7-CASCINA GOGNA: STRATEGIE D'INTERVENTO

TESI DI LAUREA di ANNA TANZI

MARTESANA, TERRA D'ACQUA E DI DELIZIE: la magia delle rogge e dei campi

CASCINA GOGNA, IPOTESI DI PROGETTO 3

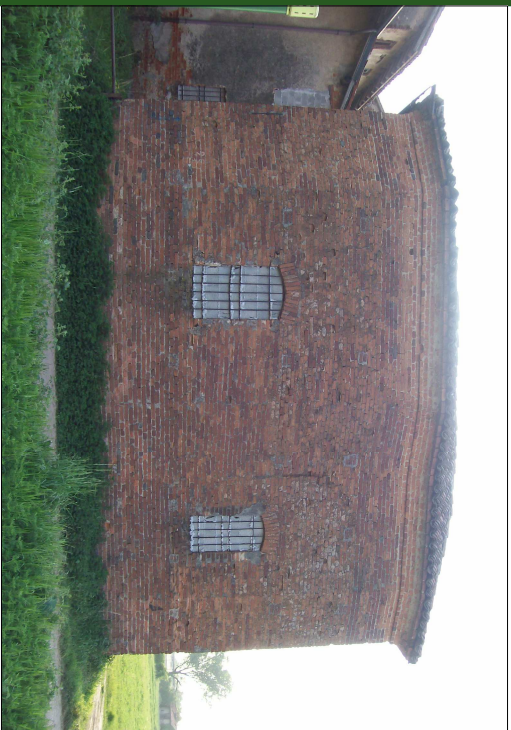
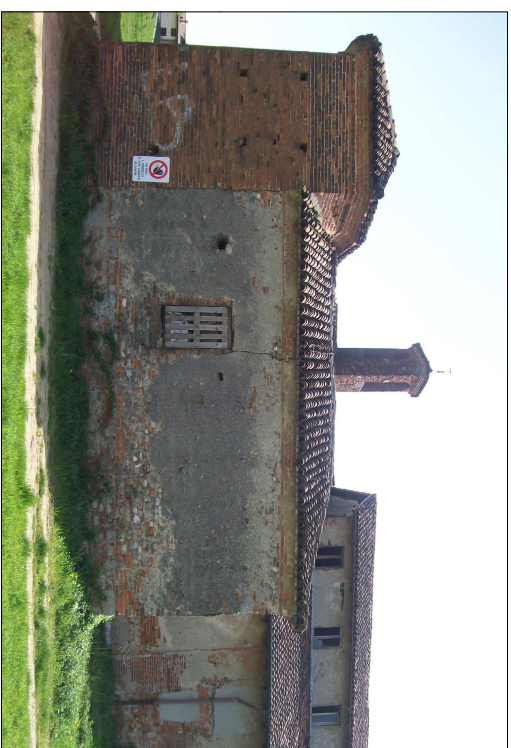
PERCHÉ UN INTERVENTO DI RESTAURO

L'edificio della chiesa di San Giuseppe, già presente nel catasto teresiano, risulta adatto ad un intervento di restauro considerato che non ha subito gravi modifiche nel tempo. Questo edificio inoltre, nel tempo, ha assunto una grande importanza simbolica che, tramite un intervento di restauro potrebbe conservare.

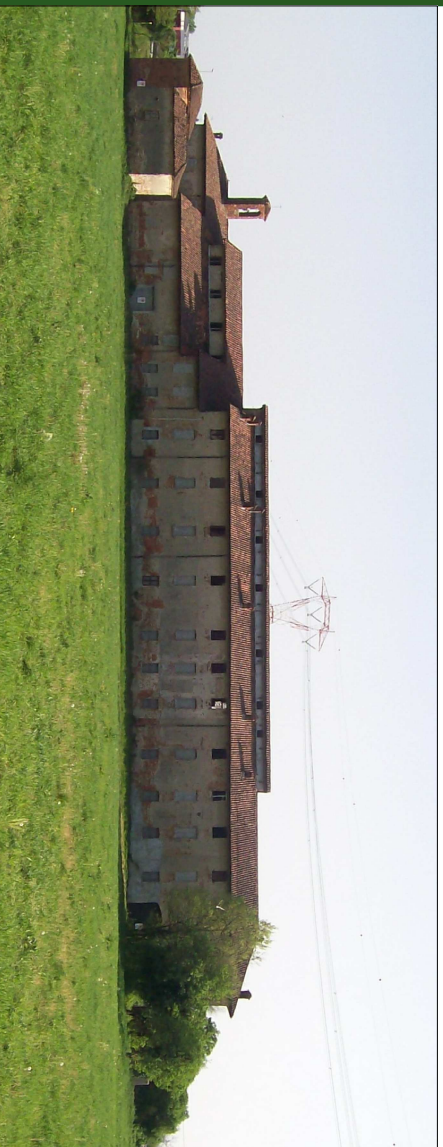
PERCHÉ UN INTERVENTO DI RECUPERO CONSERVATIVO

Per la maggior parte dell'edificio si applica un intervento di recupero conservativo che permette, mantenendo le caratteristiche dell'edificio, di adeguare la struttura alle nuove destinazioni d'uso. Contrariamente al complesso del mulino, in questo caso si è deciso di praticare un vero e proprio intervento di recupero dato l'elevato stato di degrado e di abbandono dell'edificio.

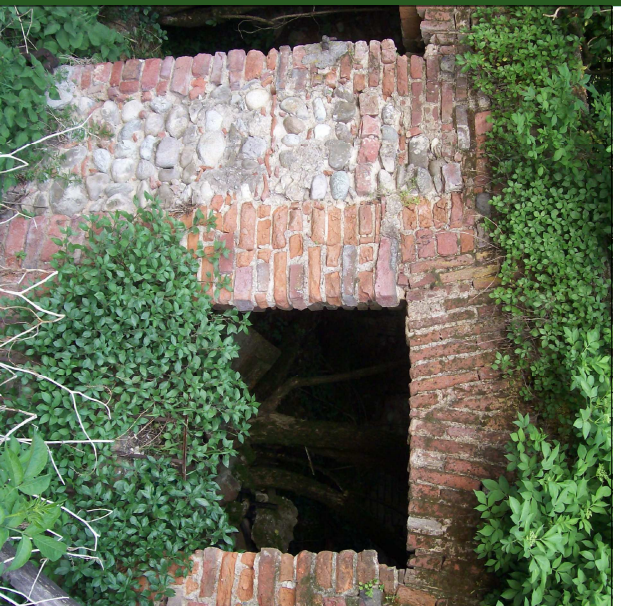
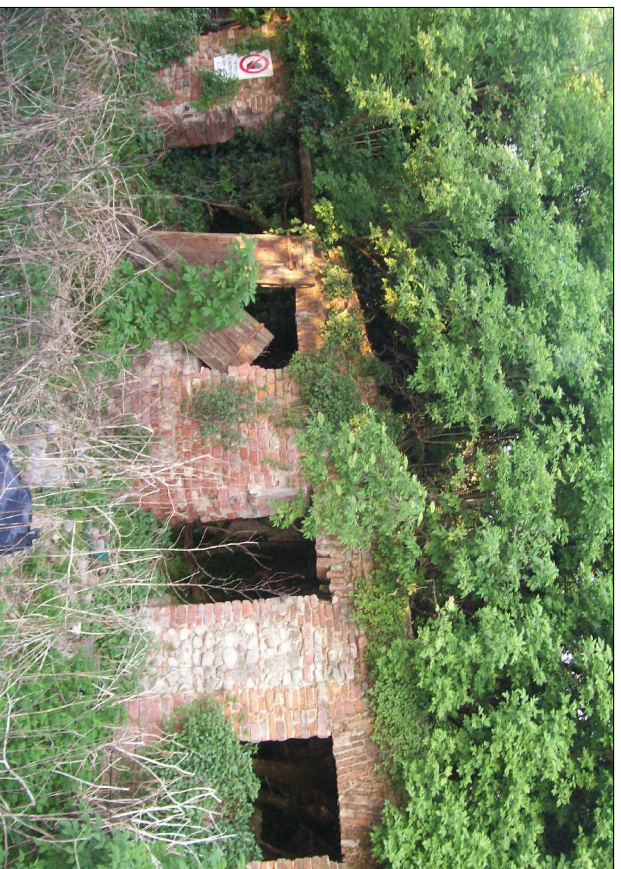
PERCHÉ UN INTERVENTO DI DEMOLIZIONE E RICOSTRUZIONE

Gli edifici interni alla corte risultano tutti in avanzato stato di degrado e per questo motivo, volendo mantenere la conformazione originaria della corte, si rende necessario una ricostruzione sul sedime originario.

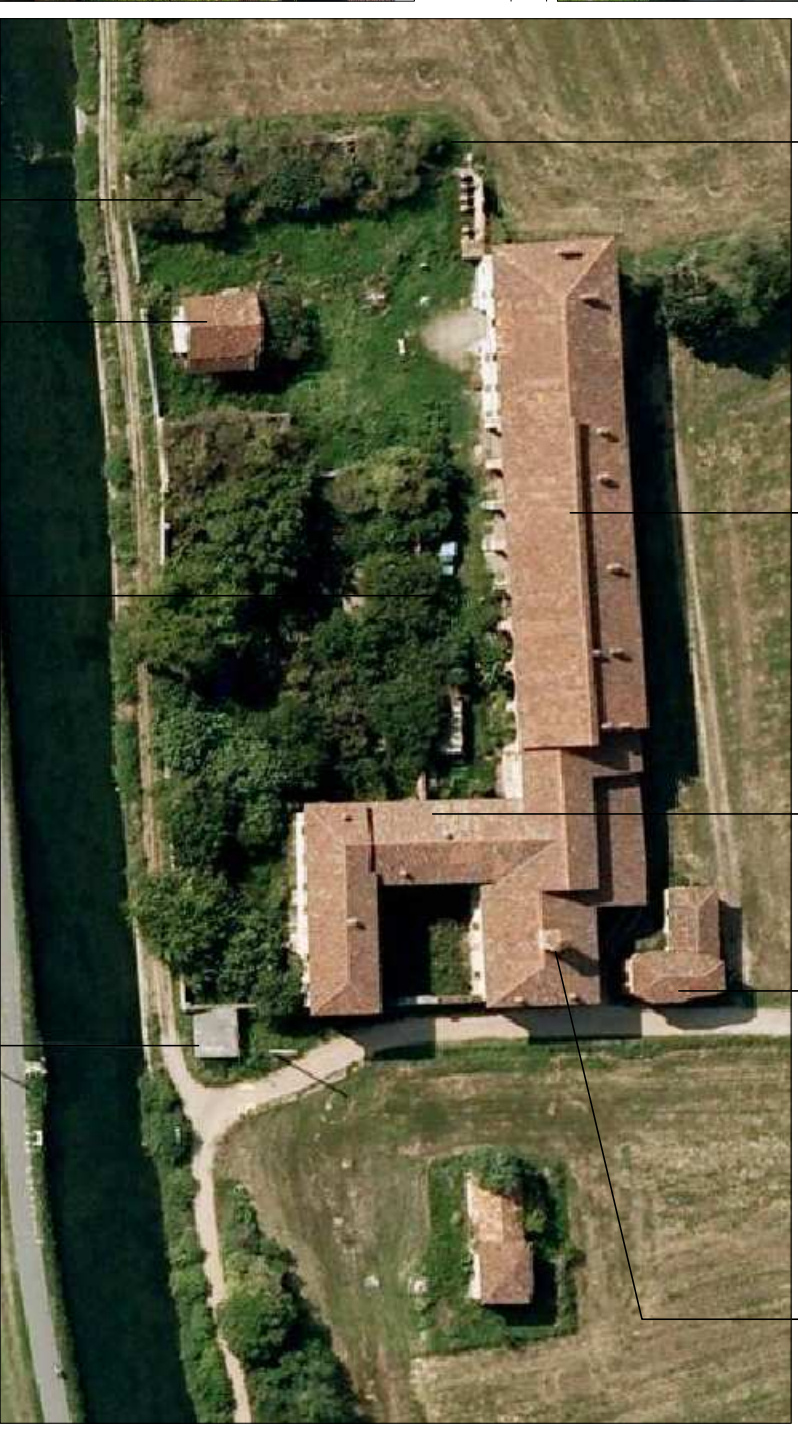
LA CAScina
 stato di abbandono
 ha subito modifiche ed aggiunte nel tempo
 presenta elementi di tipicità da conservare

LE STALLE E I POLLAI
 stato di abbandono
 degrado avanzato
 presente già a partire dal catasto teresiano
 separano il giardino della villa con la corte della cascina

IL LAVATOIO
 stato di abbandono
 degrado avanzato
 importanza simbolica

LE STALLE
 stato di abbandono
 degrado avanzato
 presente solo a partire dal cessato catasto
 la sua presenza chiude a Ovest il complesso generando la tipica forma a C

LA STALLA
 stato di abbandono
 sufficiente stato di conservazione
 riprende caratteristiche tipiche ma di nuova costruzione

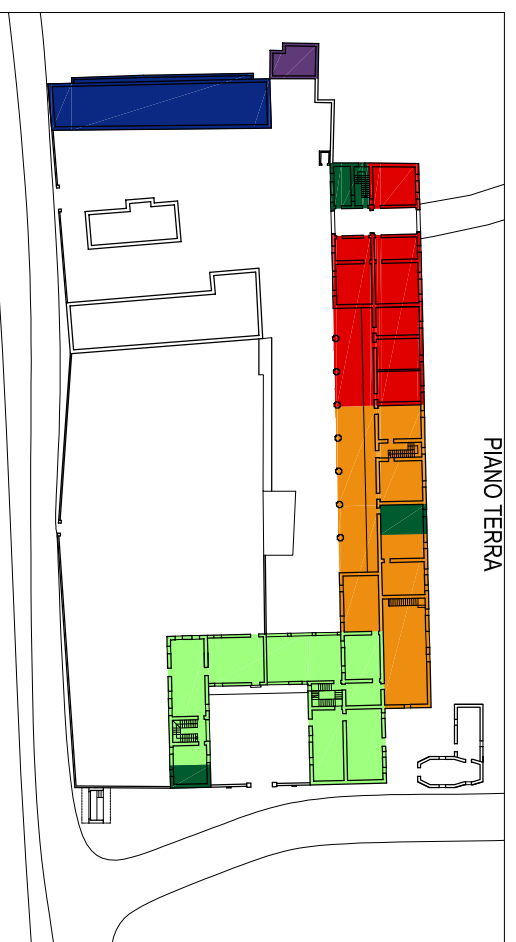
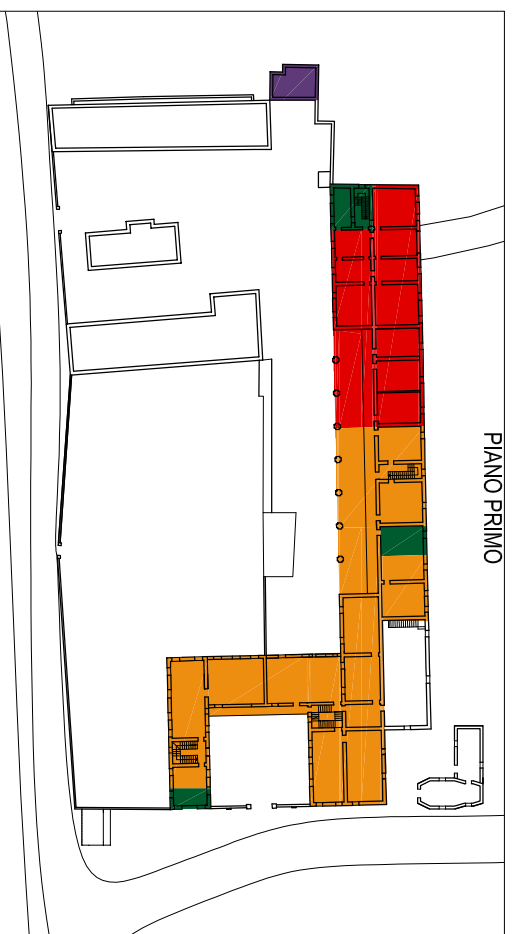
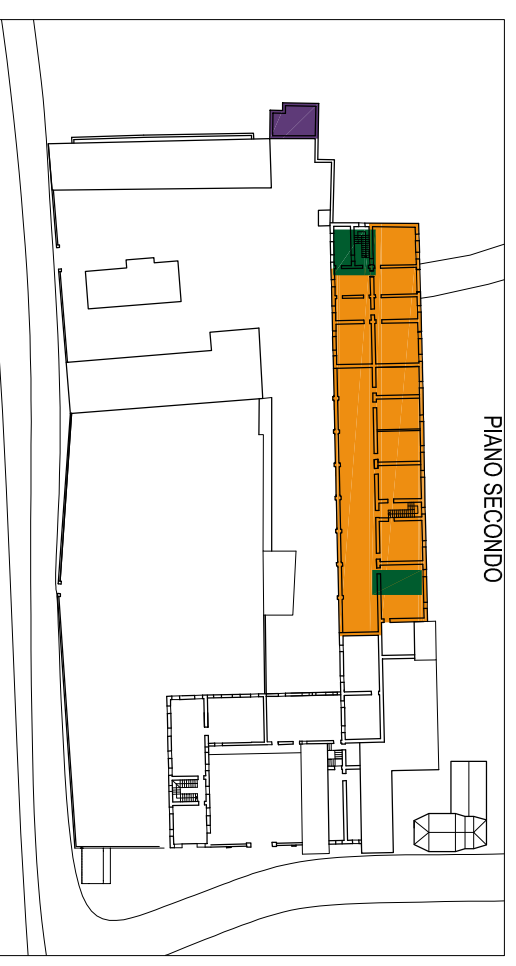
PROPOSTA COMUNALE PER IL RECUPERO DELLA CASCINA GOGNA

Legenda: ■ Attività alberghiera ■ Esercizi di ristorazione - caffetteria - bar ■ Centro congressi - sala principale e sale multimediali ■ Deposito - magazzino ■ Vani scala - ascensore

Le funzioni previste dal piano di recupero comunale risultano, in alcuni tratti, poco coerenti con la struttura dell'edificio e con la sua localizzazione:

- non è stata preso in considerazione l'area agricola vincolata in cui la cascina è collocata
- nella zona Nord-Ovest, in cui la struttura dell'edificio sembra essere più adatta ad abitazioni o attività ricettive, è stato collocato il centro congressi che, necessitando di grandi spazi, stravolge la struttura

- la collocazione dei vani scala ed ascensori non corrisponde alla localizzazione attuale, comportando delle modifiche anche a livello strutturale
- la parte signorile, sicuramente più rappresentativa, non risulta però la più adatta ad accogliere il ristorante in quanto la sua struttura è tipicamente residenziale

- la zona porticata, considerata la grande area libera, probabilmente poteva risultare maggiormente sfruttabile per attività pubbliche quali il centro congressi e il ristorante

- anche la scelta di suddividere la fascia porticata in due aree separate non è rispettosa della struttura stessa dell'edificio e della sua storia

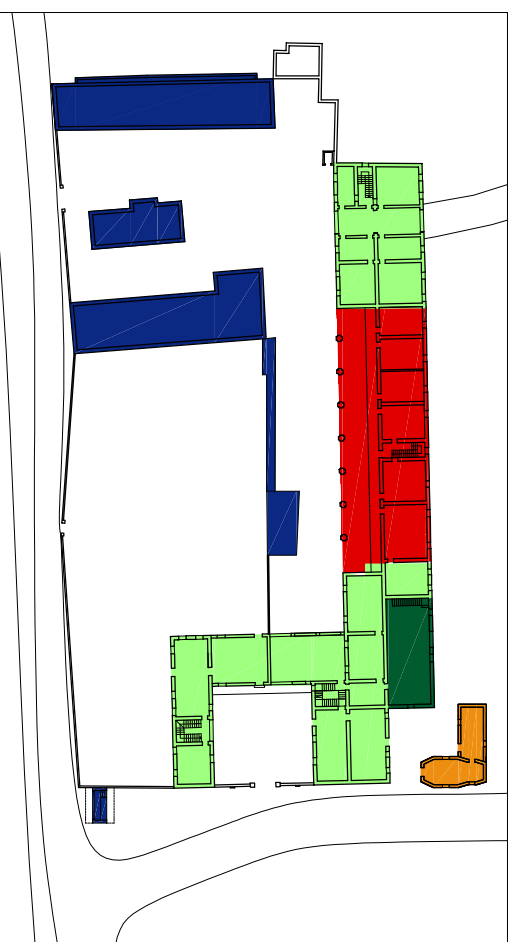
Modalità di intervento

Le modalità di intervento previste dal piano di recupero comunale risultano in parte coerenti con lo stato di conservazione degli edifici anche se, in alcuni tratti, poco attenti alle caratteristiche tipologiche dell'edificio:

- la demolizione e ricostruzione della parte a Nord Est è coerente con lo stato di conservazione
- l'intervento di recupero conservativo della maggior parte dell'edificio risulta corretto dato che permette il mantenimento dei caratteri distintivi

- la decisione di applicare un intervento di recupero volumetrico dei vani porticati risulta poco rispettoso della struttura dell'edificio
- l'intervento di ricostruzione del corpo delle stalle a Ovest, sebbene ora completamente degradato, è importante per mantenere la struttura originaria a C della corte

- sarebbe invece necessario un approfondimento ulteriore per quanto riguarda la struttura delle stalle e dei fenili, collocati all'interno della corte, e del lavatoio. Queste edifici infatti, oltre ad essere già presenti nel catasto Lombardo Veneto, presentano delle caratteristiche di tipicità che andrebbero conservate.

- per quanto riguarda la chiesetta di San Giuseppe e della sua sacrestia, è coerente un intervento di restauro dato che entrambi figurano già nel catasto lombardi veneto

- Per quanto riguarda la sistemazione della pavimentazione esterna è coerente la ripresa della rizzata, tipica della zona, che però dovrebbe essere realizzata con tecniche adeguate

Legenda modalità di intervento:

- Restauro
 - Risanamento conservativo
 - Risanamento conservativo con recupero volumetrico dei vani porticati
 - Eliminazione elementi superflui e demolizione senza ricostruzione
 - Demolizione con ricostruzione
 - Ricostruzione di edifici demoliti sul sedime originario
- Legenda sistemazione esterna:
- Sistemazione pavimentazione in ghiaia
 - Sistemazione pavimentazione in rizzata
 - Sistemazione del verde

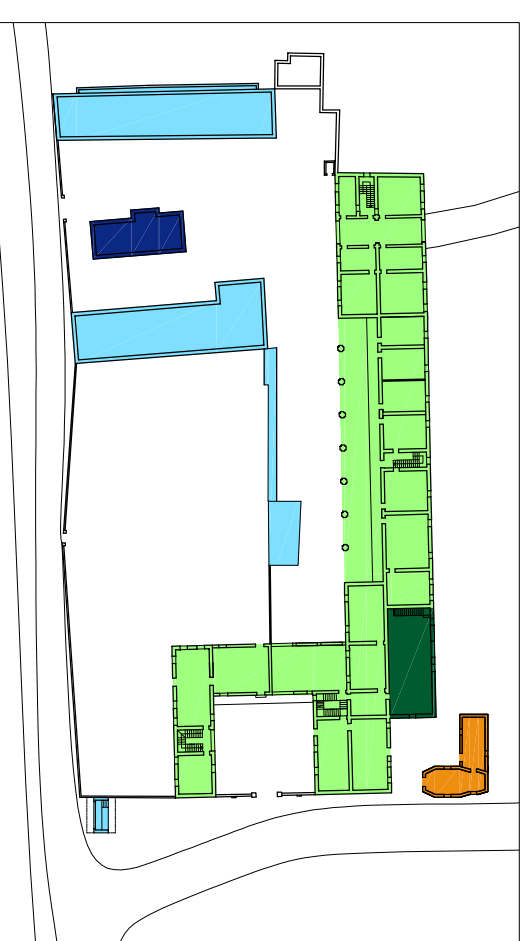
Legenda modalità di intervento:

- Risanamento conservativo
- Risanamento volumetrico dei vani porticati
- Eliminazione elementi superflui e demolizione senza ricostruzione
- Demolizione con ricostruzione
- Ricostruzione di edifici demoliti sul sedime originario

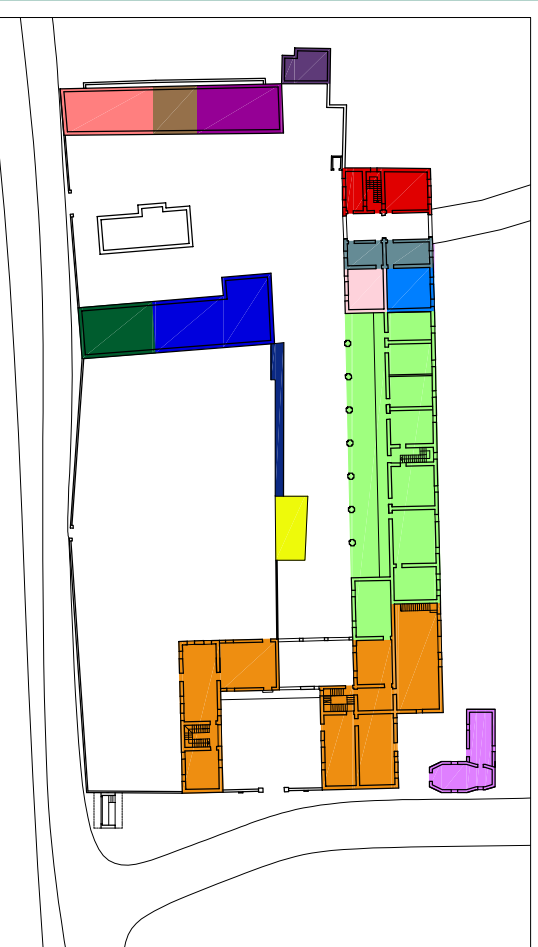
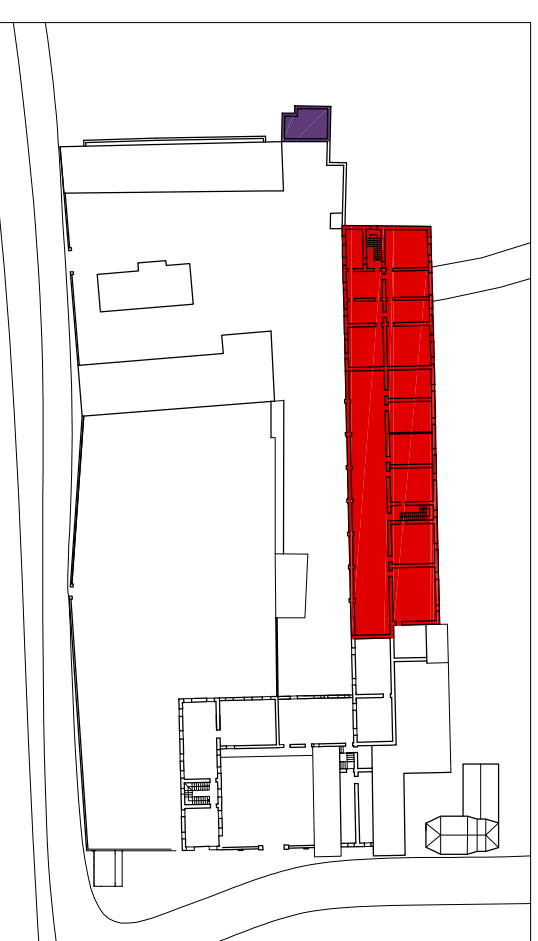
Legenda:

- Attività alberghiera
- Esercizi di ristorazione - caffetteria - bar
- Centro congressi - sala principale e sale multimediali
- Laboratorio erboristico
- Deposito - magazzino
- Info point
- Bike sharing
- Orto botanico
- Controllo dati climatici
- Vivai
- Esposizioni dipinti e costumi d'epoca
- Forno

Seguendo le indicazioni riportate nel documento programmatico del PGT, dove il comune di Bussero individua nella zona della cascina Gogna e della stazione metropolitana un nuovo polo, questa proposta affianca alle funzioni già previste, altre destinate alla pubblicizzazione del territorio. In questo caso si è deciso di concentrarsi principalmente su un pubblico selezionato realizzando un albergo di charme e un centro benessere; questa scelta quindi in parte, esclude la maggior parte dei possibili fruitori della zona. Anche in questo caso si è prestata molta attenzione al rapporto fra le caratteristiche funzionali necessarie alla nuova attività da insediare e quelle proprie della struttura senza stravolgere il fabbricato.

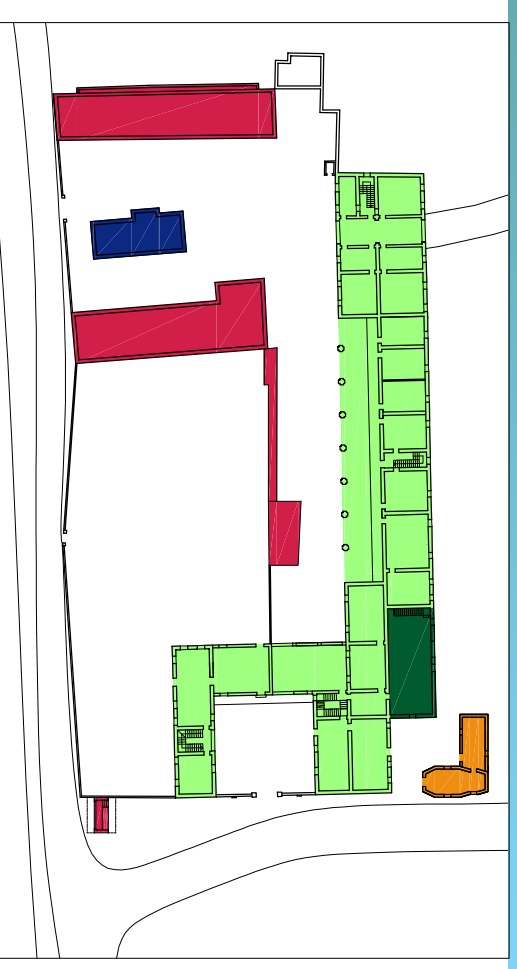
- Legenda modalità di intervento:
- Modalità di intervento
- Restauro
 - Restauro archeologico
 - Risanamento conservativo
 - Eliminazione elementi superflui e demolizione senza ricostruzione
 - Demolizione con ricostruzione
 - Ricostruzione di edifici demoliti sul sedime originario

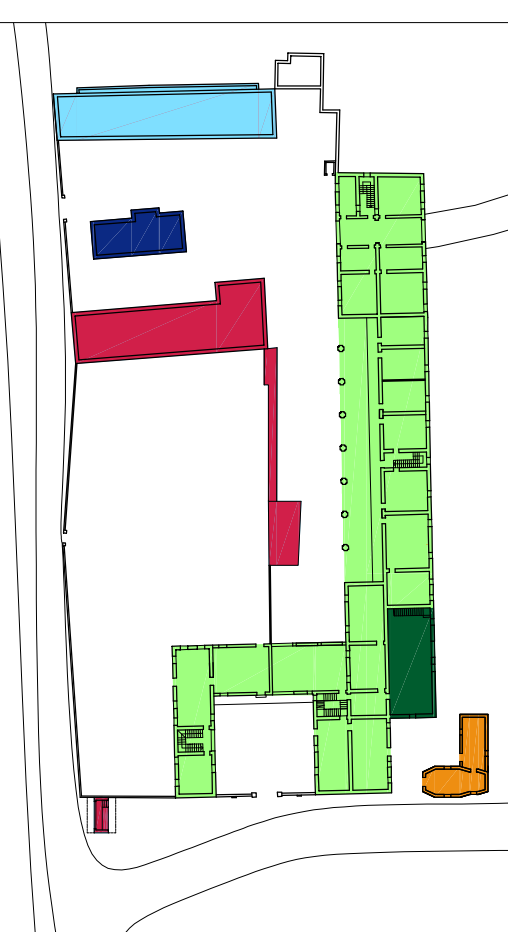
Modalità di intervento

- Risanamento conservativo
- Restauro
- Restauro archeologico
- Eliminazione elementi superflui e demolizione senza ricostruzione
- Demolizione con ricostruzione
- Ricostruzione di edifici demoliti sul sedime originario

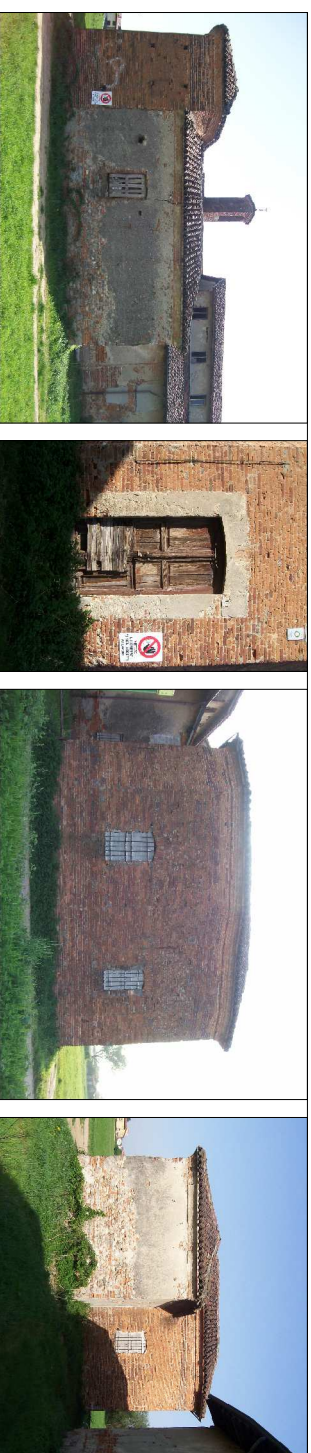
LOCALE	area [m ²]	Sup. A. e I. [m ²]	R.A.I.
info point	30,18	3,96	0,13
antw/c	4,44	1,12	0,25
wc disable	3,24	-	*
wc	1,21	-	*
wc infopoint	1,83	-	*
antw/c i-p	3,04	1,06	0,35

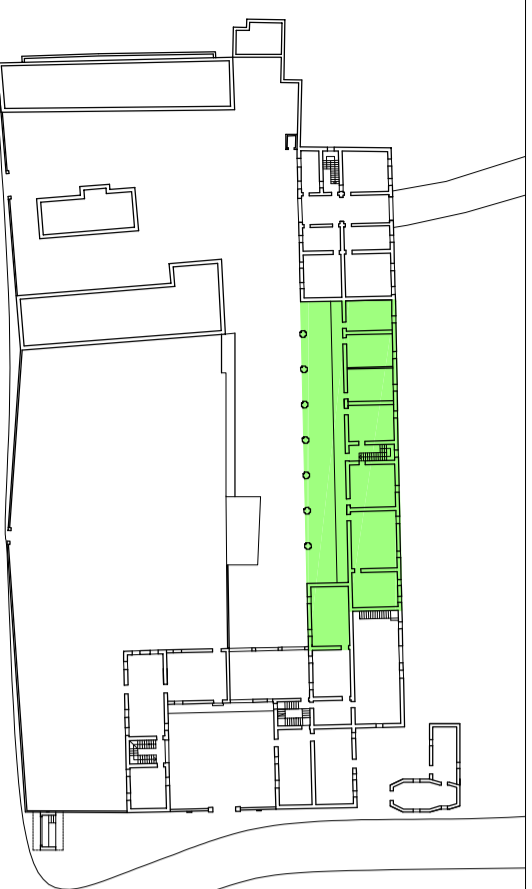
RISTORAZIONE

- porticato facilmente chiudibile mediante vetrate
- spazi retrostanti al porticato in cui realizzare cucine, depositi, bagni e spogliatoi
- la sala del porticato è libera, quindi ideale per realizzare la sala di somministrazione
- spazio tipico e rappresentativo

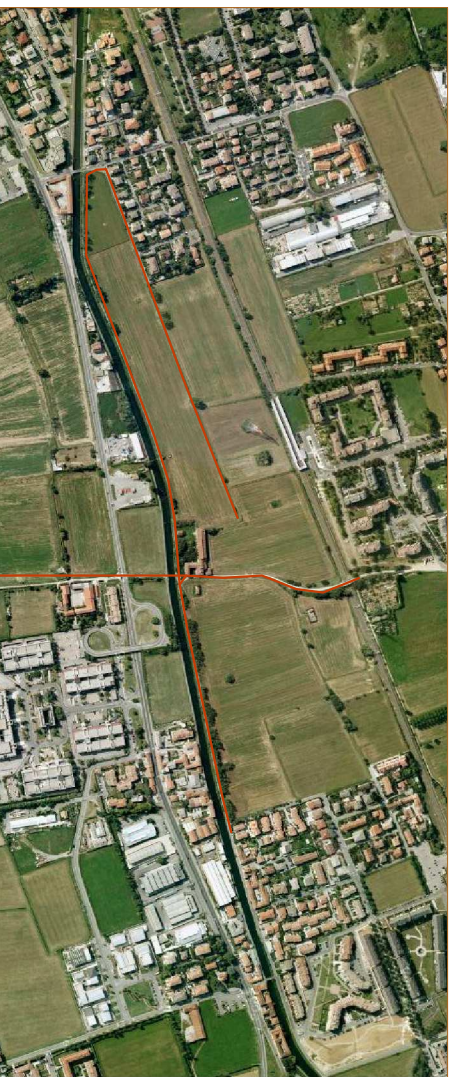
BREVE TERMINE (entro 1 anno)

sistemazione strade d'accesso

- opere di consolidamento e risoluzione dei degni:
- pulizia-iniezioni
 - tecniche per eliminazione dell'umidità
 - consolidamento e/o sostituzione dei solai
 - isolamento
 - realizzazione di nuovi passaggi/aperture
 - rifacimento dell'intonaco
 - sostituzione dei serramenti

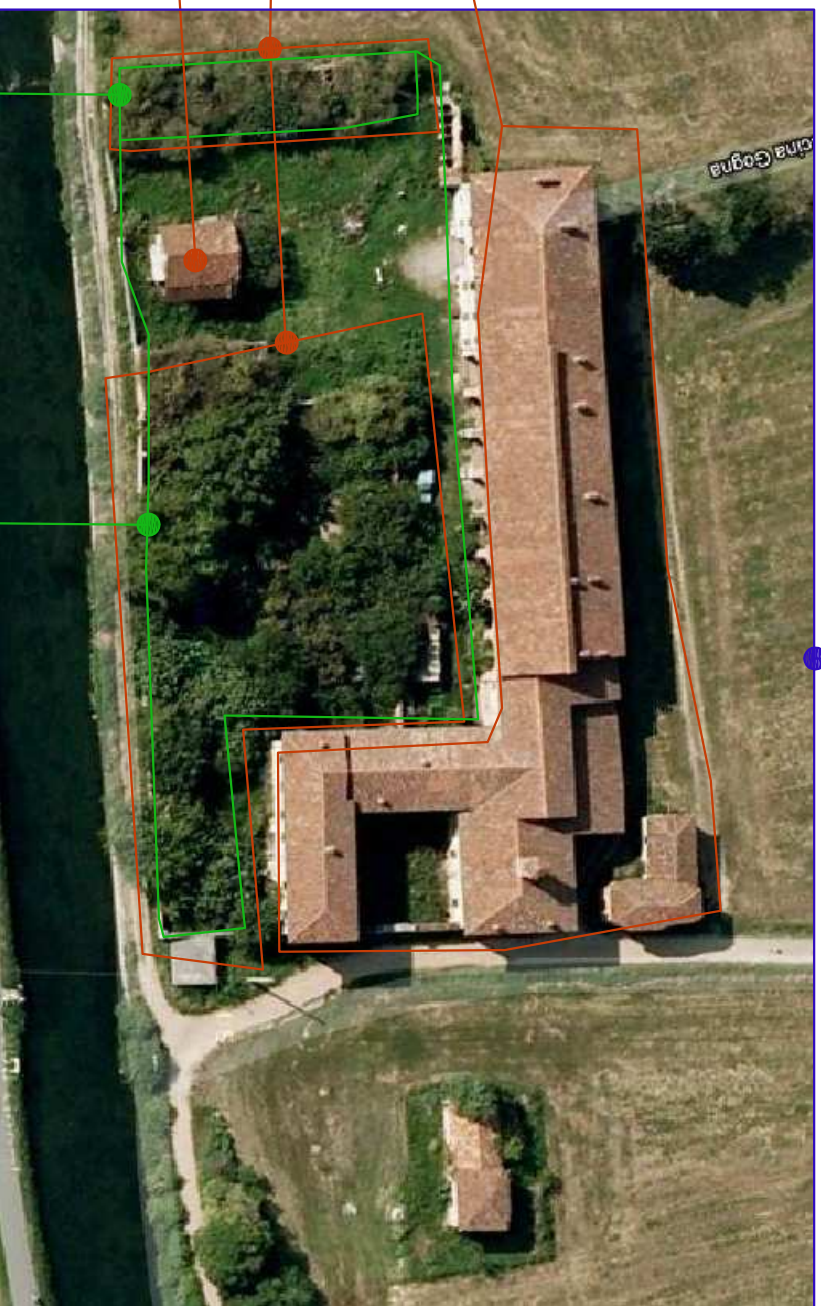
opere di manutenzione

completamento del nuovo edificio

sistemazione corte interna

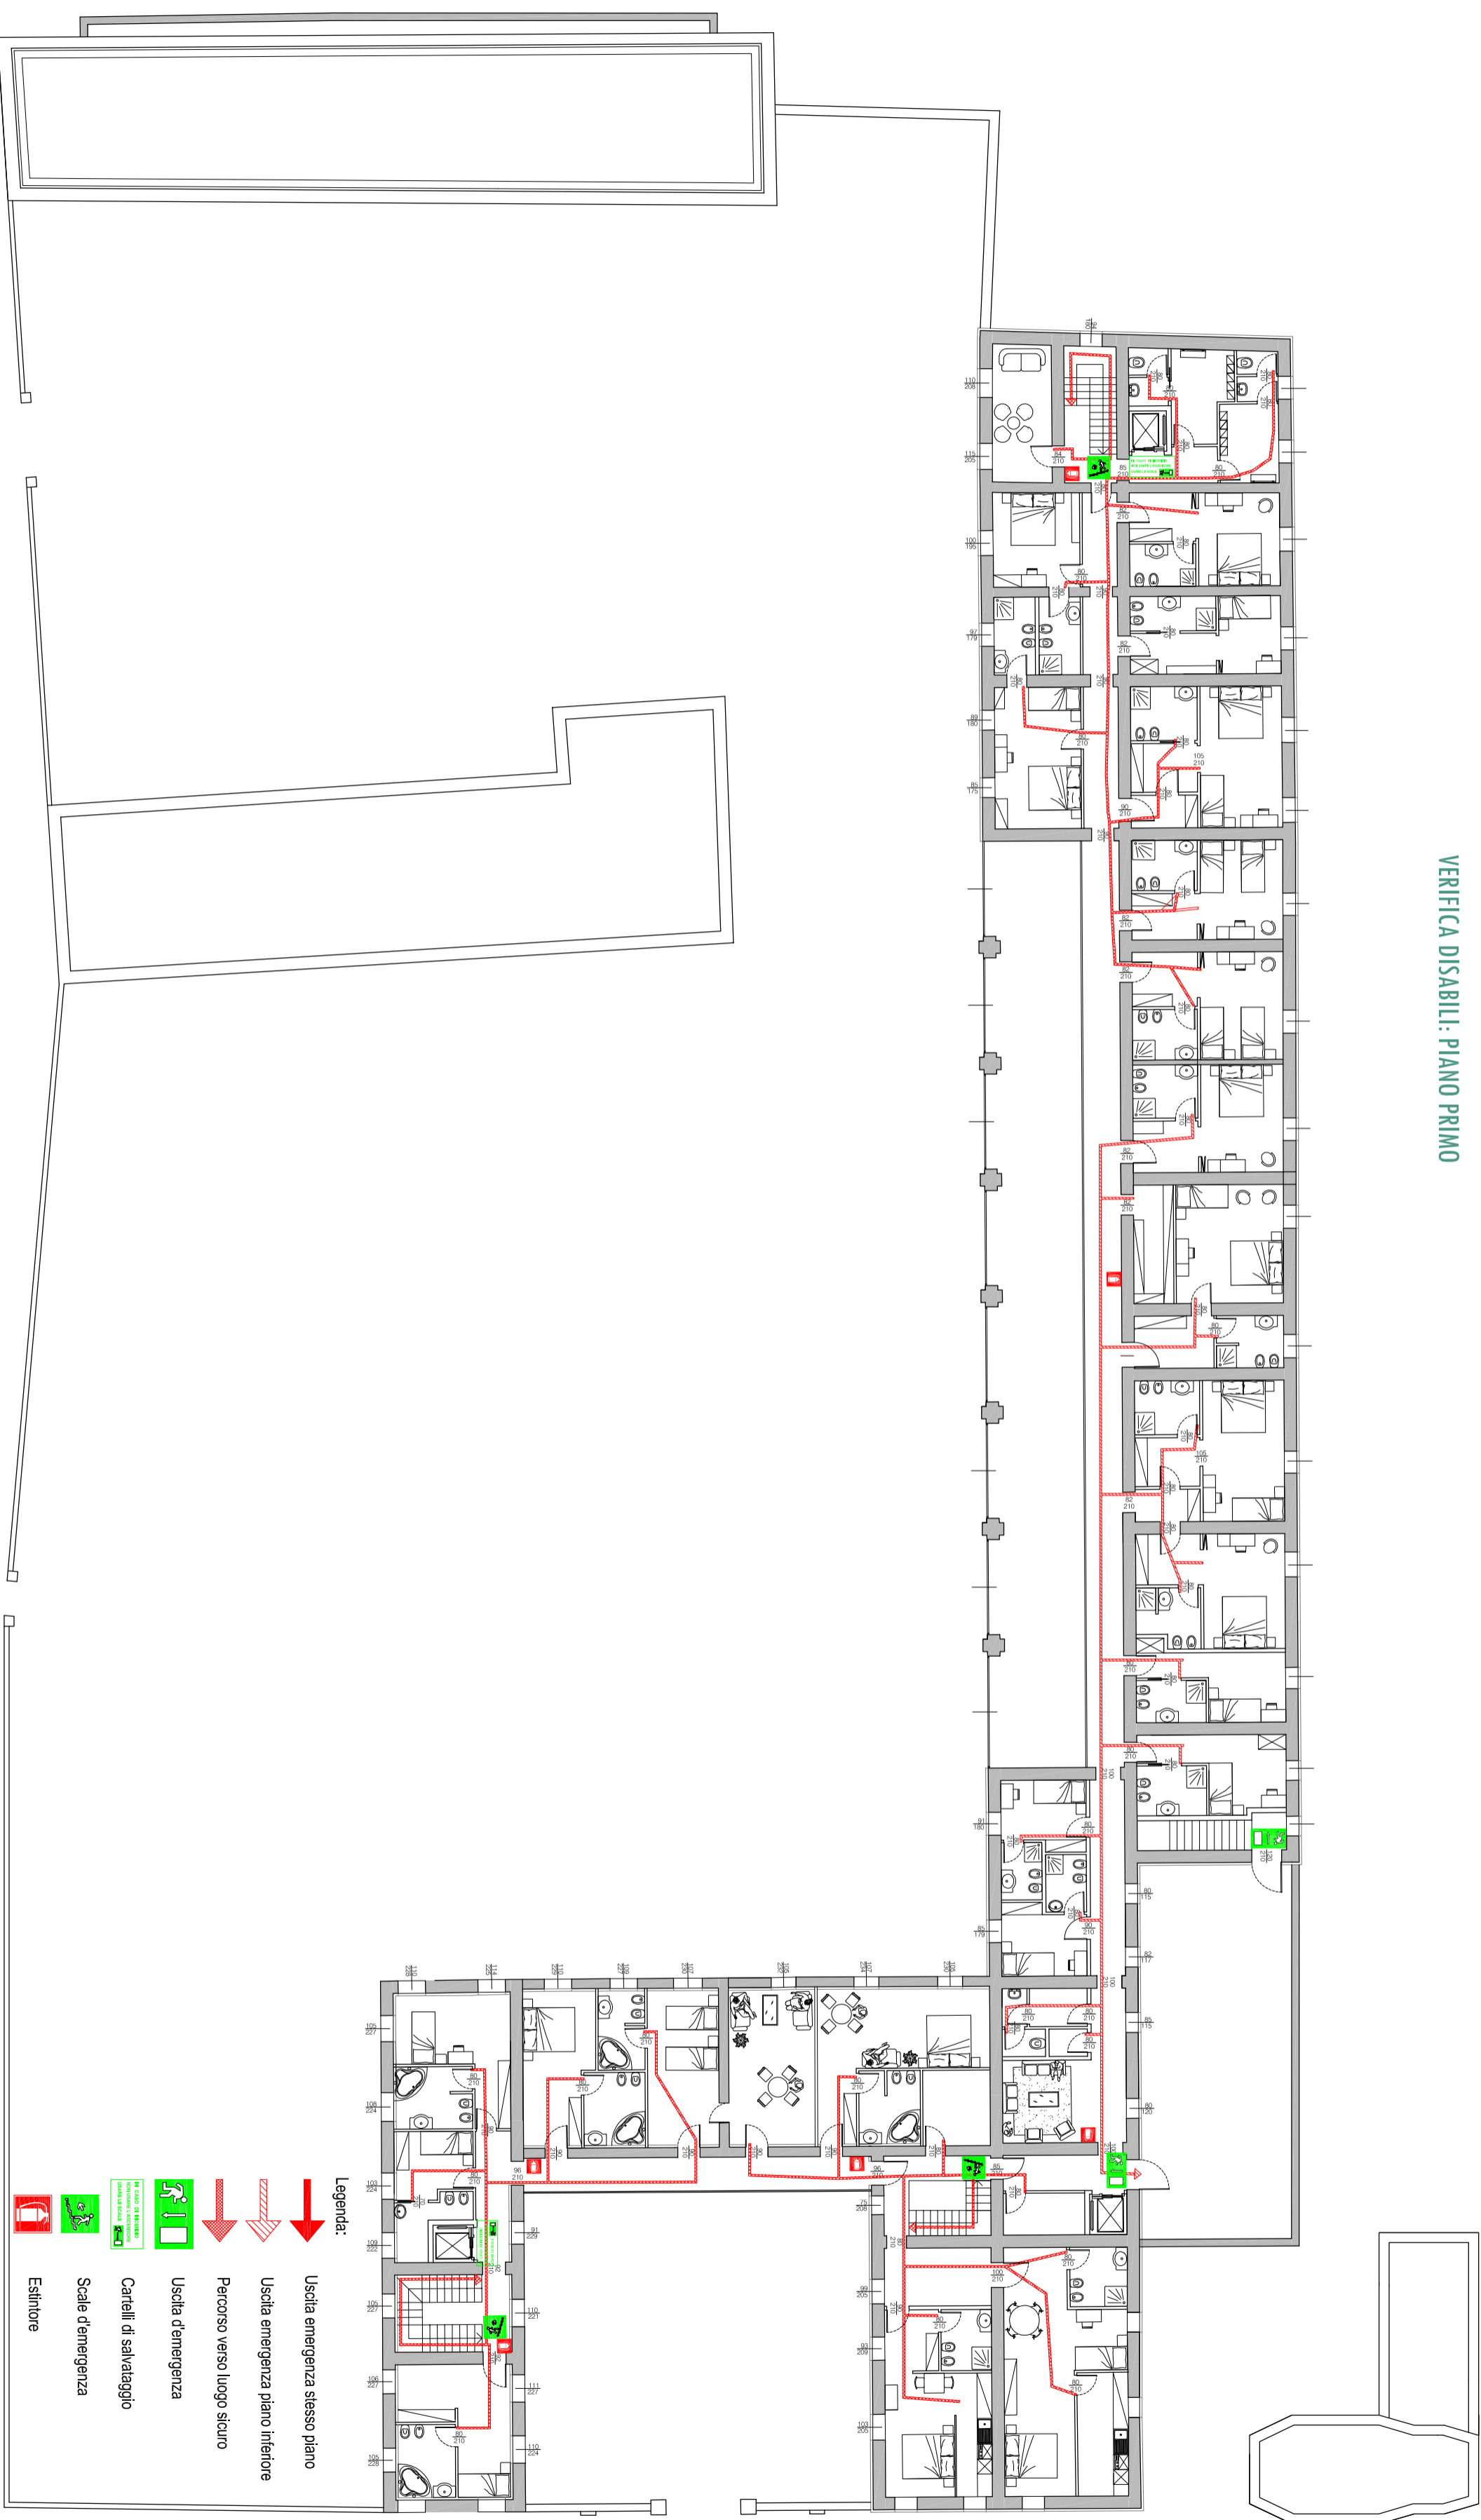
VERIFICA DISABILI: PIANO PRIMO

- Legenda:
- Uscita emergenza stesso piano
 - Uscita emergenza piano inferiore
 - Percorso verso luogo sicuro
 - Uscita d'emergenza
 - Carrelli di salvataggio
 - Scale d'emergenza
 - Estintore

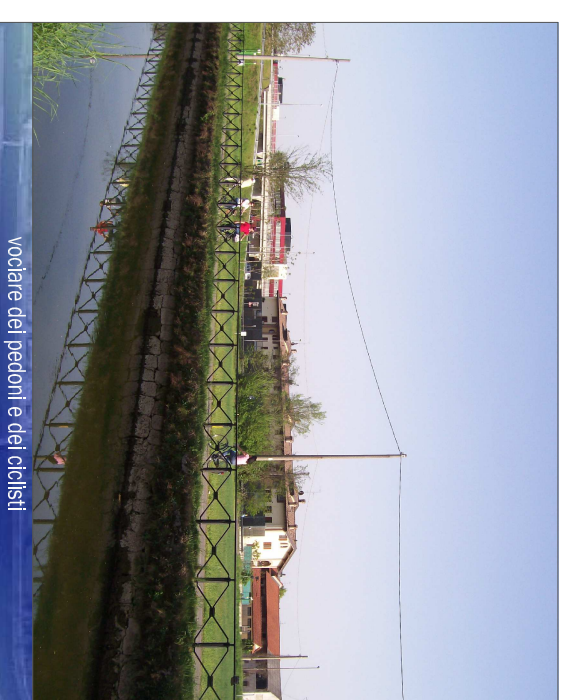
vociare dei pedoni e dei ciclisti

Questo rumore è presente soprattutto nei giorni feriali e nei periodi di bel tempo.

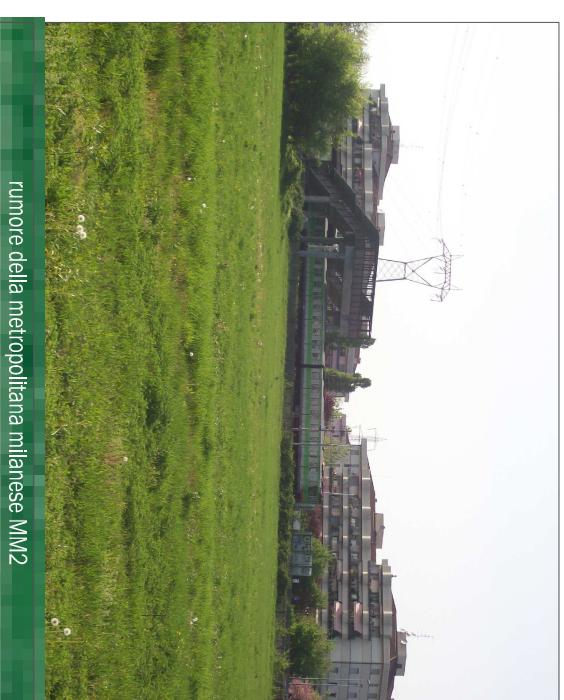
rumore della metropolitana milanese MM2

Questo rumore è presente in tutti i giorni dell'anno con delle variazioni orarie e giornaliere. Probabilmente, una schematura dell'infrastruttura porterebbe ad una diminuzione del rumore

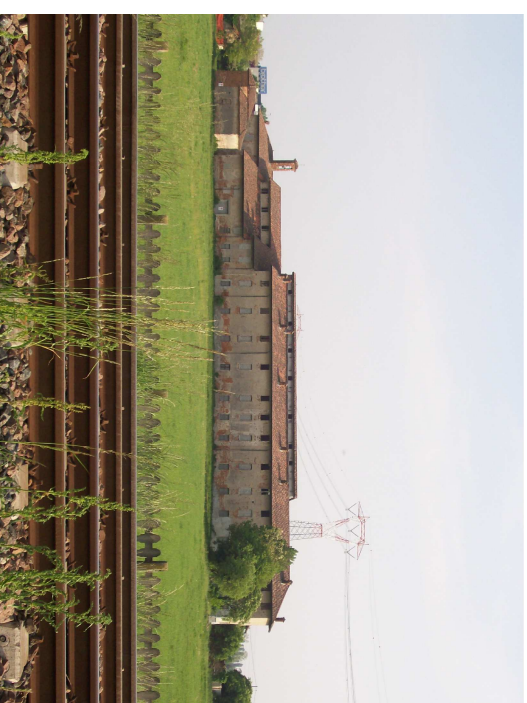
METROPOLITANA ED ELETTRODOTTI IN VISTA

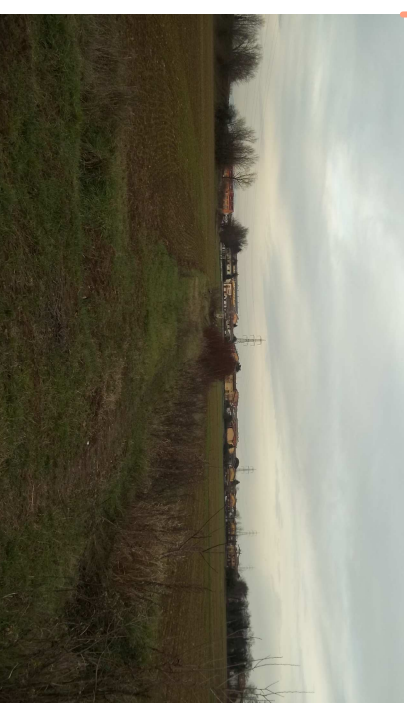
SCARSA MANUTENZIONE DELL'AREA

Le strade di collegamento fra la cascina Gogna e i centri abitati risultano poco soggette ad interventi di manutenzione

Casotto abbandonato in avanzato stato di degrado e cabina di controllo dell'elettrodotto a vista

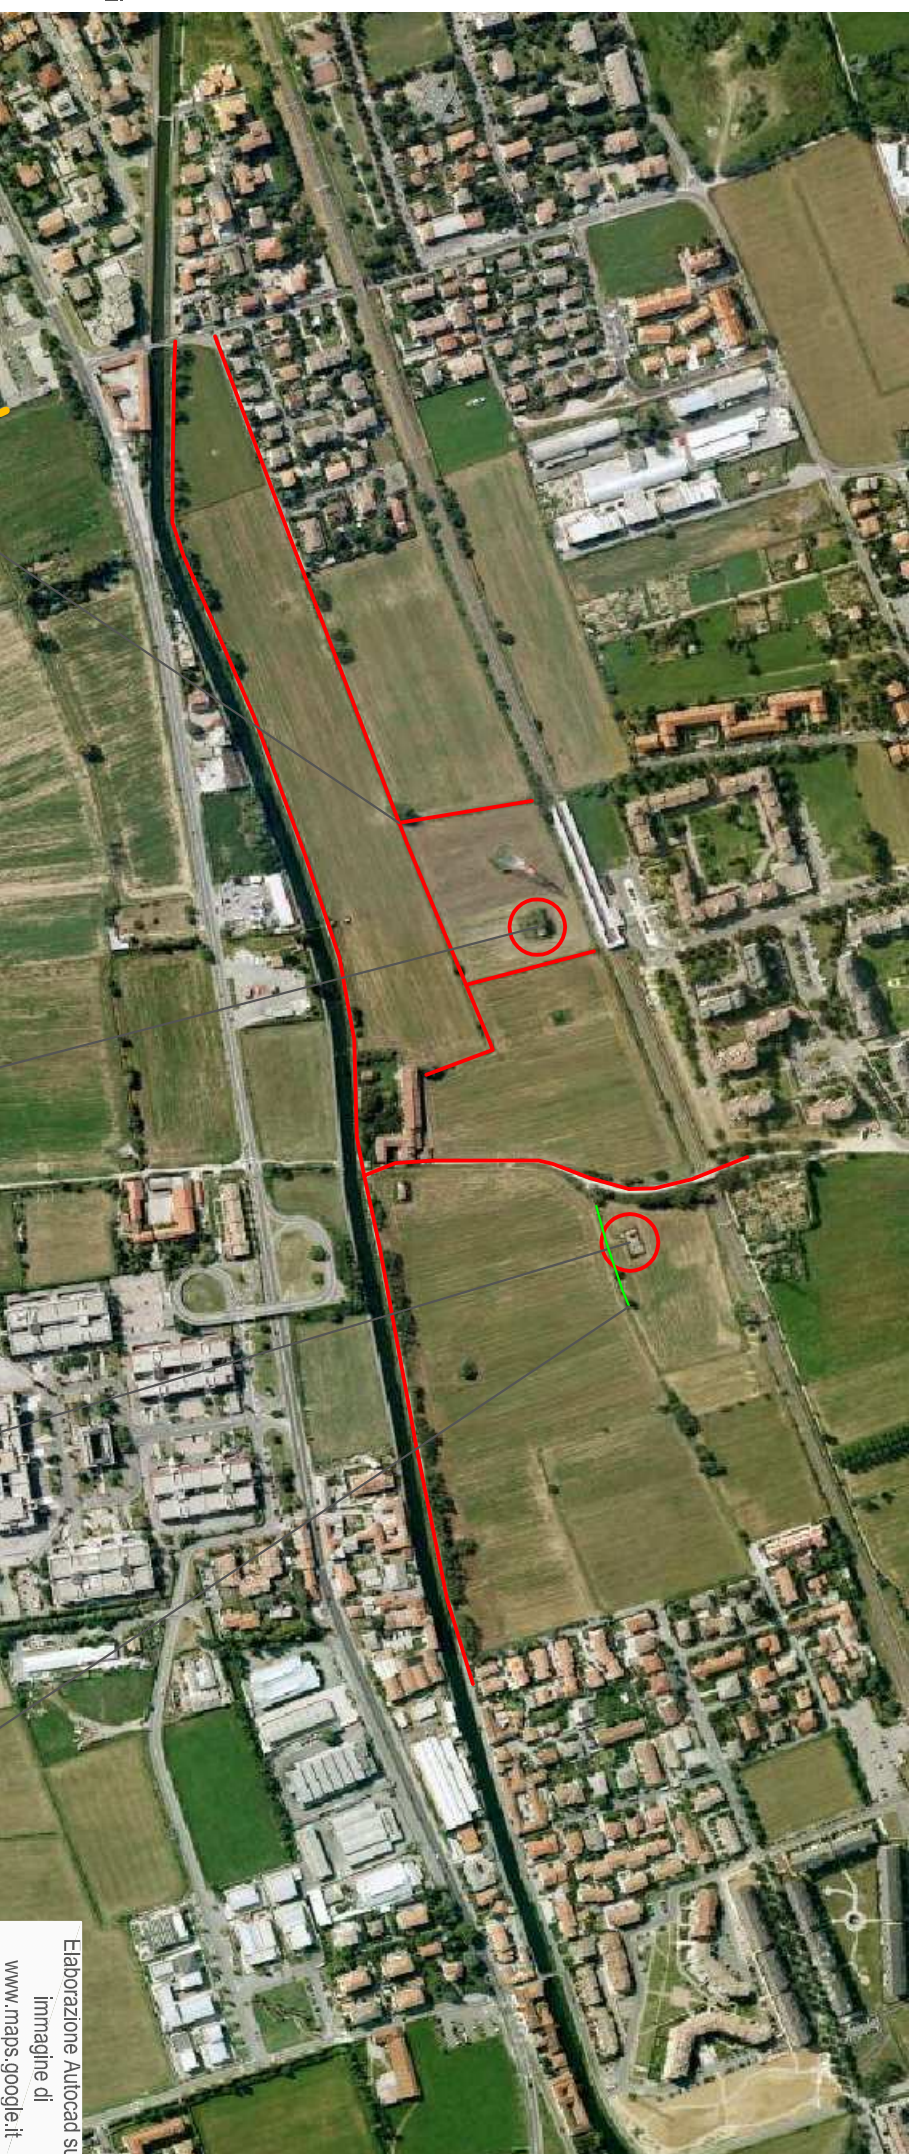
Elaborazione AutoCAD su immagine di www.maps.google.it

Sistemazione manto stradale e filari adiacenti

- E' stata scelta questa tipologia di lavorazione in quanto non dovrebbe necessitare di particolari cure e manutenzioni. Nel caso invece si fornassero buche o avvallamenti si dovrà provvedere a riportare il medesimo materiale utilizzato inizialmente (terreno e calce) cercando di rendere l'intervento omogeneo.
