# – IL RACCONTO DEL TERRITORIO –

**STATO DI FATTO\_tabella riassuntiva Musei Simarch**

STATO DI FATTO analisi ambienti

STATO DI FATTO piante, prospetti e sezioni

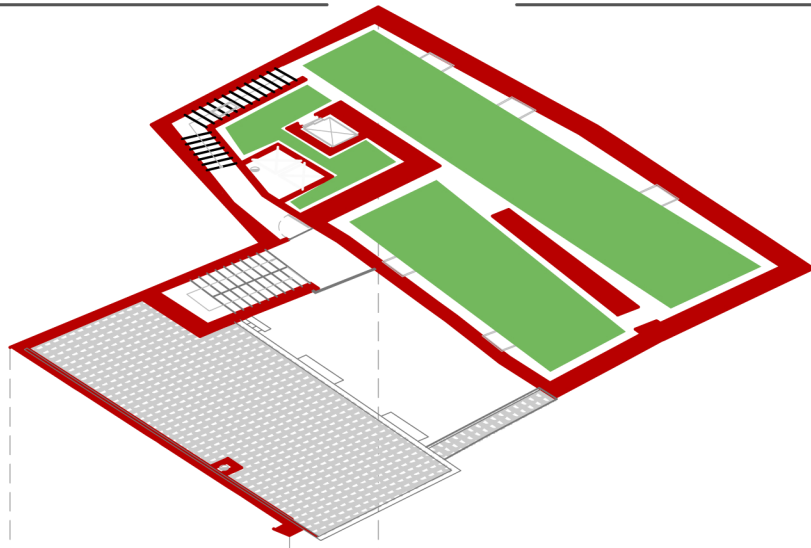
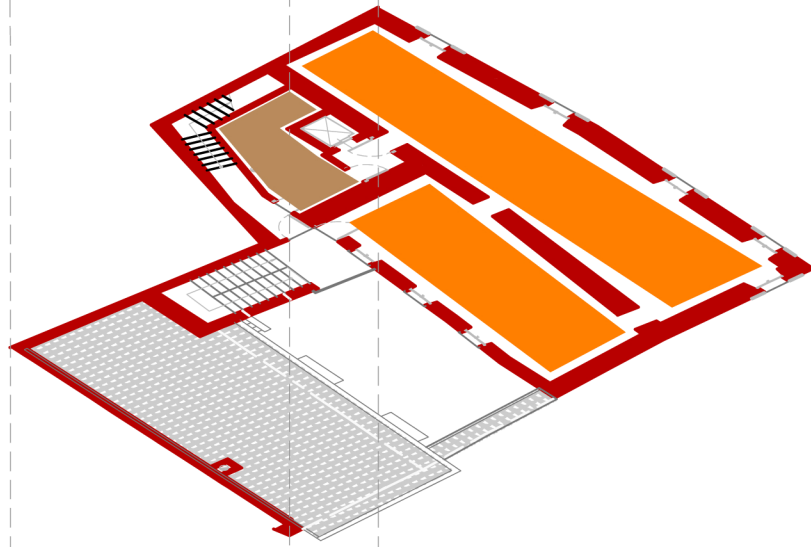
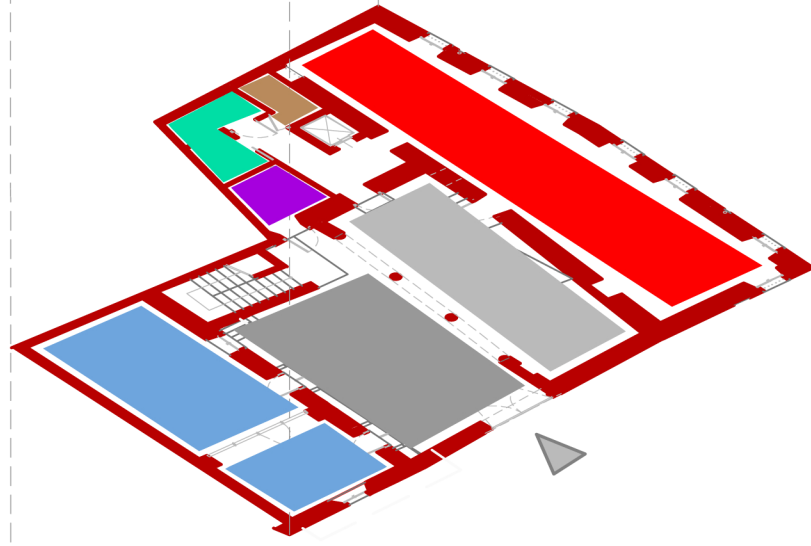
STATO DI FATTO: FUNZIONI INSEDIATE  
(museo archeologico)

-   deposito/ripostiglio
-   ufficio tecnico comunale
-   cortile
-   spazio espositivo (lapidario)
-   sala conferenze/spazio lab. didattici
-   centrale termica
-   servizi igienico- sanitari

spazi espositivi (collezione archeologica)

deposito reperti archeologici

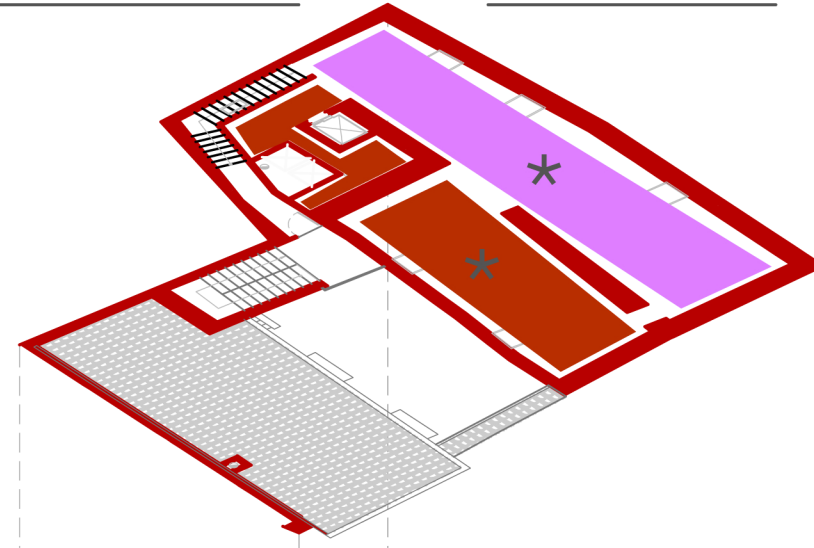
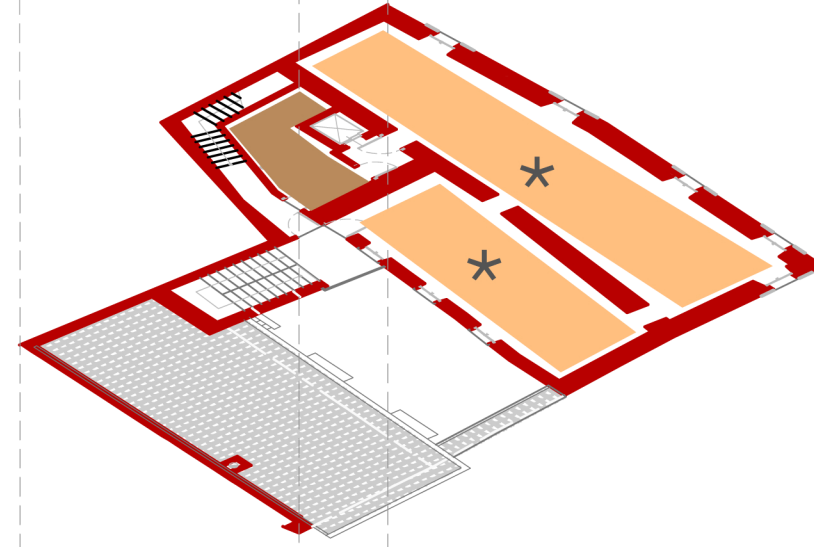
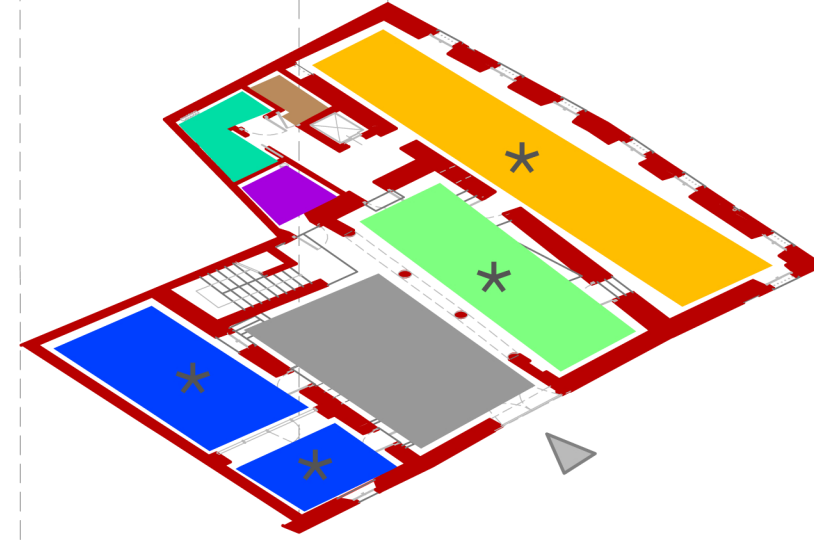
INTERVENTO: NUOVO LAYOUT FUNZIONALE  
(ecomuseo)

-   deposito/ripostiglio
-   ufficio Cultura e Turismo \*
-   cortile
-   punto ristoro \*
-   esposizione permanente \*
-   centrale termica
-   servizi igienico- sanitari

esposizione temporanea \*

spazio bivalente: laboratorio didattico e laboratorio di allestimento

\* ambienti ai quali è stata attribuita una diversa funzione rispetto allo stato di fatto

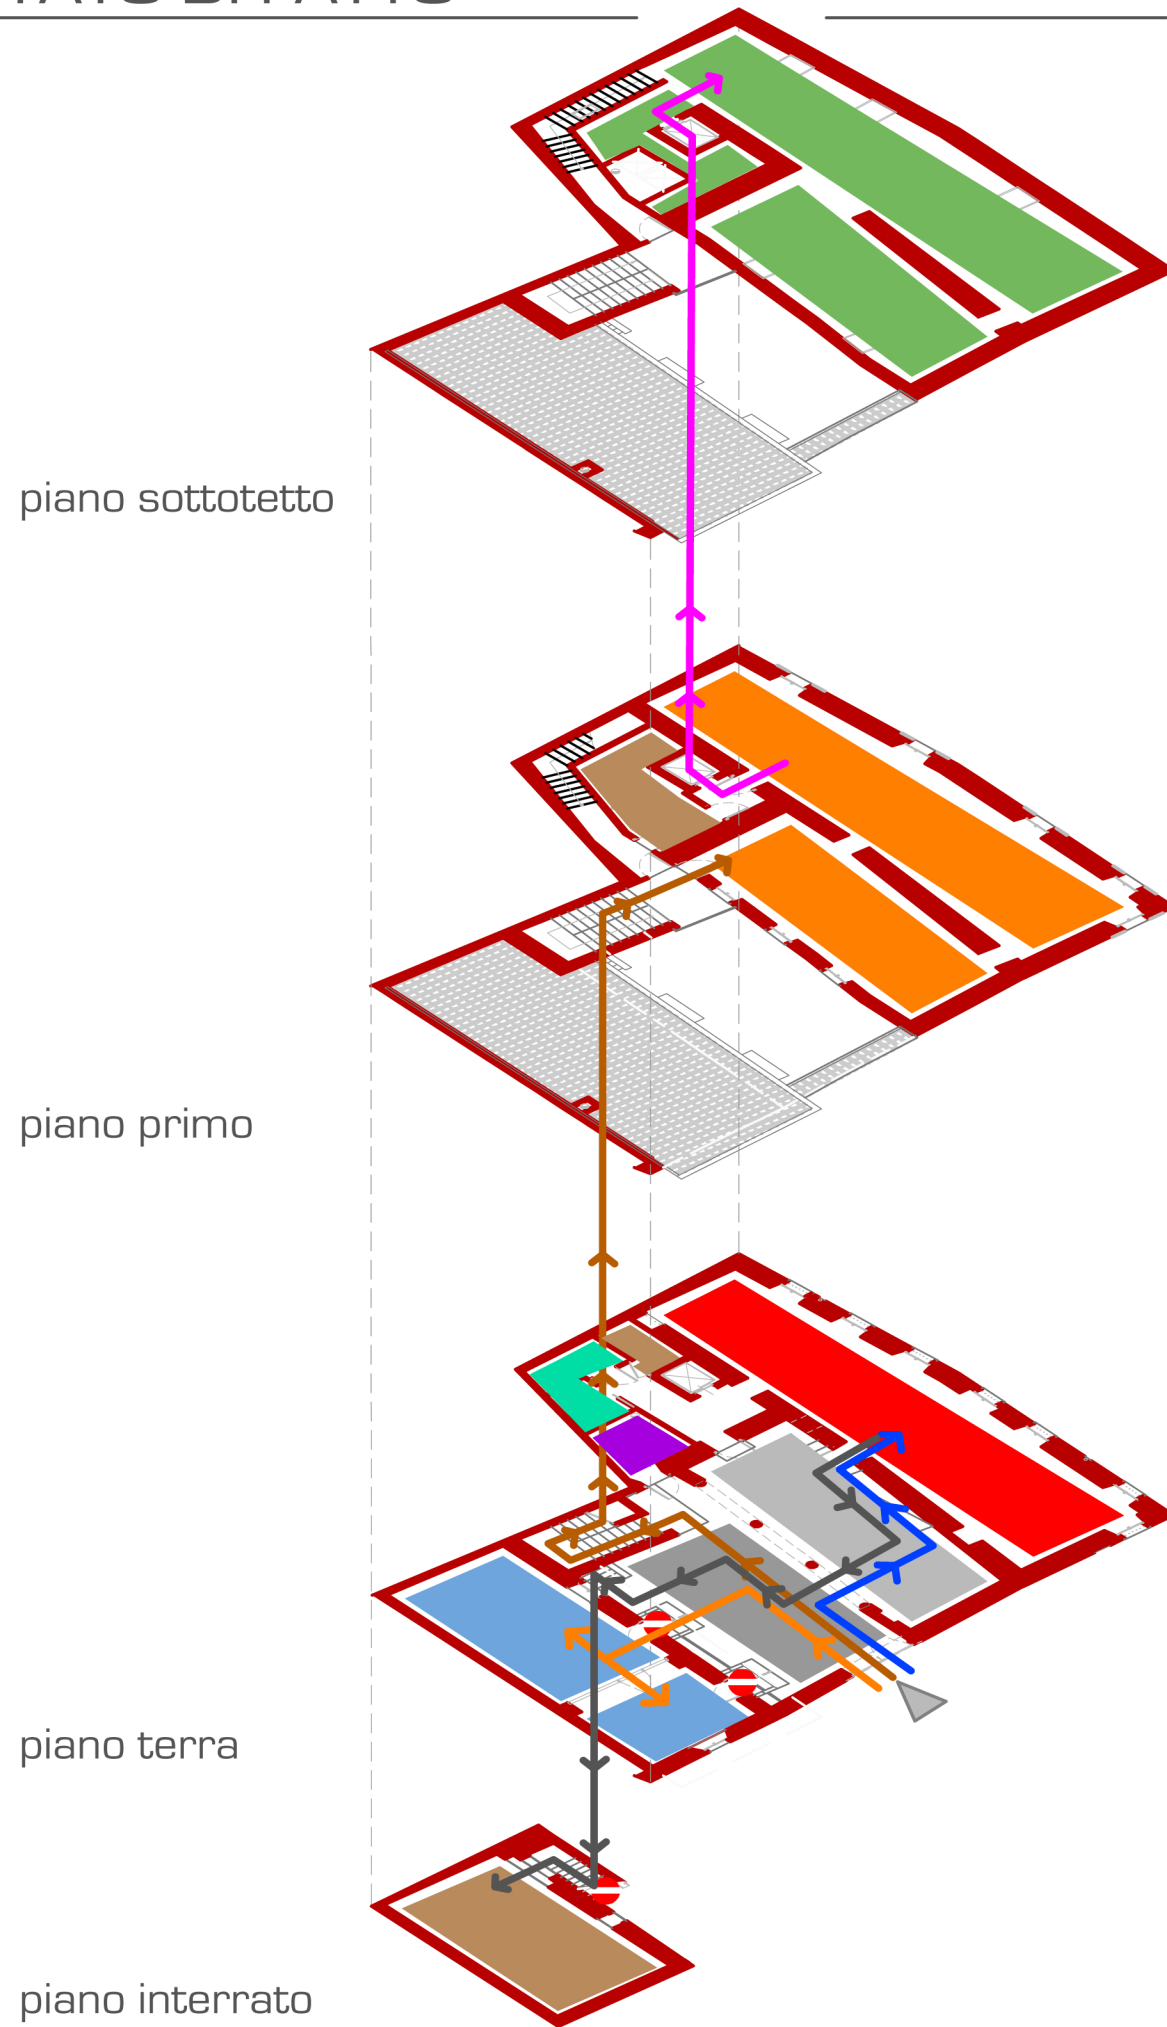
# STATO DI FATTO

STATO DI FATTO: FRUIBILITA'  
(museo archeologico)

COLLEGAMENTI E PERCORSI ORIZZONTALI

COLLEGAMENTI E PERCORSI VERTICALI

ACCESSIBILITA'

presenza di dislivelli > 2,5 cm

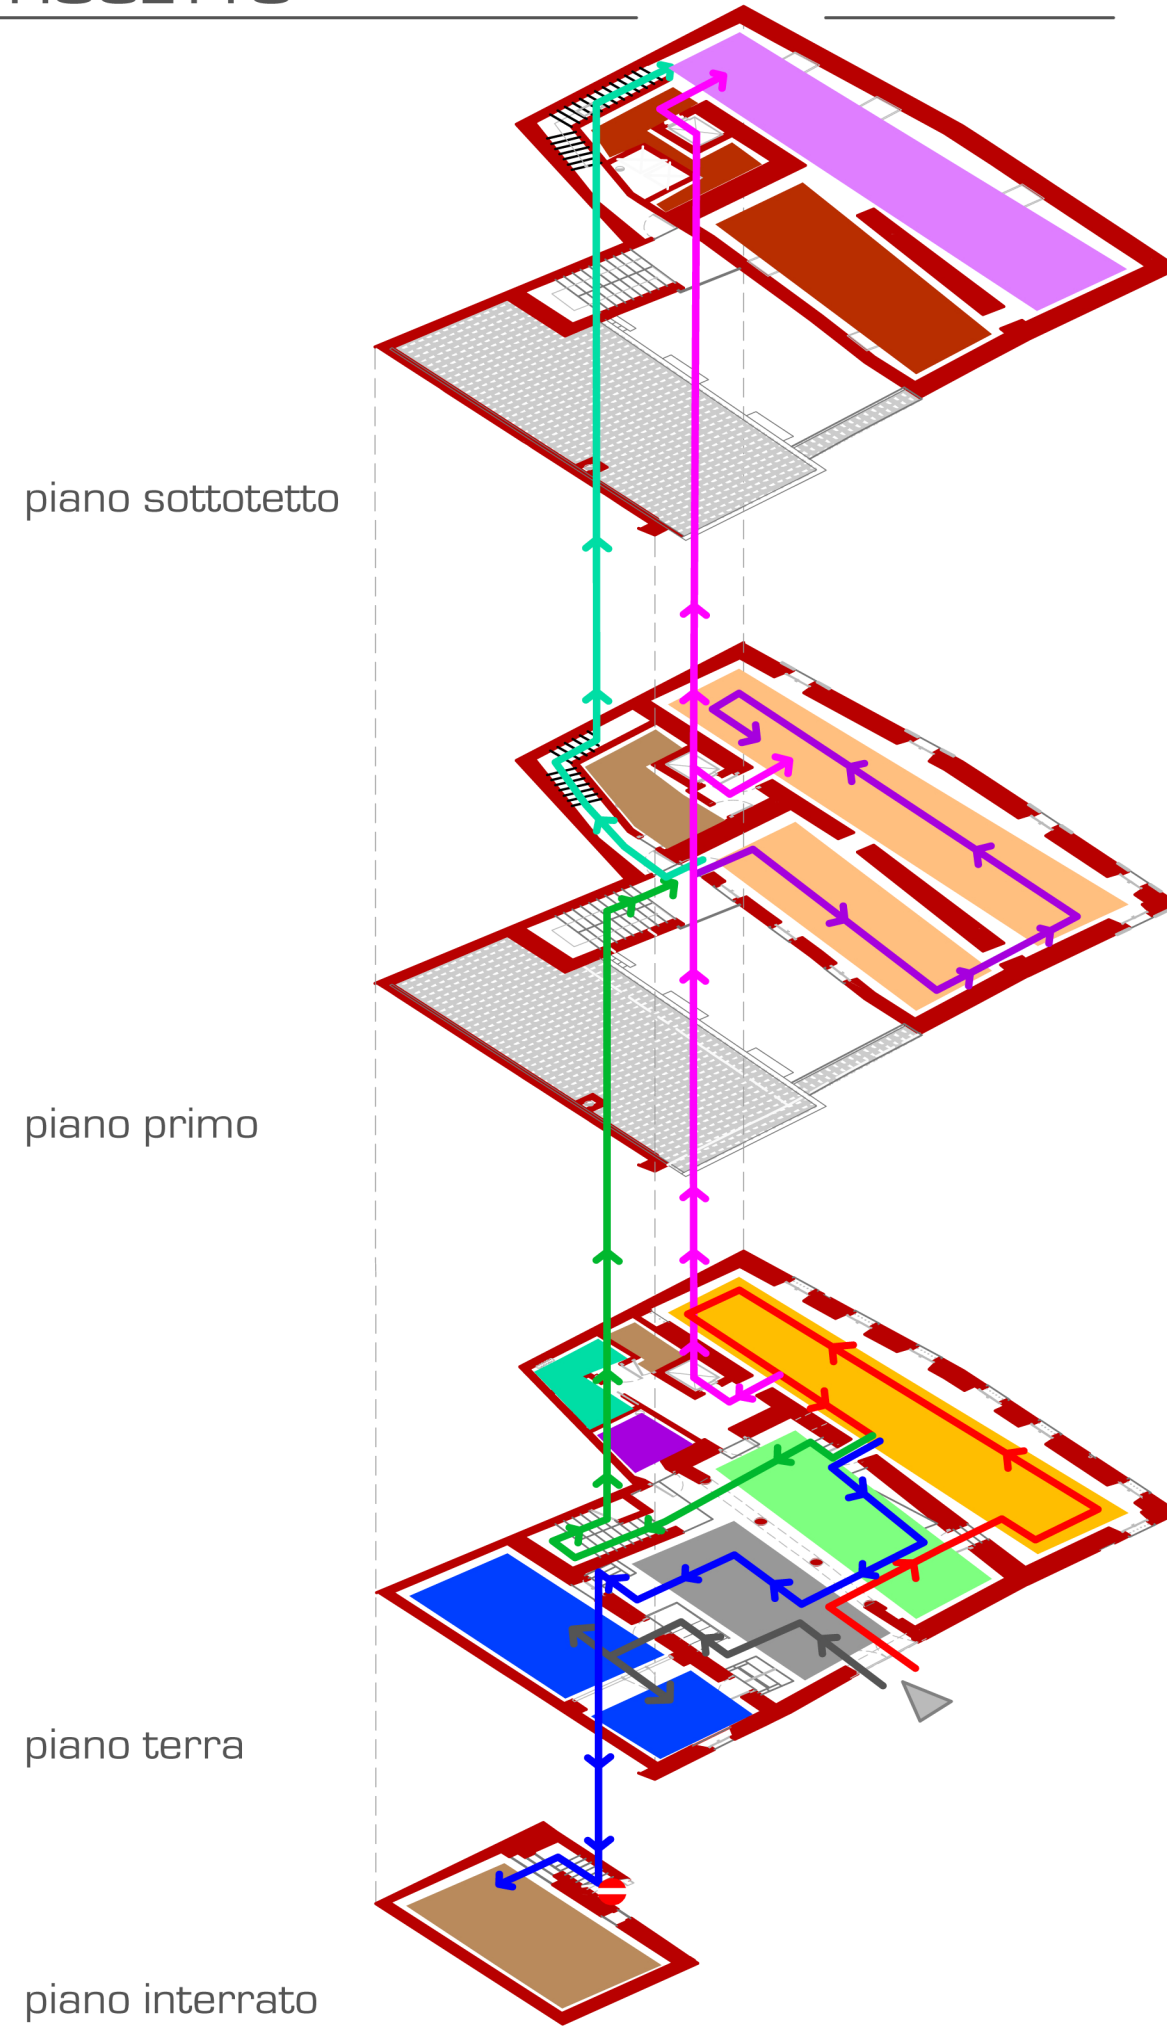
# PROGETTO

INTERVENTO: NUOVO LAYOUT PERCORSI E COLLEGAMENTI  
(ecomuseo)

COLLEGAMENTI E PERCORSI ORIZZONTALI

COLLEGAMENTI E PERCORSI VERTICALI

ACCESSIBILITA'

presenza di dislivelli > 2,5 cm
