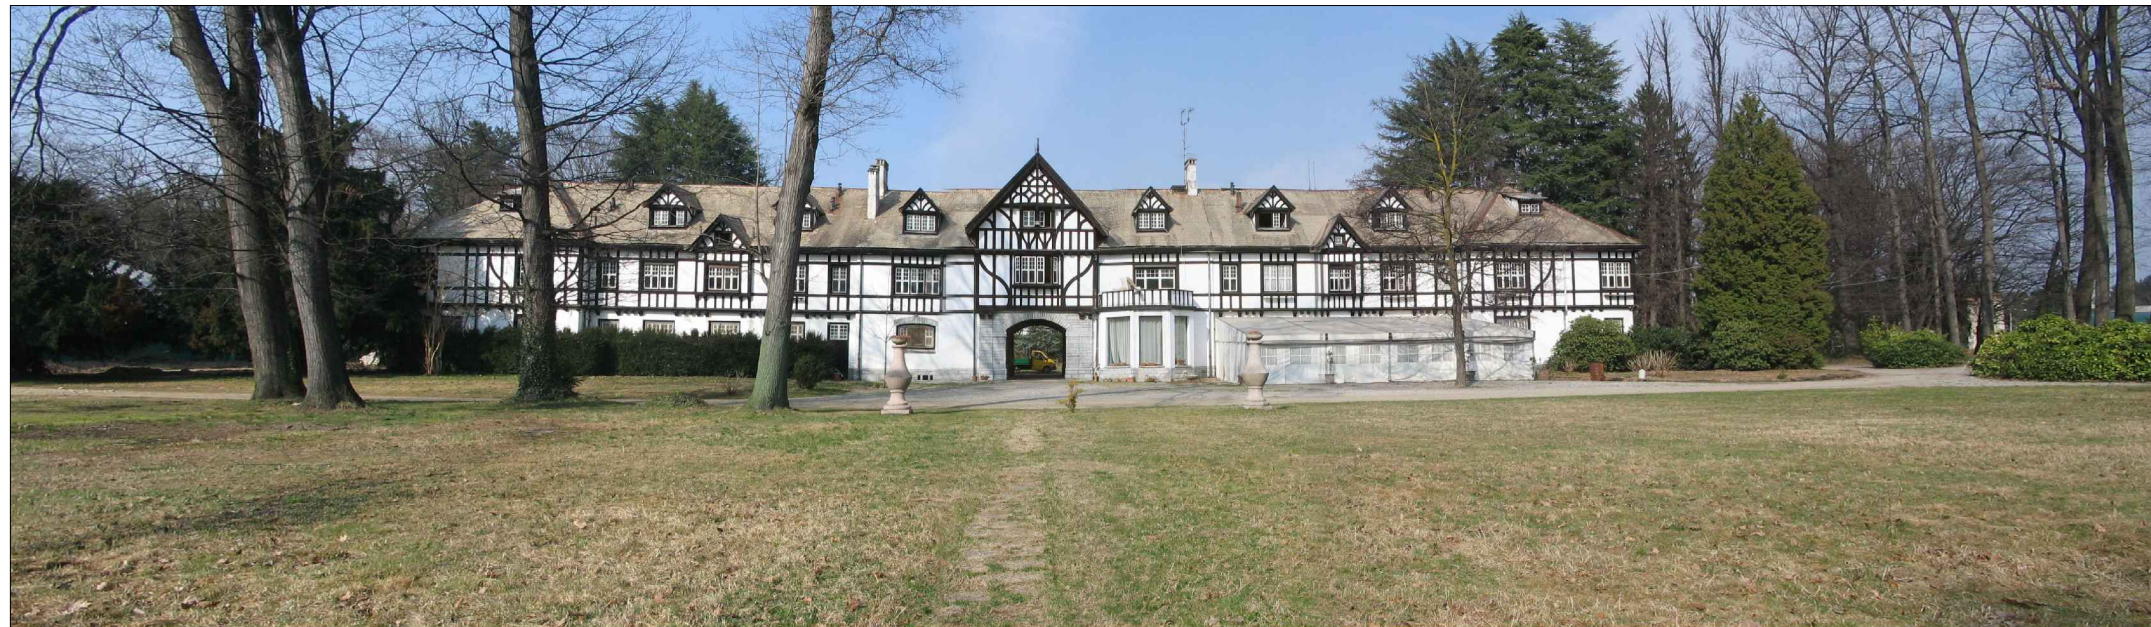
Titolo	Villa Bocconi di Parco San Giorgio
Soggetto	Facciata principale verso sud
Autore	Sara Bartesaghi
Luogo	Casorate Sempione -Va-
Data/Ora	16/03/2009 17.30
Fonte	Rilievo in loco
Tipo di ripresa	Fotomontaggio, prospettiva centrale
Dettagli immagine	
Dimensioni l x h (Pixels)	5475 x 1590
Risoluzione immagine	200 DPI
Nome modello fotocamera	Canon PowerShot A85
F-stop	f/4
Tempo di esposizione	--
Sensibilità ISO	--

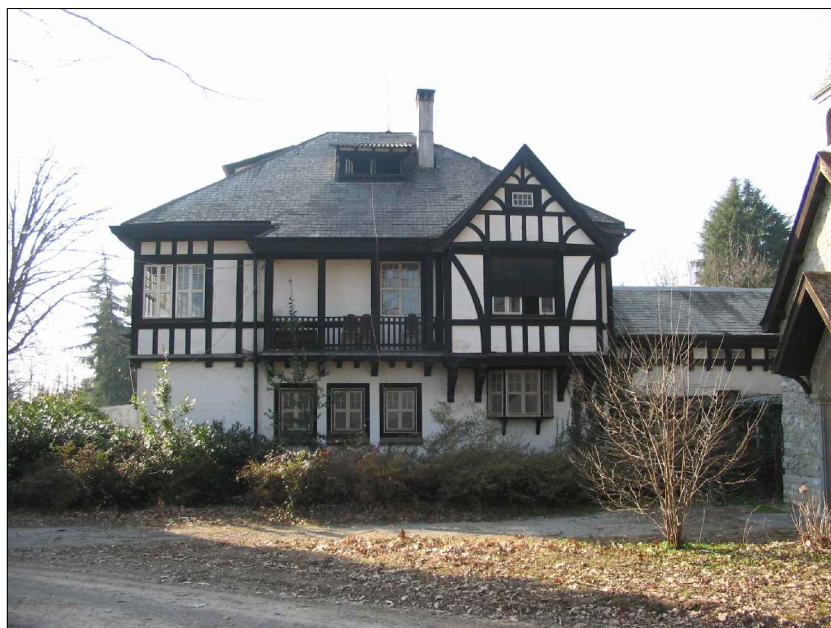
Titolo	Villa Bocconi di Parco San Giorgio
Soggetto	Corpo laterale facciata est
Autore	Sara Bartesaghi
Luogo	Casorate Sempione -Va-
Data/Ora	16/03/2009 18.02
Fonte	Rilievo in loco
Tipo di ripresa	Prospettiva centrale
Dettagli immagine	
Dimensioni l x h (Pixels)	2272 x 1704
Risoluzione immagine	180 DPI
Nome modello fotocamera	Canon PowerShot A85
F-stop	f/2.8
Tempo di esposizione	1/320 sec.
Sensibilità ISO	--

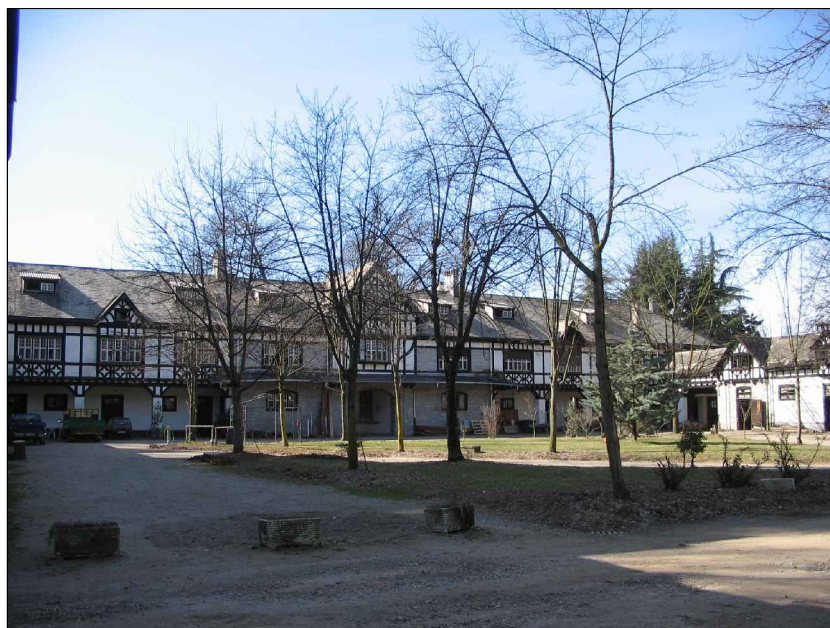
Titolo	Villa Bocconi di Parco San Giorgio
Soggetto	Facciata su cortile interno verso nord
Autore	Sara Bartesaghi
Luogo	Casorate Sempione -Va-
Data/Ora	10/03/2009 12.40
Fonte	Rilievo in loco
Tipo di ripresa	Prospettiva laterale
Dettagli immagine	
Dimensioni l x h (Pixels)	2272 x 1704
Risoluzione immagine	180 DPI
Nome modello fotocamera	Canon PowerShot A85
F-stop	f/2.8
Tempo di esposizione	1/500 sec.
Sensibilità ISO	--

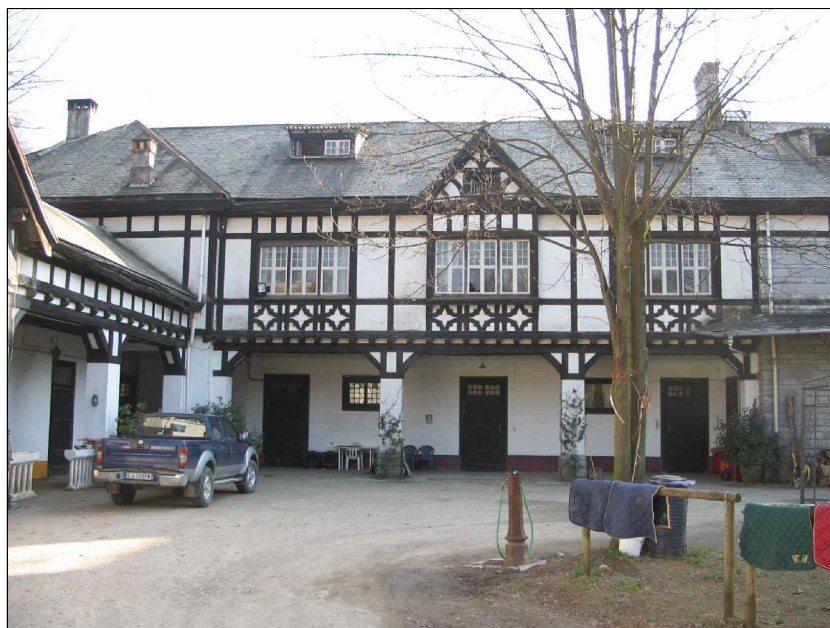
Titolo	Villa Bocconi di Parco San Giorgio
Soggetto	Facciata su cortile interno verso nord, porzione sinistra
Autore	Sara Bartesaghi
Luogo	Casorate Sempione -Va-
Data/Ora	16/03/2009 18.15
Fonte	Rilievo in loco
Tipo di ripresa	Prospettiva centrale
Dettagli immagine	
Dimensioni l x h (Pixels)	2272 x 1704
Risoluzione immagine	180 DPI
Nome modello fotocamera	Canon PowerShot A85
F-stop	f/2.8
Tempo di esposizione	1/200 sec.
Sensibilità ISO	--

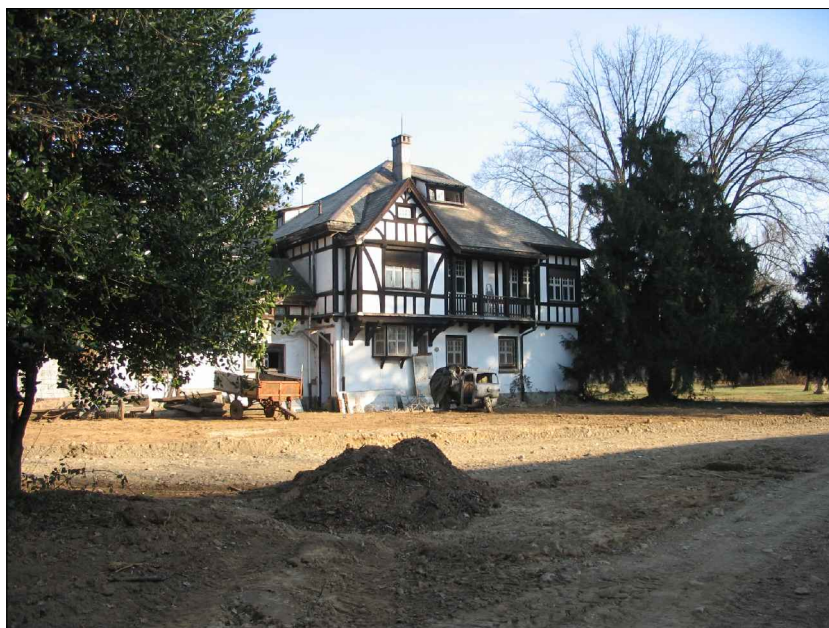
Titolo	Villa Bocconi di Parco San Giorgio
Soggetto	Corpo laterale facciata ovest
Autore	Sara Bartesaghi
Luogo	Casorate Sempione -Va-
Data/Ora	16/03/2009 18.36
Fonte	Rilievo in loco
Tipo di ripresa	Prospettiva laterale
Dettagli immagine	
Dimensioni l x h (Pixels)	2272 x 1704
Risoluzione immagine	180 DPI
Nome modello fotocamera	Canon PowerShot A85
F-stop	f/3.2
Tempo di esposizione	1/400 sec.
Sensibilità ISO	--

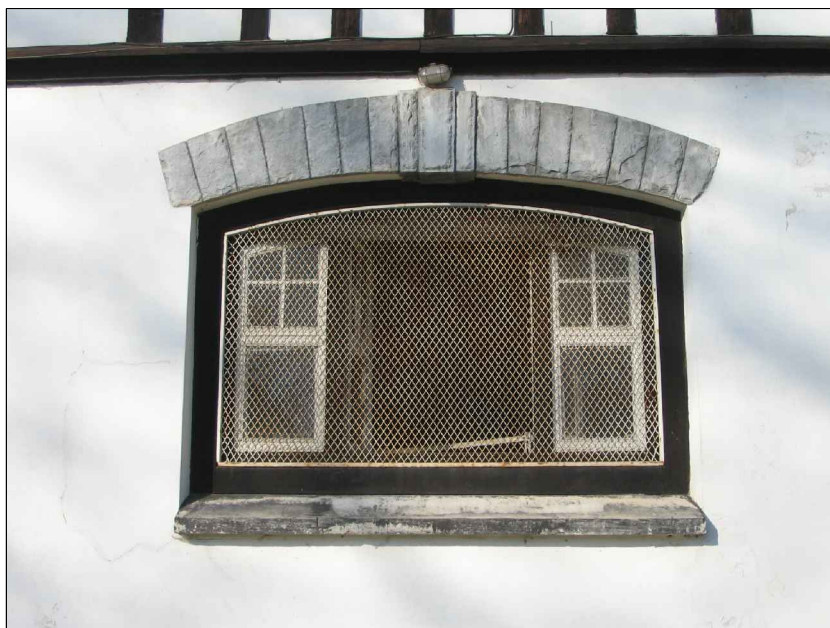
Titolo	Villa Bocconi di Parco San Giorgio
Soggetto	Particolare della finestra lato sud
Autore	Claudio Sinigaglia
Luogo	Casorate Sempione -Va-
Data/Ora	16/03/2009 17:53
Fonte	Rilievo in loco
Tipo di ripresa	Prospettiva centrale
Dettagli immagine	
Dimensioni l x h (Pixels)	2272 x 1704
Risoluzione immagine	180 DPI
Nome modello fotocamera	Canon PowerShot A85
F-stop	f/3.2
Tempo di esposizione	1/1000 sec.
Sensibilità ISO	--

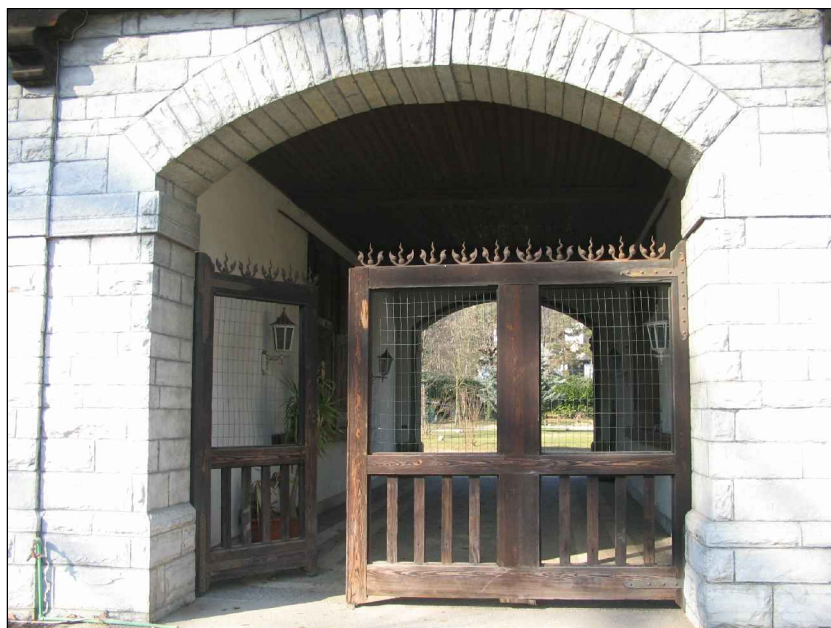
Titolo	Villa Bocconi di Parco San Giorgio
Soggetto	Particolare del portone d'ingresso lato sud
Autore	Claudio Sinigaglia
Luogo	Casorate Sempione -Va-
Data/Ora	16/03/2009 17:53
Fonte	Rilievo in loco
Tipo di ripresa	Prospettiva centrale
Dettagli immagine	
Dimensioni l x h (Pixels)	2272 x 1704
Risoluzione immagine	180 DPI
Nome modello fotocamera	Canon PowerShot A85
F-stop	f/2.8
Tempo di esposizione	1/320 sec.
Sensibilità ISO	--

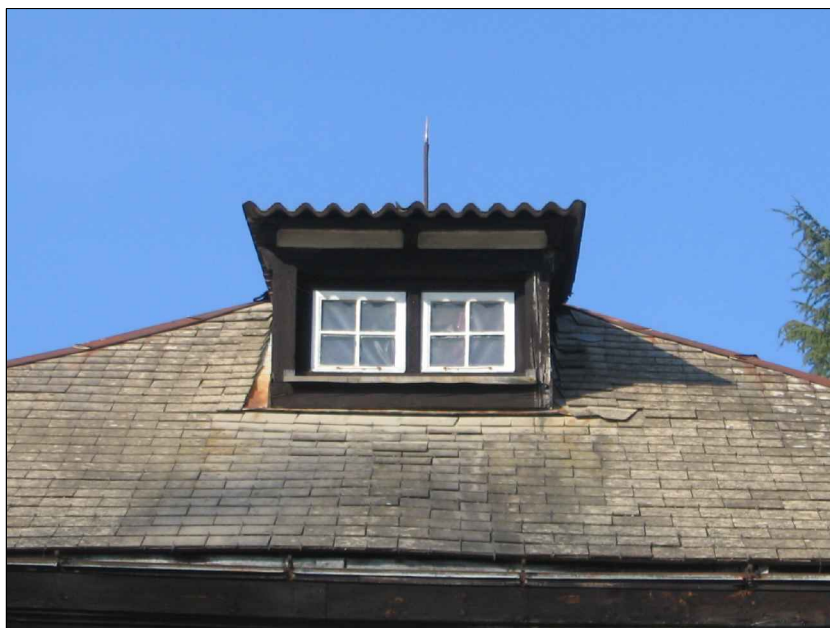
Titolo	Villa Bocconi di Parco San Giorgio
Soggetto	Particolare dell'abbaino corpo laterale lato sud
Autore	Claudio Sinigaglia
Luogo	Casorate Sempione -Va-
Data/Ora	16/03/2009 17:58
Fonte	Rilievo in loco
Tipo di ripresa	Prospettiva centrale
Dettagli immagine	
Dimensioni l x h (Pixels)	2272 x 1704
Risoluzione immagine	180 DPI
Nome modello fotocamera	Canon PowerShot A85
F-stop	f/4.8
Tempo di esposizione	1/400 sec.
Sensibilità ISO	--

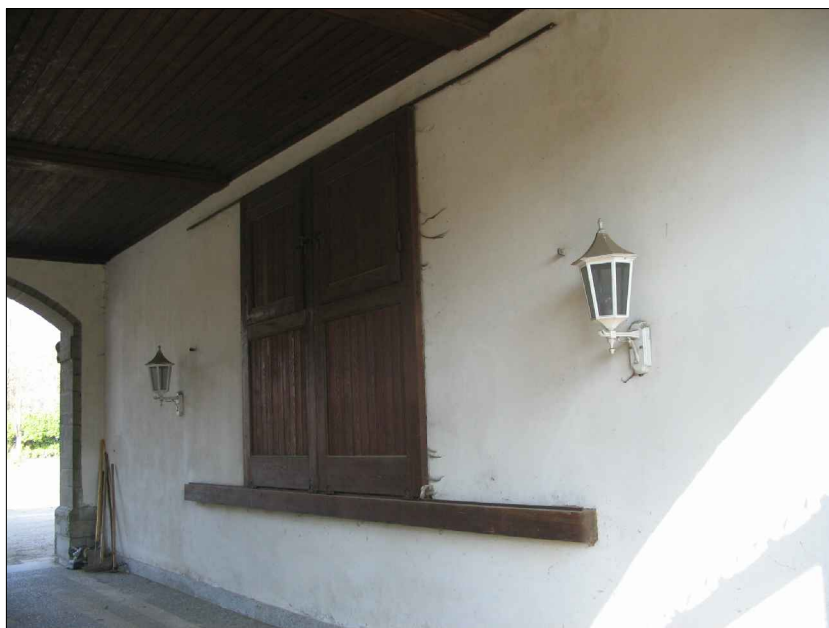
Titolo	Villa Bocconi di Parco San Giorgio
Soggetto	Piano terra, serramento scorrevole su atrio d'ingresso
Autore	Sara Bartesaghi
Luogo	Casorate Sempione -Va-
Data/Ora	16/03/2009 17.54
Fonte	Rilievo in loco
Tipo di ripresa	Prospettiva laterale
Dettagli immagine	
Dimensioni l x h (Pixels)	2272 x 1704
Risoluzione immagine	180 DPI
Nome modello fotocamera	Canon PowerShot A85
F-stop	f/2.8
Tempo di esposizione	1/60 sec.
Sensibilità ISO	--

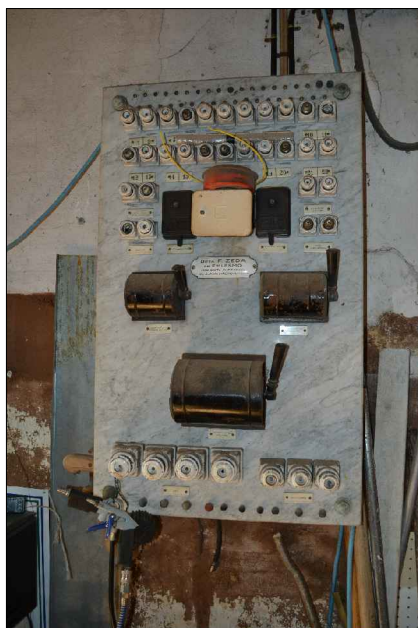
Titolo	Villa Bocconi di Parco San Giorgio
Soggetto	Piano terra, quadro elettrico
Autore	Claudio Sinigaglia
Luogo	Casorate Sempione -Va-
Data/Ora	20/11/2011 13:43
Fonte	Rilievo in loco
Tipo di ripresa	Prospettiva laterale
Dettagli immagine	
Dimensioni l x h (Pixels)	3072 x 4608
Risoluzione immagine	300 DPI
Nome modello fotocamera	Nikon D3100
F-stop	f/3.8
Tempo di esposizione	1/60 sec.
Sensibilità ISO	ISO 1100

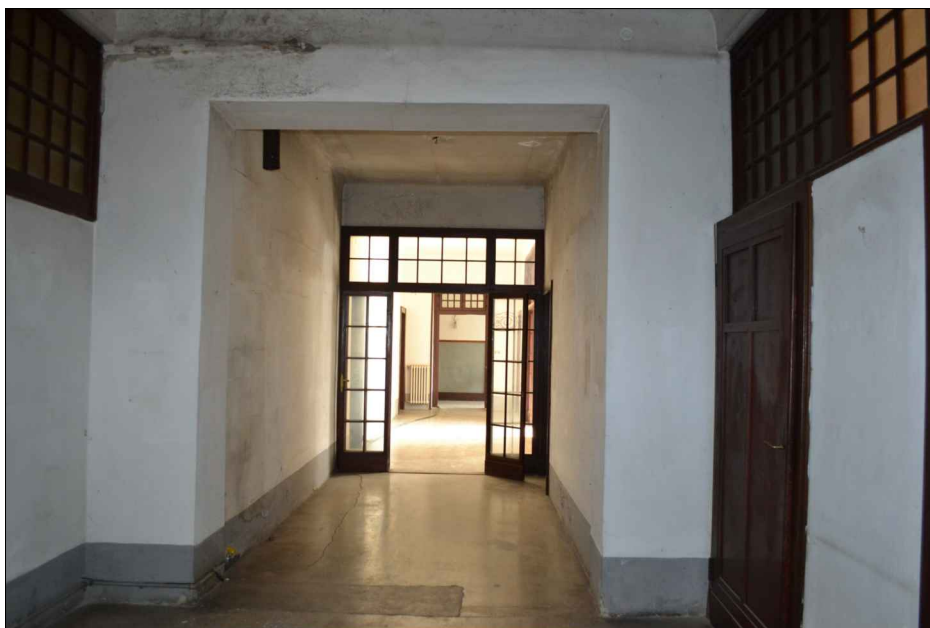
Titolo	Villa Bocconi di Parco San Giorgio
Soggetto	Piano primo, corridoio interno
Autore	Claudio Sinigaglia
Luogo	Casorate Sempione -Va-
Data/Ora	20/11/2011 12:53
Fonte	Rilievo in loco
Tipo di ripresa	Prospettiva centrale
Dettagli immagine	
Dimensioni l x h (Pixels)	4608 x 3072
Risoluzione immagine	300 DPI
Nome modello fotocamera	Nikon D3100
F-stop	f/3.5
Tempo di esposizione	1/60 sec.
Sensibilità ISO	ISO 1400

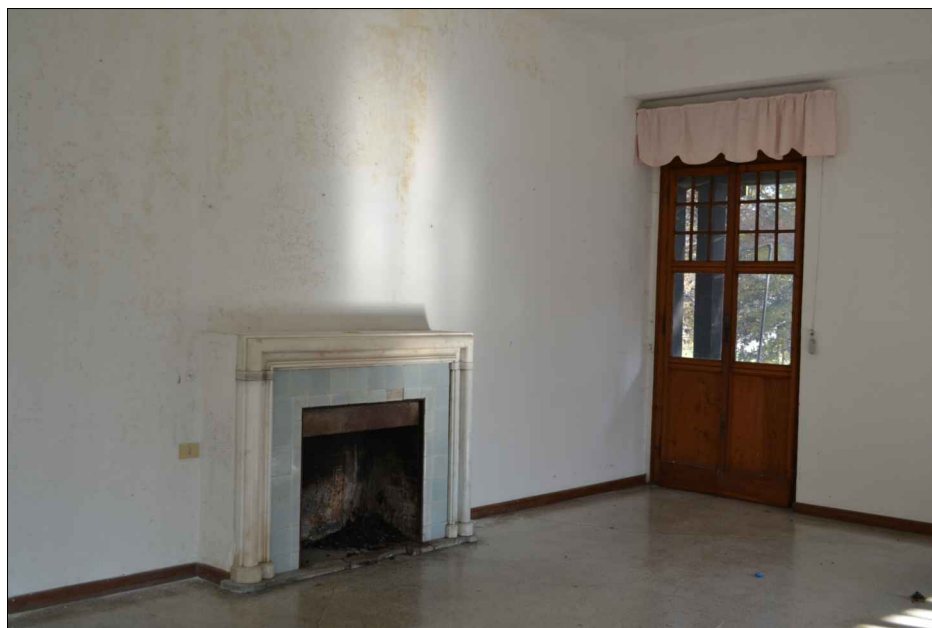
Titolo	Villa Bocconi di Parco San Giorgio
Soggetto	Piano primo, camino del salone
Autore	Claudio Sinigaglia
Luogo	Casorate Sempione -Va-
Data/Ora	20/11/2011 13:18
Fonte	Rilievo in loco
Tipo di ripresa	Prospettiva laterale
Dettagli immagine	
Dimensioni l x h (Pixels)	4608 x 3072
Risoluzione immagine	300 DPI
Nome modello fotocamera	Nikon D3100
F-stop	f/5.6
Tempo di esposizione	1/125 sec.
Sensibilità ISO	ISO 400

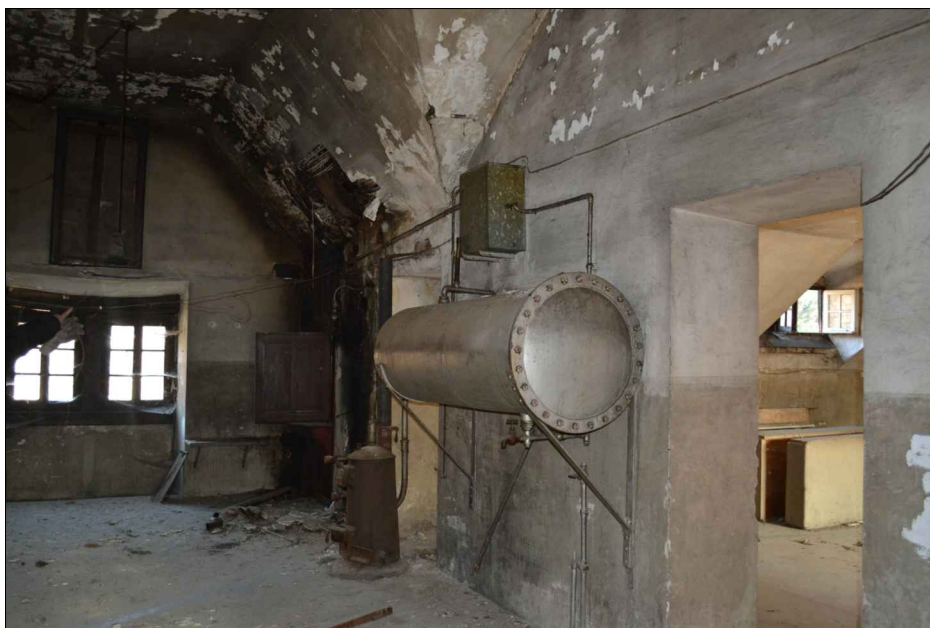
Titolo	Villa Bocconi di Parco San Giorgio
Soggetto	Piano sottotetto, impianto di riscaldamento dell'acqua
Autore	Sara Bartesaghi
Luogo	Casorate Sempione -Va-
Data/Ora	20/11/2011 12:55
Fonte	Rilievo in loco
Tipo di ripresa	Prospettiva laterale
Dettagli immagine	
Dimensioni l x h (Pixels)	4608 x 3072
Risoluzione immagine	300 DPI
Nome modello fotocamera	Nikon D3100
F-stop	f/3.8
Tempo di esposizione	1/60 sec.
Sensibilità ISO	ISO 800

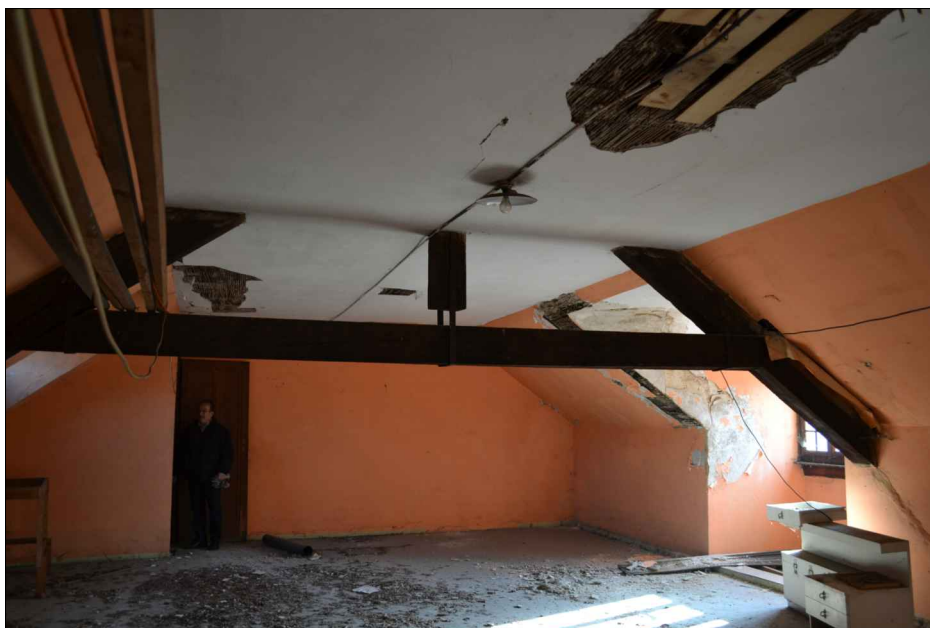
Titolo	Villa Bocconi di Parco San Giorgio
Soggetto	Piano sottotetto, zona intonacata
Autore	Sara Bartesaghi
Luogo	Casorate Sempione -Va-
Data/Ora	20/11/2011 12:57
Fonte	Rilievo in loco
Tipo di ripresa	Prospettiva laterale
Dettagli immagine	
Dimensioni l x h (Pixels)	4608 x 3072
Risoluzione immagine	300 DPI
Nome modello fotocamera	Nikon D3100
F-stop	f/4
Tempo di esposizione	1/60 sec.
Sensibilità ISO	ISO 400

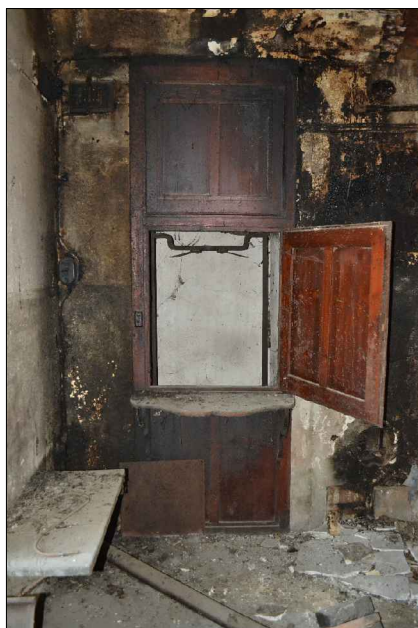
Titolo	Villa Bocconi di Parco San Giorgio
Soggetto	Piano sottotetto, montacarichi
Autore	Sara Bartesaghi
Luogo	Casorate Sempione -Va-
Data/Ora	20/11/2011 13:03
Fonte	Rilievo in loco
Tipo di ripresa	Prospettiva centrale
Dettagli immagine	
Dimensioni l x h (Pixels)	3072 x 4608
Risoluzione immagine	300 DPI
Nome modello fotocamera	Nikon D3100
F-stop	f/3.5
Tempo di esposizione	1/60 sec.
Sensibilità ISO	ISO 3200

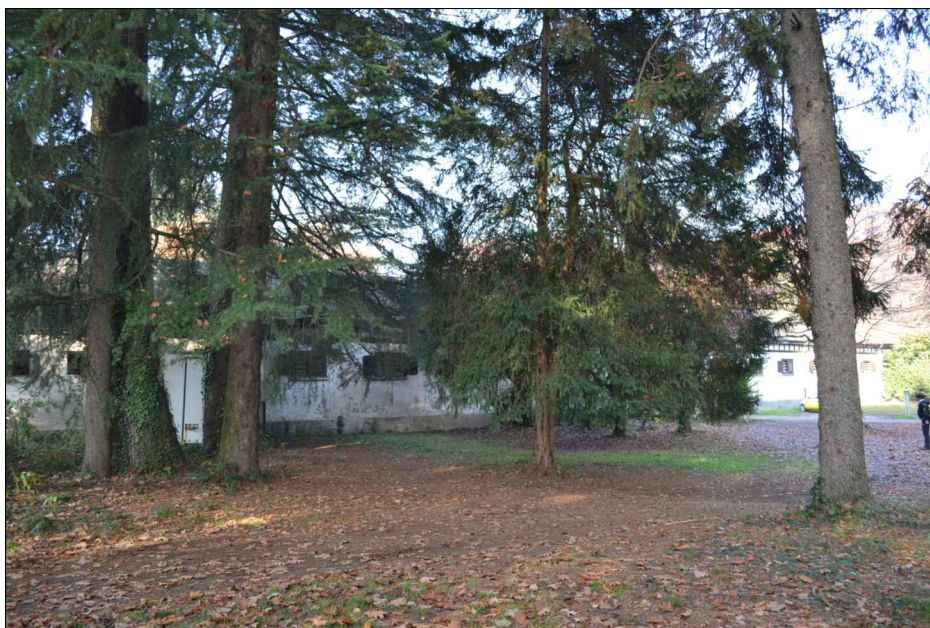
Titolo	Scuderie di Parco San Giorgio
Soggetto	Braccio est esterno al cortile
Autore	Claudio Sinigaglia
Luogo	Casorate Sempione -Va-
Data/Ora	20/11/2011 12:30
Fonte	Rilievo in loco
Tipo di ripresa	Prospettiva laterale
Dettagli immagine	
Dimensioni l x h (Pixels)	4608 x 3072
Risoluzione immagine	300 DPI
Nome modello fotocamera	Nikon D3100
F-stop	f/5
Tempo di esposizione	1/100 sec.
Sensibilità ISO	ISO 400

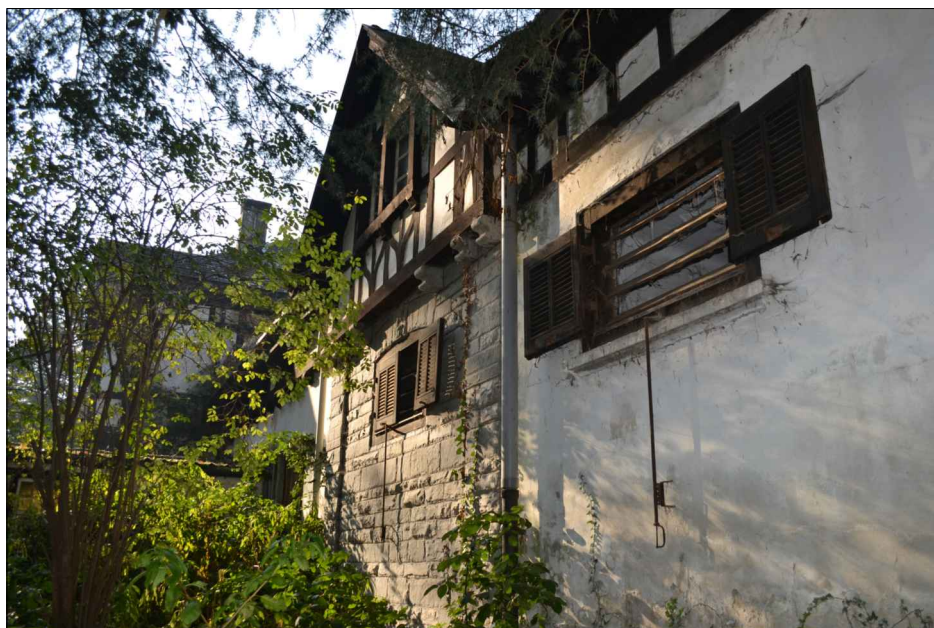
Titolo	Scuderie di Parco San Giorgio
Soggetto	Braccio est esterno al cortile
Autore	Claudio Sinigaglia
Luogo	Casorate Sempione -Va-
Data/Ora	20/11/2011 12:32
Fonte	Rilievo in loco
Tipo di ripresa	Prospettiva laterale
Dettagli immagine	
Dimensioni l x h (Pixels)	4608 x 3072
Risoluzione immagine	300 DPI
Nome modello fotocamera	Nikon D3100
F-stop	f/5
Tempo di esposizione	1/200 sec.
Sensibilità ISO	ISO 100

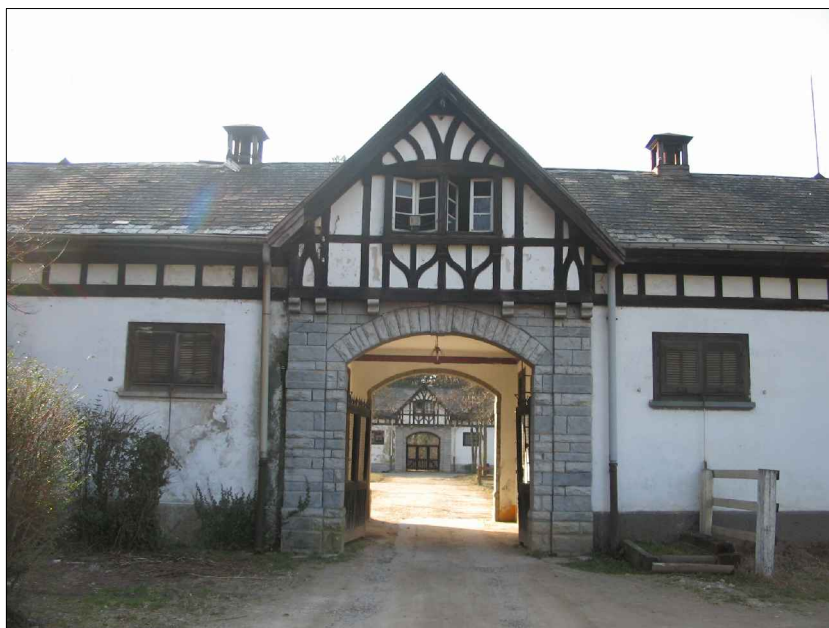
Titolo	Scuderie di Parco San Giorgio
Soggetto	Ingresso lato est
Autore	Sara Bartesaghi
Luogo	Casorate Sempione -Va-
Data/Ora	16/03/2009 18:04
Fonte	Rilievo in loco
Tipo di ripresa	Prospettiva centrale
Dettagli immagine	
Dimensioni l x h (Pixels)	2272 x 1074
Risoluzione immagine	180 DPI
Nome modello fotocamera	Canon PowerShot A85
F-stop	f/2.8
Tempo di esposizione	1/320 sec.
Sensibilità ISO	--

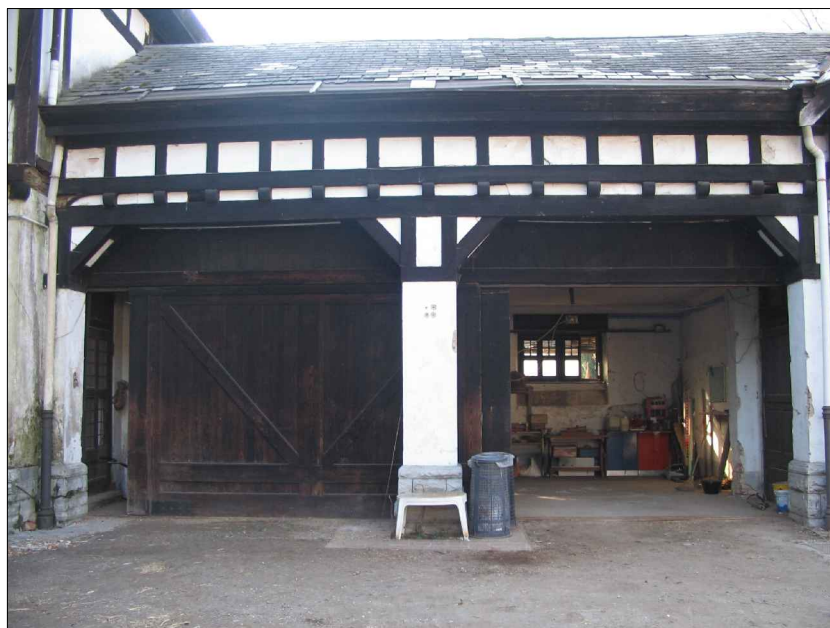
Titolo	Scuderie di Parco San Giorgio
Soggetto	Braccio ovest interno al cortile
Autore	Sara Bartesaghi
Luogo	Casorate Sempione -Va-
Data/Ora	16/03/2009 18:18
Fonte	Rilievo in loco
Tipo di ripresa	Prospettiva centrale
Dettagli immagine	
Dimensioni l x h (Pixels)	2272 x 1074
Risoluzione immagine	180 DPI
Nome modello fotocamera	Canon PowerShot A85
F-stop	f/2.8
Tempo di esposizione	1/80 sec.
Sensibilità ISO	--

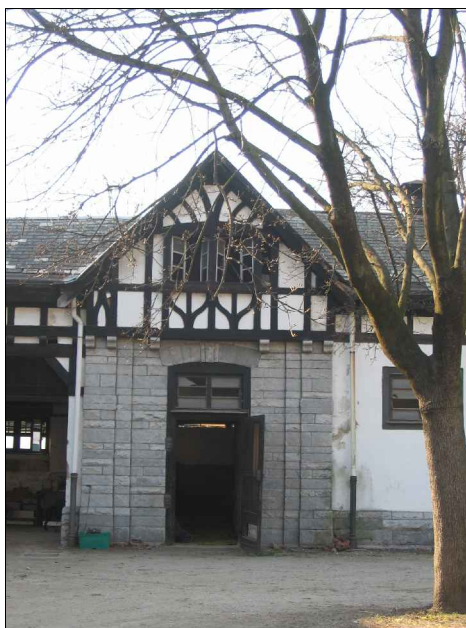
Titolo	Scuderie di Parco San Giorgio
Soggetto	Braccio ovest interno al cortile
Autore	Sara Bartesaghi
Luogo	Casorate Sempione -Va-
Data/Ora	16/03/2009 18:19
Fonte	Rilievo in loco
Tipo di ripresa	Prospettiva centrale
Dettagli immagine	
Dimensioni l x h (Pixels)	1074 x 2272
Risoluzione immagine	180 DPI
Nome modello fotocamera	Canon PowerShot A85
F-stop	f/3.5
Tempo di esposizione	1/125 sec.
Sensibilità ISO	--

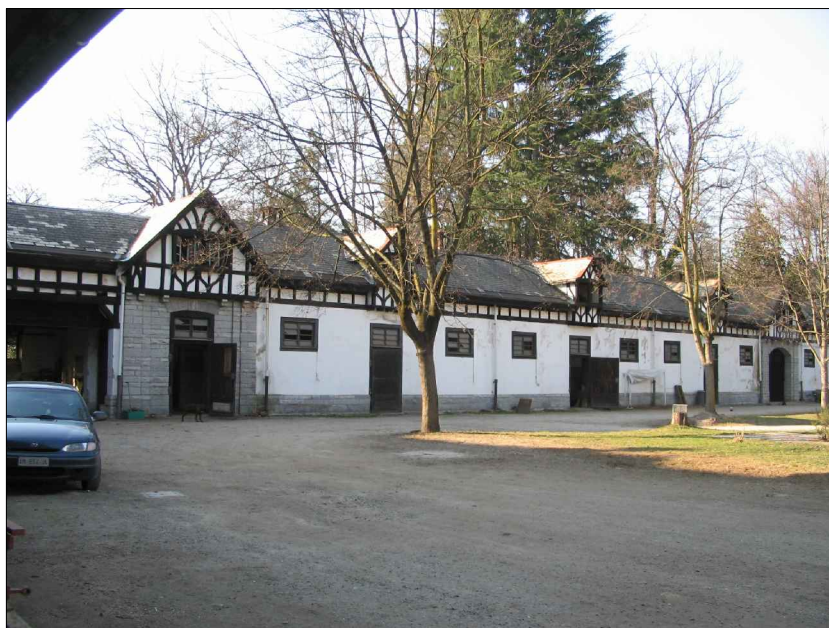
Titolo	Scuderie di Parco San Giorgio
Soggetto	Braccio ovest interno al cortile
Autore	Sara Bartesaghi
Luogo	Casorate Sempione -Va-
Data/Ora	16/03/2009 18:19
Fonte	Rilievo in loco
Tipo di ripresa	Prospettiva centrale
Dettagli immagine	
Dimensioni l x h (Pixels)	2272 x 1074
Risoluzione immagine	180 DPI
Nome modello fotocamera	Canon PowerShot A85
F-stop	f/2.8
Tempo di esposizione	1/250 sec.
Sensibilità ISO	--

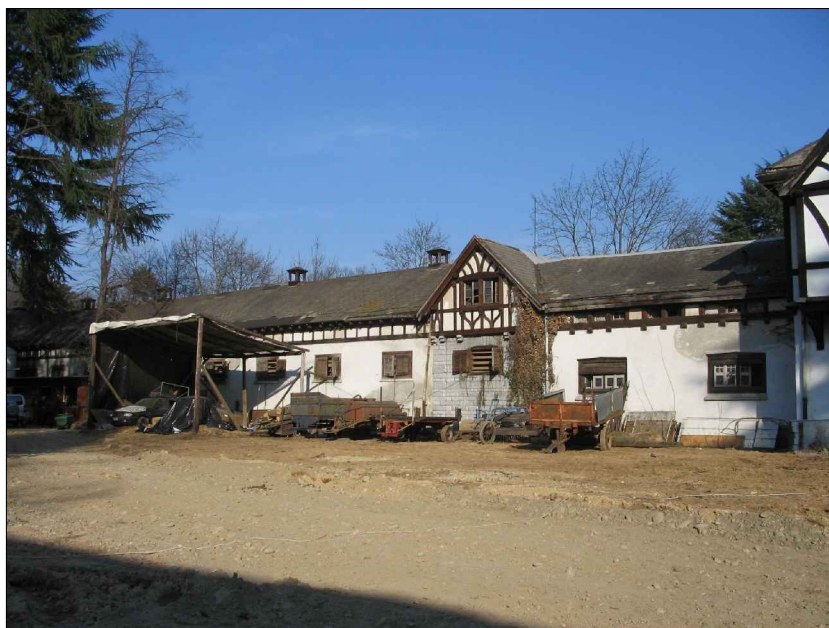
Titolo	Scuderie di Parco San Giorgio
Soggetto	Braccio ovest esterno al cortile
Autore	Sara Bartesaghi
Luogo	Casorate Sempione -Va-
Data/Ora	16/03/2009 18:28
Fonte	Rilievo in loco
Tipo di ripresa	Prospettiva centrale
Dettagli immagine	
Dimensioni l x h (Pixels)	2272 x 1074
Risoluzione immagine	180 DPI
Nome modello fotocamera	Canon PowerShot A85
F-stop	f/3.5
Tempo di esposizione	1/1000 sec.
Sensibilità ISO	--

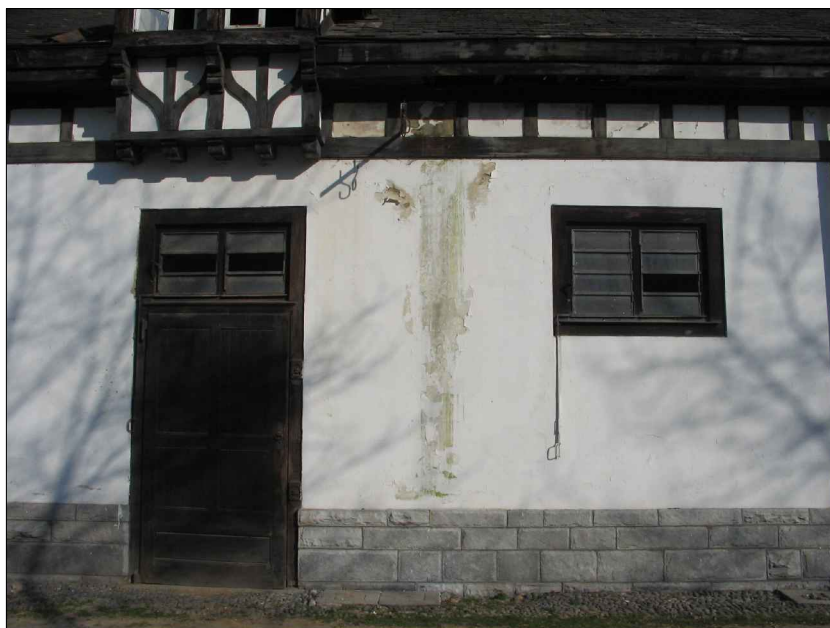
Titolo	Scuderie di Parco San Giorgio
Soggetto	Porta e finestra
Autore	Sara Bartesaghi
Luogo	Casorate Sempione -Va-
Data/Ora	16/03/2009 18:06
Fonte	Rilievo in loco
Tipo di ripresa	Prospettiva centrale
Dettagli immagine	
Dimensioni l x h (Pixels)	2272 x 1074
Risoluzione immagine	180 DPI
Nome modello fotocamera	Canon PowerShot A85
F-stop	f/5.6
Tempo di esposizione	1/1000 sec.
Sensibilità ISO	--

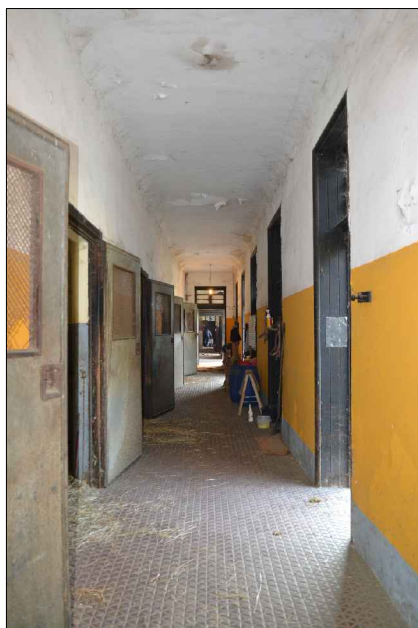
Titolo	Scuderie di Parco San Giorgio
Soggetto	Braccio est interno
Autore	Claudio Sinigaglia
Luogo	Casorate Sempione -Va-
Data/Ora	20/11/2011 12:40
Fonte	Rilievo in loco
Tipo di ripresa	Prospettiva centrale
Dettagli immagine	
Dimensioni l x h (Pixels)	3072 x 4608
Risoluzione immagine	300 DPI
Nome modello fotocamera	Nikon D3100
F-stop	f/5
Tempo di esposizione	1/60 sec.
Sensibilità ISO	ISO 900

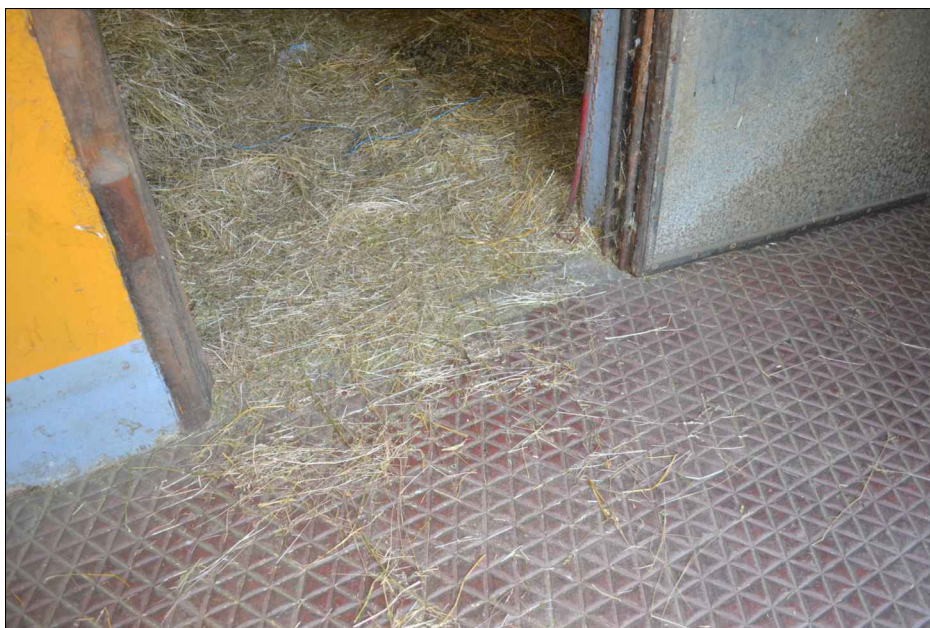
Titolo	Scuderie di Parco San Giorgio
Soggetto	Pavimentazione interna
Autore	Claudio Sinigaglia
Luogo	Casorate Sempione -Va-
Data/Ora	20/11/2011 12:40
Fonte	Rilievo in loco
Tipo di ripresa	Prospettiva laterale
Dettagli immagine	
Dimensioni l x h (Pixels)	4608 x 3072
Risoluzione immagine	300 DPI
Nome modello fotocamera	Nikon D3100
F-stop	f/3.5
Tempo di esposizione	1/60 sec.
Sensibilità ISO	ISO 1000

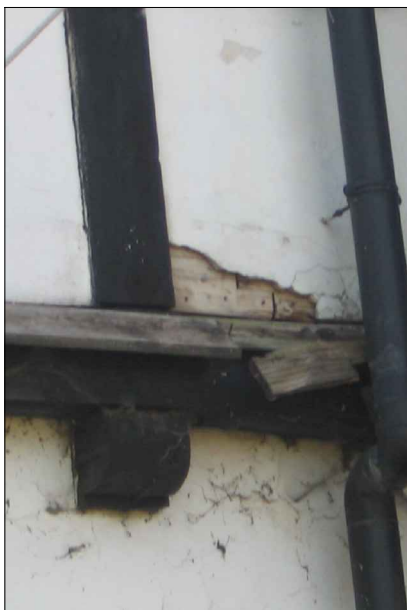
Classe di unità tecnologica	Chiusura		
Unità tecnologica	Chiusura verticale		
Classe di elemento tecnico	Chiusura verticale opaca	CVO 02	
Materiale	Mattoni pieni in laterizio

La muratura perimetrale del blocco centrale al piano primo della villa è portante e ha spessore 43 cm.

Schema della distribuzione a blocco, alternanza per file A, B, A, B,...

Rif	Elemento costituente	Materiale costituente	Dimensioni
1	Strato di finitura superficiale esterna	Intonaco di calce e malta	1 cm
2	Strato di supporto	Pannello di legno inchiodato	2 cm
3	Struttura portante	Mattoni in laterizio	5,5x12x25 cm
4	Stato di allettamento	Malta	1 cm
5	Strato di finitura superficiale interna	Intonaco di calce e malta	2 cm

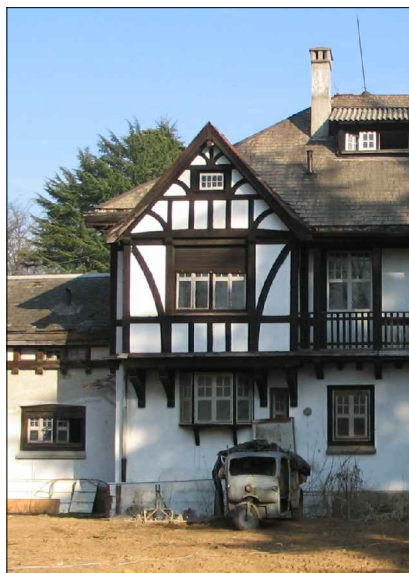
Classe di unità tecnologica	Chiusura		
Unità tecnologica	Chiusura verticale		
Classe di elemento tecnico	Chiusura verticale opaca	CVO 03	
Materiale	Mattoni pieni in laterizio

La muratura perimetrale del blocco centrale al piano primo della villa è portante e ha spessore 30 cm.

Schema della distribuzione a blocco, alternanza per file A, B, A, B, A, ...

Rif	Elemento costituente	Materiale costituente	Dimensioni
1	Strato di finitura superficiale esterna	Intonaco di calce e malta	1 cm
2	Strato di supporto	Pannello di legno inchiodato	2 cm
3	Struttura portante	Mattoni in laterizio	5,5x12x25 cm
4	Stato di allettamento	Malta	1 cm
5	Strato di finitura superficiale interna	Intonaco di calce e malta	2 cm

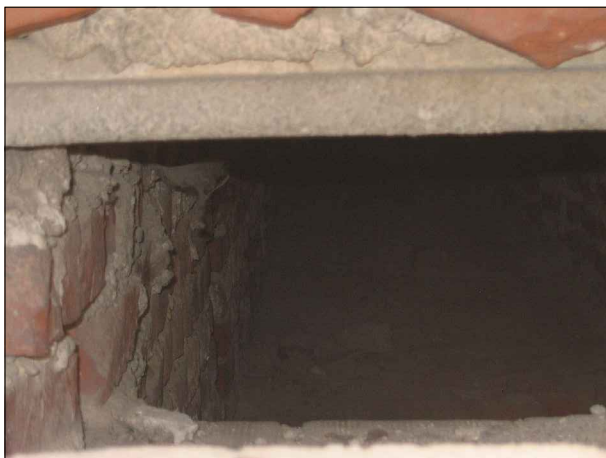
Classe di unità tecnologica	Chiusura	
Unità tecnologica	Chiusura orizzontale inferiore	
Classe di elemento tecnico	Solai a terra	SOL 01
Materiale	Tavelle su muricci in laterizio

I solai contro terra nella zona del fienile sono appoggiati su muricci per favorire la circolazione dell'aria. Il solaio è costituito da tavelle con sovrapposto uno strato di malta bastarda, una caldana di sabbia e cemento con gli impianti e lo strato di finitura superficiale.

Rif	Elemento costituente	Materiale costituente	Dimensioni
1	Strato di finitura superficiale interna	Graniglia di cemento	3 cm
2	Strato di regolarizzazione	Caldana in sabbia e cemento	5 cm
3	Strato di riempimento	Malta bastarda	8 cm
4	Strato portante	Tavelle in laterizio	4x30x120 cm
5	Strato di ripartizione dei carichi	Caldana in sabbia e cemento	5 cm
6	Strato portante	Muricci in laterizio	5,5x12x25 cm

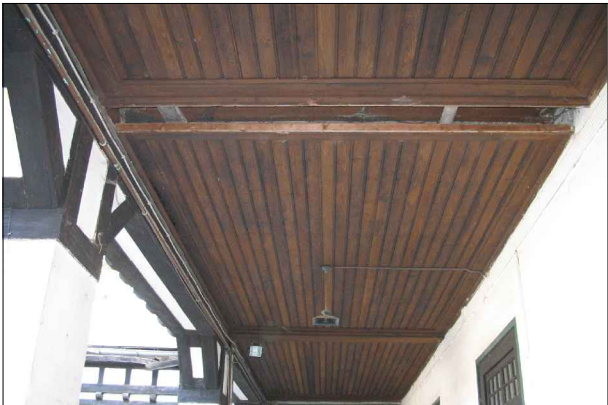
I solai interpiano sono in putrelle e tavelloni. I tavelloni delle dimensioni 8x25x100 sono sorretti da putrelle in ferro a doppio T di 14 cm, tra un tavellone e l'altro ci sono dei profili in ferro a T rovesciata che aiutano a sostenere i tavelloni. La restante parte della putrella è riempita con malta. La cappa di copertura in sabbia e cemento è da 5 cm di spessore, in essa sono annegati gli impianti.

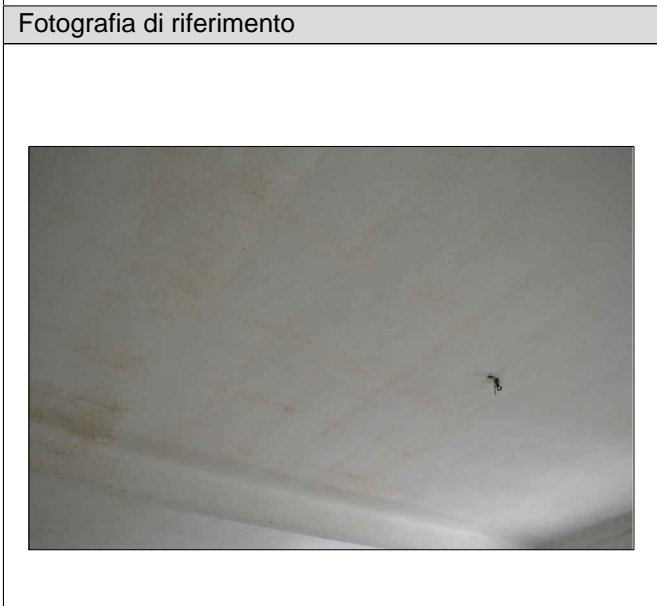
Classe di unità tecnologica	Partizione interna	
Unità tecnologica	Partizione interna orizzontale	
Classe di elemento tecnico	Solai	SOL 03
Materiale	Putrelle e tavelloni	
Stratigrafia	Scala 1:10

I solai interpiano sono in putrelle e tavelloni. I tavelloni delle dimensioni 8x30x120 sono sorretti da putrelle in ferro a doppio T di 14 cm, tra un tavellone e l'altro ci sono dei profili in ferro a T rovesciata che aiutano a sostenere i tavelloni. La restante parte della putrella è riempita con malta. La cappa di copertura in sabbia e cemento è da 5 cm di spessore, in essa sono annegati gli impianti.

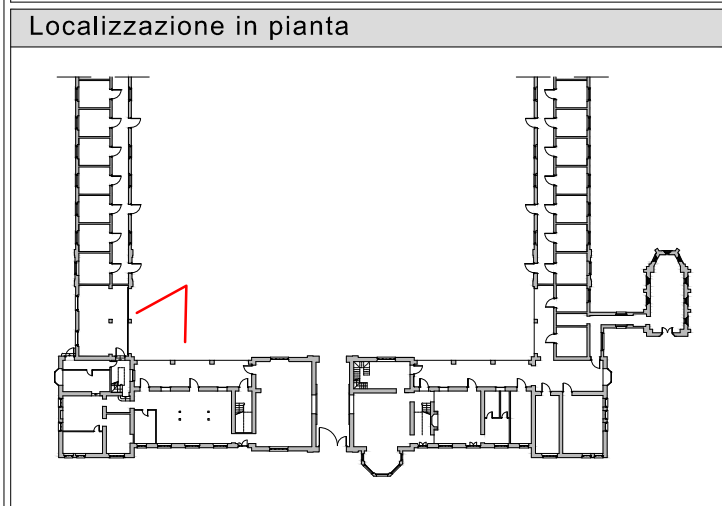
SCHEDA DI RILIEVO DELL'ANOMALIA SRA 01

Classe di unità tecnologica	Struttura portante
Unità tecnologica	Struttura di elevazione
Classe di elemento tecnico	Struttura di elevazione verticale
Materiale	Intonaco
Anomalia visibile	Patina biologica
Stato di progressione	In atto

- Cause possibili del degrado
- Azione di microrganismi autotrofi
 - Presenza di umidità o acqua
 - Caratteristiche morfologiche del substrato (scabrosità, asperità, rientranze, ecc.)

Il degrado si presenta con una diffusa patina verde. La mancata manutenzione dell'impianto di scolarura delle acque meteoriche può aver portato all'intasamento dei pluviali, quindi alla fuoriuscita di acqua e all'infradiciamento della porzione di muro adiacente allo stesso.

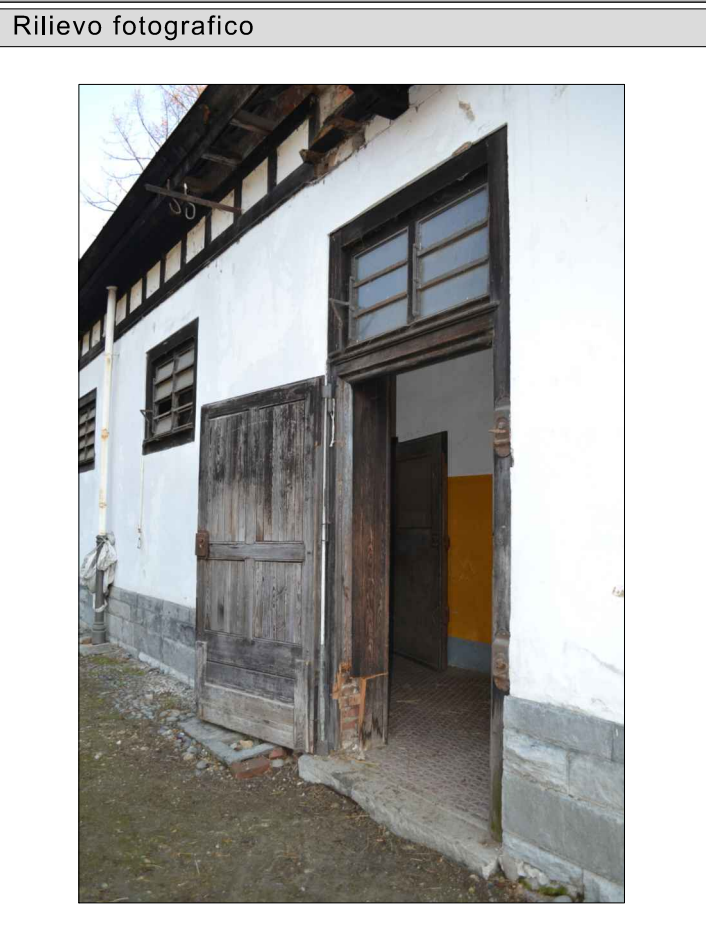
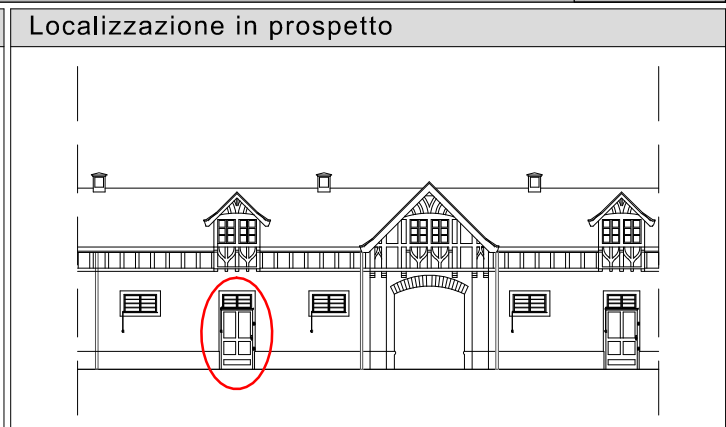
Classe di unità tecnologica	Chiusura
Unità tecnologica	Chiusura verticale
Classe di elemento tecnico	Chiusura verticale opaca
Materiale	Legno
Anomalia visibile	Esfoliazione della vernice e disgregazione del legno
Stato di progressione	In atto

Il degrado si presenta con una scrostatura del film protettivo verniciato sull'elemento ligneo. Le cause del distacco possono essere riportate da delle infiltrazioni d'acqua all'interno del legno, che sommate a possibili sbalzi termici hanno creato delle tensioni superficiali fra legno e vernice. Il susseguirsi delle azioni di: rigonfiamento del legno dovuto alla presenza d'acqua e successivo ritiro dello stesso, sommato ad una probabile mancanza di elasticità della vernice, ha fatto sì che in quest'ultima si formassero delle piccole crepe che col tempo hanno dato origine al quasi completo distacco della vernice.

Il degrado del serramento potrebbe essere mantenuto sotto controllo con un trattamento di manutenzione sul serramento con cadenza biennale. Il trattamento potrebbe consistere nella sverniciatura, anche se parziale, del serramento in legno, con una consecutiva riverniciatura.

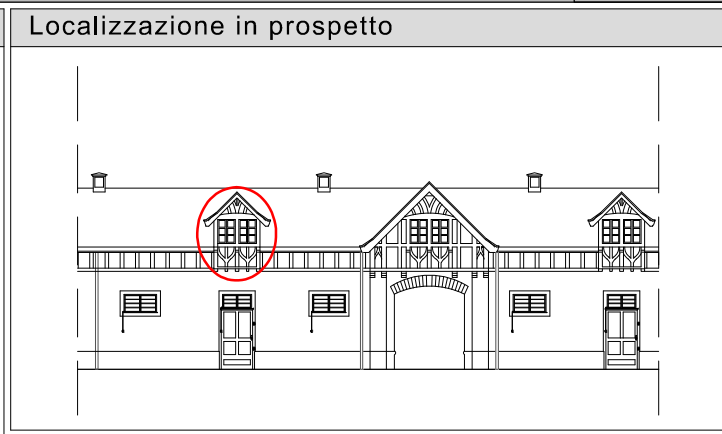
Classe di unità tecnologica	Chiusura
Unità tecnologica	Chiusura verticale
Classe di elemento tecnico	Chiusura verticale opaca
Materiale	Legno
Anomalia visibile	Distacco dell'elemento
Stato di progressione	Avvenuto

- Cause possibili del degrado
- Penetrazione di acqua
 - Differenze nelle caratteristiche meccaniche fra gli strati
 - Insufficienza del sistema di ancoraggio meccanico

Il degrado si presenta con il distacco totale o parziale della porzione muraria di tamponamento sottostante la finestra dell'abbaino, causato dal cedimento della struttura lignea di sostegno. La mancanza di una buona manutenzione e la esposizione continua alle intemperie ha fatto sì che nel corso degli anni venissero meno le capacità portanti della struttura.

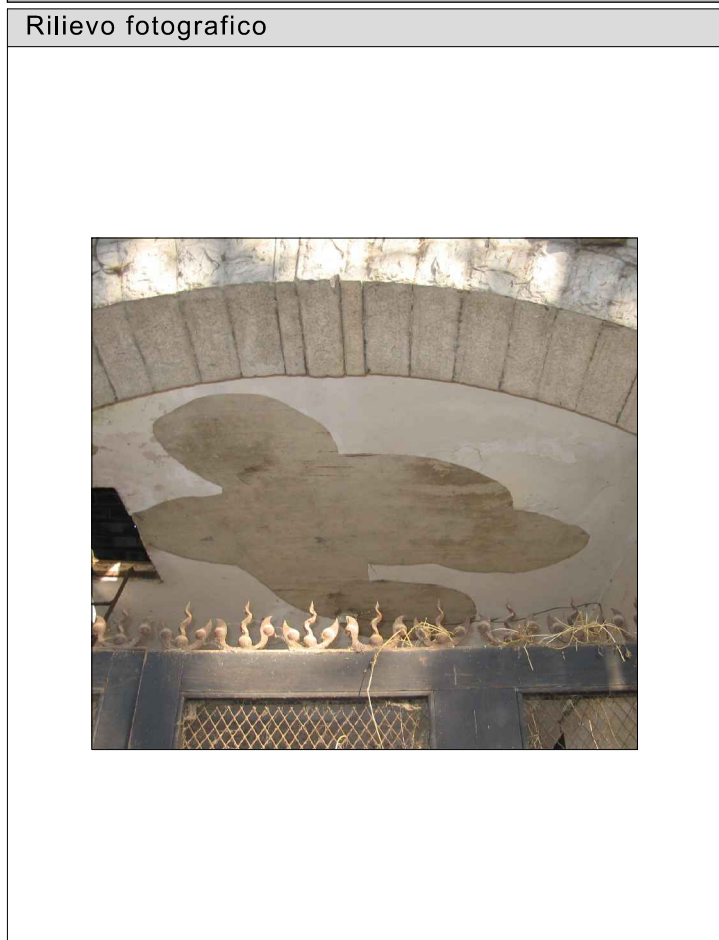
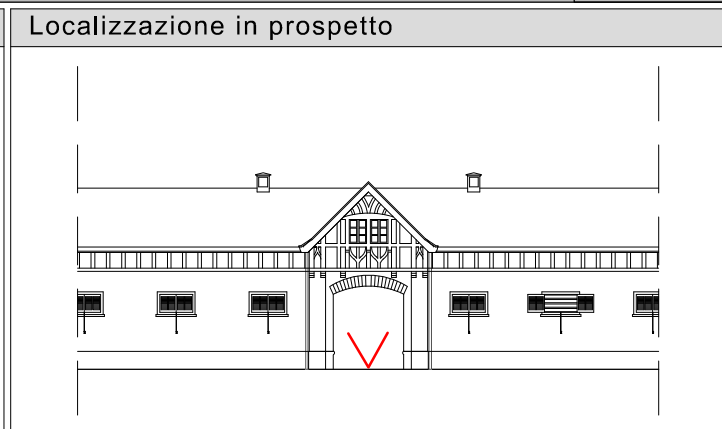
Classe di unità tecnologica	Chiusura
Unità tecnologica	Chiusura orizzontale su spazi esterni
Classe di elemento tecnico	Solai su spazi aperti
Materiale	Intonaco
Anomalia visibile	Distacco intonaco
Stato di progressione	Avvenuto

- Cause possibili del degrado
- Infiltrazione d'acqua
 - Ristagno d'acqua

Guasto fisico o prestazionale	Distacco intonaco
Tipologia della causa	Processo Fisico-Meccanico
Causa primaria	Mancanza manutenzione / Ristagno-infiltrazione d'acqua

La presenza di acqua, presumibilmente dovuta alla presenza di infiltrazioni dal tetto, provoca la saturazione e il rigonfiamento del materiale. Si possono poi formare delle fessure per il nuovo sistema di tensioni che si genera all'interno del materiale.

Preventiva risoluzione del problema di infiltrazione dal tetto.
Rimozione dell'intonaco rimanente, ripristino di un nuovo strato di finitura.

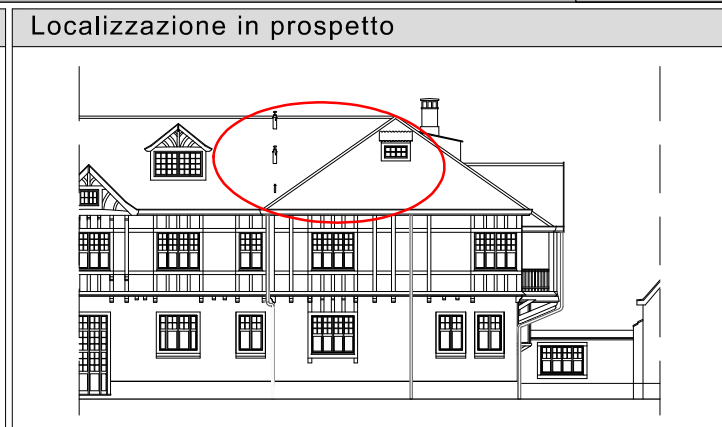
SCHEDA DI RILEVAMENTO DELL'ANOMALIA VISIBILE SRA 05

Classe di unità tecnologica	Chiusura
Unità tecnologica	Chiusura orizzontale superiore
Classe di elemento tecnico	Copertura
Materiale	Ferro
Anomalia visibile	Ruggine
Stato di progressione	In atto

- Cause possibili del degrado
- Percolamento di acque sulle superfici
 - Errata o assente realizzazione di un adeguato strato di protezione
 - Mancanza di manutenzione
