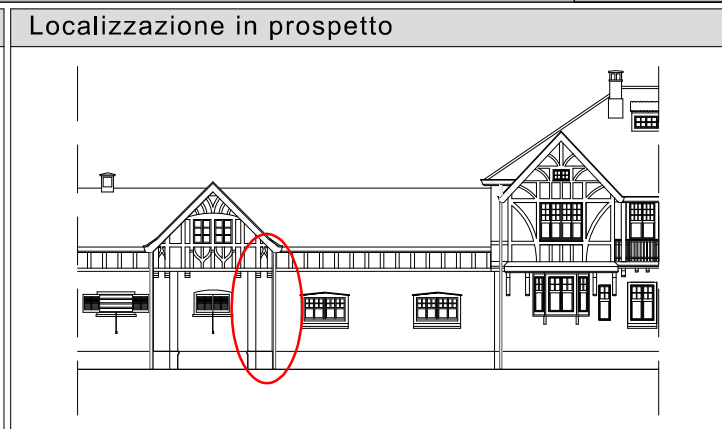
Classe di unità tecnologica	Struttura portante
Unità tecnologica	Struttura di elevazione
Classe di elemento tecnico	Struttura di elevazione verticale
Materiale	Intonaco
Anomalia visibile	Vegetazione infestante
Stato di progressione	In atto

La vegetazione, in questo caso rampicante, cresce a terra, successivamente va ad attecchire dove trova fessurazioni e spazi adeguati.
Le nuove radici che si sviluppano possono provocare alterazioni e danni al rivestimento superficiale e alla struttura.

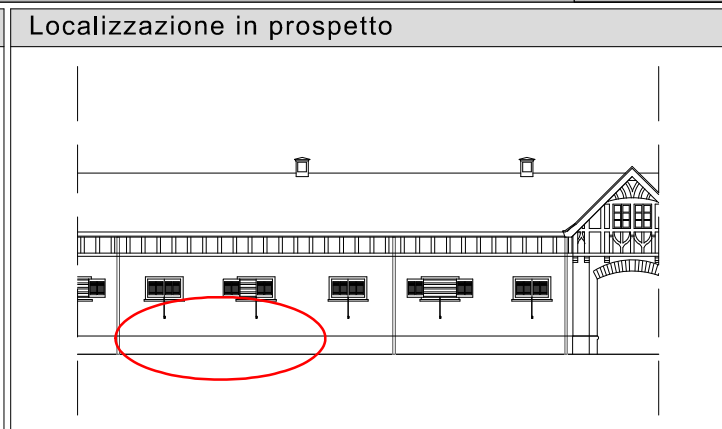
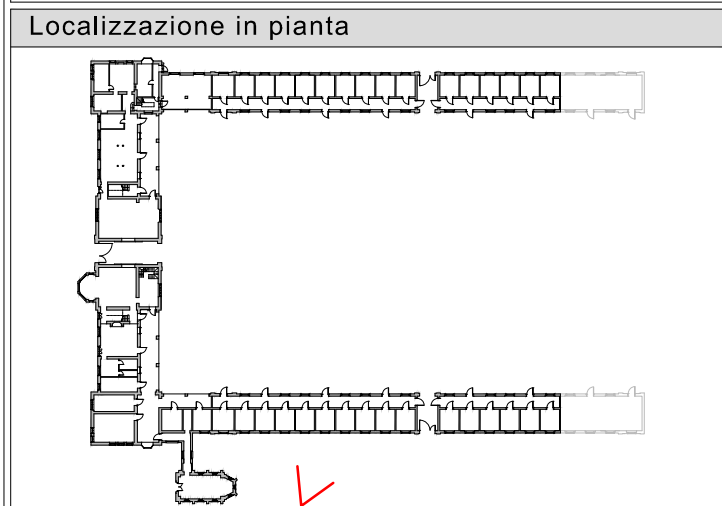
Classe di unità tecnologica	Struttura portante
Unità tecnologica	Struttura di elevazione
Classe di elemento tecnico	Struttura di elevazione verticale
Materiale	Intonaco
Anomalia visibile	Risalita capillare
Stato di progressione	In atto

Limite di migrazione dell'acqua che si manifesta con la formazione di efflorescenza e/o perdita del materiale. E' generalmente accompagnato da variazioni della saturazione del colore nella zona sottostante.

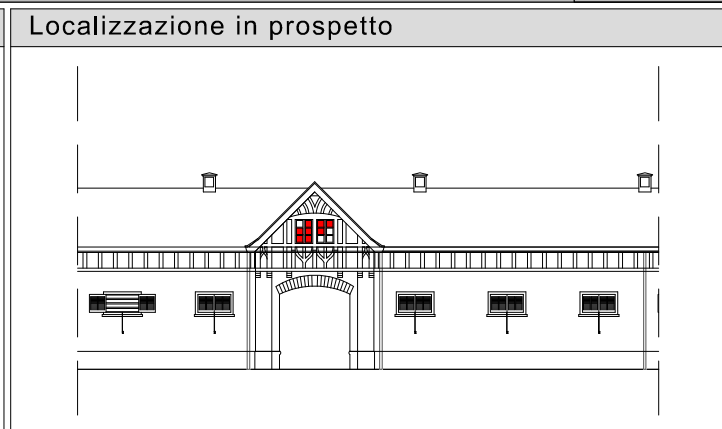
Classe di unità tecnologica	Chiusure
Unità tecnologica	Chiusure verticali
Classe di elemento tecnico	Chiusure verticali trasparenti
Materiale	Vetri
Anomalia visibile	Mancanza
Stato di progressione	Avvenuto

Caduta o perdita di parti di materiali.

- Cause possibili del degrado
- Fattori antropici
 - Agenti atmosferici

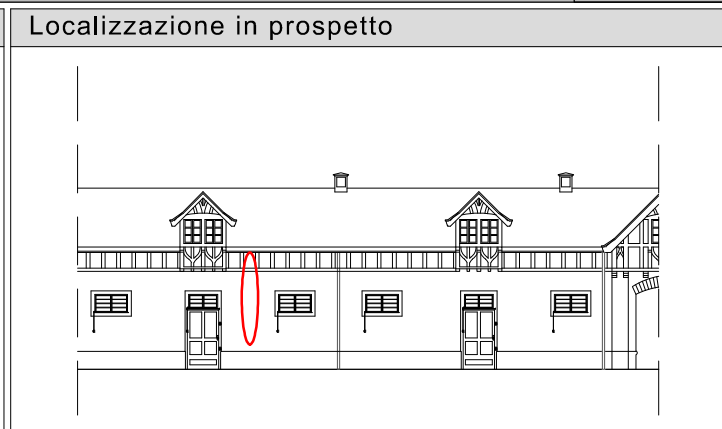
SCHEDA DI RILEVAMENTO DELL'ANOMALIA VISIBILE SRA 10

Classe di unità tecnologica	Struttura portante
Unità tecnologica	Struttura di elevazione
Classe di elemento tecnico	Struttura di elevazione verticale
Materiale	Intonaco
Anomalia visibile	Esfoliazione
Stato di progressione	In atto

Degradazione che si manifesta con distacco, spesso seguito dalla caduta, di uno o più strati superficiali subparalleli fra loro (sfoglie).

Le infiltrazioni dovute al mancato funzionamento del canale, provocano il dilavamento delle acque meteoriche e la conseguente imbibizione dell'intonaco di facciata.

Preventiva risoluzione del problema di infiltrazione dal canale di gronda del tetto.
Rimozione dell'intonaco rimanente, ripristino di un nuovo strato di finitura.

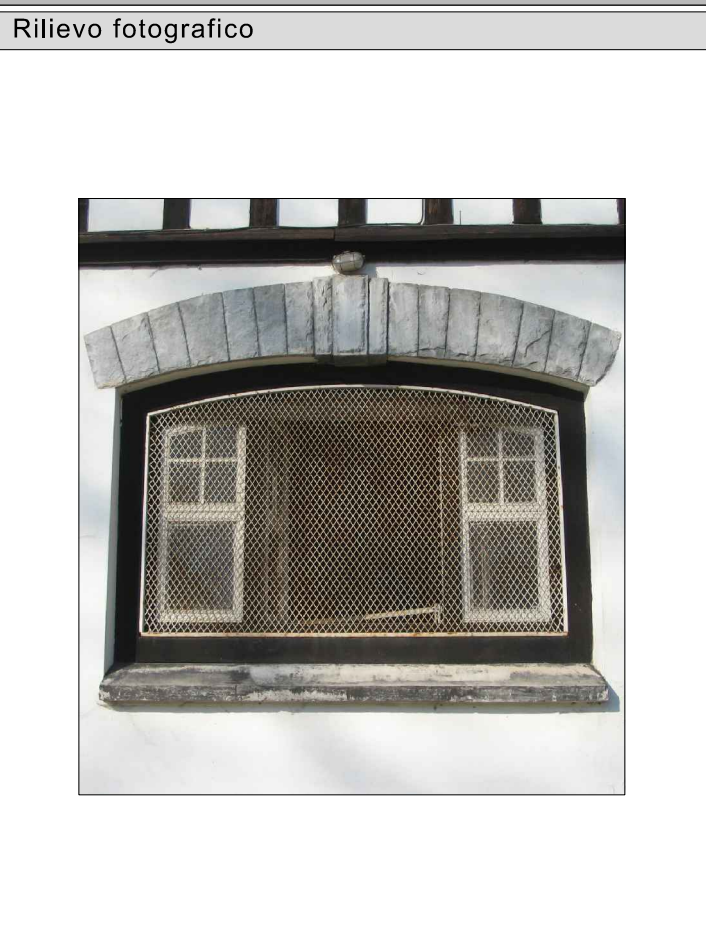
Classe di unità tecnologica	Chiusure
Unità tecnologica	Chiusure verticali
Classe di elemento tecnico	Chiusure verticali trasparenti
Materiale	Pietra
Anomalia visibile	Macchia
Stato di progressione	In atto

L'esposizione agli agenti atmosferici e i cicli di gelo e disgelo, provocano la fessurazione della pietra. Queste micro fessure sono ideali per il ristagno di acqua, il deposito di sali e la colonizzazione batterica.

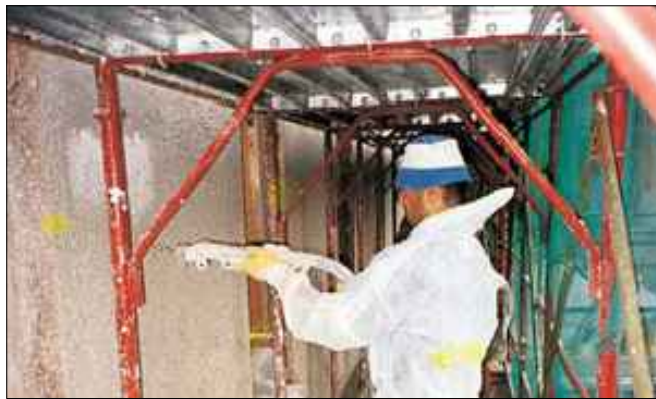
Pulizia da radici e microrganismi, disinfestazione mediante applicazione di erbicida, asportazione manuale delle radici e dei microrganismi autotrofi.

Il trattamento non dovrà essere realizzato nel periodo invernale per evitare gli effetti della gelività dell'acqua e in ogni caso a temperature inferiori ai 20°. La procedura dell'intervento deve essere effettuata in gtempi brevi per evitare l'impregnazione di acqua da parte della muratura.

Ove sia necessario per mancanza si procederà all'applicazione del rinzaffo e dell'arriccio. In presenza di fessure si procederà al riempimento con resine.

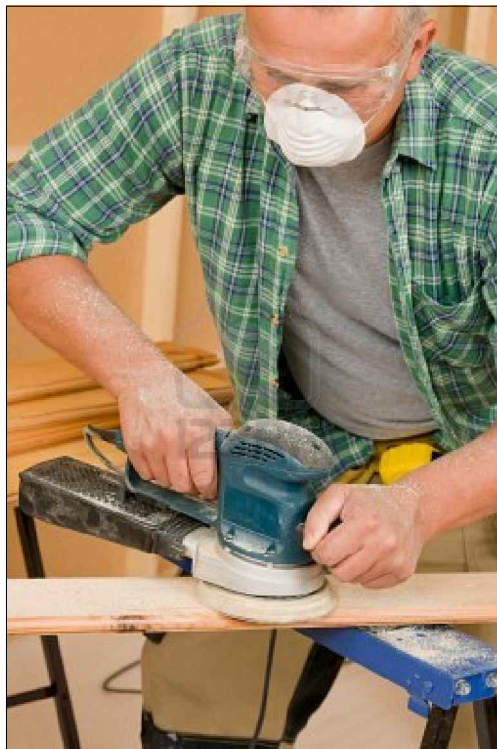
Fase 2 - Levigatura:

Preparazione del legno alla nuova verniciatura con levigatrice orbitale alimentata elettricamente, eliminando uno strato il più possibile sottile della superficie.

Stesura in più mani di trattamento protettivo impregnante in base d'acqua di oleoresine tradizionali. Tra le applicazioni è necessario attendere l'asciugatura del prodotto.

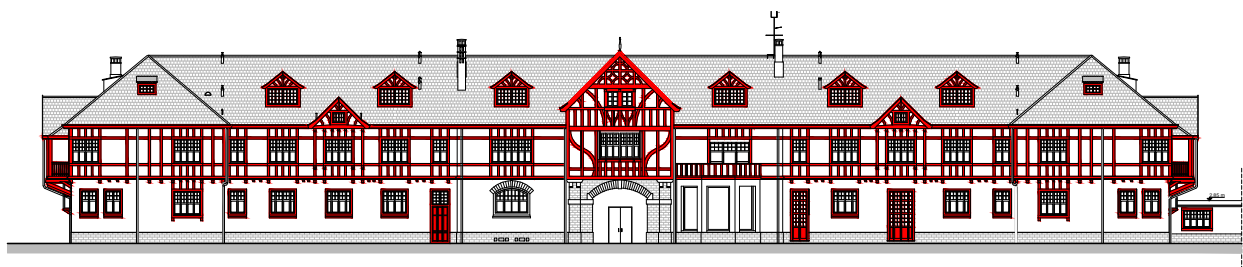
STI 03

Unità tecnologica	Chiusura verticale opaca
Elemento tecnico	Finitura in legno
Degrado	Alterazione cromatica
Intervento	Pulitura e ripristino

Applicazione a pennello di due mani di un prodotto di protezione antidegrado biologico, antimacchia ed antiusura del legno, costituito da resine emulsionate in acqua, idrorepellente e resistente alla luce.

Una volta asciugata la prima mano di prodotto si deve procedere alla frizionatura con lana d'acciaio fine, poi si potrà procedere con la stesura della seconda mano.

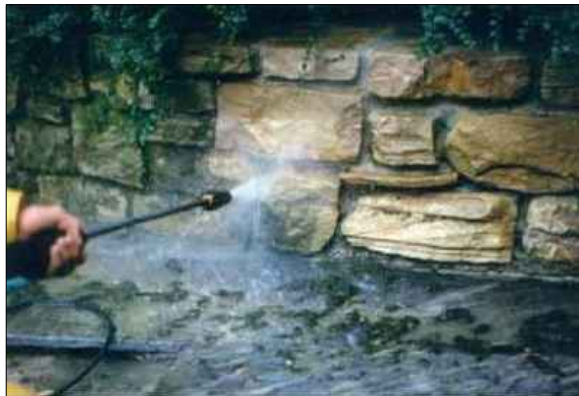
La pulitura della pietra verrà eseguita prima manualmente con spazzole di saggina e pennellesse per eliminare tracce di sporco superficiale, successivamente si esegue una pulitura più profonda con la macchina idropulitrice a bassa pressione. L'intervento non deve essere effettuato nel periodo invernale per evitare problemi dovuti al gelo.

Se vi è la presenza di patine sulle pietre bisogna procedere tramite pulitura chimica oppure tramite micro sabbatura a bassapressione, sulla superficie da pulire viene spruzzata con aria compressa ad opportuna pressione, graniglia abrasiva o microsferi calibrate in modo idoneo per rimuovere la patina in aderenza.

In caso di distacchi di piccole dimensioni o fessurazioni si effettua una stuccatura per ripristinare la forma originaria. In caso di lacune di maggiori dimensioni si procede all'inserimento di materiale a base di legante ed inerti.

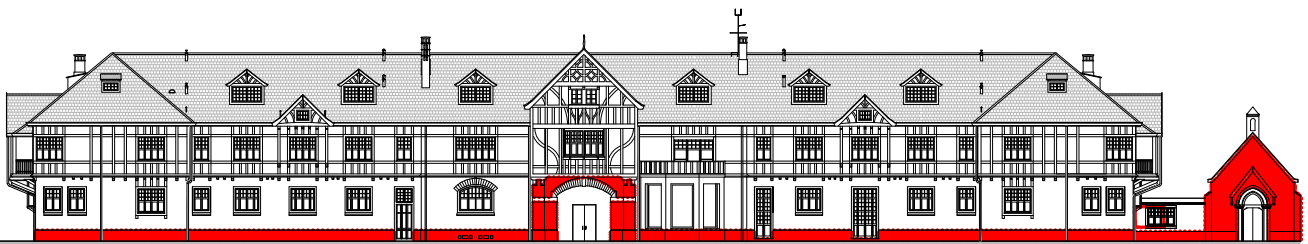
STI 04

Unità tecnologica	Chiusura verticale opaca
Elemento tecnico	Pietra - fascia marcapiano
Degrado	Macchie
Intervento	Pulitura e ripristino

Sulle parti ricostruite e pulite verrà applicato uno strato protettivo in materiale silconico o acrilico con caratteristiche di idrorepellenza

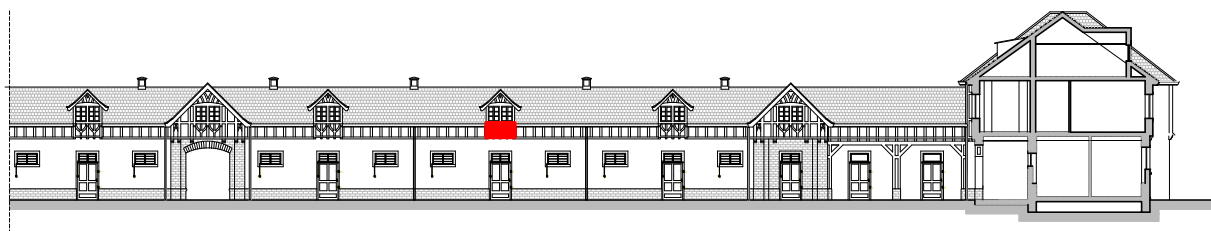
STI 05

Unità tecnologica	Chiusura verticale opaca
Elemento tecnico	Laterizio
Degrado	Lacune nei paramenti murari
Intervento	Scuci e cuci

Creazione di tagli per appresature delle superfici di aderenza o creazione degli elementi di supporto dove deteriorati.

Poichè si prevede il ripristino della finitura superficiale per tutto l'edificio, questa operazione verrà effettuata in concomitanza.

La finitura avviene come descritto nella scheda di ripristino dell'intonaco esterno.
