**POLITECNICO DI MILANO**

**IL RECUPERO CONSERVATIVO DI  
VILLA CROSTI- COLOMBO A NOVA MILANESE**  
**Soluzioni a confronto per il rinforzo dei solai lignei**

# RECUPERO CONSERVATIVO DI VILLA CROSTI - COLOMBO A NOVA MILANESE

Soluzioni a confronto per il rinforzo dei solai lignei

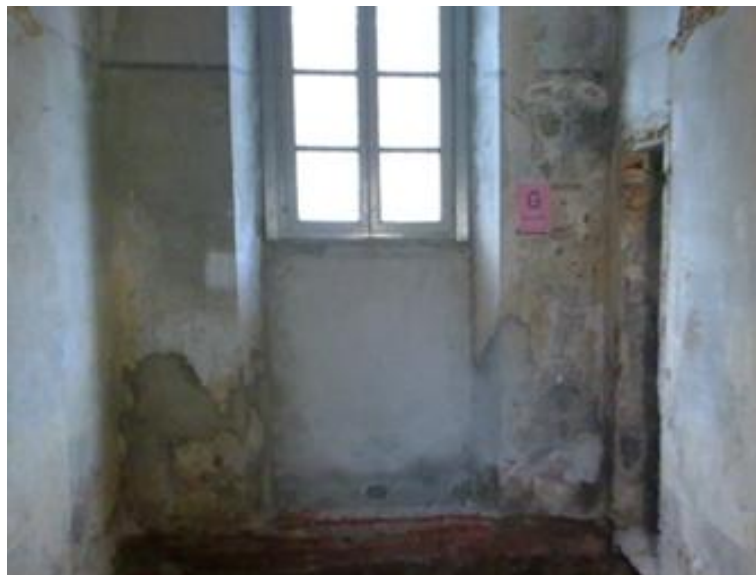
Gli intonaci interni ed esterni della villa risultavano danneggiati prevalentemente dalla notevole presenza di umidità all'interno delle murature, dovuta sia al fenomeno della risalita capillare che alle infiltrazioni di acque meteoriche attraverso la copertura e le aperture, non sempre protette in modo efficiente dai serramenti.

**Figura 29 - Disgregazione dell'intonaco nel locale G al piano terra**

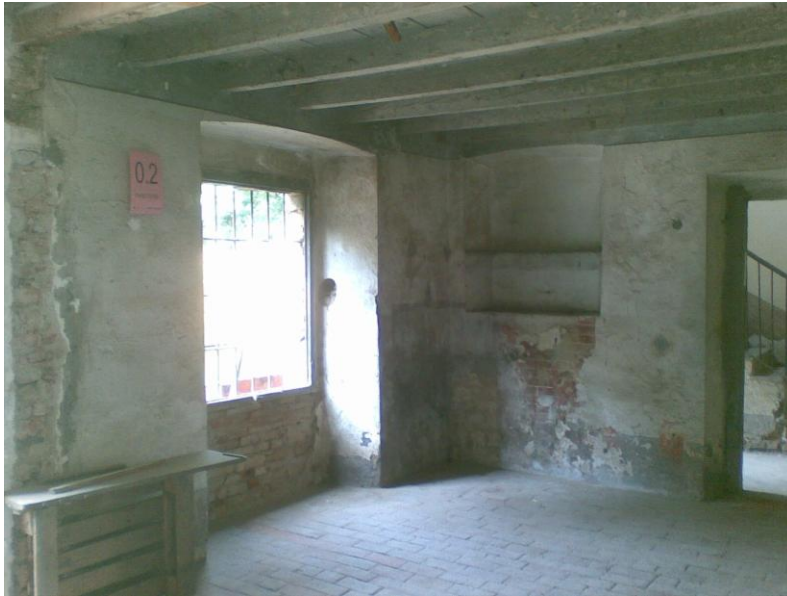
Per quei locali al piano terra, le cui pareti erano gravemente danneggiate dal fenomeno della risalita capillare e in cui non era possibile realizzare il vespaio armato per la presenza di un pavimento in seminato alla veneziana non rimovibile, i progettisti hanno optato per la sostituzione dell'intonaco esistente con un intonaco di tipo macroporoso, che garantisca una maggiore traspirazione alla muratura.

**Figura 30 - Distacco dell'intonaco, locale 02 al piano terra**

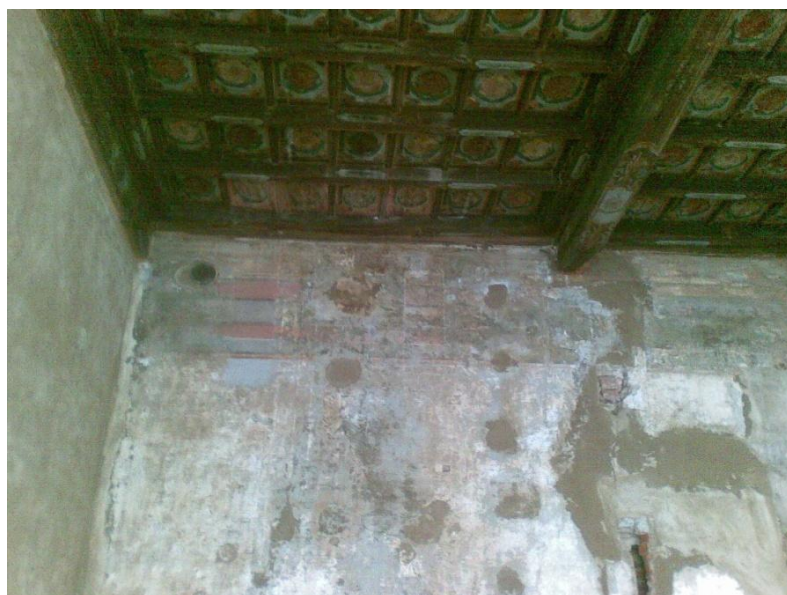
È stata inoltre rilevata la presenza di efflorescenze saline ai piani superiori, in corrispondenza delle vecchie infiltrazioni di acqua dalla copertura, già sanate nel corso degli scorsi anni.

**Figura 31 - Presenza di efflorescenze sulle pareti degli ambienti al 1° piano**

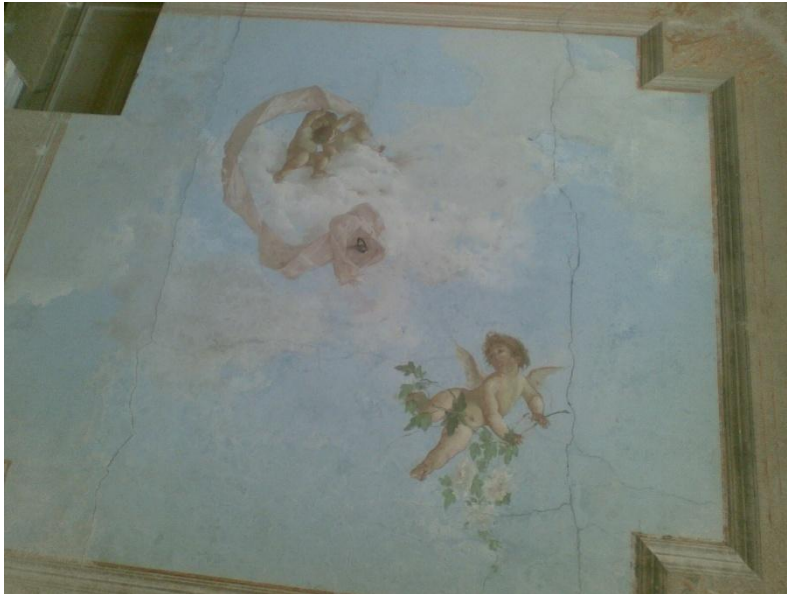
Anche in questo caso, i degradi rilevati sono riconducibili principalmente alla presenza di umidità, che ha indebolito i legami della materia e, nelle situazioni più gravi, ha totalmente disgregato e dilavato le pellicole.

**Figura 38 - Presenza di fessurazioni nel soffitto decorato**

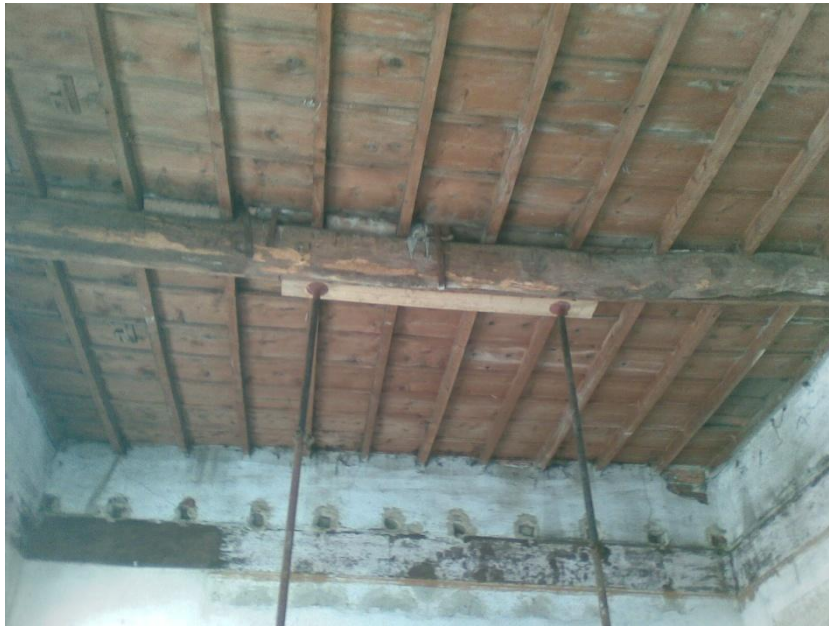
**Figura 43 - Travi inflesse nel locale C al 1° piano**

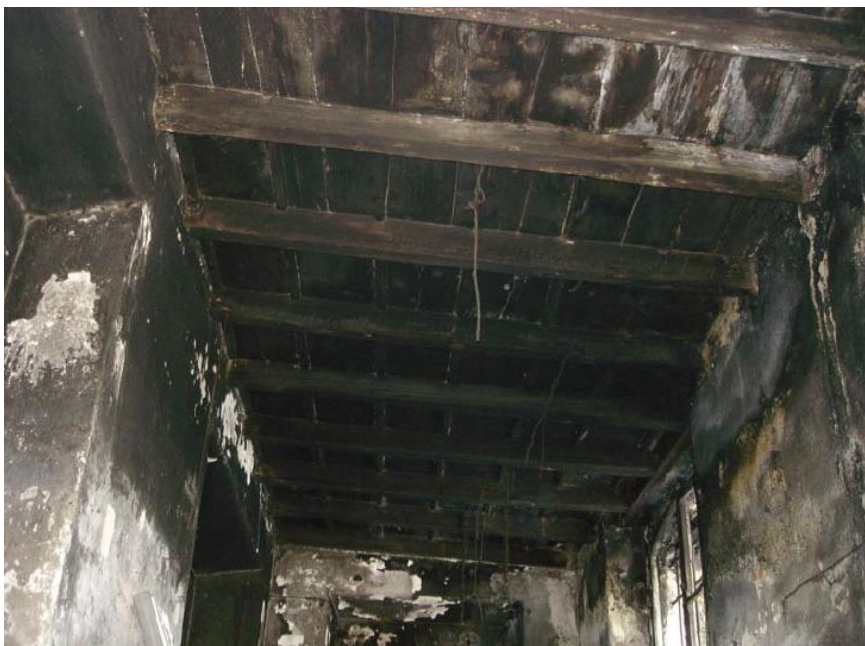
La demolizione del solaio esistente e la sua totale ricostruzione è stata effettuata solo in alcuni locali, (il locale T al piano terra e i locali Q1 e Q2 al primo piano), profondamente danneggiati nel corso di un incendio.

**Figura 44 - Solaio del locale T al piano terra danneggiato da un incendio**

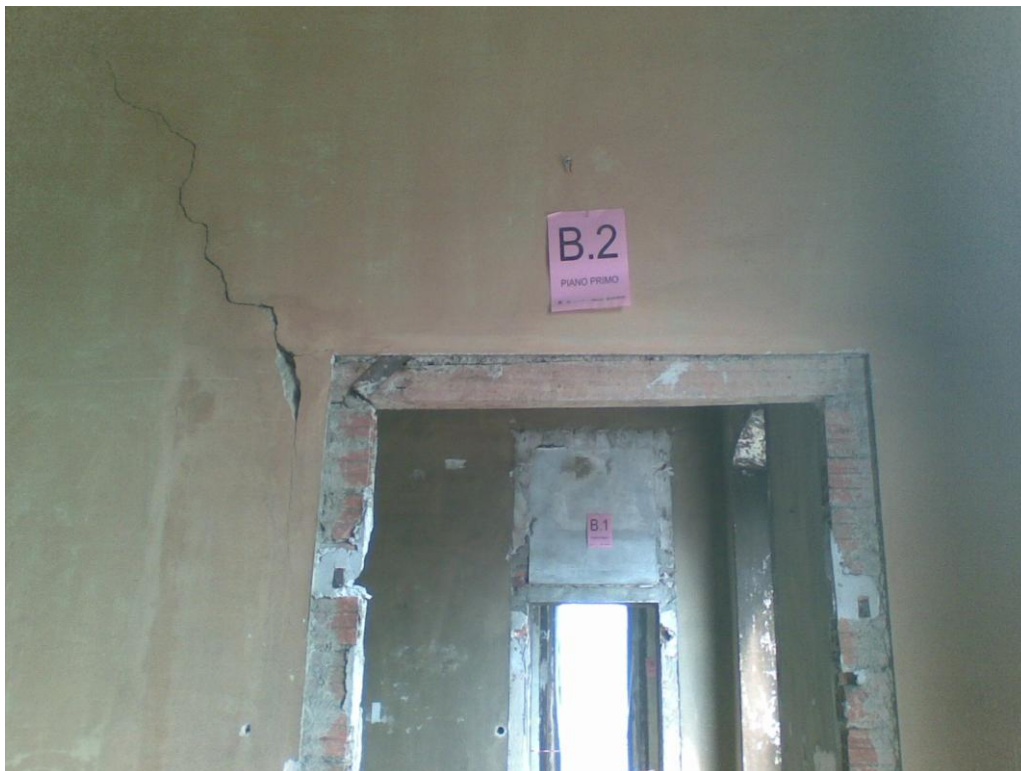
Tali trasformazioni comportano, infatti, un incremento del carico su un determinato settore della fondazione, e non su tutta; di conseguenza, il terreno sottostante deve sopportare, in quel settore, un carico unitario maggiore rispetto a quello sopportato dal terreno sotto le zone limitrofe a quelle sovraccaricate. In tali condizioni, le zone di terreno sovraccaricate si deformano maggiormente, inducendo alle strutture sovrastanti una traslazione relativa, accompagnata quasi sempre da una rotazione.

**Figura 47 - Presenza di fessure nella muratura con andamento inclinato**

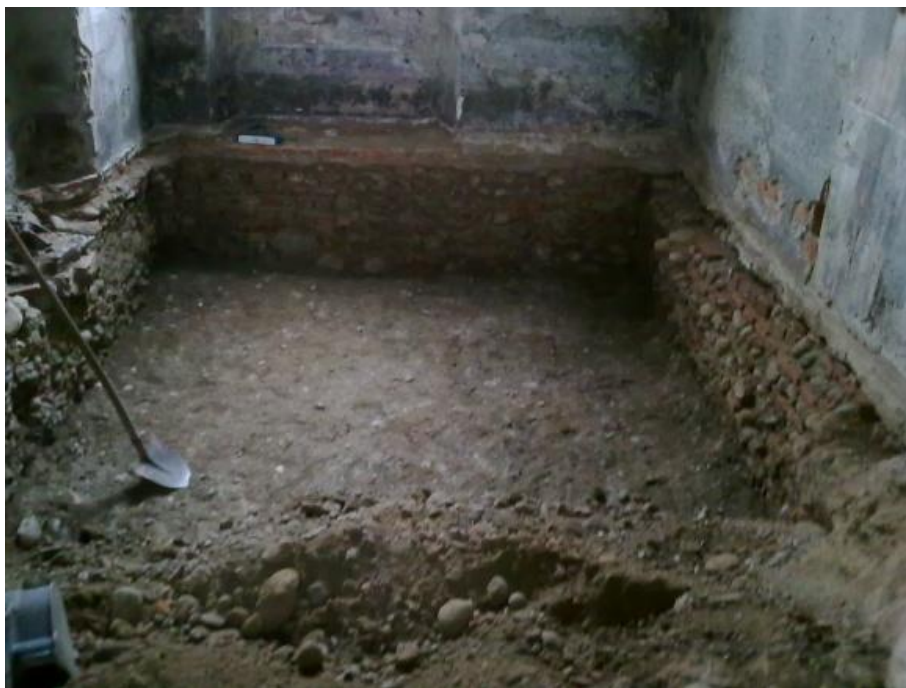
Tali fondazioni sono state realizzate secondo il procedimento “a sacco”, ossia riempiendo lo scavo con pietrame e frammenti di laterizio, tenuti insieme da malta di calce, scarsamente tenace, che ne riempie gli interstizi.

**Figura 63 - Fondazioni esistenti in muratura**

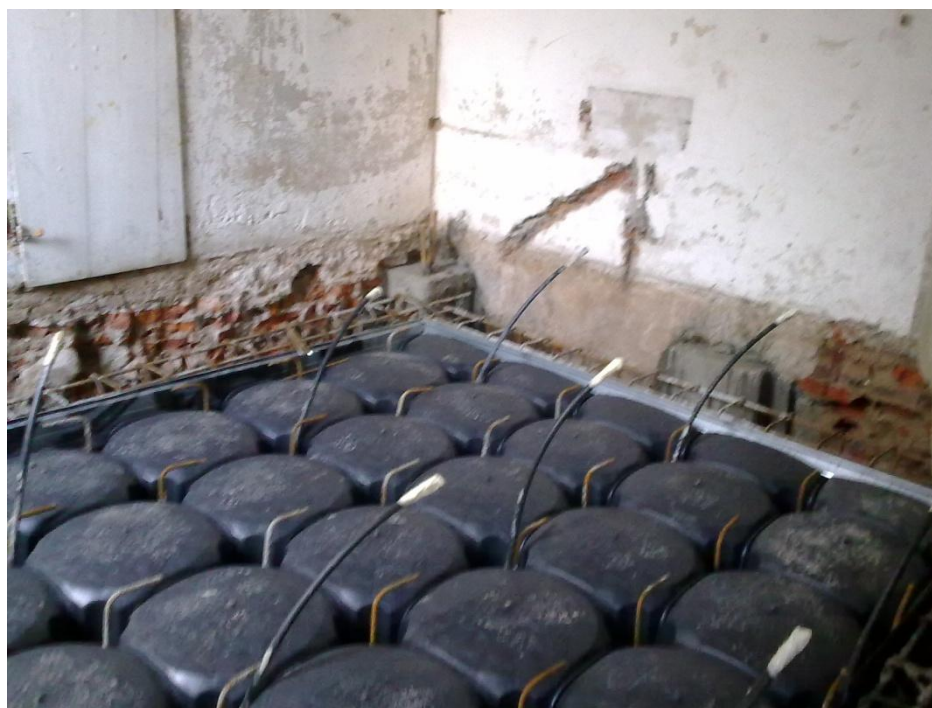
La VOLTECO, nota azienda specializzata nelle impermeabilizzazioni e nel consolidamento strutturale, ha finanziato il tentativo di realizzare, al di sotto della soletta inferiore in c.a. del vespaiο armato, una barriera idraulica a base di bentonite di sodio, che, oltre a garantire l'impermeabilizzazione delle fondazioni, fornisce, principalmente, un contributo strutturale.

**Figura 74 - Impermeabilizzazione delle strutture di fondazione**

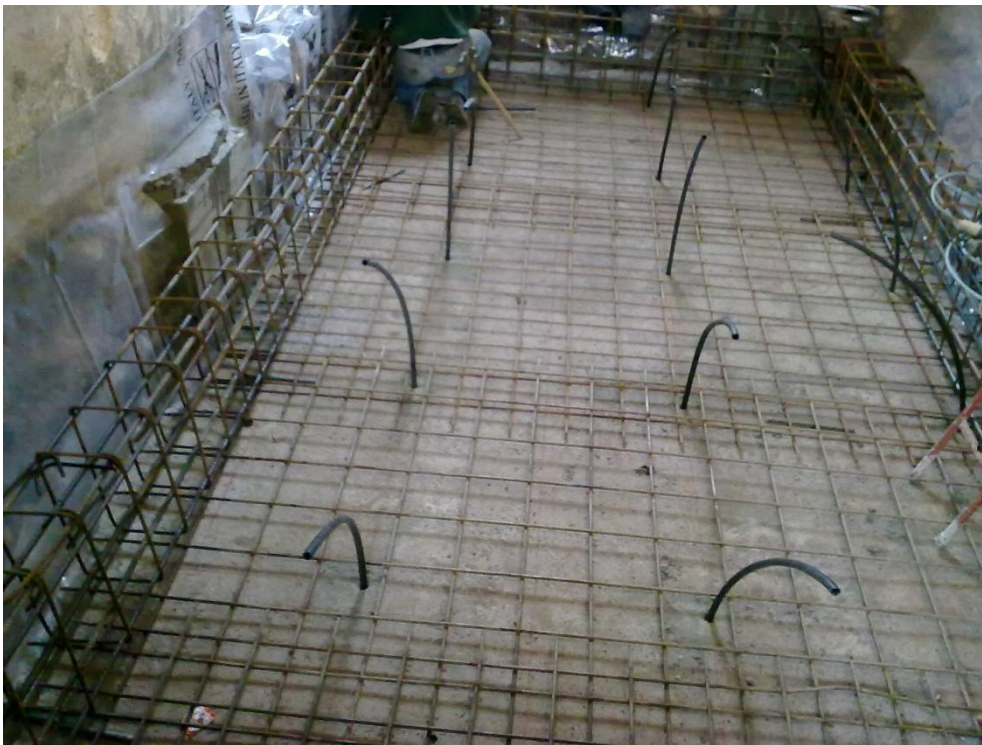
**Figura 75 - Particolare dei tubicini di immissione della bentonite**

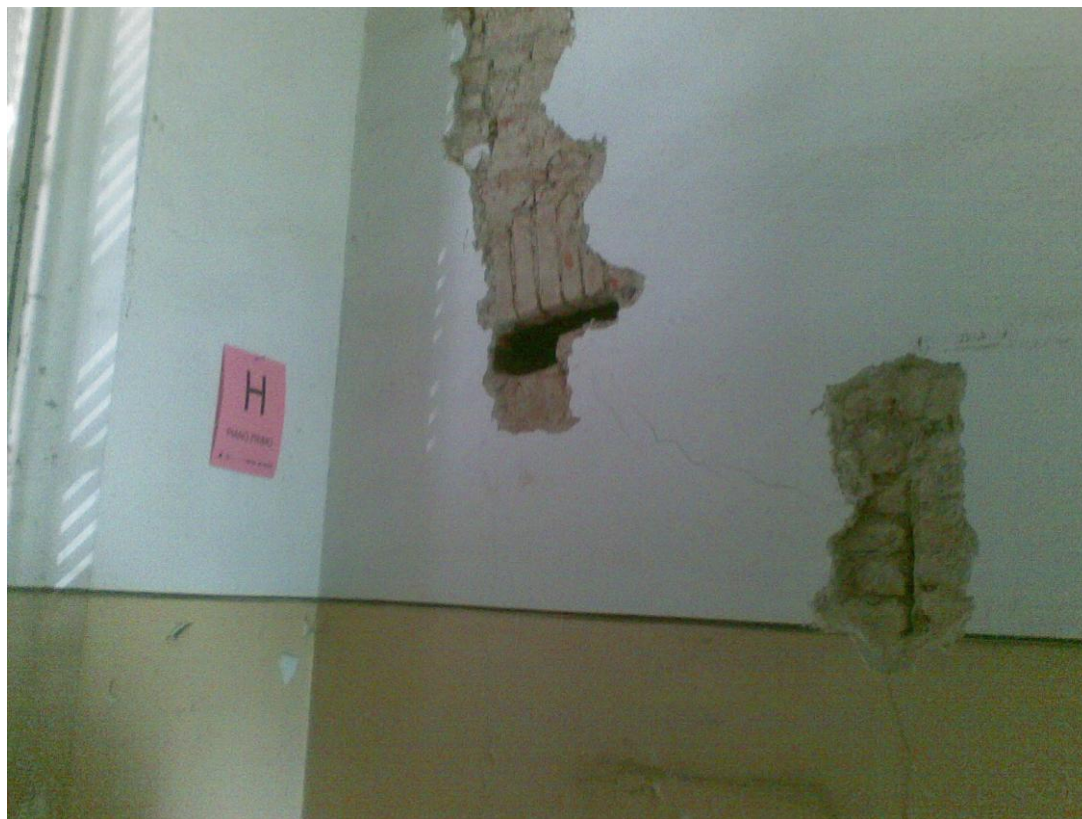
Queste cavità costituivano delle interruzioni nella materia delle strutture murarie e ne determinavano una minore capacità di resistenza, soprattutto in previsione di un aumento dei carichi, oppure di una diversa distribuzione o concentrazione dei pesi causata da dissesti o da alterazione delle antiche sezioni portanti.

Figura 87 - Presenza di vuoti e discontinuità nelle murature

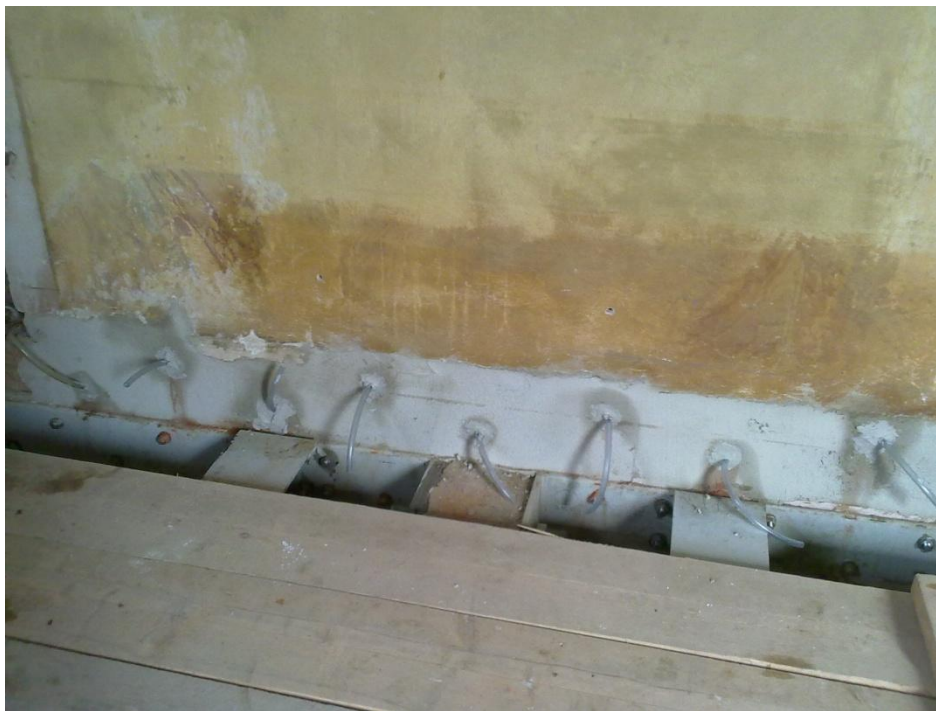
La presenza di murature fortemente degradate all'interno di Villa Crosti -Colombo ha giustificato l'utilizzo di tale intervento, che, essendo stato eseguito con buona tecnica e con la dovuta accuratezza, ha dato buoni risultati.

**Figura 89 - Particolare dei bocchiglie per l'immissione della miscela**

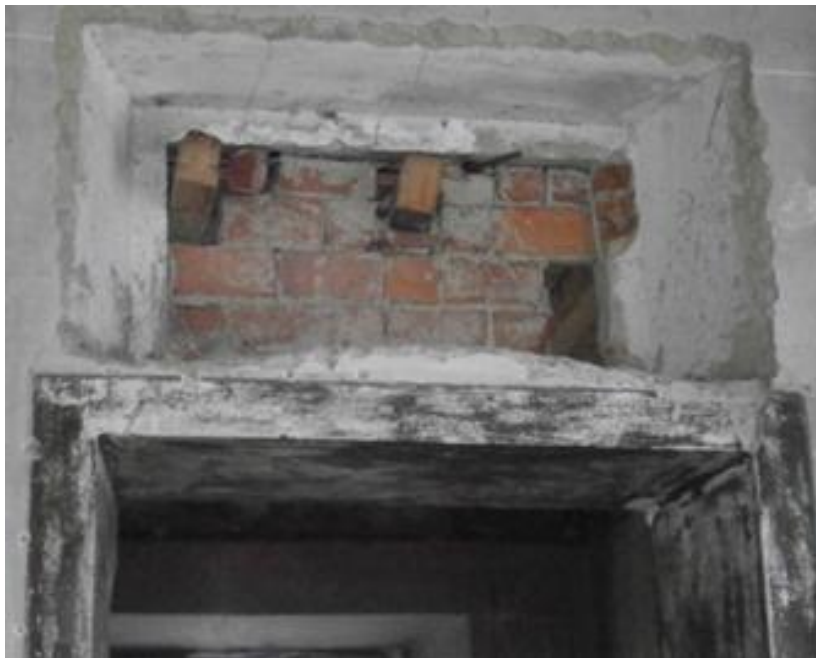
Figura 95 - Architrave da consolidare

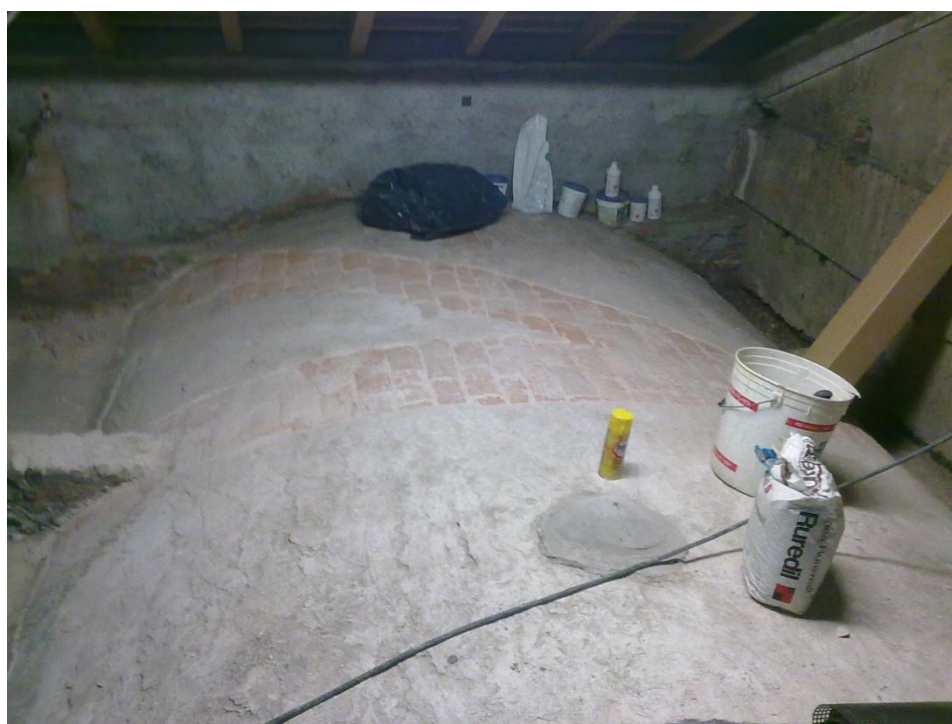
**Figura 100 - Preparazione del supporto**

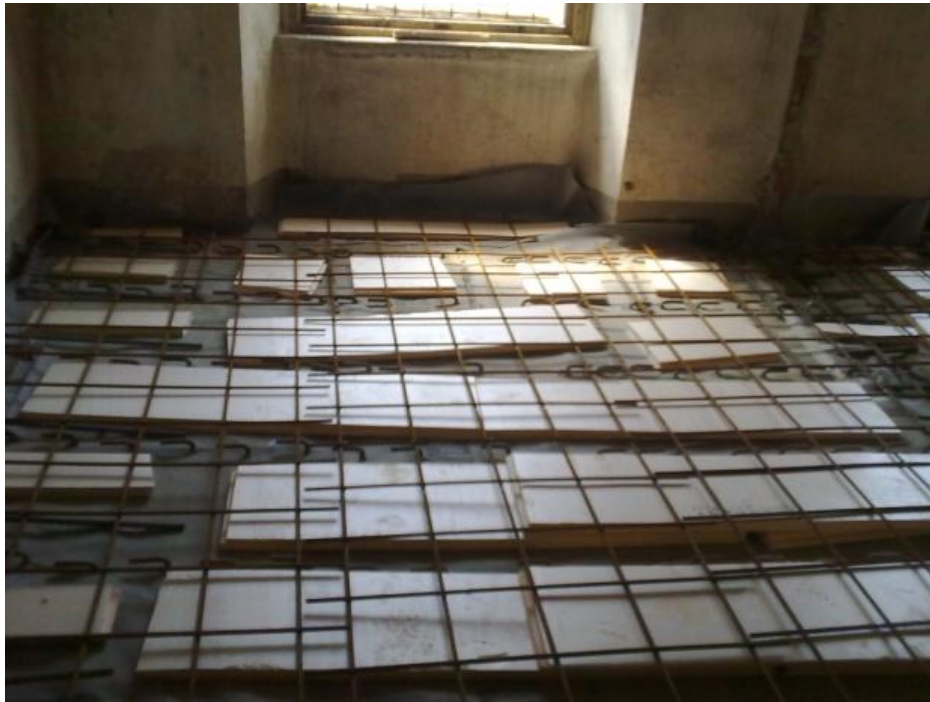
Figura 119 - Posa in opera degli elementi di alleggerimento e della rete elettrosaldata

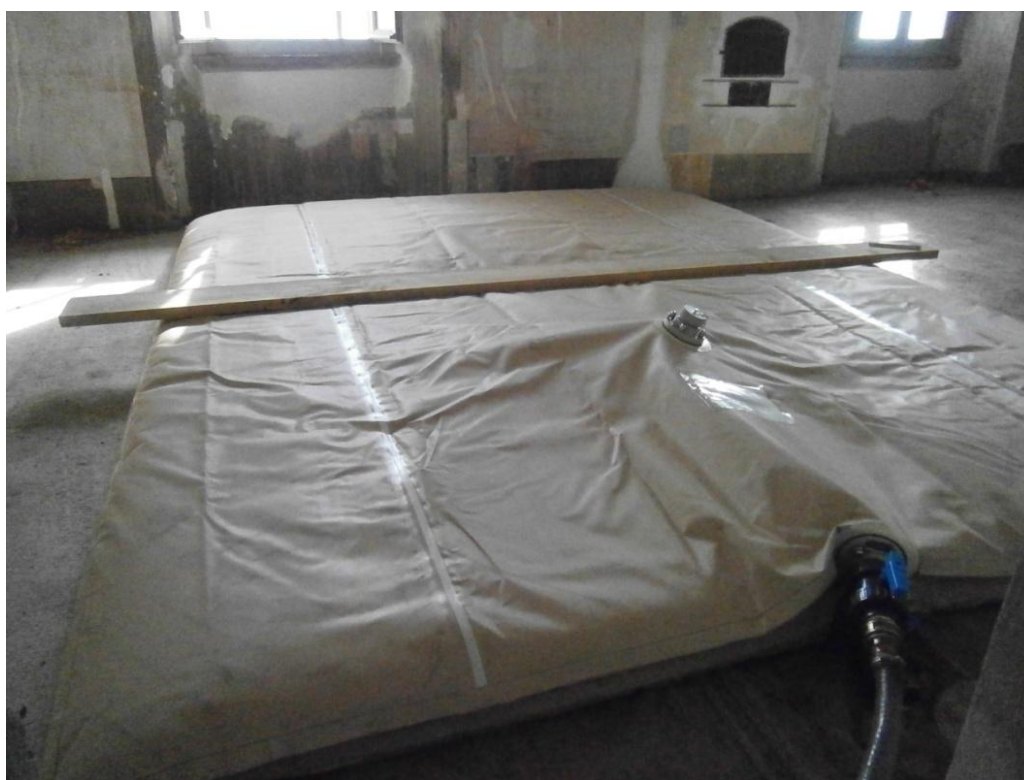
$$1 \text{ cm/acqua} = 0,1 \text{ kN/m}^2$$

**Figura 123 - Riempimento del primo serbatoio d'acqua**

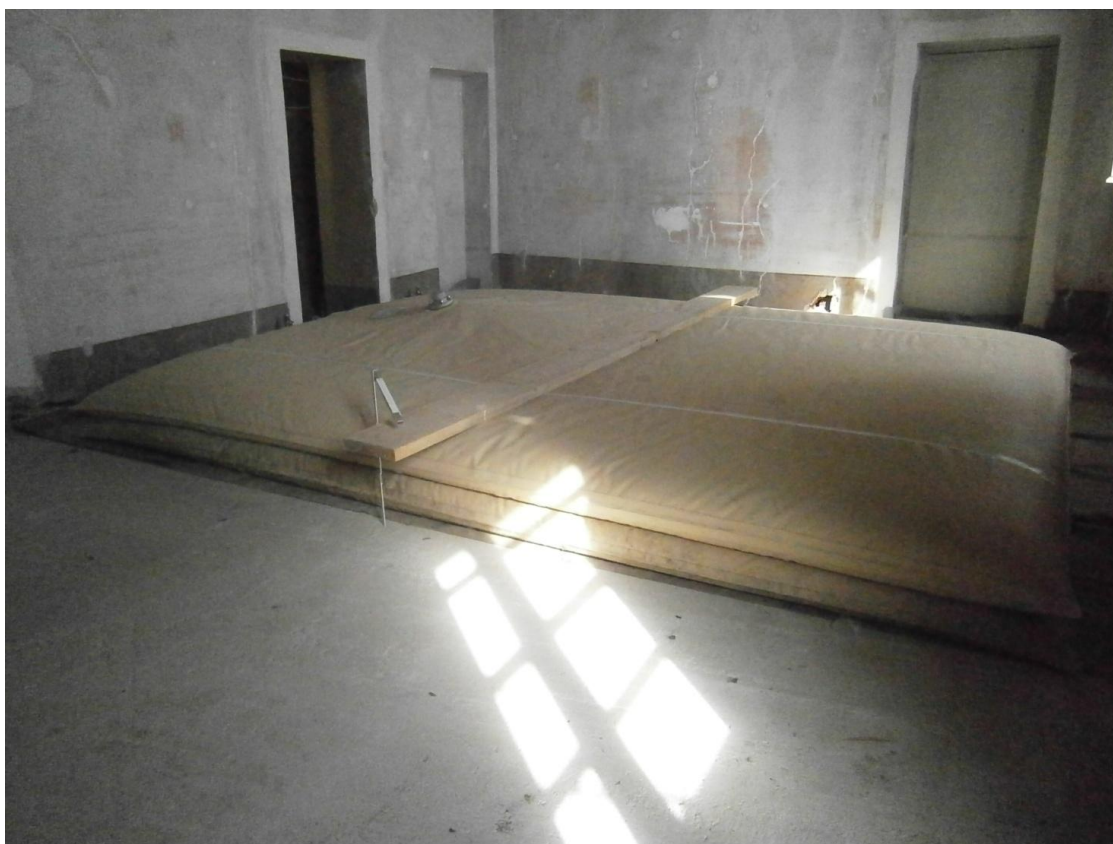
Figura 124 - Misurazione dell'altezza raggiunta dall'acqua nei serbaoi

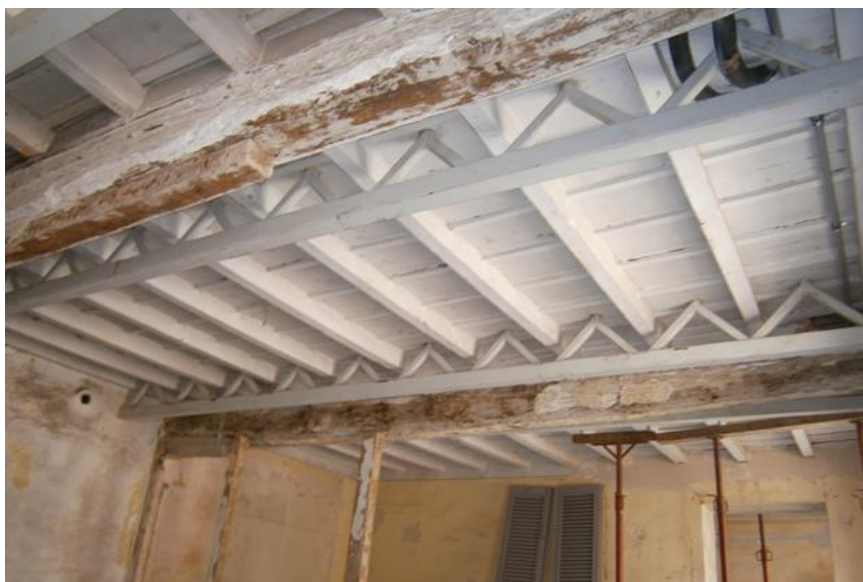
**Figura 129 - Consolidamento delle travi principali nel locale P al piano terra**

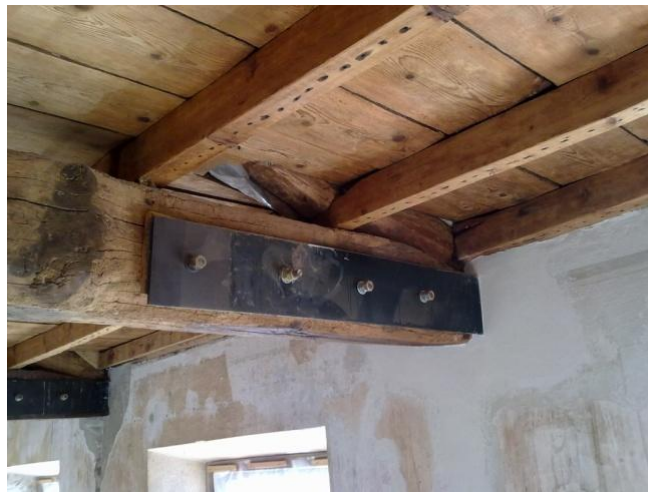
Figura 132 - Rinforzo degli appoggi mediante piastre in acciaio

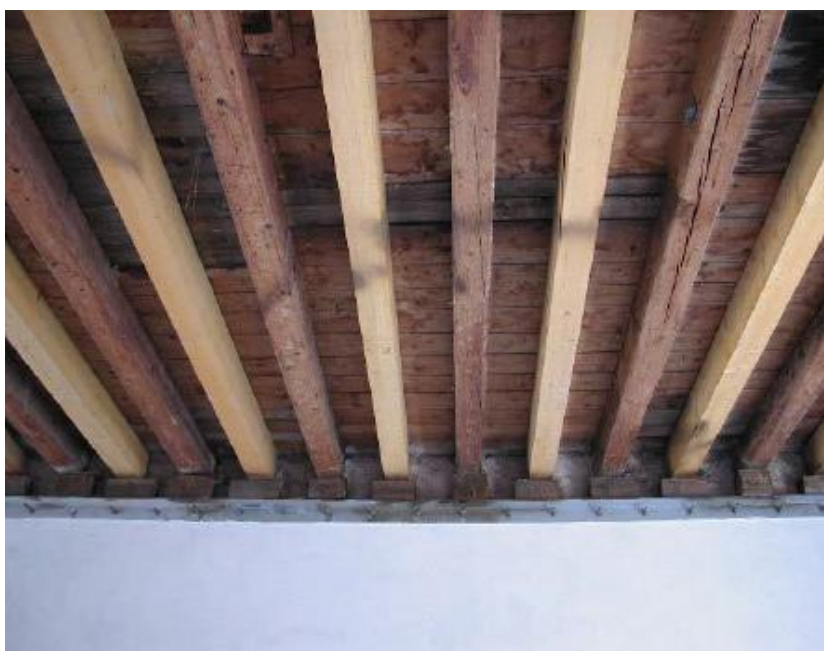
**Figura 136 - Esempio di rinforzo mediante inserimento di travetti lignei, effettuato su un solaio di Casa ex Masciadri ad Arcene (BG)**

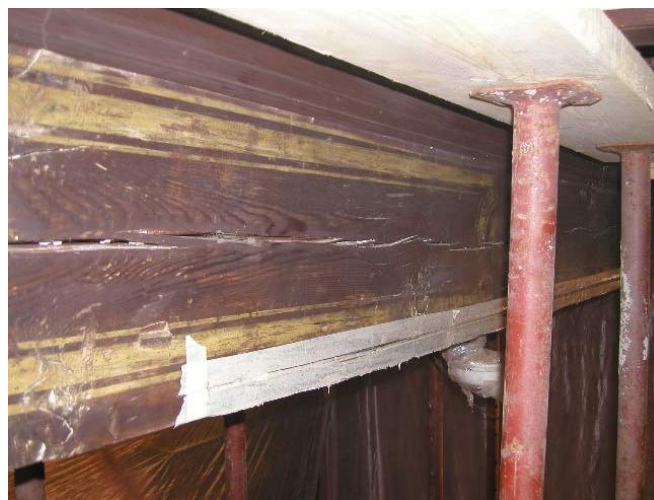
**Figura 148 - Esempio di rinforzo della trave principale mediante inserimento di lamine in CFRP**

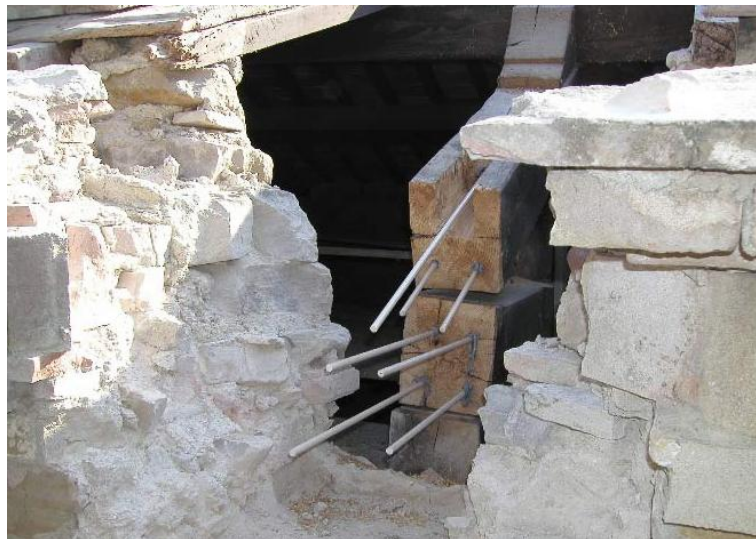
Figura 152 - Ricostruzione delle testate ammalorate di una capriata lignea

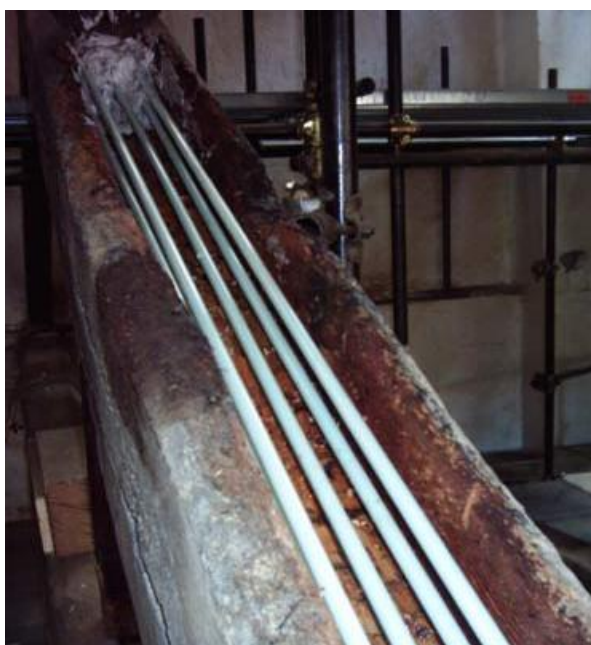
**Figura 153 - Barre in vetroresina**

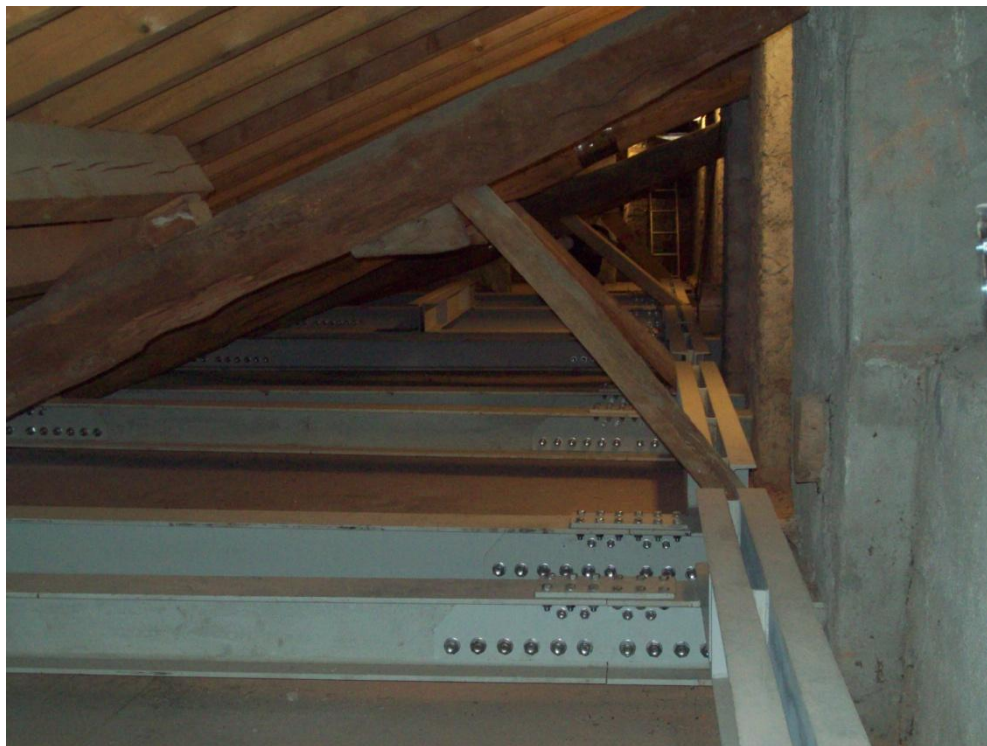
**Figura 184 - Struttura di sostegno delle scale metalliche appese**

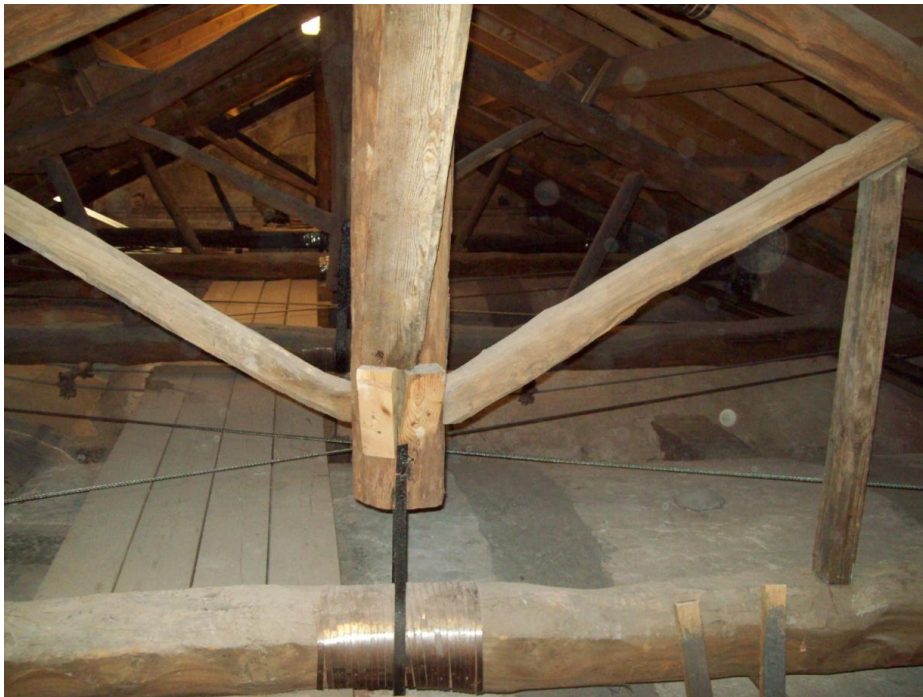
Figura 185 - Controventatura dell'ala sud

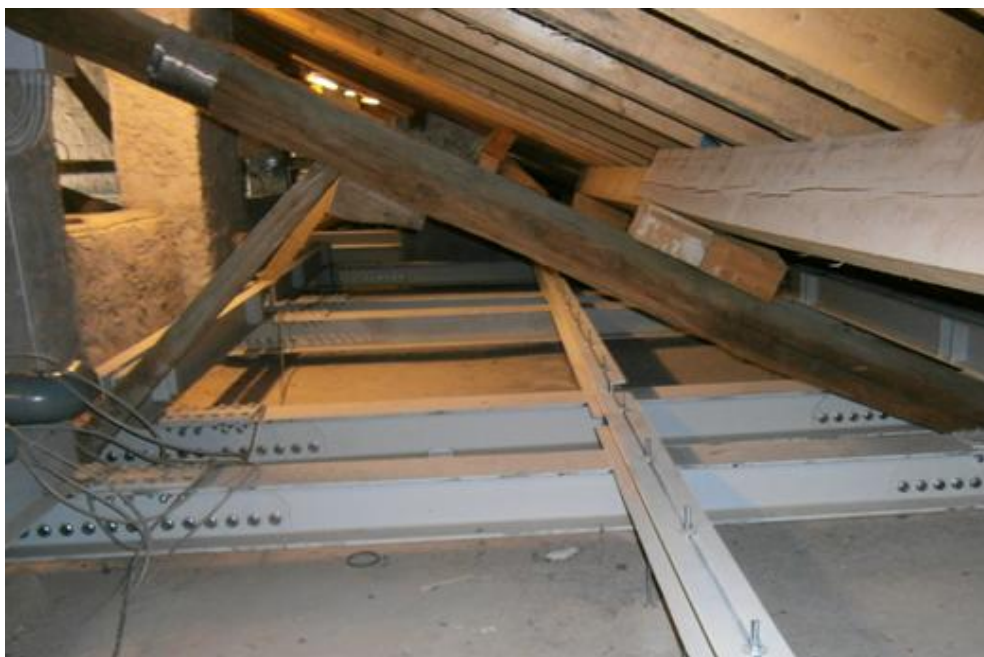
**Figura 188 - Profili metallici posti nel sottotetto dell'ala ovest a cui verranno ancorati i tiranti**
