Recupero conservativo
di Villa Crosti - Colombo
a Nova Milanese

Capitolo 1:
Stato di fatto dell'edificio

Oggetto dell'elaborato:
Rilievo materico e del degrado

Tavola:
A 03

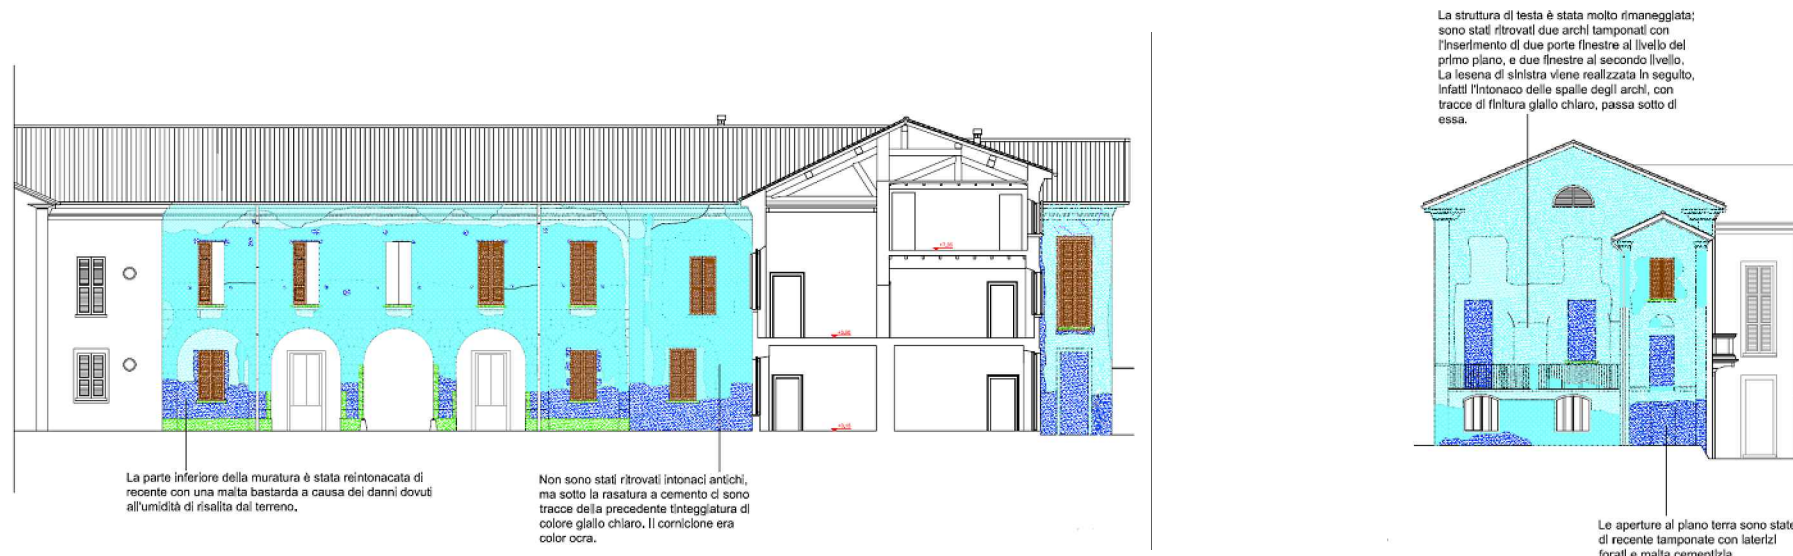
Prospetto Nord

cemento		deposito superficiale
		mancanze
intonaco		deposito superficiale
		dilavamento
		polverizzazione superficiale
		rigonfiamento
		disgregazione
graniti e marmi		distacco
		deposito superficiale
pietra		deposito superficiale
		polverizzazione
legno		deposito superficiale
		spellcolamento
		mancaza
ferro		marcescenza
		ossidazione
