# SPAZIO - EVENTO - MOVIMENTO

Progettare Reggiolo dopo il terremoto

POLITECNICO DI MILANO

FACOLTA' DI ARCHITETTURA E SOCIETA'

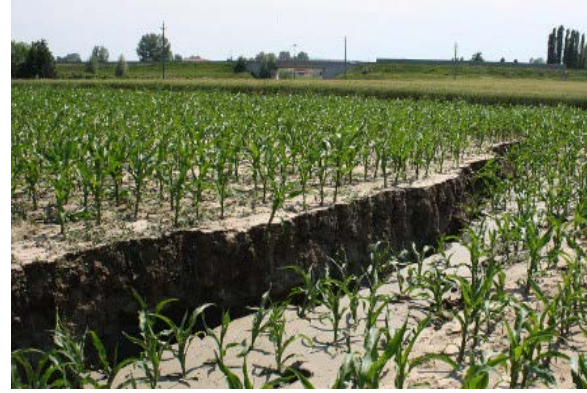
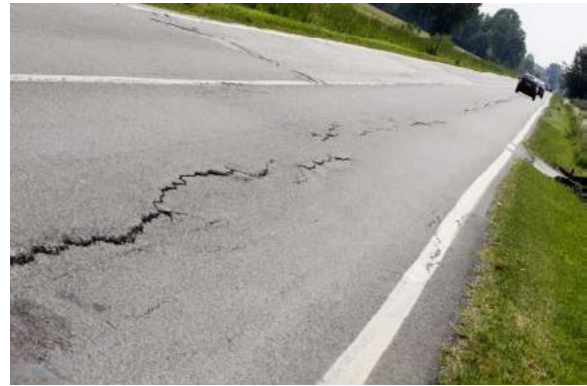
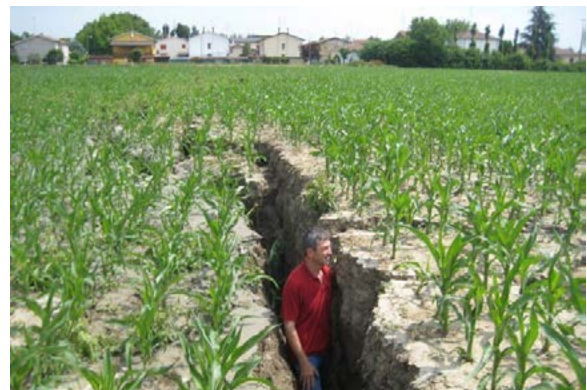
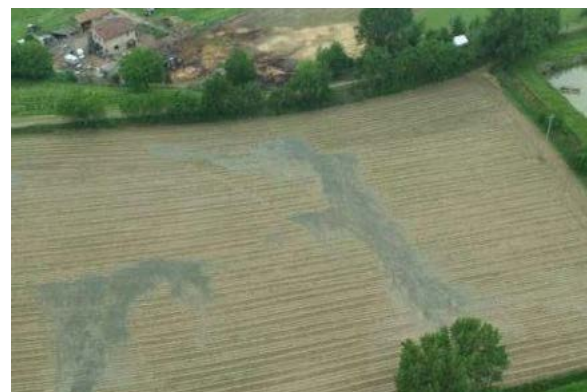
fig.23-24-25-26 Fenomeni di liquefazione del suolo a Sant' Agostino (FE)

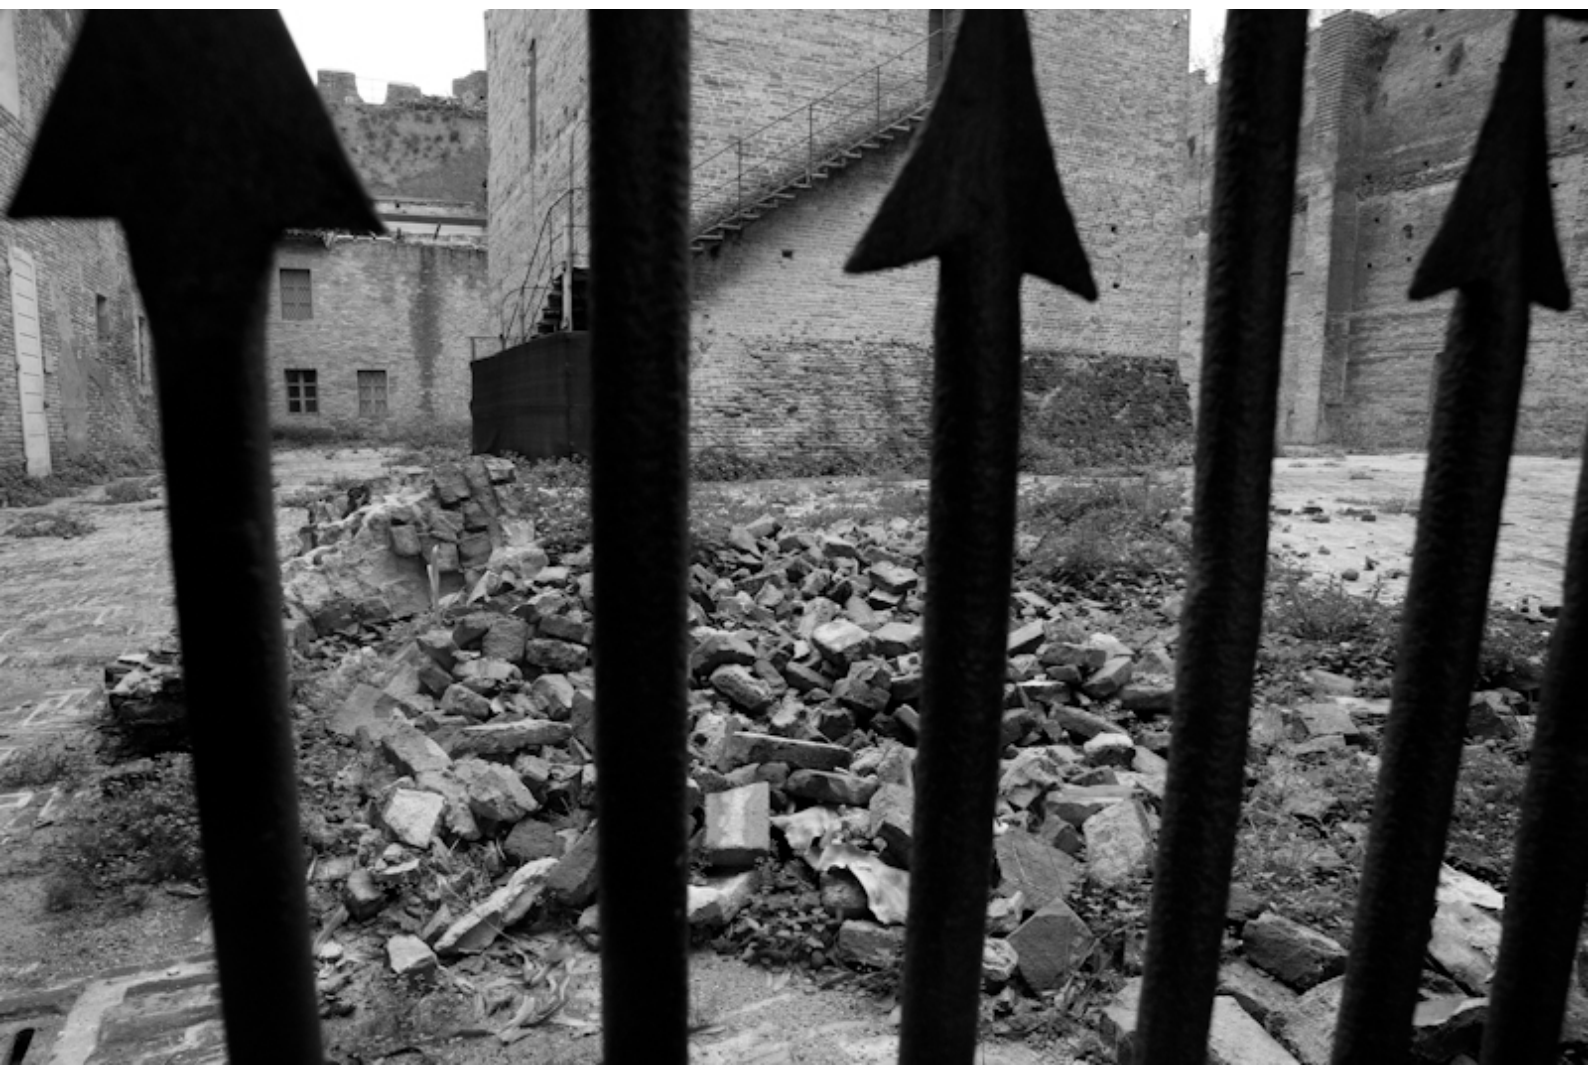
fig. 29 Crolli all'interno della Rocca Medievale, fotoEventi

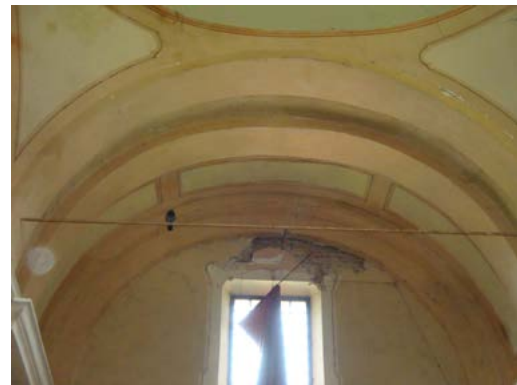
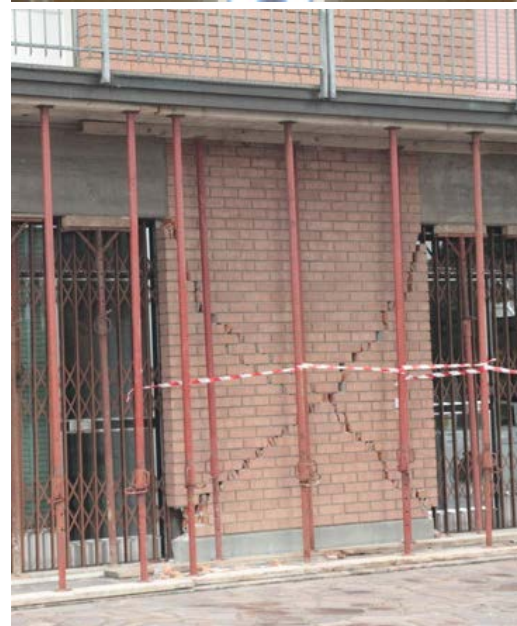
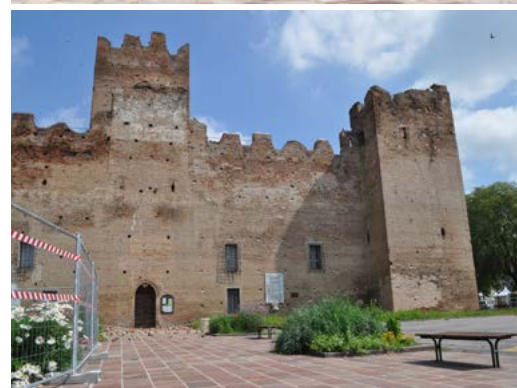
fig. 32-33-34 Danni agli edifici dopo la scossa del 20 maggio

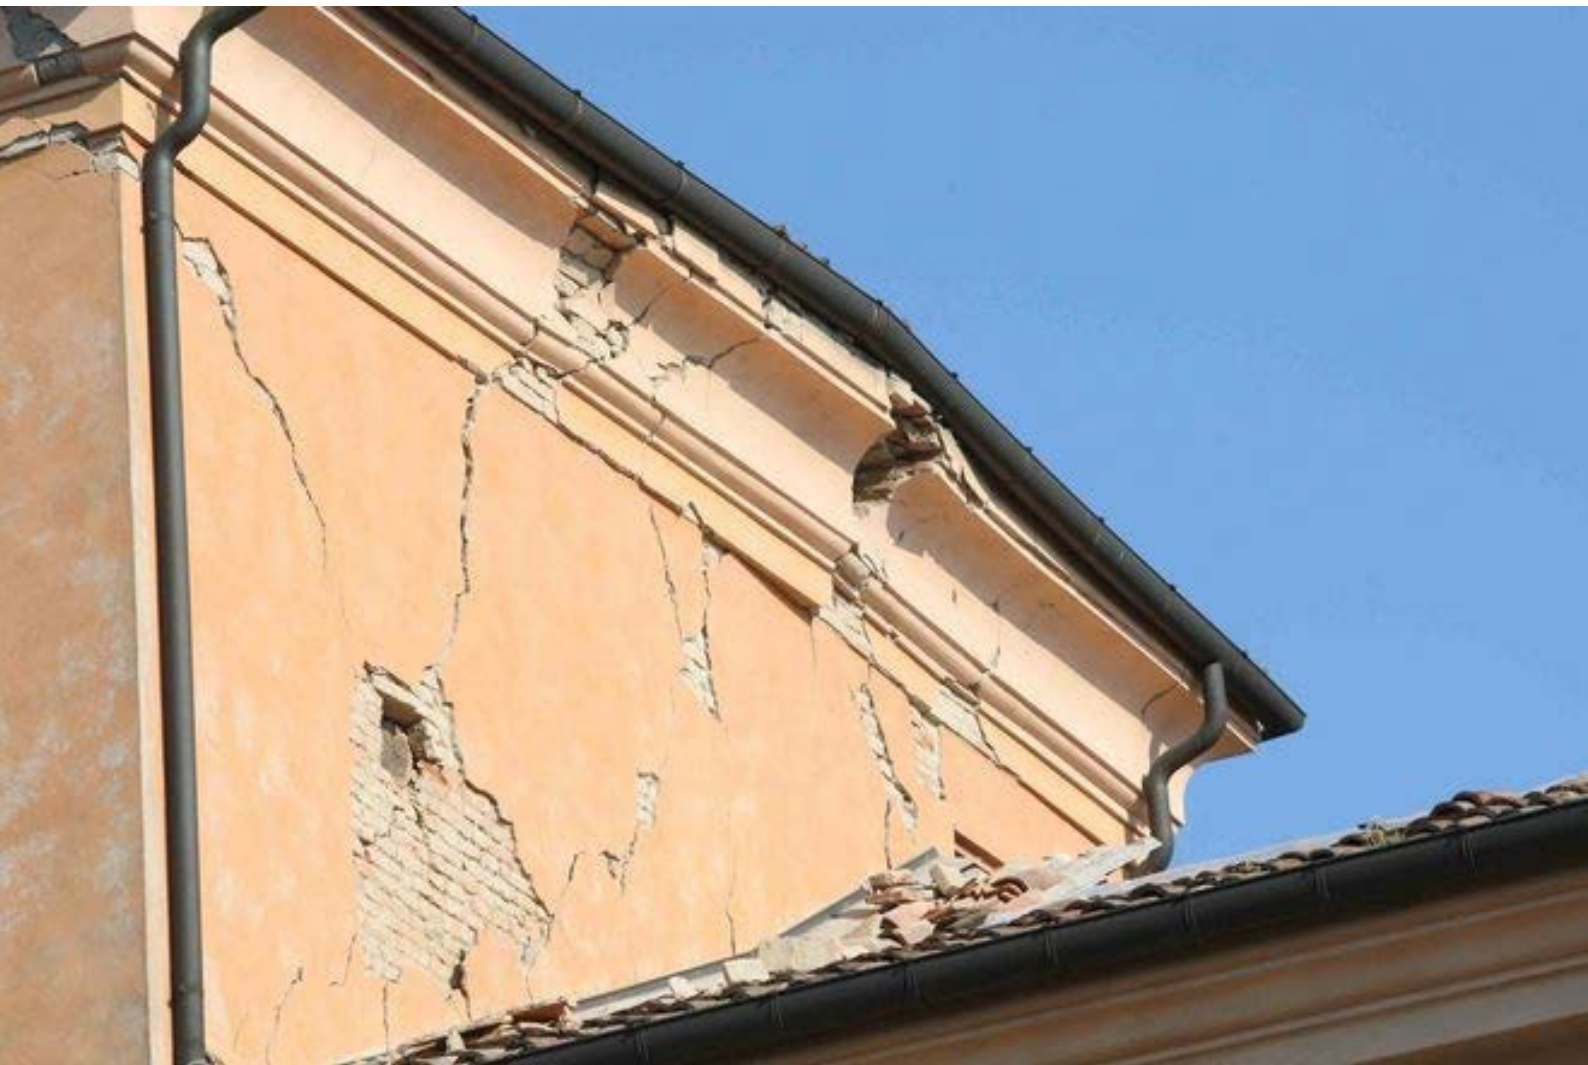
fig. 39 Palazzo Sartoretti gravemente danneggiato dagli eventi sismici di maggio

EDIFICIO	INDIRIZZO	PROPRIETARI	SOPRALLUOGO
PALAZZO SARTORETTI	Piazza Martiri	Comune di Reggiolo	Esterno: lesioni agli intonaci e fessurazioni. Distacco di diversi camini con sbriciolamento del materiale lapideo. Interno: fessurazioni di diversa entità a tutti i piani. Spostamento di trave portante del padiglione di copertura centrale. Lesione a tutte le controsoffittature del piano nobile e alle decorazioni murarie.
ROCCA MEDIEVALE	Piazza Martiri	Comune di Reggiolo	Per quanto riguarda la cinta muraria si riscontra il distacco dei corsi di mattoni sommitali nell'intero perimetro ad eccezione di alcune parti del lato est interessate da lavori di consolidamento e protezione effettuati nel 2004. Il distacco di un merlo dal mastio nord-est ha comportato il danneggiamento di una scala in metallo e legno presente all'interno del mastio stesso. Il mastio sud-est ha visto il distacco di grandi quantità di materiale che si depositato all'interno della cavità del mastio stesso. Gli ambienti interni della rocca (Salone Fancelli ed altri locali) presentano diverse fessurazioni anche di notevole dimensione soprattutto in corrispondenza degli innesti con i masti perimetrali.

Dopo la terza scossa così violenta Reggiolo sembra compromesso; dalla Rocca cadono numerosi merli che danneggiano in modo irreparabile le coperture dei locali interni, via Matteotti diventa zona rossa a causa dei notevoli crolli degli edifici, dal Palazzo Sartoretti totalmente evacuato continua a suonare senza sosta l'allarme e la visione è quella di un palazzo che ha subito un grosso bombardamento.

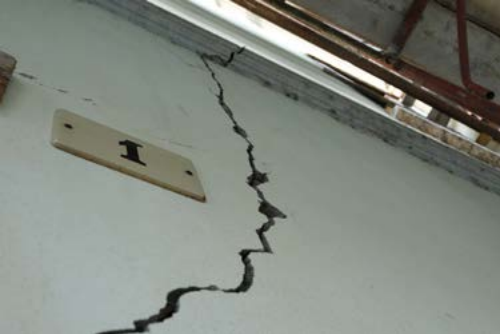
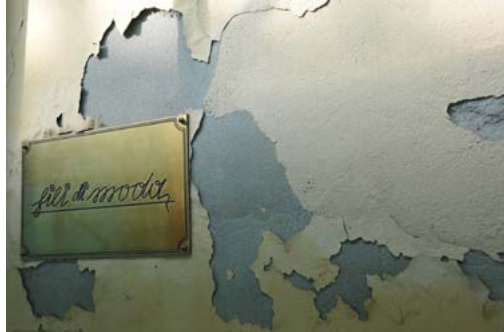
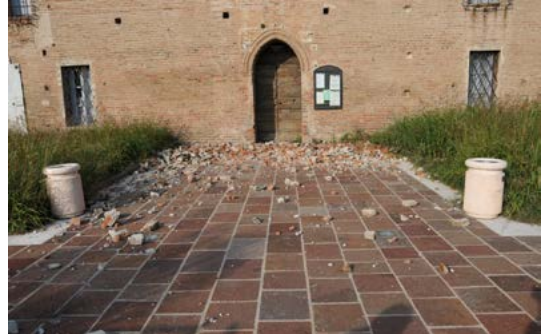
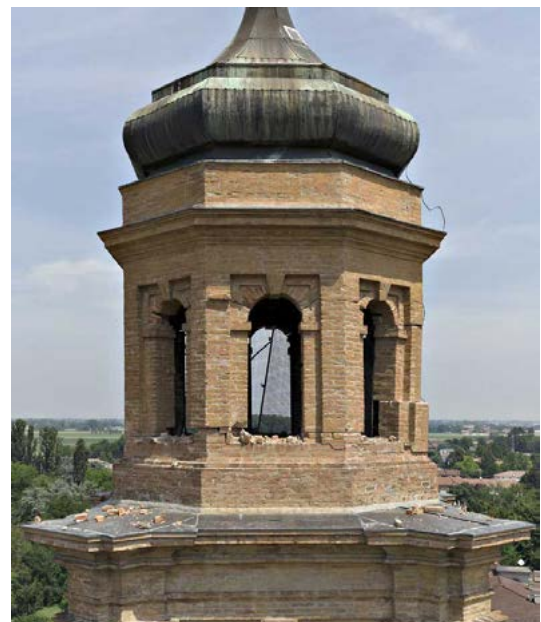
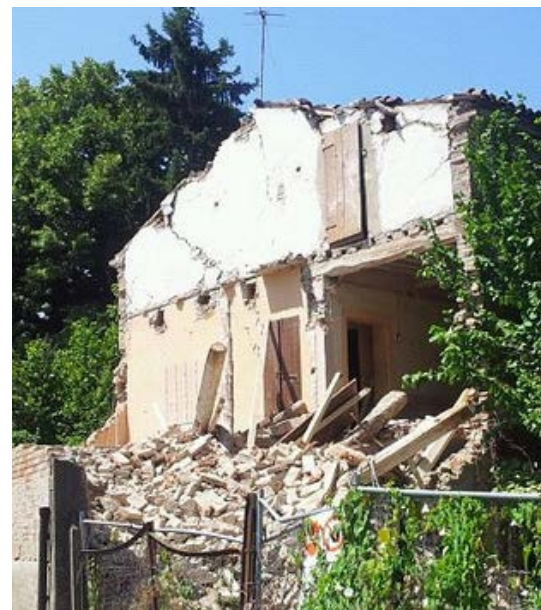
fig.41-42-43-44-45 Danni agli edifici dopo le scosse del 29 maggio

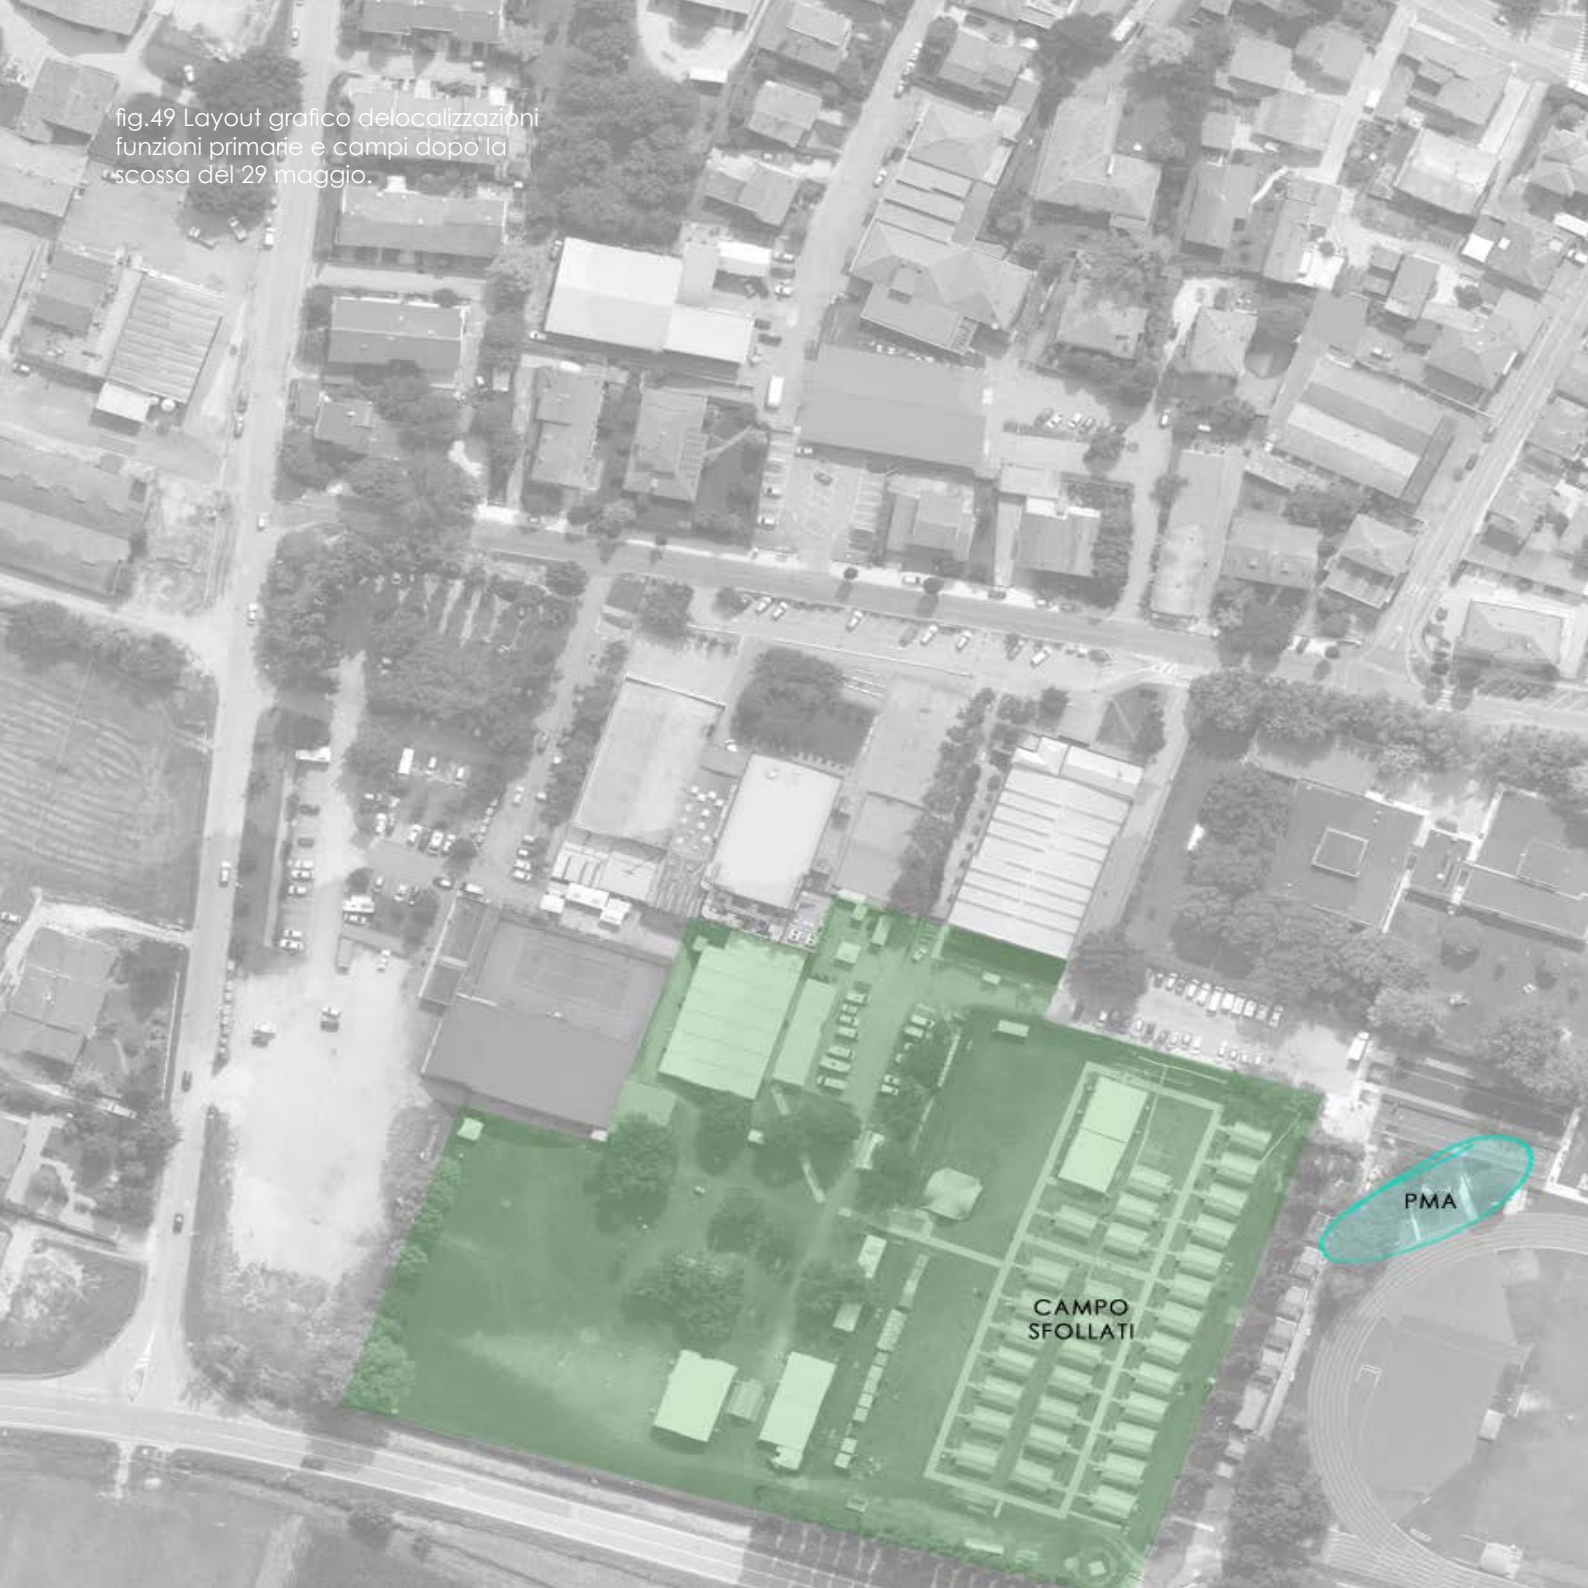
fig.49 Layout grafico delocalizzazioni  
funzioni primarie e campi dopo la  
scossa del 29 maggio.

CAMPO  
SFOLLATI

PMA

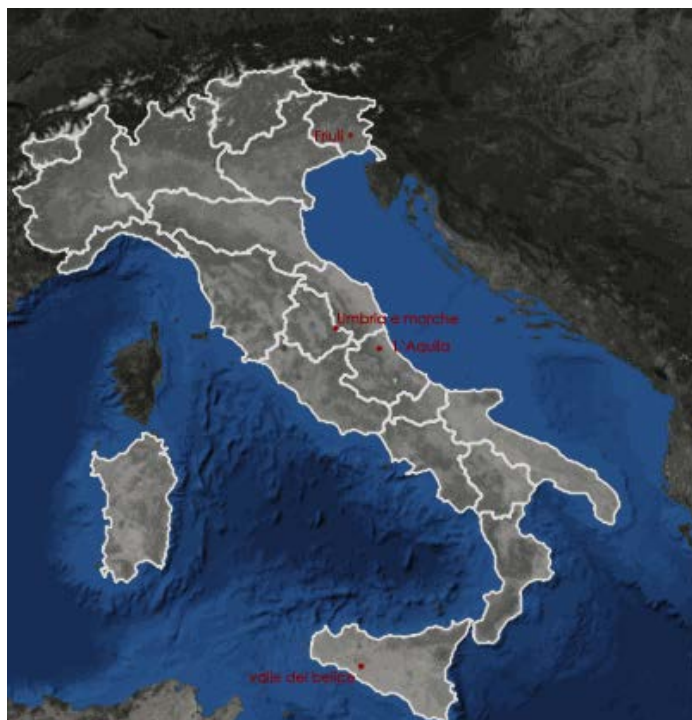
fig. 63 Indicazione aree terremoti esaminati

- Terremoto della Valle del Belice, 15 gennaio 1968
- Terremoto del Friuli, 6 maggio 1976
- Terremoto di Umbria e Marche, 26 settembre 2002
- Terremoto dell'Aquila, 6 aprile 2009

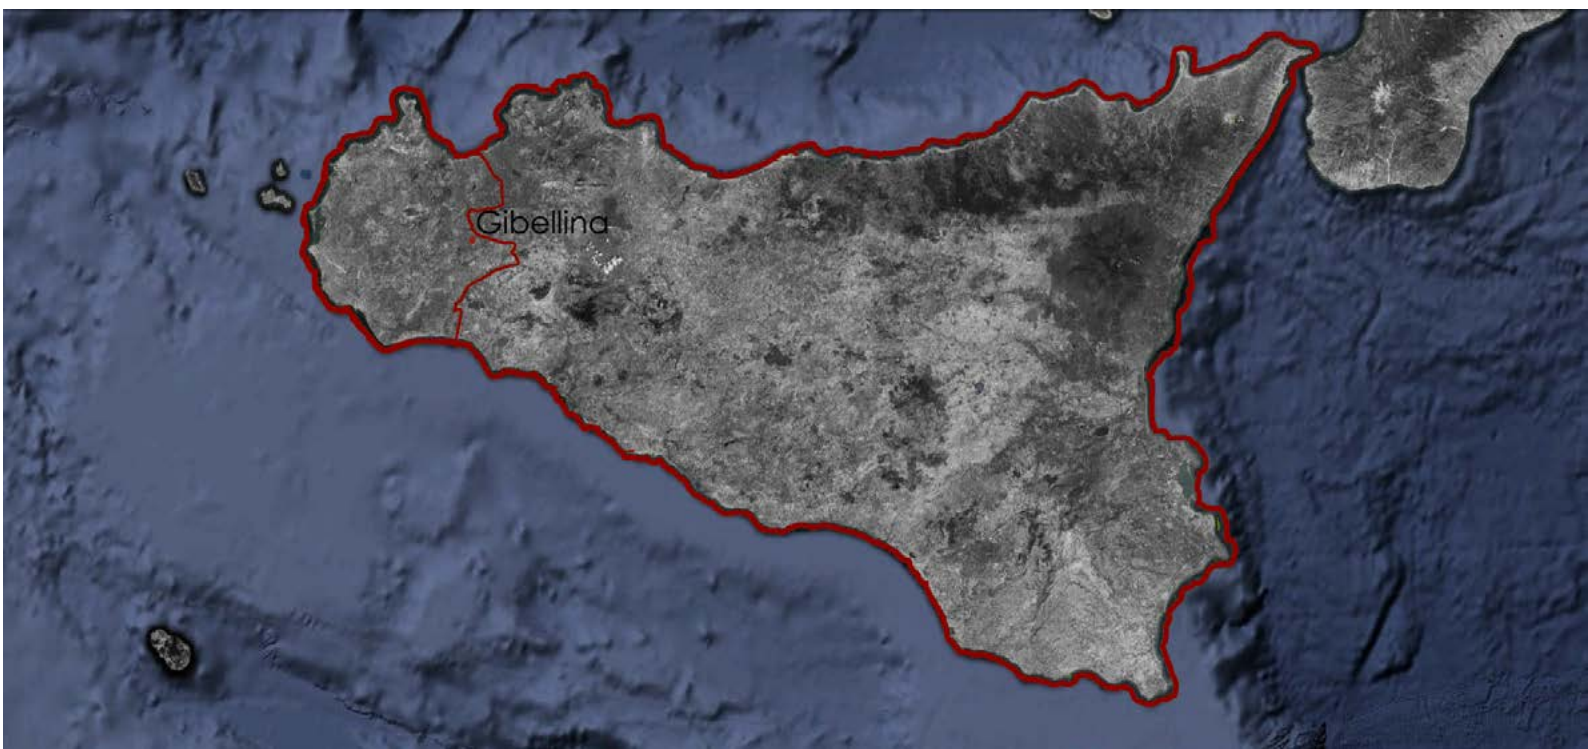
Localizzazione dell'epicentro e scala delle intensità	
Data	14/15-gen-1968
Ora	03:00:00 (CEST)
Magnitudo Richter	6,1
Distretto sismico	Sicilia - Valle del Belice
Epicentro	Gibellina, Salaparuta e Poggioreale
Intensità Mercalli	X

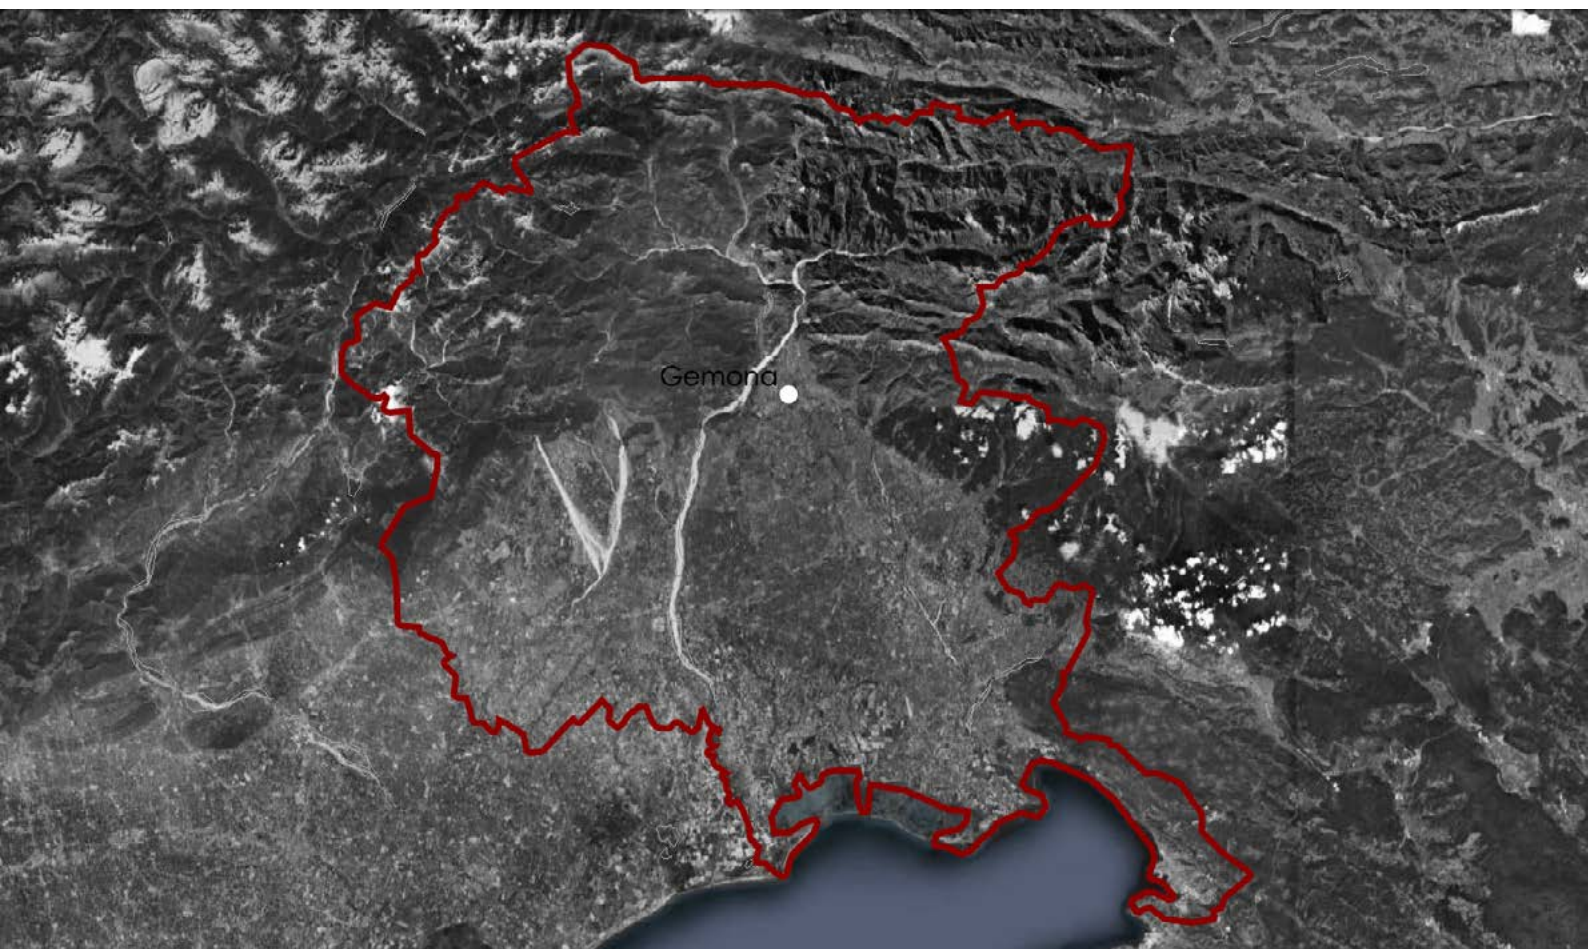
Localizzazione dell'epicentro e scala delle intensità	
Data	6-mag-1976
Ora	21:00:12 (CEST)
Magnitudo Richter	6,4
Distretto sismico	Alpi Carniche
Epicentro	Gemona e Arterga
Intensità Mercalli	IX-X

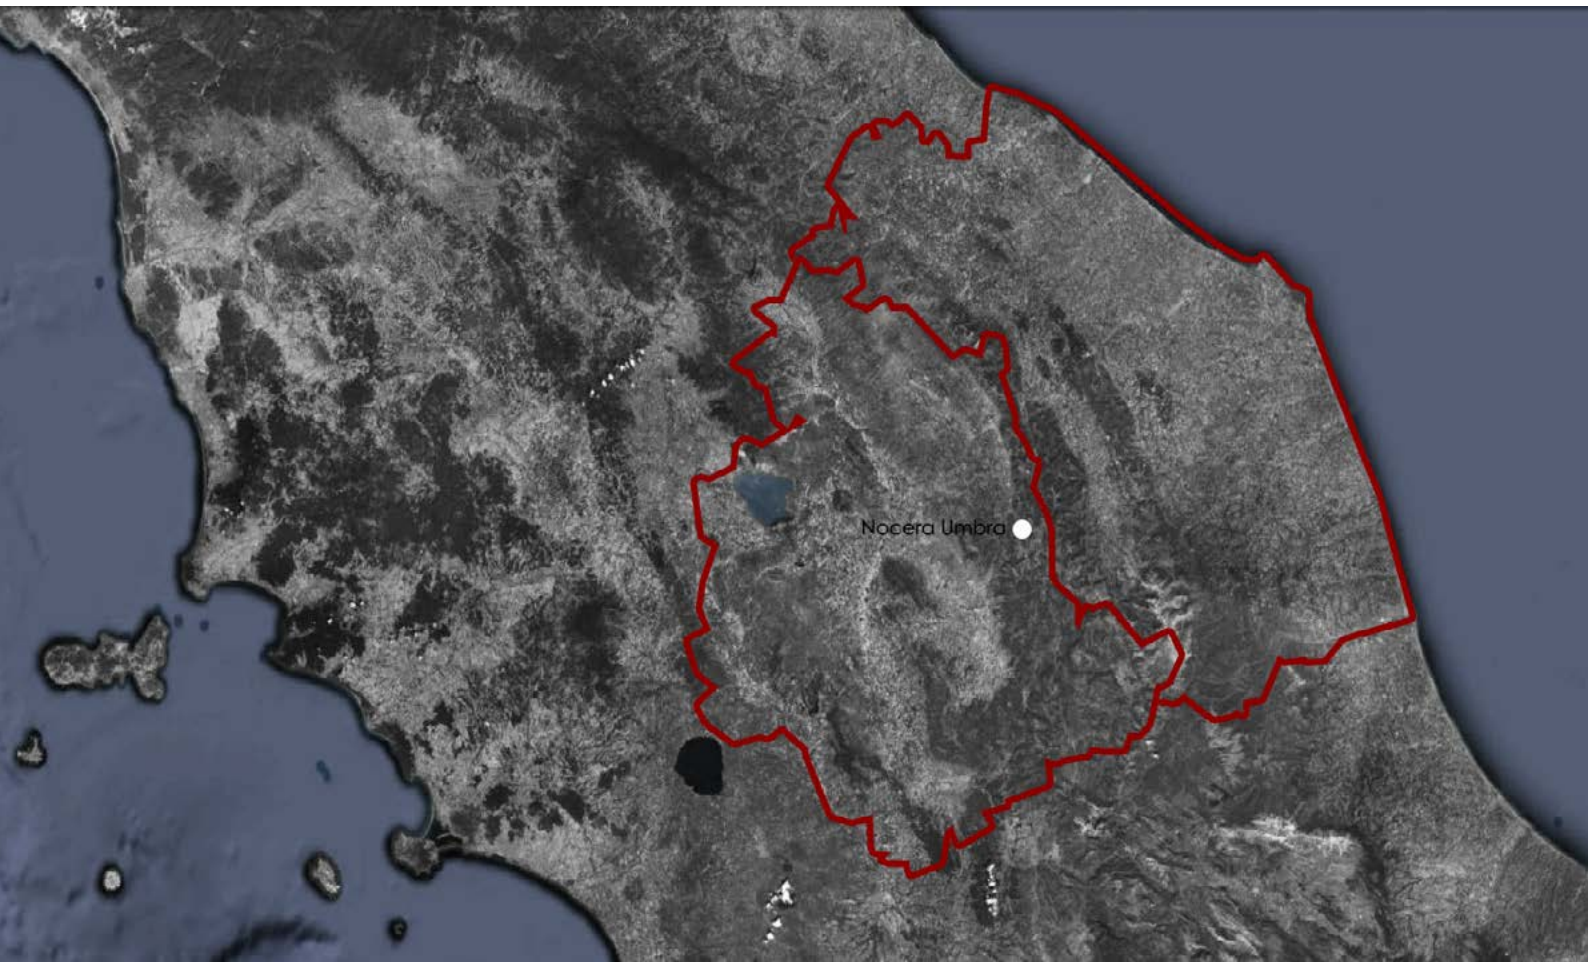
Localizzazione dell'epicentro e scala delle intensità	
Data	26-Set-1997
Ora	11:40:26 (CEST)
Magnitudo Richter	6,4
Distretto sismico	Colfiorito - Nocera Umbra
Epicentro	Annifo, Colfiorito (Comune di Foligno)
Intensità Mercalli	IX

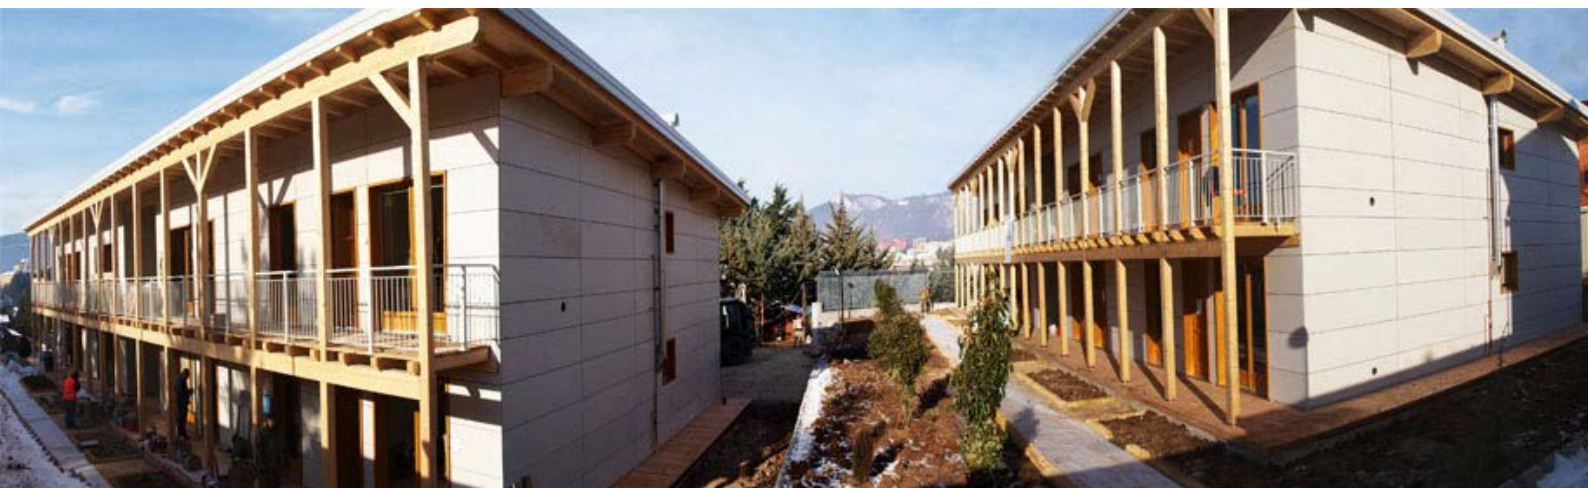
Il Progetto M.A.P., avviato nel settembre 2009, consiste nella realizzazione di prefabbricati in legno nel quale ospitare la popolazione nell'attesa della ricostruzione delle abitazioni in muratura. Il piano è stato applicato in diverse frazioni dell'Aquila e in tutti gli altri comuni.

fig. 75 Progetto M.A.P. L'Aquila

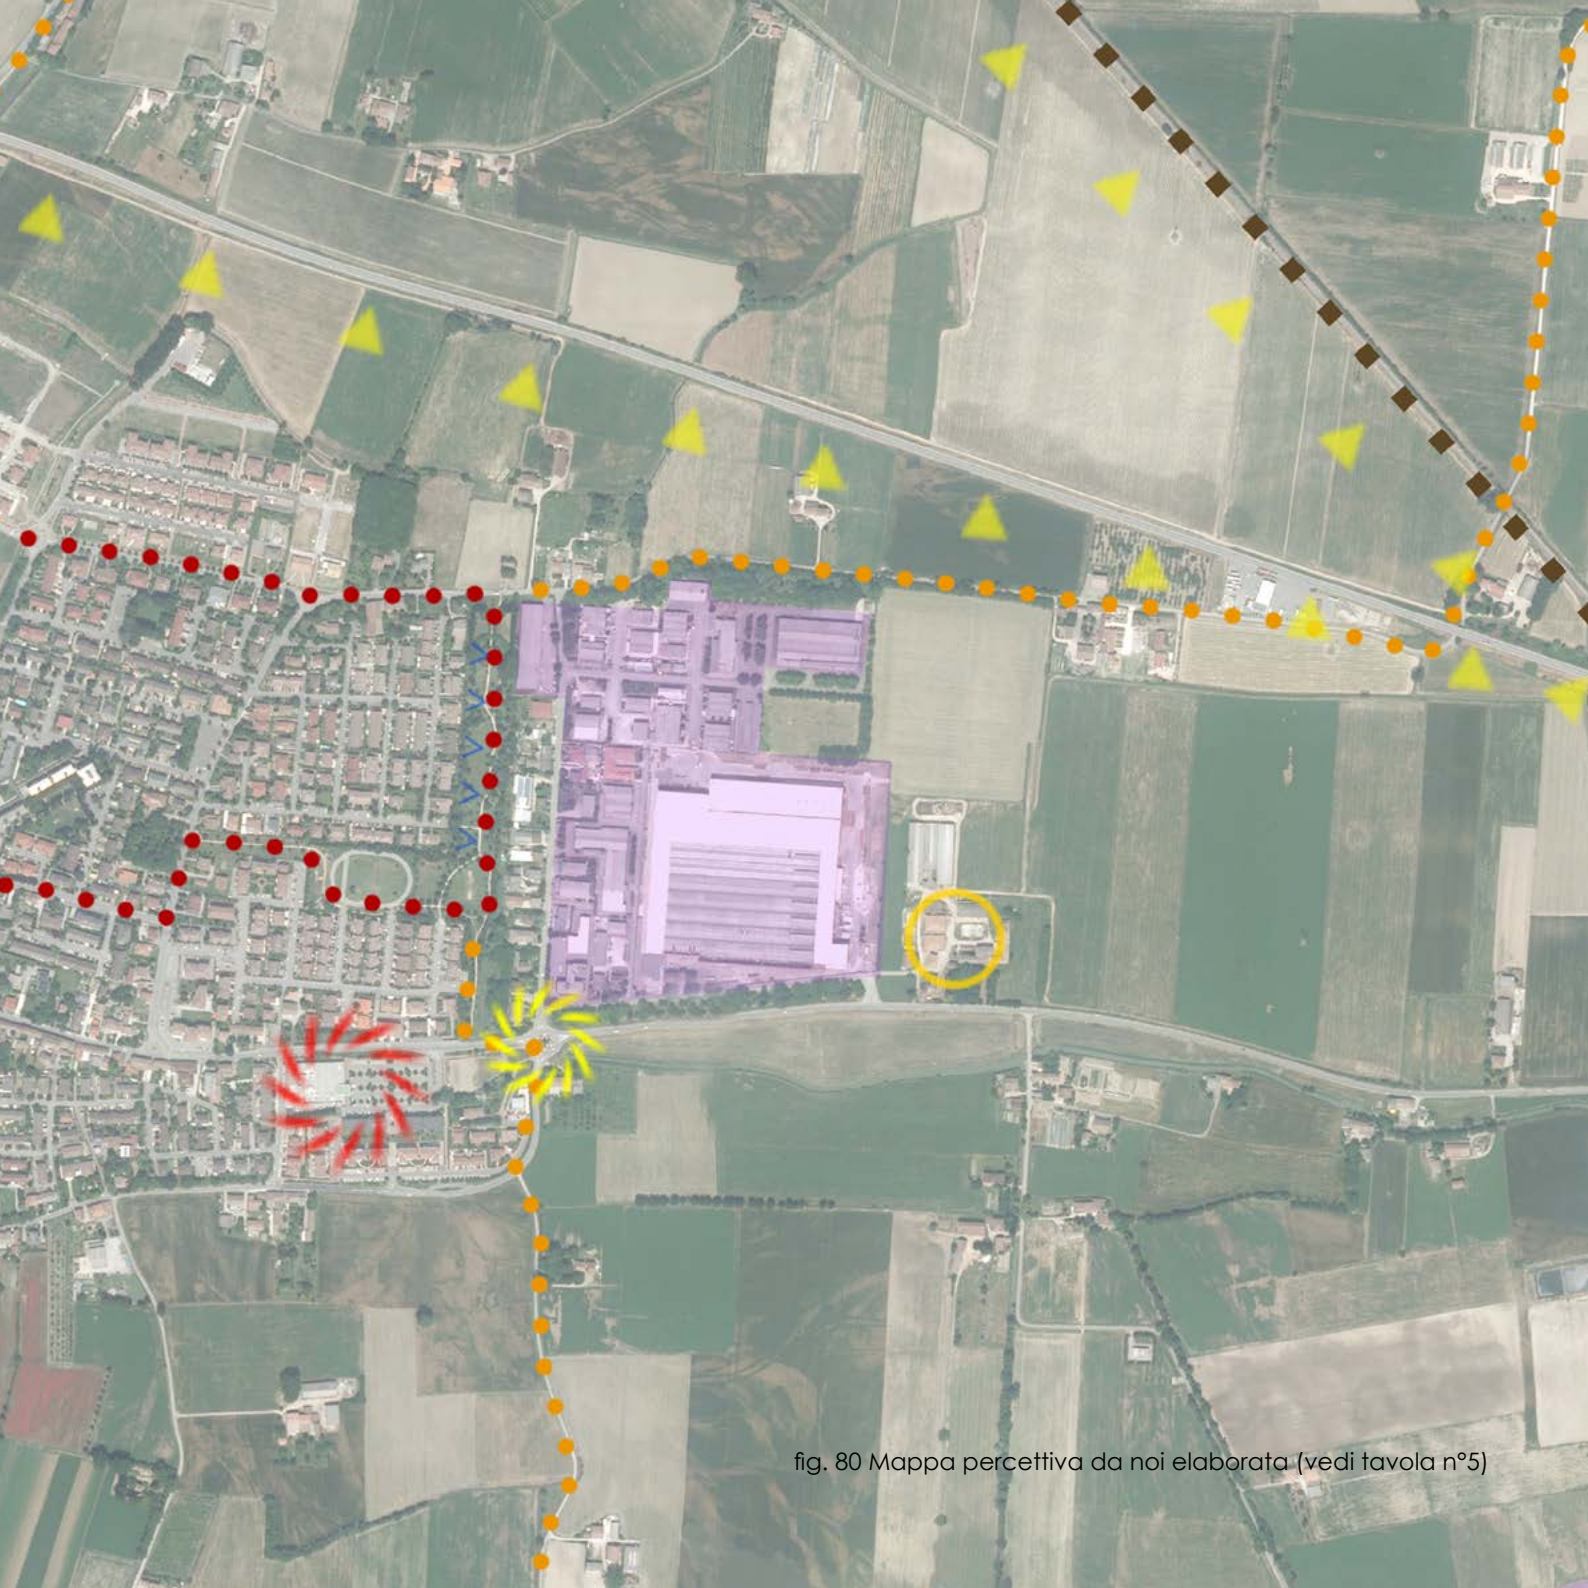
Dalla sintesi e dall'elaborazione dei dati, abbiamo costruito una mappa (alla Lynch) che indicasse i landmarks primari, secondari, i nodi, i percorsi e i margini di Reggiolo.

fig. 80 Mappa percettiva da noi elaborata (vedi tavola n°5)

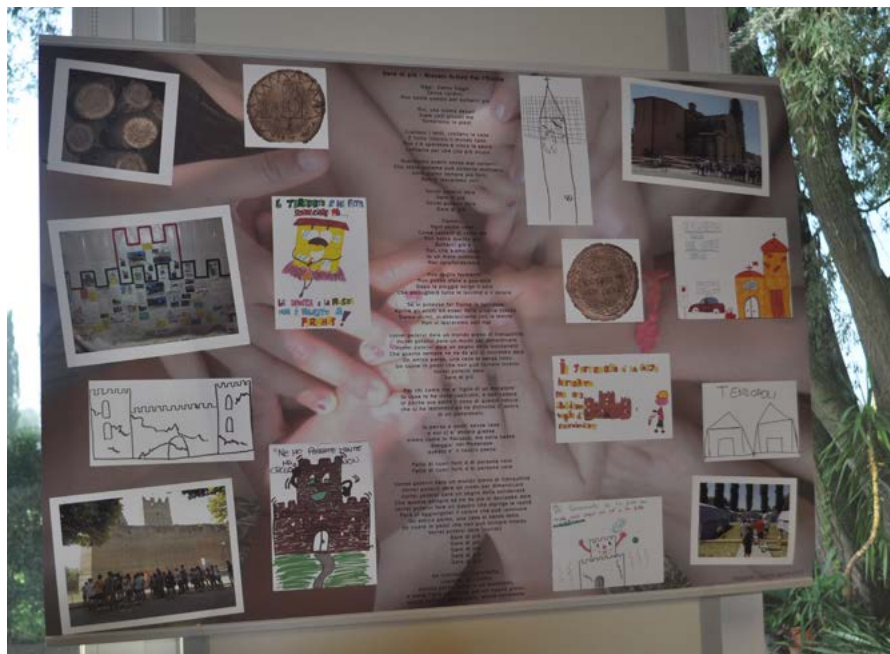
Con la formazione di una serie di percorsi pedonali e ciclabili, si propone di connettere il più possibile ogni singolo fabbricato, per favorire la formazione del polo giovanile. La città dei ragazzi, inoltre dovrà collegarsi facilmente a il resto delle attività presenti nel centro. Quest'area diventerà un punto di riferimento per la comunità e non solo, e per rafforzare quest'identità oltre a favorire i collegamenti si è pensato alla realizzazione di un totem-gioco, con un'altezza tale da poter essere visibile in lontananza.

fig. 88 Idea progettuale Totem-gioco

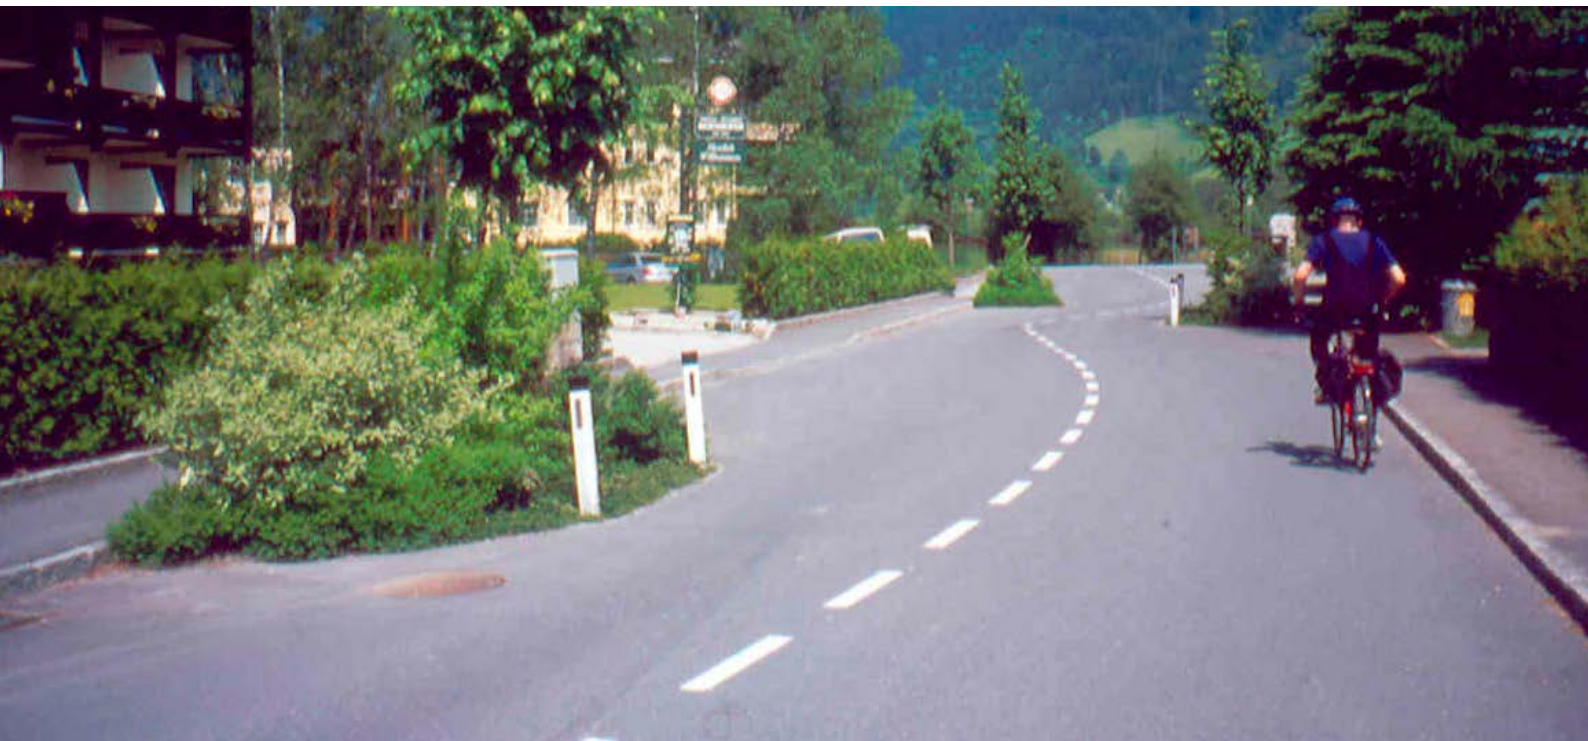
L'intervento proposto consiste nella realizzazione di una serie di disassamenti orizzontali della carreggiata comunemente chiamati chicane, cioè delle traslazioni planimetriche dell'asse stradale finalizzate alla rottura della linearità del tracciato.

Non esistendo una normativa italiana specifica riguardo il disassamento delle carreggiate abbiamo tratto indicazioni dalla Norma Svizzera SN 640 284 e da manuali pubblicati dal ministero dei trasporti Danese. Le possibilità di utilizzo di queste norme, comunque, sono state adeguate alle caratteristiche dimensionali minime imposte dalla normativa italiana vigente.

fig. 91 Esempio di chicane in Svizzera su strada locale

L'intervento dei disassamenti è progettato sfruttando la possibilità di realizzare alcuni posti auto su un lato della carreggiata in modo tale formare un restringimento della strada permettendo il rallentamento dei veicoli. Inoltre per permettere una maggiore sicurezza ai pedoni e ai ciclisti si è pensato di realizzare un incrocio rialzato in corrispondenza dell'intersezione tra via A.Volta e via IV Novembre, in modo da agevolare l'attraversamento della strada.

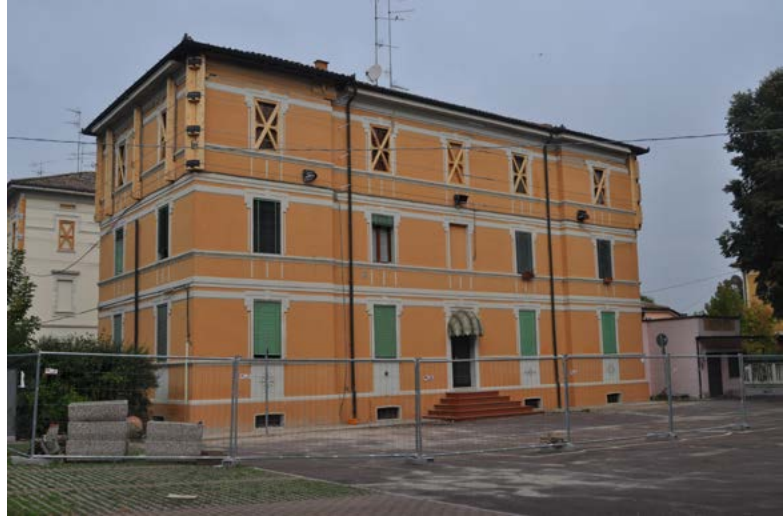
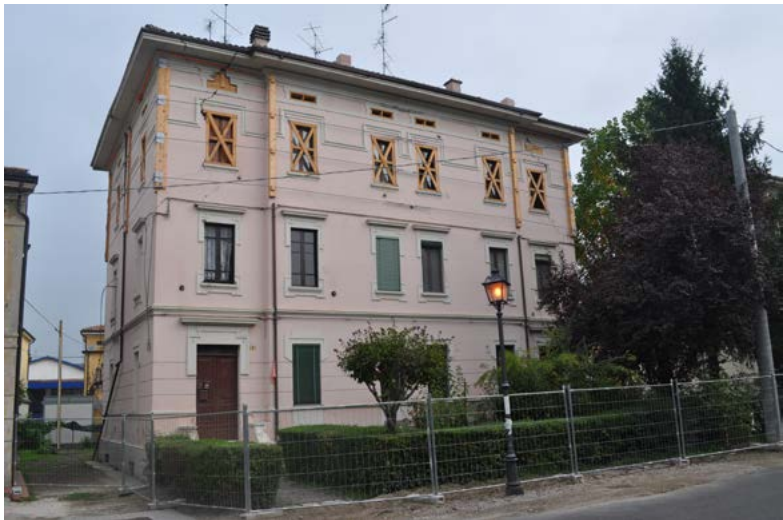
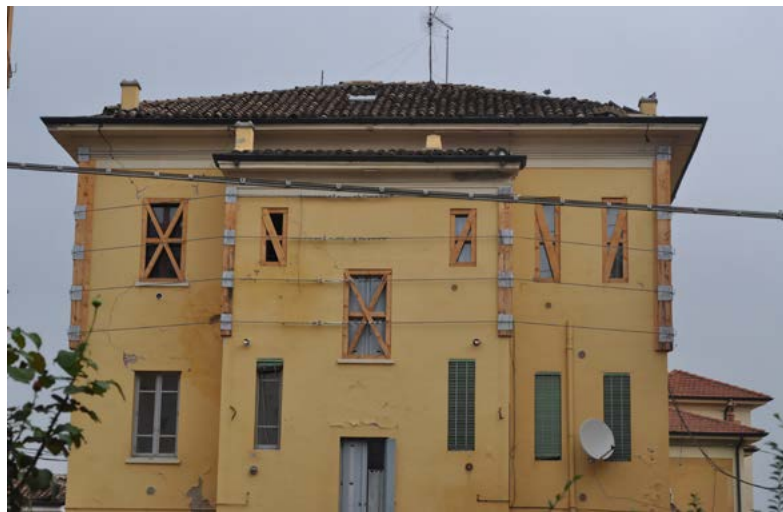
fig. 102-103-104 Palazzine anni '40, gravemente danneggiate dal sisma

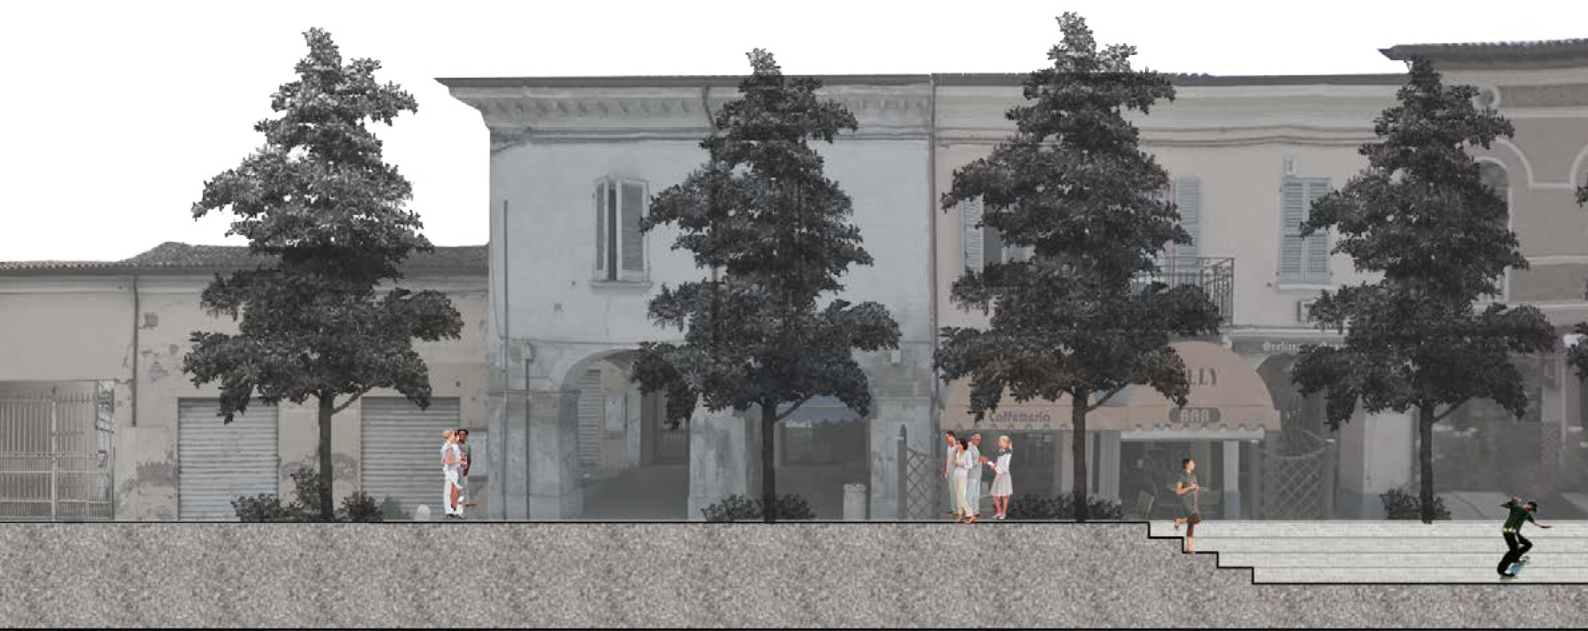
Il progetto infatti prevede la realizzazione di uno spazio più raccolto, realizzato ad una quota inferiore rispetto al livello del terreno, che abbia la funzione di luogo dedicato allo spettacolo e all'esibizione. Il tutto non si presenta come un'entità a se stante ma, essendo localizzato nell'intersezione strategica determinata dall'incontro del Palazzo Sartoretti e della Rocca, questi due edifici diventano la scenografia dell'evento. Inoltre quest'area si ricollega alla via Matteotti tramite la pavimentazione realizzata in cubetti di porfido.

L'accesso all'area è possibile mediante una scalinata che allo stesso tempo si presta ad essere la seduta per gli spettatori. Questo intervento non vuole avere solo l'obiettivo di essere utilizzato per gli spettacoli ma, in base alla sua conformazione diventa un luogo di aggregazione per il relax e il gioco. Questo intervento ha reso necessario una modifica della viabilità; le strade di accesso al parcheggio della piazza non saranno più necessarie e di conseguenza, queste zone diventeranno parti integranti dello spazio progettato e non rappresenteranno più un'interruzione alla continuità spaziale dell'area.

fig. 105 Idea progettuale spazio per gli spettacoli  
Piazza Martiri

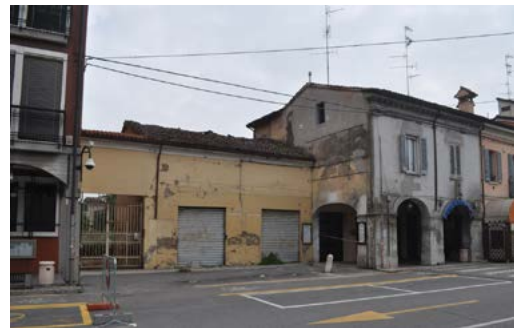
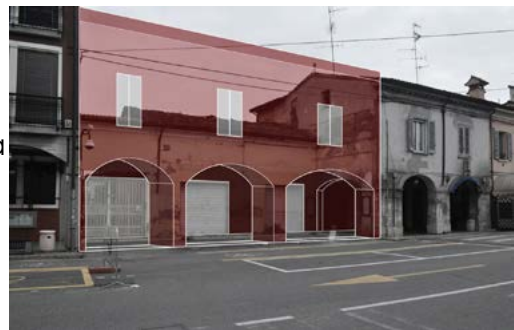
Oltre agli interventi precedentemente esposti, la riabilitazione urbana ha riguardato anche alcuni edifici, mediante piano di recupero. Questi interventi appositamente perimetrati sono soggetti a ristrutturazione urbanistica di cui all'art.36 della L.R. 47/78 abrogato dall'art.49 della L.R. 25/11/2002 e si attuano mediante piano di recupero. Il comparto denominato 2 dal vigente piano regolatore, situato in piazza Martiri, si attua tramite la sopraelevazione del fabbricato esistente e la realizzazione di un porticato ad uso pubblico a completamento del portico esistente sul lato est della piazza.

Altezza massima consentita dal piano regolatore è di 6,5 m e la superficie utile complessiva ricavabile nel comparto è di 200 m<sup>2</sup>.

L'edificio oggetto del comparto a causa del sisma ha subito ingenti danni e quindi durante la ricostruzione si ha la possibilità di attuare il piano di recupero previsto dal PRG.

fig.107-108 Comparto 2 stato di fatto e ipotesi piano di recupero
