# SPAZIO - EVENTO - MOVIMENTO

Progettare Reggiolo dopo il terremoto

POLITECNICO DI MILANO

FACOLTA' DI ARCHITETTURA E SOCIETA'

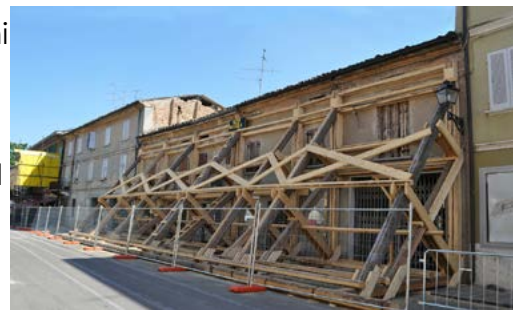
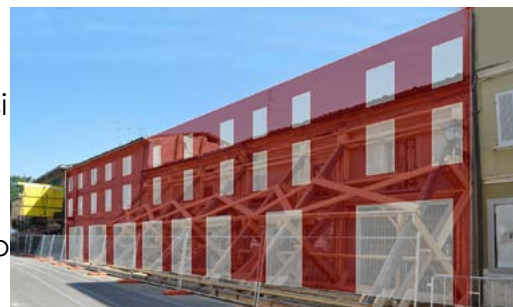
fig. 116-117 Comparto 4 stato di fatto e ipotesi piano di recupero

Un altro intervento riguarda l'edificio posto verso la fine della via in passato sede del cinema e oggi inutilizzato, denominato comparto 4. Il secondo piano di recupero proposto prevede quindi la demolizione e successiva ricostruzione con caratteristiche moderne del fabbricato attenendosi alle altezze e alle volumetrie degli edifici vicini.

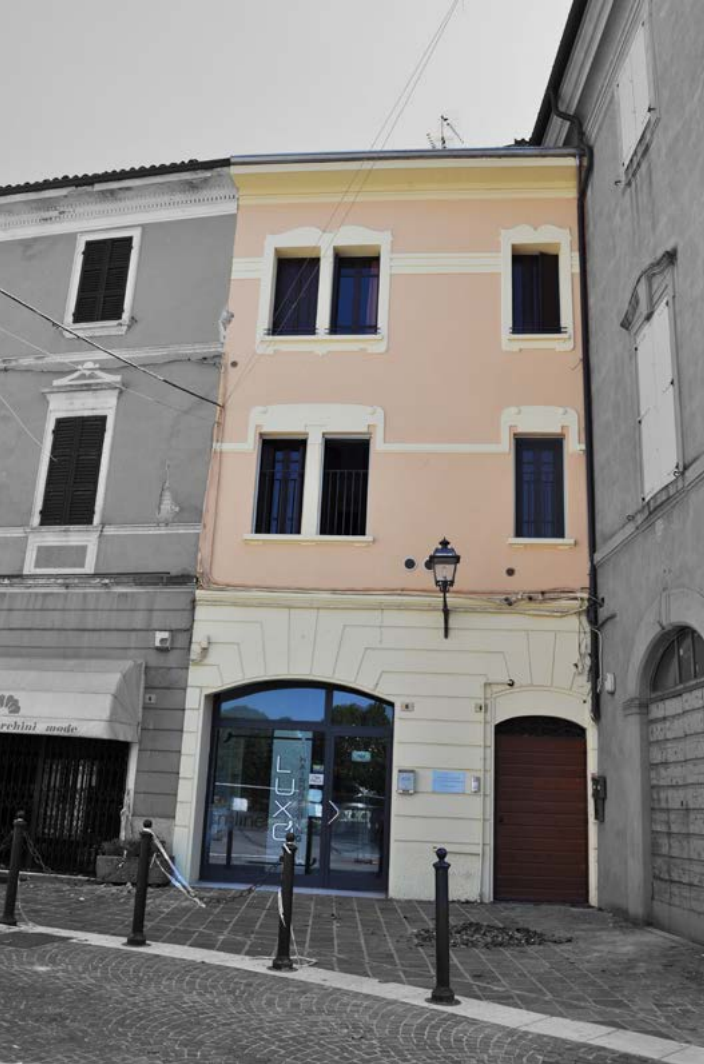
Civico n° 6 piano terra negozio parrucchieri

Il vano scale nel retro presenta evidenti fessurazioni e segni di cedimento; la parete muraria fronte strada presenta fessurazioni "da scarico" dell'arco della vetrina del negozio.

Nel cortile interno pericolo di caduta tegole e inclinazione del comignolo; il muro confinante con il Palazzo Sartoretti presenta evidenti fessurazioni causate dal martellamento del solaio

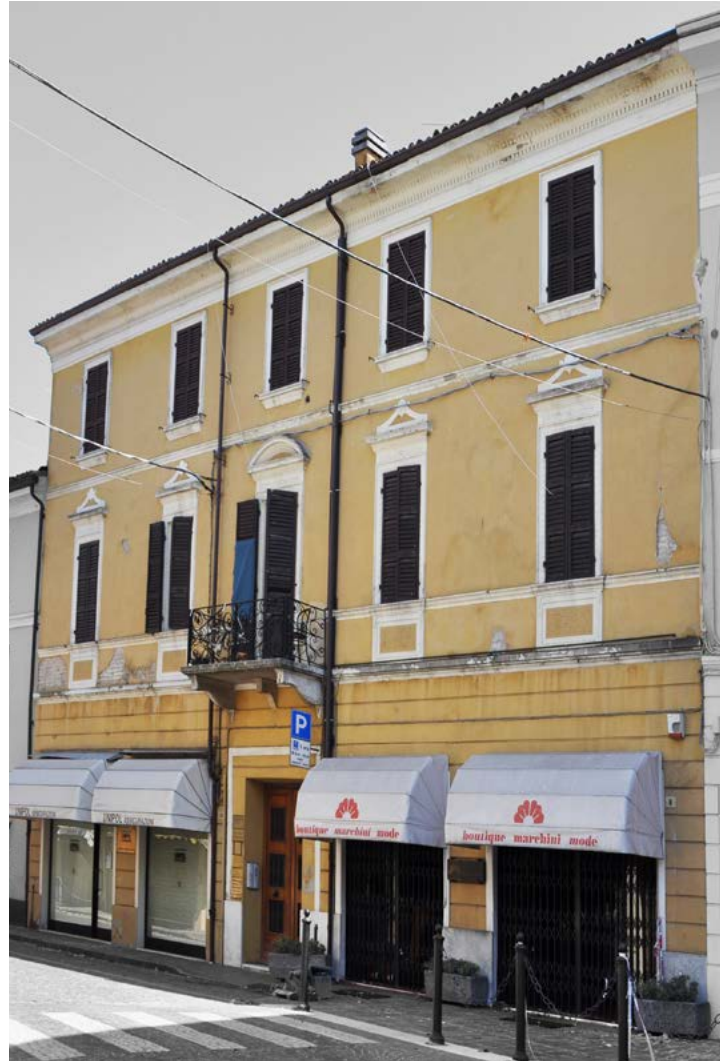
Civico n° 14-16 ingresso ufficio assicurazione

Edificio con lieve quadro fessurativo nella facciata; si ravvedono evidenti lesioni sulle pareti interne degli appartamenti del secondo piano.

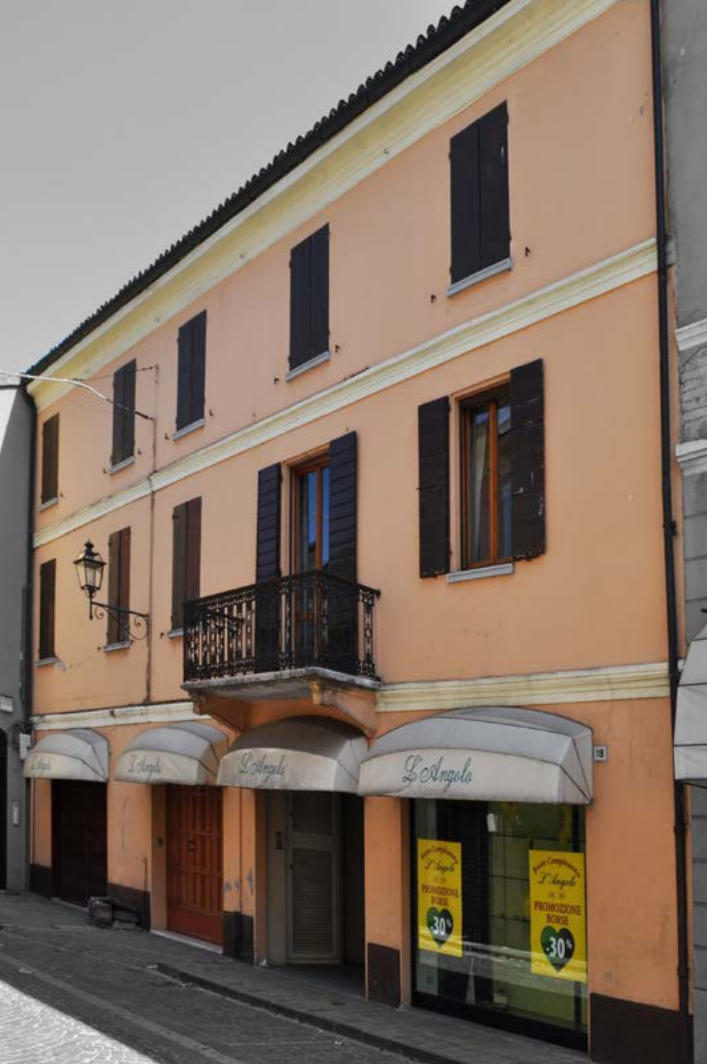
Si consiglia la posa di tiranti

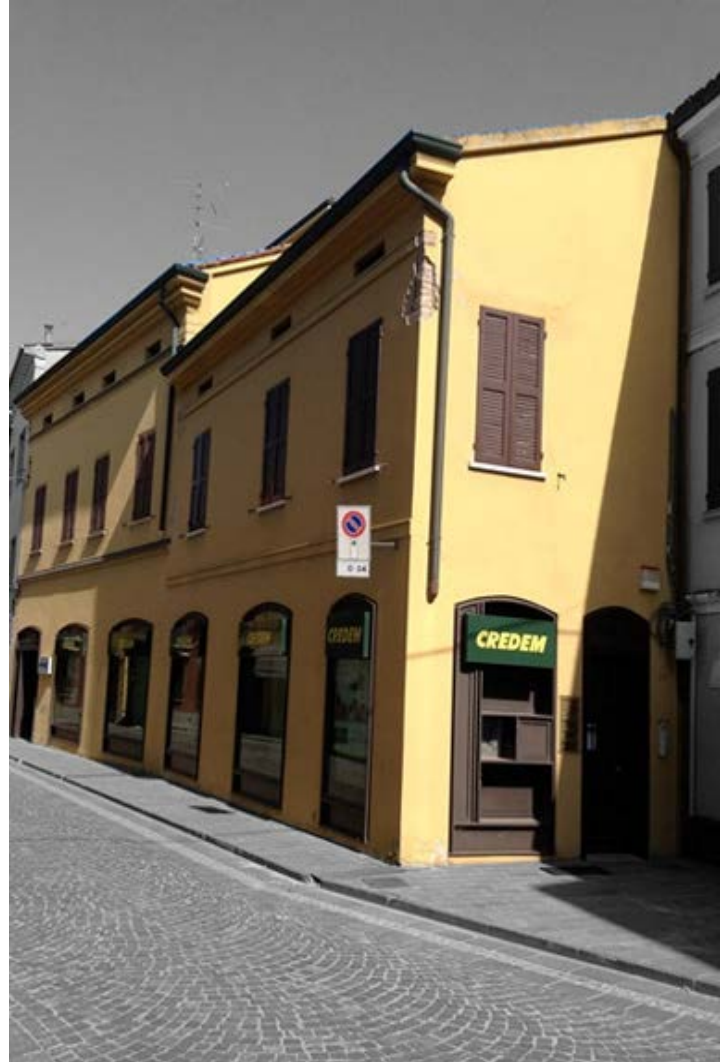
Civico n° 26-36 uffici destinati a banca sia al piano terra che al piano superiore

Rilevati lievi danni alle strutture di tamponamento delle pareti interni.

La facciata non presenta nessun danno rilevante come anche la struttura portante.

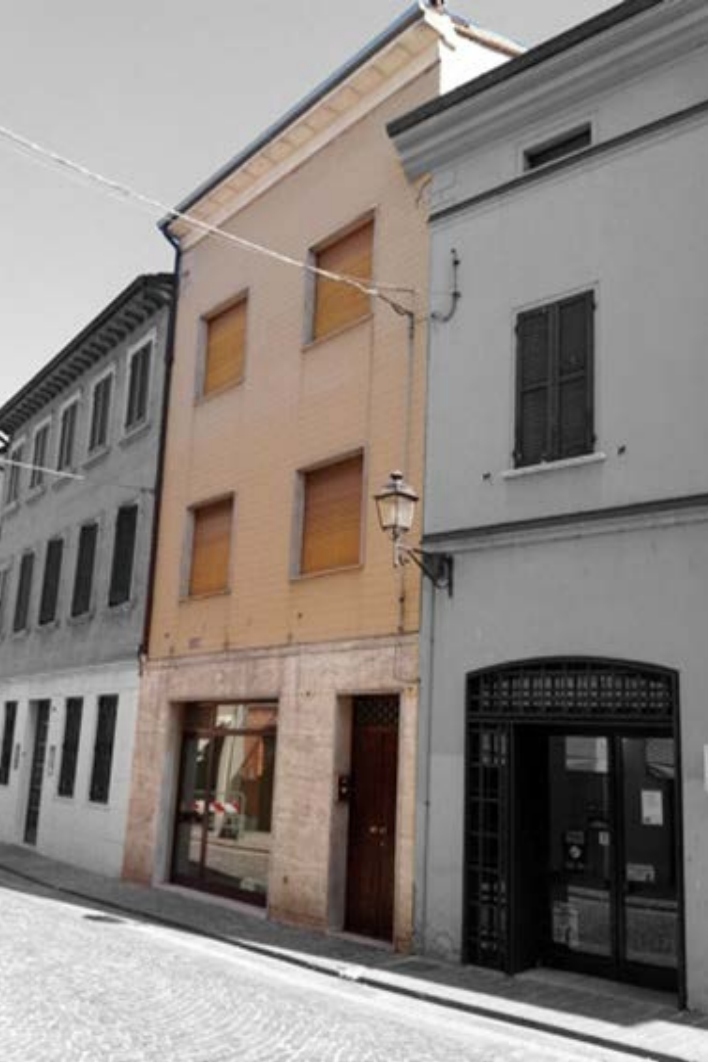
Si consiglia interventi mirati alla legaturatura delle tramezzature con i rispettivi muri portanti.

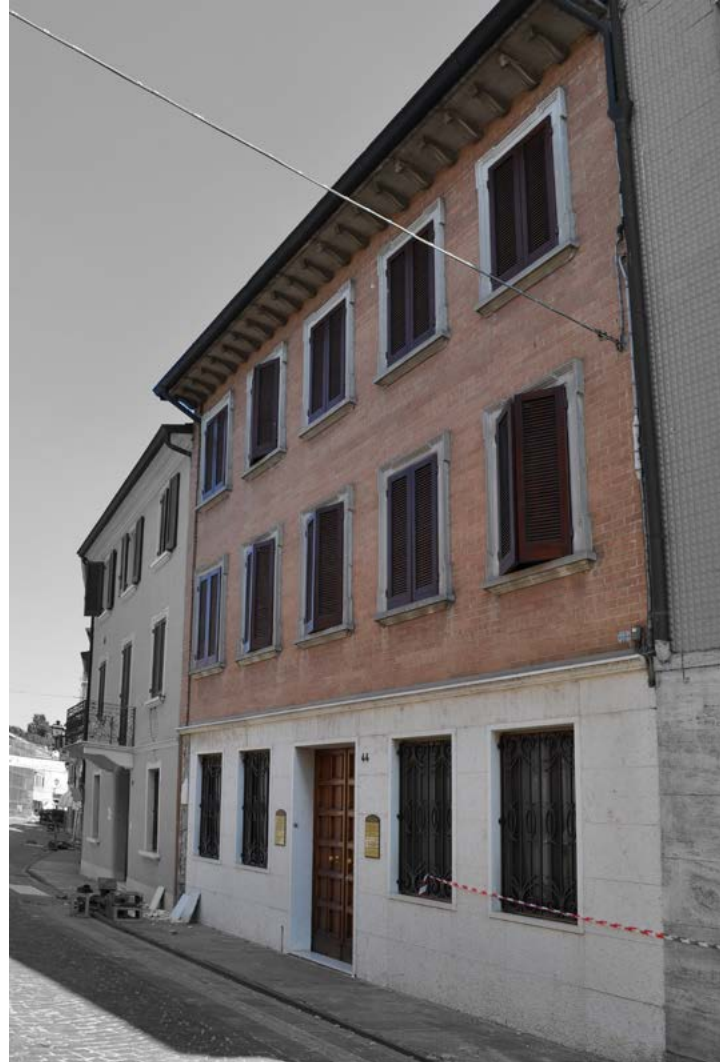
Civico n° 44 ingresso uffici e alloggi piani superiori

La struttura sembra non aver ricevuto nessun tipo di danno strutturale.

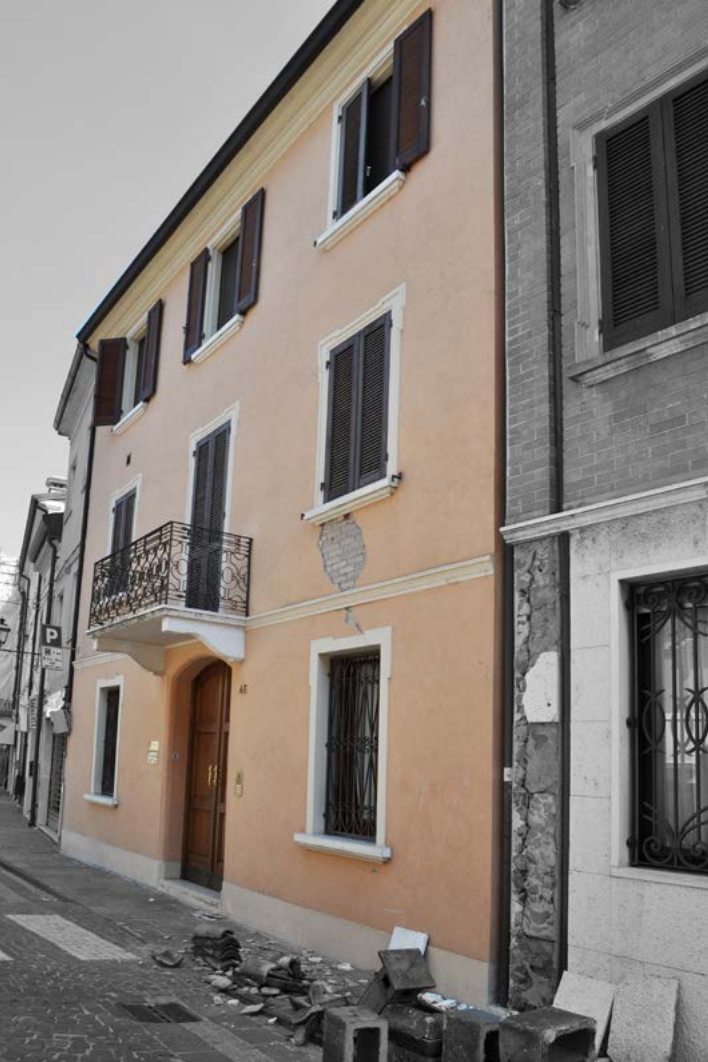
Distaccamento di alcune parti di intonaco dalla facciata e da alcune parti di meratura nei locali adibiti ad abitazione nel piano superiore.

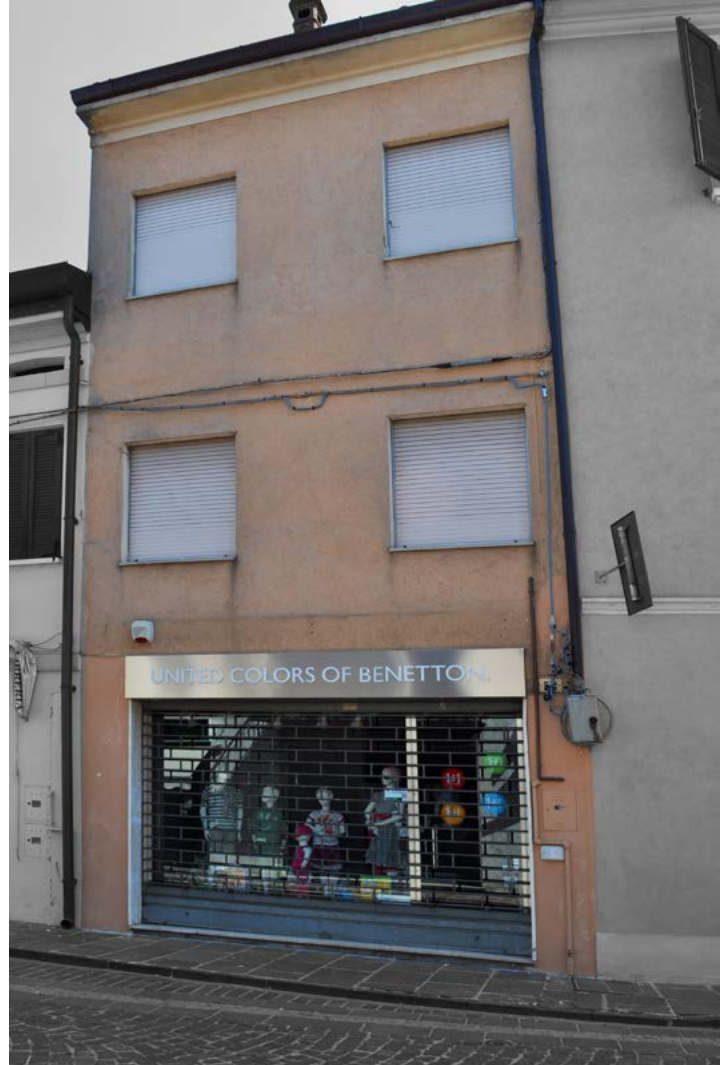
Civico n° 52 ingresso negozio al piano terra

Edificio totalmente agibile

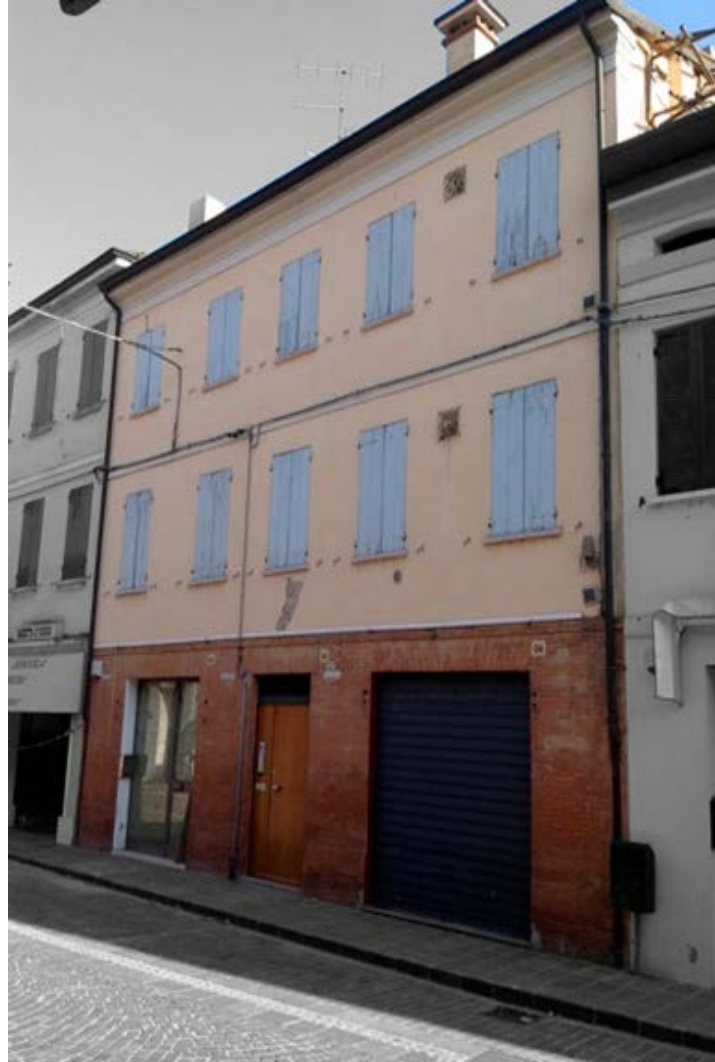
Civico n° 58 ingresso abitazione piano superiore

Edificio inagibile a causa dei danni che la struttura ha subito.

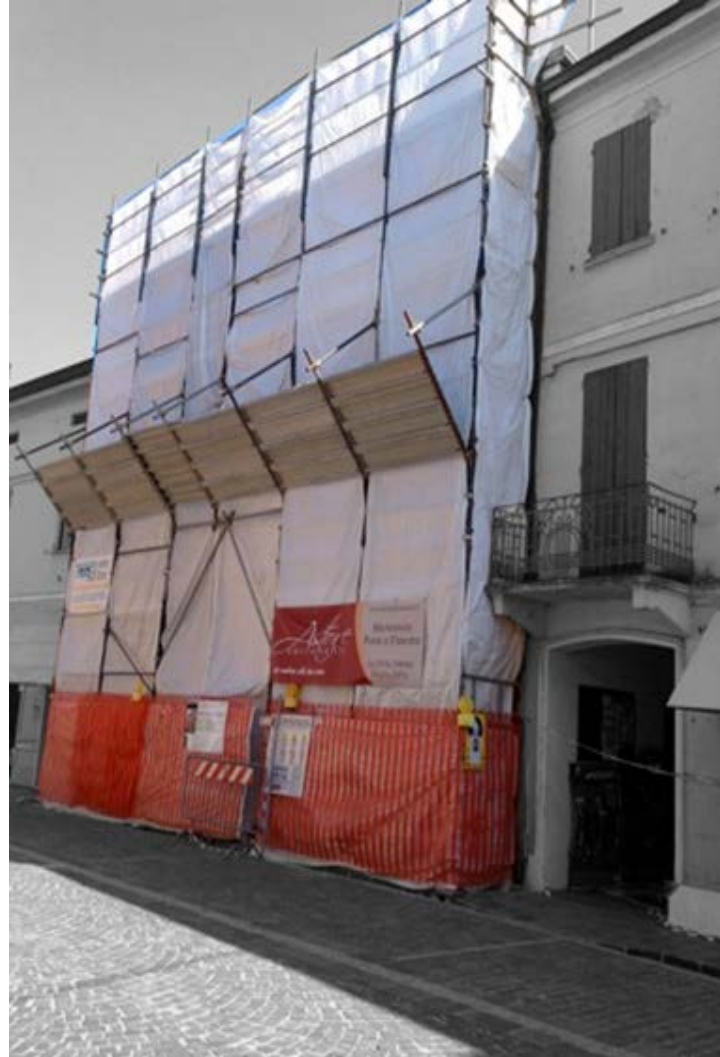
Civico n° 66 - 72 fabbricato in fase di ristrutturazione

Edificio che non presenta danni alle strutture.

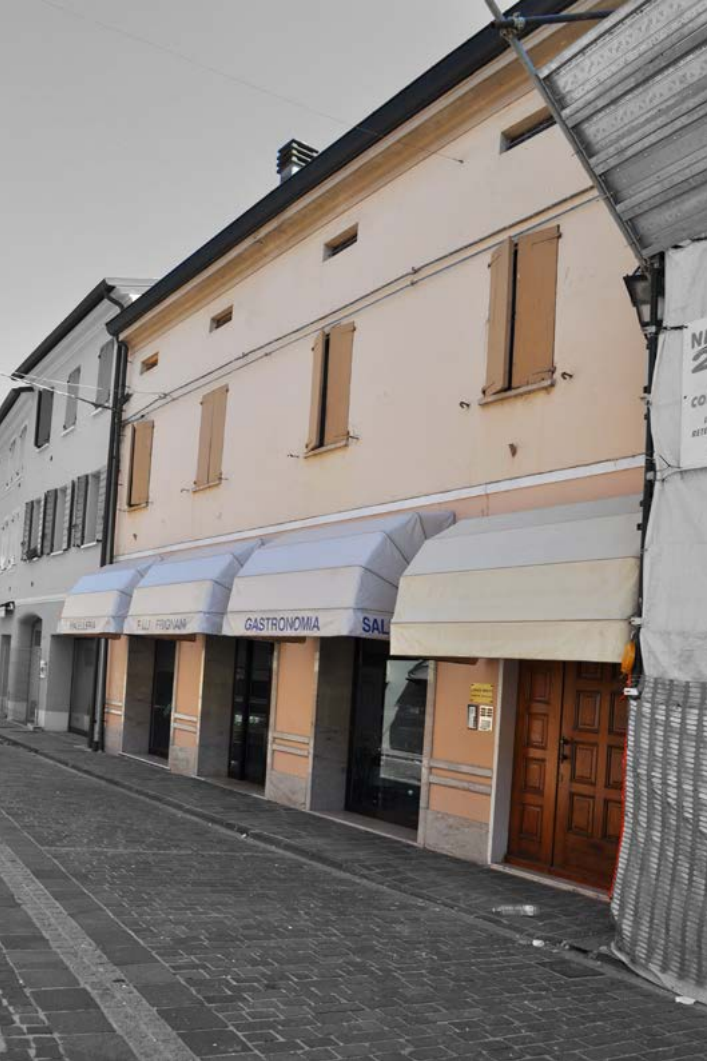
Civico n° 76-80 unico negozio con ingresso al civico 78

Nell'edificio che si presenta totalmente in muratura si sono constatate videnti lesioni alla struttura portante che rendono il fabbricato completamente inagibile

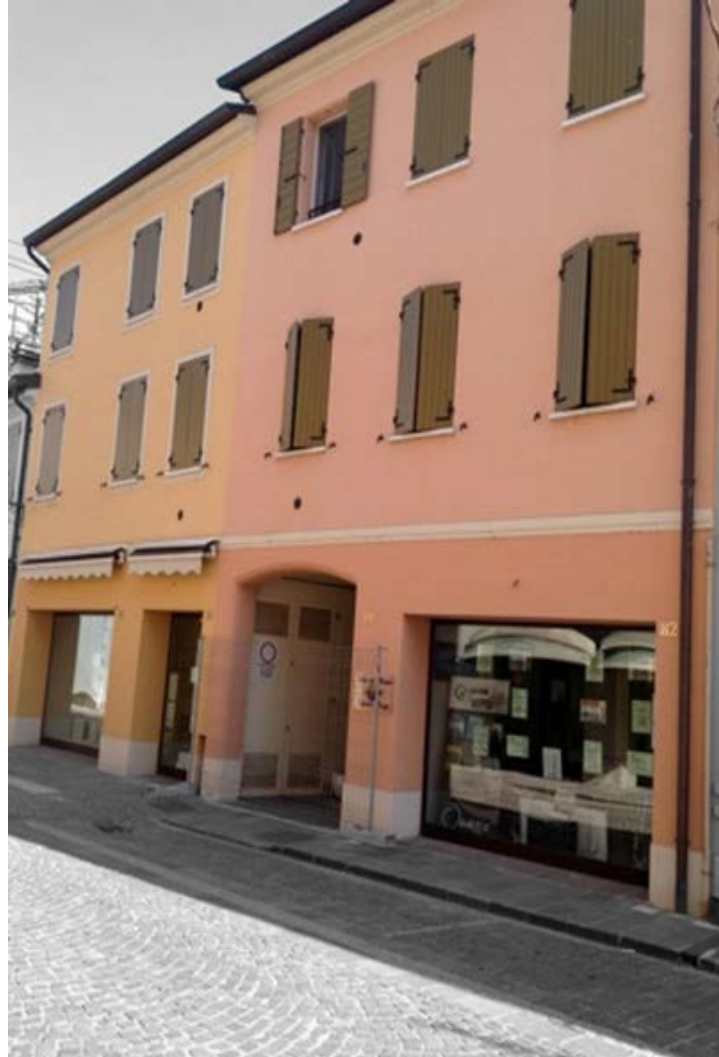
Civico n° 84 Ingresso cortile interno da cui si accede agli alloggi, uffici e negozi

L'edificio è stato realizzato negli anni 2000 e ha una struttura portante realizzata interamente in cemento armato.

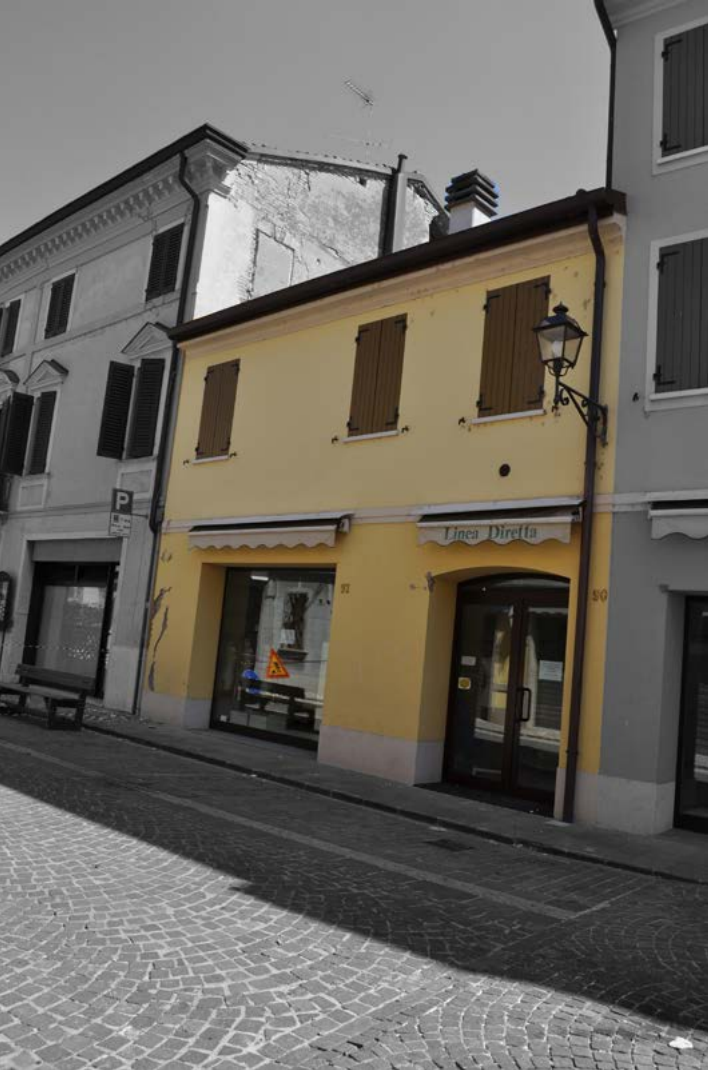
Civico n° 86-92 Ingresso negozio

L'edificio presenta alcune lesioni alla muratura interna portante.

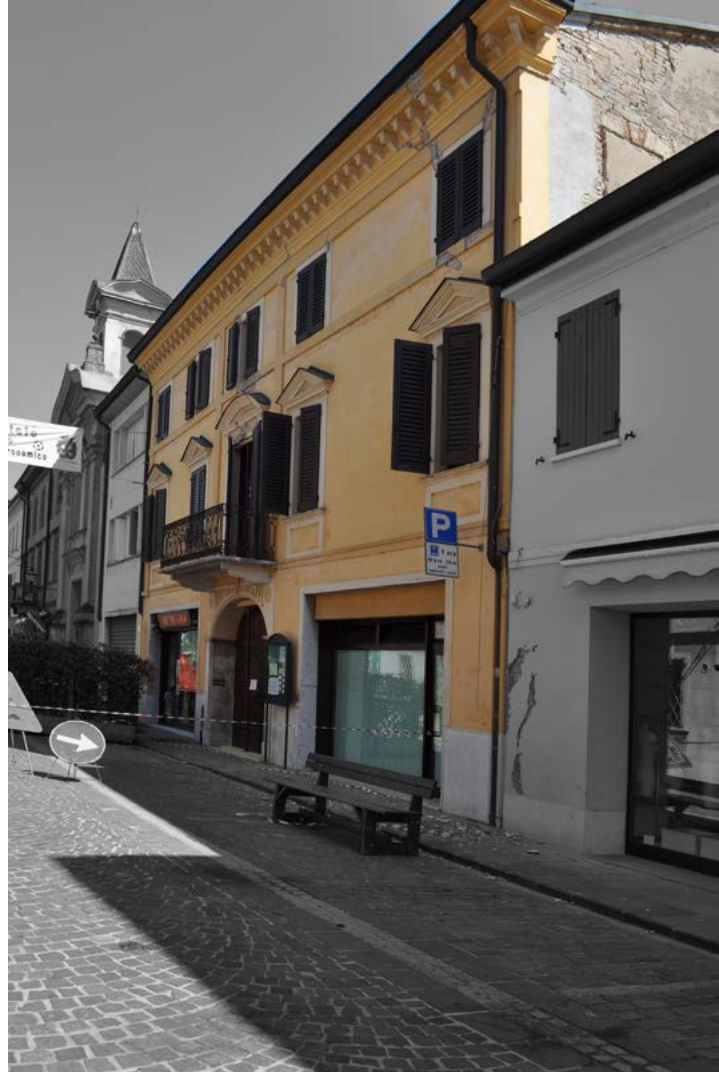
Civico n° 98 Ingresso caffè del corso

Il sisma ha provocato alle strutture lesioni molto gravi che richiano di far crollare l'edificio, parte della copertura risulta essere crollata.

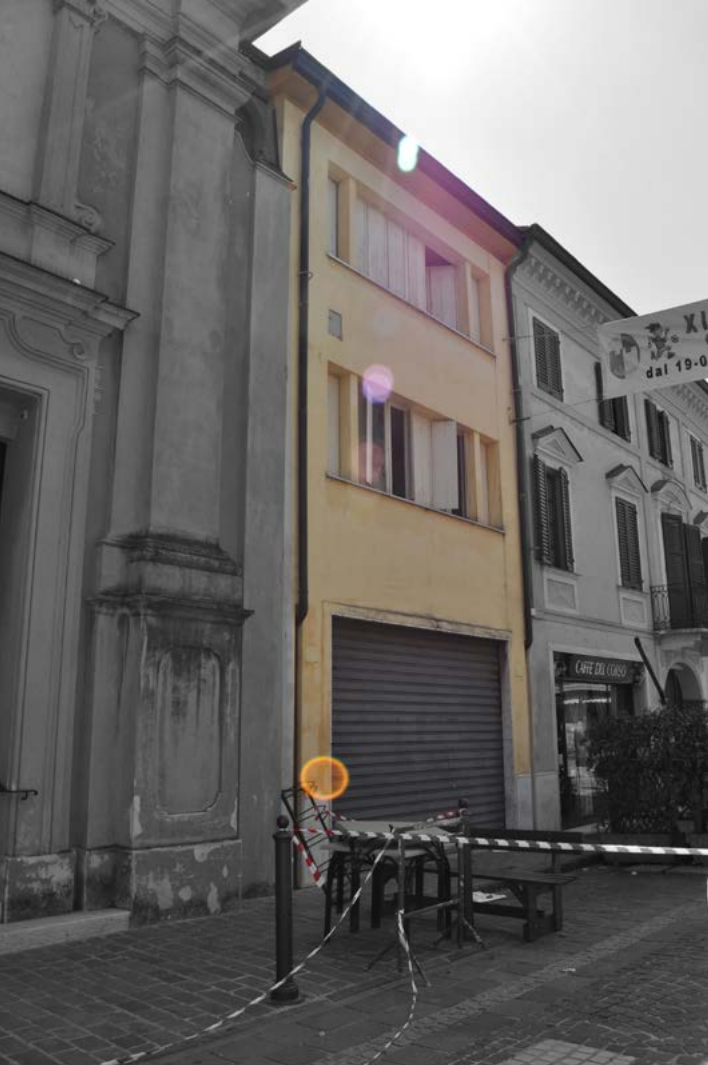
Si consiglia urgenti interventi di messa in sicurezza, anche con parziale demolizione delle strutture.

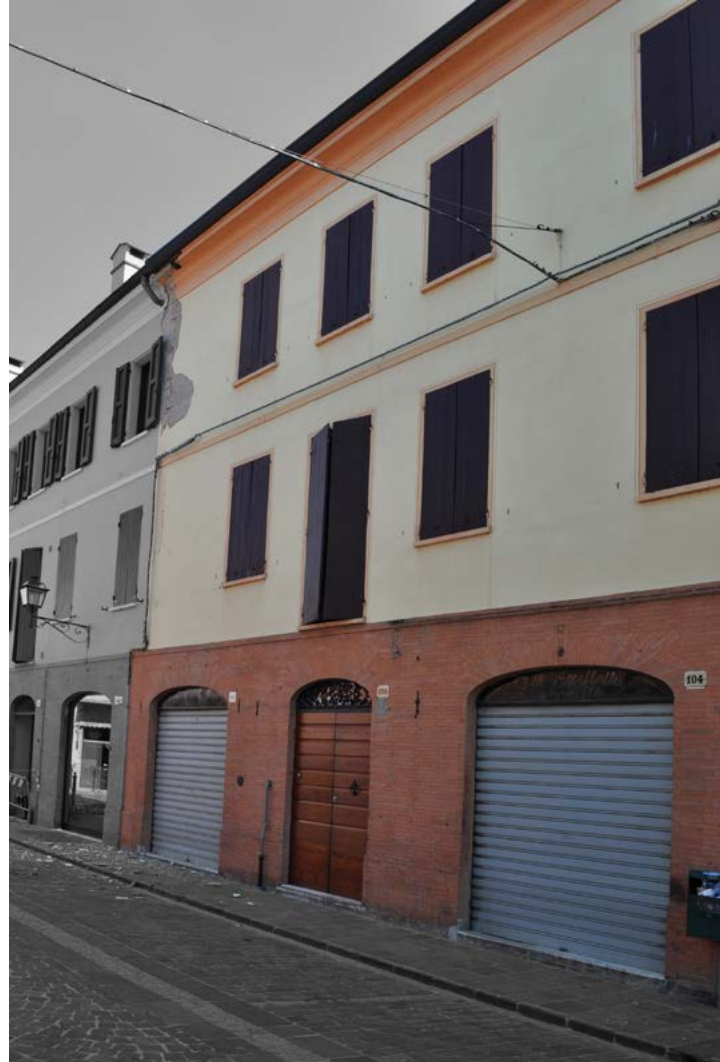
Civico n° 106 portoncino ingresso ai piani superiori

Edificio realizzato interamente in muratura con copertura realizzata con travi in legno.

La struttura portante è molto lesionata internamente non si intravedono lesioni alla facciata.

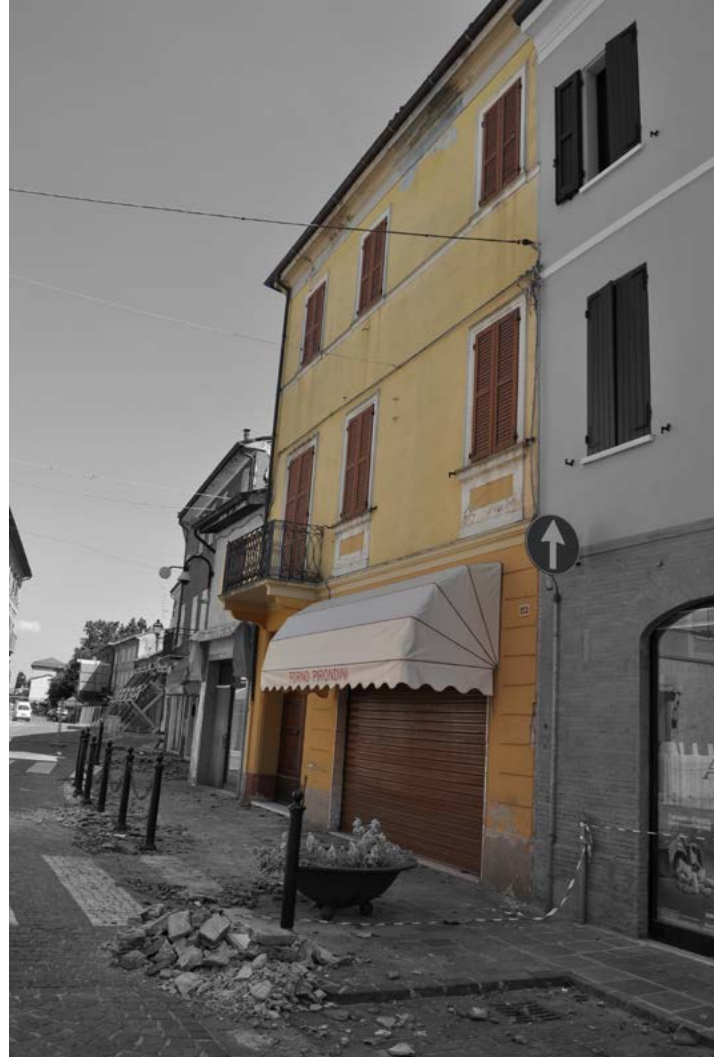
Civico n° 114 ingresso abitazione poste al piano superiore

Edificio realizzato interamente in muratura portante con copertura lignea.

Presenta evidenti lesioni a tutta la struttura portante.

Il piano secondo presenta alcune parti crollate, anche la copertura sembra molto lesionata con alcuni travetti lignei staccati dai relativi appoggi

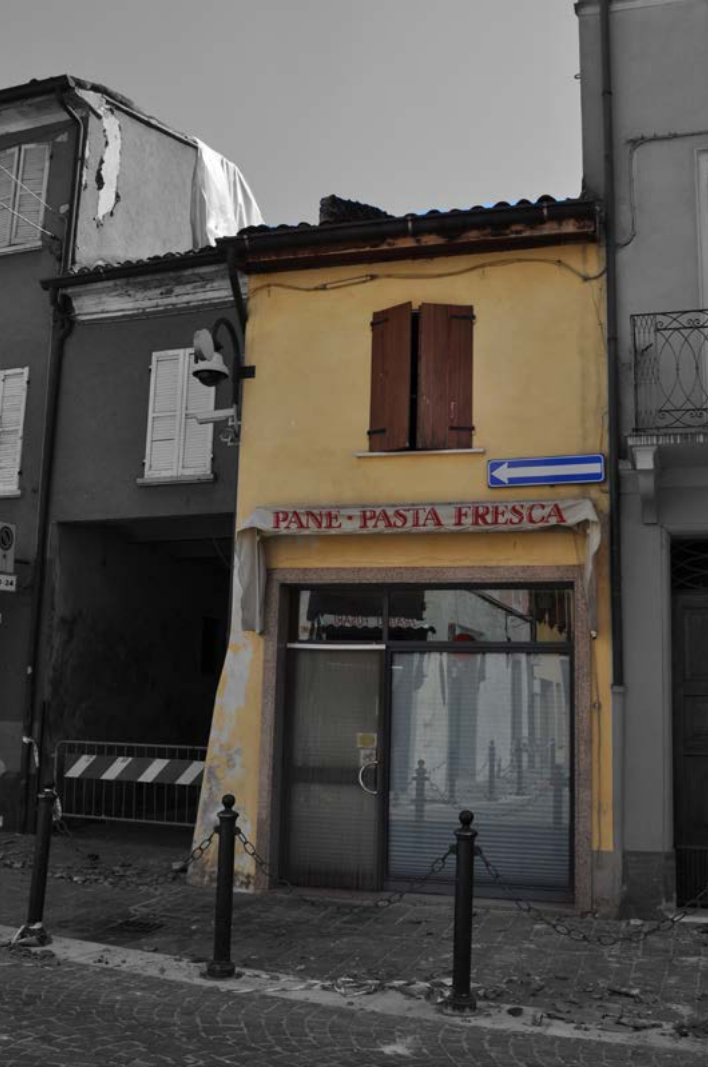
Civico n° 116 negozio

Edificio con gravi lesioni a tutta la struttura portante.

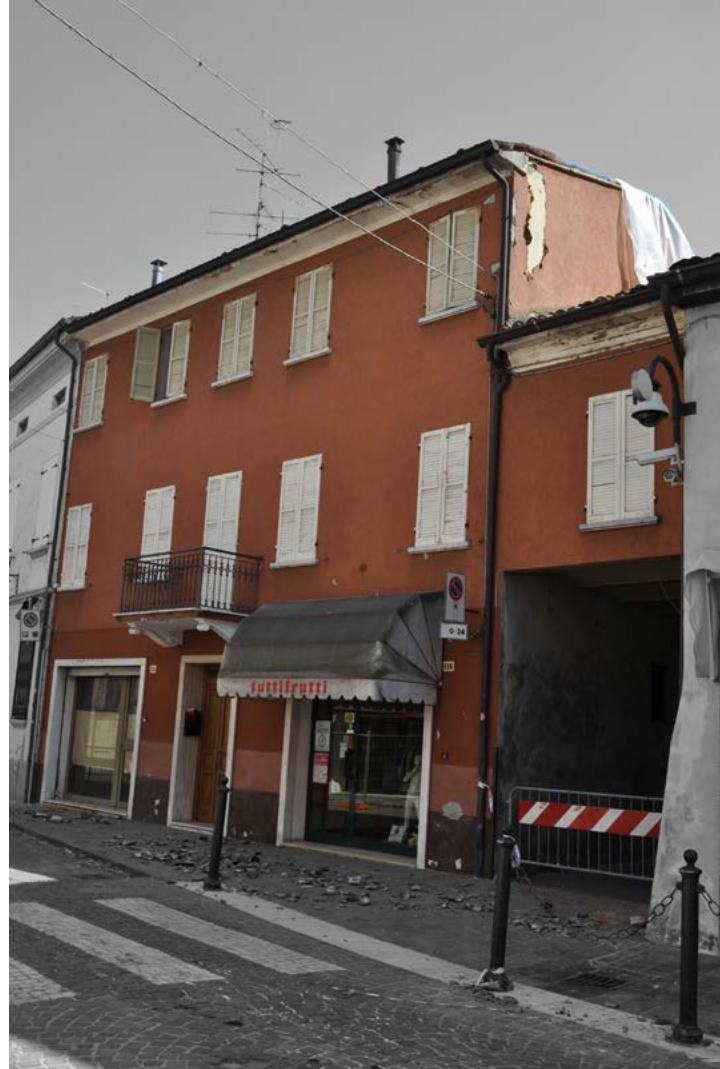
Civico n° 122 negozio vuoto

Edificio realizzato interamente in muratura portante con copertura lignea.

Presenta evidenti lesioni a tutta la struttura portante.

Il piano secondo presenta alcune parti crollate, anche la copertura sembra molto lesionata con alcuni travetti lignei staccati dai relativi appoggi

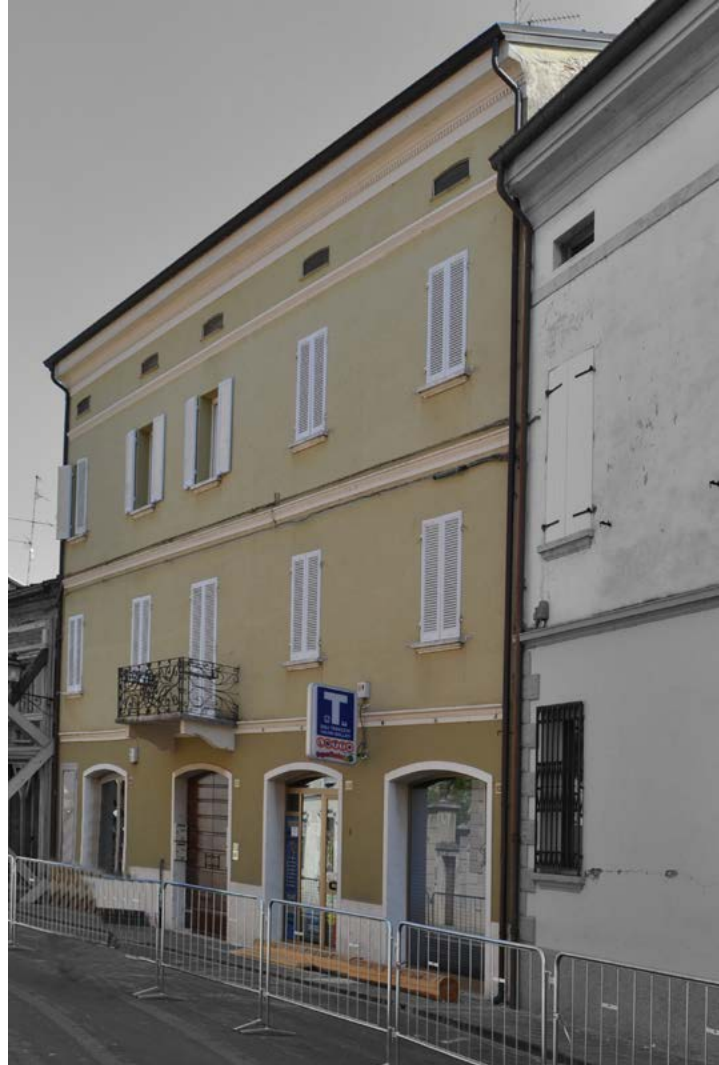
Civico n° 132-134 negozio

Edificio inagibile a causa del fabbricato a fianco.

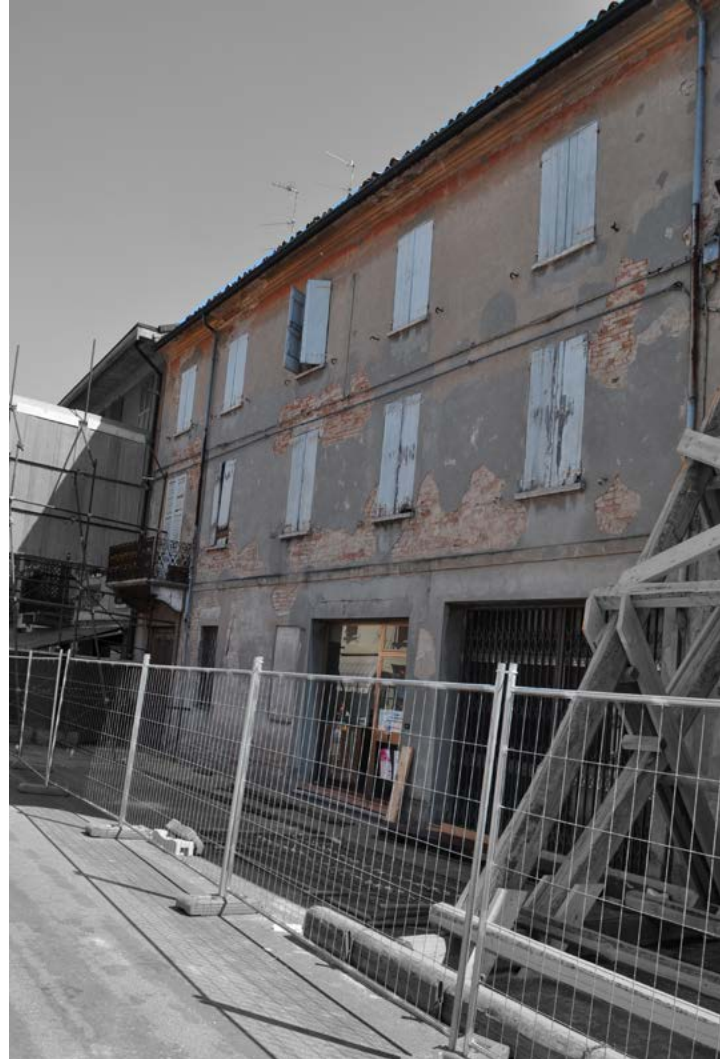
Civico n° 148 Ingresso fabbricato

Edificio realizzato in muratura totalmete inagibile a causa delle lesioni riportate in facciata. Pericolo di ribaltamento della facciata

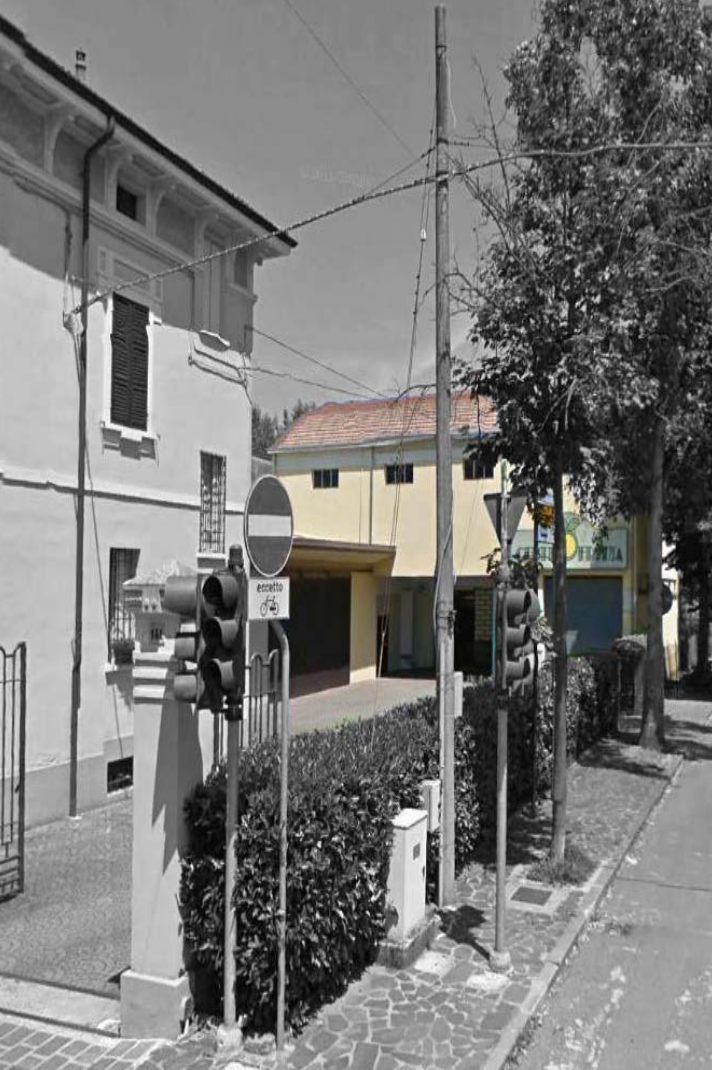
L'edificio risulta parzialmente inagibile a causa della copertura.

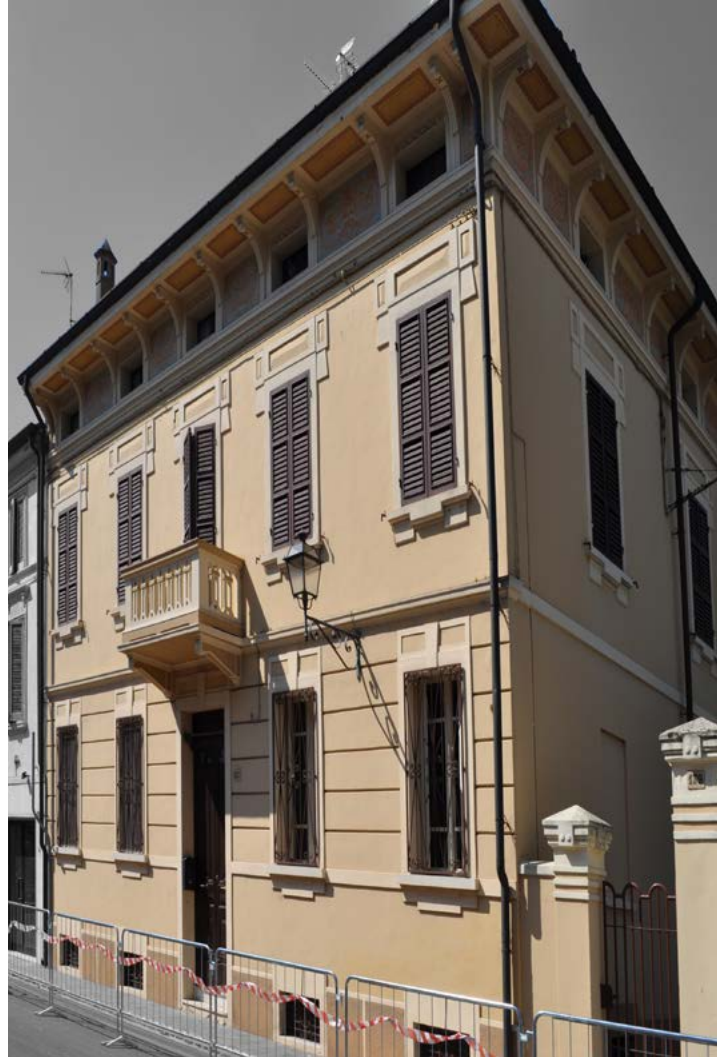
Civico n° 137 ingresso abitazione

L'edificio risulta essere agibile

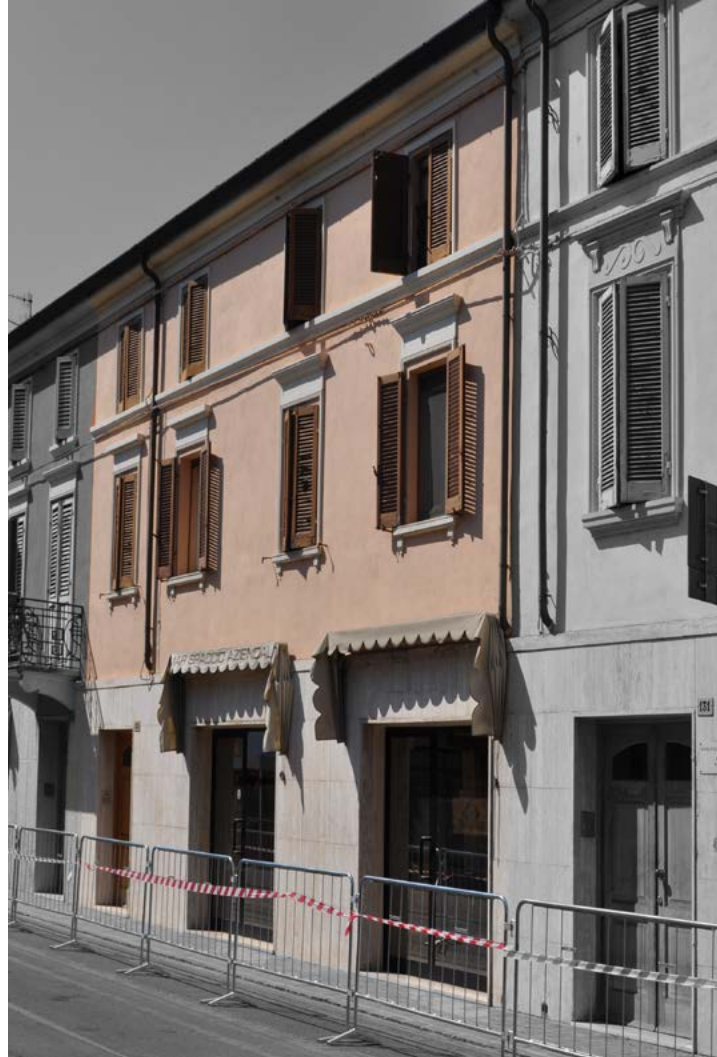
Civico n° 127-129 ingresso negozio

L'edificio risulta essere agibile

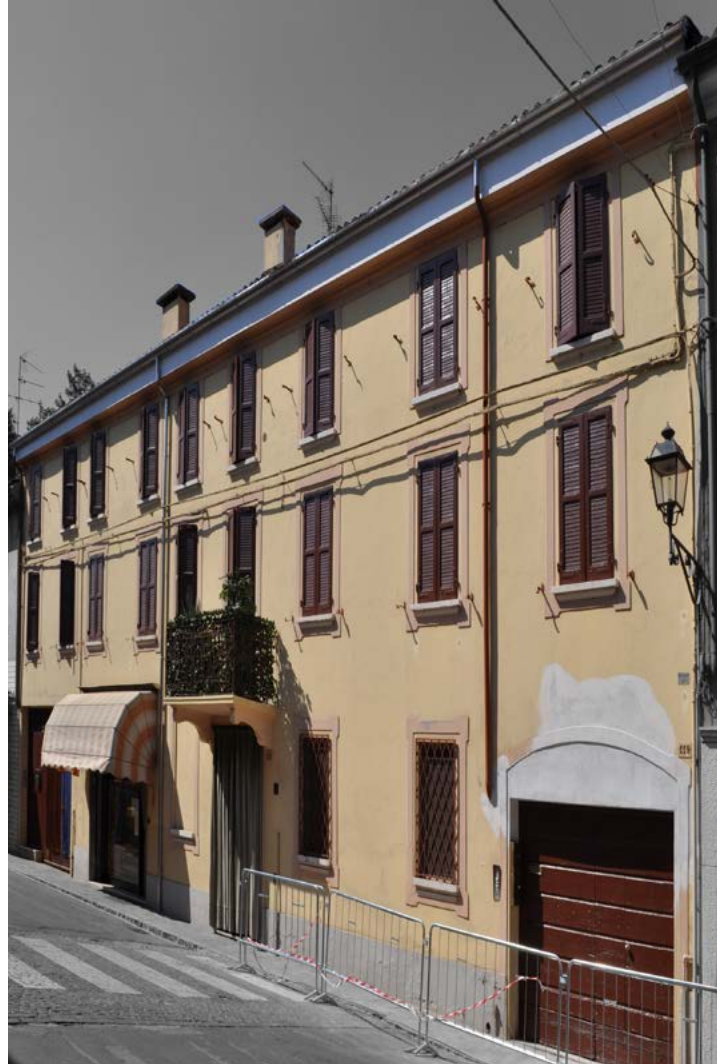
Civico n° 117-119 ingresso autorimessa

L'edificio risulta essere agibile

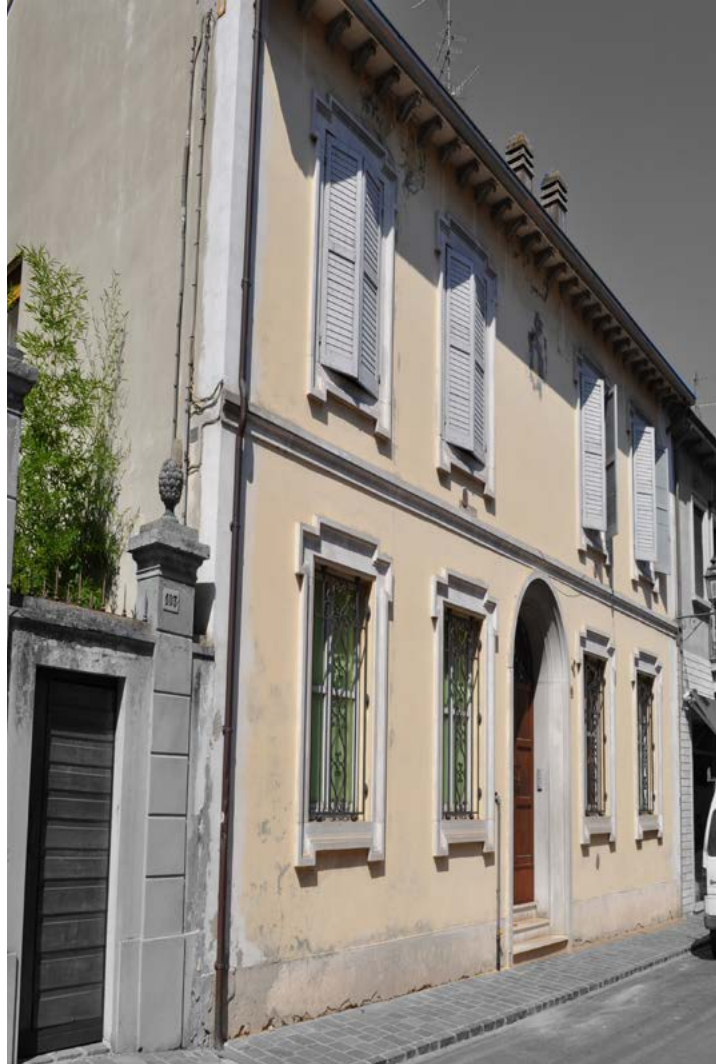
Civico n° 105 ingresso abitazione

Inoltre ci sono verificate lesioni ai muri interni di tamponamento che richiedono un intervento di legatura con i rispettivi muri portanti

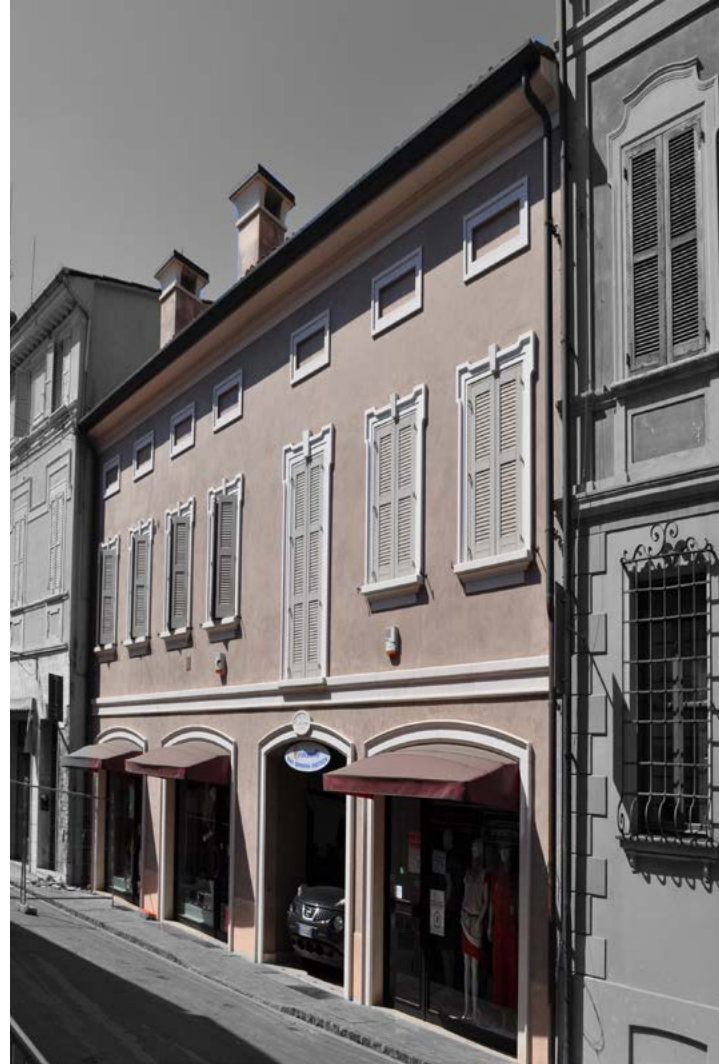
Civico n° 95 ingresso negozio abbigliamento

L'edificio risulta essere completamente agibile

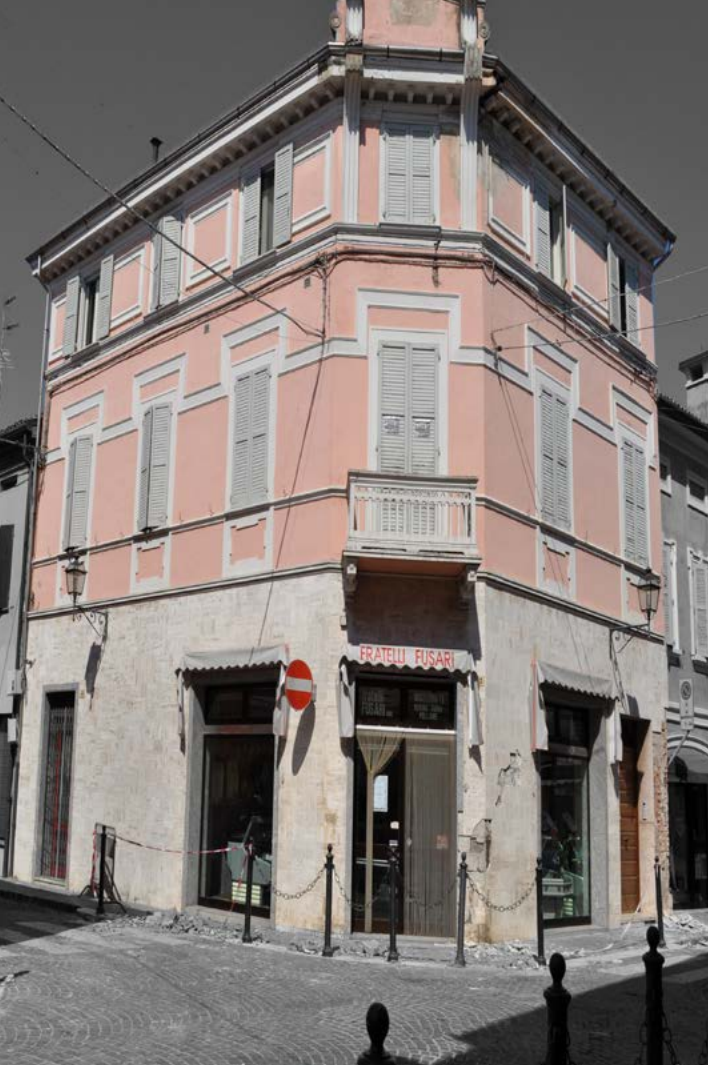
Civico n° 83-85 ingresso negozio

L'edificio risulta avere gravi lesioni alla struttura portante realizzata interamente in muratura portante, la facciata presenta il rischio di ribaltamento del piano primo e del piano secondo.
