# SPAZIO - EVENTO - MOVIMENTO

Progettare Reggiolo dopo il terremoto

POLITECNICO DI MILANO

FACOLTA' DI ARCHITETTURA E SOCIETA'

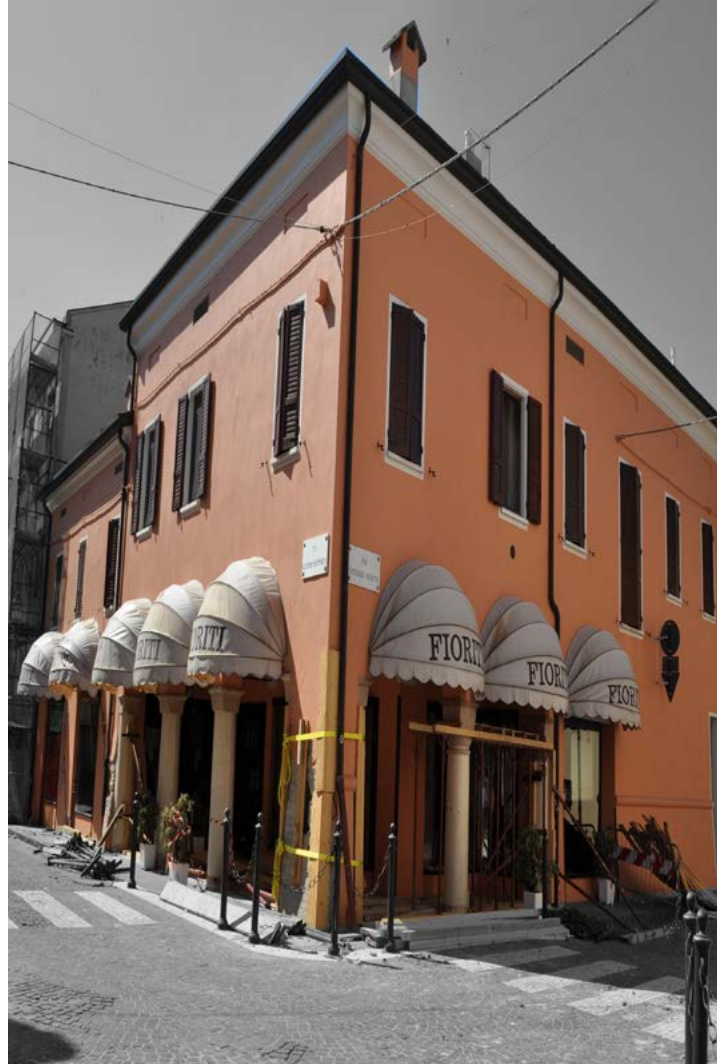
Civico n° 95 ingresso negozio abbigliamento

La struttura portante ha subito gravi lesioni sia internamente che esternamente.

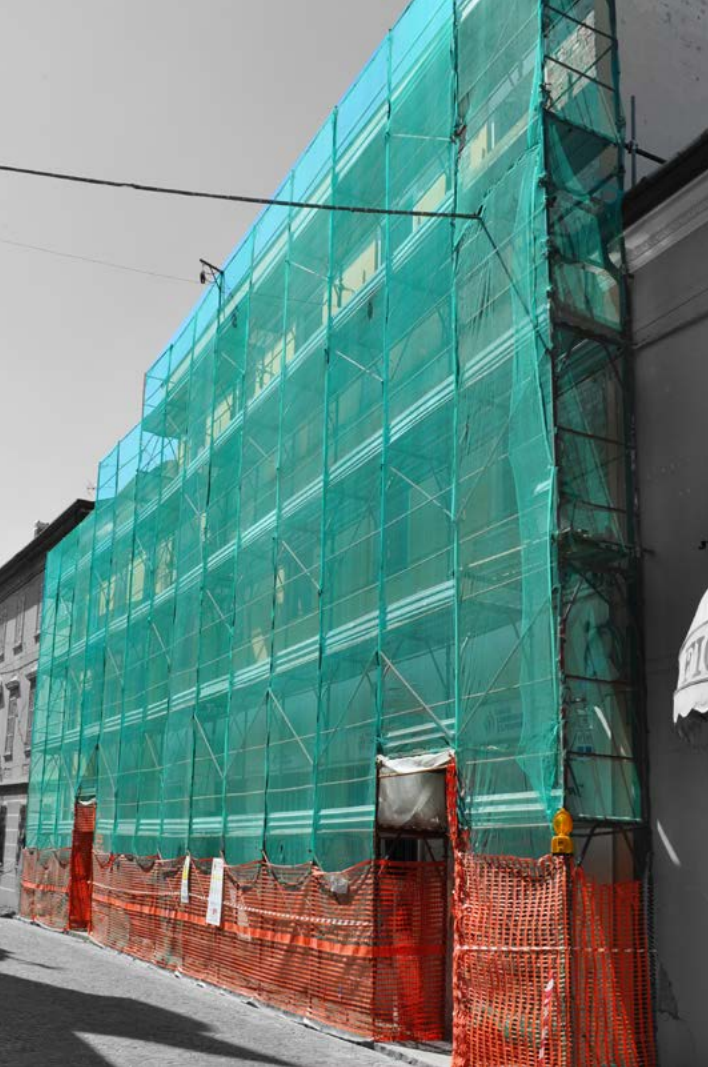
Civico n° 71 banca

L'edificio risulta avere gravi lesioni alla struttura portante realizzata interamente in muratura portante, la facciata presenta il rischio di ribaltamento.

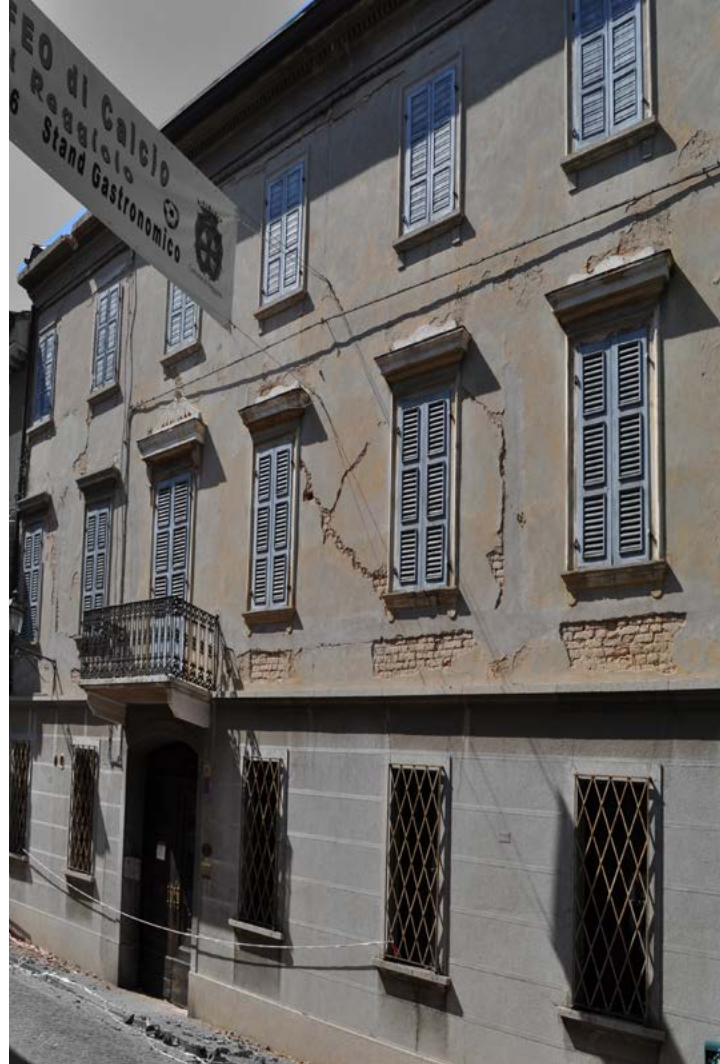
Civico n° 65 ingresso alloggi

La struttura portante ha subito gravi lesioni sia internamente che esternamente. La facciata risulta essere pericolante con il rischio di ribaltamento verso la pubblica via

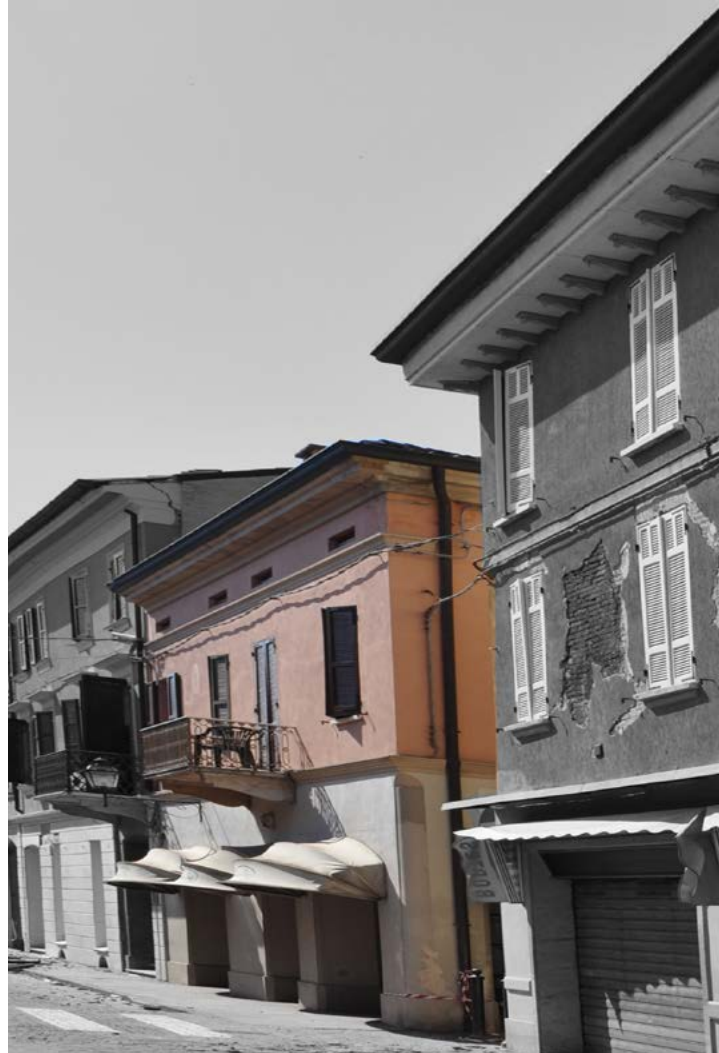
Civico n° 53-57 ingresso negozio di sanitaria

La struttura portante ha subito lievi lesioni quindi l'edificio può essere classificato come parzialmente agibile a causa del primo piano.

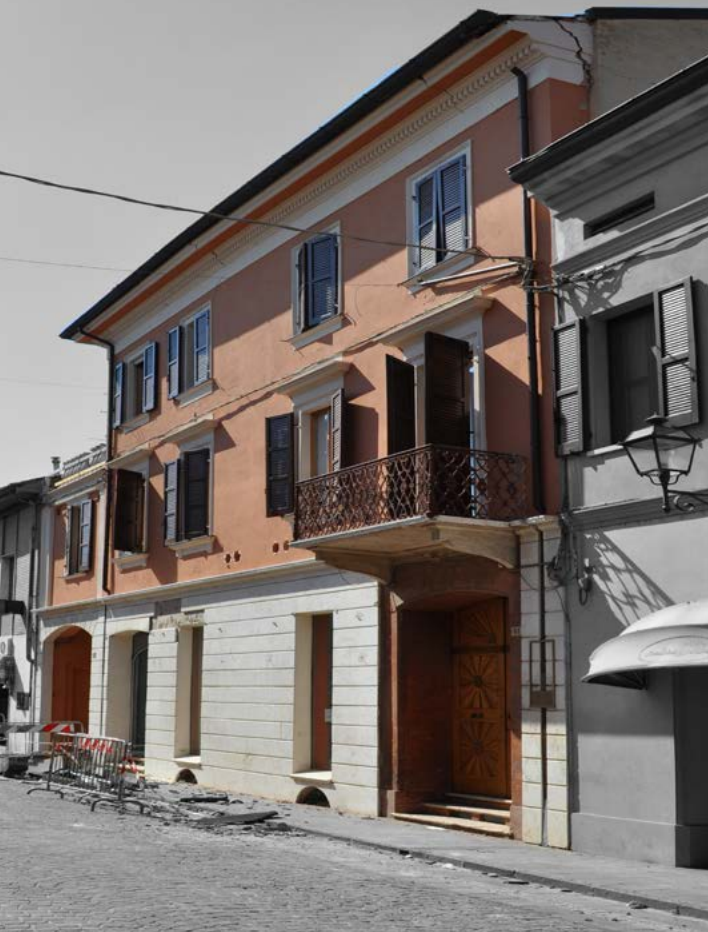
Civico n° 51 accesso alloggi

L'edificio realizzato in muratura portante presenta gravi lesioni alla copertura e su tutta la facciata esterna.

é presente un quadro fessurativo di elevata importanza anche negli alloggi posti al secondo piano

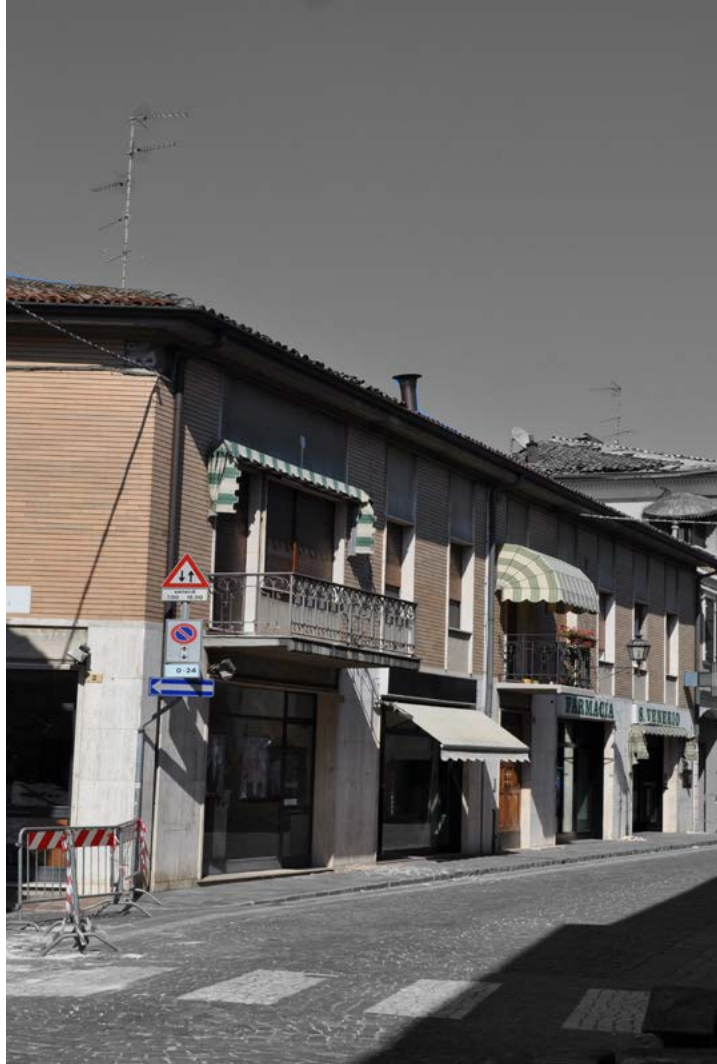
Civico n° 41 ingresso negozio abbigliamento

La struttura portante ha subito lievi lesioni quindi l'edificio può essere classificato come parzialmente agibile.

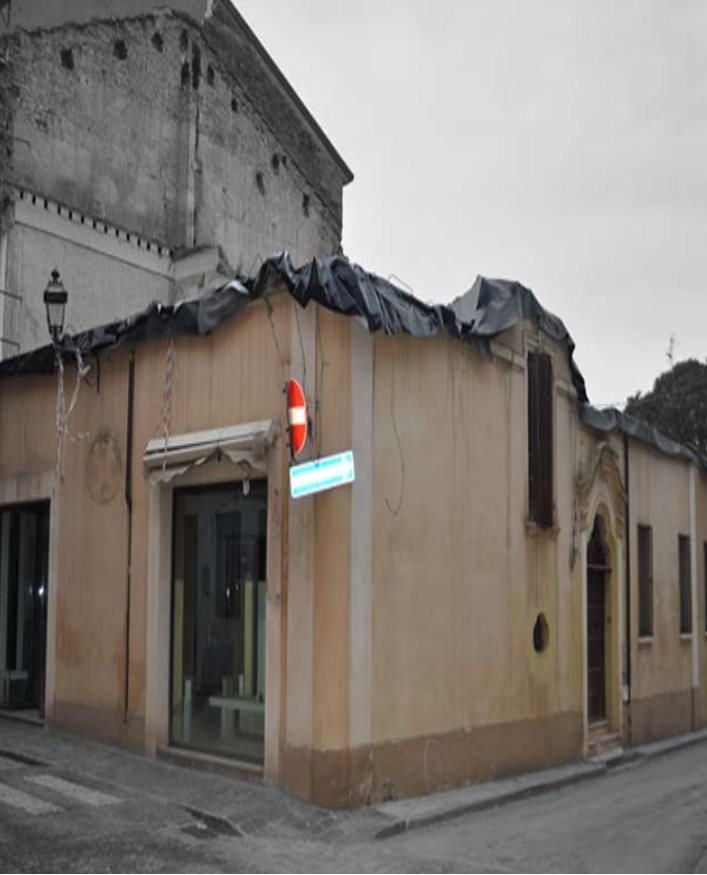
Civico n° 35 Ingresso negozio profumeria

L'edificio a causa del sisma risulta parzialmente crollato inoltre molte parti riamste ancora in piedi risultano molto danneggiate anche le parti interne sono gravemente lesionati e rischiano il crollo.

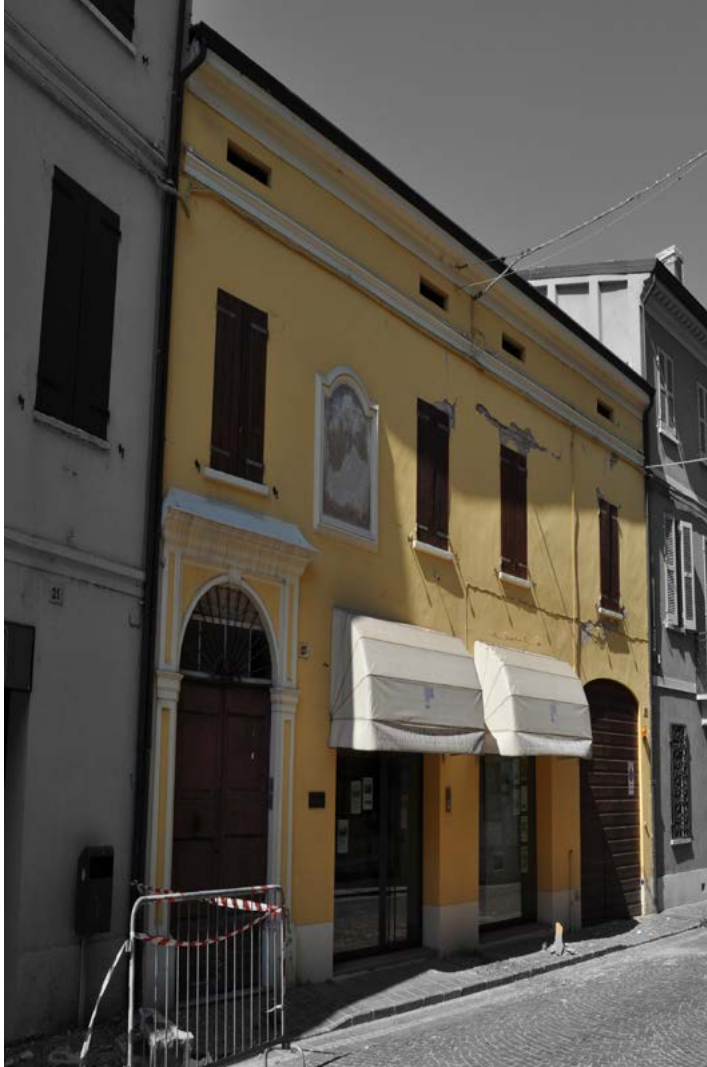
Civico n° 25-27 ingresso uffici

Edificio costruito in muratura gravemente lesionato sia in facciata che in molte parti interne dell'abitazione principale.

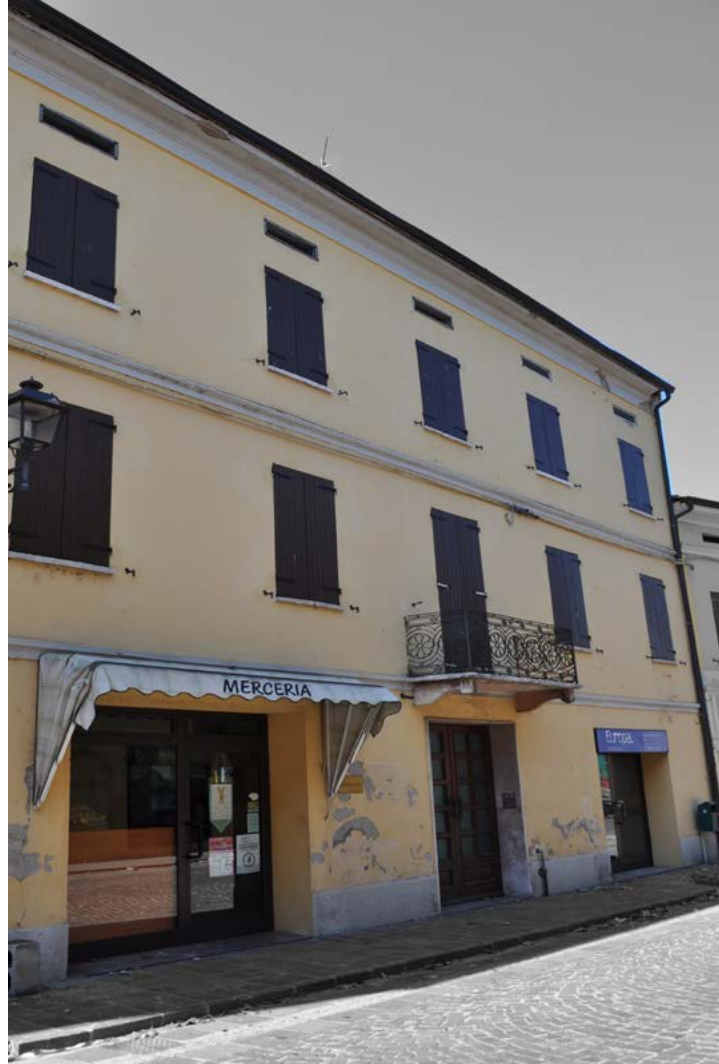
Civico n° 21 ingresso uffici immobiliare

La struttura risulta totalmente inagibile, anche la copertura risulta danneggiata, inoltre grava sull'immobile anche l'inagibilità degli edifici a fianco.

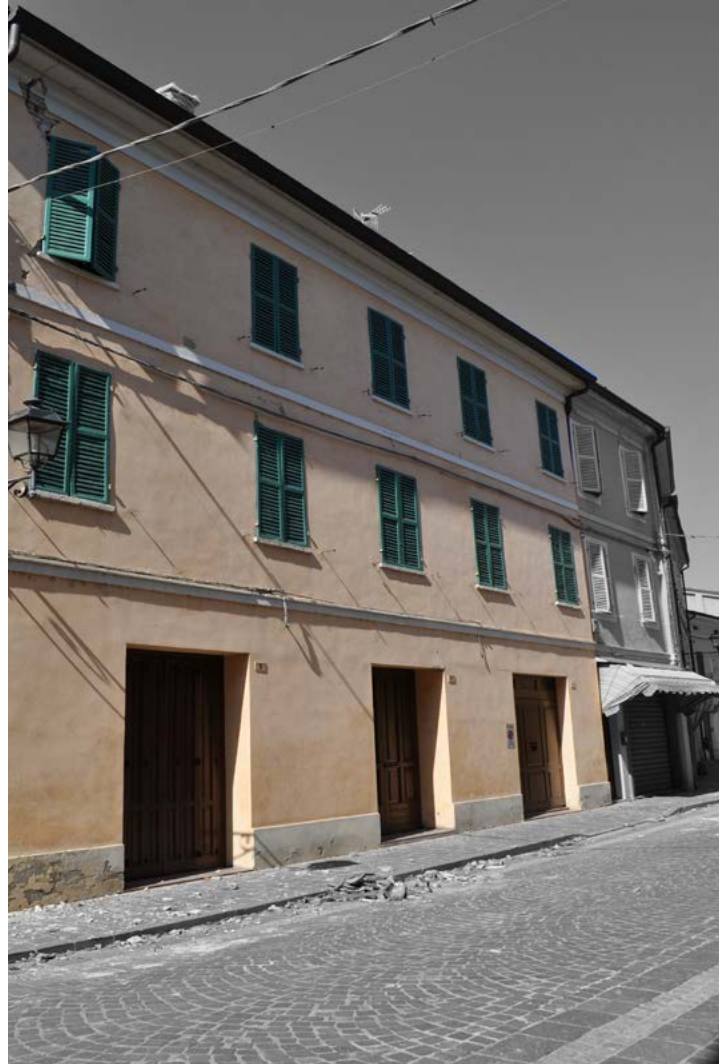
Civico n° 3-7 ingressi abitazione

La struttura risulta totalmente inagibile, anche la copertura risulta danneggiata, inoltre grava sull'immobile anche l'inagibilità degli edifici a fianco.

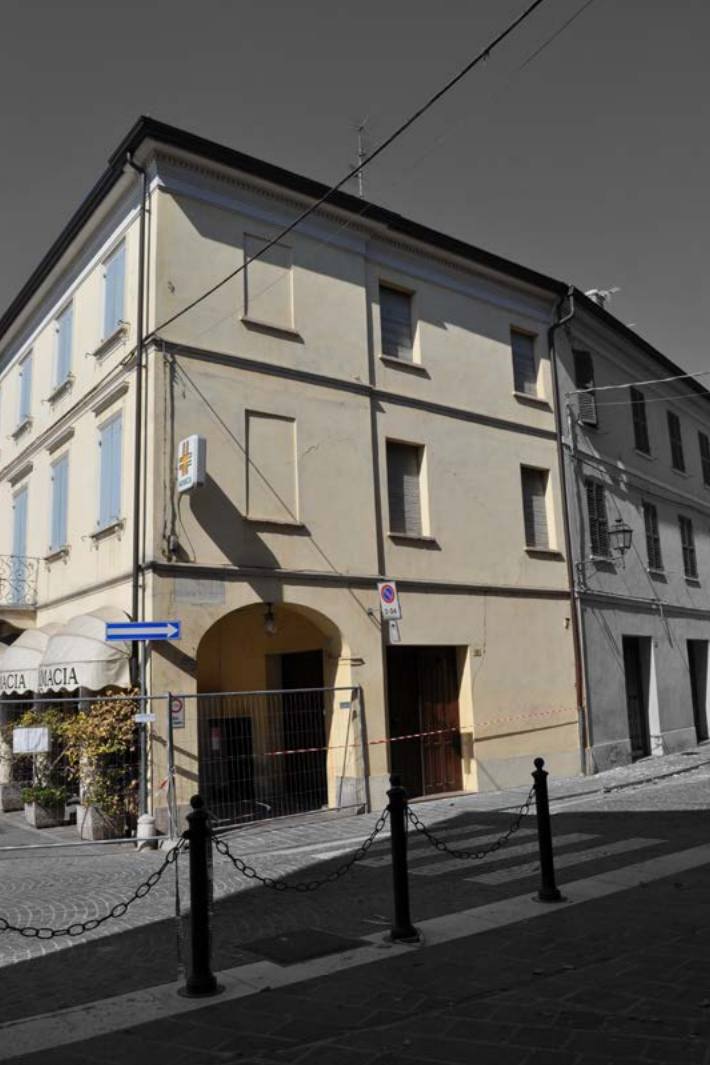
Civico n° 1 ingresso farmacia

Edificio costruito in muratura gravemente lesionato sia in facciata che in molte parti interne dell'abitazione principale.

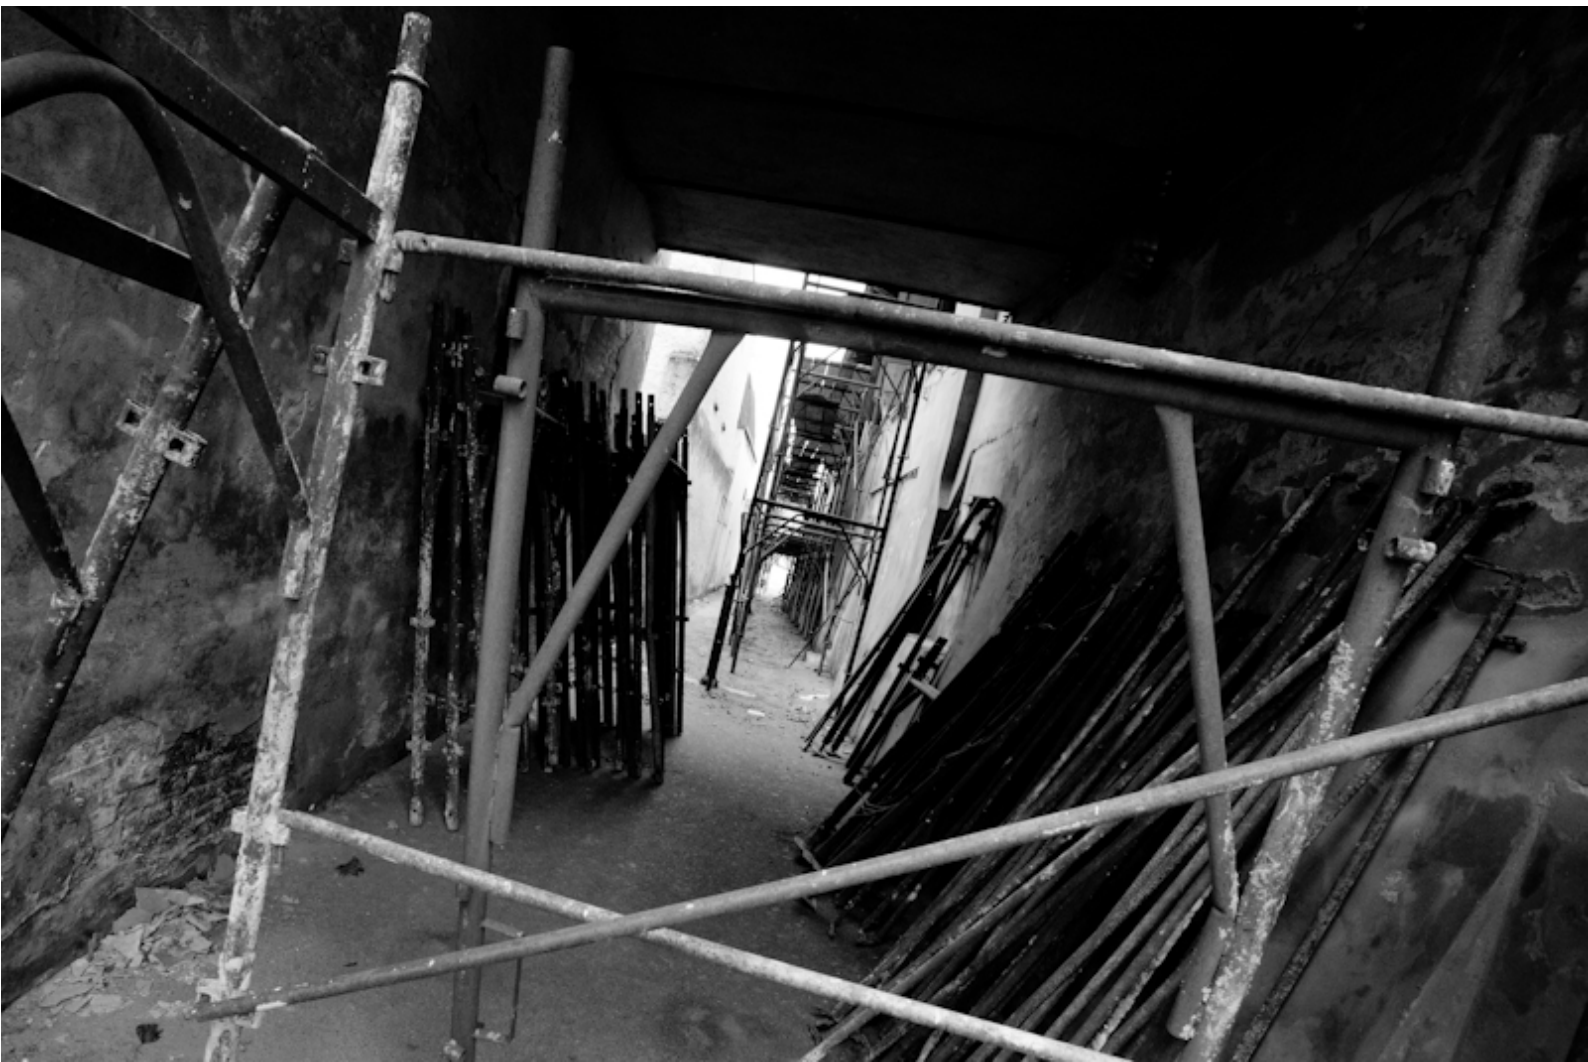
Risulta anche inagile a causa delle condizioni degli edifici a fianco
