POLITECNICO DI MILANO

Corso di Laurea Magistrale in Architettura

VILLA GHIRLANDA SILVA,

ANALISI E PROPOSTE D'INTERVENTO

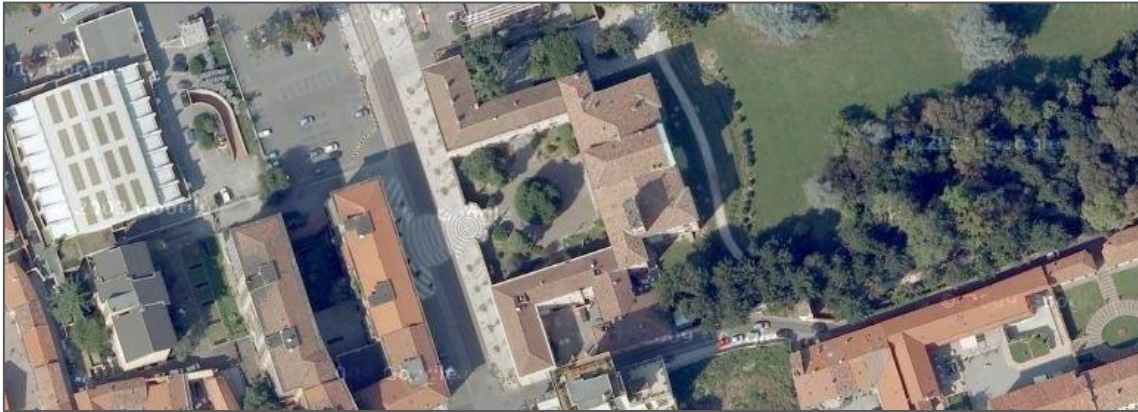
Figura 1: Vista del palazzo dall'alto

La villa sorge al centro dell'abitato di Cinisello, con la fronte aperta su via Frova. L'edificio è costituito da tre corpi, corpo settentrionale, corpo centrale e corpo meridionale, organizzati secondo uno schema planimetrico a U. I due corpi laterali, autonomi, sono simmetrici e si sviluppano allineati lungo la strada prospiciente.

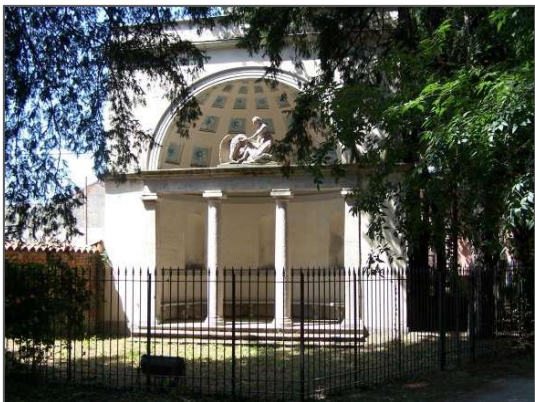
Figura 7: L'Esedra della Salute

L'Esedra della Salute (Figura 7) già ricordata all'interno della *Descrizione* 1811, è un piccolo edificio di gusto neoclassico a sezione rettangolare sulla cui fronte è ricavata un'edicola semicircolare, chiusa, verso l'esterno, da una cornice retta da colonne ioniche a rivestimento marmoreo. Il muro perimetrale è percorso, nella fascia inferiore, da un sedile in pietra serena; nella porzione superiore sono ricavate tre

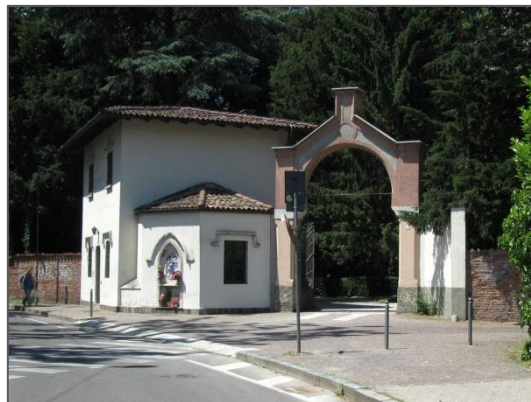
Figura 8: Il Lodge scozzese

Proseguendo, è presente un lodge scozzese (Figura 8), fatto erigere da Carlo Ghirlanda Silva intorno alla metà dell'Ottocento. All'edificio, dotato di merlatura, è annesso un *gabinetto* da cui si apre un'uscita a una strada comunale per Monza. Attualmente l'edificio è sede di alcune associazioni, tra cui l'ANPI e l'AIDO.

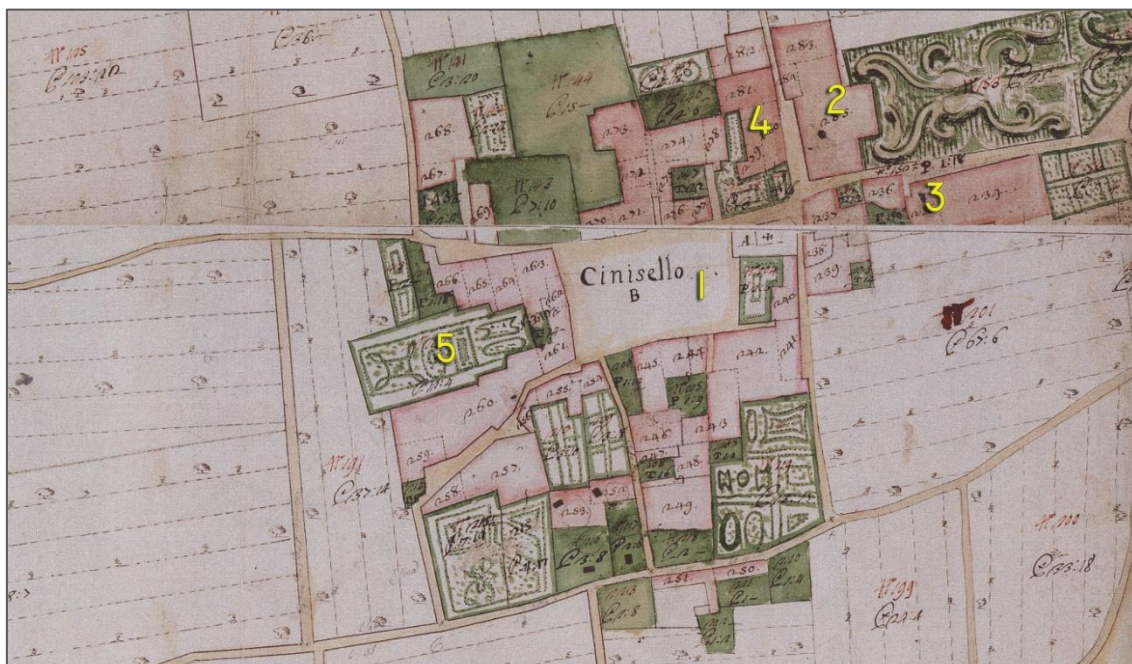
Figura 11: Mappa di Cinisello, Catasto Teresiano, 1722.

Analizzando la cartografia dei dati catastali teresiani settecenteschi (Figura 11), è possibile collocare idealmente gli edifici nel luogo occupato originariamente: da una prima lettura emerge che a Cinisello le ville si trovavano concentrate attorno alla piazza principale secondo un andamento ellittico, mentre a Balsamo erano disposte lungo un'asta nord-sud.

Attorno alla piazza rettangolare della Chiesa Parrocchiale di Cinisello (1) si dispongono, nel settore nord – orientale, la villa Silva (2) e, a fianco, la villa Caorsi (3), appartenente all'epoca ad un possidente minore, il signor Suigo, mentre a sud-est, di fronte a villa Silva, si erge la villa Lampugnani (4) (demolita dal Comune all'inizio degli anni Settanta); il lato ovest è interamente occupato dal palazzo con giardino di Gian Battista Vitale (5), di cui s'è persa ogni traccia.

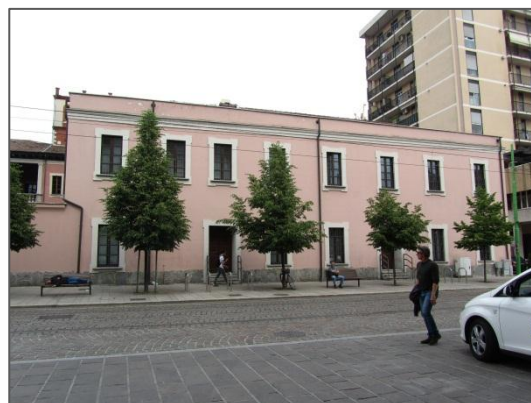
Figura 27: Vista del prospetto ovest del corpo meridionale da via Frova

L'intervento di ristrutturazione del corpo meridionale, è stato redatto dall'Arch. Amelia Merlante, approvato alla fine del 1999 e appaltato nel luglio 2000. Tenuto conto dello stato di degrado in cui versava l'immobile e degli interventi di trasformazione e adeguamento alle esigenze abitative e commerciali succedutisi nel corso del secolo (che hanno contribuito alla compromissione e alla cancellazione della fisionomia storica originaria), l'intervento non si è potuto muovere in maniera coerente e filologicamente corretta del restauro conservativo; eccezion fatta per gli esterni, dove si ripristinò la cortina muraria con la scansione di porte e finestre presenti nelle testimonianze grafiche storiche.

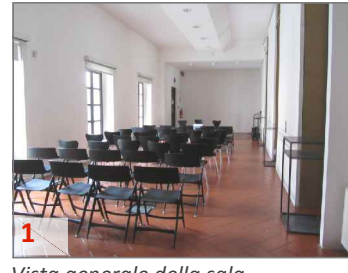
1 Vista generale della sala

La sala comprende il desk della reception con due postazioni operative e libreria dietrostante, un desk per il bookshop sul tema della fotografia, un punto ristoro con macchinette e relative tre sedute mobili, tre postazioni multimediali fisse con computer e relative tre sedute, il "Sensitive Wall".

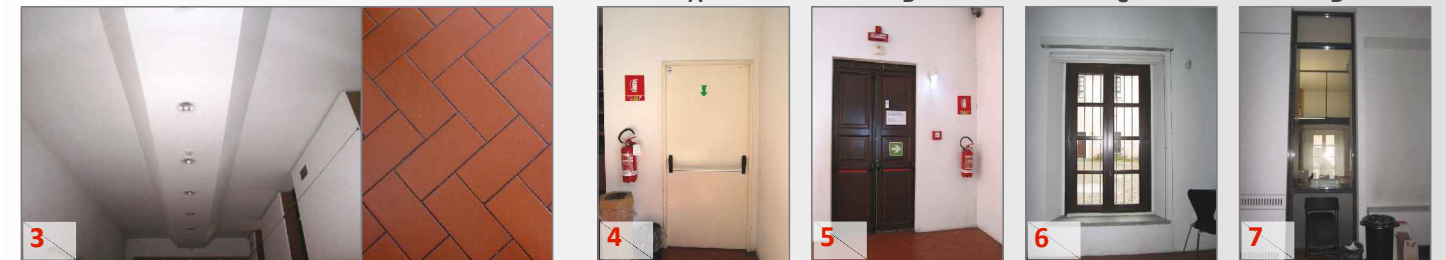
Particolare del soffitto e della pavimentazione

PAVIMENTO Il pavimento è in cotto a spina pesce, realizzato nel 2006.

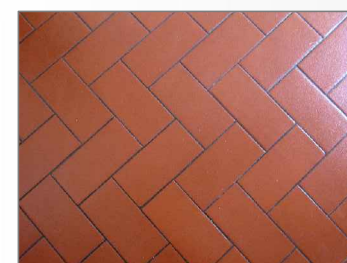
Particolare della pavimentazione della sala

Il pavimento è in cotto a spina pesce, realizzato nel 2006.

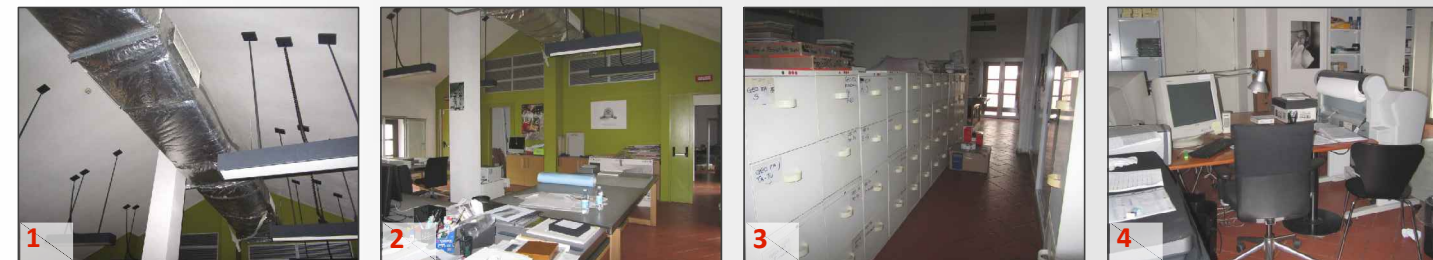
Particolare del soffitto delle sale

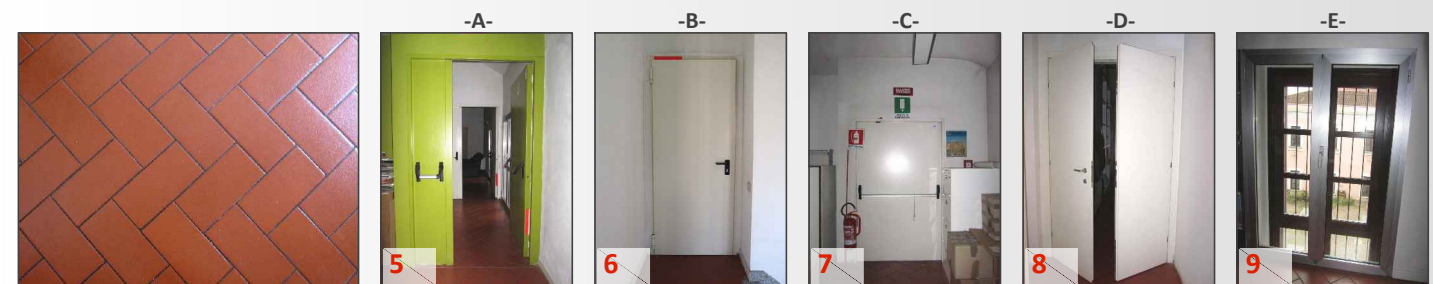
Particolare del pavimento delle sale

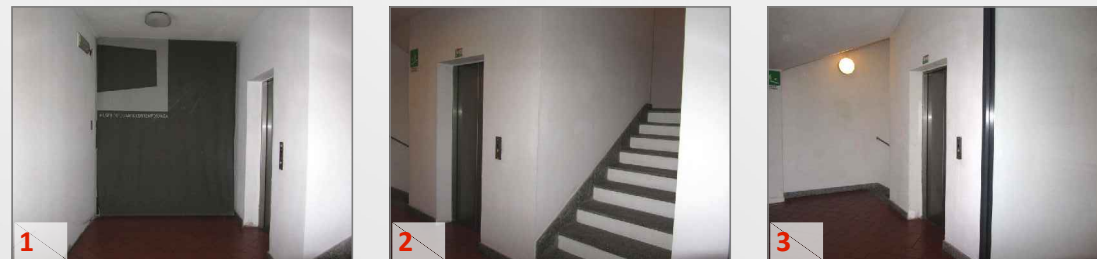
CORPO SCALE PRINCIPALE_RILIEVO FOTOGRAFICO

Il corpo scale principale è utilizzabile dagli utenti del Museo. Con l'ascensore, esso serve cinque piani del Museo, inclusa l'extra corsa che conduce all'esposizione temporanea.

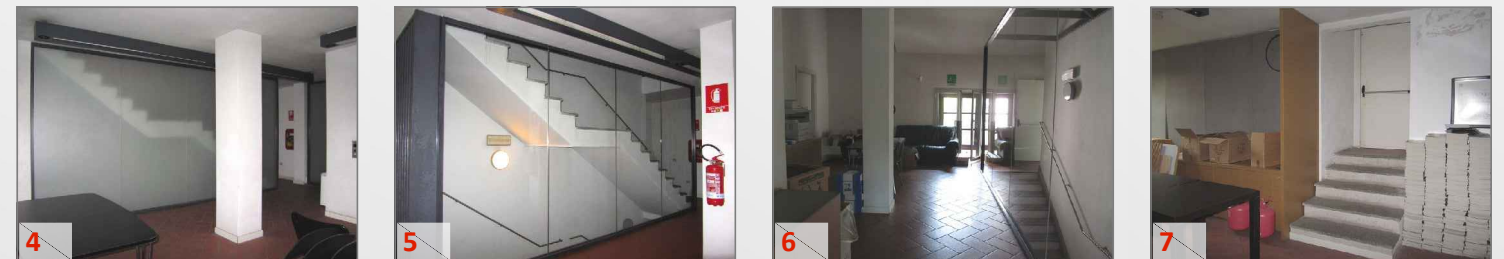
CORPO SCALE SECONDARIO_RILIEVO FOTOGRAFICO

Il corpo scale principale è utilizzabile esclusivamente dagli operatori del Museo. Col vicino ascensore, esso serve quattro piani del Museo.

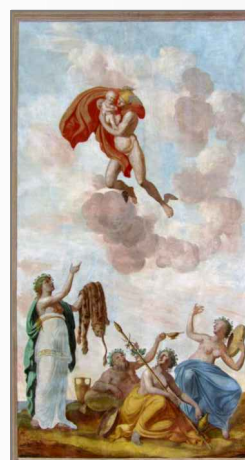
AFF 01

L'apparato più propriamente figurativo preenta un programma iconografico sul tema mitologico dell'infanzia di Bacco. La medaglia ad affresco nel centro della volta raffigura l'Educazione di Bacco; l'autore è Giuseppe Lavelli, pittore neoclassico lombardo. Sempre al Lavelli sono attribuite le sei lunette sovrapposte affrescate a grisaille.

Il Lavelli, infine, è impegnato nel fregio a monocromo che corre lungo la base della volta raffigurante il Bacchanale di Putti. La decorazione della sala è, infine, completata dagli ornati architettonici della volta a lacunari romboidali e rosoni a monocromo bruno, opera di Giuseppe Levati.

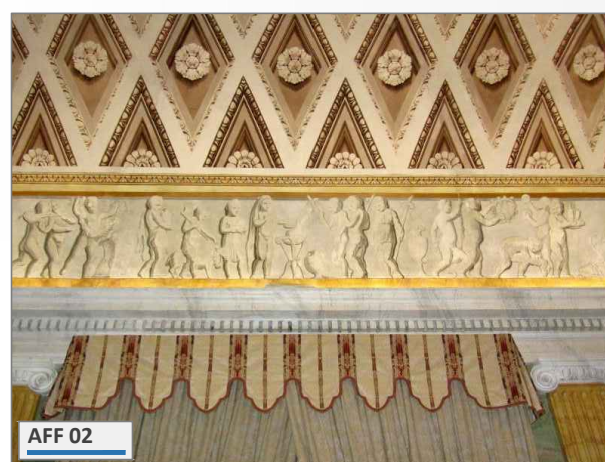
AFF 02

Stato di conservazione: buono
Indicazioni specifiche: qualche fessurazione

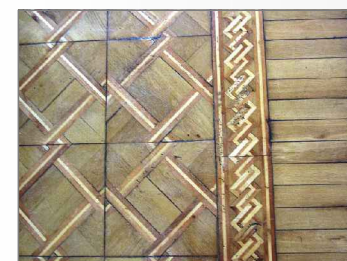
Particolare della pavimentazione

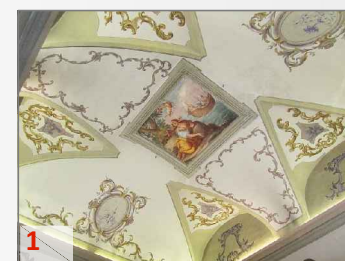
Particolare della volta a schifo con lunette e medaglione centrale

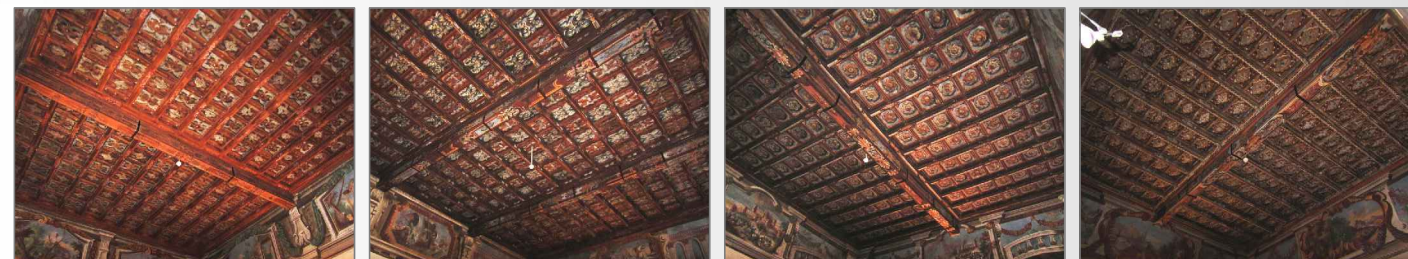
Soffitto ligneo sala A

Soffitto ligneo sala B

Soffitto ligneo sala D

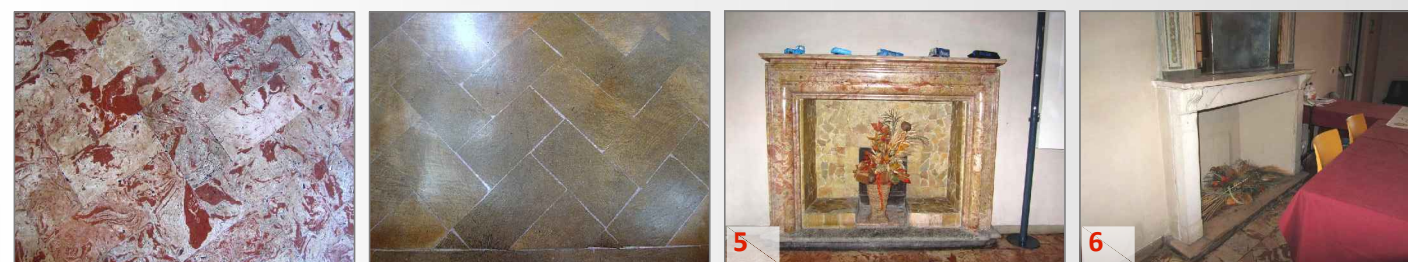
Pavimento in medoni fiammati delle sale A, B, C

Pavimento materiale ceramico a spina pesce della sala D

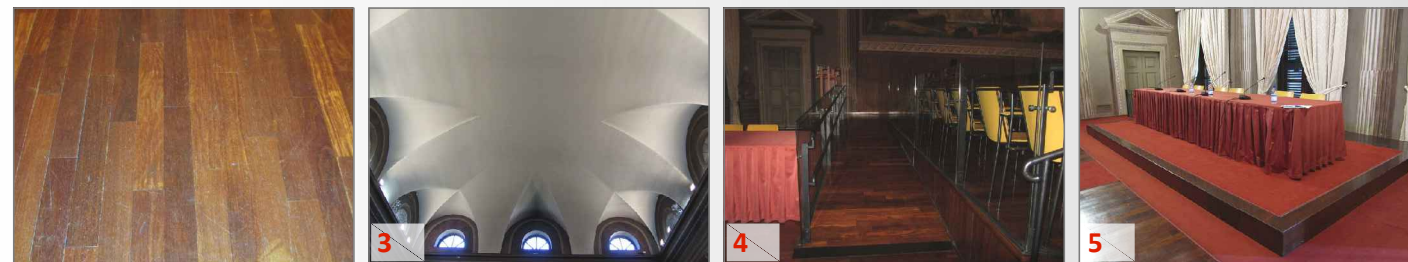
Particolare della pavimentazione a listelli di parquet
 Vista della volta a padiglione verso ovest
 Particolare della rampa che raccorda i due livelli di pavimento
 Particolare della pedana/ palco rialzata

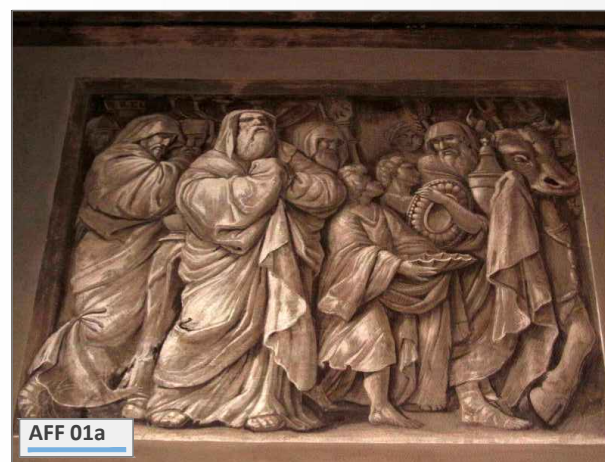
AFF 01a

Stato di conservazione: mediocre
Indicazioni specifiche: crepe, scrostature, infiltrazioni d'umidità.

Indicazioni sull'oggetto: gli affreschi rappresentano i 10 trionfi di Scipione Africano e corrono lungo le pareti del salone. Sono lunette dipinte a monocromo grigio

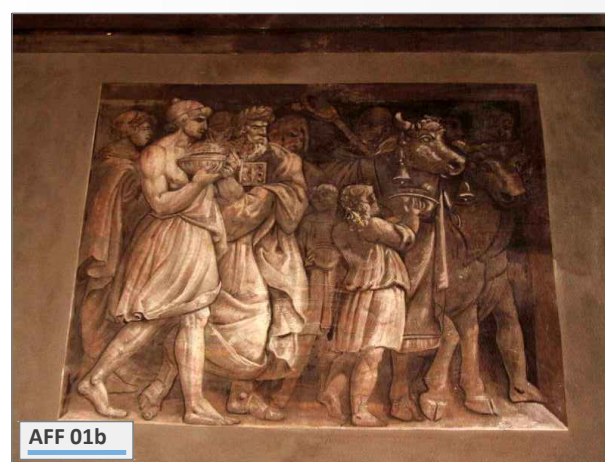
AFF 01b

Stato di conservazione: mediocre
Indicazioni specifiche: crepe, scrostature, infiltrazioni d'umidità.

Indicazioni sull'oggetto: gli affreschi rappresentano i 10 trionfi di Scipione Africano e corrono lungo le pareti del salone. Sono lunette dipinte a monocromo grigio

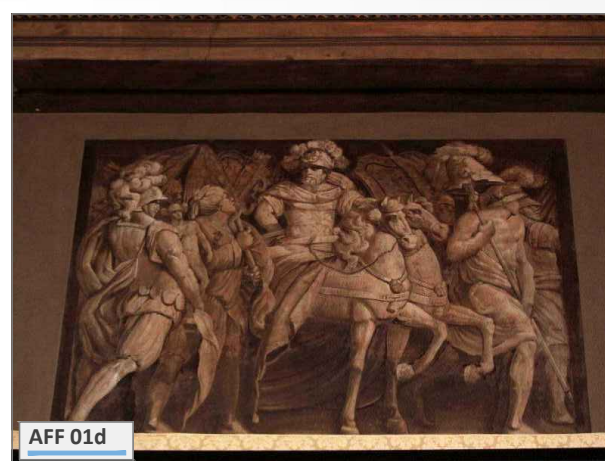
AFF 01d

Stato di conservazione: mediocre
Indicazioni specifiche: crepe, scrostature, infiltrazioni d'umidità.

Indicazioni sull'oggetto: gli affreschi rappresentano i 10 trionfi di Scipione Africano e corrono lungo le pareti del salone. Sono lunette dipinte a monocromo grigio

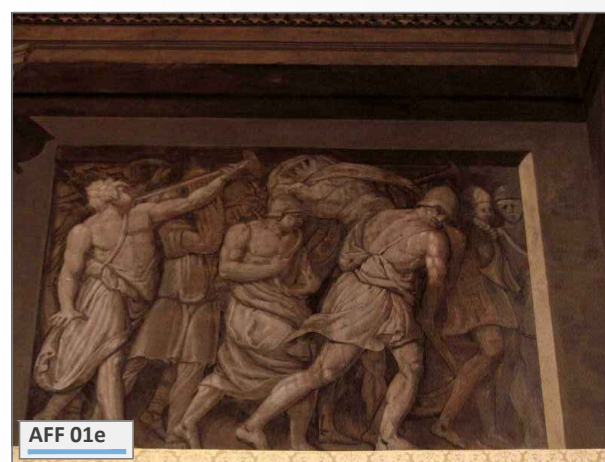
AFF 01e

Stato di conservazione: mediocre
Indicazioni specifiche: crepe, scrostature, infiltrazioni d'umidità.

Indicazioni sull'oggetto: gli affreschi rappresentano i 10 trionfi di Scipione Africano e corrono lungo le pareti del salone. Sono lunette dipinte a monocromo grigio

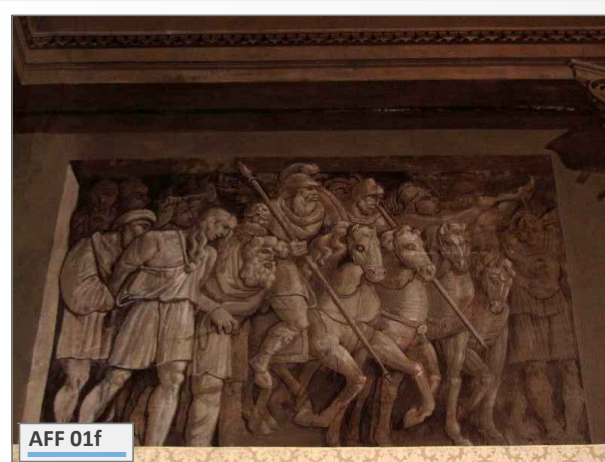
AFF 01f

Stato di conservazione: mediocre
Indicazioni specifiche: crepe, scrostature, infiltrazioni d'umidità.

Indicazioni sull'oggetto: gli affreschi rappresentano i 10 trionfi di Scipione Africano e corrono lungo le pareti del salone. Sono lunette dipinte a monocromo grigio

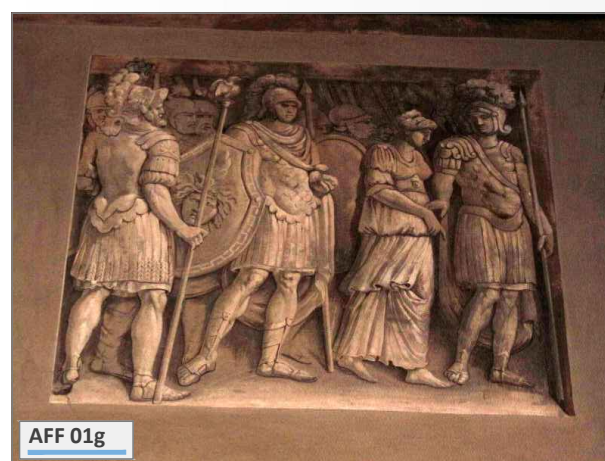
AFF 01g

Stato di conservazione: mediocre
Indicazioni specifiche: crepe, scrostature, infiltrazioni d'umidità.

Indicazioni sull'oggetto: gli affreschi rappresentano i 10 trionfi di Scipione Africano e corrono lungo le pareti del salone. Sono lunette dipinte a monocromo grigio

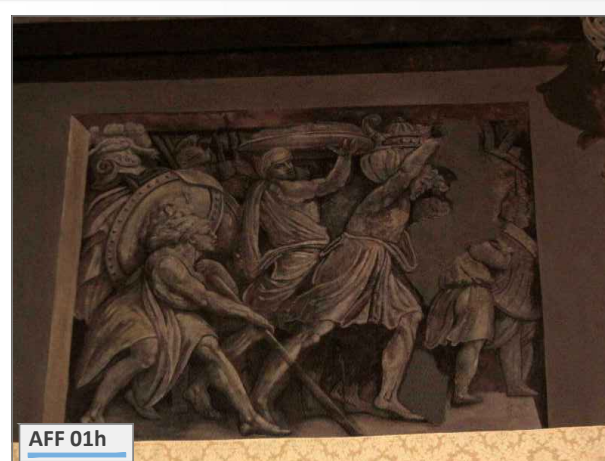
AFF 01h

Stato di conservazione: mediocre
Indicazioni specifiche: crepe, scrostature, infiltrazioni d'umidità.

Indicazioni sull'oggetto: gli affreschi rappresentano i 10 trionfi di Scipione Africano e corrono lungo le pareti del salone. Sono lunette dipinte a monocromo grigio

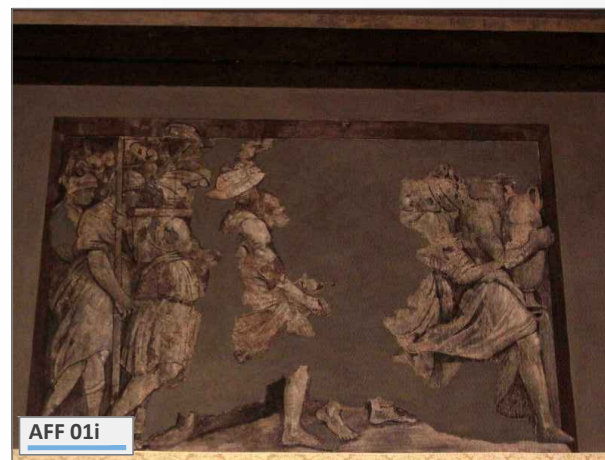
AFF 01i

Stato di conservazione: mediocre
Indicazioni specifiche: crepe, scrostature, infiltrazioni d'umidità.

Indicazioni sull'oggetto: gli affreschi rappresentano i 10 trionfi di Scipione Africano e corrono lungo le pareti del salone. Sono lunette dipinte a monocromo grigio

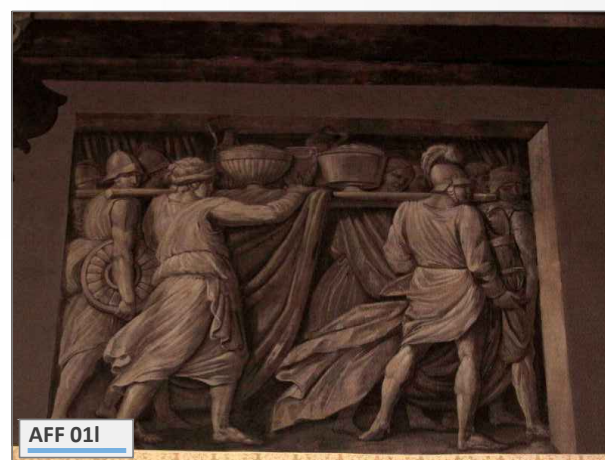
AFF 01i

Stato di conservazione: mediocre
Indicazioni specifiche: crepe, scrostature, infiltrazioni d'umidità.

Indicazioni sull'oggetto: gli affreschi rappresentano i 10 trionfi di Scipione Africano e corrono lungo le pareti del salone. Sono lunette dipinte a monocromo grigio

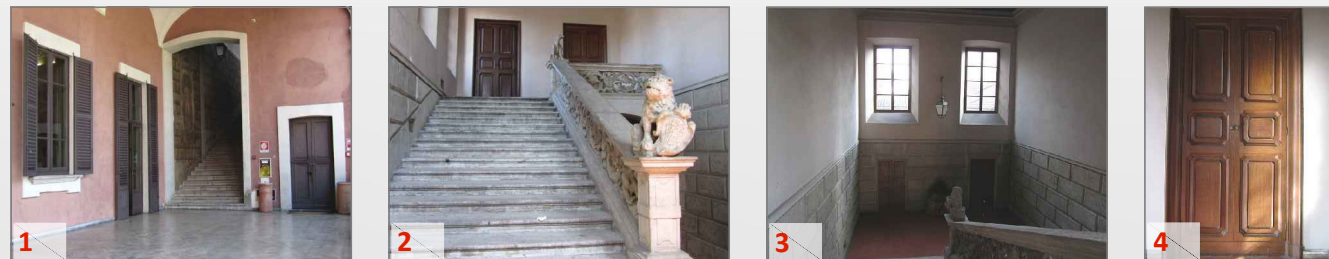
SCALONE D'ONORE_RILIEVO FOTOGRAFICO

Sulla parte destra del sottoportico si trova lo scalone d'onore che conduce al piano nobile. Le due rampe sono in pietra e hanno larghezze diverse, rispettivamente di 2,70 metri e 2,90 m. Il pianerottolo in cotto ha una profondità di 3,69 m. Non è presente corrimano. Al centro, le due rampe sono dotate di una balaustra in pietra chiara porosa. Al piano ammezzato sono presenti due porte storiche a doppio battente con serramento ligneo, comunicanti con l'ala sud precedentemente alla sua rimodernizzazione del 2006, ora tamponate esternamente. Sono presenti, inoltre, due finestre storiche con serramento ligneo, doppia anta vetro singolo.
