Corso di Laurea Magistrale in Ingegneria Edile - Architettura

People: una nuova centralità per Città Studi

Recupero della Facoltà di Veterinaria. Nuovi modi dell'abitare studentesco

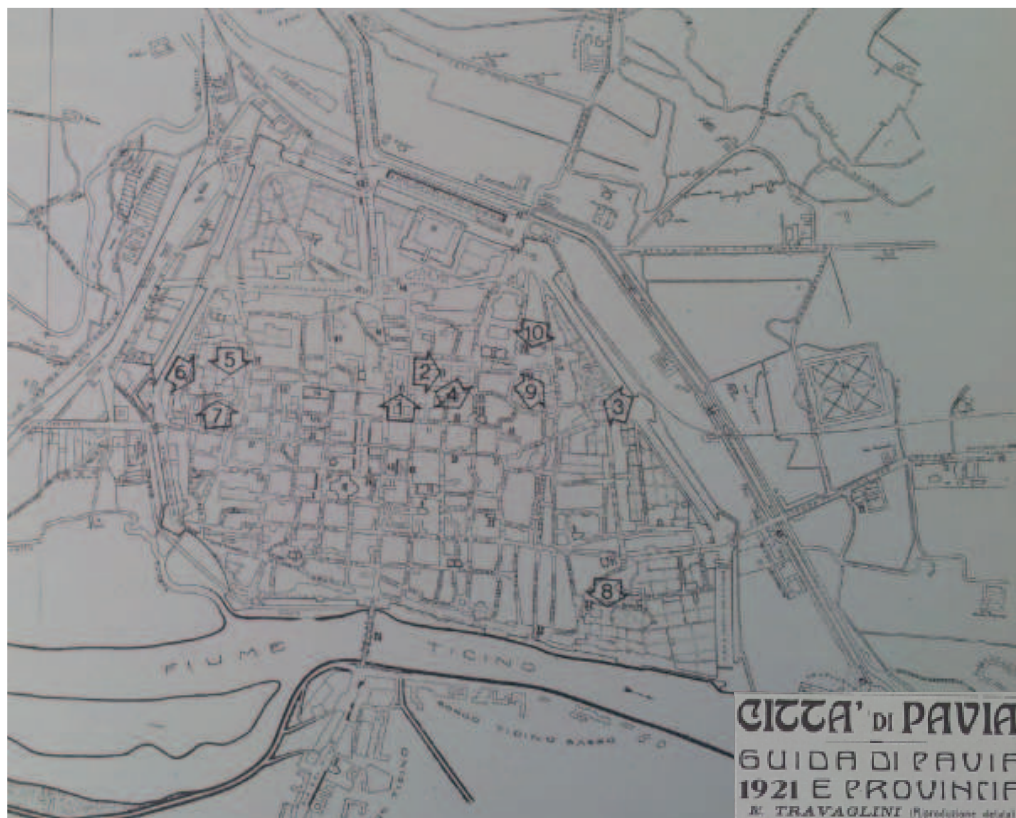
Fig. 4.3. - Il sistema universitario di Pavia nel 1921.

1. Palazzo università - Facoltà: lettere e filosofia; giurisprudenza; scienza; Scuole: di magistero; degli ingegneri.
2. Ospedale di S. Matteo - Facoltà di medicina e chirurgia.
3. Orto botanico - Facoltà: medicina e chirurgia; scienze.
4. Palazzo del Maino - Facoltà di medicina e chirurgia.
5. Palazzo Botta - Facoltà di medicina e chirurgia.
6. Clinica delle malattie nervose e mentali - Facoltà di medicina e chirurgia.
7. Ex Chiesa Certosina - Scuola speciale di chimica industriale.
8. Collegio Borromeo.
9. Collegio Ghislieri.
10. Collegio Castiglioni.

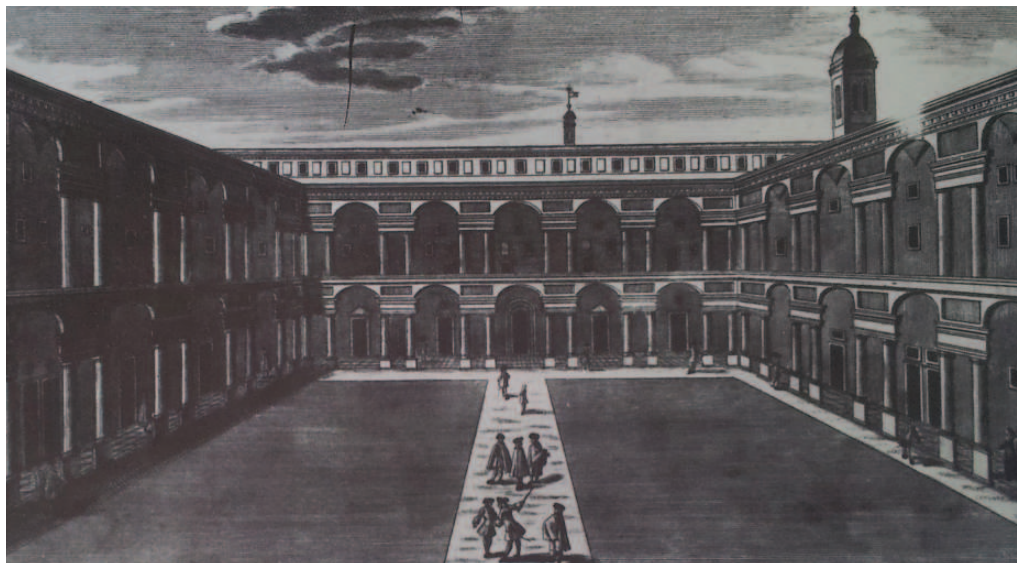
Fig. 6.1. - Pellegrino Tibaldi (1527-1596), *Vista del cortile del Collegio Borromeo a Pavia, 1563-1581*, in un disegno di Bernhard Friedrich Werner (1690-1778).

un impianto quadrangolare, in cui dei loggiati con colonne binate circondano un cortile interno. Su tre lati vi sono gli alloggi degli studenti – tutti dotati di un’ampia camera singola – mentre il quarto lato contiene i locali destinati ad uso collettivo: la cappella, il refettorio, le sale comuni e il salone d’onore. L’importanza di tale intervento risiede nell’elevato livello di integrazione tra soluzioni funzionali che tengono conto di esigenze individuali e collettive.

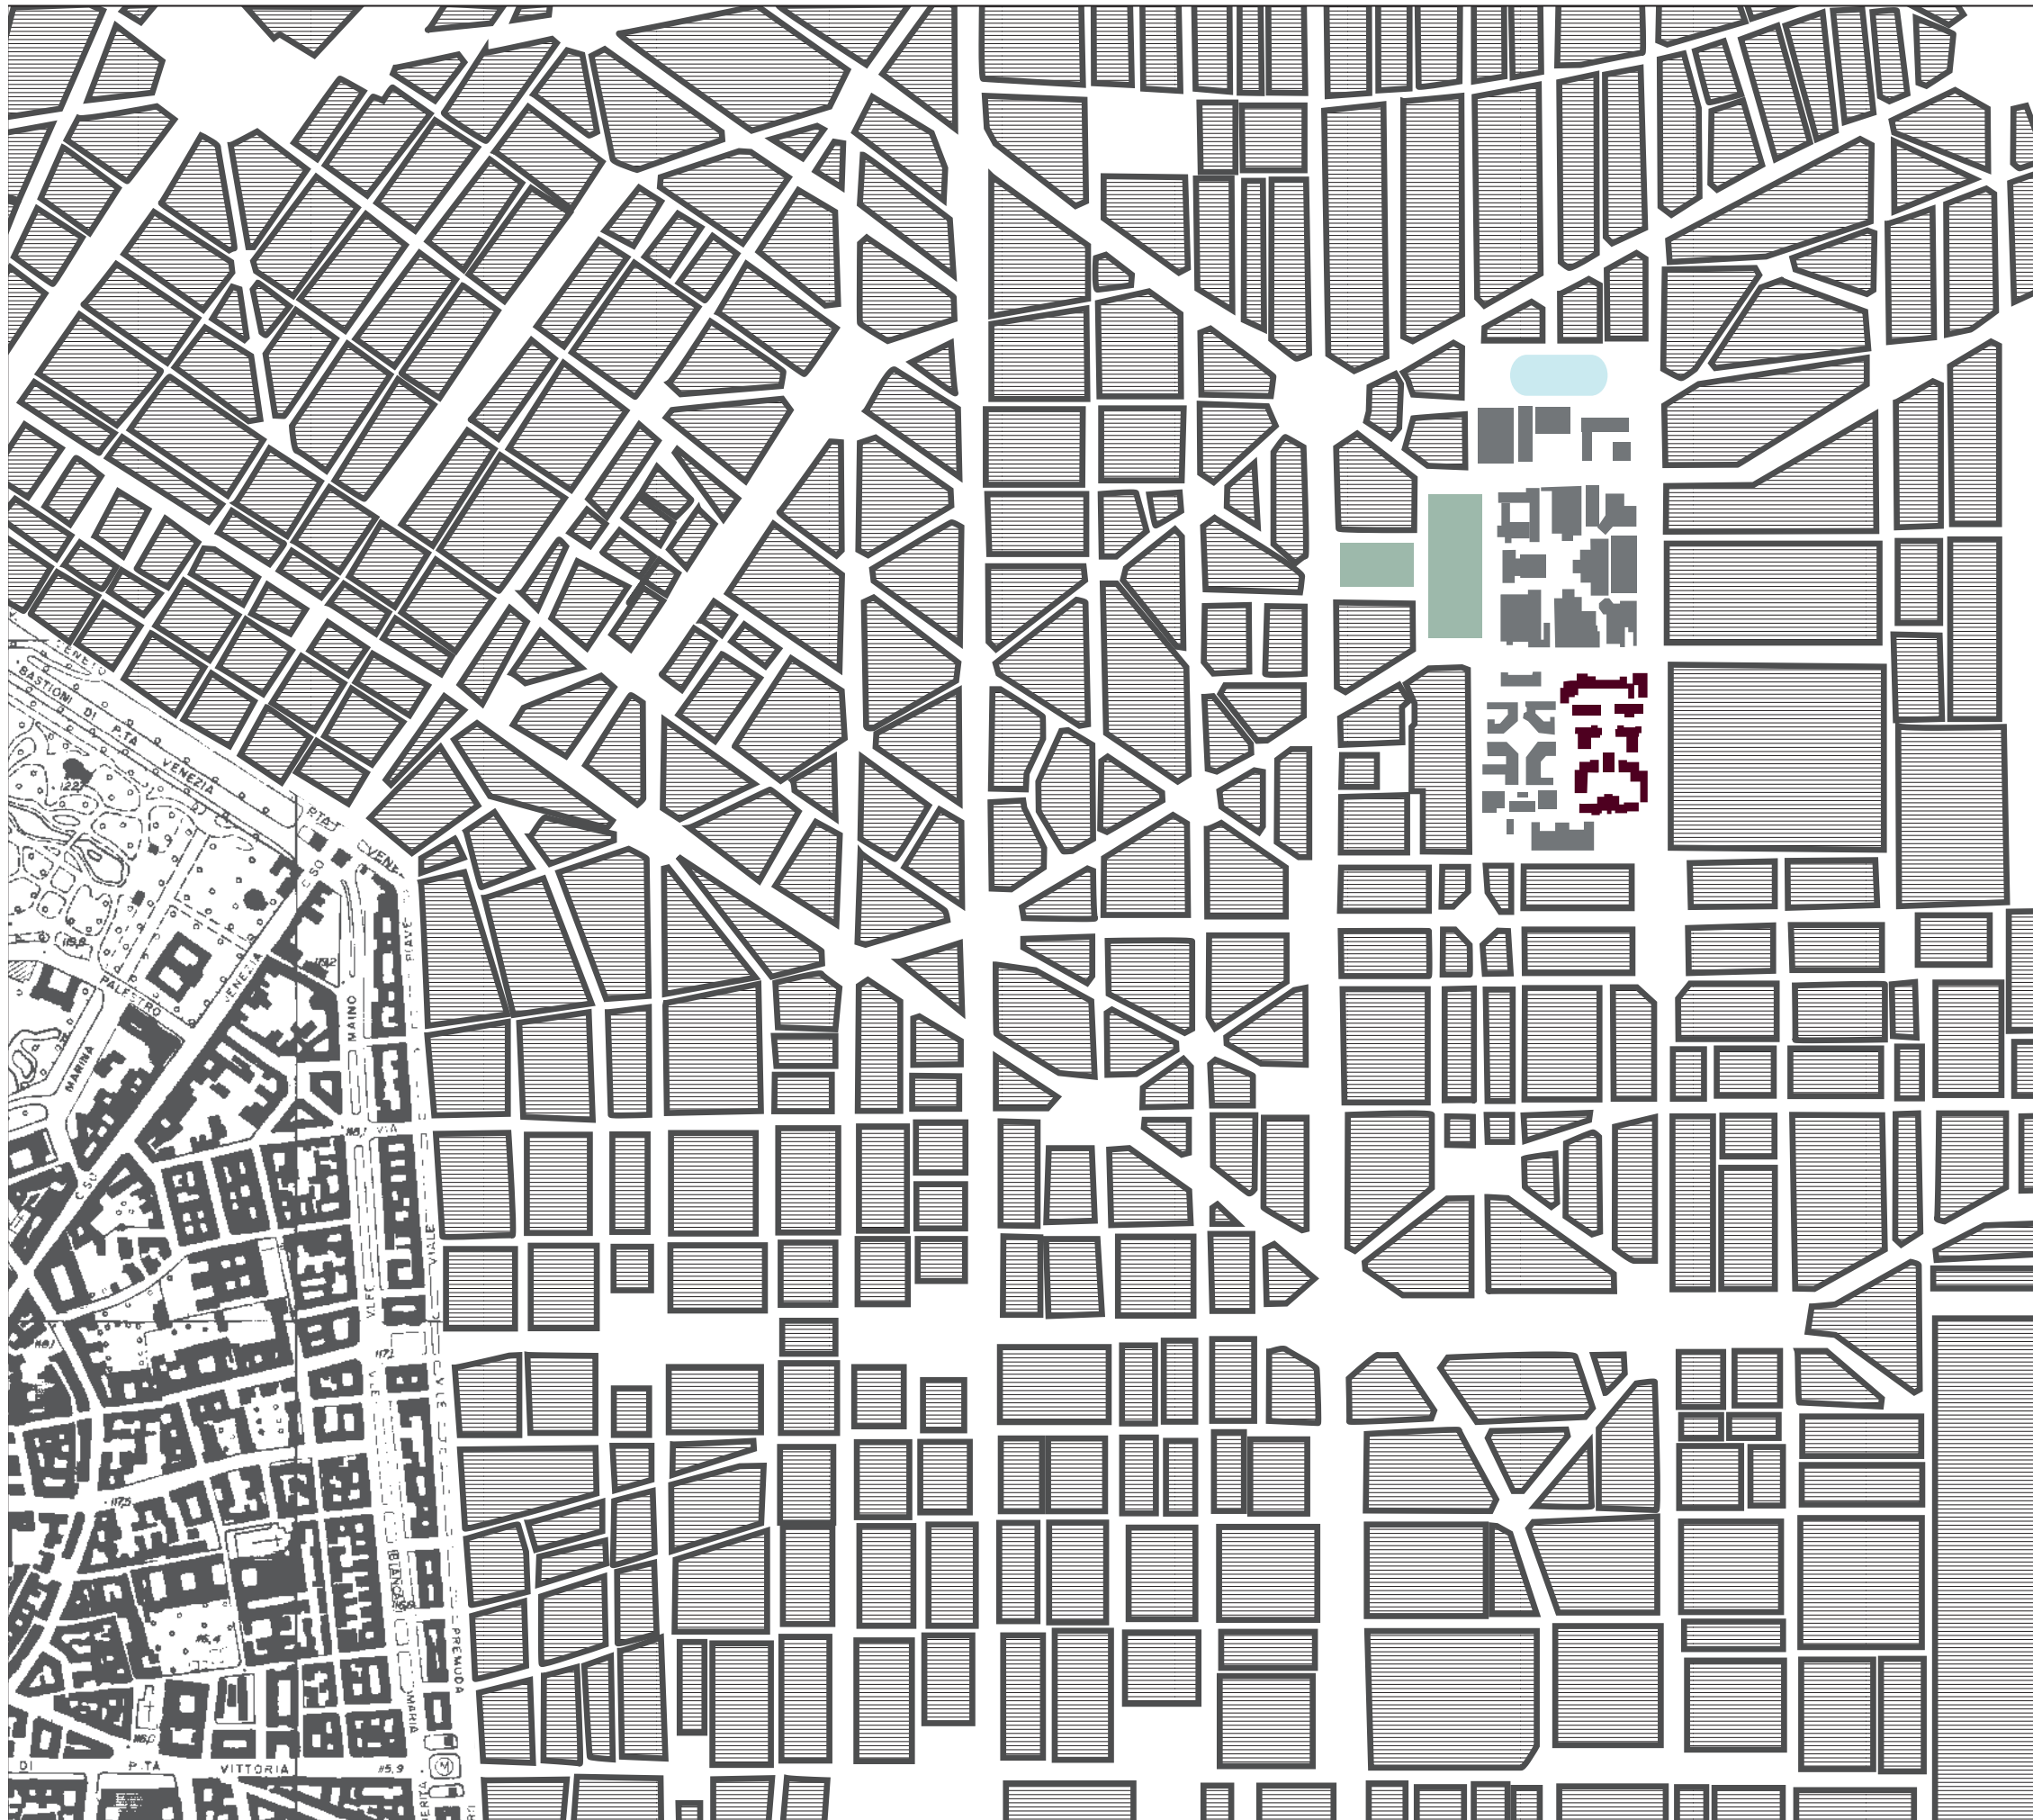
- F** La tipologia a padiglione, non occupando interamente l'isolato, contiene ampi spazi verdi e le distanze tra gli edifici permettono il giusto apporto solare.
- D** L'area di progetto è per sua natura introversa e poco si rapporta con il resto della città.
- O** L'isolato si presta a ulteriori ridefinizioni morfologiche: la tipologia a padiglione è flessibile e modellabile.
- M** L'isolato non è confrontabile morfologicamente agli altri, nè per forma, nè per altezza.

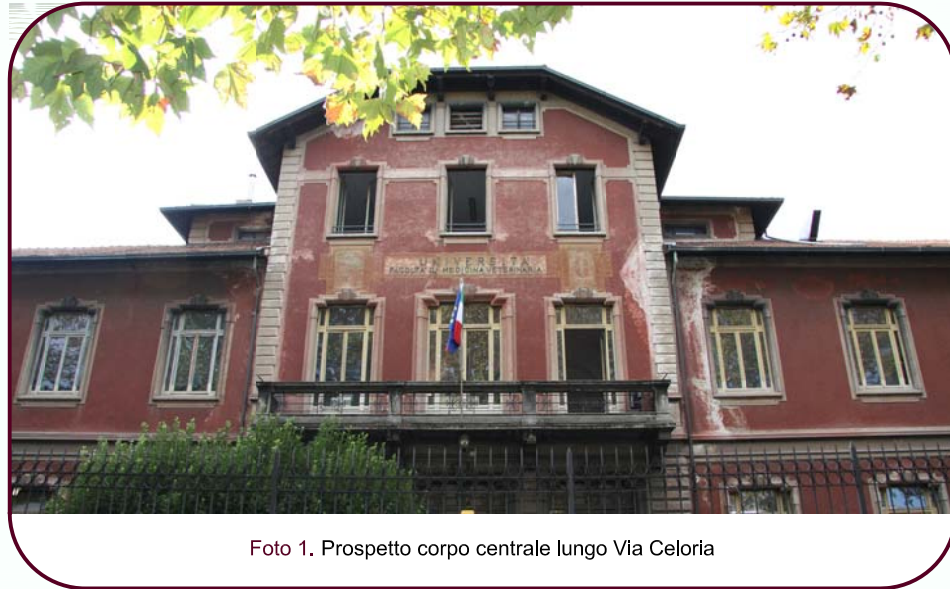
Foto 1. Prospetto corpo centrale lungo Via Celoria

NOME: Edificio di ingresso, Biblioteca, Dipartimento di Scienze animali

MOTIVAZIONI:
 Problemi di copertura
 Dissesti statici
 Scarsa manutenzione
 Altri tipi di degrado
 NOTE: patina dovuta a depositi superficiali, ossidazione delle parti metalliche, esfoliazione telaio finestra in legno

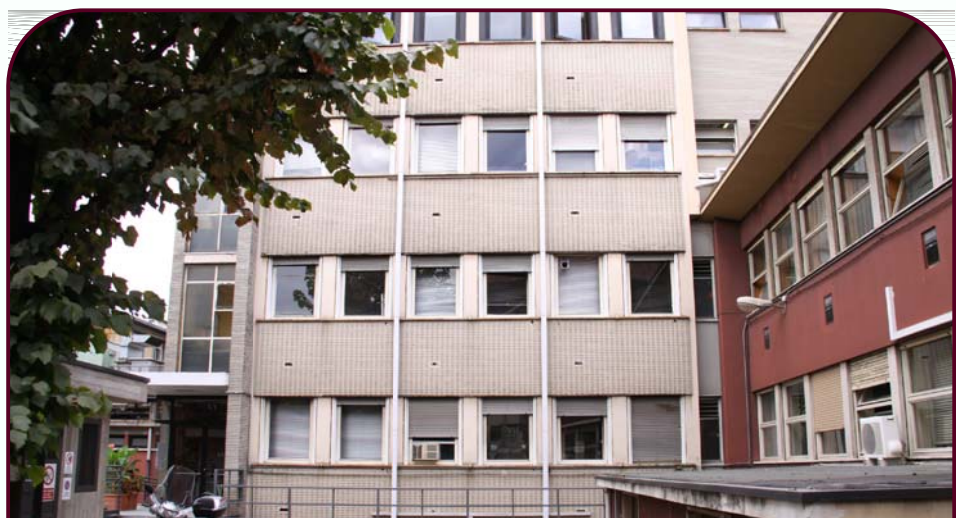
Foto 1. Prospetto Est Dipartimento di Scienze e Tecnologie Veterinarie

NOME: Dipartimento di Scienza e Tecnologie Veterinarie

NOTE: l'edificio è utilizzato prevalentemente come Dipartimento, anche se al piano interrato sono presenti dei laboratori.

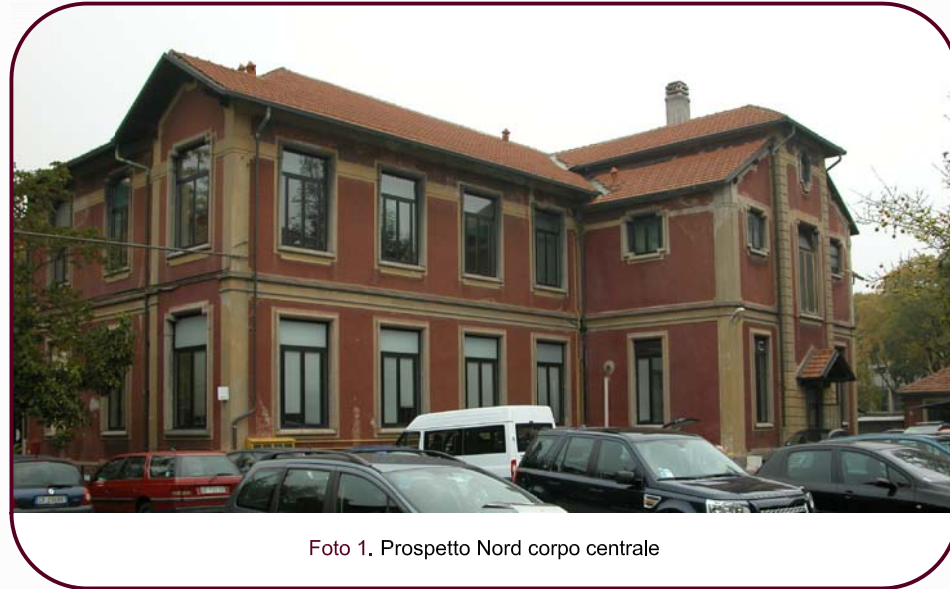
Foto 1. Prospetto Nord corpo centrale

NOME: Edificio Ispezione alimenti, Microbiologia e Malattie infettive

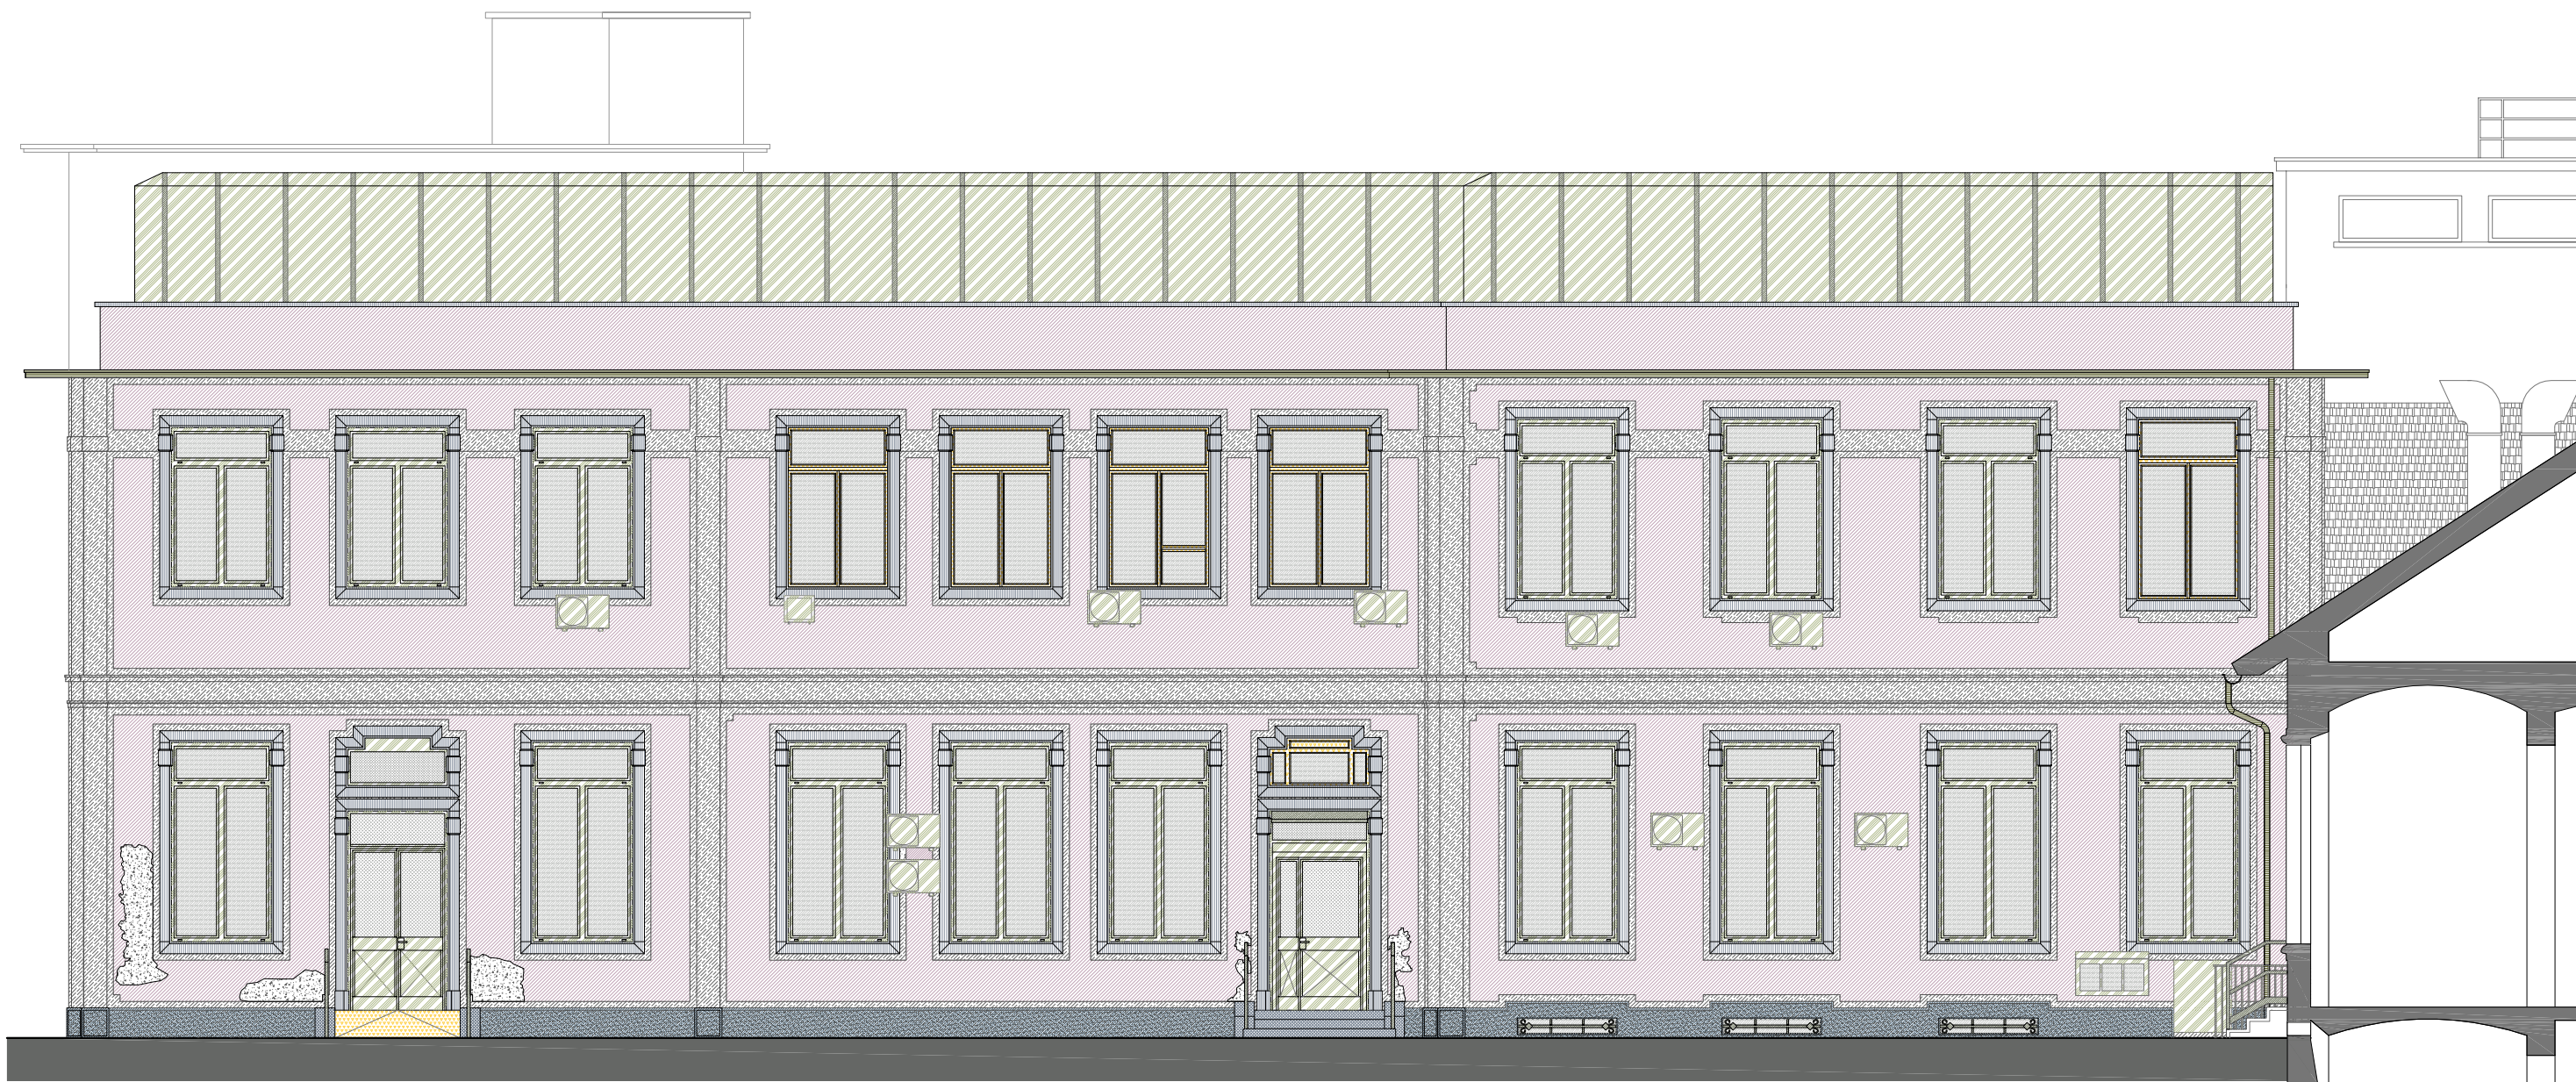
| | ACCIAIO | | INTONACO IN MALTA DI CALCE | | PIETRA | | RAME | | |
| | ALLUMINIO | | LEGNO | | PIETRA ARTIFICIALE 1 | | VETRO 1 | | RILIEVO MATERICO |
| | INTONACO IN MALTA CEMENTIZIA | | MALTA CEMENTIZIA | | PIETRA ARTIFICIALE 2 | | VETRO 2 | | |

Per il **rilievo materico** è stato scelto l'edificio 8 a campione dell'intero isolato. Tramite dei fotoraddrizzamenti, è stato possibile mappare i diversi materiali presenti nei vari prospetti. Successivamente sono state redatte delle schede di studio delle patologie così da poter svolgere una prediagnosi dei degradi presenti.

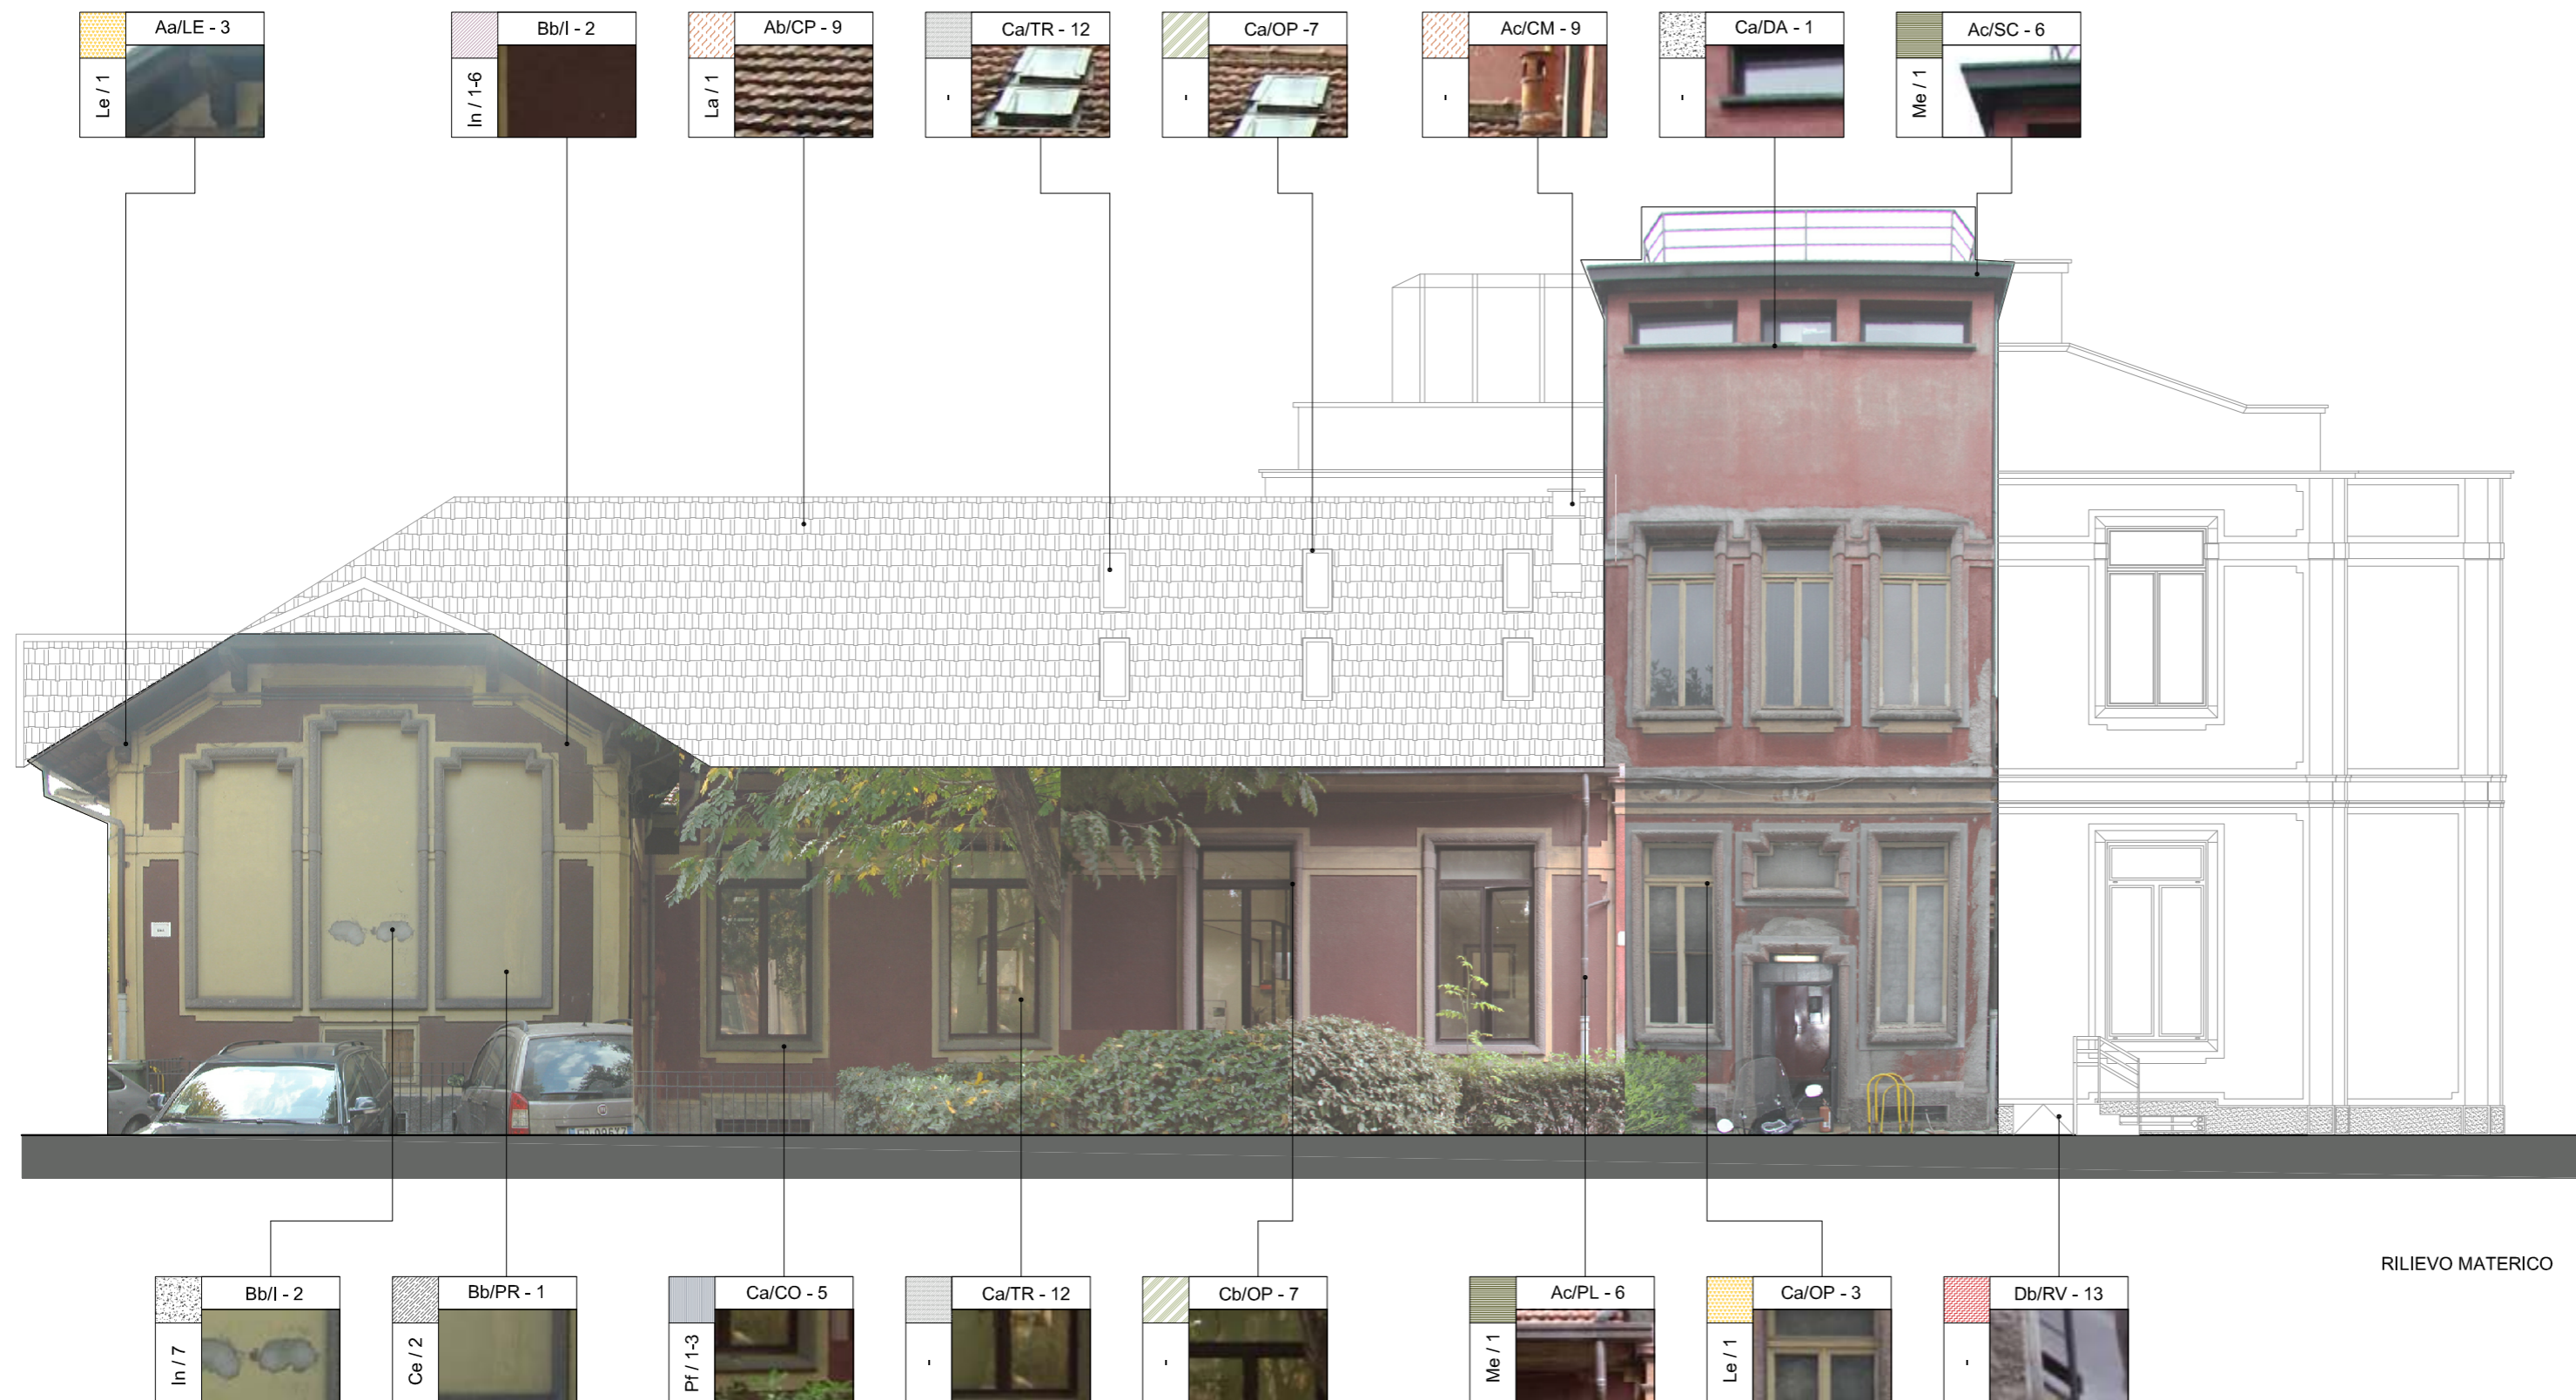
| | ACCIAIO | | INTONACO IN MALTA DI CALCE | | MALTA CEMENTIZIA | | PIETRA ARTIFICIALE 2 | | RILIEVO MATERICO |
| | ALLUMINIO | | LATERIZIO | | PIETRA | | PVC | | VETRO 1 |
| | INTONACO IN MALTA CEMENTIZIA | | LEGNO | | PIETRA ARTIFICIALE 1 | | RAME | | VETRO 2 |

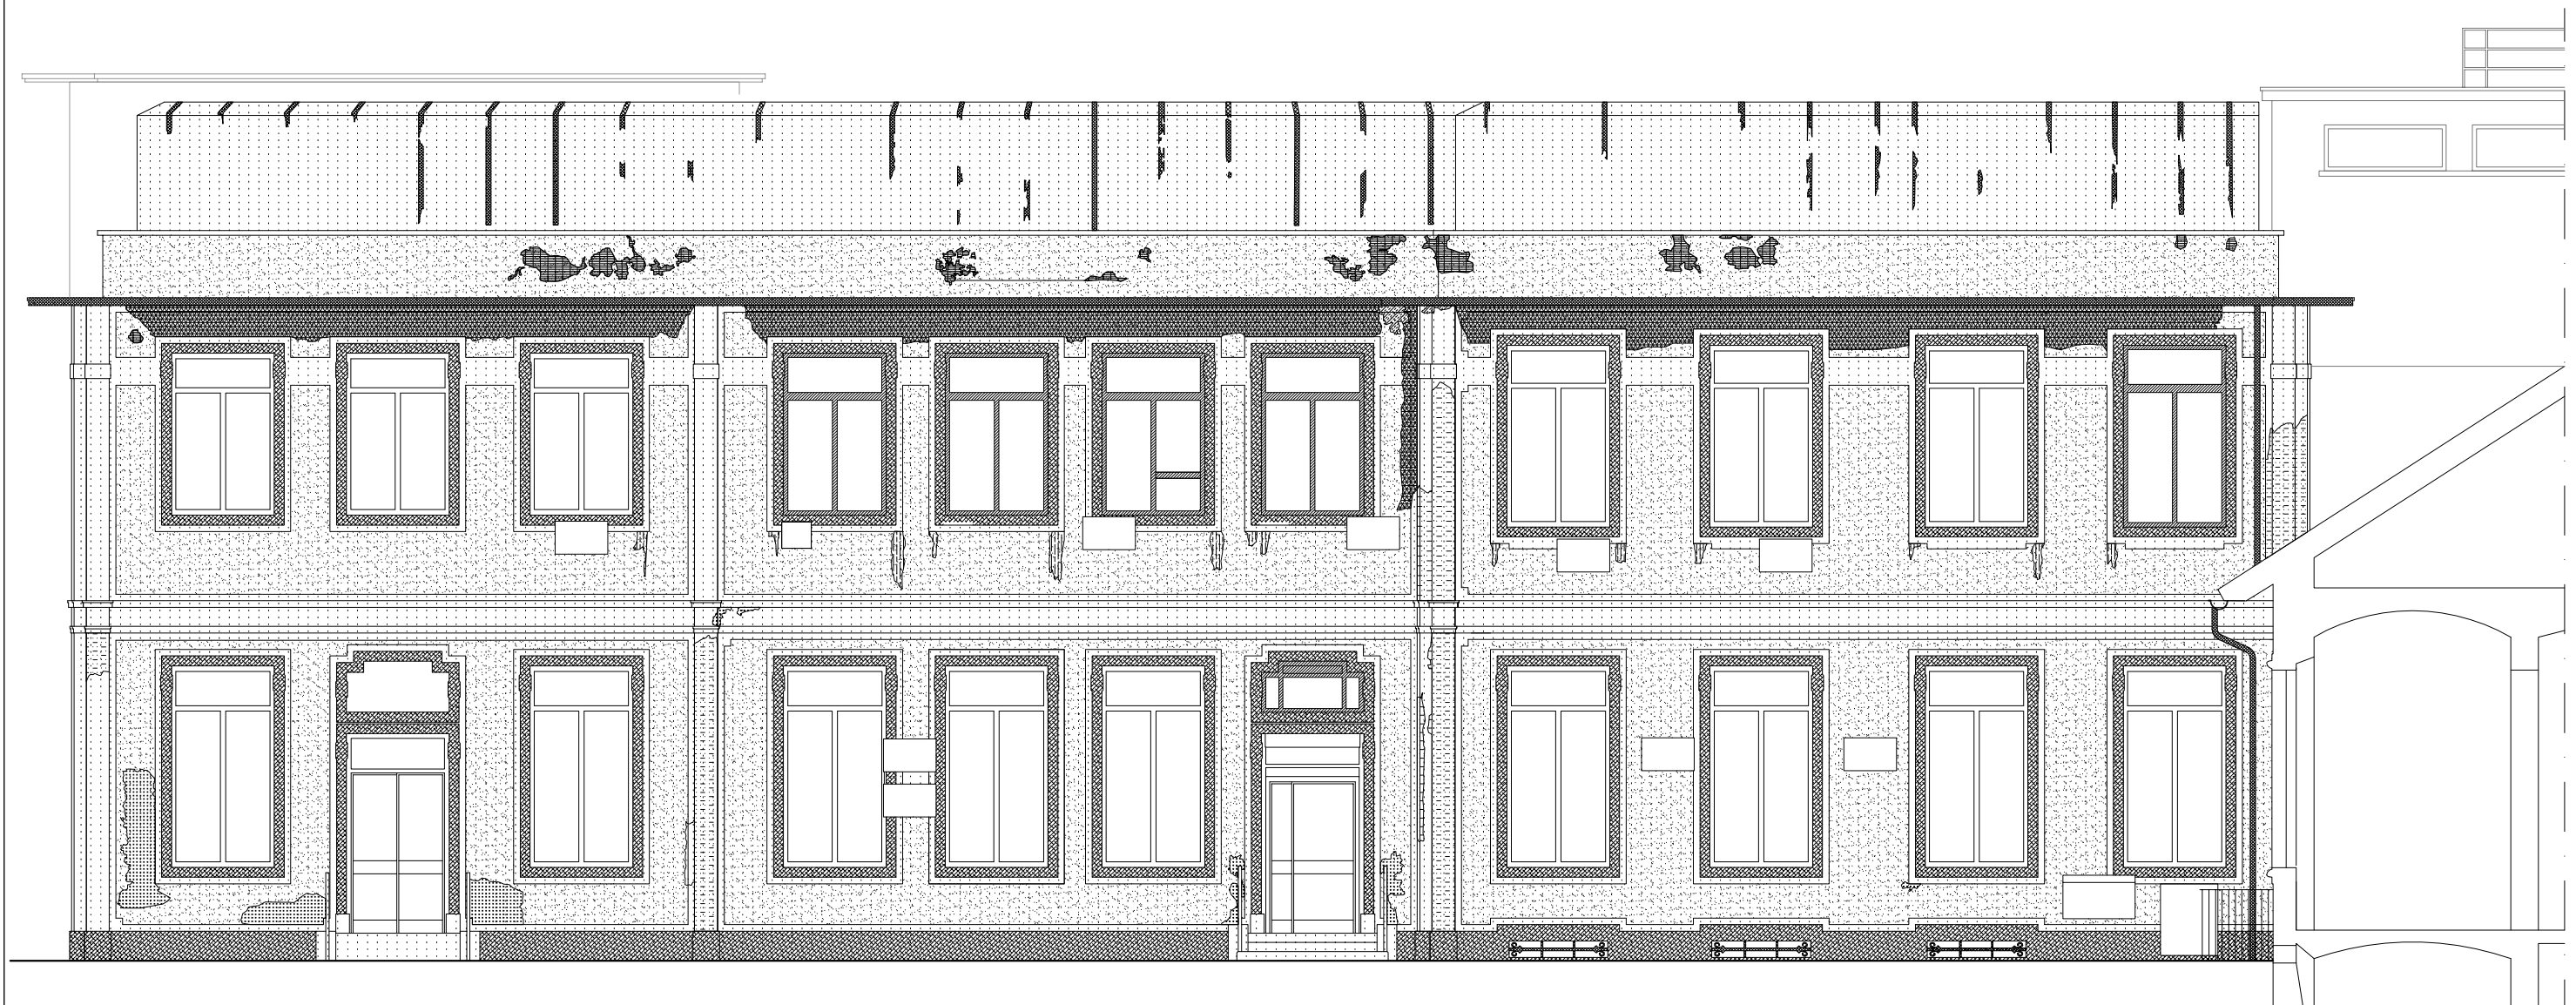
| | ALTERAZIONE CROMATICA | | EFFLORESCENZE SALINE | | OSSIDAZIONE E CORROSIONE | | RILIEVO DEL DEGRADO |
| | DEGRADO ABIOTICO | | EROSIONE SUPERFICIALE | | RAPPEZZO IN MALTA DI CEMENTO | | RIGONFIAMENTO |
| | DILAVAMENTO DA ACQUE METEORICHE | | MICROFESSURAZIONE | | | | |

Riassumendo una serie di informazioni desunte durante i rilievi in sito, è stato effettuato il rilievo del degrado, ossia una mappatura preliminare che precede le fasi interpretative dei fenomeni che hanno generato il degrado.

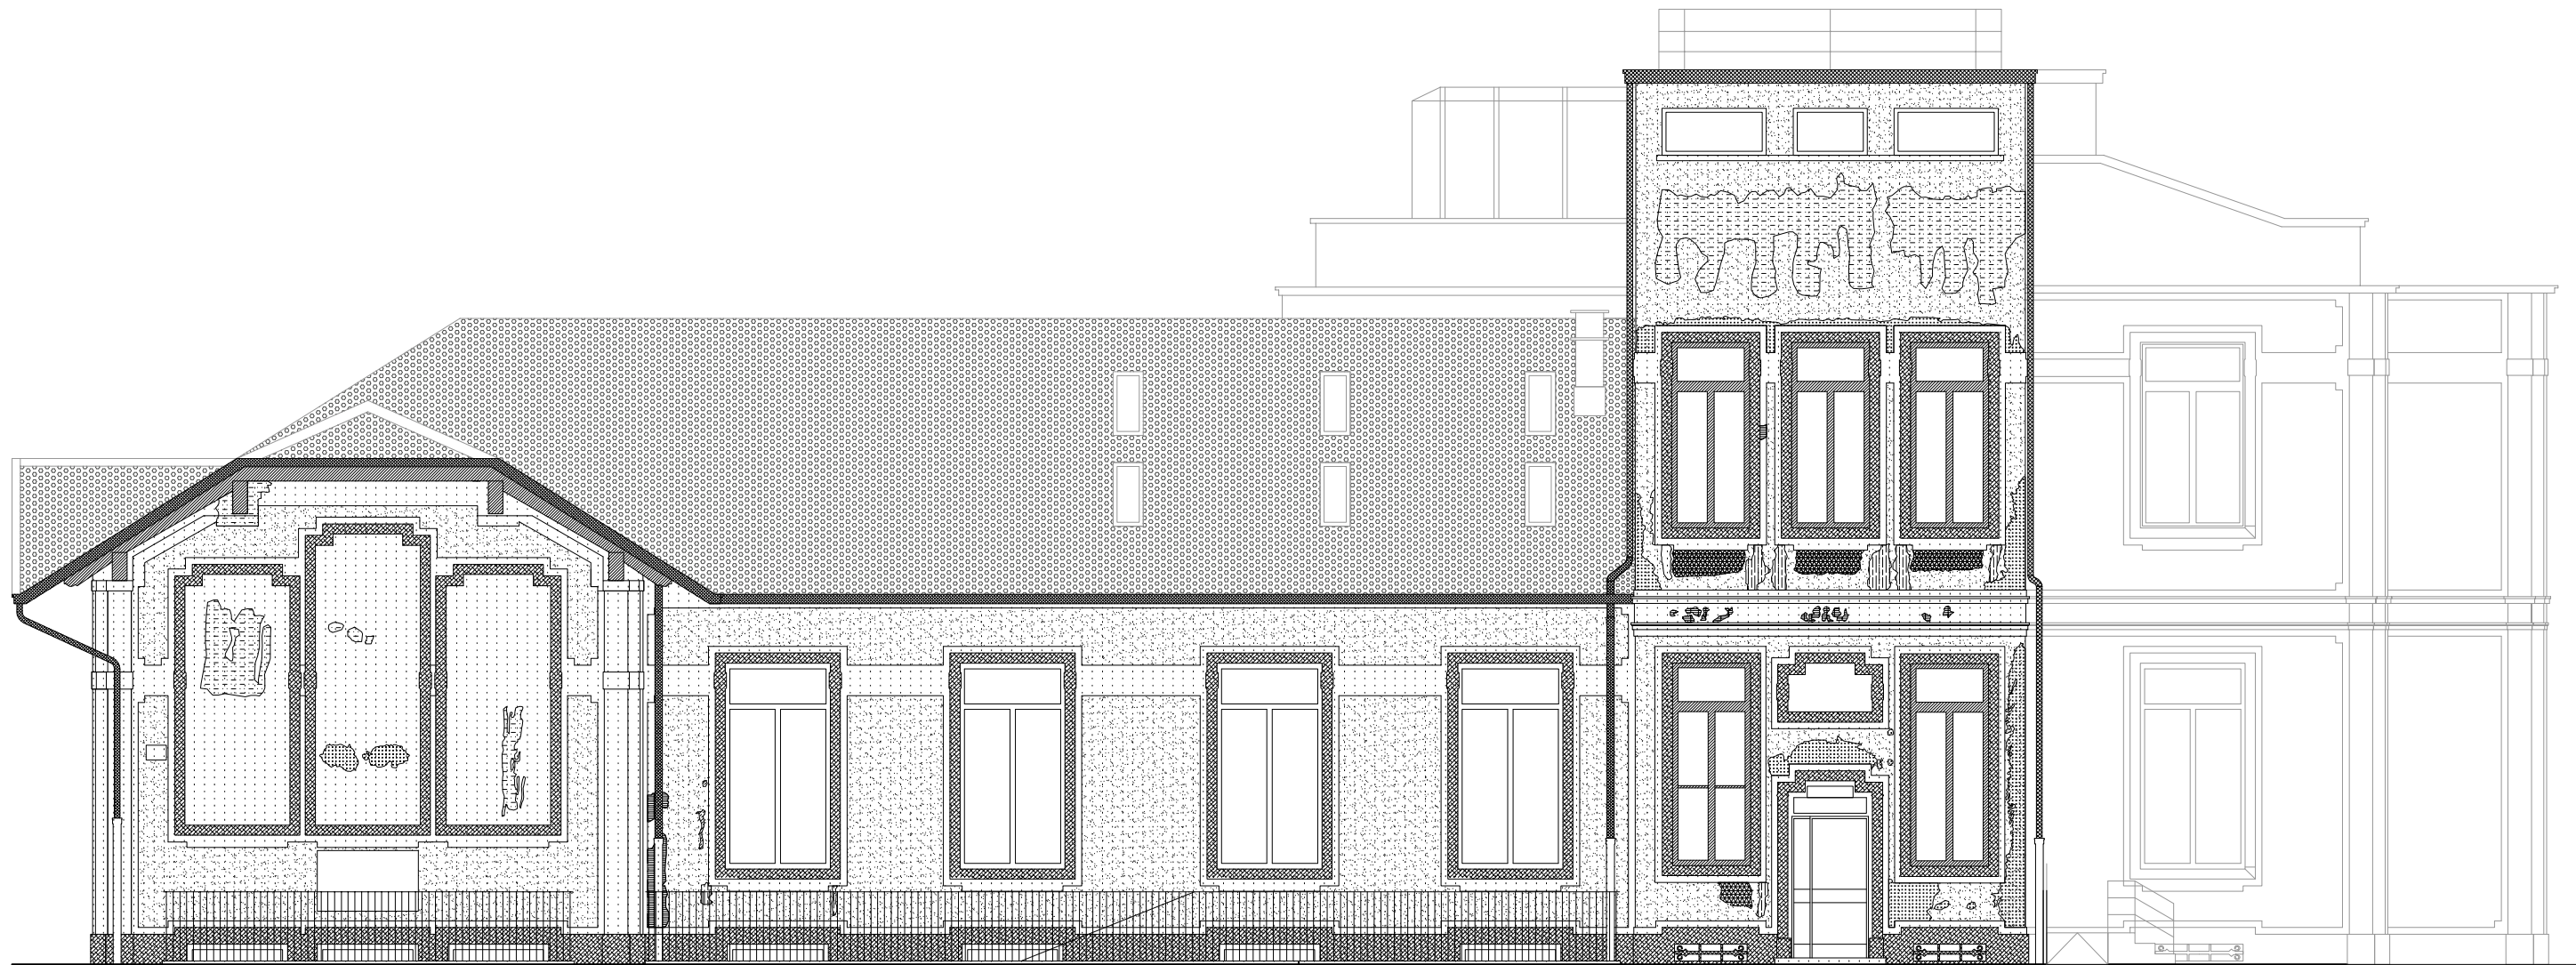
| | ALTERAZIONE CROMATICA | | DILAVAMENTO DA ACQUE METEORICHE | | LACUNA o MANCANZA | | RAPPEZZO IN MALTA DI CEMENTO | | RILIEVO DEL DEGRADO |
| | DEGRADO ABIOTICO | | EFFLORESCENZE SALINE | | MICROFESSURAZIONE | | RIGONFIAMENTO | | UMIDITA' DI PERCOLAMENTO |
| | DEPOSITI SUPERFICIALI | | EROSIONE SUPERFICIALE | | OSSIDAZIONE E CORROSIONE | | SFARINAMENTO | | |

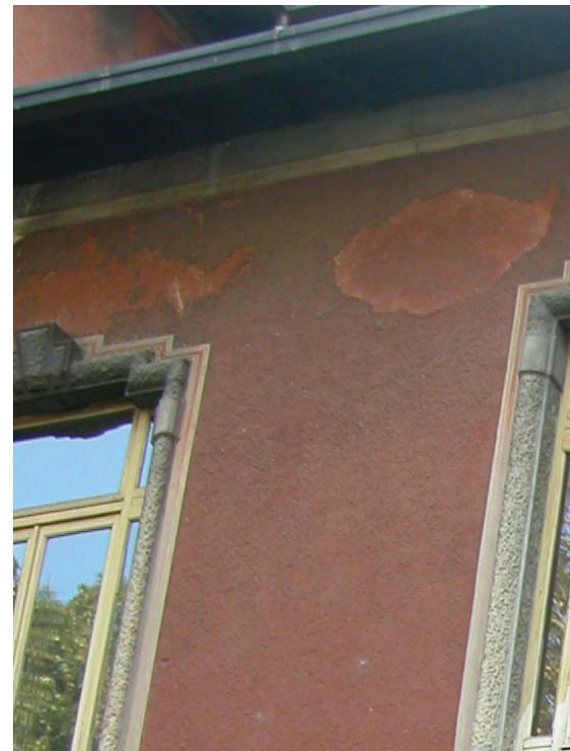
RILIEVO FOTOGRAFICO

Caduta o perdita di parti del paramento murario con messa in luce degli strati di intonaco più interni o del supporto (Lessico Normal 1/88). Il termine si usa quando tale forma di degradazione non è descrivibile con altre voci del lessico.

L'acqua, infiltrandosi al di sotto dell'intonaco, ha portato inizialmente a un rigonfiamento dello stesso e successivamente a un distacco. Ciò ha portato a delle puntuali mancanze o lacune dell'intonaco esterno.

Codice scheda di intervento: S.T.I. 1

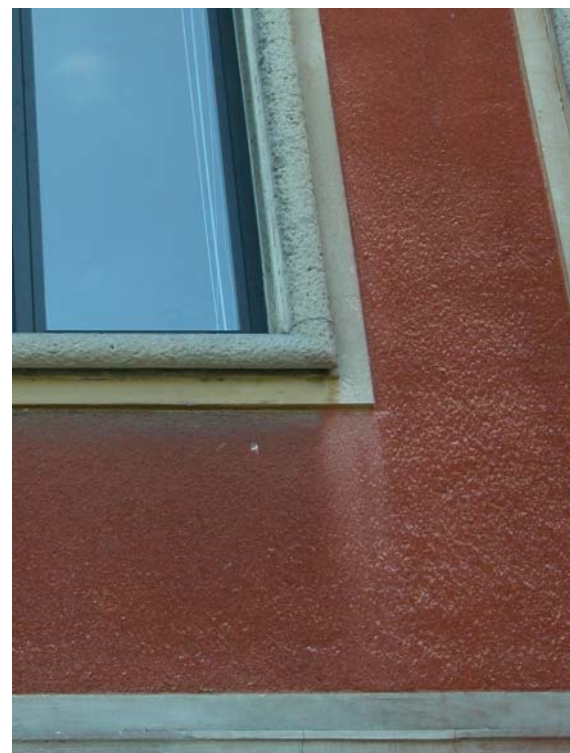
RILIEVO FOTOGRAFICO

_Microfessure di profondità variabile disposte in maniera diffusa e irregolare sulla superficie più esterna dell'intonaco.

La microfessurazione è localizzata in maniera diffusa sull'intera superficie degli intonaci in malta di calce.

Le microfessurazioni sono diffuse sull'intonaco di facciata di tutti i prospetti dell'edificio. Le principali cause sono: processi fisici e meccanici dovuti all'esposizione agli agenti atmosferici.

L'azione degli agenti atmosferici, in particolare pioggia e vento, ha portato ad una microfessurazione superficiale dell'intonaco esterno.

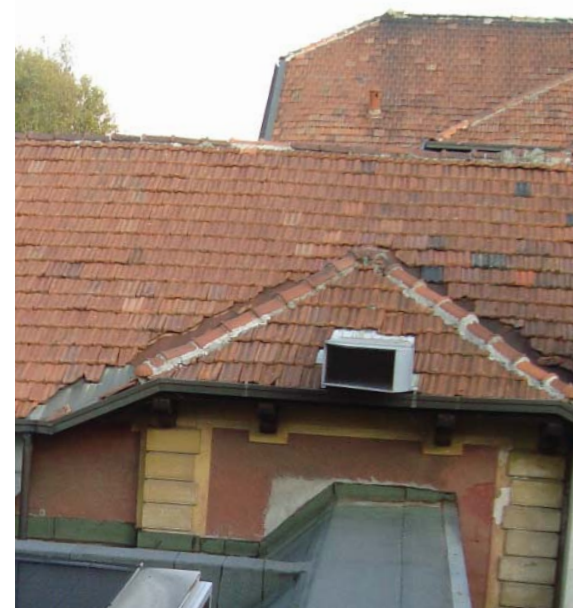
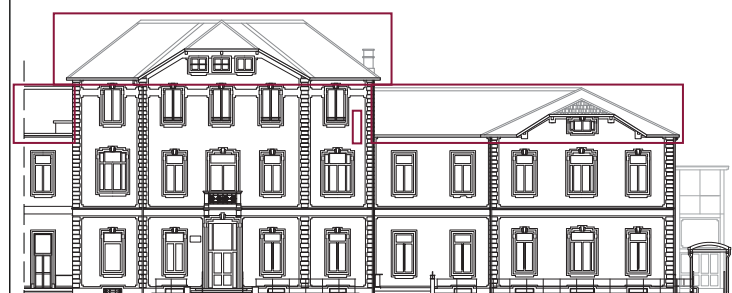
Edificio 1; Prospetto Sud

- Elemento tecnologico**
Manto di copertura in laterizio.
- Elementi tecnici interessati**
Chiusure orizzontali oblique.
- Definizione**
Degradazione che si manifesta attraverso anche la caduta spontanea del materiale, sotto forma di polvere con conseguente perdita di consistenza e resistenza (Lessico Normal 1/88).
- Descrizione**
_Polverizzazione degli strati più superficiali del laterizio.

- Stato di progressione**
 In atto Terminato
- Localizzazione**
Le tegole masigliesi dei manti di copertura risultano le più attaccate da questo degrado.
- Cause possibili**
Usura, invecchiamento naturale ed esposizione agli agenti atmosferici.
- Anomalie o errori progettuali correlati**
-

- Fasi del processo di degrado**
L'azione degli agenti atmosferici ha provocato lo sfarinamento e in alcuni casi la rottura delle tegole marsigliesi delle coperture.

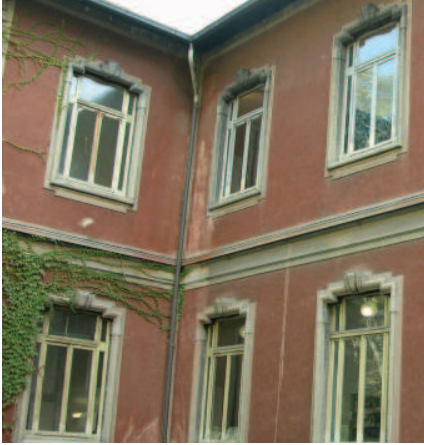
| Schede anomalie visibili | Cod. In - 8, Ce - 1 | |

| TIPOLOGIA DELLA CAUSA | Errore progettuale: eccessiva esposizione all'umidità. Errore di manutenzione: inadempienze nel mantenimento. | |
| CAUSA PRIMARIA | Insufficienza sistema di scolo, mancanza di protezione dal percolamento dell'acqua meteorica, esposizione a nord. | |

| <p>Il percolamento discendente delle acque meteoriche favorisce l'insorgere di diverse manifestazioni, tra cui la formazione di muffe e di patine biologiche, le quali aderiscono alla superficie provocando effetti secondari quali microfessurazioni o sfaldamenti dell'intonaco sottostante. A ciò si aggiunge la forte presenza di umidità dei fronti nord che, unita alla scarsa manutenzione ordinaria, favorisce la crescita di apparati radicali superiori (edere) che ammalorano ulteriormente lo strato sottostante. La presenza di acqua, dunque, è da considerarsi come una causa secondaria, poiché l'anomalia che degrada l'apparato murario, è provocata dall'effetto erosivo dei batteri e delle radici superiori.</p> | | |

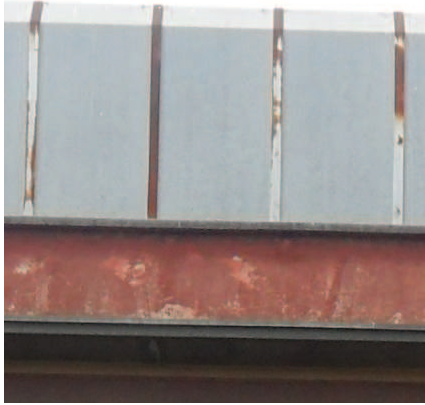
| TIPOLOGIA DELLA CAUSA | Errore progettuale: eccessiva esposizione all'acqua. Errore di manutenzione: inadempienze nel mantenimento. | |

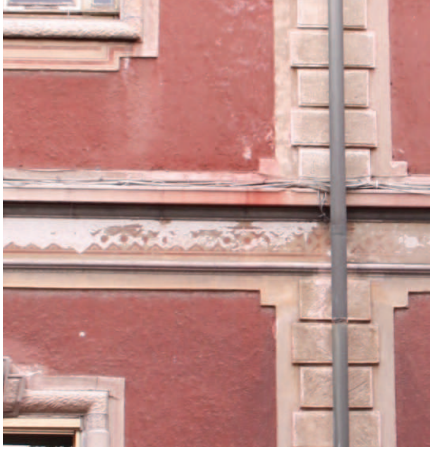
| <i>Schede anomalie visibili</i> | Cod. Pt - 1 | |

| TIPOLOGIA DELLA CAUSA | Errore progettuale: eccessiva esposizione all'umidità. Errore di manutenzione: inadempienze nel mantenimento. | |
| CAUSA PRIMARIA | Insufficienza del sistema di scolo, mancanza di protezione dal percolamento dell'acqua meteorica. | |

| <p>Alcune delle modanature presenti sui fronti dell'Edificio 1 contengono delle decorazioni realizzate con tempera da esterni: queste risultano degradate con evidente esfoliazione della vernice. Tale fenomeno è causato prevalentemente dall'eccessiva esposizione agli agenti atmosferici quali pioggia e umidità (la mancata presenza di opportuni rompi-goccia ha permesso percolamento dell'acqua direttamente sulla pittura). A ciò si aggiunge l'incuria e la mancanza di manutenzione ordinaria che non ha consentito alle decorazioni di conservarsi dall'azione del tempo.</p> | | |

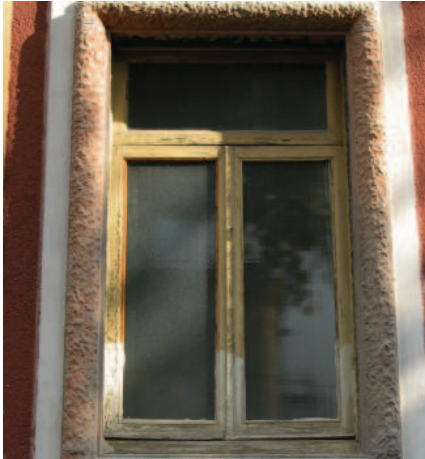
| <i>Schede anomalie visibili</i> | Cod. Le - 1 | |

| TIPOLOGIA DELLA CAUSA | Errore di manutenzione: inadempienze nel mantenimento. Invecchiamento naturale. | |
| CAUSA PRIMARIA | Mancanza di protezione dall'azione degli agenti atmosferici, in particolare agli effetti dell'acqua. | |

| L'esposizione dei serramenti lignei all'azione degli agenti atmosferici, causa dei fenomeni di ritiro, rigonfiamento o espansione, nonché esfoliazione superficiale o alterazione cromatica. Il guasto risulta uniformemente diffuso su tutti i serramenti in legno dell'intero complesso e rappresenta il naturale degradamento del materiale. | | |

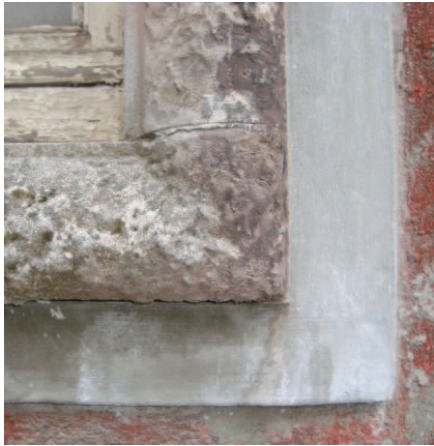
| <p><i>Schede anomalie visibili</i></p> | <p>Cod. Pf - 2</p> | |

| <p>TIPOLOGIA DELLA CAUSA</p> | <p>Errore di manutenzione: inadempienze nel mantenimento.</p> | |
| <p>CAUSA PRIMARIA</p> | <p>Mancanza di protezione dall'azione degli agenti atmosferici.</p> | |
