Corso di Laurea Magistrale in Ingegneria Edile - Architettura

People: una nuova centralità per Città Studi

Recupero della Facoltà di Veterinaria. Nuovi modi dell'abitare studentesco

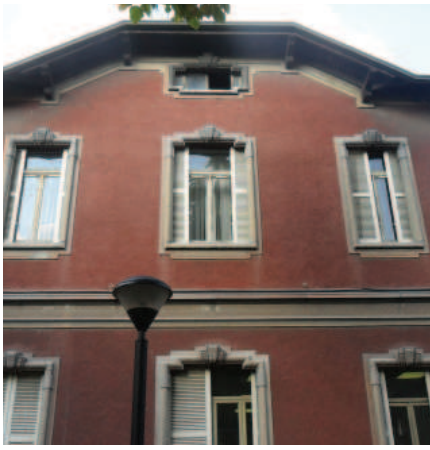
| SCHEDA DI PREDIAGNOSI RELATIVA AL GUASTO | | Cod. S.p.G. 9 |
|--|--|---|
| Schede anomalie visibili | Cod. Ce - 2, In - 1 / 6 / 8 | |

| SCHEDA DI PREDIAGNOSI RELATIVA AL GUASTO | | Cod. S.p.G. 9 |
|--|--|---|
| TIPOLOGIA DELLA CAUSA | Errore di manutenzione: inadempienze nel mantenimento. Errore progettuale: eccessiva esposizione all'umidità. | |
| CAUSA PRIMARIA | Insufficienza del sistema di scolo, mancanza di protezione dal percolamento dell'acqua meteorica. | |

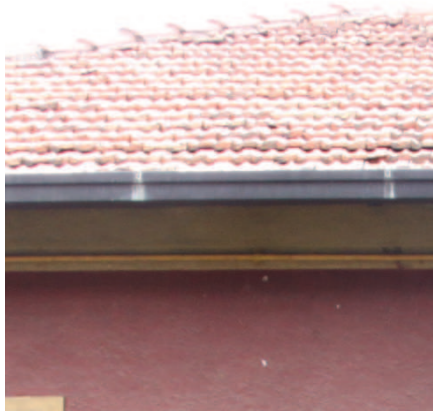
| <i>Schede anomalie visibili</i> | Cod. La - 1 | |

| TIPOLOGIA DELLA CAUSA | Errore di manutenzione: inadempienze nel mantenimento. | |
| CAUSA PRIMARIA | Esposizione agli agenti atmosferici. | |

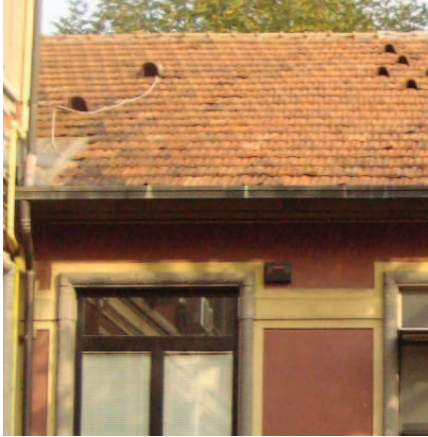
| Schede anomalie visibili | Cod. La - 2 | |

| TIPOLOGIA DELLA CAUSA | Errore di manutenzione: inadempienze nel mantenimento. | |
| CAUSA PRIMARIA | Esposizione agli agenti atmosferici. | |
