# INQUADRAMENTO SISMOLOGICO E GEOLOGICO

# CHIESA SAN GIACOMO MAGGIORE A POLESINE

### 5.3. RILIEVO DEI DANNI

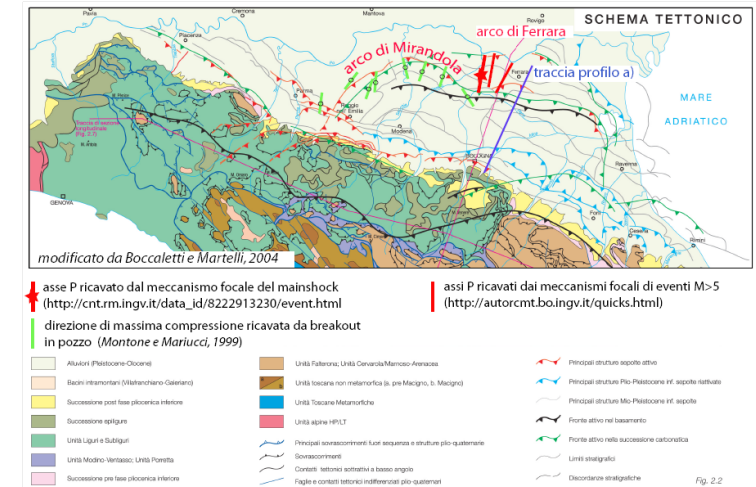
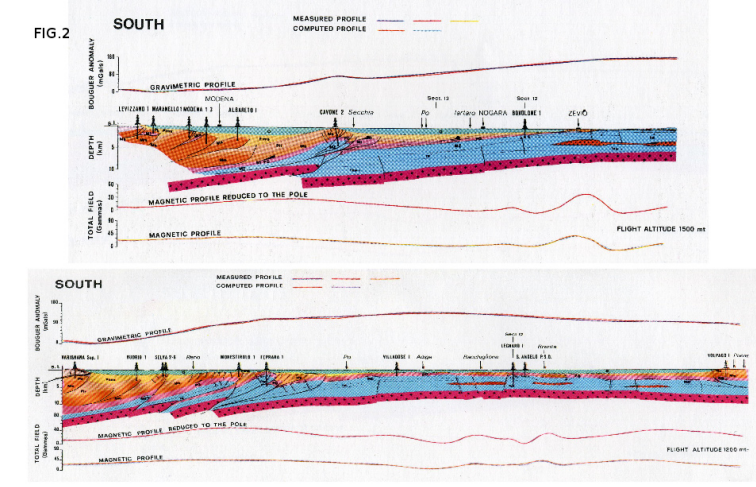
FIG. 80 - SEZIONI GEOLOGICHE SCHEMATICHE DELLA PIANURA PADANA LUNGO LA TRASVERSALE MODENESE (SOPRA) E BOLOGNESE E FERRARESE (SOTTO) (DA AGIR, 1966). LE STRUTTURE TETTONICHE (SISTEMI DI PIEGHE E FAGLIE INVERSE) PIÙ SETTENTRIONALI (A DESTRA NELLE SEZIONI) IN CORRISPONDENZA DELLE PERFORAZIONI CAVONE E FERRARA 1, RAPPRESENTANO IL FRONTE PIÙ AVANZATO DELLA CATENA APPENNINICA SEPOLTA SOTTO LE ALLUVIONI (IN VERDE/AZZURRO). LE FIGURE MOSTRANO L'ACCAVALLAMENTO DELLA CATENA APPENNINICA (IN MARRONE E IN GIALLO) SULLE ROCCE PIÙ PROFONDE DEL SOTTOSUOLO DELLA PIANURA PADANA (IN ROSSO E IN AZZURRO).

TANTE FAGLIA ATTIVA SEPOLTA. LA SEQUENZA SISMICA CON I FORTI TERREMOTI DEL 20 E DEL 29 MAGGIO 2012 HA RIATTIVATO PORZIONI DELLE SORGENTI IDENTIFICATE COME ITCS050-POGGIO RUSCO-MIGLIARINO E ITCS051-NOVI-POGGIO RENATICO. SI IPOTIZZA CHE QUESTE SORGENTI SIANO ALL'ORIGINE DEI TERREMOTI E CHE SIANO STATE LA CAUSA IN PASSATO DEL SOLLEVAMENTO DELLE DORSALI DI

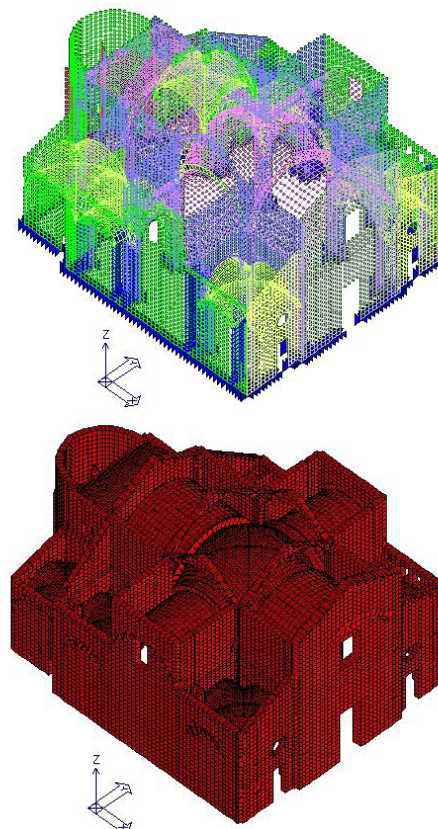
FIG. 81-82 - ESEMPIO DI MODELLAZIONE DELLA CHIESA DI CASTELLUCHHIO COL PROGRAMMA PRO\_SAP

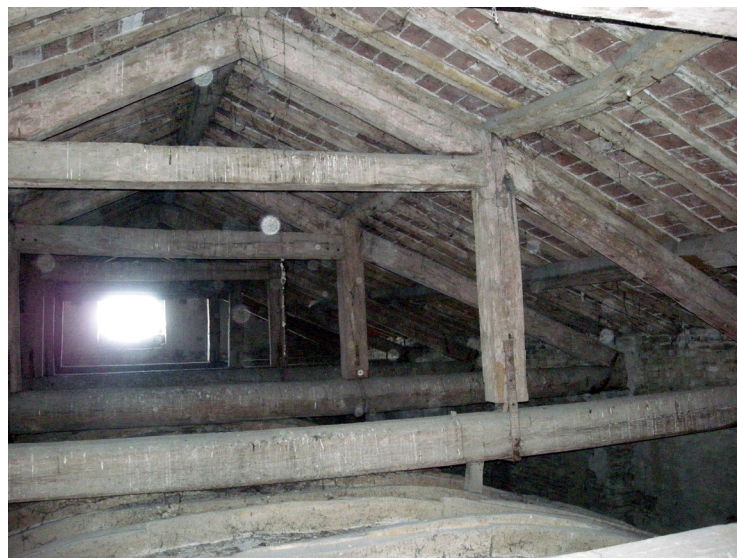
FIG. 89. VEDUTA DEL SOTTOTETTO SOSTENUTO DA CAPRIATE LIGNEE

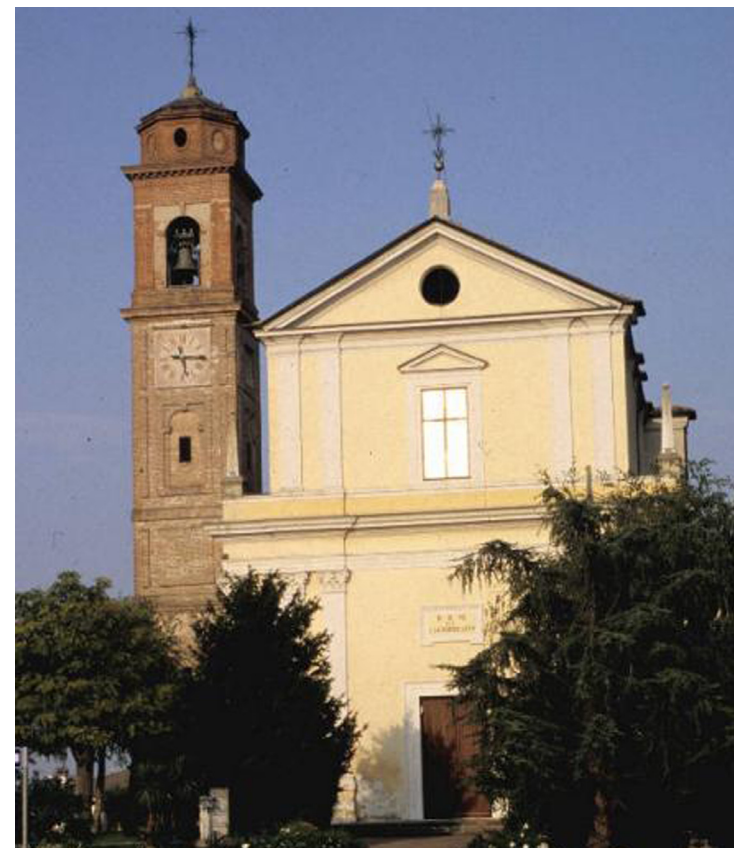
FIG. 90. FACCIATA DELLA CHIESA

LA FACCIATA DELLE DIMENSIONI DI 14,30M DI LARGHEZZA E DI 19,20M ALTEZZA È STATA DISEGNATA SU DUE ORDINI SOVRAPPosti. L'ORDINE SOTTOSTANTE, ALL'INTERNO DEL QUALE È PRESENTE LA

PORTA D'INGRESSO, PRESENTA UN ALTO BASAMENTO SOPRA IL QUALE PARTONO DUE COPPIE DI LESENE CORINZIE CHE SOSTENGONO LA TRABEAZIONE E SOPRA IL QUALE PARTE UN SECONDO ORDINE. L'ORDINE SUPERIORE È SIMILE A QUELLO SOTTOSTANTE MA È PIÙ SEMPLIFICATO E MENO SLANGIATO: ALL'INTERNO TROVIAMO UNA GRANDE FINESTRA, SOPRA I CAPITELLI ABBIAMO UNA TRABEAZIONE E IL TIMPANO. LA CONTRO FACCIATA INTERNA SOSTIENE MEDIANTE TRAVI LIGNEE INCASTRATE NELLA MURATURA, L'ORGANO E LA CANTORIA. L'INSERIMENTO DI UNA BUSSOLA D'INGRESSO HA CAUSATO LA RIMOZIONE DI DUE PILASTRI DI SOSTEGNO DELLA CANTORIA, RENDENDO COSÌ L'IMPALCATO PRATICABILE DA UN RISTRETTO NUMERO DI PERSONE.

ANCHE LA FACCIATA È INTERESSATA DA UNA LESIONE PASSANTE, RICONTRABILE ANCHE DIETRO L'ORGANO, RIMASTA A LIVELLO DI CAVILLATURA, CHE SI SVILUPPA DA CIMA A FONDO NELLA SUA MEZZERIA LUNGO L'ASSE PIÙ DEBOLE FORMATO DALLE BUCATURE DEL PORTALE, DEL FINESTRONE CENTRALE E DELL'OCULO AL CENTRO DEL TIMPANO. ANCHE IN QUESTO CASO QUESTO TIPO DI LESIONE SORGE IN UNA POSIZIONE DOVE ABBIAMO POCO CARICO VERTICALE E STRUTTURALMENTE PIÙ DEBOLE.

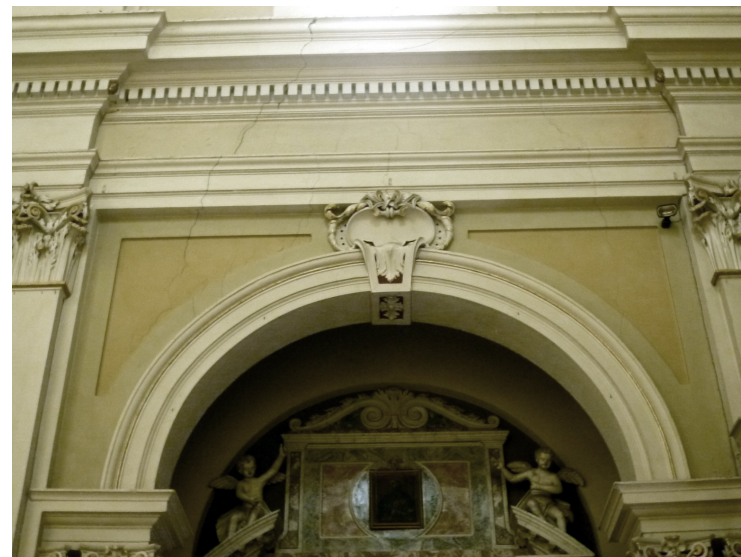
FIG. 91. LESIONI ALLA PARETE LATERALE LA NAVATA, CHE DA LA FINESTRA SOVRASTANTE ARRIVA FINO ALL'ARCO DI SCARICO SOTTOSTANTE

LE LESIONI PIÙ ECLATANTI SI NOTANO DALLE FESSURE CHE INTERESSANO TUTTO LO SPESSORE DELLA MURATURA, RICONTRABILI NEI MURI PERIMETRALI DELLA CHIESA, CHE NE RISULTANO COSÌ DANNEGGIATI DALLA CORNICE DEL TETTO AGLI ARCHI DI SCARICO DELLE FINESTRE, PER RIPRENDERE SUL DAVANZALE E GIUNGERE FINO IN CHIAVE ALLE ARCATI DELLE CAPPELLE LATERALI SOTTOSTANTI.

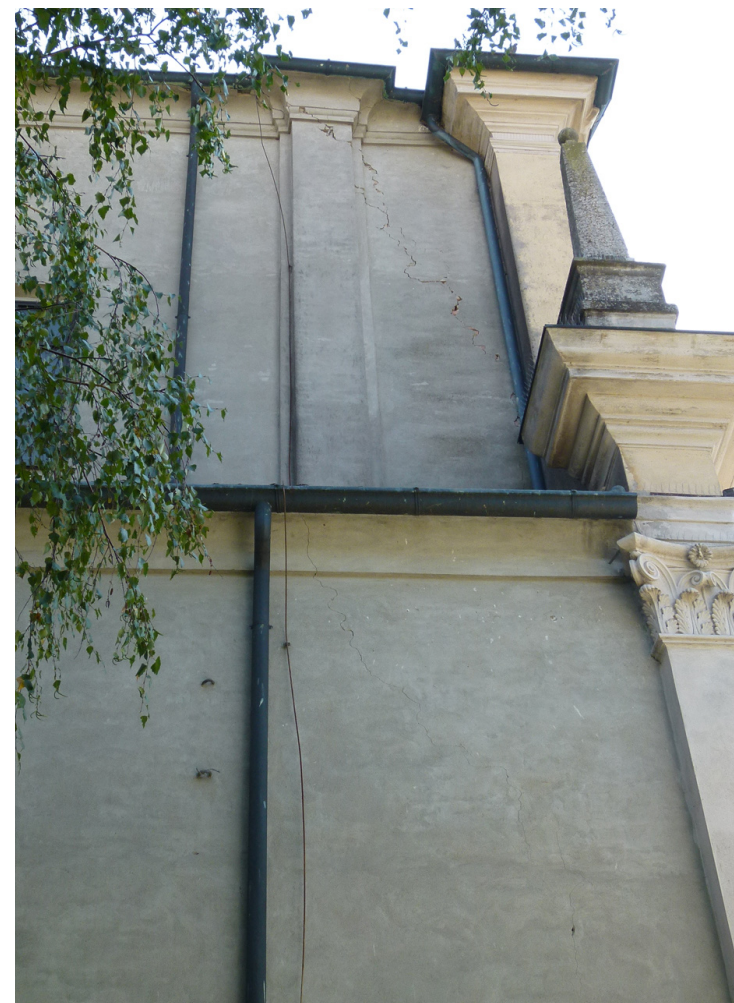
FIG. 92. LESIONI SULLE PARETI LATERALI IN CORRISPONDENZA DELL'INNESTO DELLA FACCIATA

TRA LE FESSURE PIÙ EVIDENTI, SI RICONTRANO ANCHE LE LESIONI ESTERNE SULLE PARETI LATERALI IN PROSSIMITÀ DELLA FACCIATA, CONSEGUENTI ALL'INNESCO DEL MOVIMENTO DI RIBALTAMENTO DELLA FACCIATA STESSA.

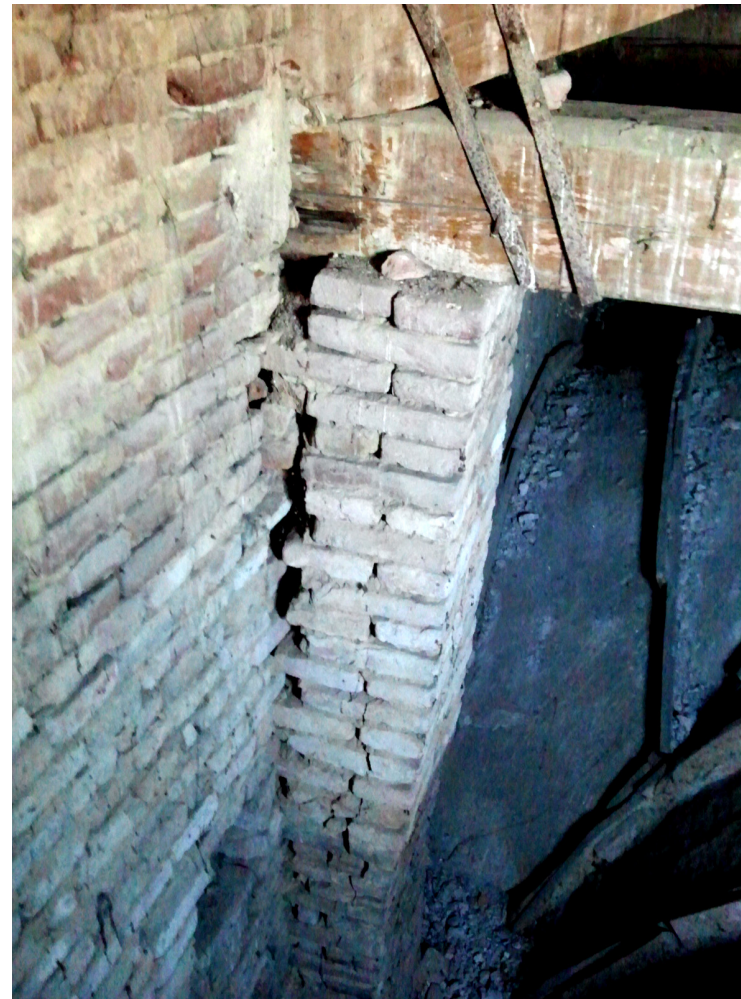
FIG. 93. SFILAMENTO DALLA MURATURA PERIMETRALE DEL PILASTRO DI DESTRA CHE SOSTIENE L’ULTIMA CAPRIATA

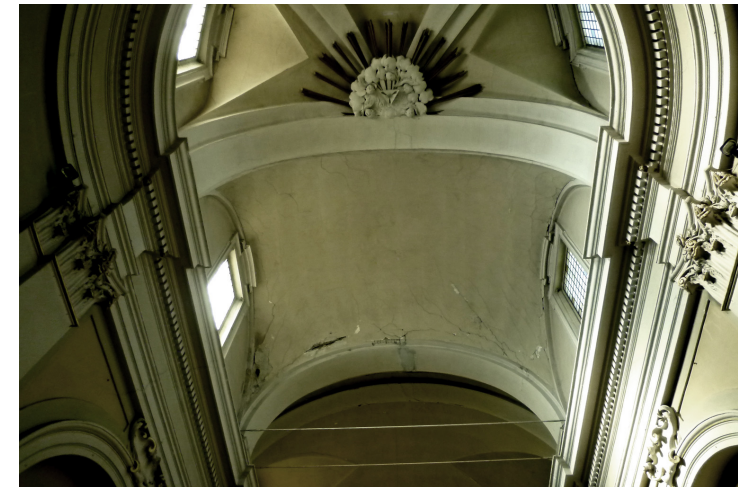
FIG. 94. LESIONI SULLA VOLTA A VELA DELL’ABSIDE

ESTERNAMENTE NON SONO EVIDENTI LESIONI NELLA ZONA DEL PRESBITERIO-ABSIDE, LESIONI INVECE RICONTRABILI ALL'INTERNO DELLA CHIESA A LIVELLO DI CAVILLATURE.

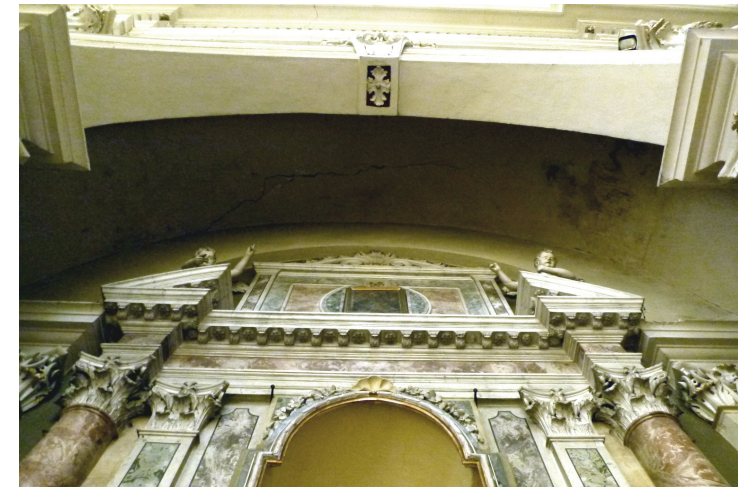
FIG. 95. LESIONI SULLE VOLTE DELLE CAPPELLE LATERALI

GLI ALTARI LATERALI RISULTA LESIONATO IN CHIAVE PER TUTTA LA SUA LARGHEZZA. ALL'INTERNO DELLA CHIESA LE LESIONI CORRISPETTIVE HANNO PRODOTTO, DISTACCHI DI PORZIONI DI STUCCO IN CORRISPONDENZA DELLE CORNICI DELLA TRABEAZIONE.

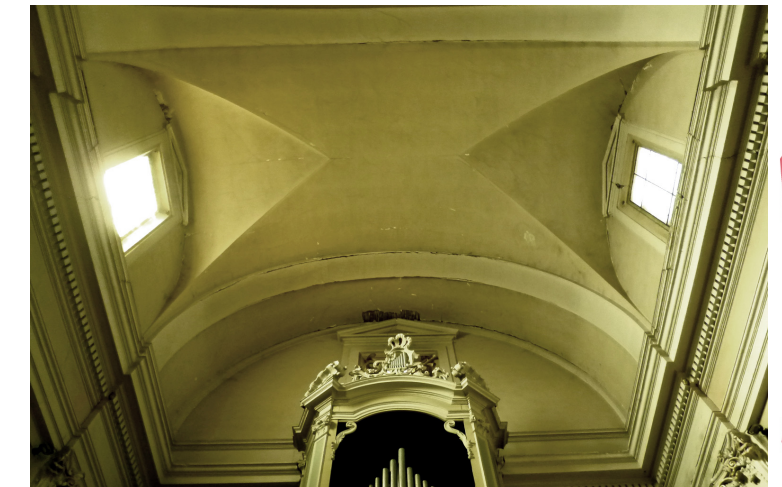
FIG. 96. LESIONI SULLE LUNETTE DELLE FINESTRE

LI COSTITUITE DA TAVOLE IN LEGNO DI PIOPPO ACCOPPIATE E CHIODATE. QUESTO SISTEMA SCARICA LE PROPRIE AZIONI SULLE MURATURE LATERALI. IL SISMA HA PORTATO A LESIONI DIFFUSE A LIVELLO DI CAVILLATURE SUL MANTO DI INTONACO, MENTRE IN CORRISPONDENZA DEGLI ARCHI TRASVERSALI, DELL’APPOGGIO ALLE MURATURE E LUNGO LE LINEE DELLE LUNETTE DELLE FINESTRE SI SONO VERIFICATI DEI DISTACCHI DELL’INTONACO DI INTRADOSSO DAL SUPPORTO DI ARELLE, IN ALCUNI CASI L’INTONACO È CADUTO.

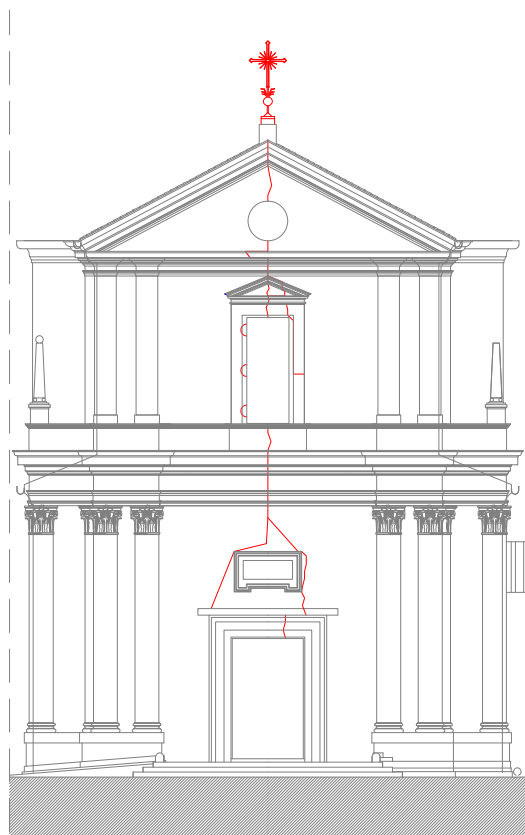
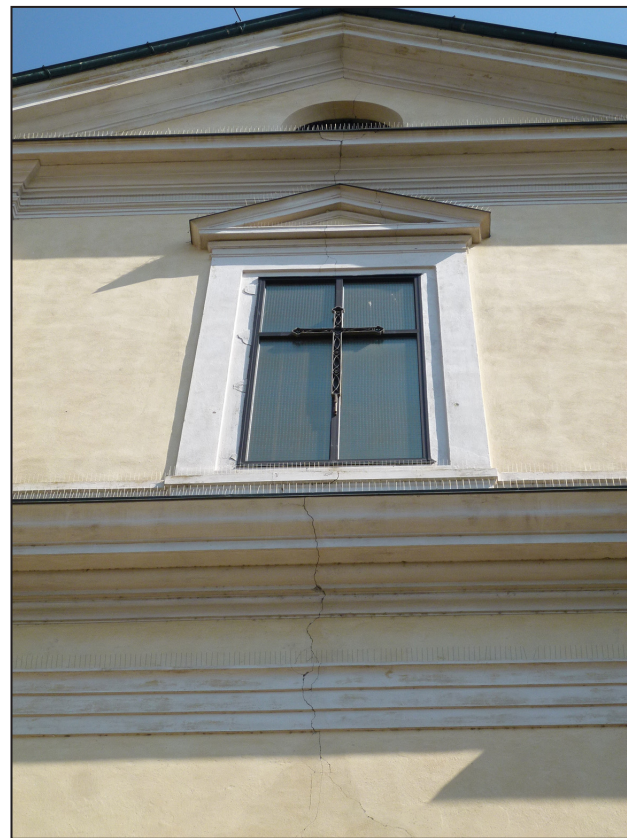
SCHEDA PER LA VALUTAZIONE DELLO STATO DI DANNO - LINEE GUIDA BENI CULTURALI  
N° 3 MECCANISMI NEL PIANO DELLA FACCIATA

LE LESIONI PRESENTI IN FACCIATA INDICANO CHIARAMENTE LA FORMAZIONE DI MECCANISMI DI COLASSO NEL PIANO DELLA FACCIATA. SONO INFATTI PRESENTI DELLE FESSURAZIONI CHE INTERESSANO IL CENTRO DELLA FACCIATA IN DIREZIONE VERTICALE ED INTERCETTANO LE APERTURE PRESENTI. LA FESSURA PIÙ GRAVE PARTE AL CENTRO DEL TIMPANO DEL SECONDO ORDINE, ALL'ALTEZZA DEL CORNICIONE E SCENDE INTERCETTANDO PRIMA IL FINESTRONE, POI LA TRABEAZIONE E IL FREGIO DEL PRIMO ORDINE ED INFINE IL PORTONE DI INGRESSO. QUESTA LESIONE SEMBRA DIVIDERE IN DUE PARTI SIMMETRICHE IL FRONTE PRINCIPALE. SONO PRESENTI DELLE PICCOLE LESIONI AL LATO DEL FINESTRONE, INOLTRE È PRESENTE UNA FESSURA PARALLELA A QUELLA SOPRA DESCRITTA CHE PARTE DAL TIMPANO SOPRASTANTE L'APERTURA E SCENDE FINO ALL'ARCHITRAVE.

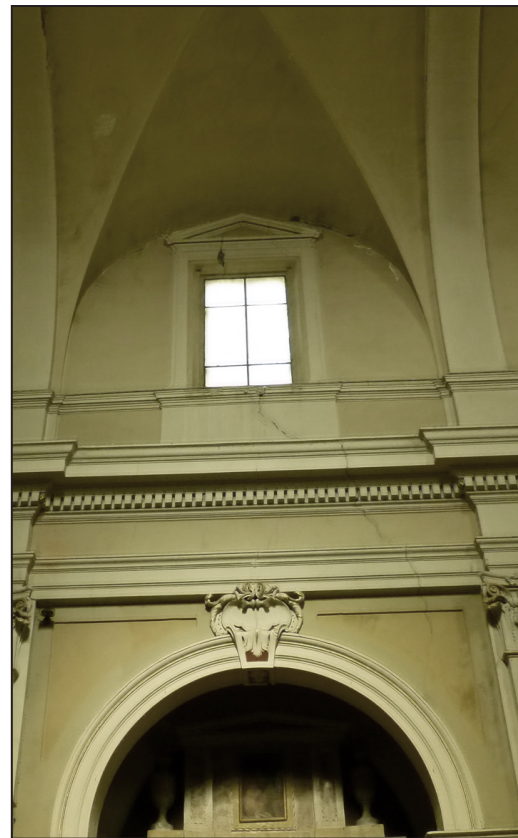
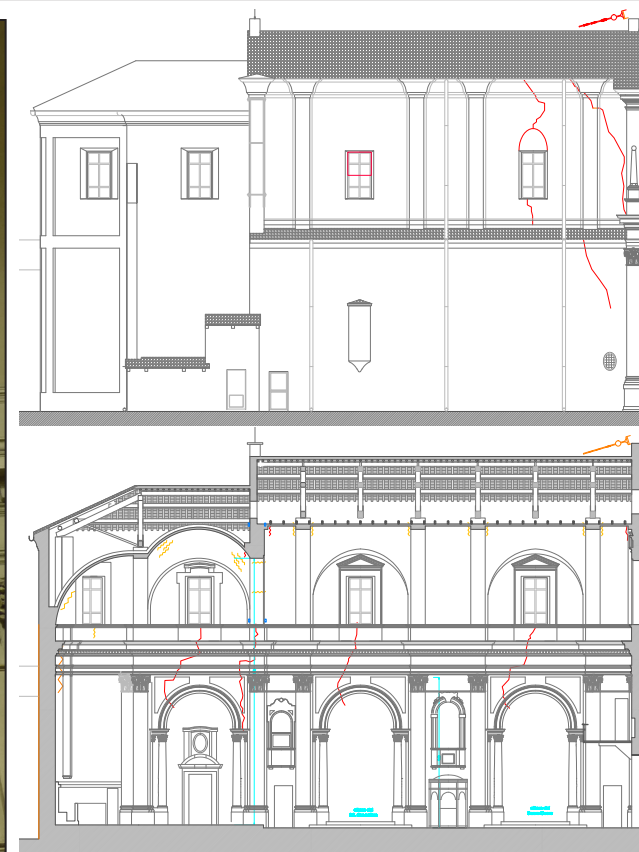
SCHEDA PER LA VALUTAZIONE DELLO STATO DI DANNO - LINEE GUIDA BENI CULTURALI  
N° 6 MECCANISMI DI TAGLIO NELLE PARETI LATERALI (RISPOSTA LONGITUDINALE)

LA CHIESA DURANTE L'EVENTO SISMICO HA SUBITO NOTEVOLI DANNI NELLE PARETI LATERALI DELL'AULA. SI NOTA MOLTO CHIARAMENTE NELLE FOTO E NEI DISEGNI LA PRESENZA DI FESSURAZIONI A 45 GRADI NELLE DUE PARETI LATERALI, SIA NEI SETTI MURARI CHE IN CORRISPONDENZA DELLE APERTURE. LA PARETE È CONDIZIONATA DALLA PRESENZA DEGLI ARCHI SOTTOSTANTI, CHE IMPEDISCONO LA TRASMISSIONE DIRETTA DEI CARICHI ALLE FONDAZIONI, SE NON NELLA PARTE CENTRALE.

SI NOTA MOLTO BENE COME LE LESIONI PIÙ GRANDI PARTANO DAL CENTRO DELLA PARETE SOTTO LE APERTURE, PER TERMINARE NELL'ARCO SOTTOSTANTE, QUESTA È UNA PARTE DI PARETE CON POCO CARICO VERTICALE, PERTANTO LE AZIONI ORIZZONTALI NON SONO ADEGUATAMENTE BILANCIATE DA QUELLE GRAVITAZIONALI. LA MURATURA VIENE PORTATA A ROTTURA PER AZIONI DI TAGLIO, FORMANDO FESSURAZIONI DIAGONALI NELLA PARETE. QUESTI DANNI SI RISCOVTRANO OLTRE CHE NELLE PARETI CANTENENTI L'AULA, ANCHE IN QUELLE DELL'ABSIDE, CON LE MODALITÀ SOPRA DESCITTE.

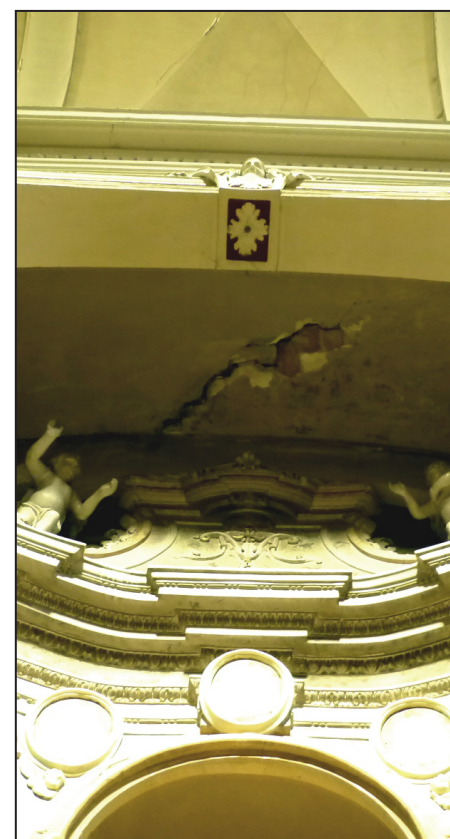
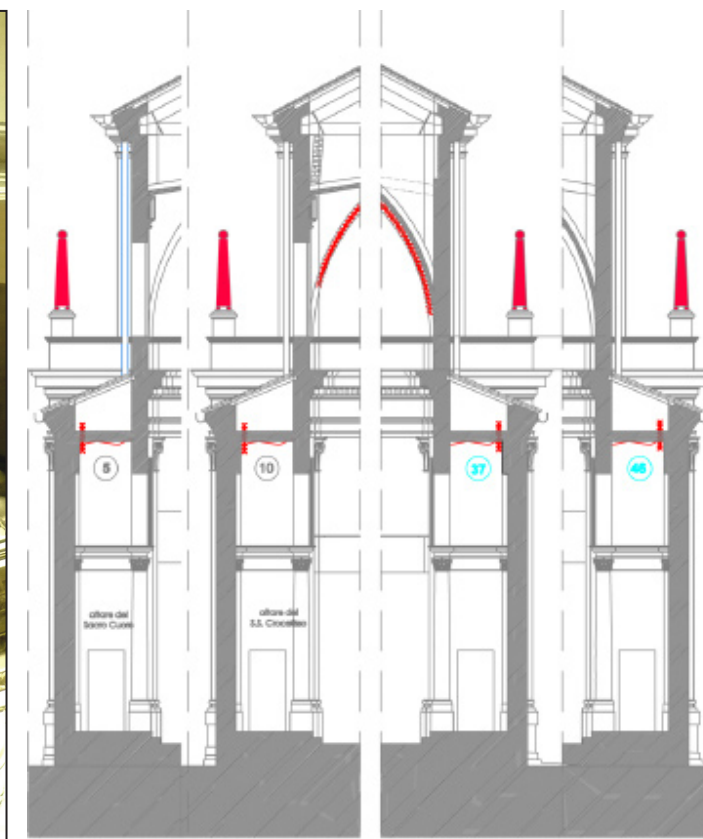
LA CHIESA DI S.GIACOMO APOSTOLO DI POLESINE PRESENTA QUATTRO PICCOLE CAPPELLE LATERALI, LE QUALI BUCANO IL MURO DELLA NAVATA CENTRALE, USCENDO DI CIRCA UN METRO. GLI ALTARI MINORI CONTENUTI NELLE CAPPELLE POGGIANO DIRETTAMENTE SUL MURO PERIMETRALE DELLA CHIESA. IL SOFFITTO DI QUESTI QUATTRO SPAZI È COMPOSTO DA VOLTE A BOTTE IN MURATURA DI MODESTE DIMENSIONI. TUTTE E QUATTRO LE CAPPELLE PRESENTANO FESSURE TRASVERSALI IN CHIAVE, CIÒ INDICA CHIARAMENTE CHE DURANTE IL SISMA SI SONO VERIFICATE TRAZIONI AVVENUTE ALL'IMPOSTA DELLA VOLTA E TRASMESSESI IN TUTTO IL MANUFATTO. LE VOLTE, PRIVE DI CATENE HANNO QUINDI ASSUNTO IL COMPORTAMENTO STATICO DI UN ARCHI A TRE CERNIERE, IL CHE HA PERMESSO DI DISSIPARE L'ENERGIA ACCUMULATA. LE MURATURE RETROSTANTI NON RIPORTANO PARTICOLARI DANNI, SEGNO DI UNA BUONA RESISTENZA. IN TUTTE E QUATTRO LE CAPPELLE, OLTRE ALLE LESIONI SOPRA DESCRITTE, SONO PRESENTI DELLE FESSURE LONGITUDINALI POSIZIONATE TRA LE VOLTE E LE LORO COSTOLATURE. PERTANTO IN QUEI PUNTI È AVVENUTA UNA DISCONTINUITÀ STRUTTURALE TRA GLI ELEMENTI VOLTATI E GLI ARCHI DI RINFORZO SITUATI A RIDOSSO DEL MURO PERIMETRALE.

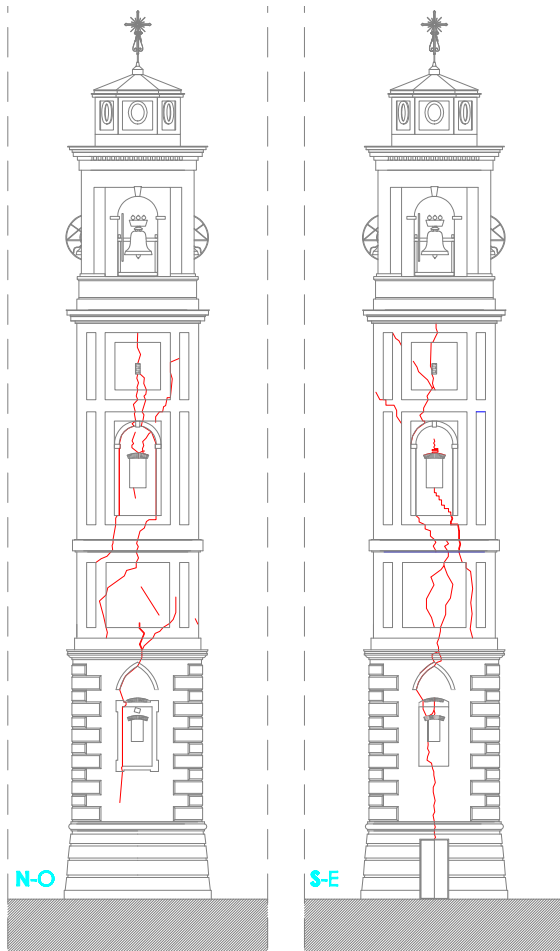
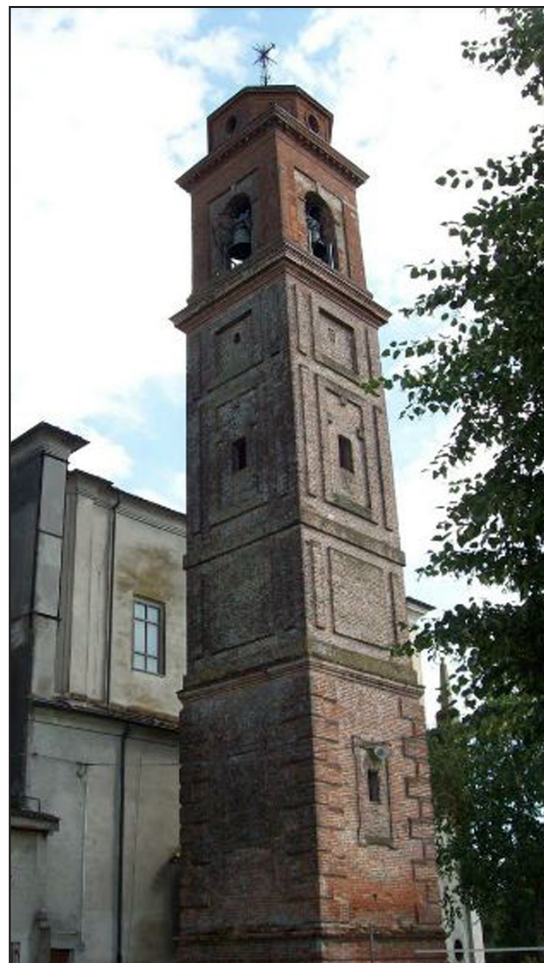
SCHEDA PER LA VALUTAZIONE DELLO STATO DI DANNO - LINEE GUIDA BENI CULTURALI  
N° 27 MECCANISMI NELLA TORRE CAMPANARIA

LE LESIONI CONSEGUENTI IL SISMA SI SVILUPPANO SUI FRONTI NORD-OVEST E SUD-EST, PARTENDO DAL BASAMENTO E GIUNGENDO FINO ALLA CORNICE MARCAPIANO SOTTO LA CELLA CAMPANARIA, INTERESSANDO IN MODO RILEVANTE TUTTE LE PIATTABANDE E GLI ARCHI DELLE APERTURE. SE NE DEDUCE CHE LA FORMAZIONE DELLE LESIONI È AVVENUTA NEL TRATTO PIÙ DEBOLE DELLE DUE FACCIATE, DOVE SONO PRESENTI VARIE APERTURE SOVRAPPOSTE (PORTA, FINESTRELLI RESIDUI O TAMPONATI), PERTANTO IN ZONE DOVE IL CARICO VERTICALE RISULTA ESSERE DISOMOGENEO RISPETTO LE PARTI ATTIGUE. LA SITUAZIONE CHE SI È DETERMINATA EVIDENZIA LA DISCONTINUITÀ DELLA MURATURA LUNGO L'ASSE CENTRALE DELLE FACCIATE CONTRAPPOSTE, CHE DI FATTO SUDDIVIDE IL CAMPANILE IN DUE BLOCCHI MURARI DALLA BASE FINO ALLA CELLA CAMPANARIA.

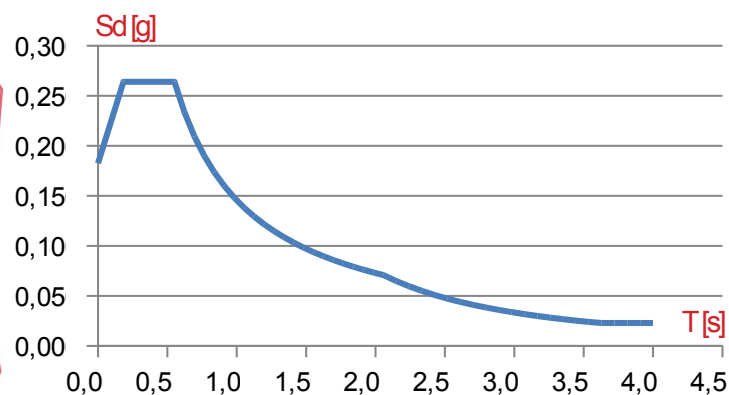
SPETTRO DI RISPOSTA DI PROGETTO NTC2008 PEGOGNAGA

PARAMETRI INDIPENDENTI	
ag	0,114 g
Fo	2,605
Tc*	0,294
Ss	1,600
Cc	1,877
St	1,000
q	1,800

PARAMETRI DIPENDENTI	
S	1,600
$\eta$	0,556
Tb	0,184
Tc	0,551
Td	2,056

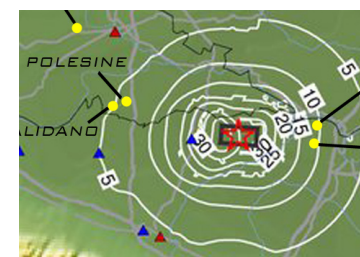
FIG. 97. SISMA DEL 20/05/2012

NELLA FRAZIONE DI POLESINE DI PEGOGNAGA, DURANTE L'EVENTO SISMICO DEL 20/05/2012, È STATA REGISTRATA UN'ACCELERAZIONE DI PICCO PARI AL 5% DELL'ACCELERAZIONE DI GRAVITÀ. IN QUELLO DEL 29/05/2012 INVECE ERA PARI AL 4% NEL PRIMO E 6% DELL'ACCELERAZIONE DI GRAVITÀ NEL SECONDO EVENTO. MENTRE DURANTE L'EVENTO SISMICO DEL 03/06/2012 È STATA REGISTRATA UN'ACCELERAZIONE DI PICCO PARI AL 9% DELL'ACCELERAZIONE DI GRAVITÀ. LA GEOMETRIA PARTICOLARE E I MATERIALI SCADENTI FANNO SÌ CHE LE STRUTTURE COME LE CHIESE SIANO PARTICOLARMENTE SOLLECITATE IN CASO DI EVENTO SISMICO.

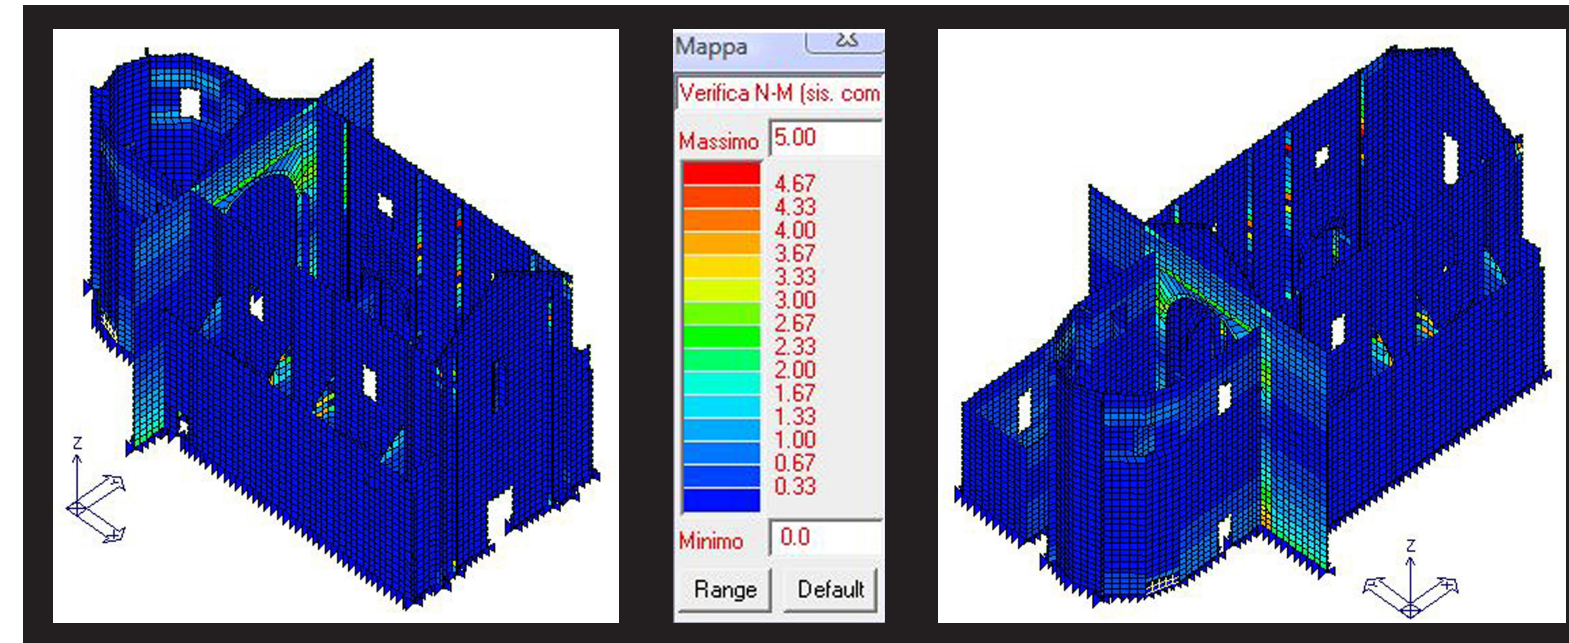
### 5.5.2. VERIFICA A PRESSOFLESSIONE NEL PIANO (S.L.U.)

LA VERIFICA A PRESSOFLESSIONE NEL PIANO ALLO STATO LIMITE ULTIMO, SENZA CONSIDERARE L'AZIONE SISMICA, PERMETTE LA VISUALIZZAZIONE, MEDIANTE MAPPA DI COLORE, DEL RAPPORTO TRA IL CARICO NORMALE AGENTE E IL CARICO LIMITE DELLA MURATURA. SE IL VALORE RISULTA MINORE DI 1 LA VERIFICA RISULTA SODDISFATTA.

SCHI MURARI NON SIANO VERIFICATI ALLA BASE, IN QUANTO SOSTENGONO BUONA PARTE DEL PESO DELLA STRUTTURA. MENTRE LE PARETI LATERALI RISULTANO DI POCO NON VERIFICATE, I MASCHI MURARI CHE SORREGGONO L'ARCO TRIONFALE E LE PARASTE DELL'ABSIDE E DELLA NAVATA HANNO UNO STATO TENSIONALE CHE SUPERA PIÙ DEL DOPPIO IL LIMITE SOPPORTATO DALLE MURATURE.

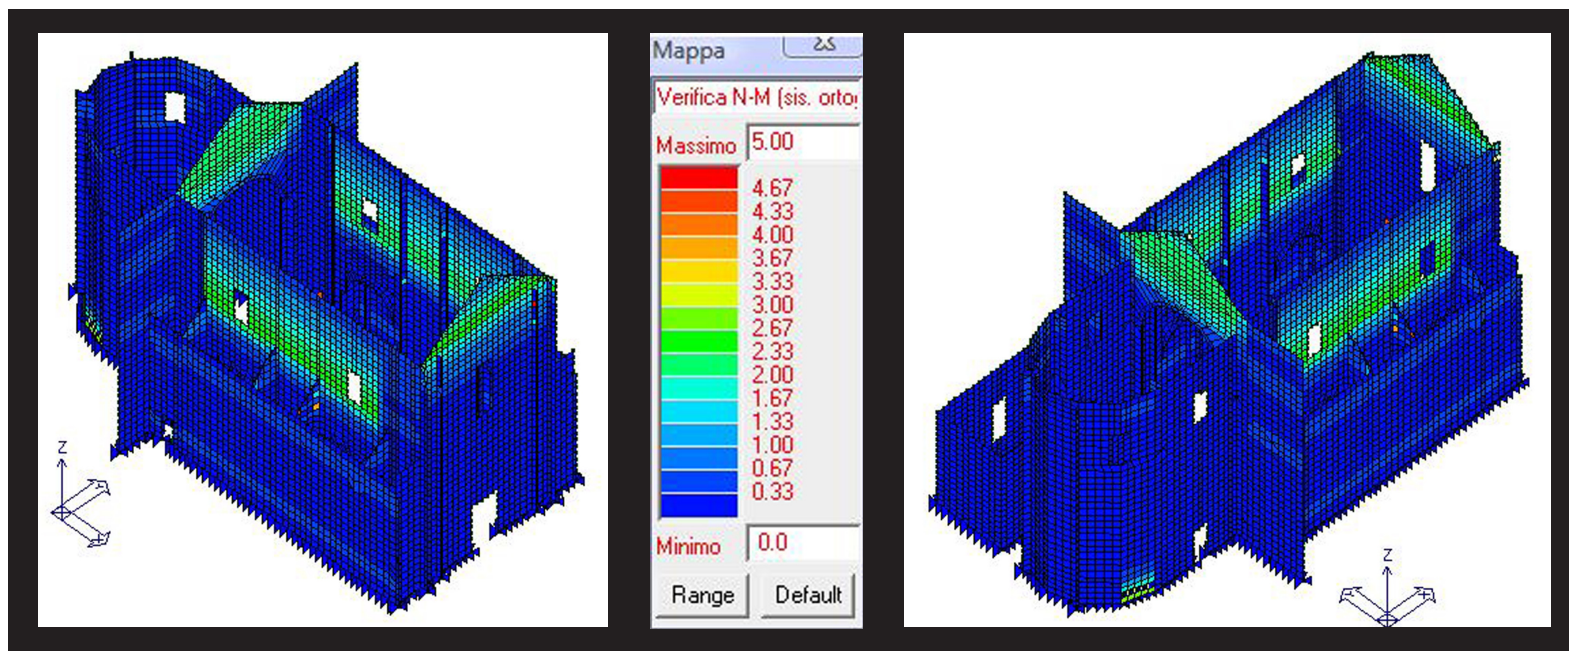
### 5.5.3. VERIFICA A PRESSOFLESSIONE NEL PIANO IN PRESENZA DI SISMA (S.L.V.)

LA VERIFICA A PRESSOFLESSIONE NEL PIANO IN PRESENZA DI SISMA PERMETTE LA VISUALIZZAZIONE MEDIANTE MAPPA DI COLORE, DEL MASSIMO VALORE DEL RAPPORTO TRA IL MOMENTO AGENTE NEL PIANO DEL MURO E IL MOMENTO CORRISPONDENTE AL COLLASSO PER FLESSIONE, EFFETTUATO PER LE COMBINAZIONI IN PRESENZA DI SISMA; SE IL VALORE RISULTA MINORE DI 1 LA VERIFICA È SOD-

DALLE IMMAGINI SI NOTA CHE LE PARTI PIÙ SOLLECITATE RISULTANO L'ARCO TRIONFALE, LA PARTE SUPERIORE DELLE PARETI RACCHIUDENTI LE CAPELLE LATERALI E LE PARASTE INTERNE ALLA NAVATA.

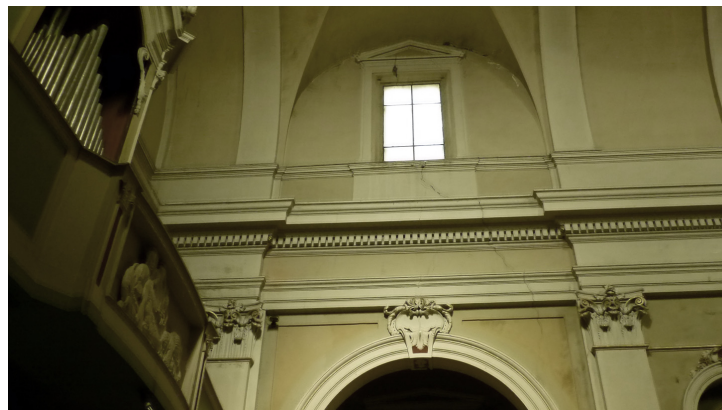
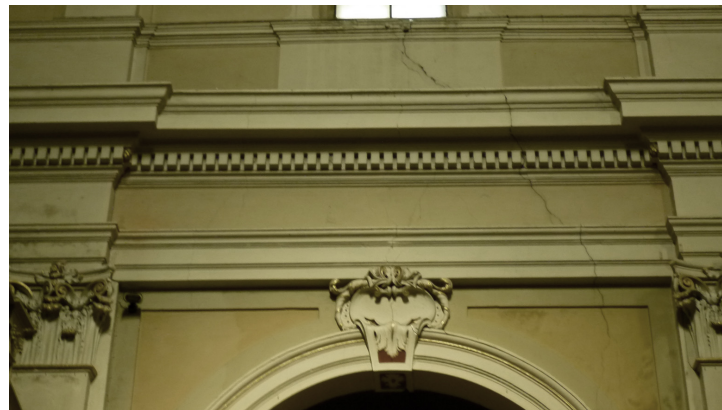
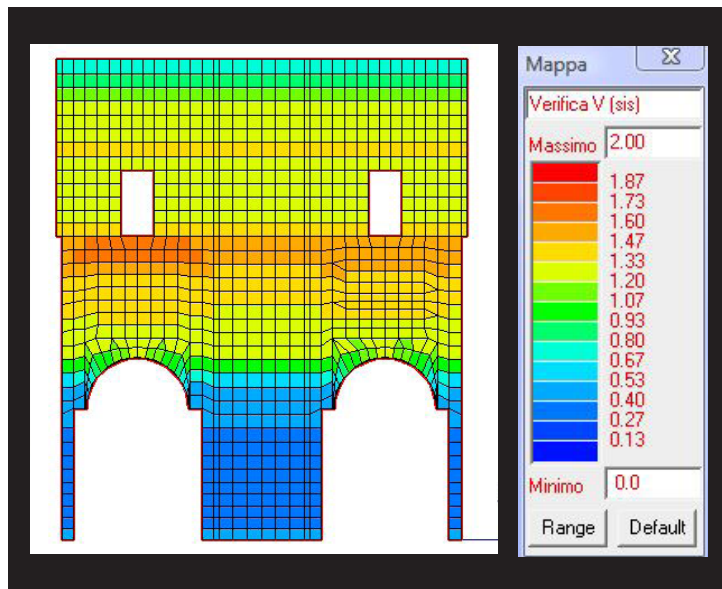
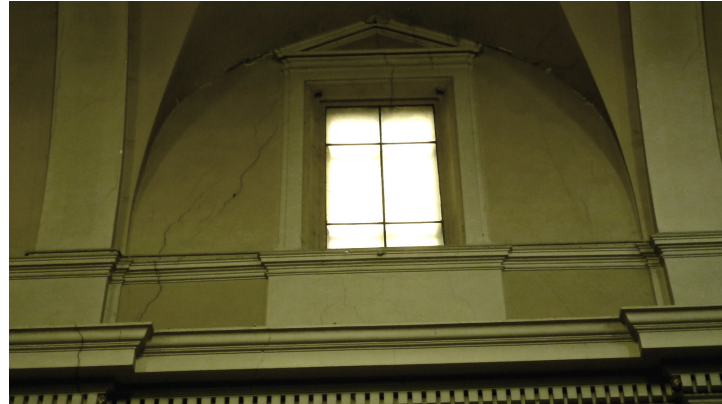
COMPARAZIONE TRA MODELLO E DANNO EFFETTIVO - PARETI LATERALI DELLA NAVATA

COME DA VERIFICHE EFFETTUATE SI POSSONO RICONTRARE DELLE FESSURAZIONI AVVENUTE PER SOLLECITAZIONE A TAGLIO NELLE PARETI LATERALI ALLA NAVATA, SOPRATTUTTO IN CORRISPONDENZA DELLE APERTURE SOPRA AGLI ARCHI.

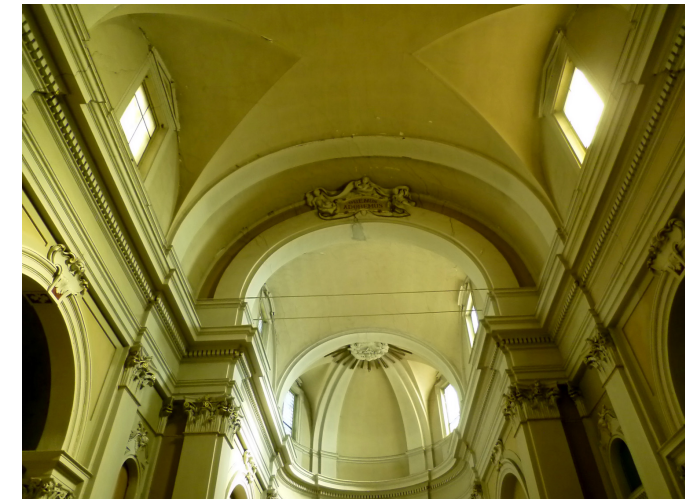
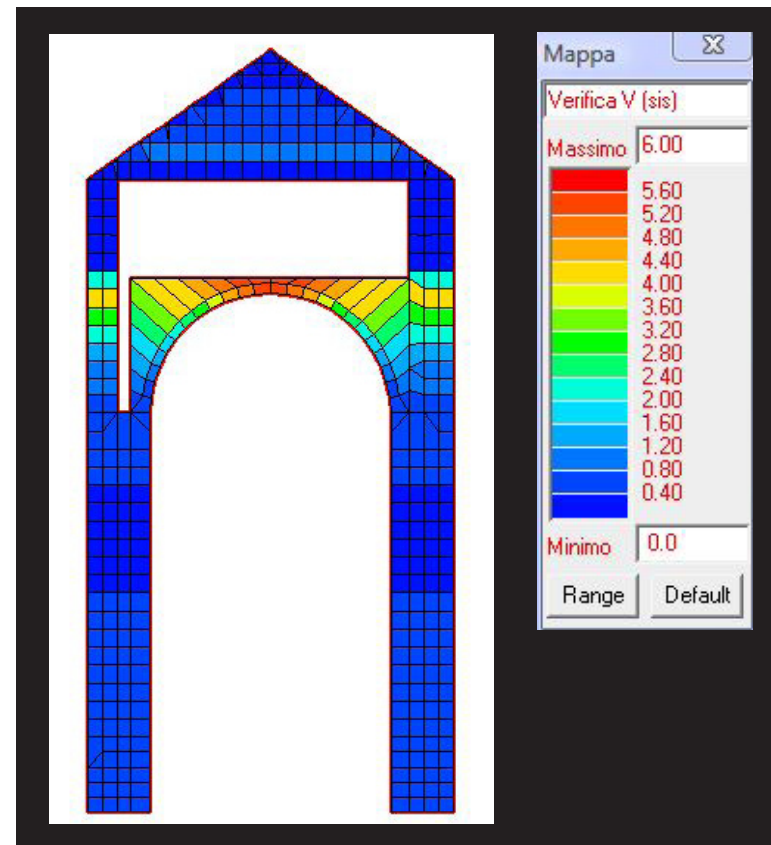
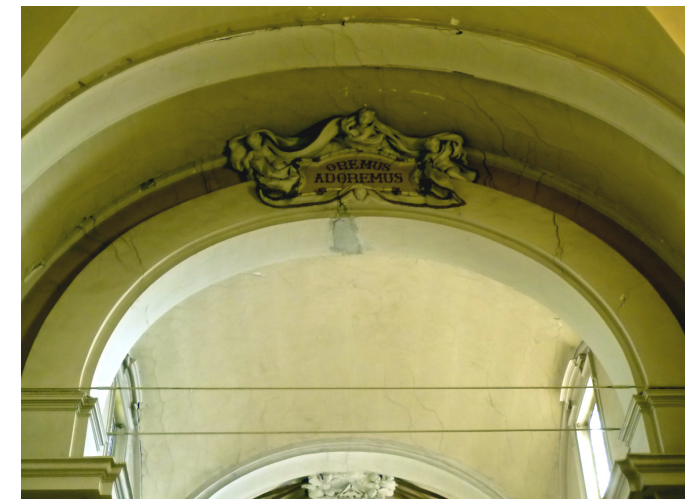
COMPARAZIONE TRA MODELLO E DANNO EFFETTIVO - ARCO TRIONFALE

COME DA VERIFICHE EFFETTUATE SI POSSONO RICONTRARE DELLE FESSURAZIONI AVVENUTE PER SOLLECITAZIONE A TAGLIO NELL'ARCO TRIONFALE. NELLE ANALISI INFATTI L'ARCO RISULTAVA MOLTO SOLLECITATO SOPRATTUTTO IN CHIAVE.

LA CHIESA PARROCCHIALE DI POLESINE DURANTE IL SISMA HA SUBITO DANNI, ANCHE SE LIMITATI, NELL'ARCO TRIONFALE. CIÒ INDICA CHIARAMENTE COME SI SIANO MESSI IN MOTO DEI MECCANISMI DI TAGLIO NELL'ELEMENTO STRUTTURALE, CON LA FORMAZIONE DI ALCUNE CERNIERE ALL'INTRADOSSO DELL'ARCO. QUESTE LESIONI A TAGLIO SONO LEGATE A TENSIONI DI PRESOLFLESSIONE NEL PIANO CORRELATE AD UNA SCARSA RESISTENZA DEL MATERIALE. SI NOTANO PERTANTO, DALLE FOTOGRAFIE SCATTATE DURANTE I SOPRALLUOGHI, DELLE FESSURE DI MODESTA ENTITÀ SULL'ARCO TRIONFALE. PURTROPPO NON AVENDO POTUTO ISPEZIONARE IL SOTTOTETTO NON È POSSIBILE SAPERE SE LE LESIONI OSSERVABILI ALL'INTERNO DELL'AULA PROSEGUANO ANCHE NEL MURO SOPRASTANTE L'ARCO.
