Analisi storica

La Cascina di Poer

Rilievo materiali e degrado

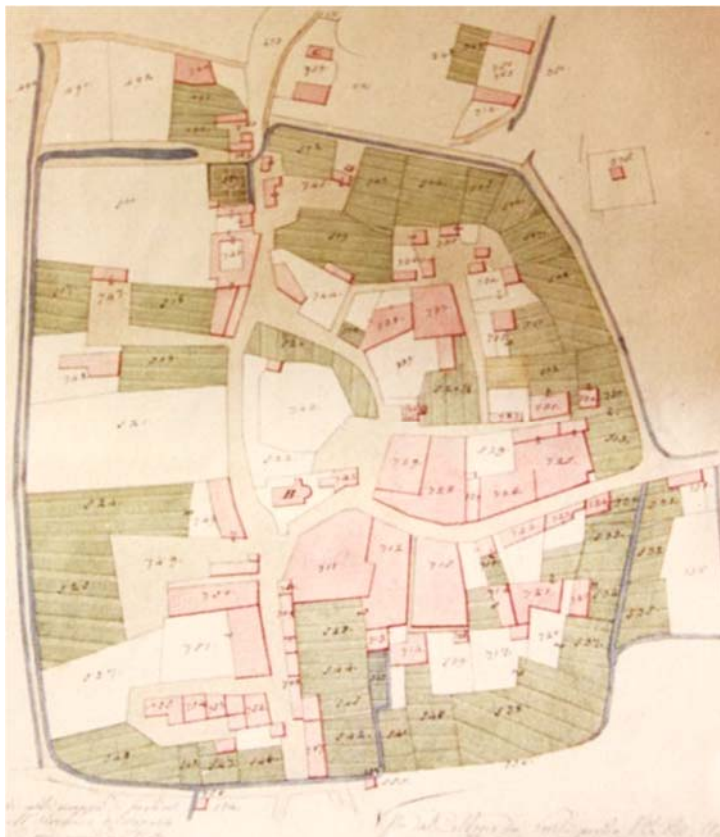
Fig. 101 - Estratto di mappa del catasto del periodo napoleonico, risalente ai primi anni del 1800.

Il centro storico della città bene o male ha mantenuto inalterata la propria impostazione originale. Si possono facilmente individuare i fabbricati a destinazione produttiva, le case coloniche con la *curt* interna che confinavano con i campi.

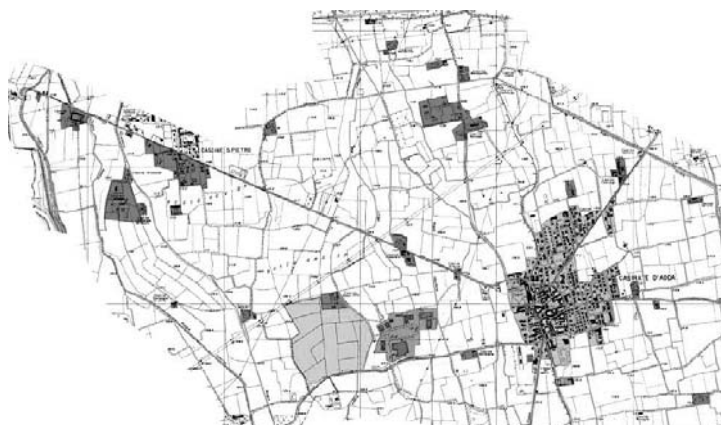
Fig. 113 - Estratto della carta tecnica della regione Lombardia del 1981. A sinistra in grigio chiaro è indicata l'area AGIP, subito alla sua destra la zona a destinazione produttiva. La zona urbana è visibilmente direzionata lungo gli assi stradali. Tutte le macchie esterne al centro sono formazioni extraurbane consolidate.

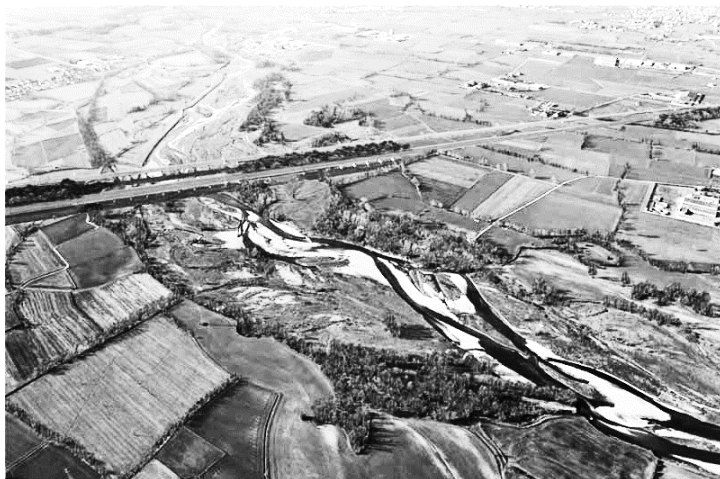
Fig. 121 - Fotoinserimento dell'attraversamento del parco Adda Sud dei nuovi tracciati autostradali e di alta velocità.

Affiancato a questo progetto sarà la linea ferroviaria ad alta velocità che segue l'asse Milano-Verona. Il nodo di Treviglio, punto in cui si incroceranno Bre.Be.Mi, linea AV, ferrovia attuale e varie strade statali e provinciali, verrà risolto con un "salto di montone", ovvero un interrimento della linea AV per evitare l'incrocio a raso di tutte le infrastrutture. Chiaramente il parco del fiume Adda verrebbe attraversato da questi nuovi collegamenti con un impatto ambientale considerevole. In prossimità di Casirate, esattamente nella frazione cassanese di Cascina San Pietro, verrebbe innalzata una duna di terra di diversi metri di altezza come barriera acustico-visiva per limitare l'impatto delle nuove costruzioni sul territorio.

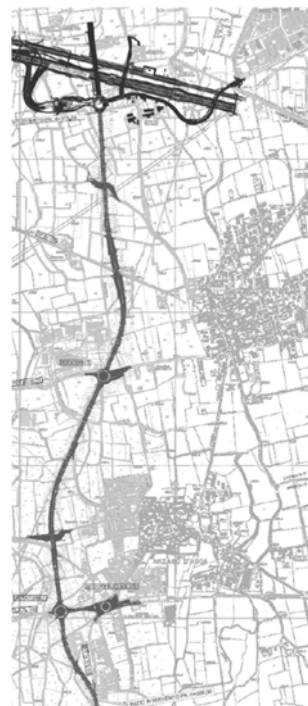
Fig. 122 - Tavola di progetto della variante alla SS472

Al fine di risolvere i nodi del sistema viabilistico comunale e coniugare le grandi strutture regionali con la rete locale, i comuni di Casirate e Arzago hanno elaborato un progetto di deviazione della SS472 su una nuova *Bergamina*, che permetterebbe di eludere il passaggio dai centri storici delle due città. Il progetto si sviluppa per circa 4 km e prevede cinque opere di sopra o sotto elevazione per evitare l'incrocio con strade esistenti o corsi d'acqua, oltre che una serie di opere idrauliche per permettere di lasciare il più possibile inalterato il reticolo idrografico e consentire i passaggi faunistici.³¹

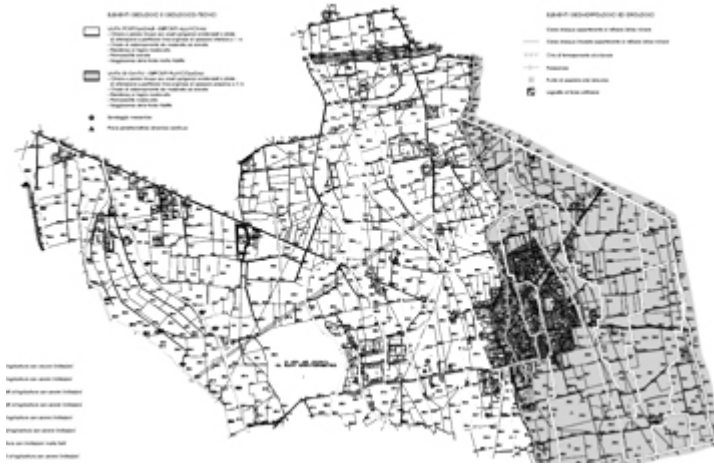
Fig. 125 - Estratto della tavola 1 della relazione geologica allegata al PGT. Si individuano le due unità geologiche del territorio comunale, a destra quella di Cantù, a sinistra quella postglaciale.

Lo studio condotto dal comune per la caratterizzazione geotecnica del terreno si è basata su scavi effettuati in passato oppure mediante l'osservazione di scavi edilizi aperti. Alcune prove penetrometriche segnalano un primo sottosuolo costituito da un terreno di scarsa qualità geotecnica, dello spessore di circa 1,5 metri, di natura limo-argillosa. La profondità della falda libera risulta compresa tra 1 e 1,8 metri dal piano di campagna.

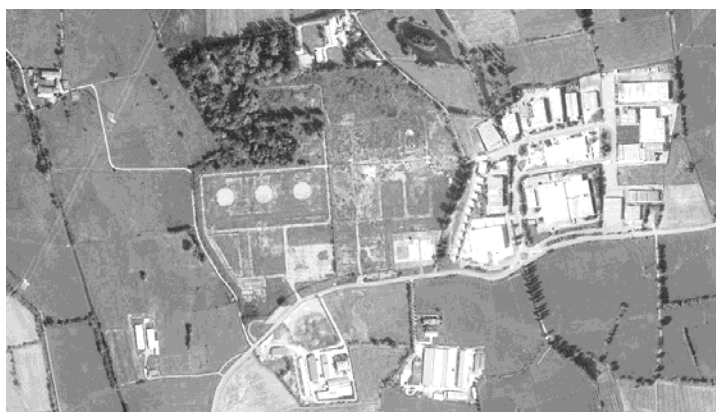
Fig. 126 - Foto satellitare dell'immediato contesto della cascina (in alto a sinistra). La strada di accesso passa a sud della zona industriale e all'ex-area AGIP (facilmente identificabile per il segno dei silos di stoccaggio ora rimossi). Ben visibile la strada sterrata per arrivare alla Cascina di Poer.

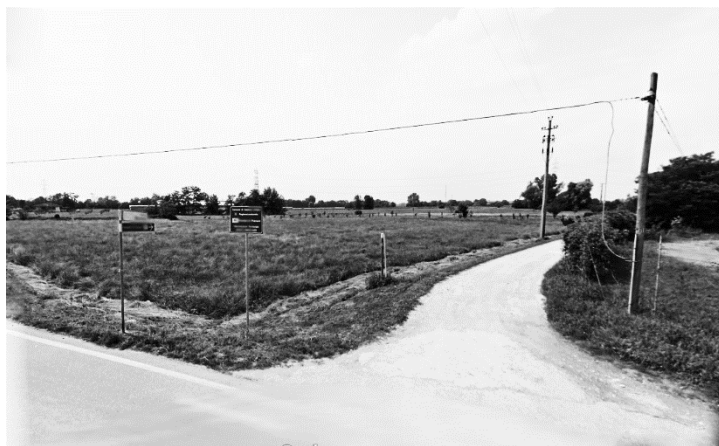
Fig. 127 - Foto dell'imbocco della strada sterrata che conduce alla cascina (segnalata dai cartelli sulla sinistra)

La strada che conduce da questo punto allo stabile si trova al momento in pessime condizioni, ha una larghezza che permette a mala pena il passaggio di un veicolo e nei giorni di pioggia si formano delle pozze che limitano il passaggio ai veicoli più piccoli. Il percorso, per

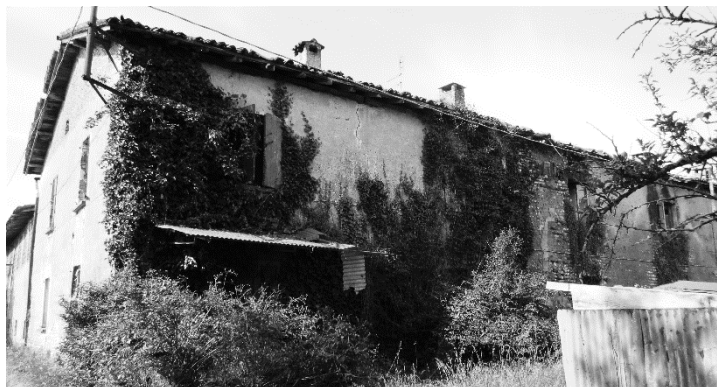
Fig. 131 - Veduta del prospetto settentrionale della cascina.

La "circumnavigazione" dell'edificio non è al momento possibile in macchina ma si può tranquillamente percorrere a piedi. Il prospetto nord è in avanzato stato di degrado, con un diffuso distaccamento degli intonaci e invecchiamento dei serramenti. L'edera e altre piante infestanti hanno preso possesso della facciata, aumentandone i problemi di umidità già presenti e dovuti

Allo stesso modo gli altri prospetti presentano gravi problemi di conservazione, tra la disgregazione dell'intonaco al crollo delle coperture. Molto significativo è il percorso lungo il lato ovest dove ci si trova alla destra la parte delle stallette e porcili, e dall'altra la roggia Cremasca. Anche in questo caso si intuisce come il rapporto con l'acqua rappresenti una grande opportunità per la cascina e per lo sviluppo dei progetti legati al contesto naturale.

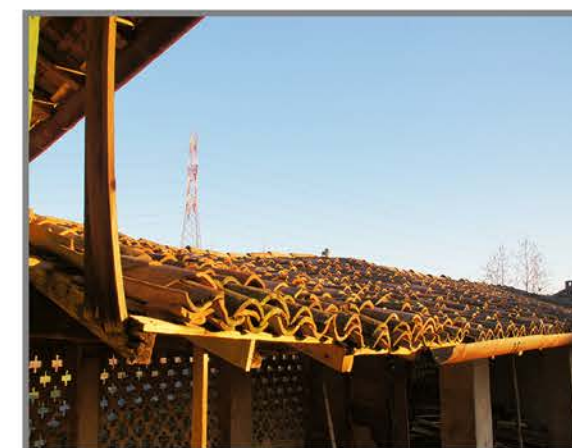
6 - Copertura

Problematiche principali: crollo parziale copertura

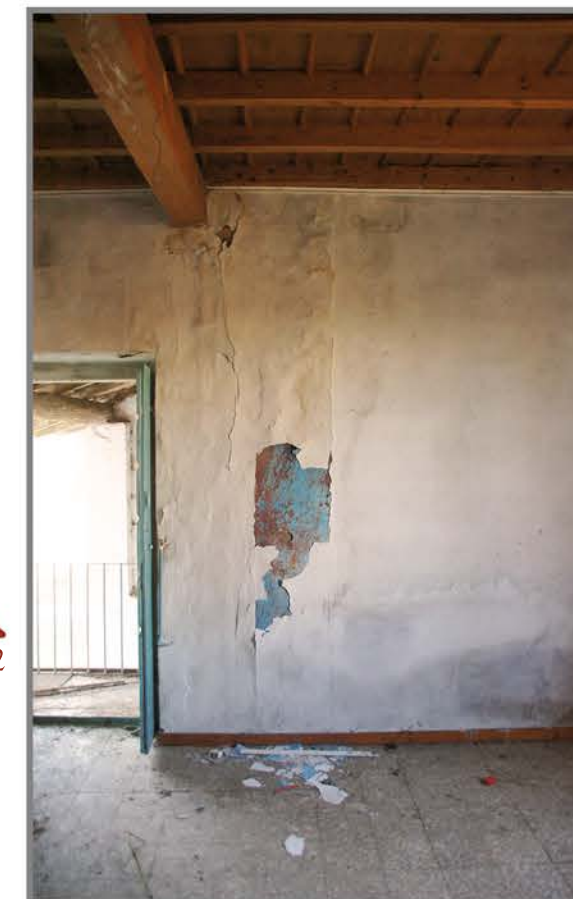
5 - Dettaglio crepa piano primo

Problematiche principali: fessurazioni nelle murature

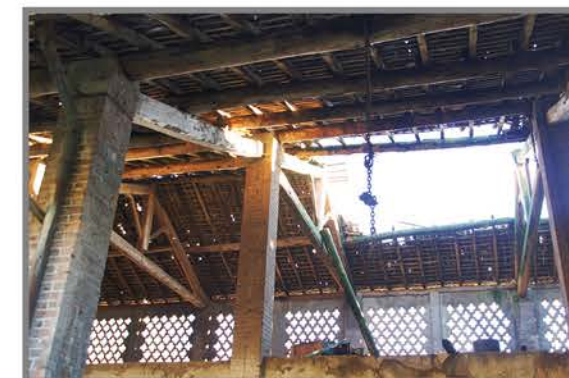
5 - Crollo della copertura

la copertura è quasi interamente conservata. Fa eccezione la parte occidentale che è recentemente crollata, anche in questo caso per il cedimento di una trave in seguito all'infiltrazione d'acqua. È il caso di sottolineare che questo genere di danni sono solamente frutto dell'abbandono dello stabile, e si tratterebbe di operazioni di ordinaria manutenzione la sistemazione del manto e delle tegole affinché non piova sulle travi.

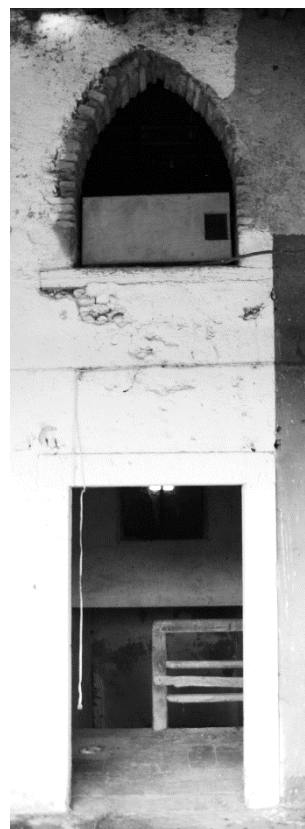
Fig. 135 - Fotografia di uno degli accessi al sottotetto, scattata dal portico del blocco A in corrispondenza del vano scala. Da notare il dettaglio dell'arco ogivale presente solamente in questa sezione.

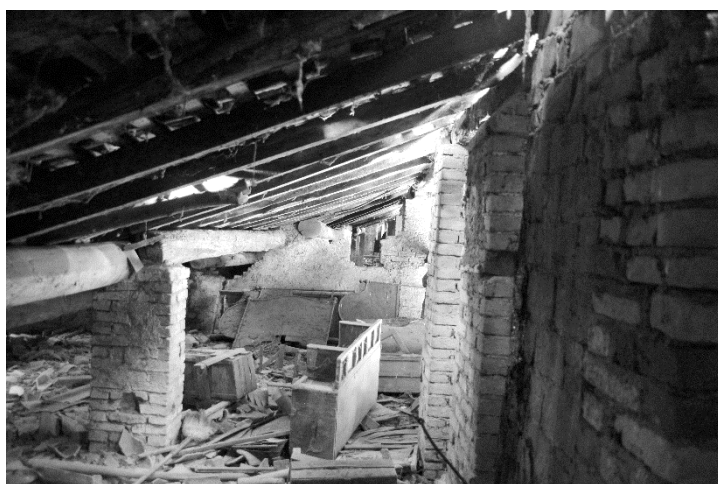
Fig. 138 - Foto del sottotetto del corpo A. Si vedono sulla sinistra le travi che costituiscono l'orditura primaria del tetto, a sostegno dell'orditura secondaria composta da travetti e listelli. La luce filtrante dal colmo lascia intendere i problemi di impermeabilizzazione del manto di copertura.

Per quanto riguarda il corpo A è risultato che le sezioni ricorrenti presentano dimensioni analoghe, ovvero comprese tra i 23x23 e i 26x43 cm per le travi principali, con sezioni ad "uso Trieste" e occasionalmente di forma circolare. Lo stesso vale per i travetti, con sezioni comprese tra i 9x14 e gli 11x16 cm. Per quanto riguarda la copertura, trattandosi della parte lignea più antica di tutto il complesso, si hanno travi principali di sezione circolare di diametri variabili dai 18 ai 35 cm, con un sistema di travetti e listelli di dimensioni caratteristiche rispettivamente di 9x13 cm e 4x3 cm. Le essenze presenti sono latifoglie - castagno, per quanto riguarda le strutture primarie, e conifera - abete per quelle secondarie.

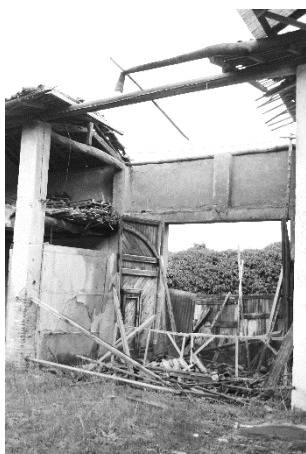
Fig. 139 – Foto della parte di copertura crollata del corpo B. Si può notare come una trave sia ancora in posizione.

Il corpo B presenta uno stato di conservazione pessimo, con una parte di struttura crollata a causa del cedimento di una trave, e una deformazione allarmante in tutti i solai interpiano. Le travi utilizzate in questa sezione del complesso sono chiaramente di seconda scelta, situazione dovuta alla destinazione produttiva del corpo, che quindi non necessitava di finiture di alcun tipo. Le travi principali, ad *uso Trieste* nel solaio interpiano e circolari in copertura, hanno diametri compresi tra i 20 e 40 cm. I travetti che formano l'orditura del solaio sono tutti circolari ed al momento totalmente impraticabili, visto la deformazione che hanno subito. Al di sopra sono state posate delle tavole al fine di fare un camminamento continuo, ora in pessimo stato. In alcune zone il solaio interpiano è stato controsoffittato con dei pannelli di truciol, probabilmente durante l'utilizzo come laboratorio artigianale.

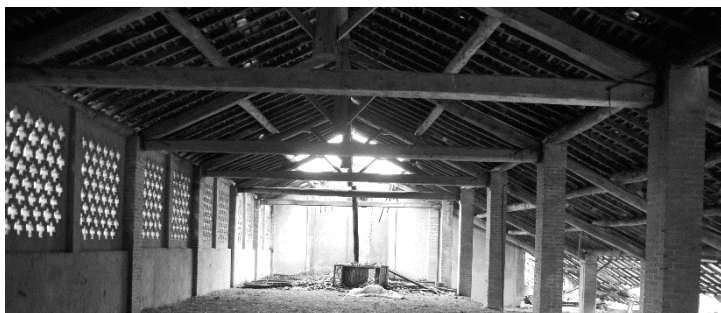
Fig. 140 - Vista prospettica del solaio superiore della stalla con la successione di capriate. Le macerie al centro derivano dal crollo di una parte della copertura.

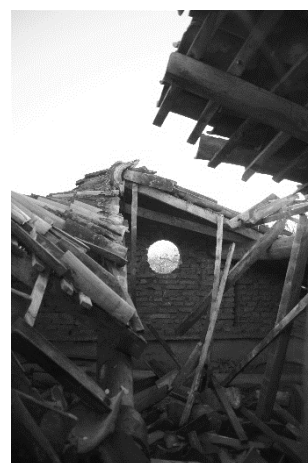
Fig. 141 - Foto che riprende la parte di copertura crollata del corpo E.

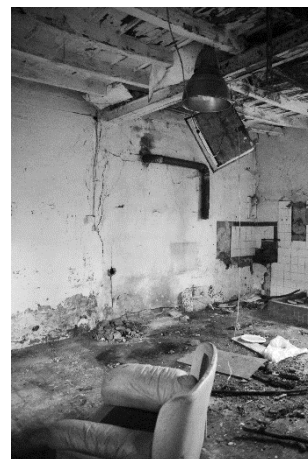
Fig. 149 - Foto di un locale al piano terra, corpo A. Si nota una profonda crepa che attraversa tutta la parete in tutt'altezza.

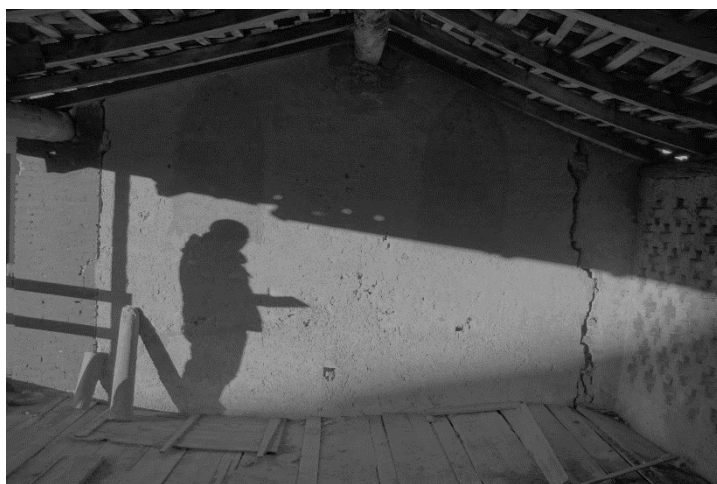
Fig. 150 - Foto della parete di connessione tra il corpo A e il B, dal piano primo. Si nota a destra una grande frattura che arriva fino a terra.

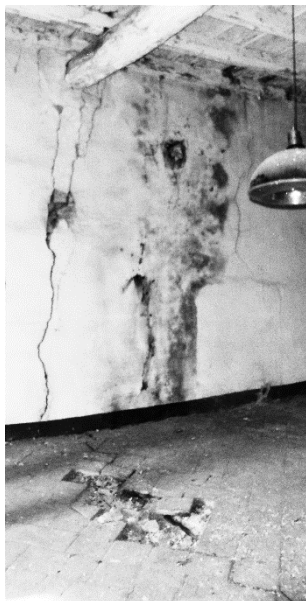
Fig. 151 - Importante crepa che interessa una parete di mezzeria e la parte di solaio limitrofa.

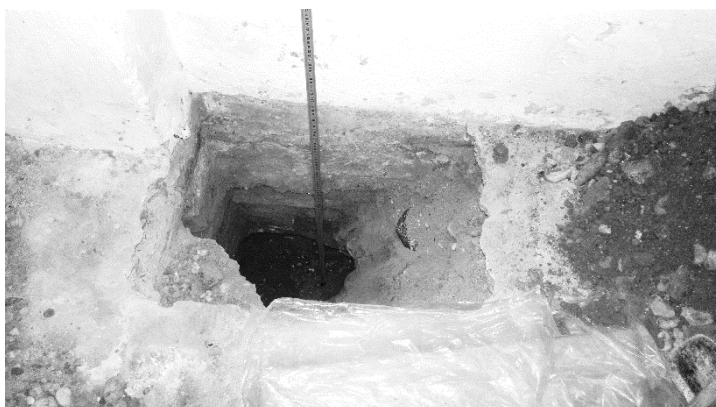
I risultati hanno dimostrato una profondità della fondazioni pari a 80 cm dal piano di campagna medio. La muratura segue fino a questa quota, poggiando su uno strato di mattoni e ghiaia. La prova effettuata in corrispondenza della nicchia (precedentemente aperta) ha dimostrato l'assenza di fondazioni in questo punto, che lascia presumere che sotto le aperture non ci sia continuità nelle fondazioni. Sul lato nord è possibile vedere sporgere dal piano di campagna un muretto in cls armato, affiancato alla muratura perimetrale, profondo circa 1 metro.

Fig. 153 - Foto dello scavo d'ispezione delle fondazioni in prossimità della nicchia.

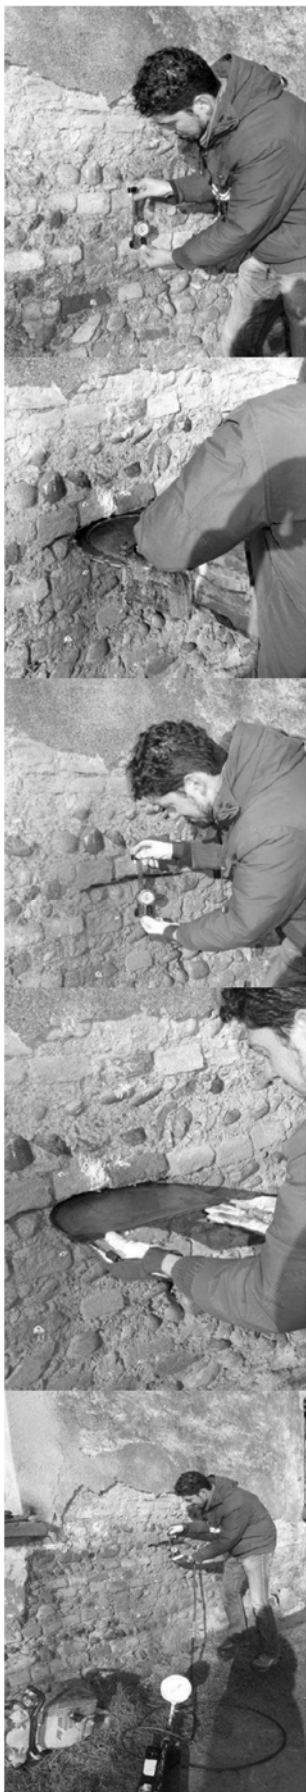
La prova si compone di due passaggi fondamentali, di cui il primo è la prova con un martinetto singolo. Viene eseguito un taglio nella muratura, taglio piano di limitate dimensioni in direzione normale la superficie. L'esecuzione di questa apertura genera uno spostamento locale nella muratura che, sempre soggetta ai propri carichi, si adatta alla nuova configurazione. Questo spostamento viene registrato tramite la misurazione di punti simmetrici rispetto il taglio, calcolando il *delta*

come differenza tra la situazione zero di partenza e la situazione post taglio.

Viene a questo punto, inserito all'interno del taglio uno speciale martinetto piatto, realizzato con sottili lamiere di acciaio saldate tra loro, collegato ad un circuito idraulico. La pressione all'interno del martinetto viene fatta lentamente aumentare fino ad annullare la deformazione misurata dopo l'apertura del taglio. In questa situazione la pressione all'interno del martinetto è equivalente a quella cui era sottoposta la muratura, valore fornito dal manometro del circuito idraulico e che bisogna di essere corretto con dei fattori che considerano la rigidità del materiale e le imperfezioni del taglio. In questo caso i martinetti utilizzati hanno una geometria a settore circolare di dimensioni 345x225x4 mm. A questo punto si è determinata la sollecitazione locale imposta dalla muratura, che è risultata essere pari a 0.3 MPa. Si riportano, nella tabella sottostante, i valori registrati dalla prova ed il grafico di riferimento. Le σ_v sono espresse in MPa e le distanze nelle basi in micron.

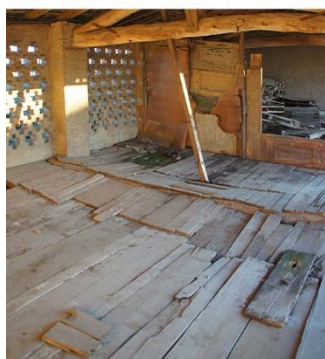
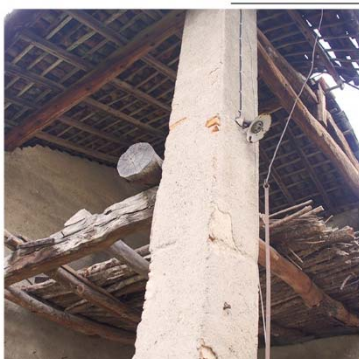
PO.2

Il piano intermedio del corpo B presenta questa tipologia di solaio, attualmente impraticabile visto il cedimento dei travettini circolari che sotto il peso dei carichi superiori si sono visibilmente imbarcati.

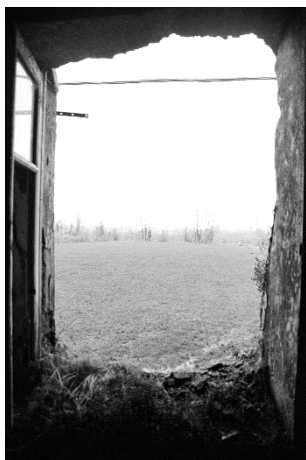
Fig. 162 - Suggestiva vista da uno dei locali al piano primo del corpo residenziale. Un serramento è stato divelto lasciando libera la visuale sul parco a nord di pertinenza della cascina.

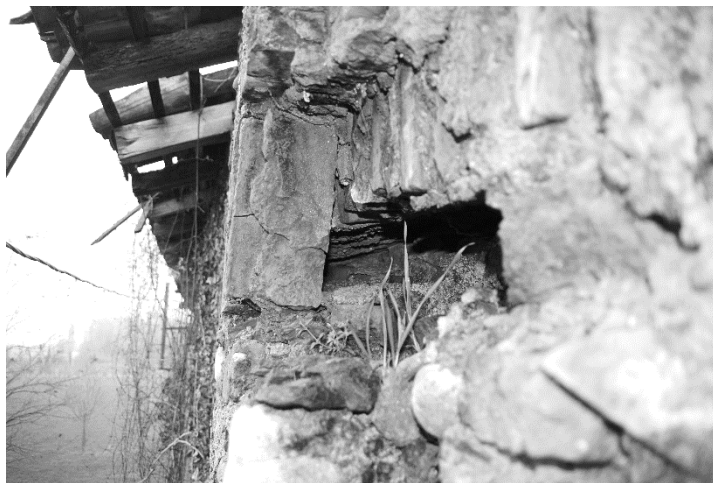
Fig. 161 - Fotografia che ritrae la tecnologia costruttiva con la piattabanda di mattoni bene in vista e vista dei degradi della copertura e della parete. Foto scattata sul prospetto nord

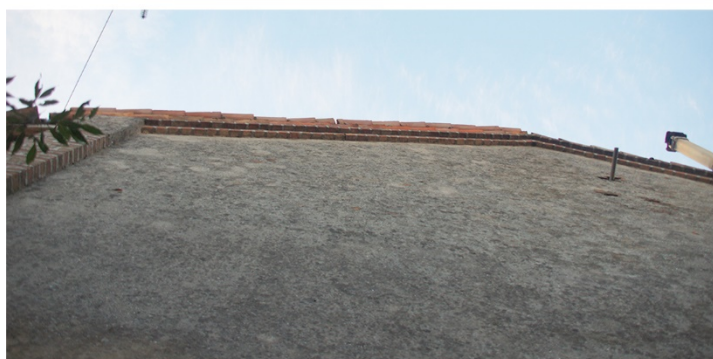
La stagnazione di acqua piovana favorisce lo sviluppo di batteri, muffe e muschi che possono intaccare la muratura generando disgregazioni, marcescenze e aumento della porosità.

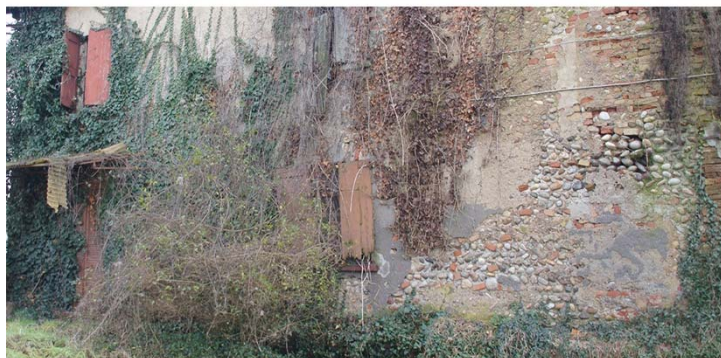
La totale decadenza della finitura muraria con esposizione degli elementi strutturali, anch'essi a rischio di disgregazione con effetti seri per la stabilità della struttura. Alterazione cromatica e dilavamento delle facciate.

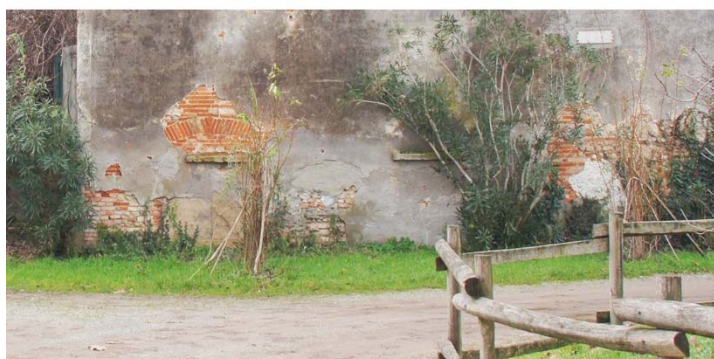
Le infiltrazioni d'acqua dietro lo strato di intonaco portano ad un dilavamento dei leganti che fanno distaccare la porzione di finitura.

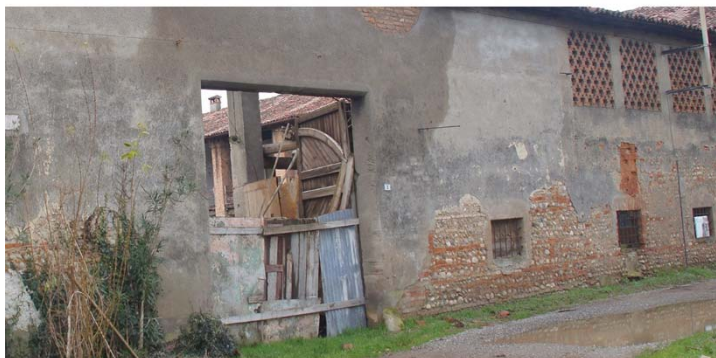
Le macchie indicano zone dove la finitura sta comportandosi in modo diverso dalle altre parti, sottointendendo qualche problema al suo interno. Indicazione di un futuro distacco.

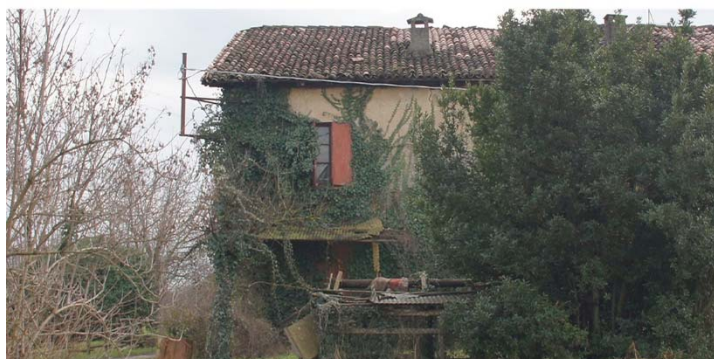
Le radici delle piante imprimono sia delle sollecitazioni meccaniche durante la crescita, sia favoriscono l'infiltrazione di umidità nell'intonaco, aumentando i degradi disgreganti.

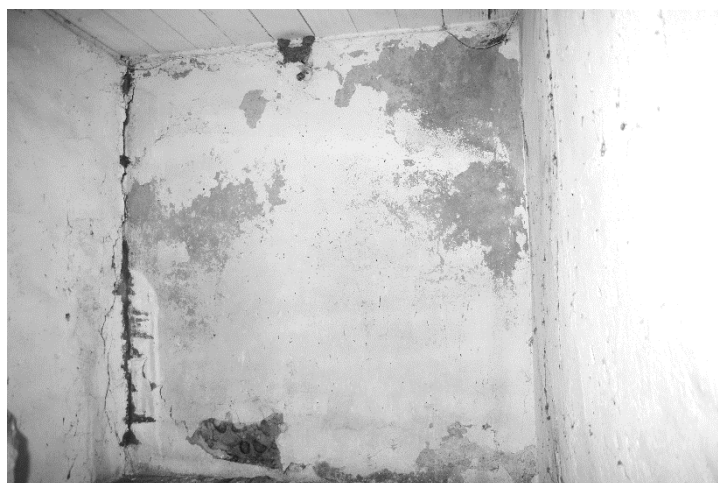
Fig. 164 - Foto scattata dall'interno del vano scala del corpo A. Ben visibili le zone di disgregazione dell'intonaco e, in basso a sinistra, una mancanza nello strato di finitura.

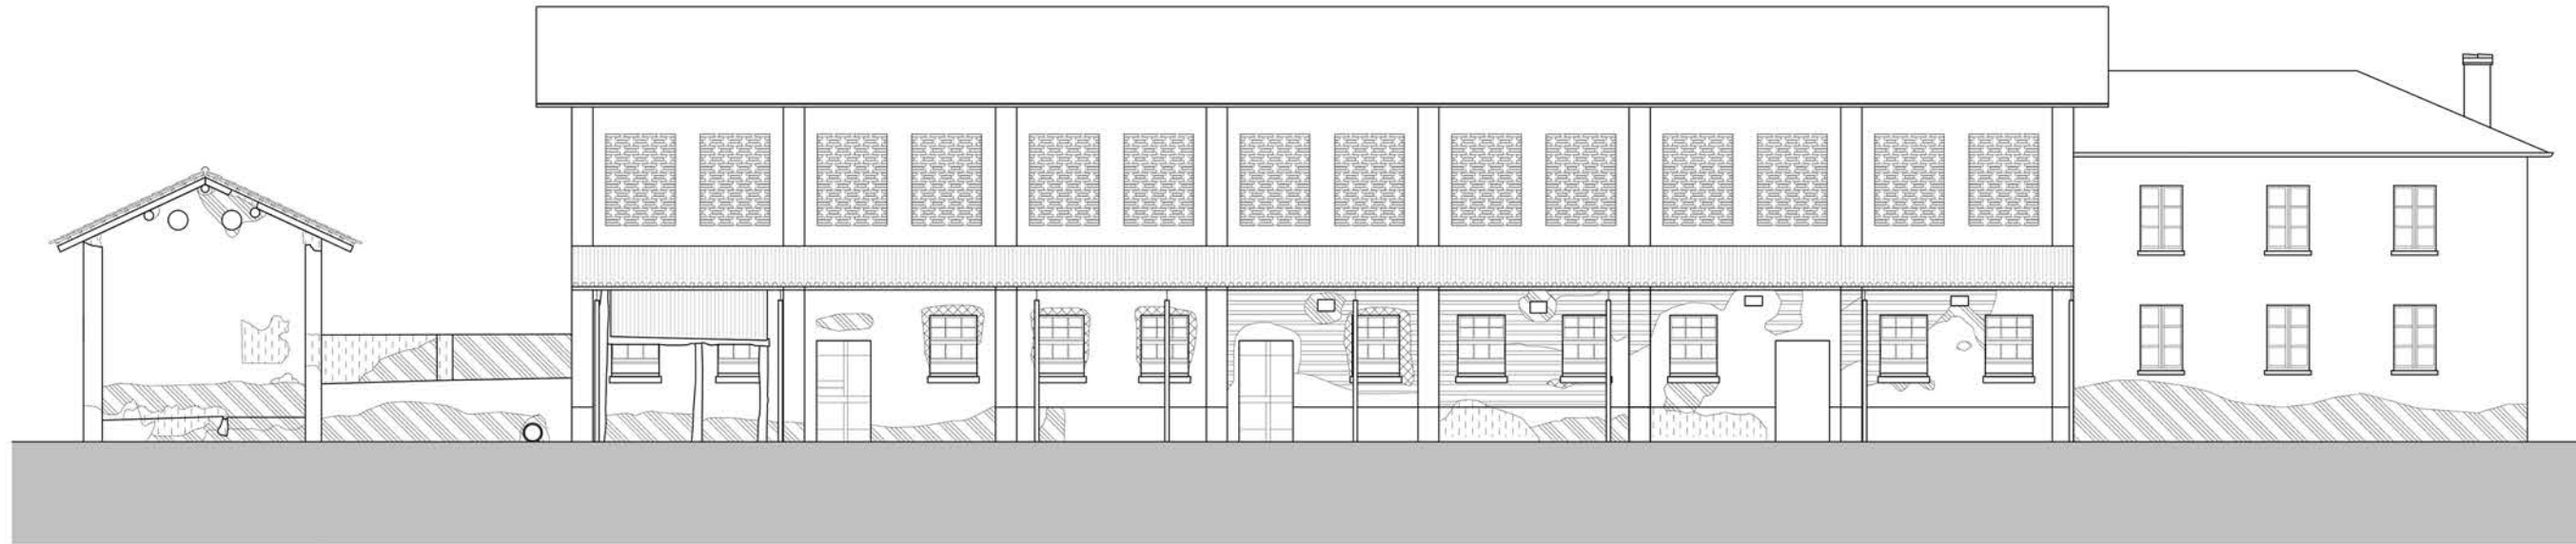
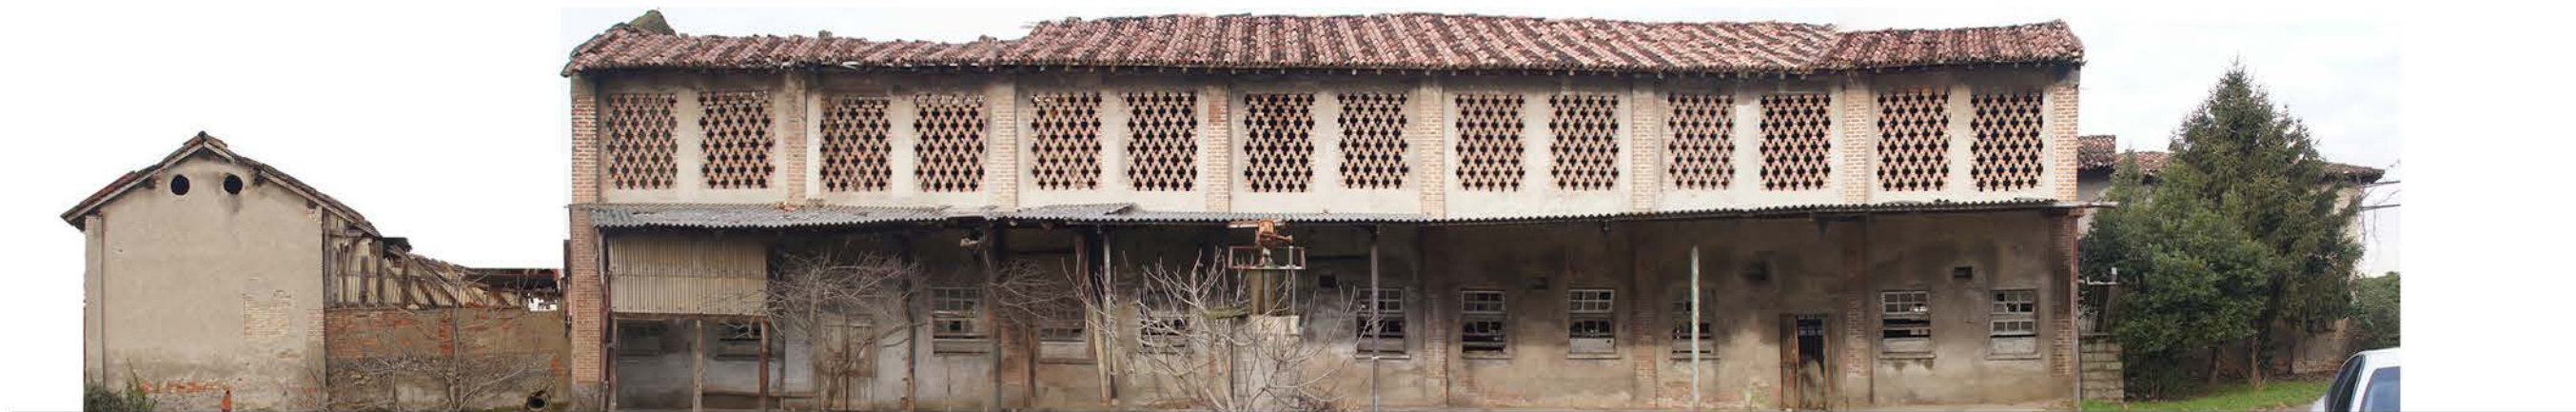
Degrado

-   Patina
-   Disgregazione
-   Mancanza
-   Alterazione
-   Vegetazione

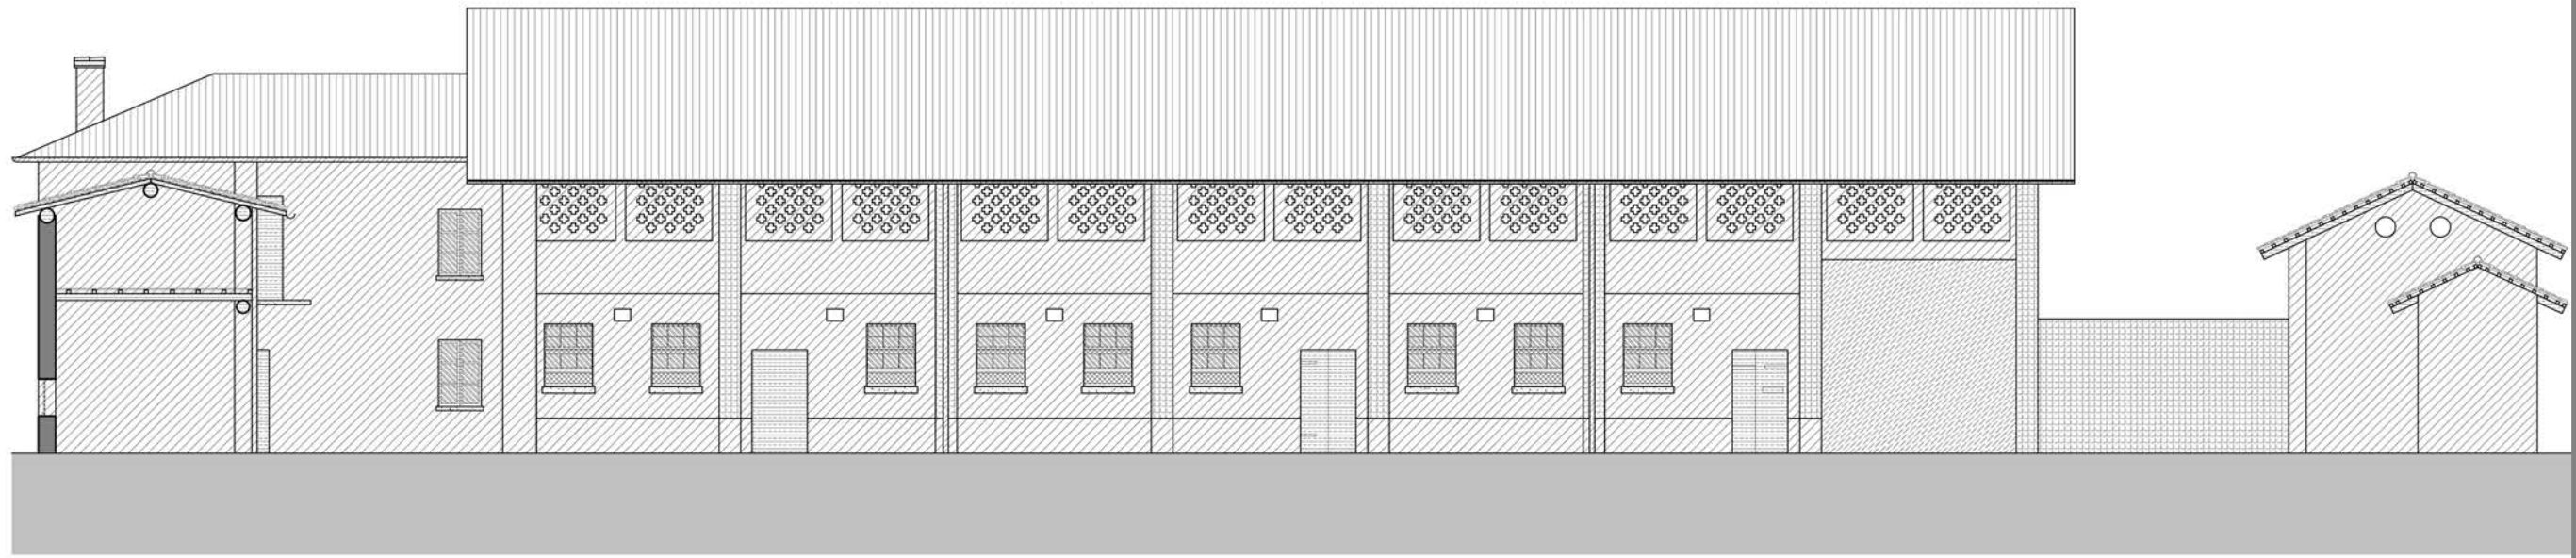
Materico

- Intonaco
- Laterizi
- Cls
- Coppi
- Legno
- Pietra
- Acciaio
- Vetro

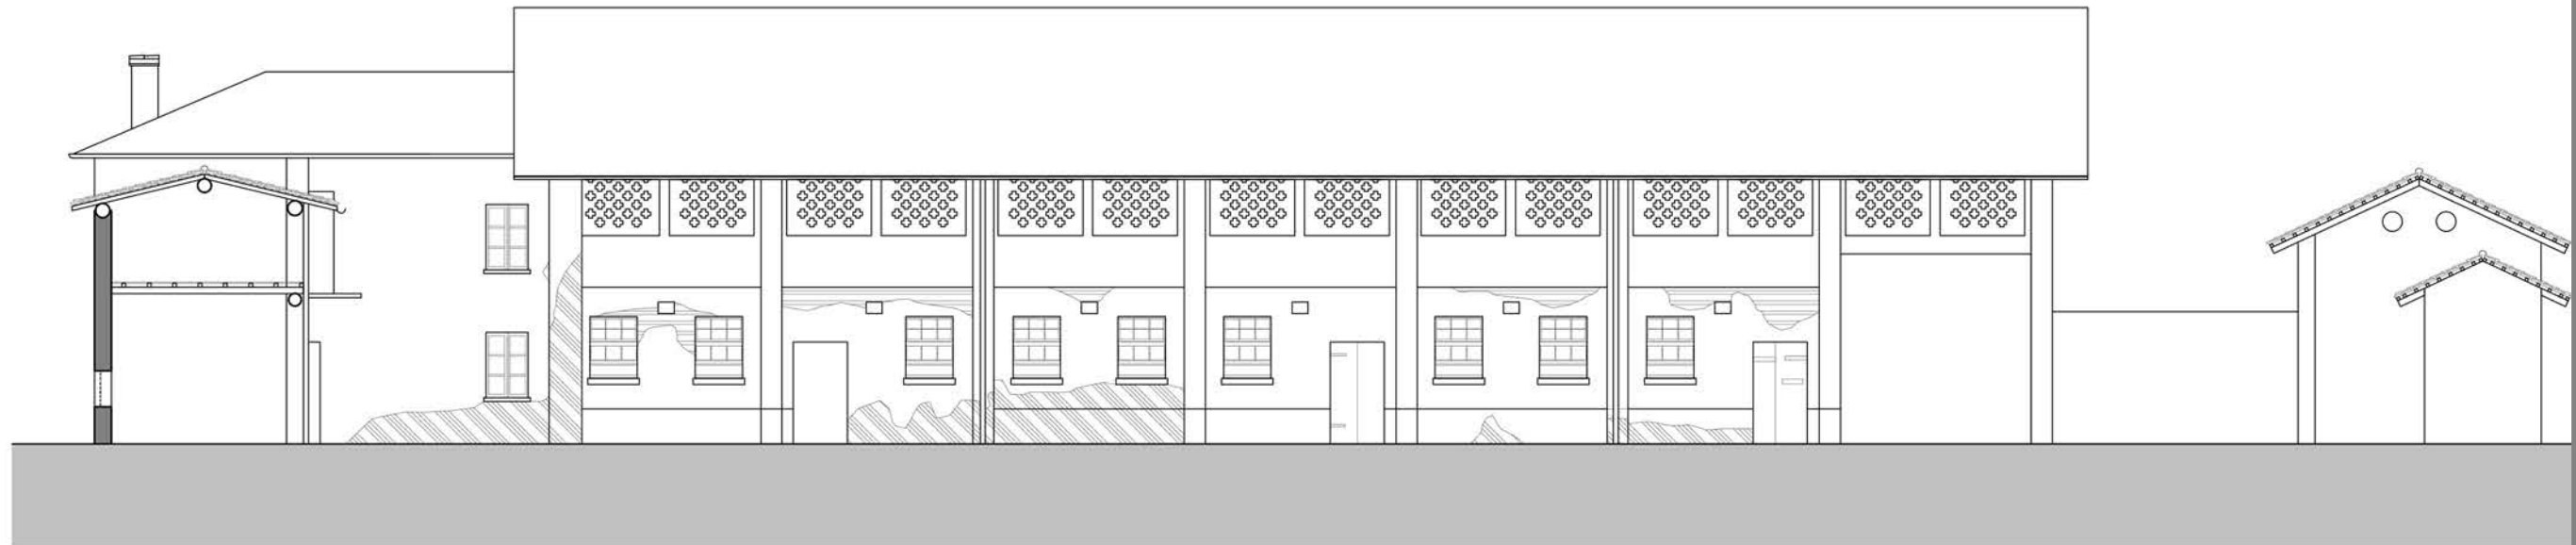
Degrado

- Patina
- Disgregazione
- Mancanza
- Alterazione
- Vegetazione

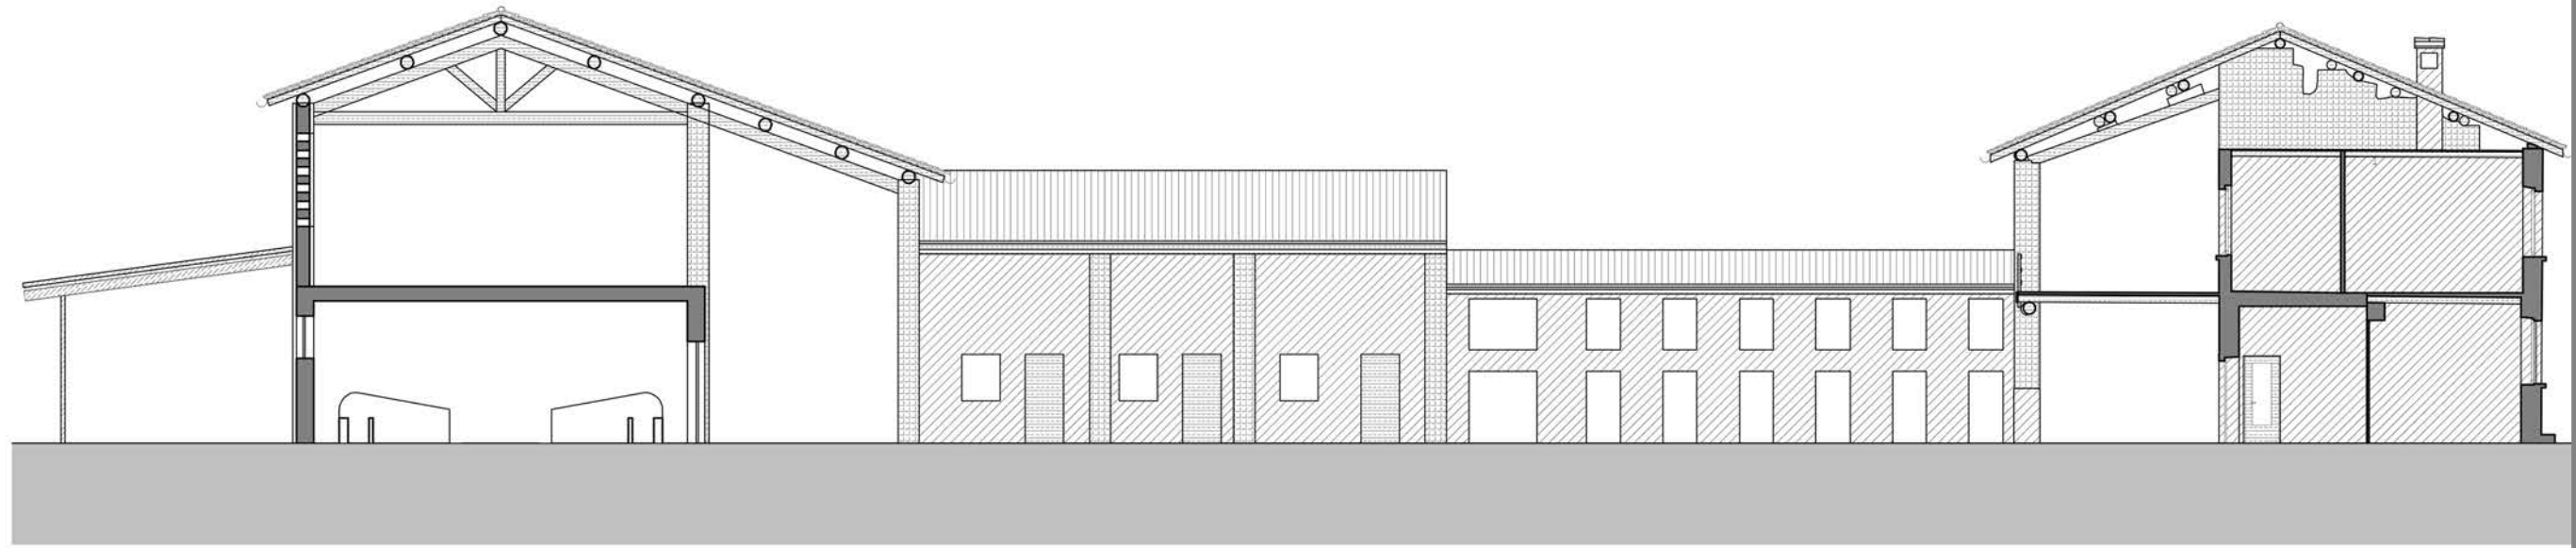
Materico

- Intonaco
- Laterizi
- Cls
- Coppi
- Legno
- Pietra
- Acciaio
- Vetro

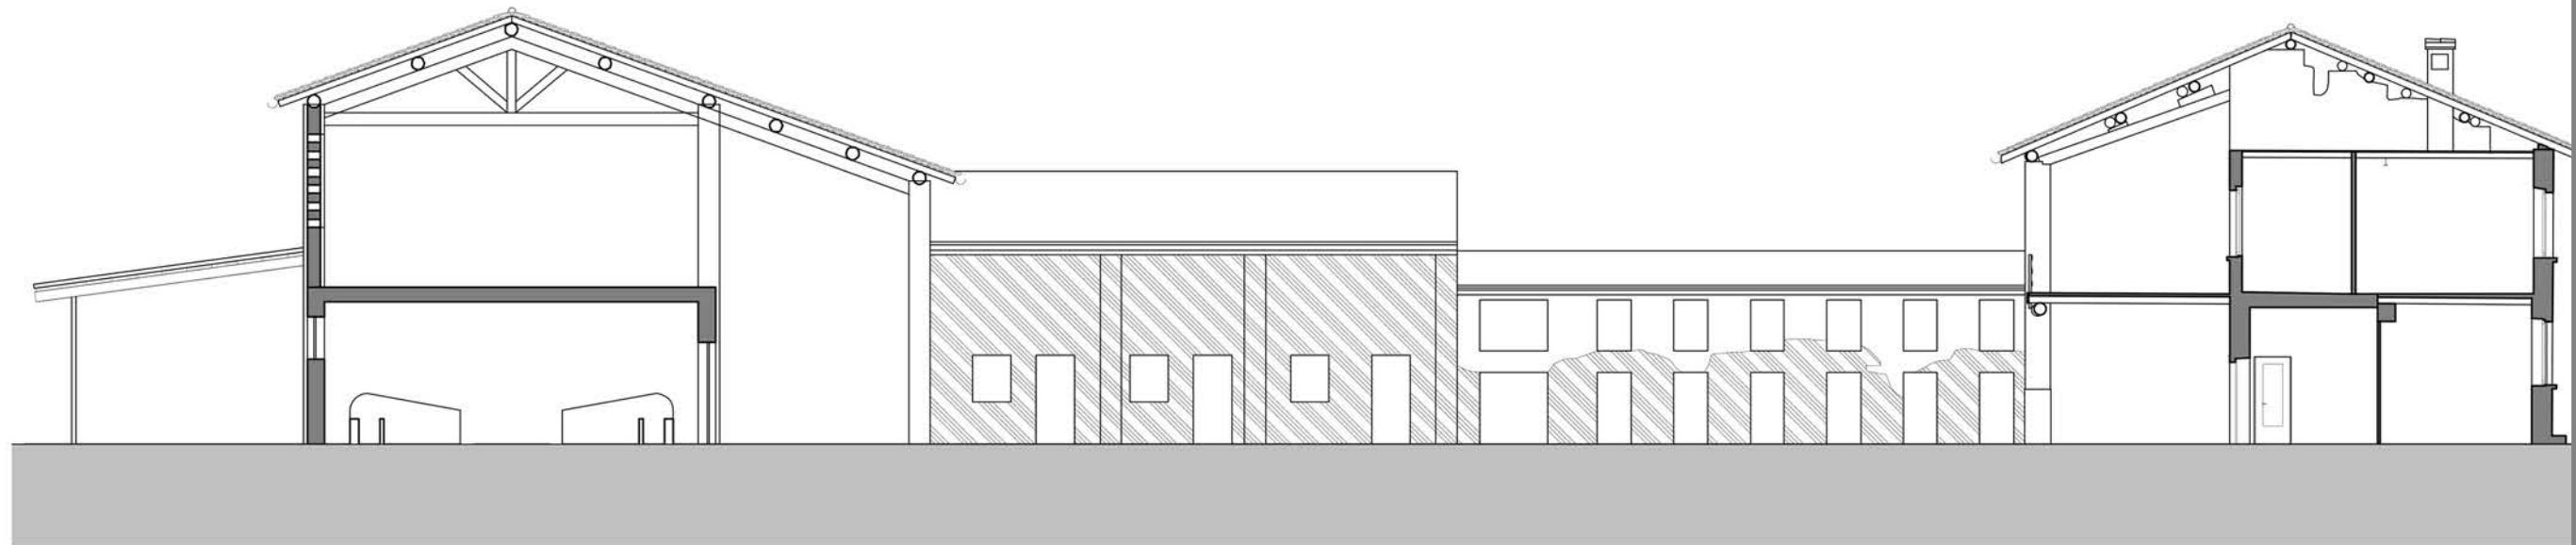
Degrado

- Patina
- Disgregazione
- Mancanza
- Alterazione
- Vegetazione

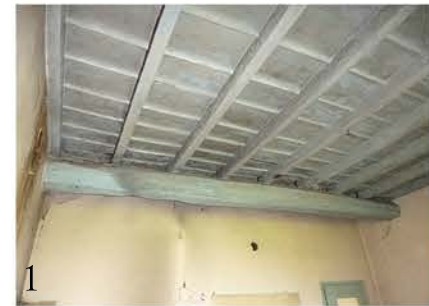
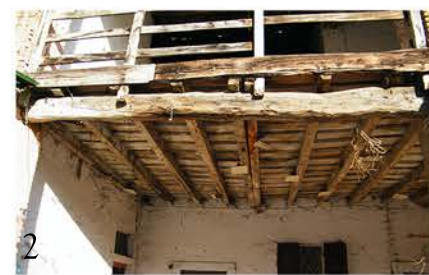
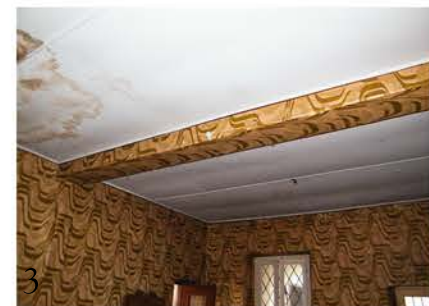
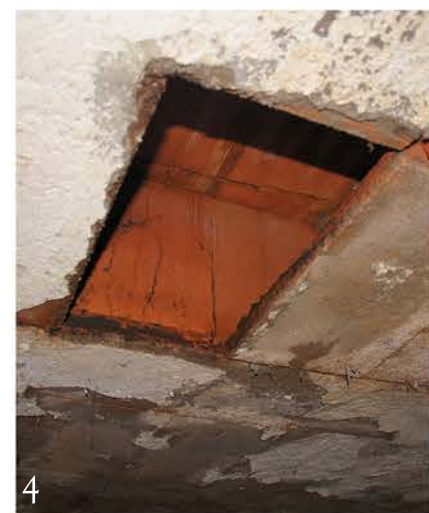
Orditura solaio piano primo

Degrado

Marcescenza

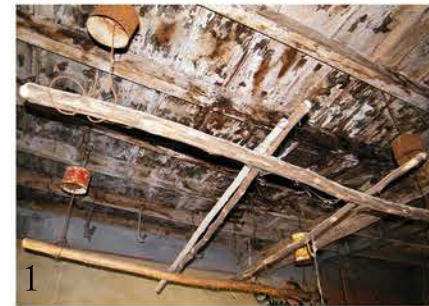
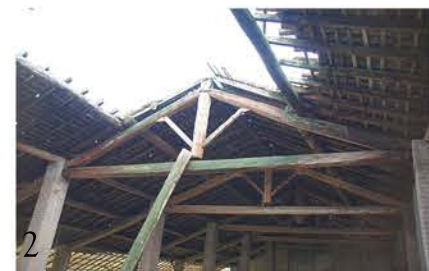
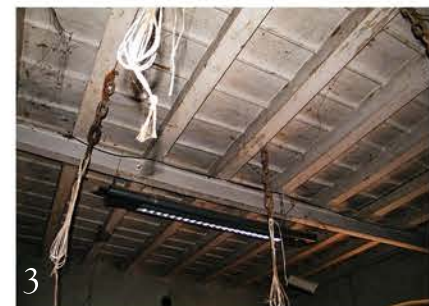
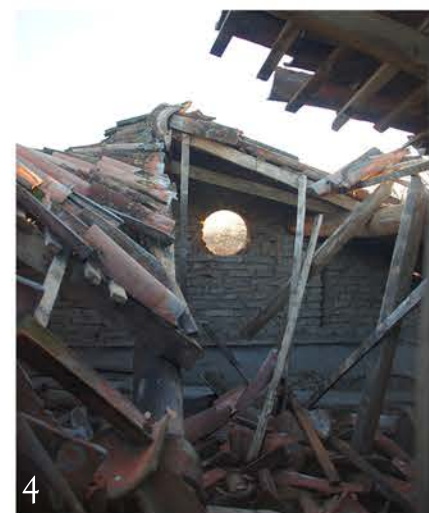
Orditura solaio piano secondo

Degrado

Marcescenza

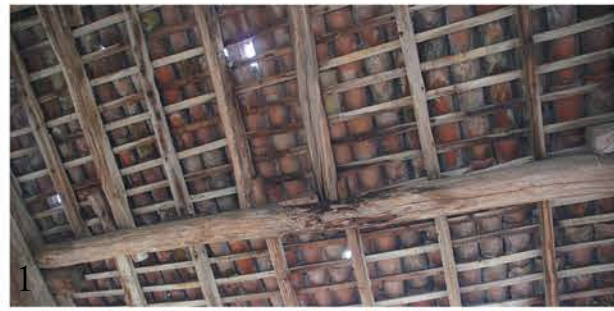
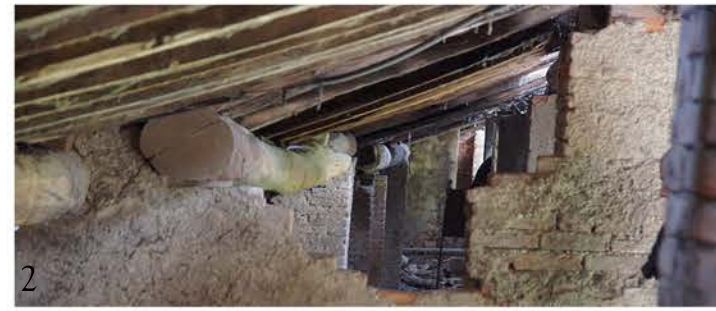
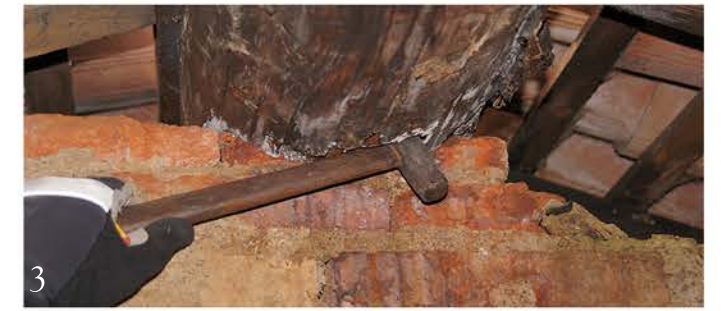
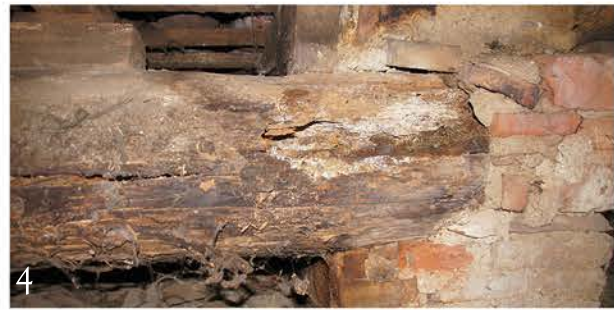
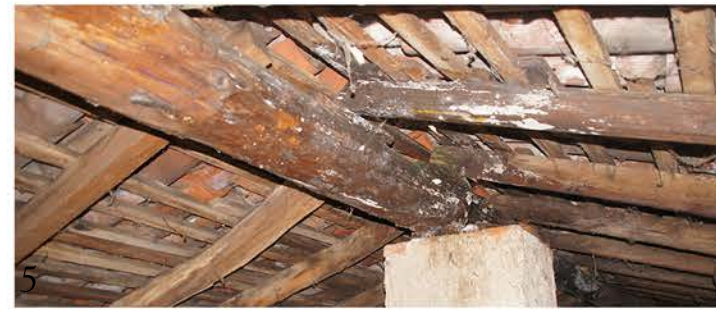
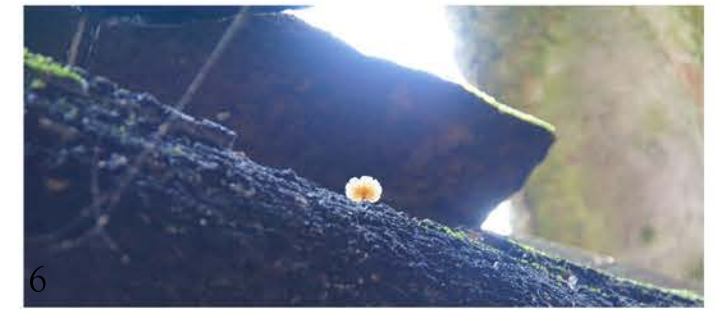
Copertura corpo A

Degrado

Marcescenza
