Analisi storica

La Cascina di Poer

Rilievo materiali e degrado

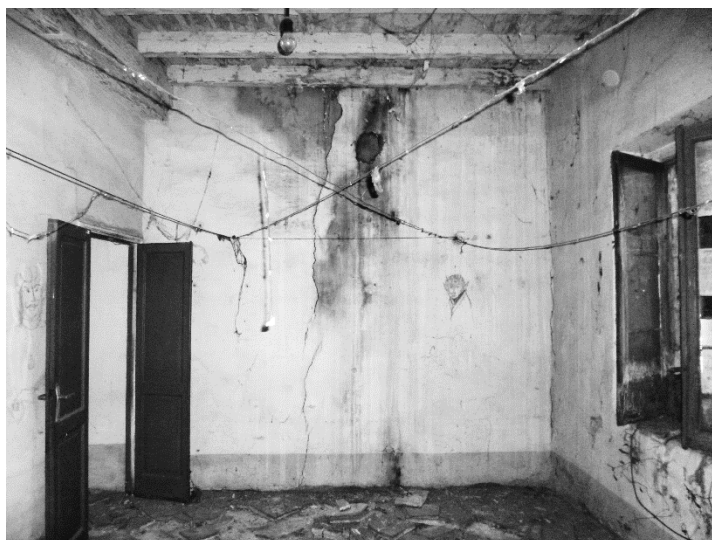
Fig. 167 - Interno di una stanza al piano primo del corpo A giustamente utilizzata come stenditoio. Sullo sfondo una bella doppia fessura sub-verticale.

Il corpo A presenta un quadro fessurativo inquietante e gli interni sono in uno stato pessimo,

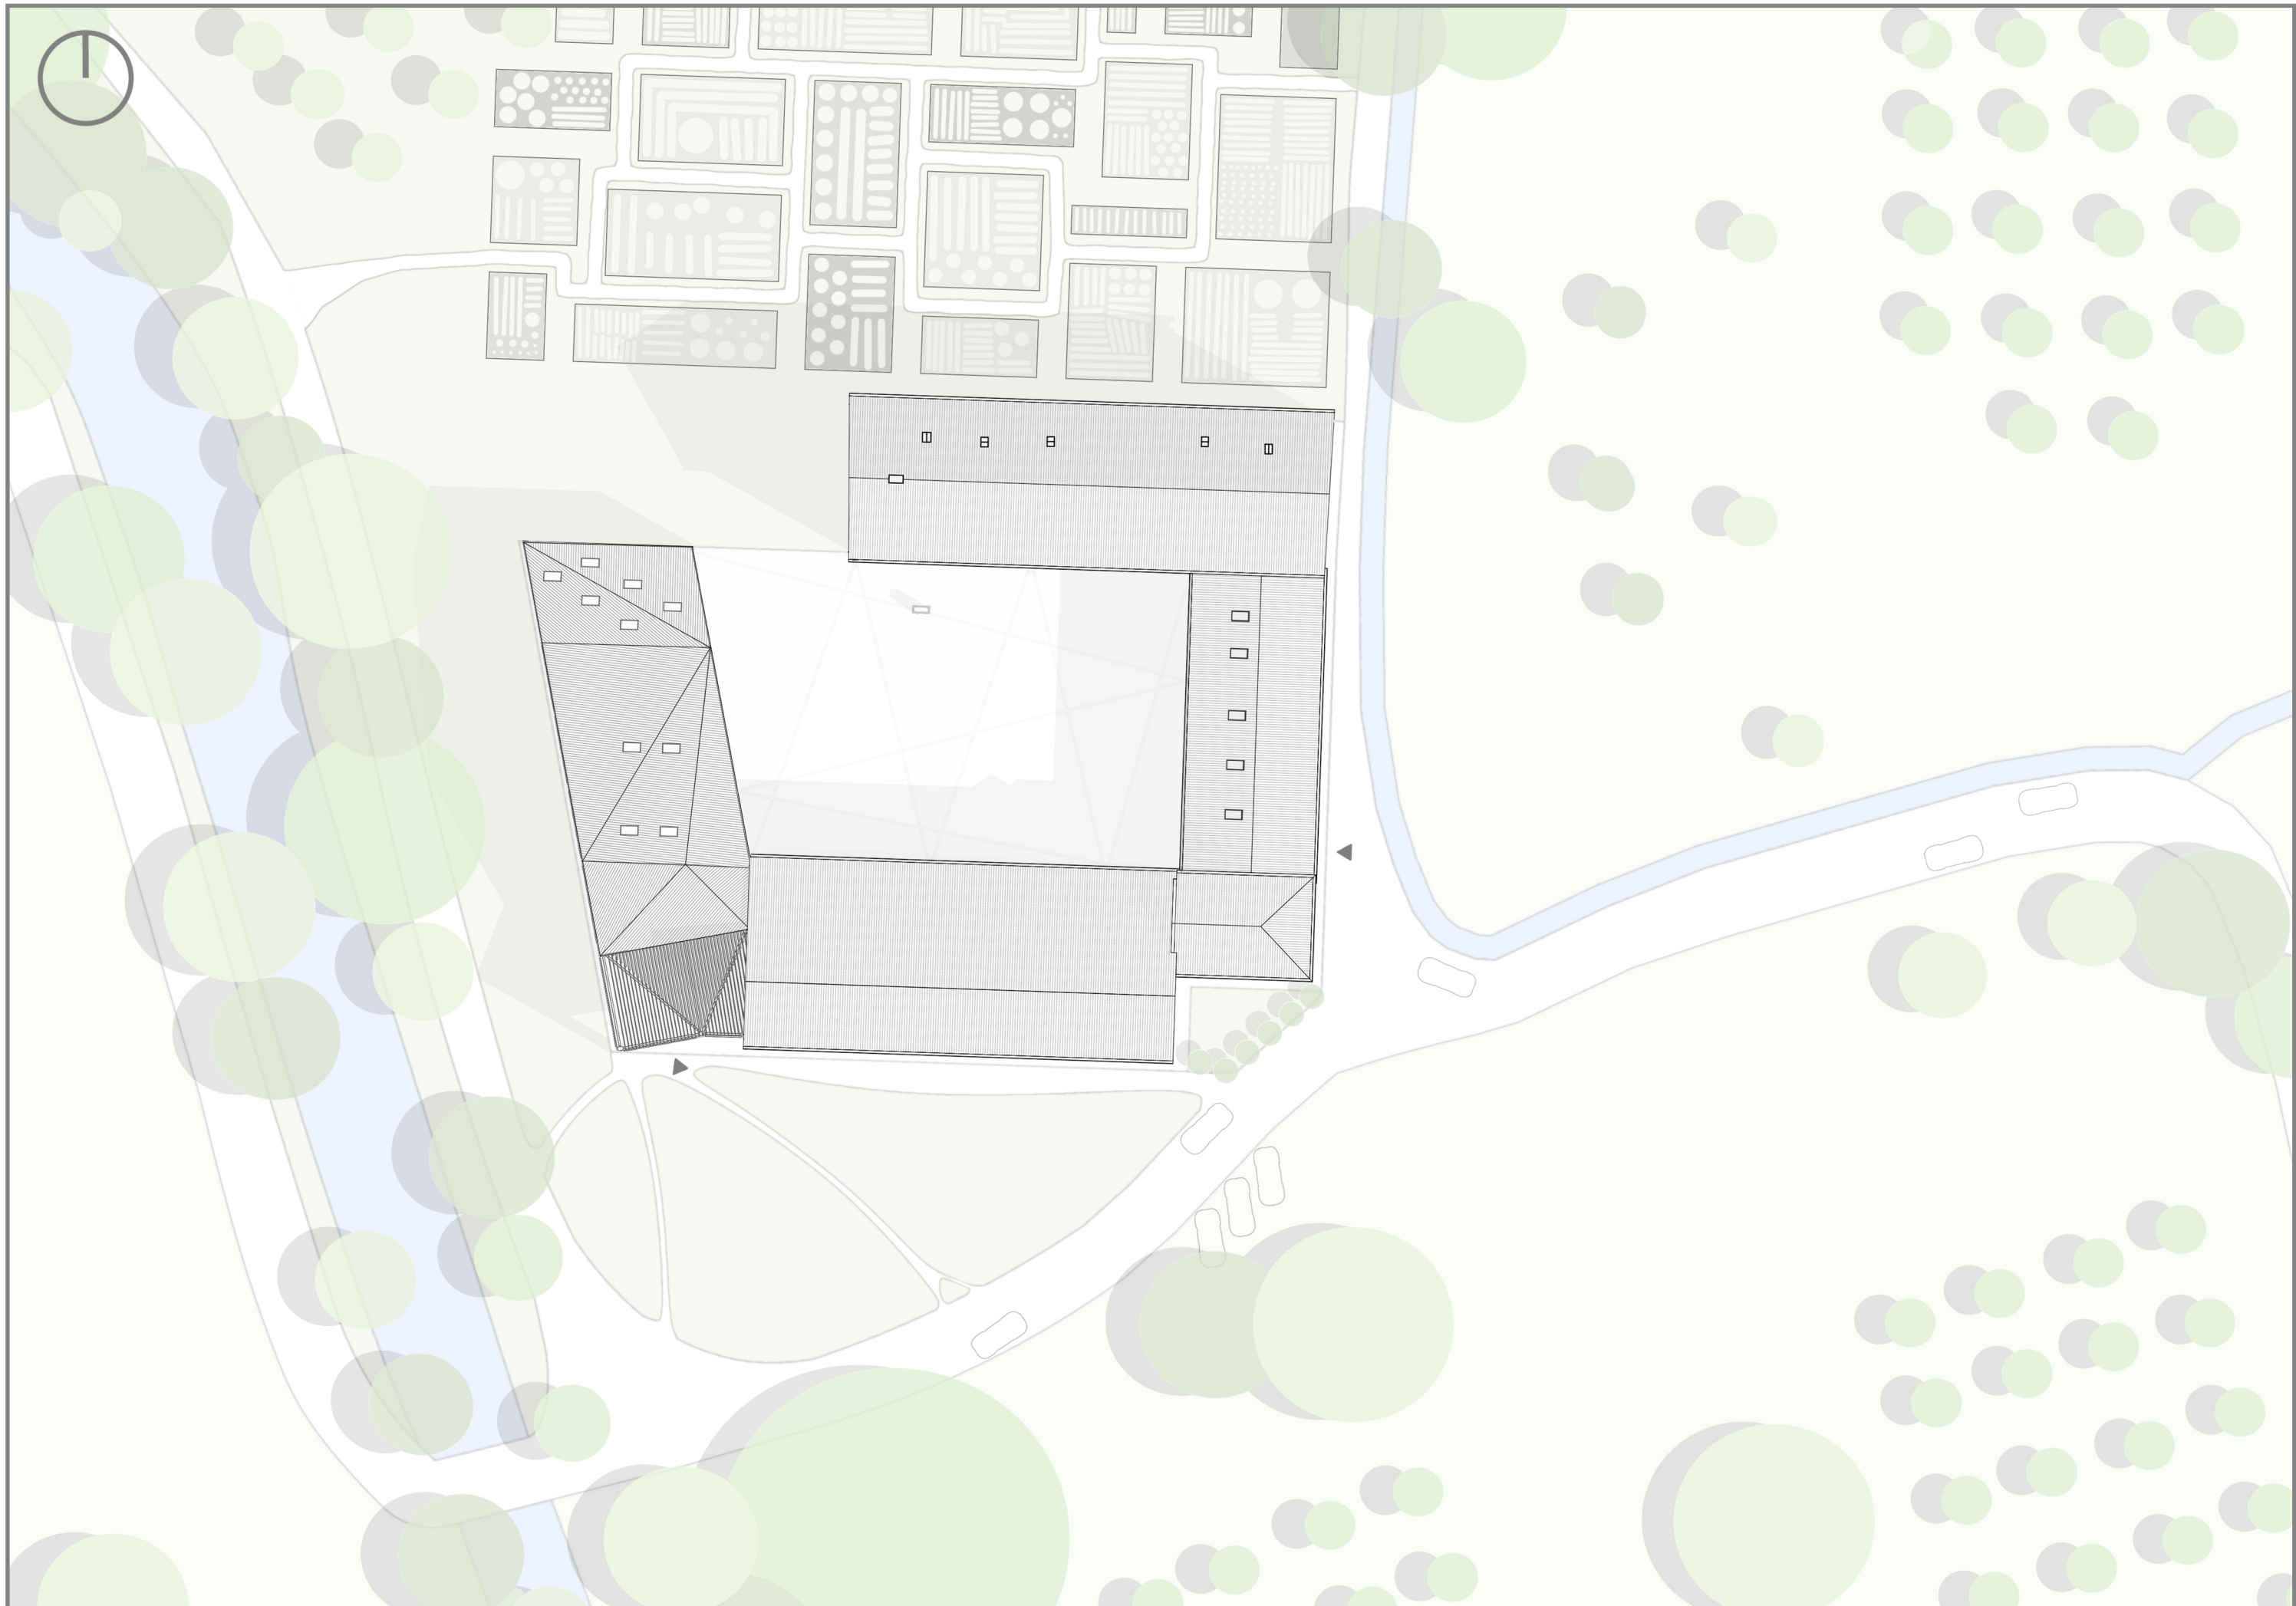
Residenze

Quest'ala della cascina è sempre stata dedicata all'accoglienza delle famiglie dei contadini.

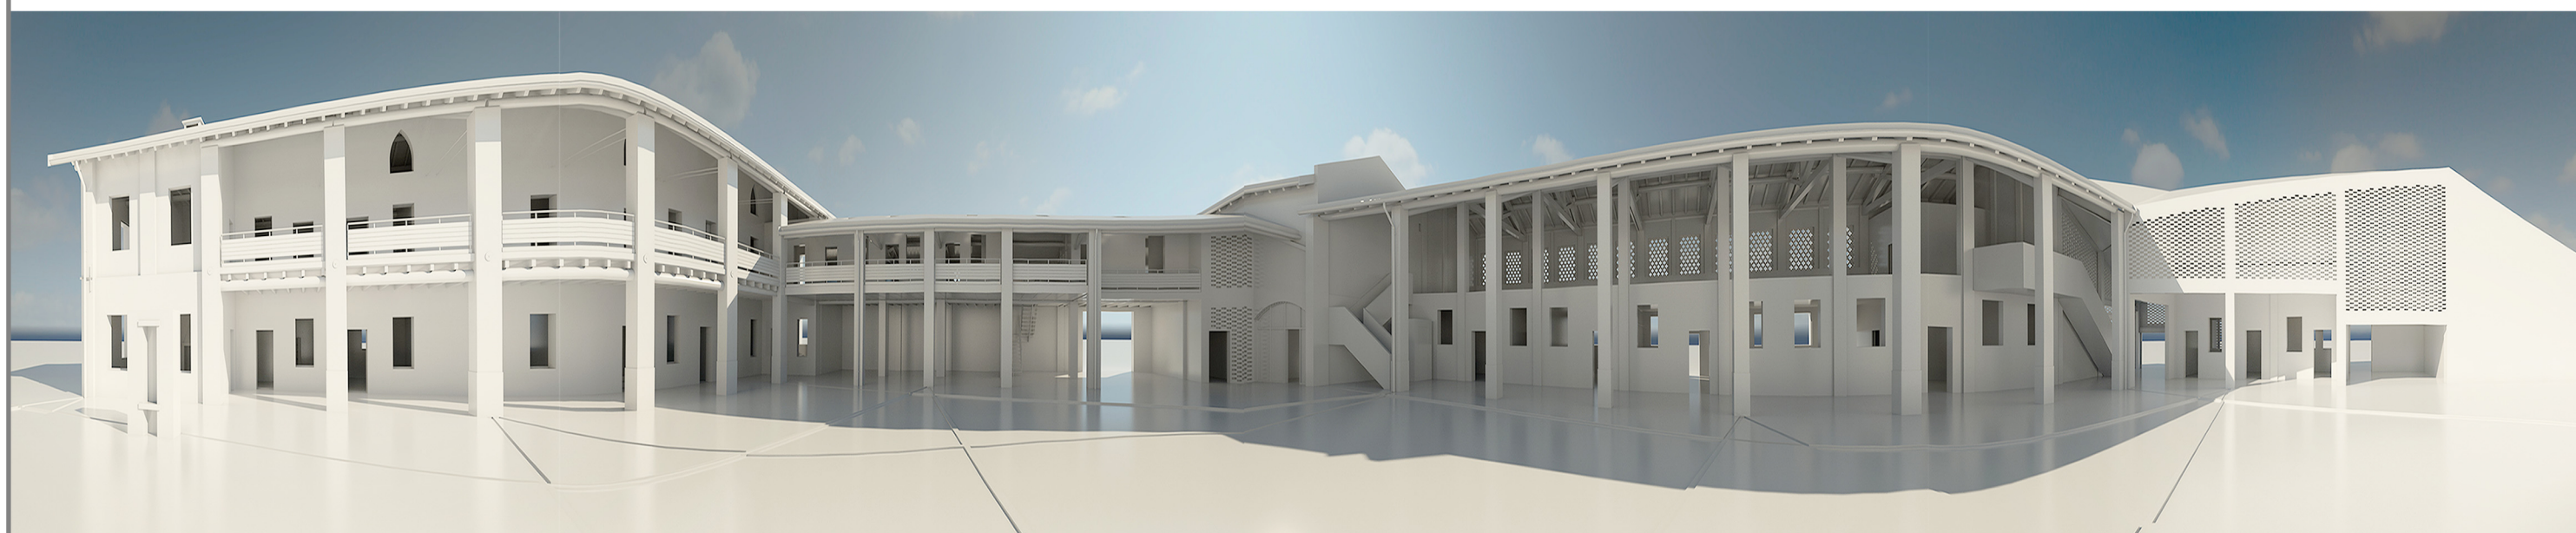
Le moderne tecniche di insegnamento troverebbero un luogo di applicazione proprio in un edificio storico, riconvertito per diventare un laboratorio di "media education". Gli spazi flessibili sono disegnati su misura per far divertire i più piccoli, e fargli apprendere come utilizzare le moderne tecnologie miglior nel modo possibile. Per fare questo è stato pensato un locale versatile che potesse ospitare postazioni computer mobili, zona per video riprese, spazio di gioco - lavoro ed una parte dedicata alla post - produzione. Tutto questo nel rispetto dell'esistente, affiancandosi alla struttura esistente con un nuovo intervento di rifacimento della copertura e del sistema di portici perimetrali.

Il piano terra del fienile ospiterà degli spazi dedicati alle attività manuali in quanto la cascina rimane comunque un luogo legato con la terra e la produzione agricola. Una parte di questi locali viene dedicata al settore agricolo, in modo anche da poter svolgere attività pratiche nel ruolo di "fattoria didattica". Inoltre servono degli spazi funzionali per la vita della cascina, come locali tecnici, un'officina degli attrezzi, e magazzini per il deposito di materiale da mettere in comune.

Con delle vetrate i locali si aprono sul portico e sulla corte interna della cascina.

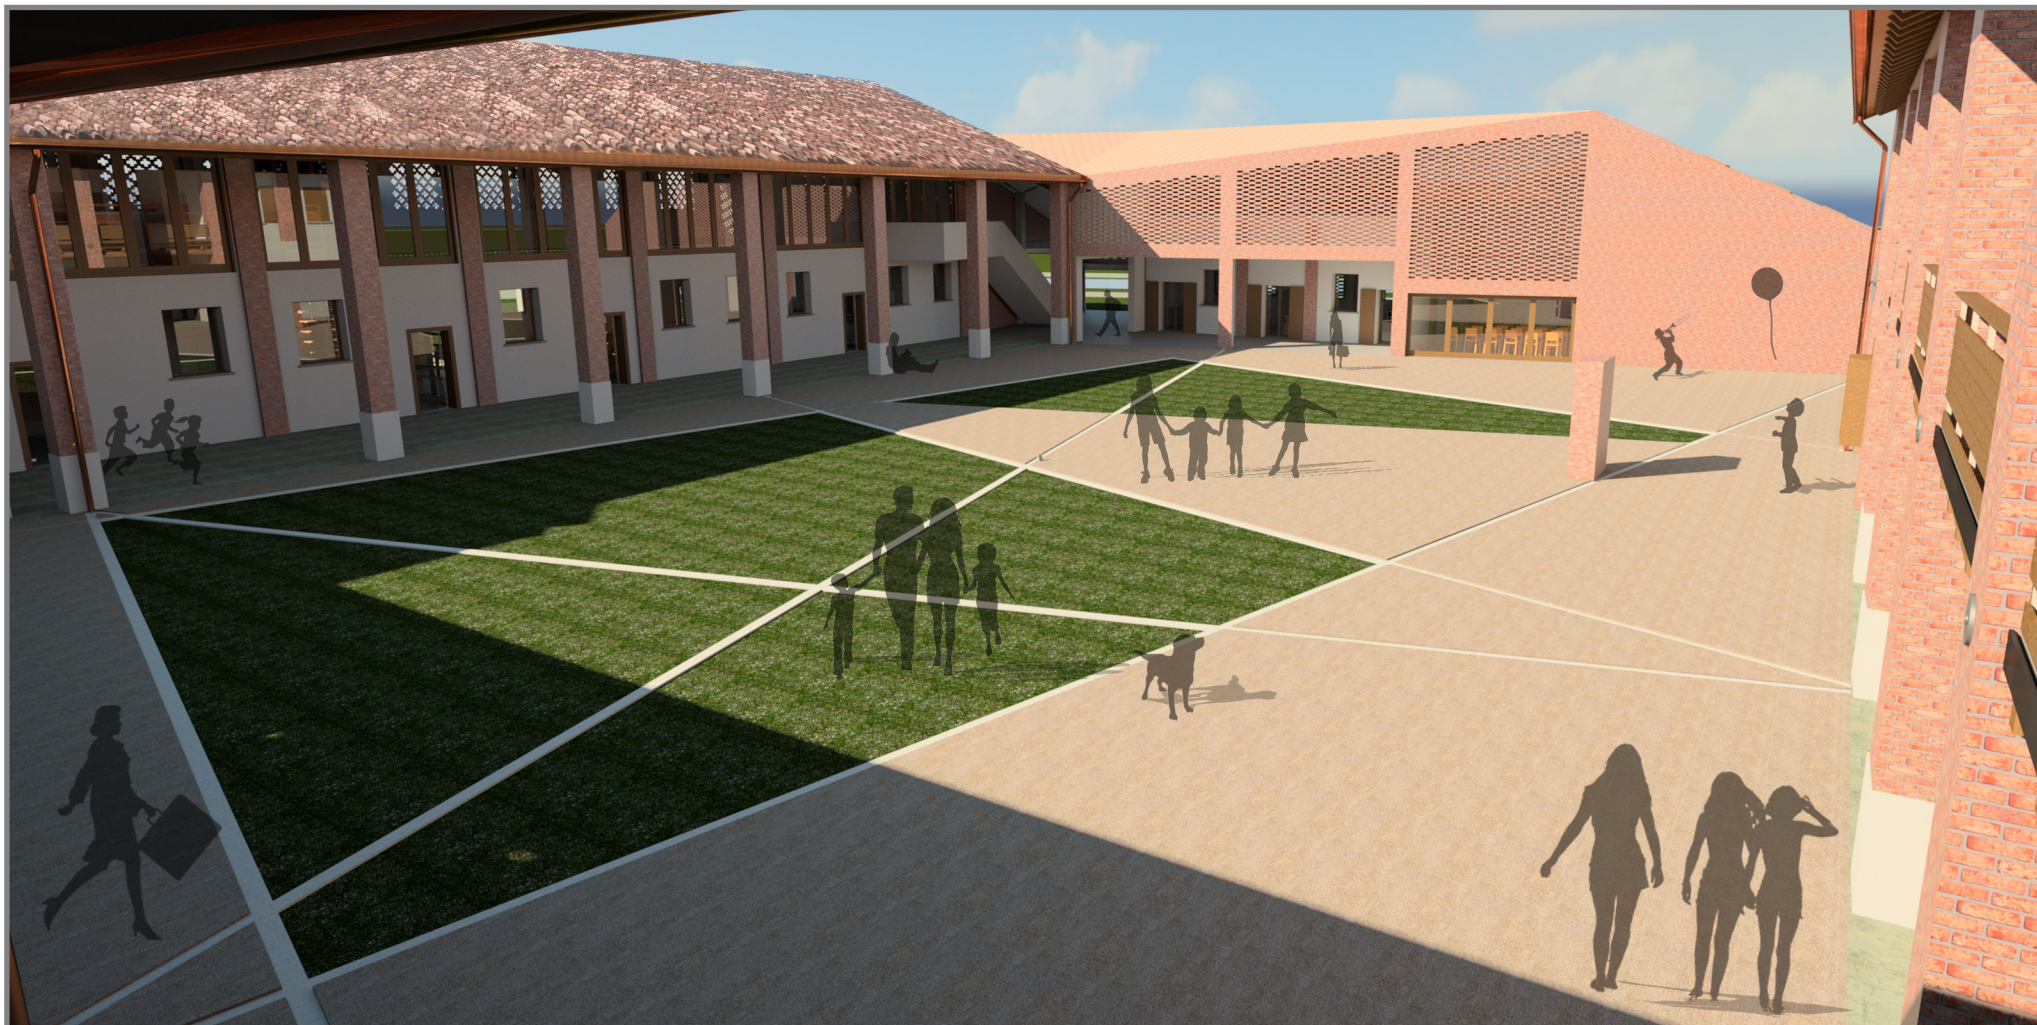
Vista del blocco D ed E dalla corte interna della cascina

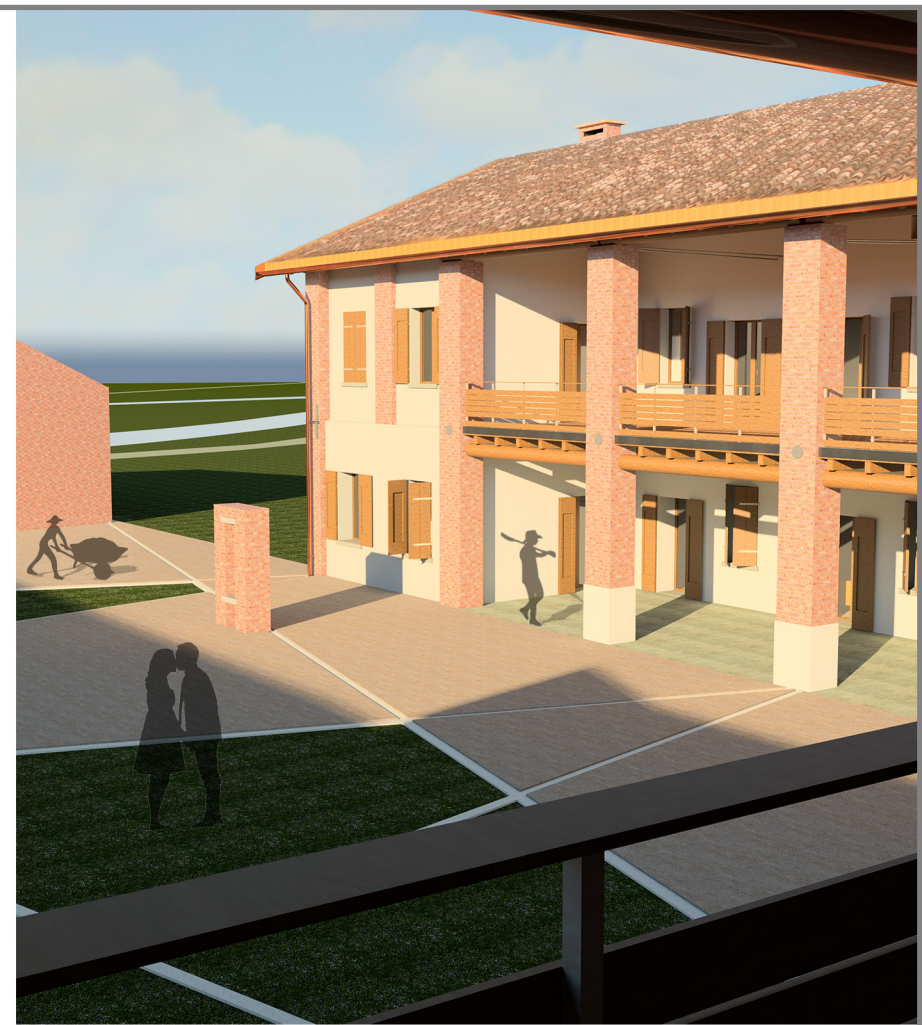
Vista del blocco A dalla corte interna
