# CALCOLO DEI MECCANISMI DI COLLASSO E ANALISI SISMICHE SU STRUTTURE IN MURATURA

Caso studio della Chiesa di Porporana  
(Ferrara)

POLITECNICO DI MILANO  
Facoltà di Architettura e Società  
Polo Territoriale di Mantova  
Corso di Laurea Magistrale in Architettura  
a.a. 2012-2013

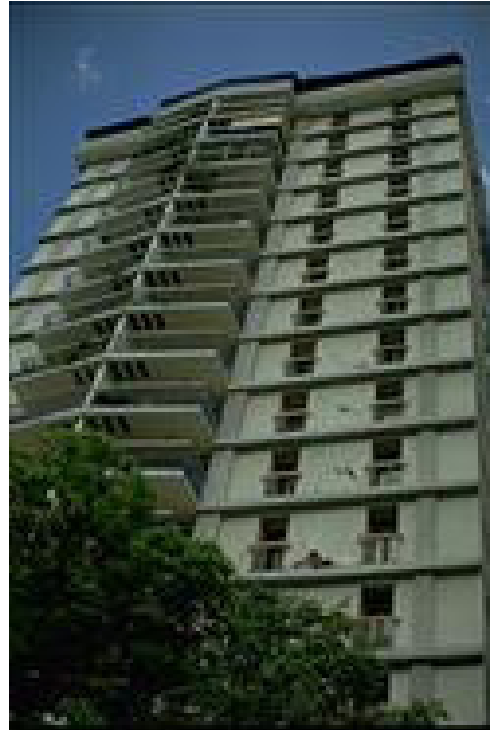
Figura n°7: Effetti del terremoto su un edificio in c.a. con tamponamenti in muratura, Blu Palace, Caracas, Venezuela earthquake 20 luglio 1967.

Anche se le soluzioni costruttive sono differenti, in entrambi i casi si leggono le lesioni a croce di S.Andrea nelle pareti di entrambi gli edifici.”<sup>1</sup>

La formazione di lesioni a X è dovuta al fatto che l'azione trasversale del sisma produce lesioni inclinate lungo la parte più debole della struttura in corrispondenza delle aperture. L'azione ciclica del sisma provoca una lesione simmetrica.

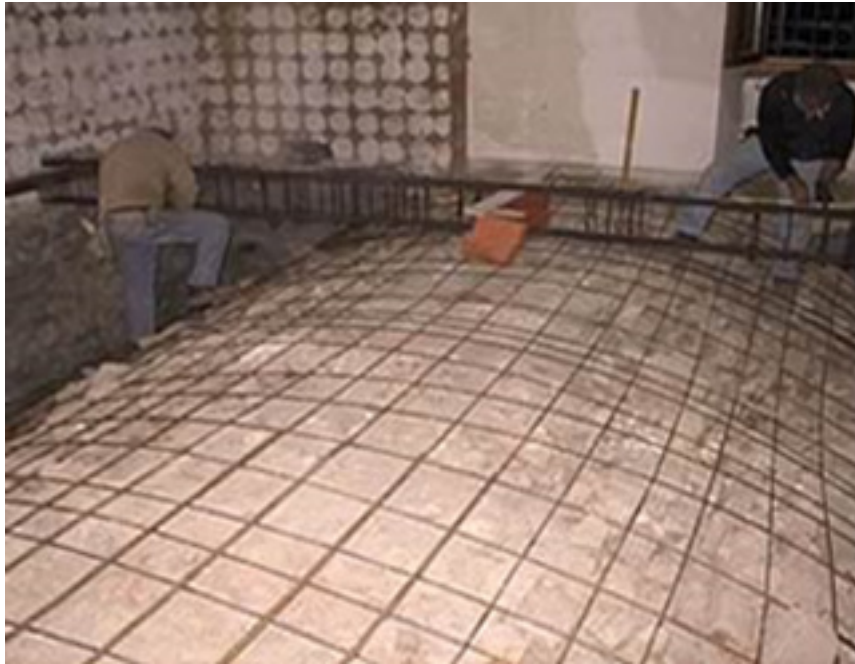
La cappa armata è una tecnica di placcaggio della volta con getto di soletta in c.a all'estradosso, dopo aver disposto una rete elettrosaldata. Viene utilizzata per ricentrare la curva delle pressioni nel nocciolo d'inerzia.

Figura n°24: Volta con Cappa armata.

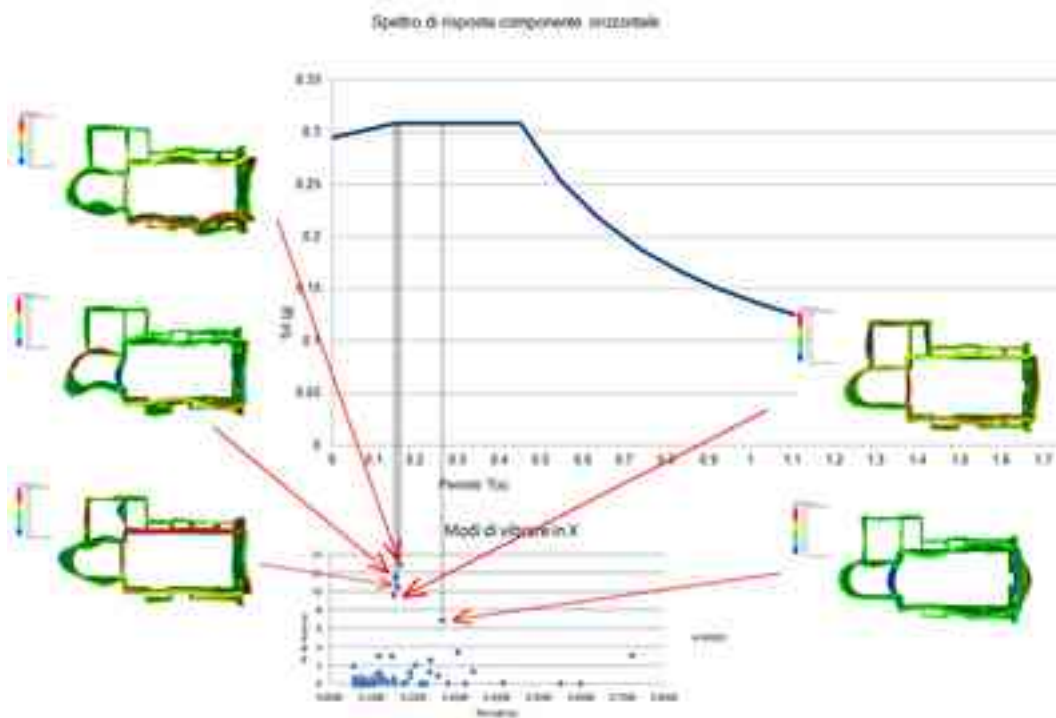
Figura n°60: Modi di vibrare in X, componente orizzontale.

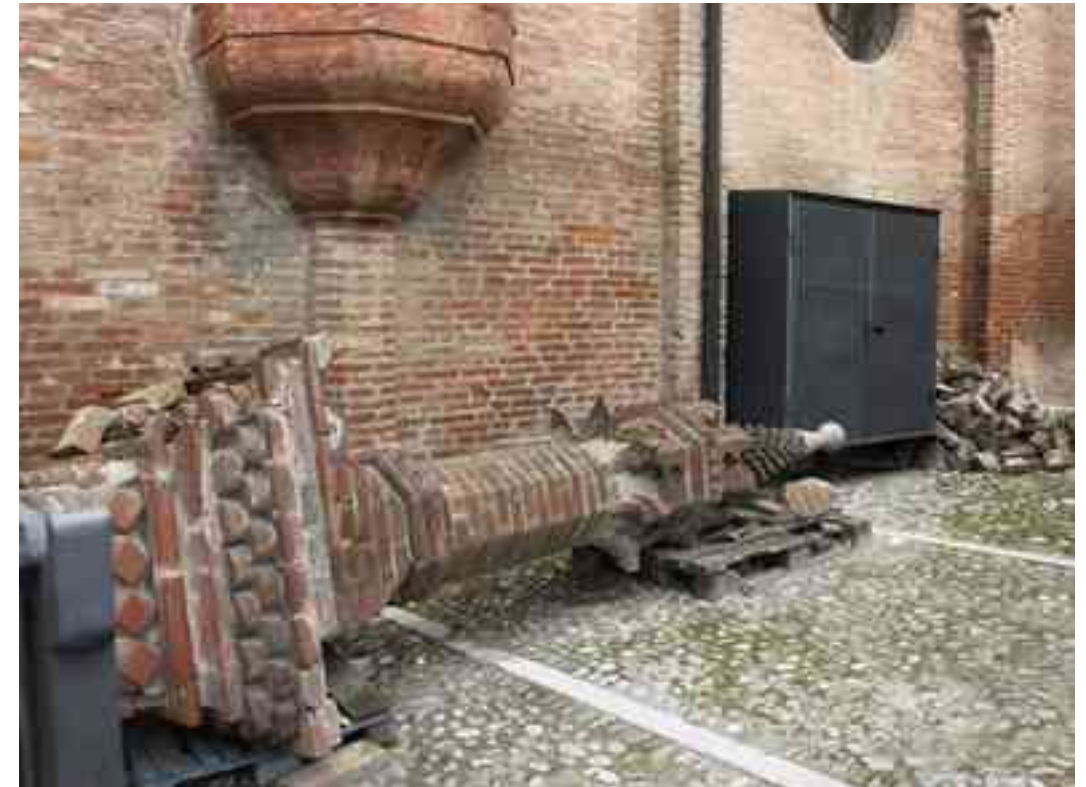
Figura n°64: Uno dei cinque pinnacoli crollati durante il terremoto.

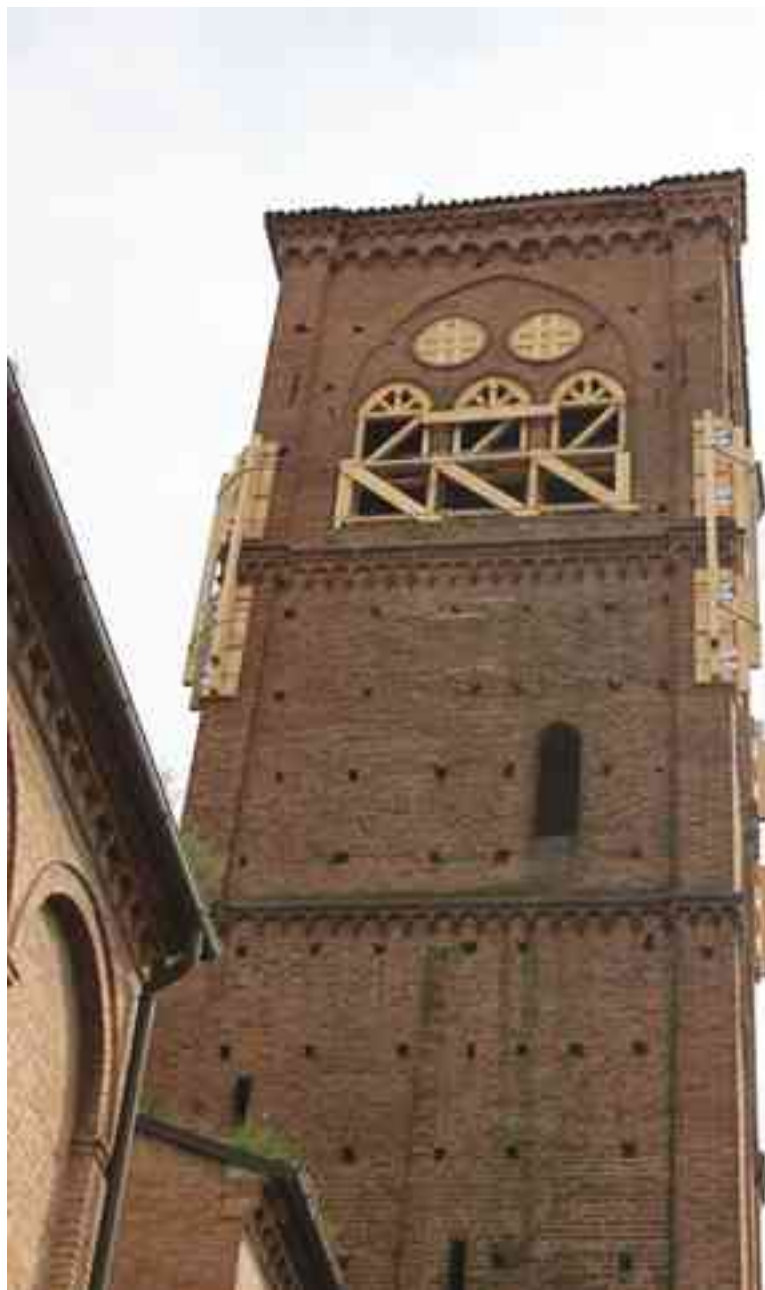
Figura n°65:Opera di messa in sicurezza per il campanile.

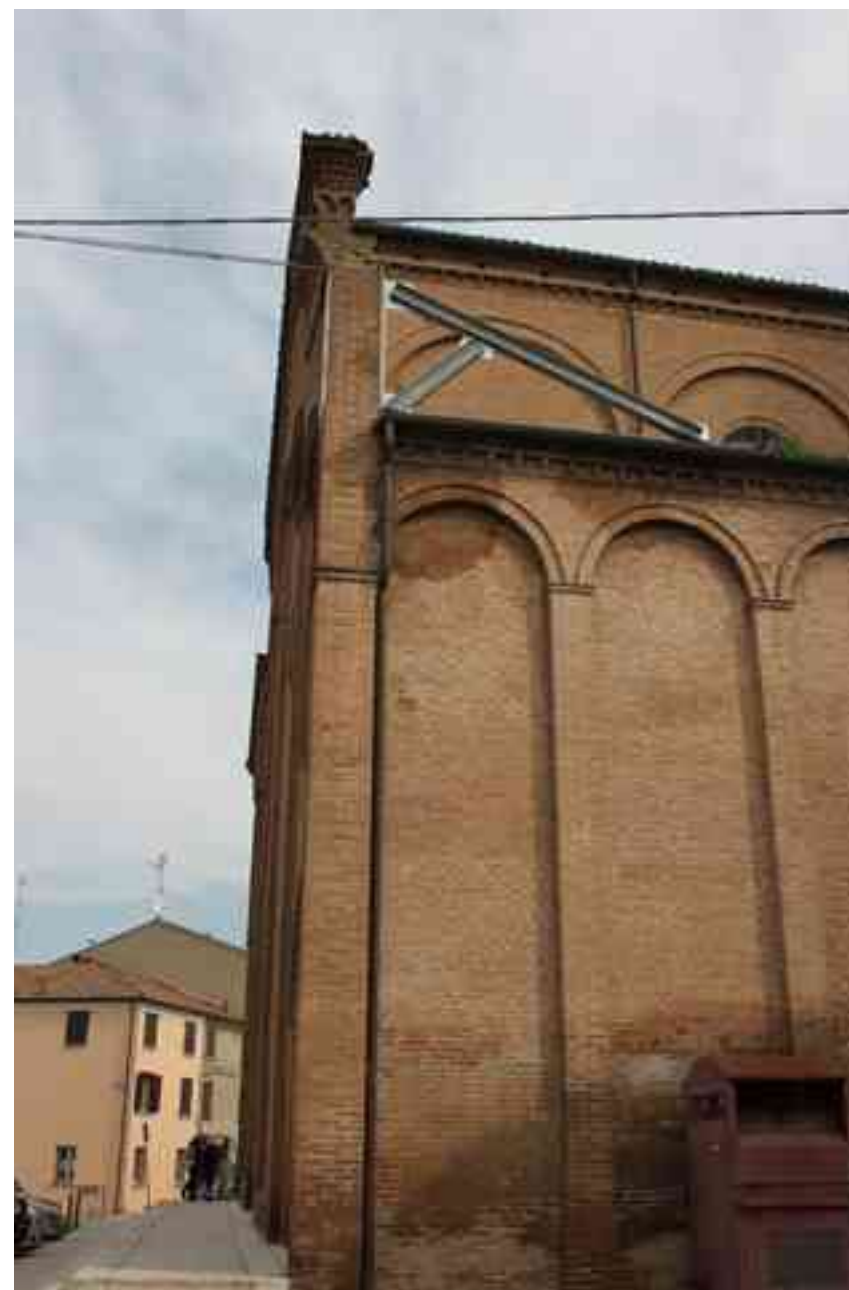
Figura °66:Opera di messa in sicurezza per il distacco della facciata dal corpo centrale.

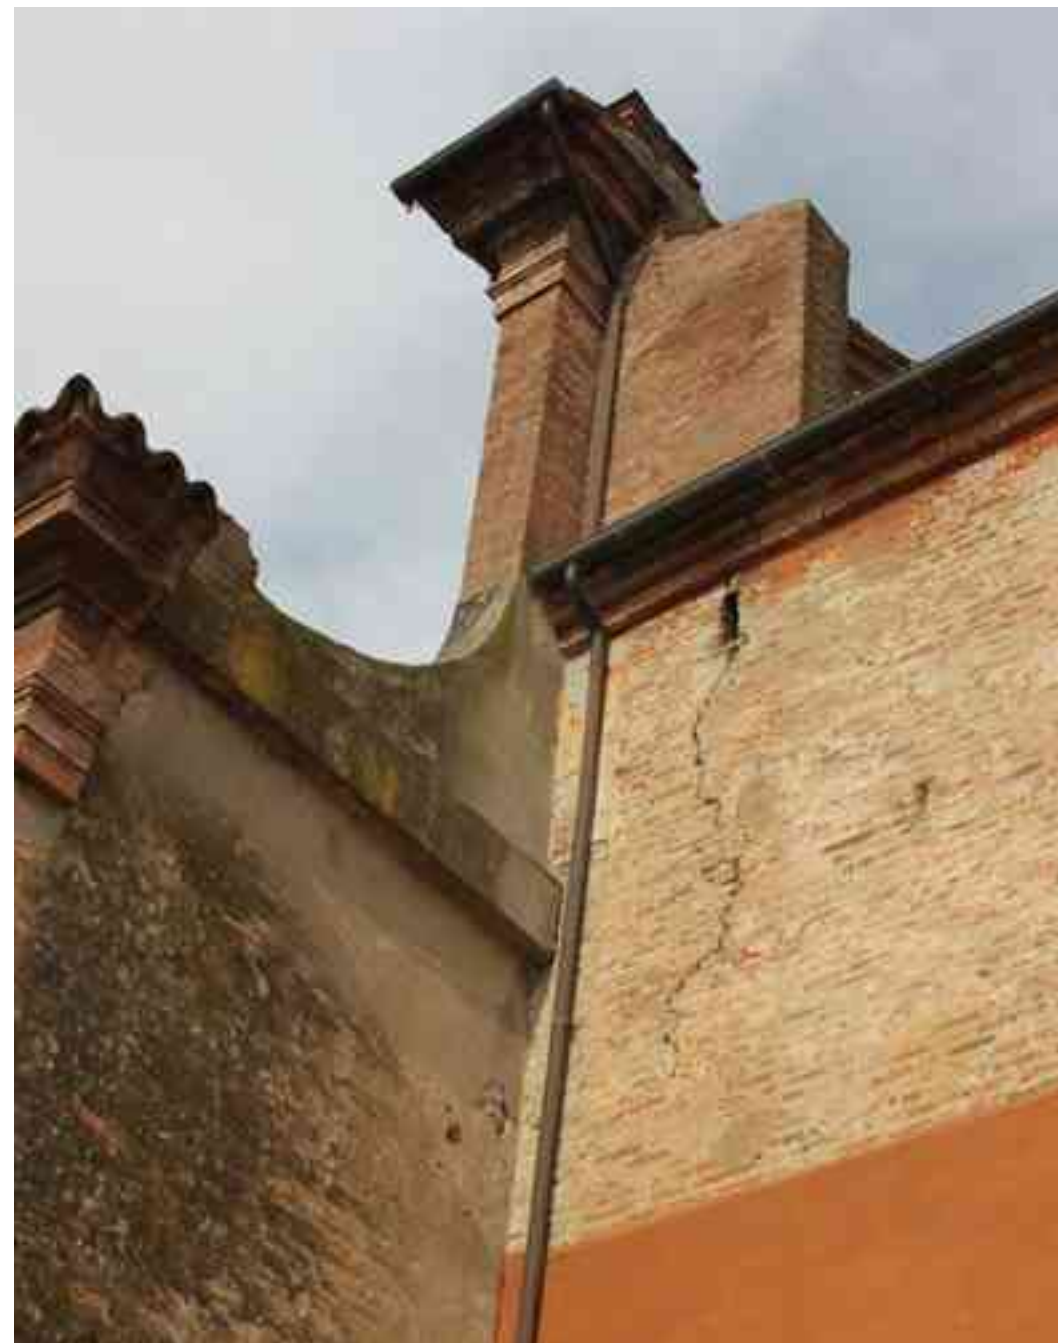
Figura n°68: Fessura verticale che indica il distacco della facciata dal corpo principale.

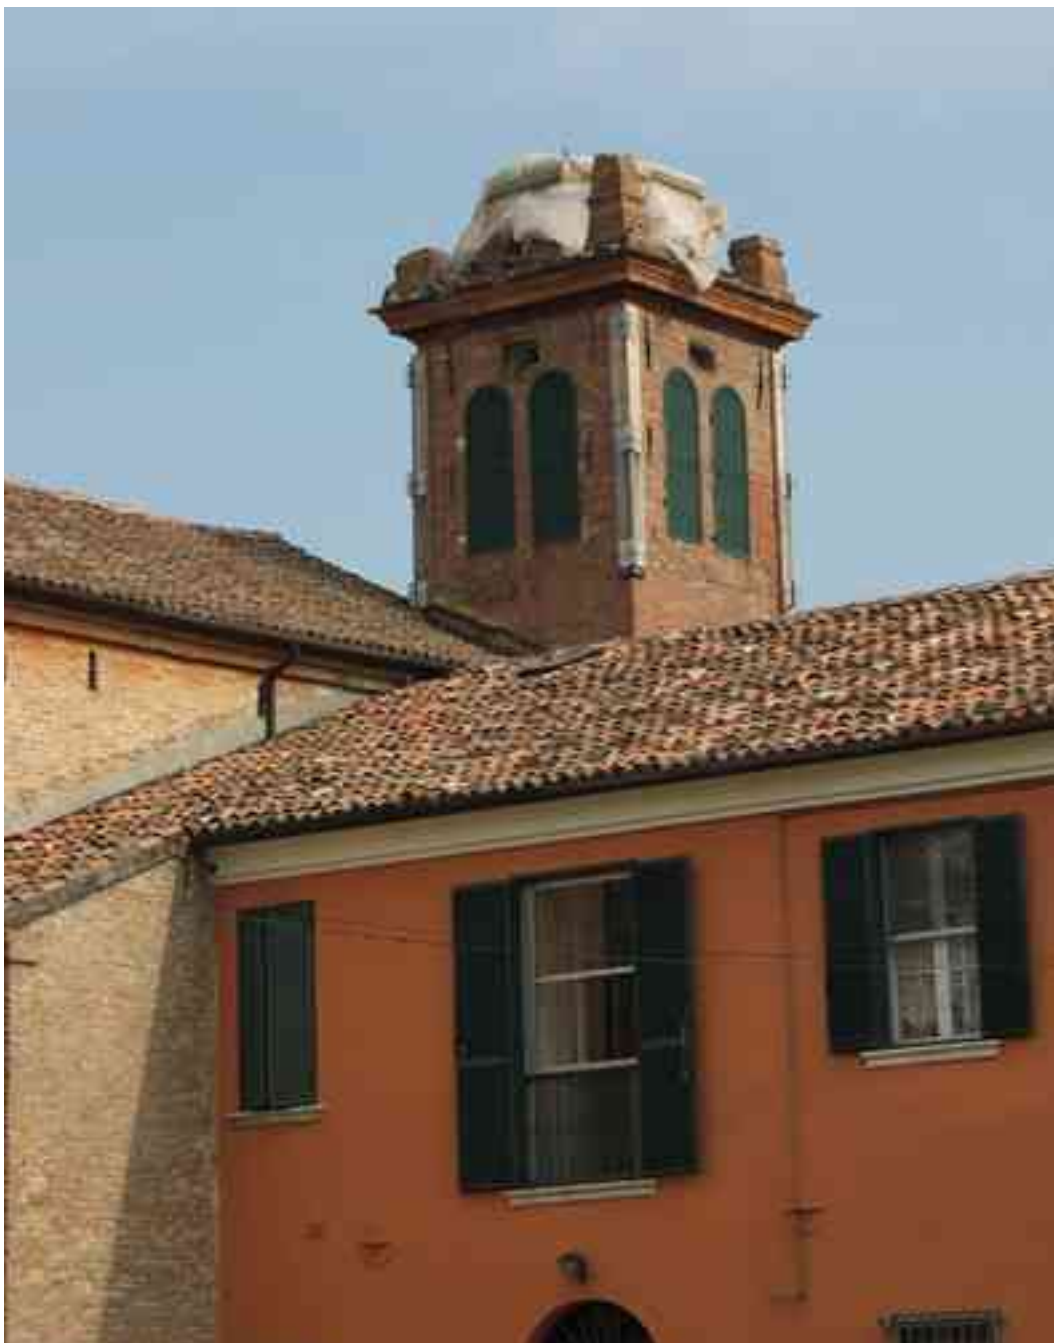
Figura n°69: Crollo della parte sommitale del campanile.

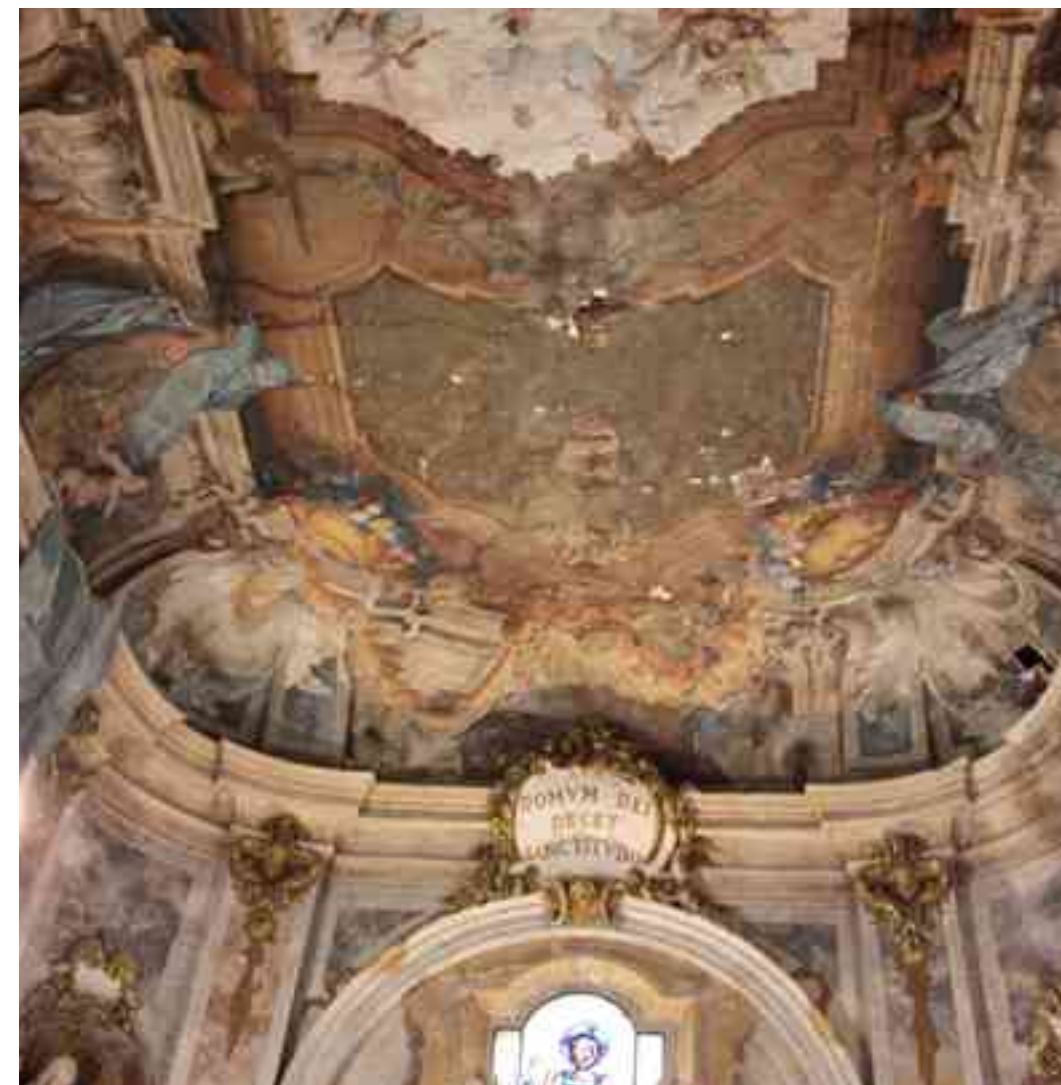
All'interno della chiesa si può notare che il soffitto ha subito dei grossi danni e che sta cedendo, come si può vedere dalle fotografie seguenti.

Figura n°70: Rigonfiamento del soffitto.

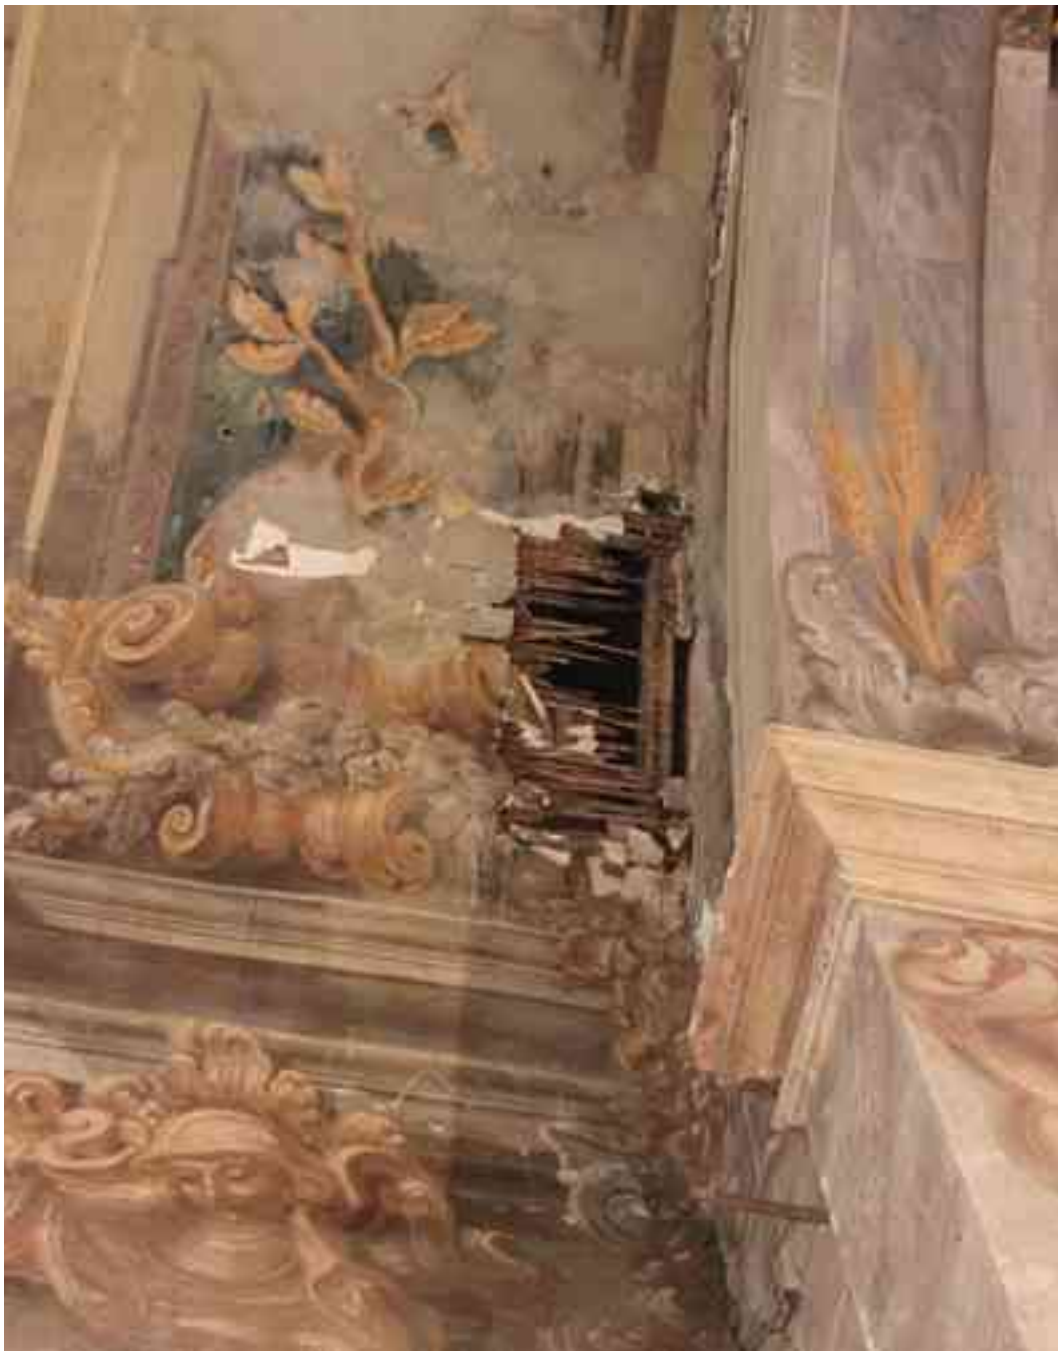
Figura n°71: Distacco dell'intonaco affrescato che lascia intravedere il controsoffitto in arelle.

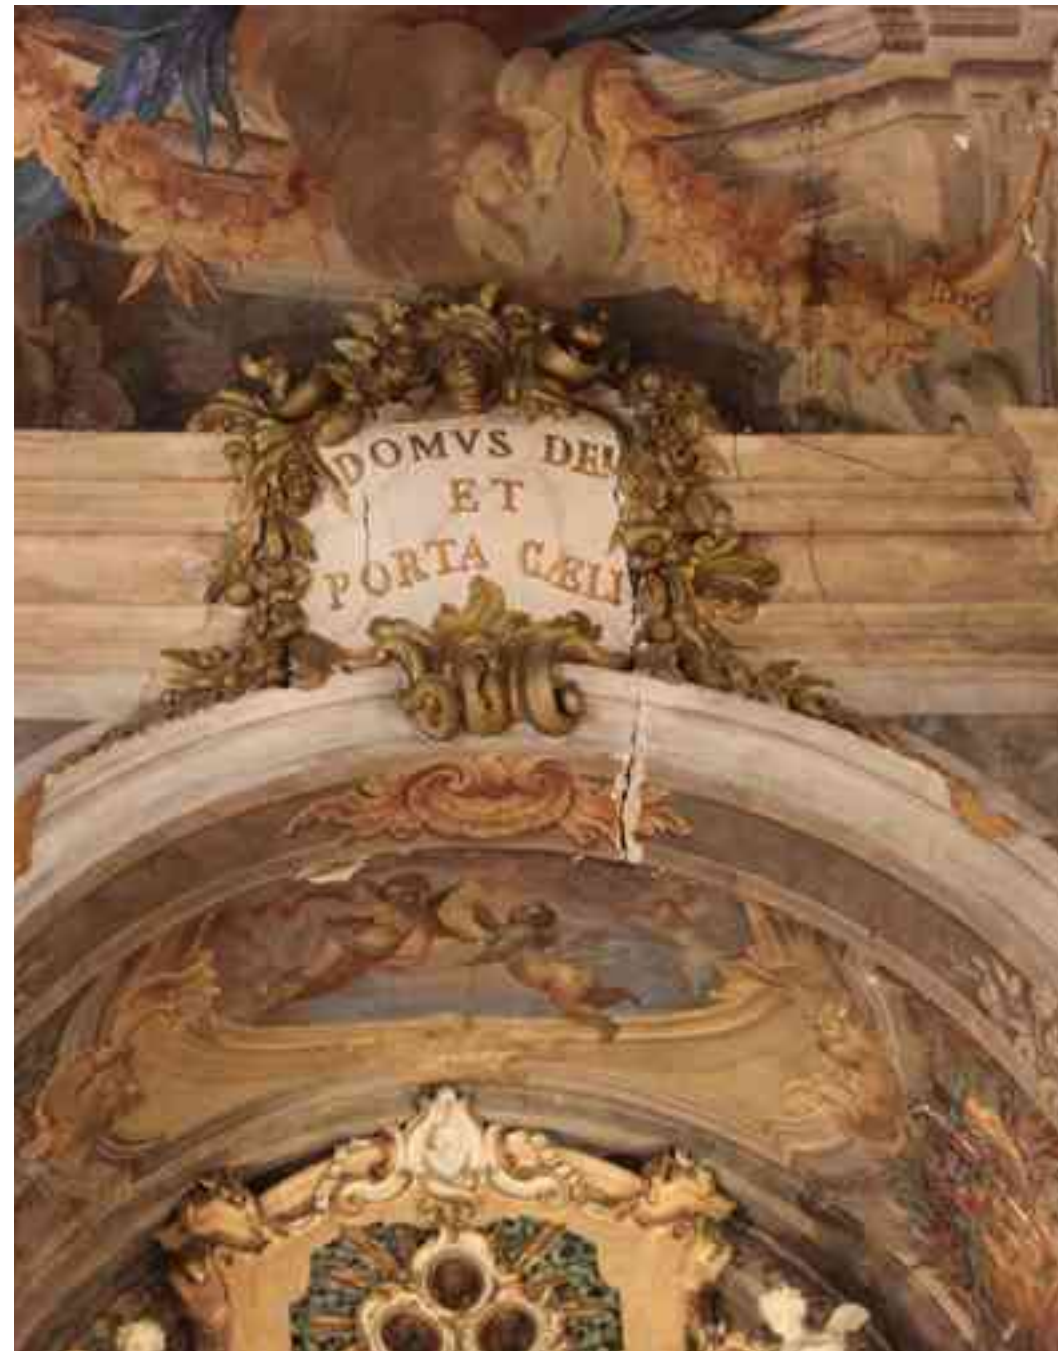
Figura n°72: Cedimento dell'arco di una delle cappelle laterali.

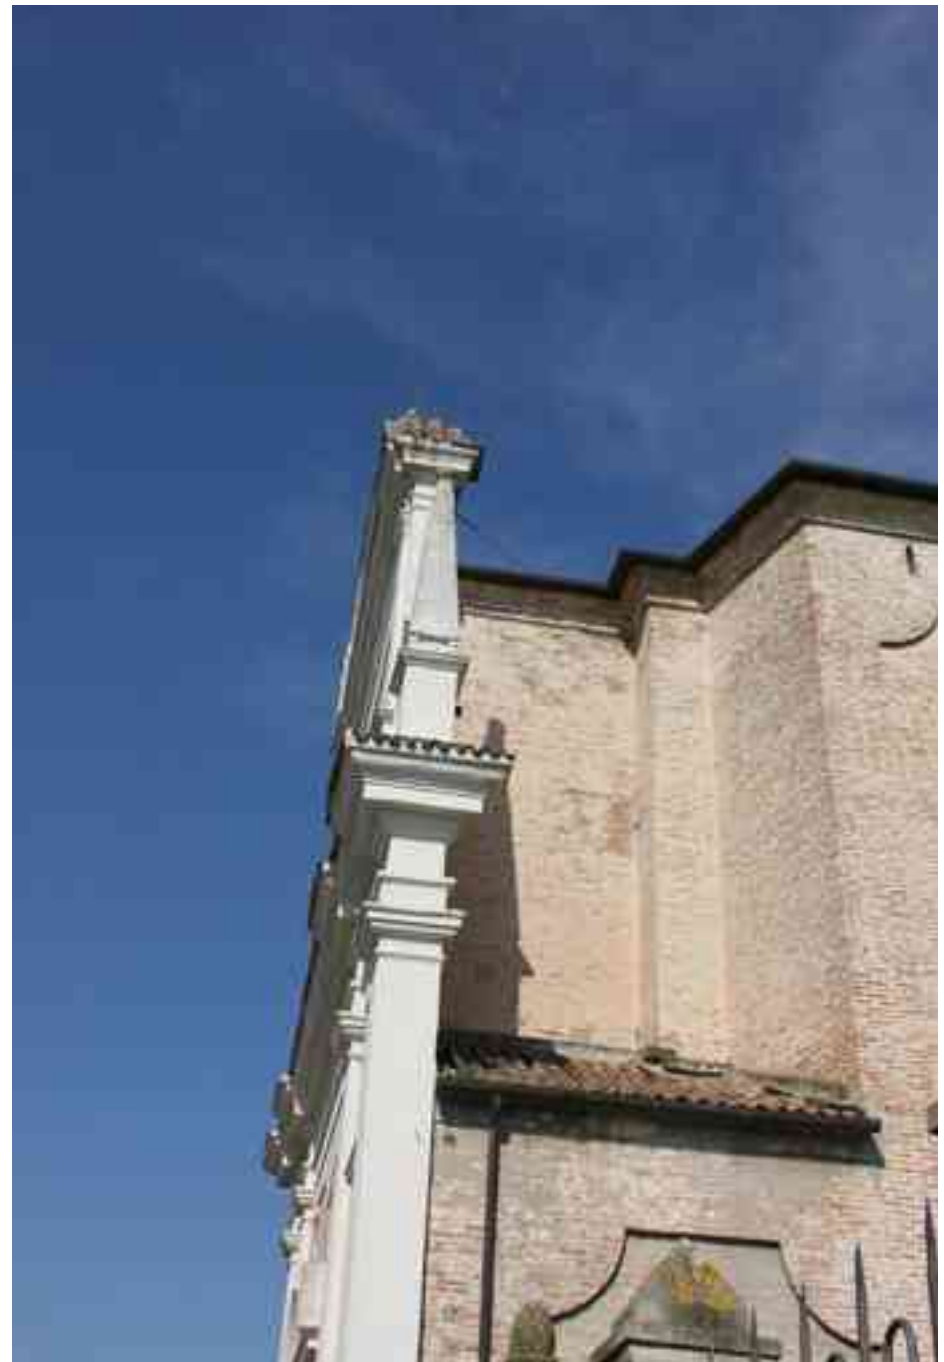
Figura n°74: Opera di messa in sicurezza della facciata.

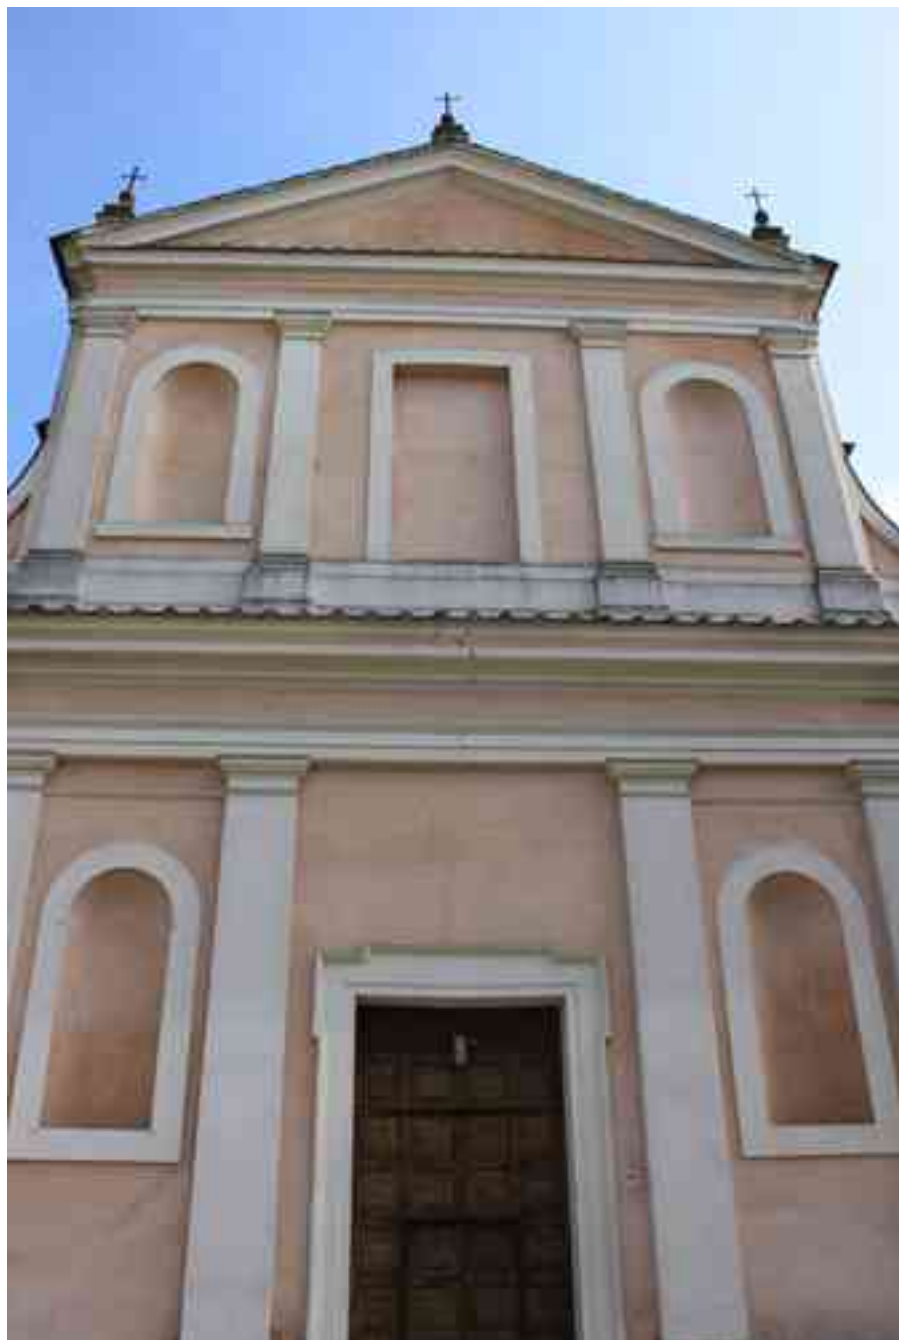
Figura n°78: Lesione verticale lungo la facciata principale.

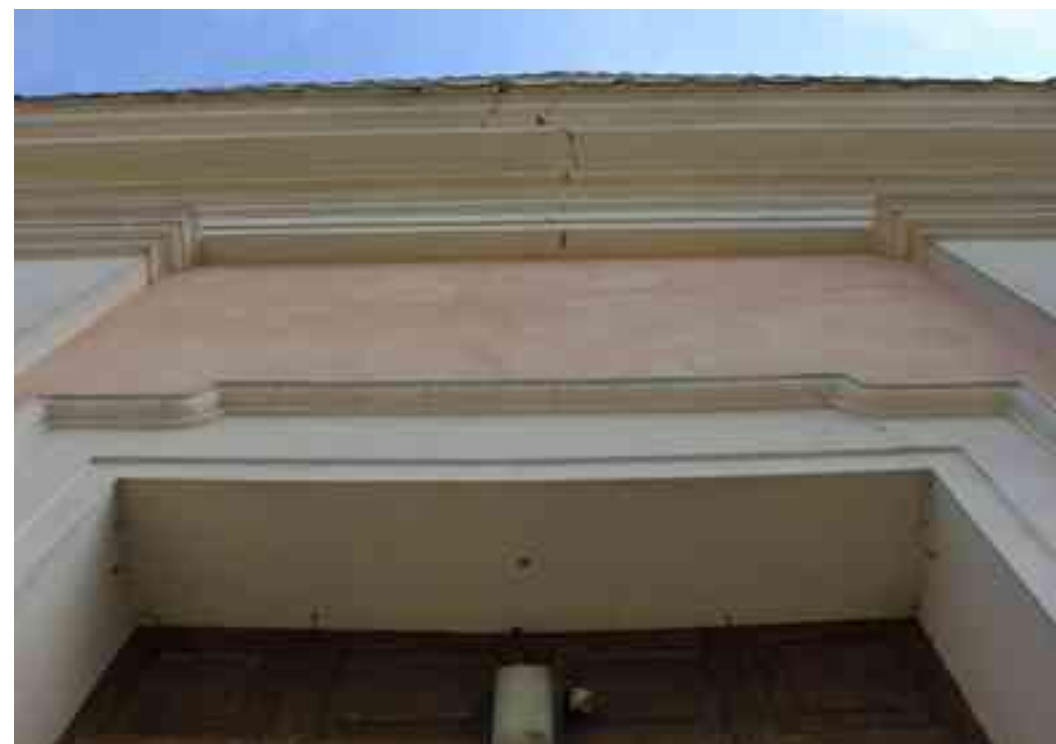
Figura n°79: Lesione verticale della facciata principale, vista da basso.

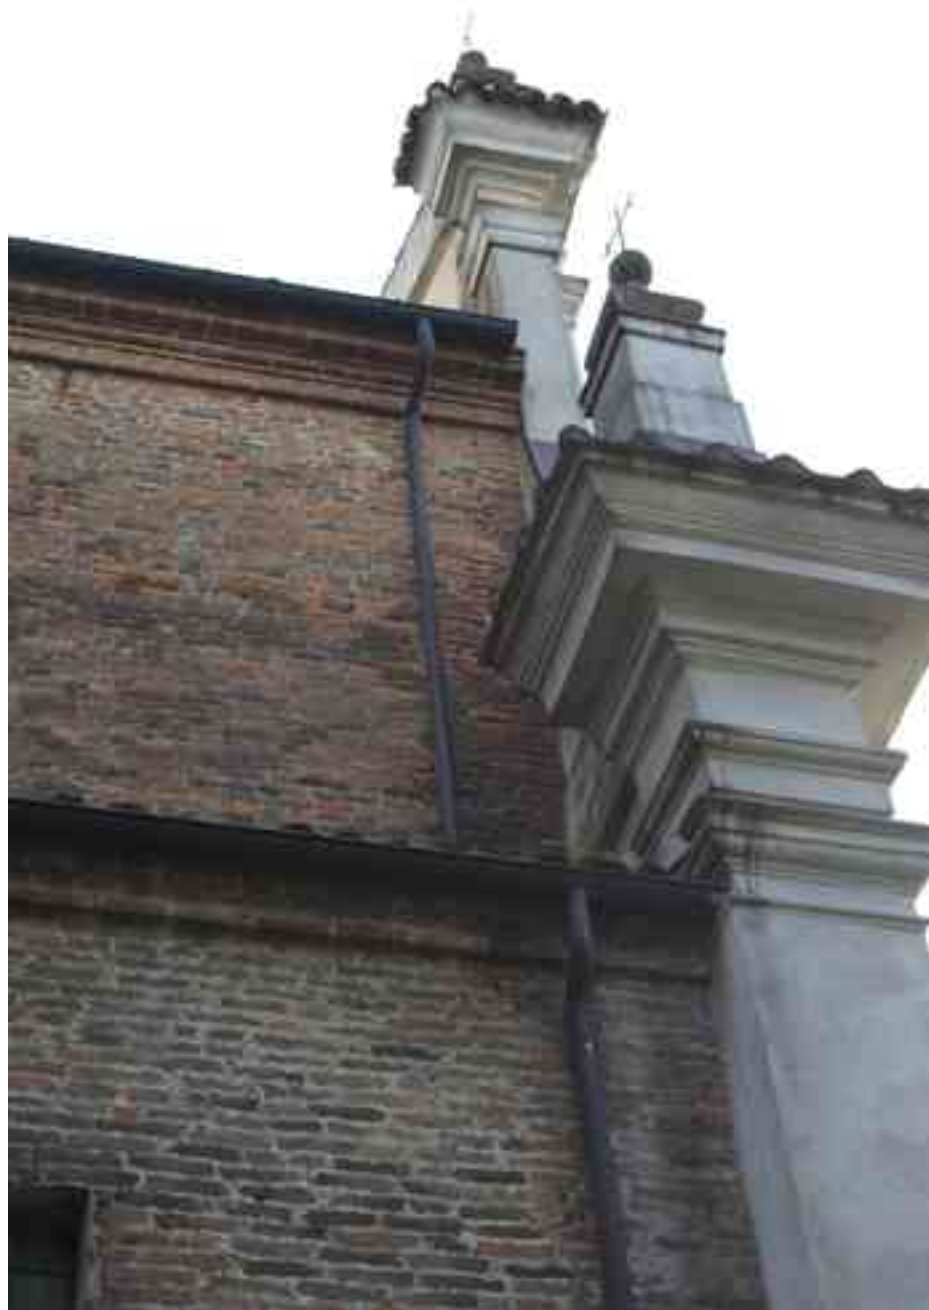
Figura n°80: Ribaltamento parziale della facciata dal corpo principale, prospetto nord.

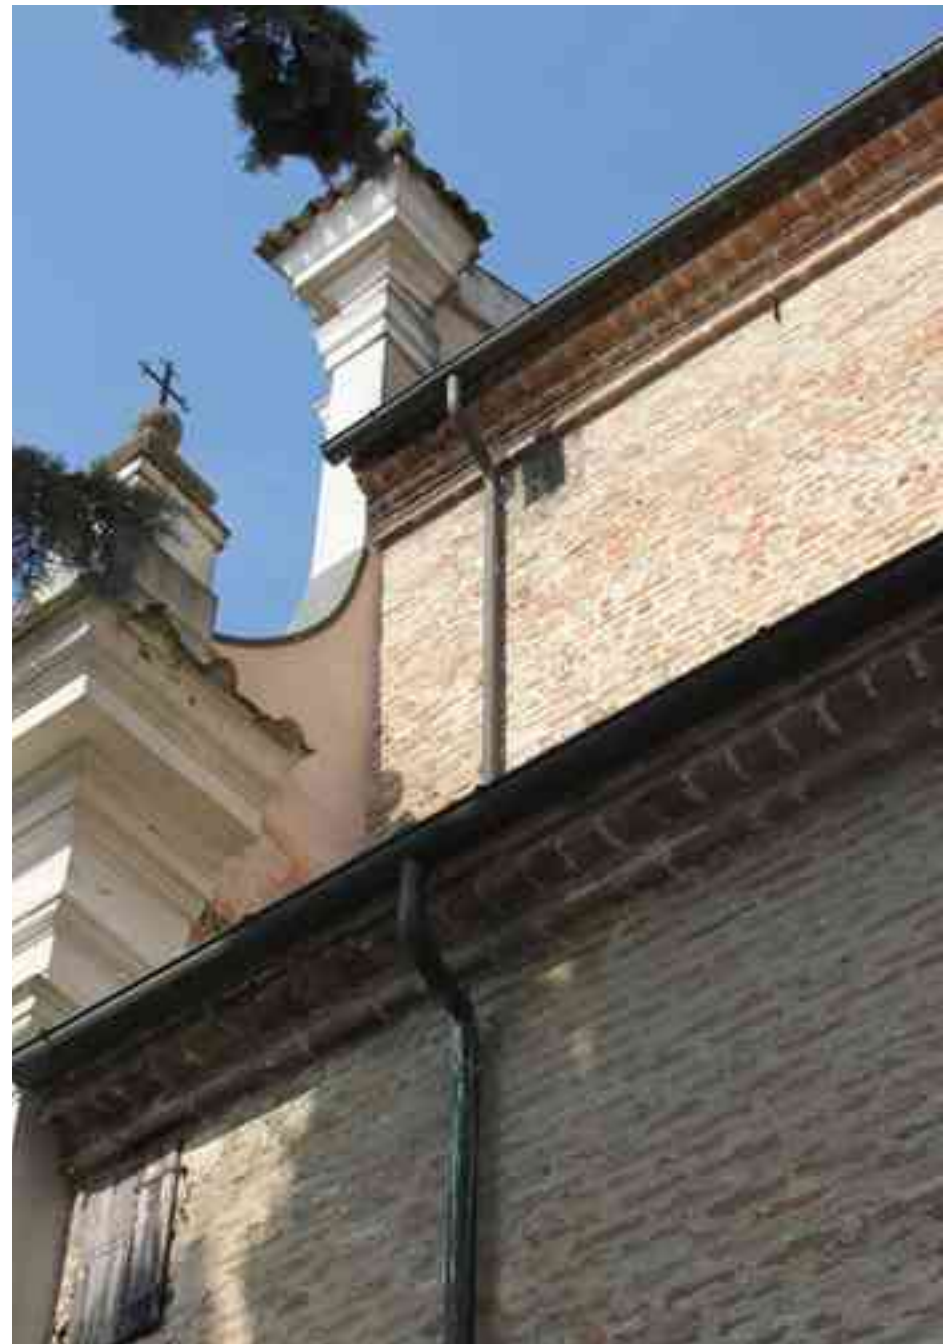
Figura n°81: Ribaltamento della facciata dal corpo principale, prospetto sud.

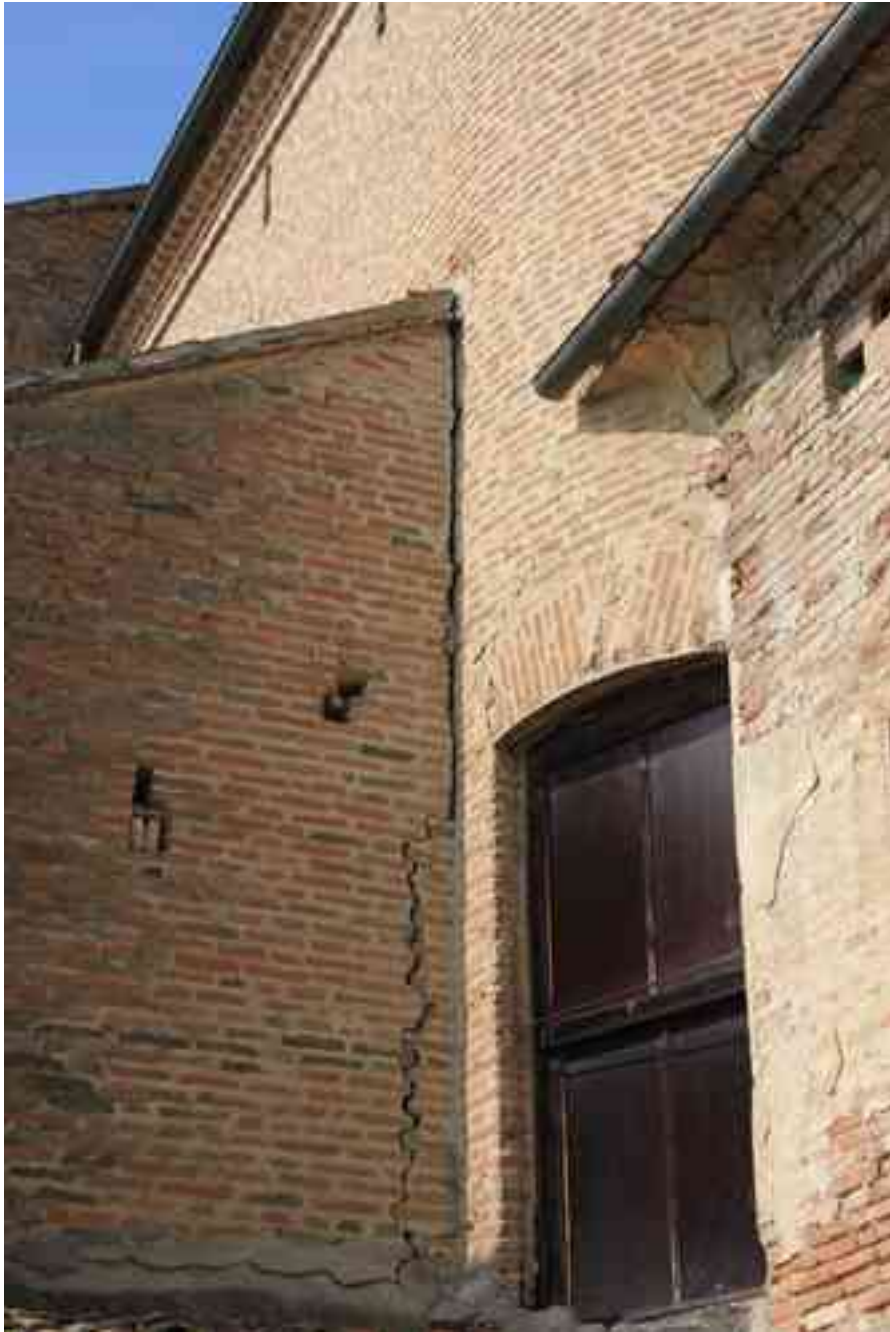
Figura n°82: Ribaltamento globale di una delle cappelle laterali del prospetto sud.

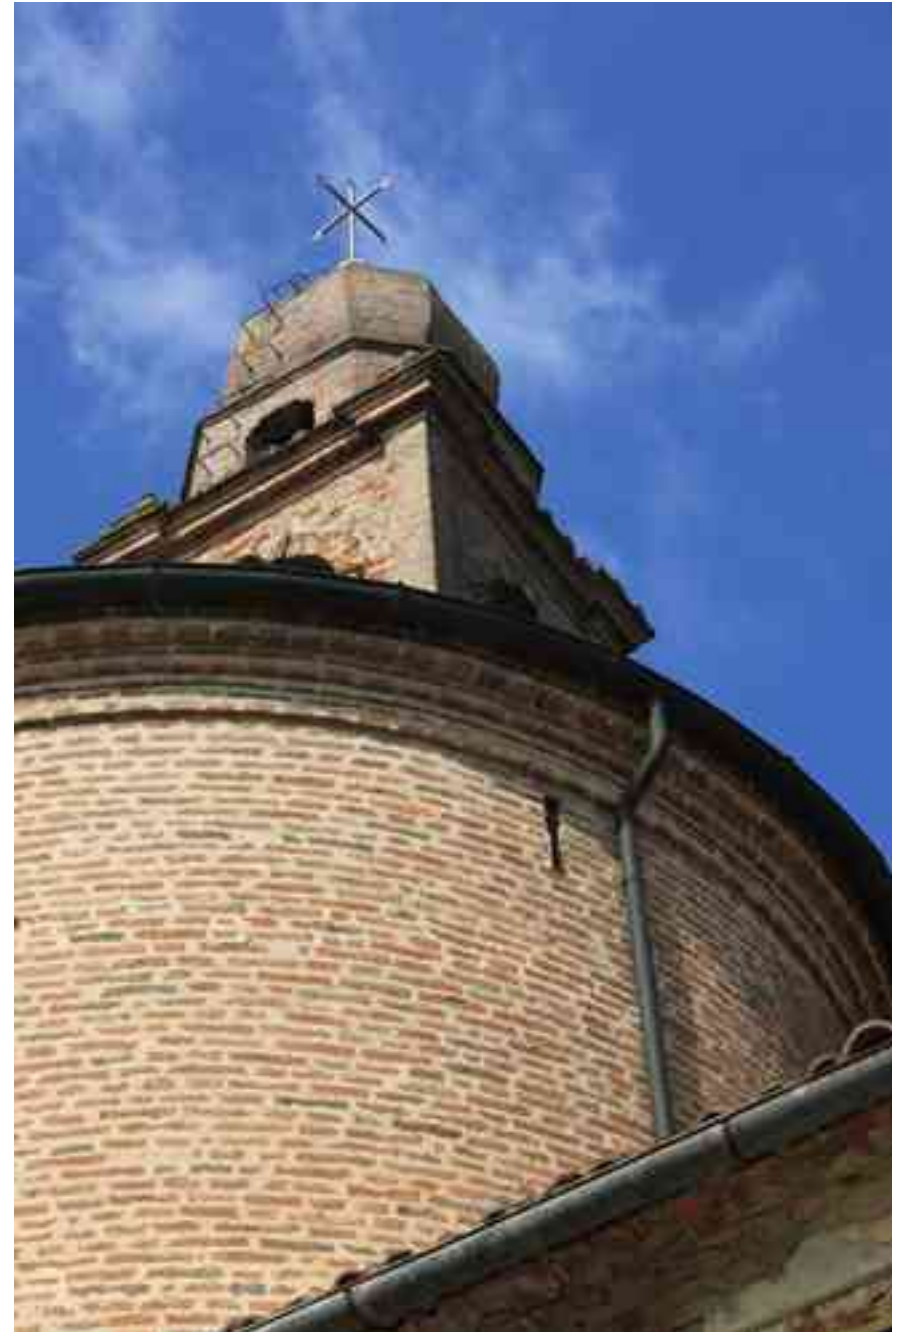
Figura n°83: Lesione sull'abside.

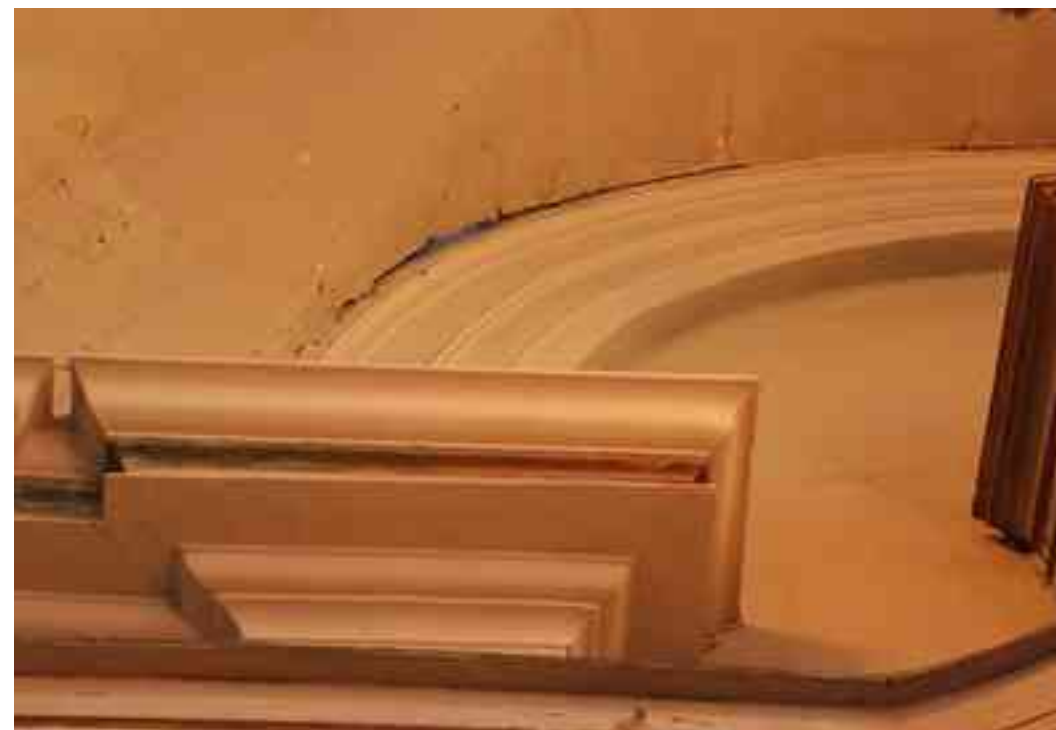
Figura n°86: Fessura da dove entra luce dall'esterno.

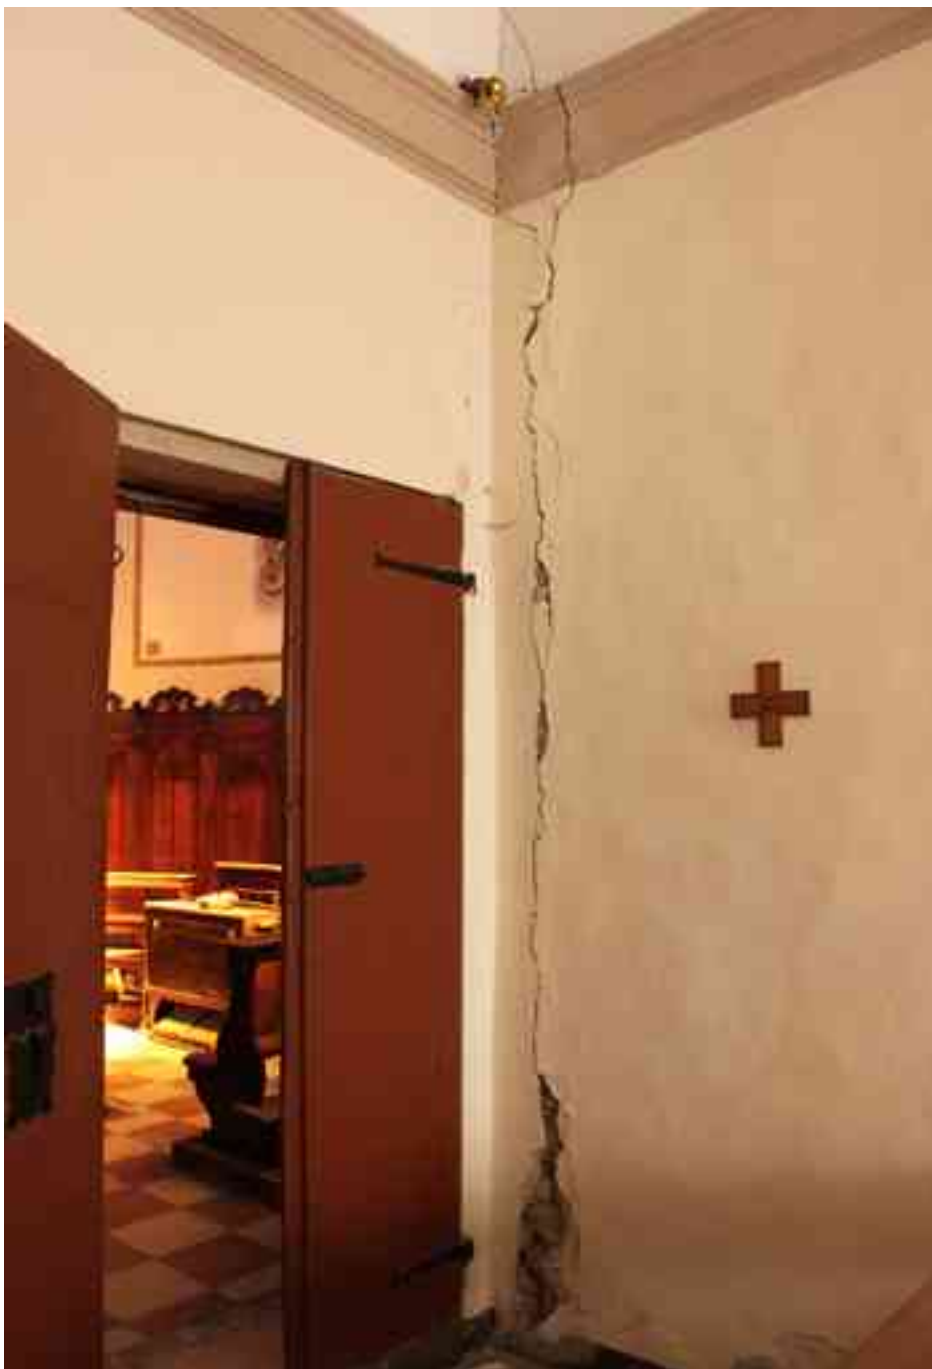
Figura n°87: Ribaltamento globale della cappella laterale del prospetto sud.
