# CALCOLO DEI MECCANISMI DI COLLASSO E ANALISI SISMICHE SU STRUTTURE IN MURATURA

Caso studio della Chiesa di Porporana  
(Ferrara)

POLITECNICO DI MILANO  
Facoltà di Architettura e Società  
Polo Territoriale di Mantova  
Corso di Laurea Magistrale in Architettura  
a.a. 2012-2013

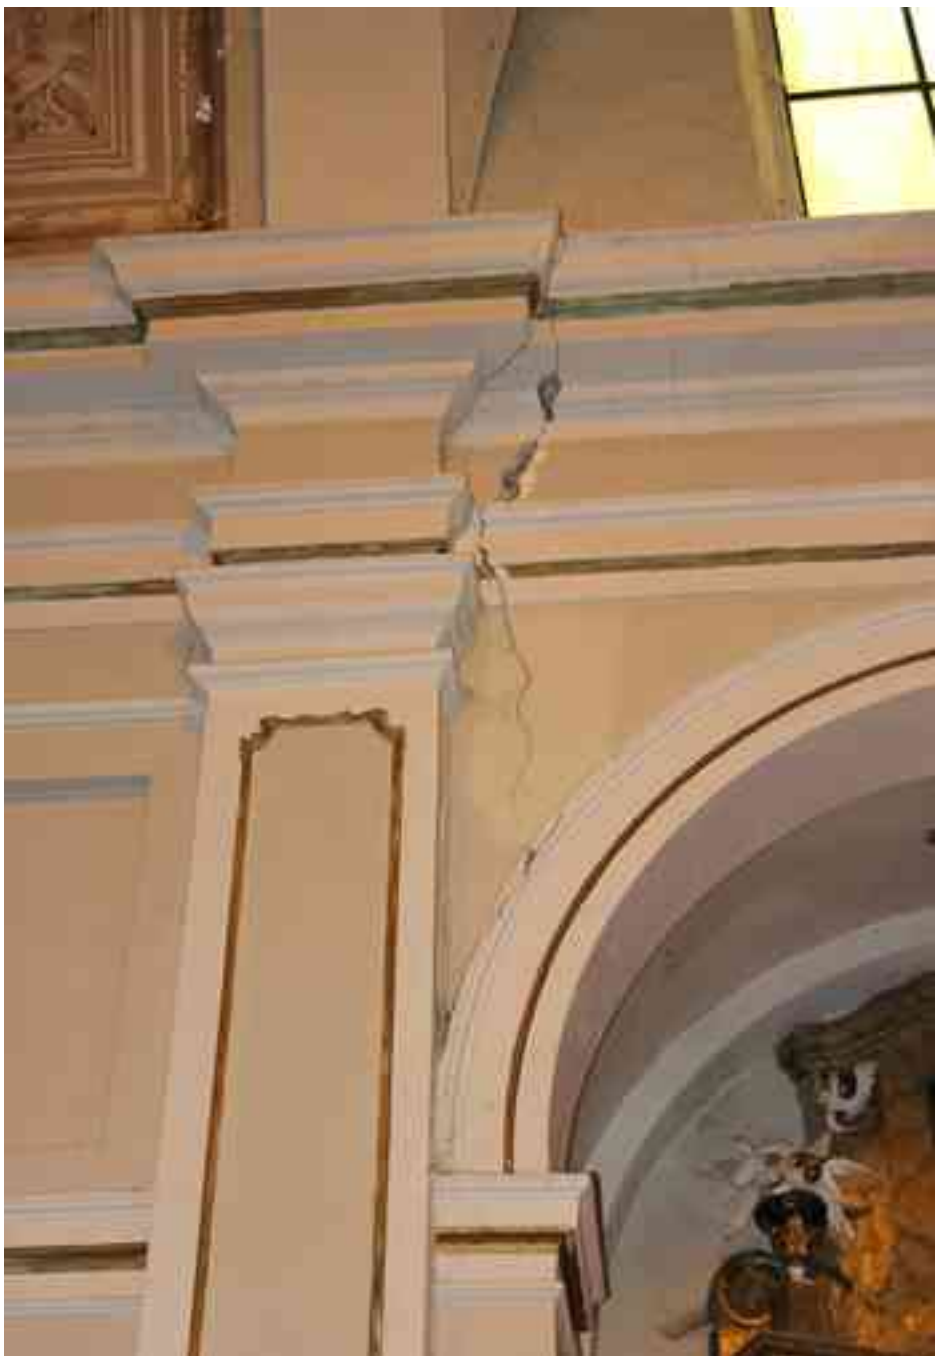
Figura n°89: Lesione verticale in corrispondenza di una cappella laterale.

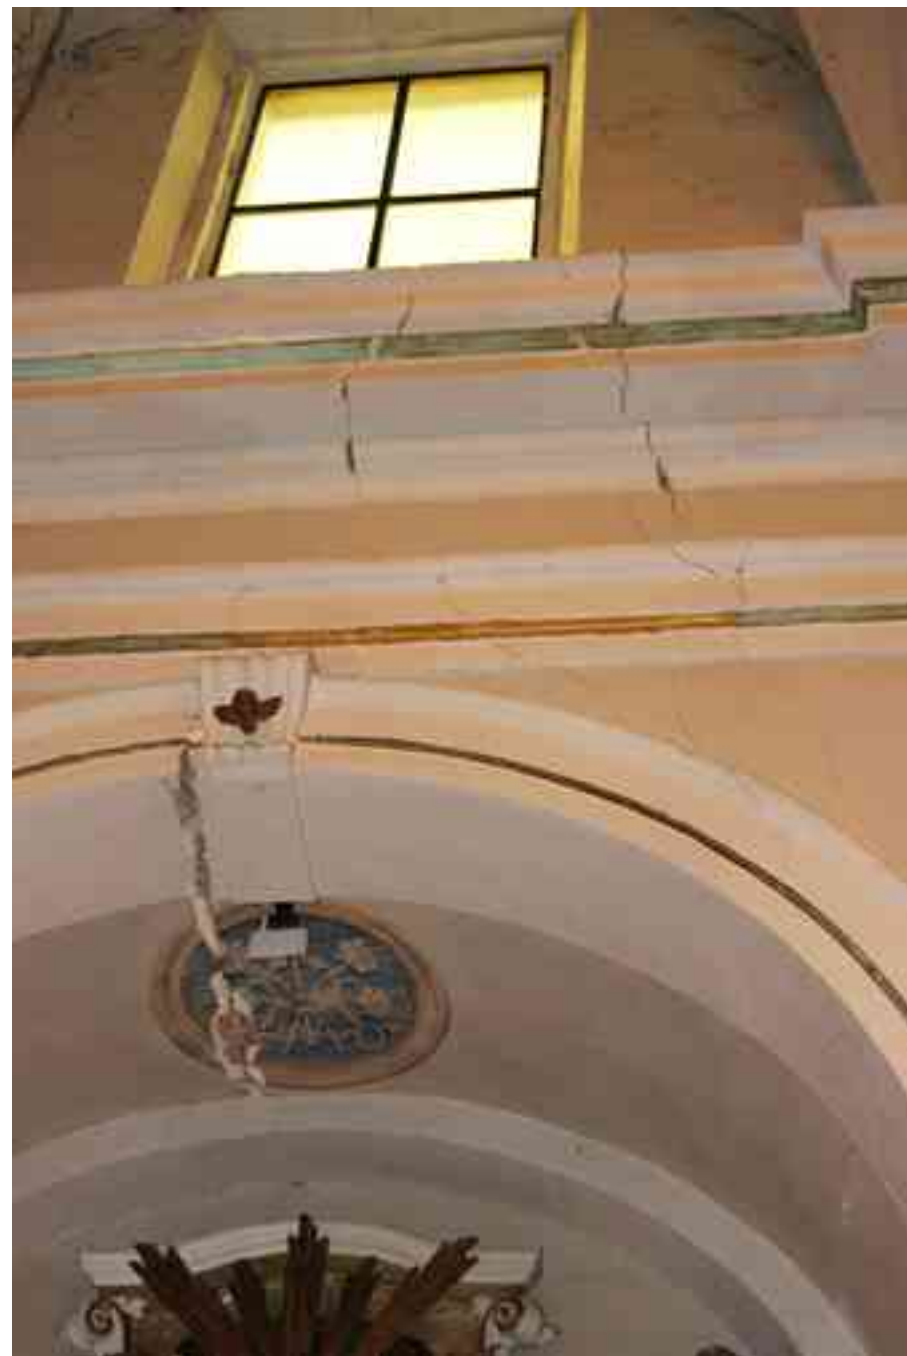
Figura n°90: Lesione verticale in corrispondenza di una cappella laterale.

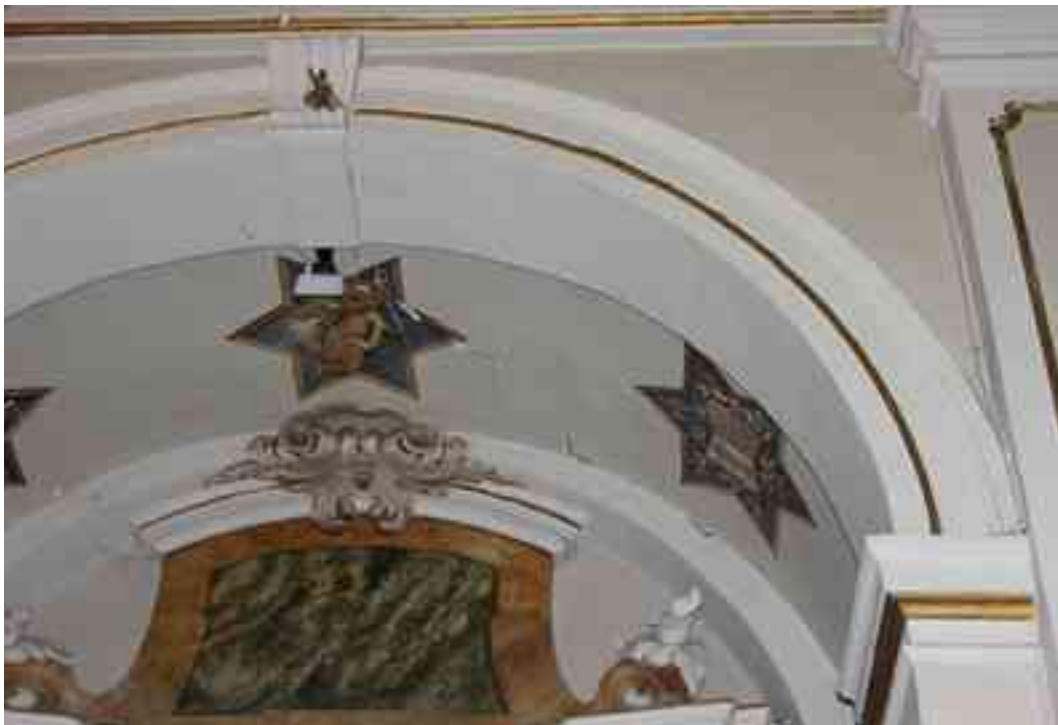
Figura n°91: Lesione in corrispondenza di una cappella laterale.

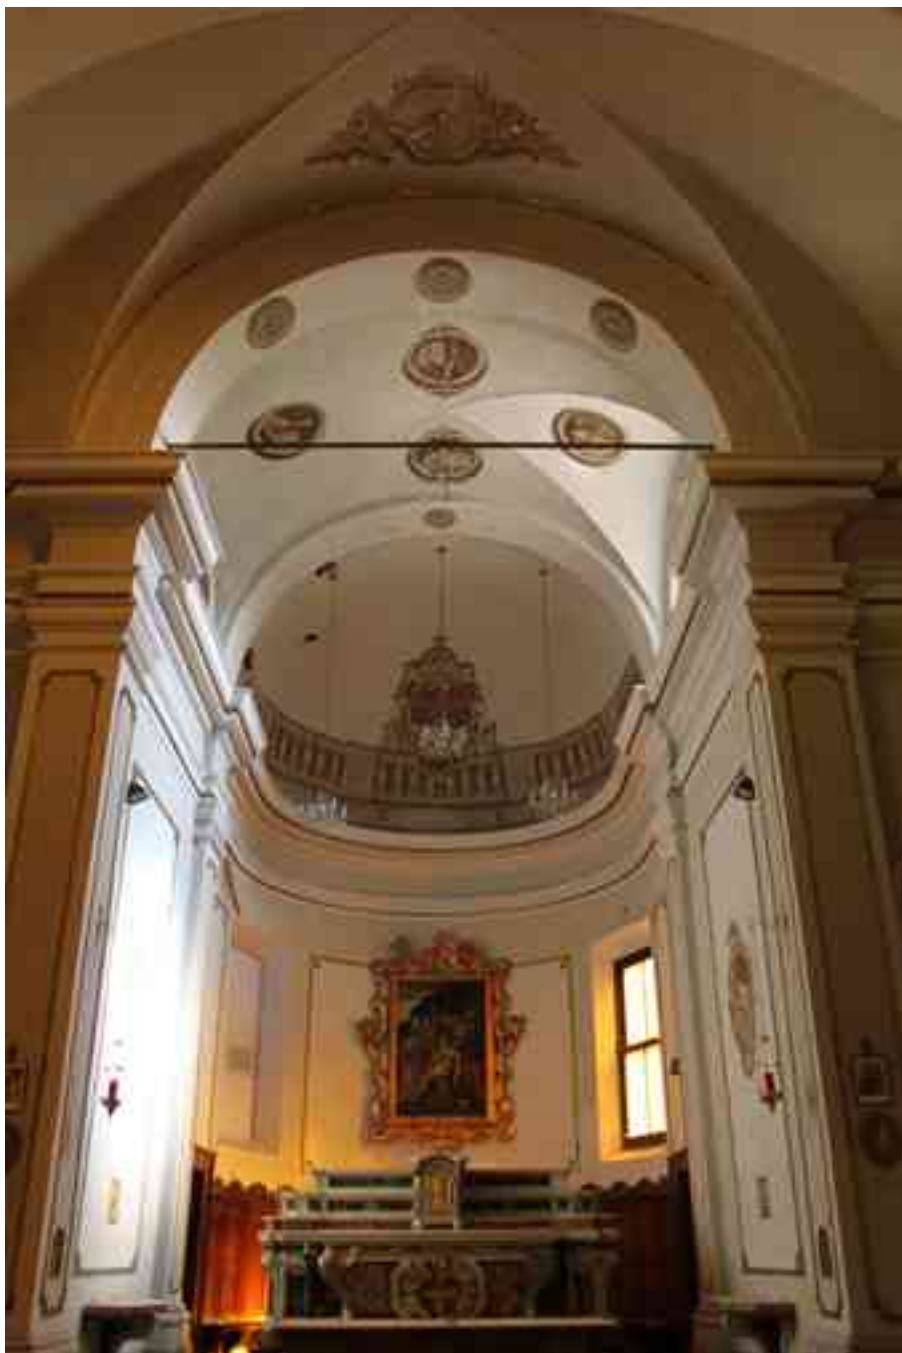
Figura n°93: Meccanismo di collasso dell'arco trionfale.

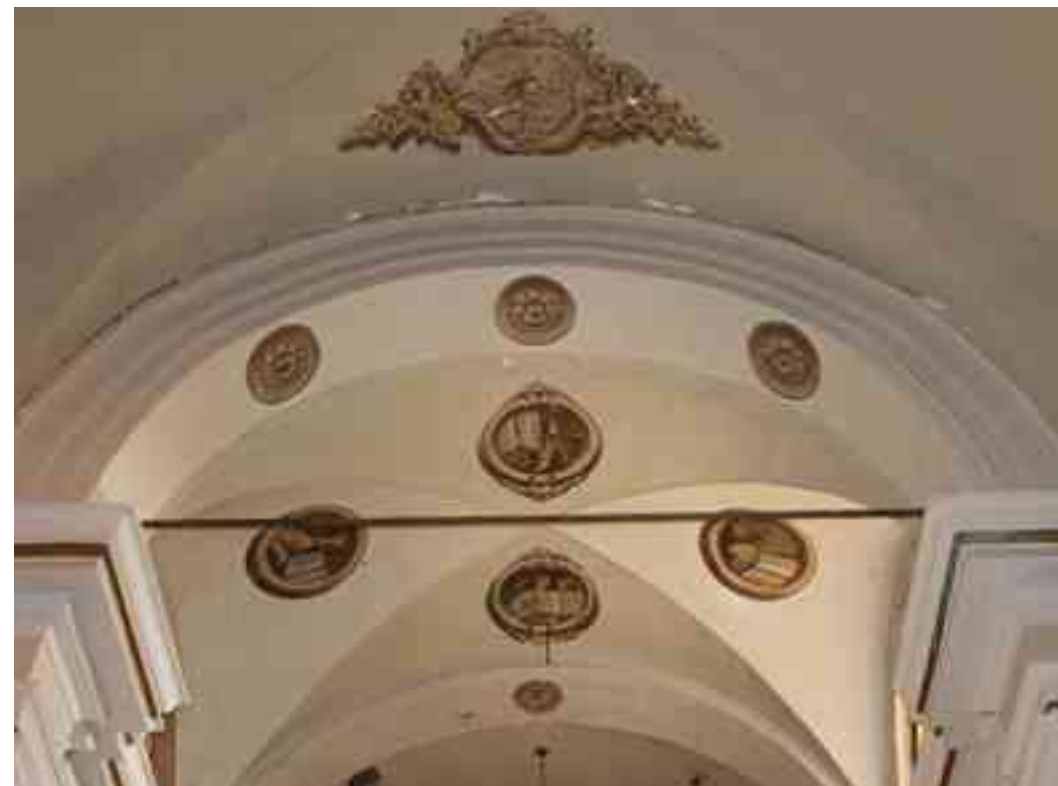
Figura n°94: Meccanismo di collasso dell'arco trionfale.

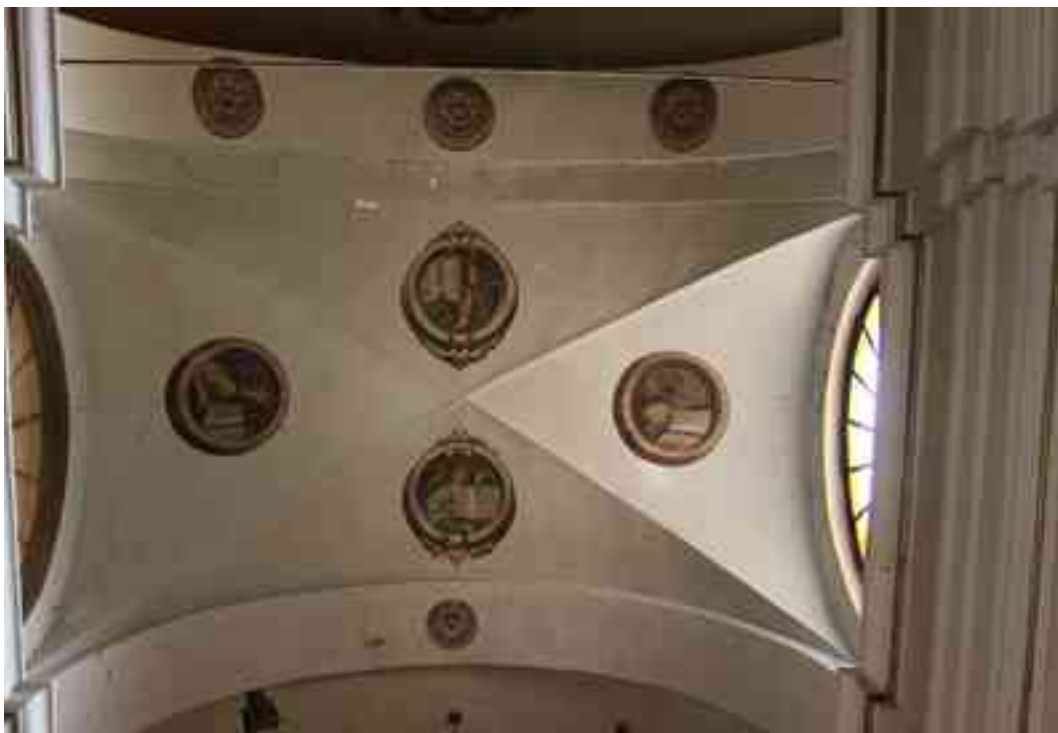
Figura n°95: Danni riscontrati sul soffitto.

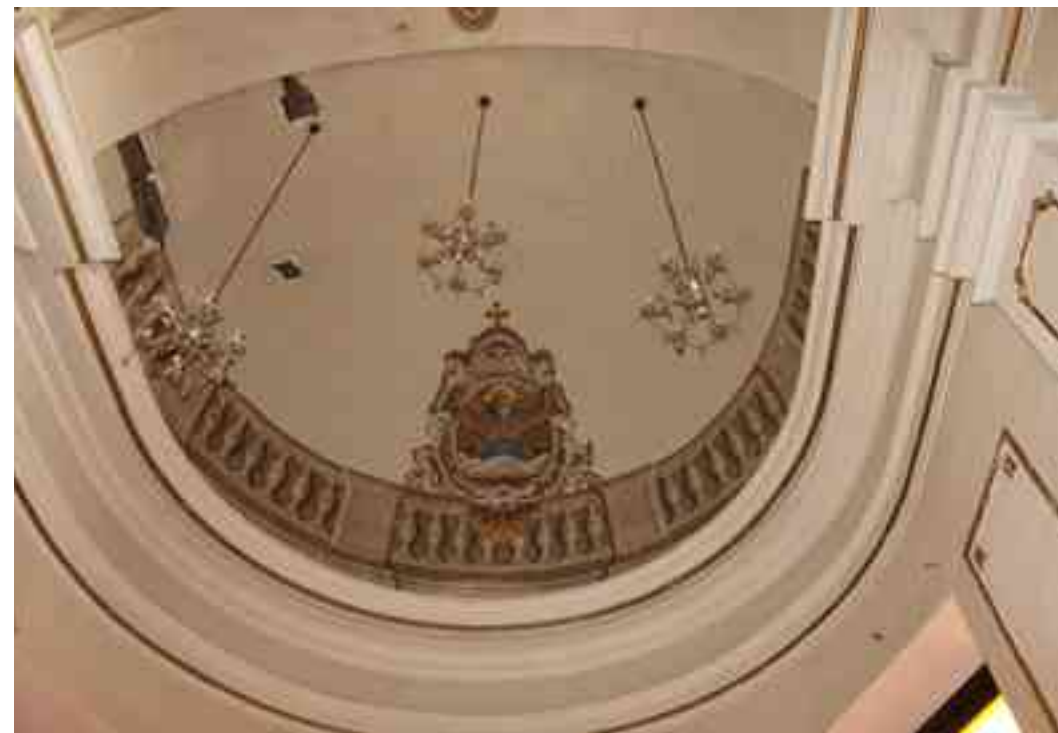
Figura n°96: Danni riscontrati sul soffitto.

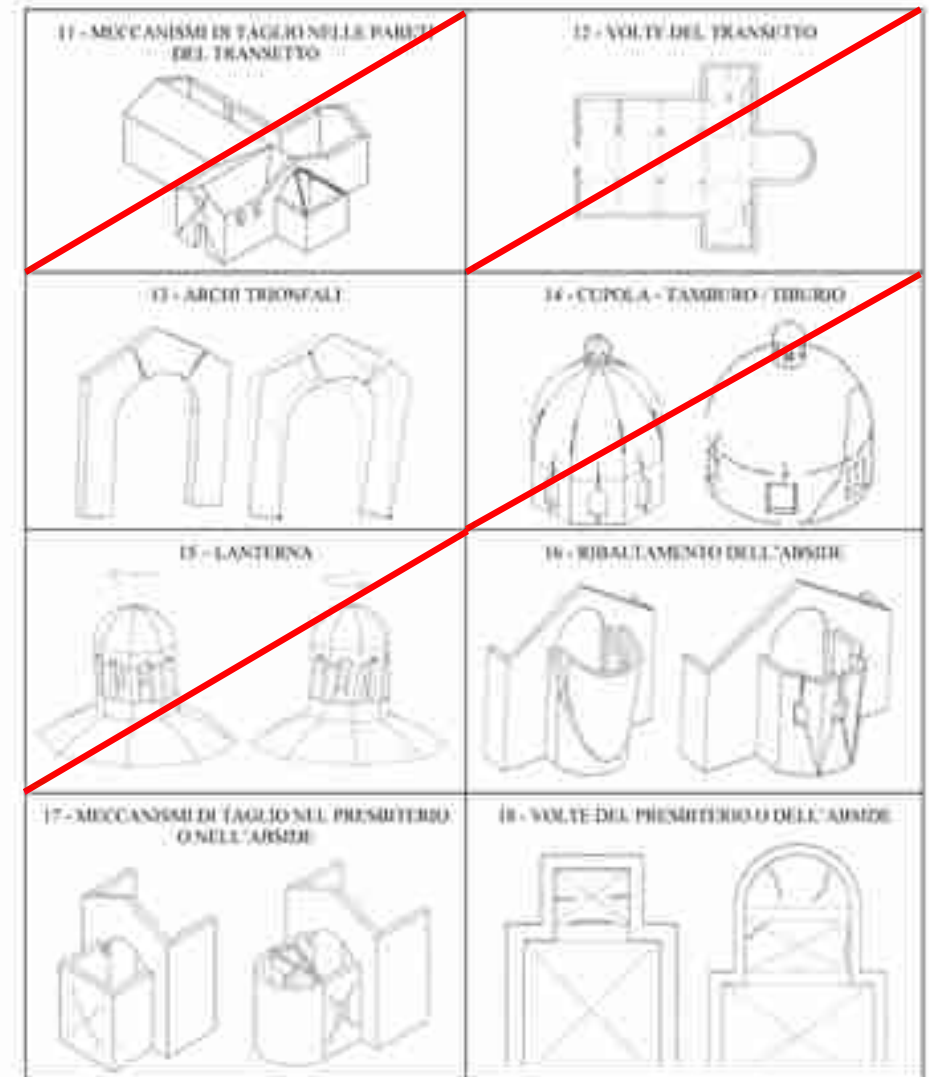
Figura n°99: Abaco dei meccanismi di collasso delle chiese.

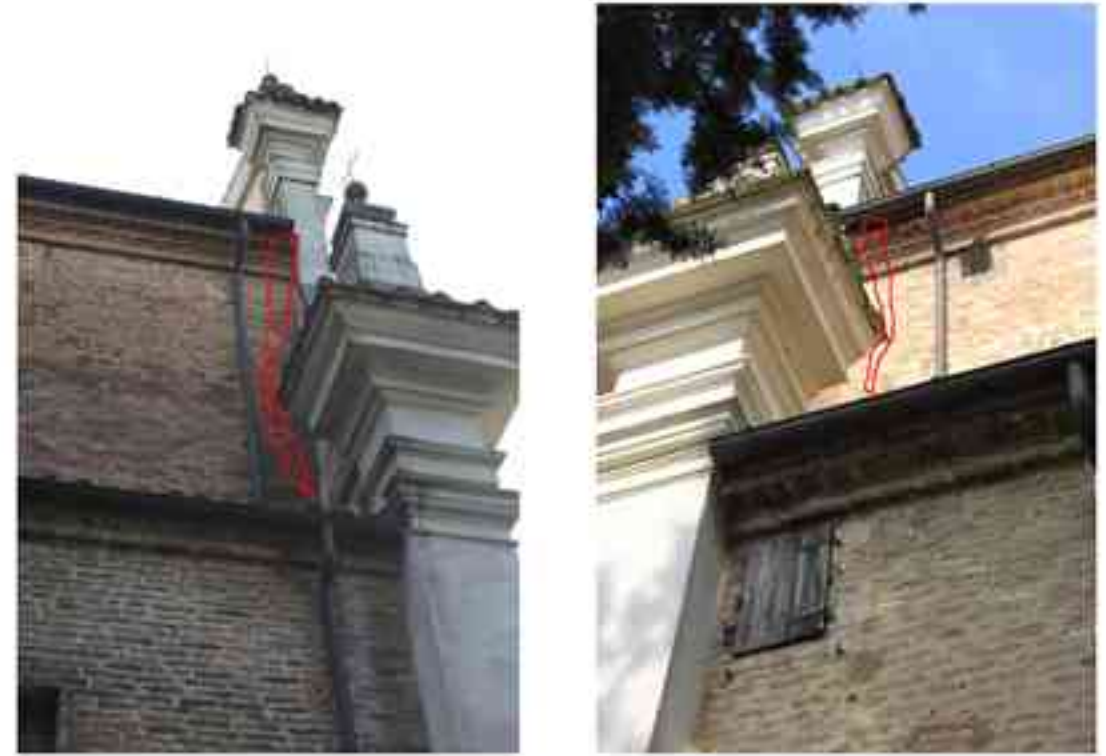
RIBALTAMENTO PARZIALE DELLA PORZIONE SOMMITALE DELLA FACCIATA

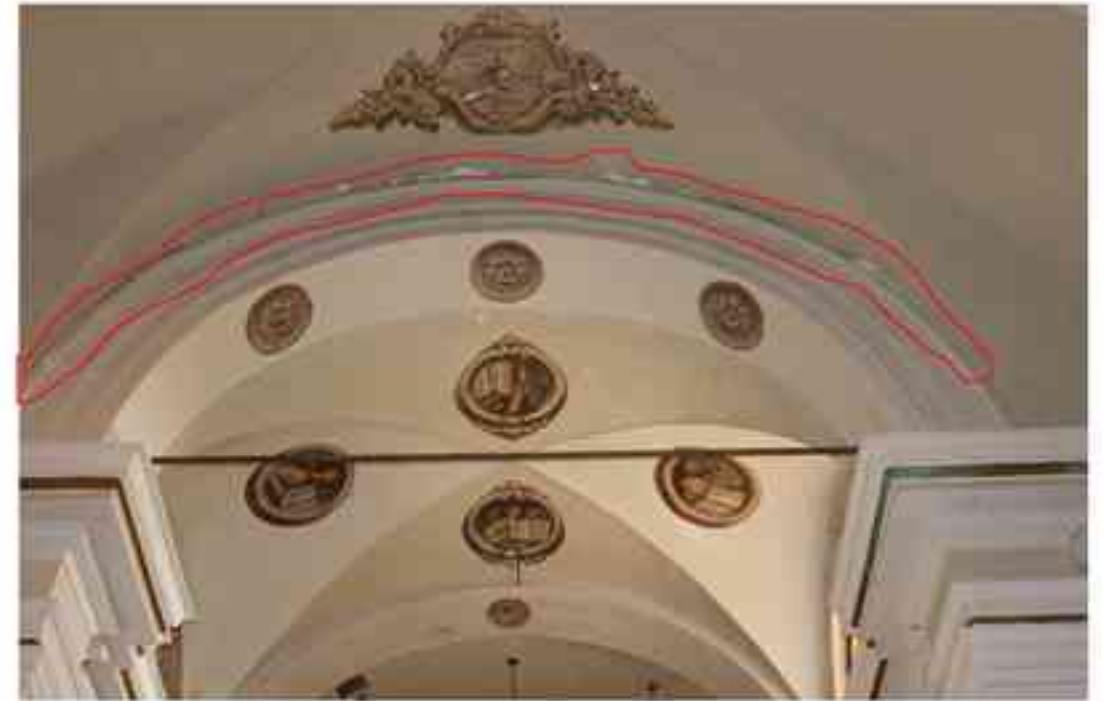
MECCANISMO DI COLLASSO DELL'ARCO TRIONFRALE
