EX ASRENALE DI VERONA FRANZ JOSEF I

Ex Arsenale Militare di Verona_Franz Josef I

VALUTAZIONE DELLA SOSTENIBILITÀ SU INTERVENTI DI RIQUALIFICAZIONE DEL COSTRUITO - APPLICAZIONE SU DUE CASI STUDIO

TAVOLA 01 _ PROGETTO DI RILIEVO DELL'EX ARSENALE MILITARE DI VERONA FRANZ JOSEF I

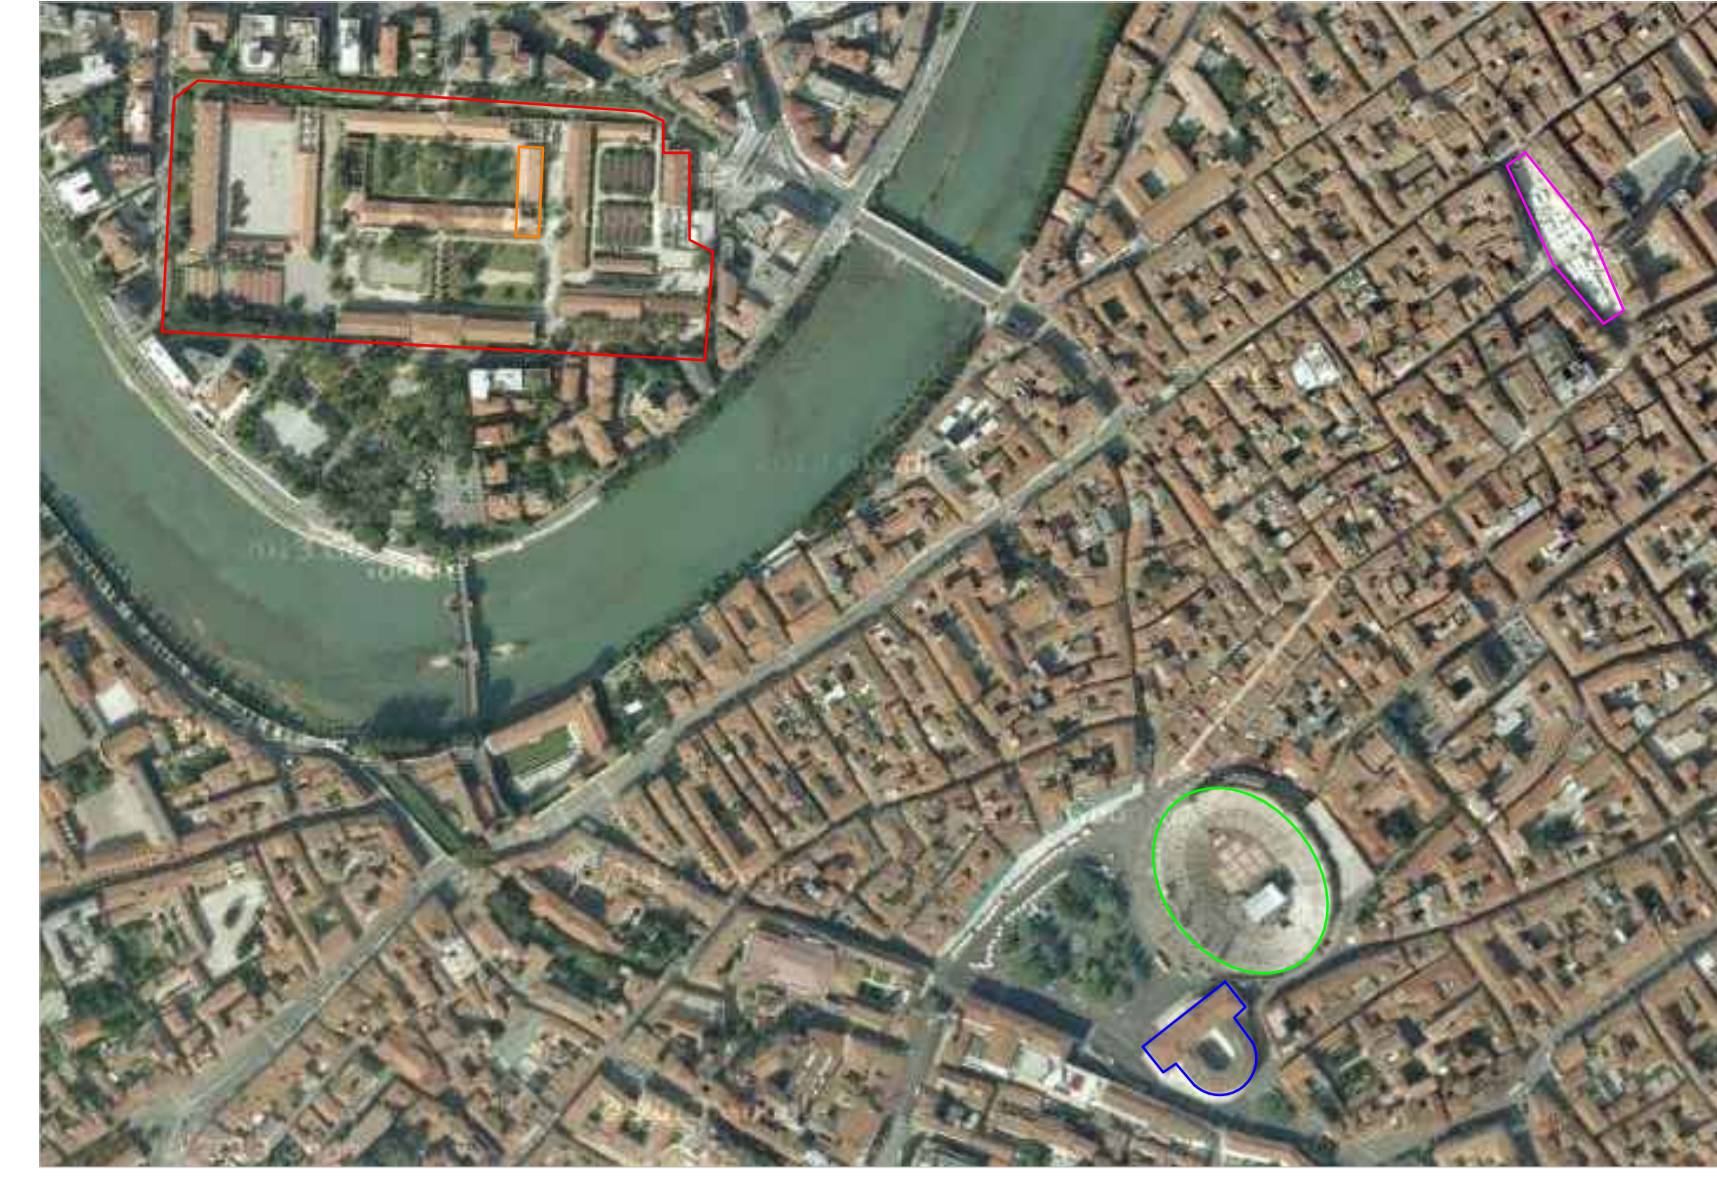
- Perimetro dell'ex Arsenale
- Edificio oggetto del rilievo
- Arena di Verona
- Municipio_Palazzo Barbieri
- Piazza delle Erbe

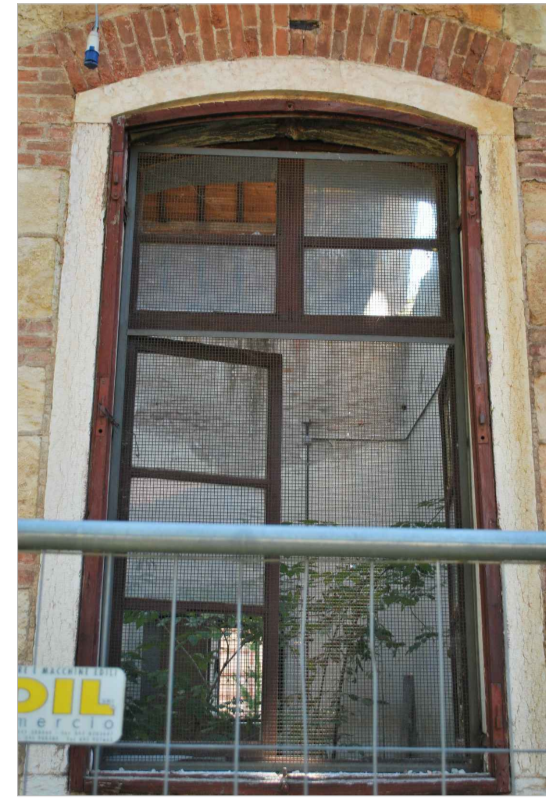
Attualmente tutti gli edifici del complesso e in particolare l'edificio 4, oggetto specifico di questo elaborato, presentano uno stato di quasi totale abbandono con gravi carenze e degradi palesemente visibili.

Foto 2. Vista degli interni non accessibili

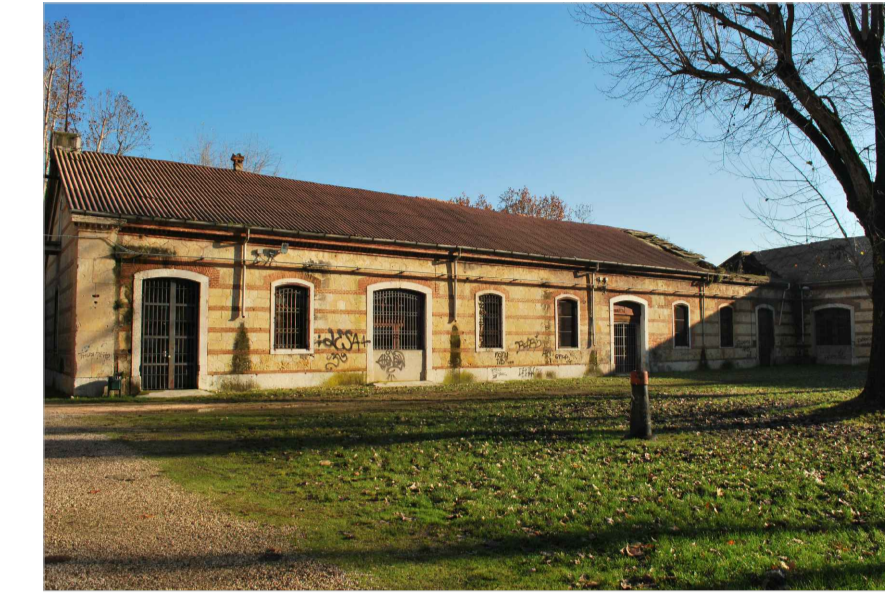
Oltre all'aspetto funzionale che ben si adatterebbe alla soluzione proposta dal presente elaborato (vedi cap.4) sono da sottolineare in primo luogo che la sua posizione garantirebbe facile accesso sia dal centro storico che dall'area nord della città, e che l'edificazione, per lo più di carattere residenziale, avvenuta negli anni '50-'60, ha portato alla realizzazione di edifici con livello di gronda decisamente più alto di quello dei manufatti dell'Arsenale (vedi foto 5)

Foto 5. Vista della facciata ovest dell'edificio oggetto del rilievo

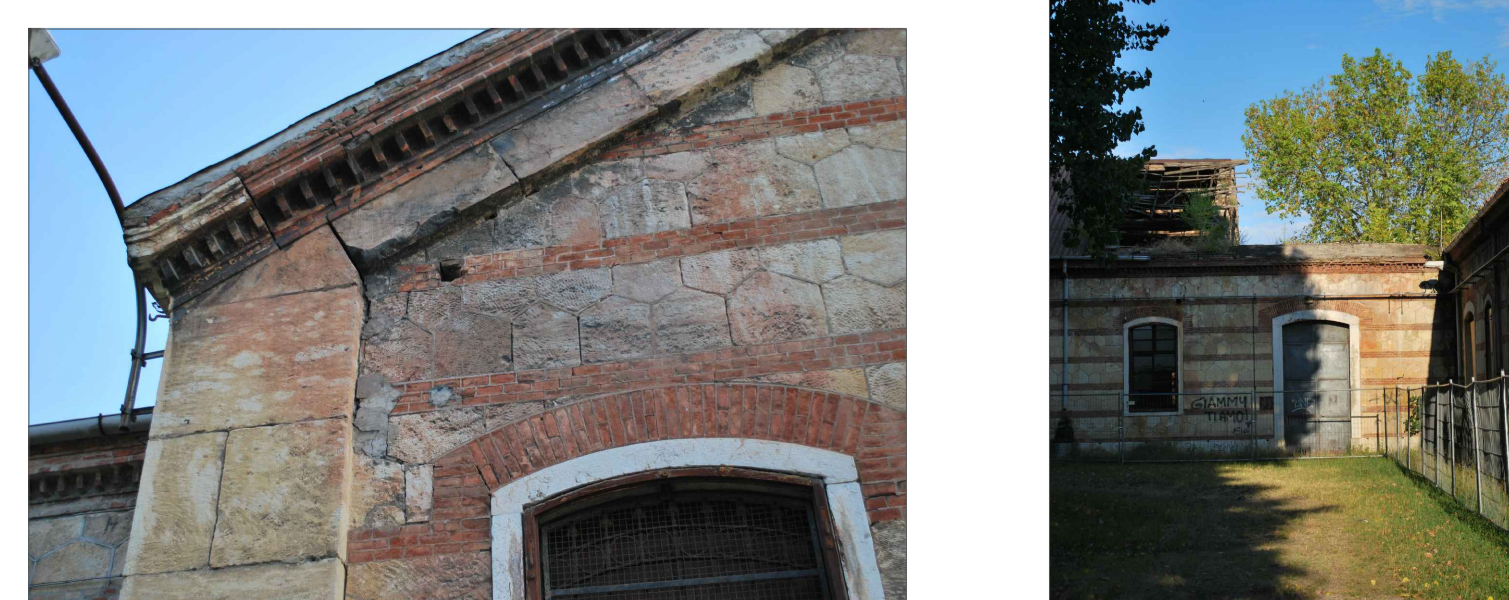
La totale assenza di interventi strutturati di adeguata entità ha comportato l'accentuarsi di episodi non trascurabili di disgregazione dei giunti, efflorescenze, scagliatura, lacune, mancanze, depositi superficiali, colonizzazione biologica e presenza di vegetazione. (vedi fotografie)

Fotografie che mostrano lo stato avanzato dei degradi dei manufatti
