POLITECNICO DI MILANO

Corso di Laurea in
Ingegneria dei Sistemi Edilizi

***Valutazione del tenore critico di cloruri di armature
in acciaio inossidabile***

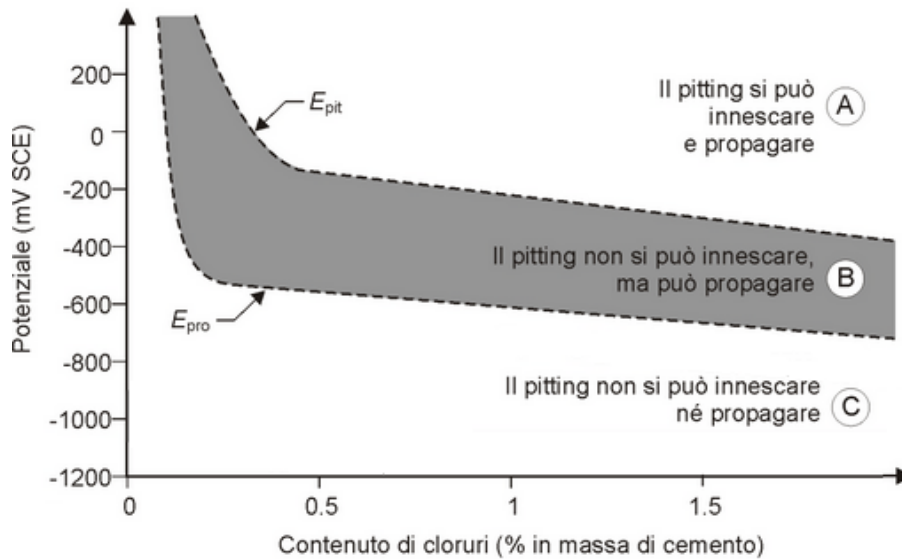
Figura 1.2 condizioni di corrosione e di protezione delle armature nel calcestruzzo in funzione del potenziale e del tenore di cloruri [8].

- Nel dominio A la corrosione può innescarsi e propagare stabilmente, con un limite inferiore definito dal potenziale di pitting (E_{pit}).
- Il dominio B è il campo della passività imperfetta dove si possono osservare due possibili comportamenti dell'acciaio: se il metallo è in stato passivo rimane tale anche in questo campo, se invece la corrosione si è innescata, questa può propagare.
- La regione C dà le condizioni che non consentono né l'innescò né la propagazione dei pit, ovvero la passività perfetta.

Sulla curva che separa i campi A e B si legge per ogni potenziale il tenore critico di cloruri. Si può osservare come questo aumenti al diminuire del potenziale. Se si considera che la struttura è esposta in atmosfera, il potenziale delle armature può raggiungere valori pari a circa 0 mV vs SCE e dunque l'innescò della corrosione avviene a circa 0,3% di cloruri in massa rispetto al cemento. Invece, per una struttura immersa, il potenziale raggiunge valori anche inferiori a -400 mV vs SCE (a causa del ridotto apporto di ossigeno a livello delle armature) e il tenore critico di cloruri risulta quindi superiore al 2%. Per questa ragione raramente s'innescò la corrosione per pitting nelle armature di strutture totalmente immerse in acqua marina; inoltre, a causa del modesto apporto di ossigeno, la corrosione non propaga [4,8].

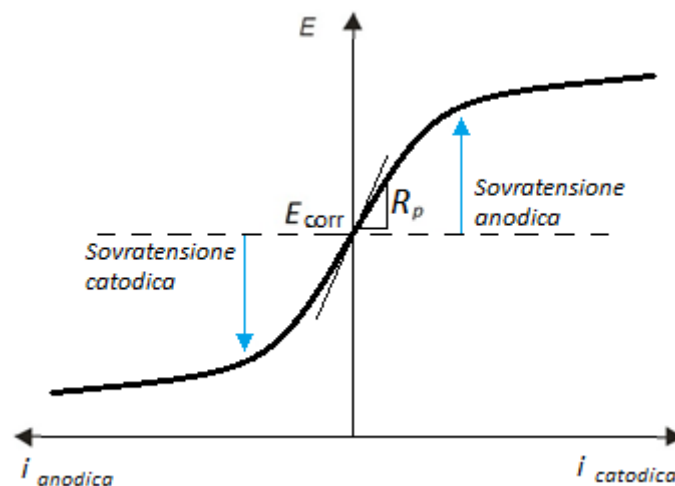
Figura 1.5 Esempio di curva potenziodinamica tracciata in scala lineare [4].

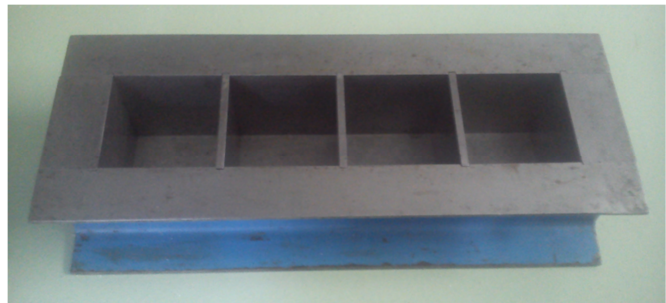
Figura 2.8 Cassaforma per ottenere provini cubici non armati per la prova di resistenza a compressione

In successione al getto dei provini armati di forma cilindrica sono stati confezionati anche, con i calcestruzzi con diverso contenuto di cloruri, i provini non armati cubici, di lato pari a 100 mm, da utilizzare per la caratterizzazione meccanica del calcestruzzo. Sono stati realizzati per mezzo di cassero metallico (*Figura 2.8*) posizionato anch'esso sul tavolo vibrante per favorire la compattazione.

Al termine del getto i provini sono stati posti anch'essi a stagionare nei casseri per 24 ore, sono quindi stati scasserati e lasciati per altri 27 giorni a stagionare in una camera di stagionatura a U.R. > 95%. I provini cubici dopo la stagionatura di 28 giorni sono stati pesati e sottoposti a prova di compressione. In alcuni casi, con più elevati contenuti di cloruri, non è stato possibile confezionare i provini cubici a causa della rapidità della presa dell'impasto provocata dalla quantità di cloruri introdotta.

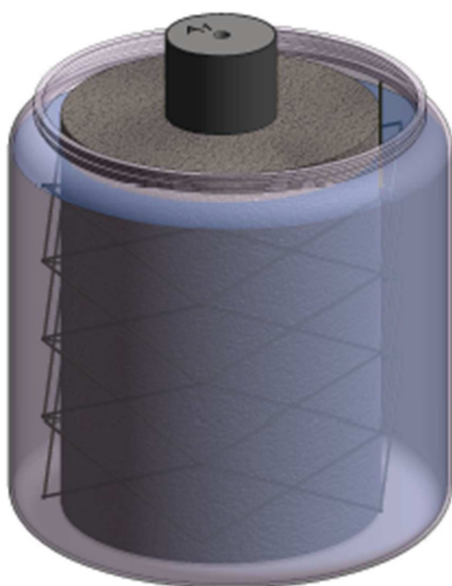
Figura 2.5 Provino all'interno del contenitore

Queste prove sono state eseguite sui provini cilindrici armati (§2.1). I provini rimossi dai casseri 24 ore dopo il getto sono stati immersi singolarmente in appositi contenitori in una soluzione satura di idrossido di calcio $\text{Ca}(\text{OH})_2$ per 6 giorni (*Figura 2.5*) e posti all'interno di una camera climatica alla temperatura a cui è stata svolta la prova. All'interno dei contenitori, oltre ai provini, è stata posizionata una rete in titanio attivato avente funzione di contro elettrodo e un elettrodo di riferimento in argento/argento cloruro (Ag/AgCl) calibrato rispetto ad un elettrodo di riferimento al calomelano saturo (SCE), in modo da riferire tutte le misure all'elettrodo al calomelano.

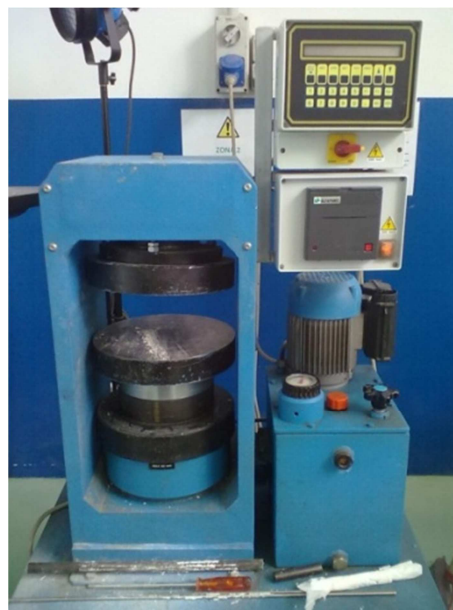
Figura 2.7 Pressa idraulica

Al termine della prova potenziostatica ogni provino è stato rotto trasversalmente mediante una pressa idraulica (Figura 2.7), scoprendo così la barra d'armatura che sono state sottoposte a un'accurata osservazione visiva per individuare l'eventuale presenza di corrosione; è stata osservata ad occhio nudo, con l'utilizzo della lente di ingrandimento (ingrandimento 8 volte) oppure con un visore stereoscopico (fino a 50 volte). Le condizioni delle superfici sono state documentate e fotografate.

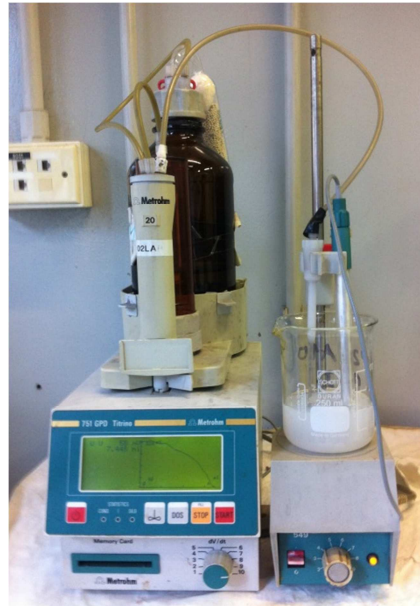
Figura 2.11 Titolatore con un beaker in cui è disciolta la polvere di calcestruzzo

La polvere ottenuta è stata pesata e quindi essiccata in forno a 105°C per 24 ore. Successivamente, dopo averla pesata, la polvere secca è stata sciolta in soluzione di 25 ml di acido nitrico e 50 ml di acqua distillata, e il tutto è stato portato ad ebollizione su una piastra elettrica. La soluzione così ottenuta è stata lasciata raffreddare all'interno di matracci ed è stata portata a volume noto pari a 100 ml. Successivamente sono stati prelevati 25 ml (in alcuni casi 10 ml) di soluzione, messi in un beaker, per valutare la concentrazione di cloruri nella soluzione, mediante titolazione (Figura 2.11) con AgNO_3 che reagisce con i cloruri per formare AgCl :

Tramite il titolatore, è stato possibile determinare la concentrazione di cloruri disciolti nella soluzione (in ppm) e da questa si è ottenuta la quantità di cloruri nel calcestruzzo tramite la formula:

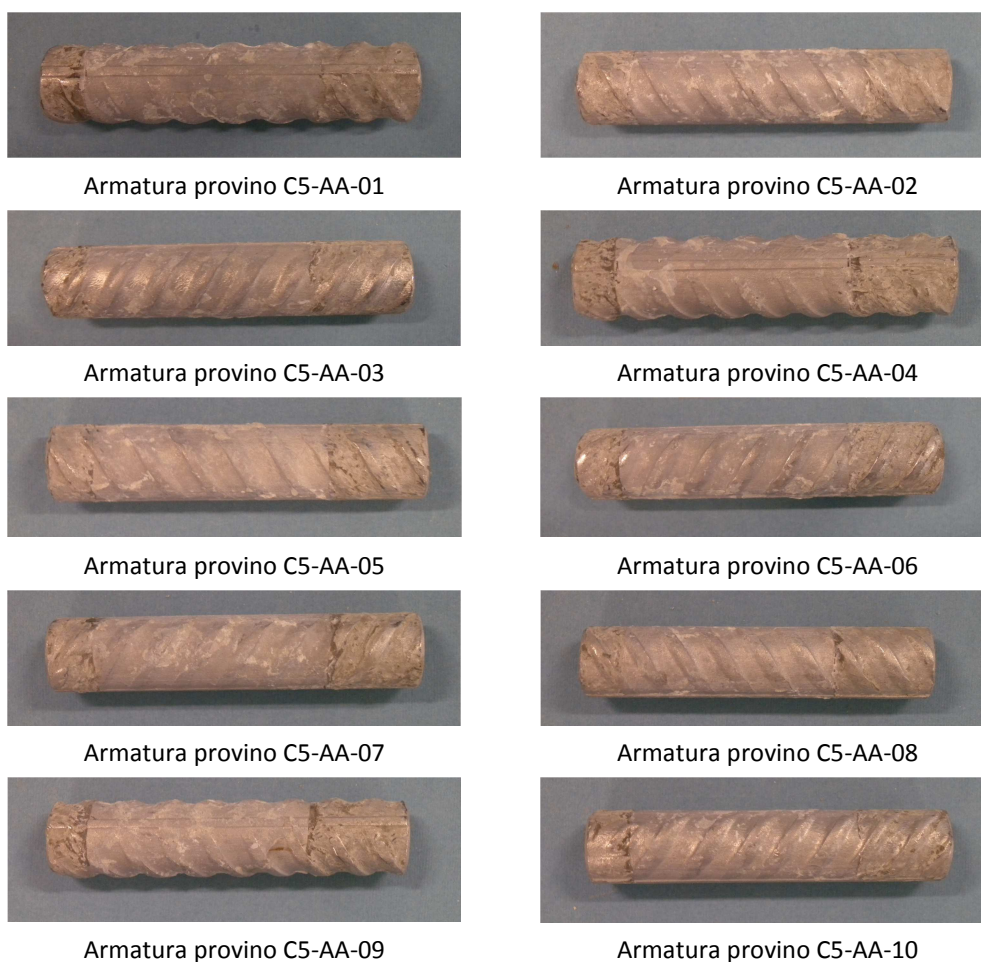
Figura 3.17 Armature estratte dai provini di calcestruzzo con 5% di cloruri (CaCl_2) in massa rispetto al cemento al termine delle prove di polarizzazione potenziostatica anodica a +200 mV/SCE ($T = 23^\circ\text{C}$).

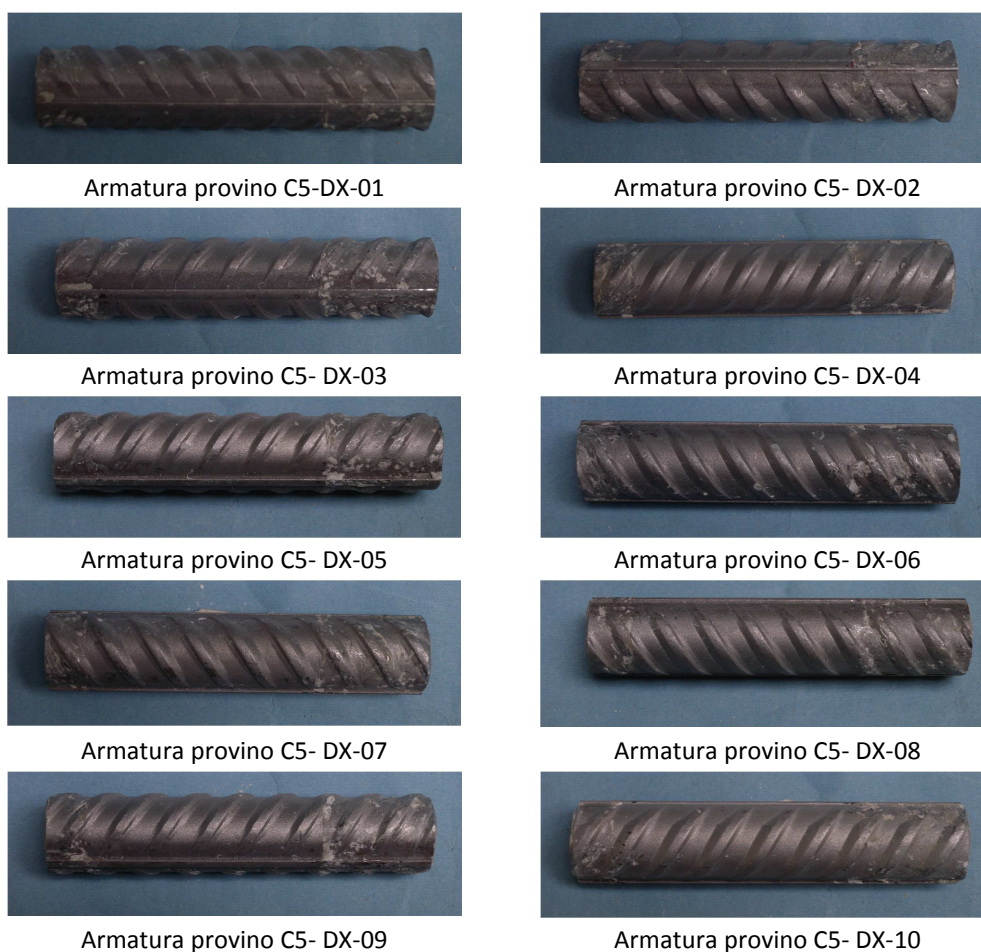
Figura 3.28 Armature estratte dai provini di calcestruzzo con 5% di cloruri (CaCl_2) in massa rispetto al cemento al termine delle prove di polarizzazione potenziostatica anodica a $+200 \text{ mV/SCE}$ ($T = 23^\circ\text{C}$).
