FASI DI OPERATIVITA'

La missione 2014 ha, in prima istanza, preso atto dello stato dei luoghi dopo la fase di messa in sicurezza e conservazione avviata nel 2013.

ARA DEL SOLE, PIANTA

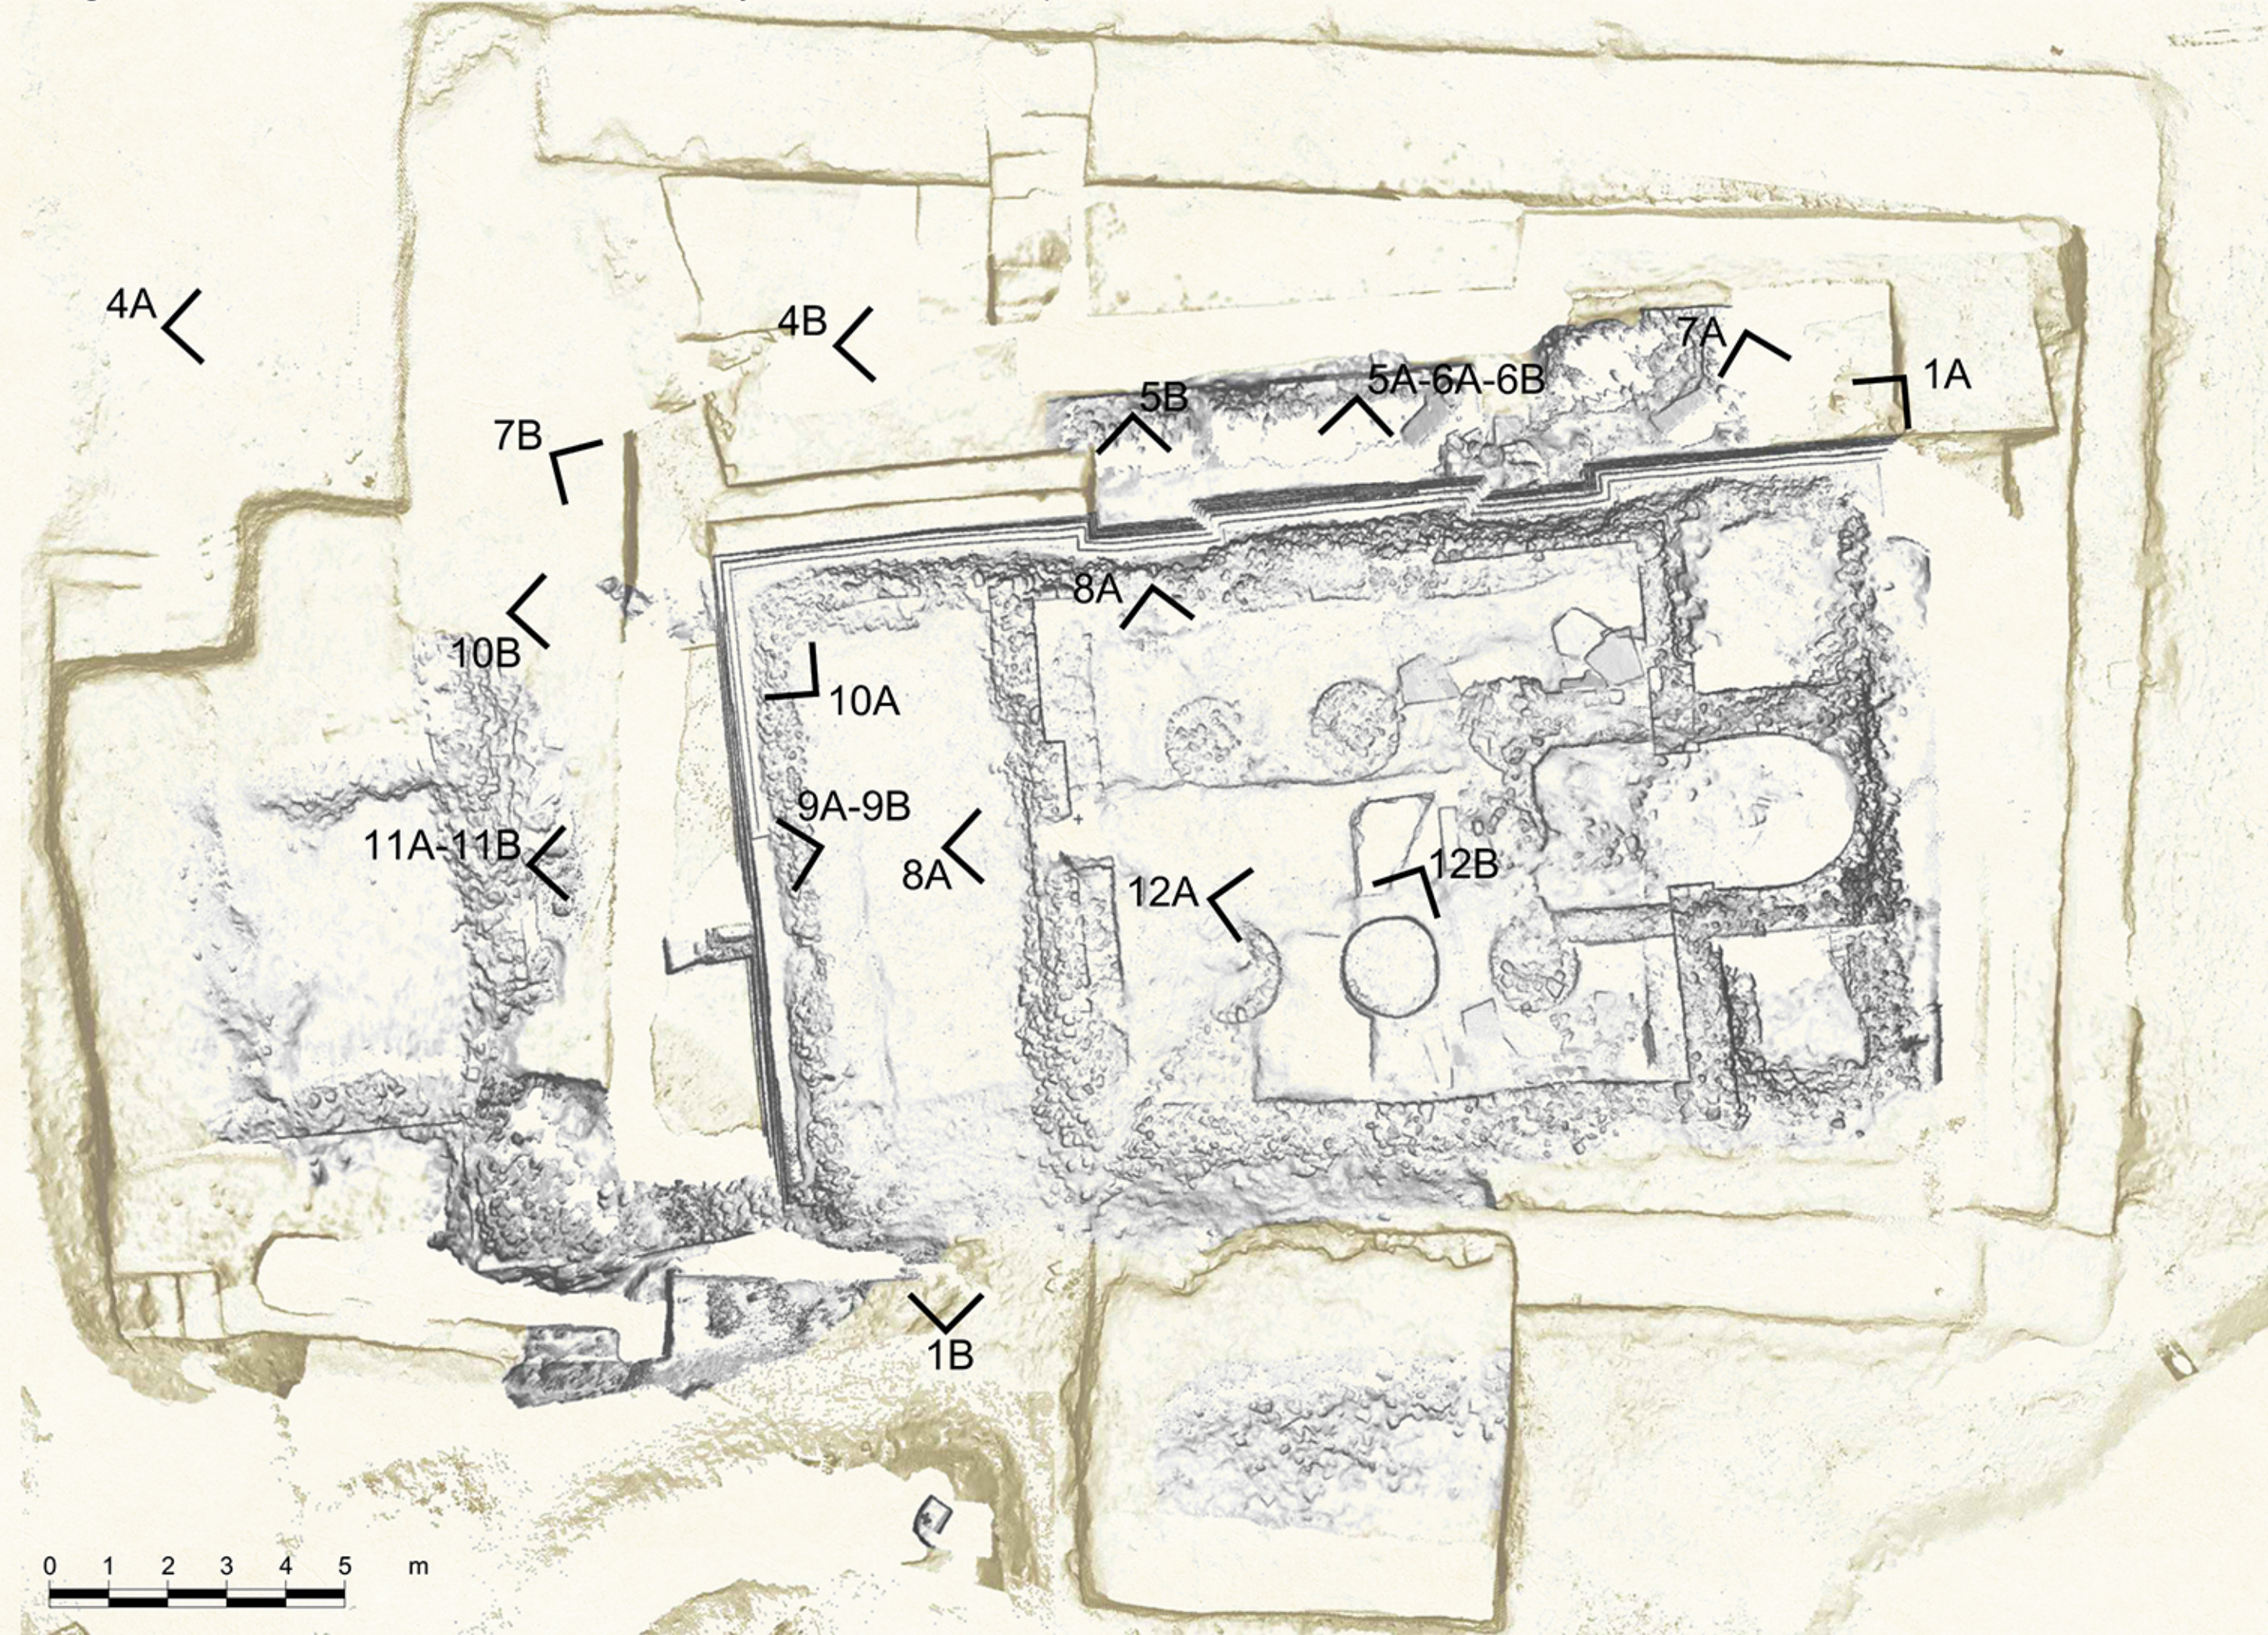
Immagine base da laser scanner, elaborata attraverso l'uso di Cyclone 8.1 Leica, Photoshop, Scala 1:100

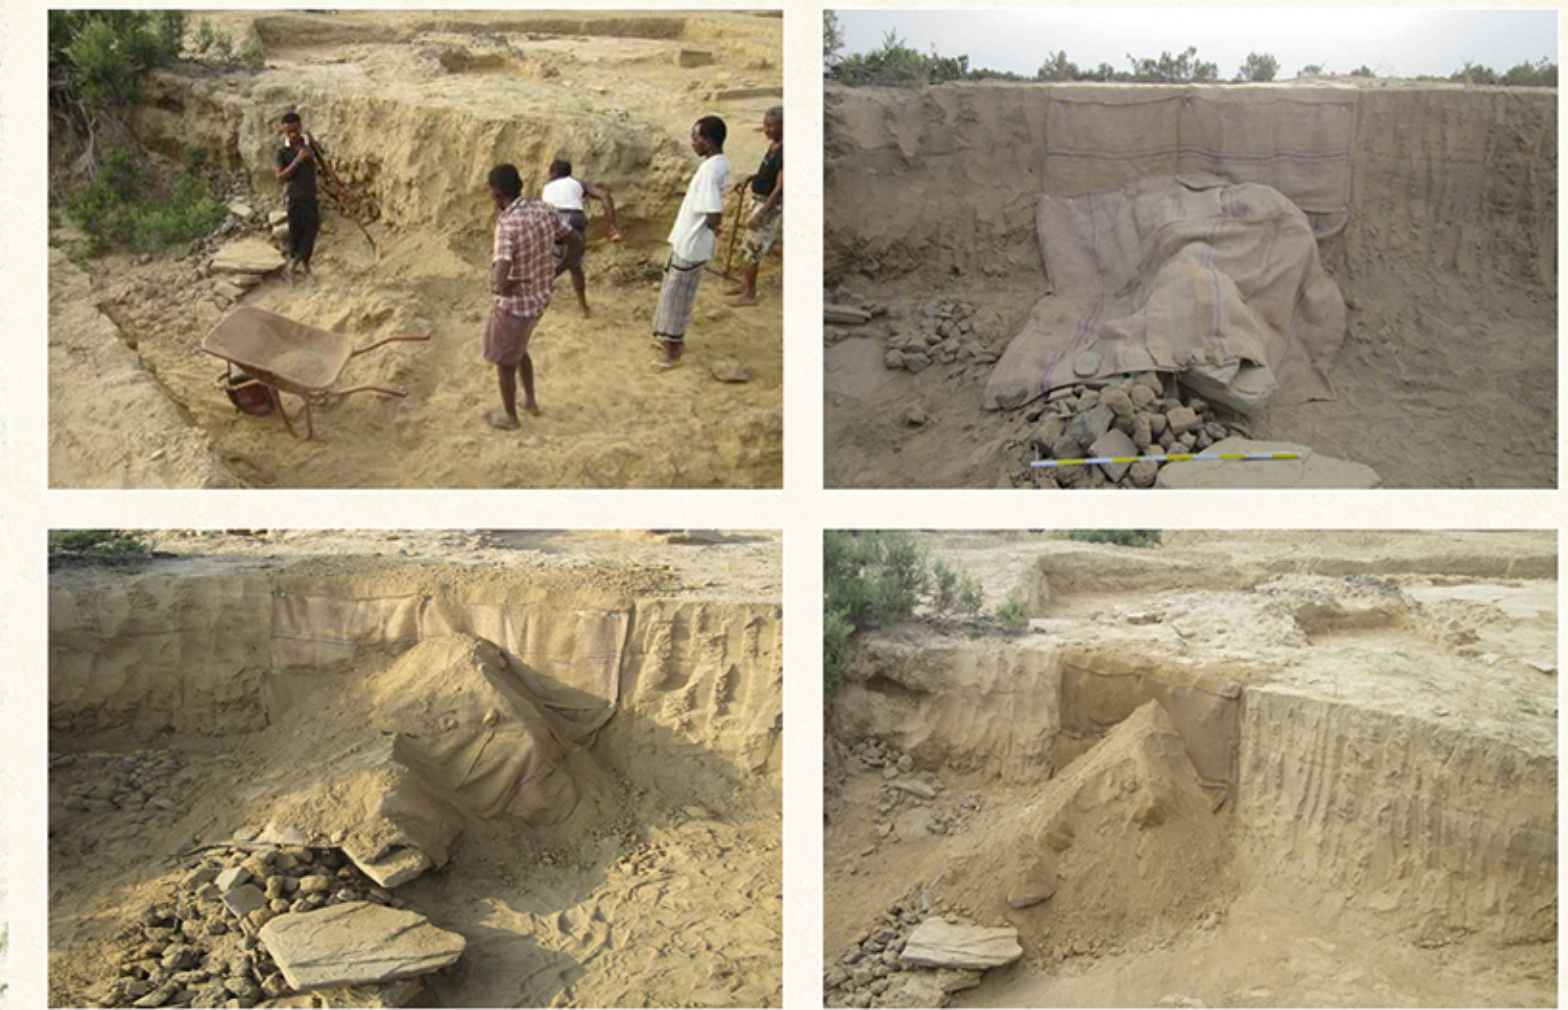
MESSA IN SICUREZZA (Settore 4)

Nel settore 4, dove è presente la "Chiesa orientale", nel 2014 è stato portato alla luce il perimetro dello scavo già iniziato precedentemente da R. Paribeni. Si è proceduto con l'assicurare l'angolo nord-orientale del podio, che era stato gravemente danneggiato dal flusso delle acque che avevano creato un 'wadi'. Il problema stagionale dovrebbe verificarsi nuovamente anche se il piccolo canyon è stato deviato. L'obiettivo è quindi di preservare l'attuale condizione dell'angolo in attesa del prossimo scavo conoscitivo.

Per proteggere il manufatto è stata creata una protezione utilizzando teli di juta fissata sul piano di calpestio superiore (e non sulle pareti) e sul fianco, con chiodi di ferro. La juta è stata successivamente fatta aderire alla superficie incoerente e fissata con una corda che corre da un chiodo all'altro. I teli posizionati e fissati, sono poi stati bagnati ed è stata applicata su di essi uno strato di argilla per creare una seconda protezione. L'intero intervento è stato infine coperto con terreno incoeso. Le operazioni sopra descritte sono visibili nella sequenza fotografica sottostante.

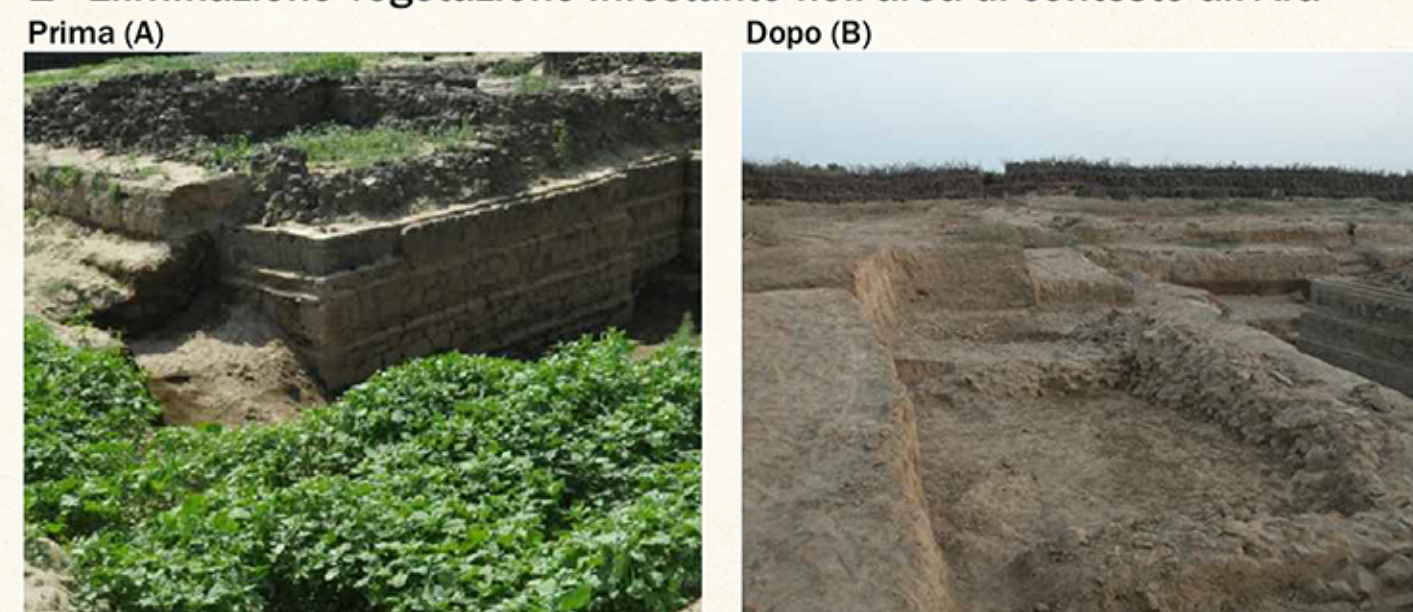
1 - Eliminazione vegetazione infestante nell'area di contesto all'Ara

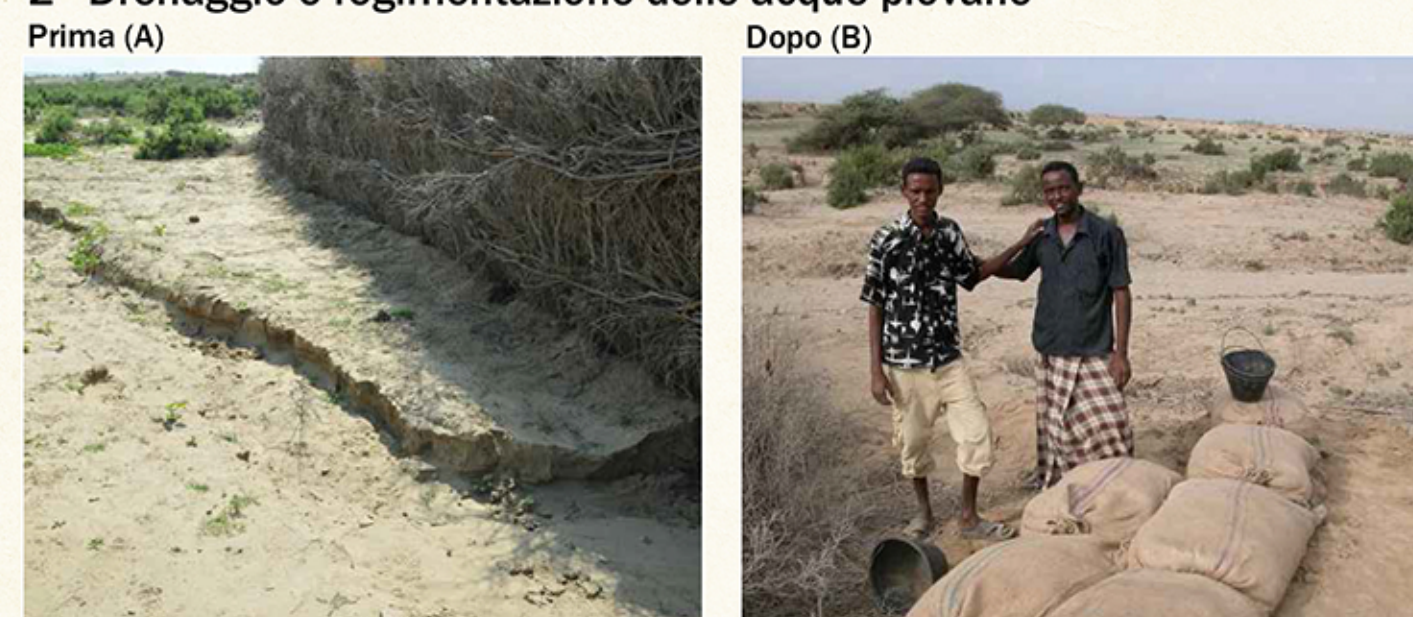
2 - Drenaggio e regimentazione delle acque piovane

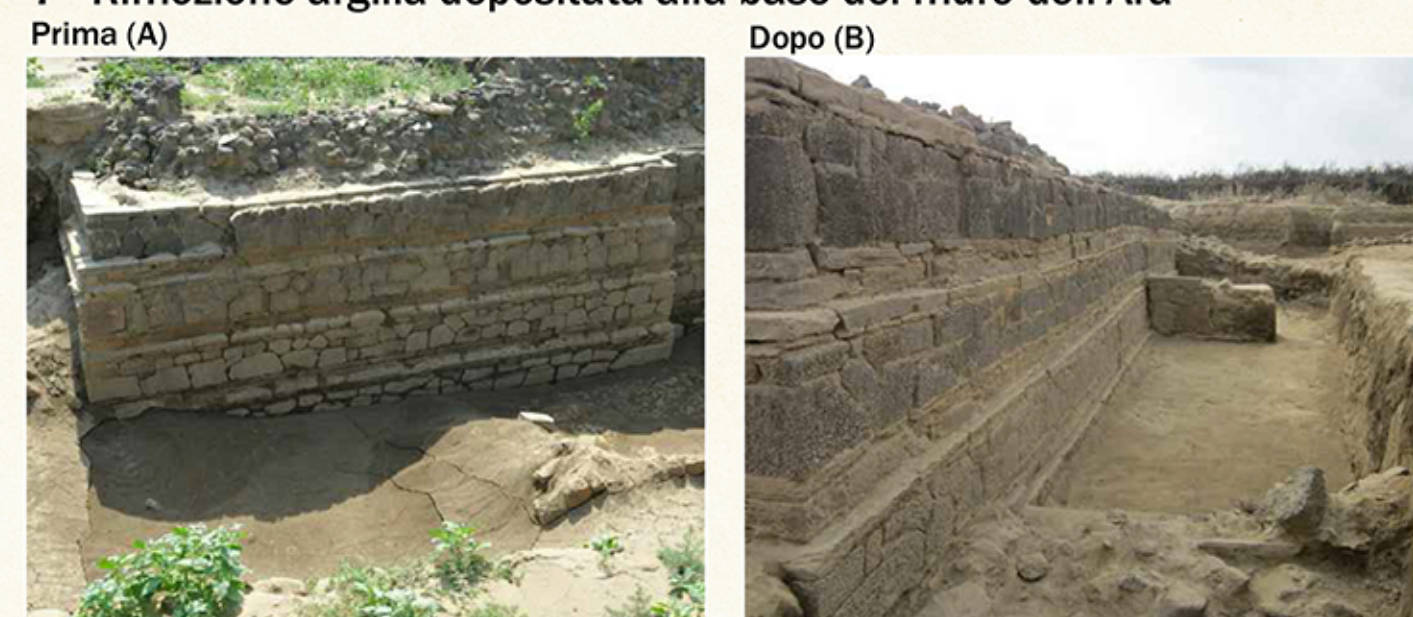
7 - Rimozione argilla depositata alla base del muro dell'Ara

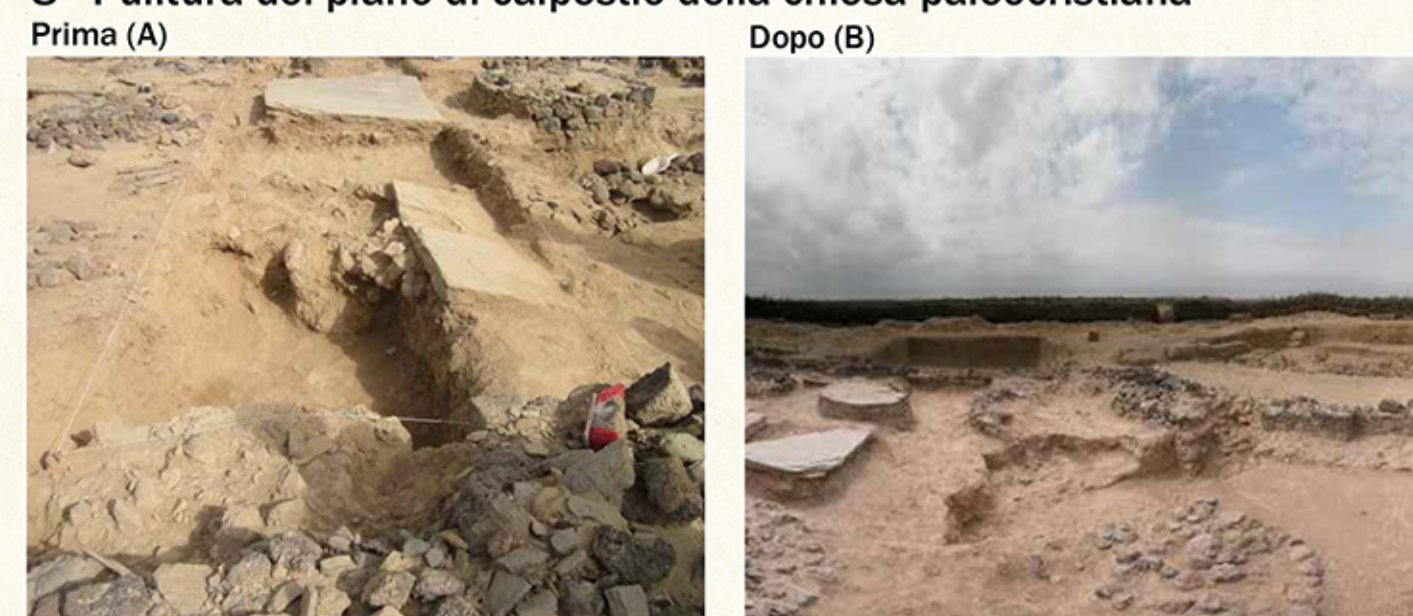
8 - Pulitura del piano di calpestio della chiesa paleocristiana

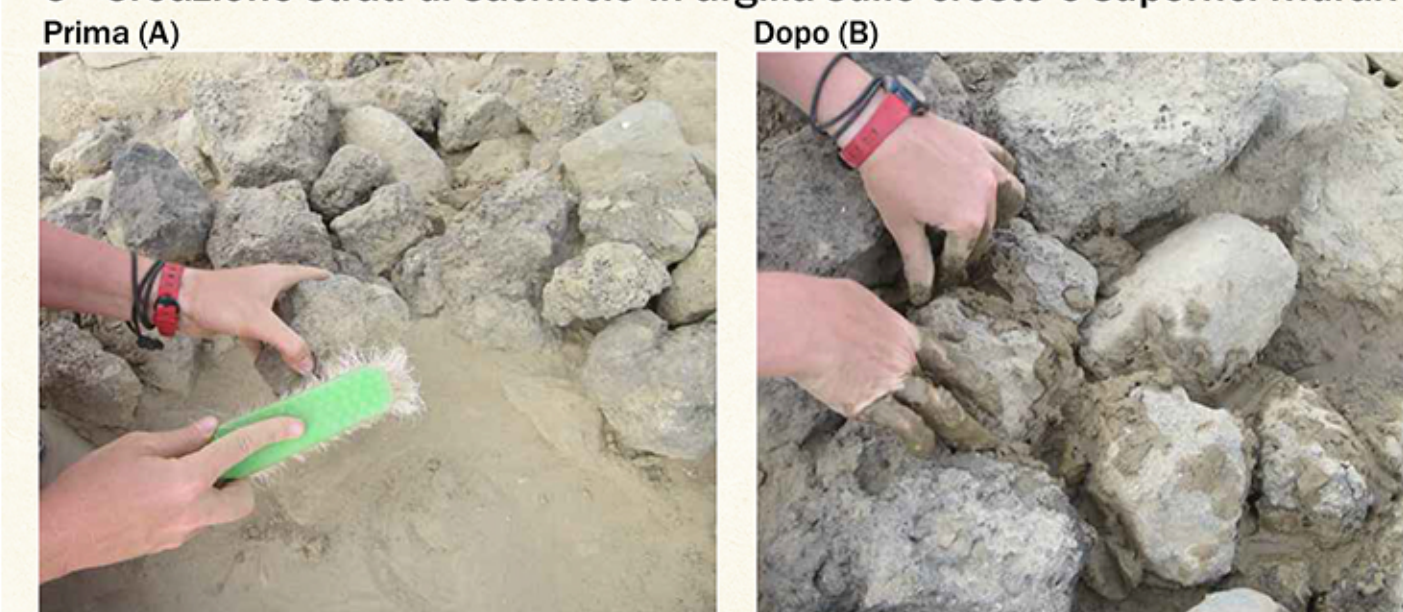
9 - Creazione strati di sacrificio in argilla sulle creste e superfici murarie

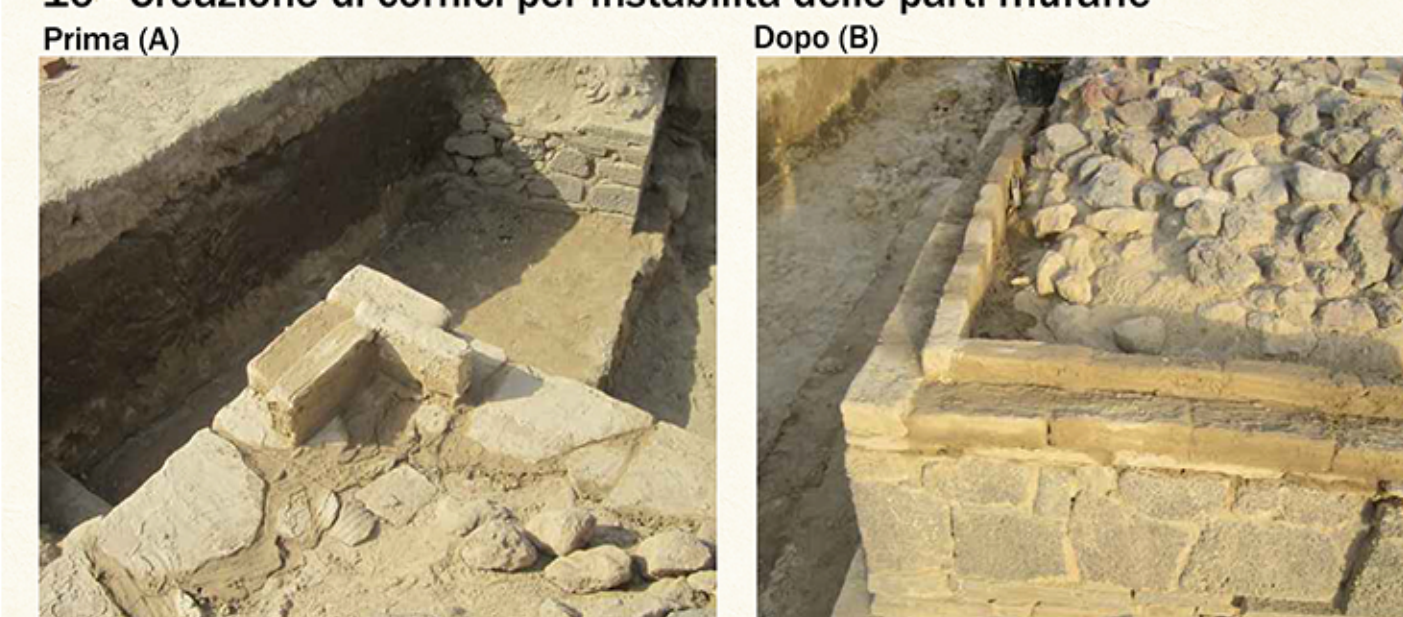
10 - Creazione di cornici per instabilità delle parti murarie

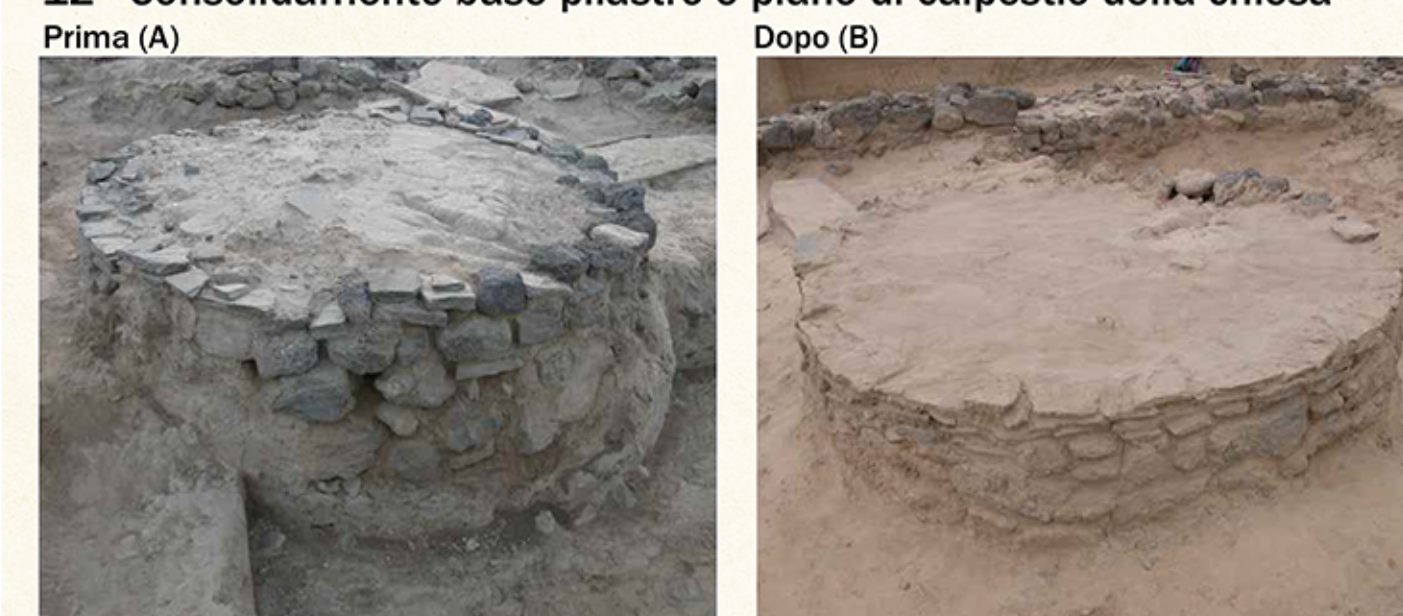
12 - Consolidamento base pilastro e piano di calpestio della chiesa
