PLANIMETRIA STATO DI FATTO

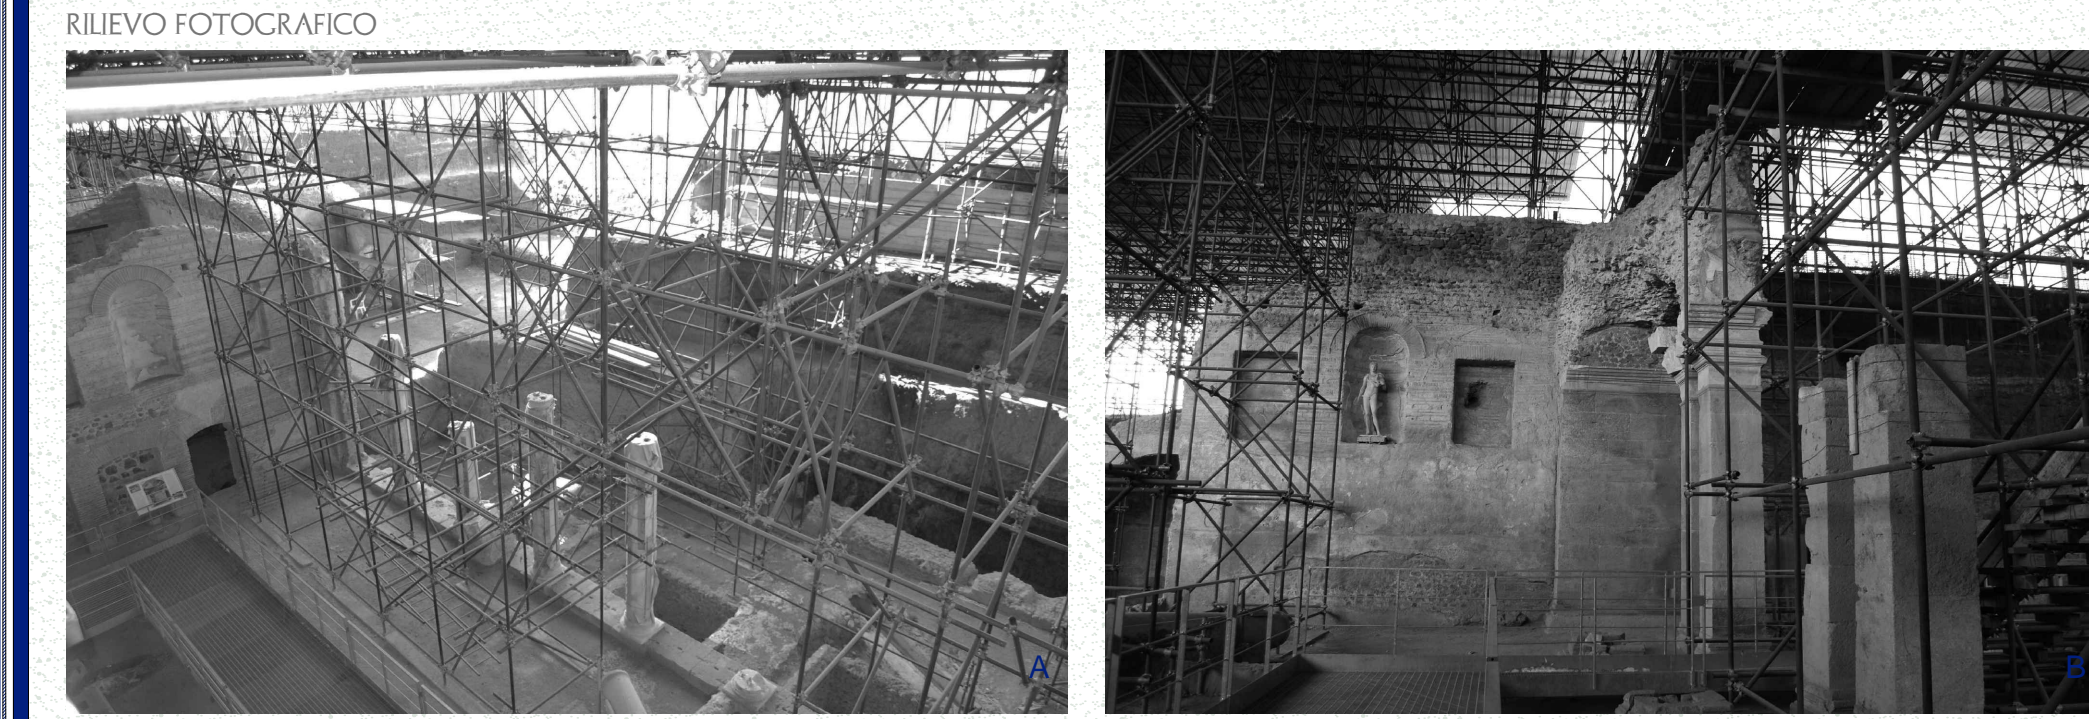
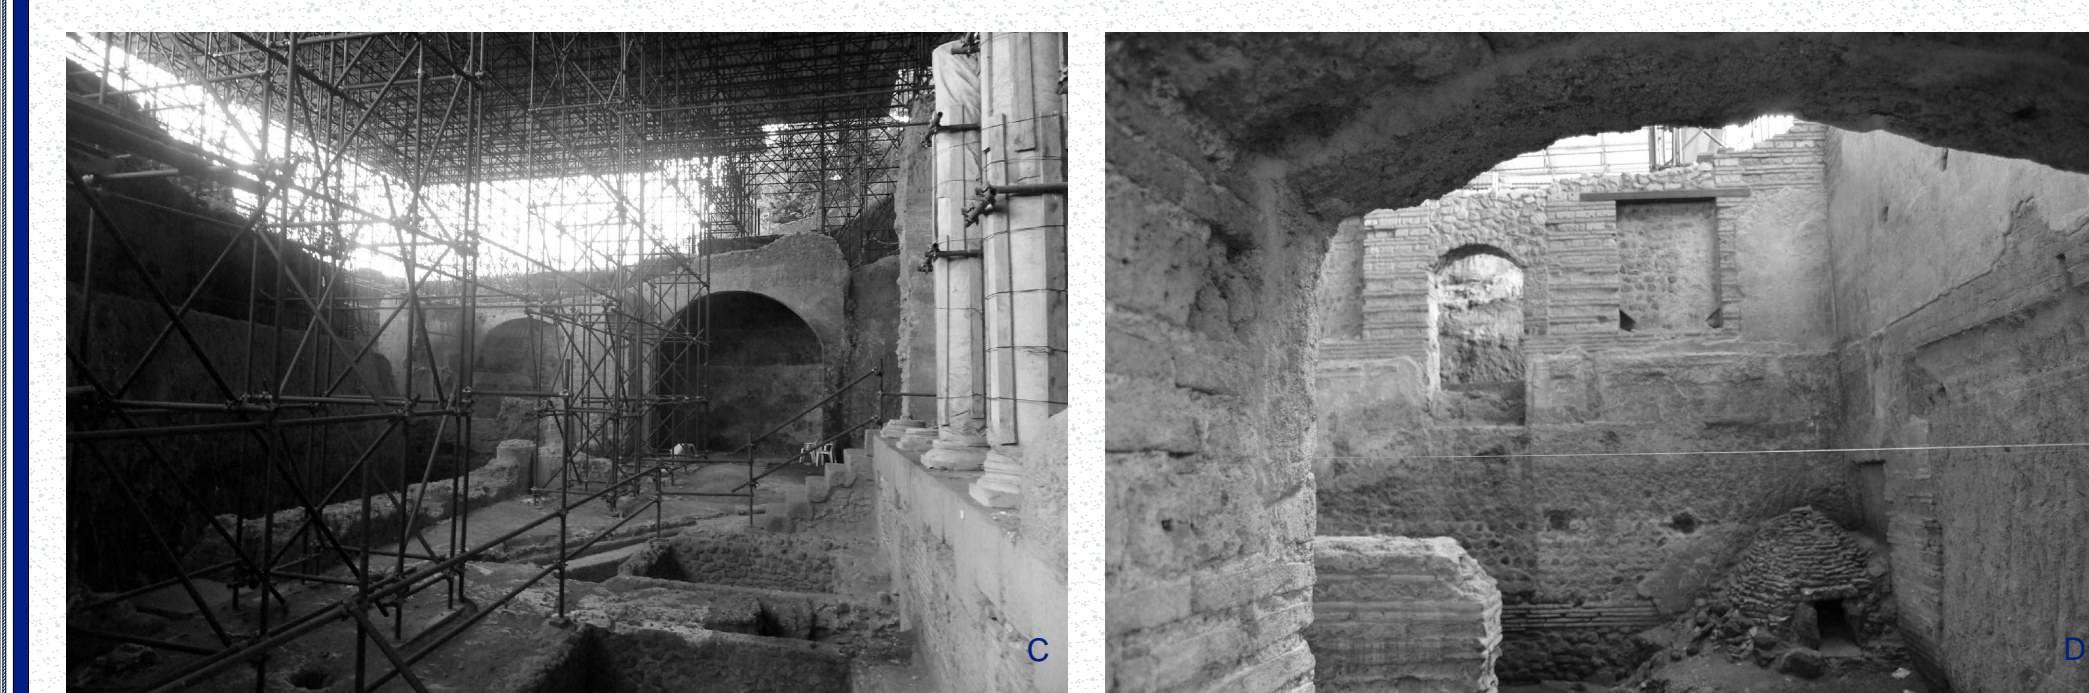
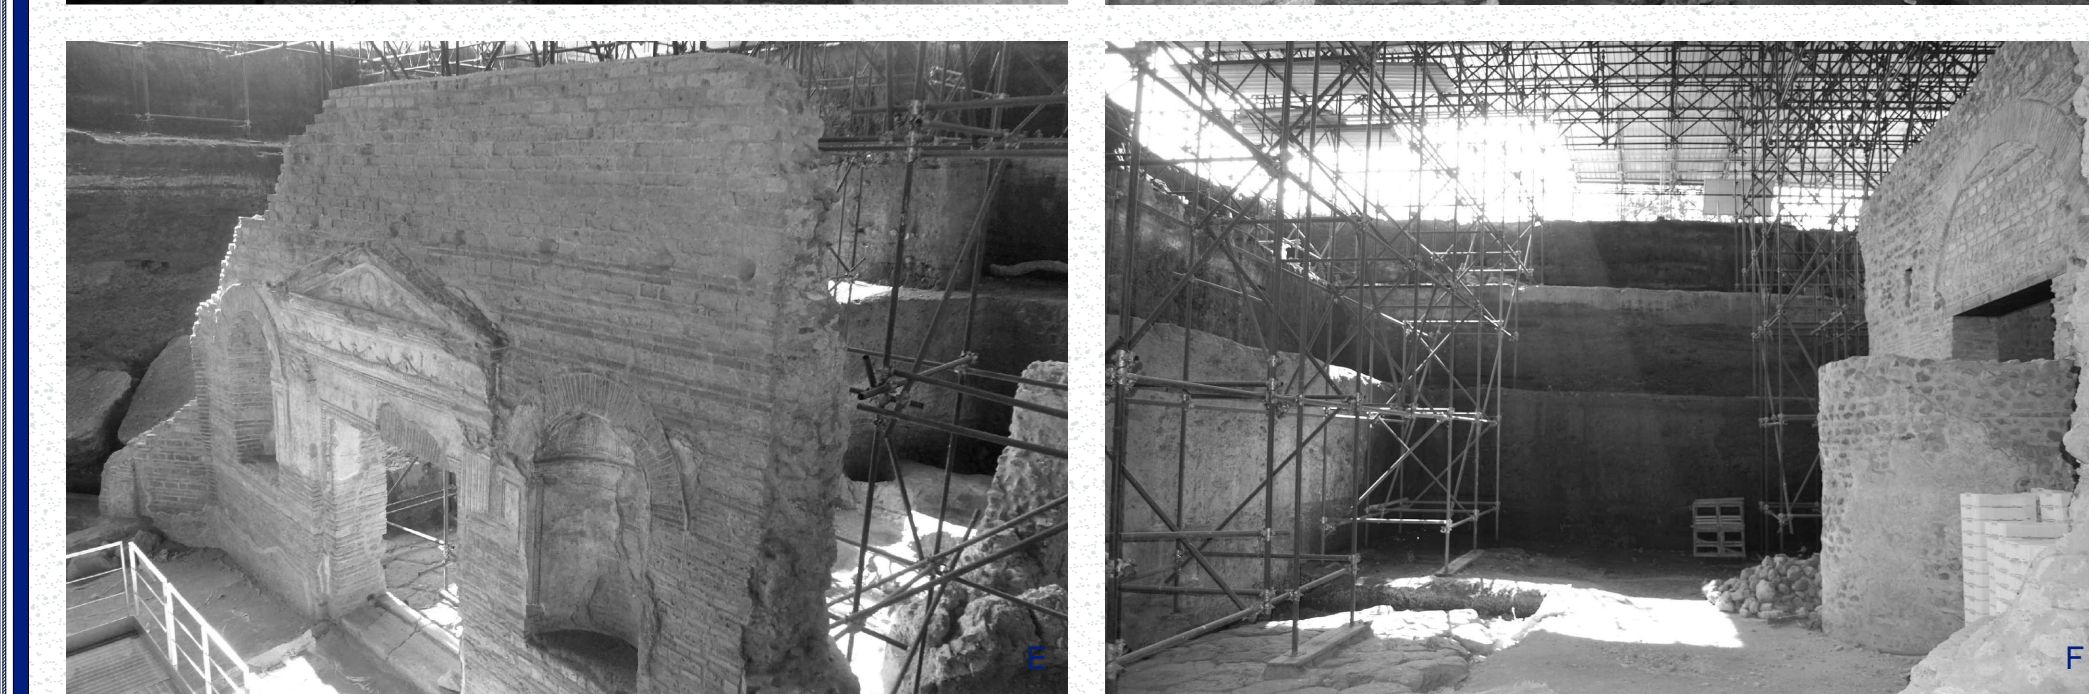
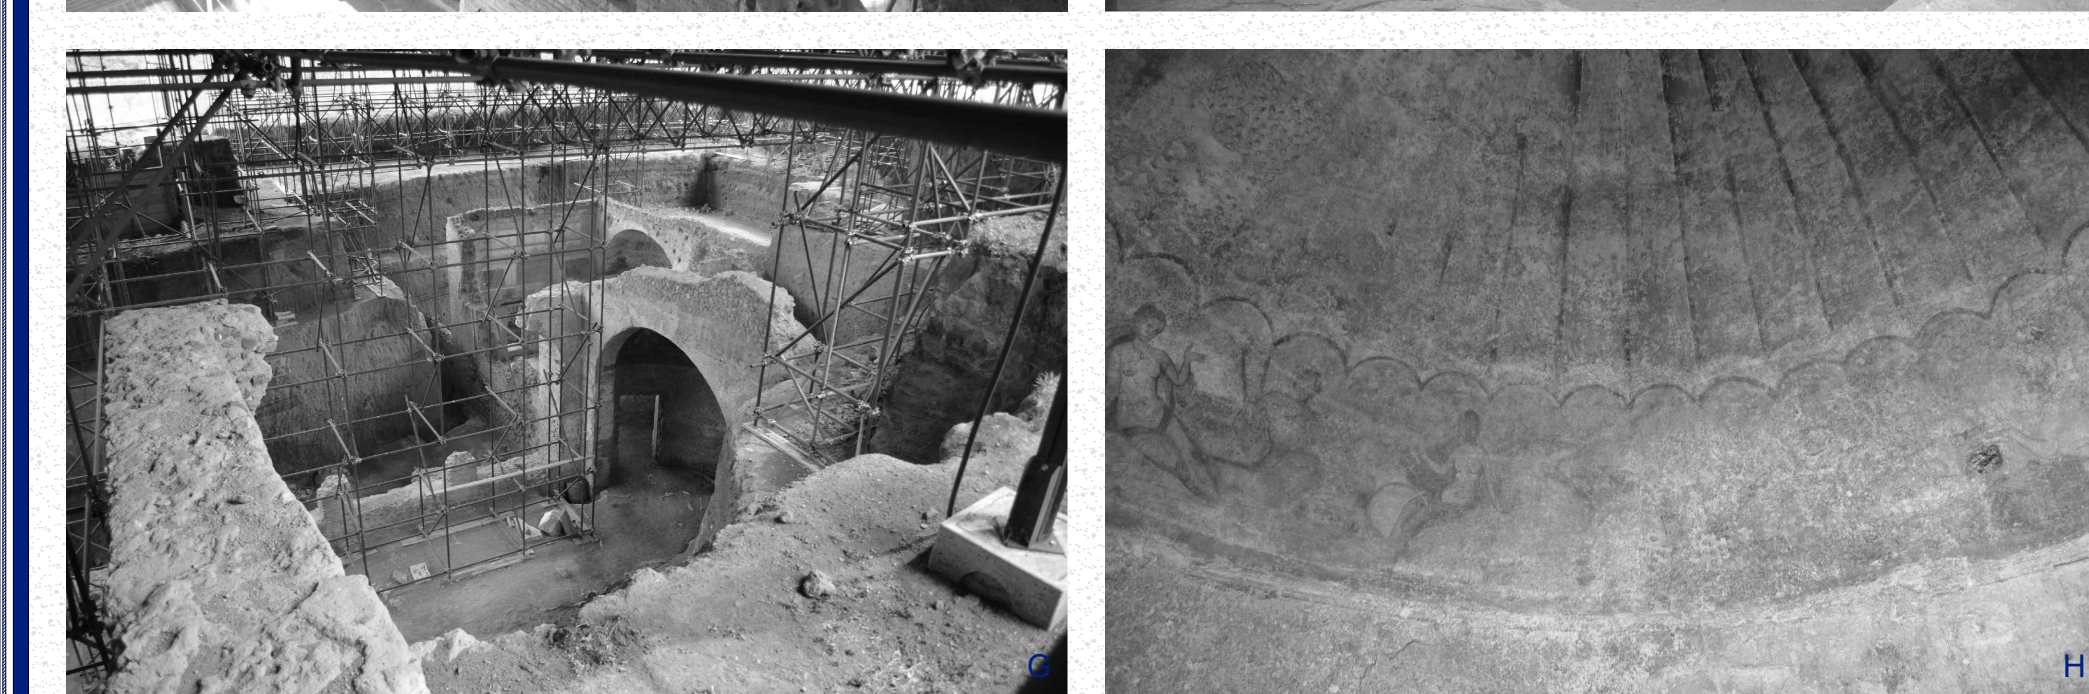
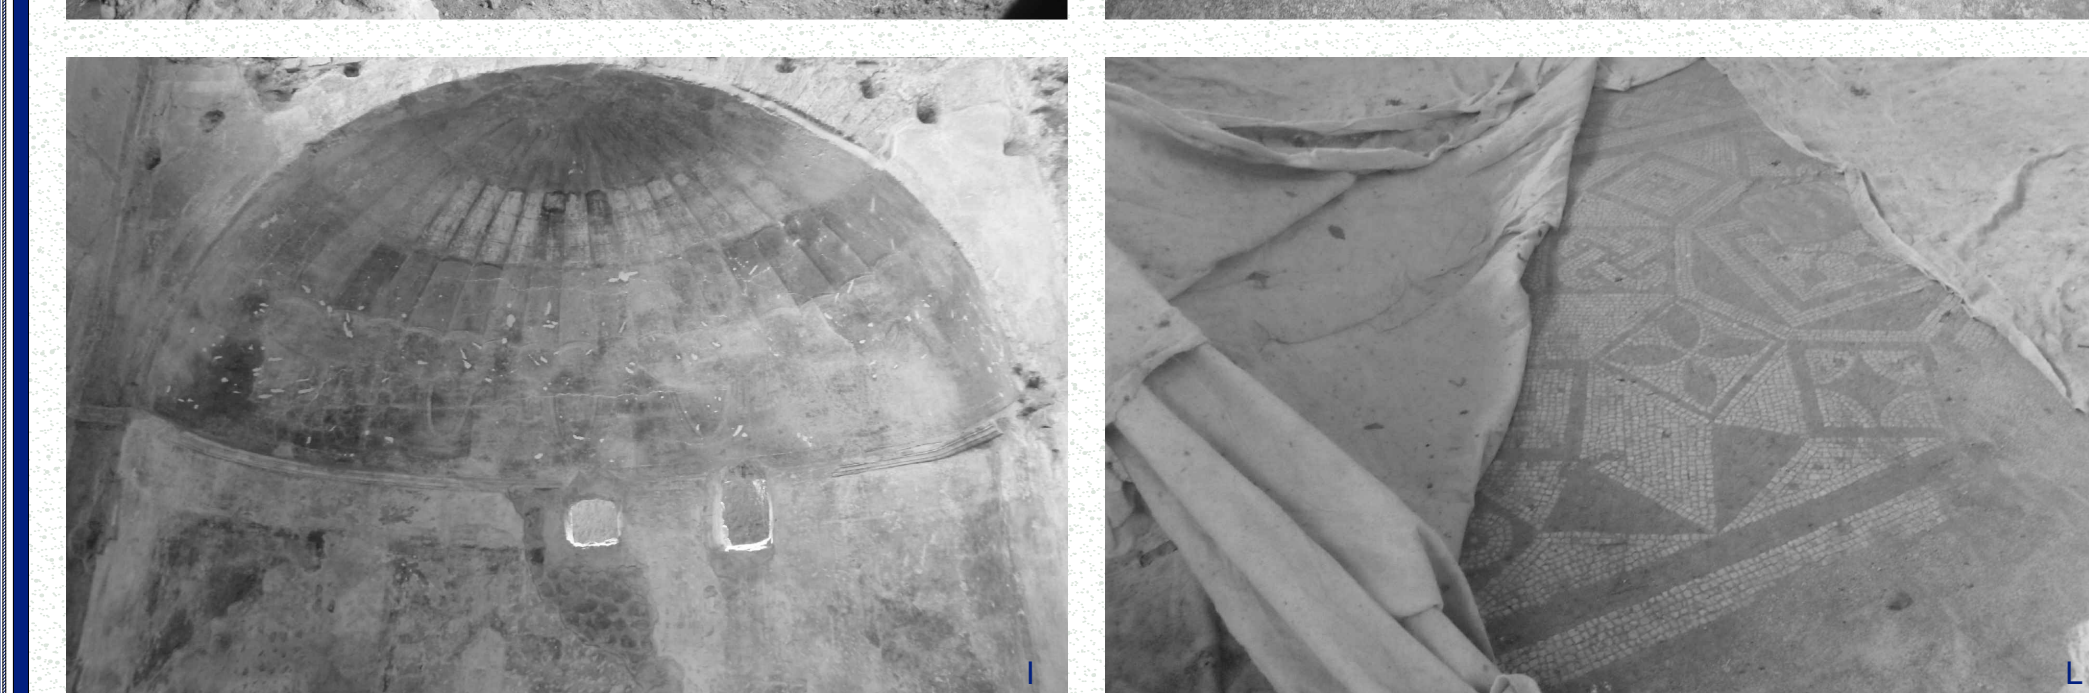
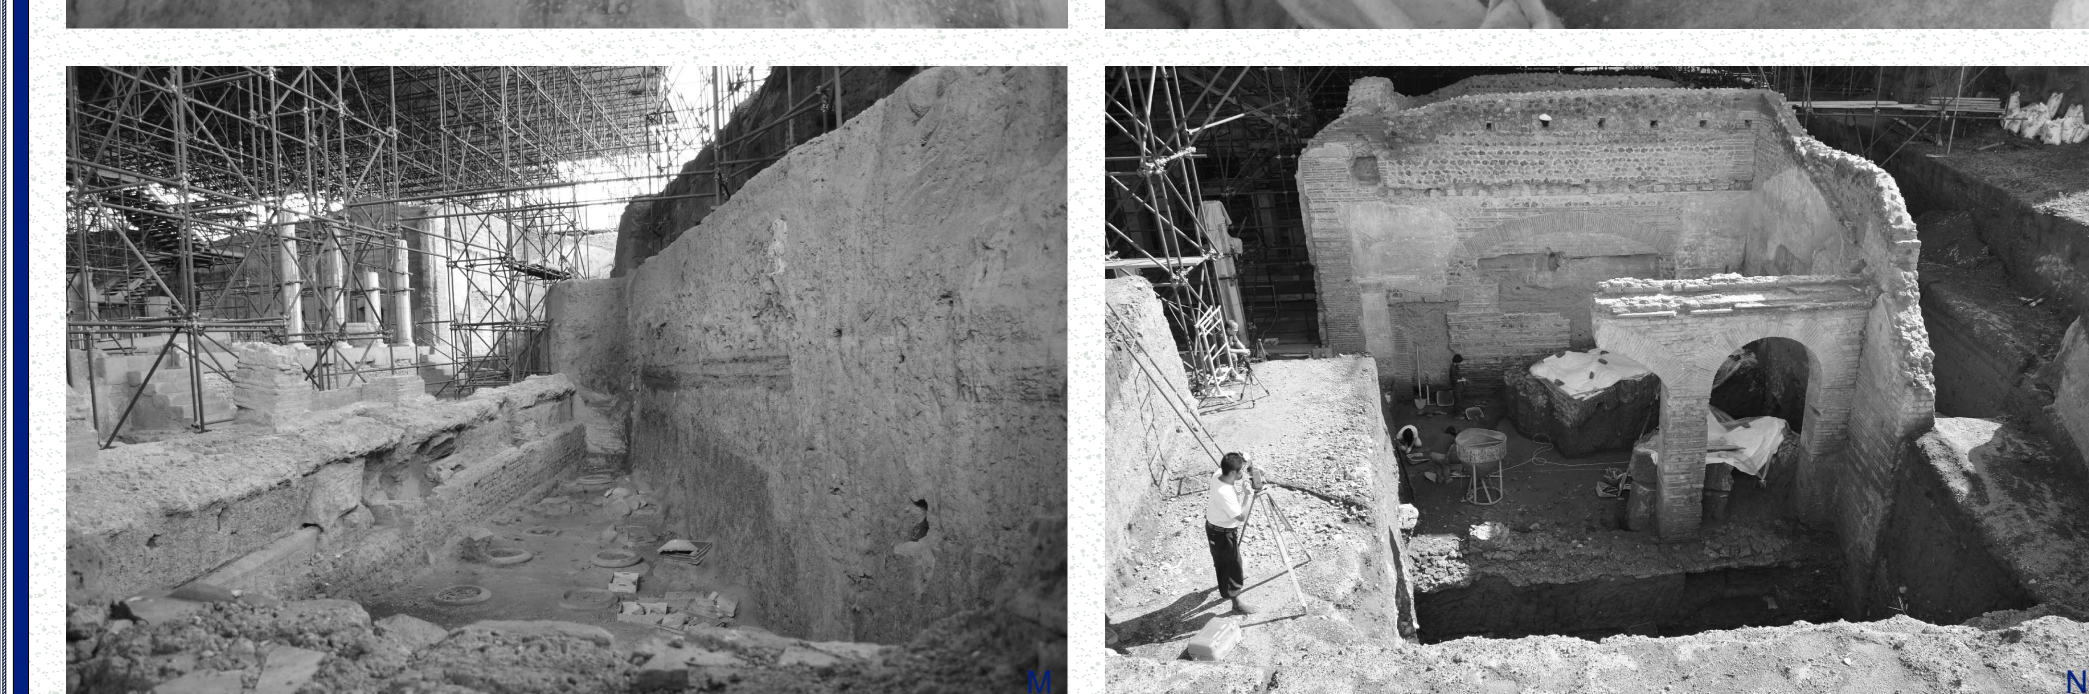
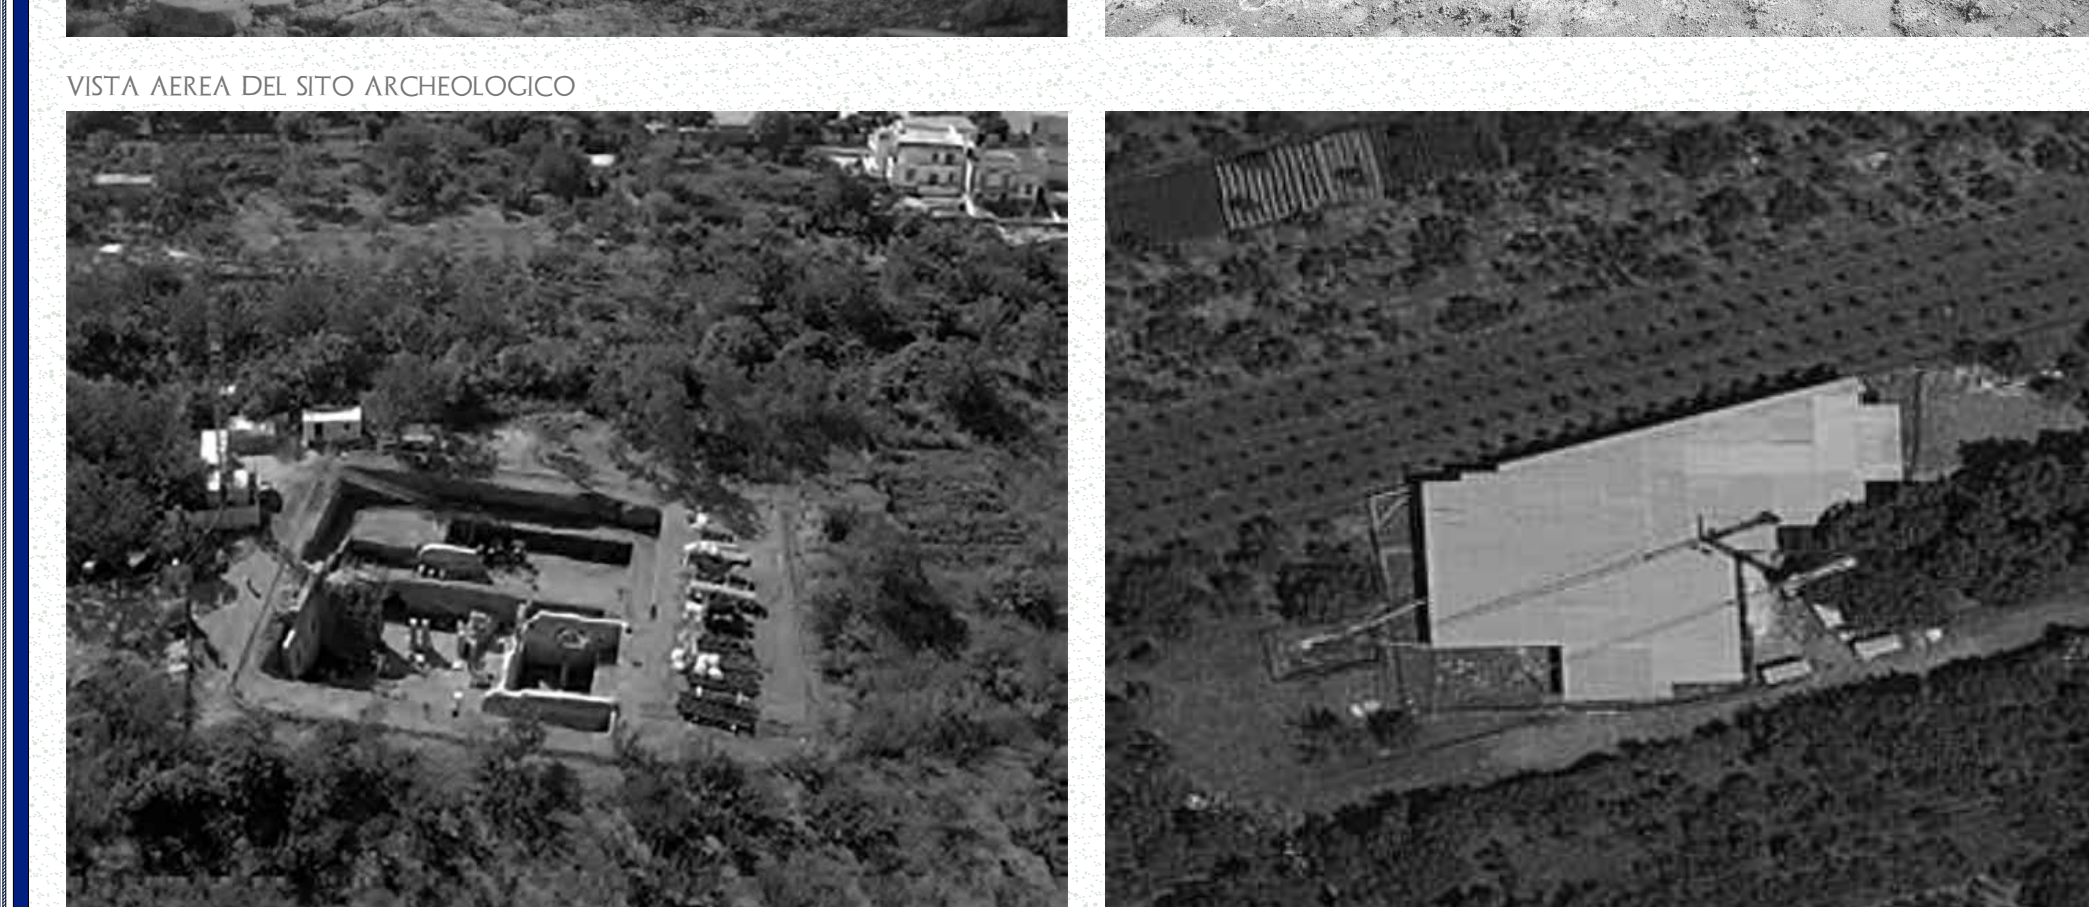
- DESCRIZIONE DEGLI SPAZI**
1. Ingresso principale monumentale e centrale.
 2. Fronti monumentali (porticus) sviluppati verso nord.
 3. Cella vinaria realizzata nella metà del IV sec. d.C., cento anni prima dell'eruzione del Vesuvio del 472 d.C. In questo spazio, concepito in origine come terrazza, sono stati ritrovati numerosi doli vinari costruiti direttamente in opera, in un ambiente aperto (sistema tipico della Campania). Si presuppone che in questa villa si producessero circa 500.000 litri di vino all'anno, sufficienti a soddisfare il bisogno di tutta la regione. La forma non simmetrica di questo spazio è dovuta esclusivamente allo scavo effettuato; si ipotizza infatti che la forma originale fosse quadrangolare.

4. Fosse e canalette per il trasporto e il recupero del vino, costruite in un momento successivo rispetto alla cella vinaria.
 5. Sviluppo della cisterna verso nord, probabilmente già dismessa prima dell'eruzione. Questa ipotesi è giustificata dal differente andamento dell'asse della cisterna rispetto agli assi della villa.

6. Aula absidata con calotta decorata con motivi geometrici in bianco e nero. Pavimento in mosaico realizzato con pietre bianche/neri; probabilmente in origine al centro vi era collocata una fontana. In questo spazio sono stati ritrovati alcuni oggetti dell'epoca, tra cui un cesto di vimini e un piccolo armadio in legno.

7. Aula absidata con semi-cupola affrescata con motivi riguardanti la leggenda di Dioniso e mostri marini cavalcati da Nereidi. Nella rappresentazione, unico esempio di pittura vascolare del II-III secolo d.C., è possibile osservare figure mitologiche metà uomini e metà animali.

8. Copertura piana.
 - 9a. Due ordini di colonne in marmo, in origine più alte 4 metri rispetto a quelle ritrovate.
 - 9b. Colonnato in marmo africano e capitelli corinzi.

18. Spazio rifunzionizzato in stalla, con mangiatoia, probabilmente soppalcato.
