Descrizione del caso studio:
il Museo Diego Aragona Pignatelli Cortes

2.2 Organizzazione funzionale del museo

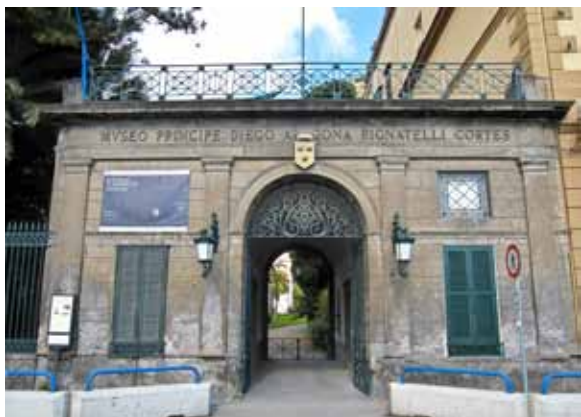
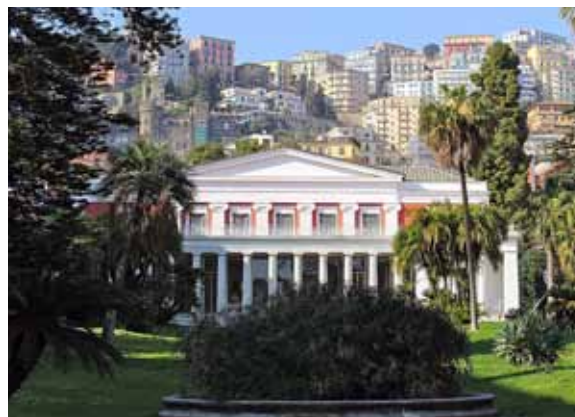
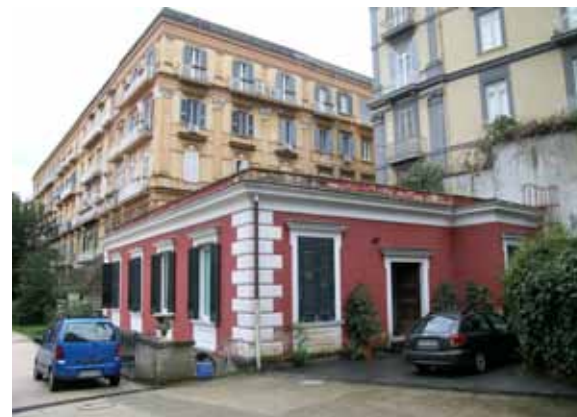
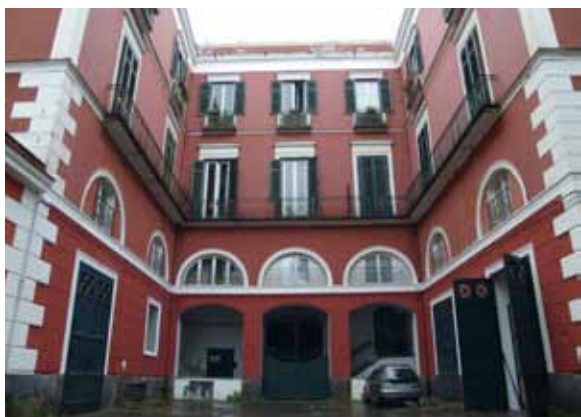
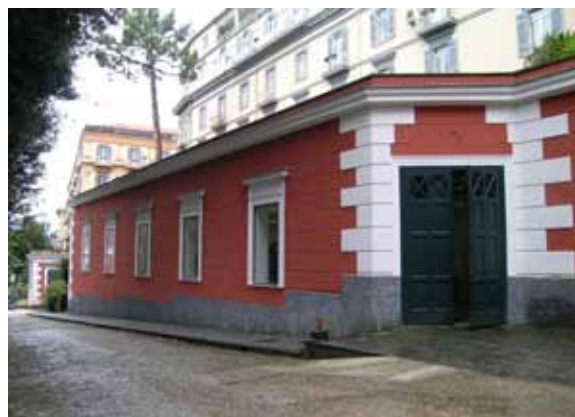
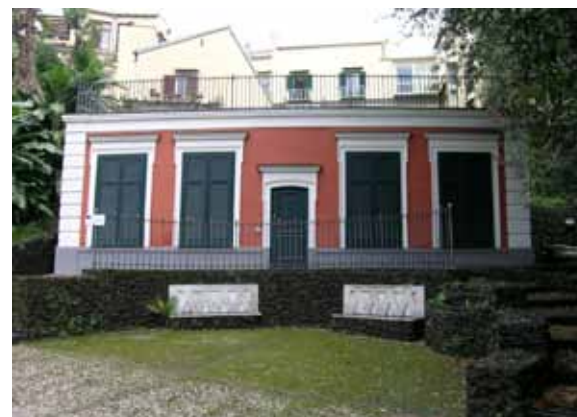
2.3. *Edifici del complesso di Villa Pignatelli: un padiglione di ingresso (1), l'edificio principale e il parco (2), l'abitazione del mastro di casa (3), la Palazzina Rothschild (4), il Museo delle Carrozze (5), la Palazzina neoclassica (6)*

Attorno alla Villa sono presenti diverse costruzioni accessorie, tutte costruite con il medesimo stile e i medesimi materiali dell'edificio principale (fig. 2.3):

- **l'antica abitazione del mastro di casa**, ora sede degli uffici, consistente in un edificio a due piani, di cui uno interrato, di forma irregolare in corrispondenza dell'angolo nord-ovest della Villa; i due edifici sono collegati da un passaggio sotterraneo, accessibile da una scala adiacente al lato est degli uffici, che conduce direttamente agli ambienti del piano seminterrato della Villa;

- **la Palazzina Rothschild**, nel lato nord-ovest del lotto e prospiciente l'attuale via Piscicelli, un edificio a tre piani in origine destinata ad ospitare uffici per attività finanziarie, e poi probabilmente convertita in alloggi per la servitù;

- **il recente Museo delle Carrozze**, una volta scuderie, un edificio mono piano rettangolare che si configura come braccio dell'ala ovest della Palazzina precedente;

- **la Palazzina neoclassica**, situata nel lato nord-est, l'edificio consiste in un blocco rettangolare monopiano direttamente addossato al terrapieno retrostante, con un terrazzo di copertura dotato di parapetti in ferro, accessibile da una scalinata delimitata da muretti. Sul lato nord di questo livello si trova **la Serra neoclassica** direttamente poggiante sul terrapieno, una costruzione rettangolare in mattoni con copertura in ferro e vetro dello stesso orientamento della Palazzina sottostante. Nel 2007 questi ambienti furono convertiti ad area ristoro e sala d'ascolto della collezione musicale privata della Principessa Pignatelli;

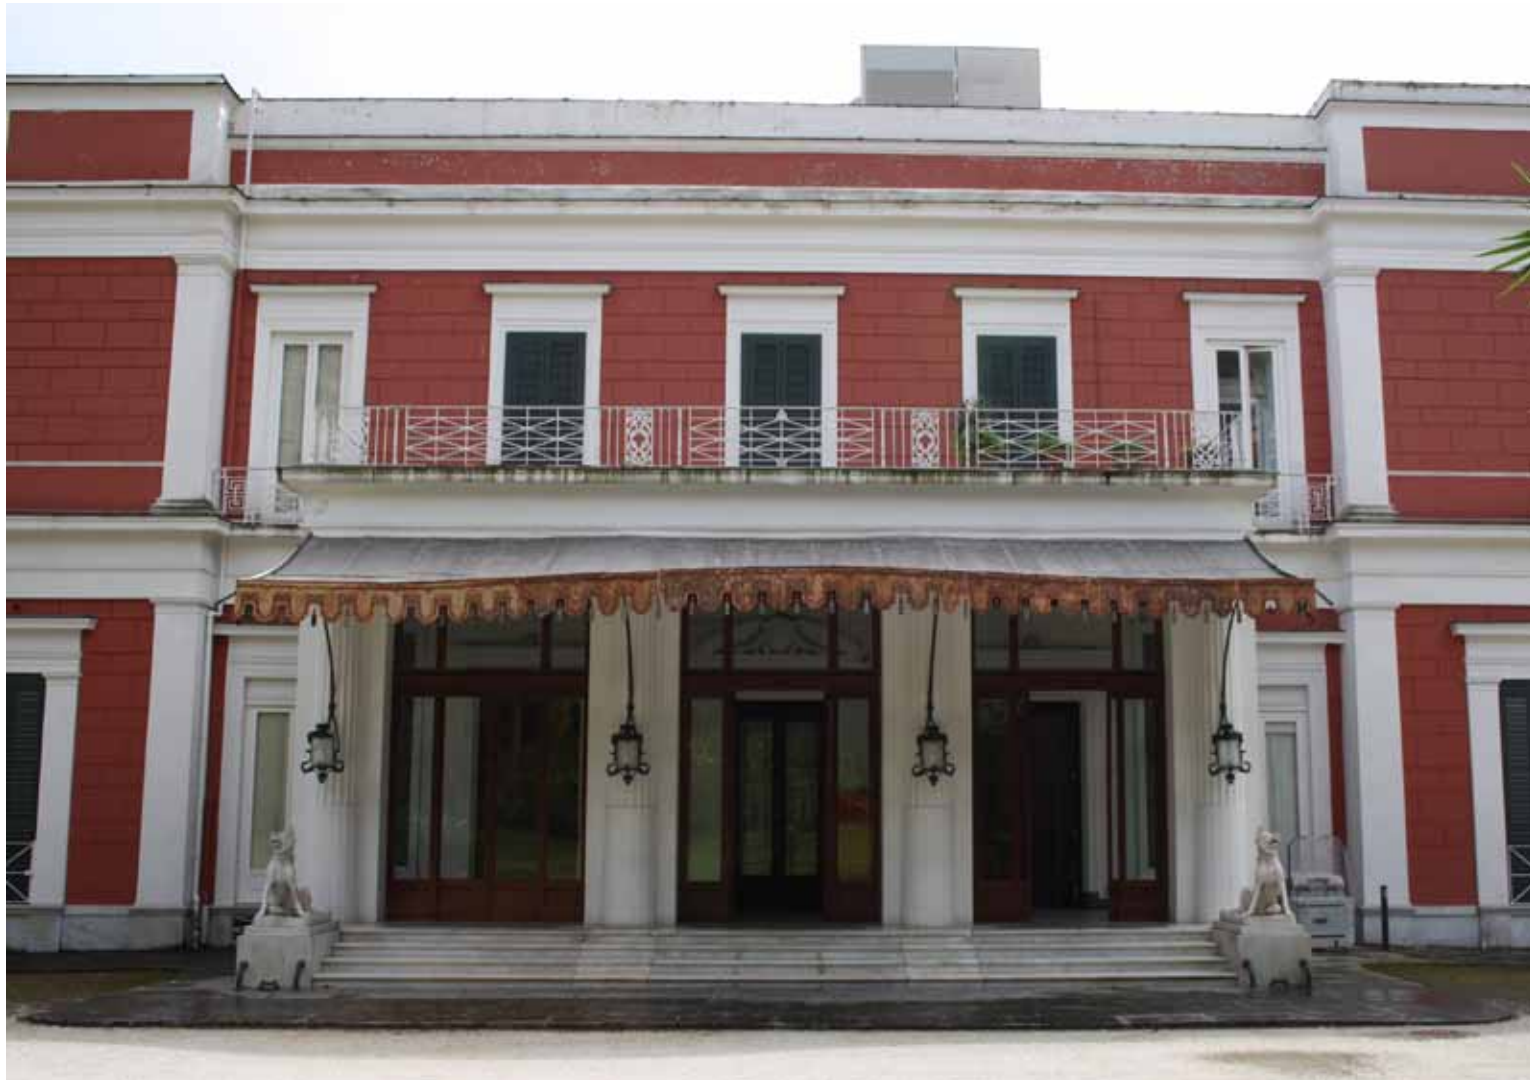
2.4. *La Verandina settentrionale d'ingresso*

L'ingresso principale è localizzato a livello del piano rialzato, e più precisamente nel lato nord dell'edificio in corrispondenza della Verandina in legno (fig. 2.4); dal piccolo atrio sottostante è possibile o accedere direttamente alle zone espositive principali allo stesso piano, oppure accedere ad una nicchia e quindi alla scala in metallo che introduce agli ambienti al piano inferiore (fig. 2.7/8). Il piano seminterrato, recentemente restaurato, è ora dedicato a mostre temporanee, durante le quali vengono posizionati dei pannelli per l'esposizione delle opere; per le sale di questo piano verrà utilizzato una sigla visibile nella planimetria generale (fig. 2.5). Oltre agli spazi espositivi sono presenti i Servizi igienici del museo, i Magazzini per le opere d'arte, vari locali tecnici e delle nicchie attorno alla sala circolare; queste ultime a ovest contengono i quadri di comando e i collegamenti a diversi impianti, mentre a est l'ascensore e le scale antiche in pietra, entrambi conducenti fino al sottotetto.

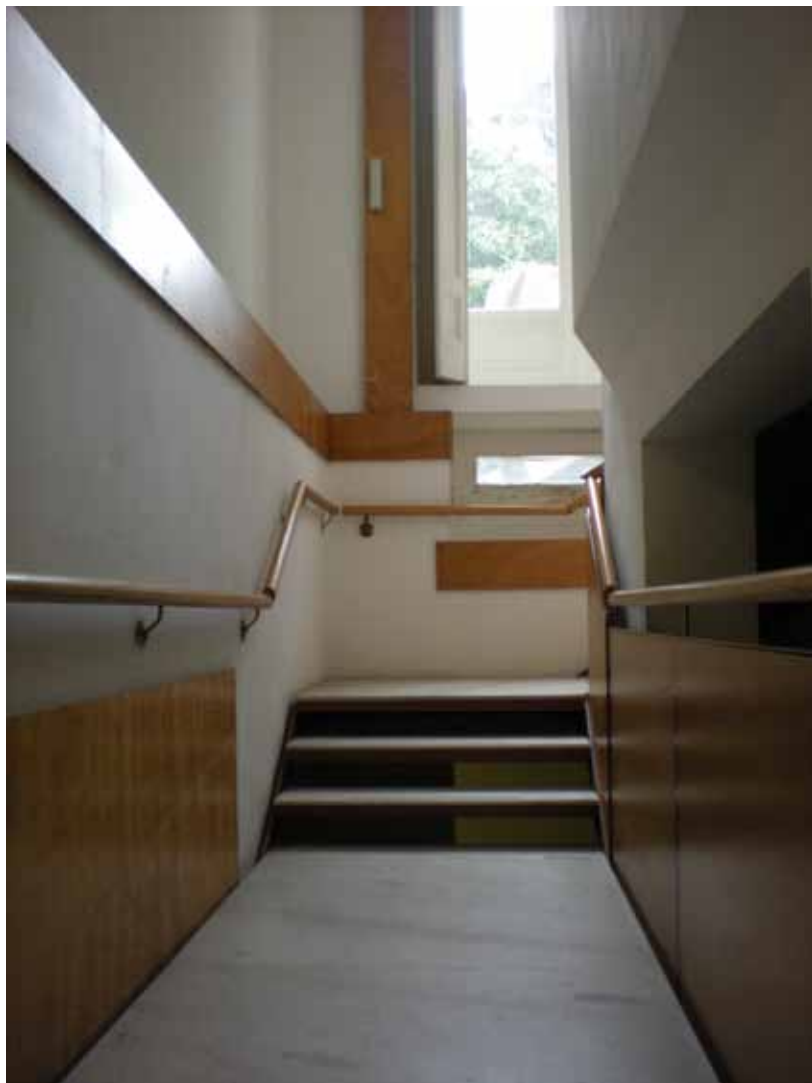
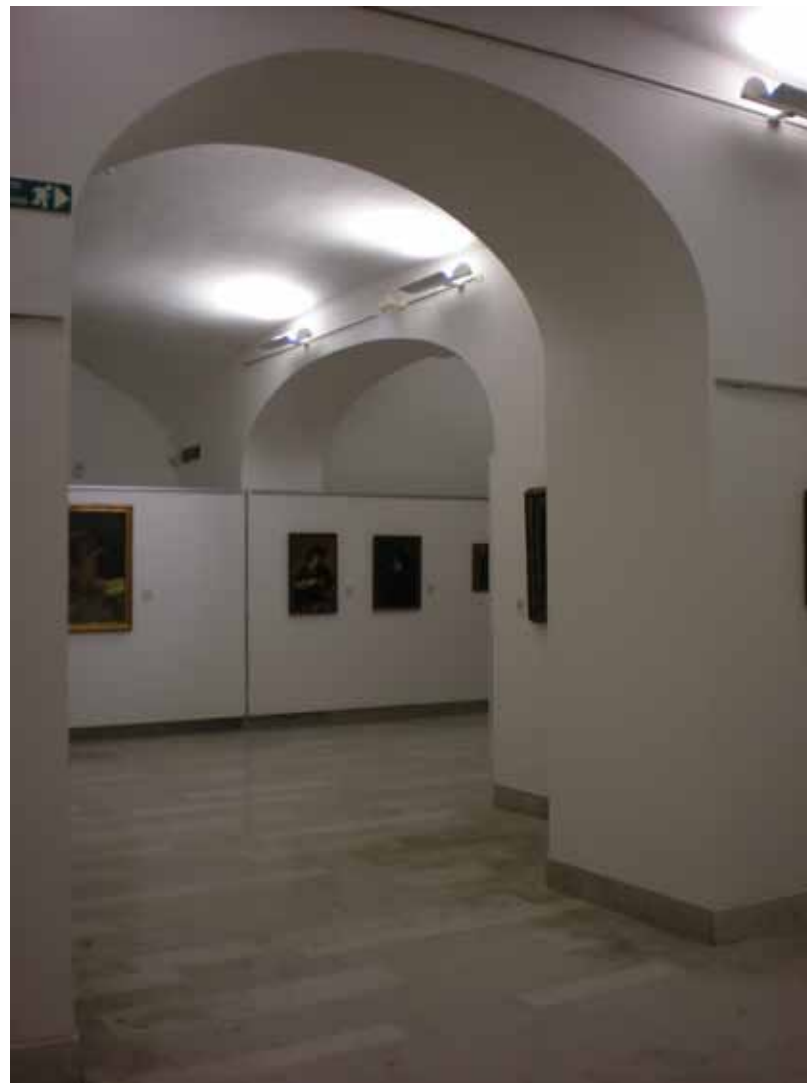
2.7. *La scala in metallo (1) che porta alle sale espositive del piano seminterrato (2)*

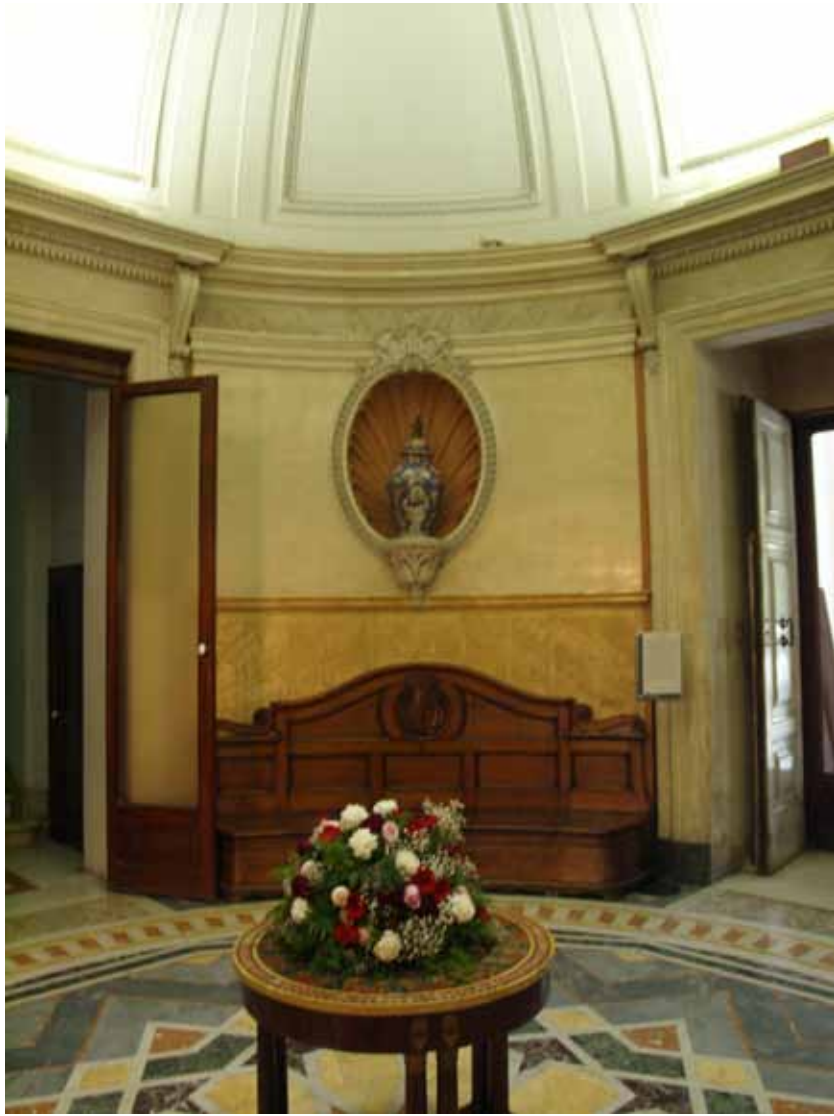
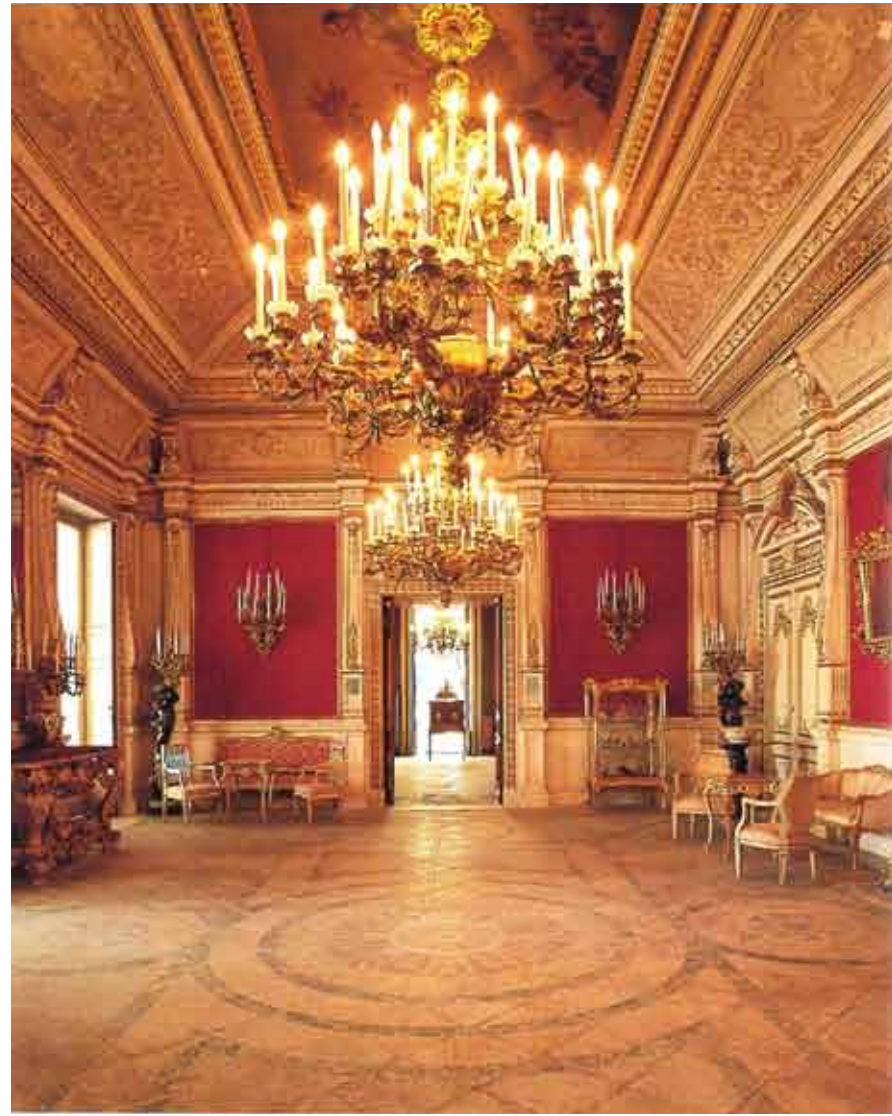
2.9. *Il Vestibolo circolare (1) e la Sala rossa (2) al piano rialzato*

Se dalla Verandina procediamo dritti arriviamo invece al Vestibolo circolare (fig. 2.9), ambiente di distribuzione del piano rialzato, dove oltre alla porta verso l'esterno sono presenti altre tre aperture relative ai quattro punti cardinali. Proseguendo ancora dritti si giunge alla Sala rossa (fig. 2.9), che prende il nome dai tessuti di rivestimento delle pareti, come molte altre in questo piano; interessante notare come nell'affresco presente sulla volta sia visibile l'antica pianta della Villa, probabilmente risalente agli anni '40 dell'Ottocento. La porta a destra conduce all'ala ovest dell'edificio, dove si trovano da nord a sud la Sala da Pranzo, il Salotto verde (fig. 2.10) e la Biblioteca (fig. 2.11); è opportuno segnalare

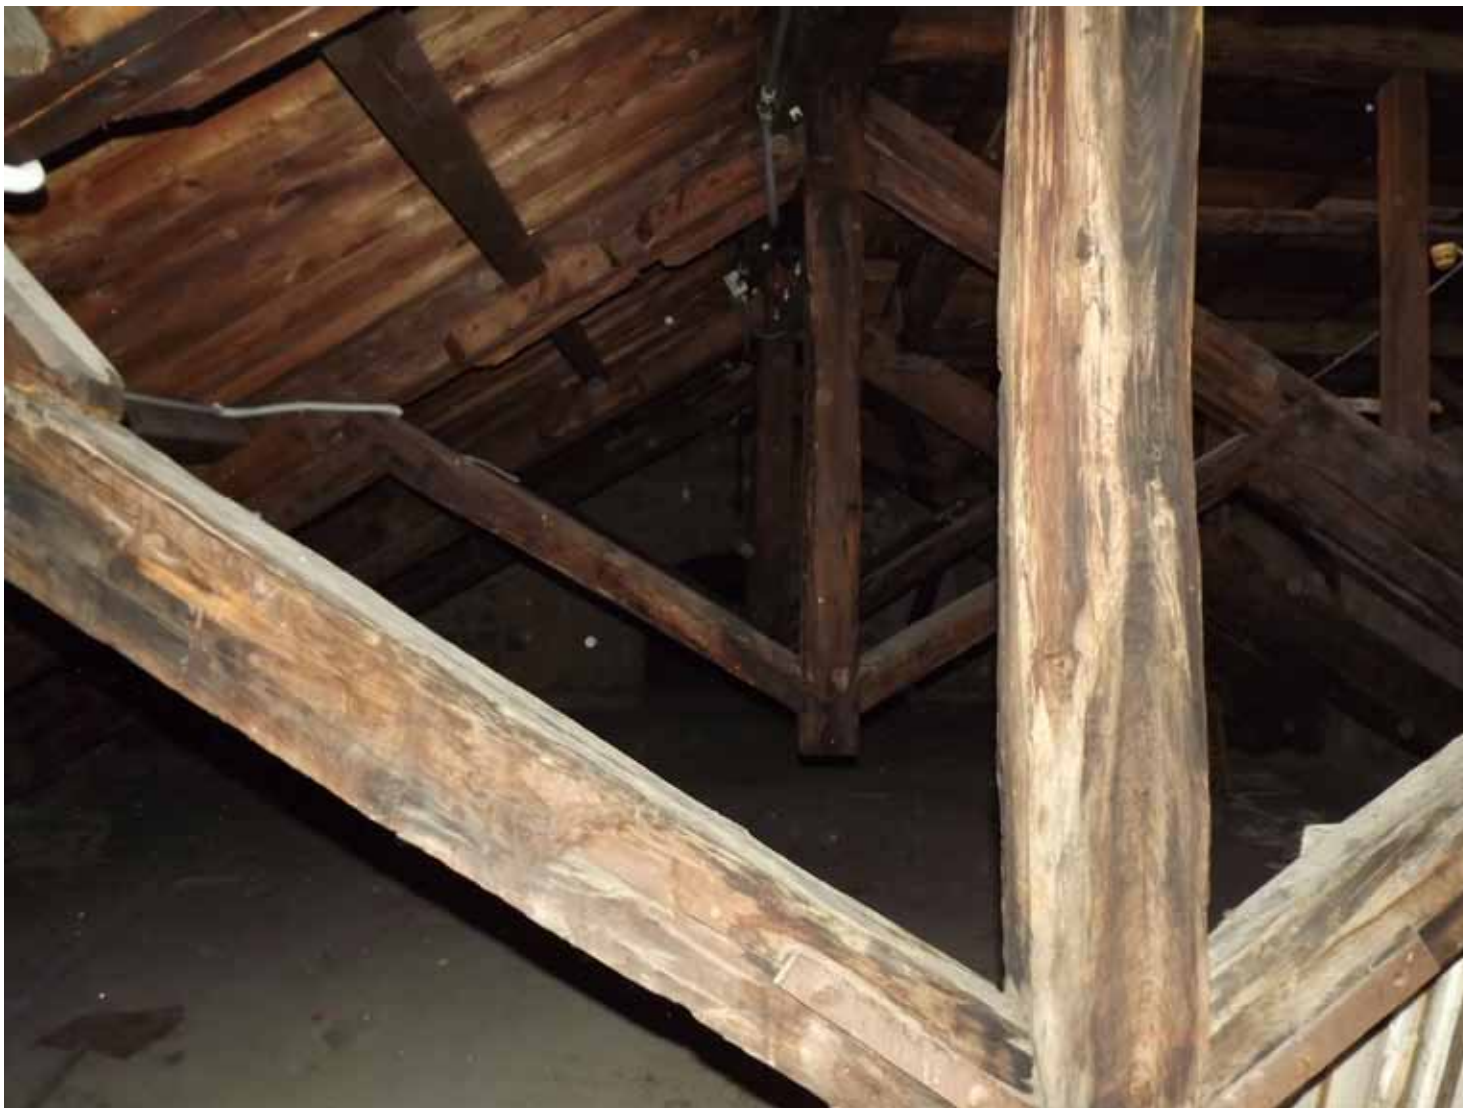
2.18. *Gli ambienti con capriate nel sottotetto*

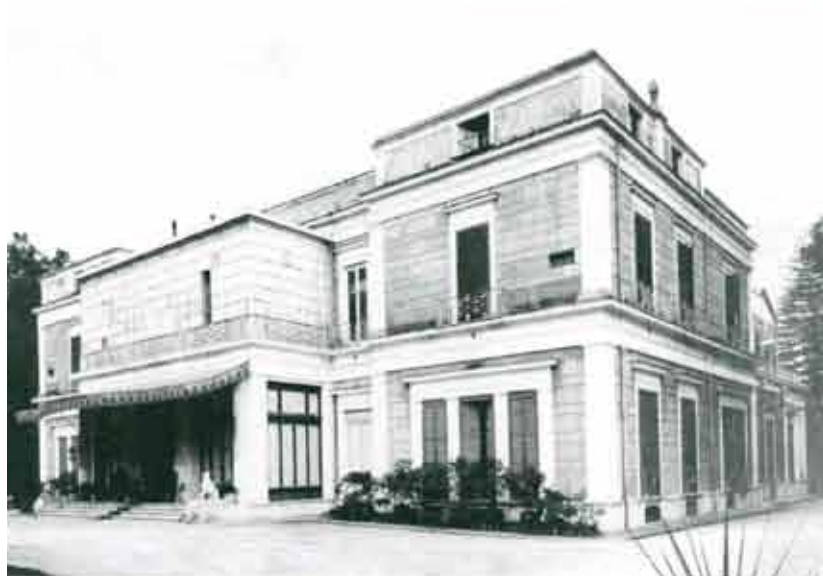
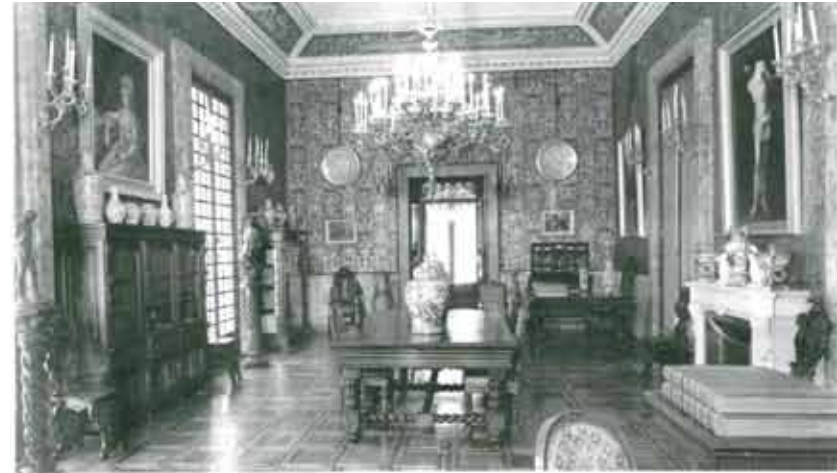
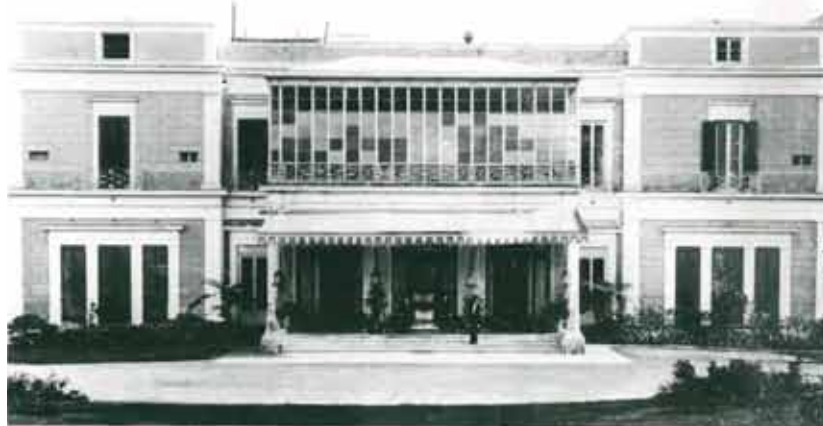
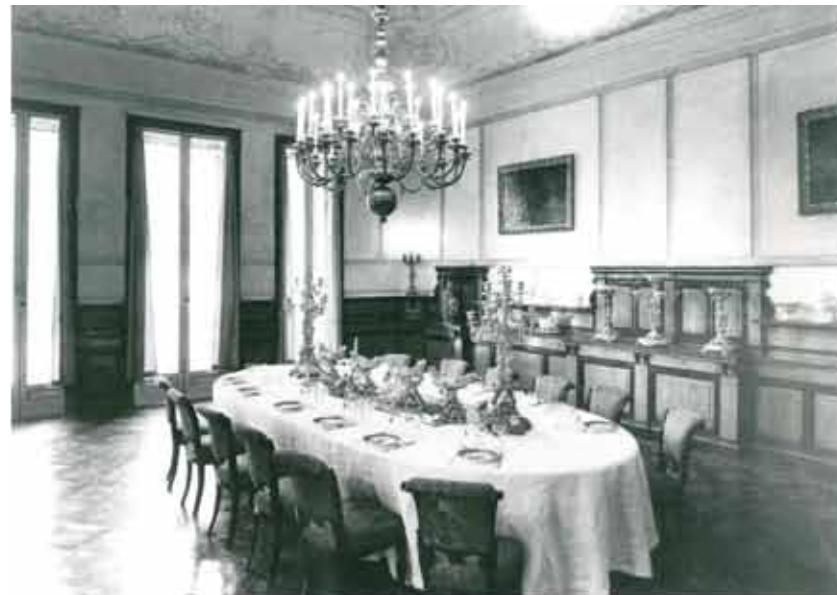
2.23. Foto d'epoca con la pensilina di ferro nel fronte posteriore (1,2), la Biblioteca (3) e la Sala da pranzo (4)

e propria è da attribuire ai Pignatelli anche l'eliminazione della pensilina di ferro di ferro nel fronte posteriore, nello spazio dove è ora presente la Verandina.
