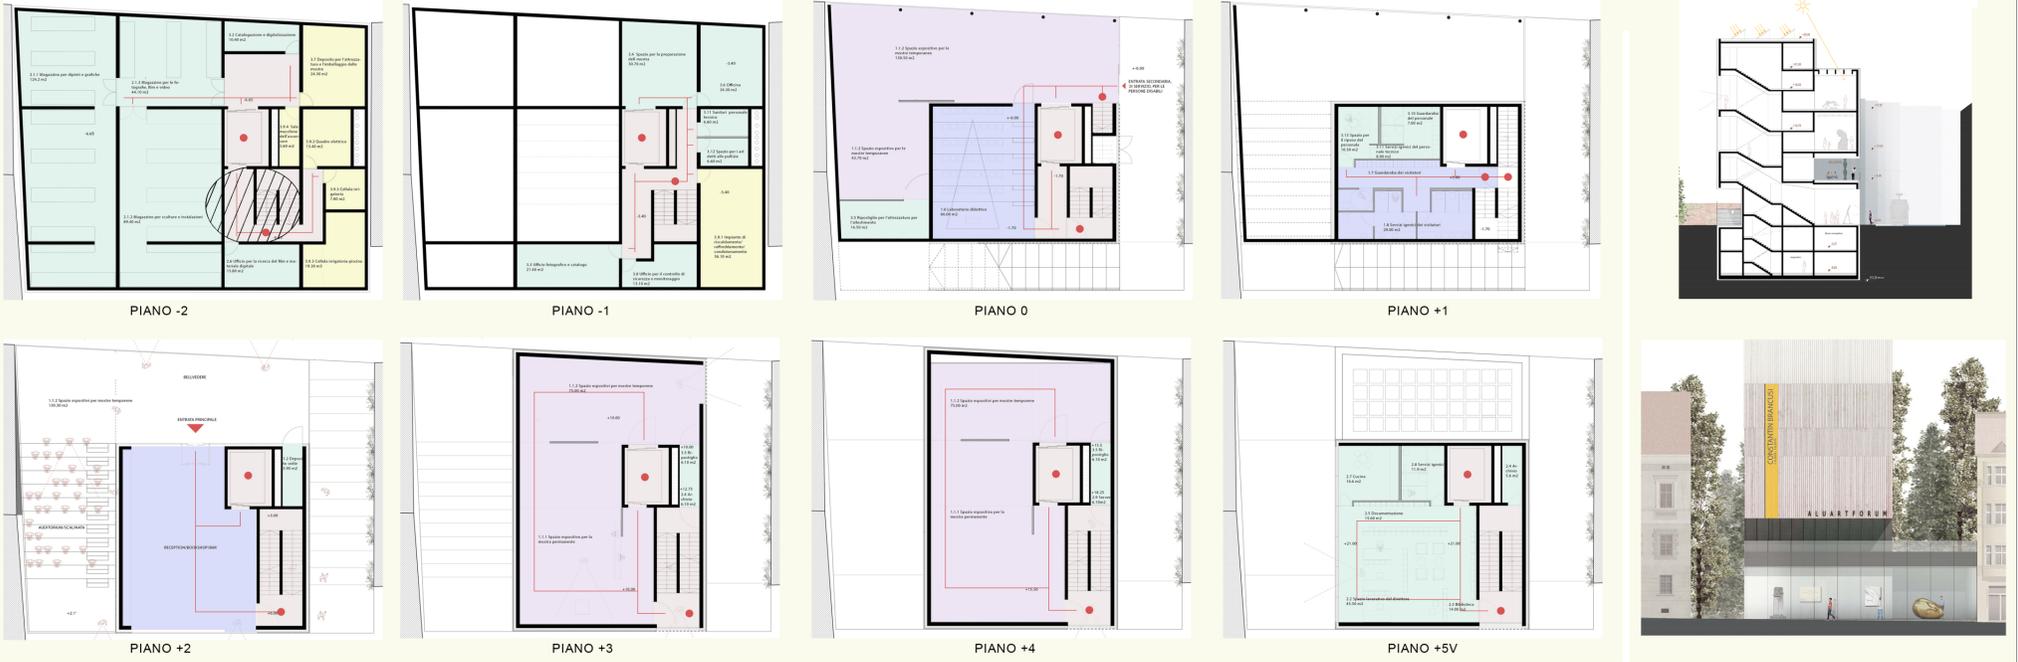
1° PREMIO	2° PREMIO	3° PREMIO	NOTE
PERCORSI	* * *	*	* *	1° PREMIO - l'entrata principale, il bookshop e il bar si trovano al +2 e per accedervi bisogna fare quasi l'intero giro dell'edificio attraverso una rampa di scale che loro giustificano come percorso meditativo. - i spazi espositivi si trovano al piano 0, +3 e +4 - per accedere a -1 e -2 attraverso la scala bisogna passare dall'auditorium - il guardaroba e i servizi igienici si trovano al +1 - l'entrata per i disabili si trova a piano terra, mentre quella principale al +2 dove c'è la biglietteria - difficile da controllare l'entrata e l'uscita dei visitatori
ACCESSO SERVIZI (bagni/guardaroba)	*	*	—	1° PREMIO - i servizi igienici e il guardaroba si trovano al piano +1, mentre l'entrata principale, la biglietteria, il bookshop e il bar si trovano al piano +2 2° PREMIO - i servizi igienici si trovano al piano -1 sia quelli dei visitatori sia quelli del personale - il visitatore si può facilmente confondere

ACCESSIBILITA' DISABILI	—	* *	—	2° PREMIO - i disabili non possono accedere al piano +2 - il pianerottolo dell'ascensore si trova ad un livello diverso della sala espositiva - il bar, il bookshop e gli uffici non sono a norma per i disabili
ANTINCENDIO	* * *	—	—	1° PREMIO - i depositi al piano -2 sono accessibili solo coll'ascensore
DISPOSIZIONE DEGLI INTERNI	*	*	* *	1° PREMIO - al piano -1 e -2 ci sono dei uffici senza finestre - ilvedere non offre una vista così bella visto che si trova all'altezza del secondo piano ed è affacciato sulla via principale che è molto trafficata 3° PREMIO - al piano -1 c'è la biblioteca che in realtà è un corridoio visto che collega l'accademia con la galleria - l'ufficio del direttore è senza finestre e da la si accede all'angolo cottura, e poi da quello si accede ai bagni senza un antibagno - lo spazio per i rifiuti si trova al piano -2 - sarebbe più comodo averlo al piano terra

DIMENSIONE DEGLI SPAZI	*	* *	* *	1° PREMIO - 130 m2 previsti per la mostra temporanea si trovano all'aperto sul belvedere - lo spazio previsto per la mostra permanente non è sufficiente 2° PREMIO - gli uffici al piano +1 e alcuni al -2 non sono abbastanza grandi, così come la biblioteca, il bar e il bookshop - manca il vano tecnico dell'ascensore, la cellula irrigatoria, il blocco energetico - il terrazzo è troppo piccolo 3° PREMIO - alcuni uffici non sono abbastanza grandi - manca il vano tecnico dell'ascensore, la cellula irrigatoria, il blocco energetico
ERRORI GRAFICI	*	*	—	1° PREMIO - la scala al -2 non è disegnata correttamente 2° PREMIO - al piano +3 non hanno disegnato la porta del ripostiglio
MEDIA	* *	* *	*
