POLITECNICO DI MILANO

L.M. PROGETTAZIONE TECNOLOGICA AMBIENTALE

L'analisi microclimatica della Casa del Fascio di Giuseppe Terragni a Como

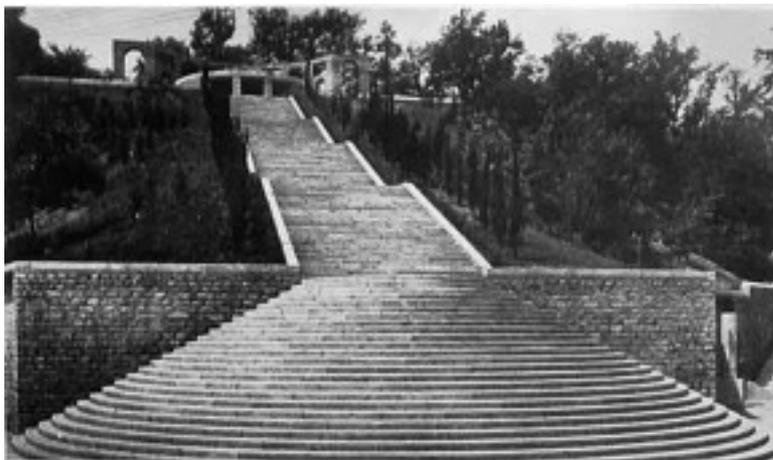
Fig. 2.7. Veduta della scalinata ai giorni nostri

Il monumento ai caduti di Giuseppe Terragni sorge in un punto significativo, a un incrocio di vie, adiacente a villa Clerici e vicino al municipio. Progettato nel 1926 e realizzato tra il 1928 e il 1931, consiste in una grande scalinata in pietra orientata da ovest a est, che conduce alla sommità di un colle e a un sacrario. Tema generale è quello dell'ascesa, dell'ideale collegamento tra alto e basso.

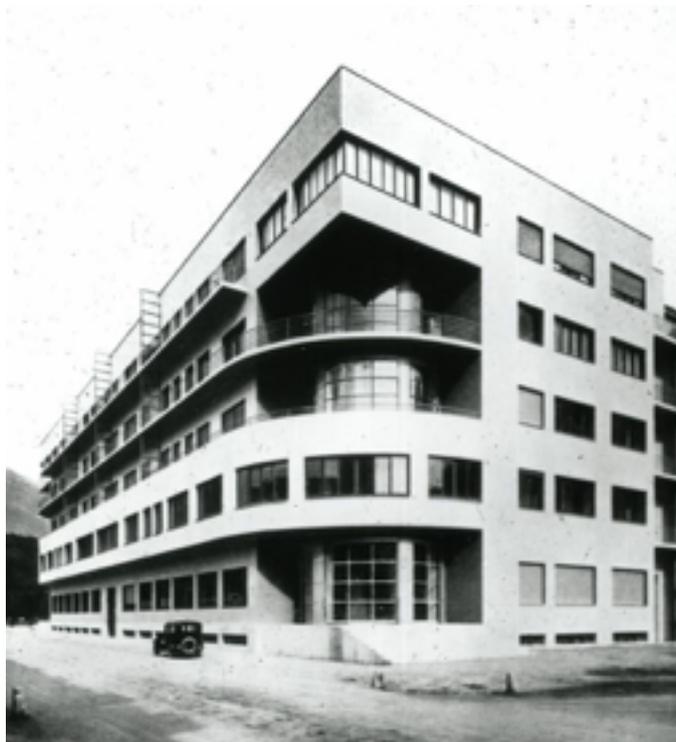
Fig. 2.12. Veduta del Novocomum. Foto d'epoca.

Il Novocomum nasce da un sistema di accostamenti e sottrazioni di volumi, di sovrapposizioni e incastri. L'impianto complessivo è relativamente semplice. Infatti, l'edificio nasce dall'accostamento di cinque parallelepipedi: al corpo maggiore disposto parallelamente al lago se ne aggiungono due che lo collegano lateralmente all'edificio preesistente; due corpi minori sono aggiunti nella corte. Gli angoli del corpo verso il lago sono svuotati, sottraendo due porzioni di volume, ma lasciando integro l'ultimo piano, in modo che esso ristabilisca la sagoma dell'edificio. Dentro queste cavità sono incastrati due cilindri di vetro di sezione ovoidale: essi sono bloccati in alto dall'ultimo piano e immorsati in basso dal corpo avvolgente del primo piano e dal balcone del secondo. Il primo piano è trattato in modo diverso dagli altri. Le scale sono trattate come 'corpi' diversi incastrati nel volume edilizio, sporgenti sul tetto e individuati all'esterno da vetrate verticali continue. Le vetrate delle due scale laterali sono curve e sporgono nelle corti come porzioni di cilindro, quasi a richiamare verso corte i cilindri esterni. Le solette dei balconi costituiscono una struttura sovrapposta alle facciate. Verso corte, seguono in modo continuo l'andamento dei vari fronti ortogonali, interrompendosi solo in corrispondenza delle vetrate delle scale.

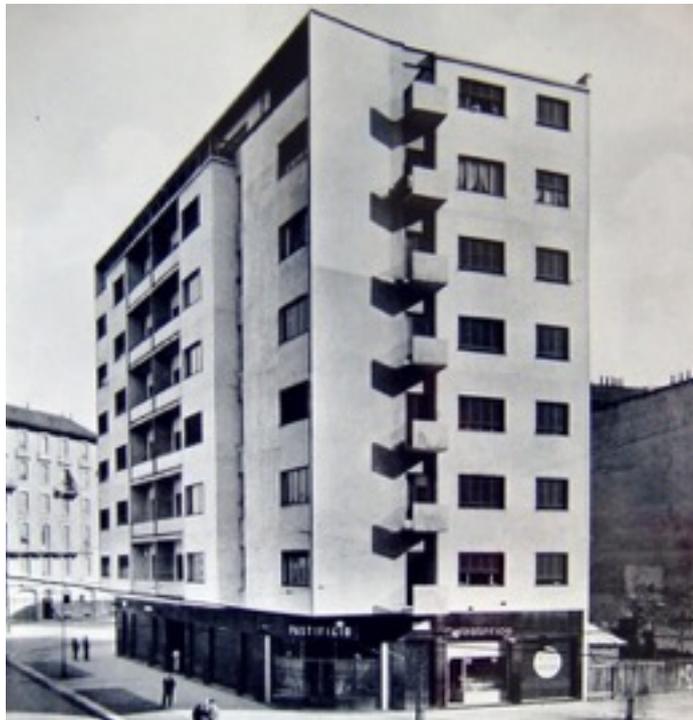
fig. 2.28. veduta della facciata sulla piazza e della facciata laterale

I due progettisti, crearono tra la facciata sulla piazza e i due prospetti laterali una pausa di contrasto, "una sorta di 'scontro' congelato" (G. Ciucci, 1996, p. 430), tra i tre elementi della costruzione. La facciata sul piazzale risulta solcata da due tagli profondi che mettono in evidenza la parte centrale con logge. È come se l'edificio in pianta fosse concepito in modo molto tradizionale seguendo la forma del lotto trapezoidale, mentre l'elevazione è concepita come la sommatoria di tre corpi distinti.

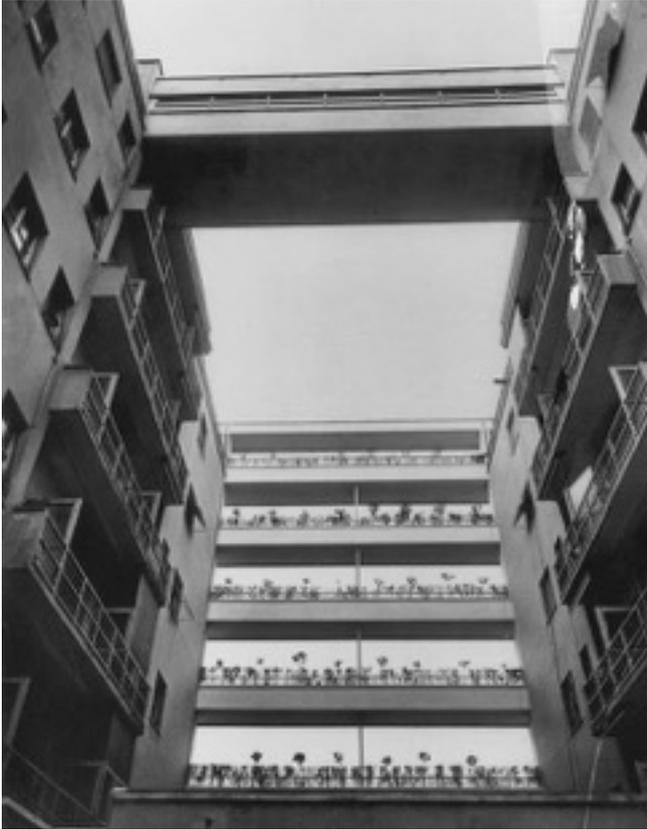
fig. 2.35. Veduta delle passerelle dall'interno della corte

cortile con una serie di logge-passerella che, mentre ricompongono la 'figura' negata della facciata, conferiscono alla casa quella sensazione di trasparenza, a cui il pubblico affibbiò il nomignolo di 'gabbia dei merli'.

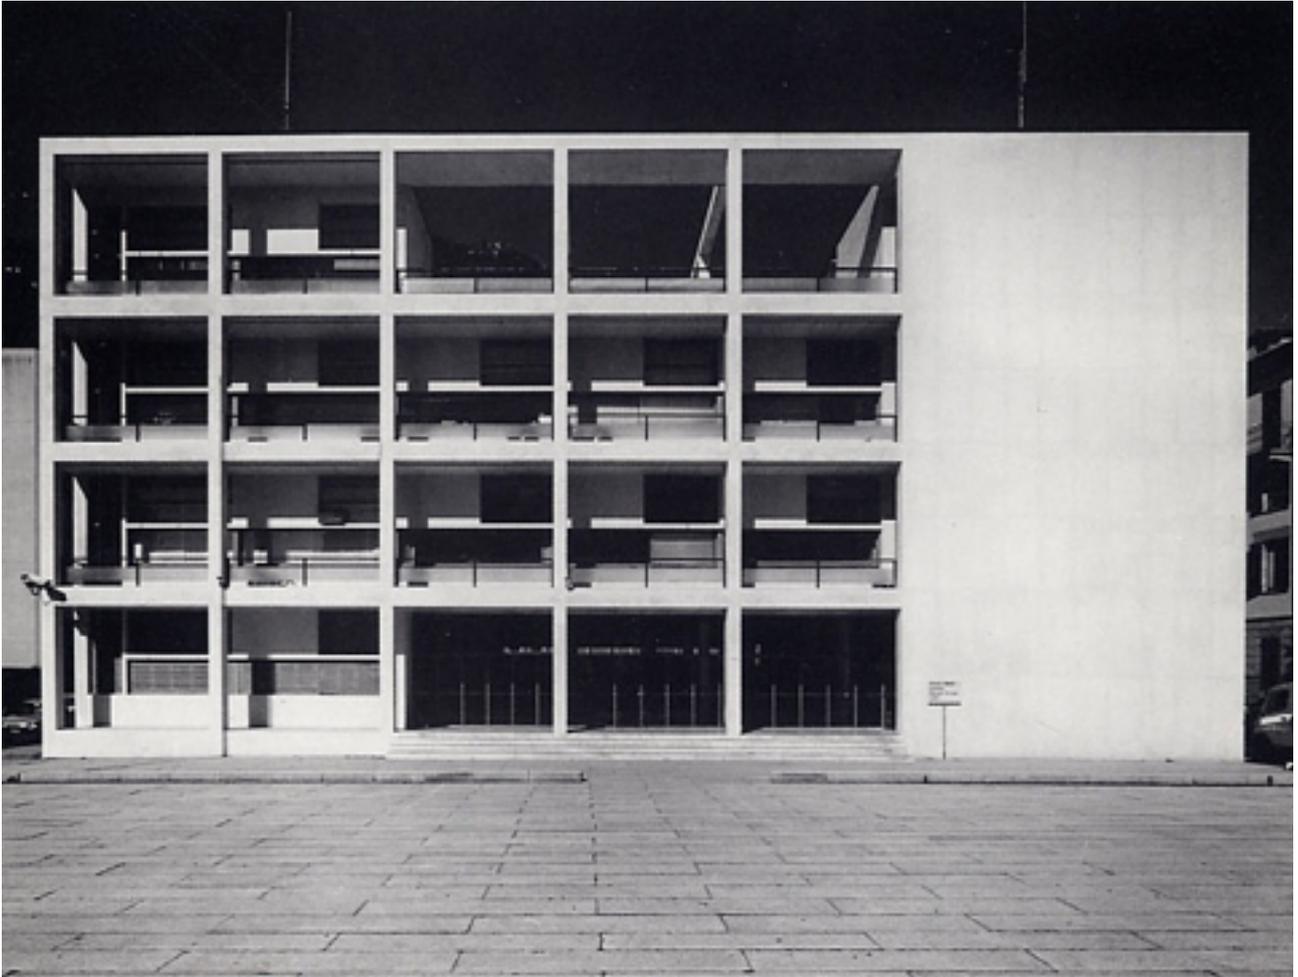
Fig 3.14. Casa del fascio di Como. Prospetto principale

in entrata, il vuoto della corte, il grande muro laterale che simula la torre. Inoltre le condizioni di illuminazione, lo studio su insolazione e orientamenti, le caratteristiche funzionali, gli accessi, le scale e i blocchi servizi, contribuiscono a spezzare la monotonia che un grande blocco quadrato potrebbe avere.¹⁰ (fig. 3.14)

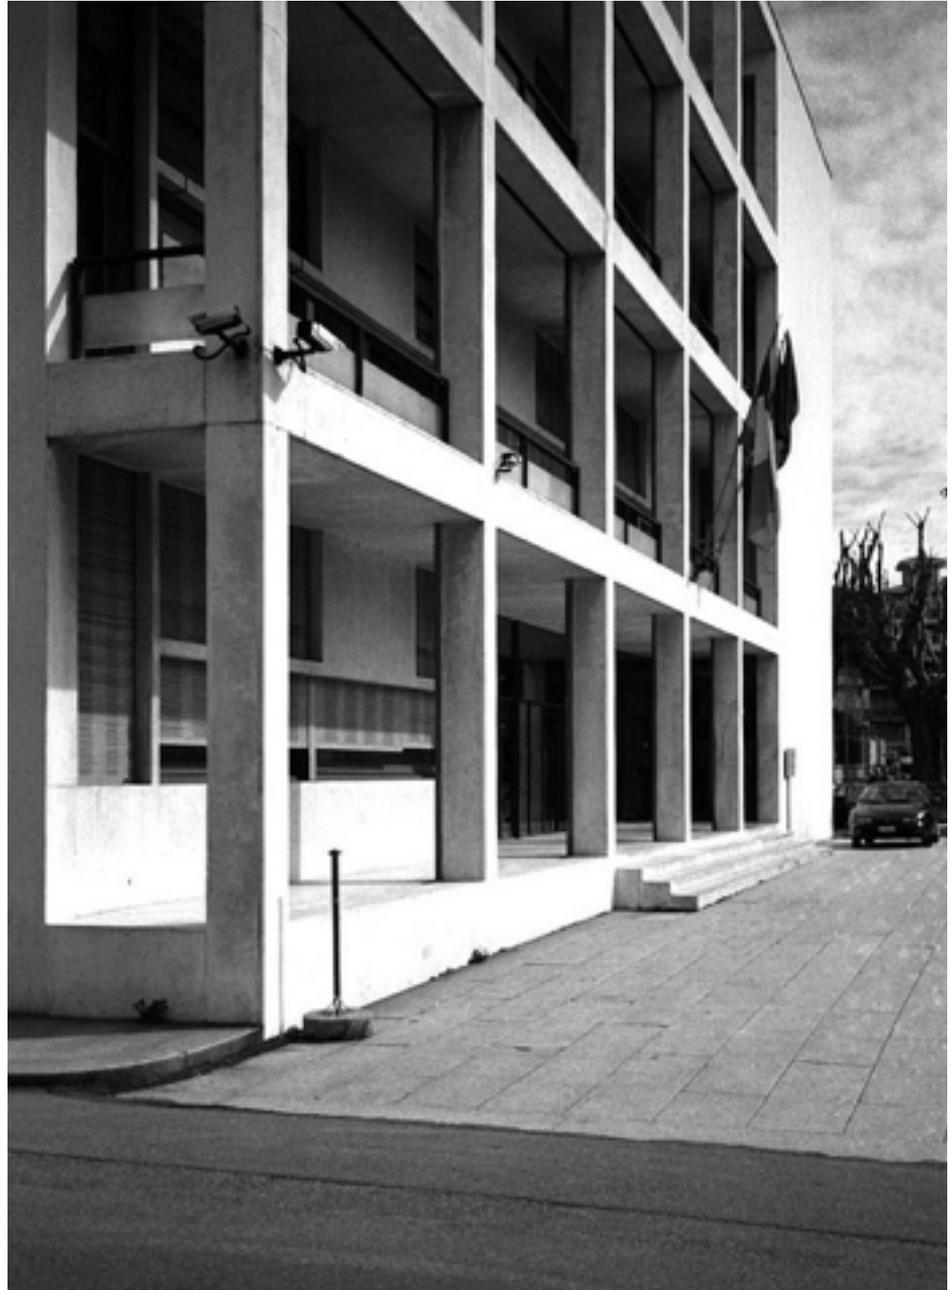
Fig 3.15. Veduta del loggiato sul fronte principale

Analizzando nello specifico, partendo dalla facciata principale su piazza del Popolo, troviamo un grande loggiato che richiama proprio un motivo classico del palazzo rinascimentale e funziona anche da arengario e frangisole. (fig. 3.15) Questo carattere così aperto e trasparente è bilanciato dal grande pieno nella parete destra che ospita una 'colonna funzionale'. Come già anticipato, l'idea era quella di trattare questo spigolo come una torre solida e compatta, ma che, a differenza di una torre littoria, rimane incorporata nell'edificio ed è evidenziata solo indirettamente.¹¹ (fig. 3.16) Questa torre d'angolo aggancia la facciata laterale, dove il filo esterno si compone quasi solo di architravi e lesene, mentre invece la parete è in un certo modo arretrata in corrispondenza delle finestre, della scala e del blocco servizi. In questo prospetto troviamo uno

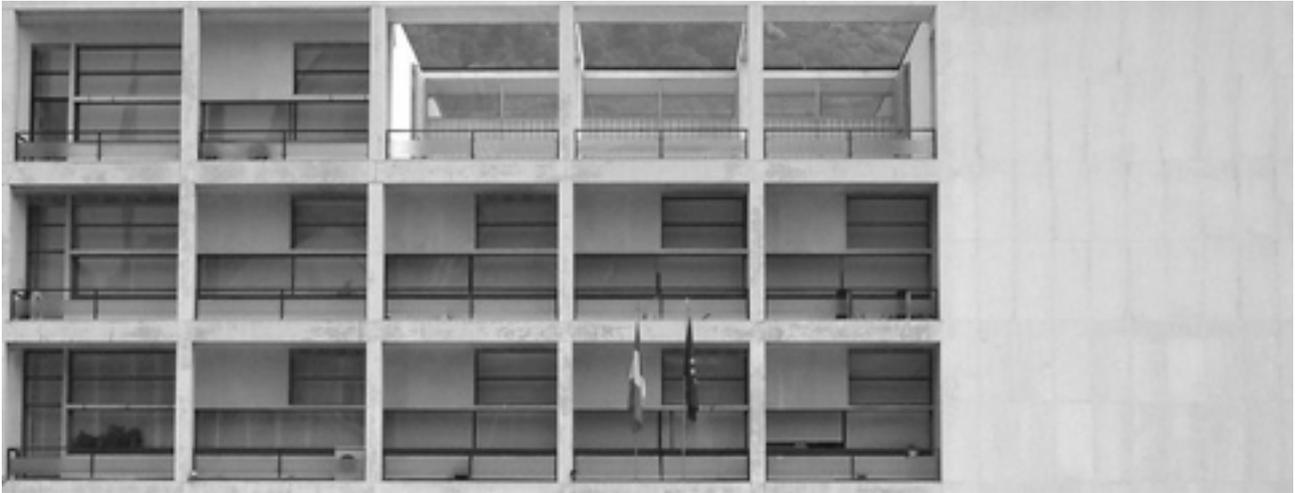
Fig 3.18. Dettaglio dei serramenti del fronte principale

degli elementi più particolari e unici di questo edificio: la finestra dell'ufficio, composta da un'apertura orizzontale a campata intera e un soprafinestra, composto da due vetri, a campata dimezzata, spostato nel lato destro (osservando la finestra dall'esterno).

A questi particolari serramenti, progettati ad hoc, dedicheremo un capitolo. (fig. 3.17 e 3.18)

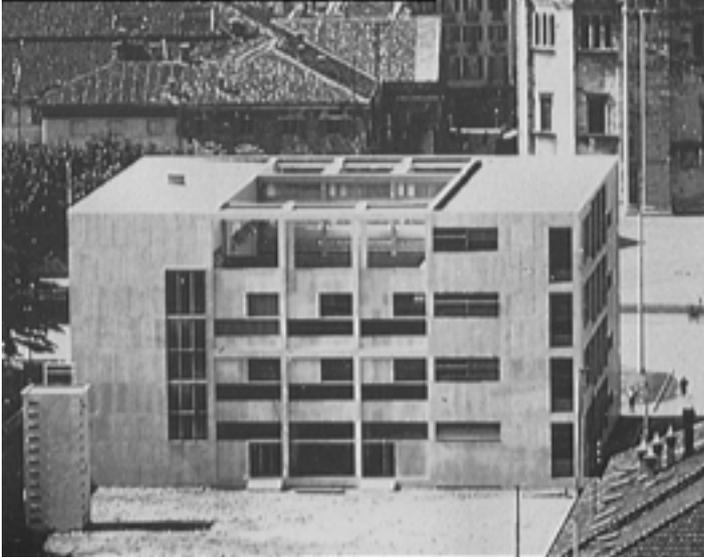
Fig 3.19. Veduta del fronte posteriore

Le restanti facciate, decisamente più statiche, cercano però sempre attraverso le finestrate di mettere in evidenza le tre campate centrali, andando ad indicare la presenza di grandi sale o volumi chiusi. (fig. 3.19 e 3.20)

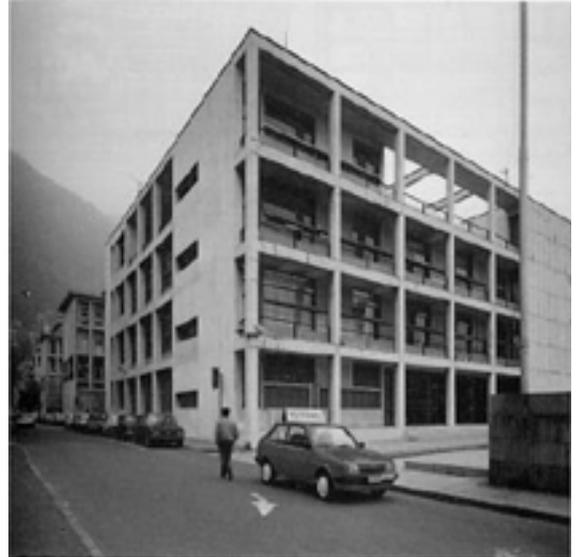
Fig 3.20. Veduta dello scorcio tra fronte principale e fronte su via Pessina

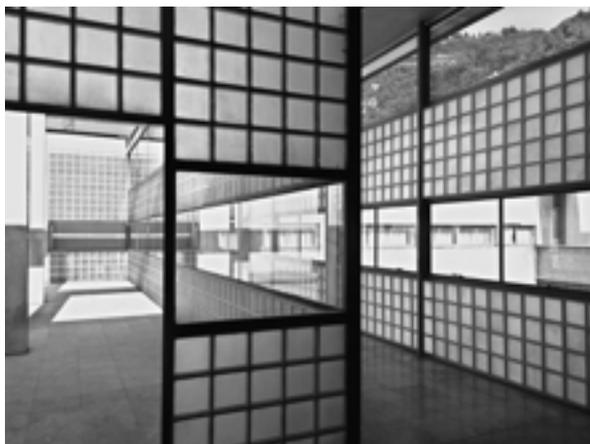
Fig 3.25. Veduta del passaggio coperto al piano attico. Dettagli in vetrocemento.

Altra sostanziale modifica furono i pannelli di vetrocemento che vennero inseriti proprio in questa fase. (fig. 3.25) Nel progetto di massima, infatti, il vetrocemento era limitato alla copertura della corte centrale, ma nella definizione esecutiva la soluzione di questo elemento presentò varie incertezze e difficoltà tecniche. La ricerca di una soluzione si protrasse per mesi e questa risultò tutt'altro che soddisfacente dal momento che, nel novembre del 1937 la ditta¹⁴ dovette rifare

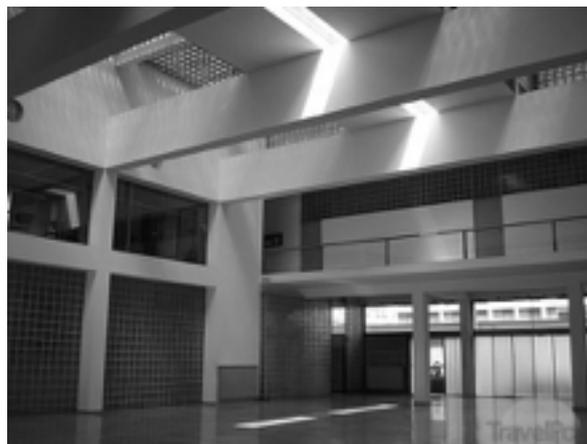
Fig 3.26. Veduta dell'atrio. Dettagli in vetrocemento.

interamente la copertura a proprie spese e successivamente si verificarono continue infiltrazioni d'acqua. (fig. 3.26) Nel frattempo il vetrocemento venne inserito quindi anche nelle facciate, in corrispondenza di scale e blocco servizi, nei parapetti di alcune finestre e nelle pareti interne del blocco, verso la corte centrale, dove fanno intuire e delimitano i percorsi che collegano i distinti blocchi funzionali del piano attico. (fig. 3.27)

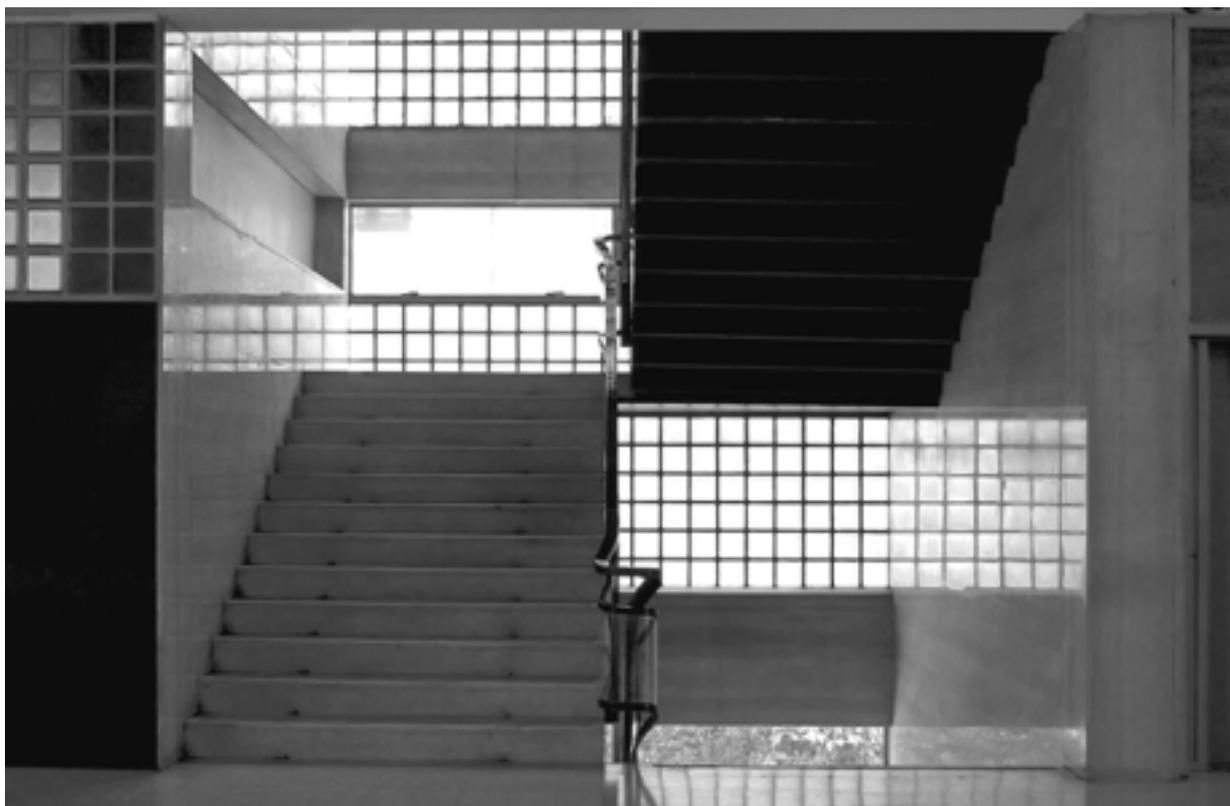
Fig 3.27. Veduta dello scalone principale. Dettagli in vetrocemento.

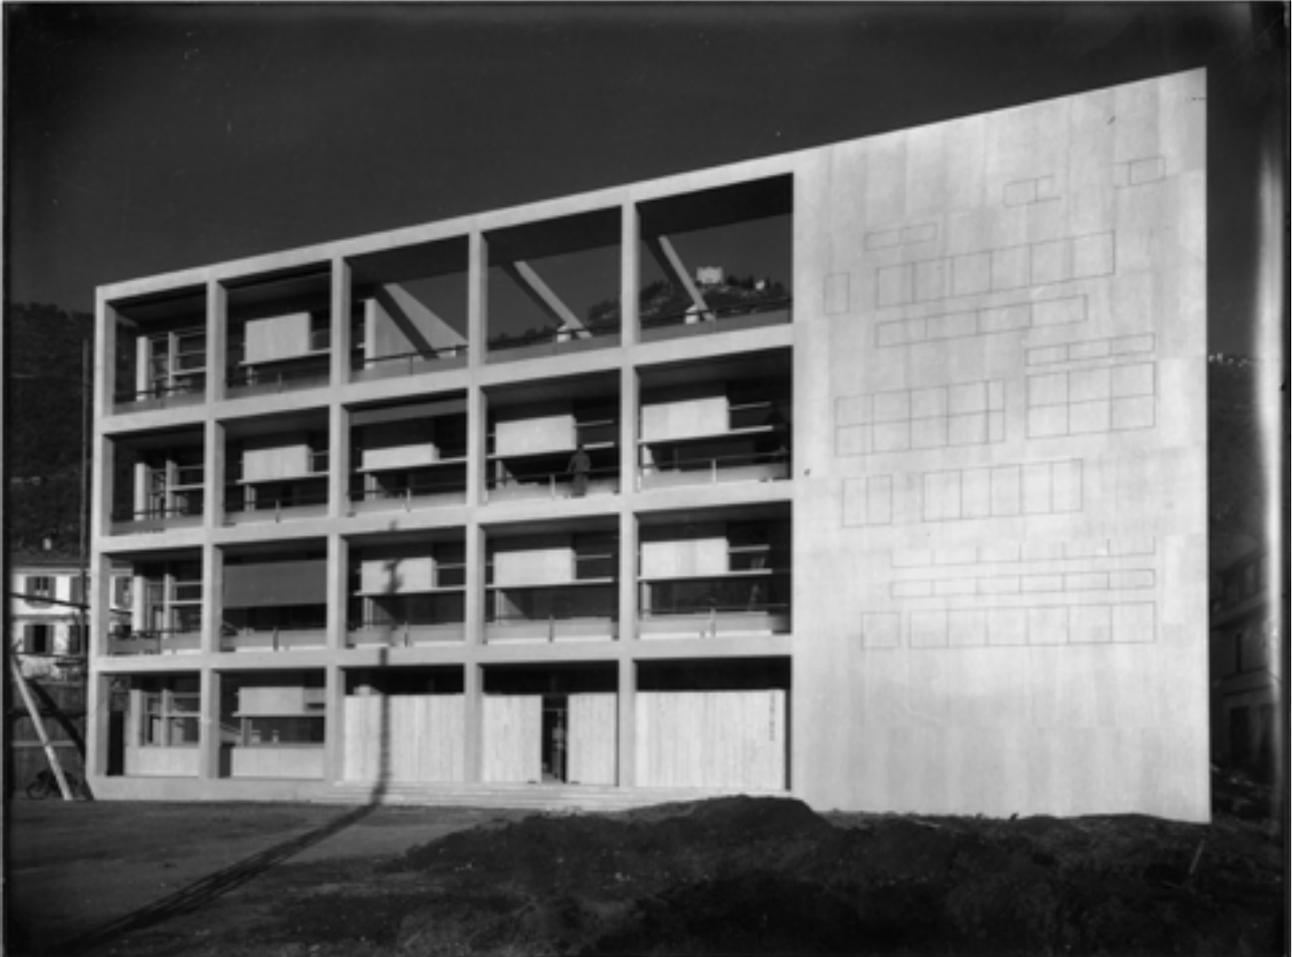
Fig 4.9. Veduta del cantiere a struttura ultimata. Si possono notare sulla parte piena della facciata (priva di aperture) dei segni formanti dei riquadri: si ipotizza che siano stati fatti dallo stesso Terragni, direttamente sulla fotografia, sulla base dei progetti di Nizzoli per le decorazioni da lui progettate e citate nel cap. 3

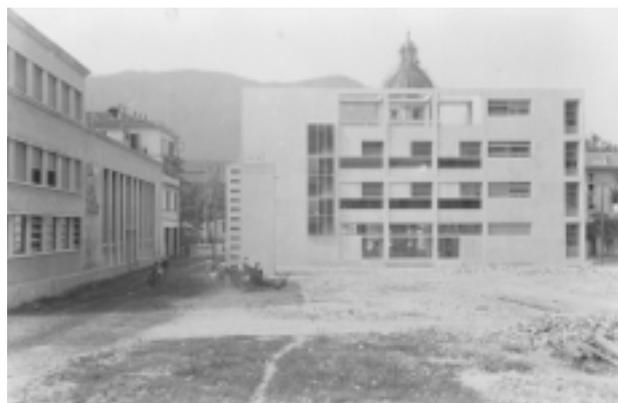
Fig 4.11. Veduta del cantiere a struttura ultimata. Prospetto posteriore. Si nota come al momento della realizzazione, dietro non erano presenti gli edifici che troviamo ora.

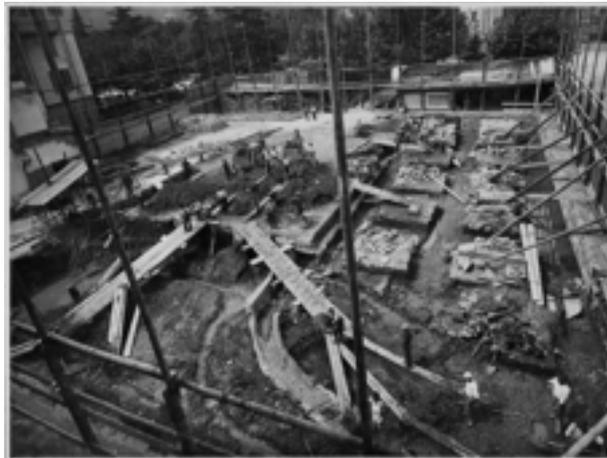
Fig 4.14. Veduta del cantiere durante la realizzazione delle fondazioni. Dalla foto si può notare il quantitativo d'acqua presente nel terreno durante gli scavi.

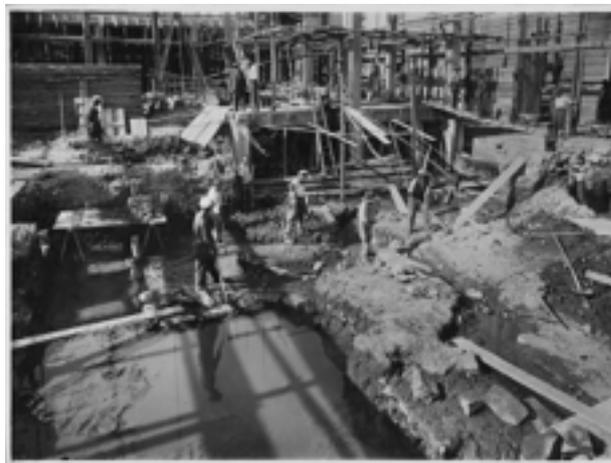
Fig 4.15. Veduta del cantiere durante la realizzazione delle fondazioni.

A causa della particolare natura del terreno, costituito da materiale di riporto e impregnato d'acqua negli strati inferiori (infiltrazioni dovute all'acqua di scolo della montagna e alla presenza del lago),¹ è stato adottato un sistema di travi reticolari rovesce, su palificazioni di larice. La soluzione è legata al disegno dalla gabbia strutturale²: i pilastri della struttura verticale insistono sulle intersezioni del reticolo di travi.(fig. 4.13) La fondazione risulta così solidale all'ossatura portante in modo da assorbire uniformemente eventuali cedimenti del terreno. La superficie occupata è di 1100 mq. (fig. da 4.14 a 4.20)

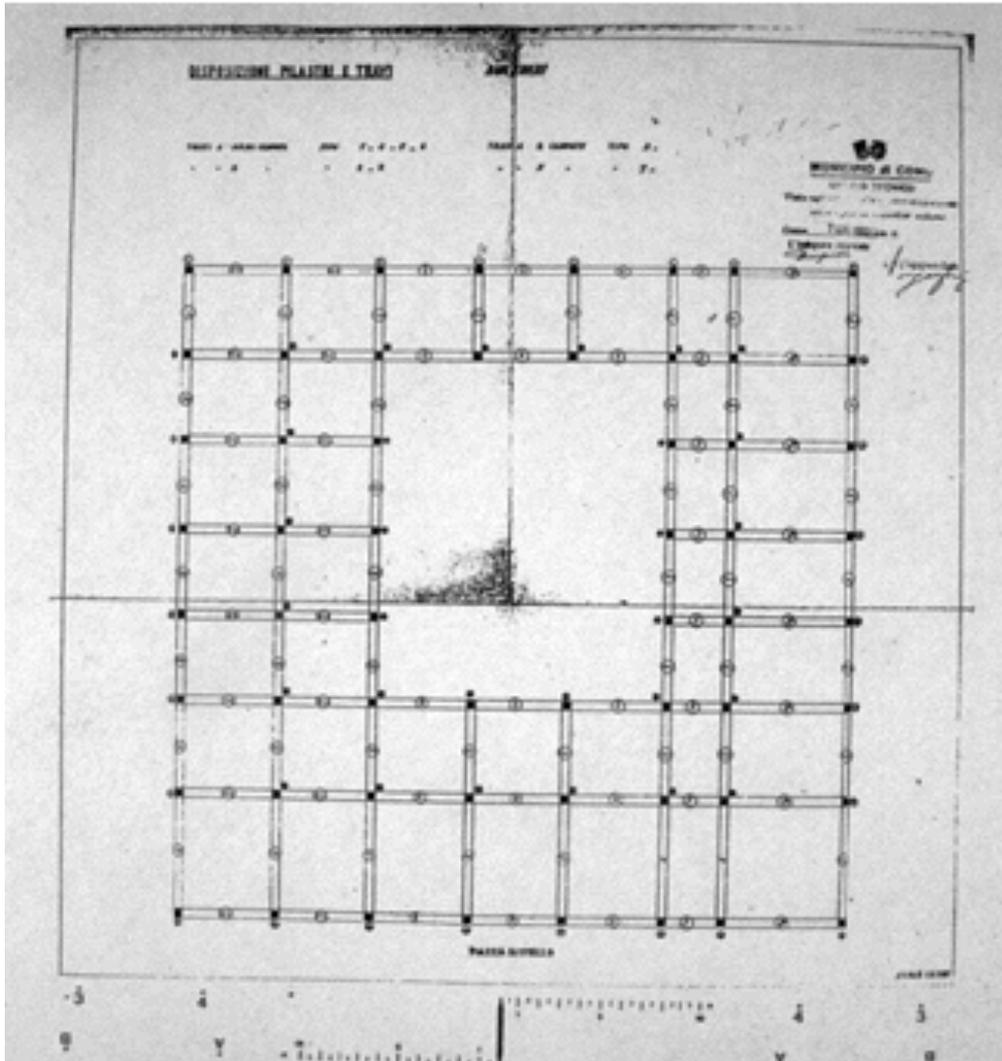
Fig 4.13. Schema del reticolo delle fondazioni, con punto di inserimento dei pilastri.

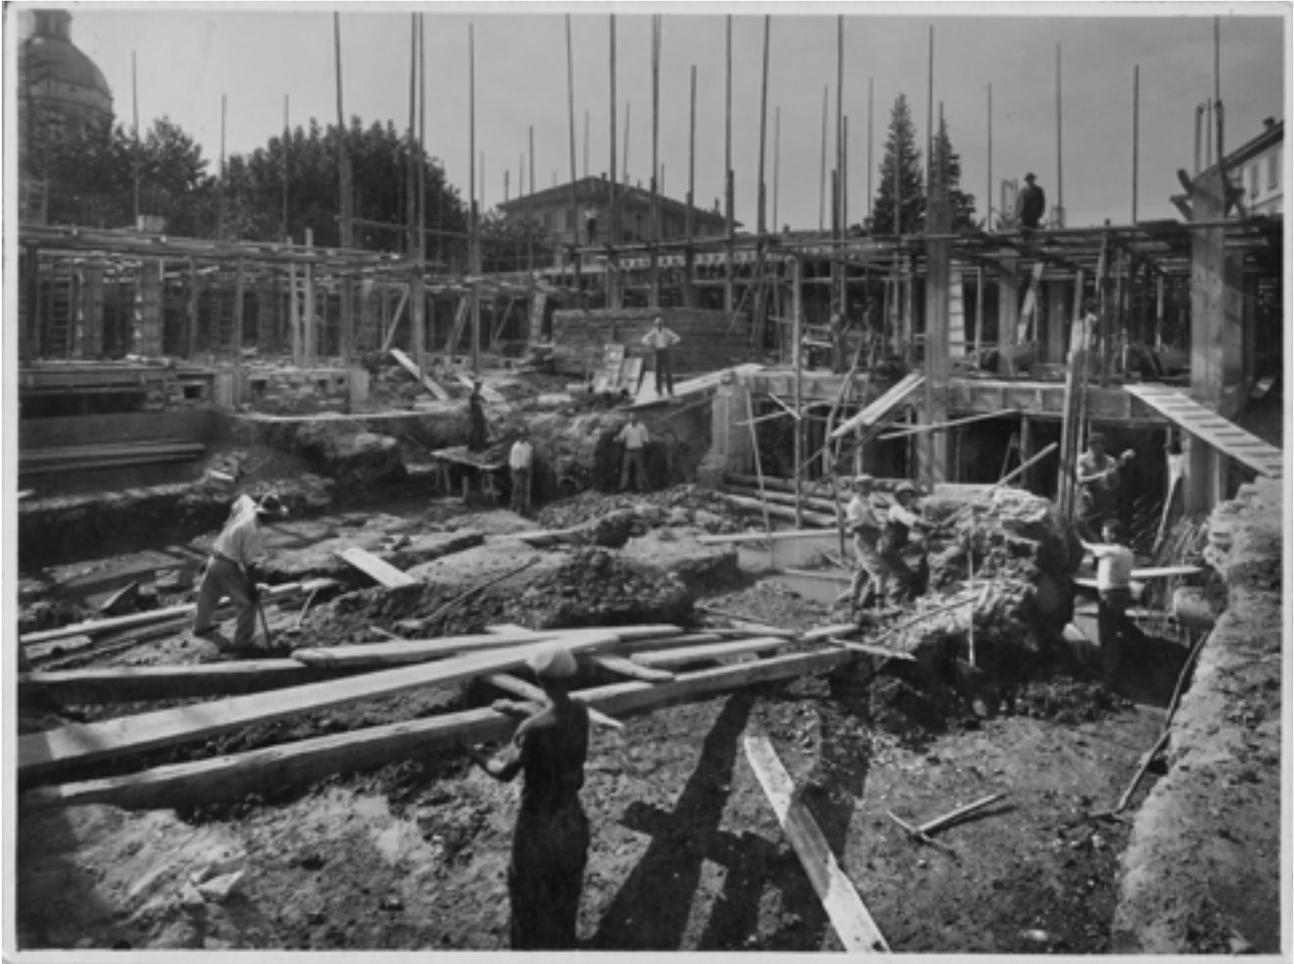
Fig 4.16. Veduta del cantiere durante la realizzazione delle fondazioni. Dalla foto si possono intravedere i primi pilastri poggiati sulla struttura reticolare e la gettata del pavimento del piano cantinato rialzato con muretti in mattoni.

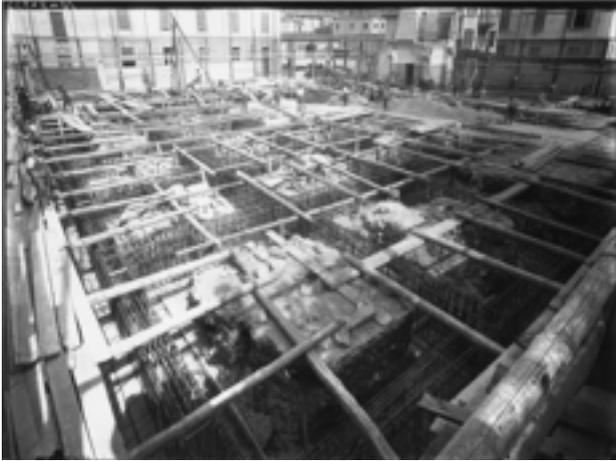
Fig 4.17. Veduta del cantiere durante la realizzazione delle fondazioni. Posa in opera delle armature delle travi.

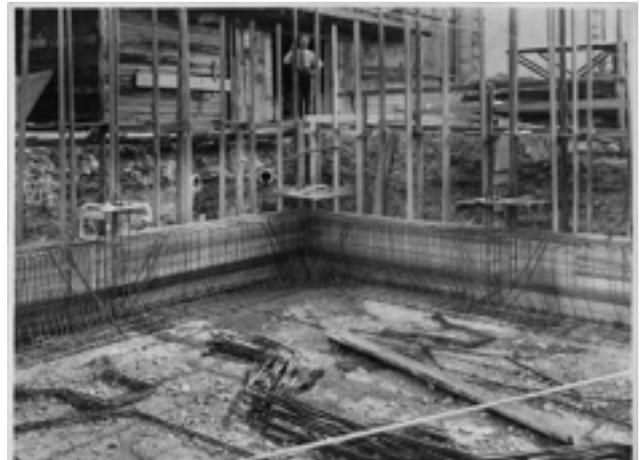
Fig 4.20. Veduta del cantiere durante la realizzazione delle fondazioni. Si possono notare i ferri delle armature di cui esiste un elaborato grafico tecnico.

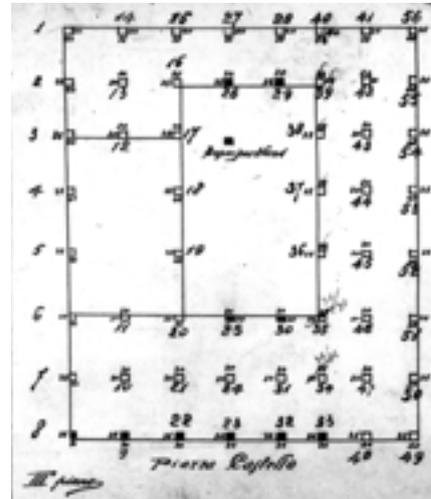
Fig 4.21.
schema dei
pilastrini
SuperPortland

La struttura portante, in pilastrini e travi di cemento armato,⁴ si sviluppa per quattro piani fuori terra. La cubatura dell'edificio, compresi gli scantinati, è di 18700 mc. L'impianto quadrato è organizzato secondo una maglia strutturale regolare, con un interasse che varia dai 4 ai 6 m. Al centro del quadrato, la griglia si interrompe e si apre una corte di 20,5 x 21,5 m. Le dimensioni dei pilastrini sono contenute tra i 42 e i 47 cm di lato. La gettata degli elementi portanti inferiori è stata eseguita con del cemento superPortland (fig. 4.21): ciò ha consentito di eseguire piedritti di dimensioni ridotte, pari a 32x42 cm. Tutta l'ossatura è protetta da uno strato idrofugo di cemento plastico di spessore variabile da 1 a 2 cm, steso con la cazzuola su cui è posato il rivestimento di pietra.

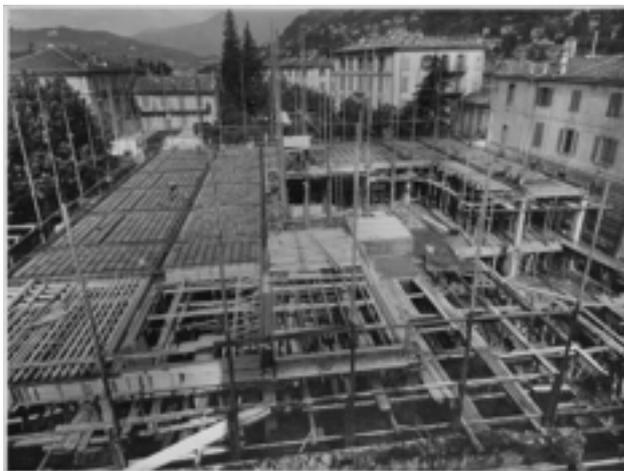
Fig 4.30. Veduta del cantiere durante la realizzazione dei solai.

I solai utilizzati sono a struttura mista: del tipo 'Frazzi'⁹ e 'Duplex'¹⁰ composti da elementi laterizi e da una soletta di cemento armato. Il solaio del piano terreno è stato realizzato con una gettata su muretti paralleli di mattoni (fare riferimento alle foto della realizzazione delle fondazioni). I vuoti risultanti tra la soletta e le pile murarie sono sfruttati per il passaggio delle condutture degli impianti di condizionamento dell'aria. (fig. 4.29, 4.30 e 4.31)

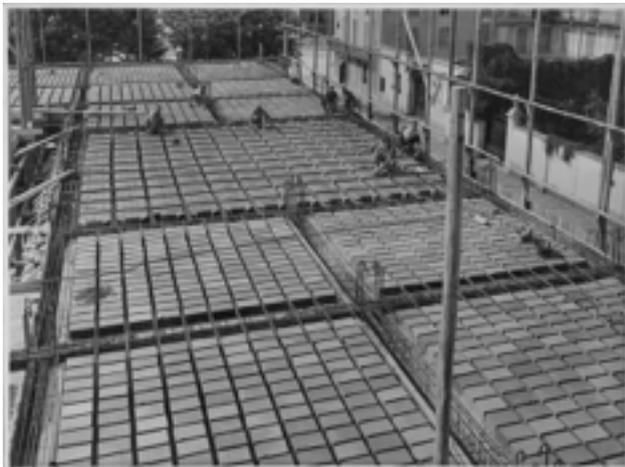
Fig 4.31. Veduta del cantiere durante la realizzazione dei solai. Si nota dalla foto la doppia luce di una delle sale

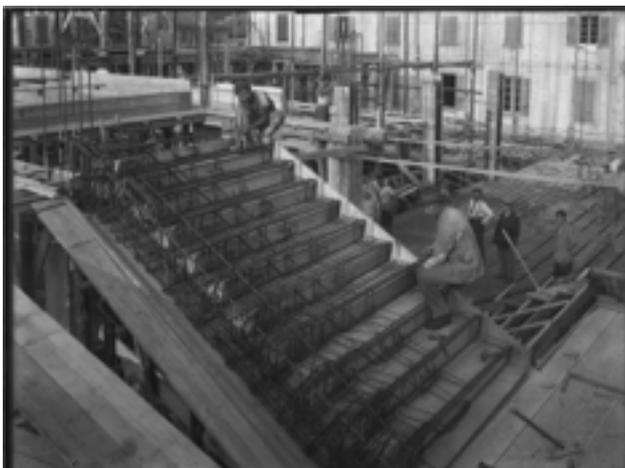
Fig 4.32. Veduta del cantiere durante la realizzazione dello scalone principale.

La scala a due rampe sul retro, di fronte all'ingresso, è inserita in una campata di 2,63x3,97m. lo scalone principale, anch'esso a due rampe, occupa la seconda campata di 5,85x4,20 m del fronte su via Michele Bianchi. Le rampe sono due mensole di cemento armato che seguono la sagomatura delle alzate e delle pedate. L'intradosso è quindi caratterizzato dall'andamento a zig zag dei gradini. L'aggetto delle rampe è di 2 m. l'incastro alla parete laterale è risolto con una trave a ginocchio che poggia sui pilastri. Il rivestimento dell'estradosso è in pietra di Trani "filetto rosso" mentre le alzate e le pedate dell'intradosso sono ricoperte con sottili lastre di cristallo nero. Il parapetto è costituito da lastre di vetro greggio di 22 mm di spessore¹¹ che accompagnano il passaggio da una rampa all'altra con una curvatura piena e regolare, quasi un mezzo cilindro. I vetri sono inseriti tra due coppie di profili di ferro. Il nastro trasparente è sorretto da montanti metallici di sezione ad L. In ogni rampa, la prima piantana è incastrata tra la prima pedata e la seconda alzata; la seconda piantana in quella tra la decima alzata e l'undicesima pedata. Anche il

corrimano, un profilo di ferro trattato superficialmente con un procedimento di ebanizzazione, segue l'andamento curvilineo del parapetto. A lato dello scalone è collocato un ascensore, mentre accanto all'altra scala c'è un montacarichi. (fig. 4.32, 4.33 e 4.34)

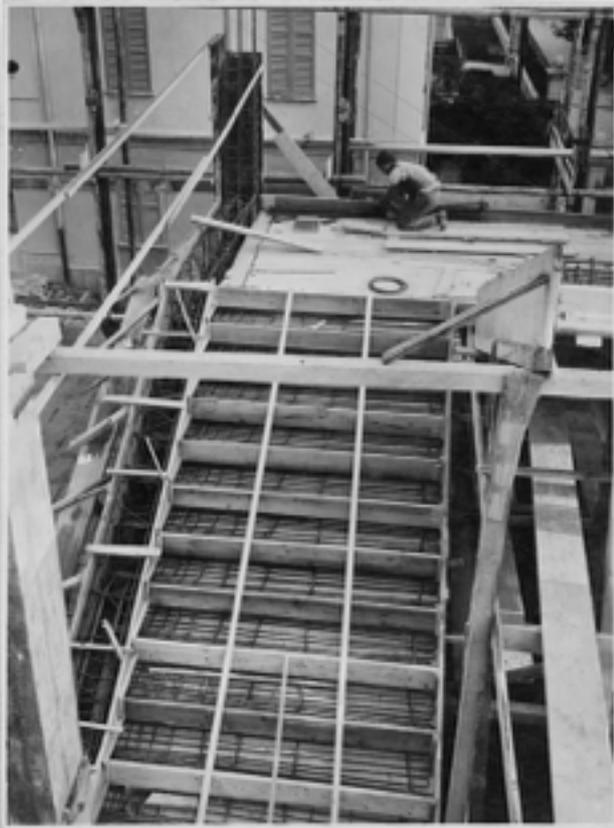
Fig 4.33. Veduta del cantiere durante la realizzazione delle scale. Si notano i casseri per la gettata di calcestruzzo.

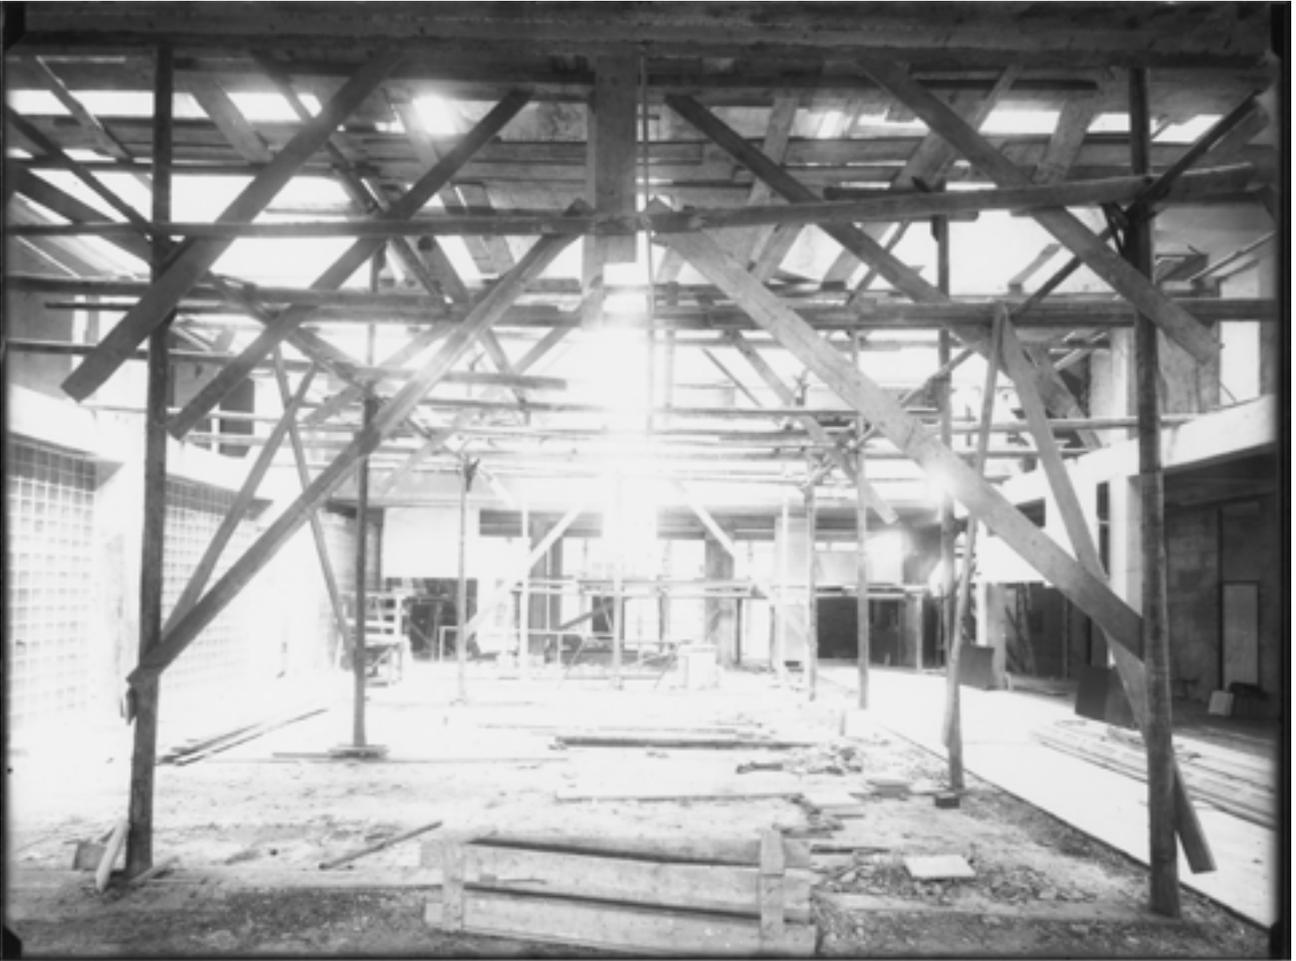
Fig 4.36. Veduta del cantiere durante la realizzazione della copertura dell'atrio in vetrocemento.

Il ballatoio è composto da due solette di cemento armato lunghe 21,5 m, unite da una fascia di cristallo ultraforte spessa 33 mm. Le solette sono poggiate ortogonalmente sulle tre travi principali. Le pareti del ballatoio sono di vetrocemento: ogni lato

è chiuso da quattro pannelli inseriti in un'intelaiatura di cemento. Tre pannelli sono costituiti da 20x5 diffusori traslucidi, mentre l'ultimo pannello, che corrisponde alla mezza campata, è solo di 8x5 vetromattoni. Nei pannelli sono inoltre inserite delle ante di ventilazione, anch'esse di vetrocemento. Il modello Iperfan, delle piastrelle quadrate (16 cm di lato con il bordo spesso 3 cm), appartiene alla categoria di diffusori traslucidi per strutture a nervature sporgenti della Fidenza Vetraria. I pluviali sono di Aluman: le sezioni rettangolari (6x12 cm e spessore pari a 2 mm) hanno gli spigoli arrotondati; i tubi sono lunghi 4 m e infilati tra loro con il sistema a bicchiere. I canali di smaltimento dell'acqua dei terrazzi sono protetti con delle griglie in lega d'alluminio. Pluviali, scossaline e griglie sono state fornite dalla Società Lavorazione Leghe Leggere di Milano.¹² (fig. 4.35 e 4.36)

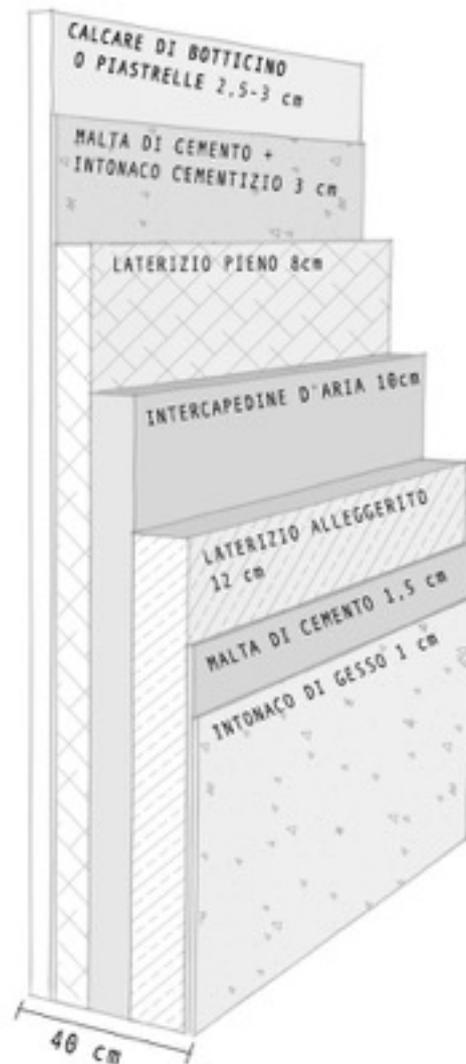
fig. 4.38 Dettaglio della stratigrafia delle pareti perimetrali.

aprono degli infissi a nastro. Al reticolo di pilastri e travi delle logge si contrappone la parete laterale, piena e compatta, che raccoglie gli ambienti d'angolo e la scala principale. Al terzo piano, le tre campate centrali sono vuote: i telai, nudi, inquadrano il paesaggio e il cielo. Nel prospetto su via Bianchi, scompare il reticolo strutturale. I grandi serramenti ad L sembrano scavati nel corpo murario: anche la distinzione tra parti portanti e portate è sottolineata dall'esiguo spessore delle lamine di calcestruzzo che costituiscono l'anima dei parapetti, dei davanzali e della muratura di riempimento sopra l'architrave, nonché dall'uso di materiali leggeri isolanti (non specificati).¹⁴ La stratigrafia delle pareti perimetrali, sia esterne che interne alla corte, si compone quindi nel seguente modo: dall'esterno lastre di calcare di Botticino 2,5 cm o piastrelle (nelle pareti che guardano la corte interna), malta di calce, laterizio pieno 8 cm, intercapedine 10 cm, laterizio alleggerito, 12 cm, malta di calce, intonaco di gesso,¹⁵ per uno spessore di 40 cm. (fig. 4.38) Le pareti di calcestruzzo che sono state gettate in opera insieme alle membrature strutturali (si tratta nello specifico delle pareti sottofinestra), sono completate all'esterno con blocchetti di pomice e

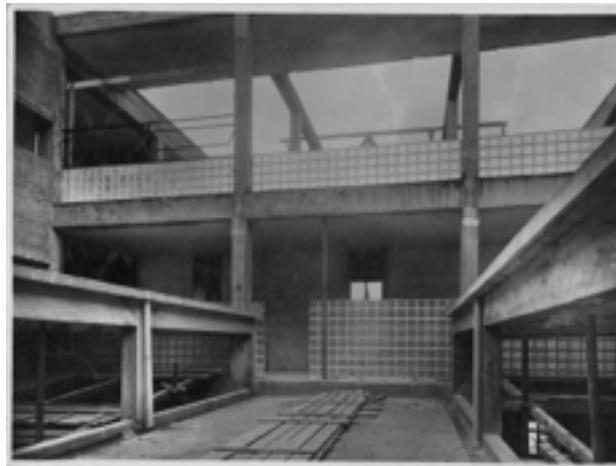
fig. 4.40 Veduta del cantiere durante la realizzazione dei vetrocementi della corte centrale.

21x4 vetromattoni, mentre in quelli superiori le piastrelle sono 21x5. La parete di vetrocimento, che racchiude la scala principale, è costituita da quattro pannelli inseriti nel reticolo strutturale. La superficie è composta da: un pannello di vetrocimento di 18x8 diffusori; il solaio del pianerottolo posto in evidenza, un pannello di 18x3 piastrelle di vetro e un infisso di ferro rettangolare, apribile a vasistas. Nel prospetto su via Pessina i sottofinestra sono dei pannelli di vetrocimento di 17x3 vetromattoni, il cui lato maggiore è pari alla distanza tra pilastro e pilastro.¹⁷ I vetromattoni utilizzati sono del tipo Luxfer.¹⁸ (imm. da 4.40 a 4.42)

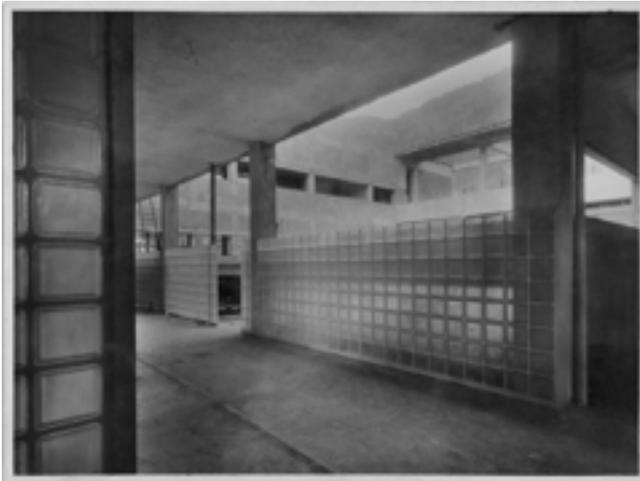
fig. 4.41. Veduta del cantiere durante la realizzazione dei vetrocementi della corte centrale.

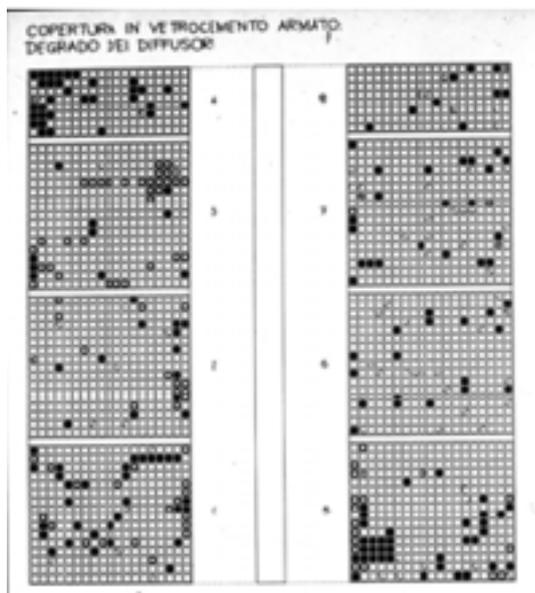
fig. 4.43 Mappatura dei degradi del cemento armato della copertura.

I problemi si presentarono immediatamente al termine dell'esecuzione della copertura, probabilmente a causa delle infiltrazioni d'acqua. All'impresa esecutrice fu dunque contestato il lavoro e questa si assunse l'onere del rifacimento. Fu adottata come soluzione quella di travetti sporgenti (maggiorati in spessore nella versione finale) con i diffusori traslucidi annegati nel sistema strutturale.²¹ (fig. 4.43)

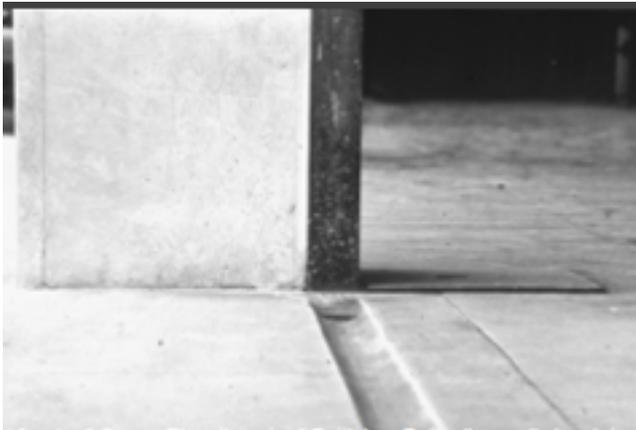
fig. 4.45 Dettaglio delle lastre di calcare di Botticino sulle balconate della loggia. Particolare della canalina per la raccolta delle acque.

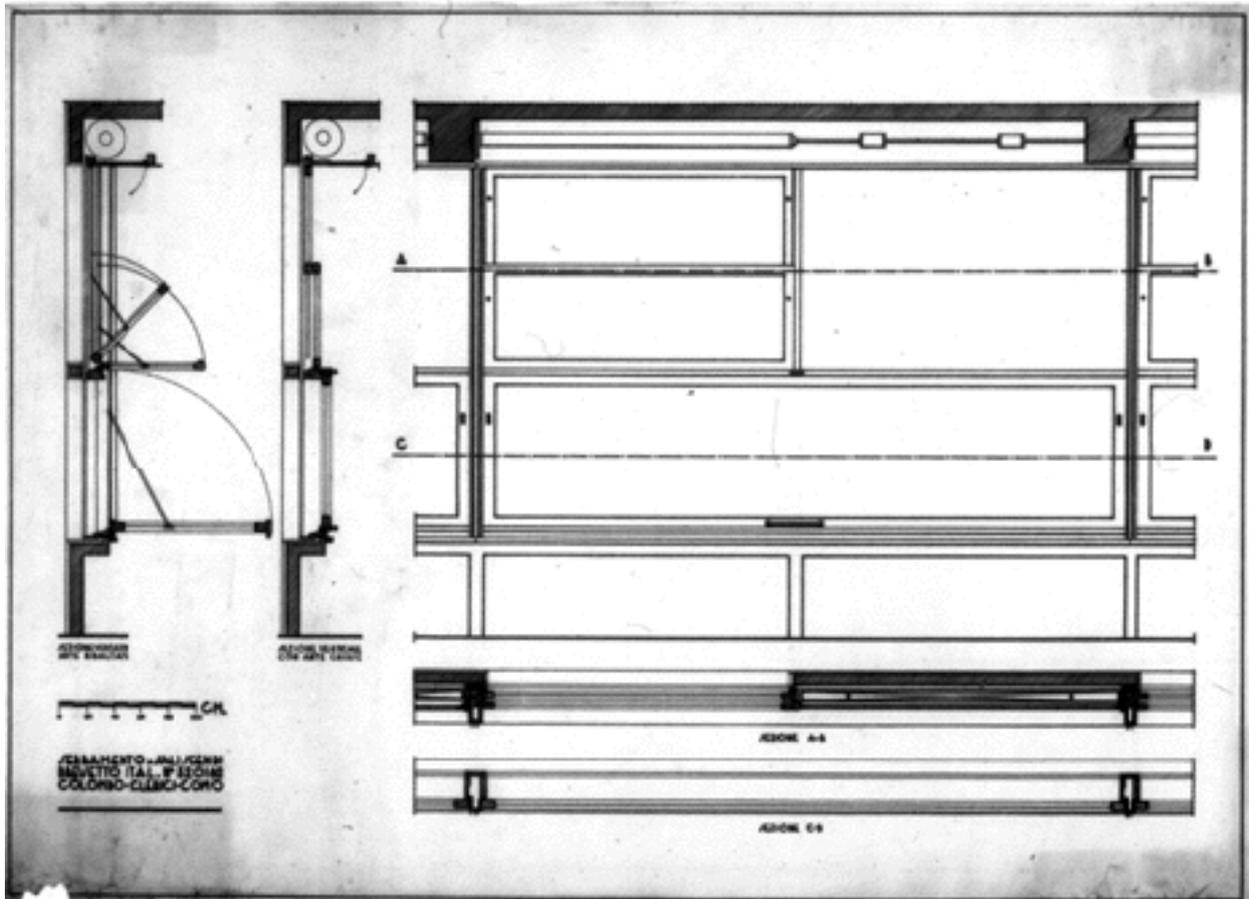
fig. 4.46 Brevetto ITAL. N.320162 Colombo e Clerici, Como. Tavola di dettaglio.
