POLITECNICO DI MILANO

L.M. PROGETTAZIONE TECNOLOGICA AMBIENTALE

L'analisi microclimatica della Casa del Fascio di Giuseppe Terragni a Como

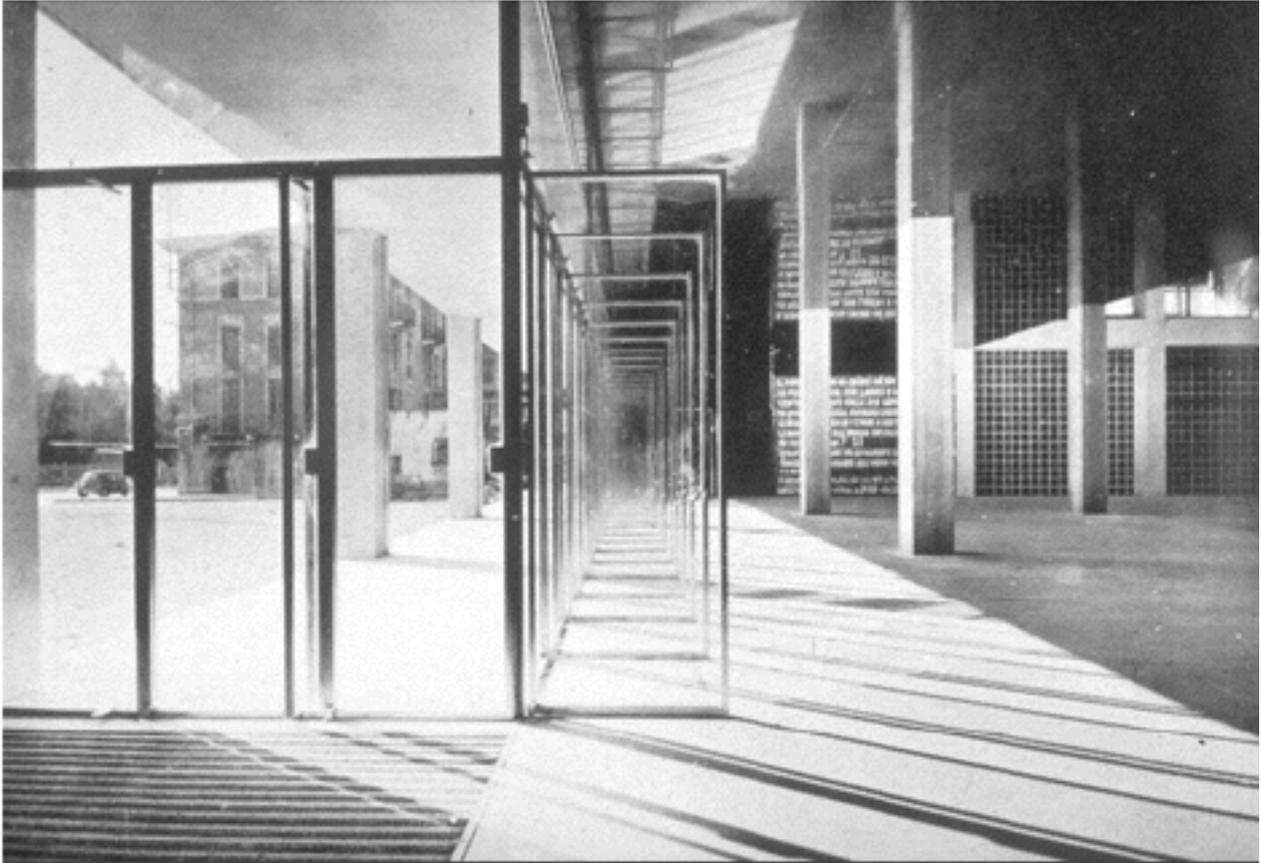
fig. 4.47. Dettaglio delle aperture d'ingresso, con manovra elettromeccanica. Foto d'epoca.

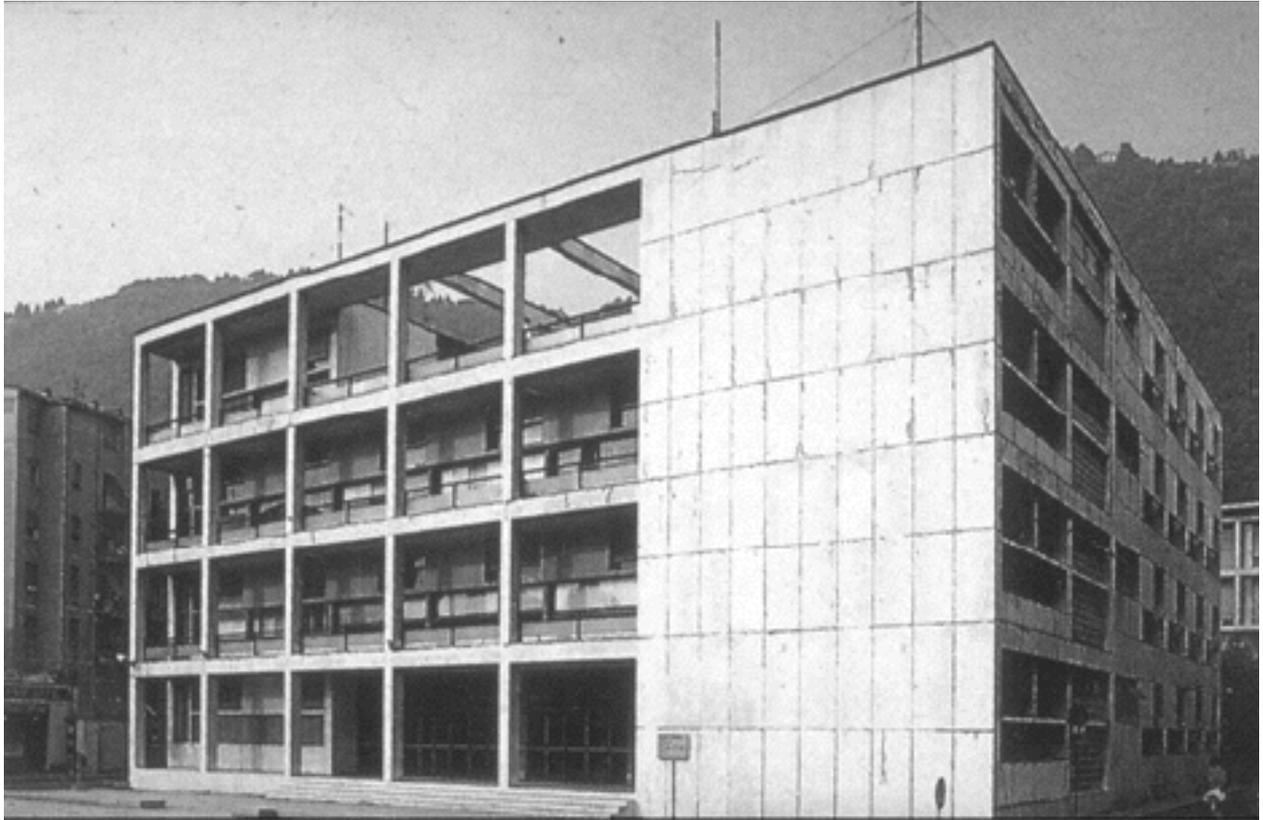
fig. 4.48 Veduta della facciata principale. Si notano le fughe tra le lastre giuntate con materiale siliconico, annerito dal tempo. Foto prima del restauro.

Dopo questo intervento, in corrispondenza dei giunti, si notavano delle fasce di circa 7-8 cm più lucide rispetto al resto del marmo, dovute all'infiltrazione del silicone nella struttura del marmo, oltre che all'azione meccanica di pulitura per la sua

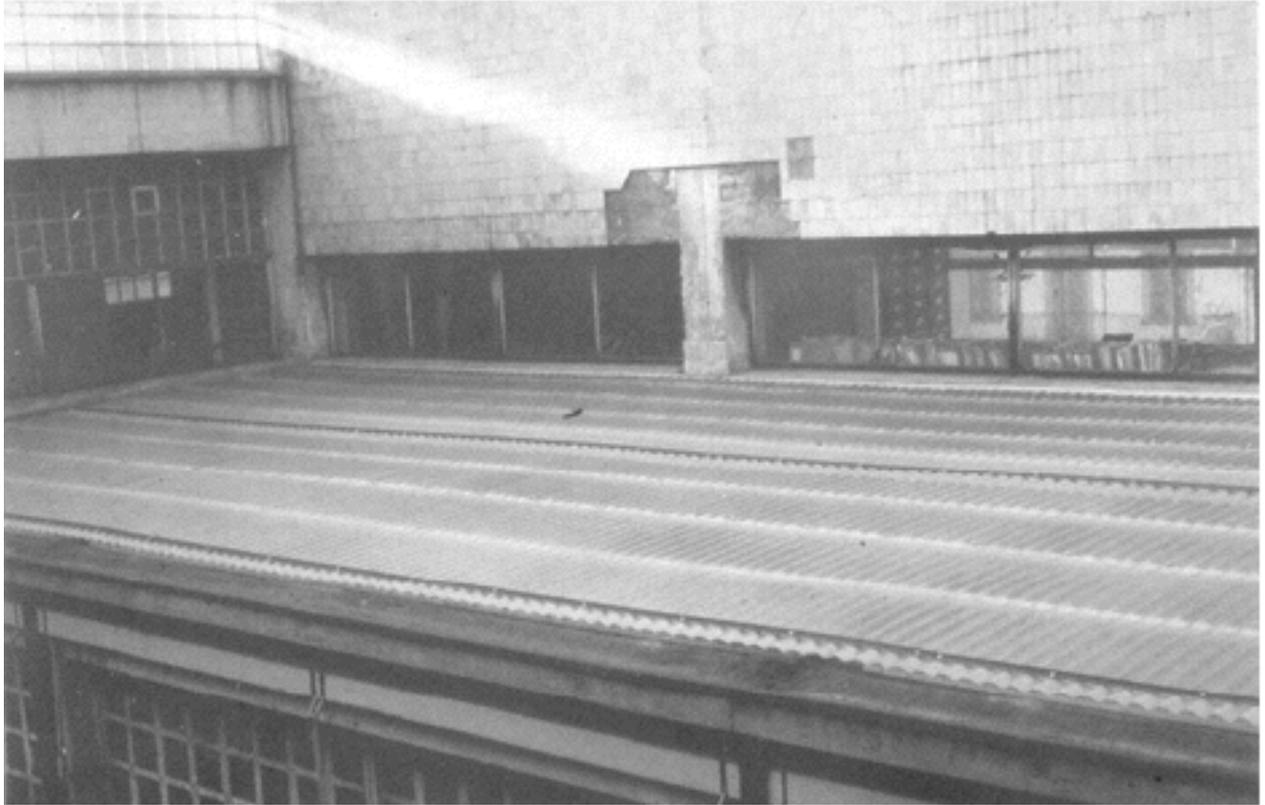
fig. 4.49 Copertura in ondolux posizionata prima del restauro della copertura in vetrocemento a cura di A. Artioli

pur nel rispetto del disegno originale dell'architetto, si è cercato però di apportare alcune migliorie per evitare di ripetere la situazione di degrado appena risolta, come la creazione di giunti di scorrimento ai bordi delle pareti, la realizzazione di un'armatura del calcestruzzo di diametro inferiore e l'irrigidimento del telaio portante. (fig. 4.49 e 4.50)

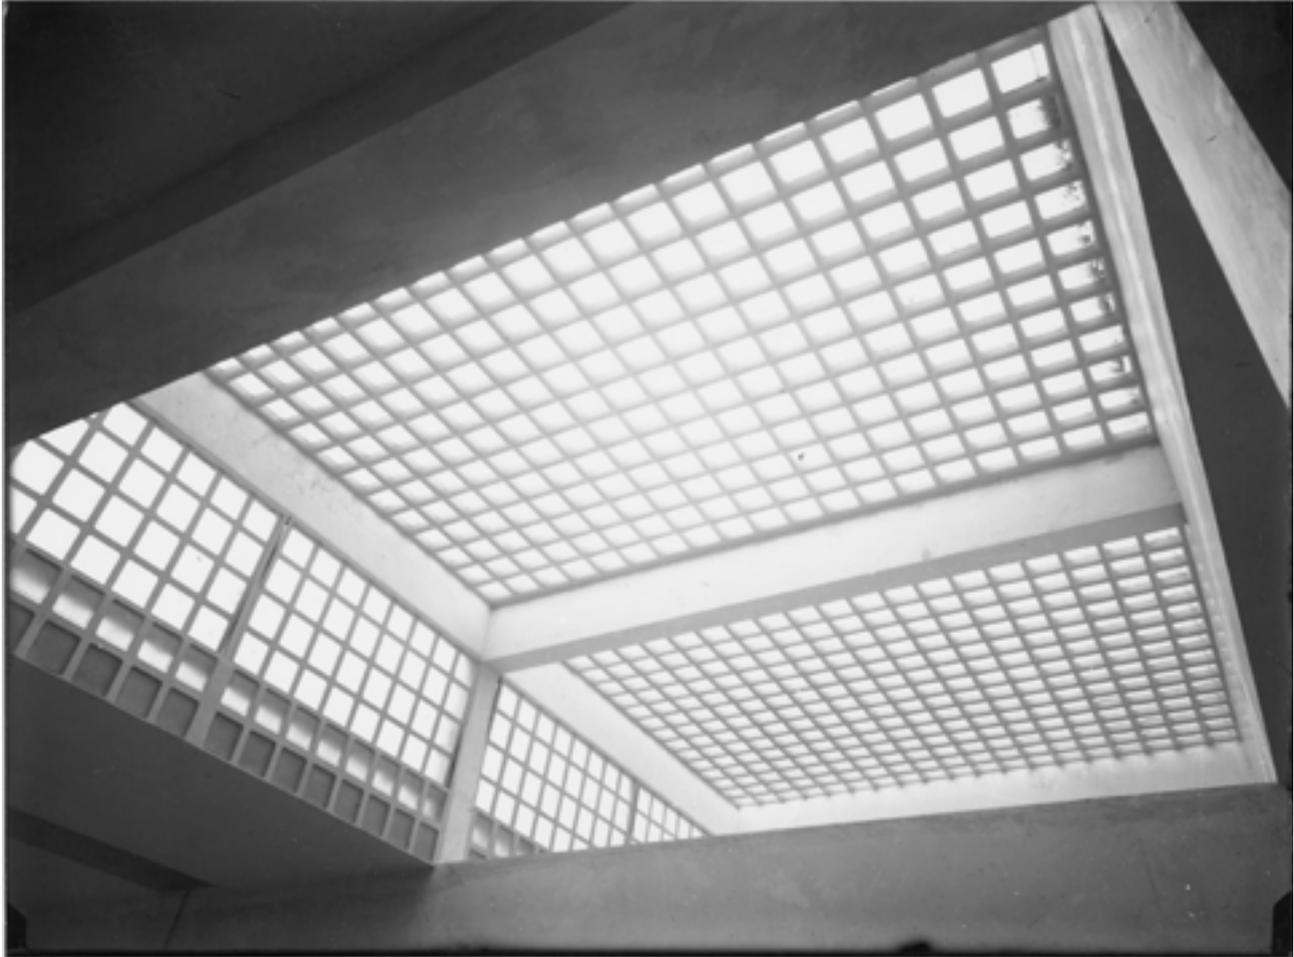
fig. 4.50 Copertura in vetrocemento. Soluzione appena realizzata. In questa foto si presenta allo stato ottimale, ma immediatamente è stata sostituita per problemi di infiltrazione d'acqua.

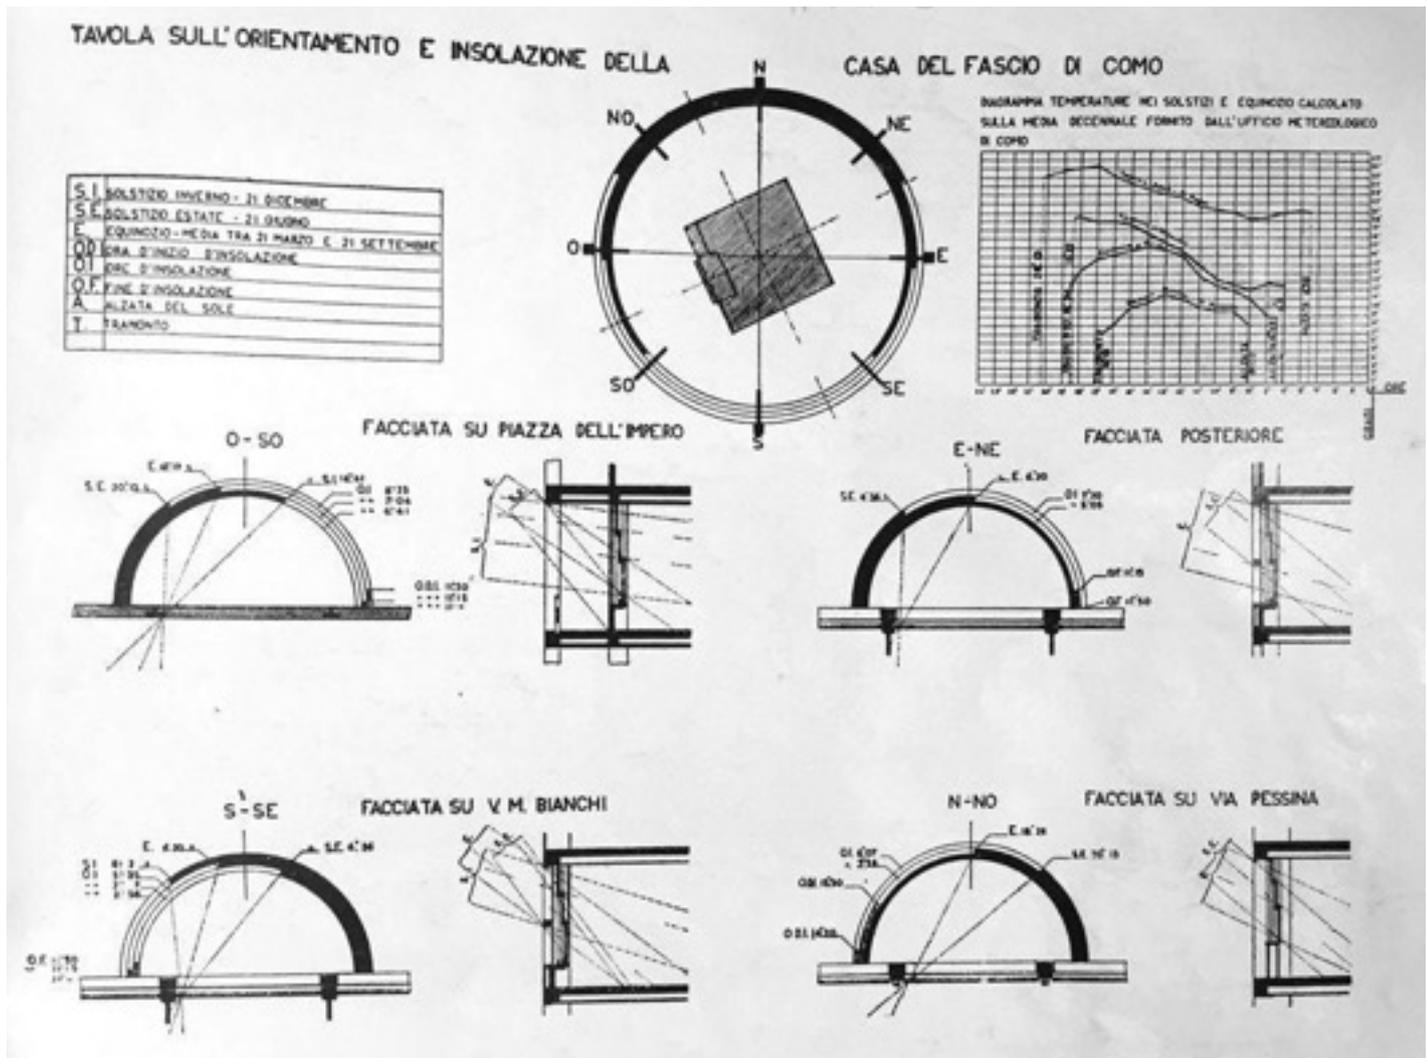
fig. 5.2 Studio solare effettuato da Terragni e contenuto nella Rivista Quadrante n°35/36 a pag.43. Terragni descrive in modo esaustivo la condizione di irraggiamento solare a cui sono sottoposte le finestre di casa del Fascio e la quantità oraria di soleggiamento incidente sui quattro prospetti ; In particolare:

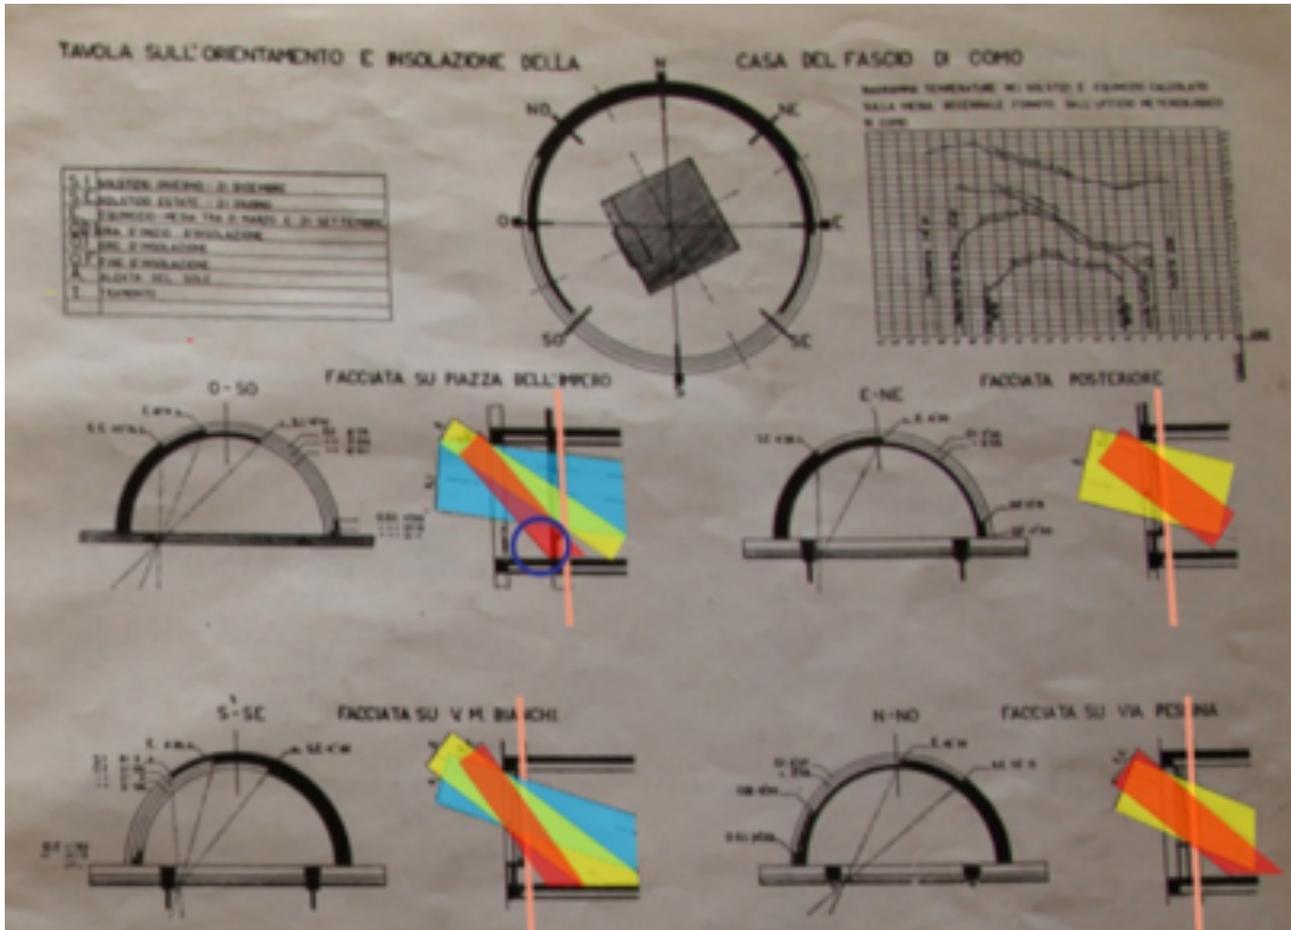
fig. 5.15 Rivista Quadrante n°35/36 – Schema rielaborato graficamente sulla base della fig. 5.2, dove i fasci di colore rosso, giallo e azzurro, identificano rispettivamente la rappresentazione dell'inclinazione del flusso di radiazione solare in ingresso nelle finestre durante i periodi di solstizio estivo, equinozio primaverile e solstizio invernale.

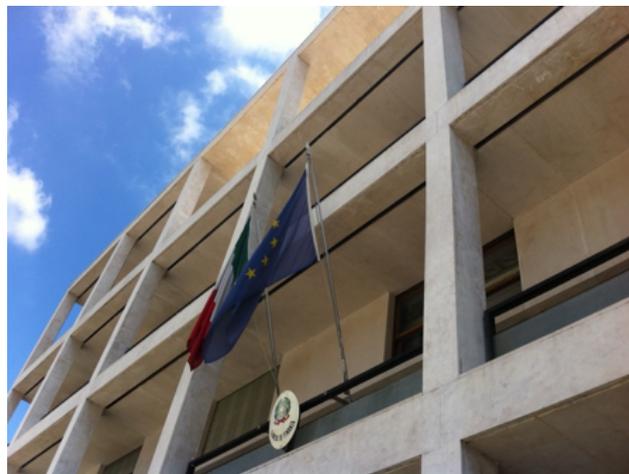
fig. 5.16 Foto Prospetto Sud-Ovest (Piazza del Popolo) Tagli nell’intradosso della soletta per montaggio tendaggi a scomparsa

La protezione solare della facciata principale (Piazza del Popolo) era assicurata anche da un sistema di tende avvolgibili collocate nelle nicchie dei soffitti delle balconate (fig. 5.16); era così evitato ogni ingombro durante la loro chiusura>>. ¹⁴

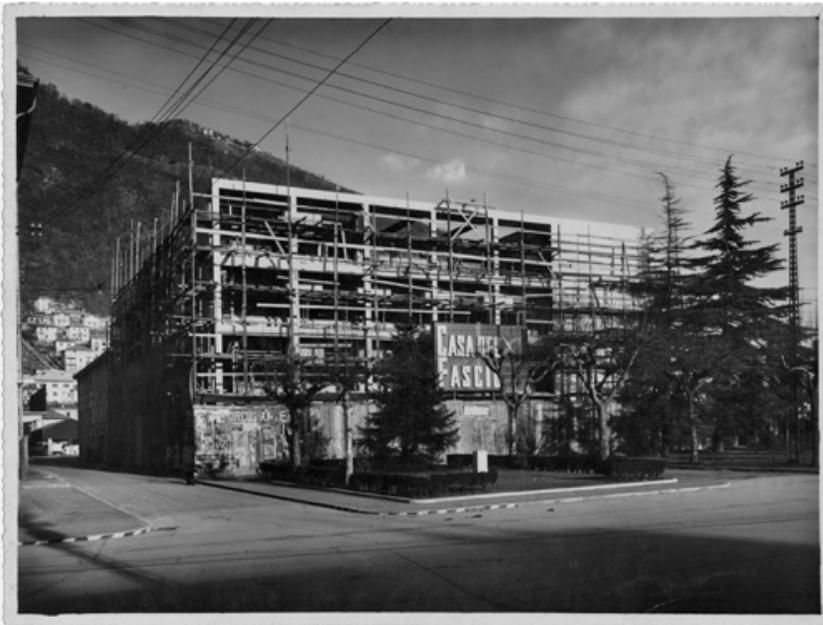
fig. 5.17 – Foto storica di cantiere dove si denota la presenza del ponteggio e la casa del Fascio in costruzione. Importante notare la diversa conformazione di Piazza del popolo e la presenza su tutta la piazza, di vegetazione ad alto fusto.

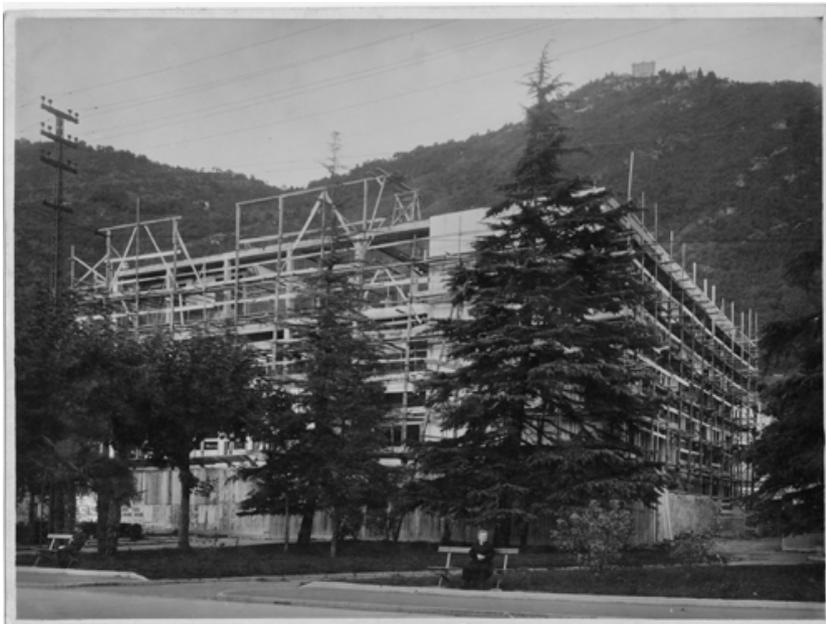
fig. 5.18 – Foto storica di cantiere dove si denota la presenza del ponteggio e la Casa del Fascio in costruzione. Importante notare la diversa conformazione di Piazza del popolo e la presenza su tutta la piazza, di vegetazione ad alto fusto.

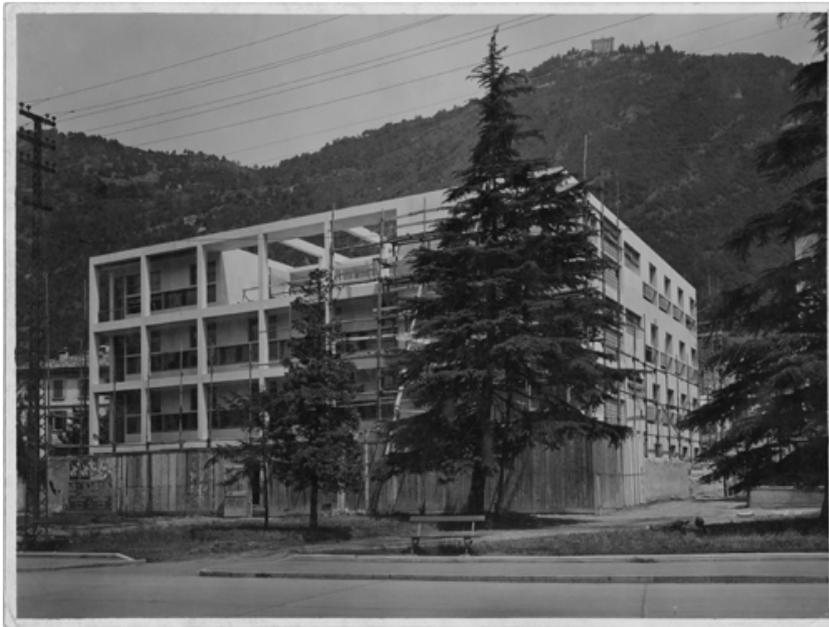
fig. 5.19 – Foto storica di cantiere dove si denota che la realizzazione della casa del Fascio sia quasi volta al termine. Il ponteggio è stato rimosso e la vegetazione presente su Piazza del popolo, parzialmente asportata.

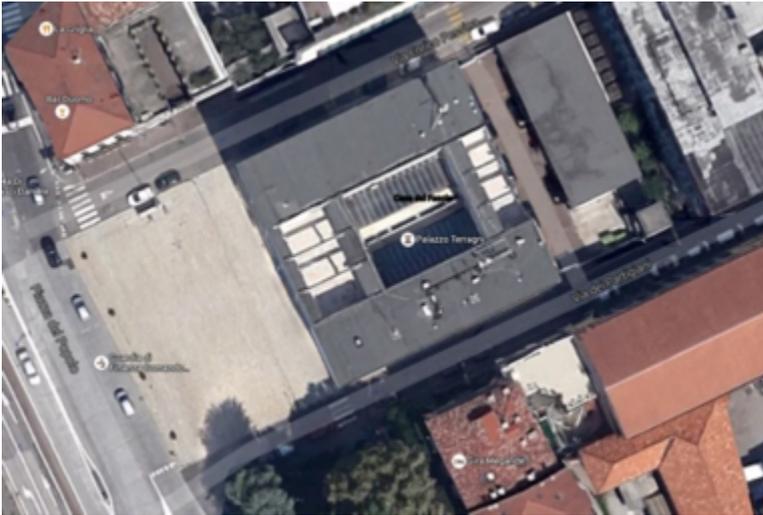
fig. 5.21 Immagine satellitare per inquadramento Casa del Fascio Casa del Fascio all'interno del tessuto urbanistico esistente

L'individuazione dell'orientamento edilizio della Casa del Fascio nel contesto urbanistico Comasco, è avvenuta tramite la consultazione del sito georeferenziato¹⁷ Google Maps attraverso il quale si è potuto estrapolare l'immagine satellitare (fig.5.21).

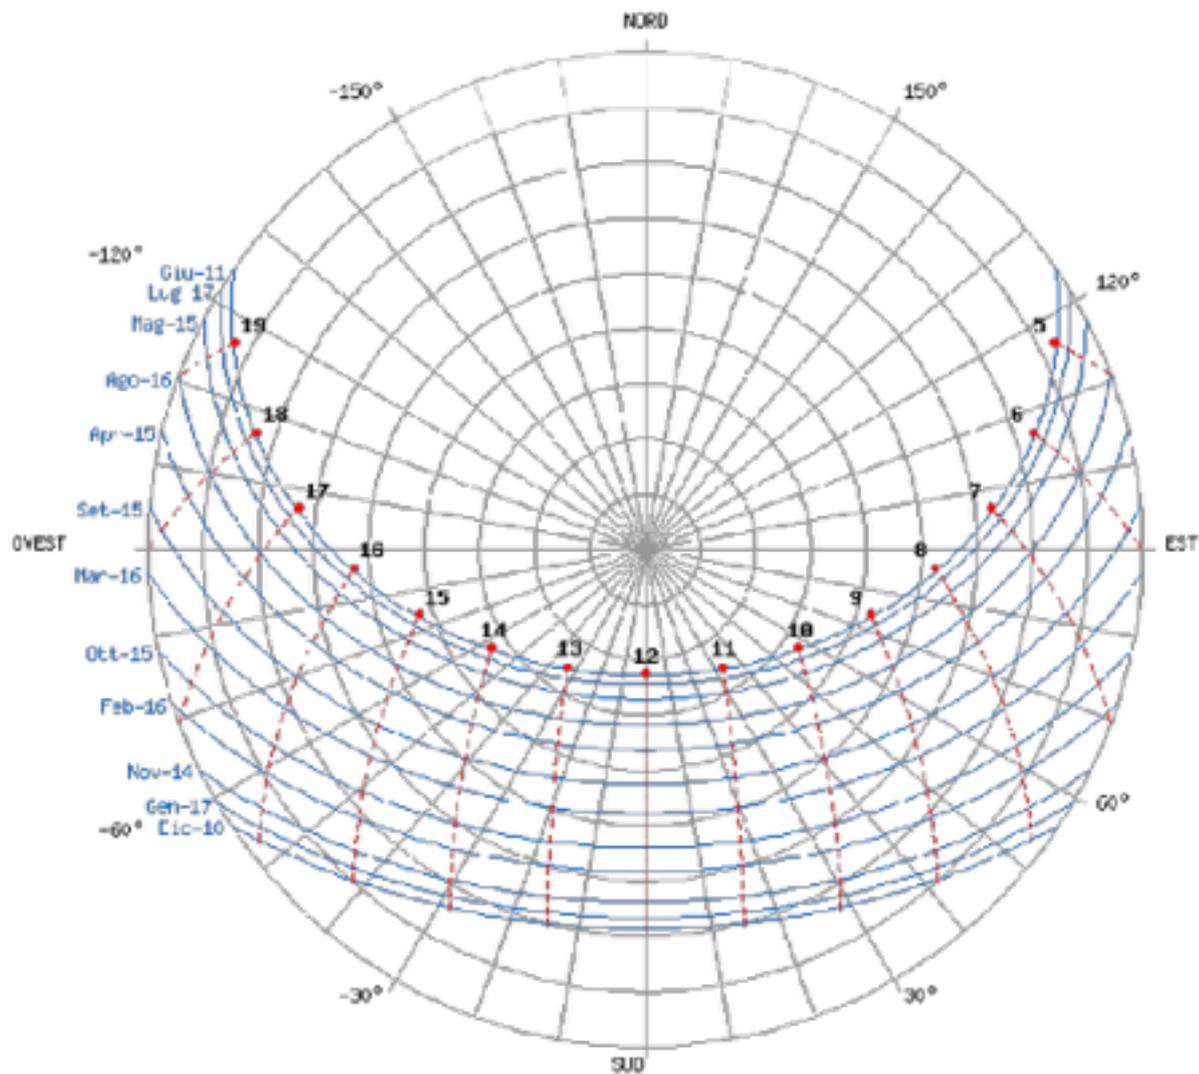
fig. 5.23 Carta solare con indicati i valori di rotazione azimutale ed inclinazione zenitale dell'asse solare in relazione alla posizione in latitudine della Città di Como

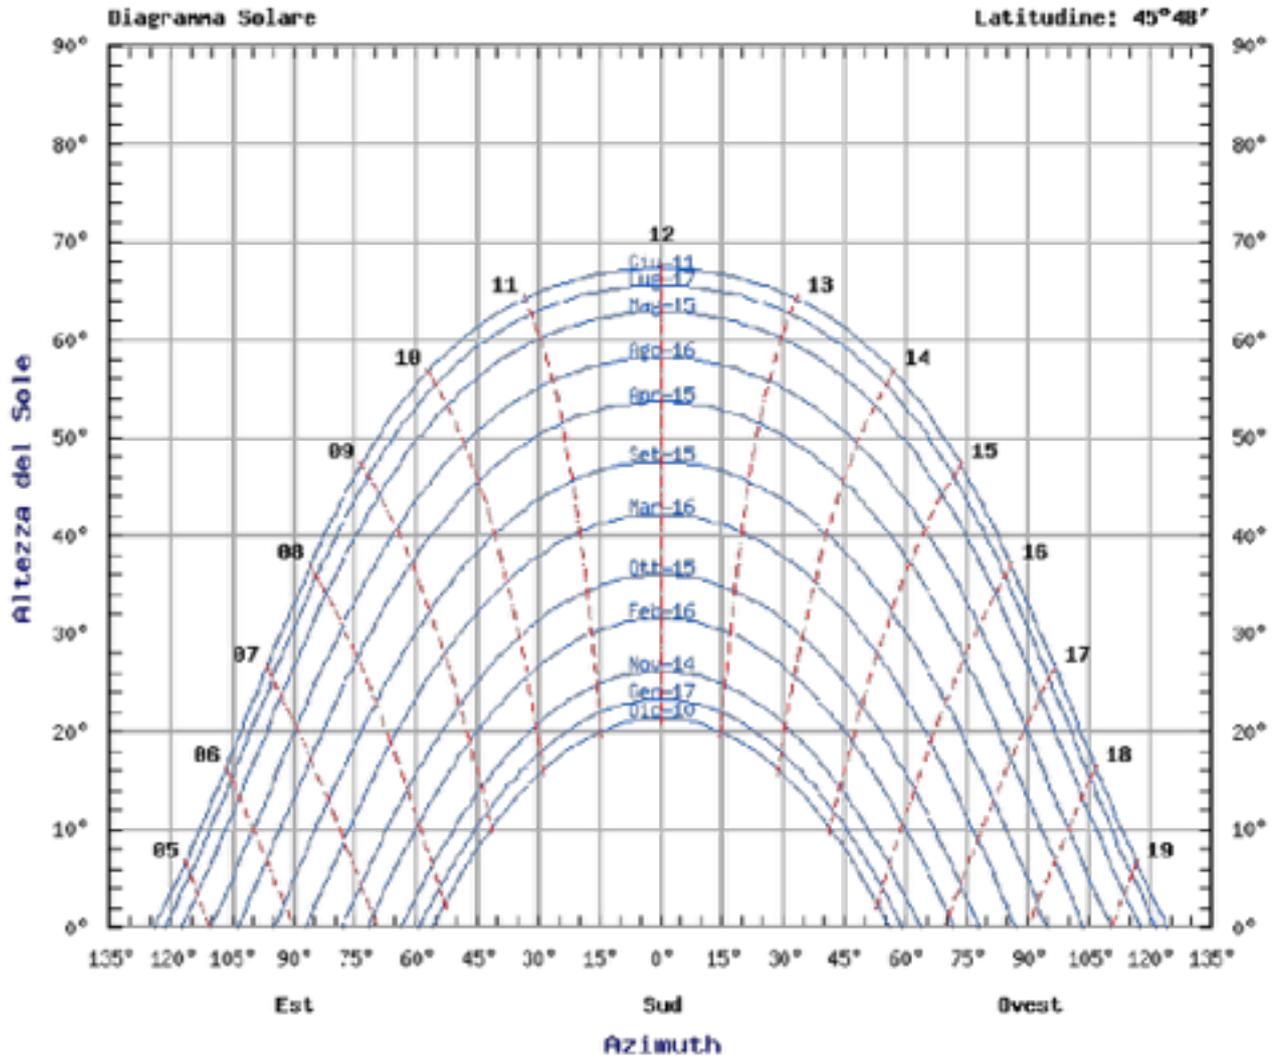
fig. 5.24 Diagramma di andamento e inclinazione Zenitale dell'asse solare in base alle ore della giornata e dei vari periodi dell'anno in relazione alla posizione in latitudine della Città di Como

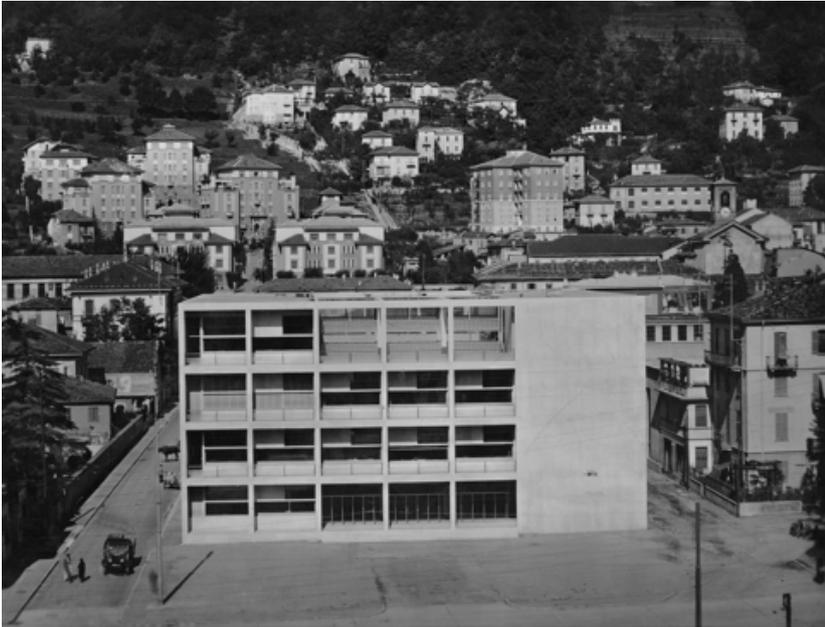
fig. 5.26 Foto dal Duomo di Como verso piazza del Popolo (ex Piazza dell'impero) Inaugurazione Casa del Fascio_ Agosto 1936, dove si nota che la Casa del Fascio era stata edificata in prossimità dei soli edifici posti di fronte al prospetto Sud-Est (Via dei Partigiani), in fotografia sul lato destro.

Effettuando quindi l'analisi degli edifici attigui presenti allo stato di fatto odierno e la consultazione di documentazione fotografica storica risalente all'anno 1936 e contenuta in "Quadrante n°35/36" (fig. 5.26) si può asserire che durante la realizzazione della Casa del Fascio il comparto edilizio costruito presente nell'immediato intorno della stessa fosse costituito da edifici posti solamente di fronte al prospetto Sud-est (Via dei Partigiani).

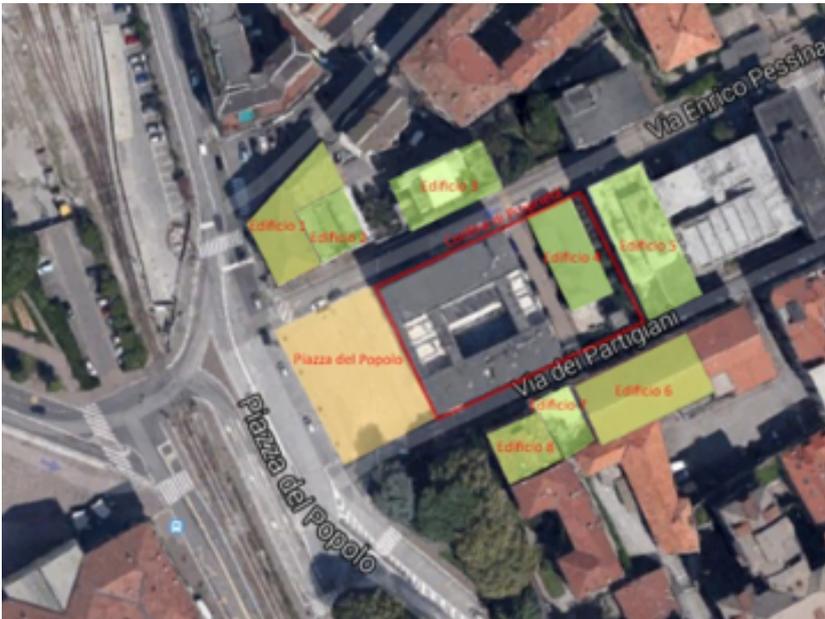
fig. 5.27 Individuazione degli edifici attigui alla Casa del Fascio, con l'ausilio dell'immagine satellitare dello stato di fatto odierno (anno fotografia 2013)

Effettuando quindi ora una analisi dello stato di fatto attuale (fig. 5.27) riferita alla presenza di edifici nell'immediato intorno della Casa del Fascio, si potranno successivamente estrapolare le informazioni necessarie per il corretto svolgimento delle successive analisi di apporto solare.

Come si può evincere dall' (fig. 5.27), la Casa del Fascio è contenuta all'interno di un lotto di terreno confinante a Nord-Ovest con Via Enrico Pessina, a Sud-Est con Via dei Partigiani e a Sud-Ovest direttamente con Piazza del Popolo.

Considerando l'analisi svolta in precedenza (fig. 5.27), riferita alla presenza degli edifici attigui alla

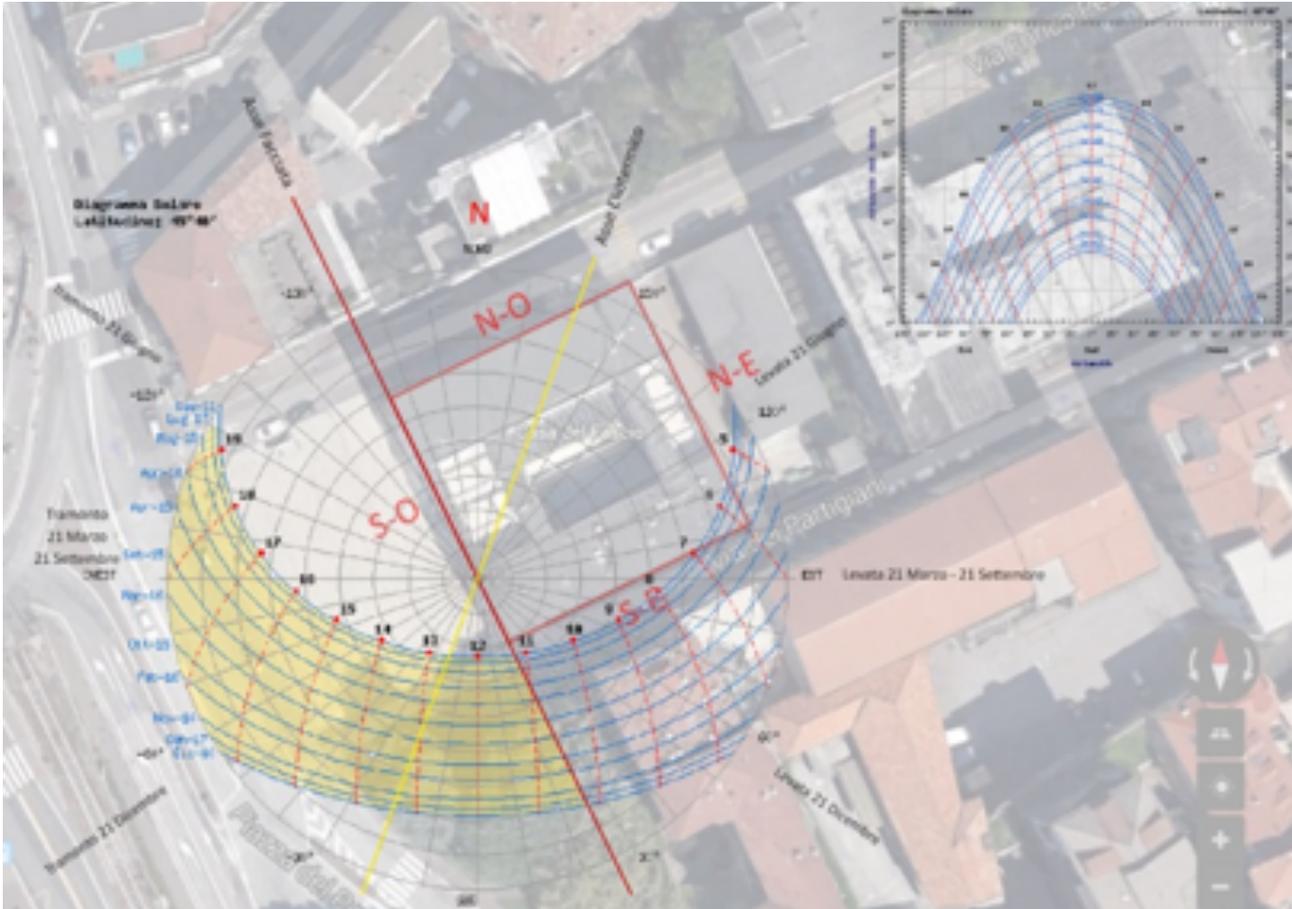
fig. 5.28 Studio grafico-analitico della porzione oraria di radiazione solare incidente sul prospetto Sud-Ovest (Piazza del Popolo), La radiazione solare (Identificata tramite colorazione gialla) interessa il prospetto analizzato, dalle ore 11:15 c.ca durante i mesi estivi e dalle ore 10:30 c.ca durante i mesi invernali, fino al tramonto che avviene nel primo caso alle 19.30 e nel secondo caso alle 16.30.

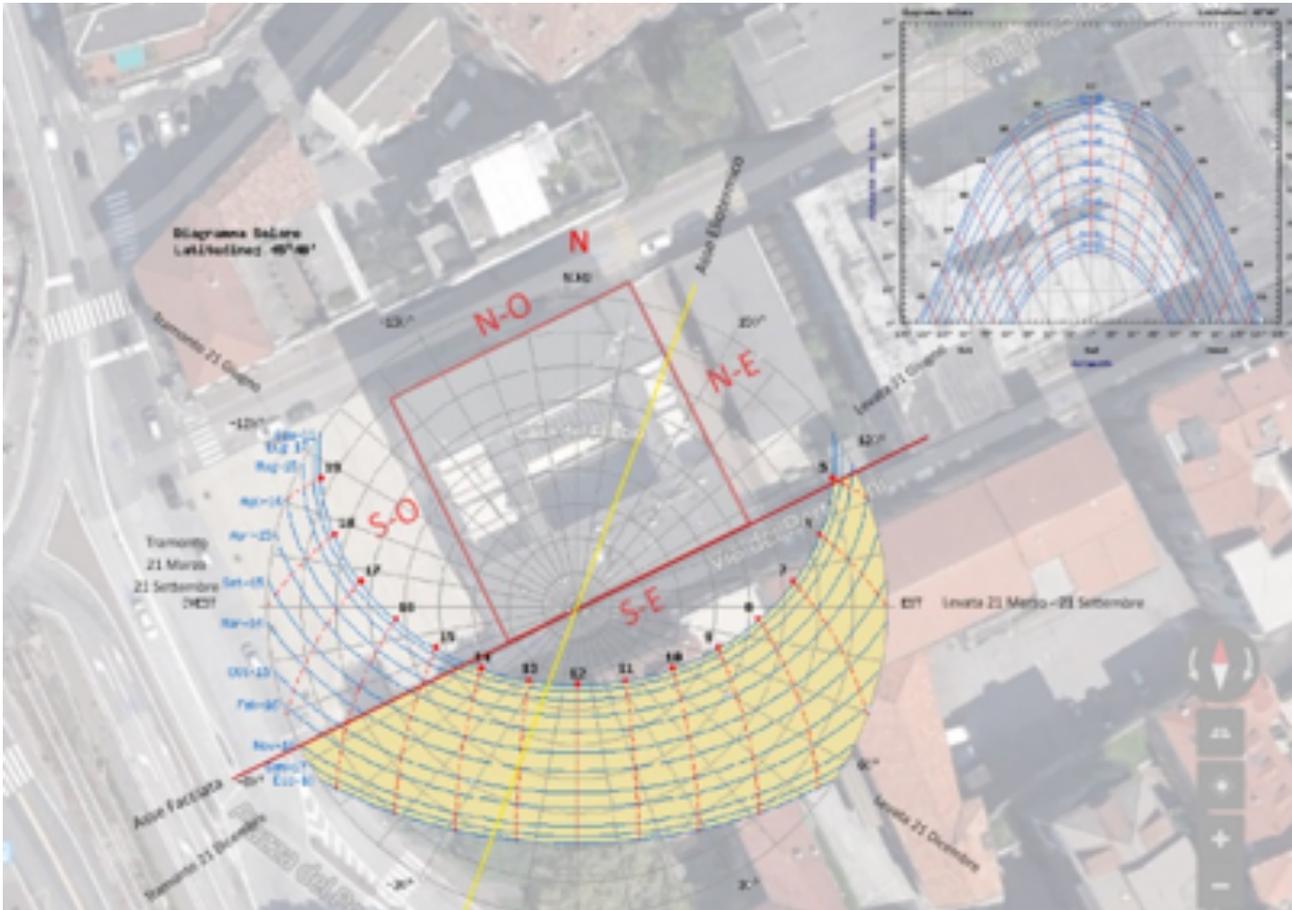
fig. 5.29 Studio grafico-analitico della porzione oraria di radiazione solare incidente sul prospetto Sud-Est (Via del Partigiani), La radiazione solare (Identificata tramite colorazione gialla) interessa il prospetto analizzato, dalle ore 05:00 fino alle 14:30 c.ca durante i mesi estivi e dalle ore 07:30 fino alle 16:30 c.ca durante i mesi invernali. Al 21 Giugno (Solstizio estivo) la facciata è lambita dai raggi solari per un periodo di 9 ore e 30 min c.ca.

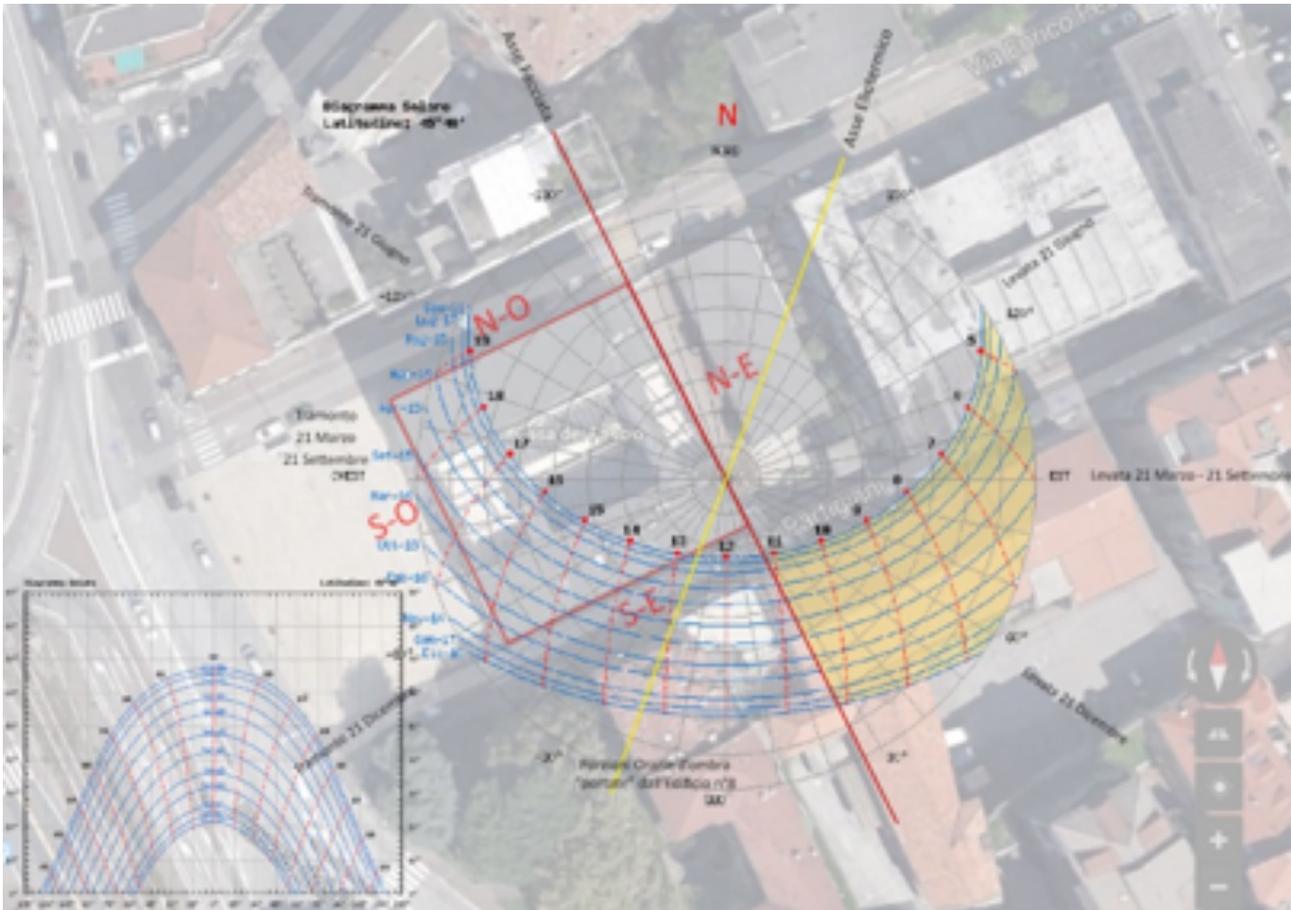
fig. 5.30 Studio grafico-analitico della porzione oraria di radiazione solare incidente sul prospetto Nord-Est (Cortile interno), La porzione oraria di radiazione solare viene identificata tramite colorazione gialla, ed interessa il prospetto analizzato, dalle ore 05:00 alle ore 11:00 c.ca durante i mesi estivi e dalle ore 07:30 fino alle 10:00 c.ca durante i mesi invernali. Al 21 Giugno (Solstizio estivo) la facciata è lambita dai raggi solari per un periodo di 6 ore e 15 min c.ca.

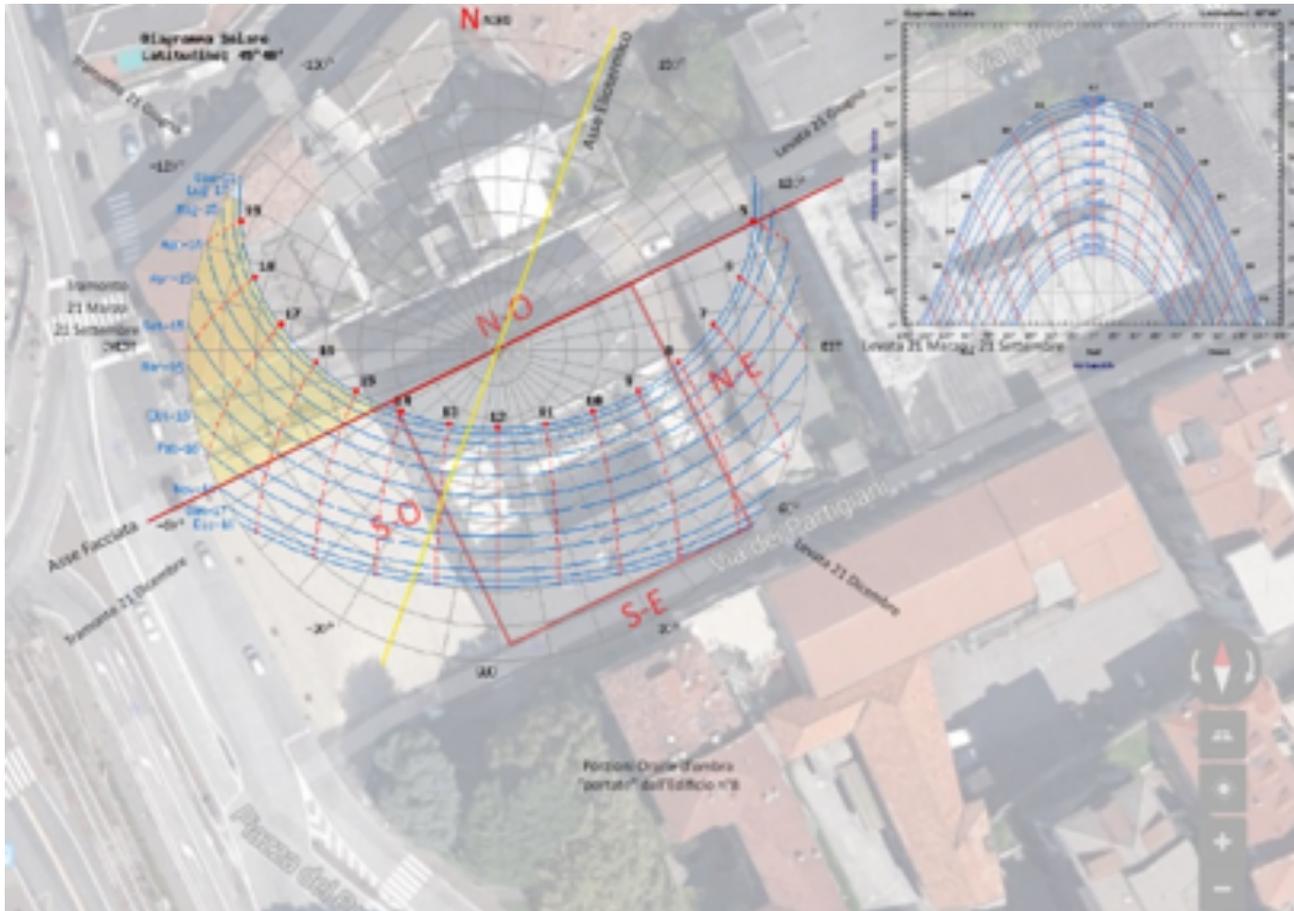
fig. 5.31 Studio grafico-analitico della porzione oraria di radiazione solare incidente sul prospetto Nord-Ovest (Piazza del Popolo), La radiazione solare (Identificata tramite colorazione gialla) interessa il prospetto analizzato, dalle ore 14:30 c.ca, fino alle ore 19.30 durante i mesi estivi, mentre invece non arriva a colpire la facciata durante i mesi invernali. Al 21 Giugno (Solstizio estivo) la facciata è lambita dai raggi solari per un periodo di 5 ore e 00 min c.ca.

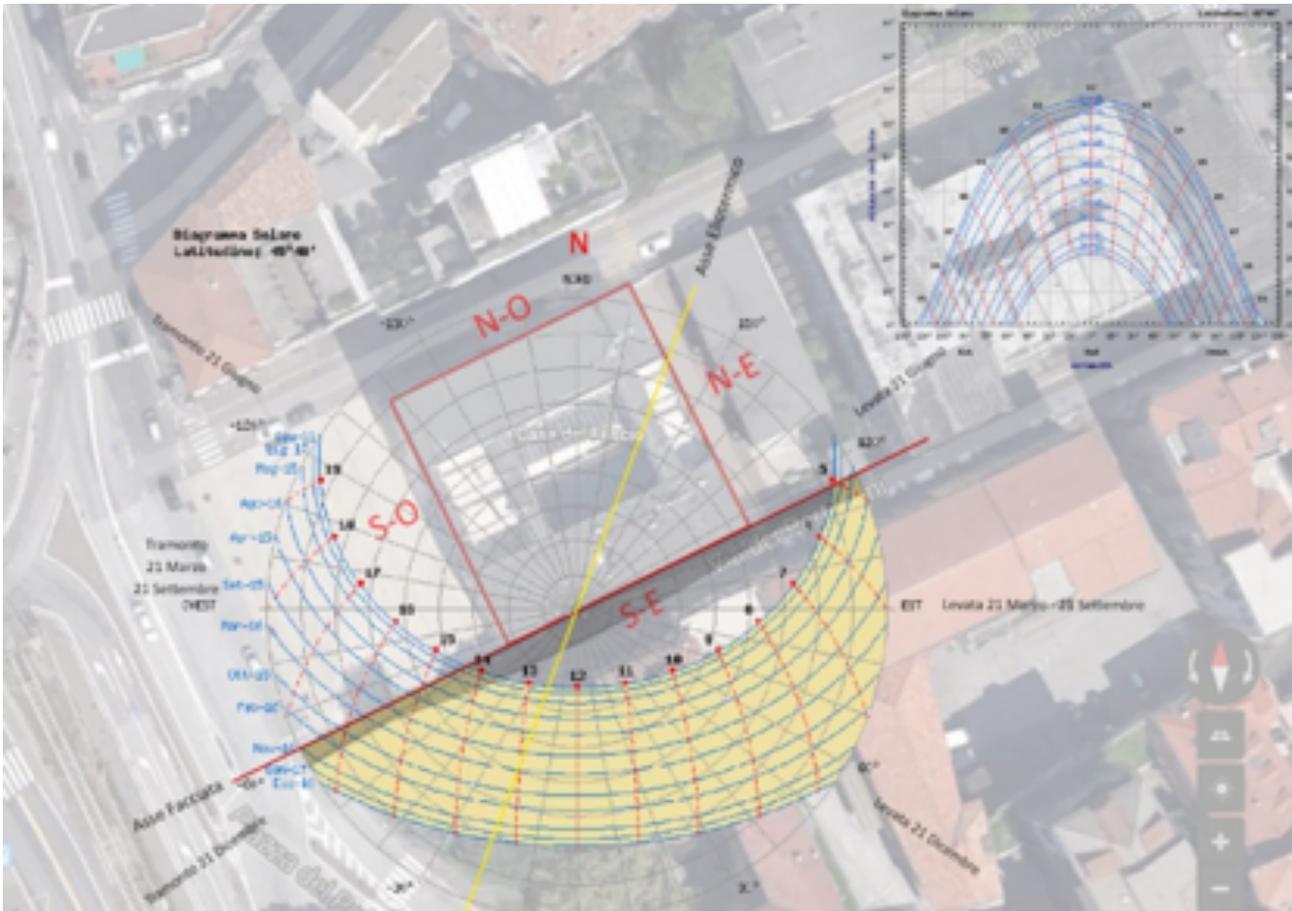
fig. 5.32 Studio grafico-analitico della porzione oraria di ombra "portata" dalle logge risultanti dall'arretramento dei serramenti finestre, sulla parte vetrata dei serramenti stessi del prospetto Sud-Est

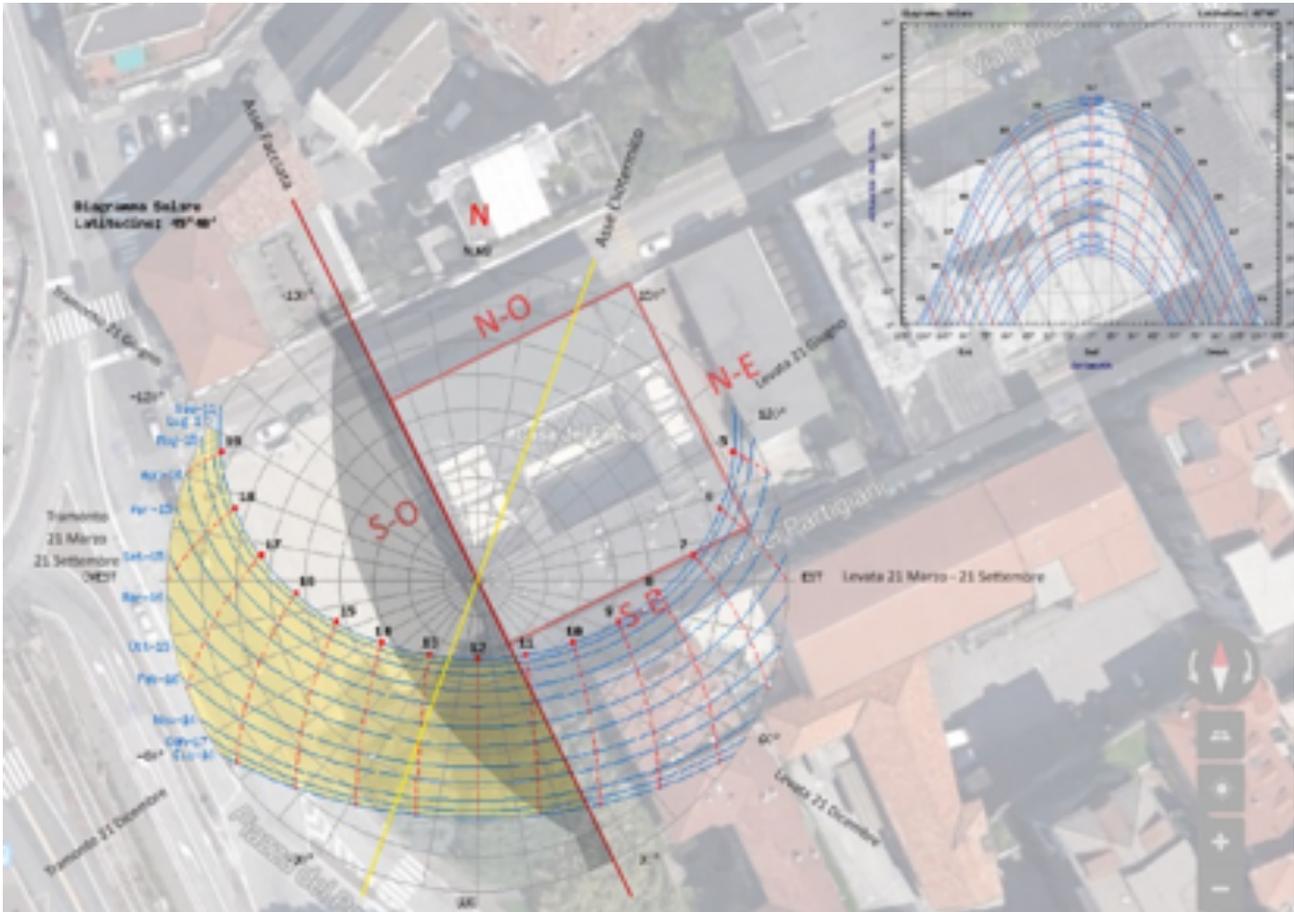
fig. 5.33 Studio grafico-analitico della porzione oraria di ombra “portata” dalle logge risultanti dall’arretramento dei serramenti finestre, sulla parte vetrata dei serramenti stessi del prospetto Sud-Ovest
