POLITECNICO DI MILANO

L.M. PROGETTAZIONE TECNOLOGICA AMBIENTALE

L'analisi microclimatica della Casa del Fascio di Giuseppe Terragni a Como

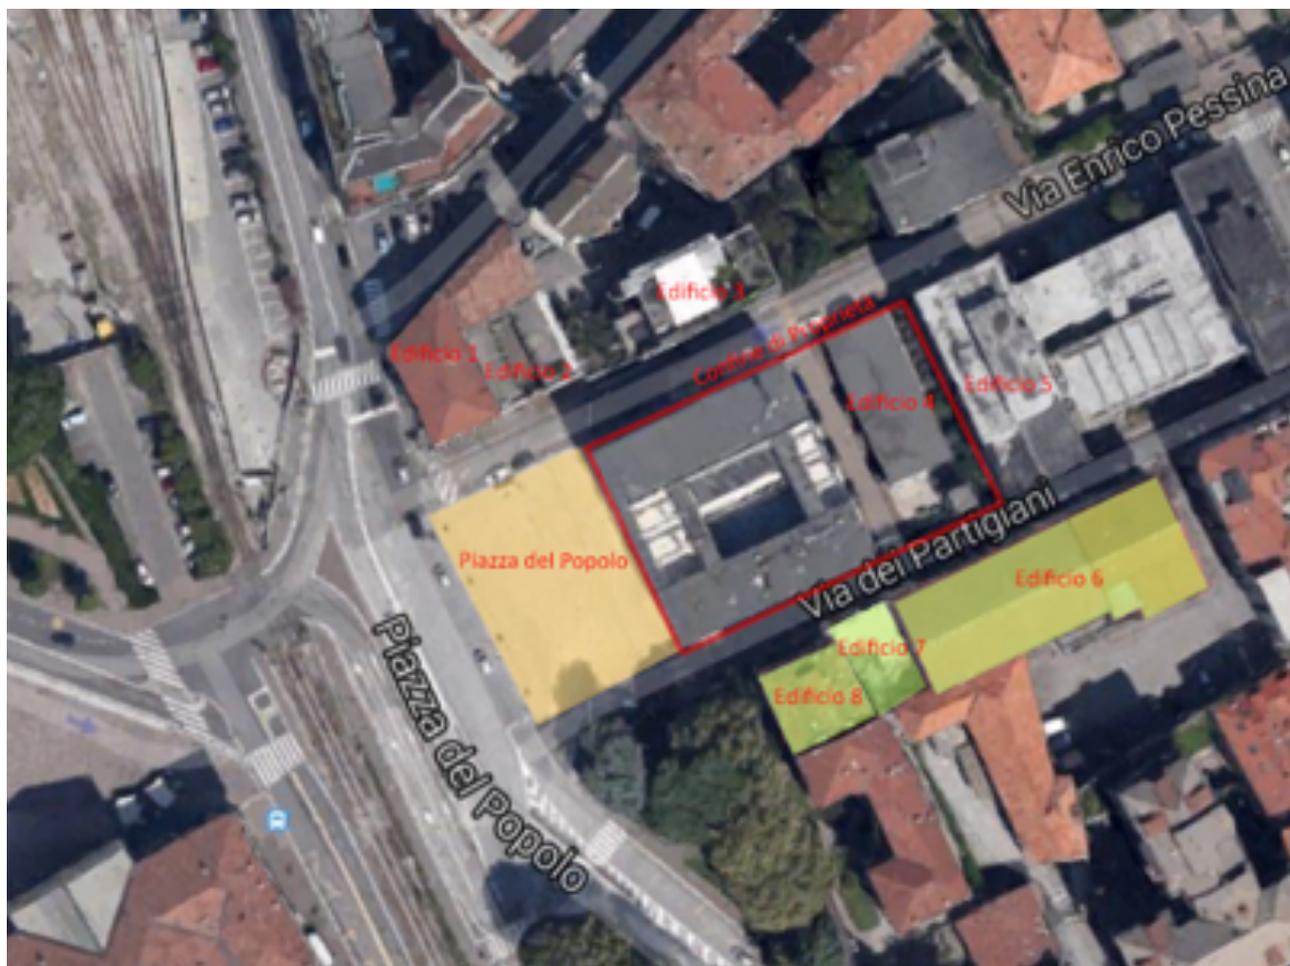
fig. 5.34 Individuazione grafica degli edifici attigui (presenti all'epoca di realizzazione della Casa del Fascio - 1936) effettuato su immagine vista aerea

Verranno considerati i soli edifici esistenti all'epoca di costruzione della Casa del Fascio (fig. 5.34), che andranno ad implementare lo spettro orario di ombra garantito dagli aggetti del prospetto Sud-Est ai propri fronti finestrati.

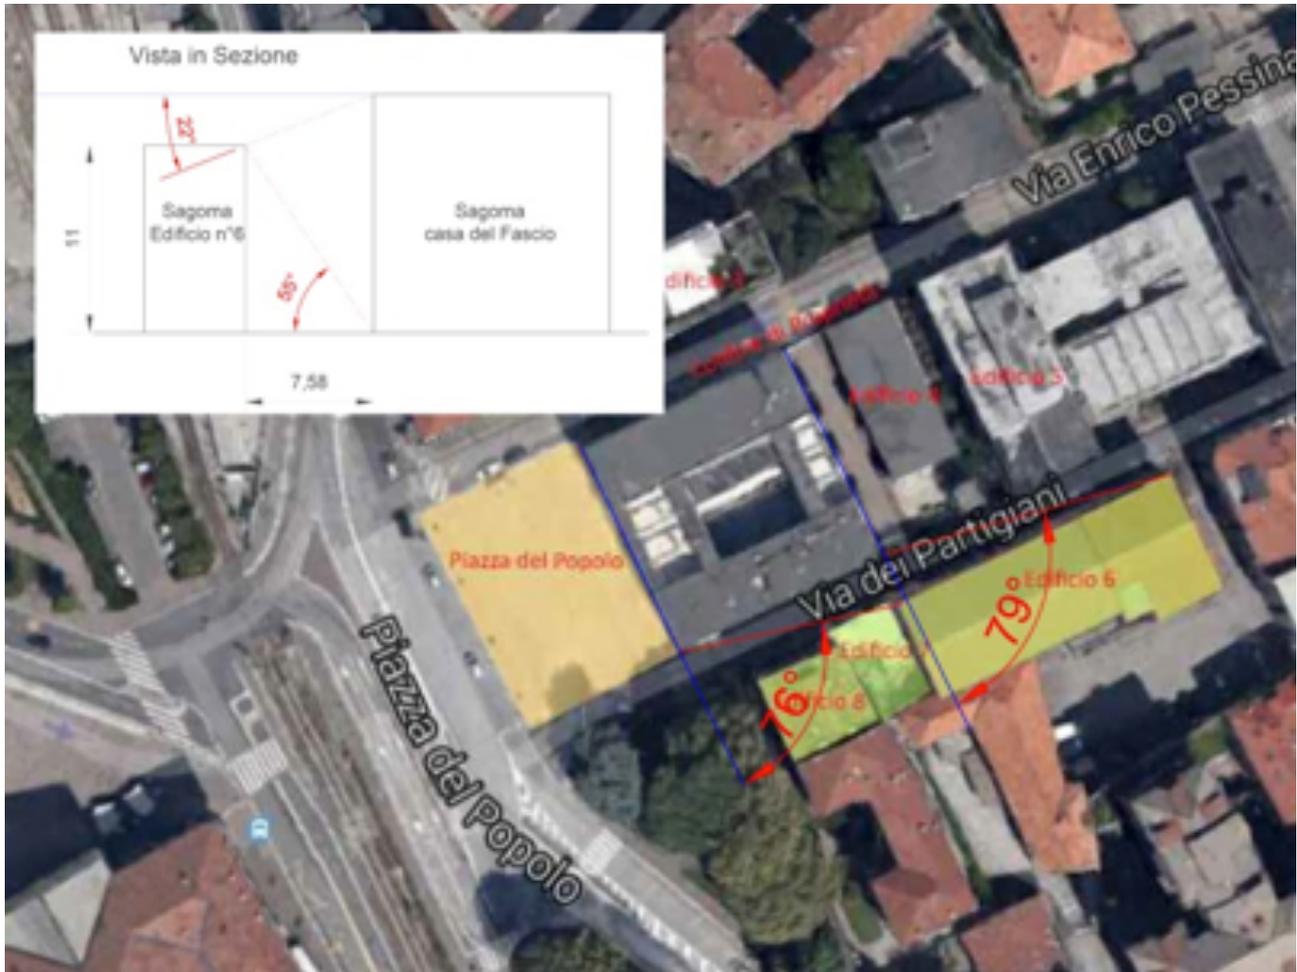
fig. 5.35 Studio grafico del rapporto 'posizionamento-altezza' tra la Casa del Fascio e l'edificio n°6 – In particolare si determinano i gradi di sfalsamento della posizione dell'edificio n°6 rispetto alla Casa del Fascio, i rapporti tra le altezze dei due e la rispettiva distanza tra i corpi di fabbrica.

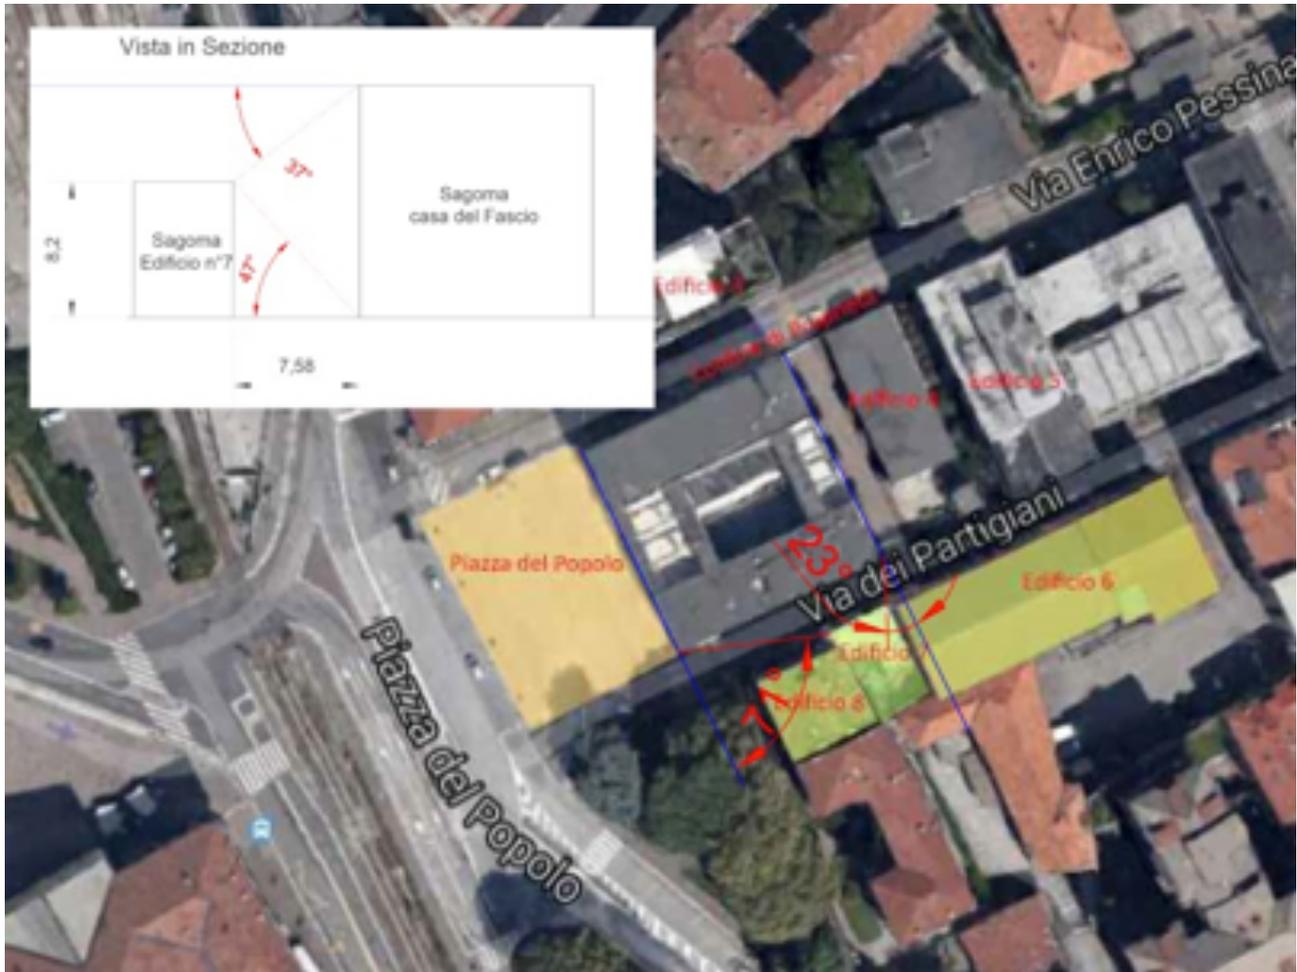
fig. 5.36 Studio grafico del rapporto 'posizionamento-altezza' tra la Casa del Fascio e l'edificio n°7 – In particolare si determinano i gradi di sfalsamento della posizione dell'edificio n°7 rispetto alla Casa del Fascio, i rapporti tra le altezze dei due e la rispettiva distanza tra i corpi di fabbrica.

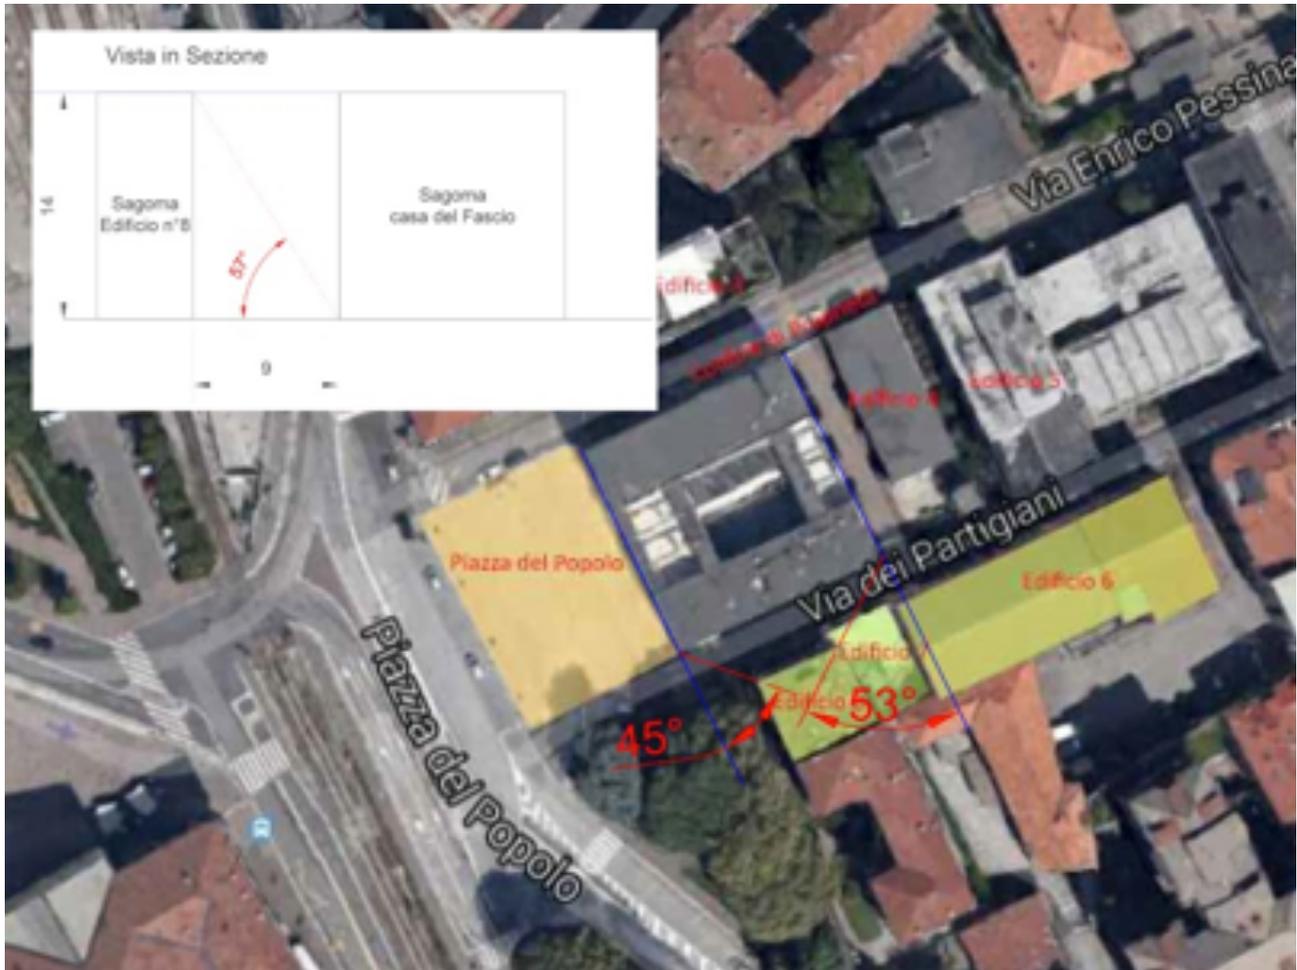
fig. 5.37 Studio grafico del rapporto 'posizionamento-altezza' tra la Casa del Fascio e l'edificio n°8 – In particolare si determinano i gradi di sfalsamento della posizione dell'edificio n°8 rispetto alla Casa del Fascio, i rapporti tra le altezze dei due e la rispettiva distanza tra i corpi di fabbrica.

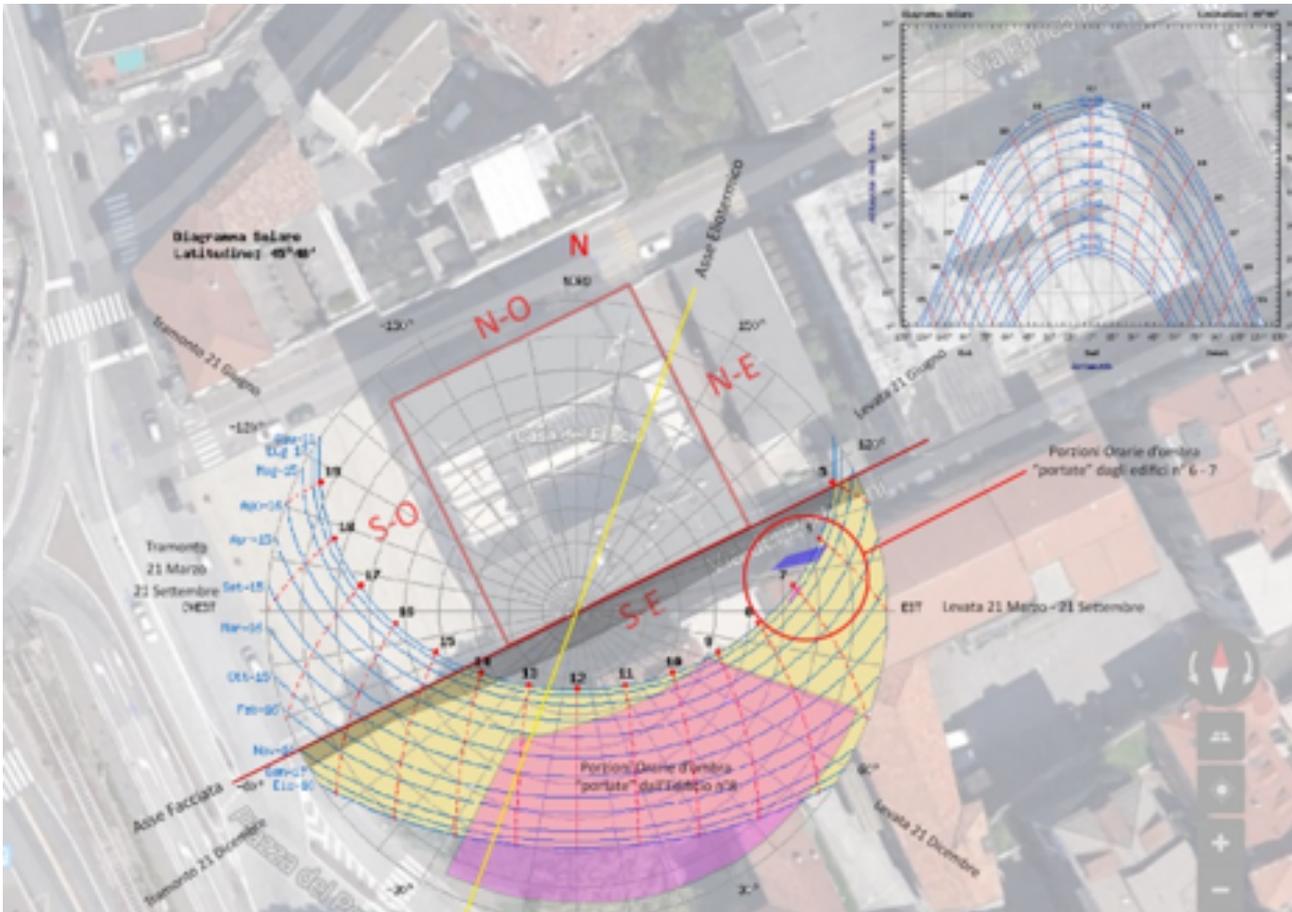
fig. 5.38 Studio grafico-analitico della porzione oraria di ombra "portata" dagli edifici attigui al prospetto Sud-Ovest

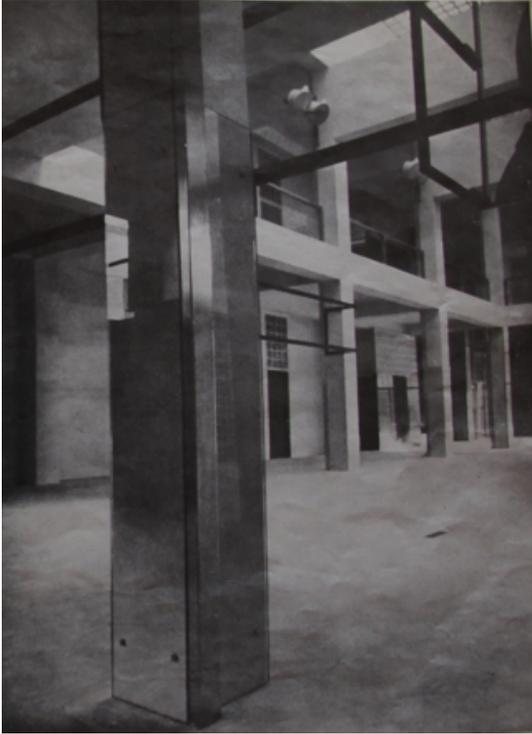
fig.6.2 – Fotografia storica contenuta nella Rivista Quadrante n°35/36, p.17, utile al confronto con la situazione attuale in merito alla presenza dei radiatori caloriferi (come è visibile, i radiatori scaldanti non erano presenti al momento della realizzazione della Casa del Fascio e non erano nemmeno presenti le tubazioni di mandata e di ritorno del fluido termoconvettivo – oggi presenti – a totale conferma che, come sarà visibile dalle fotografie successive, siano stati apportati nel caso dell'atrio principale, delle modifiche durante gli anni successivi alla realizzazione, per permettere l'implementazione di elementi caloriferi a piano terra).

Partendo infatti dall'analisi della fig.6.2, foto storica ottenuta da una fonte attendibile, e confrontandola con una foto odierna scattata in fase di sopralluogo e rispettante le medesime condizioni di prospettiva fig.6.3, si può notare come i caloriferi non fossero presenti nel piano terra dell'atrio alla data di inaugurazione della struttura, mentre invece è interessante notare tramite la consultazione della fig.6.4 che al

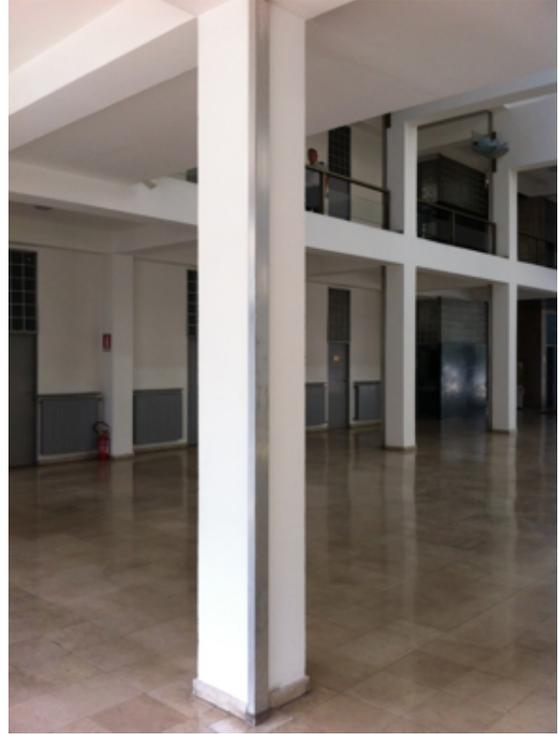
fig.6.3 – Fotografia odierna (anno 2015) rappresentante la situazione attuale in merito alla presenza dei radiatori caloriferi (come è visibile, i radiatori scaldanti sono stati aggiunti in prossimità delle murature perimetrali interne) che di seguito nell'elaborato verranno quantificati e catalogati in base alla loro disposizione planimetrica e conformazione.

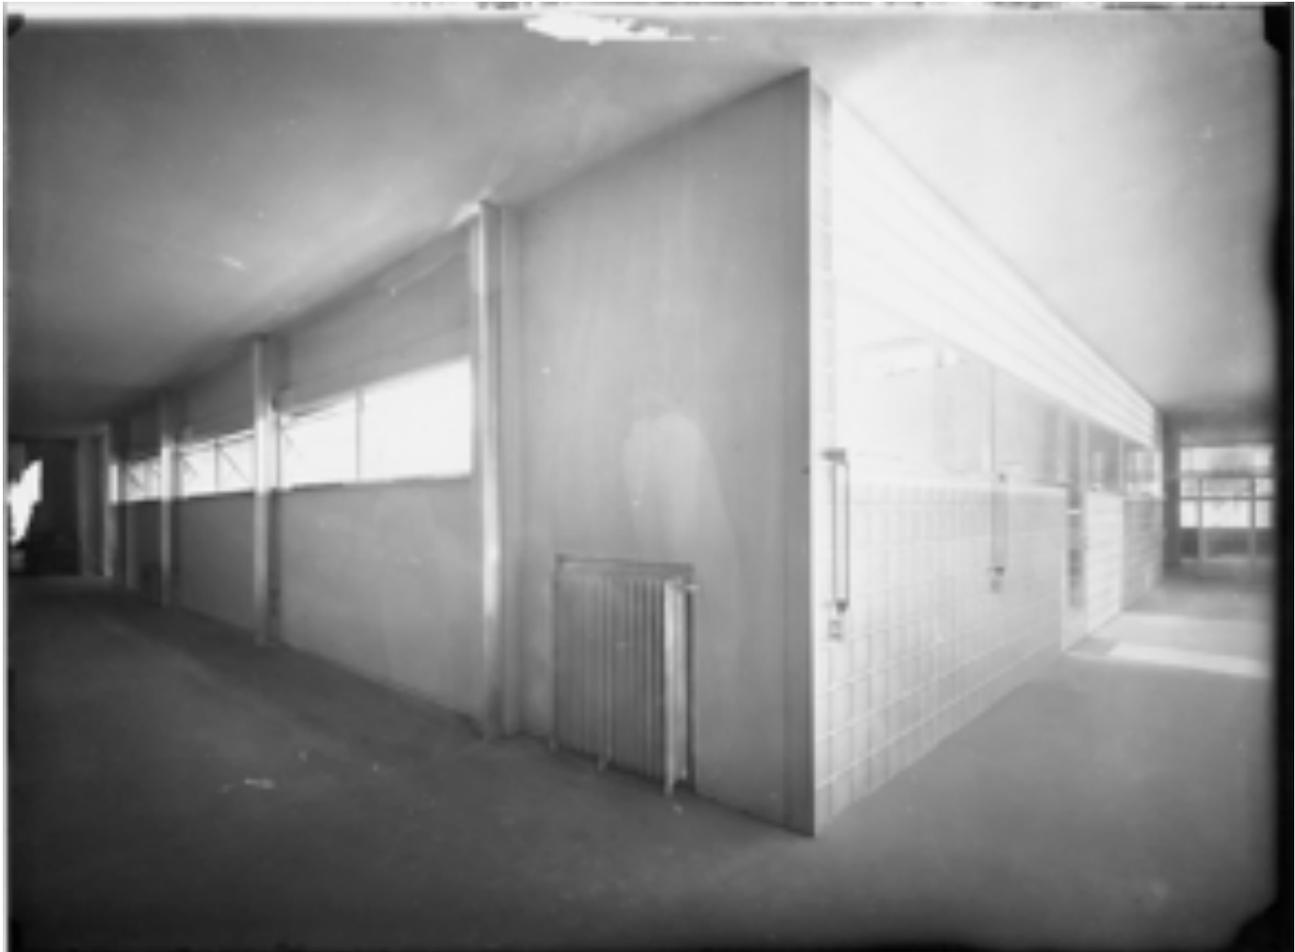
fig.6.4 – Foto d'epoca del 1936, scattata durante la realizzazione degli ultimi lavori di finitura degli intonaci interni della Casa del Fascio. Ripresa effettuata al piano secondo, con visuale dallo spigolo sud-est del corridoio, verso nord-ovest, ove si può notare la presenza di un calorifero a colonne (questo certifica la presenza di un impianto di riscaldamento ad acqua tramite radiatori caloriferi, installato fin dalla realizzazione della Casa del Fascio, ma solo a partire dal piano primo ad esclusione del piano terra con funzione pubblica [atrio principale]).

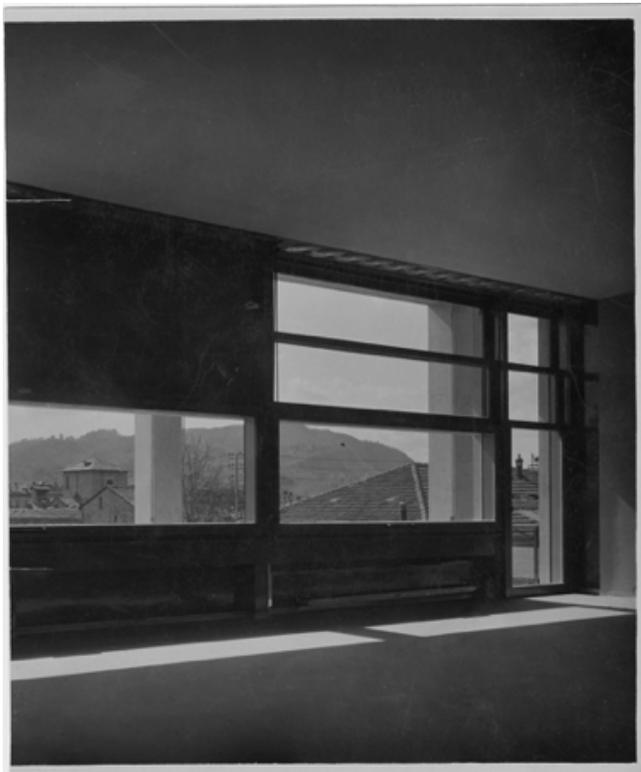
fig.6.5 - Foto d'epoca del 1936, scattata durante le realizzazioni degli ultimi lavori di finitura della Casa del Fascio. Si nota la presenza delle tubazioni di mandata a ritorno del fluido termoconvettivo, ma non il calorifero (non è possibile effettuare un confronto fotografico con la situazione attuale in quanto la stanza in questione è l'attuale Ufficio del Comandante di caserma) in luogo di quest'ultimo era stato installato un elemento rettilineo di collegamento delle due tubazioni sopraelencate, si ipotizza per permettere la circolazione del fluido all'interno dell'impianto e per effettuare quindi le dovute prove tecniche a riguardo prima che venisse poi installato il calorifero.

Per quanto riguarda invece le stanze (fig.6.5)

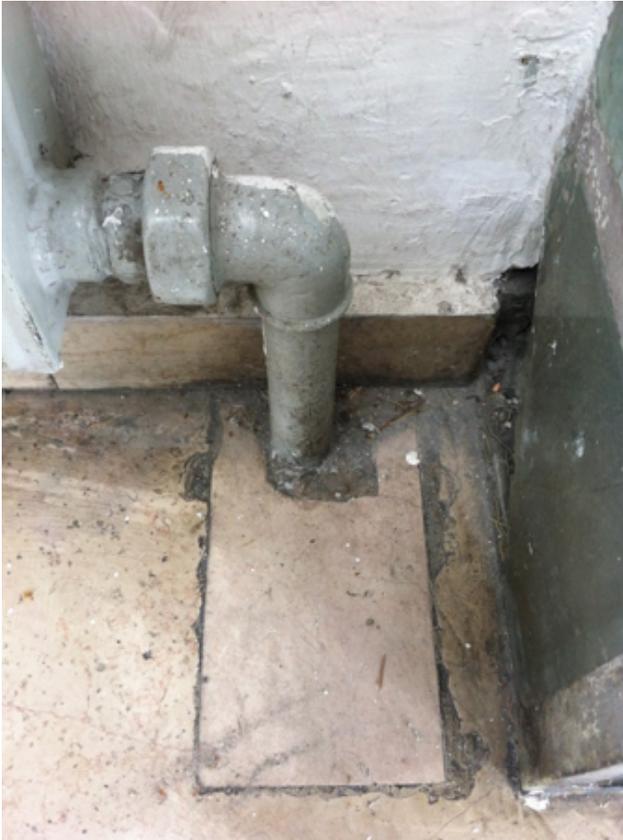
fig.6.6 – Particolare generale n°1 di un attacco a terra dei caloriferi installati nell'atrio principale a piano terra, si nota il cambio di pavimentazione in luogo dell'originale, a conferma dell'avvenuta installazione dei caloriferi a posteriori rispetto alla realizzazione del manto finale di piastrelle a piano terra.

Detto ciò, è comunque possibile confermare le informazioni sopradescritte in quanto, tramite le (fig.6.6 e 6.7) che si riferiscono a fotografie scattate sempre in fase di ultimo sopralluogo, si possono notare difformità diffuse del manto di piastrelle originali, modificato con rattoppi di piastrelle difformi da quelle posate in origine, ove sia stato posizionato a posteriori un calorifero nell'atrio principale.

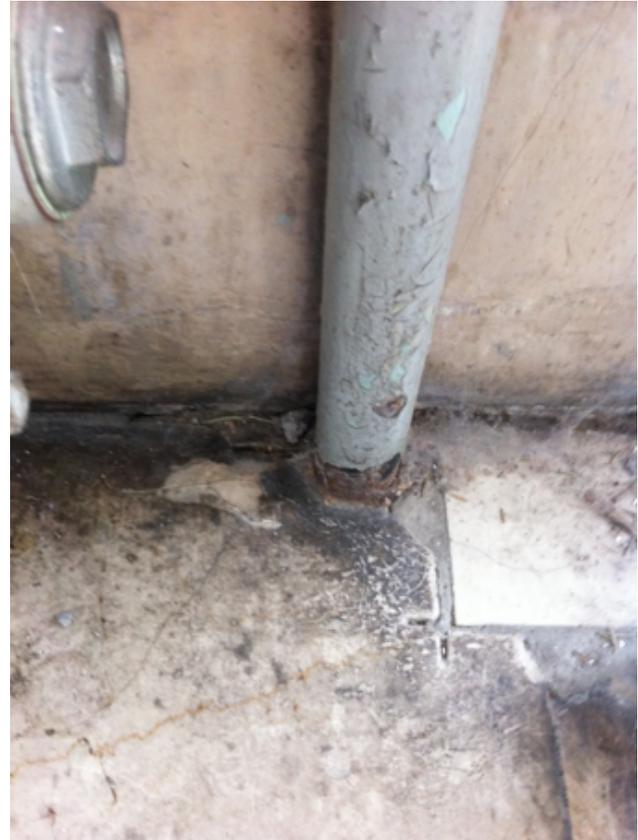
fig.6.7 - Particolare generale n°2 di un attacco a terra dei caloriferi installati nell'atrio principale a piano terra, si nota il cambio di pavimentazione in luogo dell'originale, con incisioni da strumento da taglio sulla piastrella originale, a conferma dell'avvenuta installazione dei caloriferi a posteriori rispetto alla realizzazione del manto finale di piastrelle a piano terra.

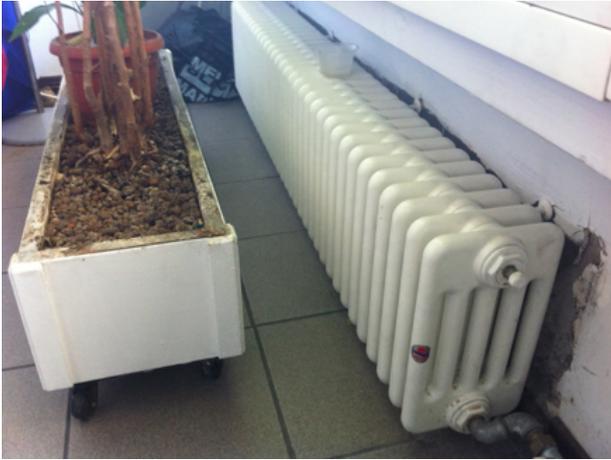
fig.6.10 - Cat.1 = Calorifero a colonne (nuovi o di recente installazione (anni 2000) – fonte, intervista militari G.d.F.)

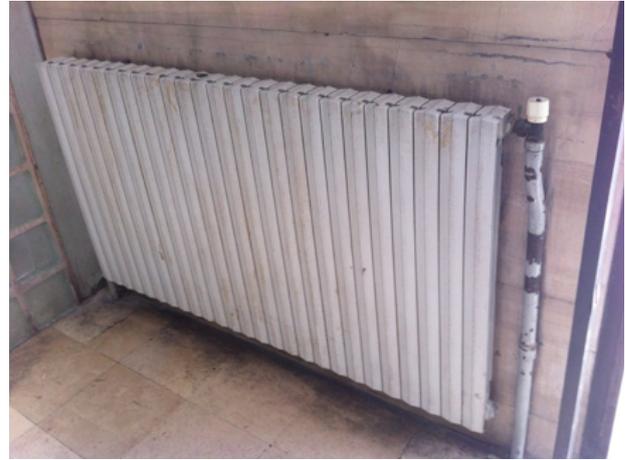
fig.6.11 - Cat.2 = Calorifero a colonne (anni 80') – fonte, intervista militari G.d.F.)

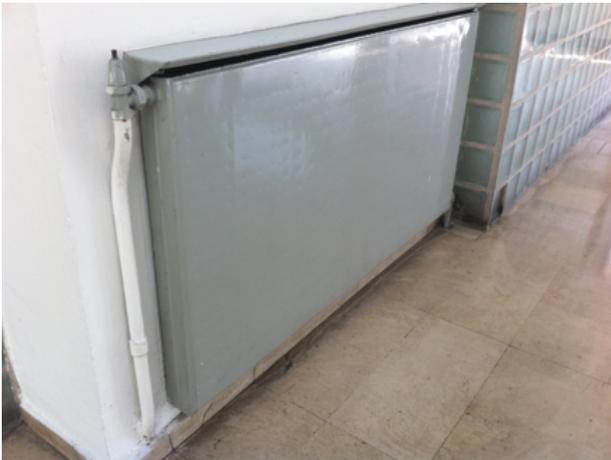
fig.6.12 - Cat.3 = Calorifero a colonne (anni 30') – fonte, intervista militari G.d.F.)

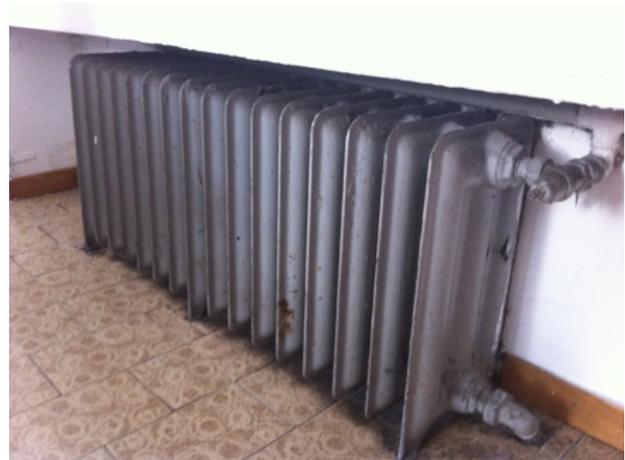
fig.6.13 - Cat.4 = Calorifero a colonne (anni 30') – fonte, intervista militari G.d.F.)

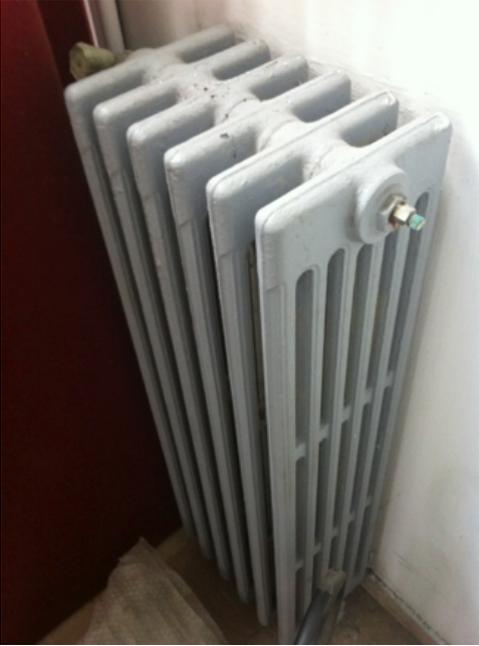
fig.6.14 - Cat.5 = Calorifero a colonne (anni 30') – fonte, intervista militari G.d.F.)

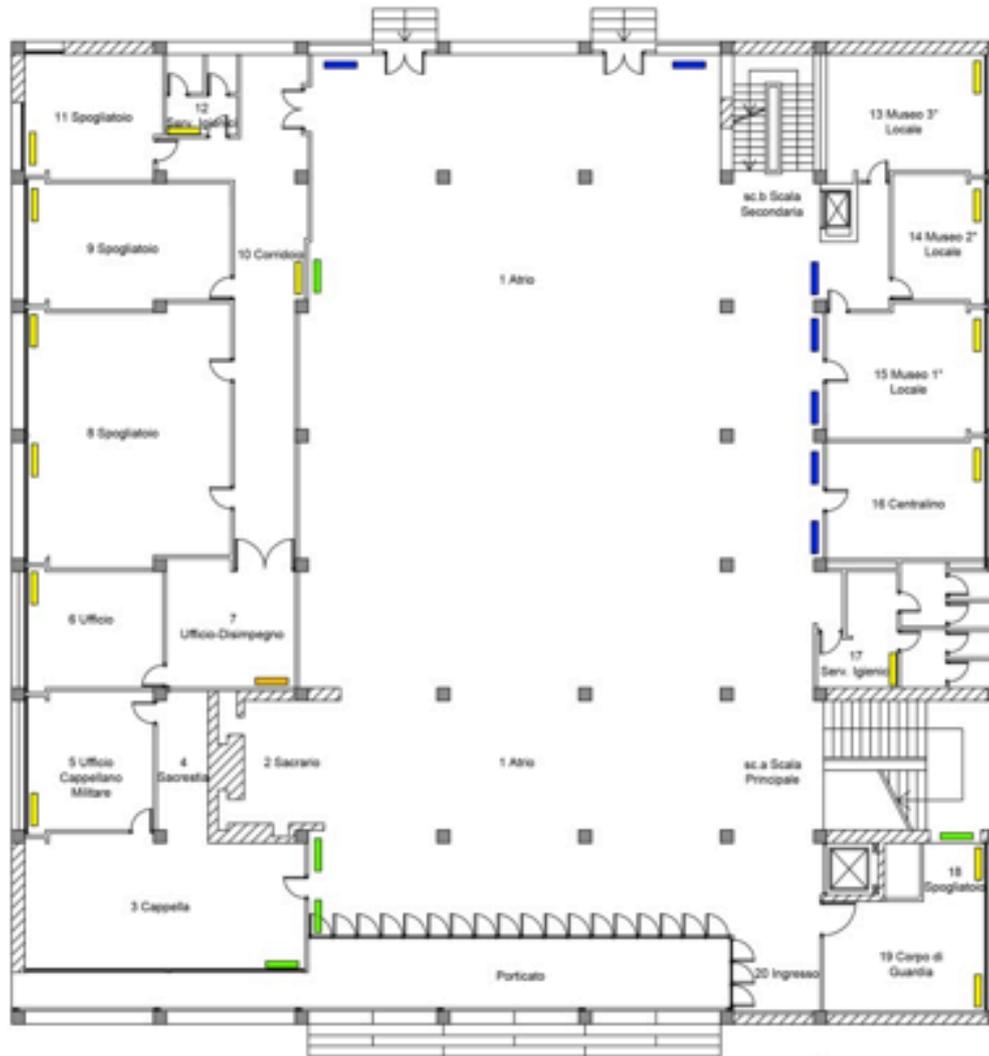
Pianta piano terra

fig.6.15 – Schema di ripartizione degli elementi caloriferi in relazione con la stanza di appartenenza al Piano terra. Si differenziano le tipologie di elementi rilevati con diverse colorazioni quali: Cat.1 – Rosso / Cat.2 – Blu / Cat.3 – Verde / Cat.4 – Giallo / Cat.5 – Arancione

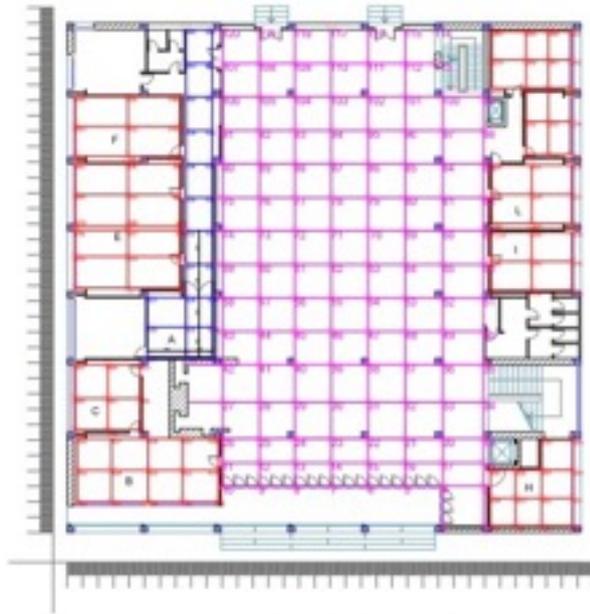
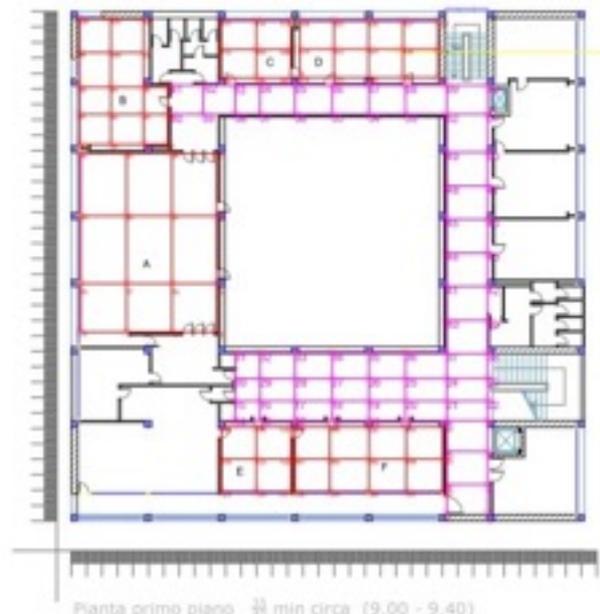
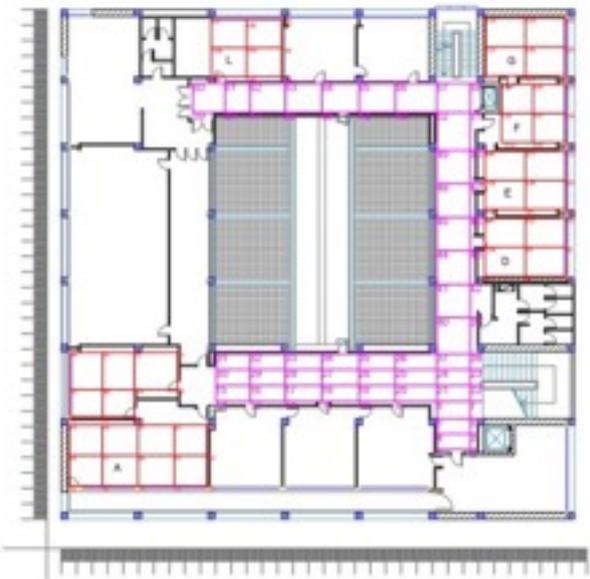
fig.8.1. Griglia di battuta psicrometrica.

Così è stato fatto per la totalità dei punti numerati in griglia, rispettando quindi una precisa successione numerica (fig. 8.1).

La definizione di una griglia grafica ortogonale al piano cartesiano x,y disegnata in planimetria (fig 8.1), che determina i "punti" di battuta, è stata redatta previa consulenza tecnica e attentamente consultata poi durante le fasi di rilievo.

Il rilievo ha avuto luogo il giorno 02/12/2014, ed è stato caratterizzato da una breve fase di stazionamento dello strumento in posizione fissa, per far sì che l'adattamento termico dei sensori potesse avere luogo ed iniziando poi le sessioni di rilievo, tramite il posizionamento dello strumento a circa 1.20 m d'altezza in ogni punto prestabilito dalla griglia preimpostata, ed a seguire, un breve lasso di tempo (10 secondi c.ca) ad ogni punto di misurazione, per permettere allo strumento di stabilizzare la misurazione dei parametri, per poi confermare tramite un apposito pulsante la lettura istantanea rilevata.

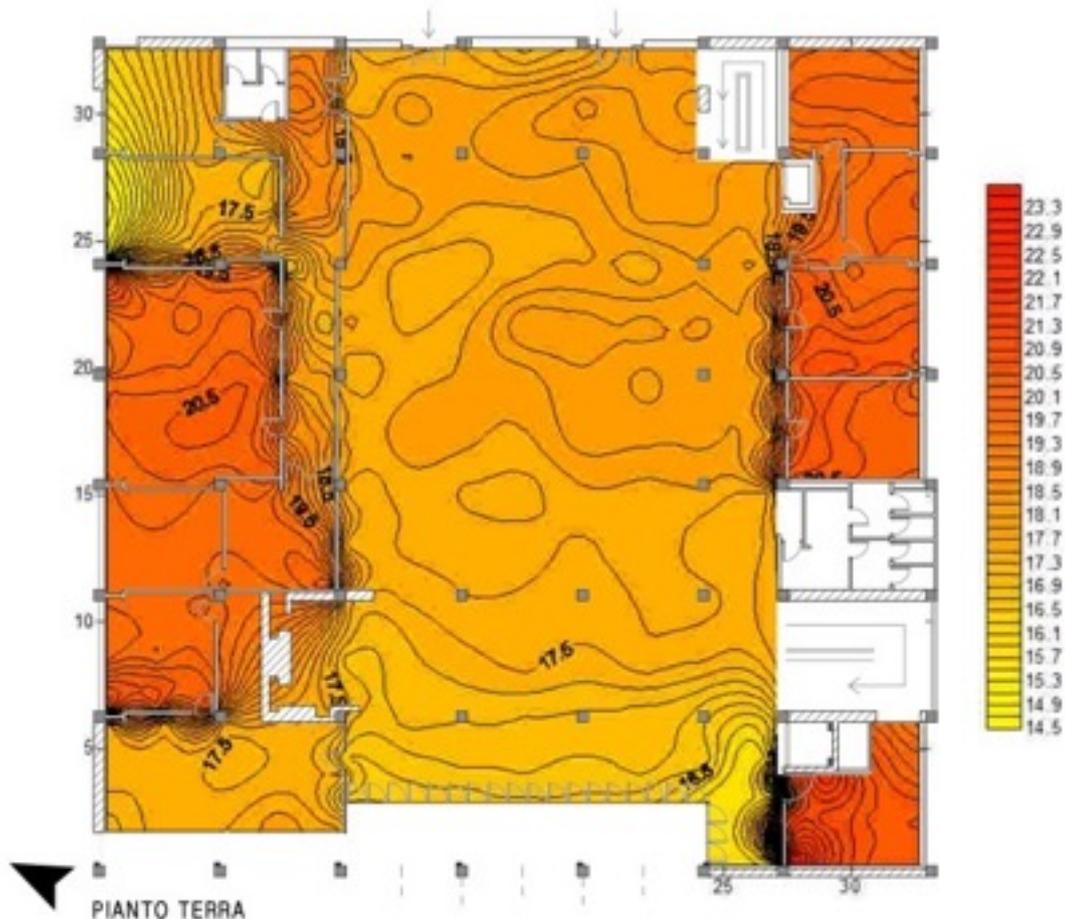
fig.8.2. Rilevazione Temperature ore 9.45 - Piano terra – I locali posti in posizione perimetrale e riscaldati tramite impianti di riscaldamento primario e secondari, sono caratterizzati da temperature più elevate rispetto all'atrio principale (che risulta debolmente riscaldato dall'impianto a termosifoni). Le stanze poste ai vertici Nord-Ovest (Cappella) e Nord-est (spogliatoio con termosifone bloccato) sono le uniche a risultare più fredde rispetto alle altre in quanto non usate abitualmente. All'ingresso si rileva un normale l'abbassamento di temperatura dovuto al continuo ingresso di Militari all'interno della struttura. Il range rilevato va dai 16°C dell'ingresso ai 21°C delle stanze orientate a Nord. Si evidenzia una lieve differenza di temperatura tra la zona Nord-Est e quella Sud-Ovest dell'atrio in quanto la radiazione solare risulta incidente sul prospetto Nord-est, generando inerzia termica nella parete, che cede poi calore al locale più prossimo (atrio).

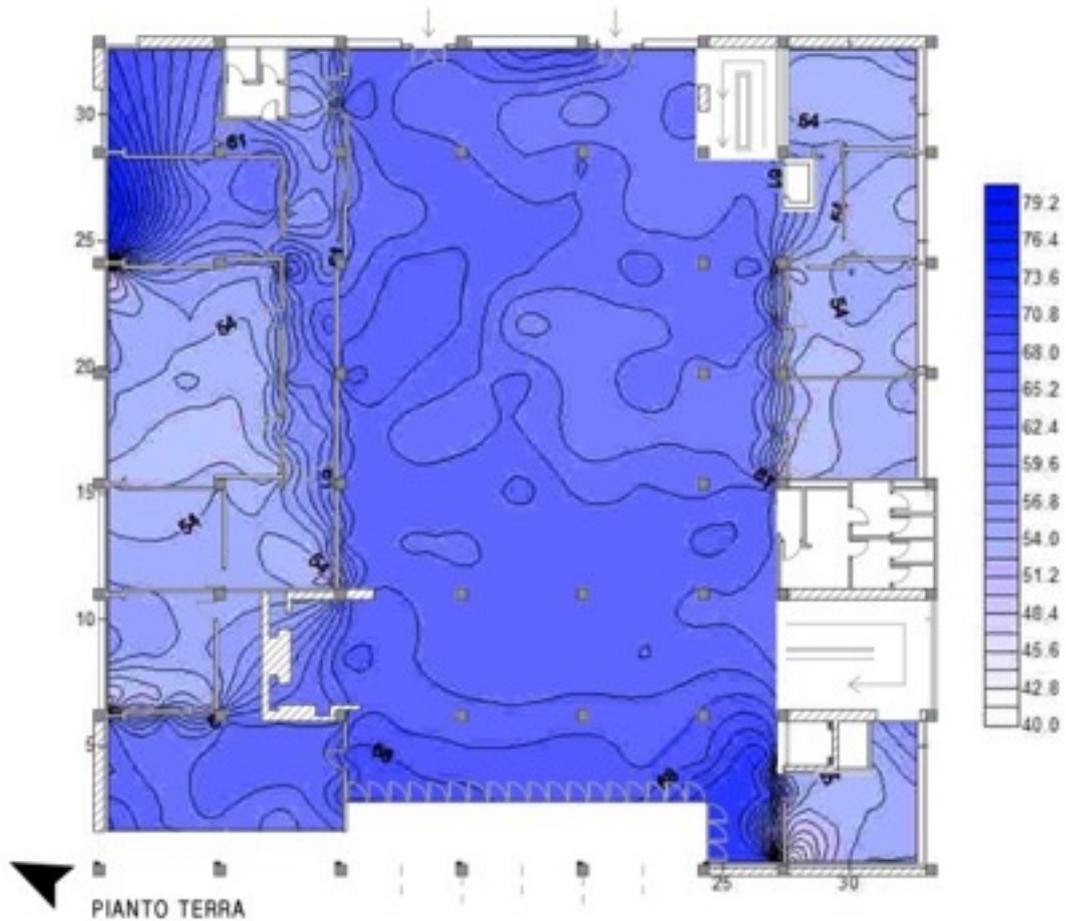
fig.8.3. Rilevazione Umidità ore 9.45 - Piano terra – All'interno dei locali dove nell'immagine precedente si denotava una temperatura maggiore, i valori di umidità risultano più bassi. Tale comportamento è giustificato dalla presenza dell'impianto di riscaldamento in funzione.

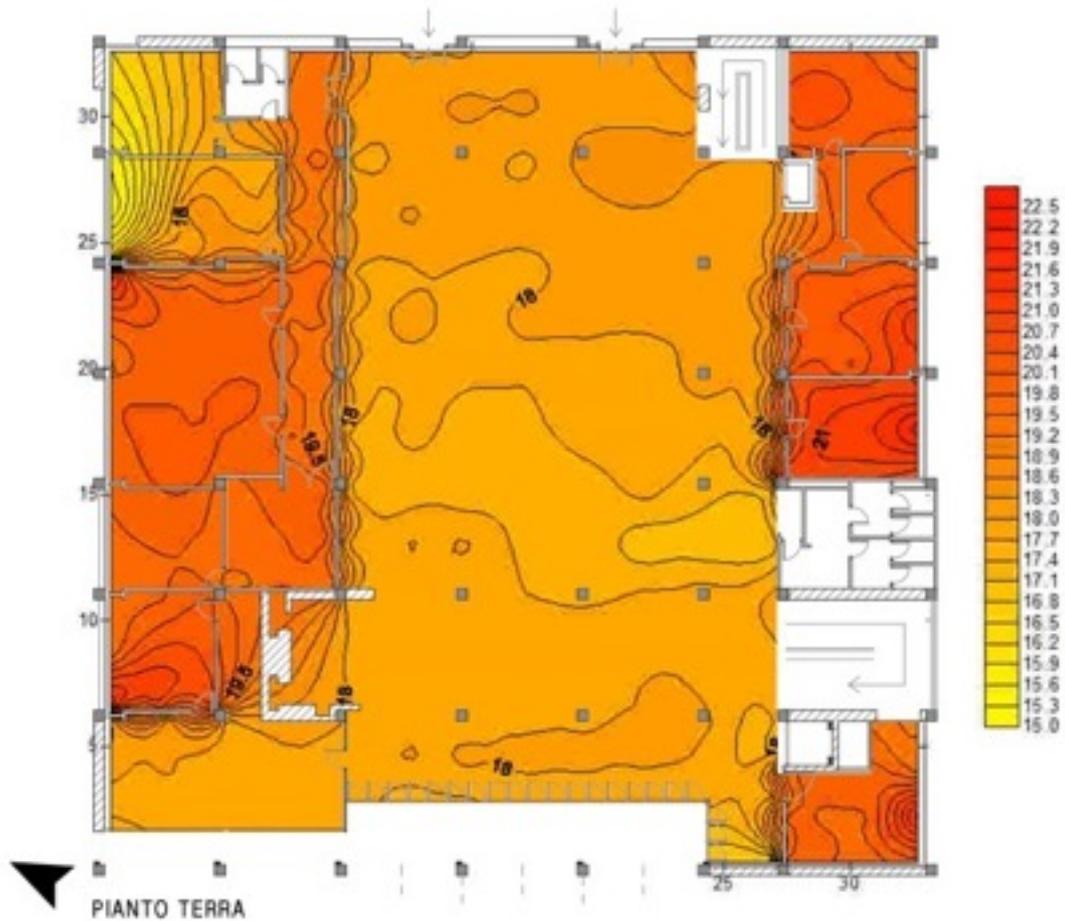
fig.8.4. Rilevazione Temperature ore 15.00 - Piano terra – Si può notare una graduale ripartizione delle temperature all'interno della struttura, per merito della cessione di calore per trasmittanza delle pareti interne, con la conseguente diminuzione delle temperature delle stanze perimetrali ed un lieve aumento della temperatura dell'atrio e delle stanze poste ai vertici Nord-Ovest (Cappella) e Nord-est (spogliatoio con termosifone bloccato). La diminuzione della temperatura all'interno delle stanze è dovuto allo spegnimento dell'impianto di riscaldamento in quanto, durante le ore pomeridiane, i militari non svolgono lavoro d'ufficio. Il range di temperature si assottiglia rispetto alla mattina e diviene compreso tra i 17°C dell'atrio ed i 20°C delle stanze perimetrali. Si evidenzia ad ogni modo nelle stanze poste a Sud-Est (Via dei Partigiani) un Δt di 1.5°C maggiore rispetto alle stanze poste a Nord-Est, per merito della radiazione solare incidente sul prospetto orientato a Sud-est durante le ore centrali della mattina che ha permesso la cessione di calore della parete ai locali.

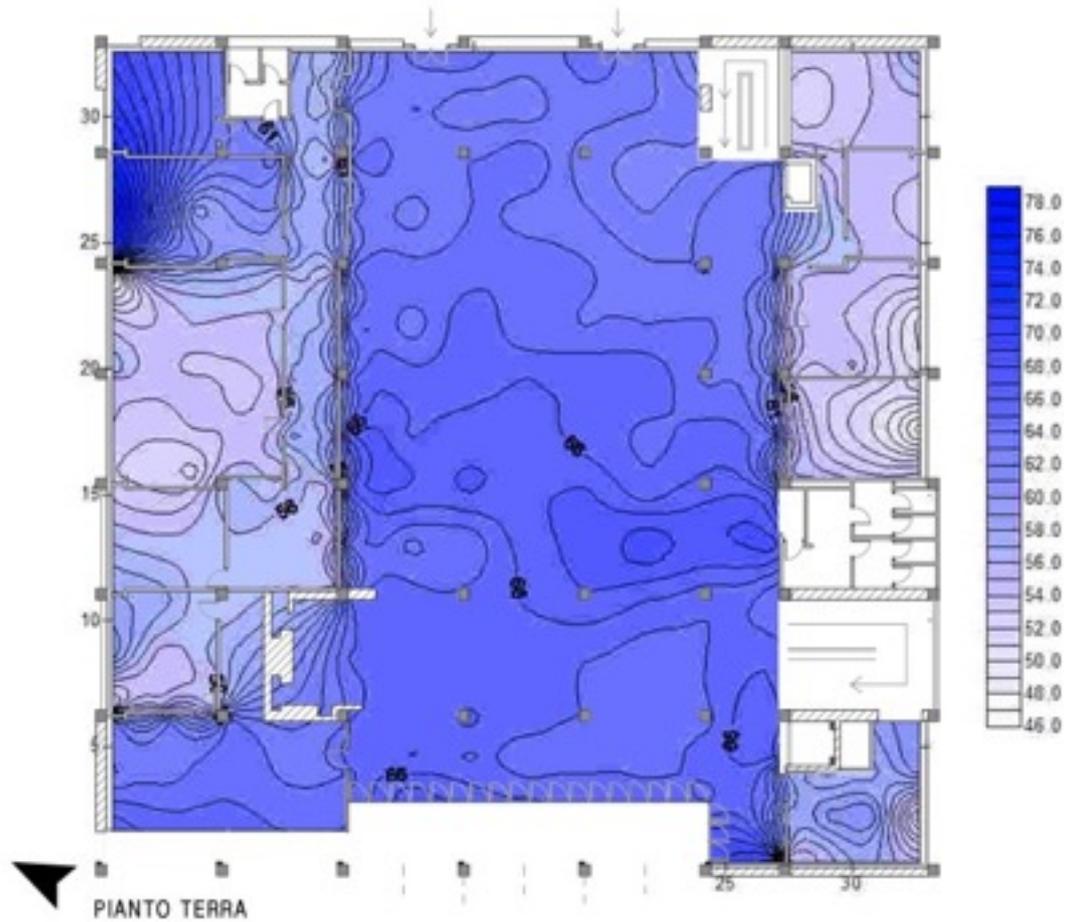
fig.8.5. Rilevazione Umidità ore 15.00 - Piano terra – I livelli di umidità pomeridiana rilevata all'interno delle stanze rimangono simili ai mattutini. Tale fenomeno si verifica in disaccordo con la graduale ripartizione delle temperature in quanto le porte d'ingresso delle stanze vengono tenute chiuse e il livello di umidità viene mantenuto costante all'interno del locale, al contrario della temperatura che viene dissipata in poco tempo tramite trasmissione parietale.

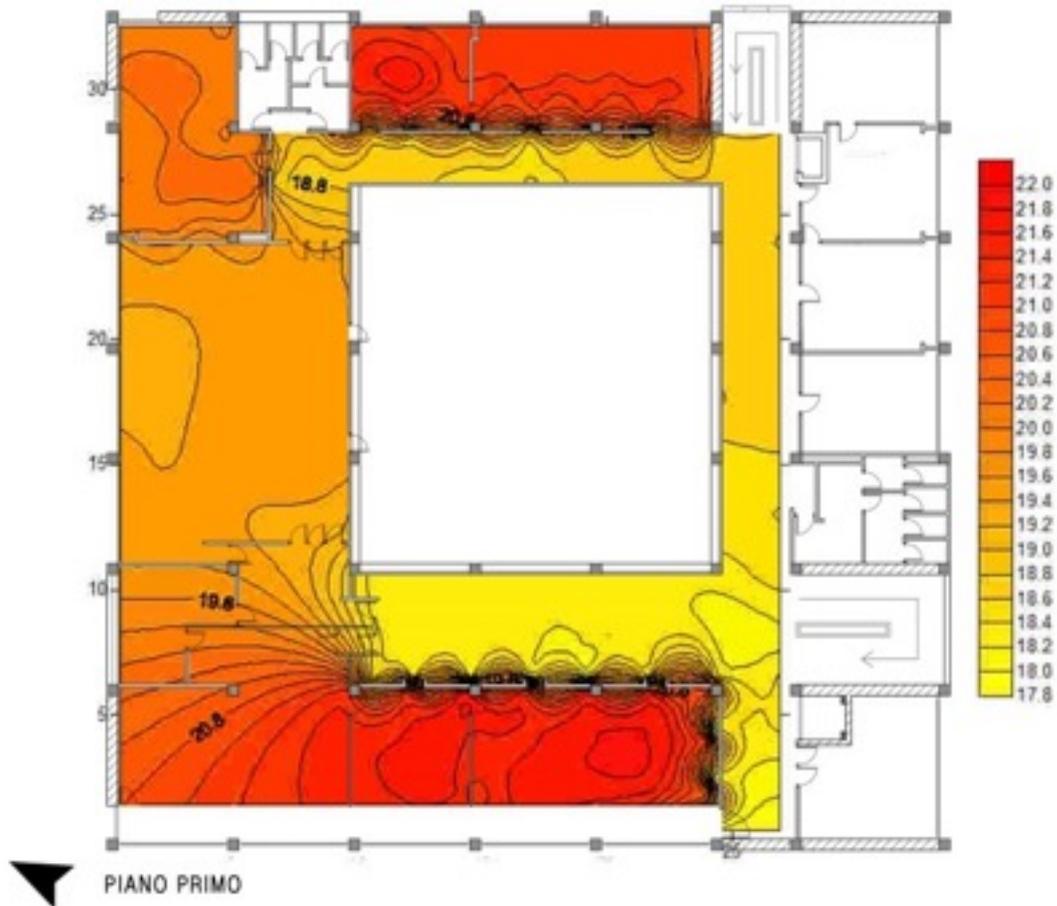
fig.8.6. Rilevazione Temperature ore 9.45 - Piano Primo – Si evidenzia un forte discostamento delle temperature tra il corridoio e le stanze. Le ante apribili a poste a soffitto dell'atrio, che risulta comunicante con il piano primo, disperdono velocemente l'aria calda favorendo una forte diminuzione delle temperature. Al contrario, all'interno delle stanze (che vengono mantenute chiuse) si sviluppa una temperatura accettabile, nell'ordine dei 20.5°C, tramite l'apporto di calore dall'impianto di riscaldamento e dai sistemi secondari di riscaldamento. I locali maggiormente riscaldati sono infatti quelli utilizzati ad uso ufficio. Le stanze orientate a Sud-Est non censite sono poste attualmente sotto vincolo di inaccessibilità.

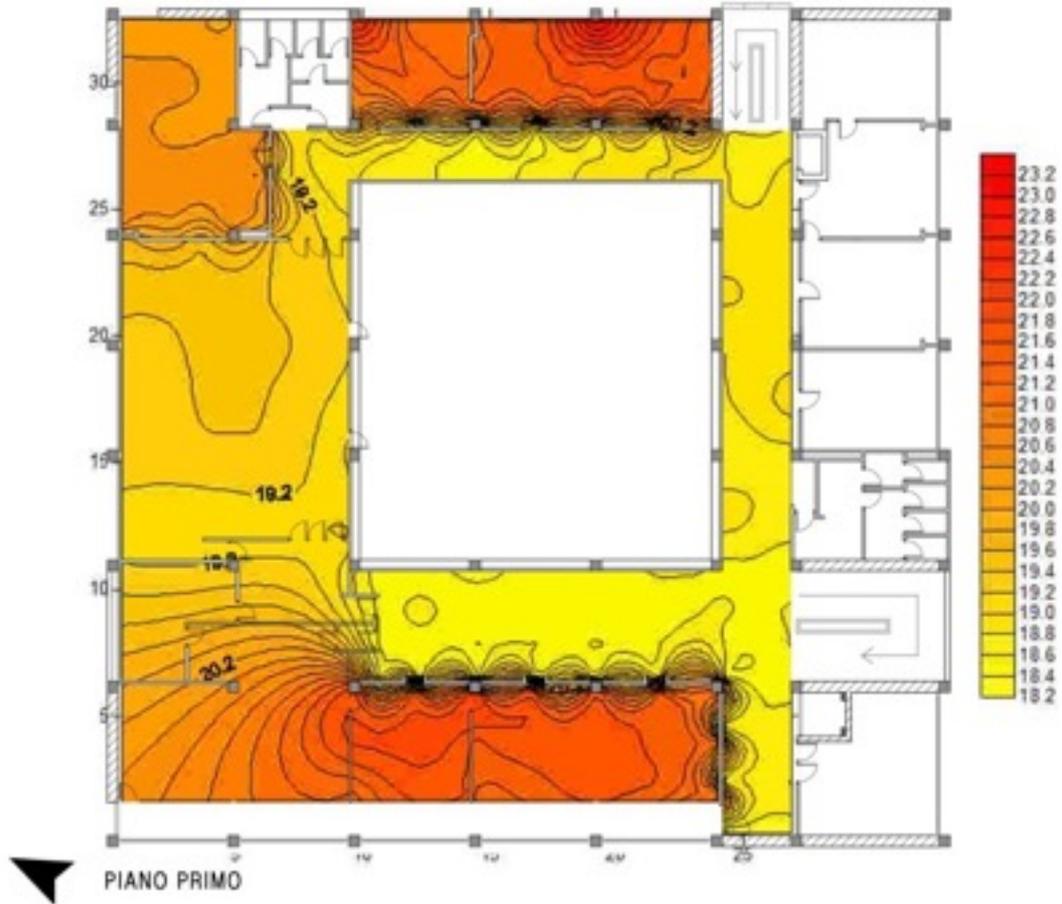
fig.8.8. Rilevazione Temperature ore 15.00 - Piano Primo – Lo spegnimento dell'impianto di riscaldamento e il termine delle attività all'interno degli uffici favoriscono la diminuzione delle temperature all'interno delle stanze. In questo caso però, a differenza del piano terra il calore dissipato dalle stanze non si accumula nel corridoio comune perché le ante in vetrocemento a soffitto disperdono velocemente il calore.
