POLITECNICO DI MILANO

L.M. PROGETTAZIONE TECNOLOGICA AMBIENTALE

L'analisi microclimatica della Casa del Fascio di Giuseppe Terragni a Como

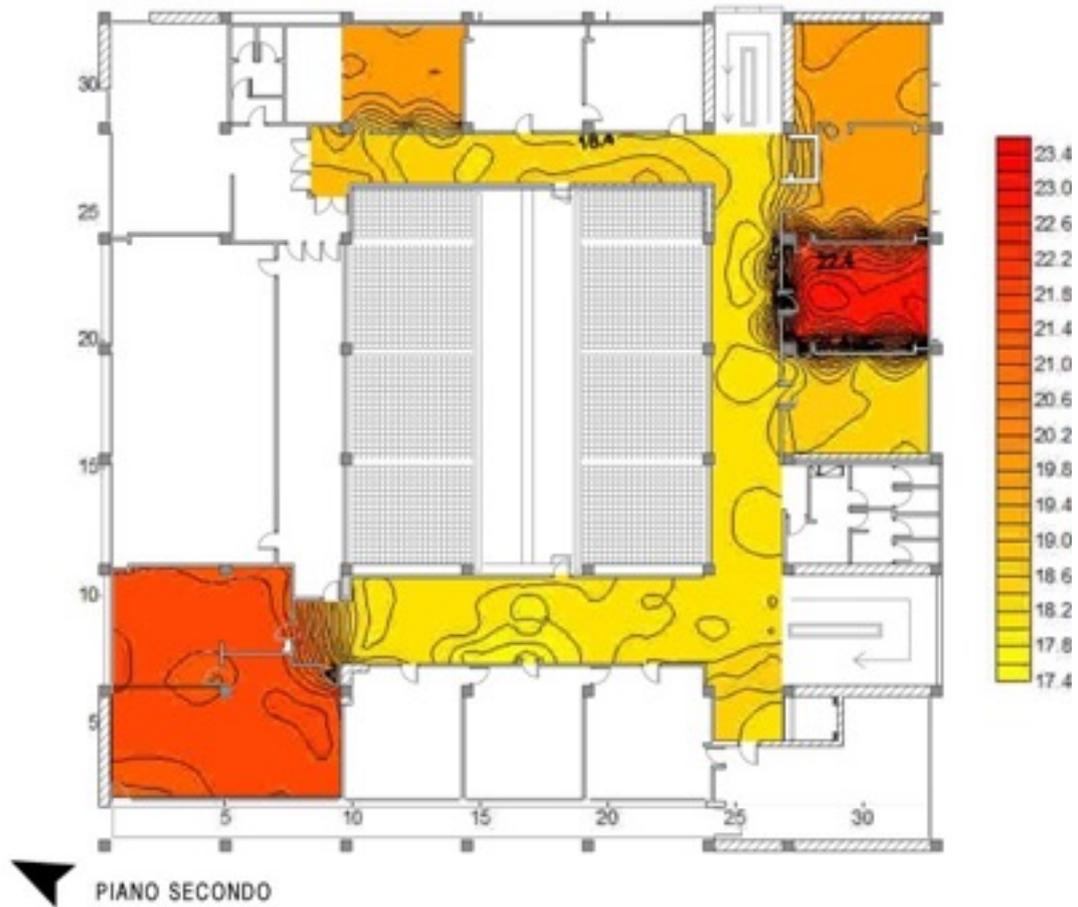
fig.8.10. Rilevazione Temperature ore 9.45 - Piano Secondo – Tale rilevazione denota l'aumento delle temperature delle stanze utilizzate come ufficio (le uniche che si sono potute rilevare in quanto, per le rimanenti non possedevamo l'autorizzazione all'ingresso).

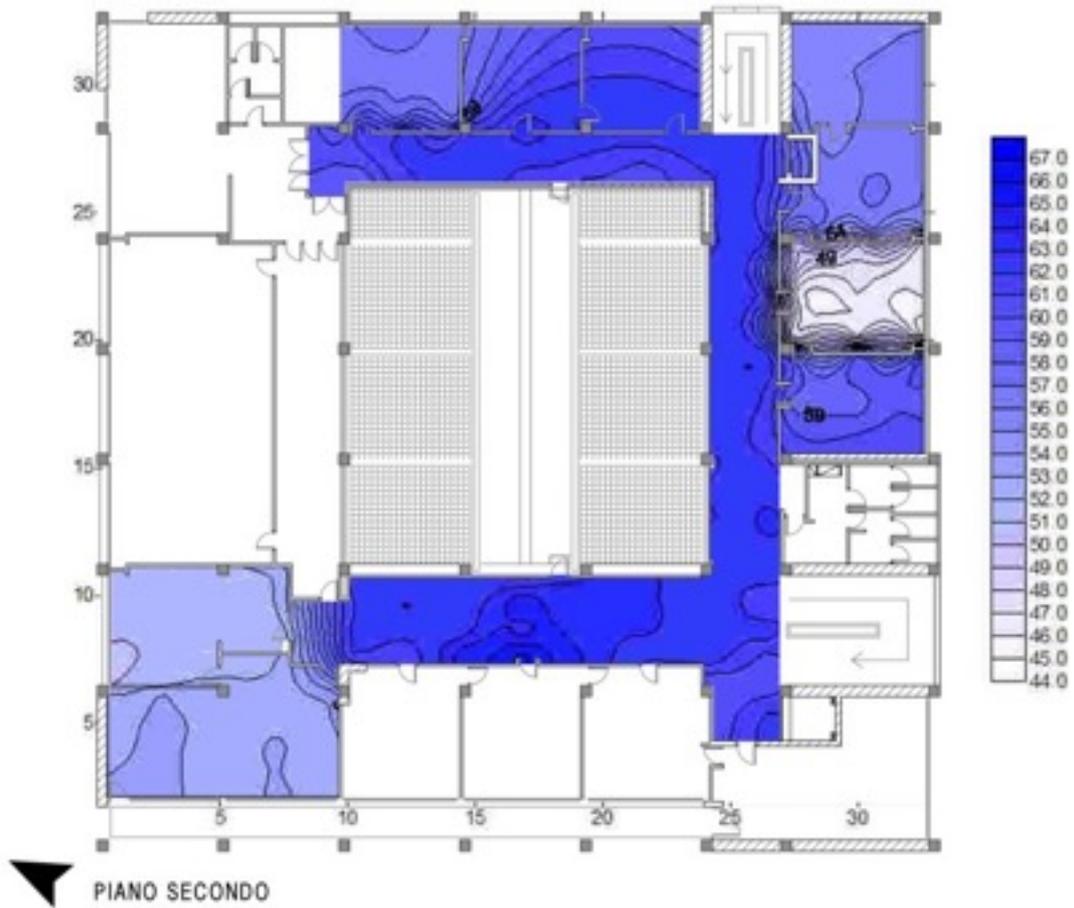
fig.8.11. Rilevazione Umidità ore 9.45 - Piano Secondo – Le umidità rilevate riflettono chiaramente le condizioni d'uso rilevate per le temperature.

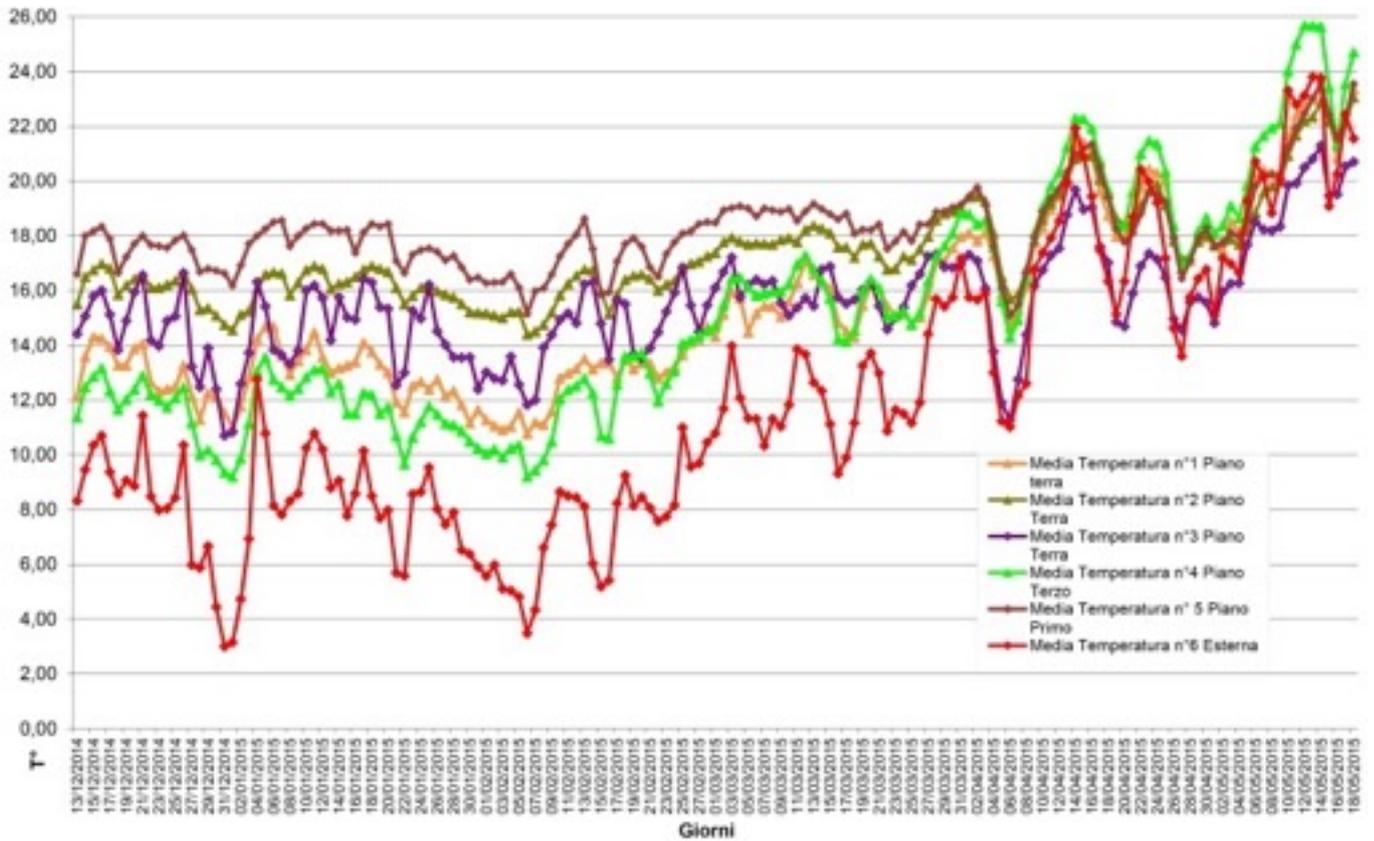
fig.8.22. Grafico medie Temperatura 13/12/2014 - 18/05/2015

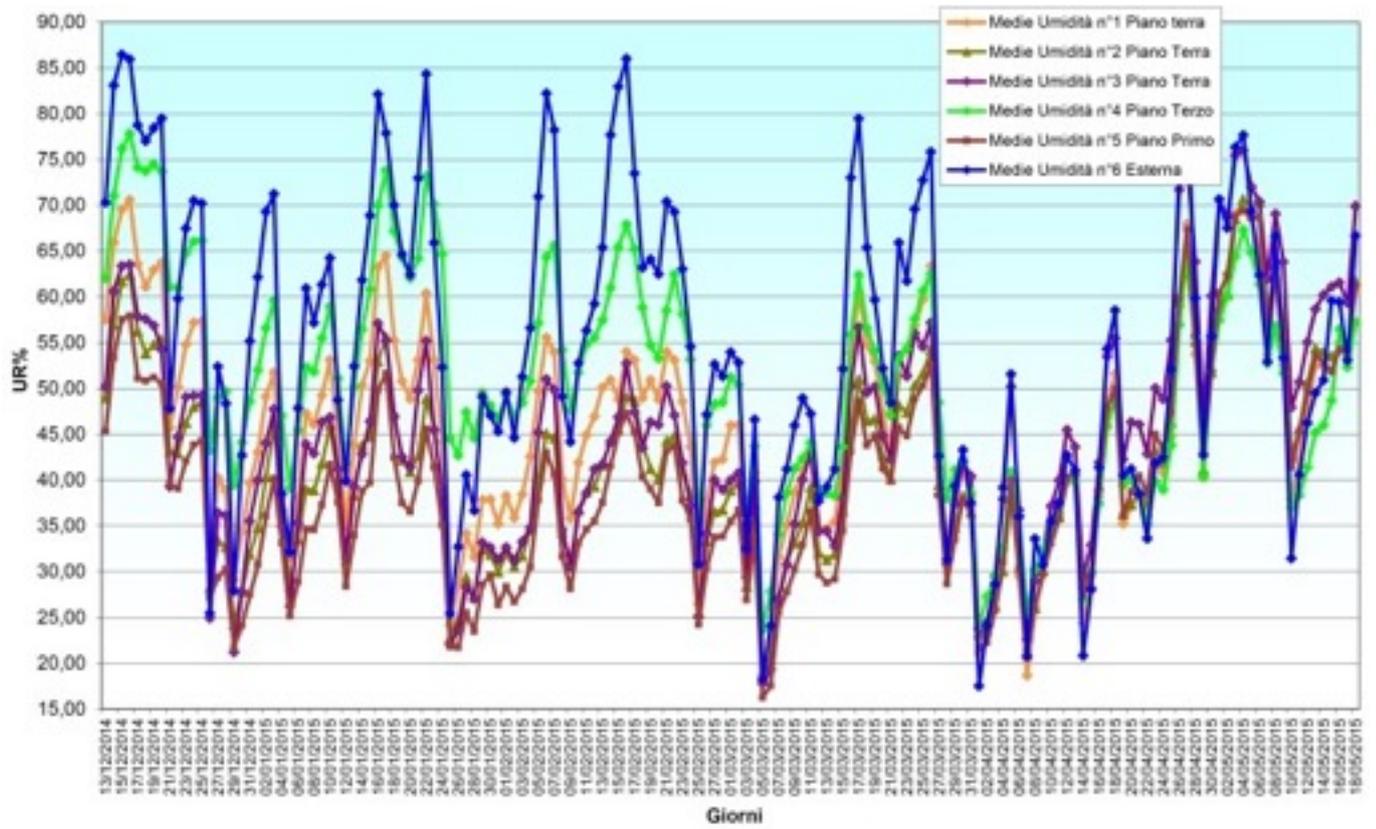
fig.8.23. Grafico medie Umidità 13/12/2014 - 18/05/2015

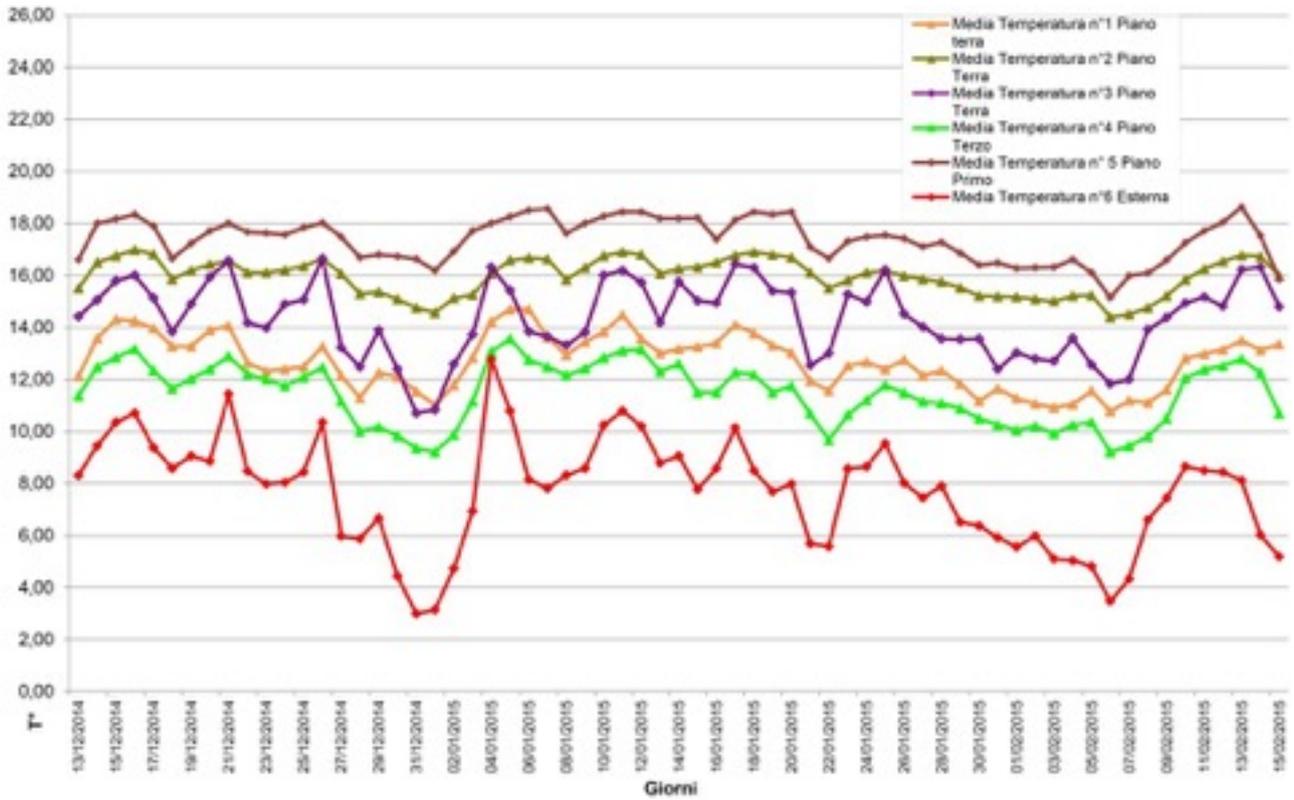
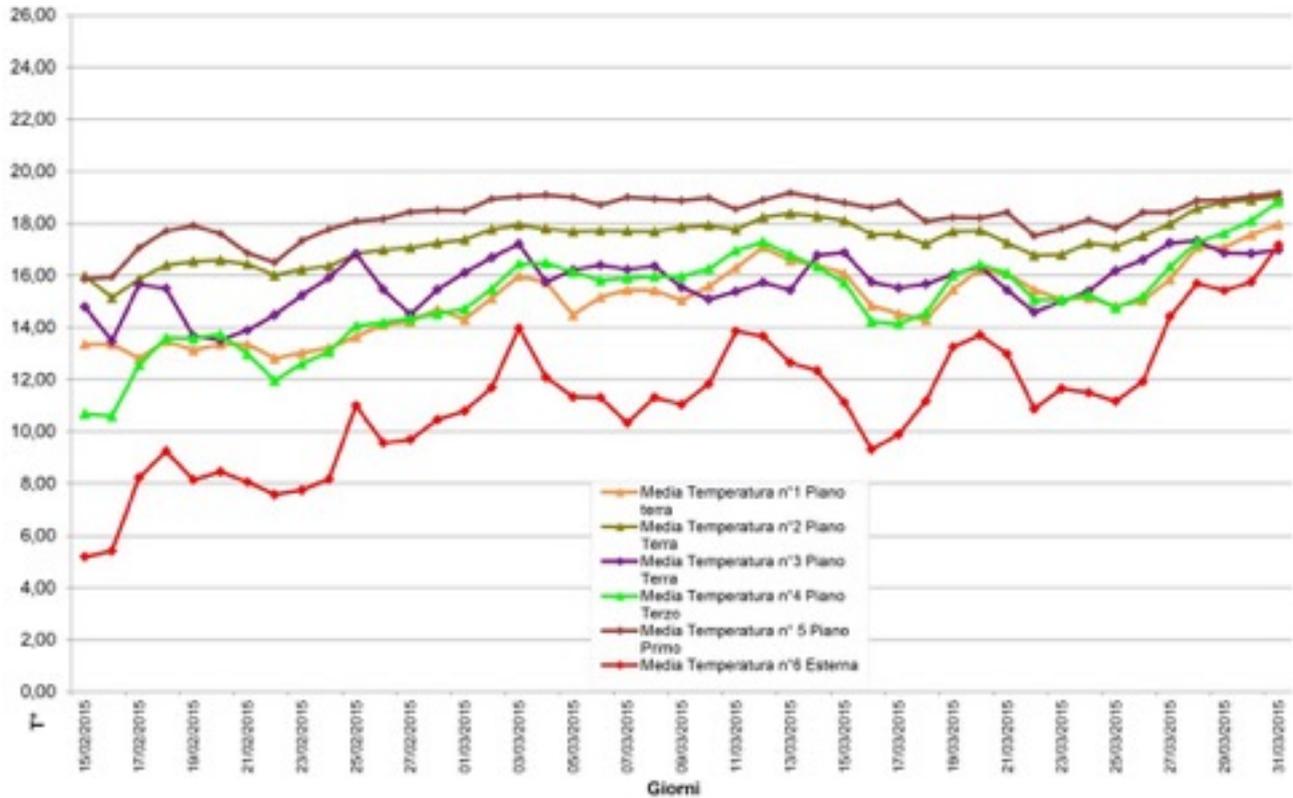
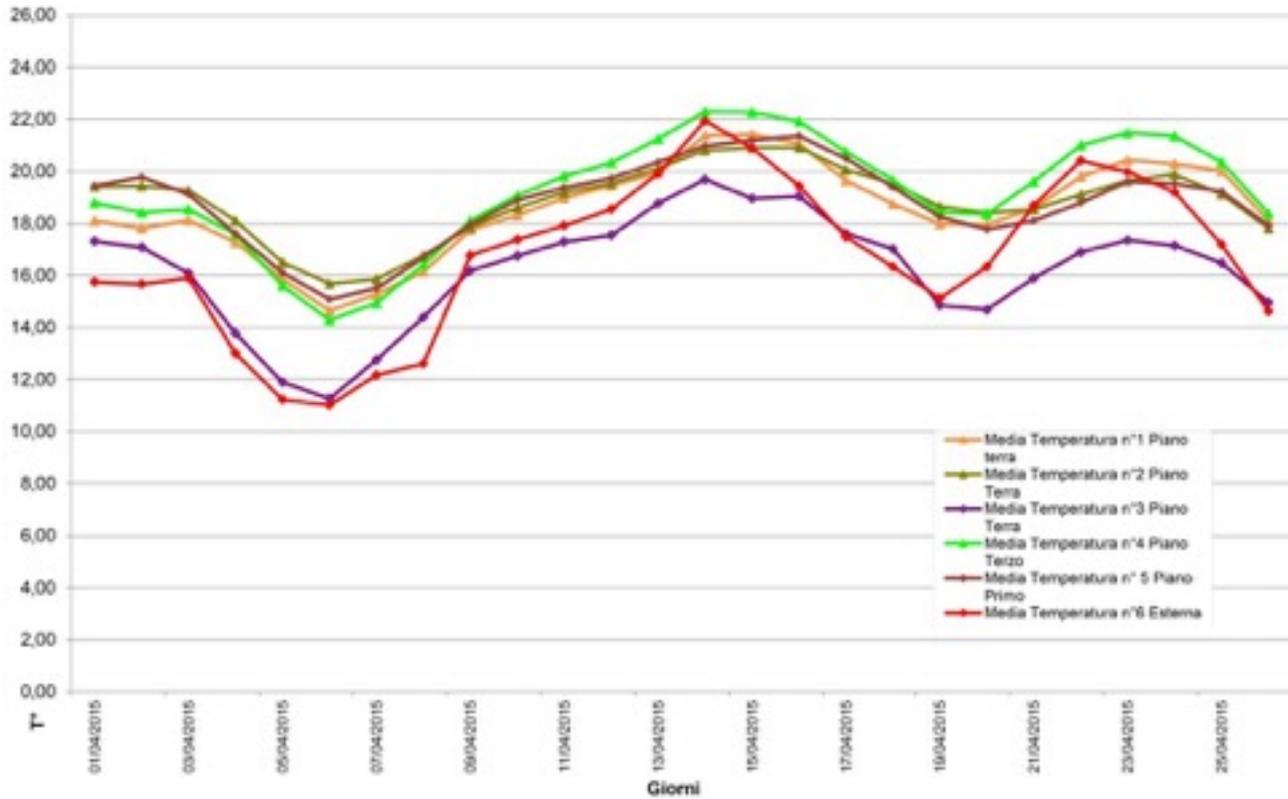
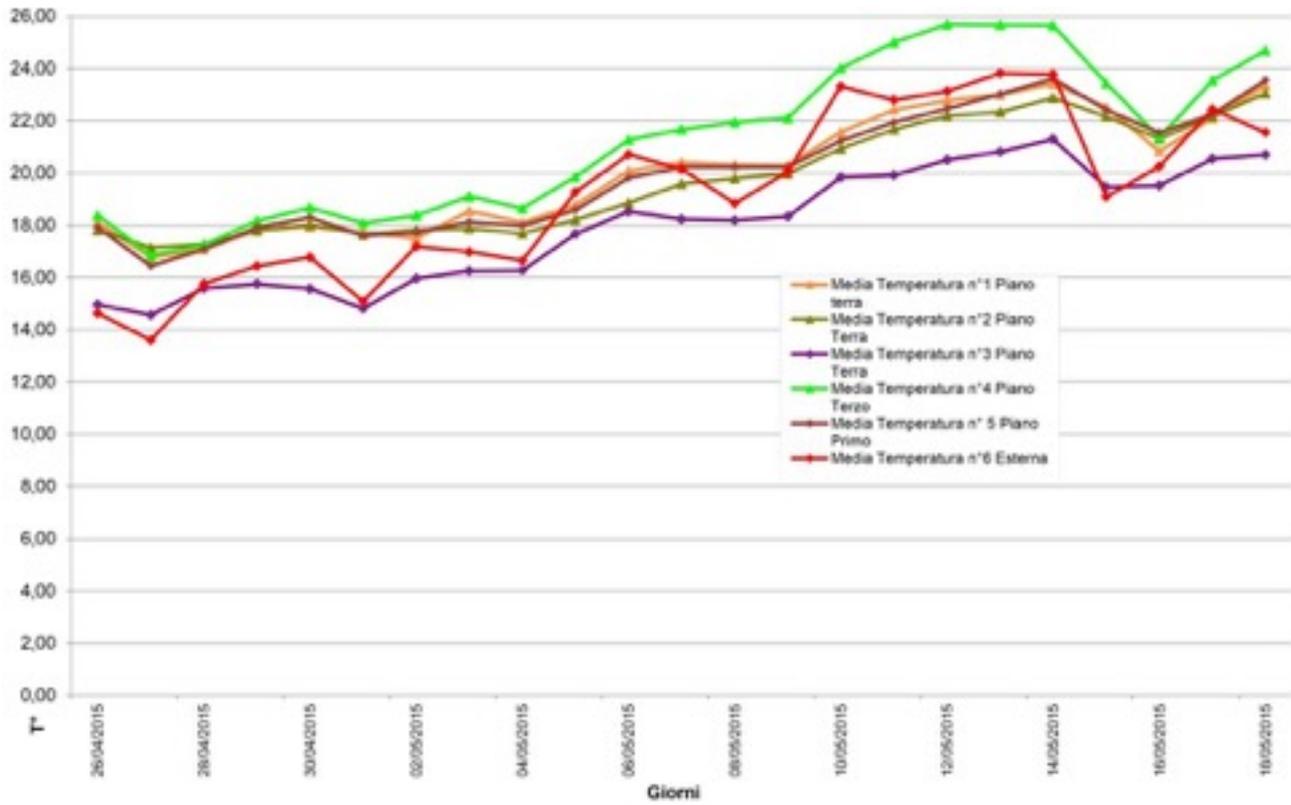
fig.8.22a. Medie Temperature dal 13/12/2014 al 15/02/2015 – Periodo (M1)

fig.8.22b. Medie Temperature dal 15/02/2015 al 31/03/2015 – Periodo (M2)

fig.8.22c. Medie Temperature dal 01/04/2015 al 25/04/2015 – Periodo (M3)

fig.8.22d. Medie Temperature dal 26/04/2015 al 18/05/2015 – Periodo (M4)

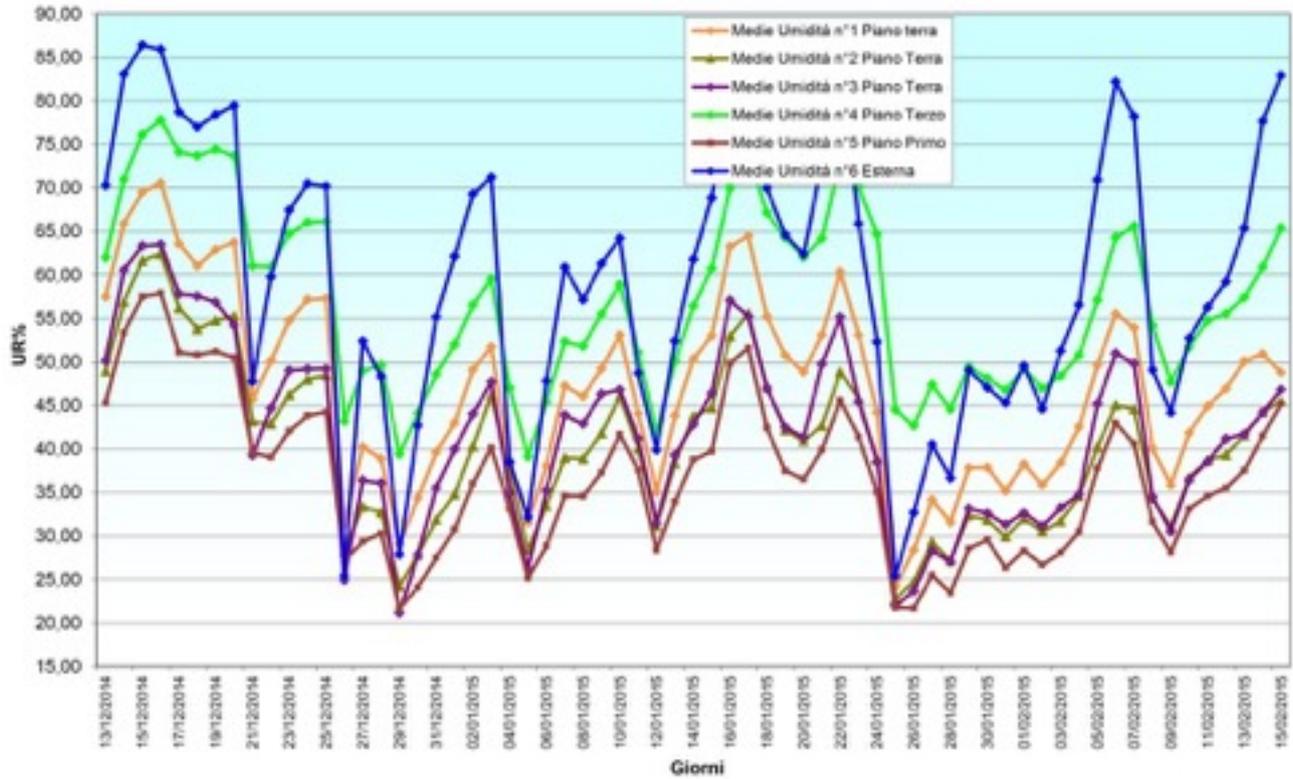
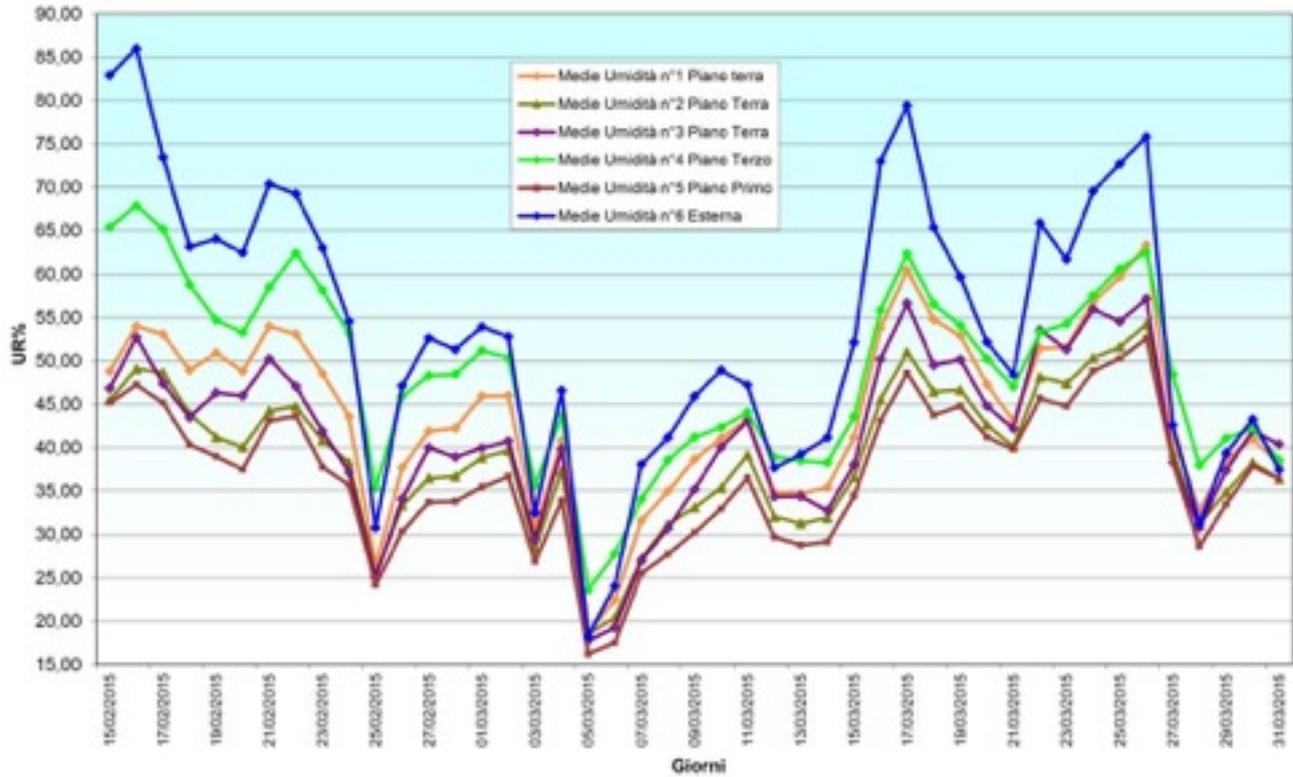
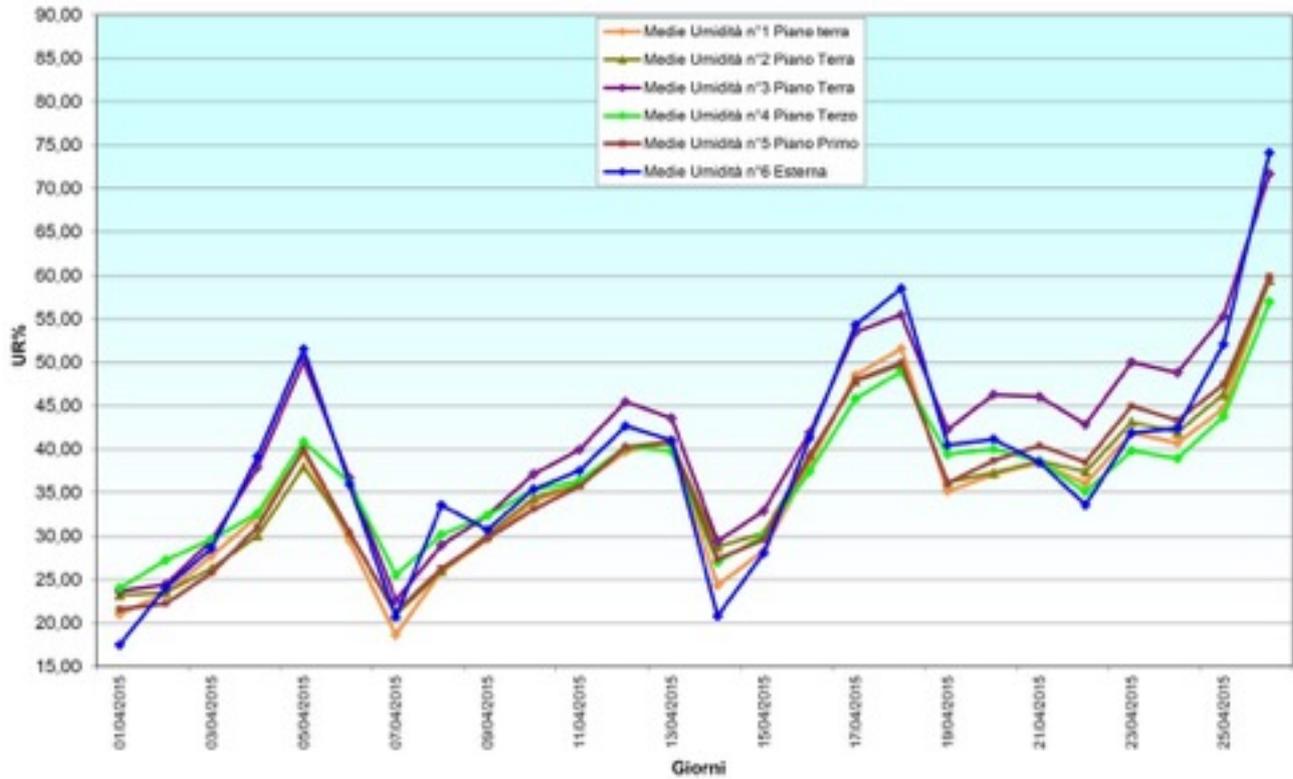
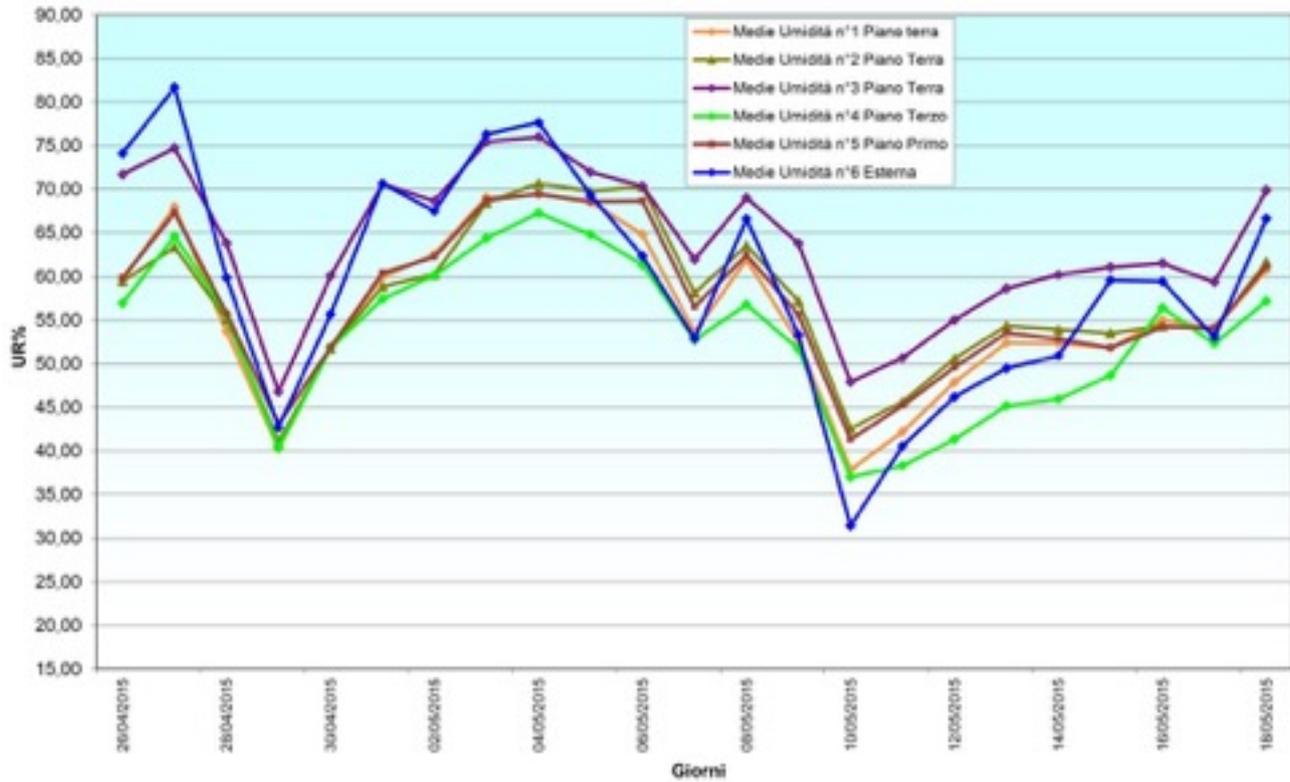
fig.8.23a. Medie Umidità dal 13/12/2014 al 15/02/2015 – Periodo (M1)

fig.8.23b. Medie Umidità dal 15/02/2015 al 31/03/2015 – Periodo (M2)

fig.8.23c. Medie Umidità dal 01/04/2015 al 25/04/2015 – Periodo (M3)

fig.8.23d. Medie Umidità dal 26/04/2015 al 18/05/2015 – Periodo (M4)

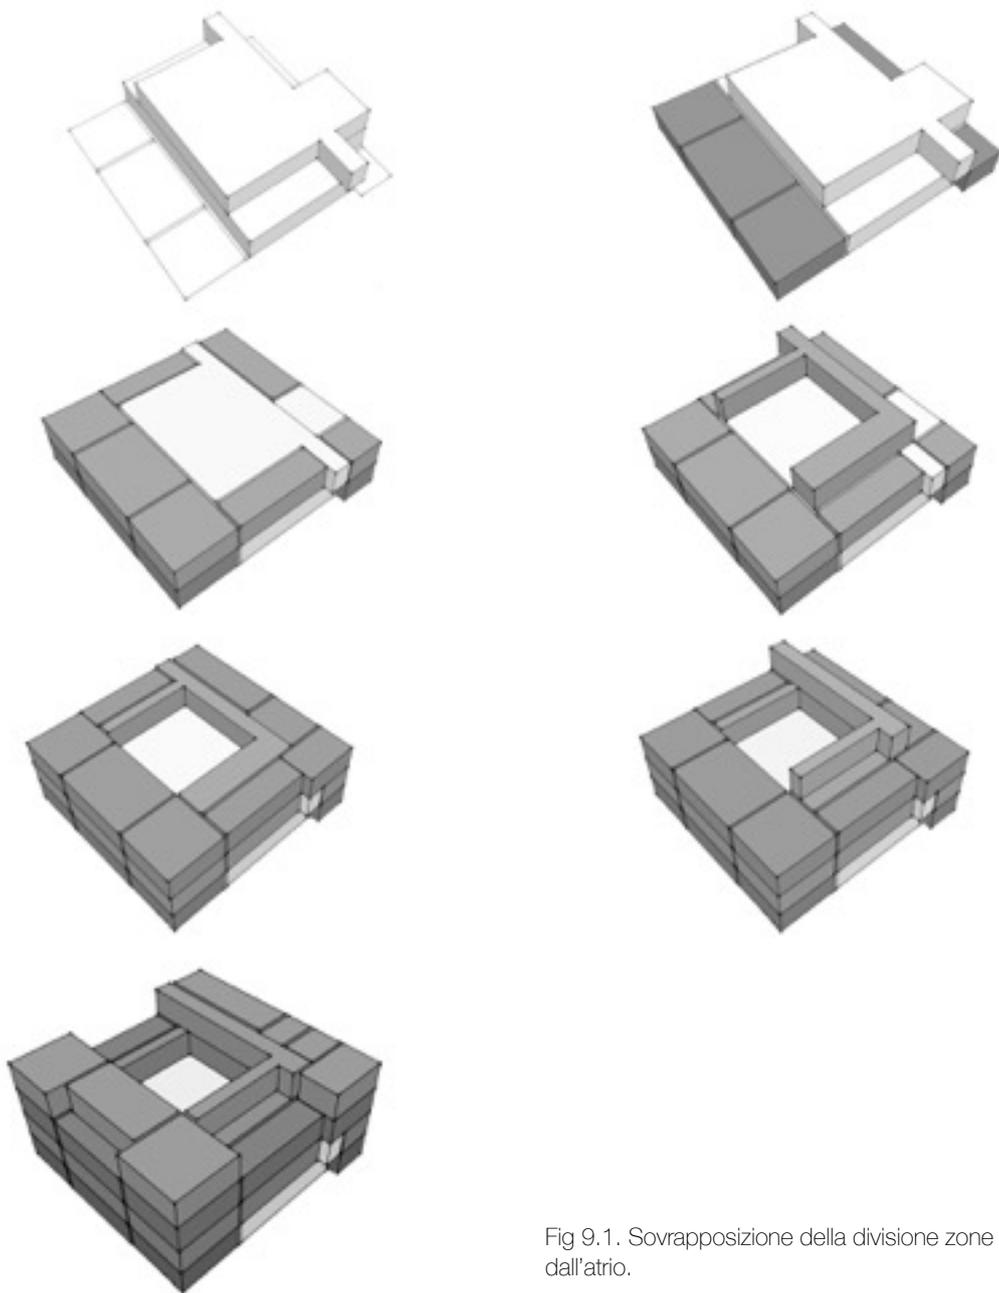
Fig 9.1. Sovrapposizione della divisione zone termiche a partire dall'atrio.

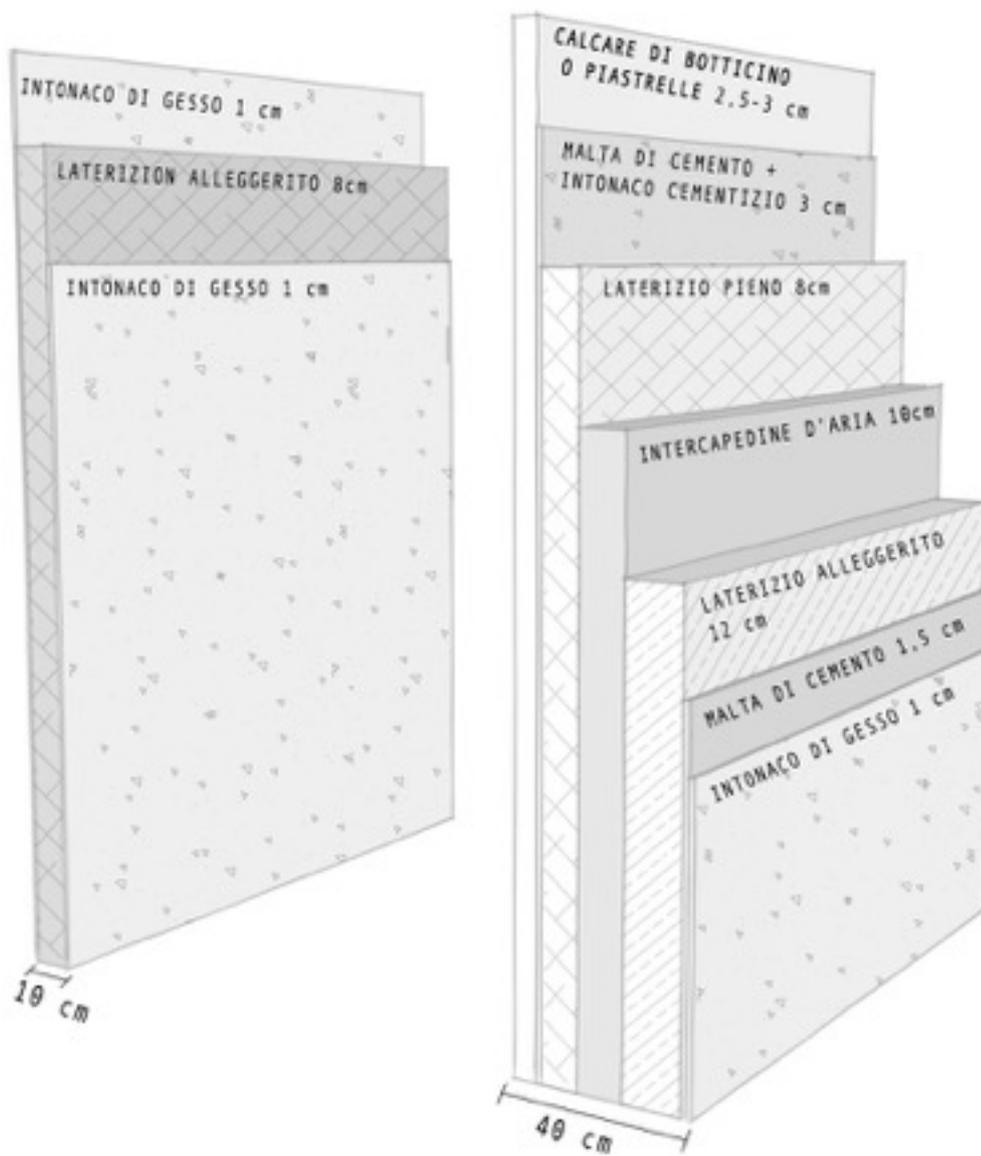
Fig 9.2. Composizione pacchetti tecnologici verticali.

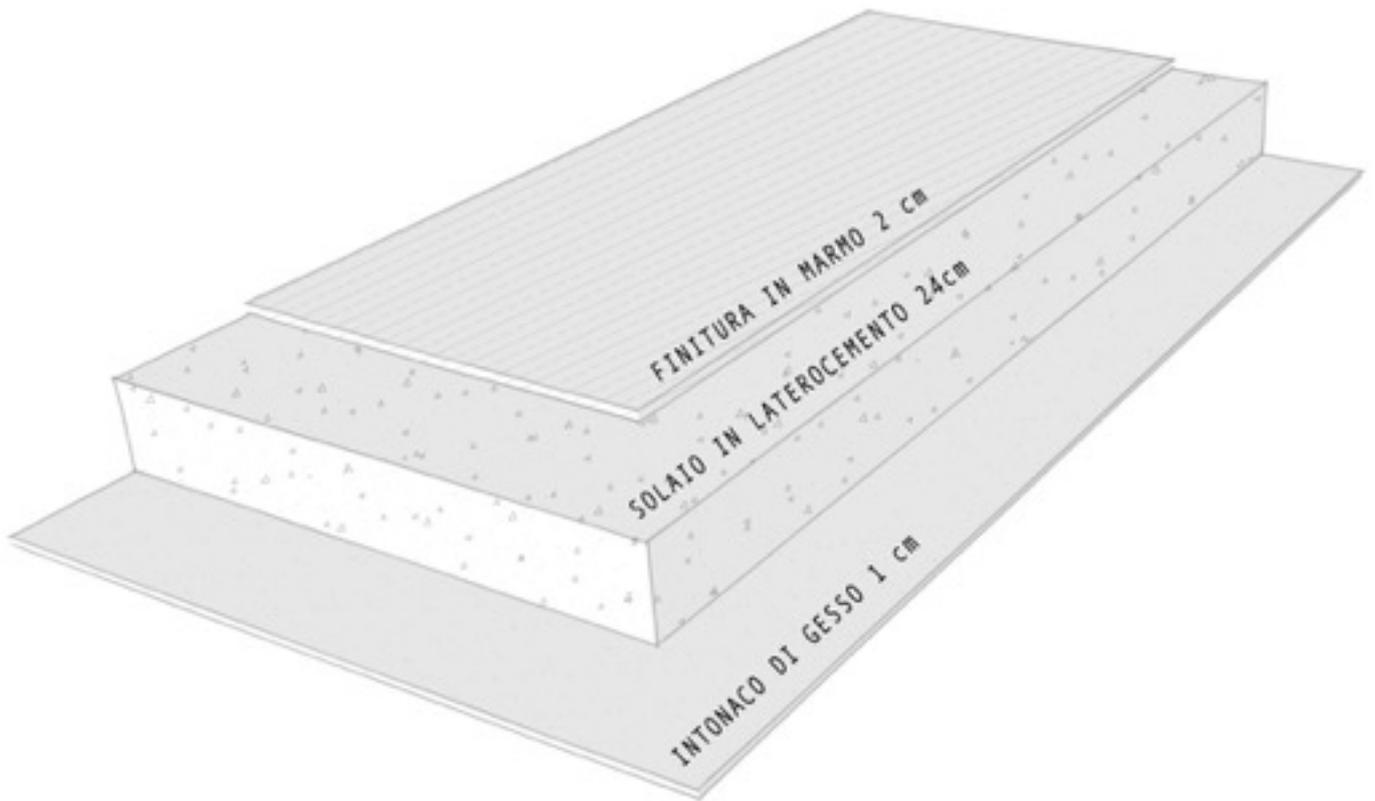
Fig 9.3. Composizione pacchetto tecnologico orizzontale.

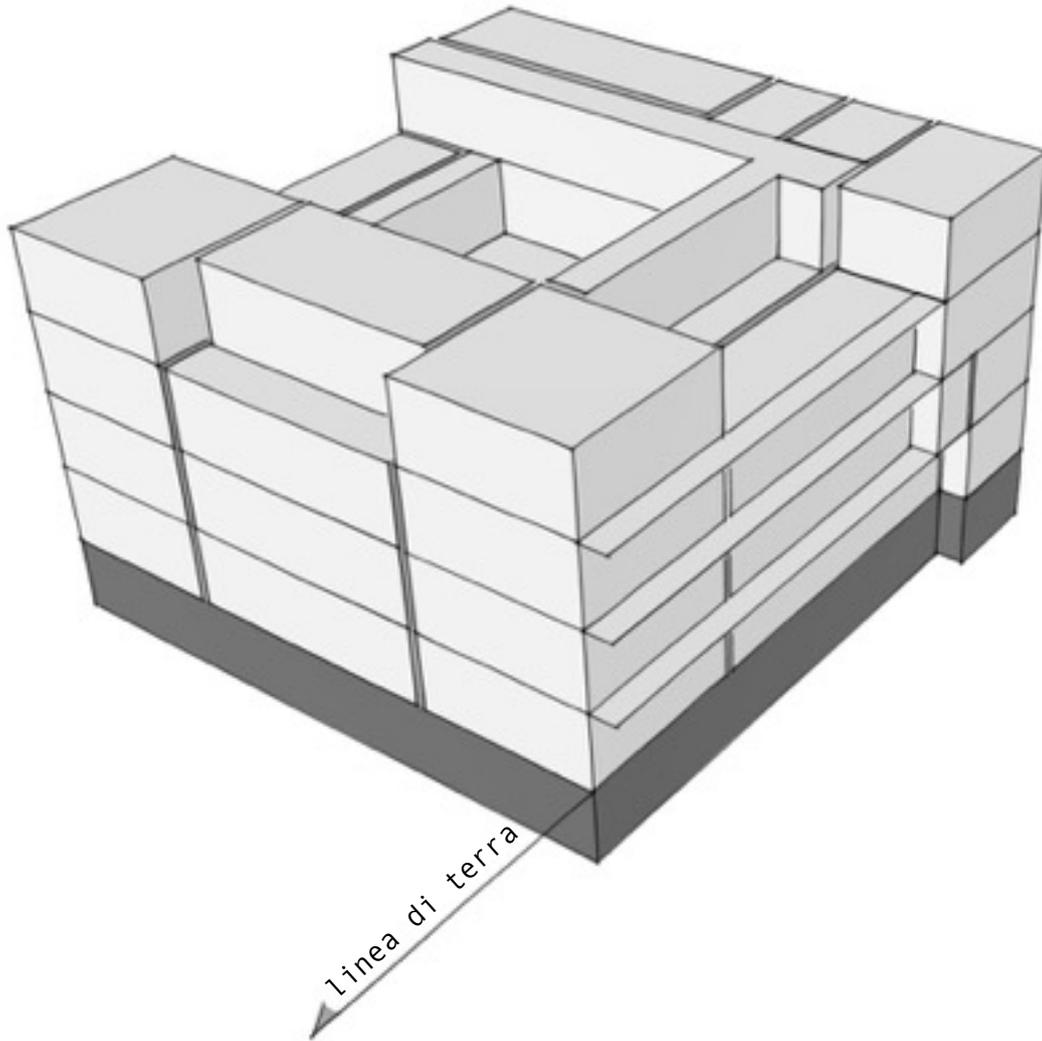
Fig 9.4. Individuazione della zona termica platea.

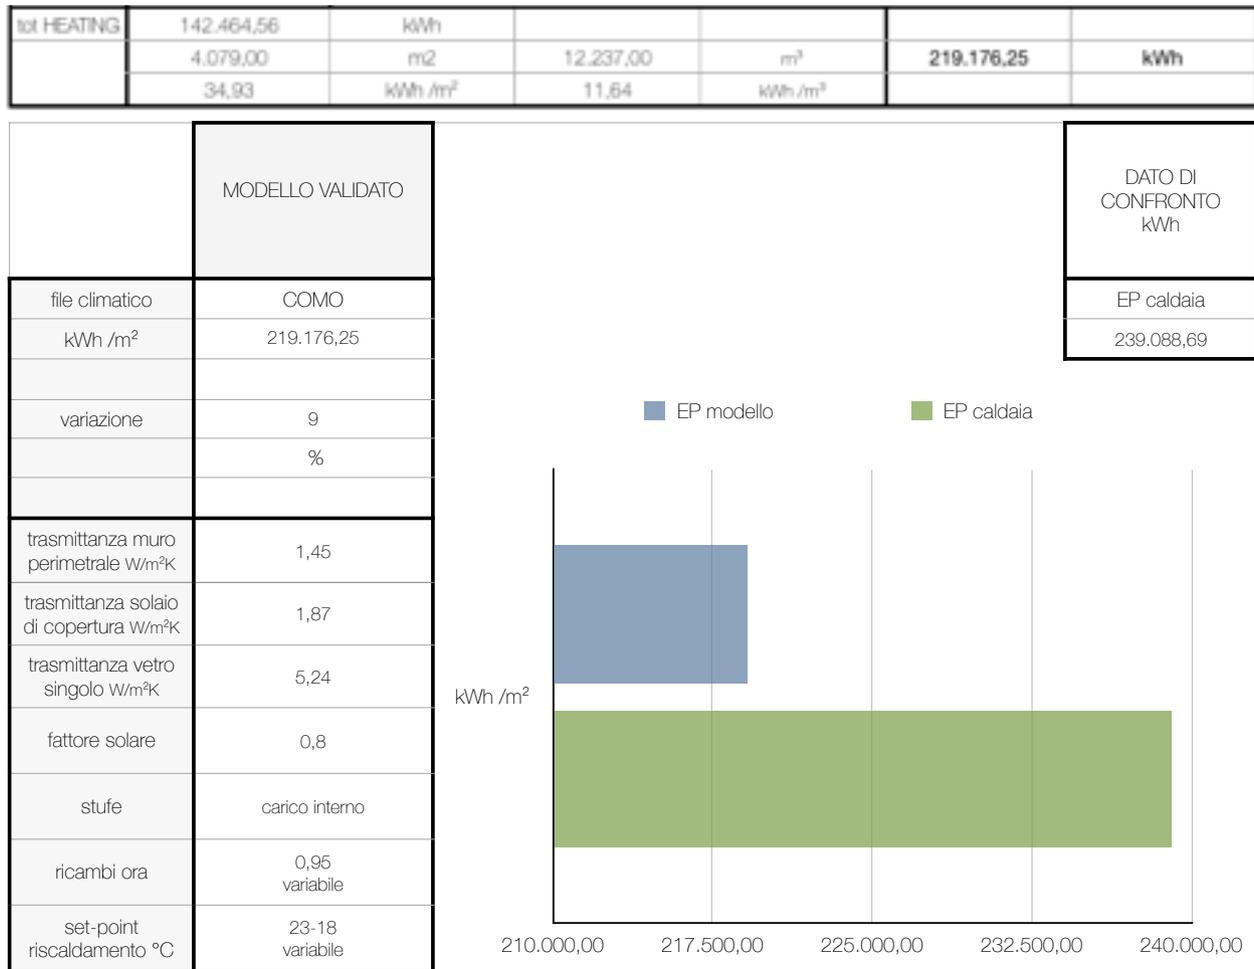
Fig 9.13. Tabella di confronto dei valori di output e il dato calcolato della caldaia. Parametri inseriti nel modello validati.

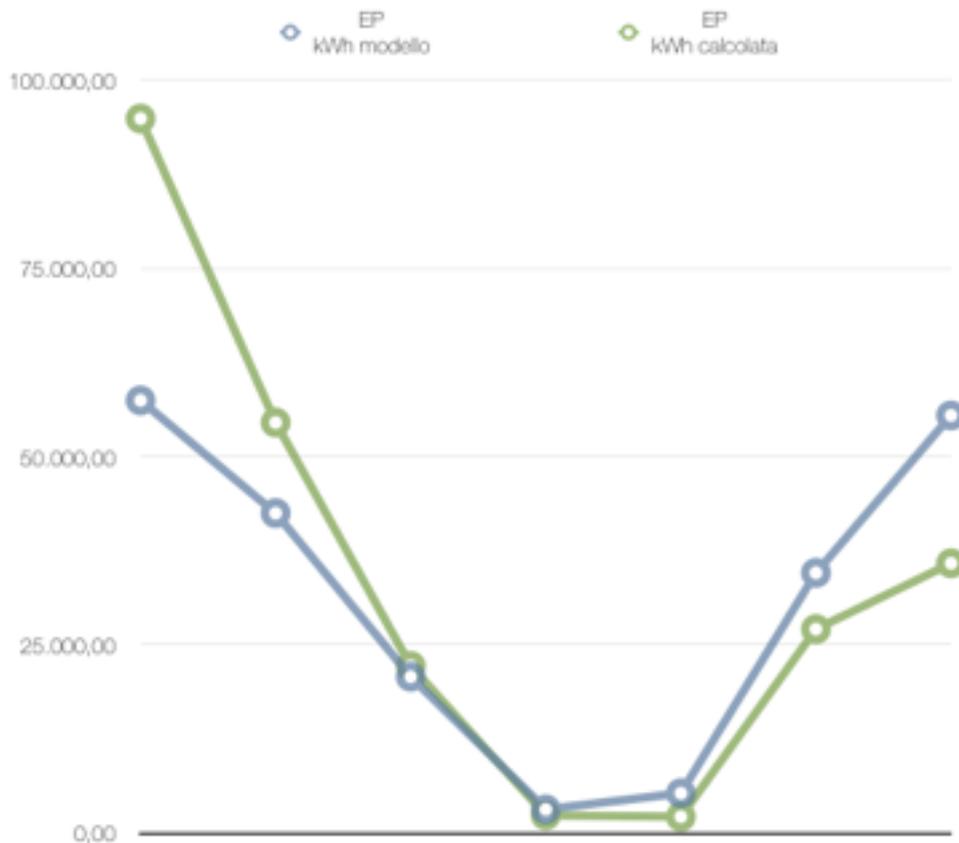
Fig 9.16. Grafico di sovrapposizione dei comportamenti nei mesi presi in considerazione per il calcolo dell'energia primaria ricavati dall'elaborazione dei dati della caldaia e i risultati del modello.

Questo grafico (fig 9.16) mostra la sovrapposizione dei comportamenti nei vari mesi, del modello (linea blu) e dell'energia primaria calcolata dai consumi di gasolio (linea verde). Prendendo in considerazione i primi valori del grafico riferiti all'inizio dell'anno, possiamo notare come il modellino risulti avere un fabbisogno decisamente più basso rispetto a quello calcolato, ma se

incrociamo questa discrepanza con i valori di fine anno dove l'atteggiamento si inverte, possiamo giustificare questa differenza con la diversità di temperature nella realtà e nel file climatico così da concludere che il comportamento risulta in equilibrio dato che l'oscillazione nei due periodi si compensa.

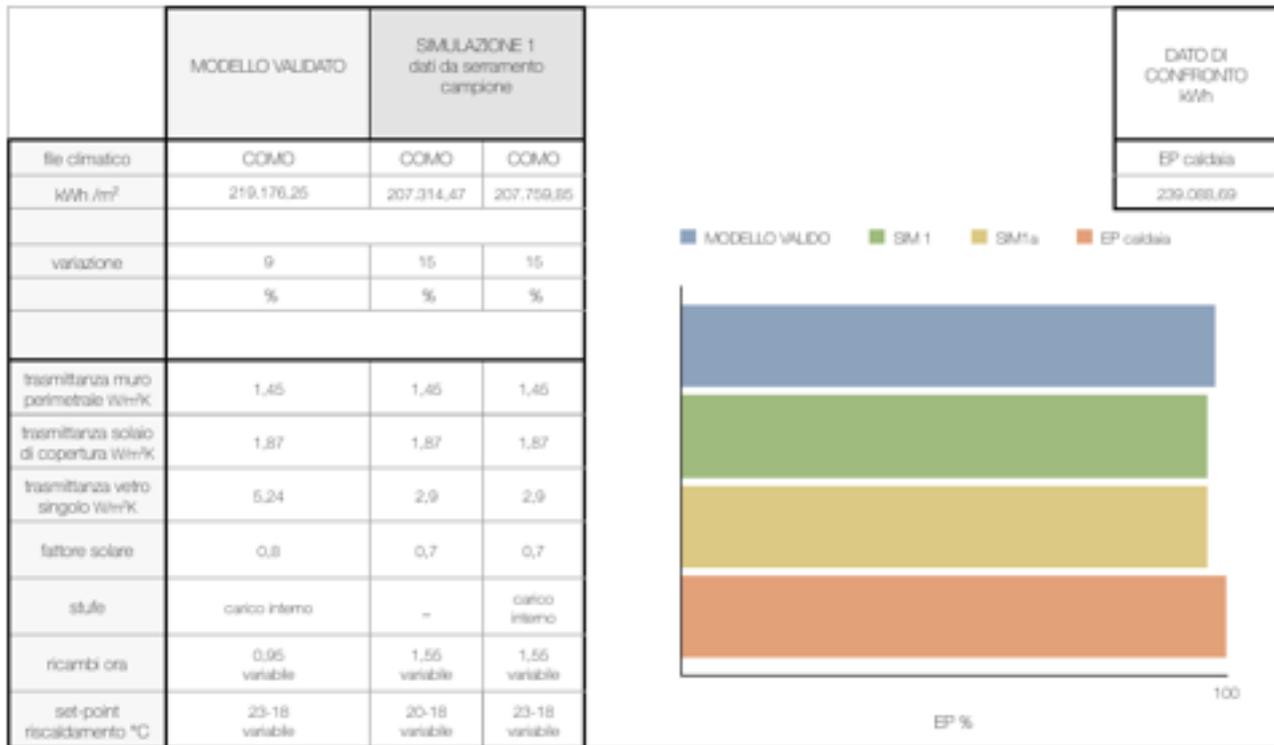
Fig 10.1.

Tabella di confronto dei valori di output della prima simulazione e il dato calcolato della caldaia. Parametri inseriti nei vari scenari.

Dal momento che il nostro fine è quello di calcolare il reale vantaggio derivante dal restauro dei serramenti, per estrapolare il risultato, abbiamo deciso di seguire due diversi percorsi. (fig 10.1)

Prendendo in esame la prima soluzione, la trasmittanza viene ovviamente modificata inserendo il parametro reperito nella scheda tecnica descrittiva del restauro campione. Per quanto riguarda la portata esterna abbiamo inserito un valore da normativa che non prevede il ricambio d'aria forzato ma solo quello naturale dovuto all'apertura manuale di finestre e porte. Il set point del riscaldamento viene portato, negli uffici, a livello normativo di 20 °C e nelle zone collettive a 18 °C. Ad ogni zona vengono tolti i valori dei carichi interni dovuti alla presenza delle stufe ausiliarie.

Nel secondo modello gli unici due parametri che variano rispetto al modello validato sono la trasmittanza del serramento, l'oggetto della

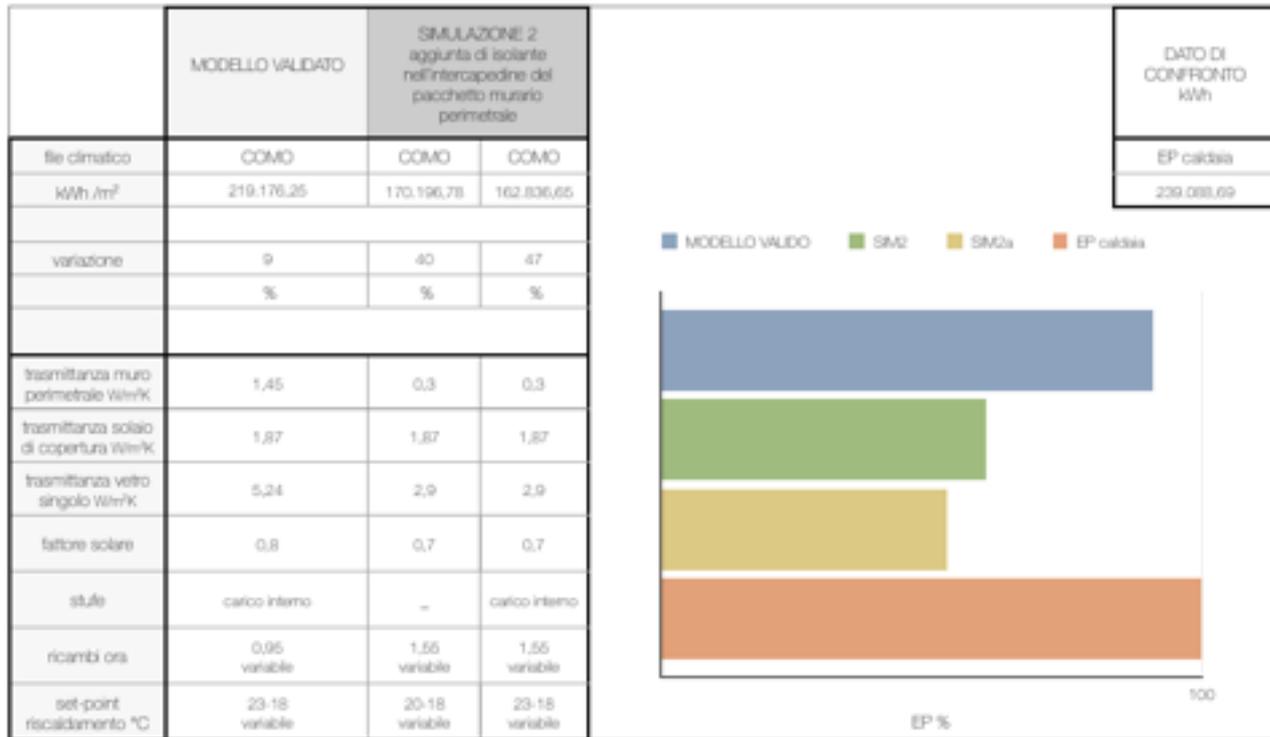
Fig 10.2.

Tabella di confronto dei valori di output della seconda simulazione e il dato calcolato della caldaia. Parametri inseriti nei vari scenari.

Anche in questo caso, per completezza, abbiamo simulato i due comportamenti, il primo modificando anche i parametri che in linea teorica dovrebbero cambiare a fronte di un miglioramento energetico, e il secondo per calcolare la reale percentuale di guadagno. (fig 10.2)

Nella simulazione 2 i parametri che si modificano rispetto alla simulazione validata sono:

- ✓ Trasmittanza del serramento
- ✓ Portata d'aria esterna
- ✓ Trasmittanza della parete
- ✓ Set point riscaldamento
- ✓ Carichi interni
