POLITECNICO DI MILANO

L.M. PROGETTAZIONE TECNOLOGICA AMBIENTALE

L'analisi microclimatica della Casa del Fascio di Giuseppe Terragni a Como

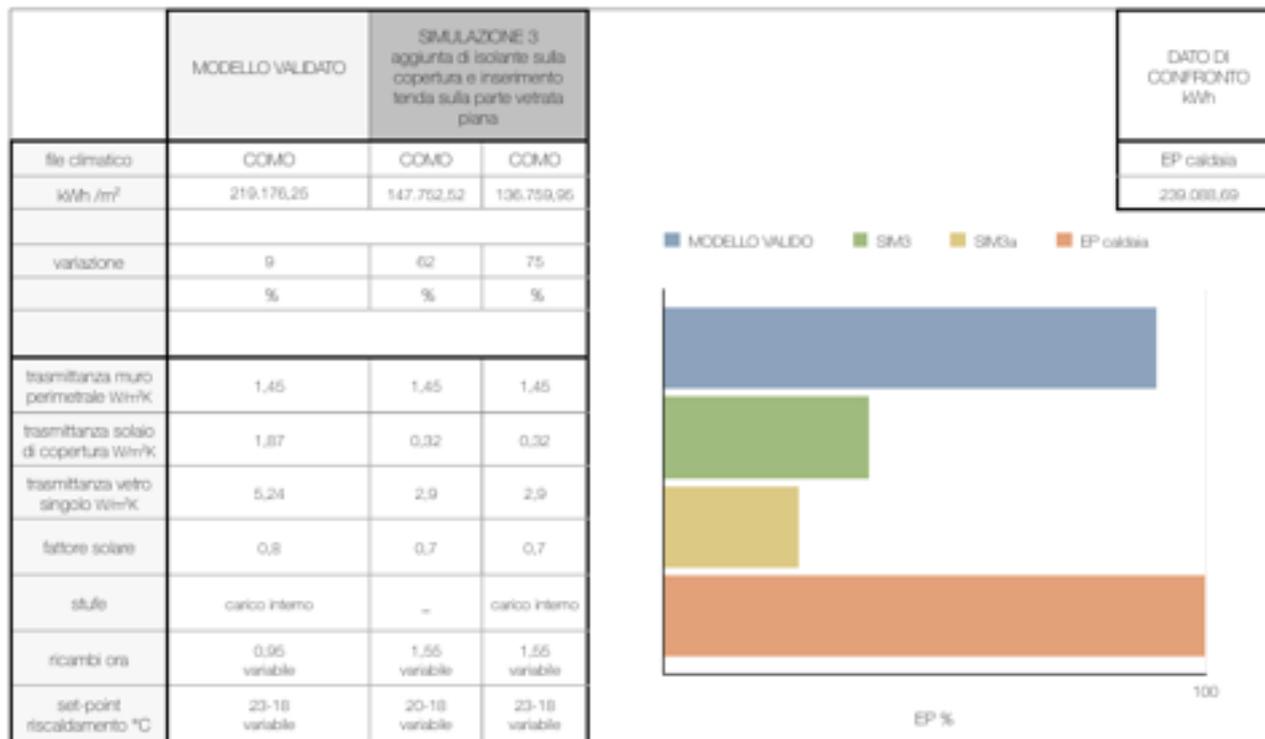
Fig 10.4. Tabella di confronto dei valori di output della terza simulazione e il dato calcolato della caldaia. Parametri inseriti nei vari scenari.

Nella terza simulazione abbiamo lavorato per continuità di ragionamento. Dal momento che abbiamo cercato in modo di migliorare le prestazioni dell'involucro nelle sue parti verticali, ci siamo chiesti come poter rendere meno dispersive anche quelle orizzontali. Il nostro edificio, nell'ultimo piano fuori terra, presenta una copertura piana, questa caratteristica si presta molto facilmente ad un intervento di aggiunta di un cappotto esterno. A questo punto abbiamo svolto le due simulazioni aggiungendo uno strato di isolante esterno sulla copertura escludendo le due terrazze e sulla parte centrale caratterizzata da una grande superficie vetrata abbiamo inserito una tenda. (fig 10.4)

Per la simulazione 3 come nelle simulazioni precedenti abbiamo cambiato il dato di progetto, in questo caso la trasmittanza del solaio di copertura e l'inserimento delle tende, e anche tutti quei parametri, come set point del riscaldamento, carichi interni e trasmittanza parete utili a creare la situazione ideale derivata dalle intenzioni di progetto.

Nella simulazione 3a, invece sono stati modificati i parametri di progetto delle simulazioni precedenti sommando quelli dell'ultima proposta, tenendo però carichi interni e set point di riscaldamento da

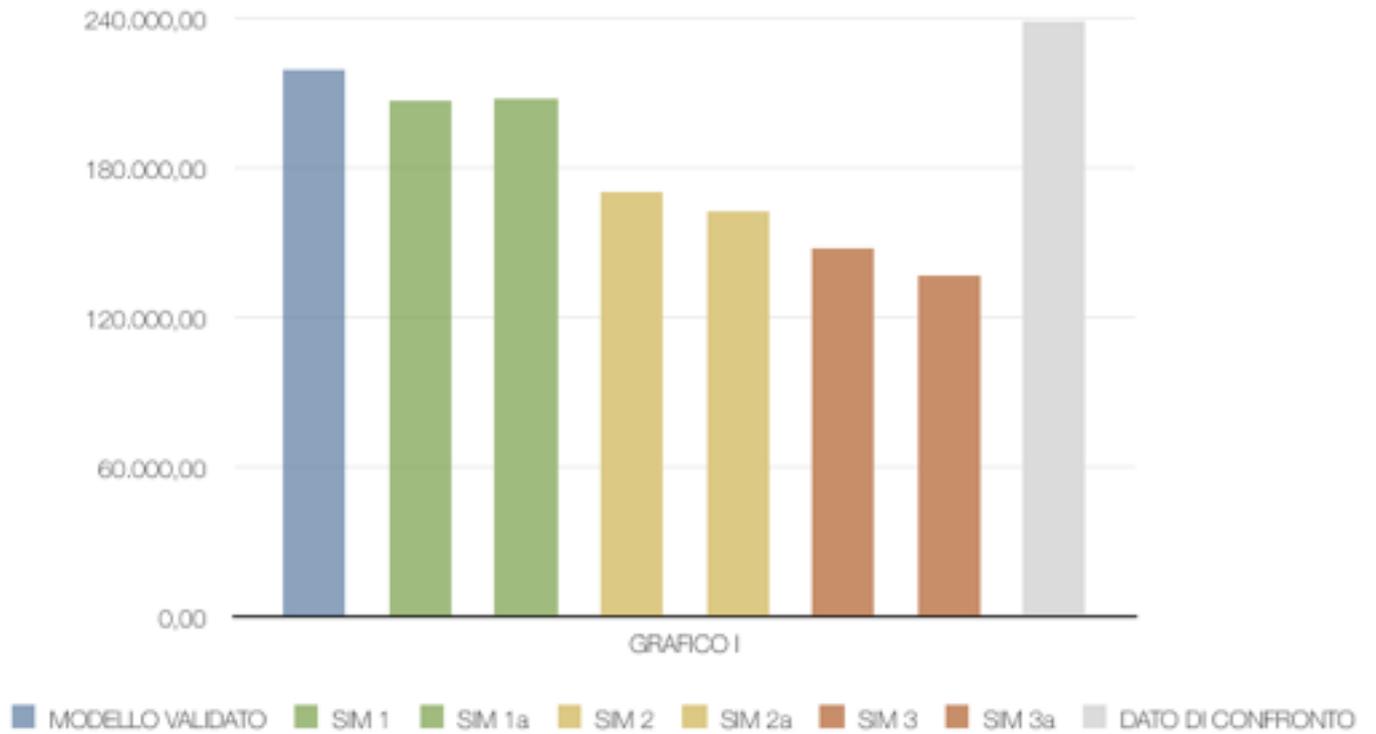
Fig 10.7. Grafico riassuntiva di tutti i risultati ottenuti nelle simulazioni.
