## **CAPITOLO 3\_ANALISI DEL NUCLEO RURALE DI LUERE**

### **3.1 LA CAMPAGNA DI RILIEVO**

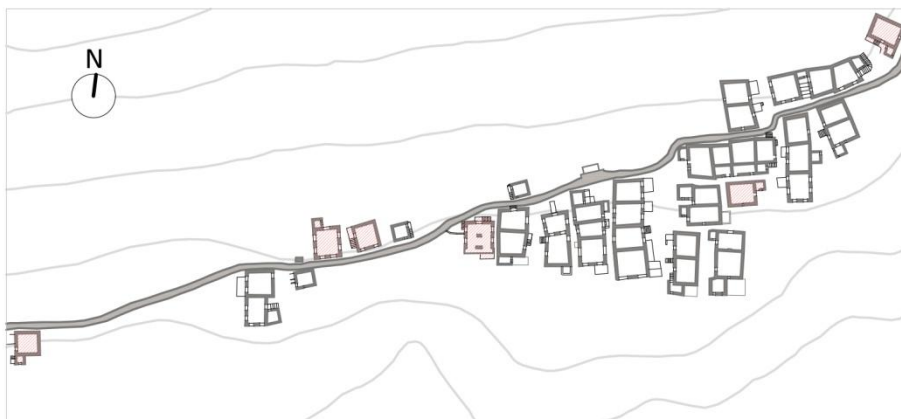
- Edifici singoli a pianta quadrangolare
- Internamente suddivisi da 2 a 4 livelli
- Assenza di partizioni interne verticali, se non graticci in legno nei livelli destinati a fienile
- I livelli destinati a fienile o essiccatoio sono dotati di ampi finestroni collocati su tutti i fronti dell'edificio eccetto che in direzione Nord; sono caratterizzati da una chiusura costituita unicamente in alcuni tronchi grezzi disposti in orizzontale e infissi nelle spalle con lo scopo di evitare le cadute
- Copertura a due falde e manto di copertura in piode
- Accessi ai vari livelli dai fronti laterali o dal fronte Nord per i livelli più alti

Cinque edifici del borgo sono classificabili in questa categoria: EDIFICIO N° 1, 7, 15, 18 e 19.

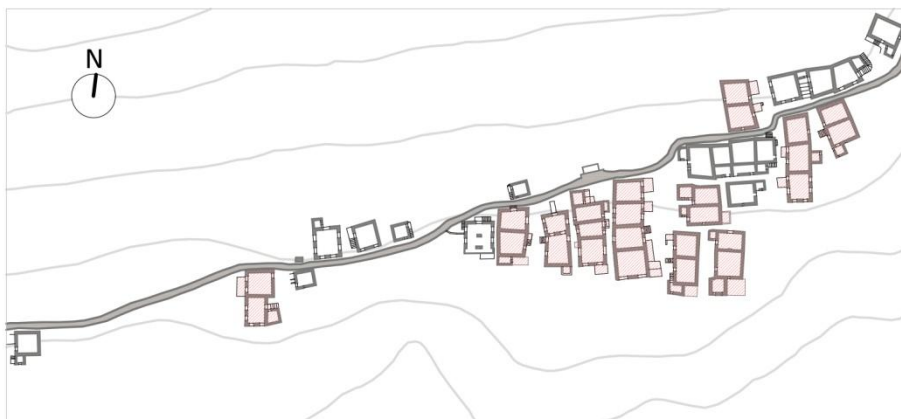
- Tipologia architettonica più diffusa del borgo
- Costruzioni a pianta quadrangolare raggruppate in nuclei disposti in senso longitudinale, seguendo il dislivello del suolo e formanti file di 2-4 case adiacenti l'una all'altra
- Volumi degradanti verso valle a "gradoni"
- Assenza di connessioni interne orizzontali tra case adiacenti
- Presenza di accessi unicamente sui lati o sul fronte Nord; la pendenza stessa del terreno permette l'accesso ai vari ambienti senza la necessità di scale esterne
- Copertura a due falde e manto di copertura in piode
- Linea di colmo in direzione longitudinale

Undici edifici del borgo sono classificabili in questa categoria:  
EDIFICIO N° 3, 4, 5, 8, 9, 10, 11, 12, 13, 14 e 21.

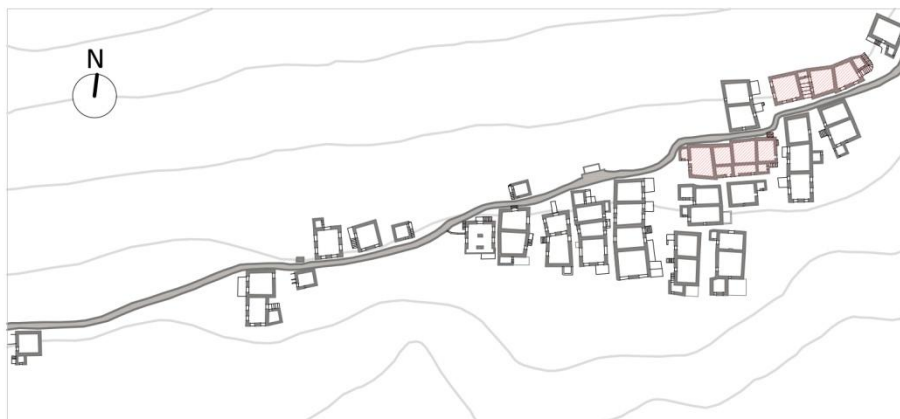
- Tipologia architettonica più rara del borgo
- Complesso di più edifici addossati senza precise regole di composizione
- Volumi disposti in senso trasversale rispetto all'andamento del terreno per una ricerca dell'esposizione a Sud
- Eterogeneità dei volumi che costituiscono ciascun gruppo
- Disposizione parallela rispetto al sentiero principale che definisce anche il posizionamento degli accessi
- Mancanza di connessioni interne orizzontali tra edifici adiacenti
- Maggior presenza di scale esterne per facilitare gli accessi

Solo 2 edifici del borgo sono classificabili in questa categoria:  
EDIFICIO N° 2 e 6.

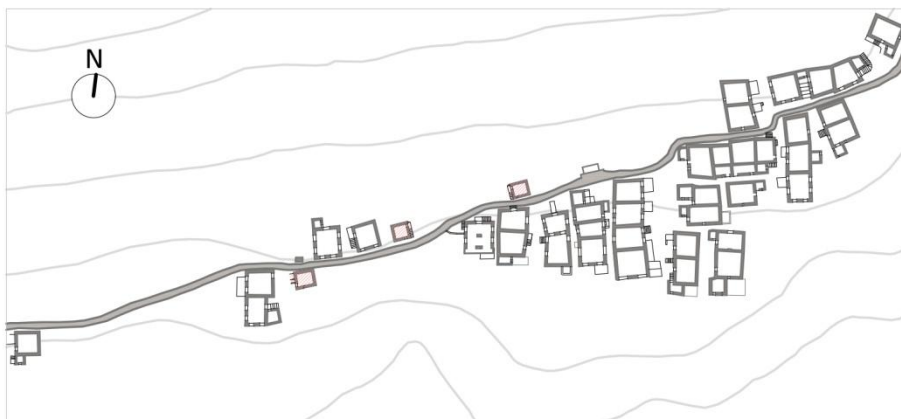
- Edifici isolati di piccole dimensioni a pianta quadrangolare
- Disposti in senso trasversale rispetto al dislivello del terreno e lungo il sentiero principale
- Funzione abitativa: un tempo costituiva il monocale in cui risiedeva colui che si occupava del bestiame
- L'accesso al piano terra avviene dal fronte Sud dal momento che il primo livello risulta interrato sugli altri fronti; l'accesso al piano superiore avviene lateralmente, sfruttando il naturale dislivello del terreno o delle scale esterne
- Non vi sono connessioni verticali interne tra i due livelli

Solo 3 edifici del borgo sono classificabili in questa categoria:  
EDIFICIO N° 16, 17 e 20.

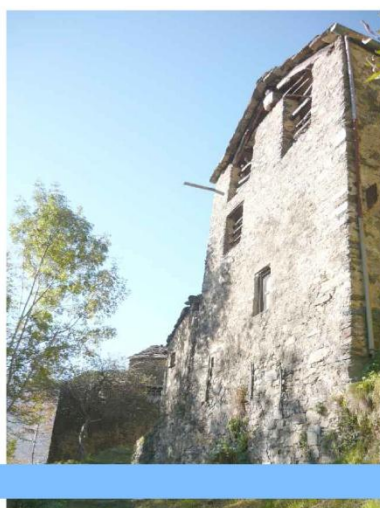
VOCE	STATO DI FATTO	MATERIALI	DISSESTO	DEGRADO
<b>Accessibilità</b>	Tramite sentieri del borgo, mediante due piccoli spiazzi connessi da scale	Ciottoli in pietra locale; terra battuta		Colonizzazione biologica
<b>Scatola muraria</b>	Muratura in pietra locale a corsi irregolari	Pietra e architravi in legno		
<b>Strutture verticali</b>	Murature con allettamento di malta; parete nord opaca; altre pareti con aperture	Pietra	Cedimenti differenziali	Risalita capillare e distacco della malta
<b>Strutture orizzontali</b>	Pavimentazione piano terra in terra battuta, 1 solaio in assito ligneo, 1 solaio in graticcio	Legno		Naturale invecchiamento e usura
<b>Scale/accessibilità</b>	Scala interna a pioli per accedere all'ultimo piano; accesso dall'esterno per gli altri piani	Legno		Naturale invecchiamento e usura
<b>Copertura</b>	Tetto a due falde con sottostruttura lignea e manto in piode	Legno e piode in pietra locale		marcescenza di alcuni listelli

<b>Colmo</b>	piode, in direzione nord-sud	pietra		
<b>Attacco al suolo</b>	Diretto	Conci in pietra locale	Abbassamento del livello interno	
<b>Aggetti</b>				
<b>Superfici pareti</b>	Leggero strato di malta tra i conci	Conci in pietra locale e malta		Distacco
<b>Aperture</b>	N° 3 porte; N° 7 finestre da fienile; N° 2 finestre	Porte in legno; finestre in legno o con tronchi		Alterazione cromatica dovuta al sole
<b>Comignoli</b>				
<b>Pertinenze</b>

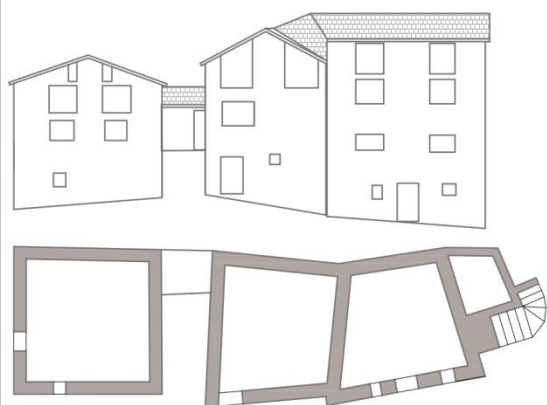
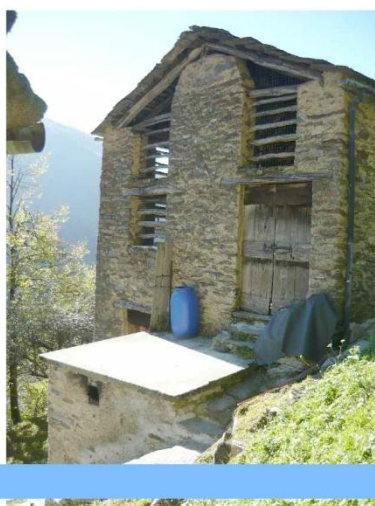
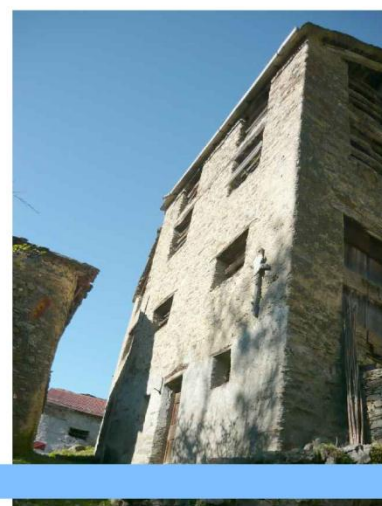
## SCHEMA SINTETICA E ANALITICA DI RILIEVO\_edificio 2

DIMENSIONI: pianta poligonale dim. max 19,45 x 6,63 ; sup. interna 85,18 mq per piano

VOCE	STATO DI FATTO	MATERIALI	DISSESTO	DEGRADO
<b>Accessibilità</b>	Tramite il sentiero principale	Ciottoli in pietra locale		Colonizzazione biologica
<b>Scatola muraria</b>	Muratura in pietra locale a corsi irregolari	Pietra e architravi in legno		
<b>Strutture verticali</b>	Murature con allettamento di malta; parete nord opaca; altre pareti con aperture	Pietra	Cedimenti differenziali	Risalita capillare e distacco della malta
<b>Strutture orizzontali</b>	Pavimentazione piano terra in terra battuta, 1 solaio in assito ligneo, 1 solaio in graticcio	Legno		Naturale invecchiamento e usura
<b>Scale/accessibilità</b>	Scala interna a pioli per accedere all'ultimo piano; accessi dall'esterno per gli altri piani	Legno, pietra		Naturale invecchiamento e usura
<b>Copertura</b>	Tetto a due falde con sottostruttura lignea e manto in piode	Legno e piode in pietra locale		marcescenza di alcuni listelli
<b>Colmo</b>	In lamiera, due in direzione nord-sud ed uno in direzione est-ovest	Lamiera	Deformazione	Ossidazione

<b>Attacco al suolo</b>	Diretto	Conci in pietra locale	Abbassamento del livello interno	
<b>Aggetti</b>				
<b>Superfici pareti</b>	Leggero strato di malta tra i conci	Conci in pietra locale e malta		Distacco
<b>Aperture</b>	N° 9 porte; N° 23 finestre da fienile; N° 7 finestre	Porte in legno; finestre in legno o con tronchi		Alterazione cromatica
<b>Comignoli</b>				
<b>Pertinenze</b>	N° 1 pertinenza, con copertura/pianerottolo in cemento armato	Murature in pietra e copertura in c.a.		Infiltrazioni

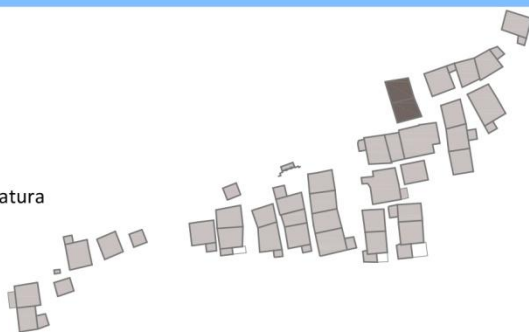
FUNZIONE ATTUALE: stalla, fienile, ricovero attrezzi

DESCRIZIONE MORFOLOGICA: insieme di 2 volumi a base quadrangolare, per uno sviluppo di 3 piani

VOCE	STATO DI FATTO	MATERIALI	DISSESTO	DEGRADO
<b>Accessibilità</b>	Tramite sentieri del borgo, mediante ampia piazzola di fronte all'ingresso principale	Ciottoli in pietra locale		Colonizzazione biologica
<b>Scatola muraria</b>	Muratura in pietra locale a corsi irregolari	Pietra e architravi in legno		
<b>Strutture verticali</b>	Murature con allettamento di malta; non vi sono pareti prive di aperture	Pietra	Cedimenti differenziali	Risalita capillare e distacco della malta
<b>Strutture orizzontali</b>	Pavimentazione piano terra in terra battuta, 1 solaio in assito ligneo, 1 solaio in graticcio	Legno		Naturale invecchiamento e usura
<b>Scale/accessibilità</b>	Scala interna a pioli per accedere all'ultimo piano; accessi dall'esterno per gli altri piani	Legno, pietra		Naturale invecchiamento e usura
<b>Copertura</b>	Tetto a due falde con sottostruttura lignea e manto in piode o in lamiera	Legno e piode in pietra locale; lamiera		marcescenza di alcuni listelli; ossidazione

<b>Colmo</b>	In lamiera, in direzione nord-sud	Lamiera	Deformazione	Ossidazione
<b>Attacco al suolo</b>	Diretto	Conci in pietra locale	Abbassamento del livello interno	
<b>Aggetti</b>				
<b>Superfici pareti</b>	Leggero strato di malta tra i conci	Conci in pietra locale e malta		Distacco
<b>Aperture</b>	N° 7 porte; N° 15 finestre da fienile; N° 2 finestre; N° 3 feritoie	Porte in legno; finestre in legno o con tronchi		Alterazione cromatica
<b>Comignoli</b>				
<b>Pertinenze</b>	N° 2 casinèl, con copertura/pianerottolo in cemento armato	Murature in pietra e copertura in c.a.		Infiltrazioni

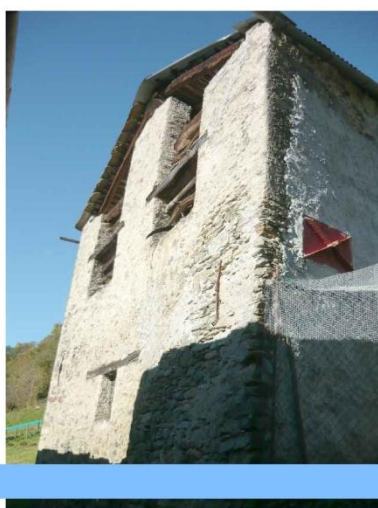
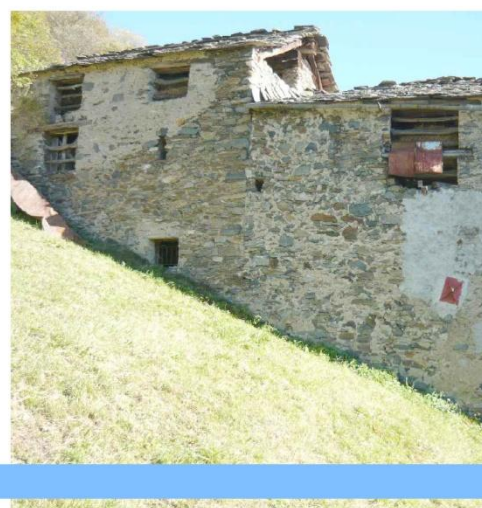
## SCHEMA SINTETICA E ANALITICA DI RILIEVO\_edificio 3

DIMENSIONI: pianta quadrangolare 11,91 x 6,98 m; superficie interna 52,92 mq per piano

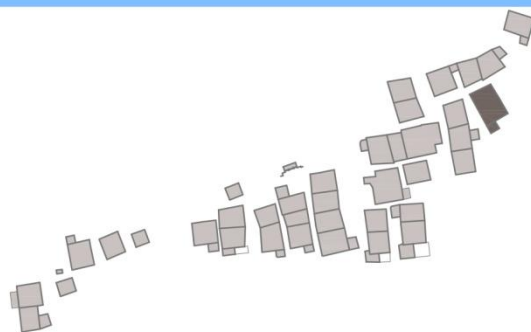
FUNZIONE ATTUALE: stalla, fienile, ricovero attrezzi, disuso

DESCRIZIONE MORFOLOGICA: insieme di 3 volumi a base quadrangolare; 2 si sviluppano su 3 piani mentre l'ultimo su un unico piano

VOCE	STATO DI FATTO	MATERIALI	DISSESTO	DEGRADO
<b>Accessibilità</b>	Tramite il sentiero principale	Ciottoli in pietra locale		Colonizzazione biologica
<b>Scatola muraria</b>	Muratura in pietra locale a corsi irregolari	Pietra e architravi in legno		
<b>Strutture verticali</b>	Murature con allettamento di malta; nessuna parete risulta essere opaca	Pietra	Cedimenti differenziali	Risalita capillare e distacco della malta
<b>Strutture orizzontali</b>	Pavimentazione piano terra in terra battuta, 1 solaio in assito ligneo, 1 solaio in graticcio	Legno		Naturale invecchiamento e usura
<b>Scale/accessibilità</b>	Scala interna a pioli per accedere all'ultimo piano; accesso dall'esterno per gli altri piani	Legno		Naturale invecchiamento e usura
<b>Copertura</b>	Tetto a due falde con sottostruttura lignea e manto in piode	Legno e piode in pietra locale		marcescenza di alcuni listelli
<b>Colmo</b>	In lamiera, in direzione nord-sud	Lamiera	Deformazione	Ossidazione

<b>Attacco al suolo</b>	Diretto	Conci in pietra locale	Abbassamento del livello interno	
<b>Aggetti</b>				
<b>Superfici pareti</b>	Leggero strato di malta tra i conci	Conci in pietra locale e malta		Distacco
<b>Aperture</b>	N° 4 porte; N° 16 finestre da fienile; N° 3 finestre; N° 1 feritoia	Porte in legno; finestre in legno o con tronchi		Alterazione cromatica dovuta al sole
<b>Comignoli</b>				
<b>Pertinenze</b>

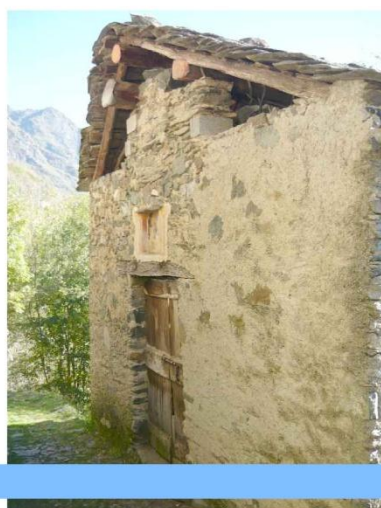
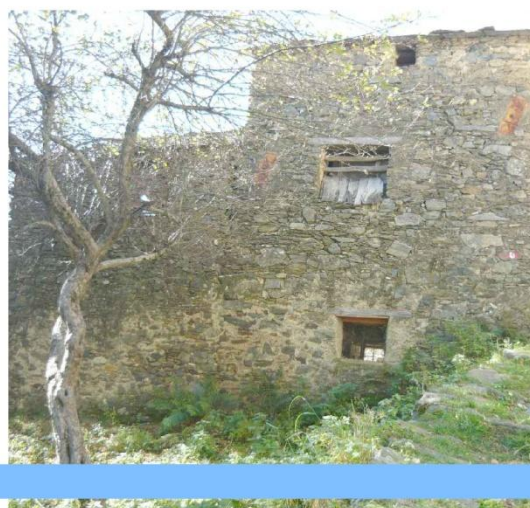
## SCHEMA SINTETICA E ANALITICA DI RILIEVO\_edificio 4

DIMENSIONI: pianta quadrangolare 9,98 x 6,53 m; superficie interna 44,46 mq per piano

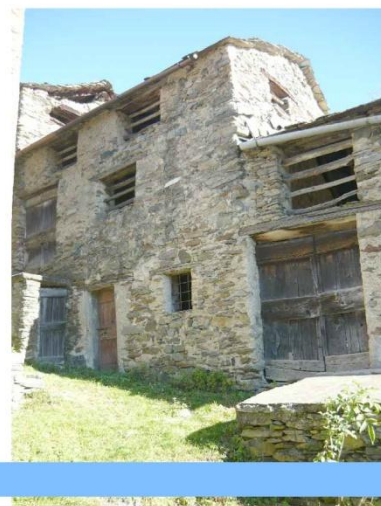
## SCHEMA SINTETICA E ANALITICA DI RILIEVO\_edificio 5

DIMENSIONI: pianta poligonale 20,46 x 5,61 m; superficie interna 79,78 mq per piano

VOCE	STATO DI FATTO	MATERIALI	DISSESTO	DEGRADO
<b>Accessibilità</b>	Tramite sentieri del borgo, mediante ampia piazzola di fronte agli ingressi principali	Ciottoli in pietra locale		Colonizzazione biologica
<b>Scatola muraria</b>	Muratura in pietra locale a corsi irregolari	Pietra e architravi in legno		
<b>Strutture verticali</b>	Murature con allettamento di malta; nessuna parete risulta essere opaca	Pietra	Cedimenti differenziali	Risalita capillare e distacco della malta
<b>Strutture orizzontali</b>	Pavimentazione piano terra in terra battuta, 1 solaio in assito ligneo, 1 solaio in graticcio	Legno		Naturale invecchiamento e usura
<b>Scale/accessibilità</b>	Scala interna a pioli per accedere all'ultimo piano; accesso dall'esterno per gli altri piani	Legno		Naturale invecchiamento e usura
<b>Copertura</b>	Tetto a due falde con sottostruttura lignea e manto in piode	Legno e piode in pietra locale		marcescenza di alcuni listelli

<b>Colmo</b>	In lamiera, in direzione nord-sud	Lamiera	Deformazione	Ossidazione
<b>Attacco al suolo</b>	Diretto	Conci in pietra locale	Abbassamento del livello interno	
<b>Aggetti</b>				
<b>Superfici pareti</b>	Leggero strato di malta tra i conci	Conci in pietra locale e malta		Distacco
<b>Aperture</b>	N° 9 porte; N° 21 finestre da fienile; N° 2 finestre; N° 1 feritoia	Porte in legno; finestre in legno o con tronchi		Alterazione cromatica dovuta al sole
<b>Comignoli</b>				
<b>Pertinenze</b>	N° 2 pertinenze, con copertura/pianerottolo in cemento armato	Murature in pietra e copertura in c.a.		Infiltrazioni

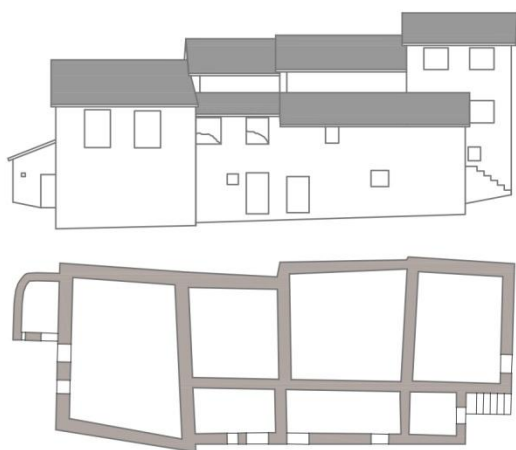
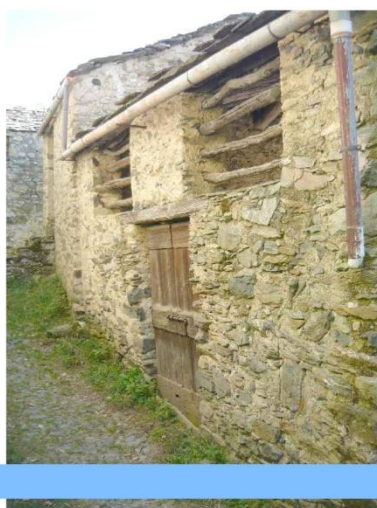
## SCHEMA SINTETICA E ANALITICA DI RILIEVO\_edificio 6

DIMENSIONI: pianta poligonale 20,40 x 7,48 m; superficie interna 112,82 mq per piano

VOCE	STATO DI FATTO	MATERIALI	DISSESTO	DEGRADO
<b>Accessibilità</b>	Tramite il sentiero principale o sentieri secondari del borgo	Ciottoli in pietra locale		Colonizzazione biologica
<b>Scatola muraria</b>	Muratura in pietra locale a corsi irregolari	Pietra e architravi in legno		
<b>Strutture verticali</b>	Murature con allettamento di malta; nessuna parete risulta essere opaca	Pietra	Cedimenti differenziali	Risalita capillare e distacco della malta
<b>Strutture orizzontali</b>	Pavimentazione piano terra in terra battuta, 1 solaio in assito ligneo, 1 solaio in graticcio	Legno		Naturale invecchiamento e usura
<b>Scale/accessibilità</b>	Scala interna a pioli per accedere all'ultimo piano; accesso dall'esterno per gli altri piani	Legno		Naturale invecchiamento e usura
<b>Copertura</b>	Tetto a due falde con sottostruttura lignea e manto in piode	Legno e piode in pietra locale		marcescenza di alcuni listelli

<b>Colmo</b>	In lamiera, in direzione est-ovest	Lamiera	Deformazione	Ossidazione
<b>Attacco al suolo</b>	Diretto	Conci in pietra locale	Abbassamento del livello interno	
<b>Aggetti</b>				
<b>Superfici pareti</b>	Leggero strato di malta tra i conci	Conci in pietra locale e malta		Distacco
<b>Aperture</b>	N° 11 porte; N° 23 finestre da fienile; N° 5 finestre; N° 1 feritoia	Porte in legno; finestre in legno o con tronchi		Alterazione cromatica dovuta al sole
<b>Comignoli</b>				
<b>Pertinenze</b>

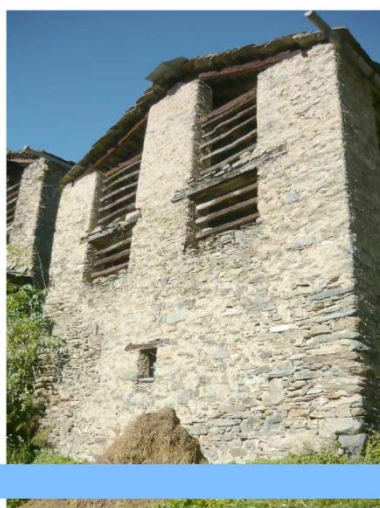
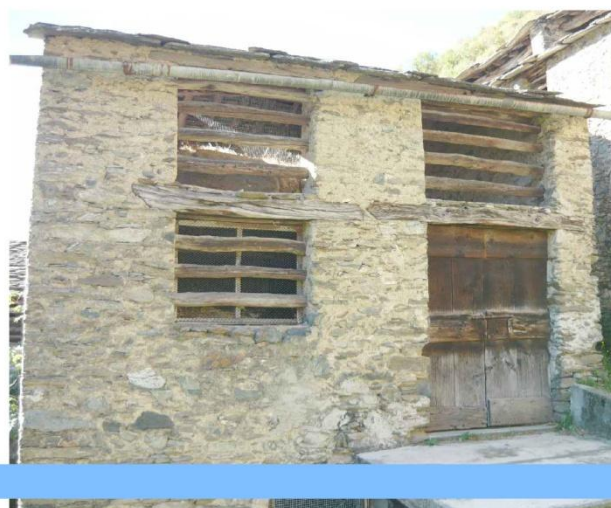
## SCHEMA SINTETICA E ANALITICA DI RILIEVO\_edificio 7

DIMENSIONI: pianta quadrangolare 6,65 x 5,54 m; superficie interna 25,35 mq per piano

VOCE	STATO DI FATTO	MATERIALI	DISSESTO	DEGRADO
<b>Accessibilità</b>	Tramite sentieri del borgo, mediante ampia piazzola di fronte all'ingresso principale	Ciottoli in pietra locale		Colonizzazione biologica
<b>Scatola muraria</b>	Muratura in pietra locale a corsi irregolari	Pietra e architravi in legno		
<b>Strutture verticali</b>	Murature con allettamento di malta; parete nord opaca; altre pareti con aperture	Pietra	Cedimenti differenziali	Risalita capillare e distacco della malta
<b>Strutture orizzontali</b>	Pavimentazione piano terra in terra battuta, 1 solaio in assito ligneo, 1 solaio in graticcio	Legno		Naturale invecchiamento e usura
<b>Scale/accessibilità</b>	Scala interna a pioli per accedere all'ultimo piano; accesso dall'esterno per gli altri piani	Legno		Naturale invecchiamento e usura
<b>Copertura</b>	Tetto a due falde con sottostruttura lignea e manto in piode	Legno e piode in pietra locale		marcescenza di alcuni listelli

<b>Colmo</b>	In lamiera, in direzione nord-sud	Lamiera	Deformazione	Ossidazione
<b>Attacco al suolo</b>	Diretto	Conci in pietra locale	Abbassamento del livello interno	
<b>Aggetti</b>				
<b>Superfici pareti</b>	Leggero strato di malta tra i conci	Conci in pietra locale e malta		Distacco
<b>Aperture</b>	N° 3 porte; N° 9 finestre da fienile; N° 1 finestra; N° 1 feritoia	Porte in legno; finestre protette da tronchi		Alterazione cromatica dovuta al sole
<b>Comignoli</b>				
<b>Pertinenze</b>	N° 1 pertinenza, con copertura/pianerottolo in cemento armato	Murature in pietra e copertura in c.a.		Infiltrazioni

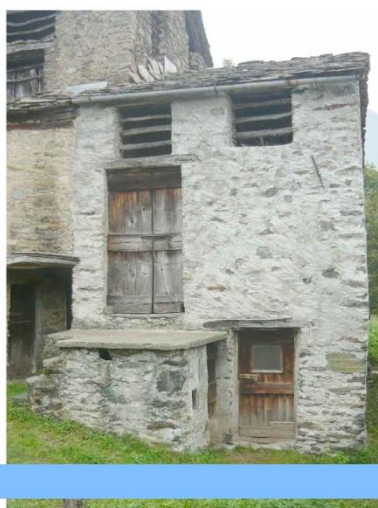
## SCHEMA SINTETICA E ANALITICA DI RILIEVO\_edificio 8

DIMENSIONI: pianta poligonale 8,97 x 7,97 m; superficie interna 52,69 mq per piano

VOCE	STATO DI FATTO	MATERIALI	DISSESTO	DEGRADO
<b>Accessibilità</b>	Tramite sentieri del borgo, mediante ampia piazzola di fronte all'ingresso principale	Ciottoli in pietra locale		Colonizzazione biologica
<b>Scatola muraria</b>	Muratura in pietra locale a corsi irregolari	Pietra e architravi in legno		
<b>Strutture verticali</b>	Murature con allettamento di malta; non risultano pareti opache	Pietra	Cedimenti differenziali	Risalita capillare e distacco della malta
<b>Strutture orizzontali</b>	Pavimentazione piano terra in terra battuta, 1 solaio in assito ligneo, 1 solaio in graticcio	Legno		Naturale invecchiamento e usura
<b>Scale/accessibilità</b>	Scala interna a pioli per accedere all'ultimo piano; accesso dall'esterno per gli altri piani	Legno		Naturale invecchiamento e usura
<b>Copertura</b>	Tetto a due falde con sottostruttura lignea e manto in piode	Legno e piode in pietra locale		marcescenza di alcuni listelli

<b>Colmo</b>	In lamiera, in direzione nord-sud	Lamiera	Deformazione	Ossidazione
<b>Attacco al suolo</b>	Diretto	Conci in pietra locale	Abbassamento del livello interno	
<b>Aggetti</b>	Parte sospesa al secondo piano, che permette un ingresso coperto	Pietra e architravi in legno		
<b>Superfici pareti</b>	Leggero strato di malta tra i conci	Conci in pietra locale e malta		Distacco
<b>Aperture</b>	N° 7 porte; N° 16 finestre da fienile; N° 3 finestre; N° 2 feritoie	Porte in legno; finestre in legno o con tronchi		Alterazione cromatica dovuta al sole
<b>Comignoli</b>				
<b>Pertinenze</b>	N° 1 pertinenza, con copertura in cemento armato; N° 1 recinto con copertura in lamiera	Murature in pietra e copertura in c.a.; lamiera		Infiltrazioni

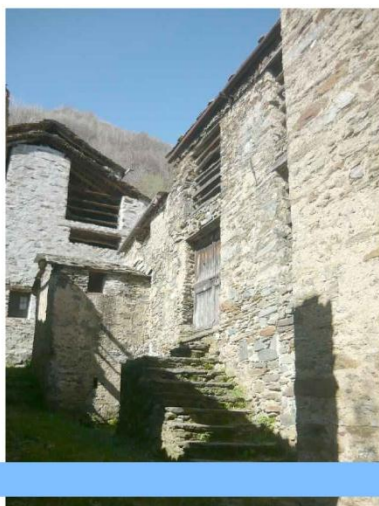
## SCHEMA SINTETICA E ANALITICA DI RILIEVO\_edificio 9

**DIMENSIONI:** pianta poligonale 14,95 x 6,56 m; superficie interna 60,92 mq per piano

VOCE	STATO DI FATTO	MATERIALI	DISSESTO	DEGRADO
<b>Accessibilità</b>	Tramite sentieri del borgo, mediante l'utilizzo anche di alcuni gradini	Ciottoli in pietra locale		Colonizzazione biologica
<b>Scatola muraria</b>	Muratura in pietra locale a corsi irregolari	Pietra e architravi in legno		
<b>Strutture verticali</b>	Murature con allettamento di malta; nessuna parete risulta essere opaca	Pietra	Cedimenti differenziali	Risalta capillare e distacco della malta
<b>Strutture orizzontali</b>	Pavimentazione piano terra in terra battuta, 1 solaio in assito ligneo, 1 solaio in graticcio	Legno	Un solaio risulta completamente crollato	Naturale invecchiamento e usura
<b>Scale/accessibilità</b>	Scala interna a pioli per accedere all'ultimo piano; accesso dall'esterno per gli altri piani	Legno		Naturale invecchiamento e usura
<b>Copertura</b>	Tetto a due falde con sottostruttura lignea e manto in piode	Legno e piode in pietra locale		marcescenza di alcuni listelli

<b>Colmo</b>	In lamiera, in direzione nord-sud	Lamiera	Deformazione	Ossidazione
<b>Attacco al suolo</b>	Diretto	Conci in pietra locale	Abbassamento del livello interno	
<b>Aggetti</b>				
<b>Superfici pareti</b>	Leggero strato di malta tra i conci	Conci in pietra locale e malta		Distacco
<b>Aperture</b>	N° 5 porte; N° 16 finestre da fienile; N° 4 finestre; N° 3 feritoie	Porte in legno; finestre in legno o con tronchi		Alterazione cromatica dovuta al sole
<b>Comignoli</b>				
<b>Pertinenze</b>	N° 1 recinto, con rete ma senza copertura	Muretto in pietra

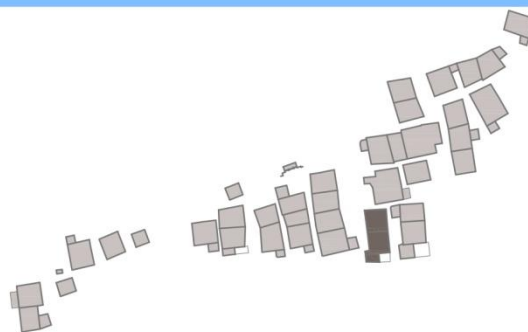
**FUNZIONE ATTUALE:** ricovero attrezzi, rudere

**DESCRIZIONE MORFOLOGICA:** insieme di 3 volumi a base quadrangolare; 2 risultano fatiscanti, mentre il terzo, l'unico in uso, si sviluppa su 2 piani

VOCE	STATO DI FATTO	MATERIALI	DISSESTO	DEGRADO
<b>Accessibilità</b>	Tramite sentieri del borgo, mediante un ampio spiazzo di fronte all'edificio	Ciottoli in pietra locale		Colonizzazione biologica
<b>Scatola muraria</b>	Muratura in pietra locale a corsi irregolari	Pietra e architravi in legno	Crolli parziali	
<b>Strutture verticali</b>	Murature con allettamento di malta; nessuna parete risulta essere opaca	Pietra	cedimenti	Risalita capillare e distacco della malta
<b>Strutture orizzontali</b>	Pavimentazione piano terra in terra battuta, 1 solaio in assito ligneo	Legno	Alcuni solai risultano completamente crollati	Naturale invecchiamento e usura
<b>Scale/accessibilità</b>	Accesso dall'esterno per l'unica parte utilizzabile			
<b>Copertura</b>	Tetto a due falde con sottostruttura lignea e sovrastruttura in lamiera	Legno e lamiera	Crollo della maggior parte della copertura	marcescenza di alcuni listelli; ossidazione

<b>Colmo</b>	In lamiera, in direzione nord-sud	Lamiera	Deformazione	Ossidazione
<b>Attacco al suolo</b>	Diretto	Conci in pietra locale	Abbassamento del livello interno	
<b>Aggetti</b>				
<b>Superfici pareti</b>	Leggero strato di malta tra i conci	Conci in pietra locale e malta		Distacco
<b>Aperture</b>	N° 6 porte; N° 10 finestre da fienile; N° 1 finestra; N° 1 feritoia	Porte in legno; finestre in legno o prive di tronchi		Alterazione cromatica dovuta al sole
<b>Comignoli</b>	N° 1 comignolo	lamiera		
<b>Pertinenze</b>	N° 1 pertinenza, con copertura/pianerottolo in cemento armato; N° 1 recinzione	Murature in pietra e copertura in c.a.; plastica		Infiltrazioni

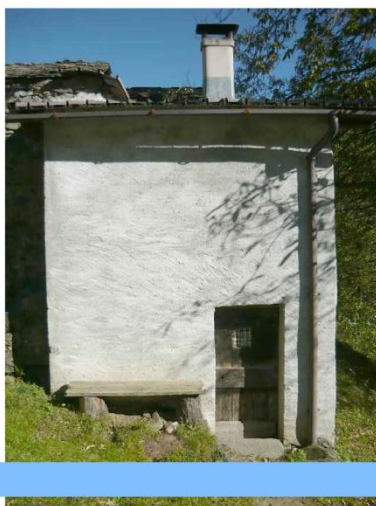
## SCHEMA SINTETICA E ANALITICA DI RILIEVO\_edificio 10

**DIMENSIONI:** pianta quadrangolare 14,58 x 6,06 m; superficie interna 50,92 mq per piano

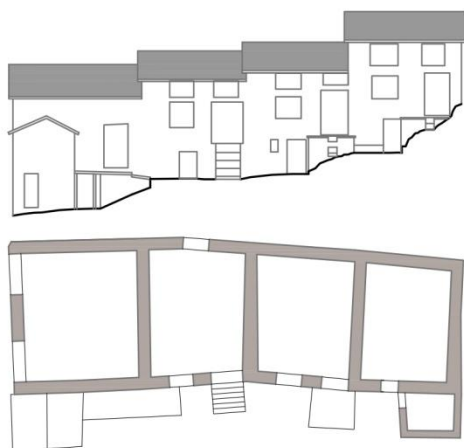
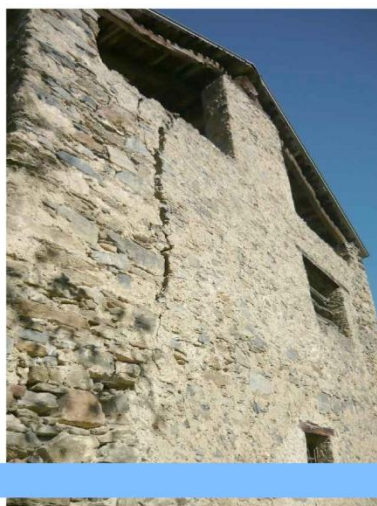
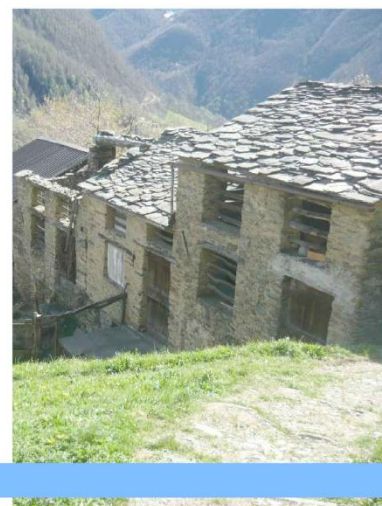
## SCHEDA SINTETICA E ANALITICA DI RILIEVO\_edificio 11

DIMENSIONI: pianta poligonale 22,93 x 7,69 m; superficie interna 115,18 mq per piano

VOCE	STATO DI FATTO	MATERIALI	DISSESTO	DEGRADO
<b>Accessibilità</b>	Tramite sentieri del borgo, mediante un ampio spiazzo di fronte all'edificio	Ciottoli in pietra locale		Colonizzazione biologica
<b>Scatola muraria</b>	Muratura in pietra locale a corsi irregolari	Pietra e architravi in legno		Fessurazione strutturale
<b>Strutture verticali</b>	Murature con allettamento di malta; nessuna parete risulta essere opaca	Pietra	Cedimenti differenziali	Risalita capillare e distacco della malta
<b>Strutture orizzontali</b>	Pavimentazione piano terra in terra battuta, 1 solaio in assito ligneo, 1 solaio in graticcio	Legno		Naturale invecchiamento e usura
<b>Scale/accessibilità</b>	Scala interna a pioli per accedere all'ultimo piano; accesso dall'esterno per gli altri piani	Legno		Naturale invecchiamento e usura
<b>Copertura</b>	Tetto a due falde con sottostruttura lignea e manto in piode o in lamiera	Legno e piode in pietra locale; lamiera	Crollo di una parte della copertura	marcescenza di alcuni listelli

<b>Colmo</b>	In lamiera, in direzione nord-sud	Lamiera	Deformazione	Ossidazione
<b>Attacco al suolo</b>	Diretto	Conci in pietra locale	Abbassamento del livello interno	
<b>Aggetti</b>				
<b>Superfici pareti</b>	Leggero strato di malta tra i conci	Conci n pietra locale e malta		Distacco
<b>Aperture</b>	N° 3 porte; N° 9 finestre da fienile; N° 2 feritoie	Porte in legno; finestre protette da tronchi		Alterazione cromatica dovuta al sole
<b>Comignoli</b>				
<b>Pertinenze</b>	N° 1 pertinenza, con copertura/pianerottolo in cemento armato	Murature in pietra e copertura in c.a.		Infiltrazioni

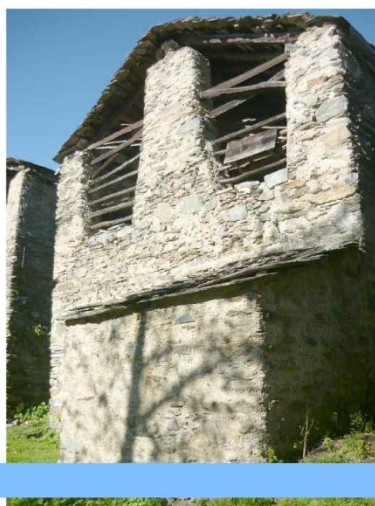
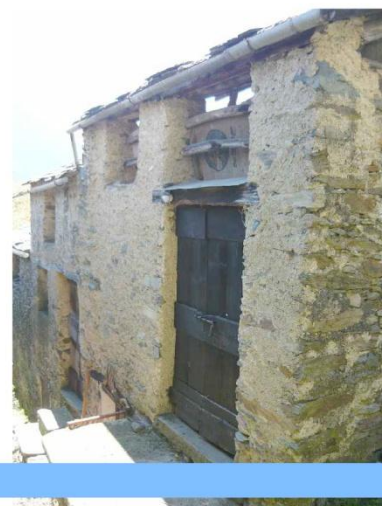
## SCHEMA SINTETICA E ANALITICA DI RILIEVO\_edificio 12

DIMENSIONI: pianta poligonale 14,57 x 7,34 m; superficie interna 64,60 mq per piano

DESCRIZIONE MORFOLOGICA: insieme di 5 volumi a base quadrangolare; 3 per uno sviluppo di 3 piani, 1 per uno sviluppo di 2 piani e 1 per 1 piano

VOCE	STATO DI FATTO	MATERIALI	DISSESTO	DEGRADO
<b>Accessibilità</b>	Tramite sentieri del borgo, mediante ampia piazzola di fronte all'ingresso principale	Ciottoli in pietra locale		Colonizzazione biologica
<b>Scatola muraria</b>	Muratura in pietra locale a corsi irregolari	Pietra e architravi in legno		parziale intonacatura superficiale
<b>Strutture verticali</b>	Murature con allettamento di malta; parete nord opaca; altre pareti con aperture	Pietra	Cedimenti differenziali	Risalita capillare e distacco della malta
<b>Strutture orizzontali</b>	Pavimentazione piano terra in terra battuta, 1 solaio in assito ligneo, 1 solaio in graticcio	Legno		Naturale invecchiamento e usura
<b>Scale/accessibilità</b>	Scala interna a pioli per accedere all'ultimo piano; accesso dall'esterno per gli altri piani	Legno		Naturale invecchiamento e usura
<b>Copertura</b>	Tetto a due falde con sottostruttura lignea e manto in piode	Legno e piode in pietra locale		marcescenza di alcuni listelli

<b>Colmo</b>	In lamiera, in direzione nord-sud	Lamiera	Deformazione	Ossidazione
<b>Attacco al suolo</b>	Diretto	Conci in pietra locale	Abbassamento del livello interno	
<b>Aggetti</b>				
<b>Superfici pareti</b>	Leggero strato di malta tra i conci	Conci n pietra locale e malta		Distacco
<b>Aperture</b>	N° 12 porte; N° 13 finestre da fienile; N° 5 finestre; N° 1 feritoia	Porte in legno; finestre in legno o con tronchi		Alterazione cromatica dovuta al sole
<b>Comignoli</b>	N° 1 comignolo	lamiera		
<b>Pertinenze</b>	N° 1 pertinenza, con copertura/pianerottolo in cemento armato	Murature in pietra e copertura in c.a.		Infiltrazioni

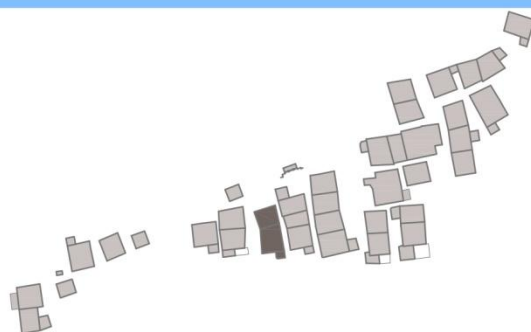
FUNZIONE ATTUALE: stalla, fienile, ricovero attrezzi

DESCRIZIONE MORFOLOGICA: insieme di 2 volumi a base quadrangolare; uno si sviluppa per 4 piani, mentre l'altro si sviluppa per 3 piani

VOCE	STATO DI FATTO	MATERIALI	DISSESTO	DEGRADO
<b>Accessibilità</b>	Tramite sentieri del borgo	Ciottoli in pietra locale		Colonizzazione biologica
<b>Scatola muraria</b>	Muratura in pietra locale a corsi irregolari	Pietra e architravi in legno	Una parte risulta crollata	
<b>Strutture verticali</b>	Murature con allettamento di malta; nessuna parte risulta essere opaca	Pietra	Cedimenti differenziali	Risalita capillare e distacco della malta
<b>Strutture orizzontali</b>	Pavimentazione piano terra in terra battuta, 1 solaio in assito ligneo, 1 solaio in graticcio	Legno		Naturale invecchiamento e usura
<b>Scale/accessibilità</b>	Scala interna a pioli per accedere all'ultimo piano; accesso dall'esterno per gli altri piani	Legno		Naturale invecchiamento e usura
<b>Copertura</b>	Tetto a due falde con sottostruttura lignea e manto in piode	Legno e piode in pietra locale		marcescenza di alcuni listelli
<b>Colmo</b>	In lamiera, in direzione nord-sud	Lamiera	Deformazione	Ossidazione

<b>Attacco al suolo</b>	Diretto	Conci in pietra locale	Abbassamento del livello interno	
<b>Aggetti</b>				
<b>Superfici pareti</b>	Leggero strato di malta tra i conci	Conci n pietra locale e malta		Distacco
<b>Aperture</b>	N° 5 porte; N° 18 finestre da fienile; N° 1 finestra; N° 1 feritoia	Porte in legno; finestre in legno o con tronchi		Alterazione cromatica dovuta al sole
<b>Comignoli</b>				
<b>Pertinenze</b>

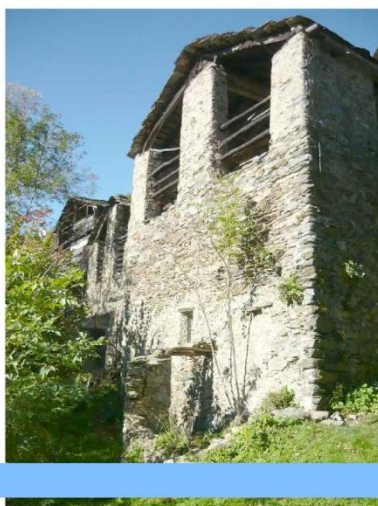
## SCHEMA SINTETICA E ANALITICA DI RILIEVO\_edificio 13

DIMENSIONI: pianta poligonale 12,92 x 6,2 m; superficie interna 47,93 mq per piano

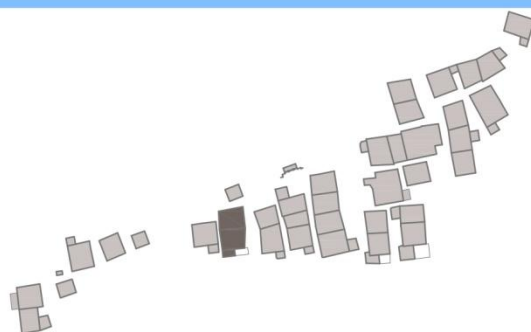
FUNZIONE ATTUALE: fienile, ricovero attrezzi

DESCRIZIONE MORFOLOGICA: 3 volumi a base quadrangolare; uno si sviluppa per 4 piani, il secondo per 3 piani mentre l'ultimo su uno solo

VOCE	STATO DI FATTO	MATERIALI	DISSESTO	DEGRADO
<b>Accessibilità</b>	Tramite il sentiero principale e sentieri secondari del borgo	Ciottoli in pietra locale		Colonizzazione biologica
<b>Scatola muraria</b>	Muratura in pietra locale a corsi irregolari	Pietra e architravi in legno		
<b>Strutture verticali</b>	Murature con allettamento di malta; nessuna parete risulta essere opaca	Pietra	Cedimenti differenziali	Risalita capillare e distacco della malta
<b>Strutture orizzontali</b>	Pavimentazione piano terra in terra battuta, 1 solaio in assito ligneo, 1 solaio in graticcio	Legno		Naturale invecchiamento e usura
<b>Scale/accessibilità</b>	Scala interna a pioli per accedere all'ultimo piano; accesso dall'esterno per gli altri piani	Legno		Naturale invecchiamento e usura
<b>Copertura</b>	Tetto a due falde con sottostruttura lignea e manto in piode	Legno e piode in pietra locale		marcescenza di alcuni listelli

<b>Colmo</b>	In lamiera, in direzione nord-sud	Lamiera	Deformazione	Ossidazione
<b>Attacco al suolo</b>	Diretto	Conci in pietra locale	Abbassamento del livello interno	
<b>Aggetti</b>				
<b>Superfici pareti</b>	Leggero strato di malta tra i conci	Conci n pietra locale e malta		Distacco
<b>Aperture</b>	N° 6 porte; N° 15 finestre da fienile; N°3 finestre	Porte in legno; finestre in legno o con tronchi		Alterazione cromatica dovuta al sole
<b>Comignoli</b>				
<b>Pertinenze</b>	N° 1 recinto, senza copertura	Muretto in pietra		Risalita capillare

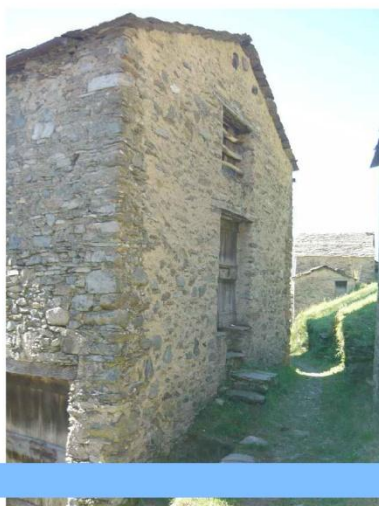
## SCHEMA SINTETICA E ANALITICA DI RILIEVO\_edificio 14

DIMENSIONI: pianta poligonale 10,81 x 6,93 m; superficie interna 52,32 mq per piano

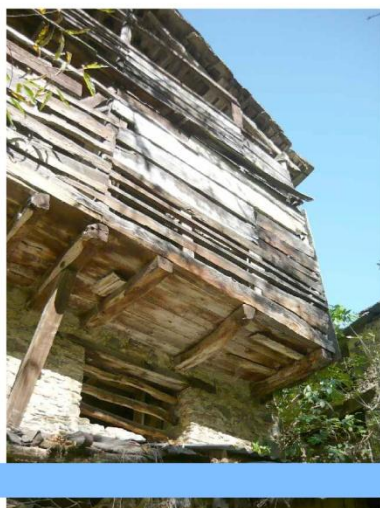
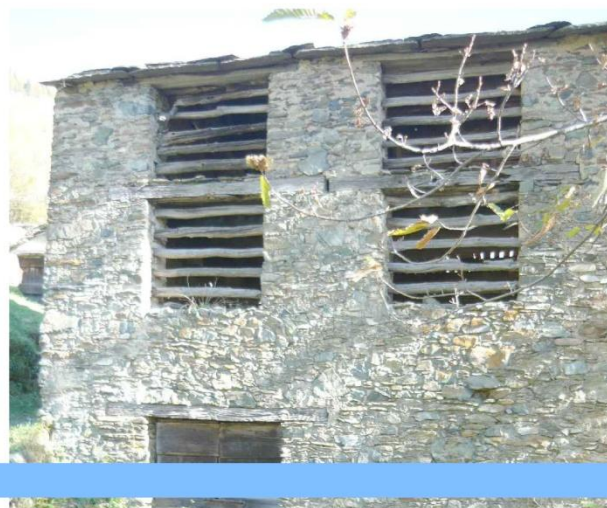
## SCHEMA SINTETICA E ANALITICA DI RILIEVO\_edificio 15

DIMENSIONI: pianta quadrangolare 6,74 x 6,24 m; superficie interna 28,87 mq per piano

VOCE	STATO DI FATTO	MATERIALI	DISSESTO	DEGRADO
<b>Accessibilità</b>	Tramite sentiero principale o sentieri secondari del borgo	Ciottoli in pietra locale		Colonizzazione biologica
<b>Scatola muraria</b>	Muratura in pietra locale a corsi irregolari	Pietra e architravi in legno		
<b>Strutture verticali</b>	Murature con allettamento di malta; nessuna parete risulta essere opaca	Pietra	Cedimenti differenziali	Risalita capillare e distacco della malta
<b>Strutture orizzontali</b>	Pavimentazione piano terra in terra battuta, 1 solaio in assito ligneo, 1 solaio in graticcio	Legno		Naturale invecchiamento e usura
<b>Scale/accessibilità</b>	Scala interna a pioli per accedere all'ultimo piano; accesso dall'esterno per gli altri piani	Legno		Naturale invecchiamento e usura
<b>Copertura</b>	Tetto a due falde con sottostruttura lignea e manto in piode	Legno e piode in pietra locale		marcescenza di alcuni listelli

<b>Colmo</b>	In pietra, in direzione nord-sud	piode in pietra locale		
<b>Attacco al suolo</b>	Diretto	Conci in pietra locale	Abbassamento del livello interno	
<b>Aggetti</b>	Ballatoio in legno al secondo piano	Legno	Crolli parziali	Alterazione cromatica; marcescenza
<b>Superfici pareti</b>	Leggero strato di malta tra i conci	Conci in pietra locale e malta		Distacco
<b>Aperture</b>	N° 5 porte; N° 10 finestre da fienile; N° 1 finestra	Porte in legno; finestre in legno o con tronchi		Alterazione cromatica dovuta al sole
<b>Comignoli</b>				
<b>Pertinenze</b>

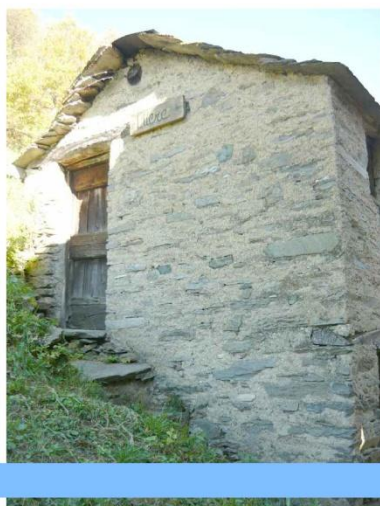
## SCHEMA SINTETICA E ANALITICA DI RILIEVO\_edificio 16

DIMENSIONI: pianta quadrangolare 4,05 x 3,45 m; superficie interna 8,54 mq per piano

VOCE	STATO DI FATTO	MATERIALI	DISSESTO	DEGRADO
<b>Accessibilità</b>	Tramite sentiero principale del borgo, mediante l'utilizzo anche di alcuni gradini	Ciottoli in pietra locale		Colonizzazione biologica
<b>Scatola muraria</b>	Muratura in pietra locale a corsi irregolari	Pietra e architravi in legno		
<b>Strutture verticali</b>	Murature con allettamento di malta; le pareti nord ed ovest risultano essere opache	Pietra	Cedimenti differenziali	Risalita capillare e distacco della malta
<b>Strutture orizzontali</b>	Pavimentazione piano terra in terra battuta, 1 solaio in assito ligneo	Legno		Naturale invecchiamento e usura
<b>Scale/accessibilità</b>	Accesso dall'esterno per tutti i piani			
<b>Copertura</b>	Tetto a due falde con sottostruttura lignea e manto in piode	Legno e piode in pietra locale		marcescenza di alcuni listelli
<b>Colmo</b>	In lamiera, in direzione est-ovest	Lamiera	Deformazione	Ossidazione

<b>Attacco al suolo</b>	Diretto	Conci in pietra locale	Abbassamento del livello interno	
<b>Aggetti</b>				
<b>Superfici pareti</b>	Leggero strato di malta tra i conci	Conci n pietra locale e malta		Distacco
<b>Aperture</b>	N° 2 porte; N° 1 finestra ; N° 1 feritoia	Porte e finestre in legno		Alterazione cromatica dovuta al sole
<b>Comignoli</b>				
<b>Pertinenze</b>

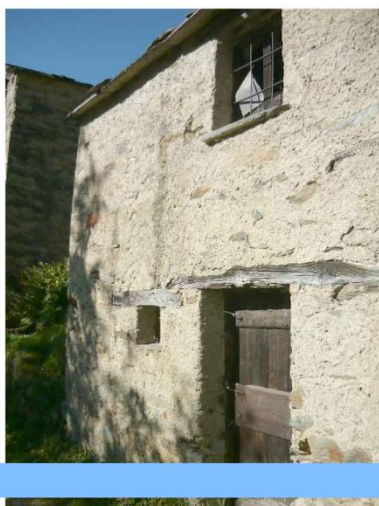
## SCHEMA SINTETICA E ANALITICA DI RILIEVO\_edificio 17

DIMENSIONI: pianta quadrangolare 3,89 x 3,76 m; superficie interna 8,79 mq per piano

VOCE	STATO DI FATTO	MATERIALI	DISSESTO	DEGRADO
<b>Accessibilità</b>	Tramite sentiero principale o sentieri secondari del borgo	Ciottoli in pietra locale		Colonizzazione biologica
<b>Scatola muraria</b>	Muratura in pietra locale a corsi irregolari	Pietra e architravi in legno		
<b>Strutture verticali</b>	Murature con allettamento di malta; le pareti nord e ovest risultano essere opache	Pietra	Cedimenti differenziali	Risalita capillare e distacco della malta
<b>Strutture orizzontali</b>	Pavimentazione piano terra in terra battuta, 1 solaio in assito ligneo	Legno		Naturale invecchiamento e usura
<b>Scale/accessibilità</b>	Accesso dall'esterno per tutti i piani			
<b>Copertura</b>	Tetto a due falde con sottostruttura lignea e manto in piode	Legno e piode in pietra locale		marcescenza di alcuni listelli
<b>Colmo</b>	In lamiera, in direzione est-ovest	Lamiera	Deformazione	Ossidazione
<b>Attacco al suolo</b>	Diretto	Conci in pietra locale	Abbassamento del livello interno

<b>Aggetti</b>				
<b>Superfici pareti</b>	Leggero strato di malta tra i conci	Conci in pietra locale e malta		Distacco
<b>Aperture</b>	N° 2 porte; N° 1 finestra; N° 1 feritoia	Porte e finestre in legno		Alterazione cromatica dovuta al sole
<b>Comignoli</b>				
<b>Pertinenze</b>

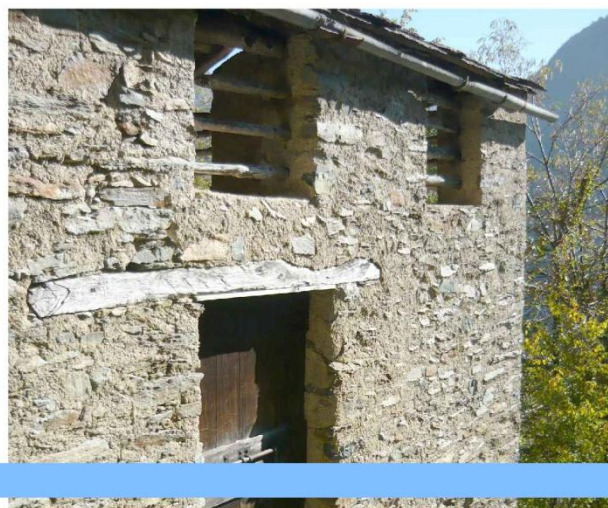
## SCHEMA SINTETICA E ANALITICA DI RILIEVO\_edificio 18

DIMENSIONI: pianta quadrangolare 6,02 x 5,58 m; superficie interna 22,97 mq per piano

VOCE	STATO DI FATTO	MATERIALI	DISSESTO	DEGRADO
<b>Accessibilità</b>	Tramite sentieri del borgo, mediante ampia piazzola di fronte all'ingresso principale	Ciottoli in pietra locale		Colonizzazione biologica
<b>Scatola muraria</b>	Muratura in pietra locale a corsi irregolari	Pietra e architravi in legno		
<b>Strutture verticali</b>	Murature con allettamento di malta; parete nord opaca; altre pareti con aperture	Pietra	Cedimenti differenziali	Risalta capillare e distacco della malta
<b>Strutture orizzontali</b>	Pavimentazione piano terra in terra battuta, 1 solaio in assito ligneo, 1 solaio in graticcio	Legno		Naturale invecchiamento e usura
<b>Scale/accessibilità</b>	Scala interna a pioli per accedere all'ultimo piano; accesso dall'esterno per gli altri piani	Legno		Naturale invecchiamento e usura
<b>Copertura</b>	Tetto a due falde con sottostruttura lignea e manto in piode	Legno e piode in pietra locale		marcescenza di alcuni listelli

<b>Colmo</b>	In lamiera, in direzione nord-sud	Lamiera	Deformazione	Ossidazione
<b>Attacco al suolo</b>	Diretto	Conci in pietra locale	Abbassamento del livello interno	
<b>Aggetti</b>				
<b>Superfici pareti</b>	Leggero strato di malta tra i conci	Conci n pietra locale e malta		Distacco
<b>Aperture</b>	N° 3 porte; N° 9 finestre da fienile; N° 2 feritoie	Porte in legno; finestre protette da tronchi		Alterazione cromatica dovuta al sole
<b>Comignoli</b>				
<b>Pertinenze</b>

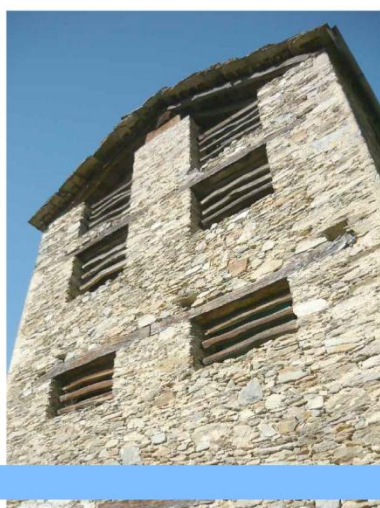
## SCHEMA SINTETICA E ANALITICA DI RILIEVO\_edificio 19

DIMENSIONI: pianta quadrangolare 7,11 x 6,2 m; superficie interna 29,52 mq per piano

VOCE	STATO DI FATTO	MATERIALI	DISSESTO	DEGRADO
<b>Accessibilità</b>	Tramite sentieri del borgo, mediante ampia piazzola di fronte all'ingresso principale	Ciottoli in pietra locale		Colonizzazione biologica
<b>Scatola muraria</b>	Muratura in pietra locale a corsi irregolari	Pietra e architravi in legno		
<b>Strutture verticali</b>	Murature con allettamento di malta; nessuna parete risulta essere opaca	Pietra	Cedimenti differenziali	Risalita capillare e distacco della malta
<b>Strutture orizzontali</b>	Pavimentazione piano terra in terra battuta, 1 solaio in assito ligneo, 1 solaio in graticcio	Legno		Naturale invecchiamento e usura
<b>Scale/accessibilità</b>	Scala interna a pioli per accedere all'ultimo piano; accesso dall'esterno per gli altri piani	Legno		Naturale invecchiamento e usura
<b>Copertura</b>	Tetto a due falde con sottostruttura lignea e manto in piode	Legno e piode in pietra locale		marcescenza di alcuni listelli

<b>Colmo</b>	In lamiera, in direzione nord-sud	Lamiera	Deformazione	Ossidazione
<b>Attacco al suolo</b>	Diretto	Conci in pietra locale	Abbassamento del livello interno	
<b>Aggetti</b>				
<b>Superfici pareti</b>	Leggero strato di malta tra i conci	Conci in pietra locale e malta		Distacco
<b>Aperture</b>	N° 2 porte; N° 6 finestre da fienile; N° 1 finestra	Porte in legno; finestre in legno o con tronchi		Alterazione cromatica dovuta al sole
<b>Comignoli</b>	N° 1 comignolo	lamiera		
<b>Pertinenze</b>

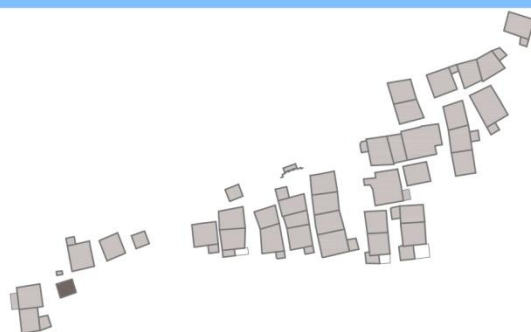
FUNZIONE ATTUALE: fienile, ricovero attrezzi

DESCRIZIONE MORFOLOGICA: unico volume a base quadrangolare, per uno sviluppo di 2 piani

VOCE	STATO DI FATTO	MATERIALI	DISSESTO	DEGRADO
<b>Accessibilità</b>	Tramite sentieri del borgo, mediante ampia piazzola di fronte all'ingresso principale	Ciottoli in pietra locale		Colonizzazione biologica
<b>Scatola muraria</b>	Muratura in pietra locale a corsi irregolari	Pietra e architravi in legno		
<b>Strutture verticali</b>	Murature con allettamento di malta; le pareti nord ed est risultano essere opache	Pietra	Cedimenti differenziali	Risalta capillare e distacco della malta
<b>Strutture orizzontali</b>	Pavimentazione piano terra in terra battuta, 1 solaio in assito ligneo	Legno		Naturale invecchiamento e usura
<b>Scale/accessibilità</b>	Accesso dall'esterno per tutti i piani			
<b>Copertura</b>	Tetto a due falde con sottostruttura lignea e manto in piode	Legno e piode in pietra locale		marcescenza di alcuni listelli
<b>Colmo</b>	In piode, in direzione est-ovest	piode in pietra locale		
<b>Attacco al suolo</b>	Diretto	Conci in pietra locale	Abbassamento del livello interno

<b>Aggetti</b>				
<b>Superfici pareti</b>	Leggero strato di malta tra i conci	Conci n pietra locale e malta		Distacco
<b>Aperture</b>	N° 2 porte; N° 1 finestra; N° 1 feritoia	Porte e finestre in legno		Alterazione cromatica dovuta al sole
<b>Comignoli</b>	N° 1 comignolo	lamiera		
<b>Pertinenze</b>

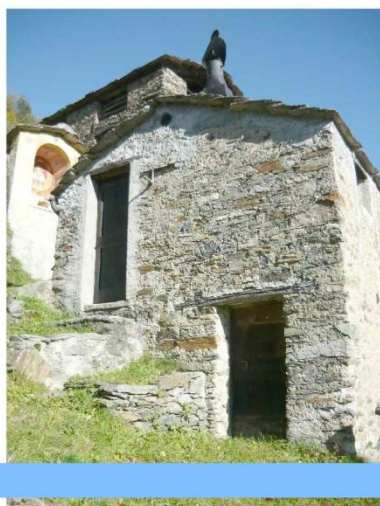
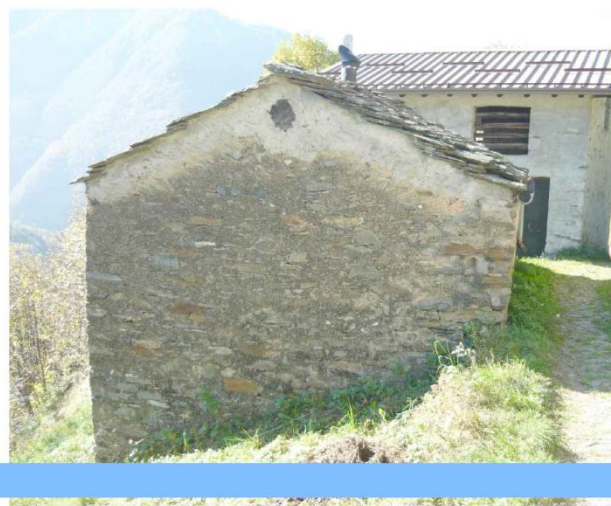
## SCHEMA SINTETICA E ANALITICA DI RILIEVO\_edificio 20

DIMENSIONI: pianta quadrangolare 4,68 x 3,85 m; superficie interna 11,22 mq per piano

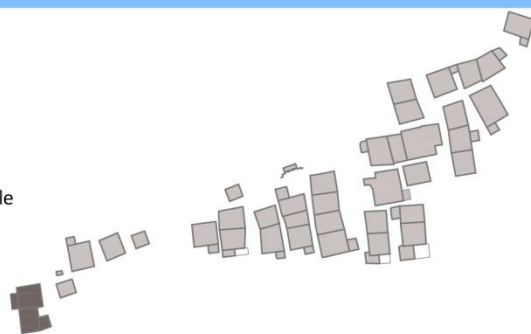
FUNZIONE ATTUALE: fienile, ricovero attrezzi

DESCRIZIONE MORFOLOGICA: insieme di 3 volumi a base quadrangolare; 2 si sviluppano per 3 piani, mentre l'ultimo si sviluppa per 2 piani

VOCE	STATO DI FATTO	MATERIALI	DISSESTO	DEGRADO
<b>Accessibilità</b>	Tramite sentieri del borgo, mediante ampio spiazzo di fronte all'edificio	Ciottoli in pietra locale		Colonizzazione biologica
<b>Scatola muraria</b>	Muratura in pietra locale a corsi irregolari	Pietra e architravi in legno		
<b>Strutture verticali</b>	Murature con allettamento di malta; nessuna parete risulta essere opaca	Pietra	Cedimenti differenziali	Risalita capillare e distacco della malta
<b>Strutture orizzontali</b>	Pavimentazione piano terra in terra battuta, 1 solaio in assito ligneo, 1 solaio in graticcio	Legno		Naturale invecchiamento e usura
<b>Scale/accessibilità</b>	Scala interna a pioli per accedere all'ultimo piano; accesso dall'esterno per gli altri piani	Legno		Naturale invecchiamento e usura
<b>Copertura</b>	Tetto a due falde con sottostruttura lignea e manto in piode o in lamiera	Legno e piode in pietra locale		marcescenza di alcuni listelli; ossidazione

<b>Colmo</b>	In lamiera o in piode, in direzione nord-sud	Lamiera; piode in pietra locale	Deformazione	Ossidazione
<b>Attacco al suolo</b>	Diretto	Conci in pietra locale	Abbassamento del livello interno	
<b>Aggetti</b>				
<b>Superfici pareti</b>	Leggero strato di malta tra i conci	Conci in pietra locale e malta		Distacco
<b>Aperture</b>	N° 6 porte; N° 17 finestre da fienile; N° 4 finestre; N° 1 feritoia	Porte in legno; finestre in lengo o con tronchi		Alterazione cromatica dovuta al sole
<b>Comignoli</b>				
<b>Pertinenze</b>	N° 1 recinto, con copertura lamiera	Muretto in pietra e copertura in lamiera		Risalita capillare

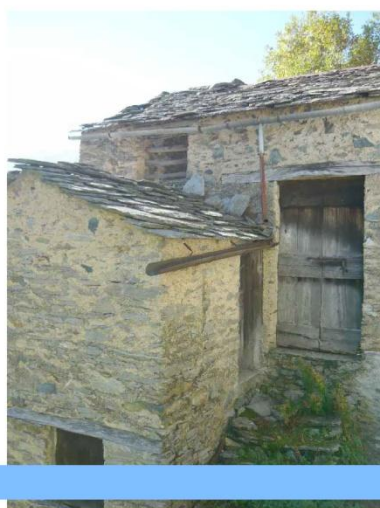
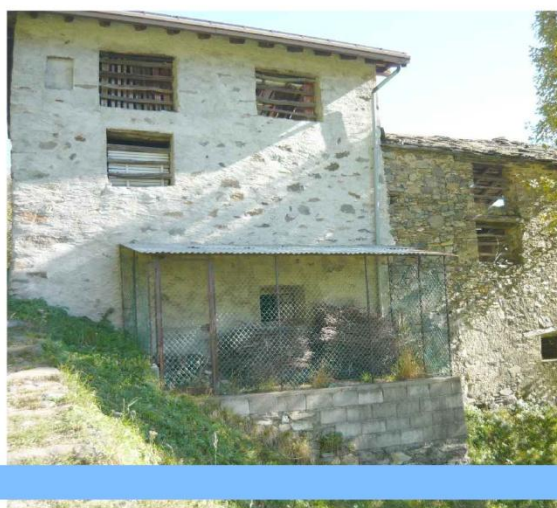
## SCHEDA SINTETICA E ANALITICA DI RILIEVO\_edificio 21

DIMENSIONI: pianta poligonale 12,75 x 6,51 m; superficie interna 57,87 mq per piano

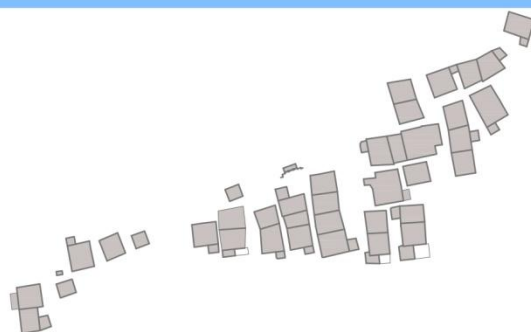
**FUNZIONE ATTUALE:** fienile, ricovero attrezzi, disuso

**DESCRIZIONE MORFOLOGICA:** insieme di 2 volumi a base quadrangolare; 1 si sviluppa per 3 piani, mentre l'altro si sviluppa per soli 2 piani

VOCE	STATO DI FATTO	MATERIALI	DISSESTO	DEGRADO
<b>Accessibilità</b>	Tramite sentieri del borgo, mediante ampio spiazzo di fronte all'edificio	Ciottoli in pietra locale		Colonizzazione biologica
<b>Scatola muraria</b>	Muratura in pietra locale a corsi irregolari	Pietra e architravi in legno		
<b>Strutture verticali</b>	Murature con allettamento di malta; parete nord opaca; altre pareti con aperture	Pietra	Cedimenti differenziali	Risalita capillare e distacco della malta
<b>Strutture orizzontali</b>	Pavimentazione piano terra in terra battuta, 1 solaio in assito ligneo, 1 solaio in graticcio	Legno		Naturale invecchiamento e usura
<b>Scale/accessibilità</b>	Scala interna a pioli per accedere all'ultimo piano; accesso dall'esterno per gli altri piani	Legno		Naturale invecchiamento e usura
<b>Copertura</b>	Tetto a due falde con sottostruttura lignea e manto in piode o in lamiera	Legno e piode in pietra locale; lamiera		marcescenza di alcuni listelli; ossidazione

<b>Colmo</b>	In lamiera, in direzione nord-sud	Lamiera	Deformazione	Ossidazione
<b>Attacco al suolo</b>	Diretto	Conci in pietra locale	Abbassamento del livello interno	
<b>Aggetti</b>				
<b>Superfici pareti</b>	Leggero strato di malta tra i conci	Conci in pietra locale e malta		Distacco
<b>Aperture</b>	N° 4 porte; N° 8 finestre da fienile; N° 1 finestre	Porte in legno; finestre in legno o con tronchi		Alterazione cromatica dovuta al sole
<b>Comignoli</b>				
<b>Pertinenze</b>

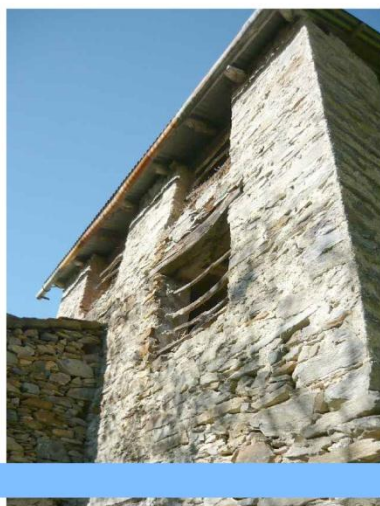
## SCHEMA SINTETICA E ANALITICA DI RILIEVO\_edificio 22

**DIMENSIONI:** pianta quadrangolare 7,58 x 5,78 m; superficie interna 23,24 mq per piano
