## **CAPITOLO 3\_ANALISI DEL NUCLEO RURALE DI LUERE**

### **3.1 LA CAMPAGNA DI RILIEVO**

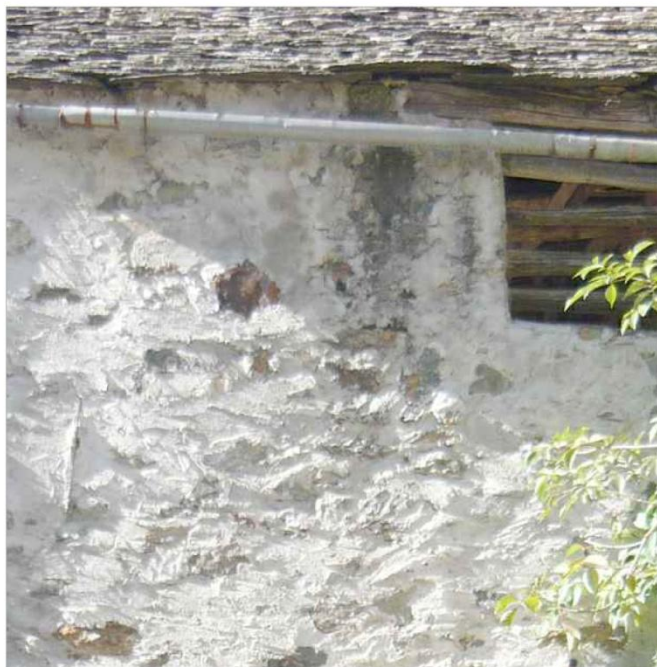
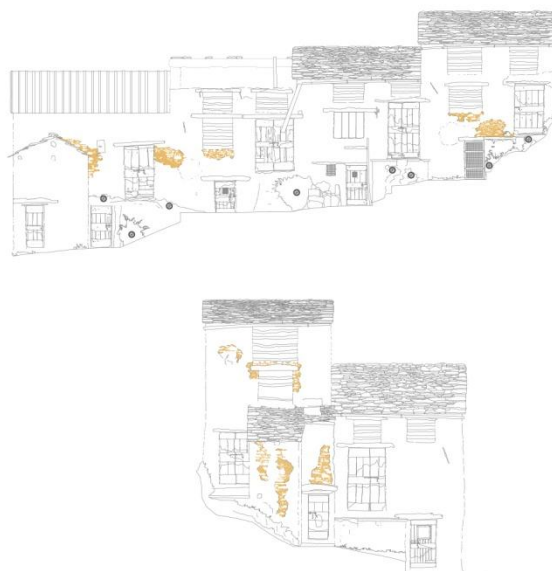
## SCHEMA DI RILIEVO DEL DEGRADO N. 1\_macchia

ELEMENTO TECNICO\_intonaco al rustico realizzato in malta di calce

- il fenomeno della macchia si manifesta in maniera simile all'alterazione cromatica, ma i cui effetti si rendono molto rimarcati in un punto localizzato della superficie. In questo caso non si ha l'affievolimento dell'intensità cromatica, bensì la formazione di una macchia cromatica di altra natura rispetto all'intonaco, dovuta alle reazioni chimiche che i materiali mettono in atto con l'ambiente esterno. Per esempio la presenza di un elemento metallico inserito nell'intonaco, potrebbe dare luogo a reazioni di corrosione, che vengono poi manifestate a livello cromatico con la comparsa di una macchia sui livelli più esterni e visibili dell'intonaco

- le cause possono essere l'esposizione alla luce solare, in quanto i raggi ultravioletti degradano i pigmenti contenuti nei materiali, l'azione di dilavamento dell'acqua piovana e le reazioni chimiche che possono innescarsi dal contatto tra materiali diversi

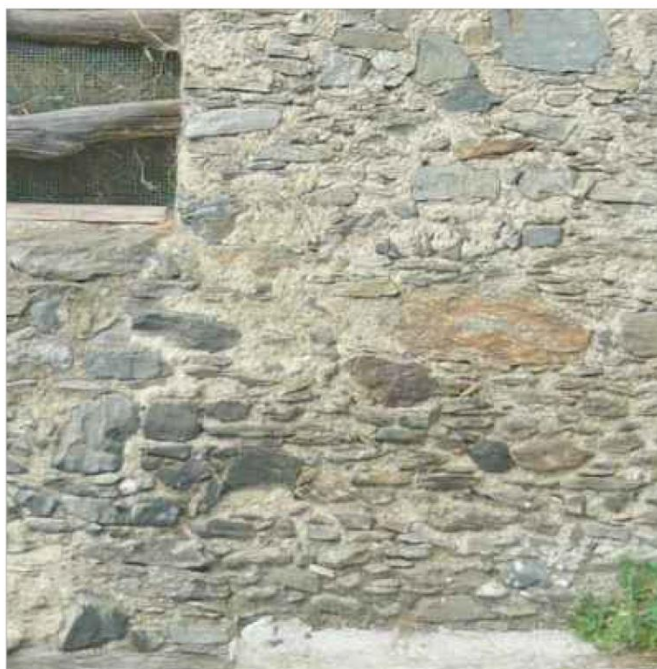
RILIEVO FOTOGRAFICO

## SCHEDA DI RILIEVO DEL DEGRADO N. 2\_alterazione cromatica

ELEMENTO TECNICO\_intonaco/elementi in legno

**Patologia del degrado:**  
- alterazione cromatica

- le cause possono essere ricondotte all'elevata esposizione solare, in quanto i raggi ultravioletti degradano i pigmenti contenuti nei materiali, oppure all'azione di agenti atmosferici quali vento e pioggia

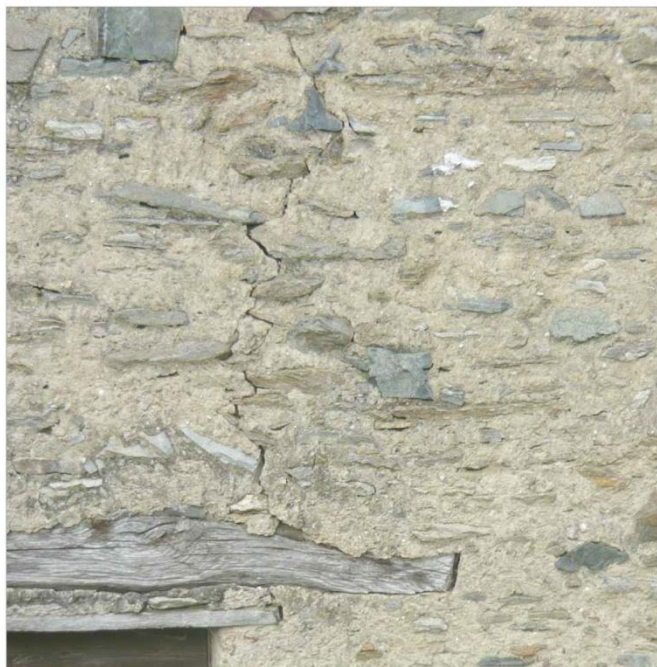
## SCHEDA DI RILIEVO DEL DEGRADO N. 4\_fessurazione

ELEMENTO TECNICO\_superficie muraria in malta e pietra

- fessurazione

- il fenomeno è riscontrabile, in maniera più o meno grave, in vari prospetti del borgo ed interessa principalmente le zone in prossimità o in corrispondenza delle aperture o di riempimenti della muratura non coesi e solidali con il resto della muratura circostante; genericamente le fessurazioni sono localizzate soprattutto nelle parti sommitali del prospetto, dove aumentano le aperture e dove la muratura si fa meno resistente.

- le cause possono essere ricondotte ad un assetamento strutturale dell'edificio che, mediante appunto la formazione di fessure, ha trovato un nuovo equilibrio statico, ma anche al distacco, al rigonfiamento dovuto all'umidità e a micro-cedimenti localizzati

- alcuni fenomeni di fessurazione possono essere stati innescati da errati interventi di manutenzione straordinaria o aggiunte di elementi con caratteristiche differenti rispetto ai materiali originari

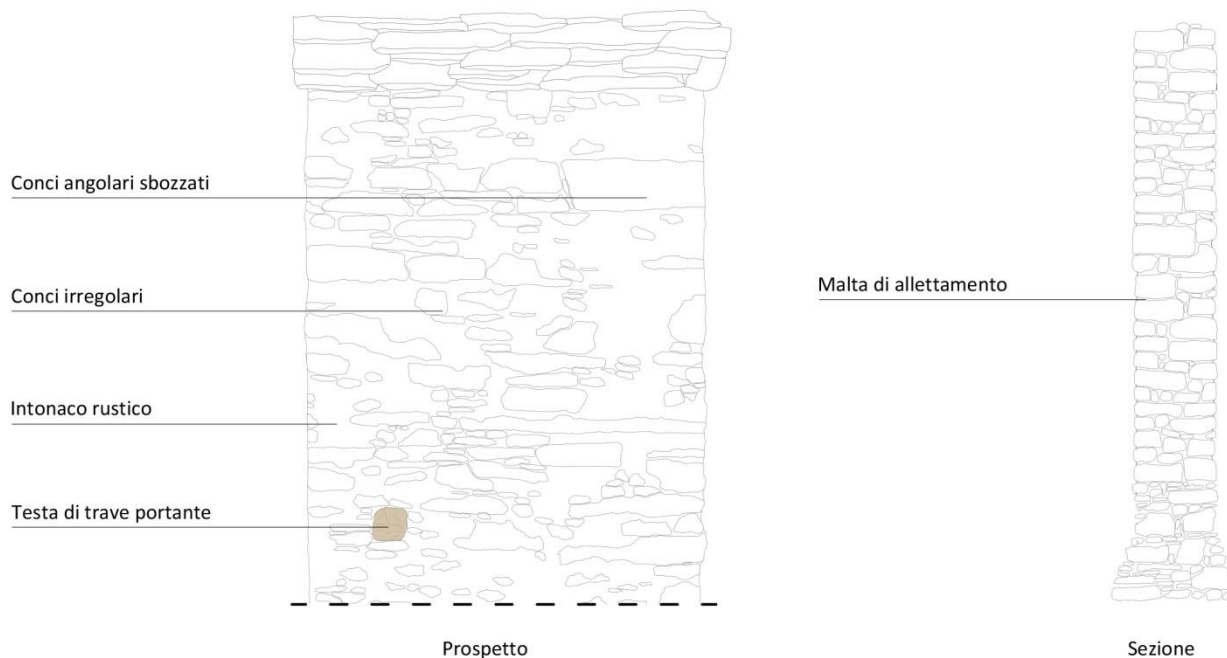
La muratura portante, a perimetro per lo più quadrangolare, presenta caratteristiche simili se non identiche tra i vari casi analizzati. Si tratta di murature piene realizzate con conci di pietra locale irregolari, se non per quanto riguarda alcune pietre angolari; il legante costituito da malta di allettamento è in calce, estratta e cotta all'aperto, mista a sabbia prelevata sul posto e dunque impura, poichè contenente terriccio. Su alcune superfici murarie rimane ancora qualche residuo di intonaco rustico. Alcuni muri infatti erano leggermente intonacati, mentre altri risultavano a pietra a vista. Lo spessore della muratura è compresa tra i 55-65 cm; in alcuni casi nelle parti più alte tende ad assottigliarsi .

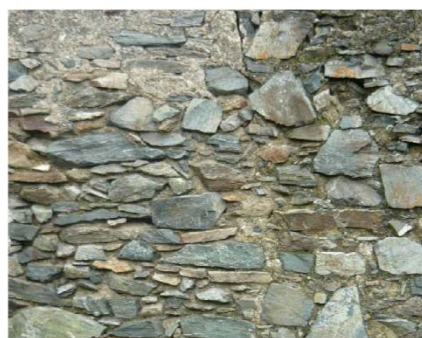
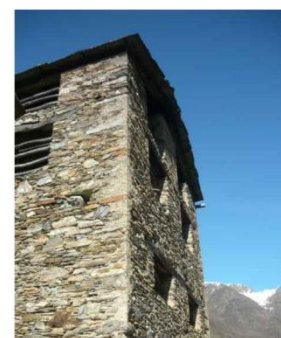
## SCHEDA TECNOLOGICA N. 1\_muratura portante

elementi costituenti	caratteristiche formali	dimensioni standard	materiali
conci	irregolari	spessore muratura 55-65 cm	pietra locale
legante	corsi di allettamento	spessore 1-4 cm	malta
rivestimento	grezzo	spessore 1-2 cm	intonaco rustico
inserti	teste di travi o architravi	-	legno

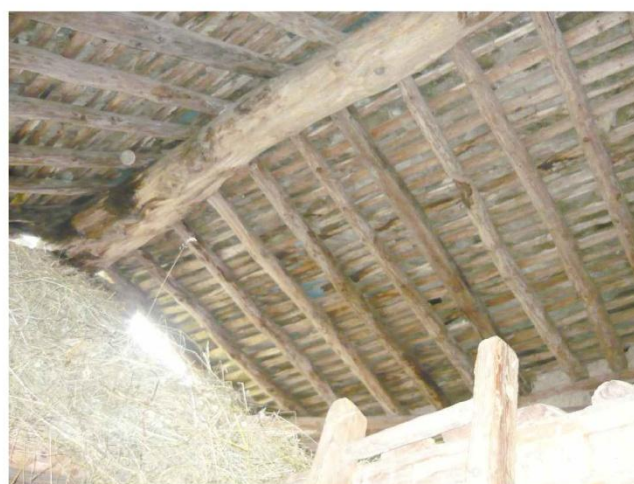
Le coperture sono a due falde nella maggioranza dei casi; solo i volumi più piccoli, quali pertinenze e *casinei*, possono presentare una sola falda. La struttura portante è in legno ed è costituita da tre grosse travi principali, una di colmo e due poggianti sulla muratura laterale, su cui poggiano i travetti e sui quali a loro volta poggiano dei listelli che reggono il manto di copertura. Quest'ultimo è realizzato in scaglie di pietra locale, "piode", di forma e spessore irregolare, semplicemente appoggiate e incastrate tra loro. In molti casi vi sono due travi di colmo, una sopra l'altra. Le travi possono essere ammorsate direttamente nella muratura o essere semplicemente appoggiate su un dormiente in legno.

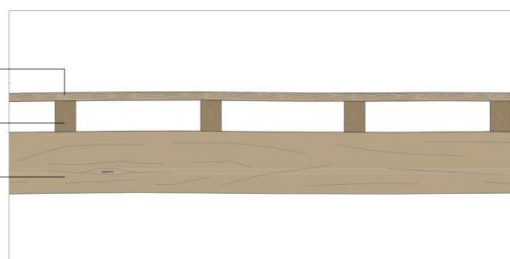
Travetto

Trave portante in mezzera

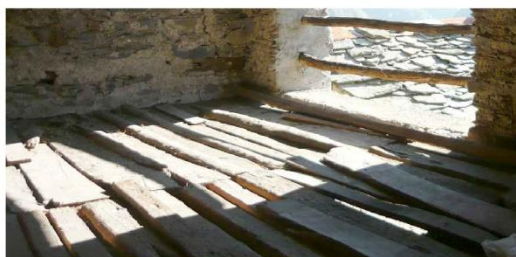
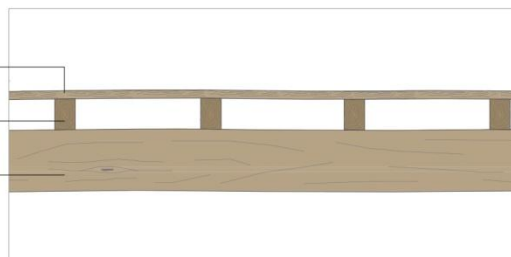
## SCHEDA TECNOLOGICA N. 4\_solaio a graticcio

Assito

Travetto

Trave portante in  
mezzeria

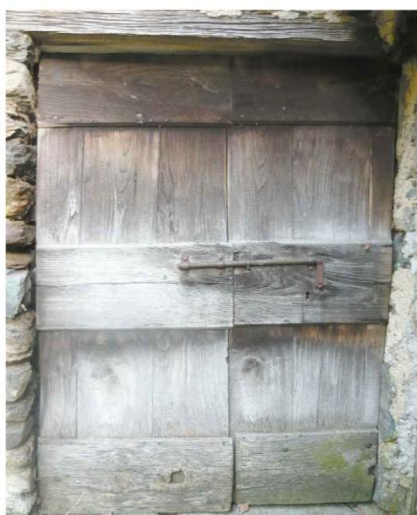
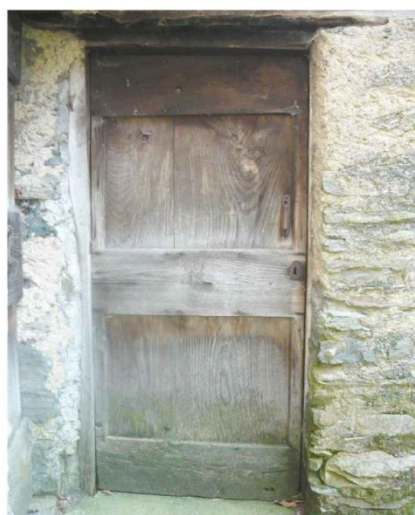
Prospetto

In questa categoria rientrano due tipologie: da una parte le porte delle aperture a piano terra, di ridotte dimensioni e ad un unico battente, che immettono nelle stalle; dall'altra i portoni di dimensioni maggiori, che immettono al primo piano costituite da due battenti. Le porte delle stalle possono presentare una finestratura per garantire una migliore illuminazione. In entrambe i casi i battenti sono costituiti da tavole grezze in legno disposte verticalmente, tenute assieme da tre tavole trasversali, alla base, al centro e nella parte superiore. Sono fissate alle spalle del muro mediante cardini in ferro e chiuse da chiavistelli in ferro battuto, molti dei quali decorati e recanti la data di realizzazione.

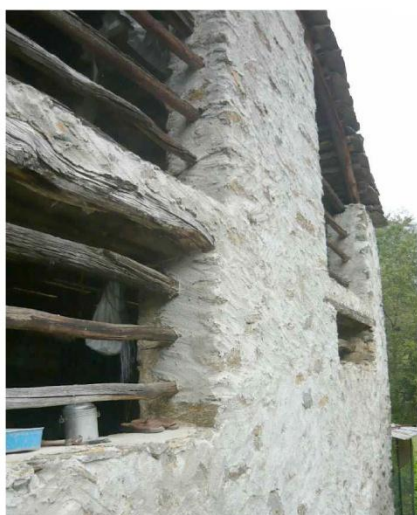
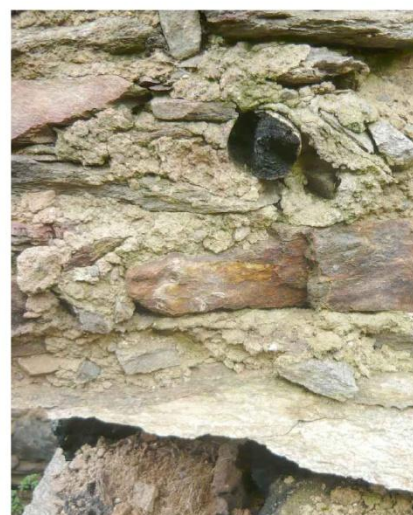
Prospetto

Si tratta dei classici finestroni di notevoli dimensioni che hanno la funzione di areare i piani destinati a fienile. Sono chiusi esclusivamente da 4 o 5 tronchi disposti orizzontalmente e infissi nelle spalle delle pareti, con lo scopo di impedire le cadute. Anche in questo caso, come per le altre tipologie di aperture analizzate, l'architrave superiore è costituito da 2 o 3 tronchi riquadrati e inglobati nella muratura. Pertanto, sia gli architravi che i tronchi anti-caduta sono stati messi in opera nello stesso momento in cui è stata realizzata la muratura. A differenza degli architravi i tronchi non sono riquadrati, ma messi in opera grezzi e dunque a sezione prevalentemente circolare.
