Corso di Laurea magistrale in Ingegneria Edile – Architettura

MUSIC SCHOOL

**Riqualificazione di edificio pubblico storico a scuola di musica
e progetto di un centro polifunzionale a Mandello del Lario.**

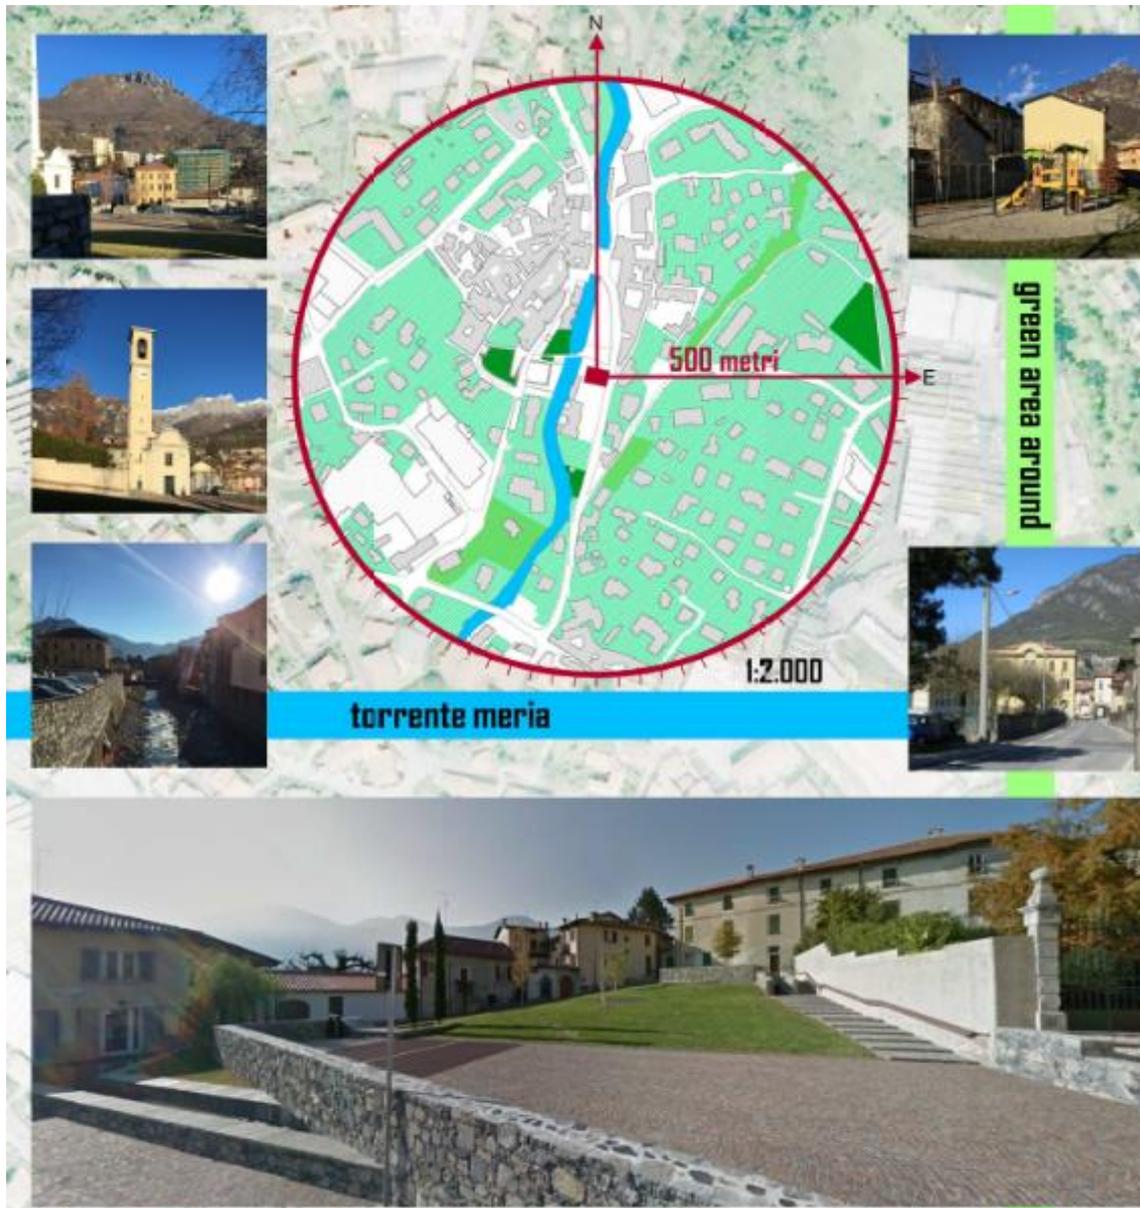
Fig. 9 - Estratto Tavola 03 – Analisi del Verde intorno all'area di progetto

Si riscontra tuttavia la presenza di una zona a verde pubblico di recente costruzione posta nelle vicinanze dell'area di progetto in cui è stato ricavato anche un piccolo parco giochi per bambini.

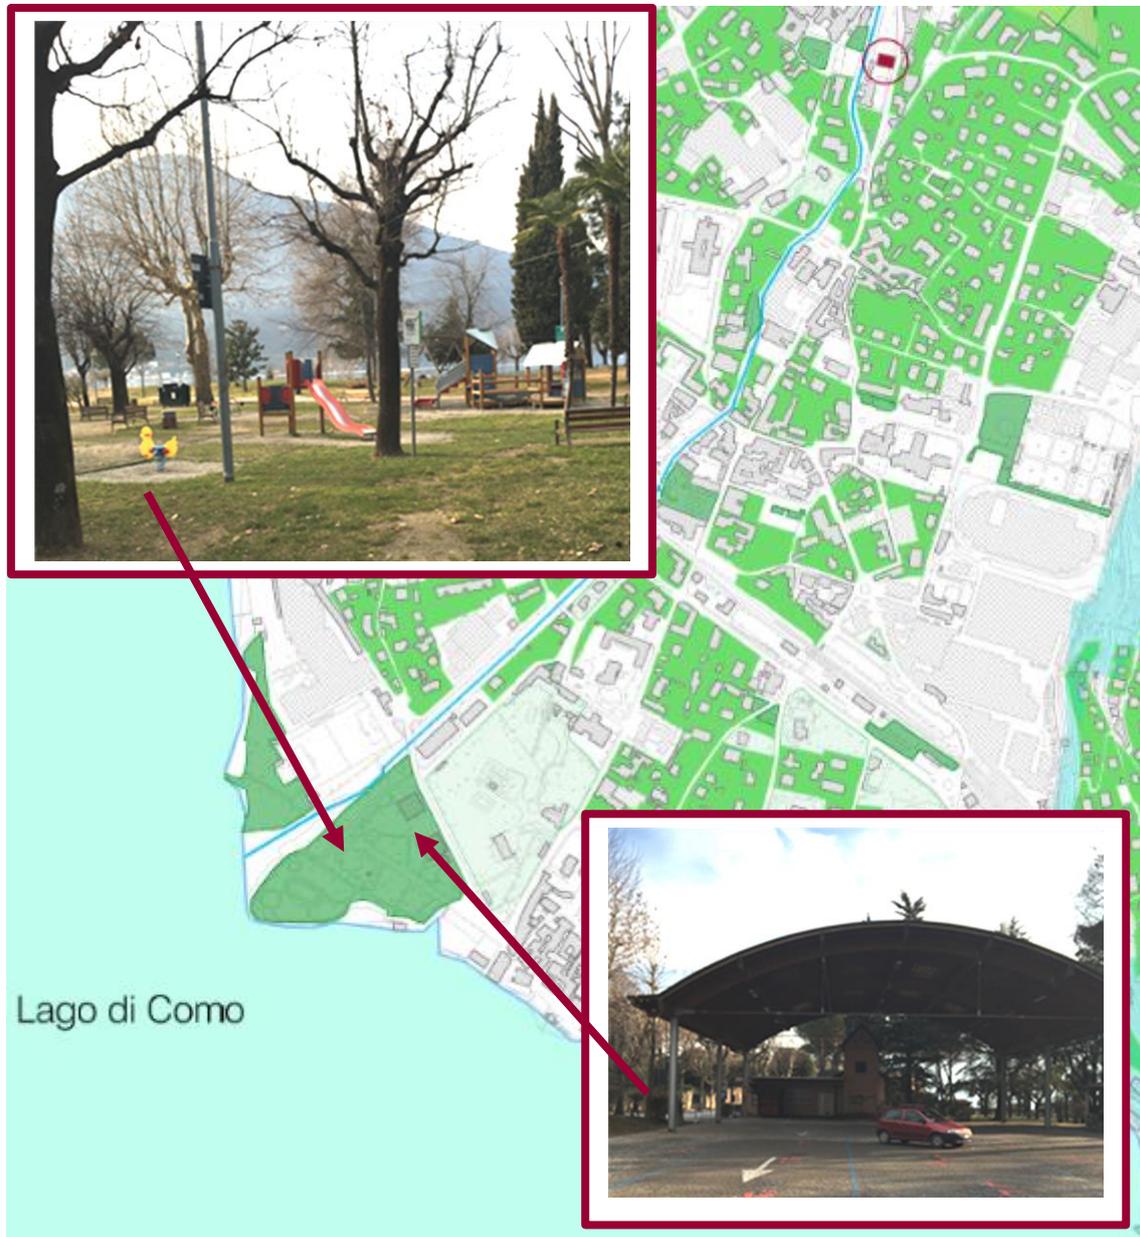
Fig. 10 - Estratto Tavola 03 – Analisi del Verde "Giardini di Piazza Gera"

Si rileva inoltre una grande area a verde pubblico, direttamente confinante con il lago, in cui sono presenti strutture per la collettività, come piccole sale conferenze e un'area coperta polifunzionale per eventi e manifestazioni.

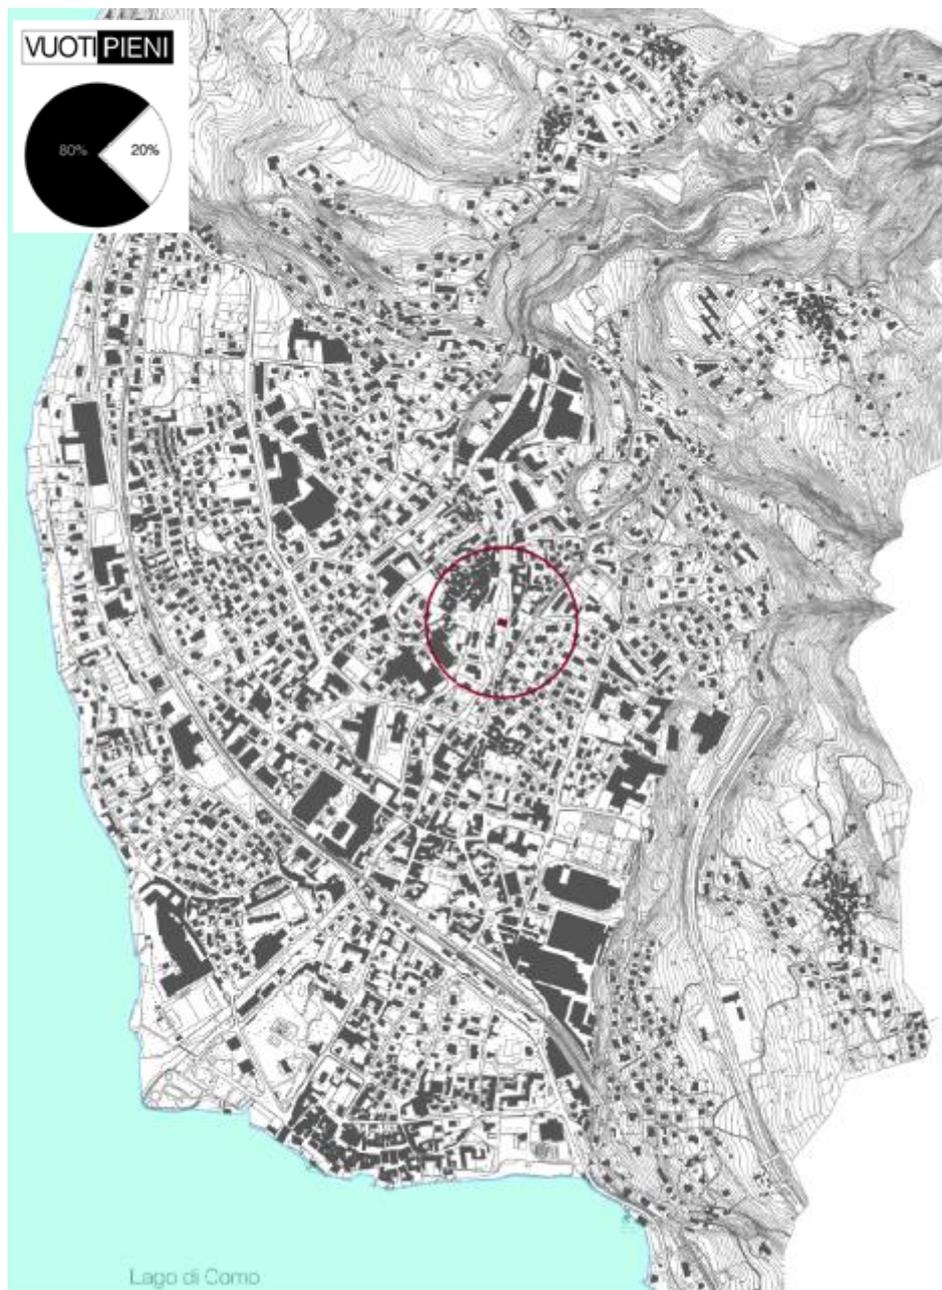
Fig. 17 - Estratto Tavola 02 – Analisi dei Pieni e dei Vuoti

Lo studio del tessuto urbano di Mandello del Lario è stato effettuato mediante l'analisi degli spazi definiti "Pieni", ovvero il costruito, e degli spazi "Vuoti", ovvero le strade e la parte di territorio ineditato. Da questa analisi è emerso che la superficie del centro abitato è fortemente antropizzata. Osservando la tavola di progetto Tav. 02 "Analisi dei Pieni e dei Vuoti", è possibile cogliere la presenza di numerosi "piccoli" edifici, a destinazione residenziale e/o commerciale, e di edifici planimetricamente più rilevanti che rappresentano gli insediamenti industriali.

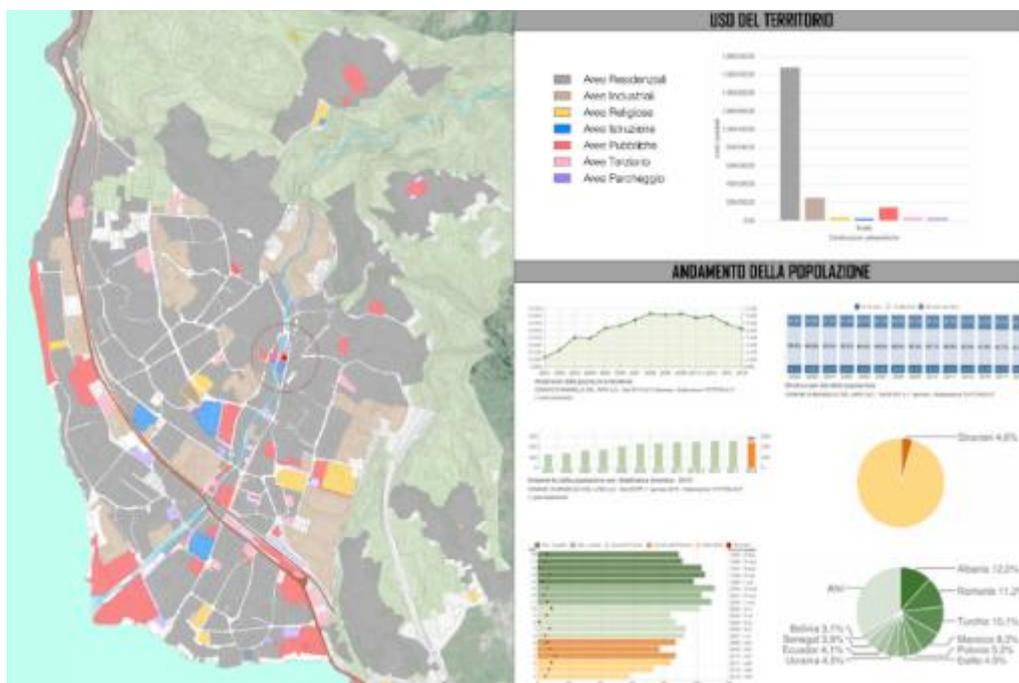
Fig. 18 - Estratto Tavola 07 – Analisi del Tessuto Urbano¹¹

E' emerso infatti che le aree residenziali occupano la maggior parte del territorio comunale e sono costituite principalmente da abitazioni singole, solitamente con due piani fuori terra, e circondate da giardini.

Questa tipologia edilizia è presente soprattutto lungo Viale Costituzione e in altre aree sparse sul territorio, mentre nelle zone più centrali troviamo edifici pluripiano costituiti da condomini e palazzine.

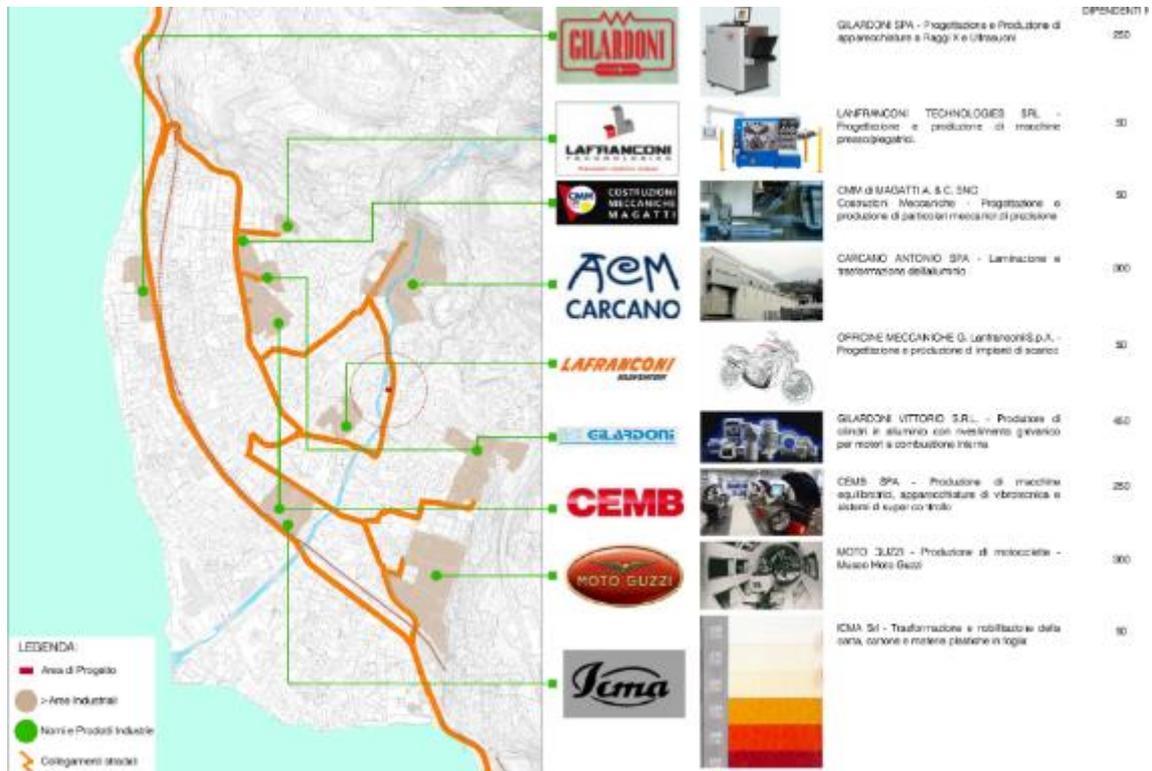
Fig. 19 - Estratto Tavola 09 – Analisi della Produzione Industriale

dalla S.P. 72 che nel passato ha rappresentato l'unica via di comunicazione e trasporto su gomma. Fa eccezione la ditta Carcano che, al contrario, si è sviluppata nella zona nord-orientale in corrispondenza del torrente Meria, utilizzato in antichità, come forza motrice delle ruote dei mulini e quindi delle macchine utensili per la trasformazione e la laminazione dell'alluminio.

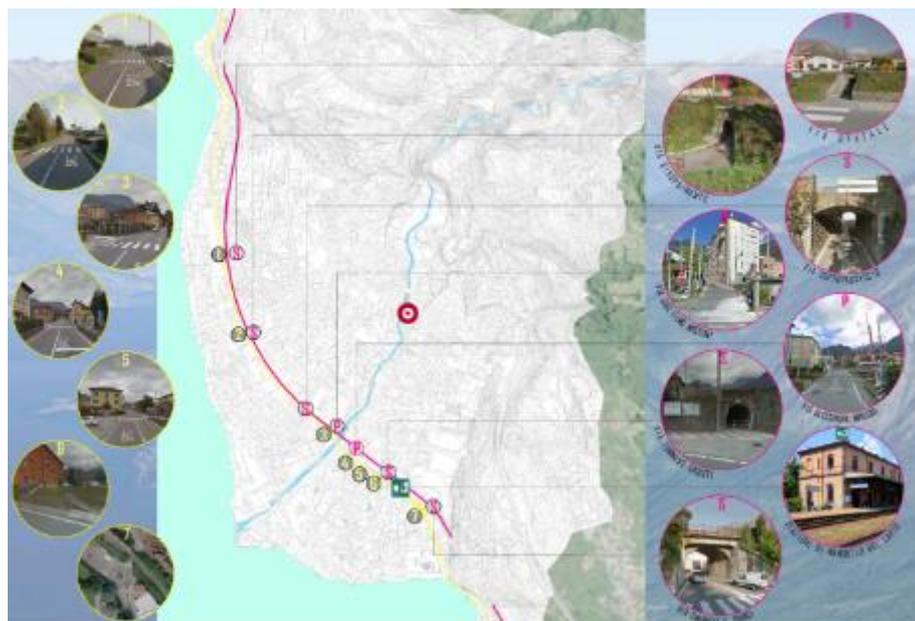
Fig. 22 - Estratto Tavola 05 – Analisi degli Attraversamenti

La linea ferroviaria può essere attraversata in corrispondenza dei sottopassaggi di Via Parodi, Via Sottopassaggio e Viale della Costituzione e dei passaggi a livello di Via Manzoni e Via Cavour. È presente un unico sottopassaggio esclusivamente pedonale situato in corrispondenza della stazione ferroviaria in Via Risorgimento.

La dotazione di marciapiedi, di attraversamenti e più in generale di percorsi ciclo-pedonali è deficitaria e non adeguatamente sviluppata, fatta eccezione per le zone a traffico limitato vicino al Municipio e nel centro storico della zona Mandello lago. La presenza di numerosi giardini privati, che si affacciano direttamente sul lago, non consente la creazione di un itinerario ciclo-pedonale panoramico, che oltre a finalità turistiche, consentirebbe di evitare il transito di pedoni e ciclisti sulla S.P. 72.

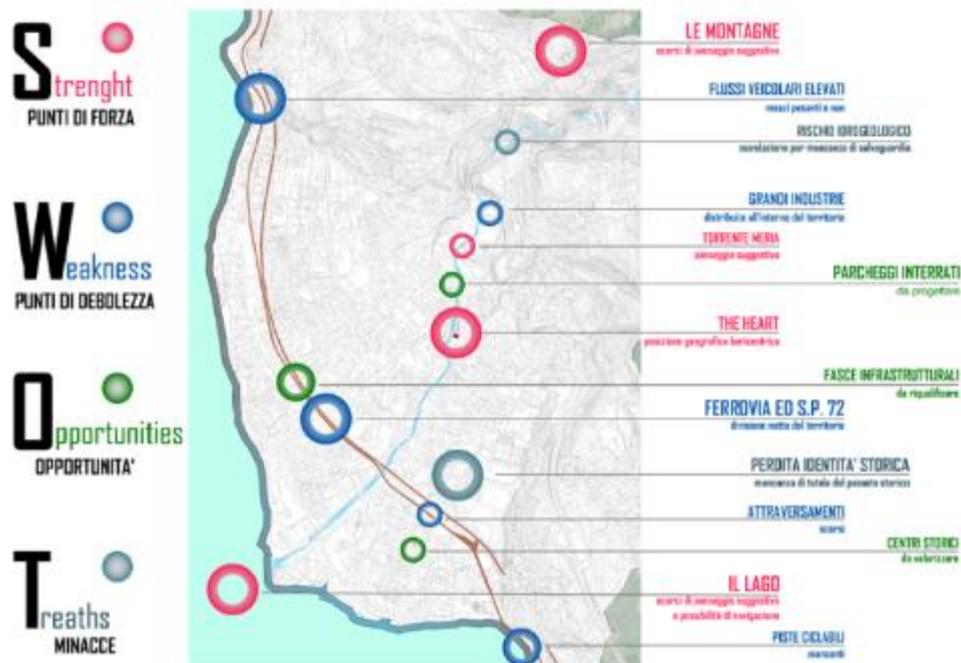
Fig. 23-Estratto Tavola 11 – Analisi SWOT a livello comunale

Si sono individuate le seguenti Opportunità: la presenza di molti nuclei storici per le attività di valorizzazione degli stessi; la possibilità di riqualificare il sistema viabilistico e di realizzare aree a parcheggio e percorsi ciclo-pedonali per migliorare la fruizione del territorio; la presenza della ferrovia e la navigazione del lago per limitare il trasporto su gomma a vantaggio di migliori condizioni di fruibilità del territorio; la riqualificazione del torrente Meria per creare scorci suggestivi ed essere utilizzato quale fonte di energia rinnovabile.

Si sono individuate le seguenti Minacce: la presenza di nuclei storici che non sono stati oggetto di riqualificazione con conseguente perdita di identità storica; la condizione idrogeologica del torrente Meria che potrebbe essere causa di fenomeni di inondazione.

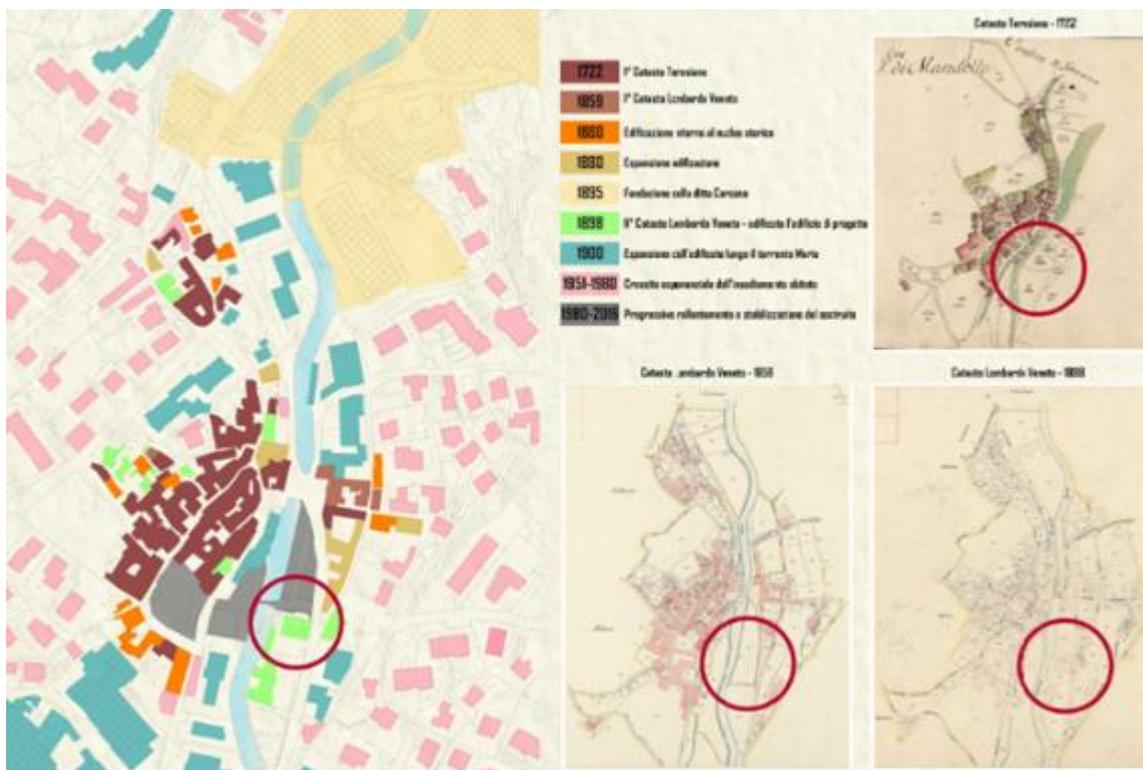
Fig. 32 - Estratto Tavola 15 - Analisi delle tappe evolutive di Frazione Molina

Questa frazione è considerata il nucleo insediativo principale da cui si è sviluppata la zona centrale del comune di Mandello del Lario. All'interno del tessuto urbano sono identificabili l'insediamento più antico, sulla sponda destra del torrente Meria, e quello più recente, a sinistra del torrente.

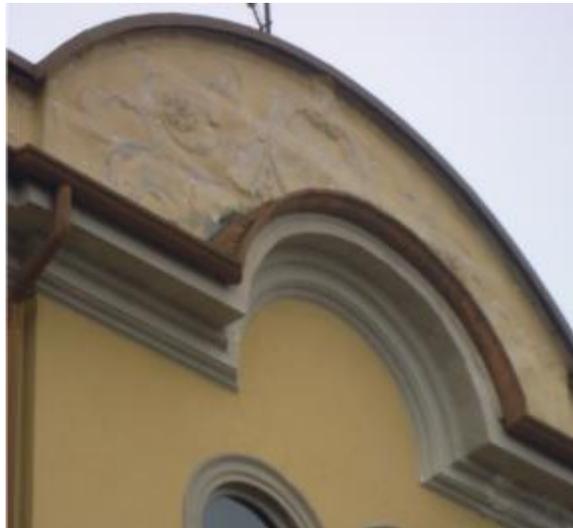
L'edificio nacque come edificio scolastico, ma fu anche sede del Municipio di Rongio,²² fino al 1927, quando è divenuto frazione di Mandello del Lario.²³ Sul cornicione posto sul fronte meridionale troviamo inserito un bassorilievo che richiama lo stemma di quello che fu il comune di Rongio. Nel corso degli anni, per evitarne il deterioramento ed il successivo crollo è stata applicata della rete a protezione dello stesso, come visibile in Fig. 38.

Fig. 38 – Particolare del bassorilievo con stemma del Comune di Rongio - Prospetto Sud

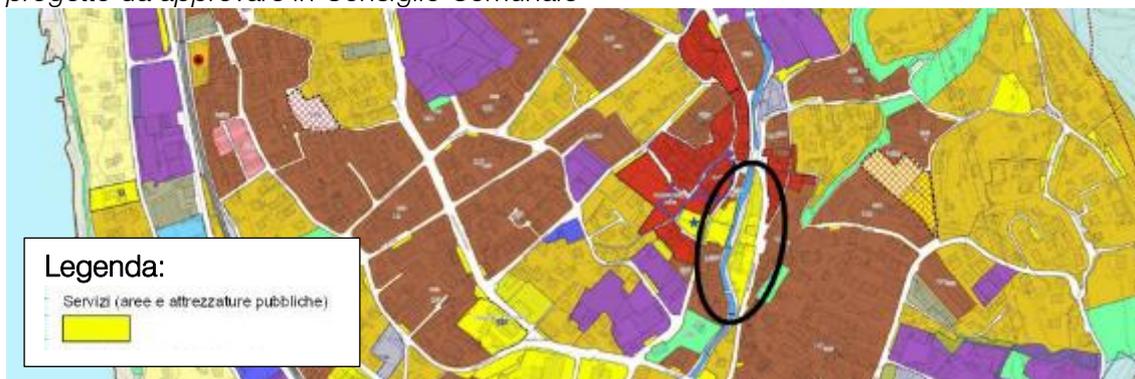
L'area di progetto insiste su un'area destinata attualmente a parcheggio, che nel PGT vigente viene identificata come area servizi per attrezzature pubbliche e pubblico interesse e per le quali non sono indicati parametri ed indici urbanistici da rispettare *“in quanto gli eventuali interventi edilizi dovranno essere sempre e comunque finalizzati alla destinazione di zona e ai fini collettivi di iniziativa pubblica o privata, e pertanto soggetti a specifico progetto da approvare in Consiglio Comunale”*²⁸

Fig. 49 - Stralcio P.G.T. - classificazione ambiti (Estratto Tav.16)

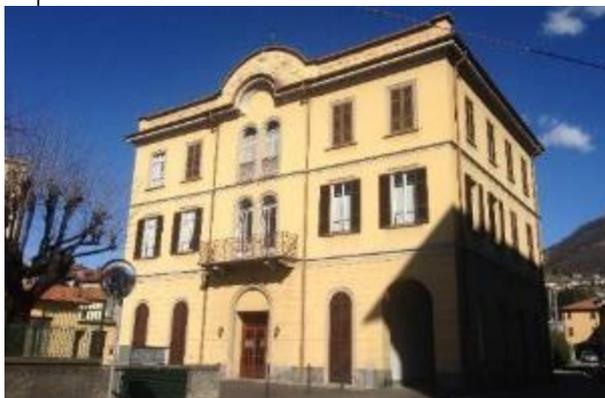
L'edificio è isolato rispetto ai fabbricati circostanti e si sviluppa su tre piani fuori terra oltre il sottotetto. Si presenta come un parallelepipedo con copertura a doppia falda, realizzata con tegole in laterizio, scandito da finestrate regolari, interrotte sul prospetto sud da un balcone e dal portone di ingresso. La fascia basale dell'edificio è ricoperta da bugne realizzate in intonaco di cemento, mentre le fasce superiori, sempre in intonaco di cemento, sono scandite da cornici marcapiano. L'edificio presenta inoltre una cornice di coronamento, posta in corrispondenza dell'ultimo solaio, con bassorilievo decorativo riportante al centro lo stemma del comune di Rongio e verso l'esterno richiama invece il tema floreale. Le aperture sono scandite da stipiti in cemento: nella fascia basale, e ai piani superiori del prospetto sud, sono presenti aperture con voltino a tutto sesto, mentre le restanti aperture sono di forma rettangolare. Sono identificabili sul prospetto sud, facciata principale rivolta verso il Lario, a piano primo e secondo, in corrispondenza dell'asse di simmetria, due serie di porte finestre affiancate.

Fig. 50 - Fotografia del prospetto Sud dell'edificio, 2015

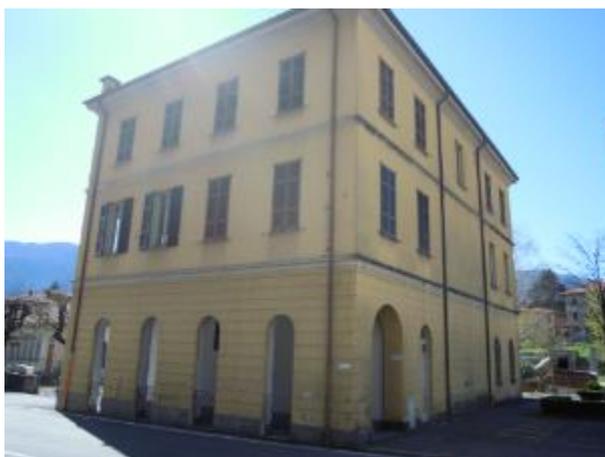
A piano terra è presente un passaggio coperto, da sud a nord, che disegna sul prospetto est un porticato aperto con quattro archi di uguale dimensione.

Fig. 51 - Fotografia del prospetto Nord-Est dell'edificio, 2015

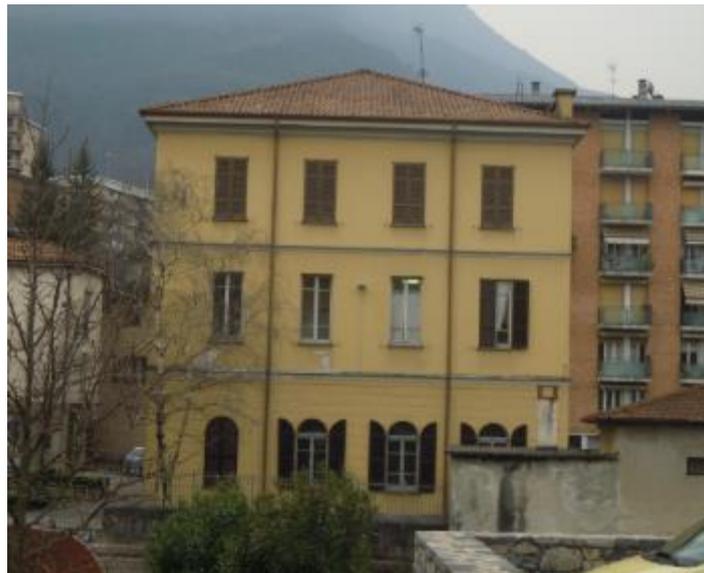
Tutti i prospetti sono intonacati con malta di cemento tinteggiati in colore giallo ocre e, risalendo all'epoca di edificazione, si presume che le chiusure perimetrali siano realizzate in muratura mista costituita da materiale lapideo e laterizi.

Le aperture sono dotate di serramenti ed infissi in legno, questi ultimi dotati di vetro singolo.

Fig. xx – Fotografia del prospetto Ovest dell'edificio – anno 2015

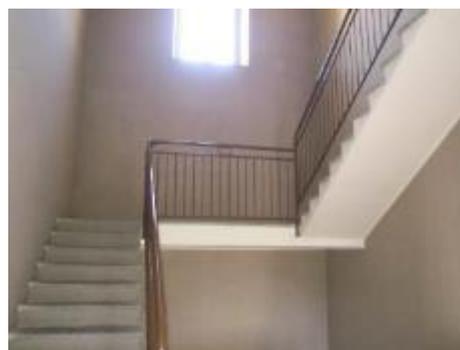
Come illustrato nelle schede catastali forniteci dall'Amministrazione Comunale, i tre piani dell'edificio sono collegati mediante un corpo scala posizionato al centro della facciata settentrionale, che presumiamo sia realizzata in muratura mista di materiale lapideo e laterizi come le strutture portanti, con la pedata in lastre di pietra. Molto probabilmente si tratta di una pietra arenaria, come ad esempio la pietra serena, utilizzata anche nelle cornici della vicina chiesa di San Rocco.³⁰ L'ingresso all'edificio è costituito da un ampio atrio illuminato dal portone di ingresso con infisso in legno e vetri singoli.

Fig. 54 - Fotografia scala interna, 2015

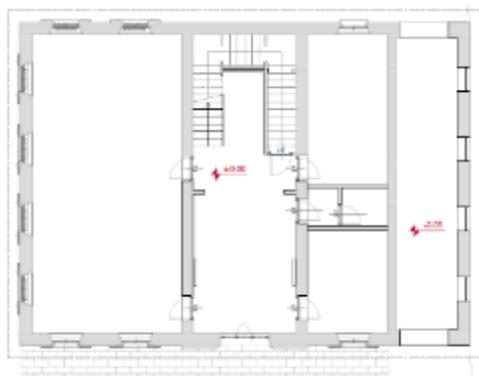
A piano terra trova localizzazione la sala civica, ristrutturata nel 2001, che occupa tutta la parte orientale dell'edificio, mentre sul lato opposto sono presenti altri due locali, non accessibili durante il sopralluogo, le cui dimensioni planimetriche sono state ricavate dai rilievi dei piani soprastanti e dalle schede del catasto.

Fig. 55 - Pianta Piano Terra - SdF

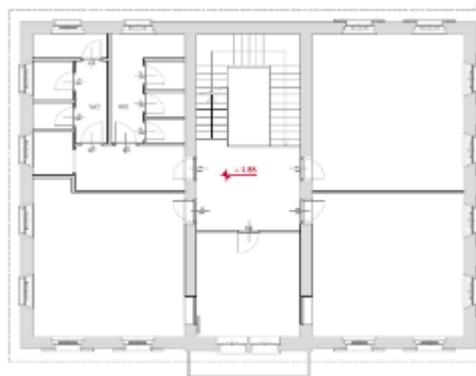
Fig. 56 - Pianta Piano Primo - SdF

Il piano primo è suddiviso in 3 locali, di dimensioni pari a circa 36 m², mediante pareti divisorie realizzate nei lavori di ristrutturazione degli anni '80. Il locale di circa 16 m², che fronteggia il blocco scala, è invece stato ricavato tra i due muri portanti di spina ed è anch'esso suddiviso dagli altri mediante contropareti in laterizio intonacate, che da come si vede dalla Fig. 56, sono servite per tamponare le due porte precedentemente esistenti.

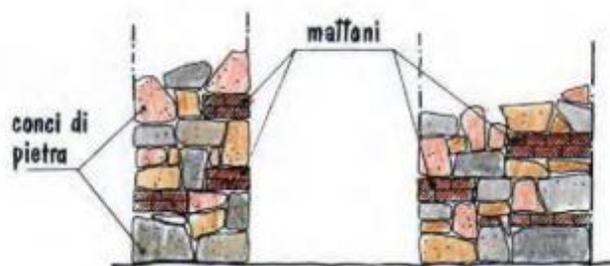
Fig. 63 - Esempio di muratura mista di pietrame e mattoni

Abbiamo ipotizzato che l'edificio, risalente ai primi anni del Novecento, abbia una struttura portante costituita da una muratura ordinaria mista di pietrame e mattoni, in cui i mattoni potevano essere impiegati per chiudere i vuoti tra gli elementi di pietra o per aggiustare i piani della muratura o per la costruzione dei ricorsi orizzontali, da interporre alla muratura in pietrame, o probabilmente anche per le spalle delle aperture.

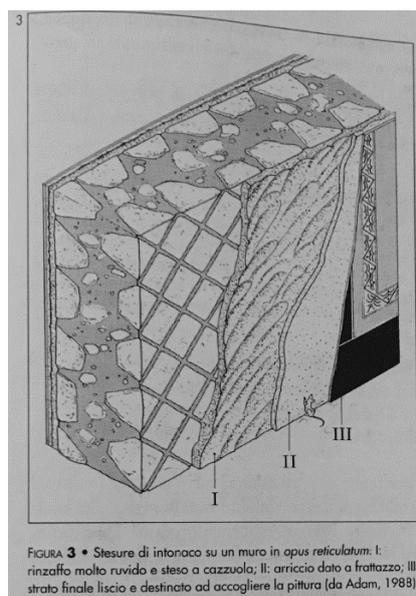
Fig. 64 - Stratigrafia tipo - Trattato di restauro architettonico, G. Carbonara - UTET Torino, 1996

Le strutture portanti e i maschi murari risultano intonacati con intonaco di cemento e finitura al civile di colore bianco. A questo punto abbiamo quindi ipotizzato che lo strato di intonaco sia composto da "una base rustica, il rinzaffo, un secondo strato di definitiva regolarizzazione, l'arriccio, e un terzo strato di finitura dalle caratteristiche molto variabili a seconda delle epoche e delle regioni" (V. Varagnoli – La materia degli antichi edifici – C3 – le malte, gli intonaci e gli stucchi – p. 399 – Trattato di restauro architettonico, G. Carbonara.

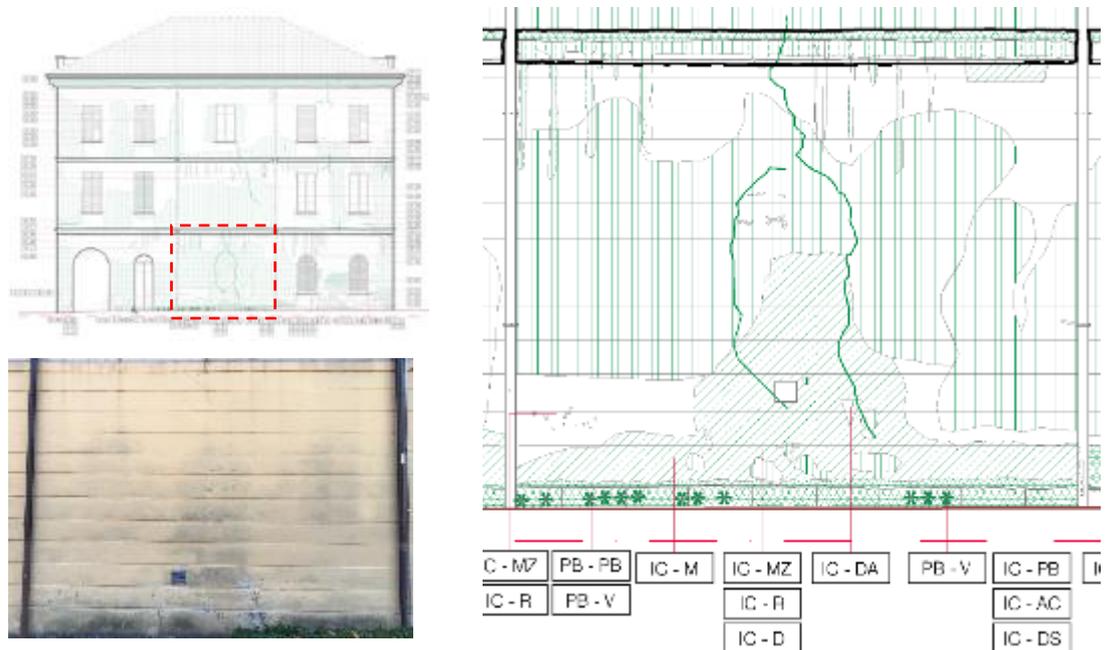
Fig. 68 - Facciata Nord - Particolare della zona interessata da fessurazione

Possiamo affermare che il quadro fessurativo dell'intonaco di cemento, di recente rifacimento, non è significativo, definendolo più rilevante sul prospetto Nord (prospetto che presenta maggiori patologie di degrado rispetto agli altri).

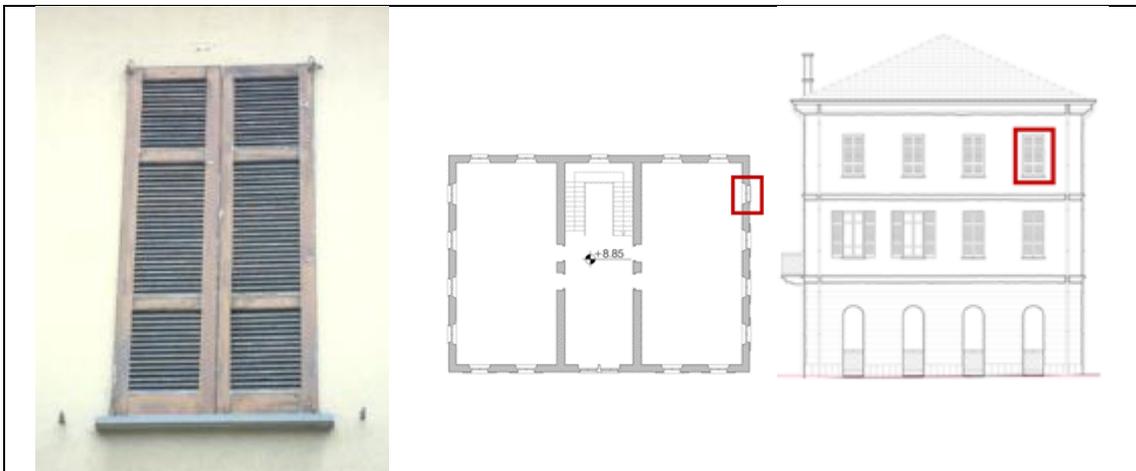
Patologia di degrado:	Alterazione Cromatica
Definizione Normal 1/88:	Alterazione, a carico dei componenti del materiale, che si manifesta attraverso la variazione di uno o più parametri che definiscono il colore (tinta, chiarezza, saturazione). Può manifestarsi con morfologie diverse a seconda delle condizioni e può riferirsi a zone ampie e localizzate, generalmente è estesa a tutto il materiale interessato.
Stato di avanzamento:	In atto
Diffusione/Stato di Conservazione:	La patologia è estesa a tutte le persiane del primo e del secondo piano dei prospetti rivolti ad Est, Ovest e Sud.
Cause:	<ul style="list-style-type: none"> ▪ Precipitazioni meteoriche; ▪ Radiazioni solari; ▪ Affioramento di macchie; ▪ Assorbimento differenziato del supporto; ▪ Emersione del pigmento in fase di decoesione e successivo dilavamento della superficie; ▪ Mancanza e/o insufficienza di accorgimenti protettivi; ▪ Invecchiamento naturale.

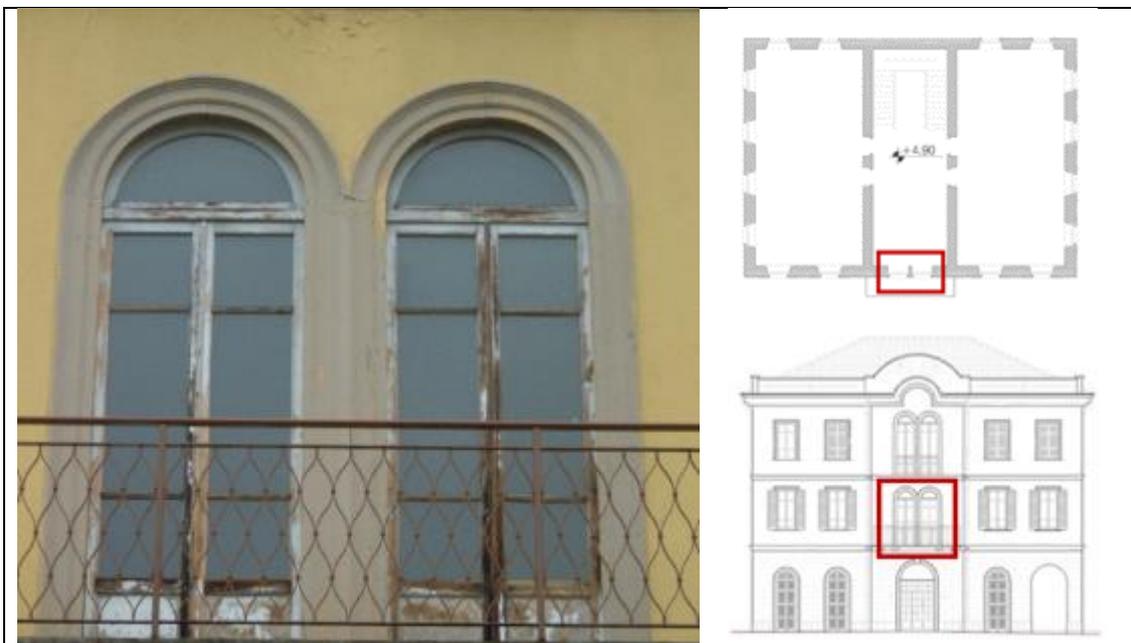
Patologia di degrado:	Esfoliazione della pittura
Definizione Normal 1/88:	Degradazione che si manifesta con distacco, spesso seguito da caduta, di uno o più strati superficiali subparalleli fra loro (sfoglie).
Stato di avanzamento:	Profondo.
Diffusione/Stato di Conservazione:	La patologia è estesa a tutti i serramenti, soprattutto se non protetti da persiane esterne, con variazioni di gravità in base all'esposizione e alla manutenzione.
Cause:	<ul style="list-style-type: none"> ▪ Esposizione ad agenti atmosferici; ▪ Presenza di acqua in movimento all'interno del substrato; ▪ Radiazioni solari; ▪ Affioramento di macchie; ▪ Assorbimento differenziato del supporto; ▪ Emersione del pigmento in fase di decoesione e successivo dilavamento della superficie; ▪ Mancanza e/o insufficienza di accorgimenti protettivi; ▪ Invecchiamento naturale.
Effetti macroscopici:	<ul style="list-style-type: none"> ▪ Alterazione nella colorazione del serramento; ▪ Esfoliazione;

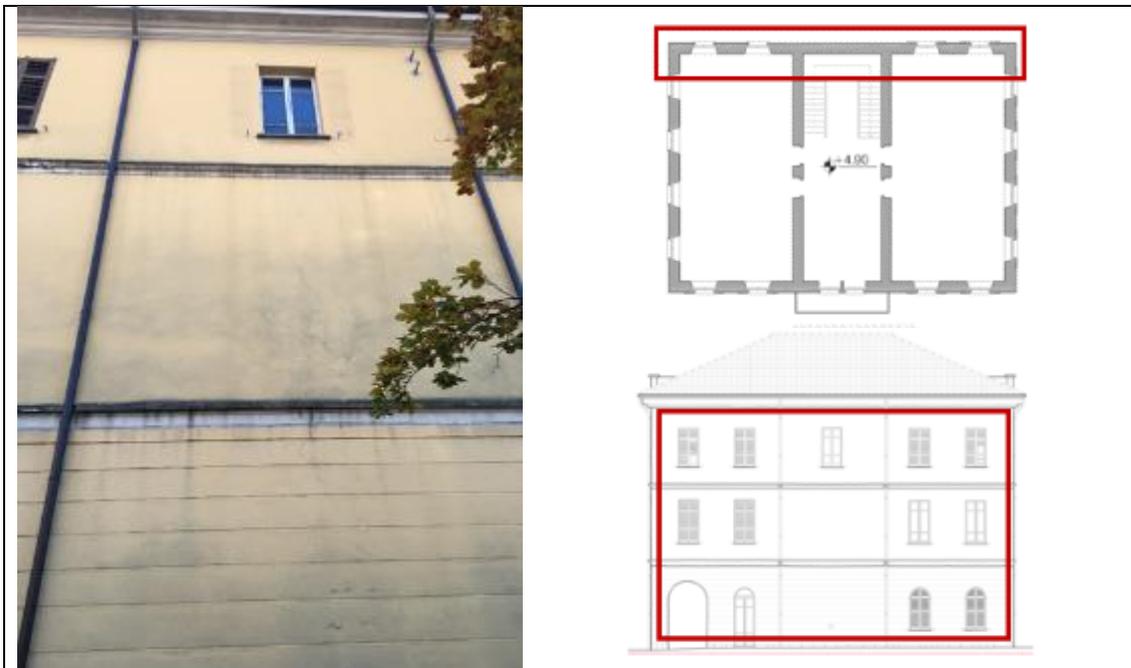
Patologia di degrado:	Deposito Superficiale
Definizione Normal 1/88:	Accumulo di materiali estranei di varia natura, quali polvere, terriccio, guano, ecc. Ha spessore variabile, generalmente scarsa coerenza e scarsa aderenza al materiale sottostante.
Stato di avanzamento:	Superficiale.
Diffusione/Stato di Conservazione:	La patologia è molto estesa su tutte le facciate dell'edificio.
Cause:	<ul style="list-style-type: none"> ▪ Esposizione ad agenti atmosferici; ▪ Scabrosità e deformazione delle superfici; ▪ Inquinanti atmosferici; ▪ Deposito di particolato; ▪ Scarsa pulitura e manutenzione della superficie.
Effetti macroscopici:	Presenza di zone con colorazione incoerente rispetto al paramento circostante.
Conseguenze indotte:	Alterazione della colorazione della parete.

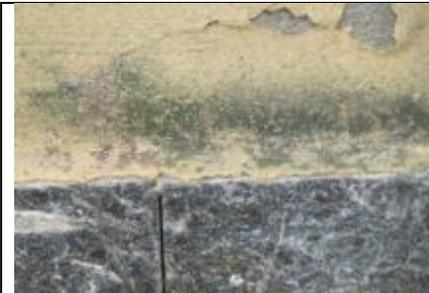
Patologia di degrado:	Patina Biologica
Definizione Normal 1/88:	Strato sottile, morbido ed omogeneo, aderente alla superficie e di evidente natura biologica, di colore variabile, per lo più verde. La patina biologica è costituita prevalentemente da microorganismi cui possono aderire polvere, terriccio, ecc.
Stato di avanzamento:	In atto
Diffusione/Stato di Conservazione:	La patologia è presente nella zona dello zoccolo inferiore della facciata rivolta a Nord e, in particolare, in prossimità dello stacco tra intonaco e pietra beola.
Cause:	<ul style="list-style-type: none"> ▪ Azione di organismi autotrofi; ▪ Ristagno di acque meteoriche e umidità; ▪ Scabrosità della superficie che favorisce l'infiltrazione di acqua.
Effetti macroscopici:	Presenza di zone con colorazione prevalentemente verdastra sulla parete.
Conseguenze indotte:	Deterioramento della superficie e possibile distacco dell'intonaco cementizio.

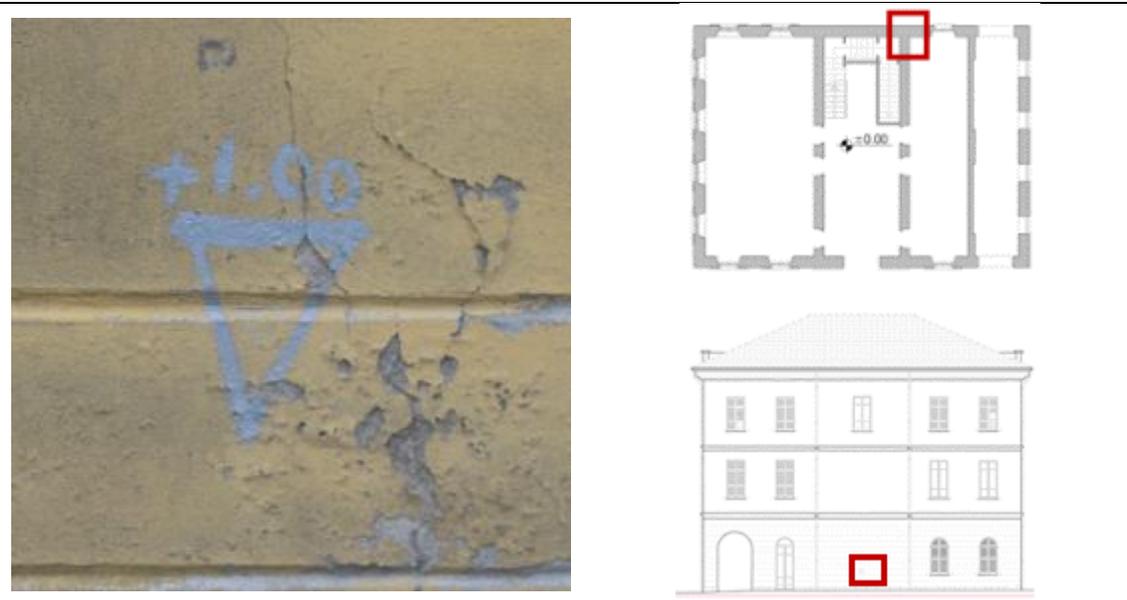
Patologia di degrado:	Degrado Antropico
Definizione Normal 1/88:	Qualsiasi forma di alterazione e/o modificazione dello stato di conservazione di un bene culturale e/o del contesto in cui esso è inserito quando questa azione è indotta dall'uso improprio.
Stato di avanzamento:	Superficiale.
Diffusione/Stato di Conservazione:	La patologia è presente nelle facciata rivolta a Nord a piano terra, all'altezza di 1.00 metri dal piano strada.
Cause:	Azione da parte dell'uomo con utilizzo di vernici;
Effetti macroscopici:	Alterazione nella colorazione del paramento murario.
Conseguenze indotte:	Cambiamento dell'aspetto estetico della facciata.

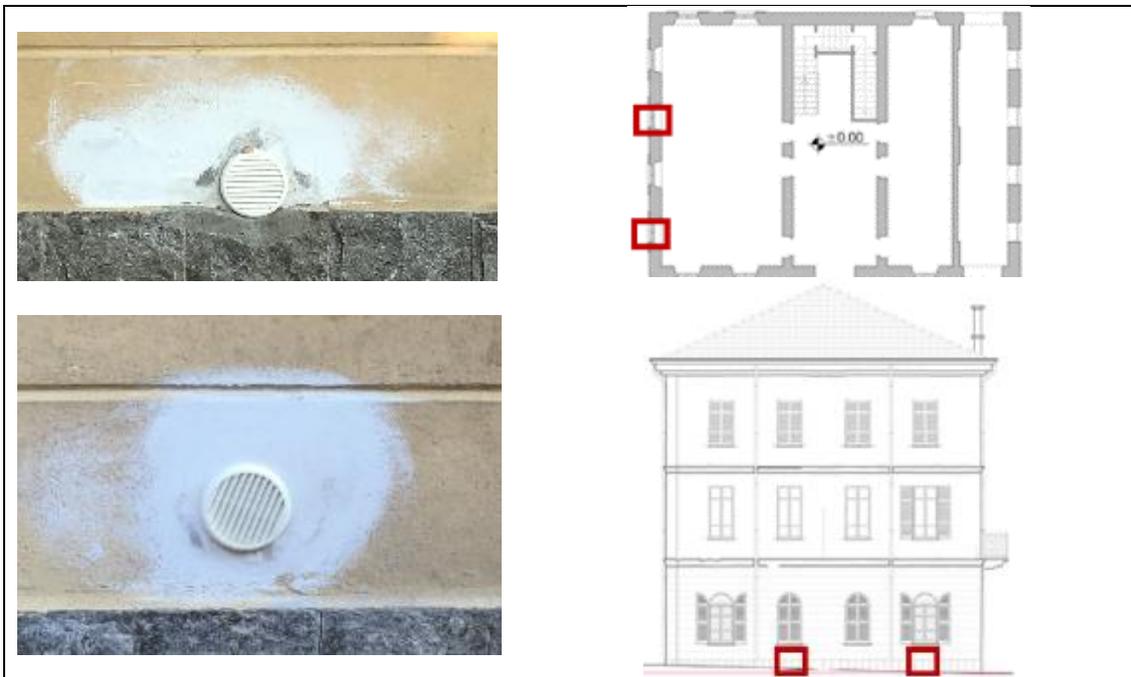
Patologia di degrado:	Degrado Antropico
Definizione Normal 1/88:	Qualsiasi forma di alterazione e/o modificazione dello stato di conservazione di un bene culturale e/o del contesto in cui esso è inserito quando questa azione è indotta dall'uso improprio.
Stato di avanzamento:	Superficiale.
Diffusione/Stato di Conservazione:	La patologia è presente nelle facciata rivolta a Ovest a piano terra.
Cause:	Azione da parte dell'uomo per lavori di adeguamento impiantistico effettuati nel periodo tra il 2010 e il 2014.
Effetti macroscopici:	<ul style="list-style-type: none"> ▪ Alterazione dell'aspetto originario della parete; ▪ Discontinuità materica della finitura;
Conseguenze indotte:	Distacco di parti superficiali dell'intonaco.

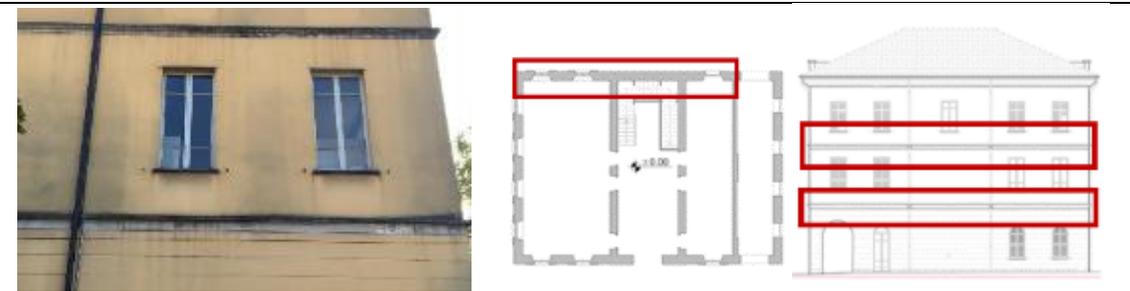
Patologia di degrado:	Colatura
Definizione Normal 1/88:	Tracce ad andamento verticale. Frequentemente se ne riscontrano numerose ad andamento parallelo. Patologia causata per effetto del ruscellamento delle acque meteoriche.
Stato di avanzamento:	Superficiale.
Diffusione/Stato di Conservazione:	La patologia è estesa sulla facciata Est ed in particolare sulla facciata Nord, a piano terra e primo, immediatamente al di sotto delle cornici marcapiano in cemento e dei davanzali.
Cause:	<ul style="list-style-type: none"> ▪ Aggressione del paramento murario da parte di acque meteoriche e possibile presenza di agenti inquinanti dovuti ai fumi e alle polveri delle vicine industrie e del traffico veicolare; ▪ Dilavamento idrico puntuale a causa di acqua meteorica battente o di ruscellamento, più o meno acida; ▪ Migrazione di acqua/umidità di condensazione e accidentale, causata da fuoriuscite da gronde, davanzali, pluviali difettosi, ecc.

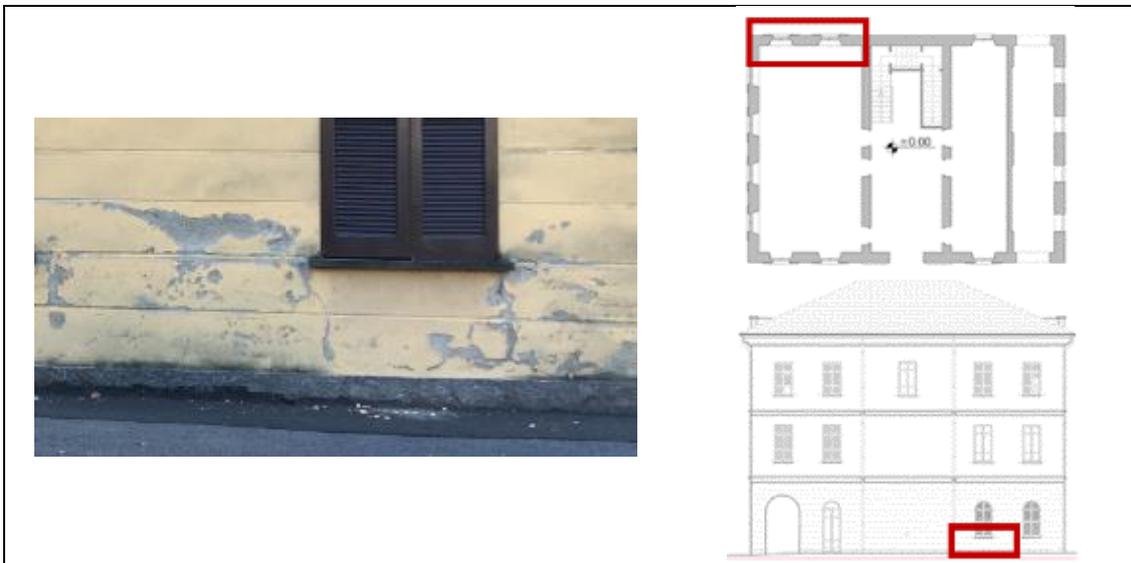
Patologia di degrado:	Mancanza
Definizione Normal 1/88:	Caduta o perdita di parti. Il termine si usa quando tale forma di degradazione non è descrivibile con altre voci del lessico.
Stato di avanzamento:	Profondo.
Diffusione/Stato di Conservazione:	La patologia è estesa principalmente sul prospetto Nord, a livello del piano terra. Tuttavia si riscontra la presenza di mancanze sempre a livello del piano terra, in prossimità dello zoccolo in pietra beola, anche su tutte le altre facciate. Inoltre sul prospetto Ovest è presente una mancanza dell'intonaco anche in corrispondenza del Piano Secondo.
Cause:	<ul style="list-style-type: none"> ▪ Fenomeni di umidità ascendente; ▪ Distacchi dovuti alla presenza di fessurazioni dello strato di intonaco; ▪ Errori di messa in opera dello strato di intonaco; ▪ Utilizzo di sabbie o malte poco idonee.
Effetti macroscopici:	<ul style="list-style-type: none"> ▪ Mancanza di materia; ▪ Discontinuità materica della finitura; ▪ Alterazione dell'aspetto estetico.

Conseguenze indotte:	<ul style="list-style-type: none"> ▪ Infiltrazioni di acqua nella muratura; ▪ Umidità nella muratura; ▪ Fessurazioni.

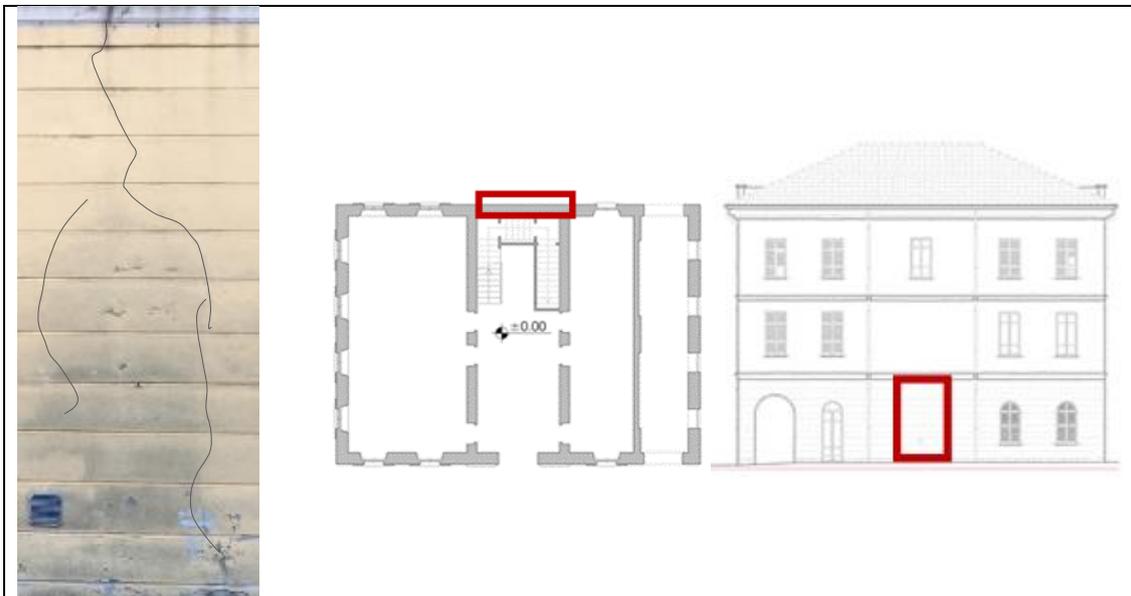
Patologia di degrado:	Fessurazione
Definizione Normal 1/88:	Soluzione di continuità nel materiale che implica lo spostamento reciproco delle parti.
Stato di avanzamento:	Superficiale, in atto.
Diffusione/Stato di Conservazione:	La patologia è presente su tutte le facciate dell'edificio in corrispondenza di alcuni spigoli dei davanzali, delle finestre e anche nel centro delle pareti. Tutte le fessure riguardano esclusivamente lo strato di finitura esterno.
Cause:	<ul style="list-style-type: none"> ▪ Dilatazione d'interfaccia tra supporto e finitura; ▪ Cicli di gelo e disgelo; ▪ Perdita di elasticità nel tempo dello strato superficiale; ▪ Errata posa dello strato di finitura eseguita in condizioni di temperatura non ottimale.
Effetti macroscopici:	Discontinuità della superficie del materiale che si presenta come una linea verticale semplice (fessura ad un ramo) o composta (fessura a due o più rami).

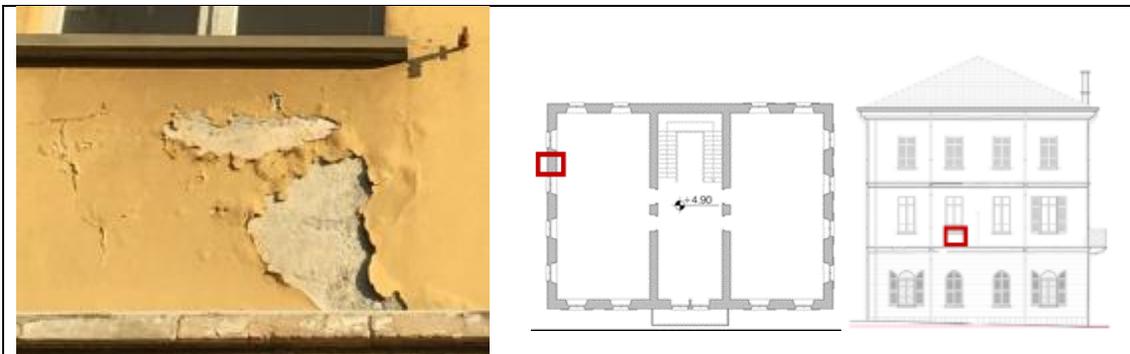
Patologia di degrado:	Distacco
Definizione Normal 1/88:	Soluzione di continuità tra strati di un intonaco, sia tra loro che rispetto al substrato, che prelude, in genere, alla caduta degli strati stessi.
Stato di avanzamento:	Superficiale, in atto.
Diffusione/Stato di Conservazione:	La patologia è presente sulla facciata a Ovest in corrispondenza del piano secondo.
Cause:	<ul style="list-style-type: none"> ▪ Presenza di umidità nella muratura; ▪ Presenza di fessurazioni nello strato superficiale dell'intonaco; ▪ Dilatazioni differenziali tra materiale di supporto e finitura; ▪ Errori di posa in opera e utilizzo di sabbie o malte poco idonee; ▪ In questo caso, trovandoci al secondo piano, si può considerare il passaggio di tubature all'interno del muro che possono aver provocato perdite superficiali.
Effetti macroscopici:	<ul style="list-style-type: none"> ▪ Alterazione dell'aspetto originario della parete; ▪ Evidente rigonfiamento dello strato di rivestimento.
