Corso di Laurea magistrale in Ingegneria Edile – Architettura

MUSIC SCHOOL

**Riqualificazione di edificio pubblico storico a scuola di musica
e progetto di un centro polifunzionale a Mandello del Lario.**

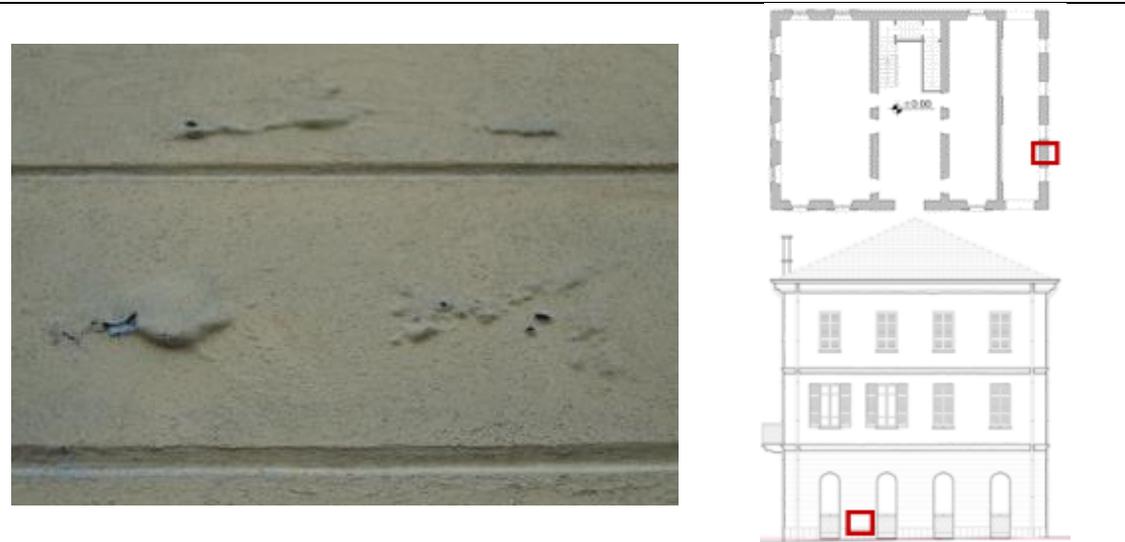
Patologia di degrado:	Rigonfiamento
Definizione Normal 1/88:	Sollevamento superficiale e localizzato del materiale, che assume forma e consistenza variabili.
Stato di avanzamento:	Superficiale.
Diffusione/Stato di Conservazione:	La patologia è presente su tutte le facciate principalmente nelle zone in prossimità della zoccolatura.
Cause:	<ul style="list-style-type: none"> ▪ Presenza di umidità nella muratura; ▪ Distacco conseguente alla presenza di fessurazioni; ▪ Dilatazioni differenziali tra materiale di supporto e finitura; ▪ Errori di posa in opera e utilizzo di sabbie o malte poco idonee.
Effetti macroscopici:	<ul style="list-style-type: none"> ▪ Evidente rigonfiamento dello strato di rivestimento; ▪ Fessurazione dello strato di intonaco; ▪ Intonaco visibilmente distaccato dallo strato inferiore.
Conseguenze indotte:	<ul style="list-style-type: none"> ▪ Distacco; ▪ Caduta dell'intonaco; ▪ Infiltrazioni di acqua nella muratura. (°/°)

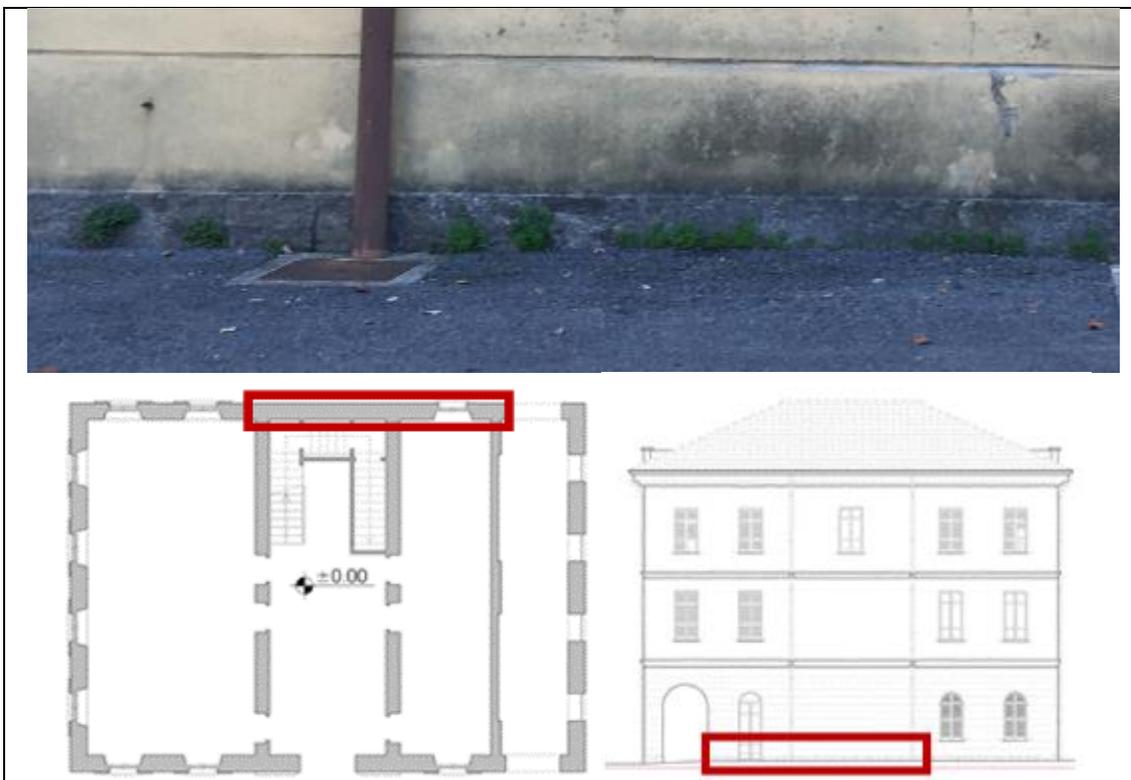
Patologia di degrado:	Presenza di Vegetazione
Definizione Normal 1/88:	Locuzione impiegata quando vi siano licheni, muschi o piante.
Stato di avanzamento:	Localizzata.
Diffusione/Stato di Conservazione:	La patologia è presente sulla facciata a Nord ed Est a piano terra in corrispondenza dell'innesto dell'edificio (zoccolatura in pietra beola) e la strada.
Cause:	<ul style="list-style-type: none"> ▪ Presenza di vuoti, quali fori, fessure, fratture; ▪ Ambiente soggetto a presenza di acqua (pioggia, condensazione, umidità di risalita).
Effetti macroscopici:	<ul style="list-style-type: none"> ▪ Vegetazione infestante che nasconde lo strato di rivestimento.
Conseguenze indotte:	<ul style="list-style-type: none"> ▪ Possibili fessurazioni nello spessore murario.

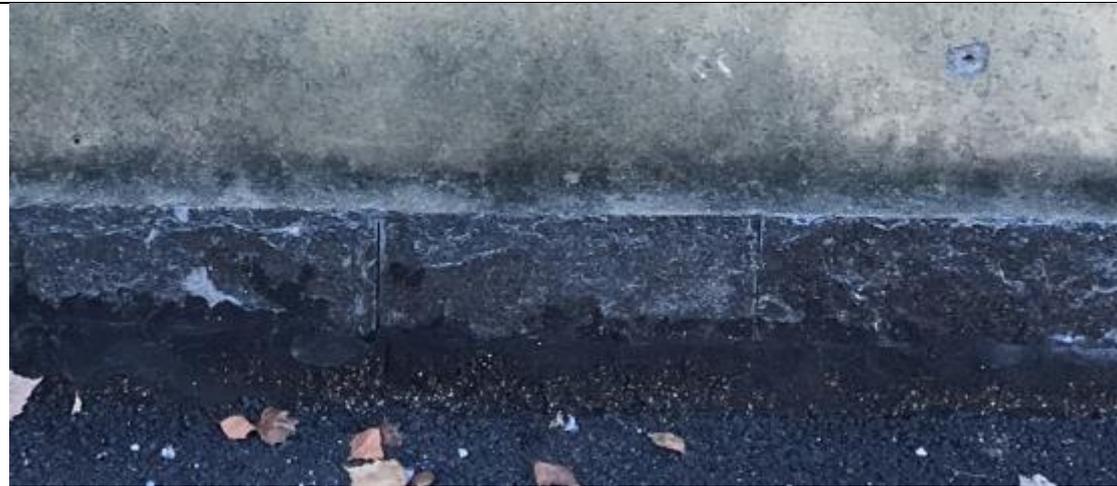
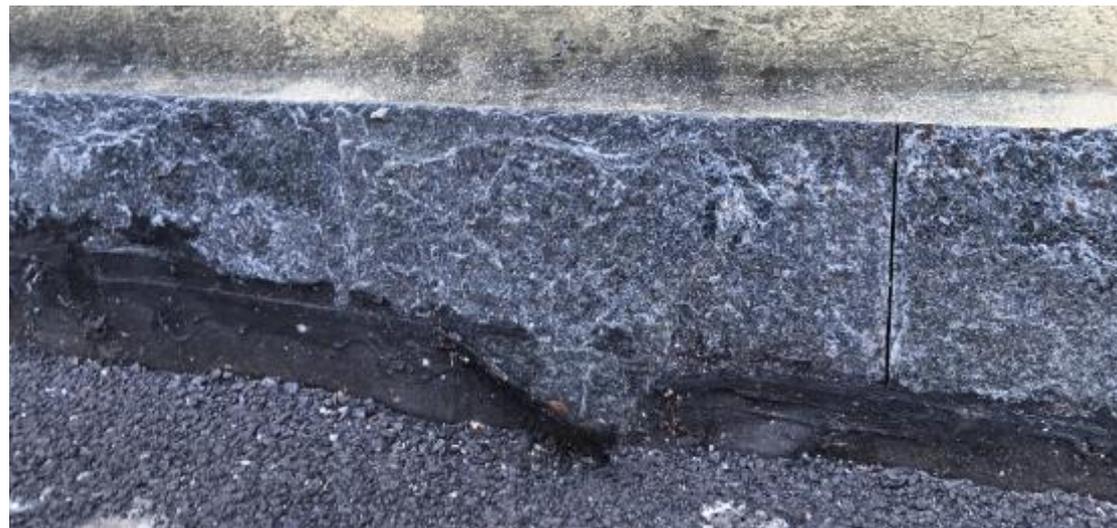
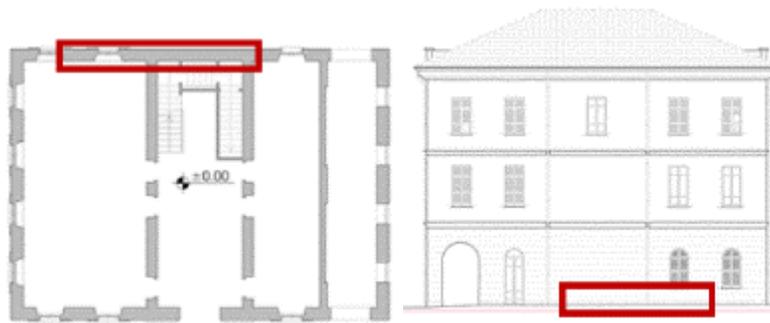
Patologia di degrado:	Degrado Antropico
Definizione Normal 1/88:	Qualsiasi forma di alterazione e/o modificazione dello stato di conservazione di un bene culturale e/o del contesto in cui esso è inserito quando questa azione è indotta dall'uso improprio. (°/°)

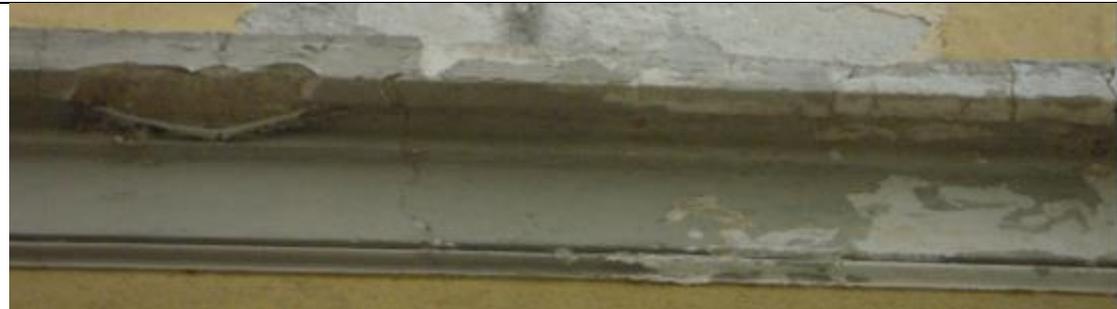
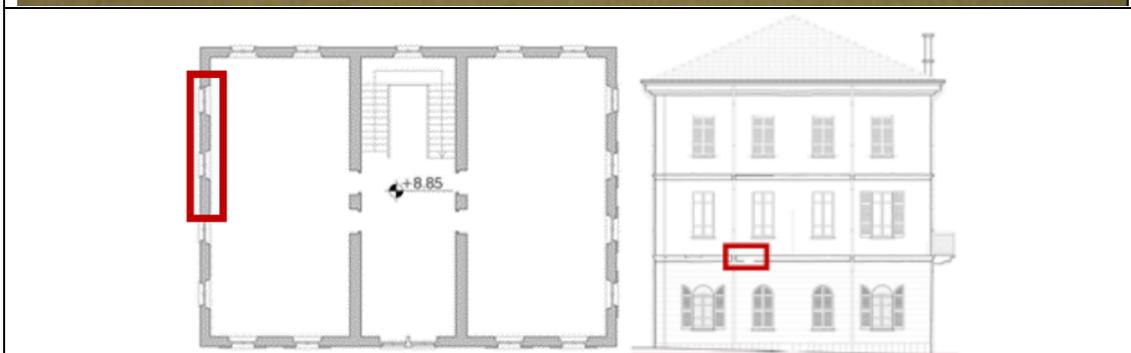
Patologia di degrado:	Esfoliazione
Definizione Normal 1/88:	Degradazione che si manifesta con distacco, spesso seguito da caduta di uno o più strati superficiali subparalleli tra loro (sfoglie).
Stato di avanzamento:	Localizzata sui cornicioni.
Diffusione/Stato di Conservazione:	La patologia si presenta su gran parte della superficie delle cornici marcapiano dell'edificio, tra piano terra e primo e, primo e secondo piano.
Cause:	<ul style="list-style-type: none"> ▪ Processi meccanici e/o chimici dovuti all'acqua delle precipitazioni meteoriche; ▪ Movimento di acqua nel substrato.
Effetti macroscopici:	<ul style="list-style-type: none"> ▪ Discontinuità dello strato superficiale dell'intonaco; ▪ Alterazione dell'aspetto originario dell'elemento.
Conseguenze indotte:	<ul style="list-style-type: none"> ▪ Cambiamento dell'aspetto estetico della zoccolatura; ▪ Deterioramento della superficie; ▪ Infiltrazione di acqua nell'elemento tecnico; ▪ Distacco e caduta dell'intonaco.

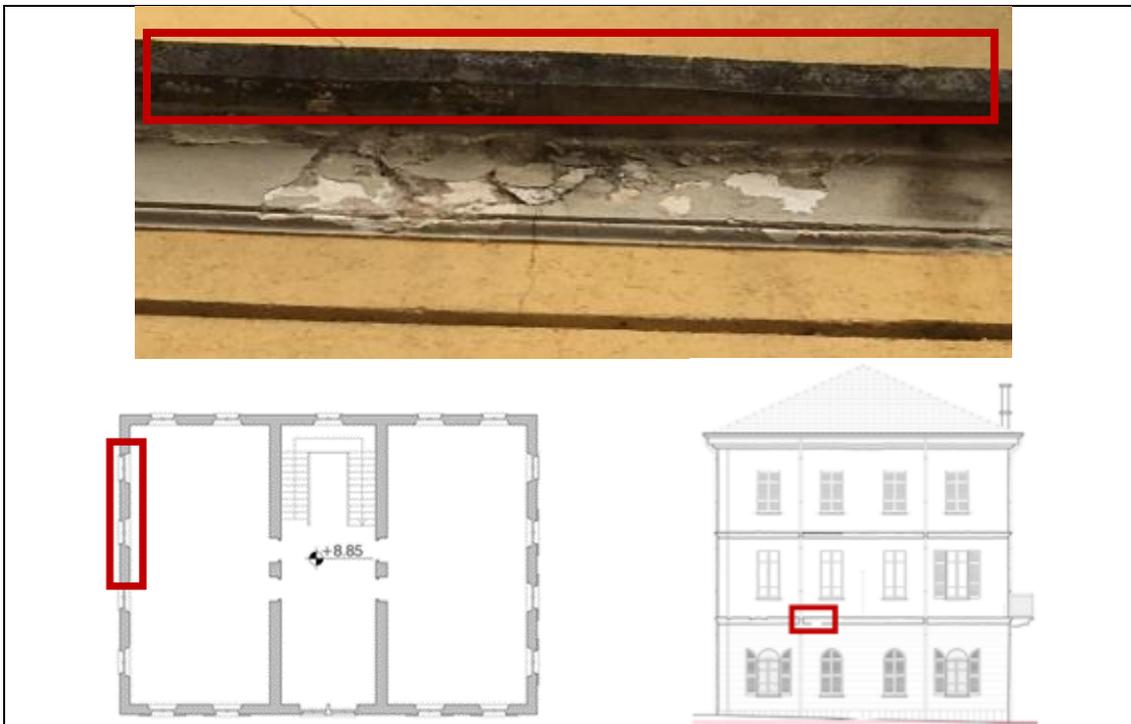
Patologia di degrado:	Patina Biologica
Definizione Normal 1/88:	Strato sottile, morbido ed omogeneo, aderente alla superficie e di evidente natura biologica, di colore variabile, per lo più verde. La patina biologica è costituita prevalentemente da microorganismi cui possono aderire polvere, terriccio, ecc.
Stato di avanzamento:	Localizzata sui cornicioni e davanzali.
Diffusione/Stato di Conservazione:	La patologia si presenta su gran parte della superficie delle cornici marcapiano dell'edificio e dei davanzali.
Cause:	<ul style="list-style-type: none"> ▪ Infiltrazioni d'acqua; ▪ Ristagno di acque meteoriche ed umidità; ▪ Scabrosità della superficie che consente l'infiltrazione d'acqua; ▪ Mancanza di manutenzione.
Effetti macroscopici:	<ul style="list-style-type: none"> ▪ Presenza di zone di colorazione grigio-verdastra.
Conseguenze indotte:	<ul style="list-style-type: none"> ▪ Cambiamento dell'aspetto estetico dell'elemento; ▪ Deterioramento della superficie; ▪ Infiltrazione di acqua nell'elemento tecnico.

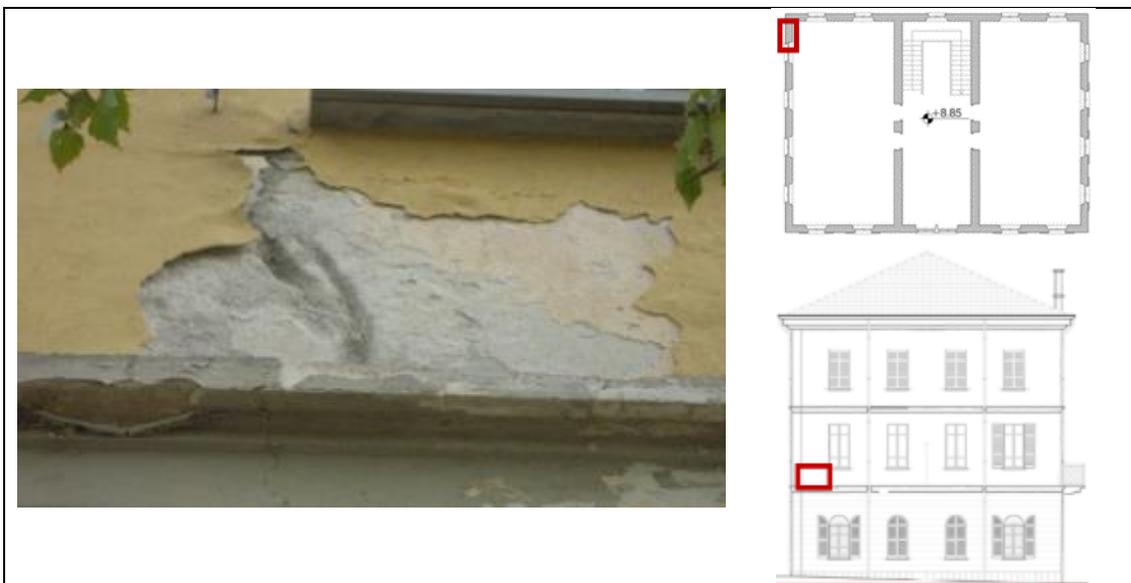
Patologia di degrado:	Degrado Antropico (Mancanza)
Definizione Normal 1/88:	Qualsiasi forma di alterazione e/o modificazione dello stato di conservazione di un bene culturale e/o del contesto in cui esso è inserito quando questa azione è indotta dall'uso improprio.
Stato di avanzamento:	Localizzata.
Diffusione/Stato di Conservazione:	La patologia è posizionata sotto la finestra del piano primo del prospetto ovest, in prossimità dello spigolo. E' caratterizzata dalla mancanza dello strato superficiale di intonaco e di parte del supporto sottostante.
Cause:	<ul style="list-style-type: none"> ▪ Inserimento di elementi per passaggio di cavi successivamente rimossi; Mancata chiusura del foro.
Effetti macroscopici:	<ul style="list-style-type: none"> ▪ Discontinuità dello strato superficiale dell'intonaco; Alterazione dell'aspetto originario dell'elemento.
Conseguenze indotte:	<ul style="list-style-type: none"> ▪ Cambiamento dell'aspetto estetico dell'elemento; ▪ Deterioramento della superficie; ▪ Infiltrazione di acqua nel paramento murario.

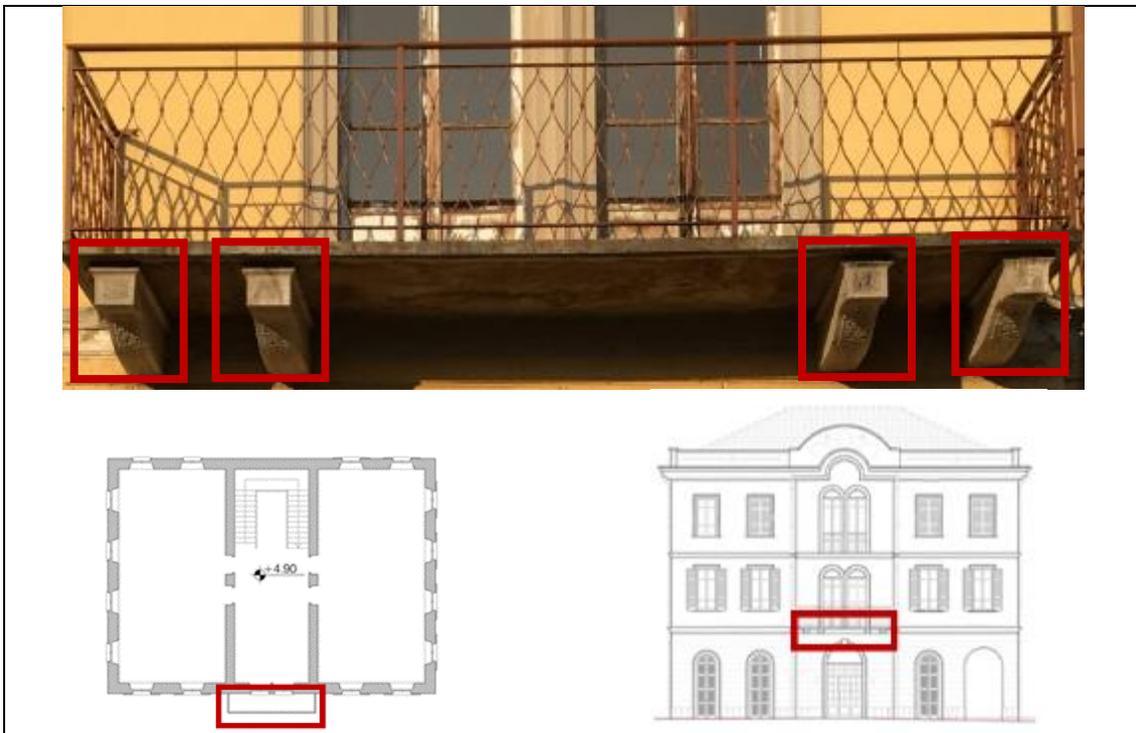
Patologia di degrado:	Erosione
Definizione Normal 1/88:	Asportazione di materiale dalla superficie dovuta a processi di natura diversa. Quando sono note le cause di degrado, possono essere utilizzati anche termini come <i>erosione per abrasione</i> o <i>corrasione</i> (cause meccaniche), o <i>erosione per corrosione</i> , (cause chimiche e biologiche), <i>erosione per usura</i> (cause antropiche).
Stato di avanzamento:	Localizzata.
Diffusione/Stato di Conservazione:	Si riscontra la patologia in corrispondenza degli elementi di sostegno del balcone. In questo caso si può parlare di erosione per abrasione.
Cause:	<ul style="list-style-type: none"> ▪ Esposizione diretta agli agenti atmosferici (acqua, vento); ▪ Scarsa compattezza dello strato superficiale.
Effetti macroscopici:	<ul style="list-style-type: none"> ▪ Disomogeneità della geometria; ▪ Alterazione materica dell'aspetto originario dell'elemento.

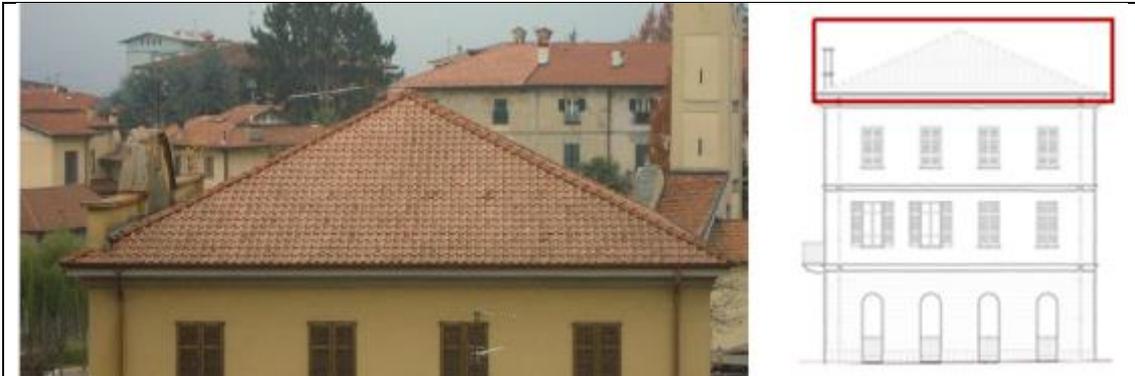
Patologia di degrado:	Deposito Superficiale
Definizione Normal 1/88:	Accumulo di materiali estranei di varia natura, quali polvere, terriccio, guano, ecc. Ha spessore variabile, generalmente scarsa coerenza e scarsa aderenza al materiale sottostante.
Stato di avanzamento:	Superficiale.
Diffusione/Stato di Conservazione:	Si riscontra la patologia sulle falde inclinate rivolte ad Est e ad Ovest.
Cause:	<ul style="list-style-type: none"> ▪ Esposizione diretta agli agenti atmosferici (acqua, vento); ▪ Scabrosità e deformazione delle superfici;
Effetti macroscopici:	<ul style="list-style-type: none"> ▪ Alterazione della colorazione
Conseguenze indotte:	<ul style="list-style-type: none"> ▪ Cambiamento dell'aspetto estetico

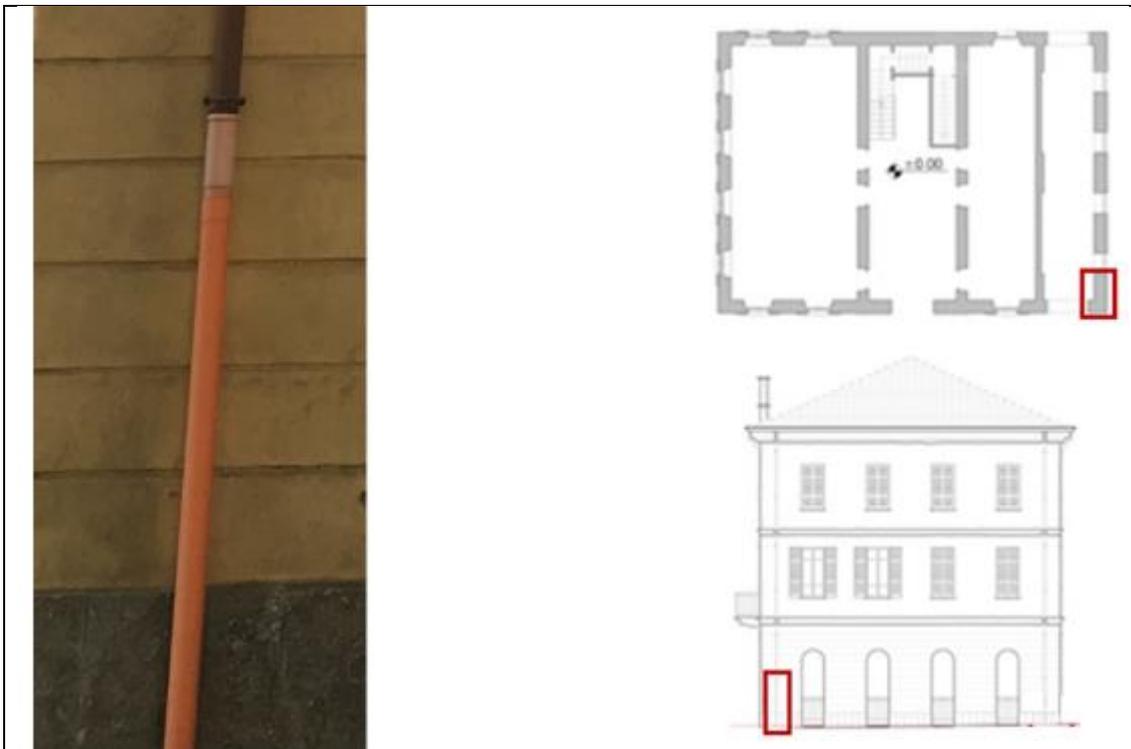
Patologia di degrado:	Presenza di elemento diverso
Definizione Normal 1/88:	--
Stato di avanzamento:	Localizzata.
Diffusione/Stato di Conservazione:	Tratto finale del pluviale presente a piano terra, sul prospetto Est.
Cause:	<ul style="list-style-type: none"> ▪ Rottura dell'elemento preesistente e sostituito con un altro elemento di diverso materiale;
Effetti macroscopici:	<ul style="list-style-type: none"> ▪ Discontinuità materica tra gli elementi; ▪ Alterazione dell'aspetto originario dell'elemento.
Conseguenze indotte:	<ul style="list-style-type: none"> ▪ Cambiamento dell'aspetto estetico dell'elemento e della facciata in generale.

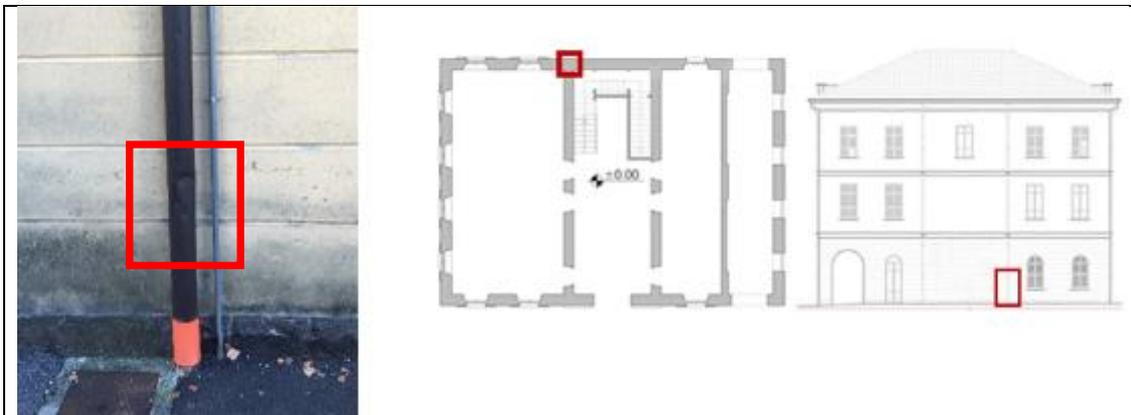
Patologia di degrado:	Deformazione
Definizione Normal 1/88:	Variazione della sagoma o della forma che interessa l'intero spessore del materiale.
Stato di avanzamento:	Localizzata.
Diffusione/Stato di Conservazione:	Tratto finale del pluviale presente a piano terra, sul prospetto Nord.
Cause:	<ul style="list-style-type: none"> ▪ Schiacciamento dell'elemento a causa di urto accidentale contro persone o cose;
Effetti macroscopici:	<ul style="list-style-type: none"> ▪ Alterazione dell'aspetto originario dell'elemento.
Conseguenze indotte:	<ul style="list-style-type: none"> ▪ Cattivo funzionamento dell'elemento a causa del restringimento di sezione del tubo; ▪ Cambiamento dell'aspetto estetico dell'elemento e della facciata in generale.

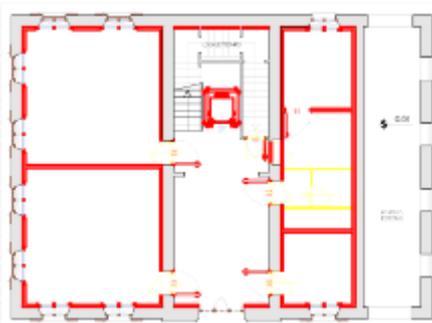
- Demolizione di alcune partizione interne esistenti, aggiunte nelle precedenti ristrutturazioni;
- Realizzazione di nuovi divisori interni;
- Realizzazione di contropareti in corrispondenza delle murature portanti;
- Coibentazione delle contropareti perimetrali;
- Realizzazione di ascensore;
- Installazione di nuovi serramenti interni;
- Realizzazione di controsoffitti e pavimenti.

Fig. 70 - Pianta Piano Terra

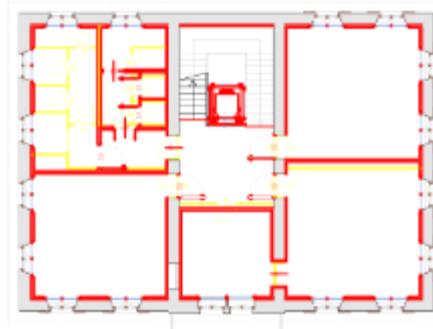
Fig. 71 - Pianta Piano Primo

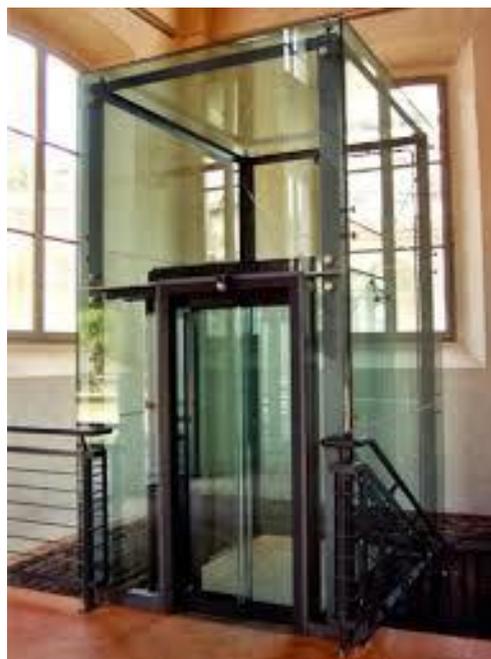
Fig. 75 - Foto esemplificativa ascensore vetrato – fonte web: www.farmaascensori.it

È stato possibile coniugare l'accessibilità dell'edificio con il vincolo storico artistico prevedendo un ascensore dotato di struttura in acciaio e privo di fossa ed extra corsa come consentito in deroga dal D.P.R. n. 162 del 30/04/1999 e n. 8 del 8/3/2015. L'ascensore ha dimensioni 1 m x 1,60 m ed è dotato di porta di accesso di larghezza pari a 90 cm, quindi superiori a quelle minime previste dal Decreto che le indica pari a:

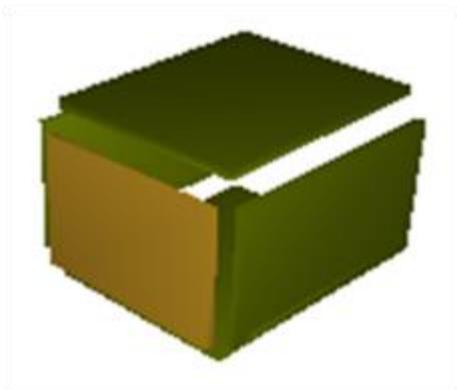
L'ottenimento del requisito richiede pareti o vetrate adeguatamente fonoisolanti.

Fig. 78 - Schema di analisi dell'isolamento acustico di facciata

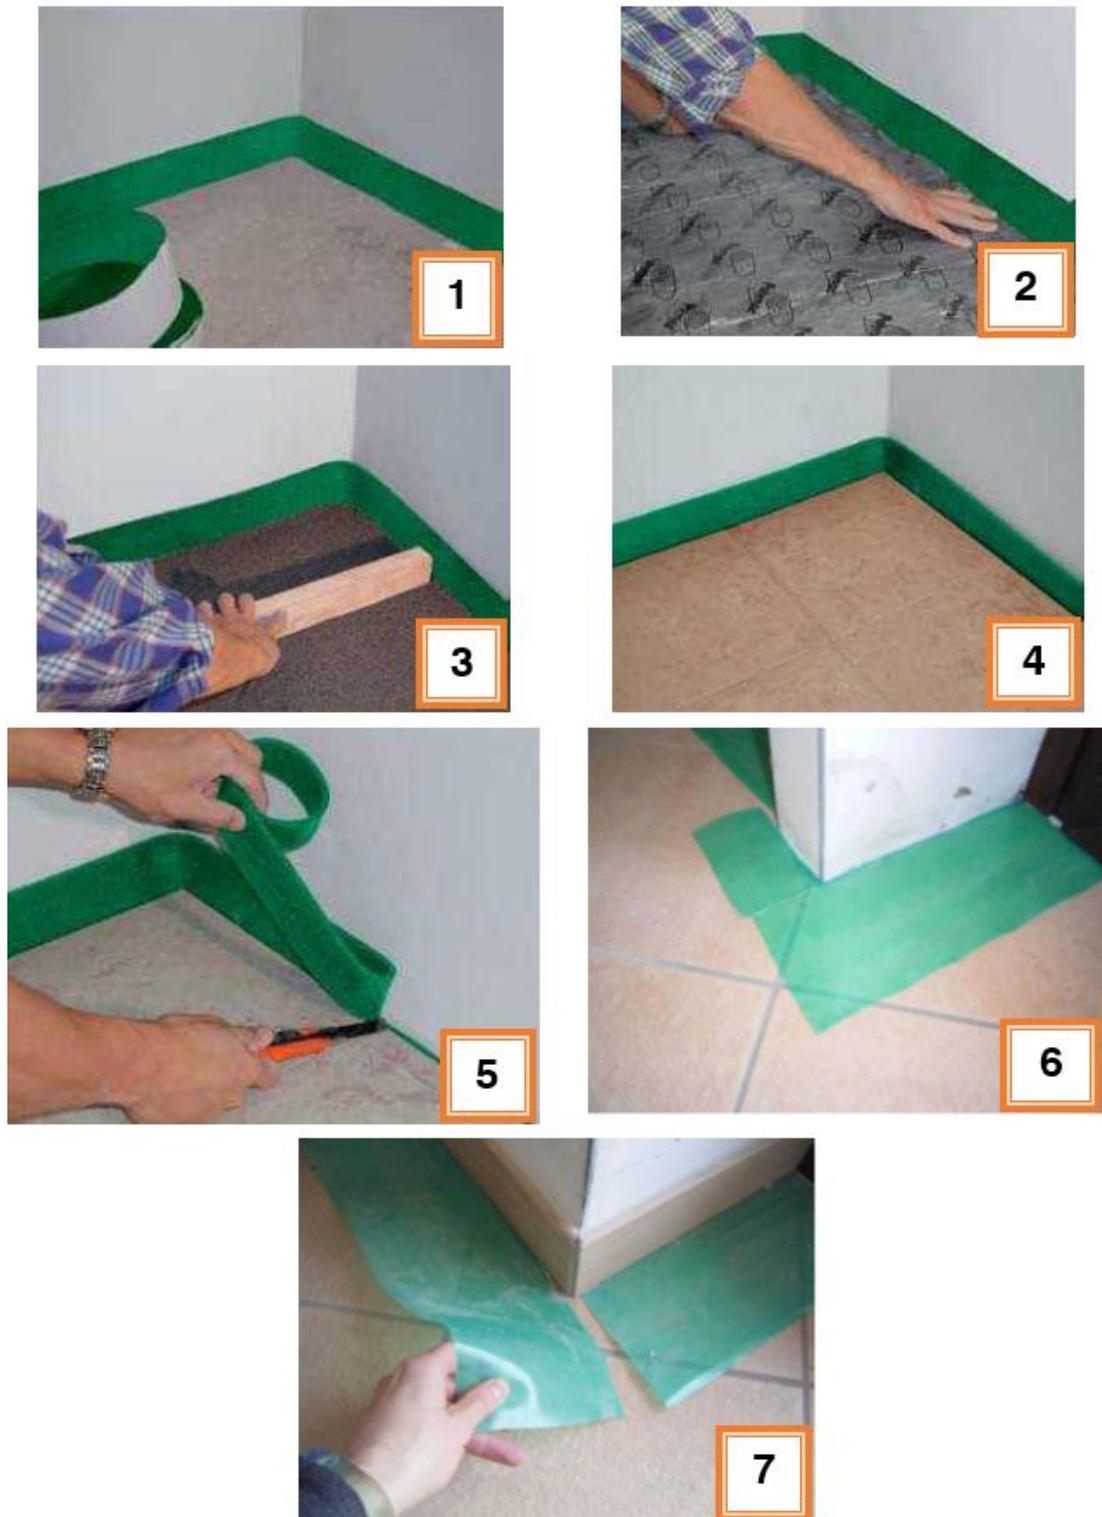
Fig. 85 - Modalità di corretta posa di tappetino isolante

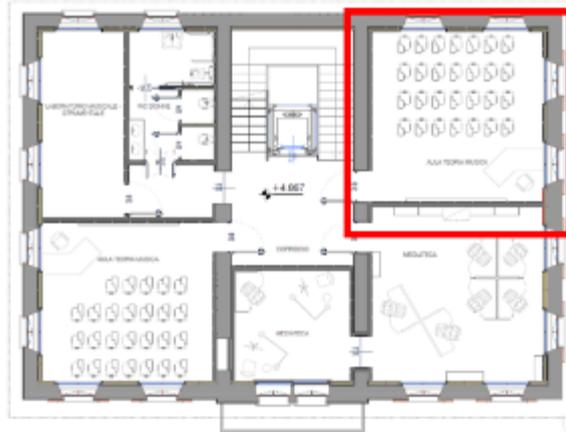
Si è proceduto ad analizzare, mediante il software Velux Daylight Visualizer 2, l'aula posta al primo piano a nord-est, considerata la più sfavorevole per il calcolo del FLD. Mentre per la luminanza e l'illuminamento si è considerato il mese di luglio con cielo sereno alle ore 15. Si riportano di seguito i grafici ottenuti dal calcolo.

Fig. 89 - Aula considerata per il calcolo - P.1 - Esposizione Nord-Est

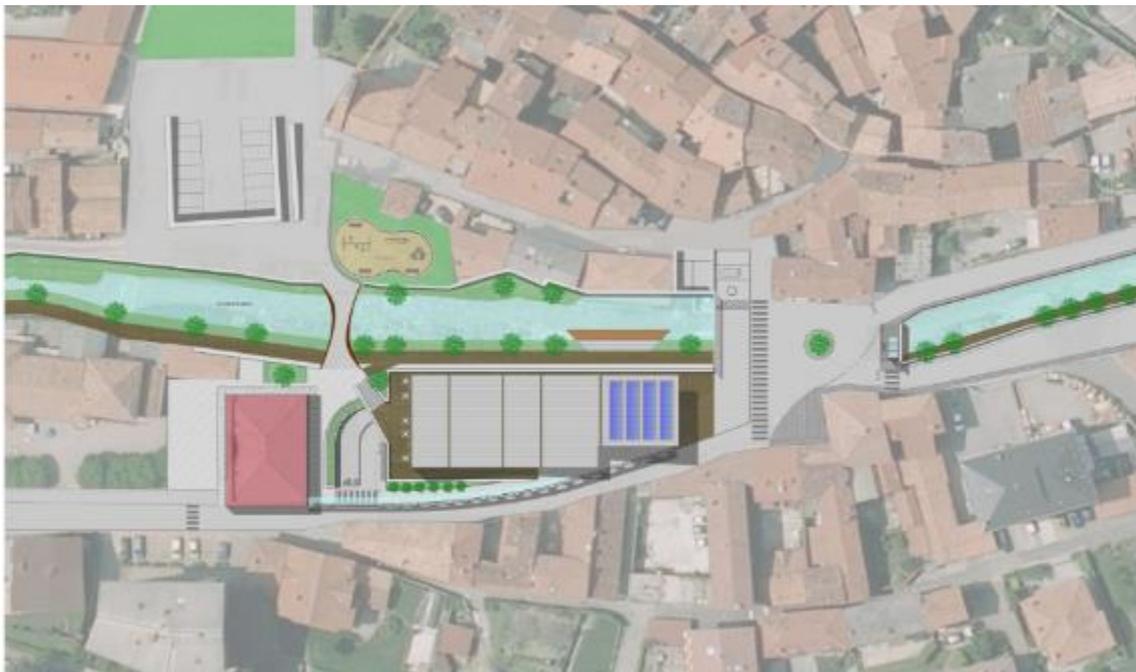
Fig. 94 - Masterplan di progetto

Il nostro progetto insiste su un'area complessiva di circa 4.000 m², di cui:

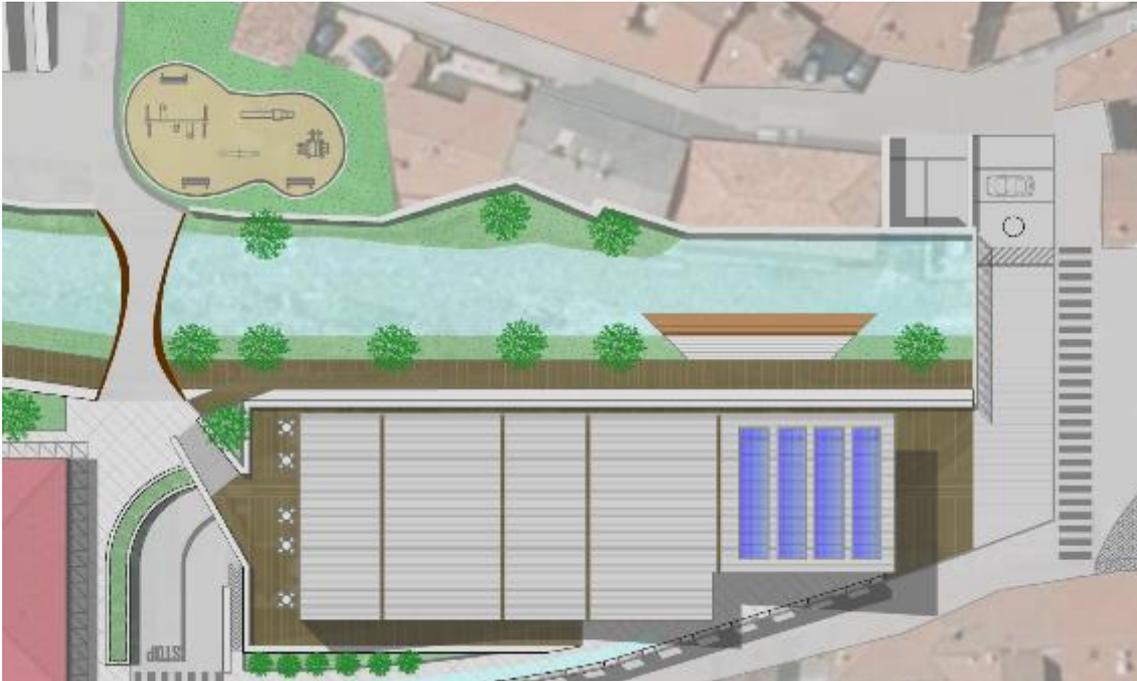
Il Torrente Meria che caratterizza il fronte occidentale dell'area di progetto è stato riqualificato a livello di masterplan, considerando la sistemazione delle sponde, mediante il posizionamento di materiale inerte per la formazione delle scarpate e successivo inerbimento delle stesse e, grazie ad un sistema di rampe ciclo-pedonali è stato correlato con la quota planimetrica della scuola di musica.

Fig. 99 - Particolare della riqualificazione argini Torrente Meria

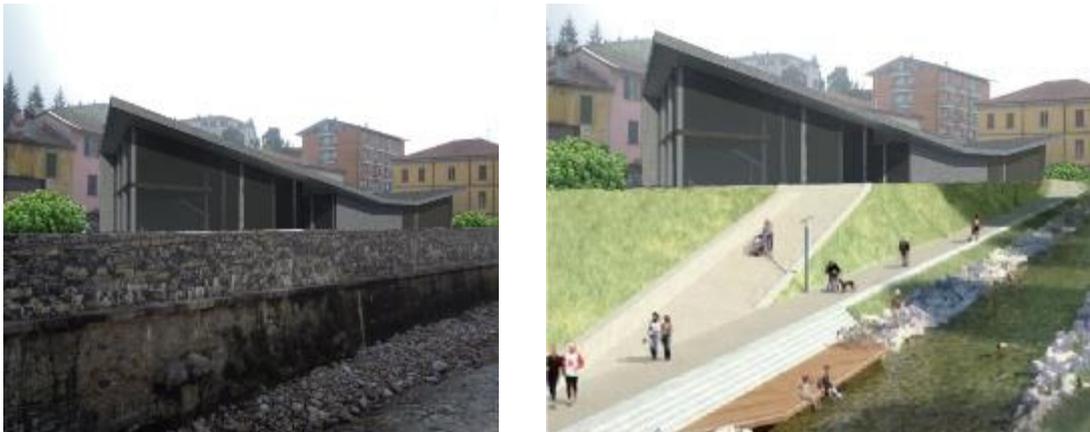
Fig. 100 – Riqualificazione Torrente Meria – prima e dopo l'intervento di sistemazione

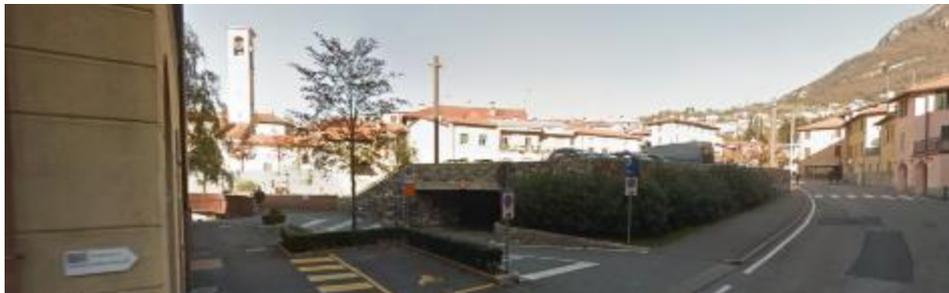
La nuova struttura insiste sul parcheggio esistente situato al piano interrato dell'area di progetto e realizzato intorno agli inizi del XXI secolo, a cui si accede mediante una rampa carrabile situata in adiacenza alla scuola di musica.

Fig. 101 - Fotografia dell'attuale ingresso al parcheggio interrato

Tale accesso non è stato modificato se non con l'aggiunta di un muro di separazione destinato al passaggio pedonale, che permette agli utenti di raggiungere la scuola di musica e, mediante una rampa, l'ingresso al nuovo edificio.

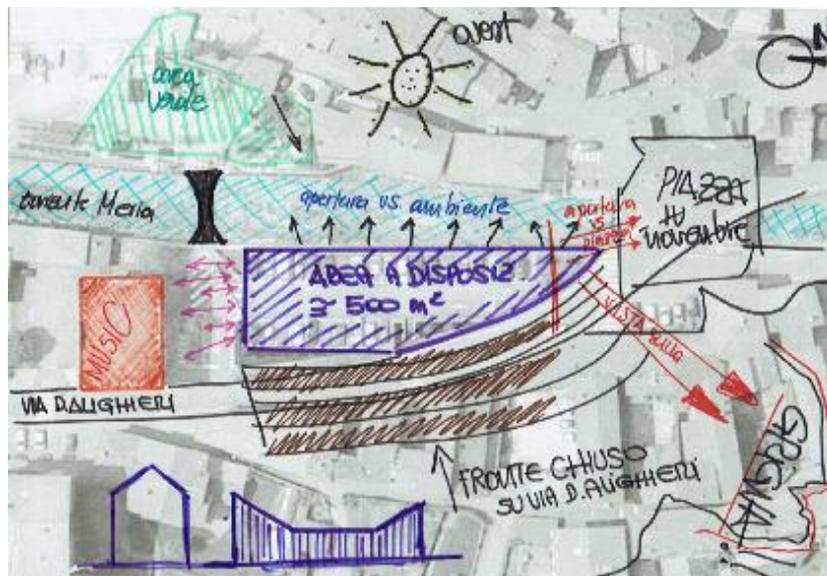
Nella ricerca della forma architettonica, abbiamo cercato di pensare ad un edificio che potesse assolvere alle varie funzioni, in modo da correlare ai materiali da utilizzare gli aspetti peculiari dell'intorno. Era necessario avere un fronte orientale compatto e chiuso, per evitare l'affaccio su Via Dante Alighieri, sia per un fattore estetico, sia per isolare l'edificio dal rumore prodotto dalla strada. Al contrario, invece, il fronte occidentale lo volevamo aperto e luminoso tale da indirizzare la vista sull'intorno, quindi sul fiume e sulla piazzetta della Chiesa di San Rocco retrostante, mentre a Sud e a Nord la volontà è sempre stata quella di aprire la vista dei fruitori, da una parte verso la scuola di musica, con cui questo nuovo centro è in stretta comunicazione, e dall'altra verso la Grigna, oggetto ispiratore dell'intero percorso di progettazione.

Fig. 104 - Concept plan

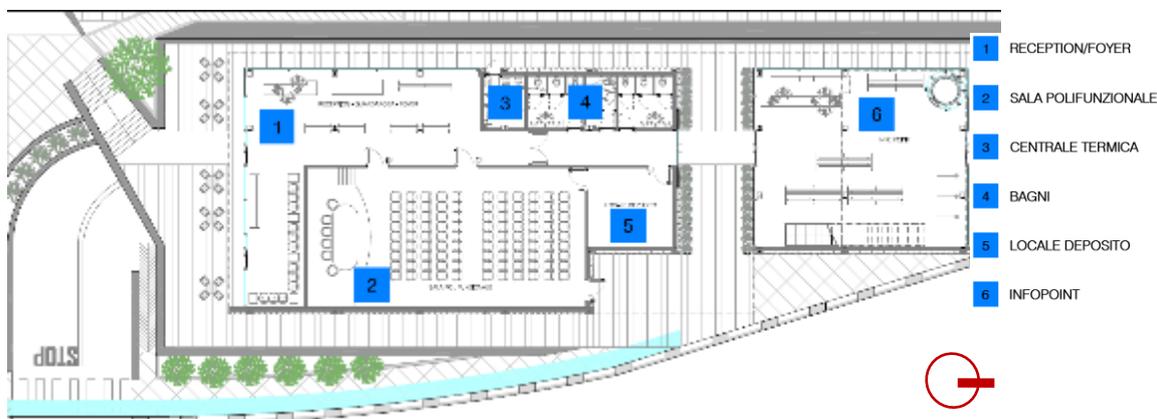
Fig. 114 - Pianta Piano Terra

La sala polifunzionale ha dimensioni di circa 16,5 m x 8,0 m e può ospitare al suo interno un pubblico di circa 100 persone. La sala è stata pensata e progettata per essere utilizzata in modo polivalente per l'esecuzione di concerti, eventi, manifestazioni e conferenze, a seconda delle necessità.

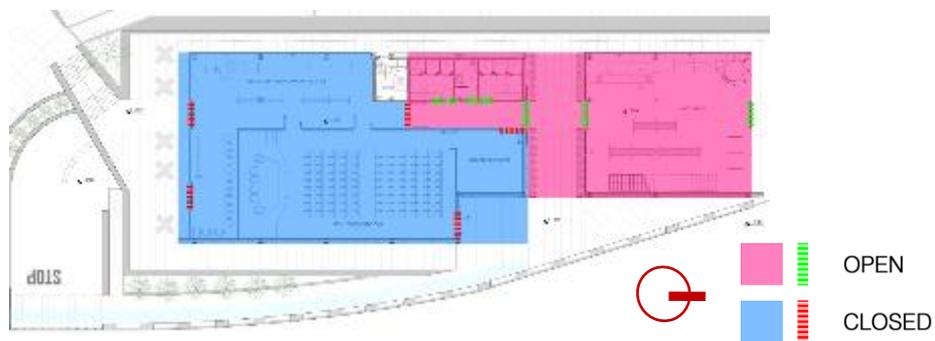
Fig. 116 - Open - Closed del centro polifunzionale – Scenario 2

Attraverso lo studio degli accessi è stato possibile rendere fruibile i servizi igienici non solo ai frequentatori dell'edificio ma anche alla collettività. Infatti sono consentite diverse opzioni:

1.	Sala polifunzionale	OPEN	infopoint	OPEN	WC	OPEN
2.	Sala polifunzionale	CLOSED	infopoint	OPEN	WC	OPEN
3.	Sala polifunzionale	CLOSED	infopoint	CLOSED	WC	OPEN

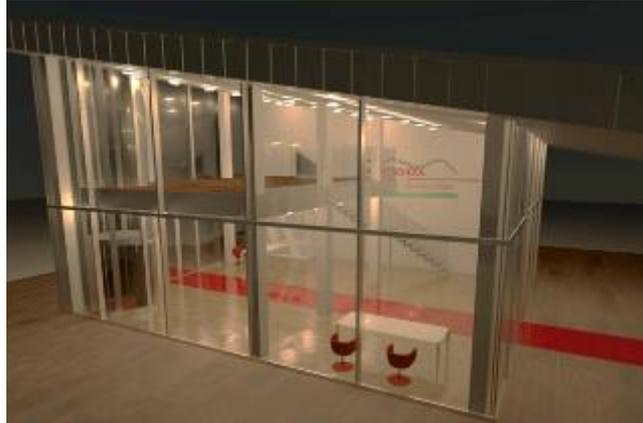
Fig. 118 - Render – infopoint – Prospetto Ovest

L'infopoint è situato nel blocco settentrionale e occupa tutta la superficie a piano terra. I prospetti a Nord, Sud ed Ovest sono vetrati, mentre quello orientale, prospiciente via Dante Alighieri risulta completamente opaco.

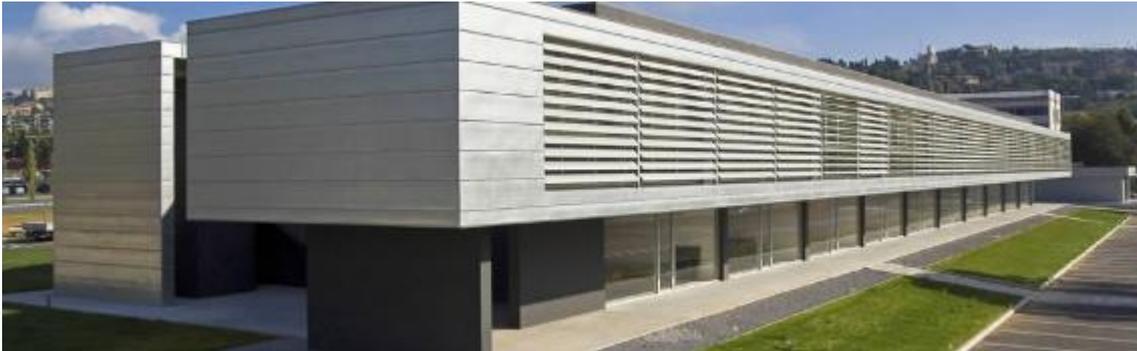
Fig. 121 - Esempio di rivestimento in Tecu Zinn – Realizzazione del Centro Cortonese di Perugia – Hof Lab

Dalle indicazioni emerse nel concept, abbiamo voluto che la facciata rivolta ad Est, quindi su Via Dante Alighieri, fosse completamente opaca, in modo da accompagnare il movimento della strada. Il materiale che abbiamo deciso di utilizzare è il Tecu Zinn, un rivestimento in rame stagnato di colore grigio chiaro satinato che muta gradualmente opacizzandosi e scurendosi leggermente nel tempo. Riportiamo un esempio di edificio realizzato a Perugia in cui è stato utilizzato il Tecu Zinn.

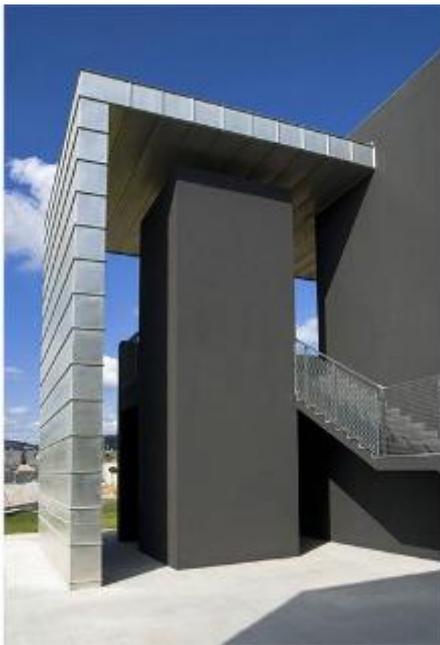
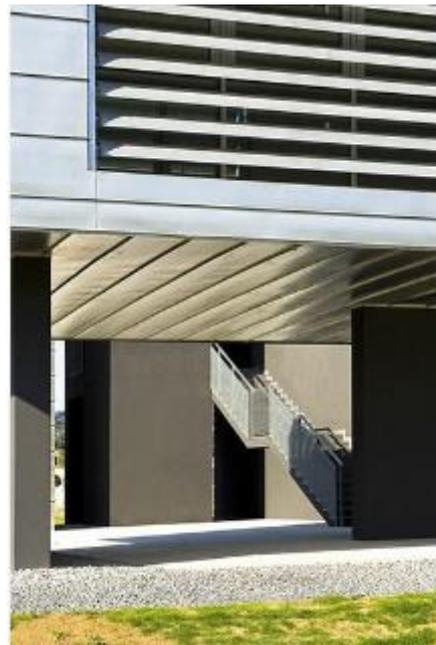
Fig. 122 - Particolari del rivestimento - - Centro Cortonese di Perugia – Hof Lab

Nelle fotografie sopra riportate le doghe hanno andamento orizzontale, mentre nel nostro caso, il rivestimento dell'edificio è costituito da doghe verticali, in contrapposizione con quelle utilizzate per la quinta, che hanno invece andamento orizzontale, a richiamare le fasce bugnate del piano terra della scuola di musica.

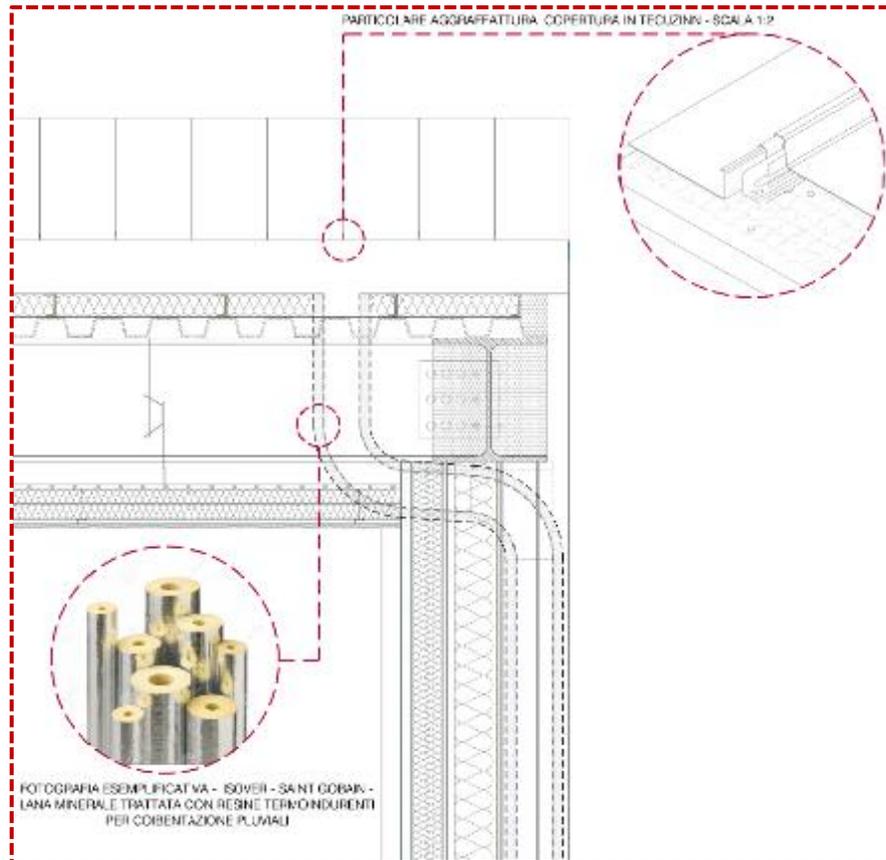
Fig. 127 - Nodo Verticale tra parete e copertura

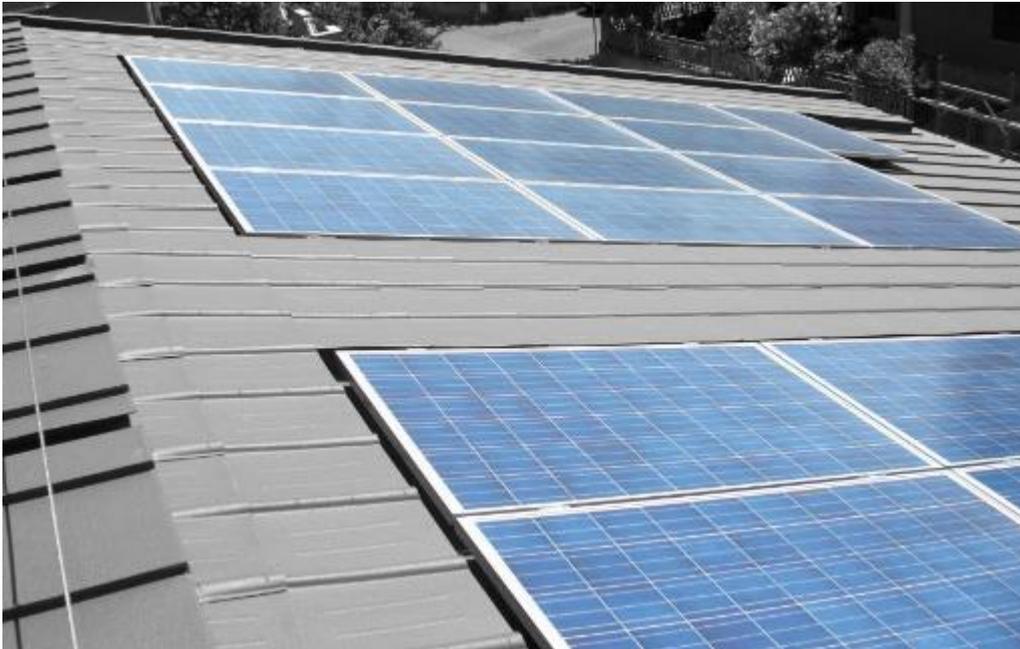
Fig. 129 – Esempio di pannello fotovoltaico

Il pannello solare fotovoltaico utilizzato è il Mitsubishi Electric, costituito da un film sottile di silicio amorfo con fattore di potenza di picco kpv pari a $0,235 \text{ kW/m}^2$, con un fattore di efficienza pari al 70%. Sulla base dei calcoli energetici effettuati al capitolo 8, per dimensionare l'impianto abbiamo avuto bisogno di n° 40 pannelli, di dimensione pari a $2,00 \text{ m} \times 1,00 \text{ m}$, per una superficie totale di captazione pari a 80 m^2 . Tra una striscia e l'altra di pannelli abbiamo lasciato un passaggio di $0,60 \text{ m}$, per consentire la futura manutenzione.

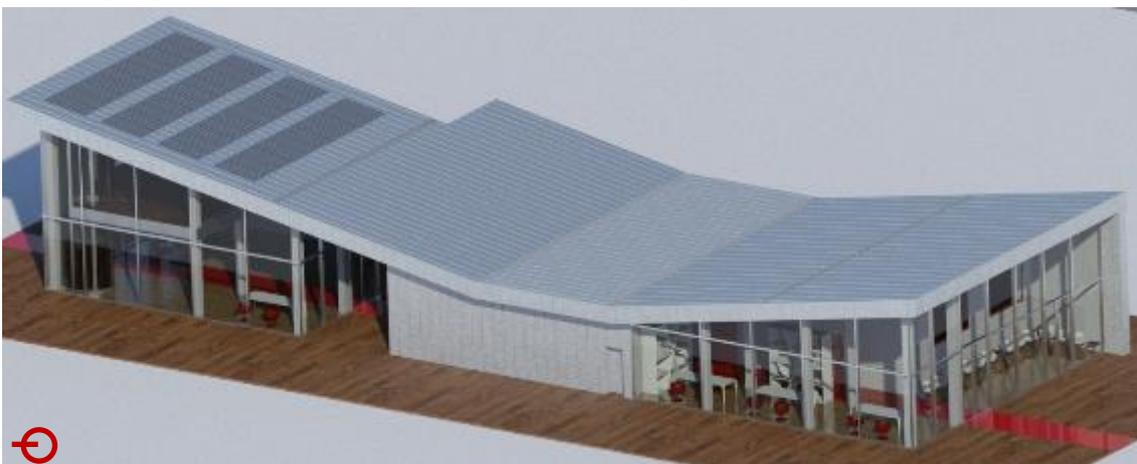
Fig. 130 - Render – Vista prospettica Sud-Ovest con rivestimento in Tecu Zinn

Le vetrate sono composte da doppi vetri a bassoemissivi a Nord e filtro solare a Sud ed Ovest (le cui caratteristiche sono descritte nell'approfondimento illuminotecnico al capitolo 9). L'impiego di questi vetri con la presenza della gronda sporgente di 1 m , rispetto al filo delle pareti, ci ha permesso di sfruttare appieno la luce solare, senza l'impiego di sistemi esterni oscuranti come i brise soleil. A sostegno di questa soluzione abbiamo eseguito opportuni calcoli illuminotecnici, riportati al capitolo 9.

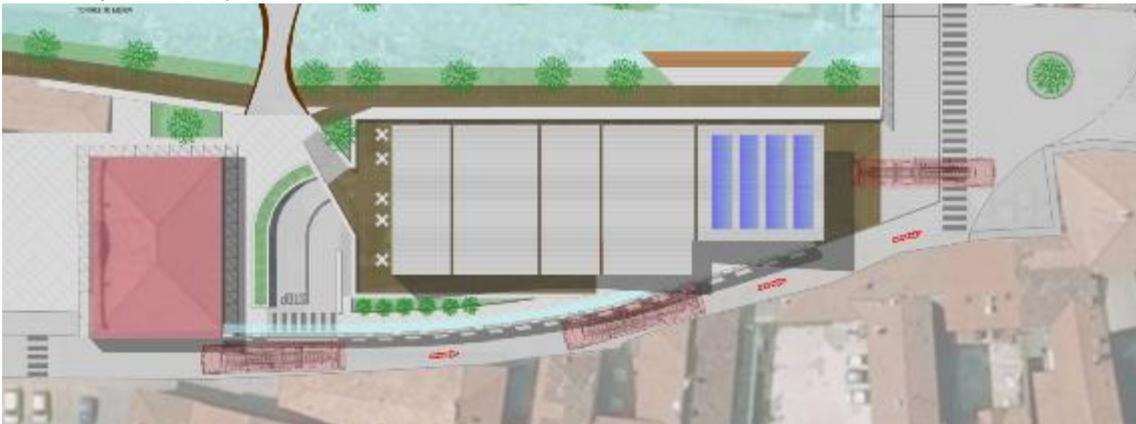
Fig. 138 - Passaggio autobotte WF

L'area su cui sorge il nuovo centro polifunzionale rispetta le distanze di sicurezza esterne dagli insediamenti circostanti. E' consentito l'intervento dei mezzi di soccorso dei Vigili del Fuoco, in quanto adiacente ad una strada di pubblico transito e su cui non sono imposti vincoli di dimensione e peso. Sono rispettati i seguenti requisiti minimi:

- Larghezza > 3,5 m;
- Altezza libera > 4 m;
- Raggio di svolta: 13 m;
- Pendenza: < 10 %;
- Resistenza al carico: almeno 20 ton (8 sull'asse anteriore e 12 sull'asse posteriore; passo 4m)

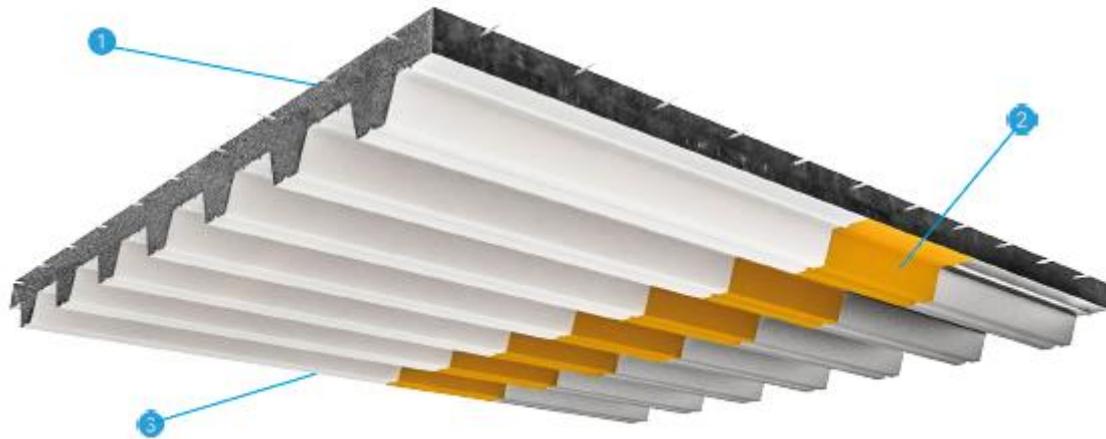
Legenda tecnica

- 1 Solaio in lamiera grecata
- 2 Primer di adesione TY-ROX[®]
- 3 Pittura intumescente PROMAPAIN[®]-SC4
