Corso di Laurea magistrale in Ingegneria Edile – Architettura

MUSIC SCHOOL

**Riqualificazione di edificio pubblico storico a scuola di musica
e progetto di un centro polifunzionale a Mandello del Lario.**

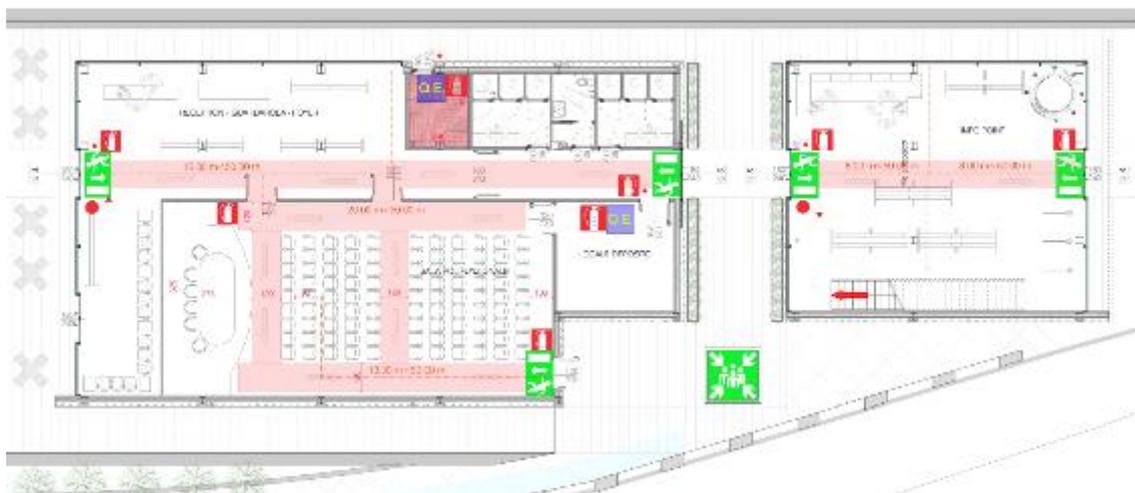
Fig. 142 – Estratto Tav. 100 - Planimetria prevenzione incendi – particolare vie d'esodo

Per i locali al chiuso, la lunghezza massima del percorso di uscita, misurata dall'interno della sala, fino a luogo sicuro, non è superiore a **50 m**. In ogni caso, le lunghezze delle vie d'uscita risultano essere inferiori a 25 metri.

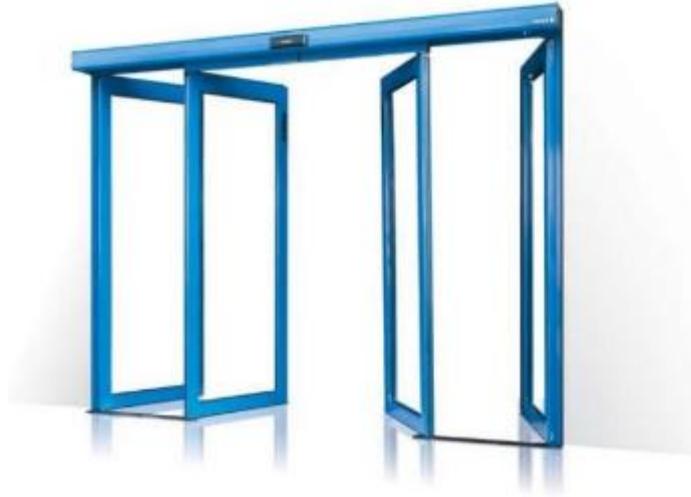
Fig. 143 - Porta scorrevole con dispositivo di apertura a battente in caso di emergenza

Le porte situate sulle vie d'uscita si aprono nel verso dell'esodo a semplice spinta.

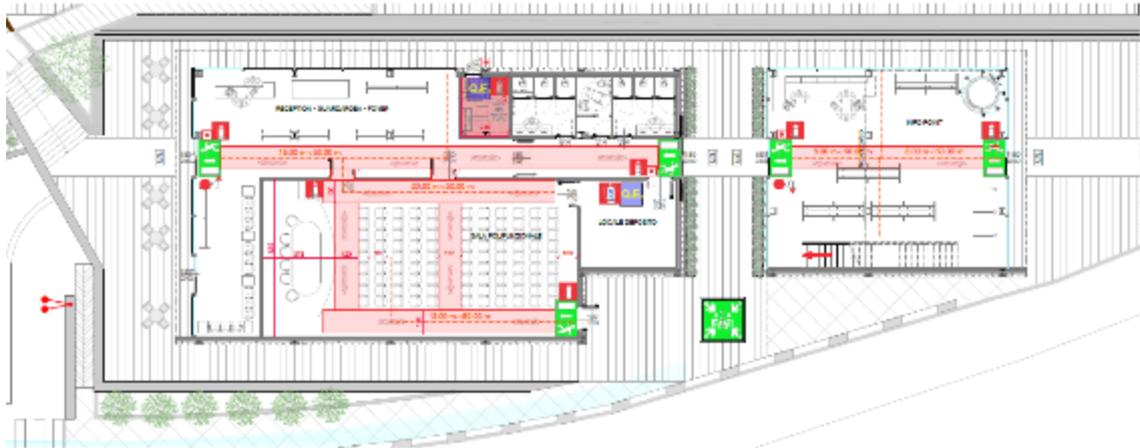
Fig. 144 - Estratto Tav.100 - Planimetria prevenzione incendi con attacco motopompa esterno

Gli idranti sono stati posizionati in corrispondenza delle uscite di emergenza, quindi in posizioni utili all'accessibilità ed all'operatività in caso d'incendio. Le lunghezze delle manichette avranno lunghezza non superiore a 20 m, come indicato nella UNI EN 671-2.

E' previsto n° 1 attacco doppio di mandata DN 70 per il collegamento con le autopompe dei V.V.F.

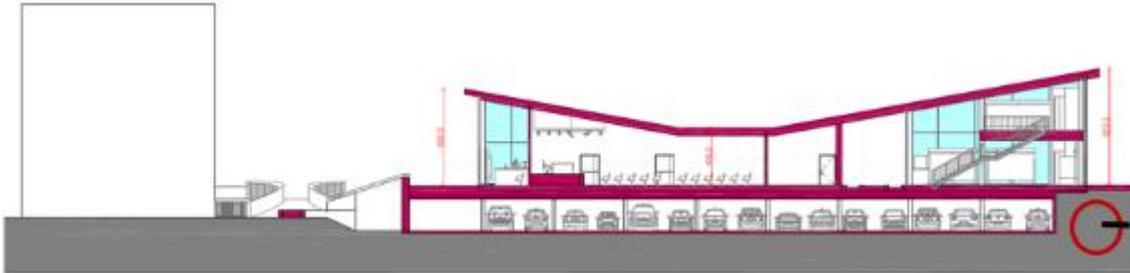
Fig. 146 - Sezione longitudinale nuovo edificio polifunzionale

Il nuovo edificio polifunzionale appare come un unico volume che si sviluppa, sul fronte sud fino ad un'altezza di circa 7.00 metri, mentre sul fronte nord raggiunge un'altezza pari

a circa 8.00 metri. La copertura risulta quindi inclinata di circa 10° a Nord e a Sud ed il tratto centrale di collegamento tra i due piani inclinati è invece orizzontale con altezza di circa 4 metri.

Nel volume di sinistra è contenuta una sala polifunzionale con capienza massima di 100 persone, una reception, e la zona dei servizi (WC, centrale termica, locale tecnico), mentre nel volume di sinistra è contenuto l'Info Point al piano terra e, una sala espositiva con vista sulla Grigna, al piano primo, soppalcato. Il rivestimento esterno dell'edificio è di tipo metallico tipo TECU ZINK.

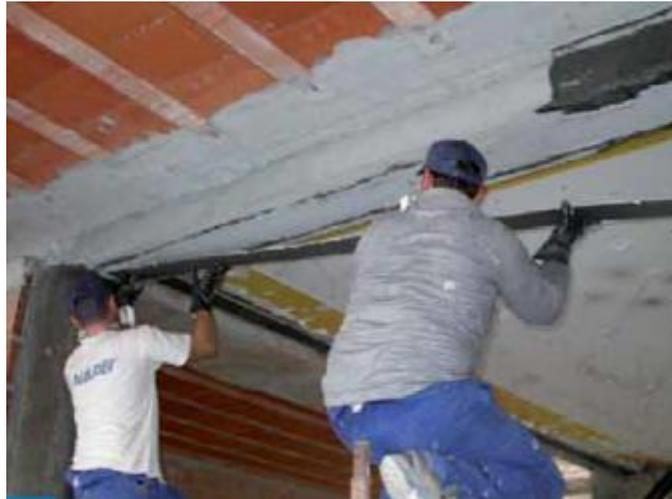
Fig. 147 - posizionamento di lamina in FRP – estratta dal “Manuale del rinforzo strutturale” edito da Mapei

Tali interventi potranno riguardare ad esempio la realizzazione di placcaggi in FRP (Fiber Reinforced Polymers) che permettono il rinforzo degli elementi strutturali soggetti ad un momento flettente di progetto maggiore della corrispondente capacità flessionale. Il rinforzo con materiali compositi può essere eseguito applicando una o più lamine al lembo teso dell'elemento da rinforzare, agendo in parallelo ad esso, limitandosi a collaborare con questo, senza sostituirlo, in modo da pervenire ad un incremento della resistenza delle travi.

Si riportano delle foto illustrative dell'intervento da eseguire sul solaio dell'autorimessa.

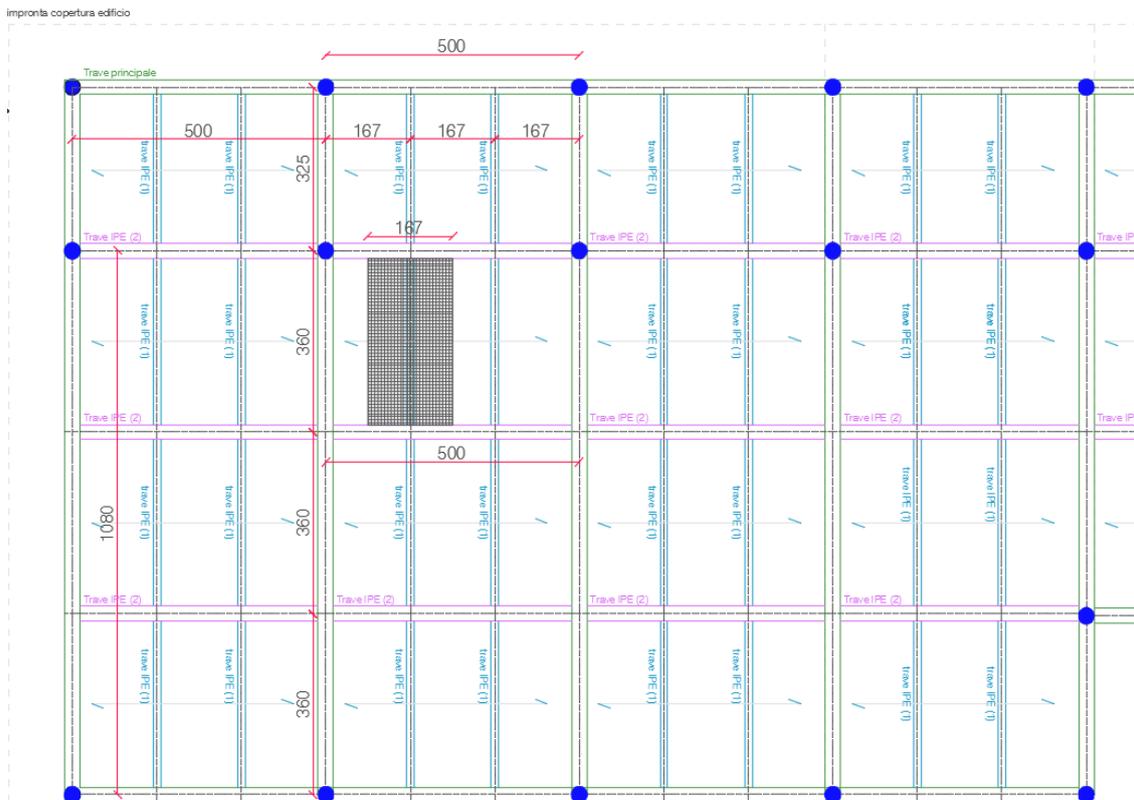
Fig. 156 - Schema per dimensionamento solaio

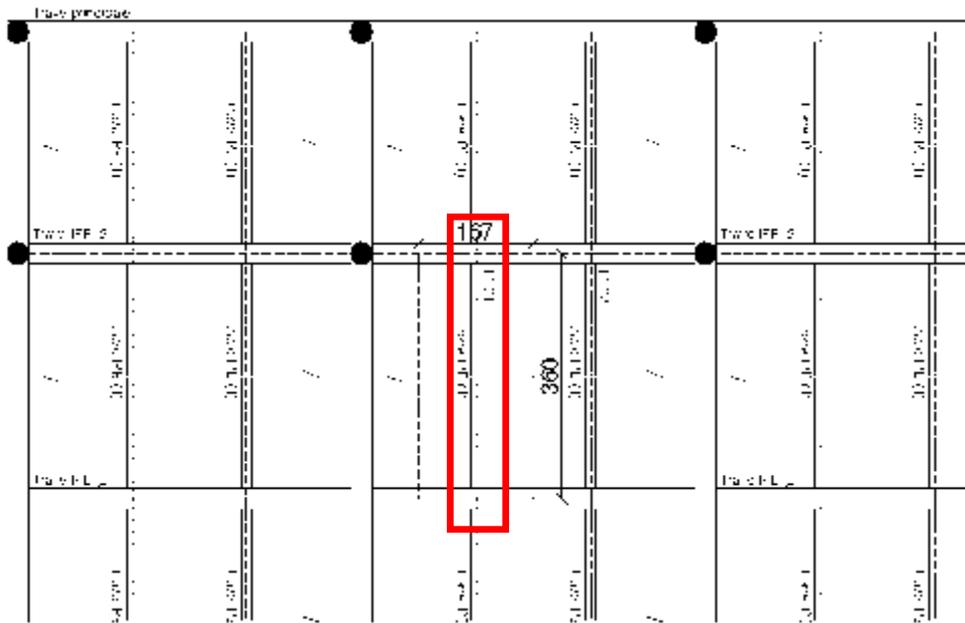
Fig. 159 - Schema per dimensionamento trave

7.4.4. Predimensionamento travi secondarie tipo T-01

7.4.4.1 Schema strutturale

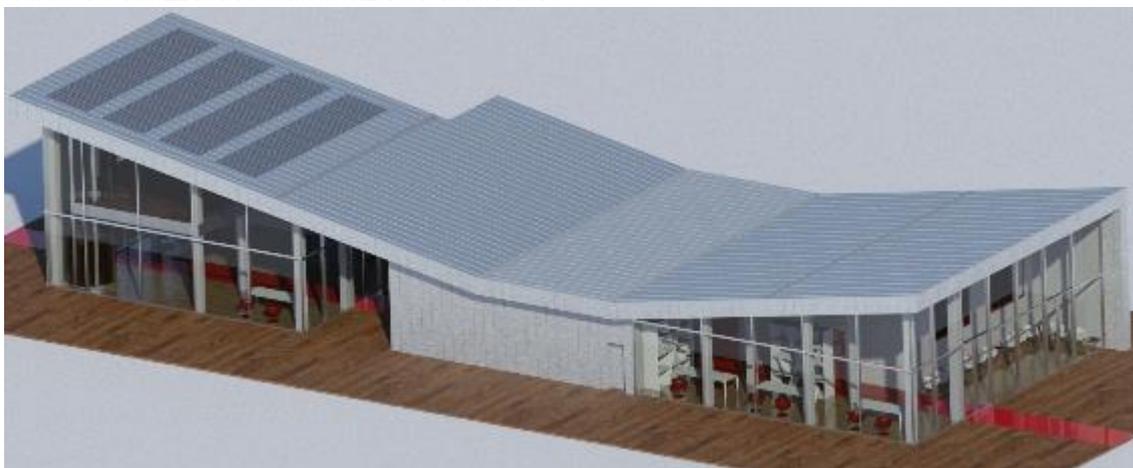
Fig. 191 - Vista del prospetto Sud-Occidentale del centro polifunzionale

Nel nostro progetto abbiamo voluto inserire 3 fronti (Sud, Ovest e Nord) vetrati per permettere la fruizione dell'ambiente esterno dall'interno e far entrare la maggior quantità di luce naturale possibile, tuttavia, per fare ciò, ci siamo dovute scontrare con il fatto che troppa luce provoca condizione di malessere sugli utenti e quindi il problema fondamentale da risolvere è stato quello di far entrare la quantità di luce necessaria per svolgere il compito visivo, senza far sforzar gli occhi ma anche senza causare abbagliamento, e limitando al minimo l'utilizzo dell'illuminazione artificiale.

La scelta dei materiali trasparenti ha assunto un ruolo fondamentale perché a Nord avevamo bisogno di vetri che potessero essere performanti soprattutto nel periodo invernale, quando la luce naturale è limitata ed il clima è freddo; al contrario a Sud e Ovest, avevamo bisogno di elevate prestazioni soprattutto nel periodo estivo quando i valori di radiazione solare sono elevati ed il clima caldo contribuisce in modo sostanziale nella trasmissione del calore attraverso queste superfici.

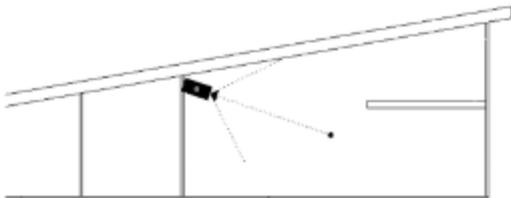
Fig. 204 - Posizionamento in sezione del punto di ripresa per calcolo luminanza

Abbiamo effettuato il calcolo della luminanza posizionando la nostra fotocamera in corrispondenza dello spigolo Sud-Ovest, ad un'altezza dal pavimento di circa 4,95 m.

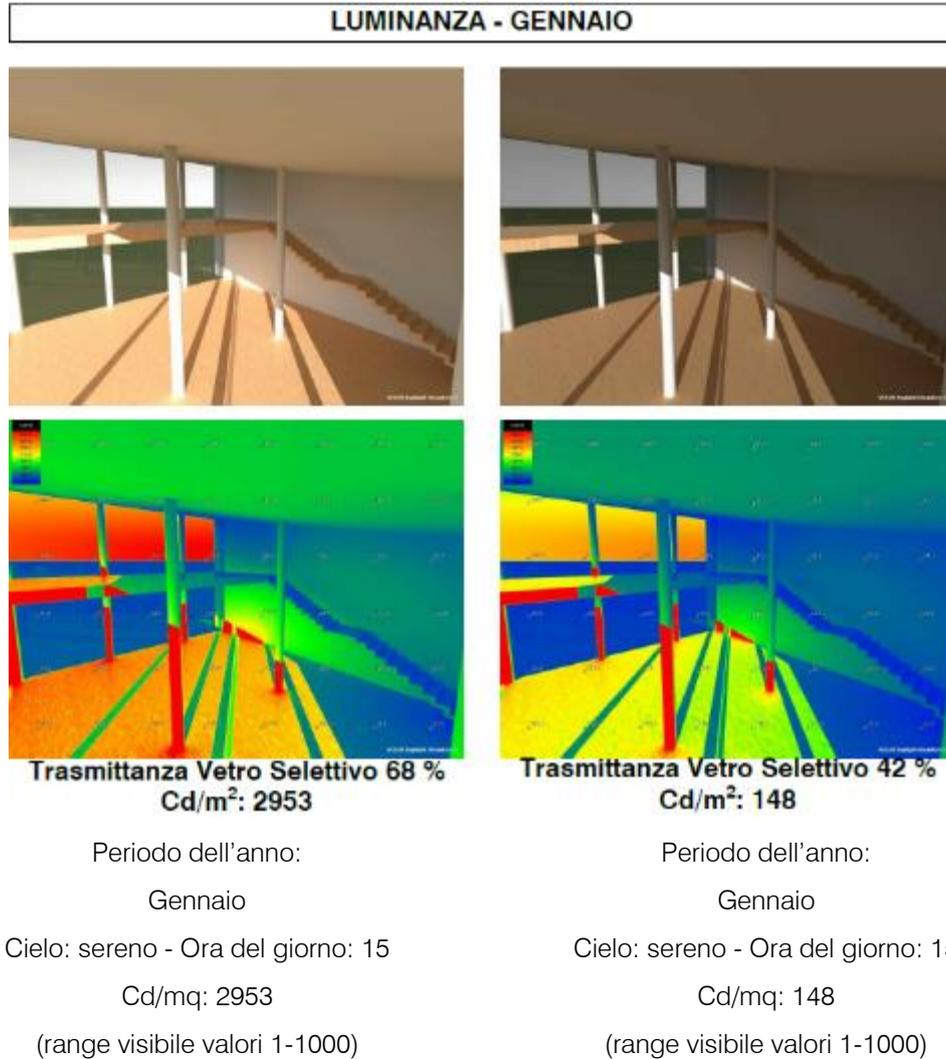
Fig. 210 - Confronto Luminanza tra vetro selettivo al 68 % e al 42 % a Gennaio

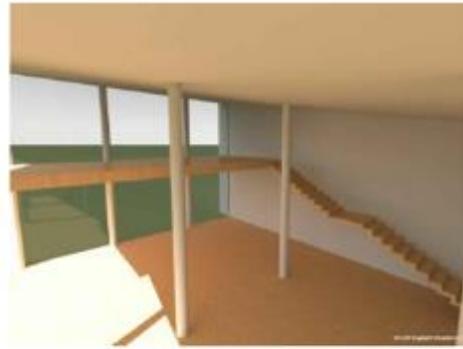
LUMINANZA - LUGLIO

Trasmittanza Vetro Selettivo 68 %
Cd/m²: 2953

Trasmittanza Vetro Selettivo 42 %
Cd/m²: 1042
