CARATTERISTICHE EDIFICIO

SCELTE PROGETTUALI

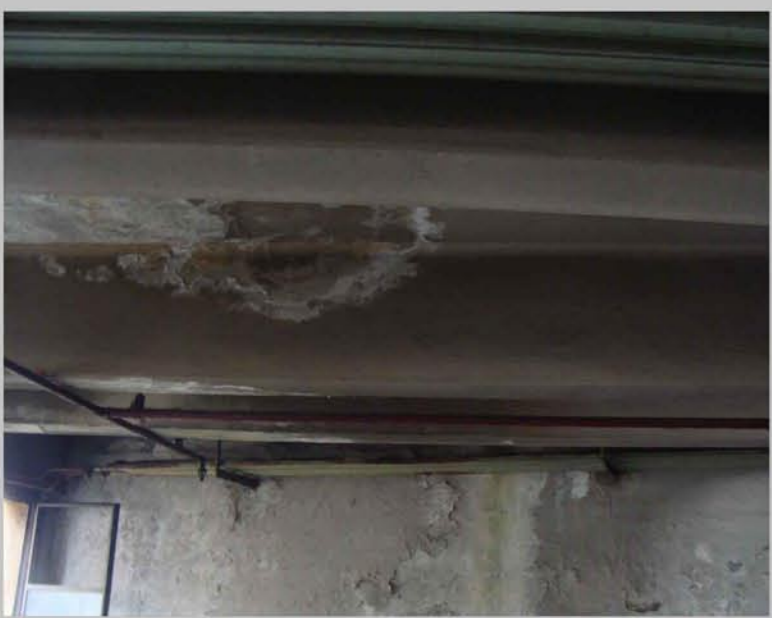
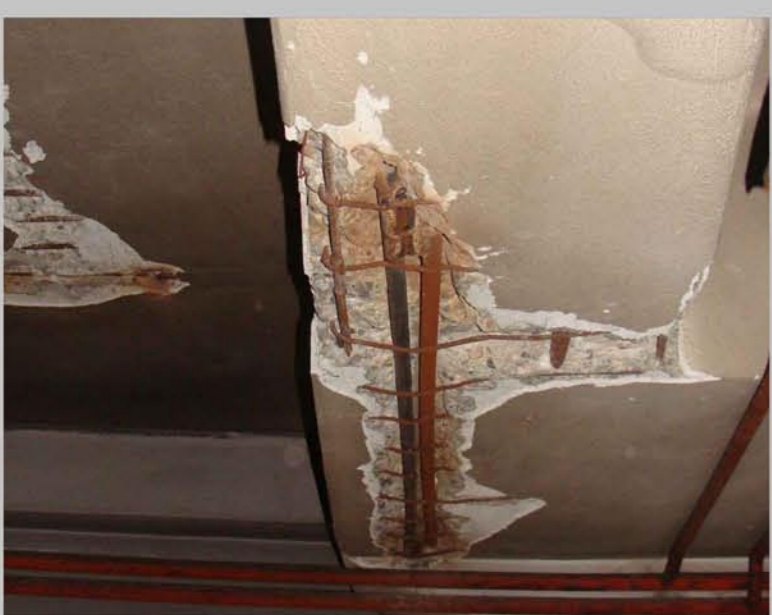
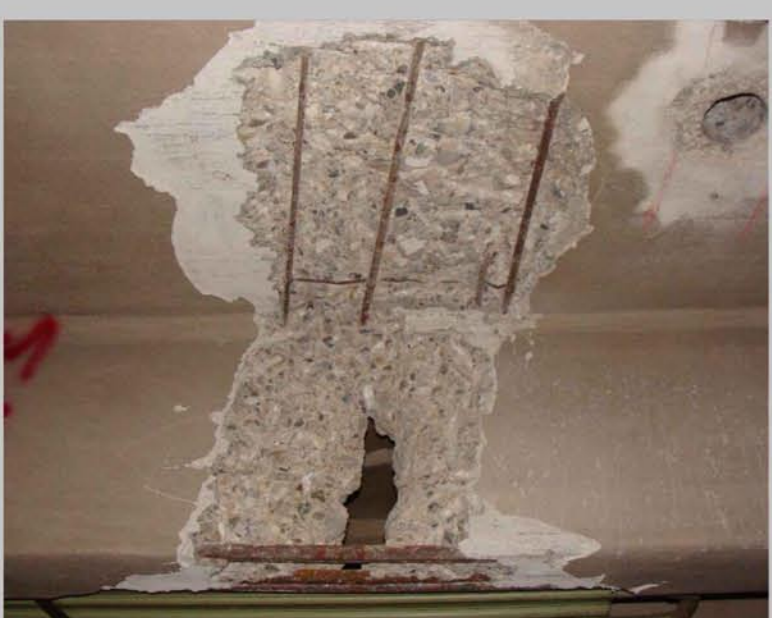
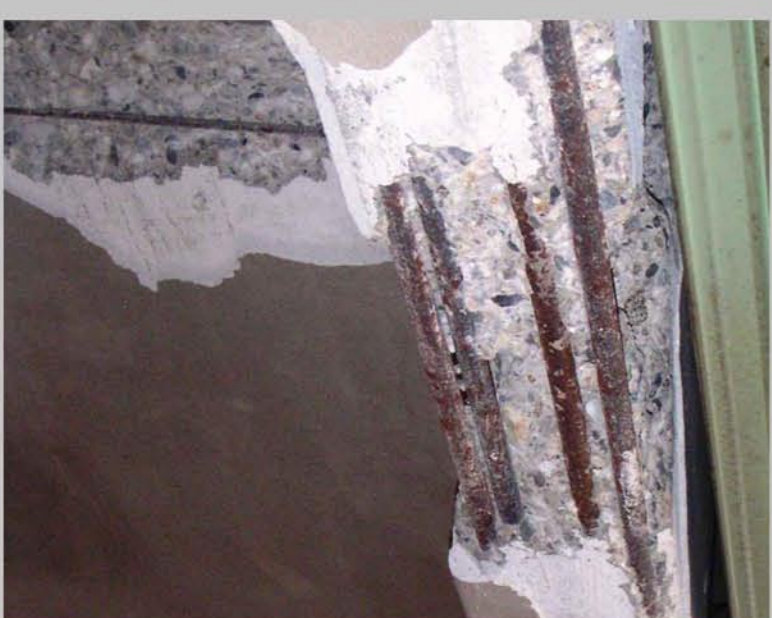
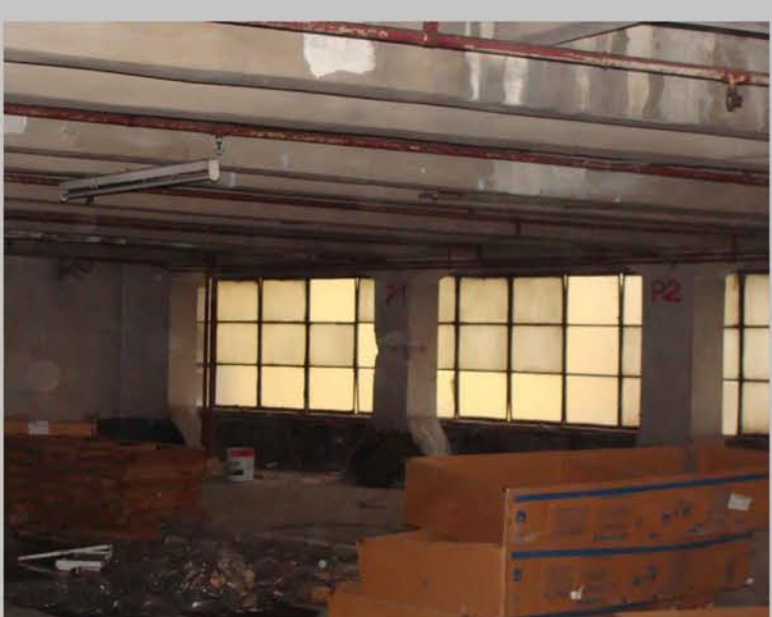
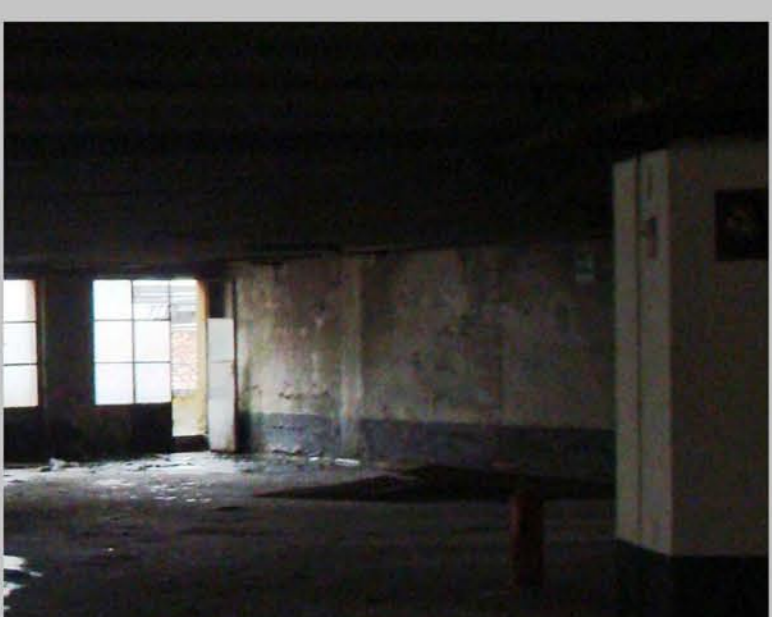
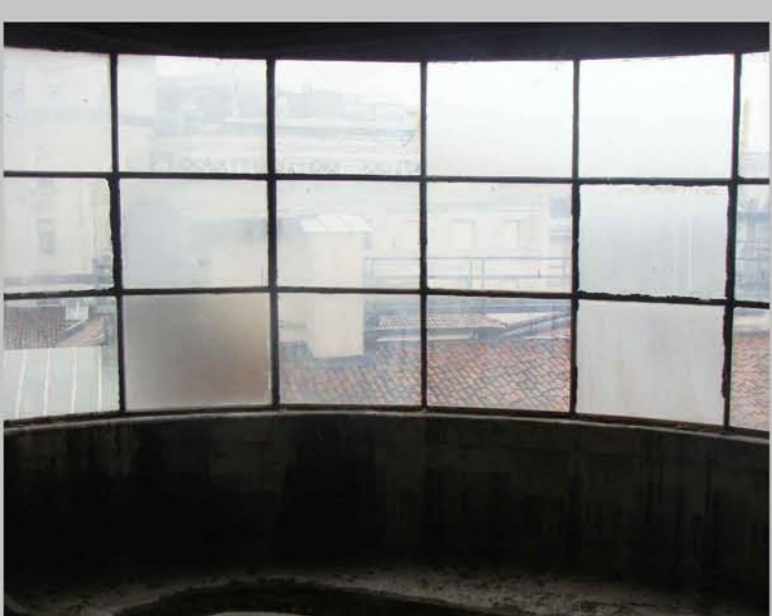
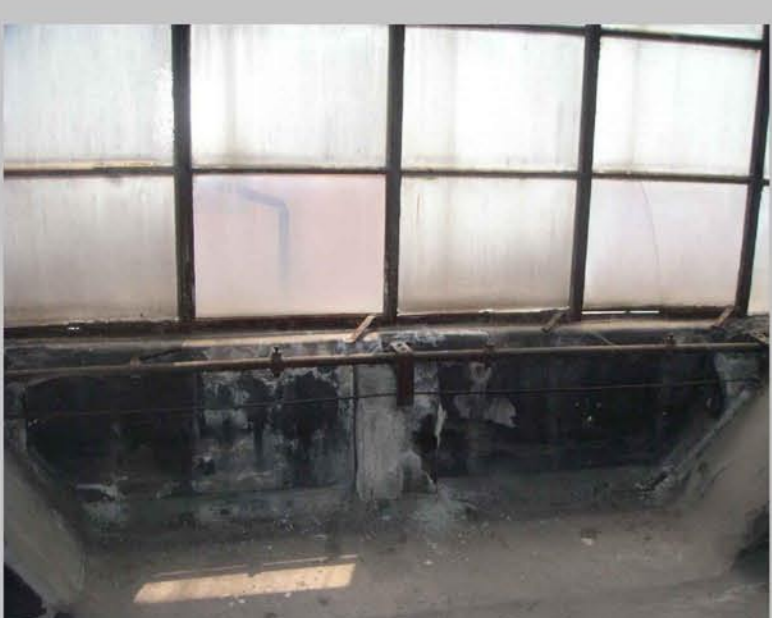
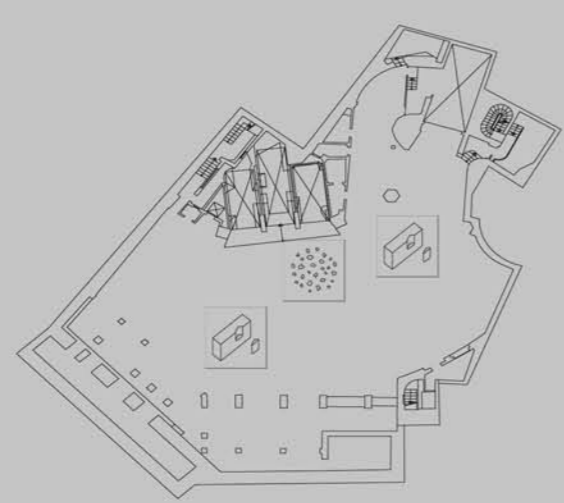
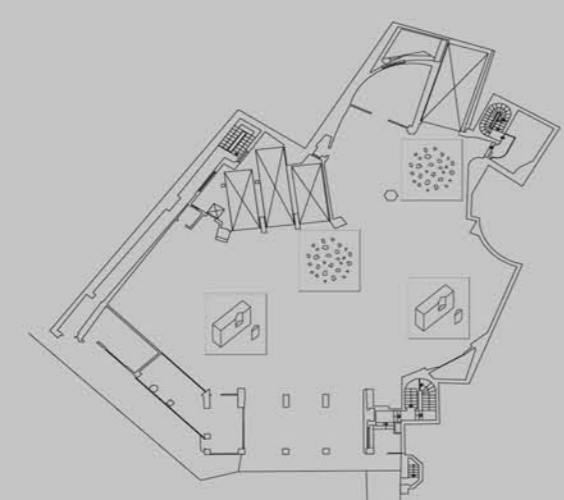
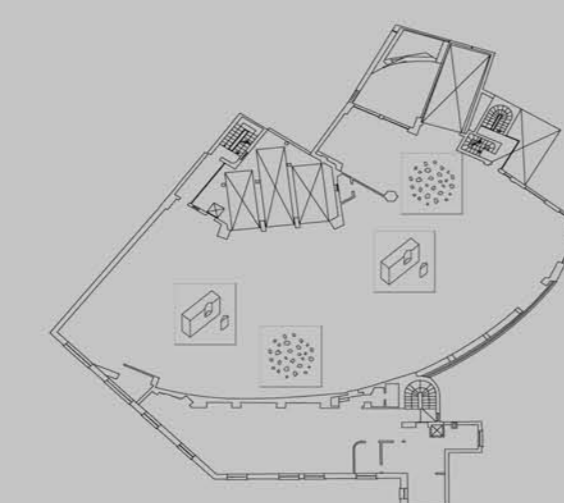
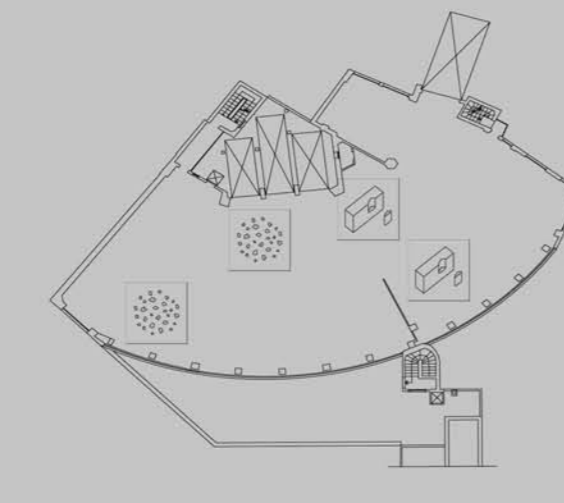
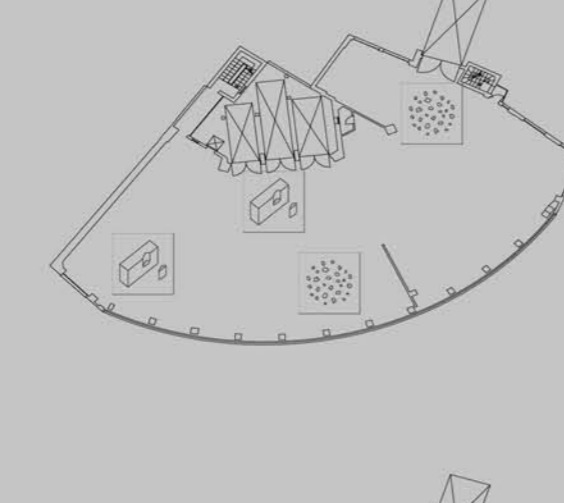
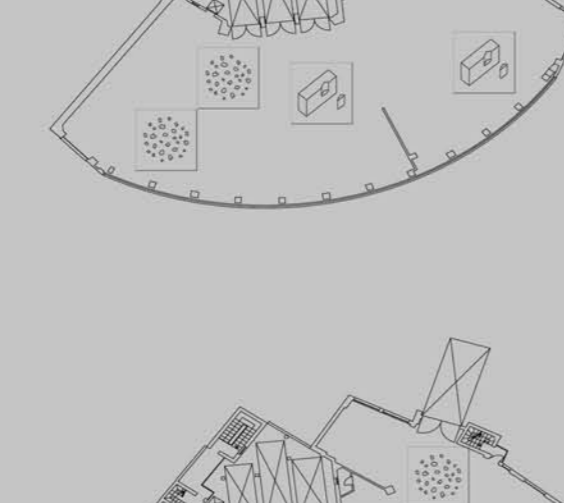
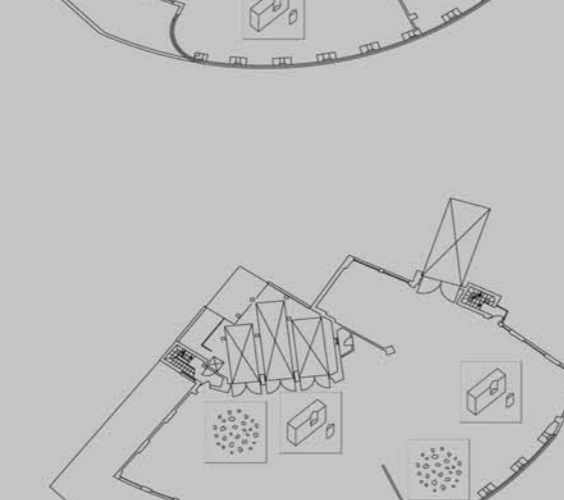
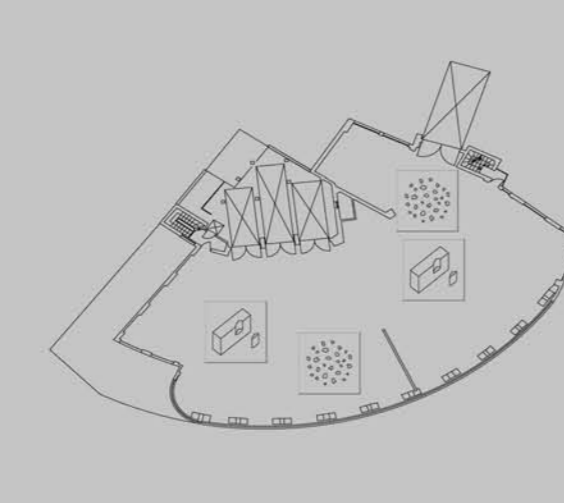
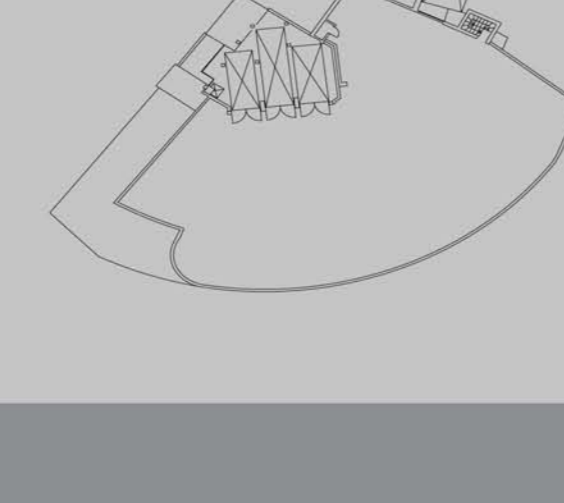
DEGRADO

PATOLOGIE DEL DEGRADO:

DISTACCO

CORROSIONE ELEMENTI METALLICI

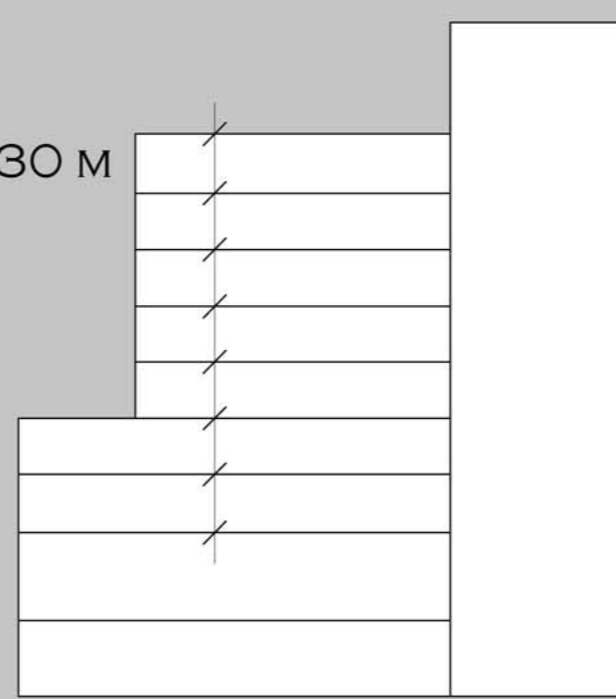
VINCOLI

HINT=2,30 M

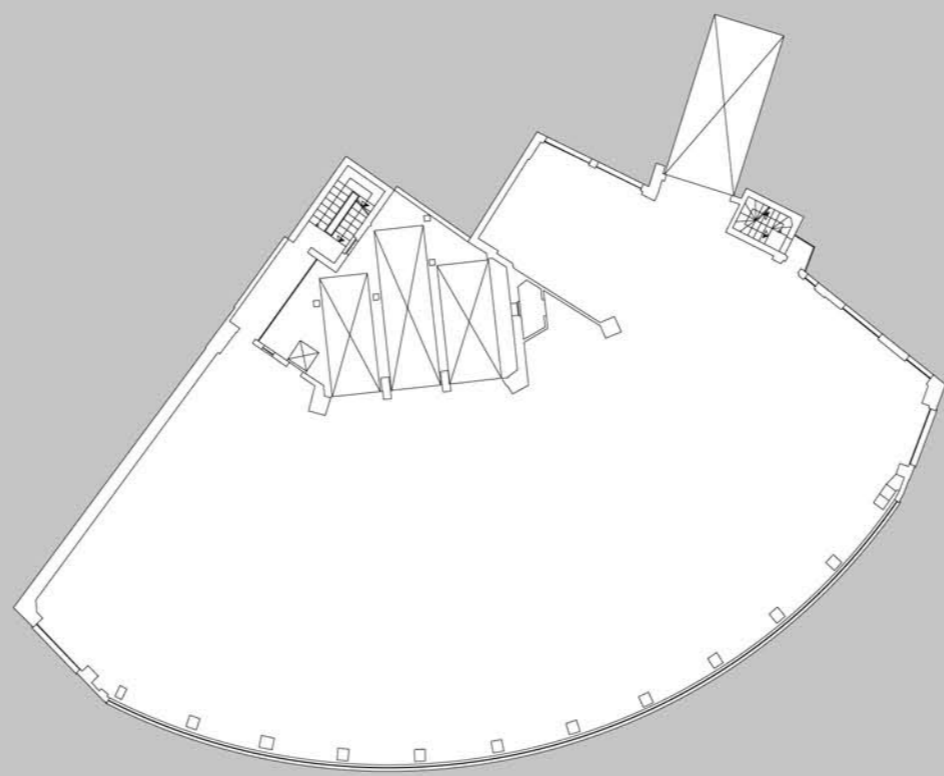
PUNTI DI FORZA:

PIANTA LIBERA

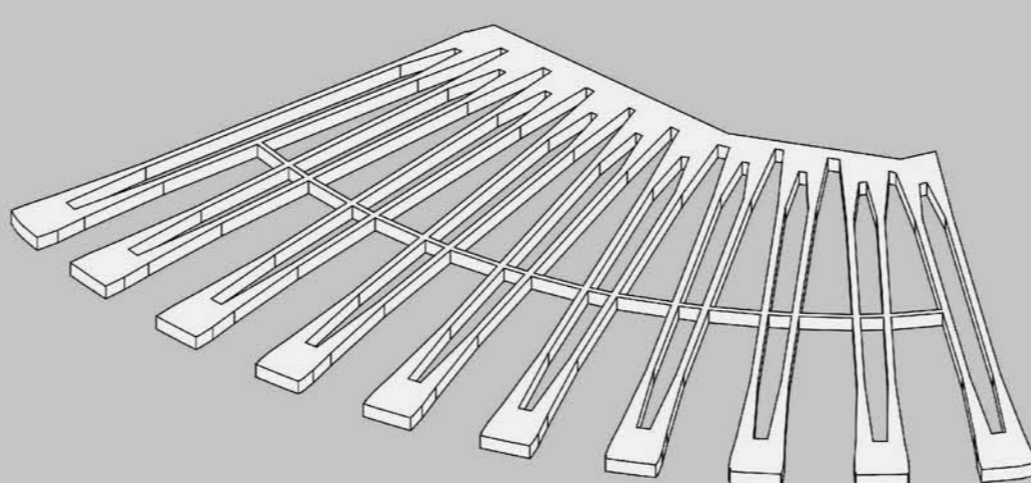
TRAVI RADIALI

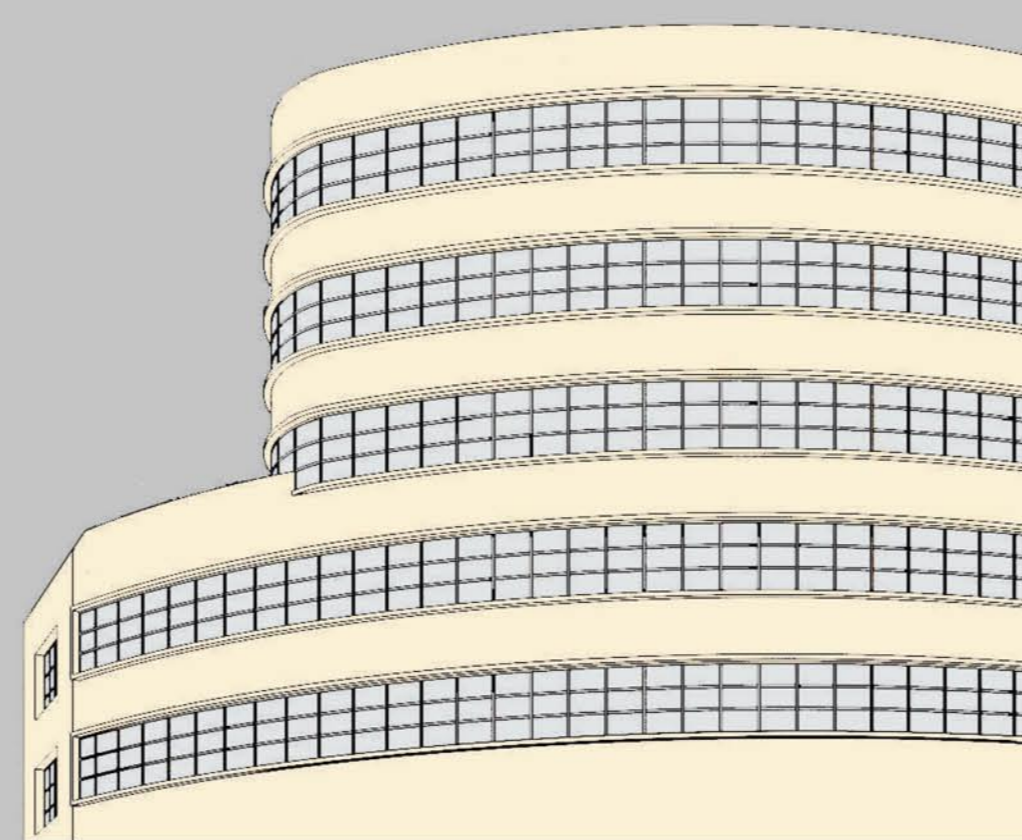
FACCIATA LIBERA CON FINESTRE A NASTRO
