# AREA EX FRAZZI - MANUFATTI

## FORNACE FRAZZI

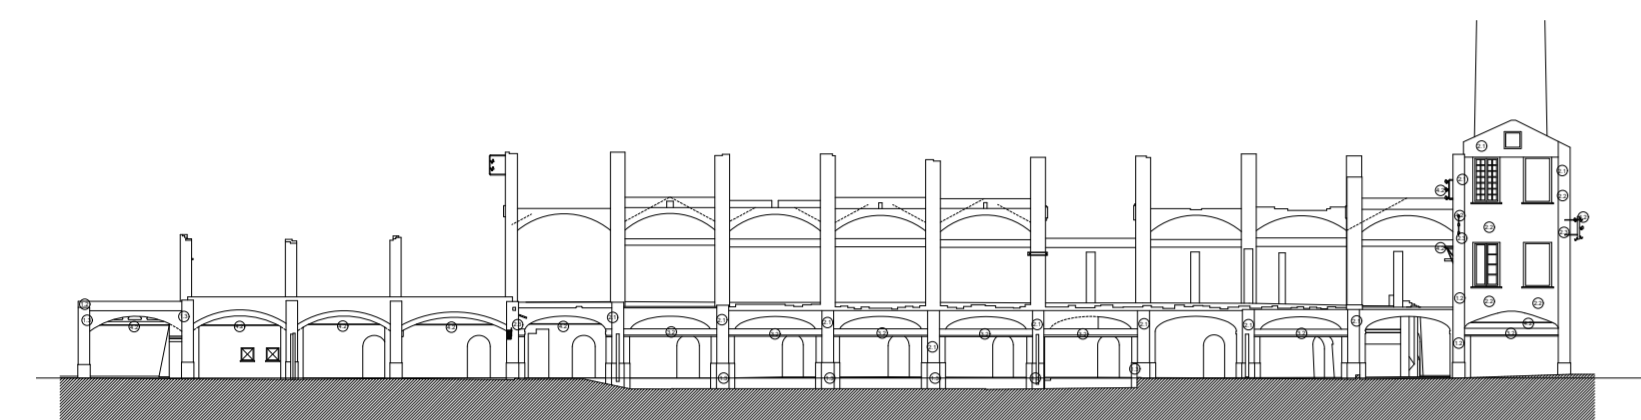
### LEGENDA

- 1 Particolare prima campata interessata da presenza di vegetazione infestante e di muschi e licheni
- 2 Particolare terza e quarta campata interessate da un recente intervento di recupero
- 3 Particolare delle campate quinta-dodicesima caratterizzate dal totale distacco dell'intonaco e dall'attacco di muschi e licheni
- 4 Particolare quattordicesima campata interessata da attacco vegetale
- 5 Dettaglio della zona sovrastante in cui sono evidenziati i fenomeni di erosione dell'intonaco ed il totale degrado dei serramenti

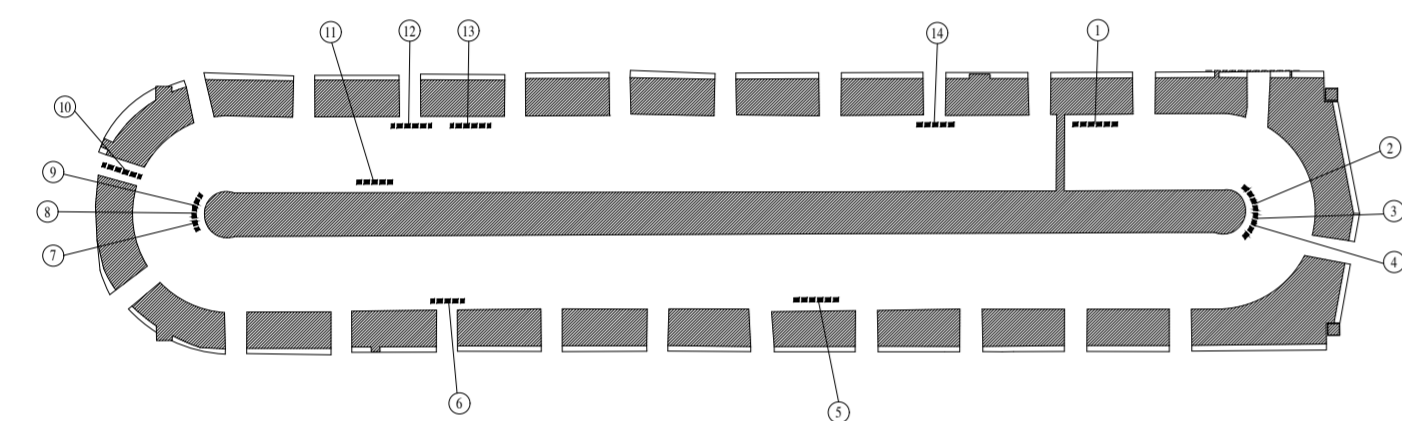
### LEGENDA

- 1-13 Particolari del quadro fessurativo interno e dei fenomeni di deposito superficiale causati da infiltrazione di acque meteoriche
- 2-5 Particolari di zone interessate da fenomeni di microfessurazione del paramento murario
- 3-4 Particolari della zona interessata da un rigonfiamento del paramento murario e da fenomeni di microfessurazione
- 6-11-12-14 Particolari di zone interessate da fenomeni di cedimento e distacco del paramento murario
- 7-8-9 Particolari della zona interessata da distacco del materiale conseguente a fenomeni di rigonfiamento e microfessurazione
- 10 Dettaglio delle lesioni presenti nell'archivolto e nelle spalle dell'apertura

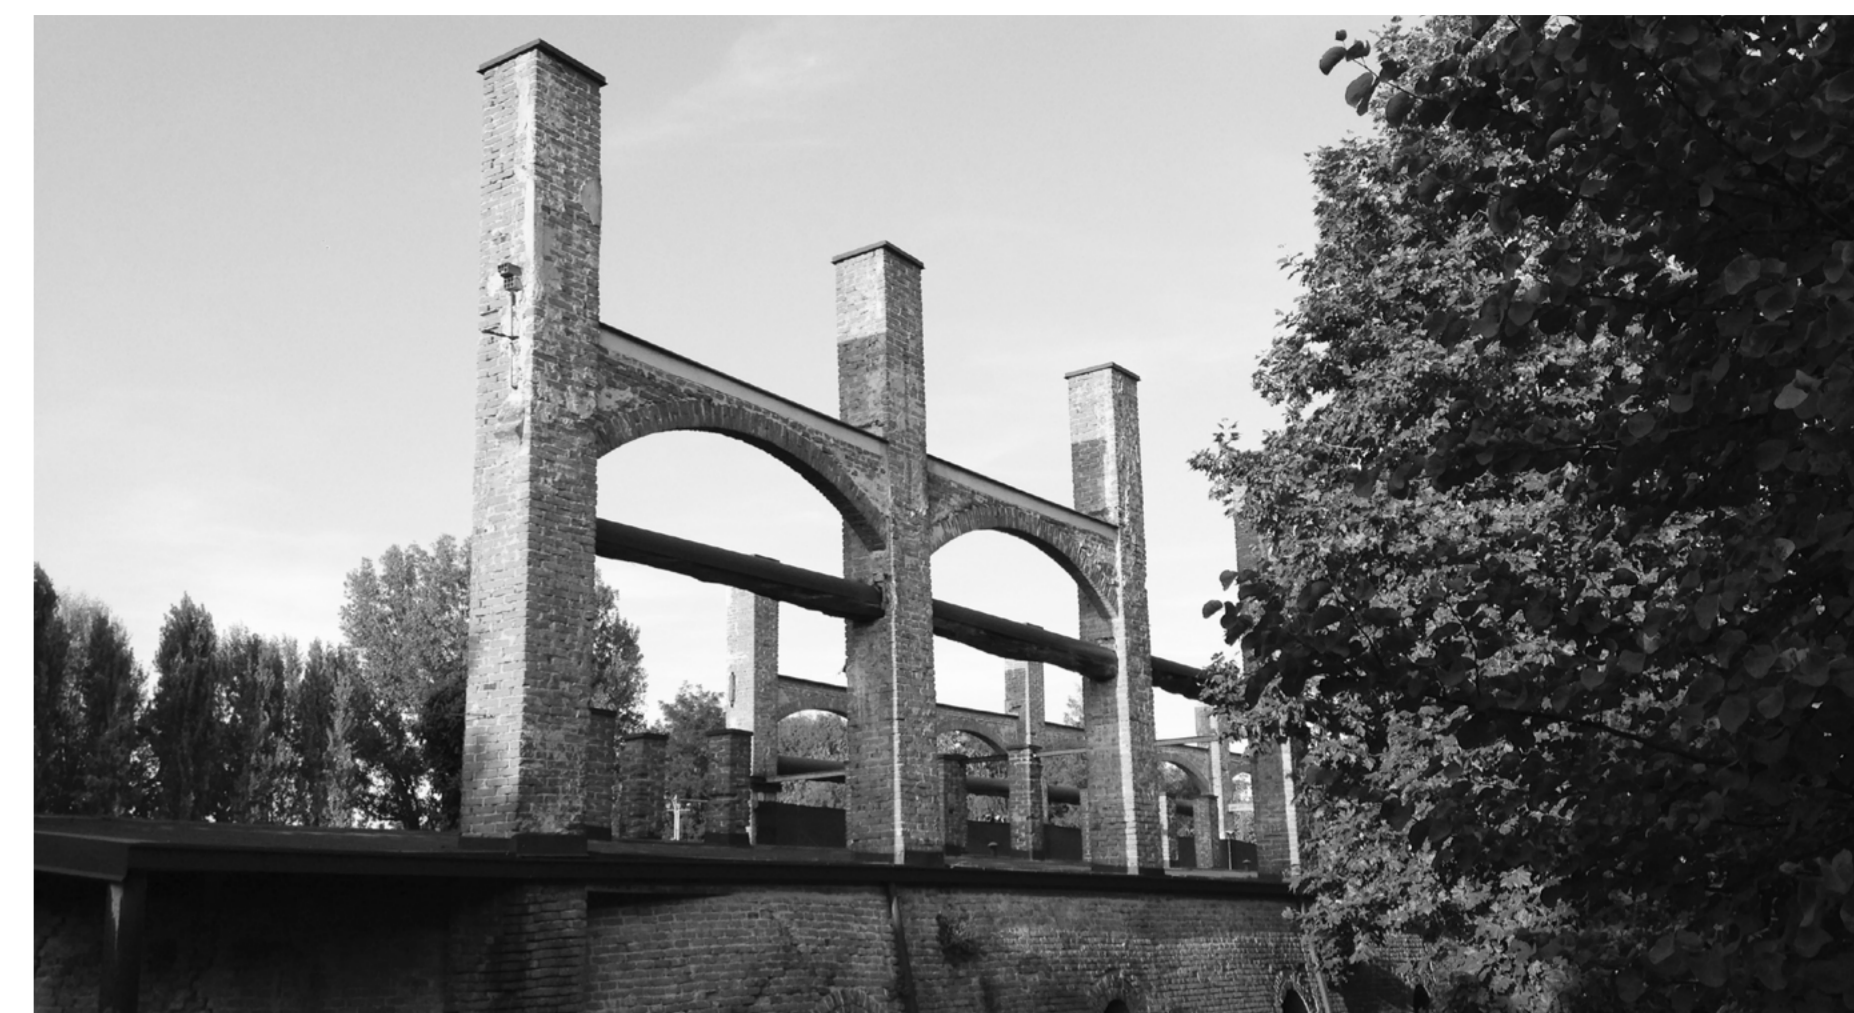
Fornace Frazzi - Stato attuale

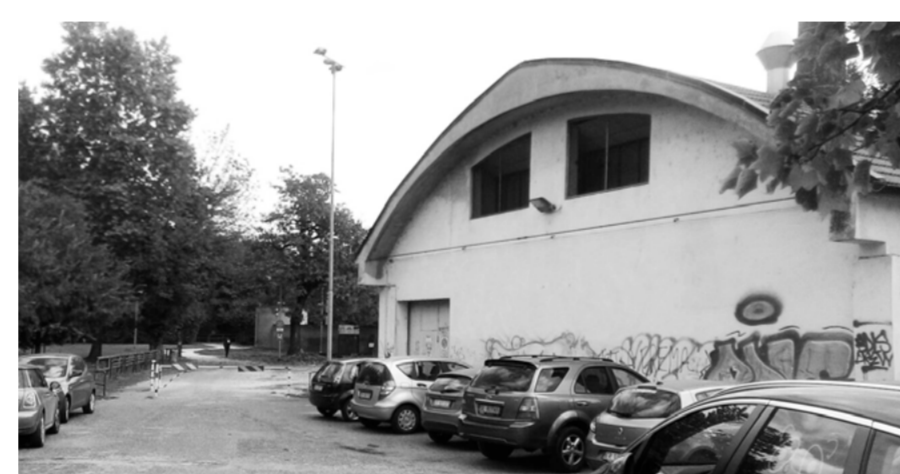
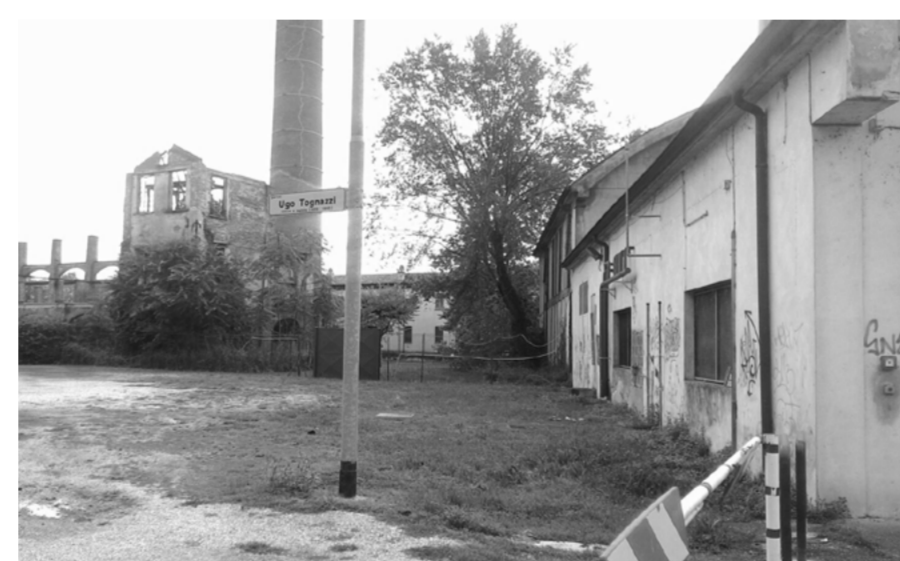
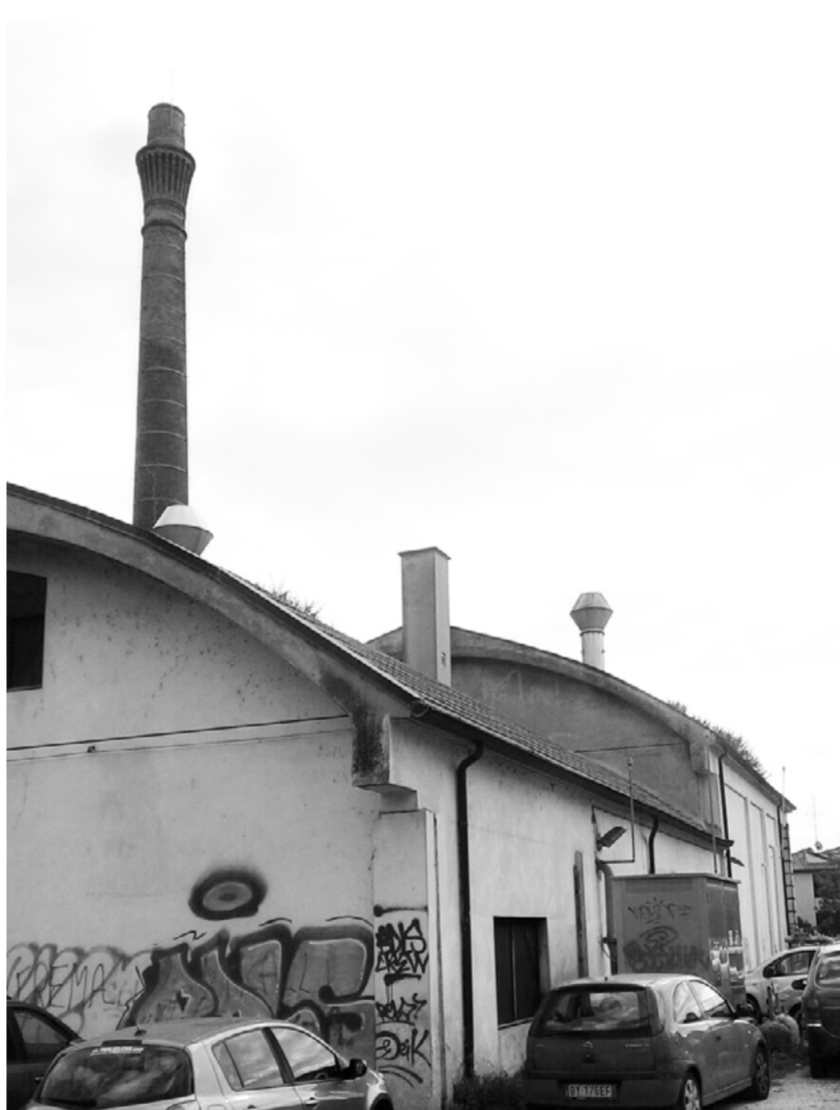
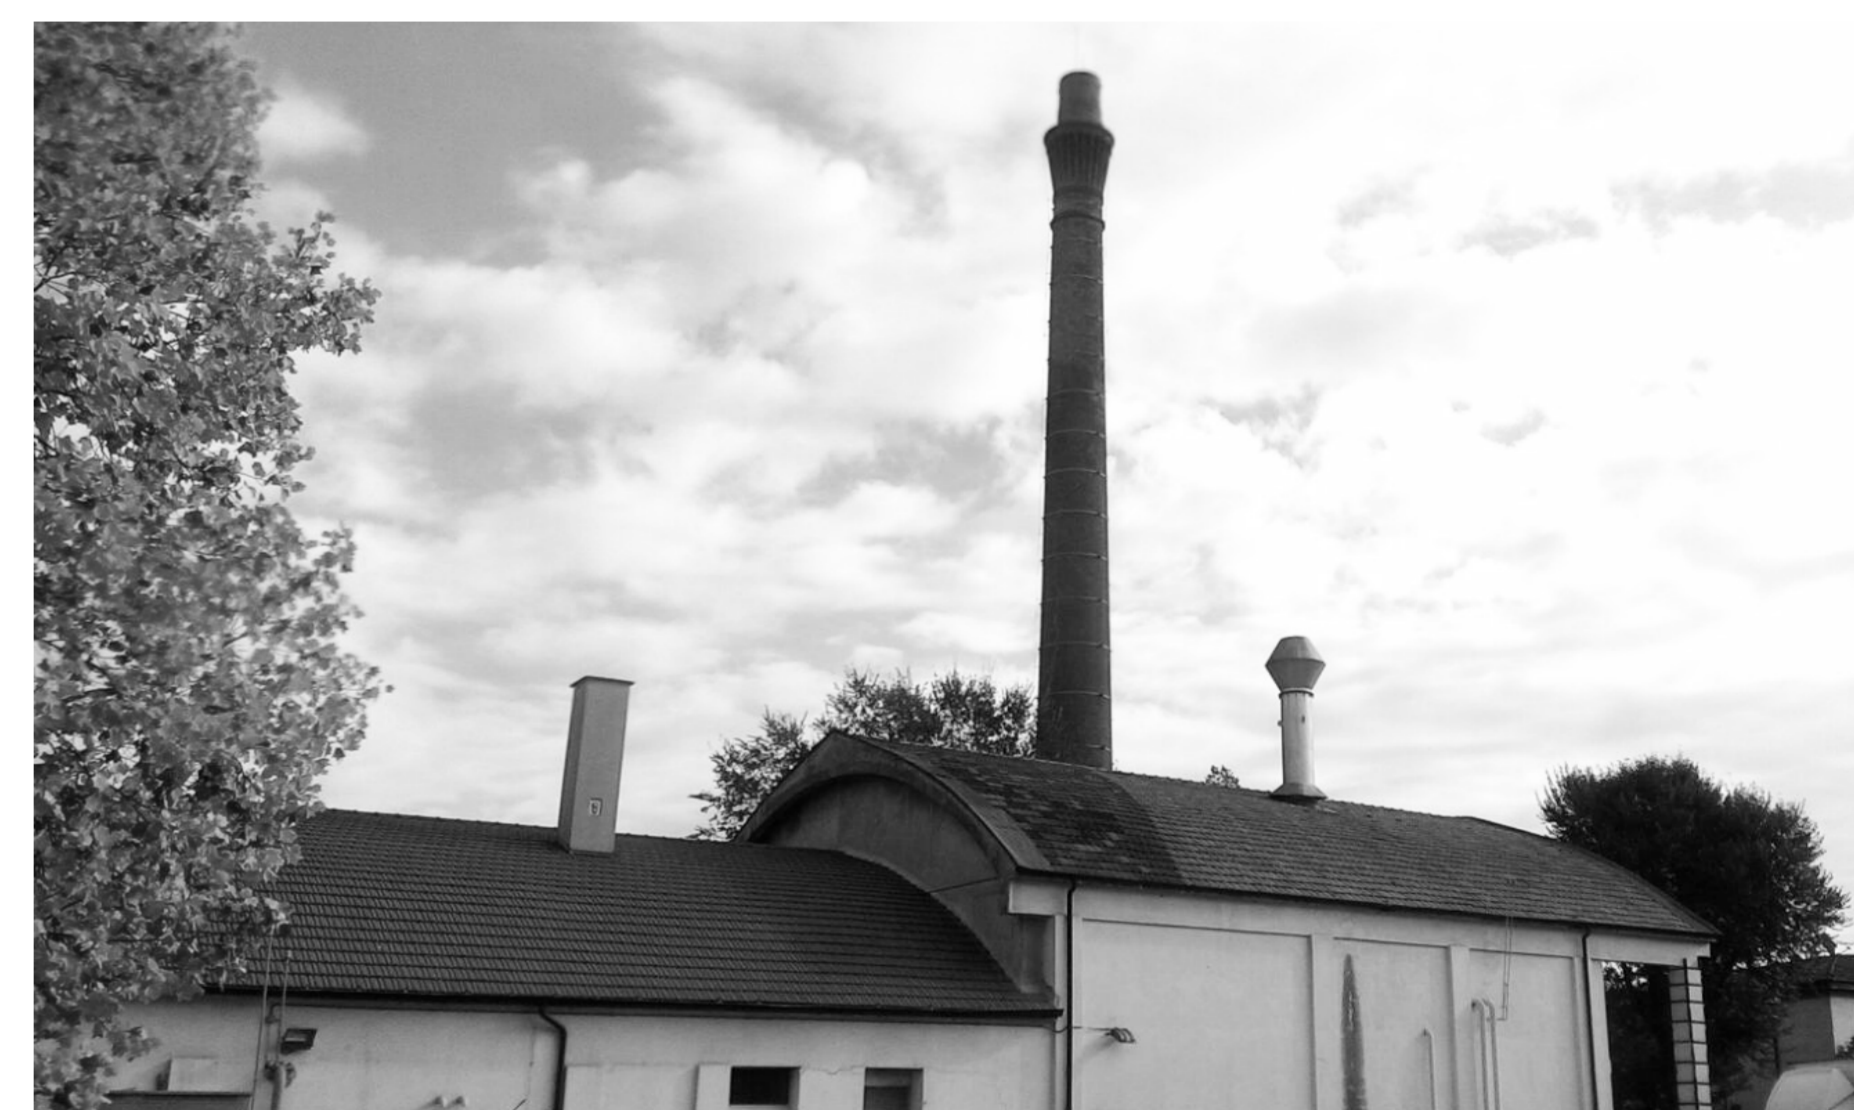
Un altro manufatto presente nell'area, di minore rilevanza storica e architettonica rispetto alla fornace è il magazzino, realizzato in **cemento** sul lato ovest dell'area, negli **anni '70**. Di questo edificio si possiedono decisamente meno informazioni a causa della sua scarsa rilevanza architettonica e storica. Questo presenta una **pianta rettangolare**, di lunghezza 40 metri e larghezza 16 metri circa, e un orientamento di circa 30° rispetto alla giacitura della fornace. Questo edificio, interamente intonacato di bianco, è formato da due corpi di diversa altezza (quello più a sud di altezza 6 metri e quello più a nord di circa 4 metri) che all'interno danno l'impressione di essere un unico corpo poiché in continuità spaziale l'uno con l'altro. La copertura a botte, realizzata in lamiera risulta degradata e pericolante in alcuni punti e porta l'altezza effettiva del magazzino a 8 e 6 metri. Questo è stato usato come deposito di materiale per qualche decina di anni per poi essere abbandonato fino ad arrivare alla condizione attuale in cui, pur presentandosi in buono stato dal punto di vista strutturale, presenta alcuni problemi che riguardano la presenza di vegetazione infestante all'interno dello stesso e lungo le pareti in cui si notano evidenti porzioni di intonaco riportanti pittura e croste nere dovute al deposito di materiali e all'azione di persone incivili

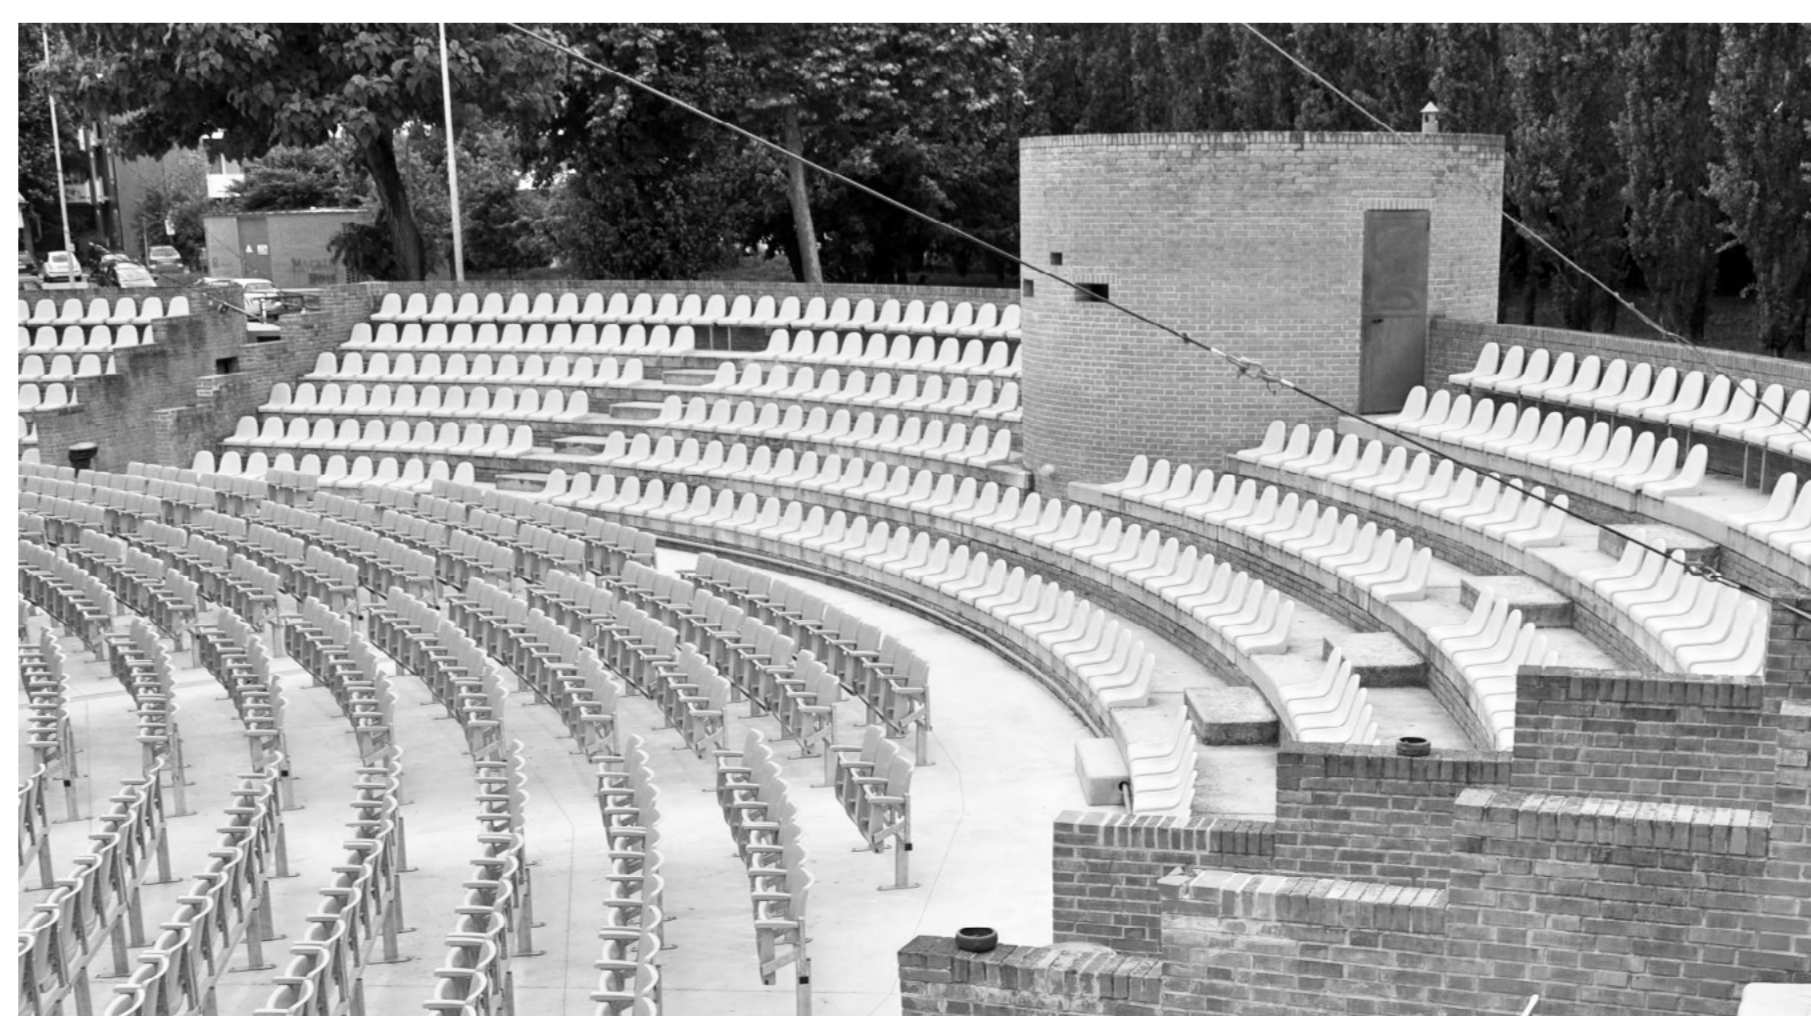
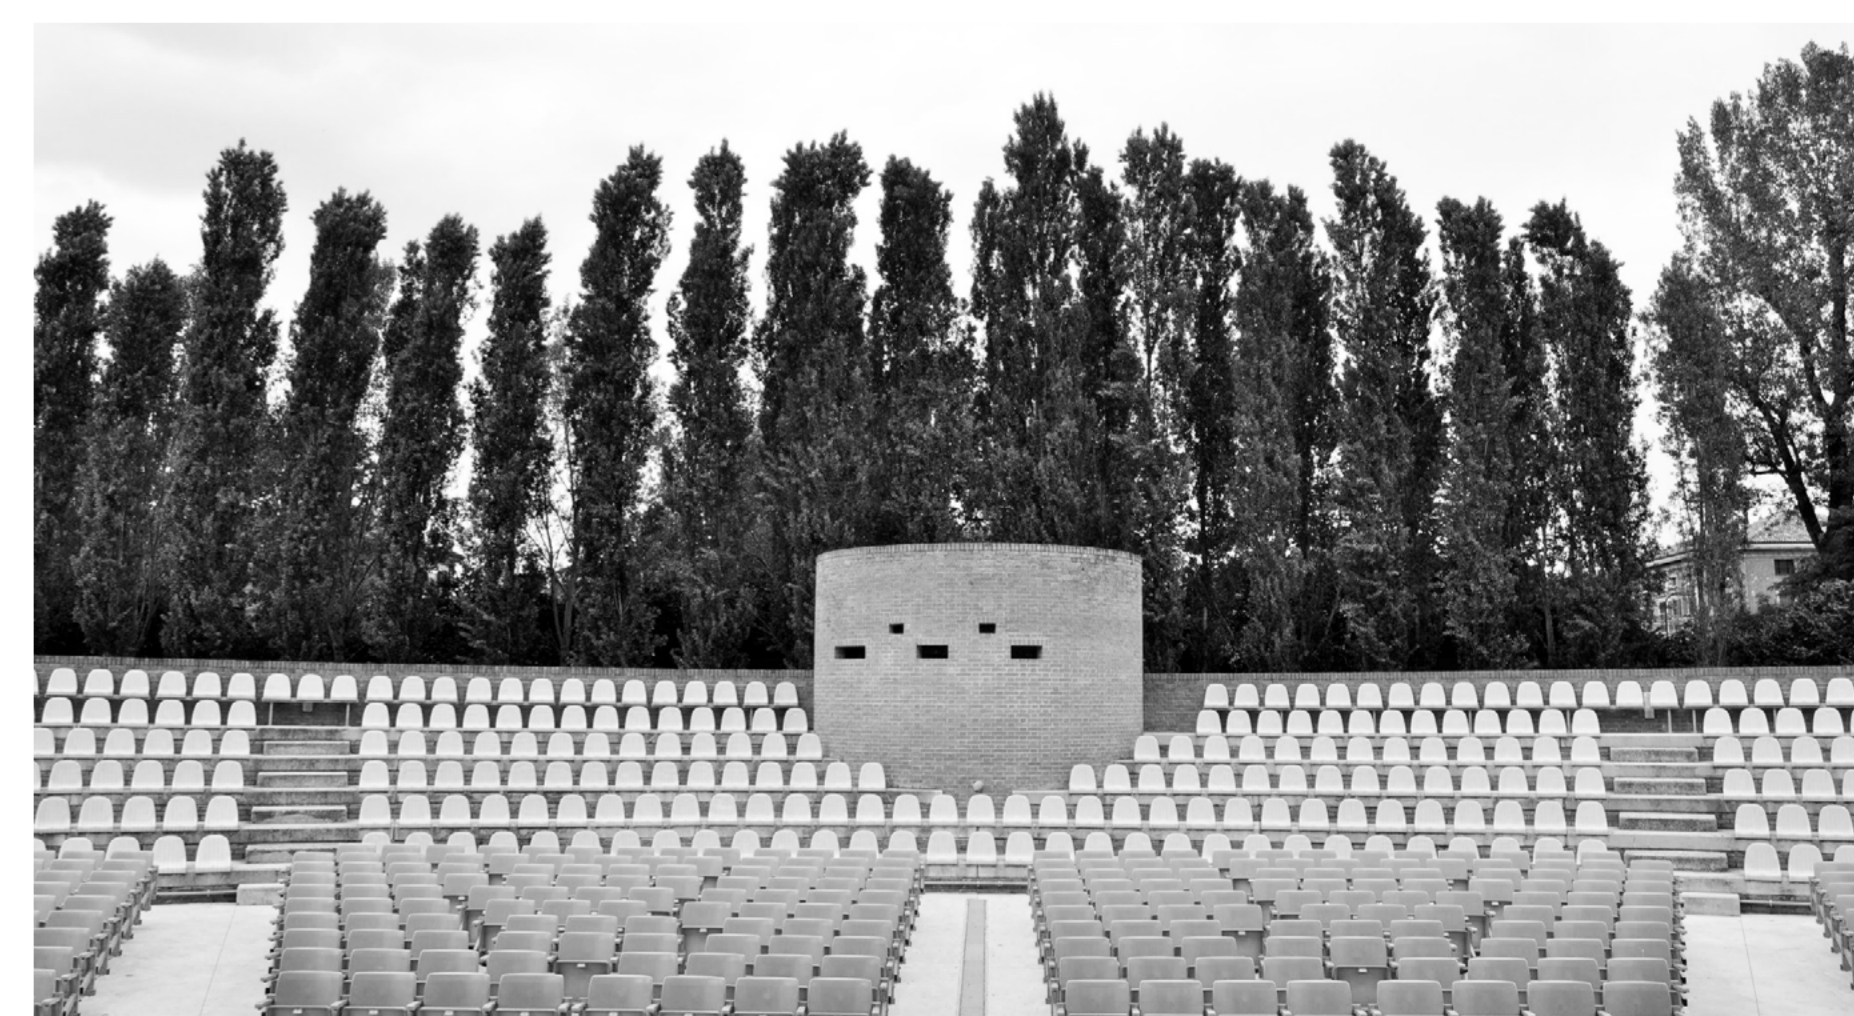
Il terzo elemento del complesso è rappresentato dall'Arena giardino, un **anfiteatro semicircolare** che guarda verso la fornace, utilizzata come vero e proprio sfondo scenico durante le rappresentazioni. Questa è stata costruita nel 2003 con un linguaggio volto a richiamare proprio la fornace ossia il mattone rosso. Vista dal parco si percepisce solamente un muro di **mattoni** alto poco più di tre metri, con due aperture che fungono da ingresso per il pubblico. All'interno dell'arena sono presenti sei file di posti a sedere lungo le gradinate semicircolari in cemento e altre postazioni disposte sulla platea di cemento che funge allo stesso tempo da palco. Di fronte al lato nord della fornace è stata poi montata una struttura metallica che serve da supporto allo schermo per le proiezioni di film durante la stagione del cinema all'aperto. L'arena pur essendo di recente costruzione non si presenta priva di degradi; infatti a causa della scarsa sorveglianza e degli atti di inciviltà, è stata parecchie volte danneggiata attraverso imbrattamenti, rotture di seggiolini, cavi e schermi per la proiezione. Inoltre sono in atto numerose proteste a causa dei continui bivacchi e presenze indesiderate al suo interno e nei dintorni, tanto che la gente del quartiere ha costituito un Comitato di salvaguardia per la zona. L'arena come già detto si trova all'interno del Parco Tognazzi, che può essere considerato tutto fuorché un parco, poiché mancano elementi di arredo urbano, come l'illuminazione, sedute, giochi, totem informativi, e c'è una totale assenza per la cura del verde.
