LEGENDA

AMBITO INSEDIATIVO

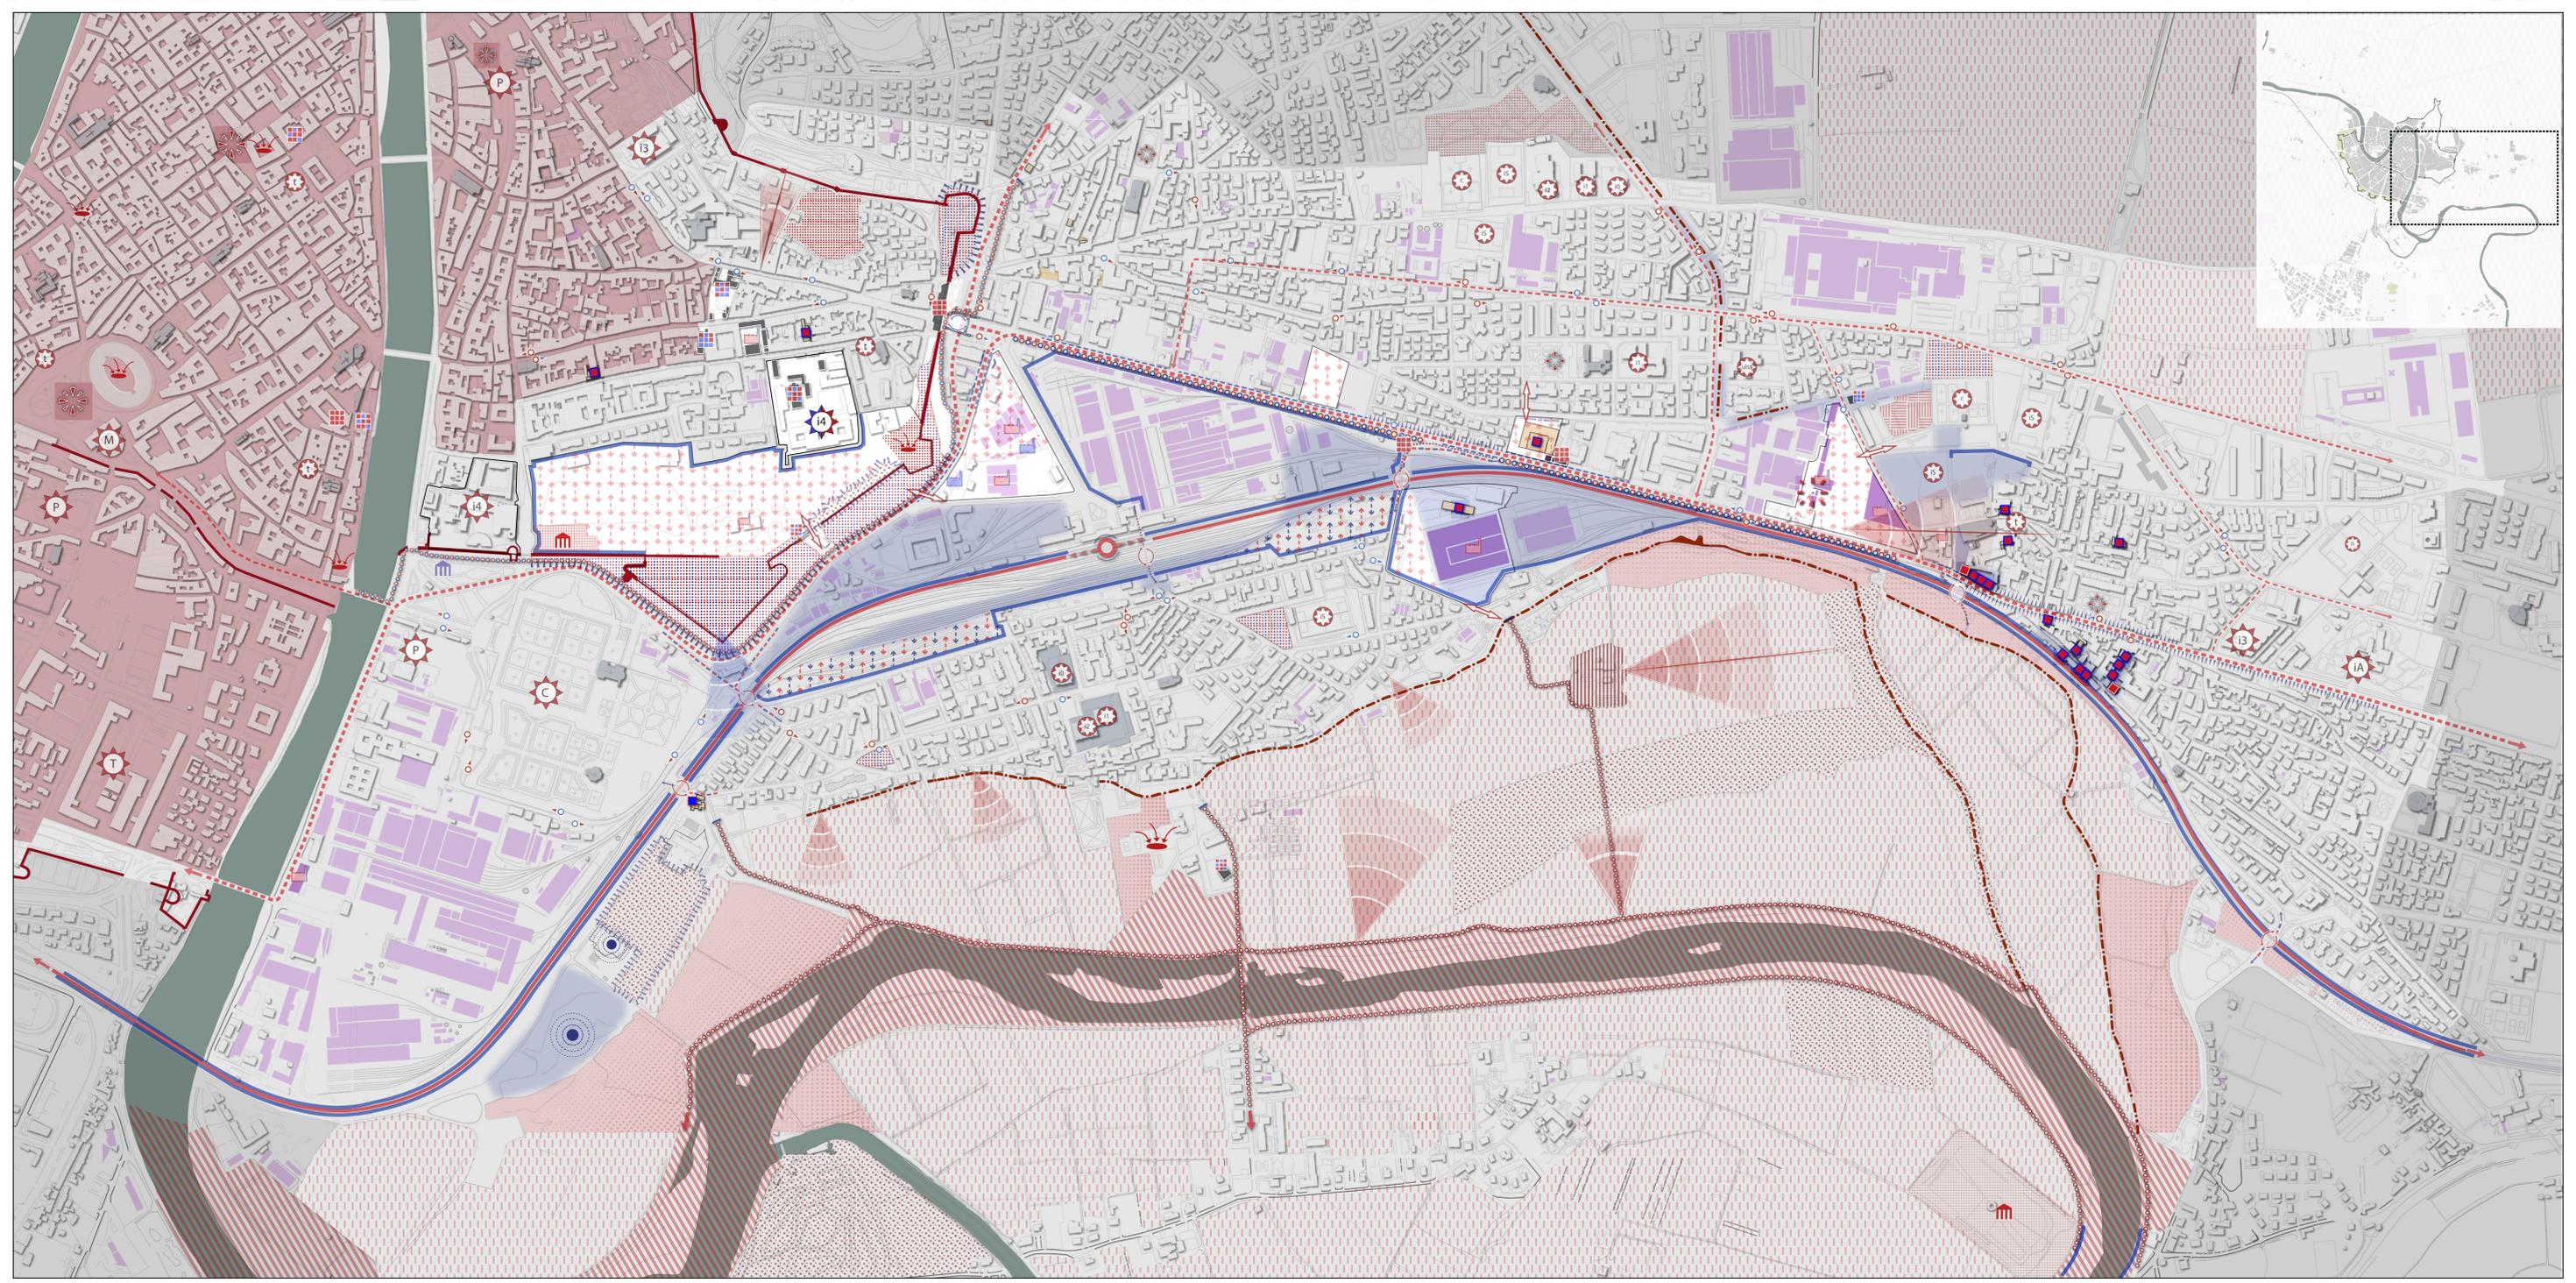
CENTRO STORICO
In quanto rappresenta un elemento che incarna e raccoglie i valori identitari della comunità, la sua storia, la sua fondazione, il suo patrimonio artistico e le attività culturali.
In quanto ambito di elevatissimo interesse turistico.

Manufatto architettonico di carattere extra-ordinario dismesso (elementi blu in base al livello dei limiti riscontrati):

Manufatto produttivo o di stoccaggio dismesso (elementi blu in base al livello dei limiti riscontrati):

Manufatto architettonico dismesso, di carattere ordinario fonte: sopralluogo, censimento associazione AGILE

AMBITO INFRASTRUTTURALE

AMBITO AMBIENTALE - PAESISTICO PERCETTIVO
