ALLEGATI

1.	ANALISI DELLO STATO DI FATTO	
2.	Scheda fotografica [SF] 07 - SF 08 - SF 09	Isolato C
3.	SF 10 - SF 11 - SF 12	Isolato C
4.	SF 13 - SF 14 - SF 15	Isolato C

ANALISI STATO DI FATTO

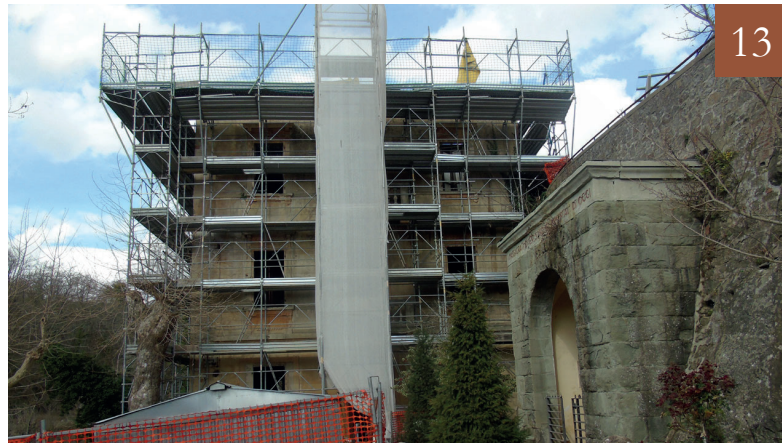
Codice ripresa: 13
Soggetto: Prospetto Est
Vista: Prospettica
Data: 08/03/2019
Fotocamera: SONY DSC-H400
Risoluzione: 350 dpi

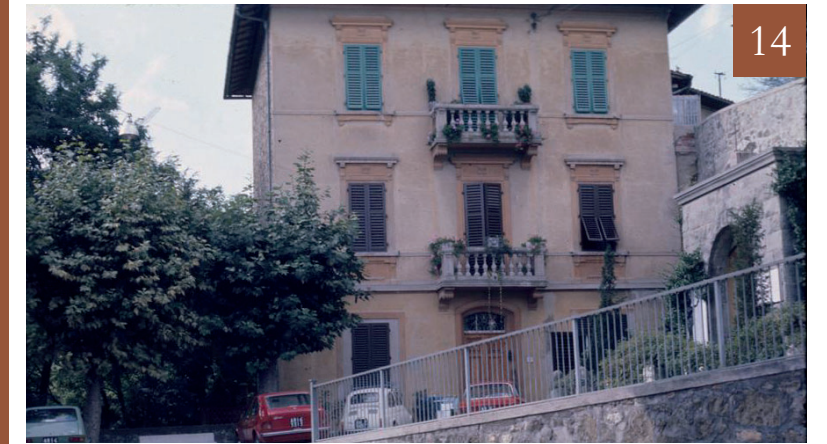
Codice ripresa: 14
Soggetto: Prospetto Est
Vista: Prospettica
Data: 13/09/1975
Archivio: Museo MINE
Proprietà: Emilio Polverini

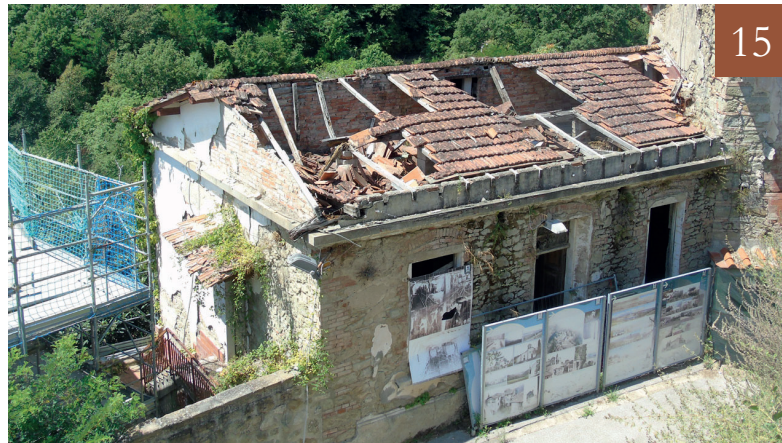
Codice ripresa: 15
Soggetto: Prospetto Nord
Vista: Prospettica
Data: 30/07/2019
Fotocamera: SONY DSC-H400
Risoluzione: 350 dpi

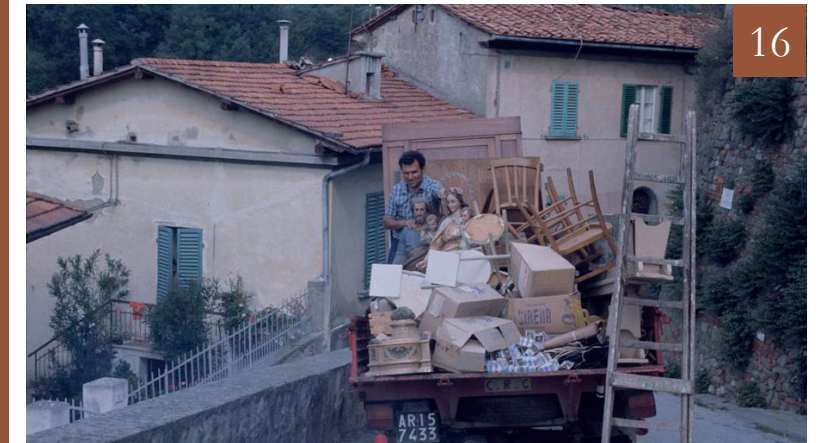
Codice ripresa: 16
Soggetto: Prospetto Nord
Vista: Prospettica
Data: 31/07/1976
Archivio: Museo MINE
Proprietà: Emilio Polverini

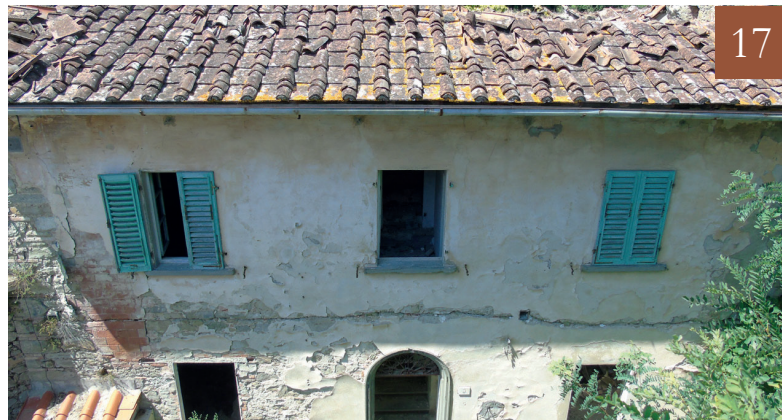
Codice ripresa: 17
Soggetto: Prospetto Nord
Vista: Prospettica
Data: 30/07/2019
Fotocamera: SONY DSC-H400
Risoluzione: 350 dpi

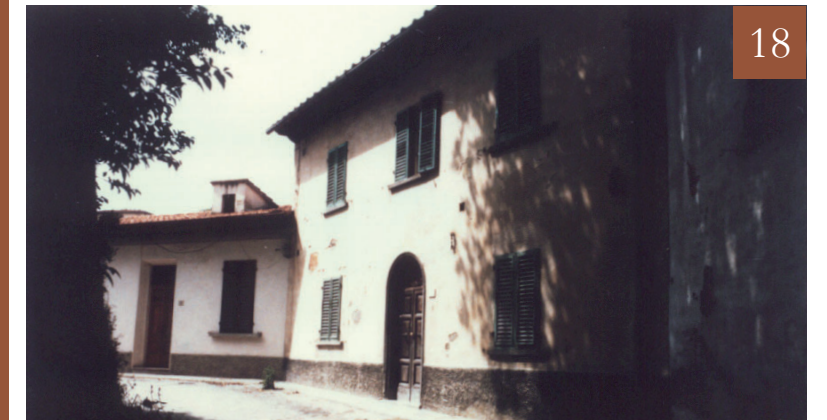
Codice ripresa: 18
Soggetto: Prospetto Nord
Vista: Prospettica
Data: 1990
Archivio: Museo MINE
Proprietà: Emilio Polverini

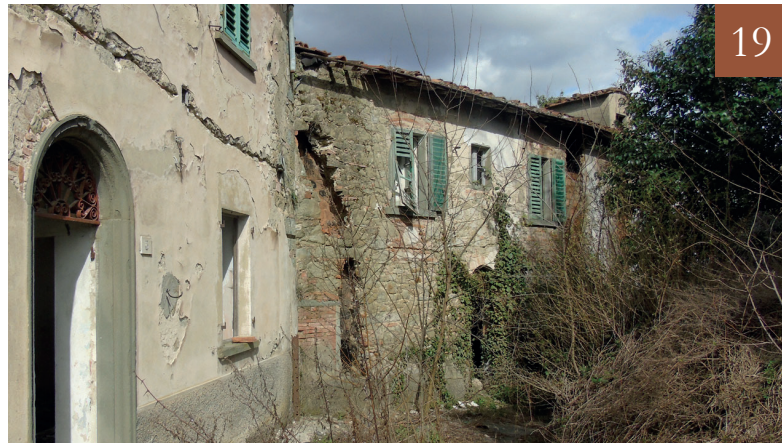
Codice ripresa: 19
Soggetto: Prospetto Est
Vista: Prospettica
Data: 08/03/2019
Fotocamera: SONY DSC-H400
Risoluzione: 350 dpi

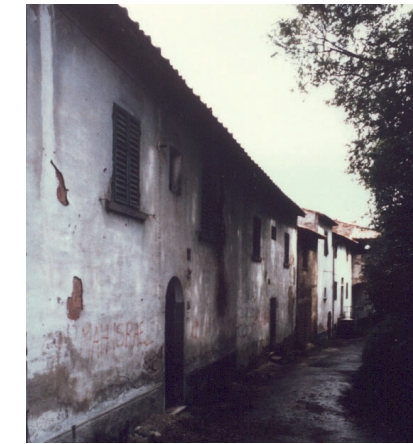
Codice ripresa: 20
Soggetto: Prospetto Est
Vista: Prospettica
Data: 1990
Archivio: Museo MINE
Proprietà: Emilio Polverini

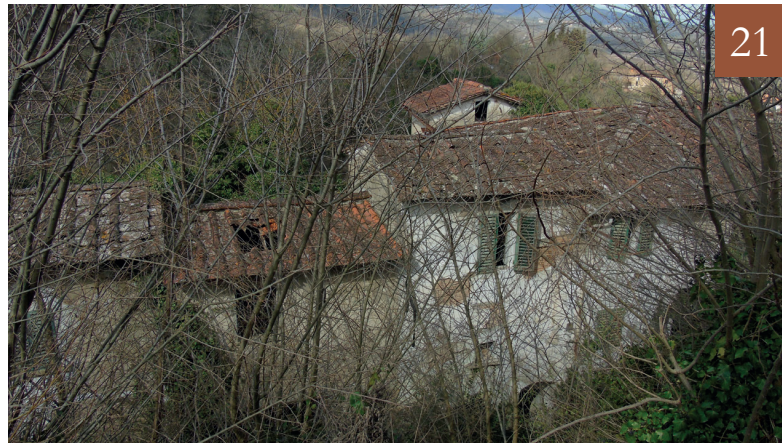
Codice ripresa: 21
Soggetto: Prospetto Est
Vista: Prospettica
Data: 08/03/2019
Fotocamera: SONY DSC-H400
Risoluzione: 350 dpi

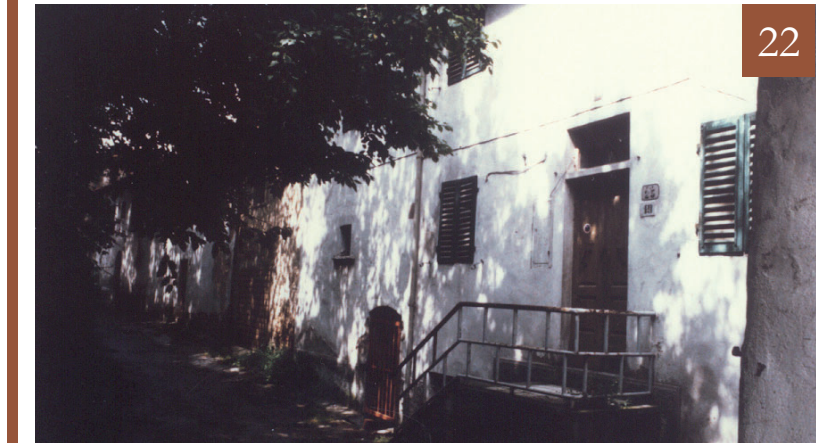
Codice ripresa: 22
Soggetto: Prospetto Est
Vista: Prospettica
Data: 1990
Archivio: Museo MINE
Proprietà: Emilio Polverini

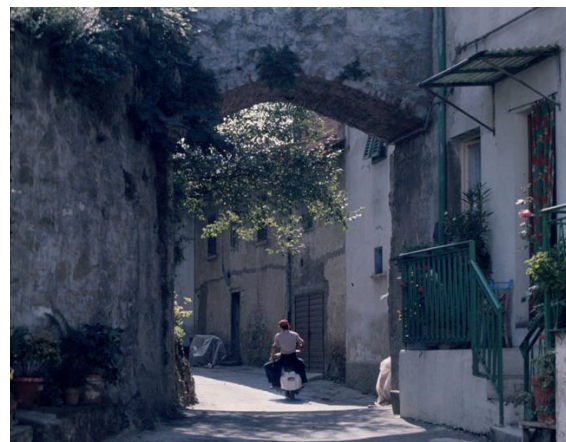
Codice ripresa: 23
Soggetto: Prospetto Est
Vista: Prospettica
Data: 13/09/1975
Archivio: Museo MINE
Proprietà: Emilio Polverini

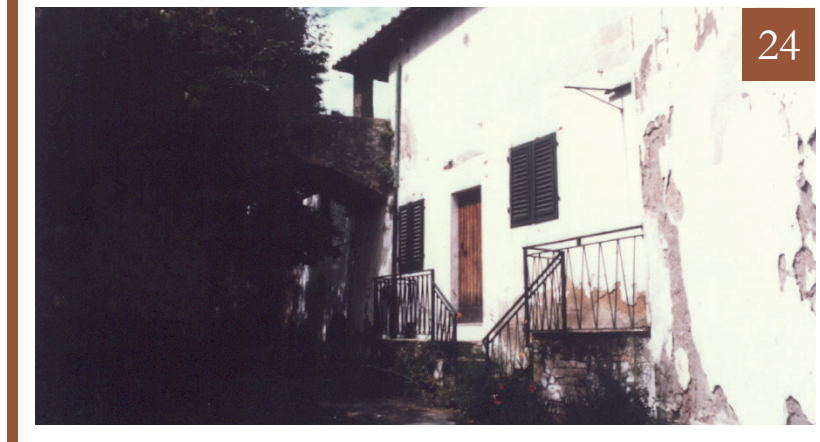
Codice ripresa: 24
Soggetto: Prospetto Est
Vista: Prospettica
Data: 1990
Archivio: Museo MINE
Proprietà: Emilio Polverini

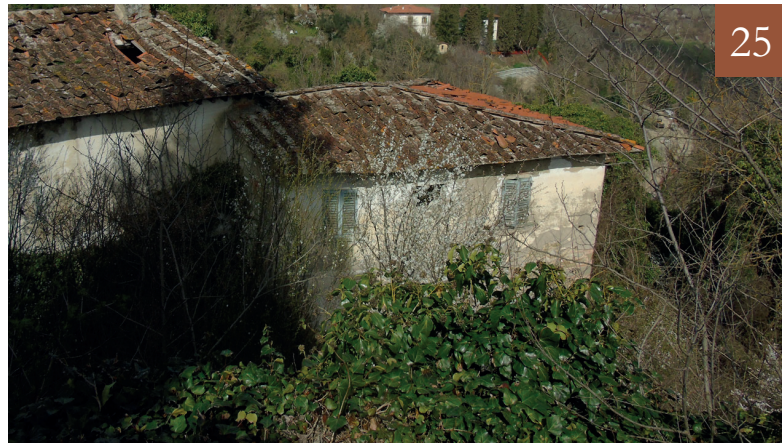
Codice ripresa: 25 Data: 08/03/2019
Soggetto: Prospetto Est Fotocamera: SONY DSC-H400
Vista: Prospettica Risoluzione: 350 dpi

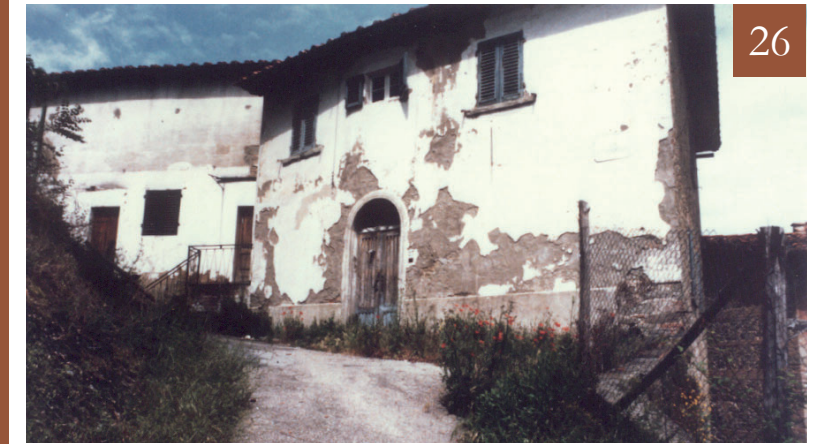
Codice ripresa: 26 Data: 1990
Soggetto: Prospetto Est Archivio: Museo MINE
Vista: Prospettica Proprietà: Emilio Polverini

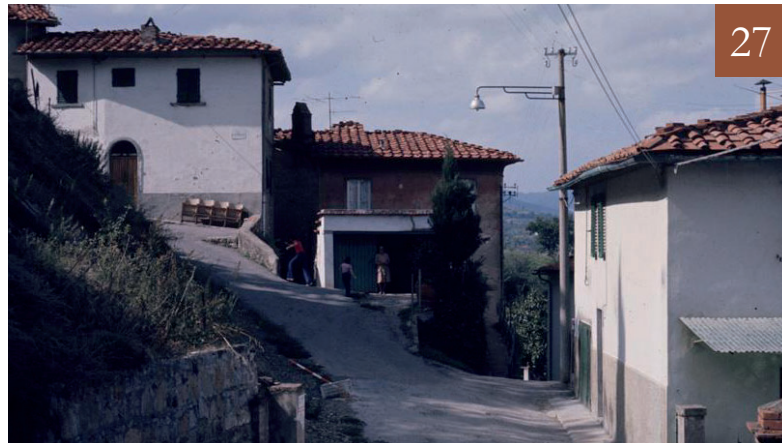
Codice ripresa: 27 Data: 13/09/1975
Soggetto: Prospetto Est Archivio: Museo MINE
Vista: Prospettica Proprietà: Emilio Polverini

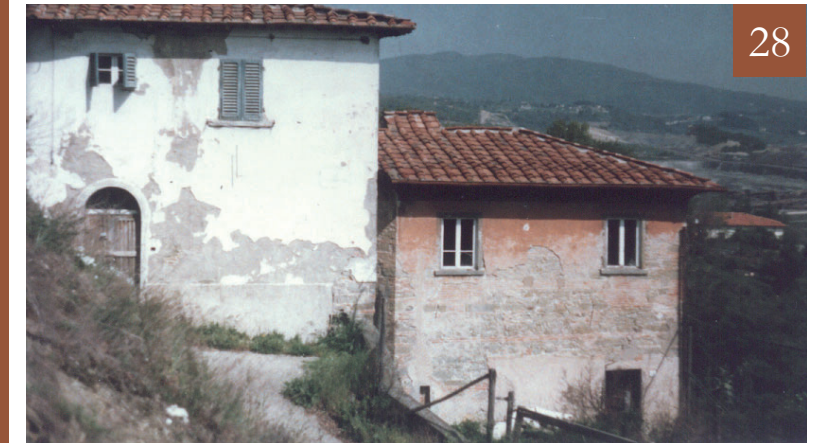
Codice ripresa: 28 Data: 1990
Soggetto: Prospetto Est Archivio: Museo MINE
Vista: Prospettica Proprietà: Emilio Polverini

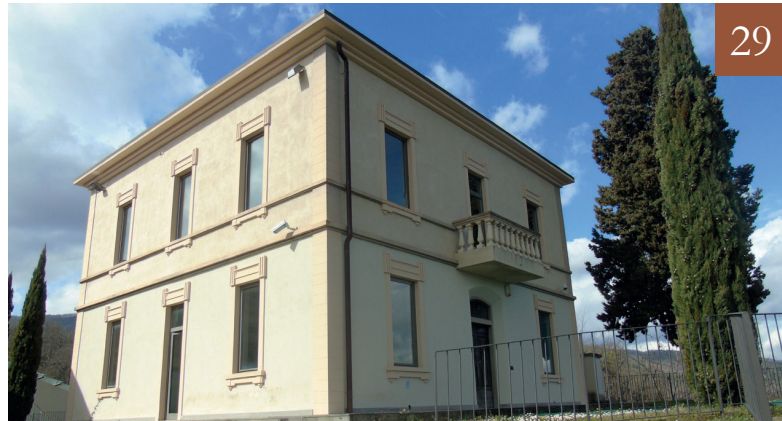
Codice ripresa: 29
Soggetto: Prospetto N-E
Vista: Prospettica
Data: 08/03/2019
Fotocamera: SONY DSC-H400
Risoluzione: 350 dpi

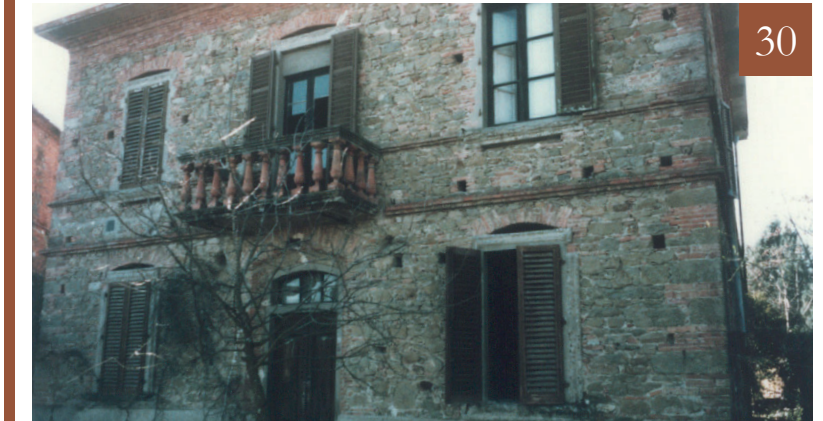
Codice ripresa: 30
Soggetto: Prospetto Nord
Vista: Prospettica
Data: 1990
Archivio: Museo MINE
Proprietà: Emilio Polverini

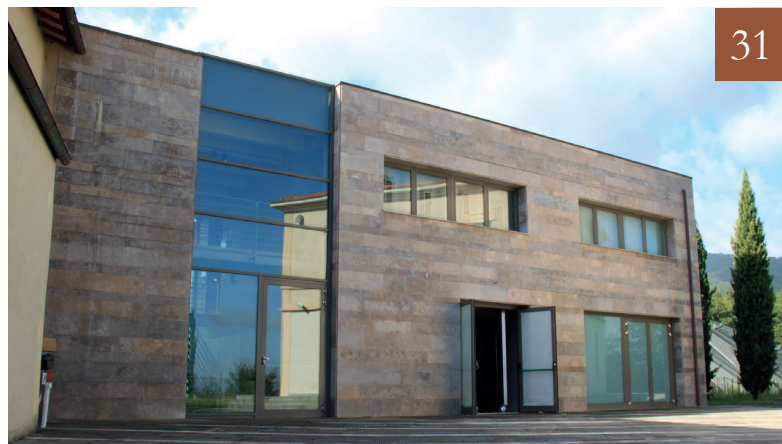
Codice ripresa: 31
Soggetto: Prospetto Nord
Vista: Prospettica
Data: 26/09/2019
Fotocamera: CANON EOS 500D
Risoluzione: 350 dpi

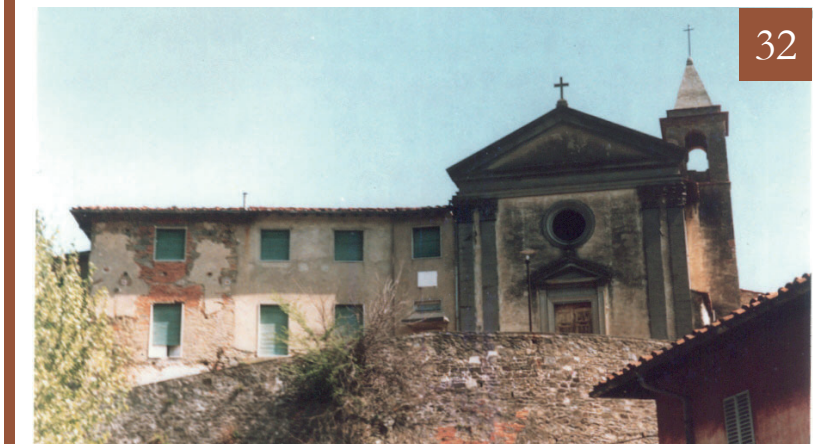
Codice ripresa: 32
Soggetto: Prospetto Sud
Vista: Prospettica
Data: 1990
Archivio: Museo MINE
Proprietà: Emilio Polverini

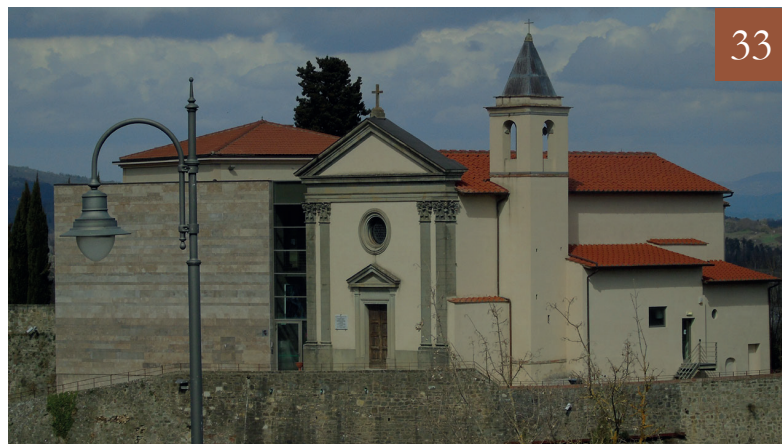
Codice ripresa: 33
Soggetto: Prospetto Sud
Vista: Prospettica
Data: 08/03/2019
Fotocamera: SONY DSC-H400
Risoluzione: 350 dpi

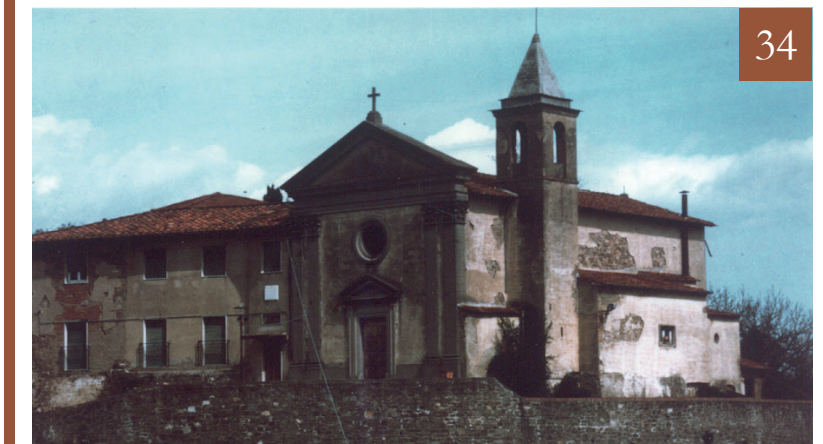
Codice ripresa: 34
Soggetto: Prospetto Sud
Vista: Prospettica
Data: 1990
Archivio: Museo MINE
Proprietà: Emilio Polverini

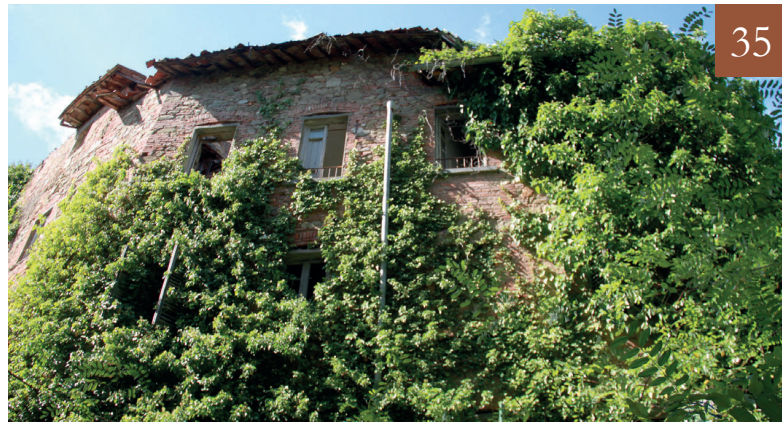
Codice ripresa: 35
Soggetto: Prospetto Sud
Vista: Prospettica
Data: 27/09/2019
Fotocamera: CANON EOS 500D
Risoluzione: 350 dpi

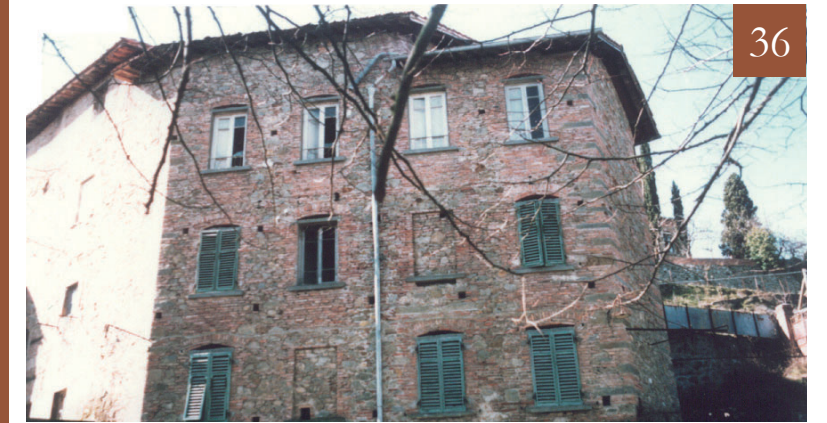
Codice ripresa: 36
Soggetto: Prospetto Est
Vista: Prospettica
Data: 1990
Archivio: Museo MINE
Proprietà: Emilio Polverini

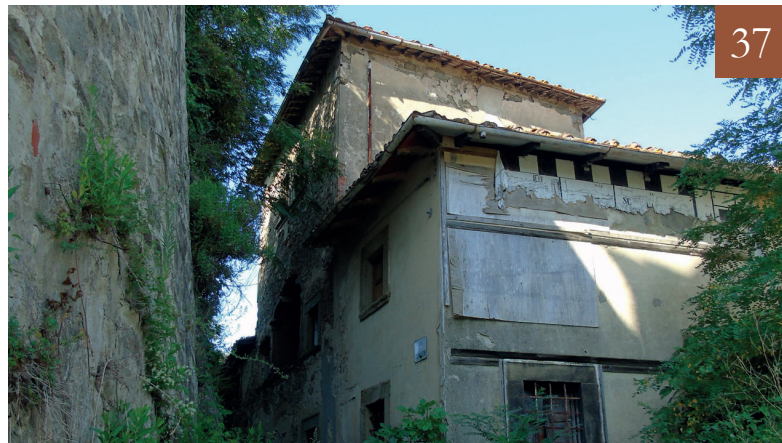
Codice ripresa: 37
Soggetto: Prospetto S-O
Vista: Prospettica
Data: 30/07/2019
Fotocamera: SONY DSC-H400
Risoluzione: 350 dpi

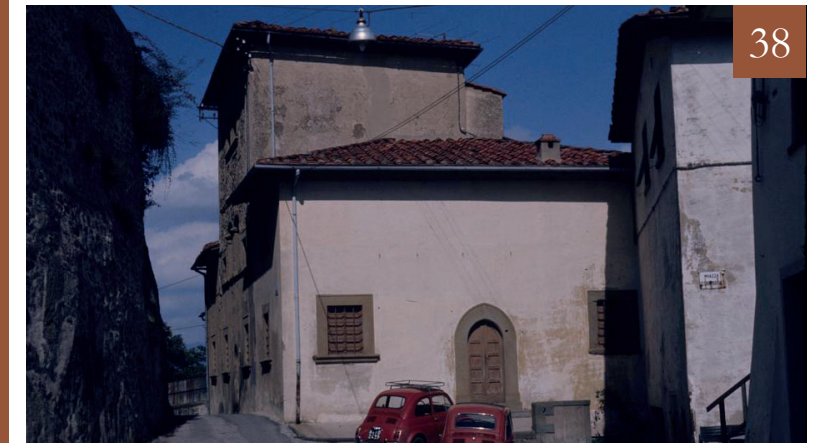
Codice ripresa: 38
Soggetto: Prospetto S-O
Vista: Prospettica
Data: 13/09/1975
Archivio: Museo MINE
Proprietà: Emilio Polverini

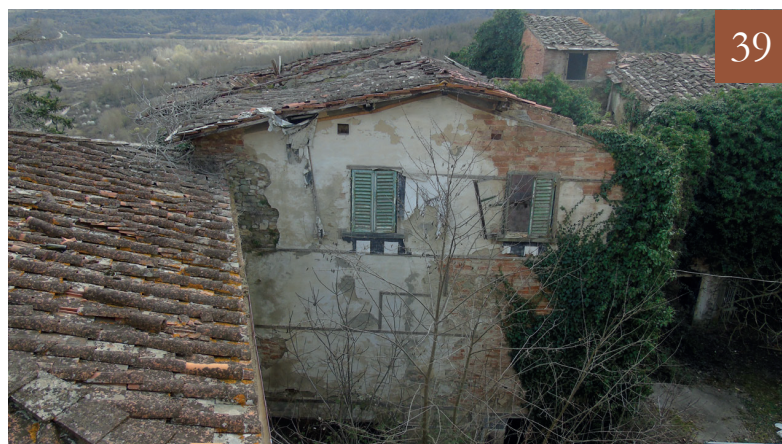
Codice ripresa: 39
Soggetto: Prospetto Ovest
Vista: Prospettica
Data: 08/03/2019
Fotocamera: SONY DSC-H400
Risoluzione: 350 dpi

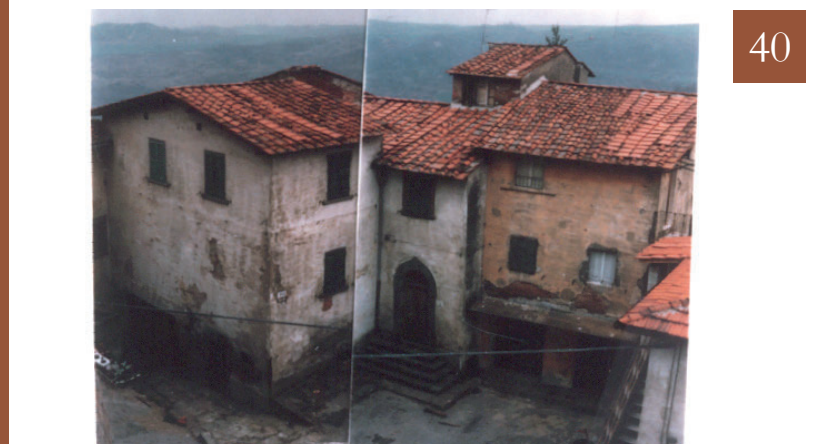
Codice ripresa: 40
Soggetto: Prospetto S-O
Vista: Prospettica
Data: 1990
Archivio: Museo MINE
Proprietà: Emilio Polverini

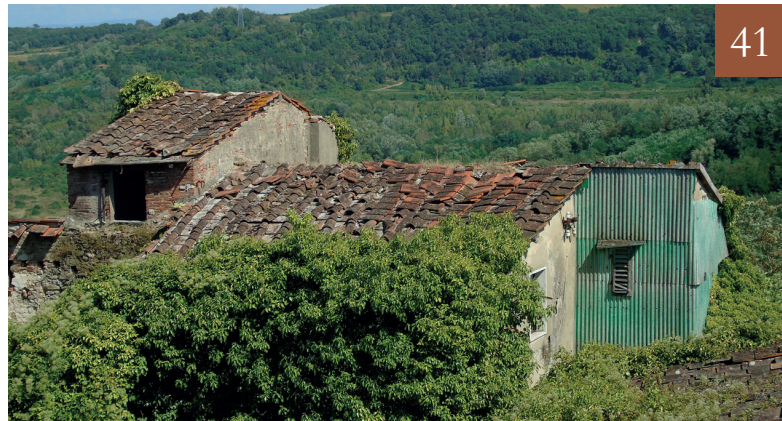
Codice ripresa: 41 Data: 30/07/2019
Soggetto: Prospetto Ovest Fotocamera: SONY DSC-H400
Vista: Prospettica Risoluzione: 350 dpi

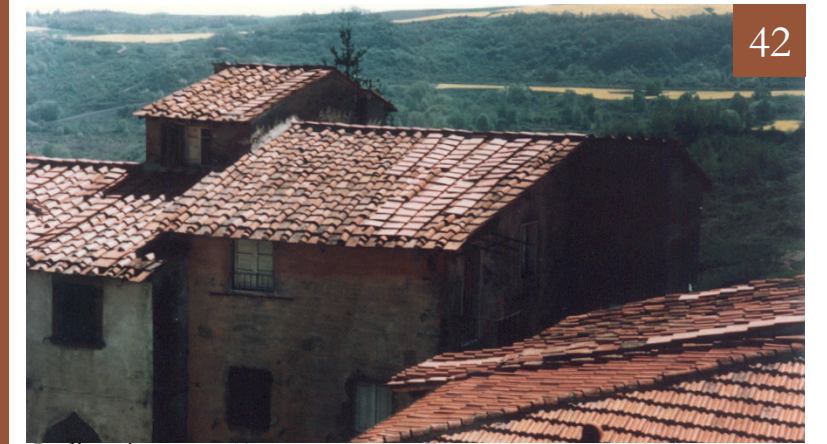
Codice ripresa: 42 Data: 1990
Soggetto: Prospetto Ovest Archivio: Museo MINE
Vista: Prospettica Proprietà: Emilio Polverini

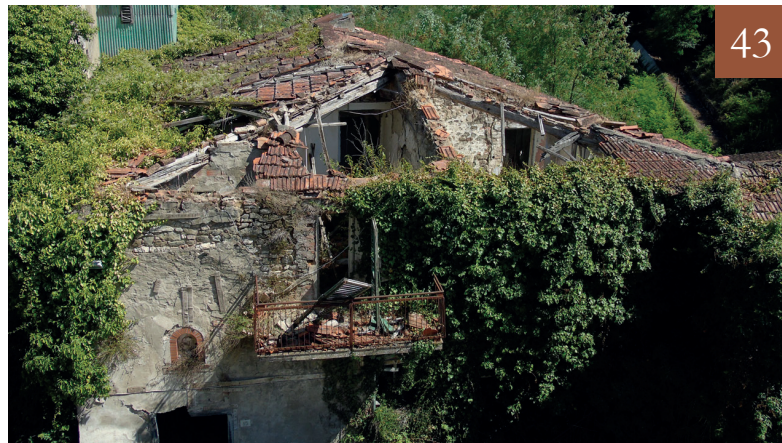
Codice ripresa: 43 Data: 30/07/2019
Soggetto: Prospetto Ovest Fotocamera: SONY DSC-H400
Vista: Prospettica Risoluzione: 350 dpi

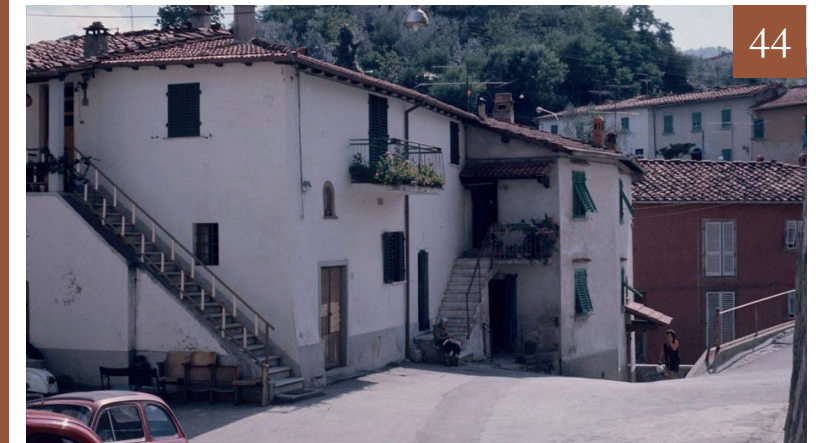
Codice ripresa: 44 Data: 13/09/1975
Soggetto: Prospetto N-E Archivio: Museo MINE
Vista: Prospettica Proprietà: Emilio Polverini

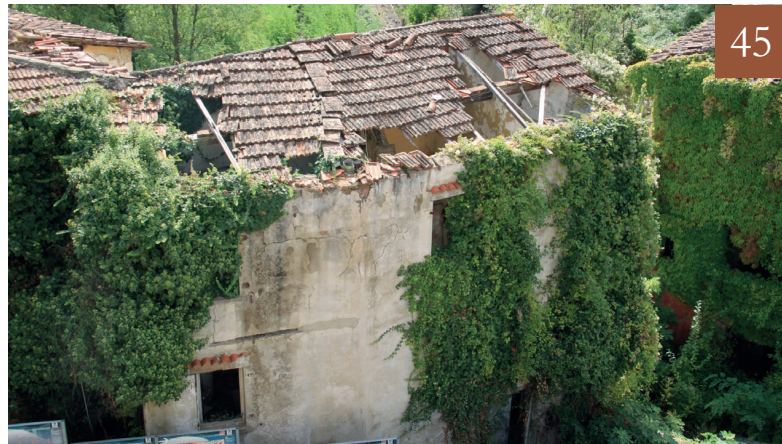
Codice ripresa: 45
Soggetto: Prospetto Ovest
Vista: Prospettica
Data: 26/09/2019
Fotocamera: CANON EOS 500D
Risoluzione: 350 dpi

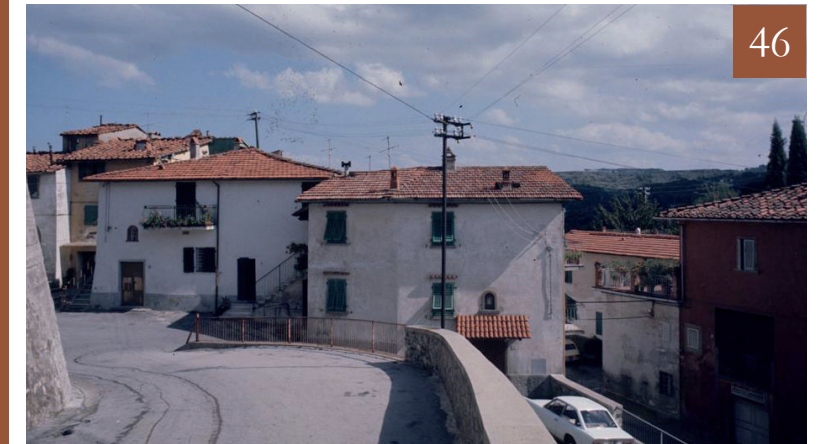
Codice ripresa: 46
Soggetto: Prospetto Ovest
Vista: Prospettica
Data: 13/09/1975
Archivio: Museo MINE
Proprietà: Emilio Polverini

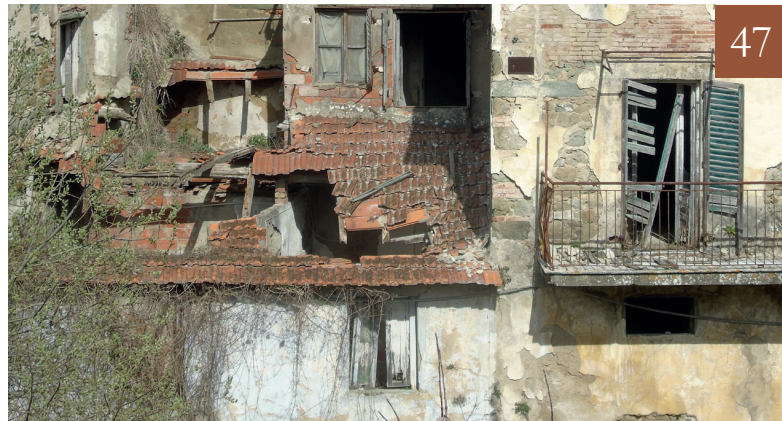
Codice ripresa: 47
Soggetto: Prospetto Sud
Vista: Prospettica
Data: 08/03/2019
Fotocamera: SONY DSC-H400
Risoluzione: 350 dpi

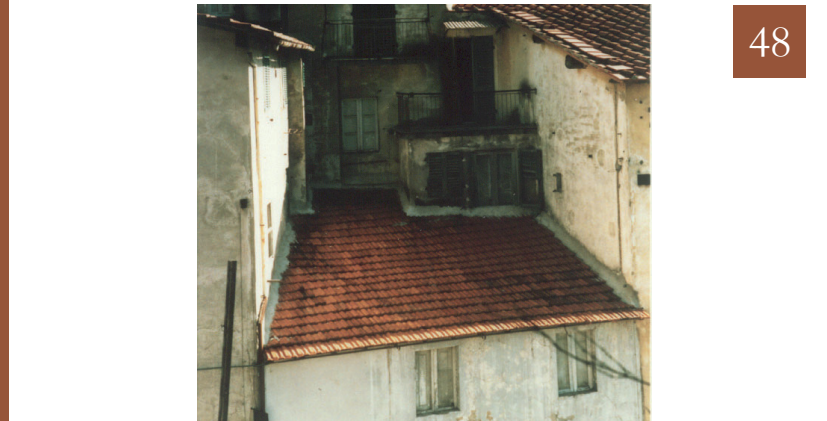
Codice ripresa: 48
Soggetto: Prospetto Sud
Vista: Prospettica
Data: 1990
Archivio: Museo MINE
Proprietà: Emilio Polverini

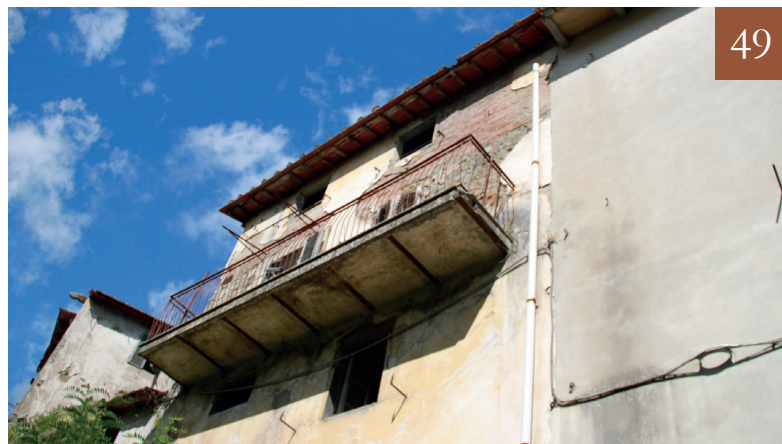
Codice ripresa: 49
Soggetto: Prospetto Sud
Vista: Prospettica
Data: 27/09/2019
Fotocamera: CANON EOS 500D
Risoluzione: 350 dpi

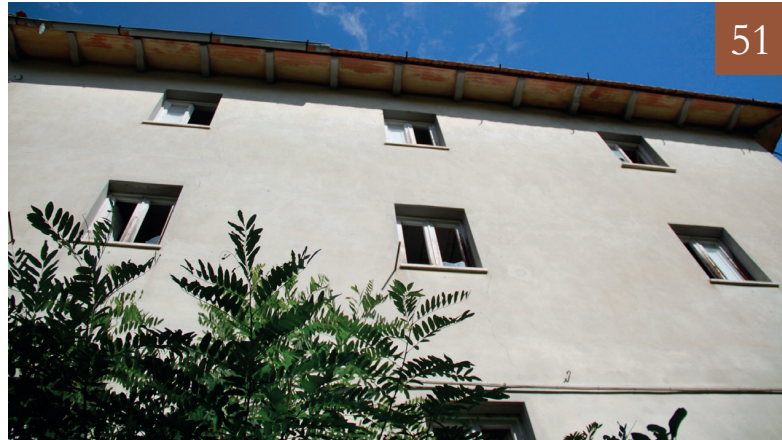
SF 26

SCHEDA FOTOGRAFICA 26
EDIFICIO F.04

Codice ripresa: 51
Soggetto: Prospetto Sud
Vista: Prospettica
Data: 27/09/2019
Fotocamera: CANON EOS 500D
Risoluzione: 350 dpi

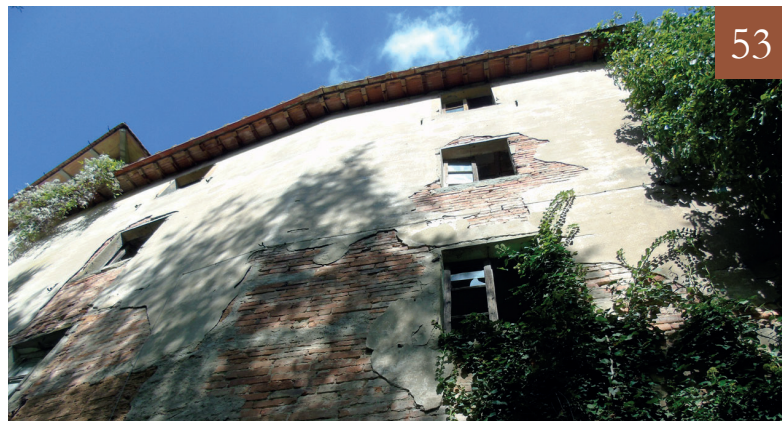
SF 27

SCHEDA FOTOGRAFICA 27
EDIFICIO F.05

Codice ripresa: 53
Soggetto: Prospetto Est
Vista: Prospettica
Data: 27/09/2019
Fotocamera: SONY DSC-H400
Risoluzione: 350 dpi

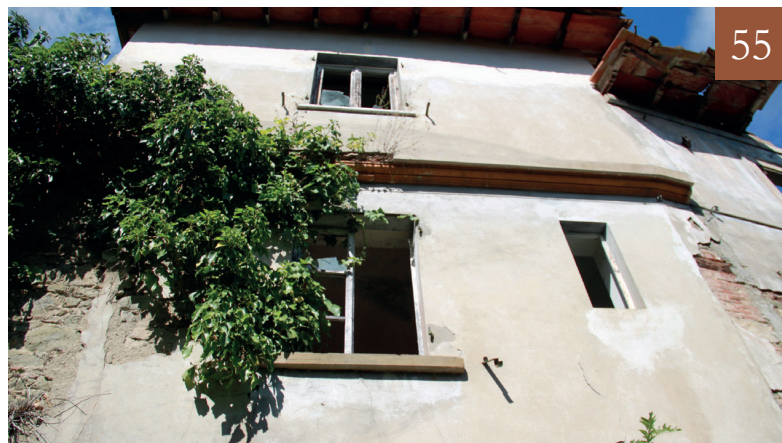
SF 28

SCHEDA FOTOGRAFICA 28
EDIFICIO F.06

Codice ripresa: 55
Soggetto: Prospetto Est
Vista: Prospettica
Data: 27/09/2019
Fotocamera: CANON EOS 500D
Risoluzione: 350 dpi

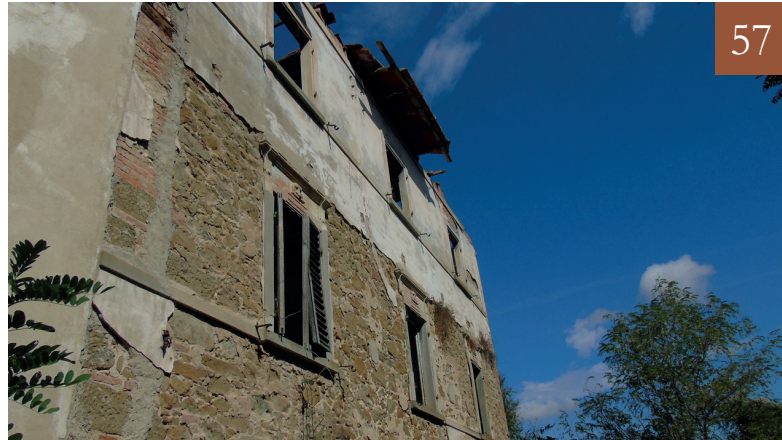
SF 29

SCHEDA FOTOGRAFICA 29
EDIFICIO F.07

Codice ripresa: 57
Soggetto: Prospetto Est
Vista: Prospettica
Data: 27/09/2019
Fotocamera: SONY DSC-H400
Risoluzione: 350 dpi

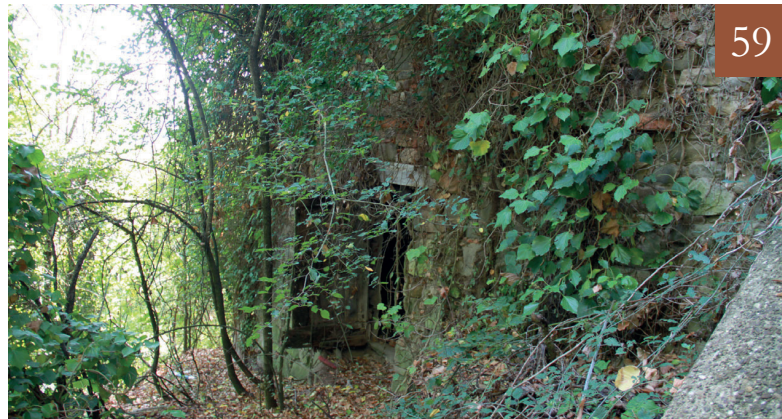
SF 30

SCHEDA FOTOGRAFICA 30
EDIFICIO F.08

Codice ripresa: 59
Soggetto: Prospetto Nord
Vista: Prospettica
Data: 27/09/2019
Fotocamera: CANON EOS 500D
Risoluzione: 350 dpi

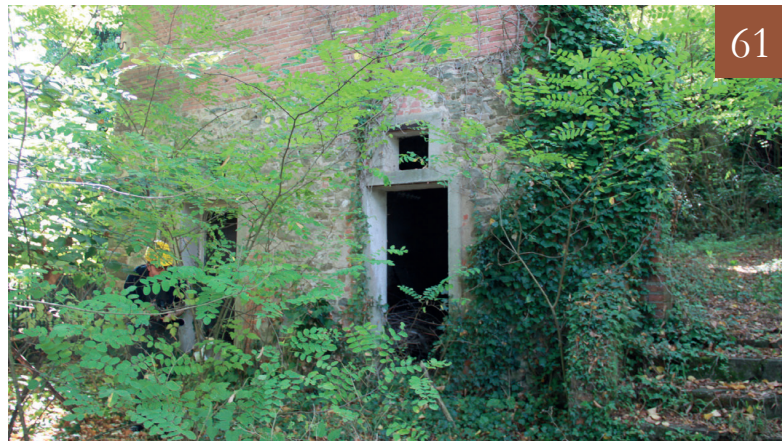
SF 31

SCHEDA FOTOGRAFICA 31
EDIFICIO F.09

Codice ripresa: 61
Soggetto: Prospetto Nord
Vista: Prospettica
Data: 27/09/2019
Fotocamera: CANON EOS 500D
Risoluzione: 350 dpi

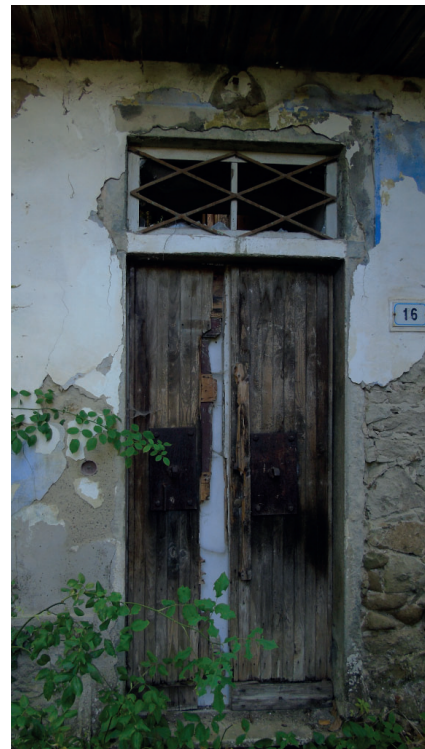
RILIEVO FOTOGRAFICO

Edificio: A.01
Orientamento: Prospetto Est

Note: Al di sopra della porta è presente una piccola finestra con inferriate.

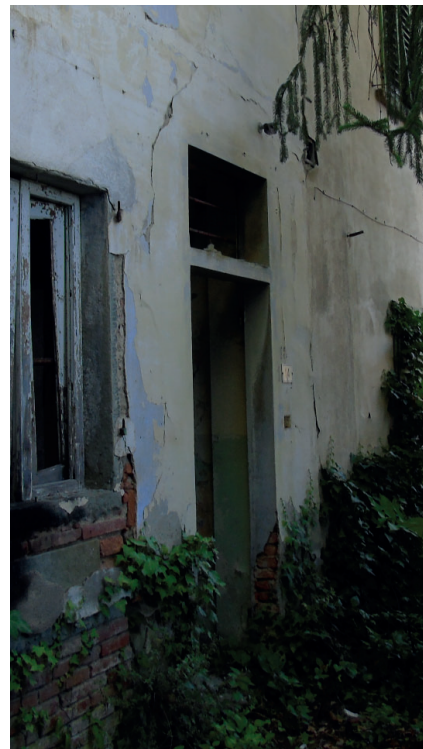
RILIEVO FOTOGRAFICO

Note: Al di sopra della porta era presente una vetrata con inferriate, oggi rimangono solo queste ultime.

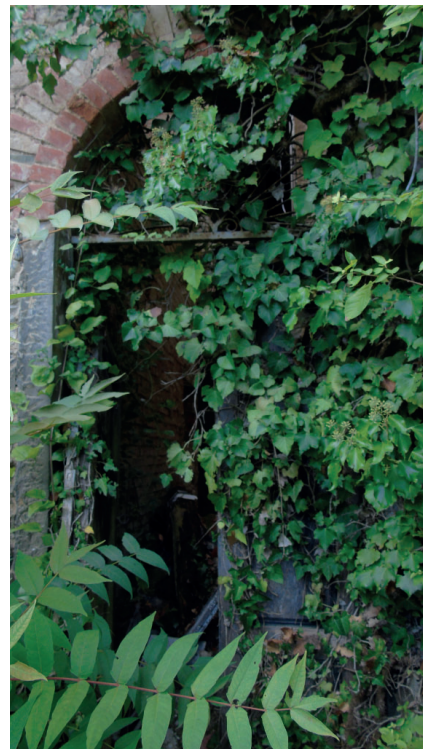
RILIEVO FOTOGRAFICO

Note: La fitta vegetazione selvatica non permette un rilievo fotografico completo.

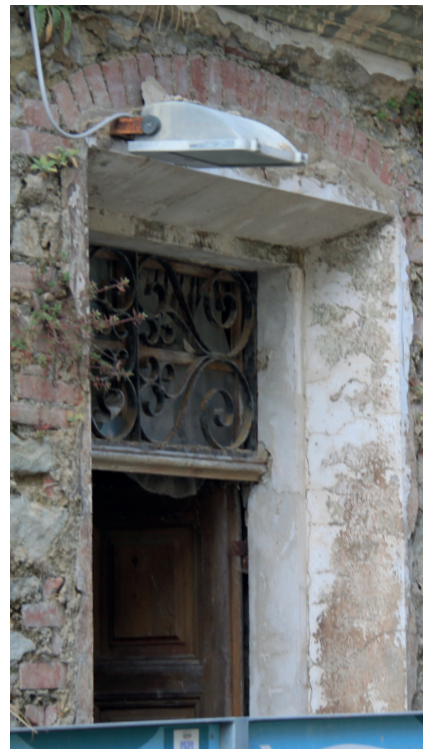
RILIEVO FOTOGRAFICO

Note: La presenza delle transenne di protezione non permette la visibilità complessiva dell'elemento.

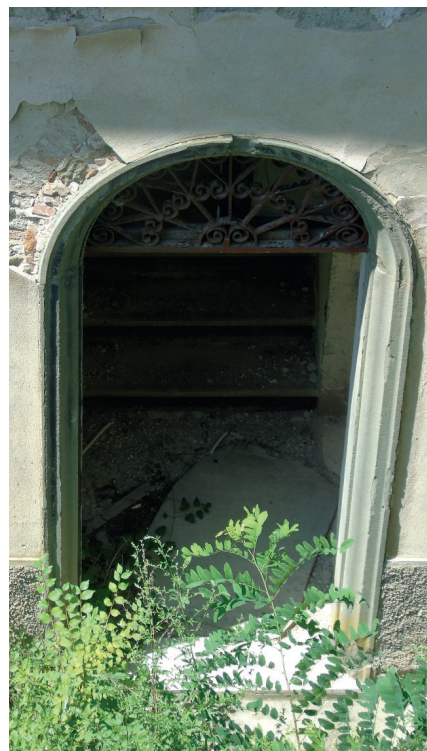
RILIEVO FOTOGRAFICO

Note: Nonostante l'assenza della porta, le restanti parti presentano uno stato di conservazione sufficiente.

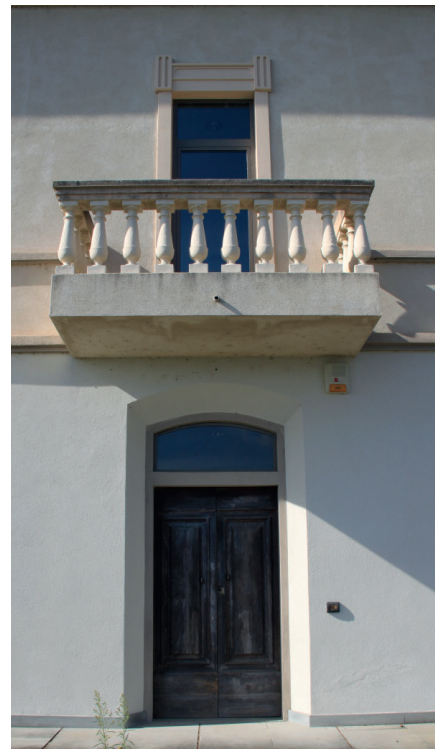
RILIEVO FOTOGRAFICO

Note: Nella fase di recupero è stata sostituita la finestra soprastante.

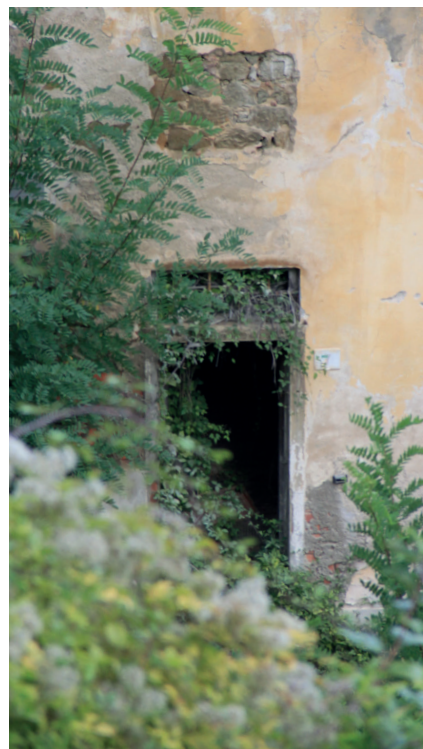
RILIEVO FOTOGRAFICO

Note: La difficile accessibilità non permette un rilievo fotografico ravvicinato.

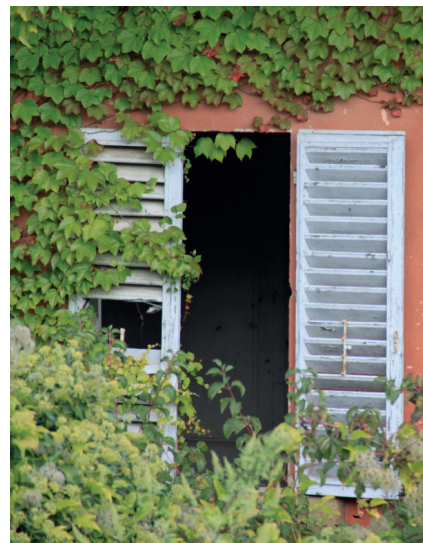
RILIEVO FOTOGRAFICO

Note: La fitta vegetazione selvatica non permette un rilievo fotografico completo.

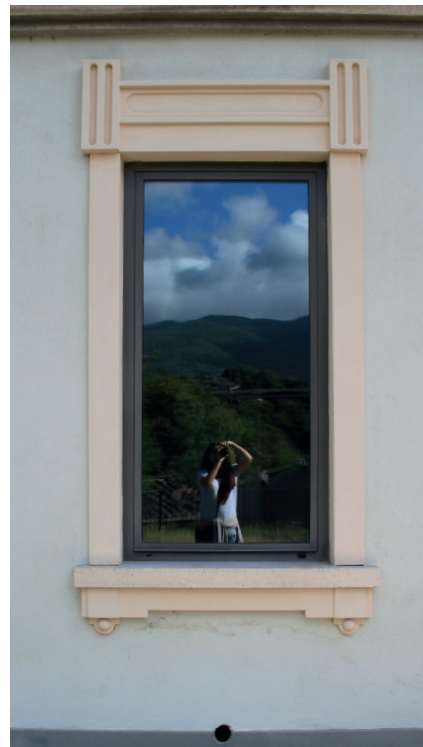
RILIEVO FOTOGRAFICO

Note: L'elemento è stato totalmente sostituito con uno più performante nel recupero dell'edificio D.01.

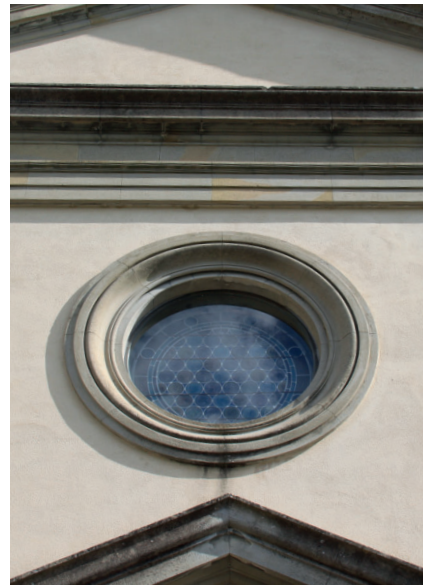
RILIEVO FOTOGRAFICO

Note: Nel recupero della chiesa l'elemento non ha subito importanti variazioni.

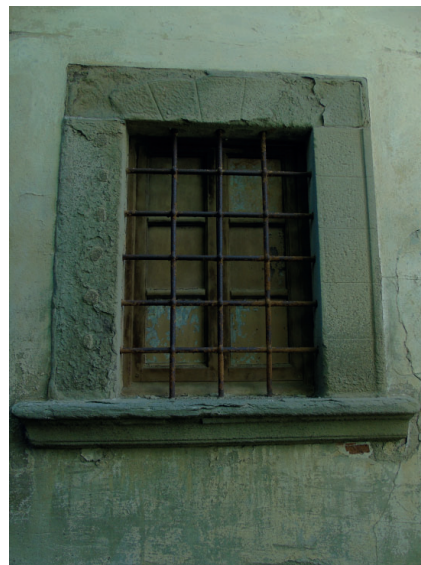
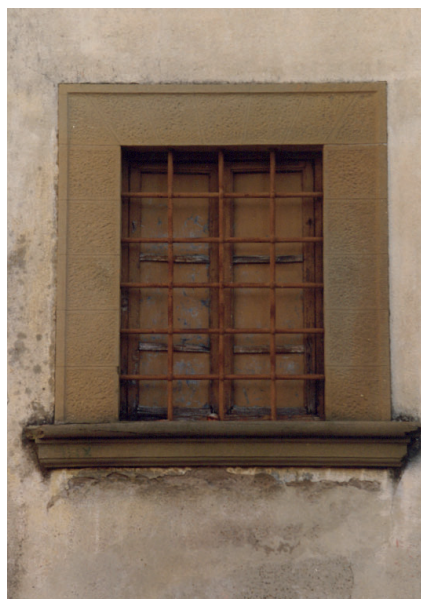
Edificio: E.02
Orientamento: Prospetto Ovest

Note: Presenza di una inferriata ancora in buono stato di conservazione.

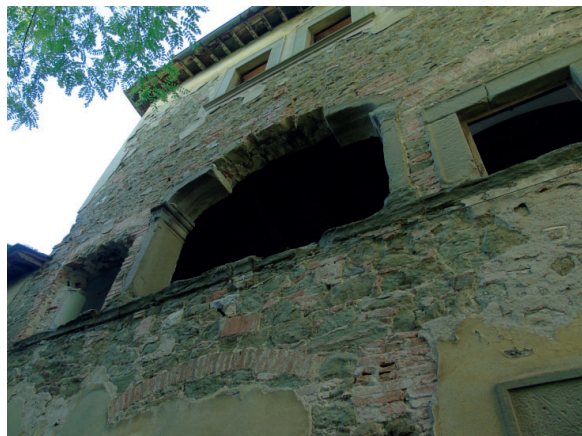
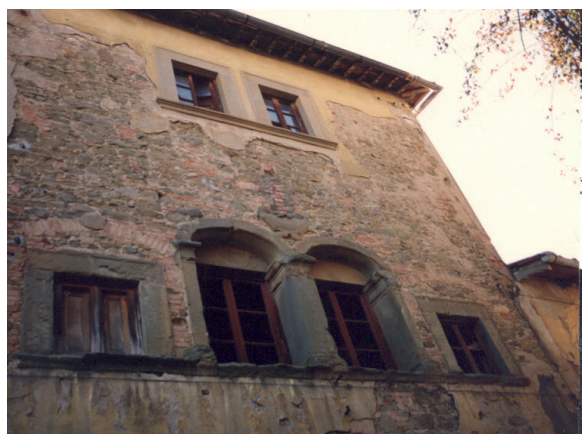
Edificio: E.02
Orientamento: Prospetto Ovest

Note: Bifore di pregio architettonico che hanno subito un furto; oggi rimangono solo le cornici.

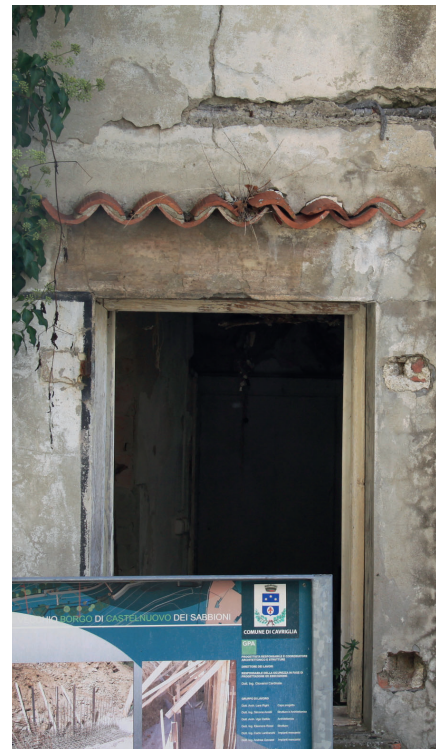
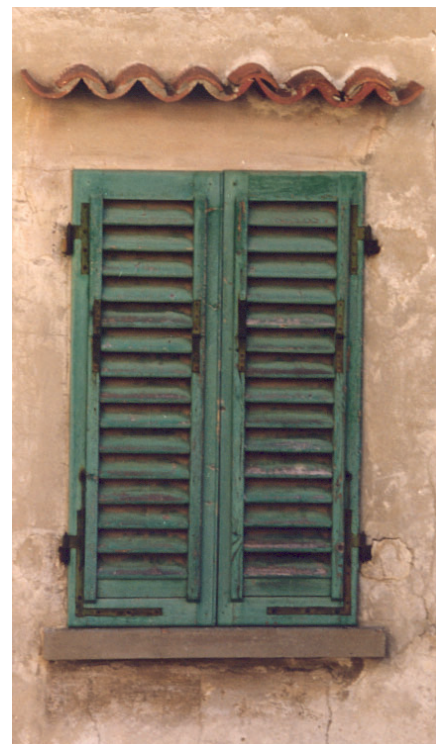
Edificio: F.01
Orientamento: Prospetto Nord-Ovest

Note: L'elemento presenta una piccola tettoia composta da coppi.

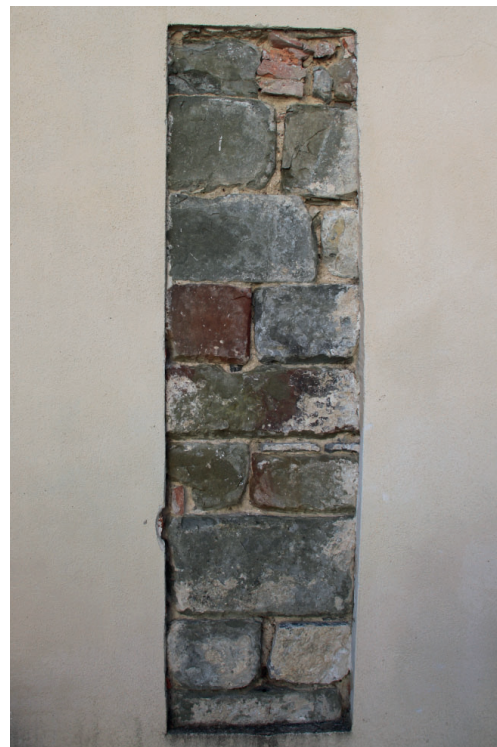
Note: Tale dettaglio risulta essere l'unico punto di tutta la vecchia chiesa che non è stato intornacato lasciando, così, scoperta parte della muratura storica originale.

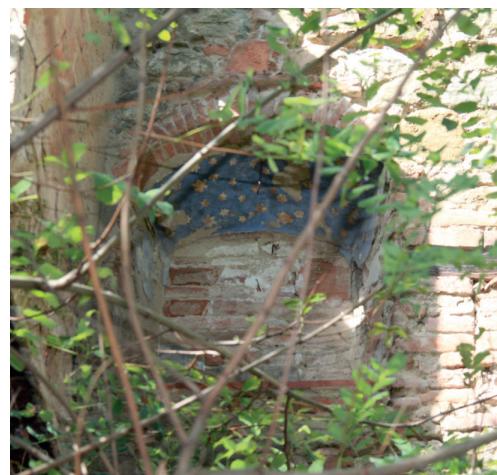
Edificio: E.02
Orientamento: Prospetto Sud-Est

Note: Probabilmente nicchia di carattere religioso, ad oggi rimane affrescata solamente l'intradosso della parte tonda raffigurante un cielo stellato.

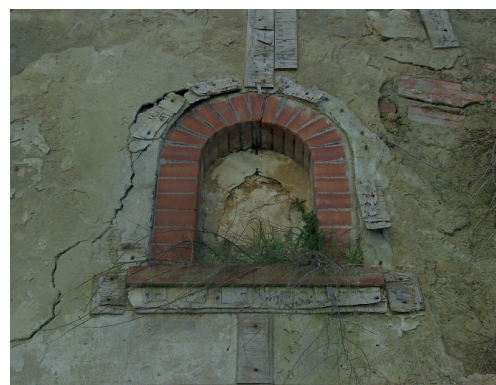
Edificio: E.05
Orientamento: Prospetto Nord-Ovest

Note: Probabilmente nicchia di carattere religioso, oggi si trova in uno stato di conservazione migliore rispetto all'intero edificio sul quale si trova.

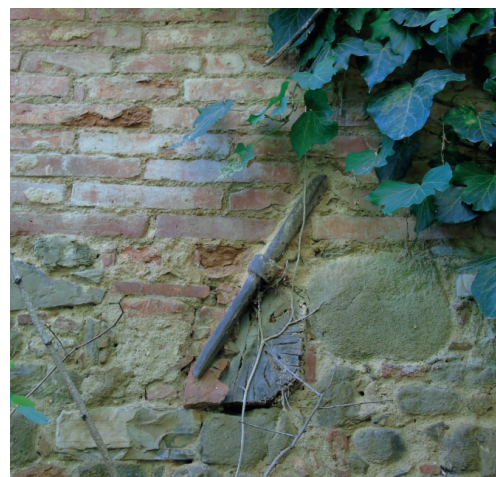
Edificio: F.09
Orientamento: Prospetto Nord-Ovest

Note: Elemento di consolidamento statico dell'edificio F.09 assieme ad un altro profilo metallico a C posto sul lato Sud-Ovest.

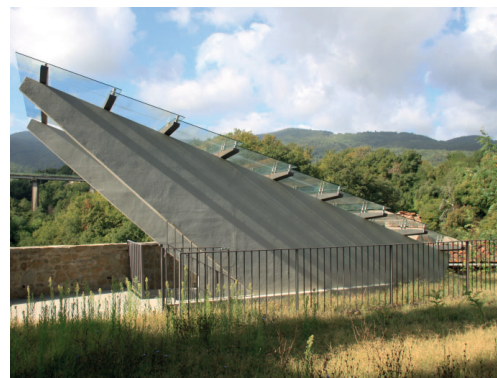
Note: Tettoia di nuova realizzazione per il corpo scale che congiunge la sommità della collina con Via II Febbraio.
