ALLEGATI

1.	ANALISI DELLO STATO DI FATTO	
2.	Scheda fotografica [SF] 07 - SF 08 - SF 09	Isolato C
3.	SF 10 - SF 11 - SF 12	Isolato C
4.	SF 13 - SF 14 - SF 15	Isolato C

ANALISI STATO DI FATTO

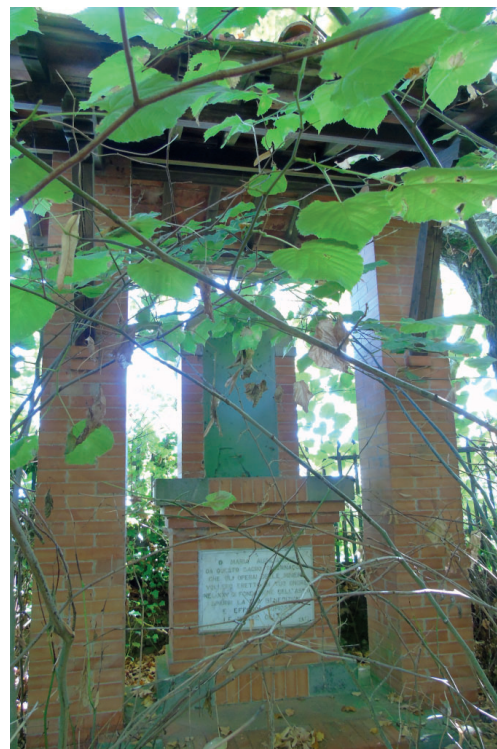
Note: Altare a carattere religioso ancora in buono stato di conservazione.

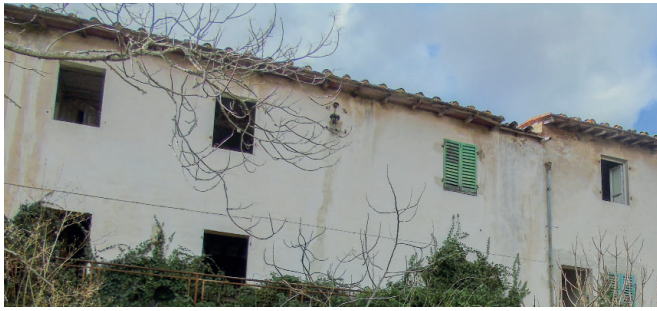
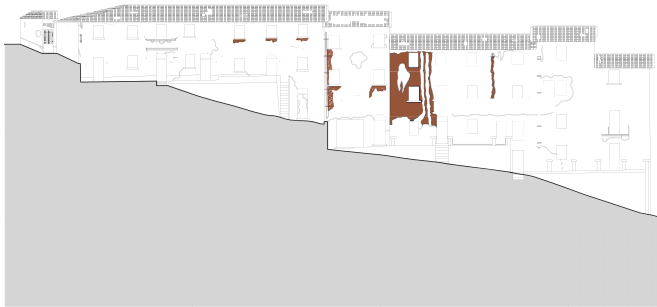
Edificio: A.03 e A.04
Orientamento: Prospetto Est
Unità tecnologica: Chiusura verticale
Classe elemento tecnico: Chiusura opaca

Nell'edificio A.04 questo degrado è molto diffuso, praticamente metà del prospetto è interessato dalla patologia.

INFILTRAZIONE DI
UMIDITÀLESIONI E DISTACCHI
DI MATERIALI

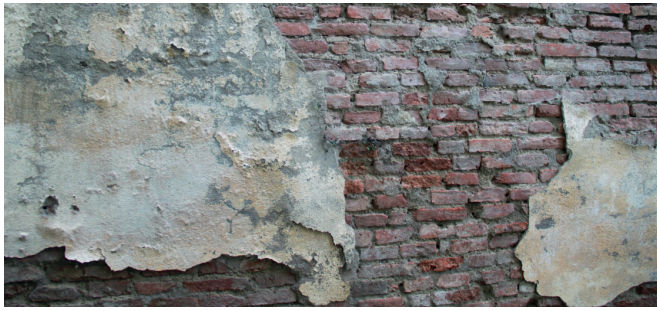
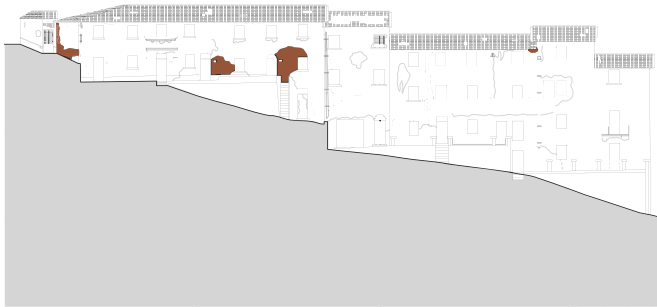
Edificio: A.01 e A.02
Orientamento: Prospetto Est
Unità tecnologica: Chiusura verticale
Classe elemento tecnico: Chiusura opaca

Soluzione di continuità tra strati superficiali del materiale, tra loro e rispetto al substrato: prelude in genere alla caduta degli strati stessi. Definizione in particolare per intonaci e mosaici. Nel caso di materiali lapidei naturali le parti distaccate assumono spesso forme in funzione delle caratteristiche strutturali e tessiturali, e si preferiscono voci come crosta, scagliatura, esfoliazione.

INFILTRAZIONE DI UMIDITÀ

Fenomeni di umidità ascendente; perdite degli impianti delle acque; efflorescenze; presenza di fessurazioni e/o di lesioni strutturali; dilatazioni differenziali tra materiali di supporto e finitura; stress termici; errori di posa in opera ed utilizzo di sabbie o malte poco idonee.

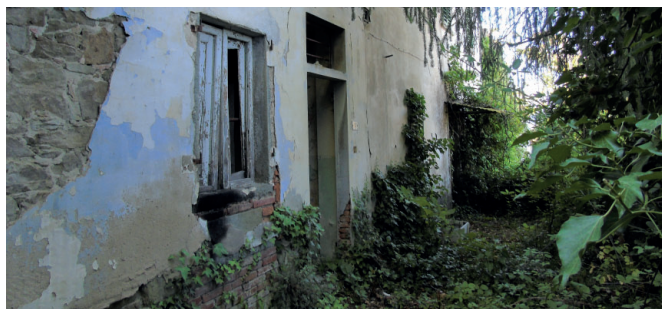
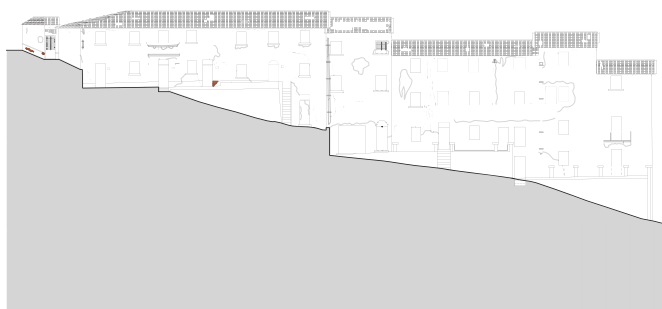
Edificio: A.01
Orientamento: Prospetto Est
Unità tecnologica: Chiusura verticale
Classe elemento tecnico: Chiusura opaca

Asportazione di materiale dalla superficie dovuta a processi di natura diversa. Quando sono note le cause del degrado, possono essere utilizzati anche termini come erosione per abrasione o per corrosione (meccaniche), per corrosione (chimiche e biologiche), per usura (antropiche).

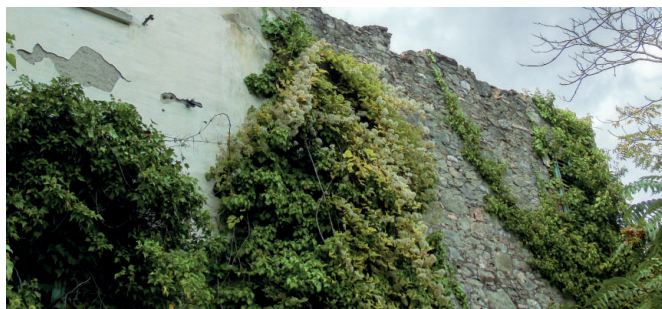
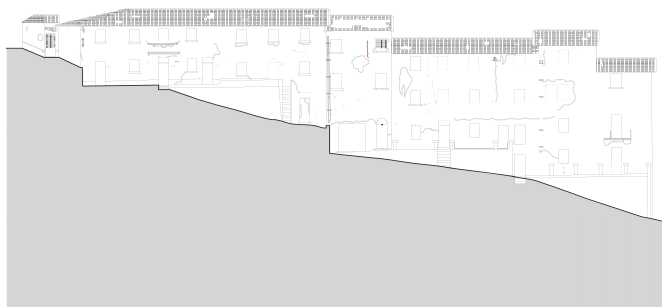
Edificio: A.03
Orientamento: Prospetto Est
Unità tecnologica: Chiusura verticale
Classe elemento tecnico: Chiusura opaca

Degradazione che si manifesta con la formazione di soluzioni di continuità nel materiale e che può implicare lo spostamento reciproco delle parti. Nel caso di fratturazione incompleta e senza frammentazione del manufatto si utilizza il termine cricca o, nel rivestimento vetroso, cavillo.

CEDIMENTI O LESIONI STRUTTURALI

DIFETTI DI COESIONE

L'assenza del tetto e l'invasiva vegetazione ha causato la perdita del comportamento scatolare.

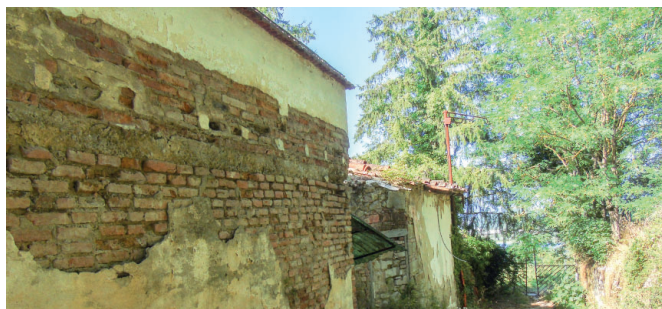
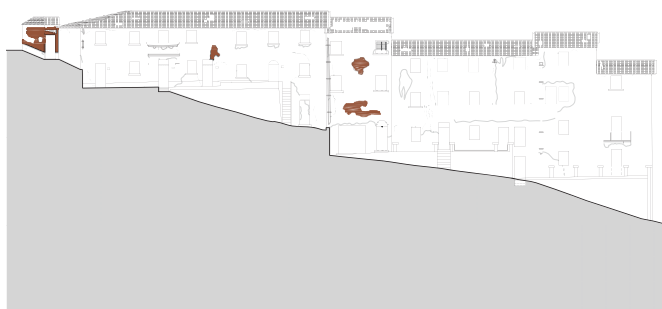
Edificio: A.01 A.02 A.03
Orientamento: Prospetto Est
Unità tecnologica: Chiusura verticale
Classe elemento tecnico: Chiusura opaca

Caduta e perdita di parti di un dipinto murale, con messa in luce degli strati di intonaco più interni o del supporto.

DIFETTI DI COESIONE (FESSURAZIONE, SQUAMATURA)

INFILTRAZIONE DI UMIDITÀ

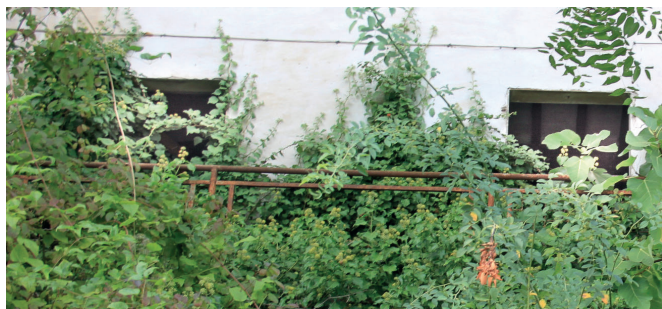
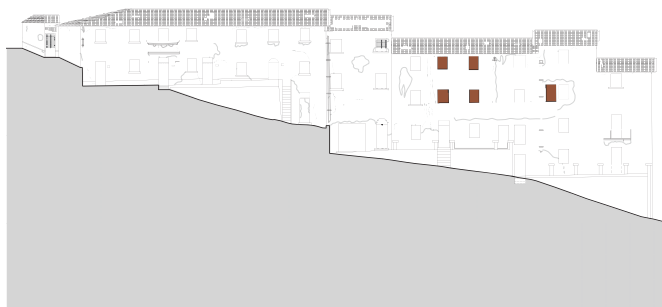
Edificio: A.04
Orientamento: Prospetto Est
Unità tecnologica: Chiusura verticale
Classe elemento tecnico: Chiusura trasparente

Caduta e perdita di parti. Il termine si usa quando tale forma di degradazione non è descrivibile con altre voci del lessico.

Mancanza della chiusura vetrata, perdita e caduta di parti.

LESIONI E DISTACCHI
DI MATERIALI

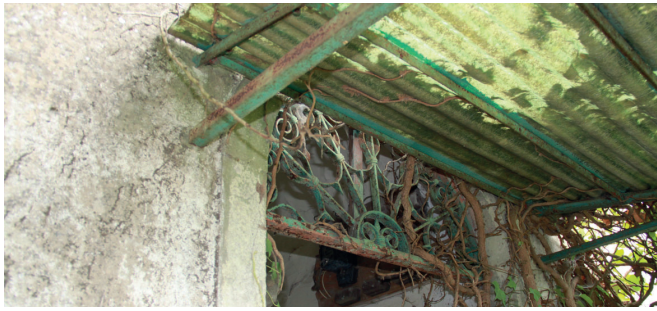
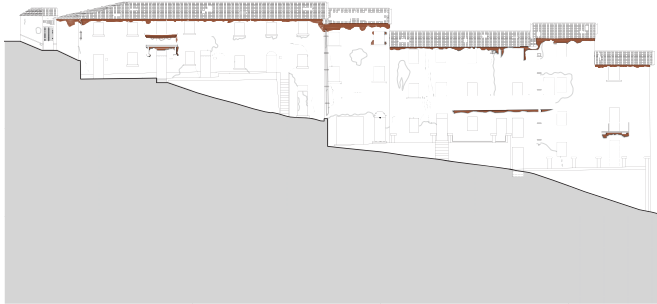
Edificio: A.01/2/3/4/5
Orientamento: Prospetto Est
Unità tecnologica: Chiusura verticale
Classe elemento tecnico: Chiusura opaca

INFILTRAZIONE DI
UMIDITÀ

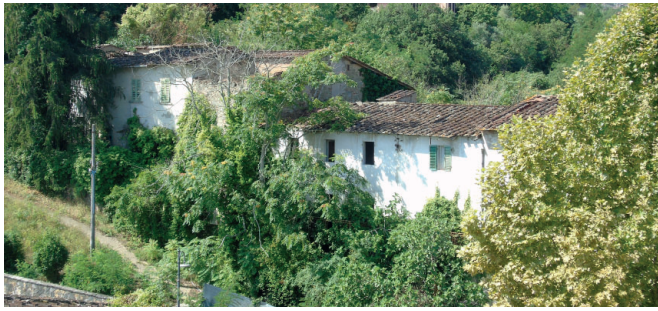
Edificio: A.01/2/3/4/5
Orientamento: Prospetto Est
Unità tecnologica: Chiusura verticale
Classe elemento tecnico: Chiusura opaca

INFILTRAZIONI

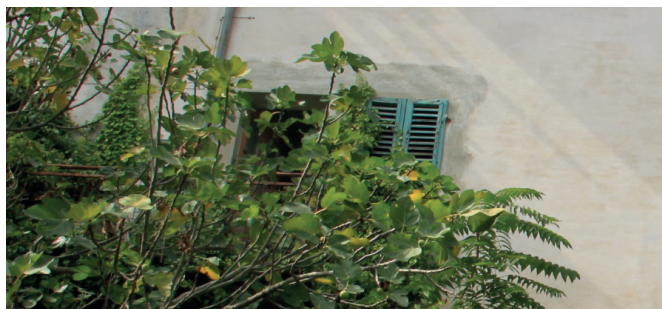
Edificio: A.05
Orientamento: Prospetto Est
Unità tecnologica: Chiusura verticale
Classe elemento tecnico: Chiusura opaca

LESIONI E DISTACCHI DI
MATERIALI

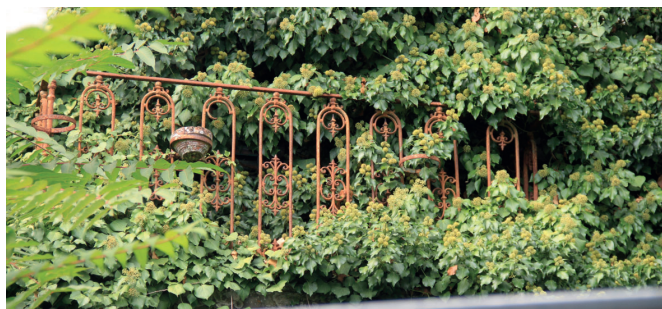
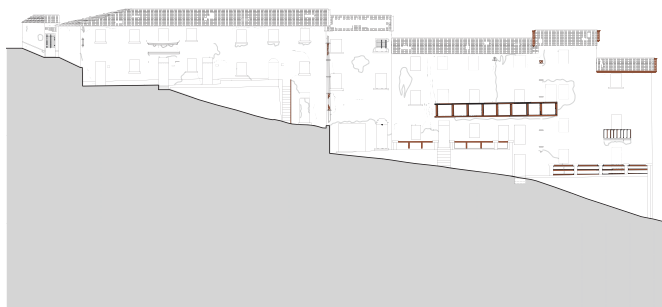
Edificio: A.04 A0.5
Orientamento: Prospetto Est
Unità tecnologica: Partizione verticale
Classe elemento tecnico: Parapetto

CORROSIONE SUPERFICIALE

LESIONI E DISTACCHI DI MATERIALI

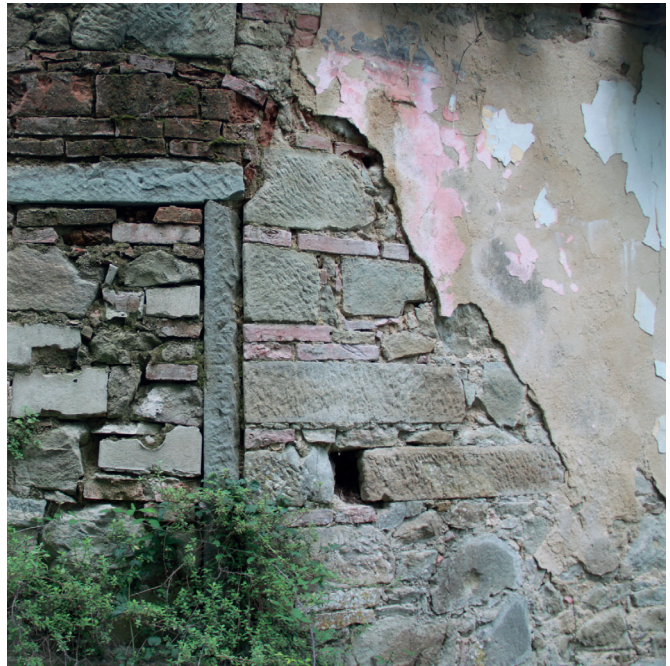
Rimozione dello strato degradato di intonaco e realizzazione di un cappotto esterno.

Il rifacimento dell'intonaco verrà effettuato rimuovendo il vecchio strato di intonaco, dove ancora presente; realizzando poi un cappotto esterno per garantire il rispetto delle trasmittanze termiche richieste da normativa per le chiusure esterne.

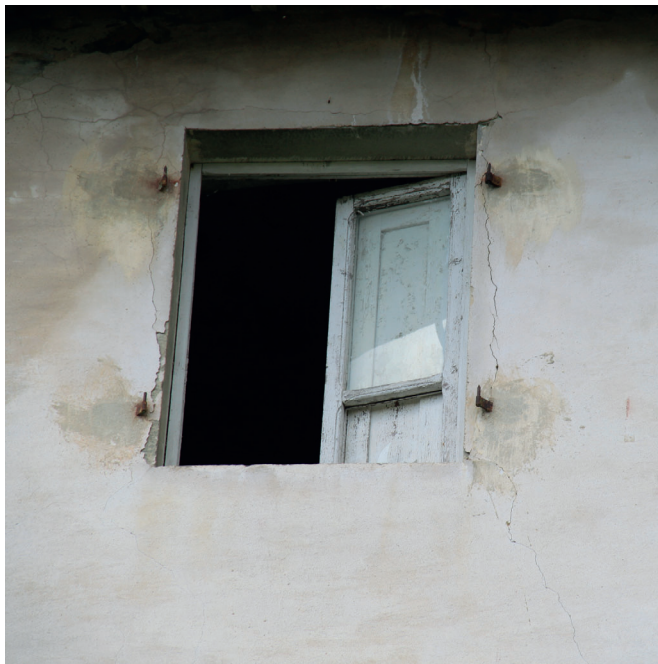
Consolidare il paramento murario ed evitare fessurazioni future. Riportare la continuità della muratura e dell'intonaco.

L'operazione scuci-cuci nella risarcitura delle murature per mezzo della parziale sostituzione del materiale dovrà essere eseguita con estrema cura, anche per la scelta del materiale. Poichè l'edificio A.03 verrà demolito, si potranno recuperare i mattoni pieni a seguito della demolizione e potranno essere utilizzati come integrazione al paramento murario dell'edificio A.

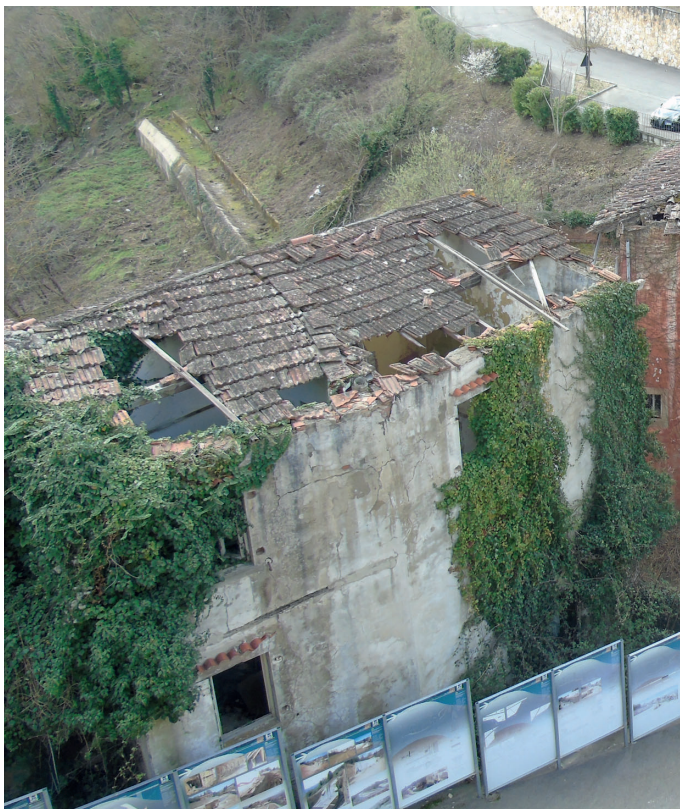
Stato di conservazione: cattivo

Motivazione: Il tetto si presenta quasi totalmente distrutto. La muratura presenta dei rigonfiamenti e diverse crepe superficiali. I balconi sono inagibili ed il piano terra è sotterrato dal terreno e dalla vegetazione.

Azione: demolizione

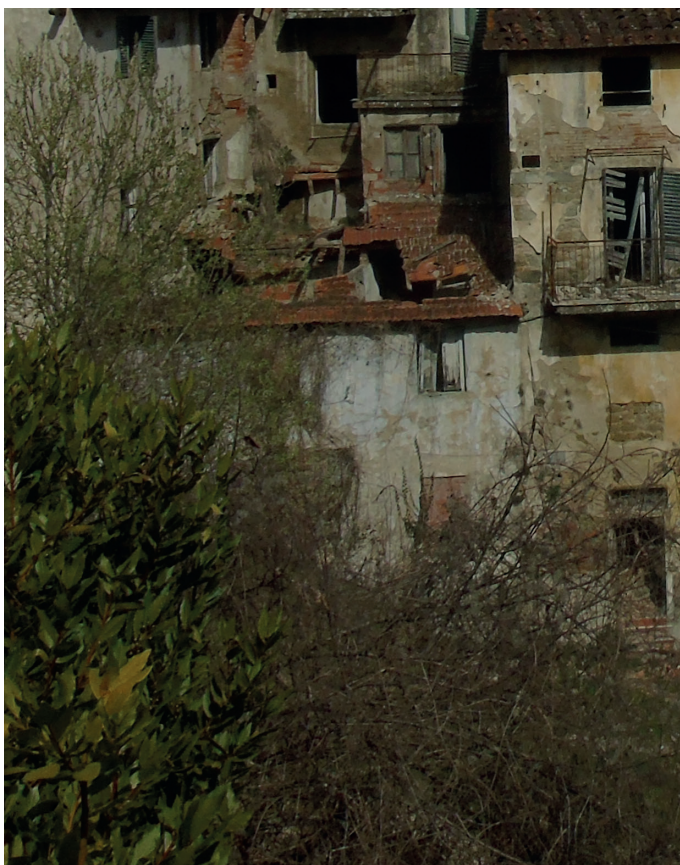
Stato di conservazione: cattivo

Motivazione: Si tratta di una superfettazione con il tetto crollato.

Azione: demolizione

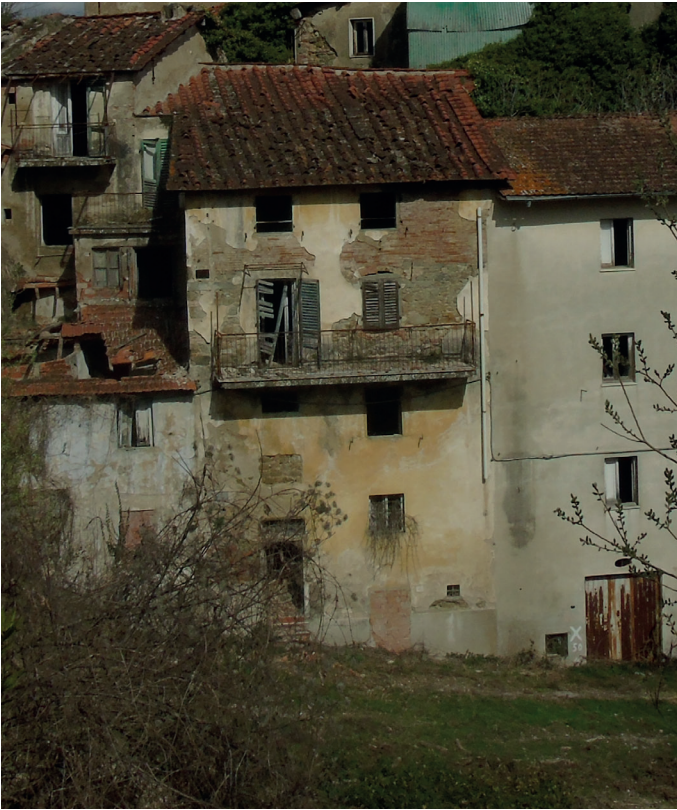
Stato di conservazione: cattivo

Motivazione: L'edificio presenta il tetto intatto e anche la muratura. L'intonaco è rovinato e il solaio del primo piano è in pessime condizioni.

Azione: demolizione

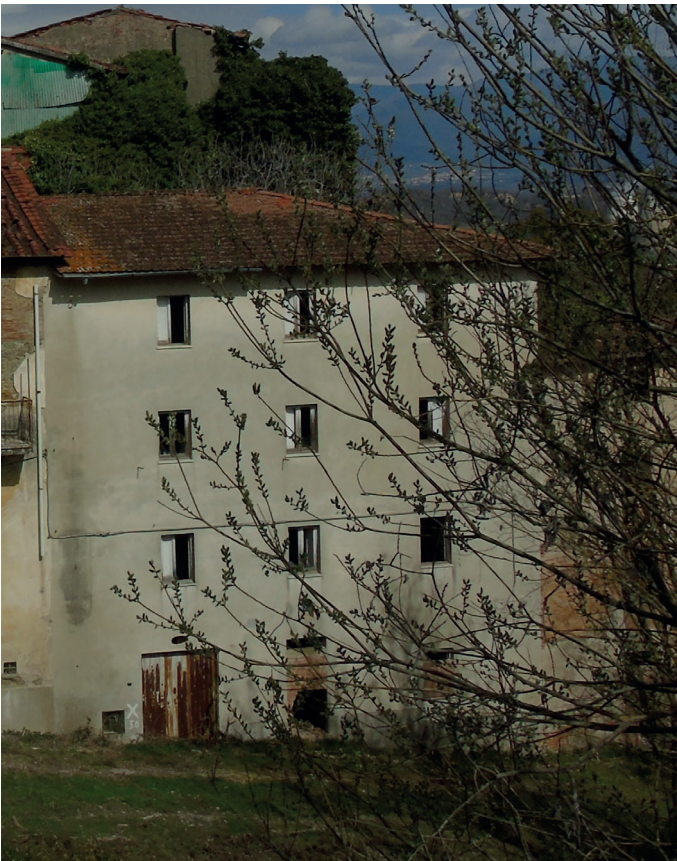
Stato di conservazione: sufficiente

Motivazione: L'edificio presenta tetto e muri in stato discreto. Il problema maggiore è dato dallo spanciamento dei muri nei piani più alti e dal loro fuoripiombo.

Azione: demolizione

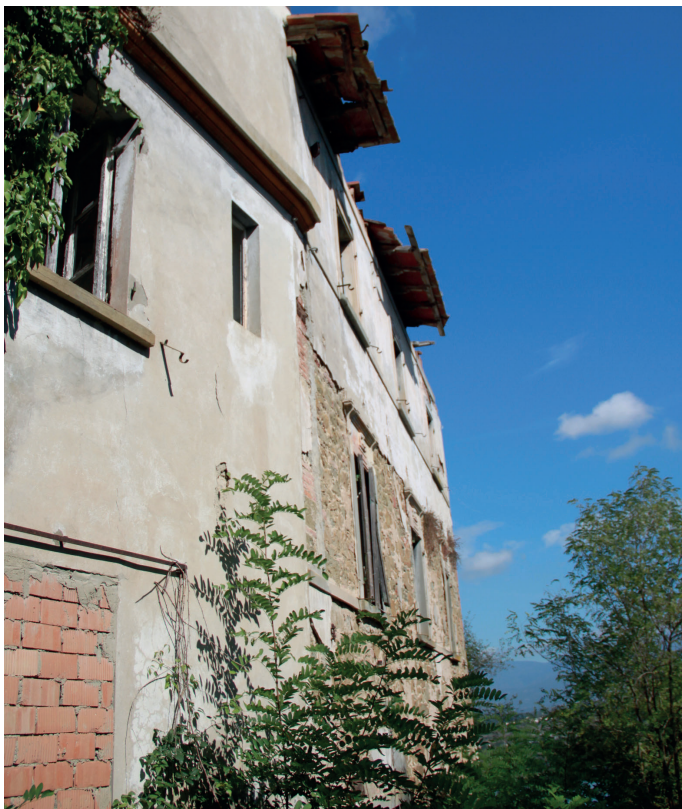
Stato di conservazione: sufficiente

Motivazione: L'edificio strutturalmente è in buono stato ma l'intonaco esterno è in buona parte mancante. Inoltre anche i solai sono in cattivo stato di conservazione.

Azione: demolizione

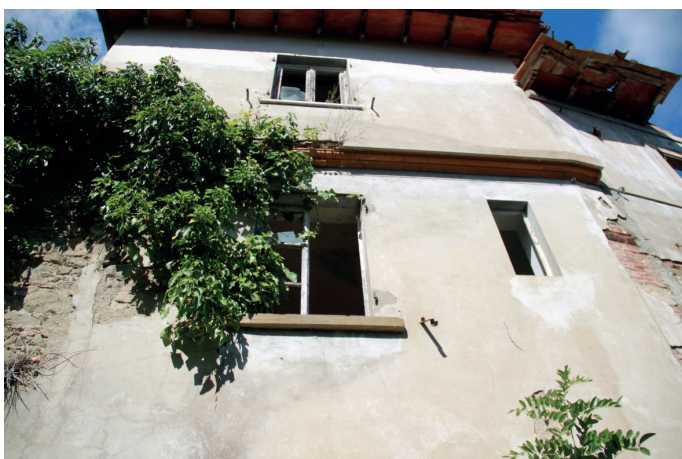
Stato di conservazione: sufficiente

Motivazione: L'edificio strutturalmente è in buono stato ma l'intonaco esterno è in buona parte mancante. Inoltre anche i solai sono in cattivo stato di conservazione.

Azione: demolizione

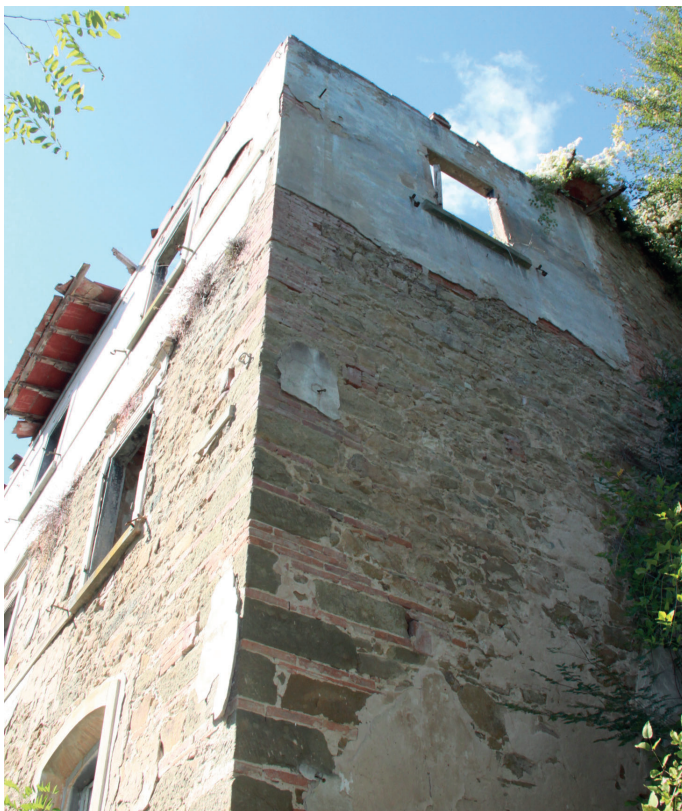
Stato di conservazione: cattivo

Motivazione: L'edificio non ha il tetto e i muri perimetrali sono interamente ricoperti di vegetazione infestante, difficile definirne lo stato di degrado.

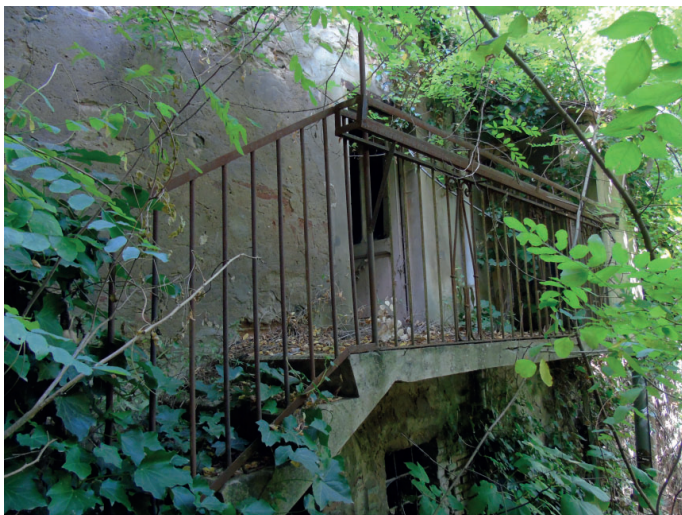
Stato di conservazione: cattivo

Anni di costruzione: antecedente al 1821

Azione: demolizione

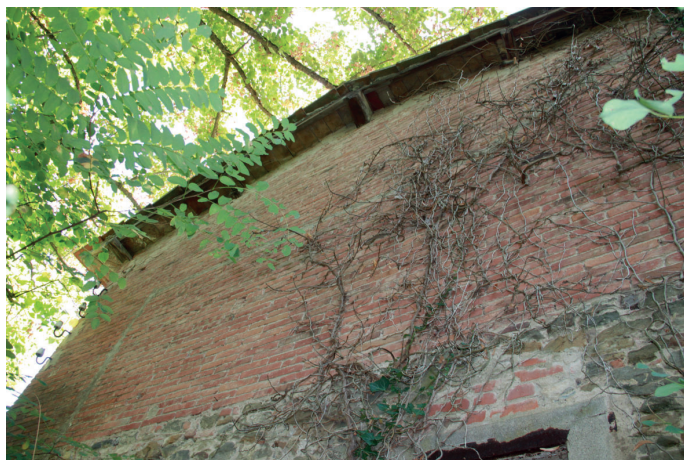
Stato di conservazione: sufficiente

Motivazione: Benché sia in buono stato e abbia pure interventi di consolidazione, l'edificio è chiaramente una costruzione postuma e rovina la piazzetta in cui si trova.

Azione: demolizione

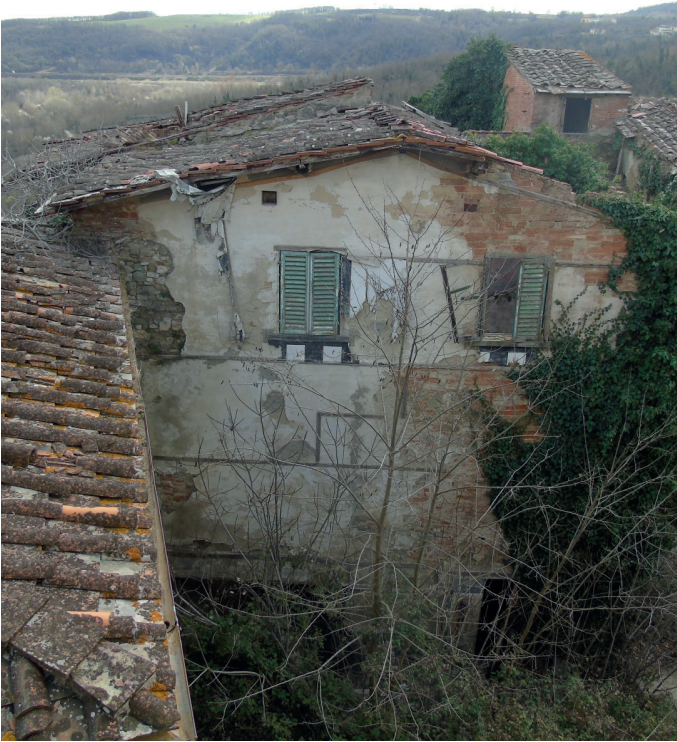
Stato di conservazione: cattivo

Motivazione: Il tetto dell'edificio è parzialmente crollato, ma i solai sottostanti sono in buono stato. Le pareti perimetrali sono in buono stato di conservazione.

Azione: consolidamento

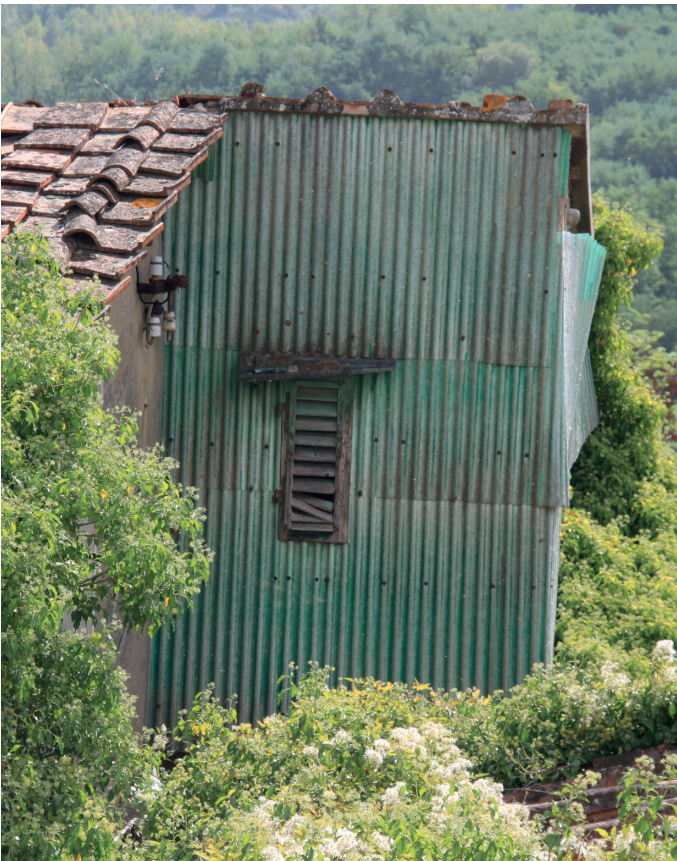
Stato di conservazione: cattivo

Motivazione: Si tratta di un ammasso di volumi costruiti in tempi diversi e di superfettazioni dalla stabilità assai precaria.

Azione: demolizione
