Politecnico di Milano
Scuola di Architettura, Urbanistica e Ingegneria delle Costruzioni
Laurea Magistrale in Architettura, Ambiente Costruito, Interni
a.a. 2018/2019

Coperture e solai lignei nel castello di Binasco.

Il ruolo della conoscenza storica nella progettazione degli interventi di consolidamento.

Tesi di Laurea di:
Elisa Caliaro 904035

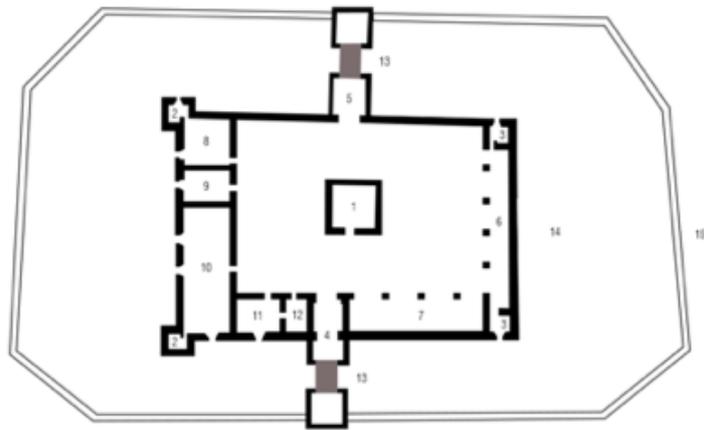
Fig. 10:
Ricostruzione della
planimetria del piano
terra del castello in epoca
visconteo-sforzesca. Il
disegno è stato dedotto dalle
descrizioni della stima del
1588

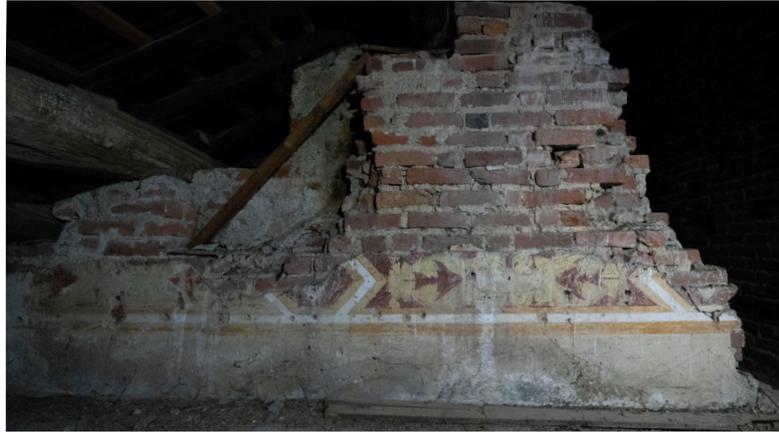
Fig. 19:
Foto degli affreschi rinvenuti nel sottotetto.

Visitando il sottotetto dell'attuale porzione demaniale del castello, non si possono non notare le numerose tracce presenti sulla muratura perimetrale, al punto che si è portati a credere che l'incendio del 1796 non abbia comportato il crollo di questa parete. Alla luce di questo, è chiaro che le informazioni siano da ricercarsi sulla parte interna del muro, in quanto sembrerebbe che il lato più esterno sia stato ricostruito nei primi decenni del Novecento, quando è stato ricostruito anche il prospetto meridionale. Sullo stesso prospetto, in alto

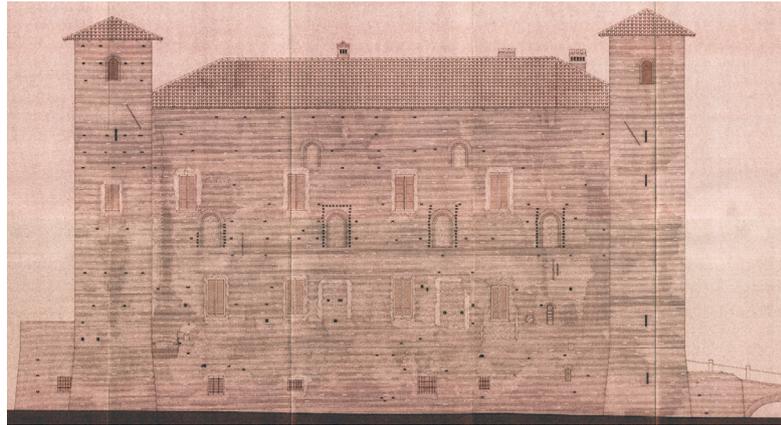
Fig. 23:
Prspetto ovest del castello di
Binasco, disegno realizzato in
seguito ai rilievi geometrici
effettuati dall'ing. arch. G. Lima,
1985.

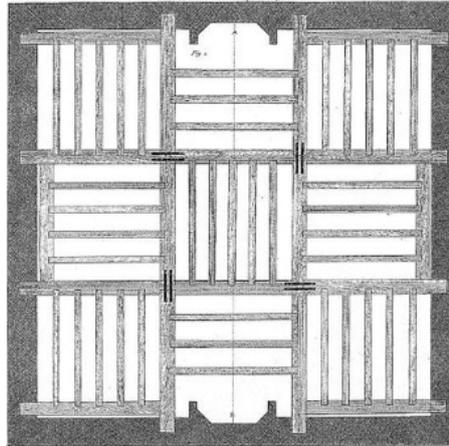
Fig. 29:
solaio con quattro travi principali
che coprono due terzi della luce,
ogni trave poggia su un muro e
sulla mezzeria di un'altra delle
travi adiacenti (Rondelet G.,
*Trattato teorico pratico dell'arte di
edificare*, Mantova, 1831)

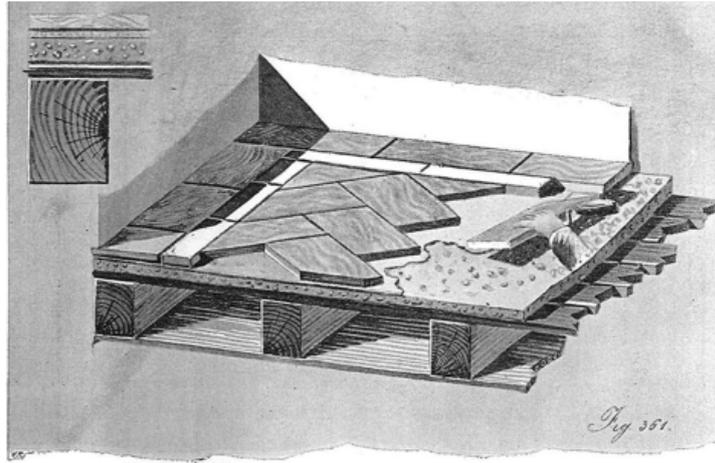
Fig. 30:
Stratigrafia di un solaio ligneo
con pavimentazione di piastrelle di
cotto (da Formenti, 1893). Sopra
il tavolato è posto il massetto di
battuto di detriti e sopra di esso
la malta di allettamento delle
piastrelle.

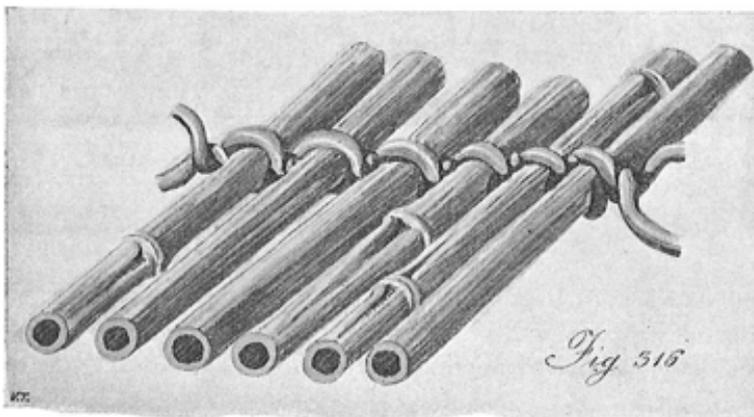
Fig. 31:
Stuoia di canne parallele
legate con giunco flessibile
del tipo prodotto a Ostiglia
(da Formenti 1893).

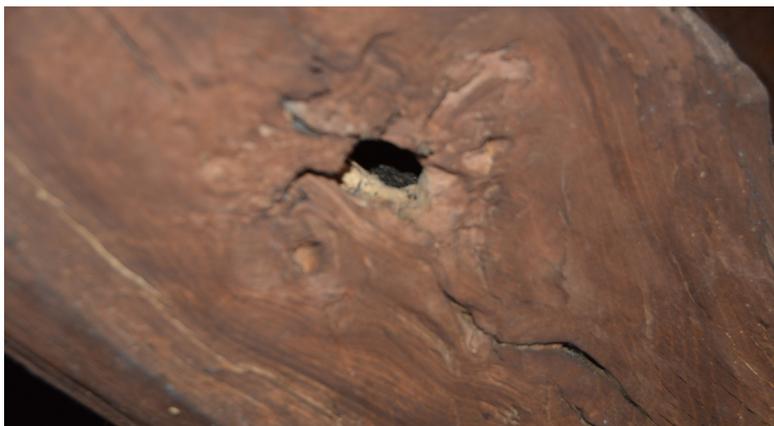
Fig. 33:
Difetti del legno: nodo.

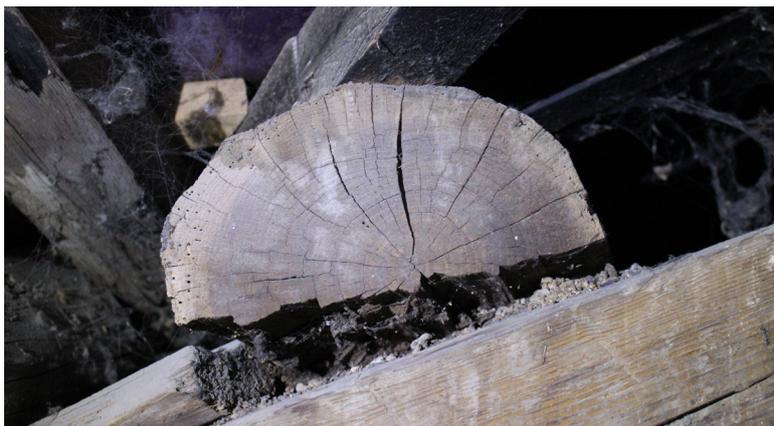
Fig. 34:
Difetti del legno:
fessurazione sulla testa della
trave.

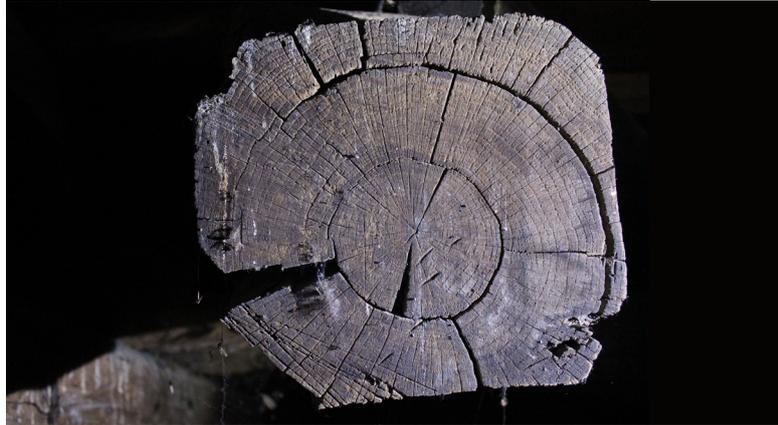
Fig. 35:
Difetti del legno:
cipollatura.

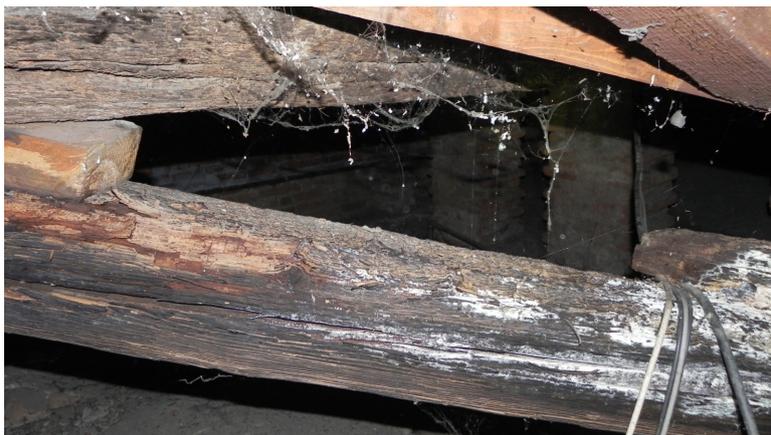
Fig. 36:
degrado del legno: carie
bruna e muffe.

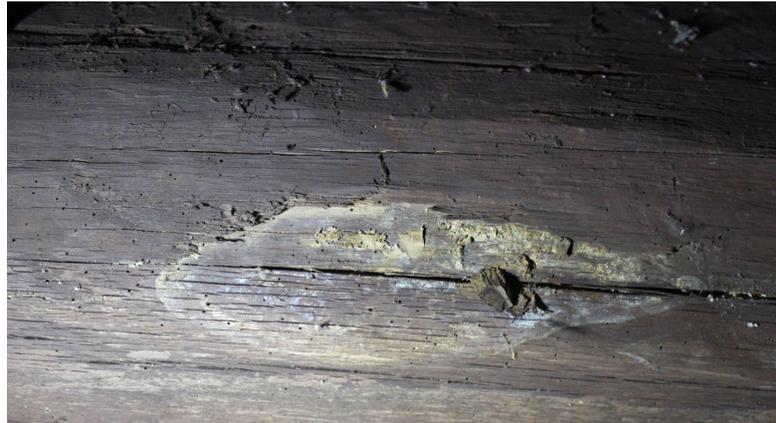
Fig. 37:
fori di sfarfallamento
generati da insetti xilofagi e
tracce di ife fungine.

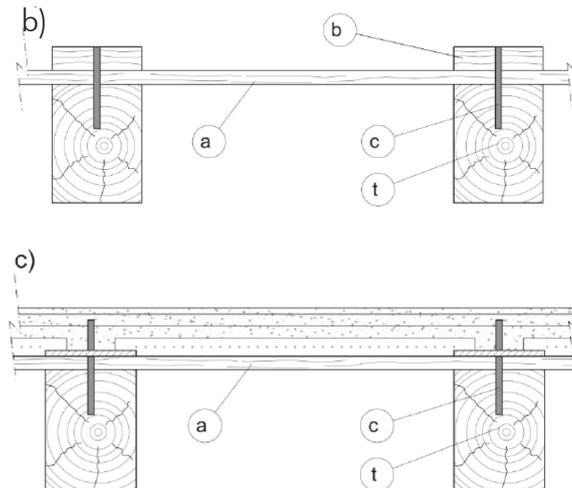
Fig. 39:
consolidamento di solai lignei con
soluzione a secco (b) e mista (c).
(Giuriani E., Consolidamento
degli edifici storici, Torino, UTET
Scienze Tecniche, 2012)

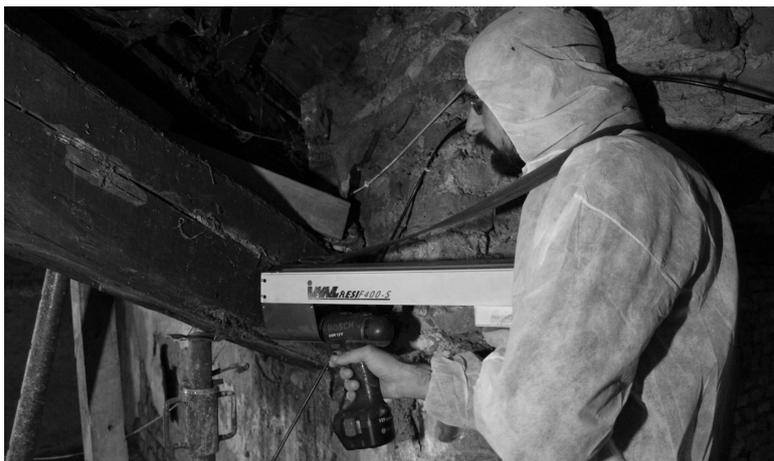
Fig. 42:
analisi resistografica
condotta su una trave
lignea nel sottotetto del
castello di Bianco.

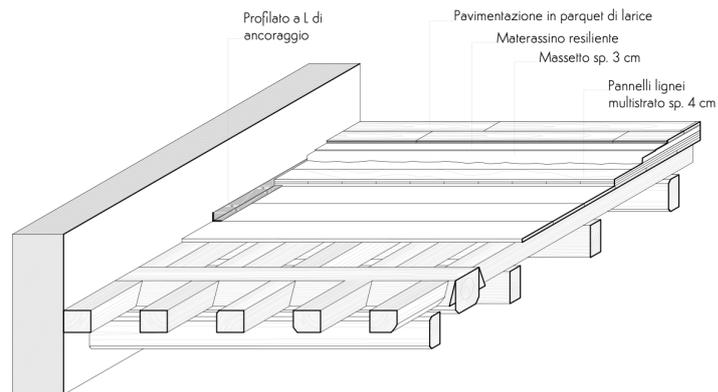
Fig. 46:
assonometria solaio consolidato.
Estratto dall' Allegato A3,
disegno dell'autore.

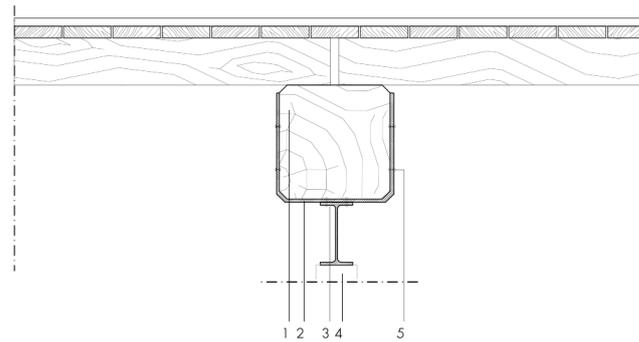
Fig. 47:
 dettaglio intervento di
 consolidamento con struttura
 ausiliaria in acciaio.
*Estratto dall' Allegato A4,
 disegno dell'autore.*

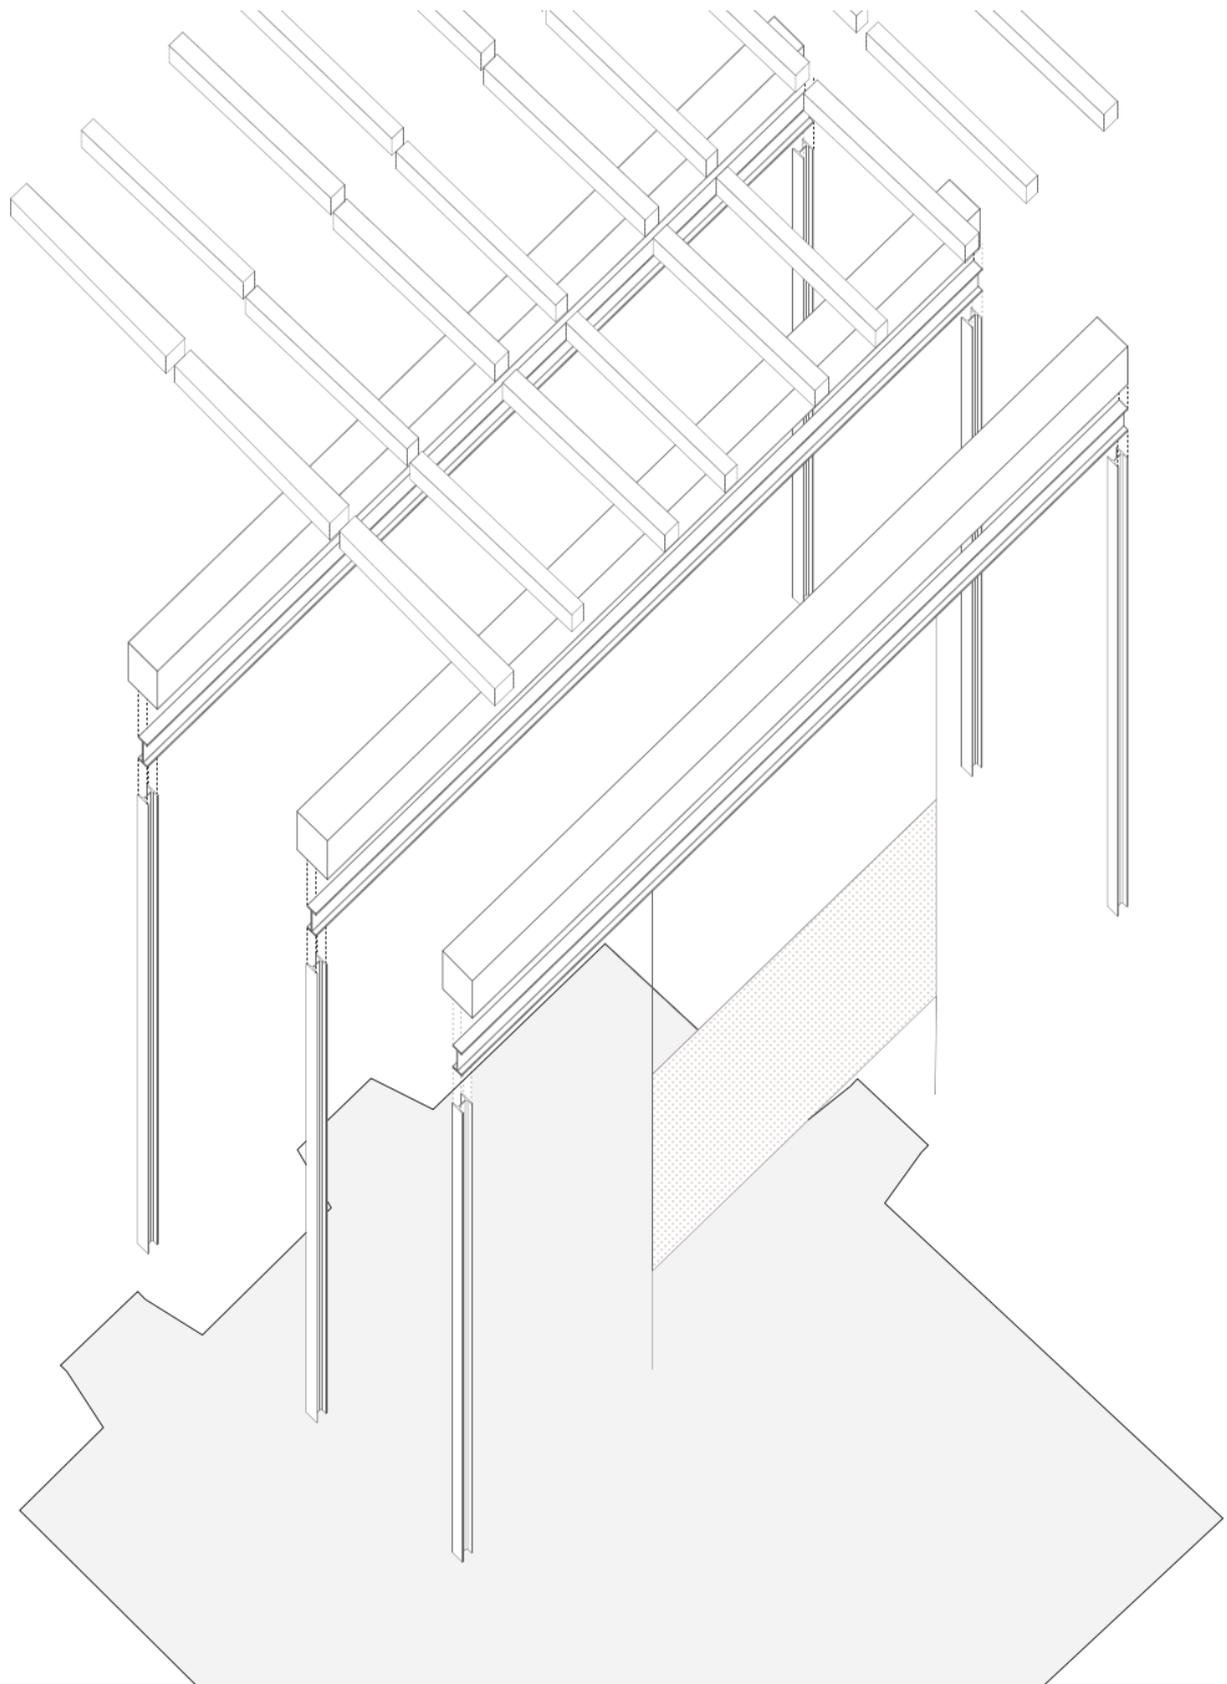
Fig. 48:
assonometria esplosa della struttura ausiliaria in acciaio.
Estratto dall' Allegato A4, disegno dell'autore.
