ANALISI E INTERVENTI SULL'ACCESSIBILITÀ DELL'AREA

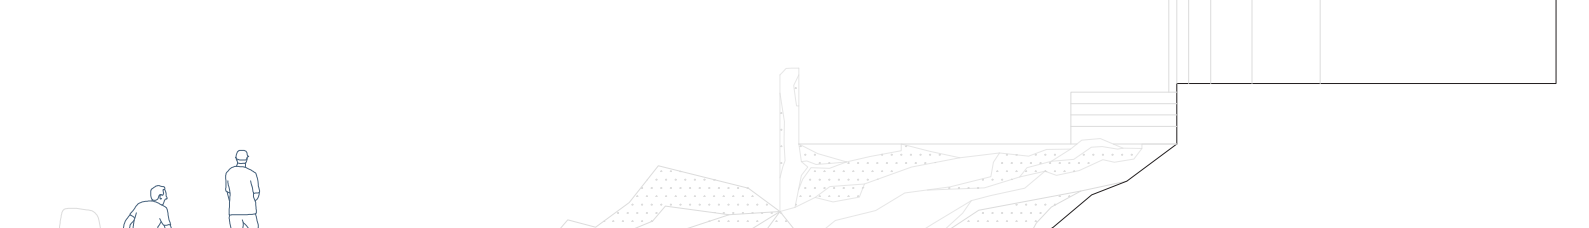
Sezione fronte mare - Stato di fatto
Scala 1:100

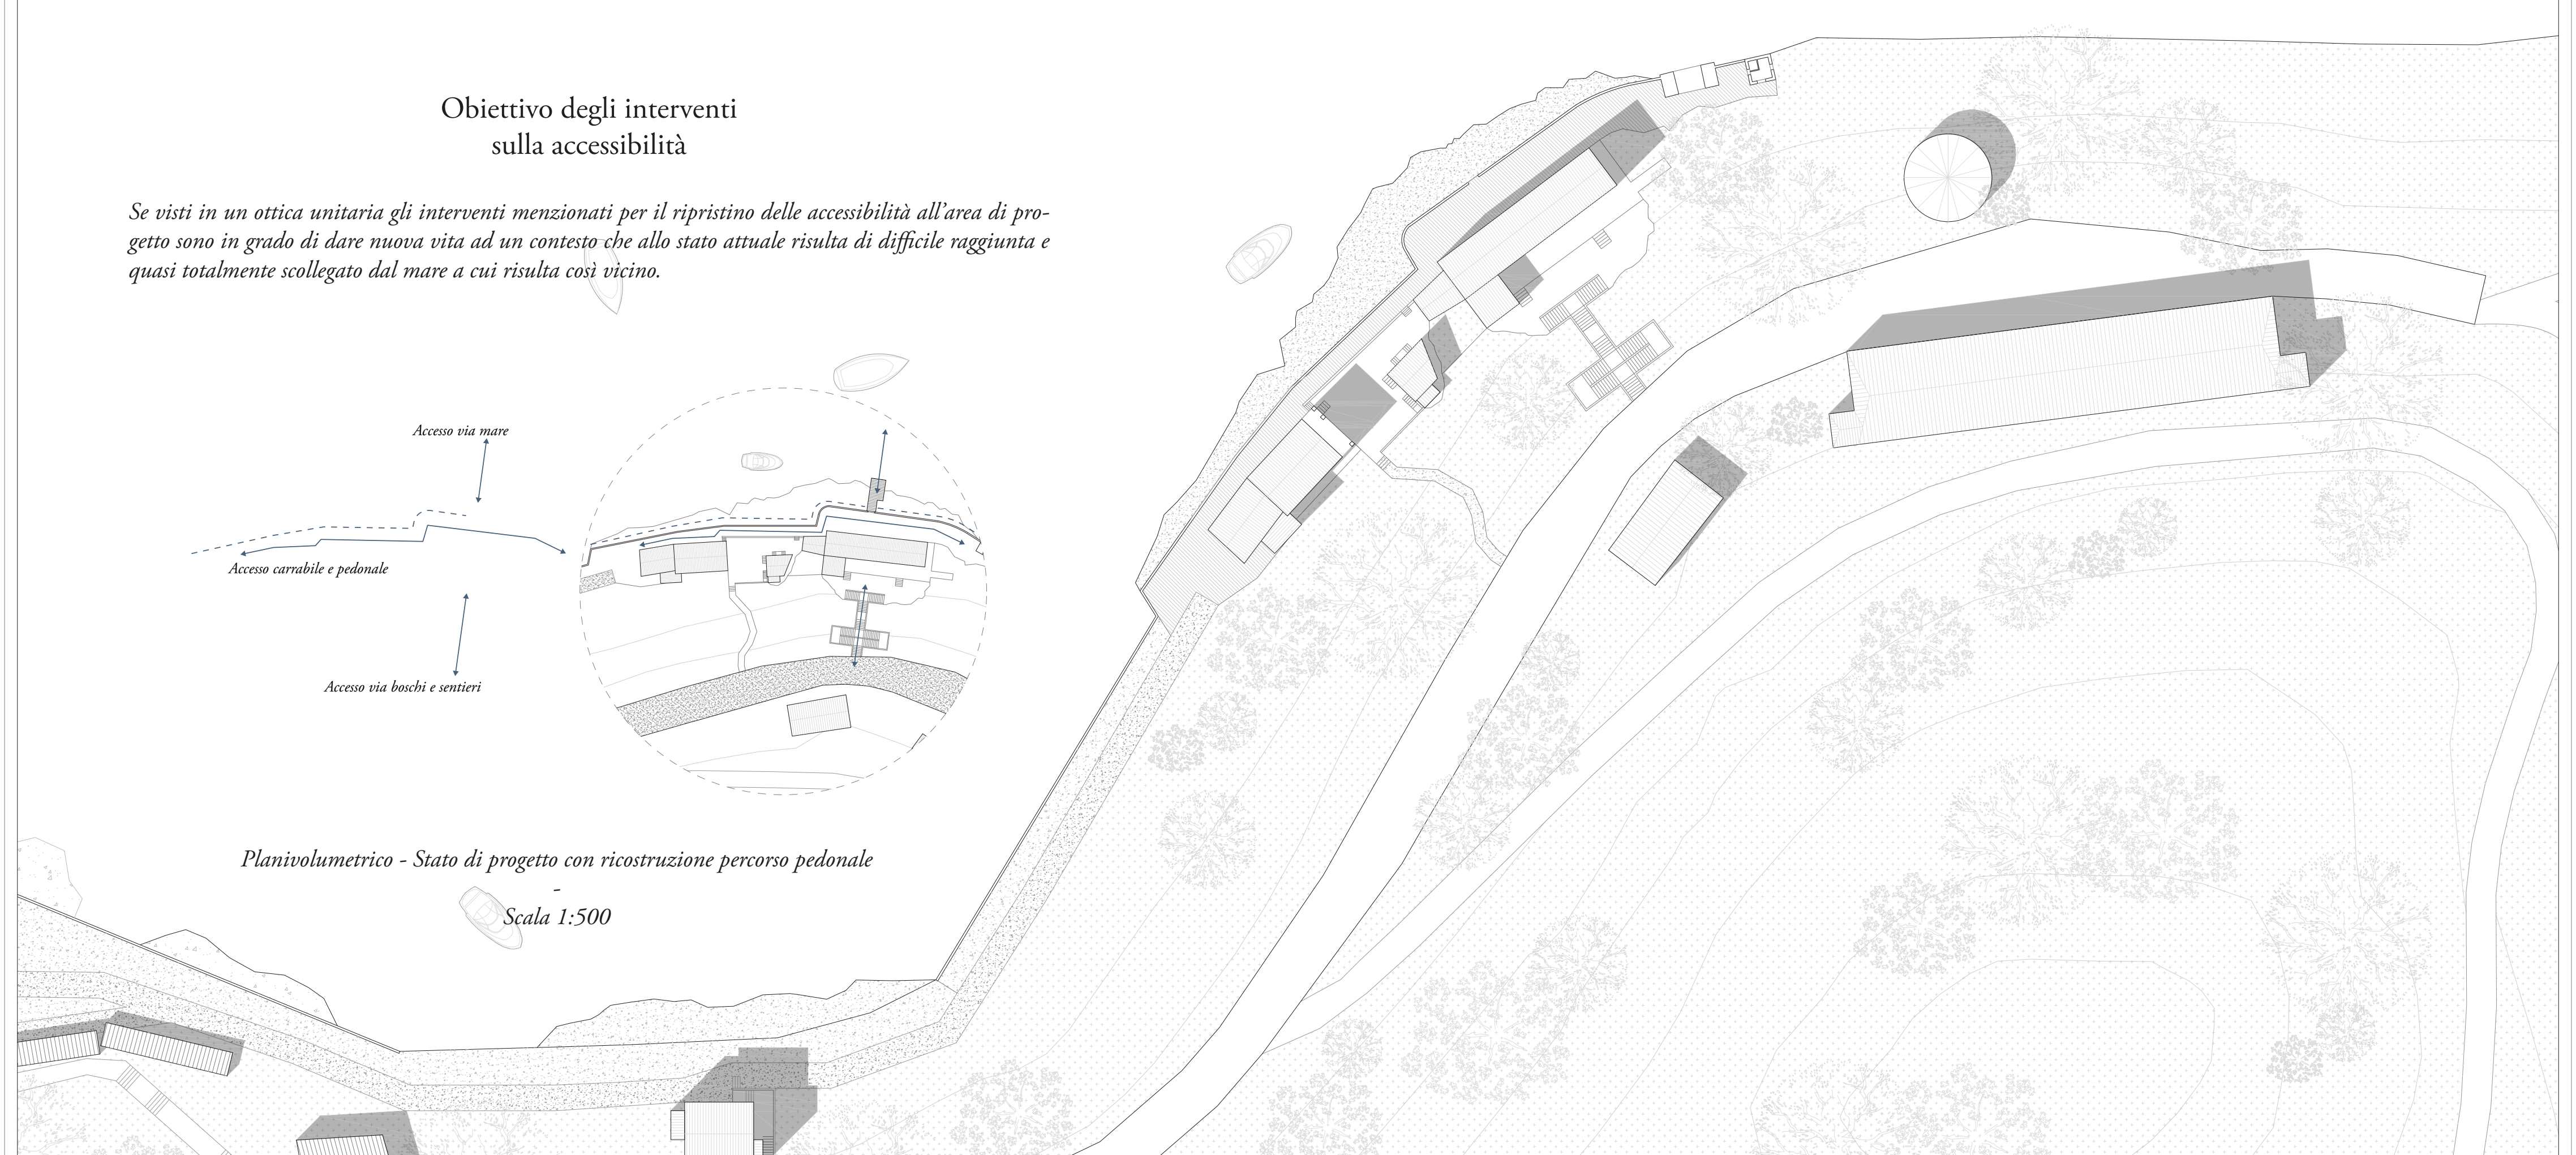
Scala 1:500

Planivolumetrico - Stato di progetto con ricostruzione percorso pedonale

Se visti in un'ottica unitaria gli interventi menzionati per il ripristino delle accessibilità all'area di progetto sono in grado di dare nuova vita ad un contesto che allo stato attuale risulta di difficile raggiungimento e quasi totalmente scollegato dal mare a cui risulta così vicino.
