Progetto diagnostico per la conservazione di un edificio storico
LA TORRE DEI GAMBULINI A MANTOVA

Diagnostic project for the preservation of an historical building
GAMBULINI'S TOWER IN MANTOVA

Scuola di Architettura Urbanistica Ingegneria delle Costruzioni
Corso di laurea in Architectural Design and History
Polo territoriale di Mantova
a.a 2020-2021

Annachiara Gualtieri 942045

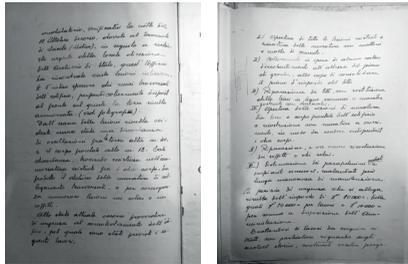
N° 12

Descrizione: Resoconto sopralluogo effettuato sugli

ambienti dell'Archivio e della Torre in seguito alle scosse di terremoto avvenute nel 1936 con epicentro nel comune di Sacile (Pordenone). Si riporta in particolare che "le lesioni si ritengono dovute alla discordanza di oscillazioni tra l'antica torre e l'edificio stesso dell'archivio."

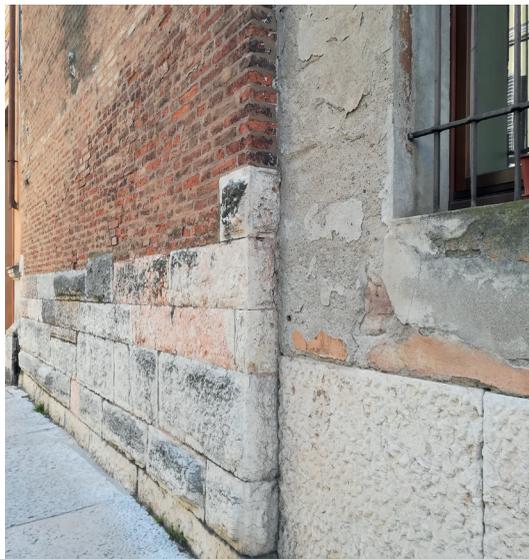
Tower: conention with the Archive
the Tower masonry is not aligned with the Archive complex buildings

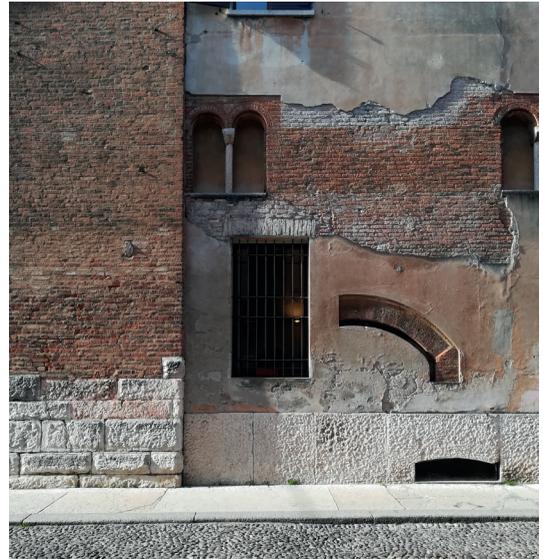
Tower-Archive: masonry
in the masonry of the Archive is still visible the superimposition of the transformations

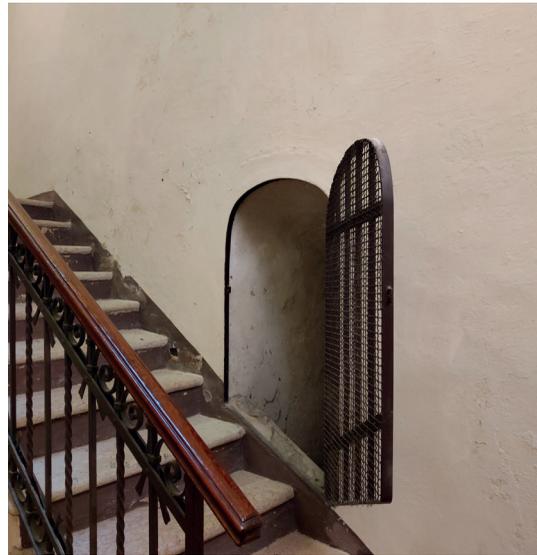
it is the first entrance to the Tower, not easily accessible due to a double stairs

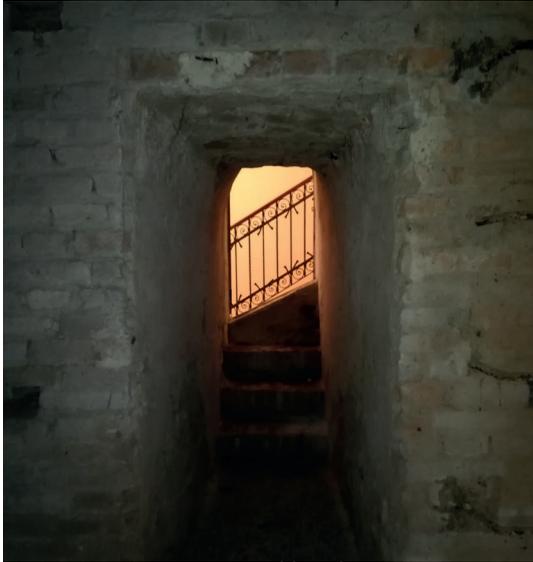
Tower: ground level inside
it is the first accessible space of the Tower, not easily connected to the others

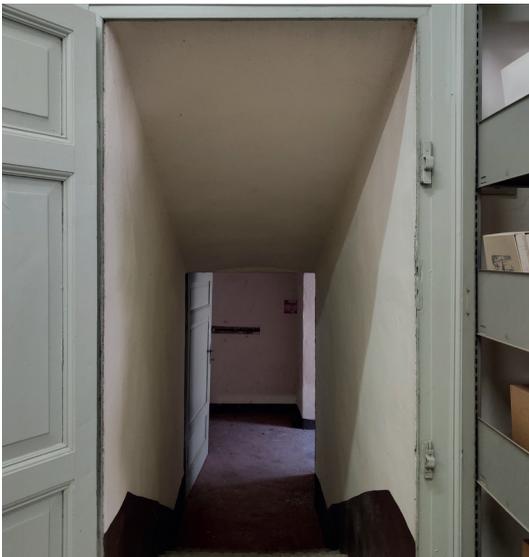
Archive: fissuration on the walls
the walls of the Archive directly in contact with the
Tower present fissuration phenomena

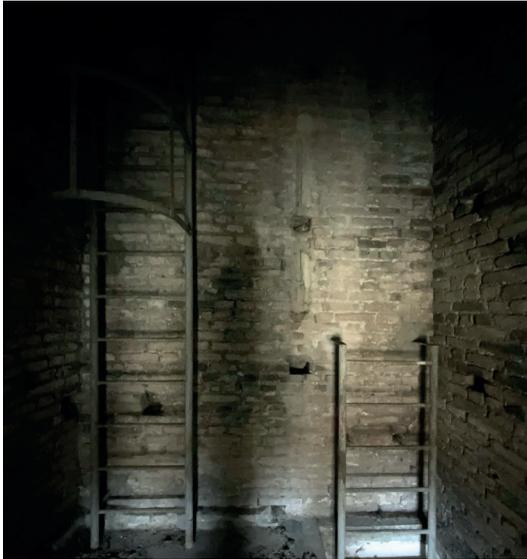
Tower: 1st level slab section
alternating layers of wood, masonry and steel for a 50cm thickness

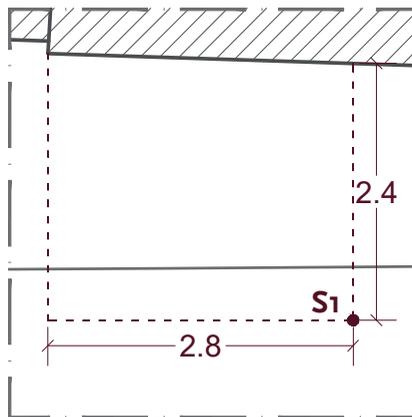
The investigations were carried out on an S1 specimen extracted in the depth range 9.9-10.2m, in the only layer significant from the point of view of the danger identified during the geognostic test: about 30-40cm of silty clays alternating with centimetric layers of sand.

*weakly silty clay
alternating with layers of sand
-9.9-10.2m*

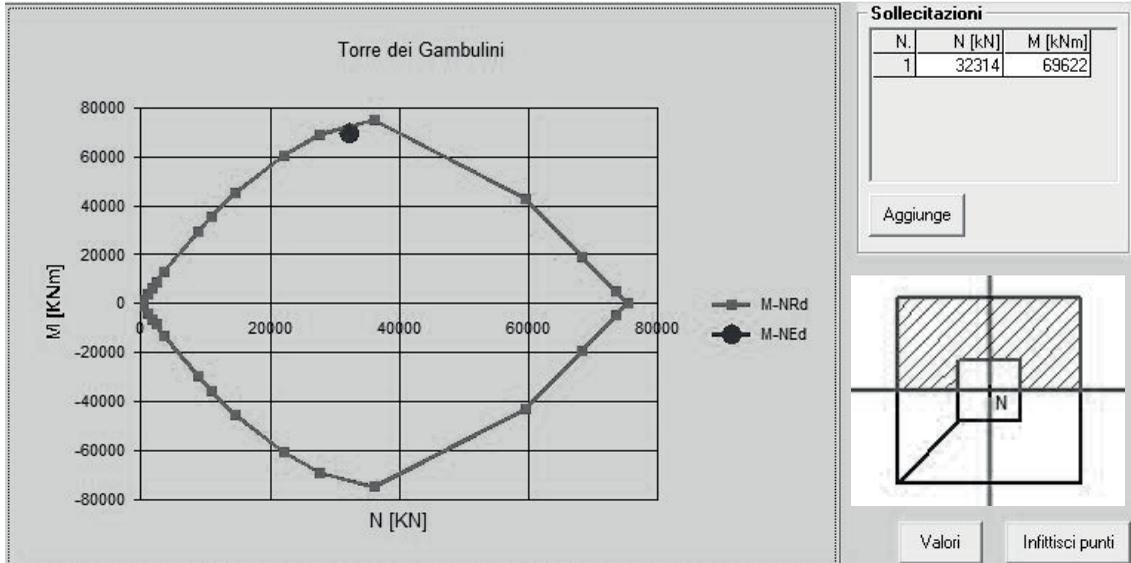
Considering a value $f_d = 1.51$ as calculated by a regulatory procedure, the most stressed section, i.e. the one at the base, is verified at the SLV:

VCASLU software graphic that demonstrate the resistance of the critical section to the internal actions.

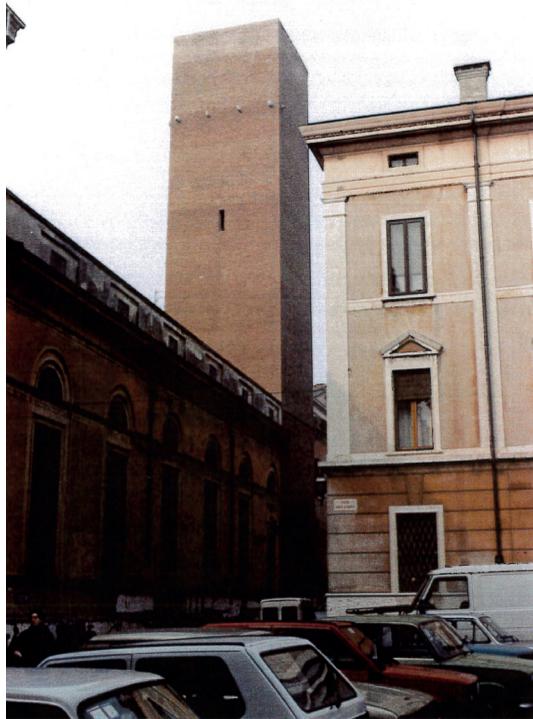
The Tower after the restoration intervention

The Tower during the restoration intervention: here the moment of "ristilatura"

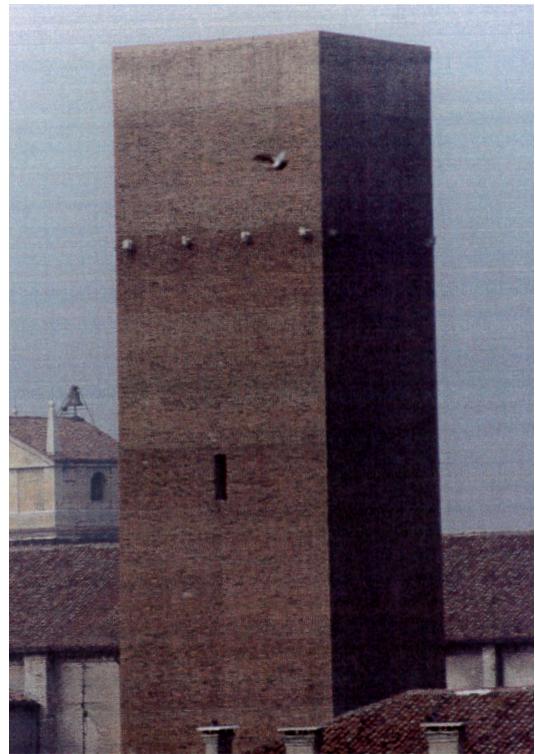
The upper part of the Tower after the restoration intervention

idrorepellente. Il prodotto consolidante, dovendo agire direttamente sul laterizio, composto principalmente da silicati ottenuti dalla cottura dell'argilla, doveva dimostrare buona compatibilità a questa classe di minerali. Partendo da queste premesse e da esperienze pregresse su manufatti di questo tipo, la scelta è ricaduta su consolidanti a base di estere etilico dell'acido silicico e su un prodotto appartenente alla classe dei poli-alchil-silossani.⁷

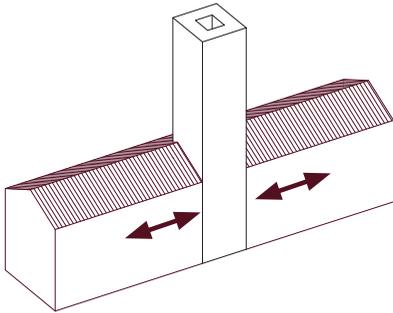
CURRENT STATE

The presence of any adjacent buildings may provide the building with an additional degree of horizontal constraint that preserves at least the portions "canned" from possible collapses but, at the same time, represent an additional weakening element in case of differentiated stresses associated with a low level of clamping.

CONSOLIDATION PROJECT

Physical cut through structural joints

Considering the reciprocal differential thrusts transmitted by the two bodies due to the different construction typology and the spatial configuration, an effective strategy to adopt could be to foresee the physical transverse cut between the two bodies realizing a separation joint to eliminate the compression current which transfers part of the load from one building to another
