Polo territoriale di Lecco  
Scuola di Architettura Urbanistica e Ingegneria delle Costruzioni  
Corso di Laurea in Ingegneria Edile-Architettura

**MANDELLO MUCH MORE**  
**RIQUALIFICAZIONE E RECUPERO DELL'ARCHEOLOGIA INDUSTRIALE RIGUARDANTE**  
**L'AREA DELL'EX VELLUTIFICIO REDAELLI A MANDELLO DEL LARIO**  
**PARTE 1 - STATO DI FATTO**

## 2 EX VELLUTIFICIO REDAELLI - RILIEVO STATO DI FATTO

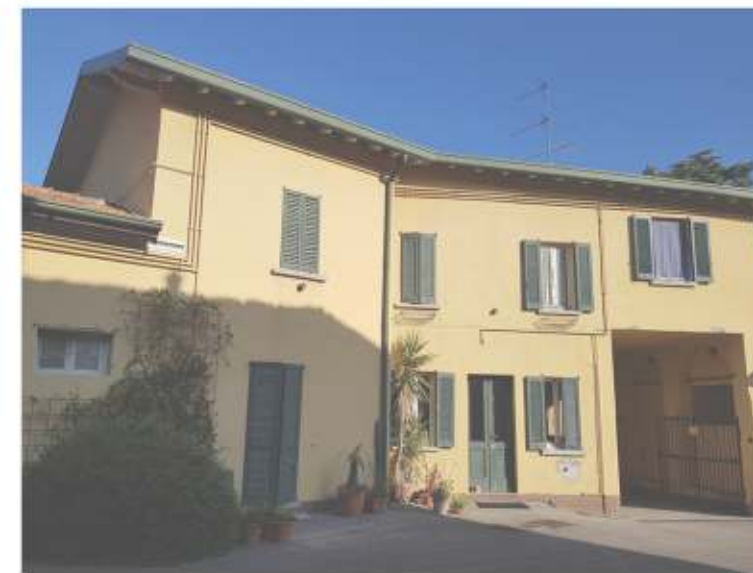
### DATI F02-A

Codice foto:	F02-"A"	Modello fotocamera:	Canon EOS
Luogo:	Piazzale interno al lotto		1100
Soggetto:	Prospetto Sud	Risoluzione:	72 dpi
Edificio:	A	Dimensione file:	4.67 Mb
Titolo:	Esterno	Dimensione immagine:	4032x3224
Operatore:	Rovelli Emanuele	Colore:	sRGB
Tipo di ripresa:	Prospettica laterale	Messa a fuoco:	AUTO
Data e Ora:	Sabato 12 Ottobre 2019 ore 10.01 a.m.	Esposizione:	AUTO

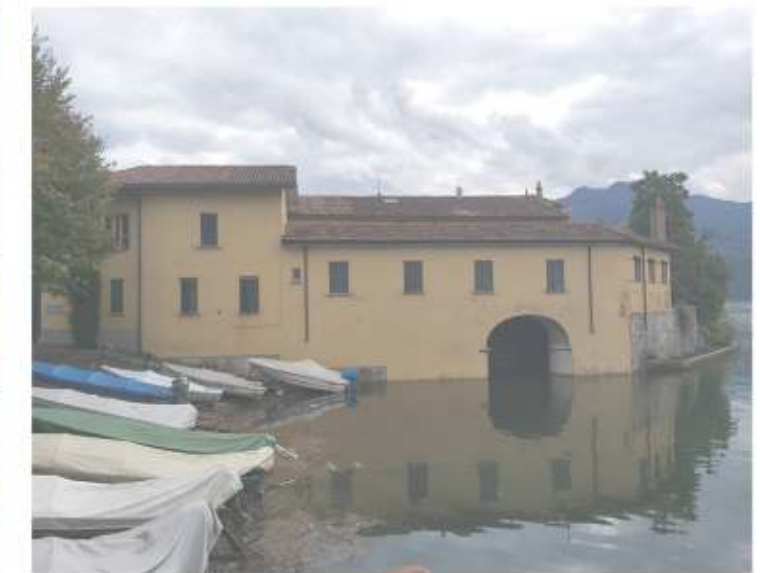
### DATI F03-A

Codice foto:	F03-"A"	Modello fotocamera:	Canon EOS
Luogo:	Piazzale interno al lotto		1100
Soggetto:	Prospetto Sud\Est, e rapporto con l'edificio adiacente (B)	Risoluzione:	72 dpi
Edificio:	A	Dimensione file:	3.92 Mb
Titolo:	Esterno	Dimensione immagine:	4032x3224
Operatore:	Rovelli Emanuele	Colore:	sRGB
Tipo di ripresa:	Prospettica laterale	Messa a fuoco:	AUTO
Data e Ora:	Sabato 12 Ottobre 2019 ore 10.01 a.m.	Esposizione:	AUTO

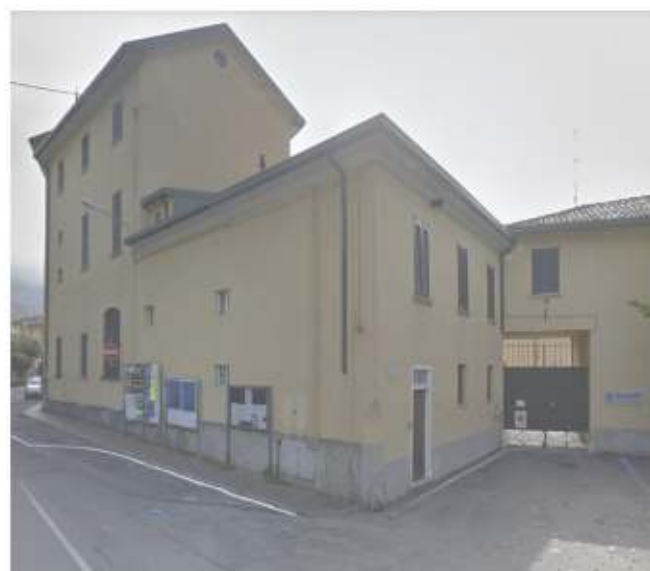
#### DATI F01-B

Codice foto: F01-"B"  
 Luogo: Piazzale di ingresso  
 Soggetto: Contesto ambientale  
 Edificio: B  
 Titolo: Esterno  
 Operatore: Rovelli Emanuele  
 Tipo di ripresa: Prospettica  
 Data e Ora: Martedì 29 Settembre 2019 ore 17.56 p.m.

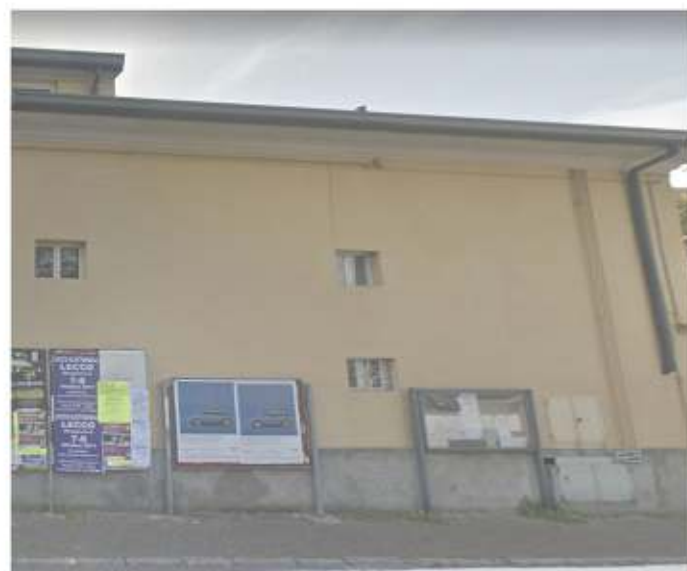
#### DATI F02-B

Codice foto: F02-"B"  
 Luogo: Via Alessandro Volta  
 Soggetto: Prospetto Sud  
 Edificio: B  
 Titolo: Esterno  
 Operatore: Rovelli Emanuele  
 Tipo di ripresa: Frontale  
 Data e Ora: Martedì 29 Settembre 2019 ore 17.17 p.m.

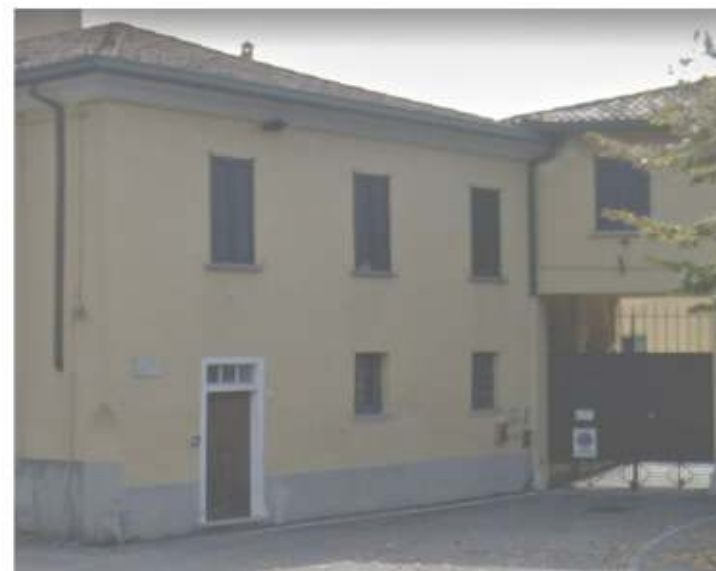
#### DATI F03-B

Codice foto: F03-"B"  
 Luogo: Piazzale esterno  
 Soggetto: Prospetto Est  
 Edificio: B  
 Titolo: Esterno  
 Operatore: Rovelli Emanuele  
 Tipo di ripresa: Prospettica laterale  
 Data e Ora: Martedì 29 Settembre 2019 ore 17.16 p.m.

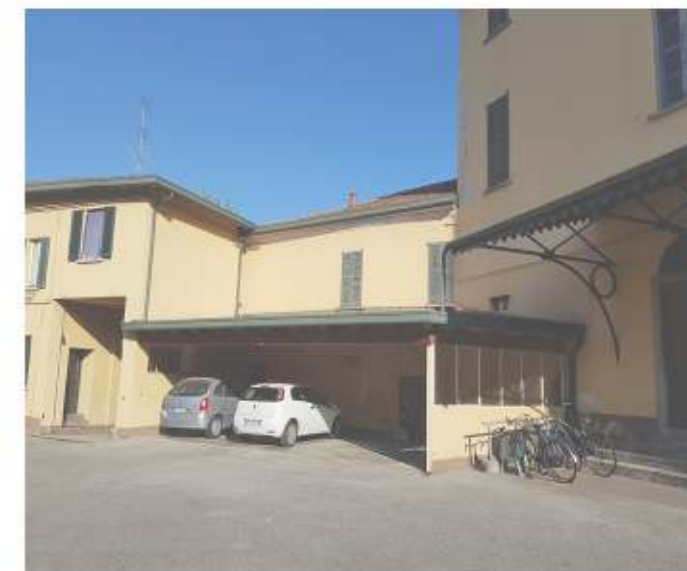
#### DATI F04-B

Codice foto: F04-"B"  
 Luogo: Piazzale interno  
 Soggetto: Prospetto Nord  
 Edificio: B  
 Titolo: Rapporto tra edifici (A, B, C)  
 Operatore: Rovelli Emanuele  
 Tipo di ripresa: Prospettica accidentale  
 Data e Ora: Martedì 29 Settembre 2019 ore 9.58 a.m.

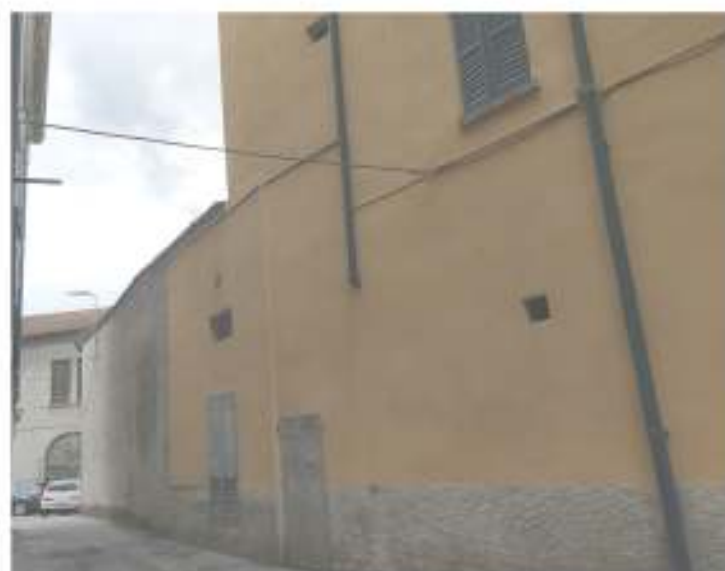
### DATI F01-E

Codice foto:	F01-'E'	Modello fotocamera:	Canon EOS 1100
Luogo:	Via Fra' Bernardo	Risoluzione:	72 dpi
Soggetto:	Contesto ambientale	Dimensione file:	6,44 Mb
Edificio:	E	Dimensione immagine:	4032x3224
Titolo:	Esterno	Colore:	sRGB
Operatore:	Rovelli Emanuele	Messa a fuoco:	AUTO
Tipo di ripresa:	Prospettica laterale	Esposizione:	AUTO
Data e Ora:	Giovedì 8 Ottobre 2019 ore 14,05 p.m.

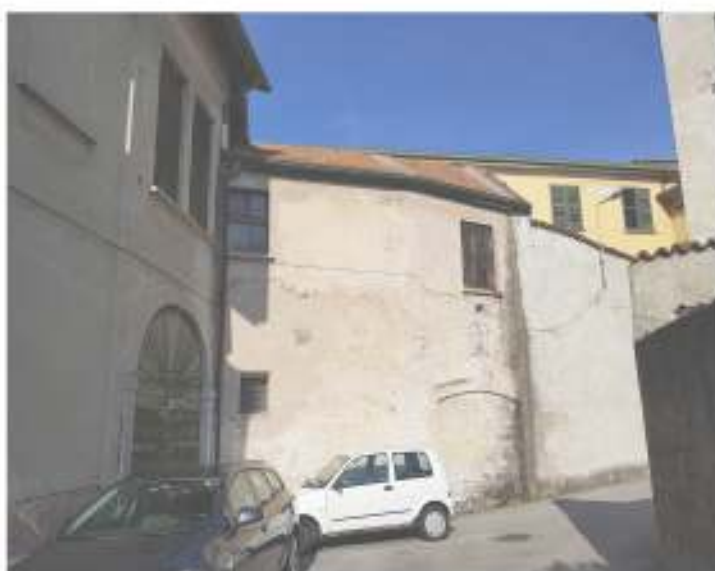
### DATI F02-E

Codice foto:	F02-'E'	Modello fotocamera:	Canon EOS 1100
Luogo:	Via Fra' Bernardo	Risoluzione:	72 dpi
Soggetto:	Prospetto Sud-Ovest	Dimensione file:	4,83 Mb
Edificio:	E	Dimensione immagine:	4032x3224
Titolo:	Esterno	Colore:	sRGB
Operatore:	Rovelli Emanuele	Messa a fuoco:	AUTO
Tipo di ripresa:	Prospettica frontale	Esposizione:	AUTO
Data e Ora:	Lunedì 5 Ottobre 2019 ore 13,20 p.m.

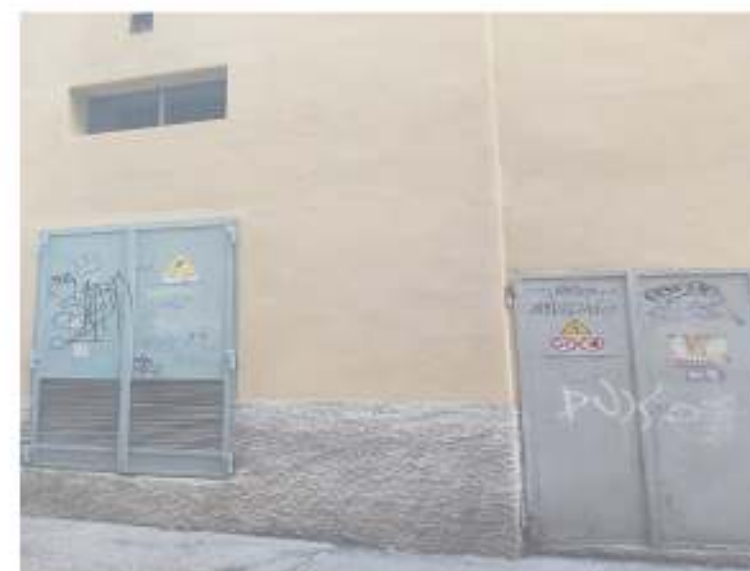
### DATI F03-E

Codice foto:	F03-'E'	Modello fotocamera:	Canon EOS 1100
Luogo:	Via Fra' Bernardo	Risoluzione:	72 dpi
Soggetto:	Cabine Enel e contatori	Dimensione file:	8,64 Mb
Edificio:	A	Dimensione immagine:	4032x3224
Titolo:	Esterno	Colore:	sRGB
Operatore:	Rovelli Emanuele	Messa a fuoco:	AUTO
Tipo di ripresa:	Foto di dettaglio	Esposizione:	AUTO
Data e Ora:	Giovedì 8 Ottobre 2019 ore 14,10 p.m.

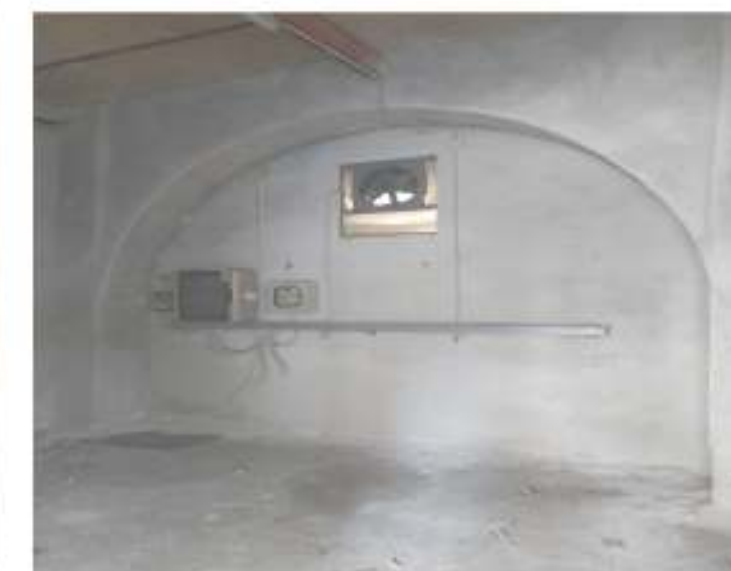
### DATI F04-E

Codice foto:	F04-'E'	Modello fotocamera:	Canon EOS 1100
Luogo:	Locale interno	Risoluzione:	72 dpi
Soggetto:	Dettaglio contatori	Dimensione file:	4,35 Mb
Edificio:	E	Dimensione immagine:	4032x3224
Titolo:	Esterno	Colore:	sRGB
Operatore:	Rovelli Emanuele	Messa a fuoco:	AUTO
Tipo di ripresa:	Prospettica accidentale	Esposizione:	AUTO
Data e Ora:	Giovedì 8 Ottobre 2019 ore 14,22 p.m.

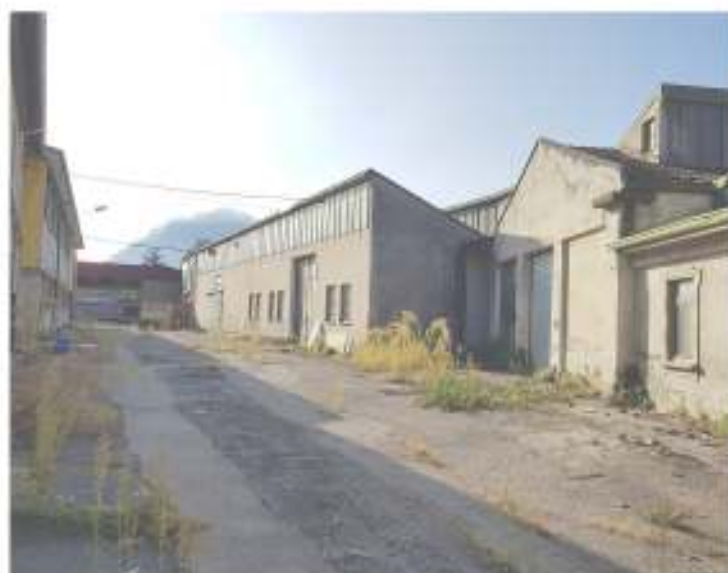
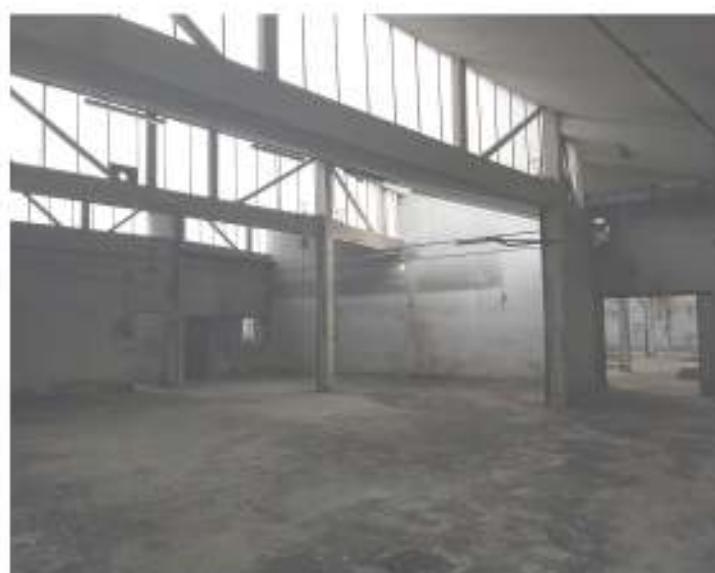
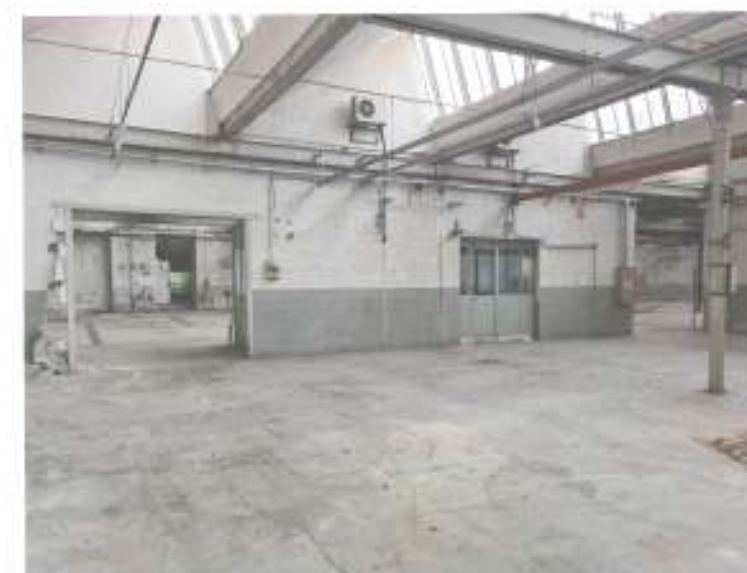
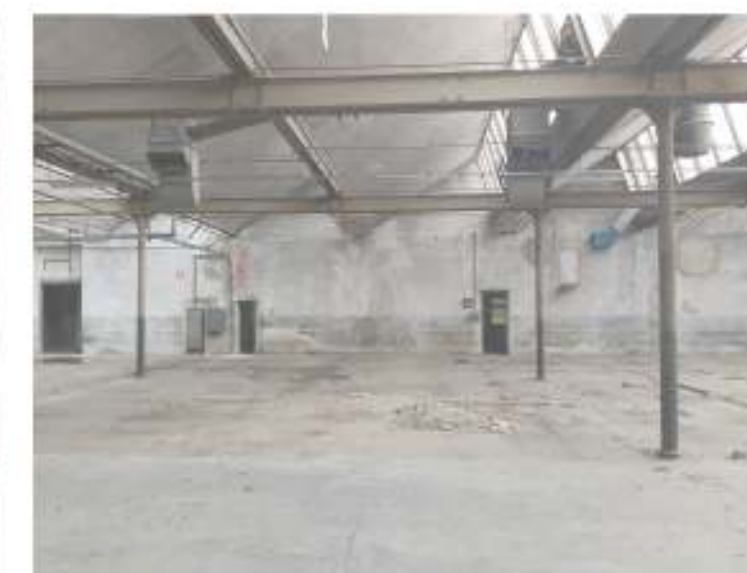
Debolezze: struttura poco flessibile, vincolata con diversi plastris e struttura della copertura datata e poco sicura

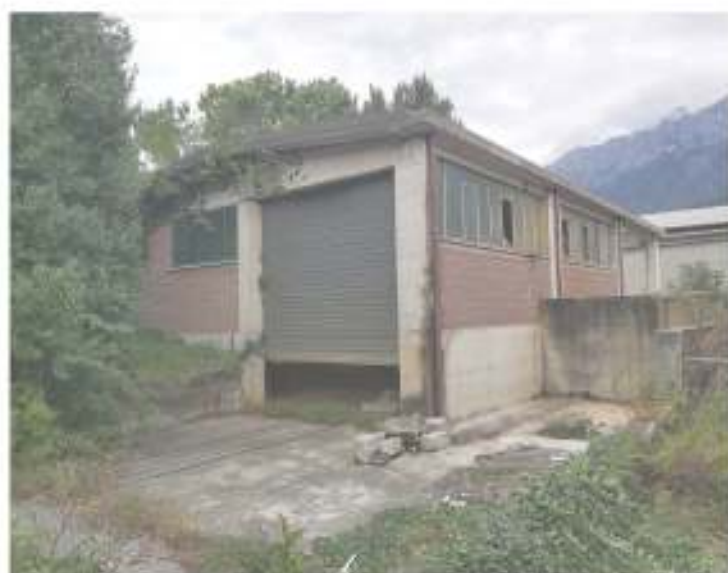
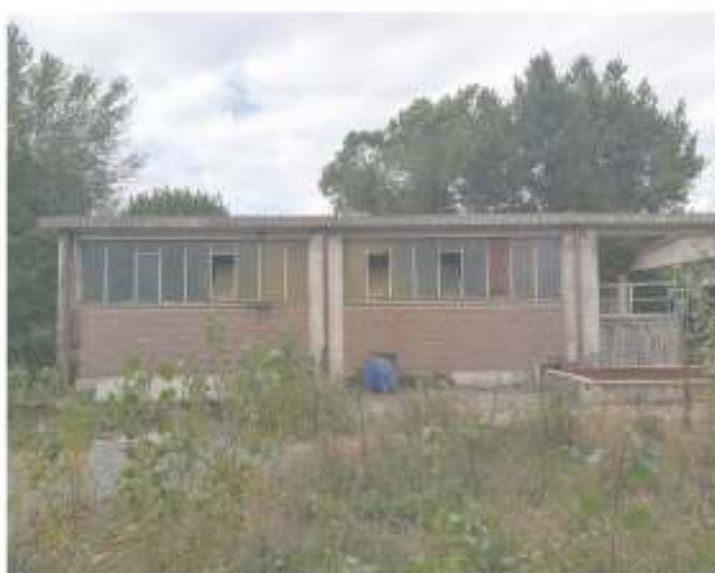
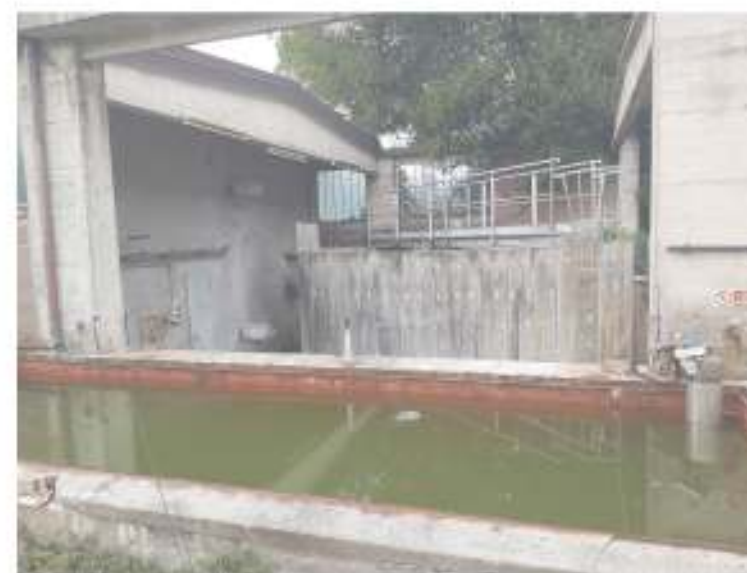
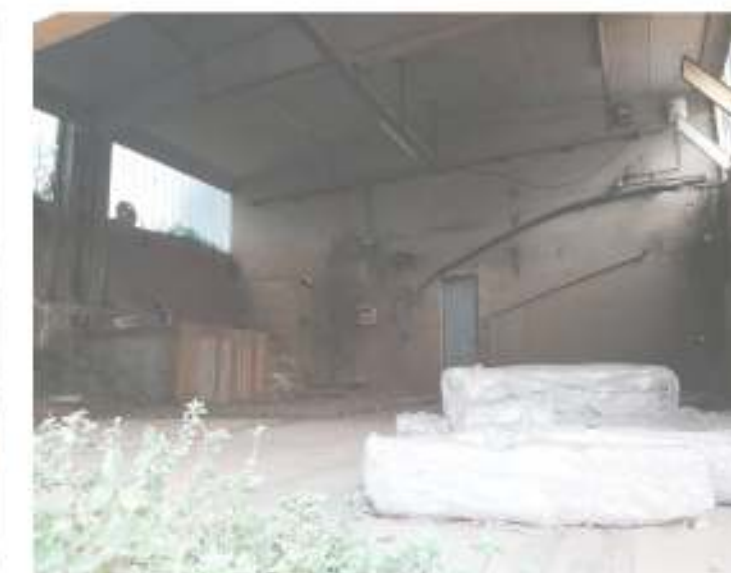
Forze:	\
Debolezze:	posizione che divide il parco in due porzioni tramite una recinzione
Note:	\

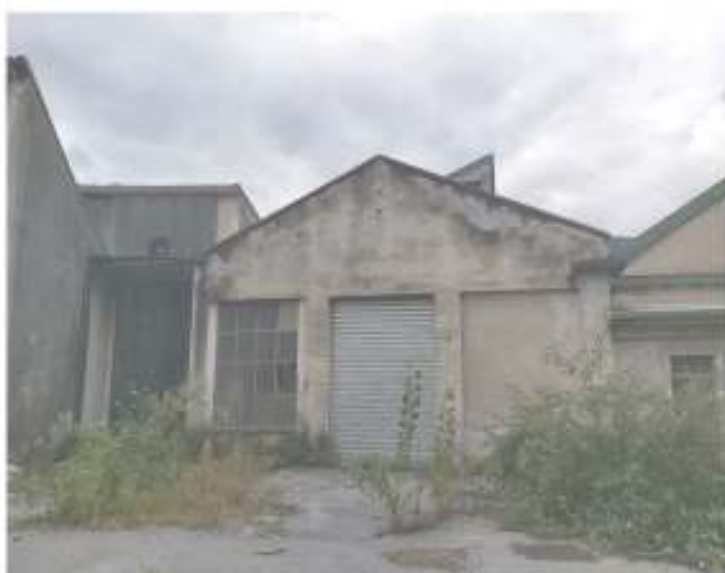
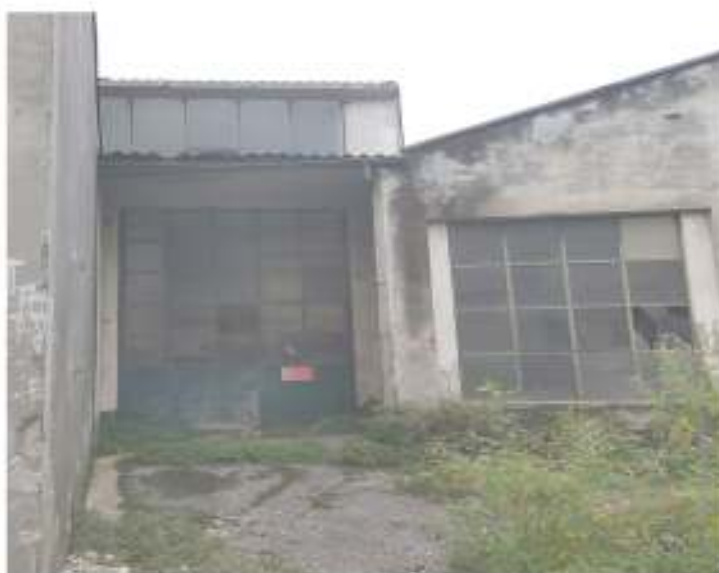
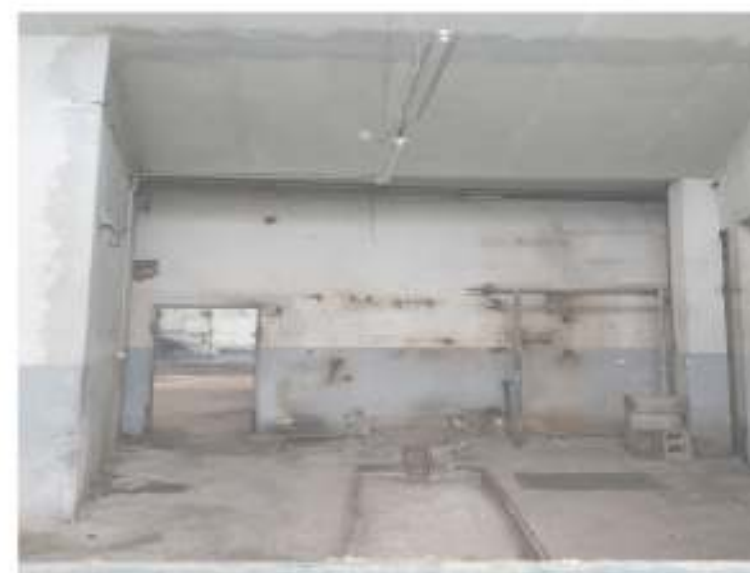
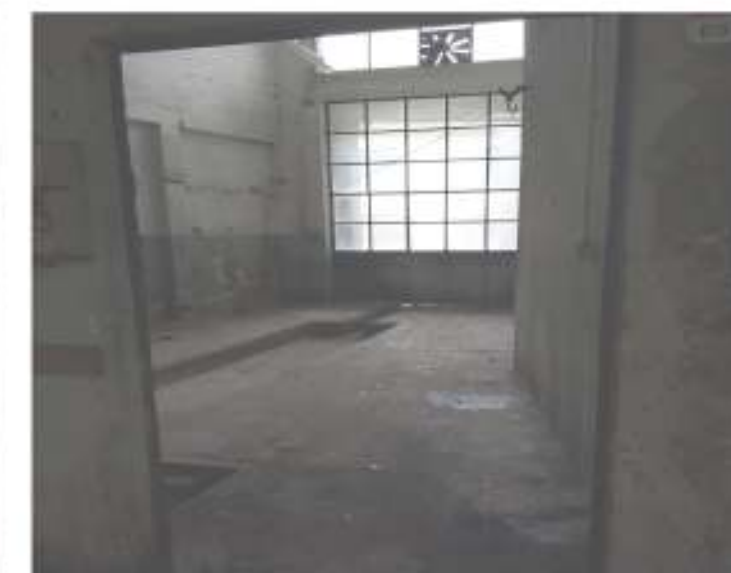
Forze: spazi aperti al suo interno  
 Debolezze: struttura in pessime condizioni  
 Note: \

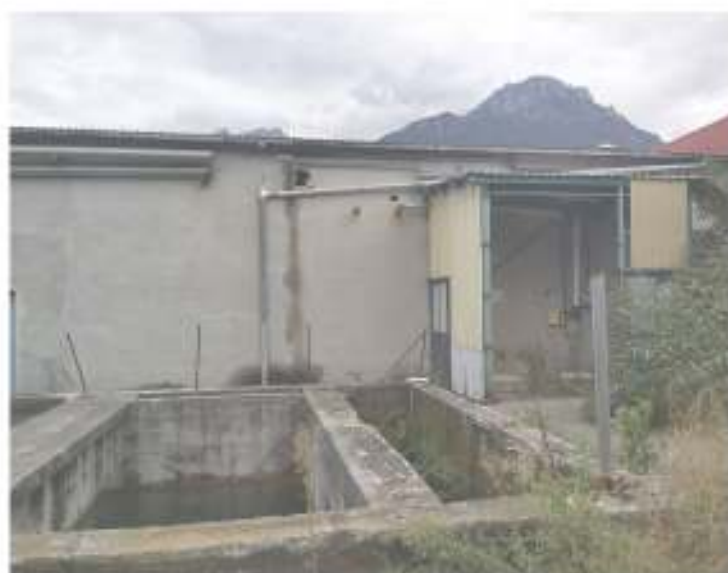
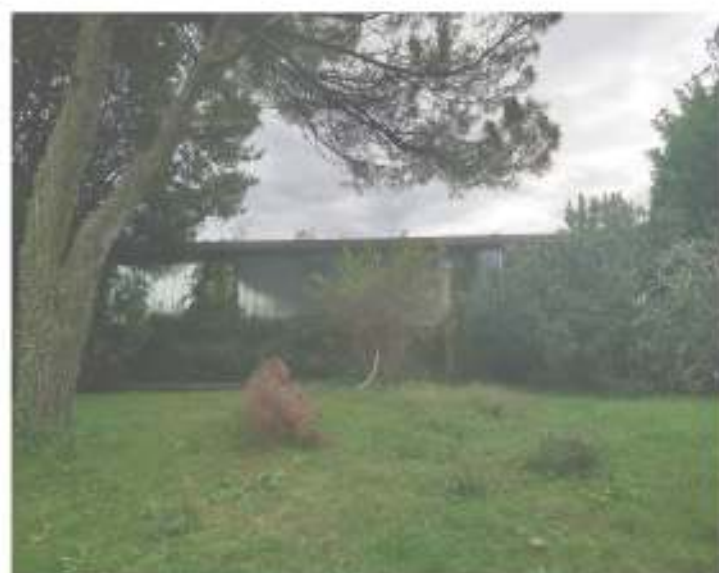
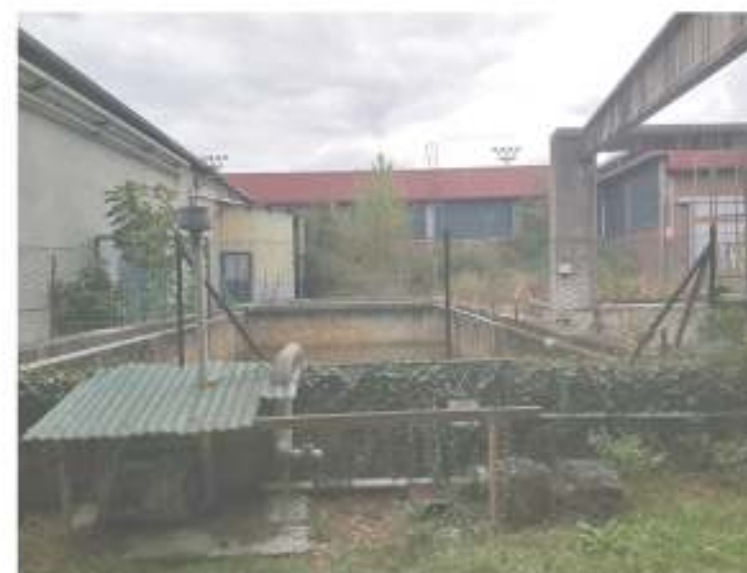
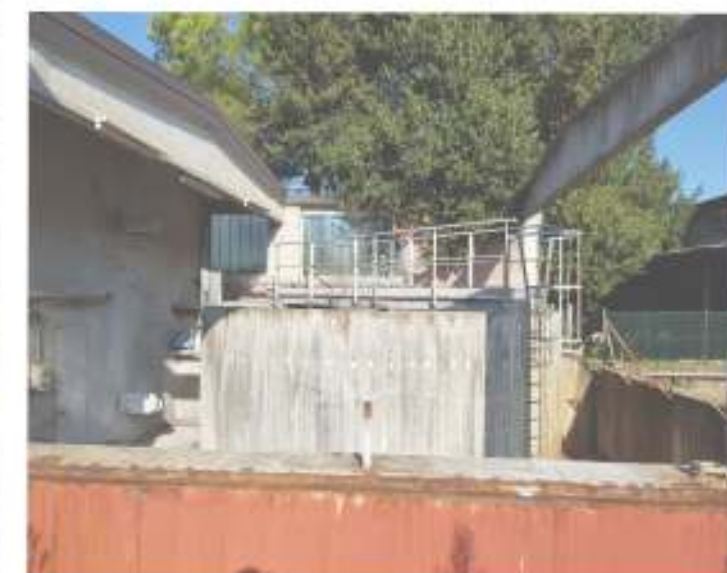
Forze: ampi spazi aperti interni  
 Debolezze: struttura in cattivo stato e differente da quella degli edifici contigui  
 Note: \

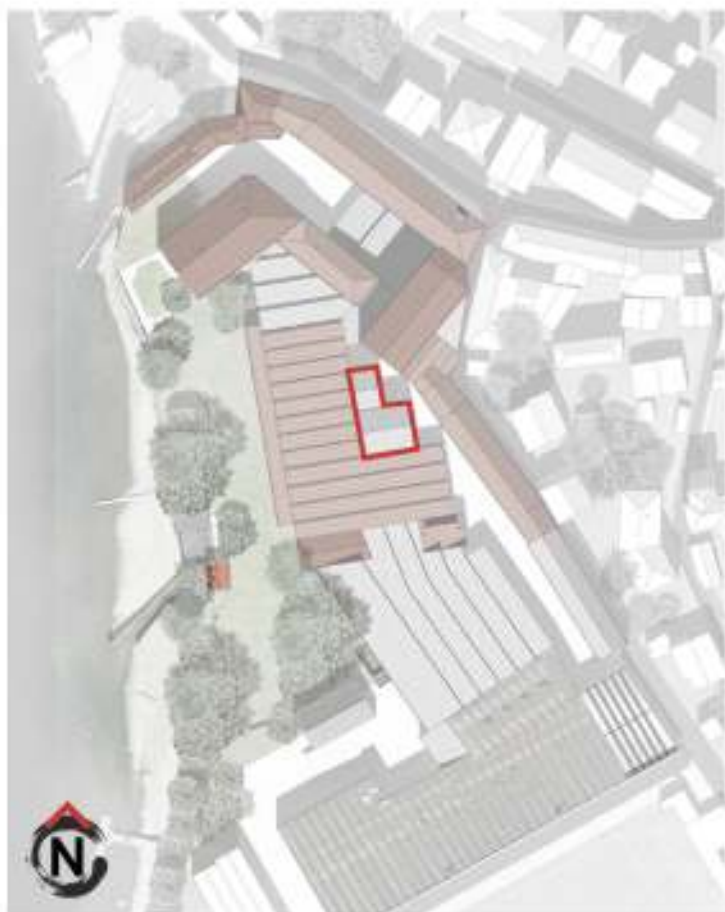
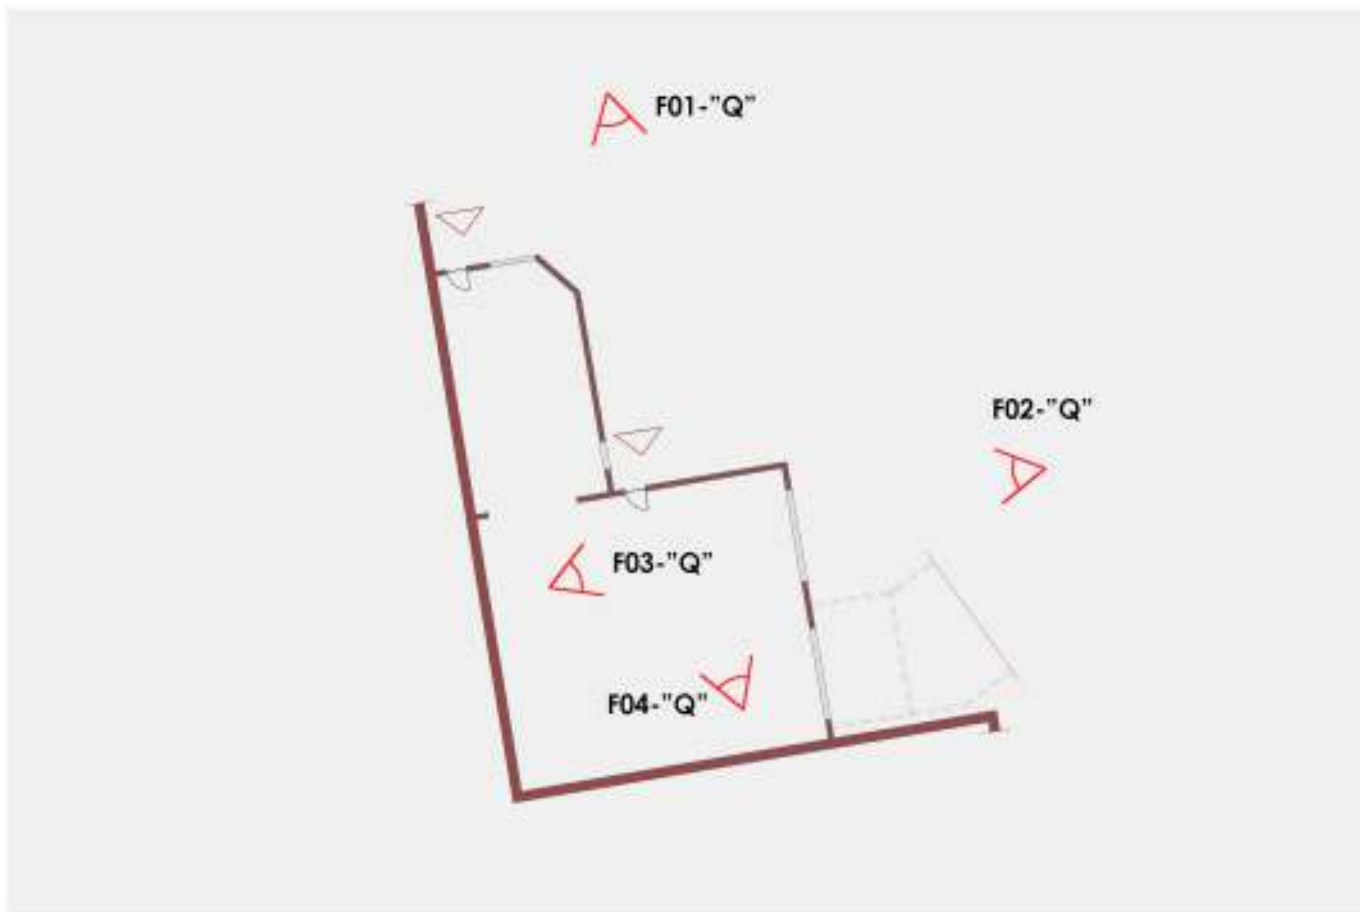
Debolezze: struttura mal messa con al suo interno diversi impianti di riscaldamento e caldaie dismesse

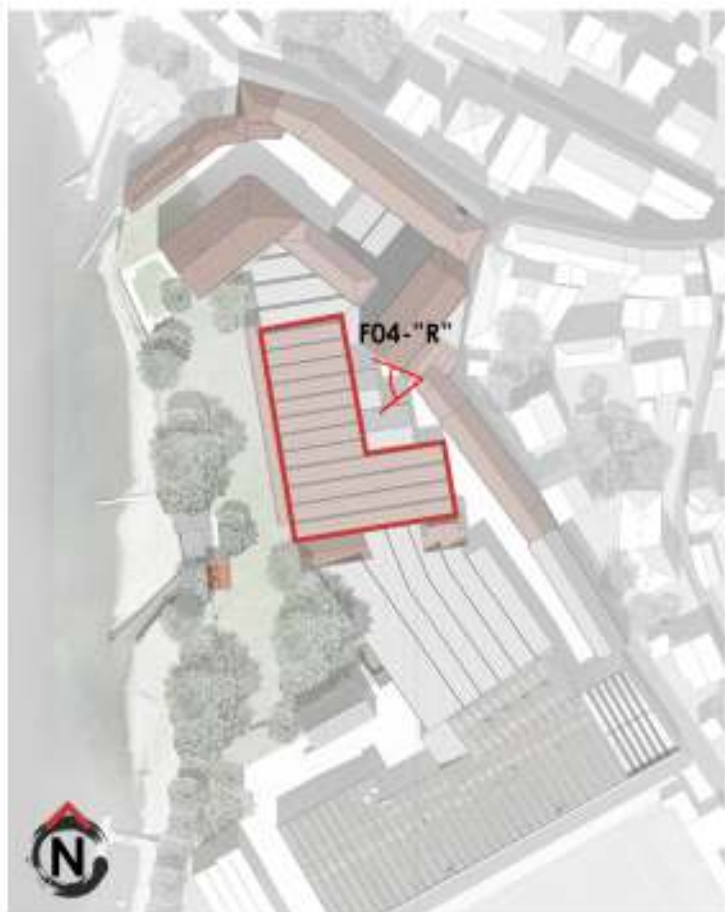
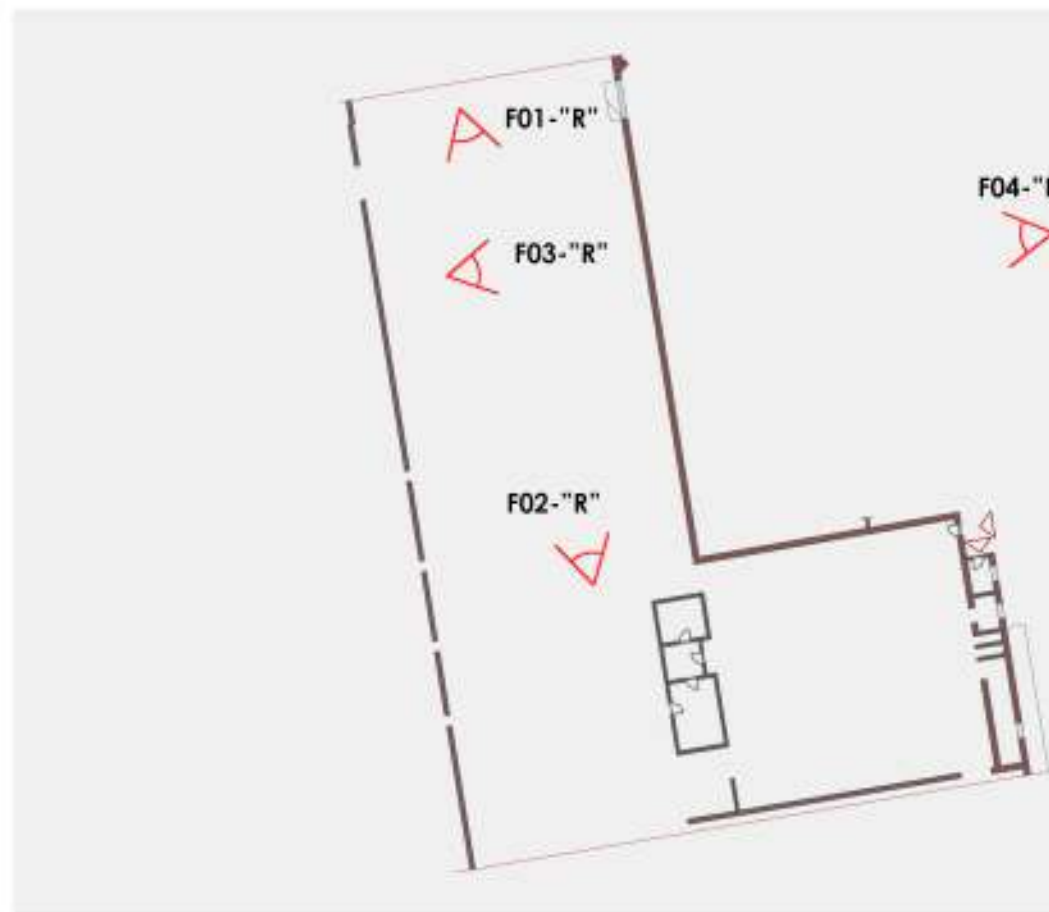
Forze: ampi spazi interni flessibili  
 Debolezze: struttura datata e poco curata  
 Note:

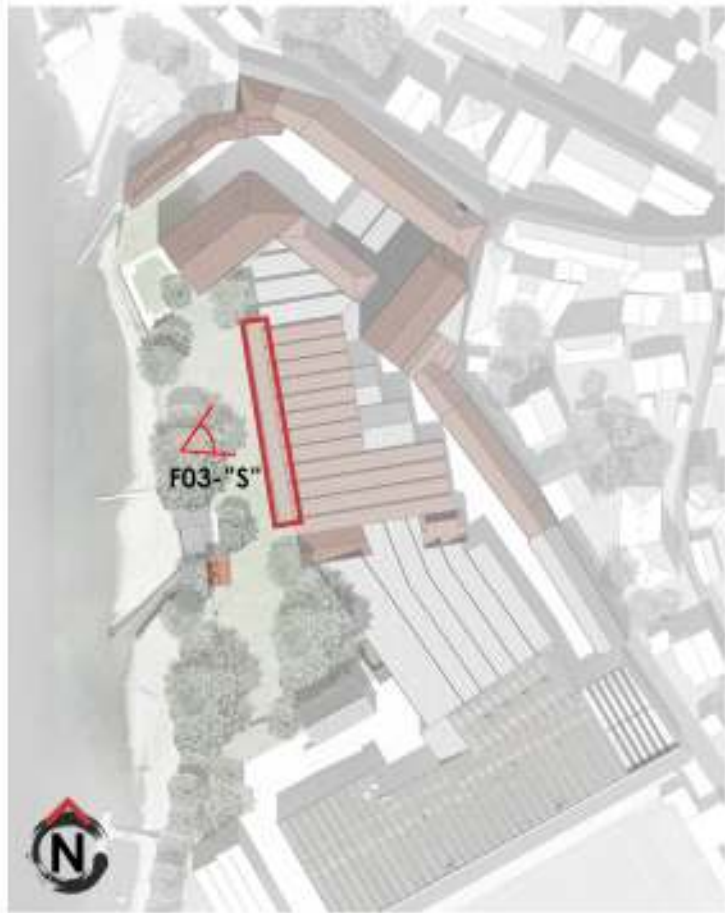
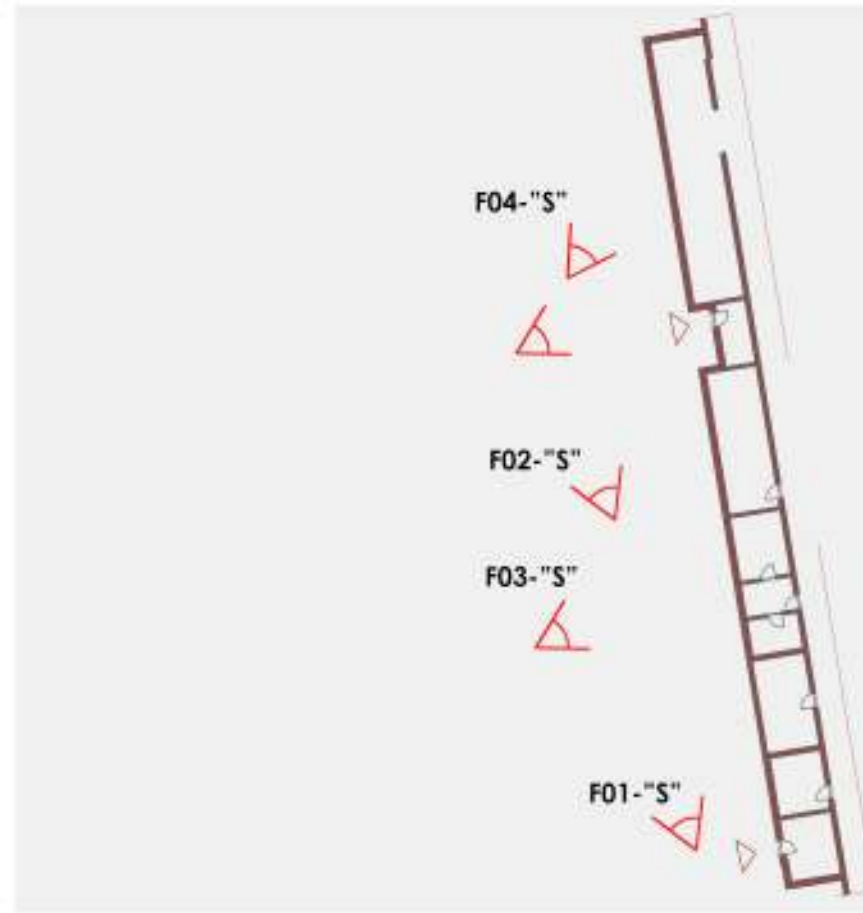
Debolezze: edificio molto stretto e lungo, poco fruibile e flessibile

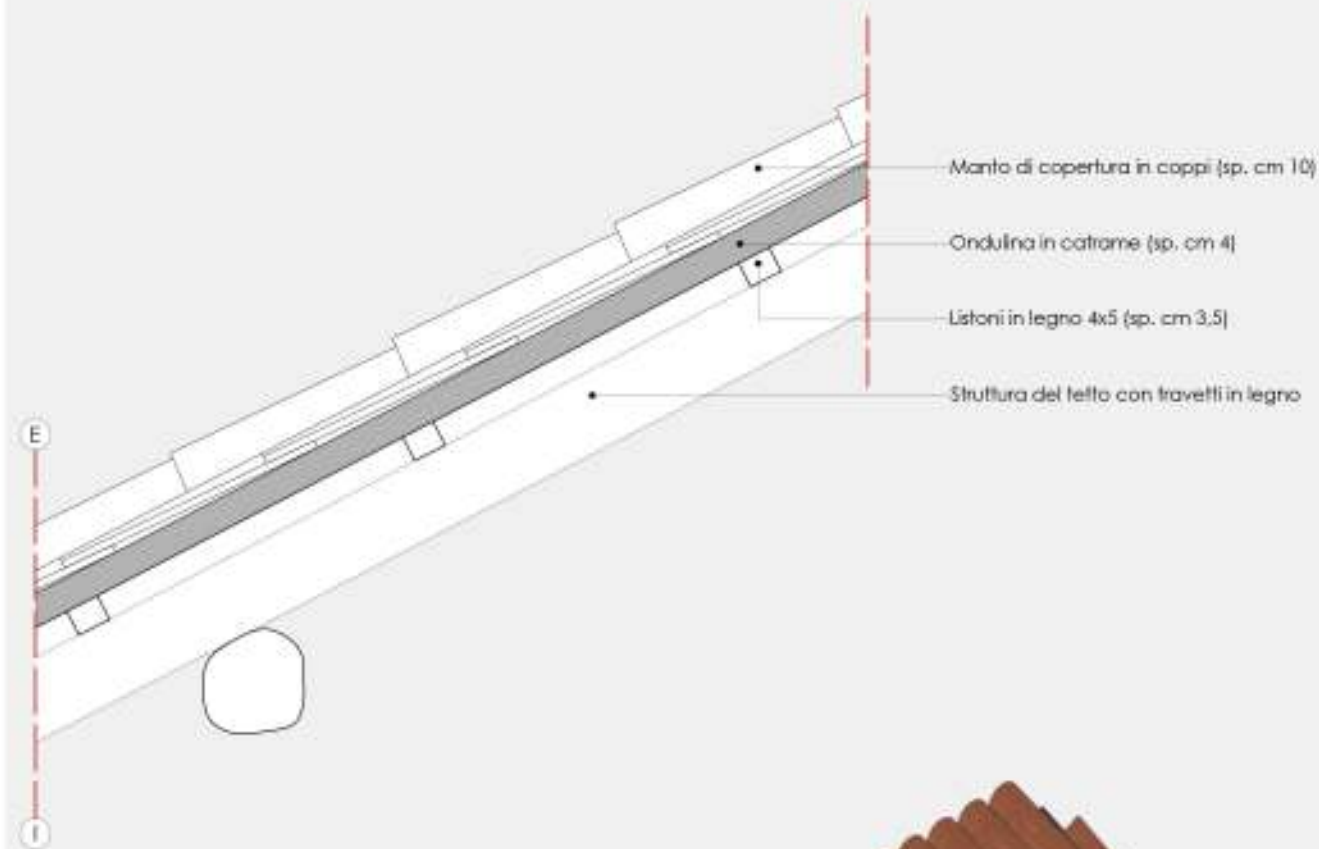
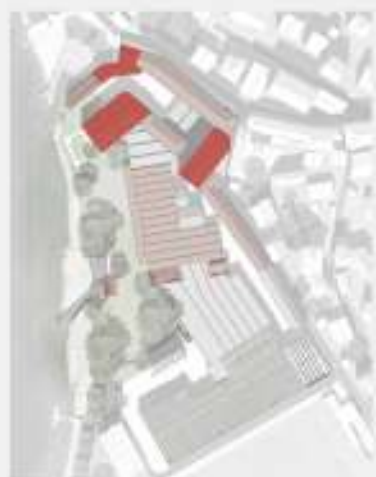
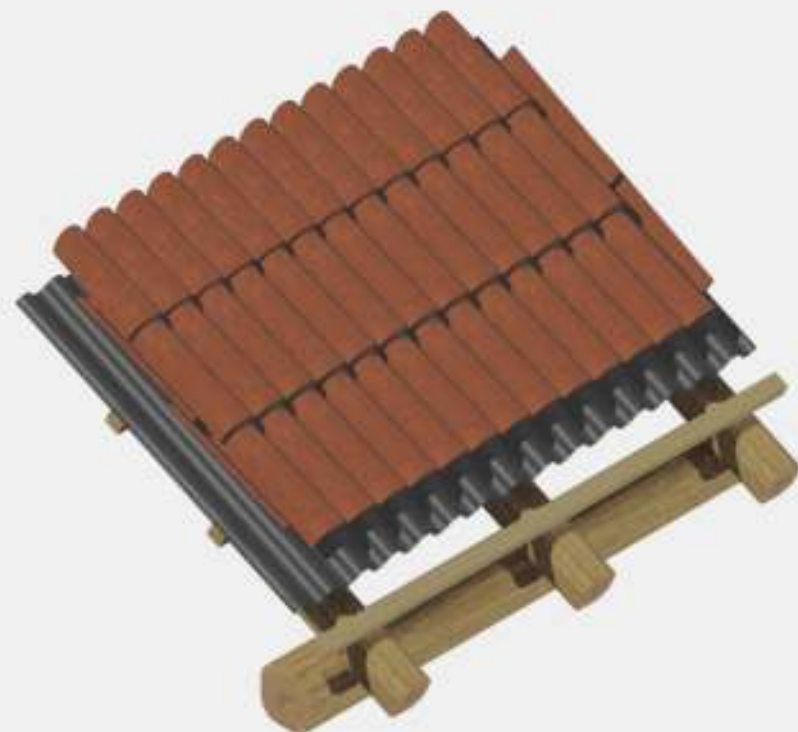
### CO 1 - TETTO IN LEGNO CON COPERTURA IN COPPI

Verifica condensa interstiziale  
**NON SODDISFATTA**

Verifica trasmittanza  
**NON SODDISFATTA**

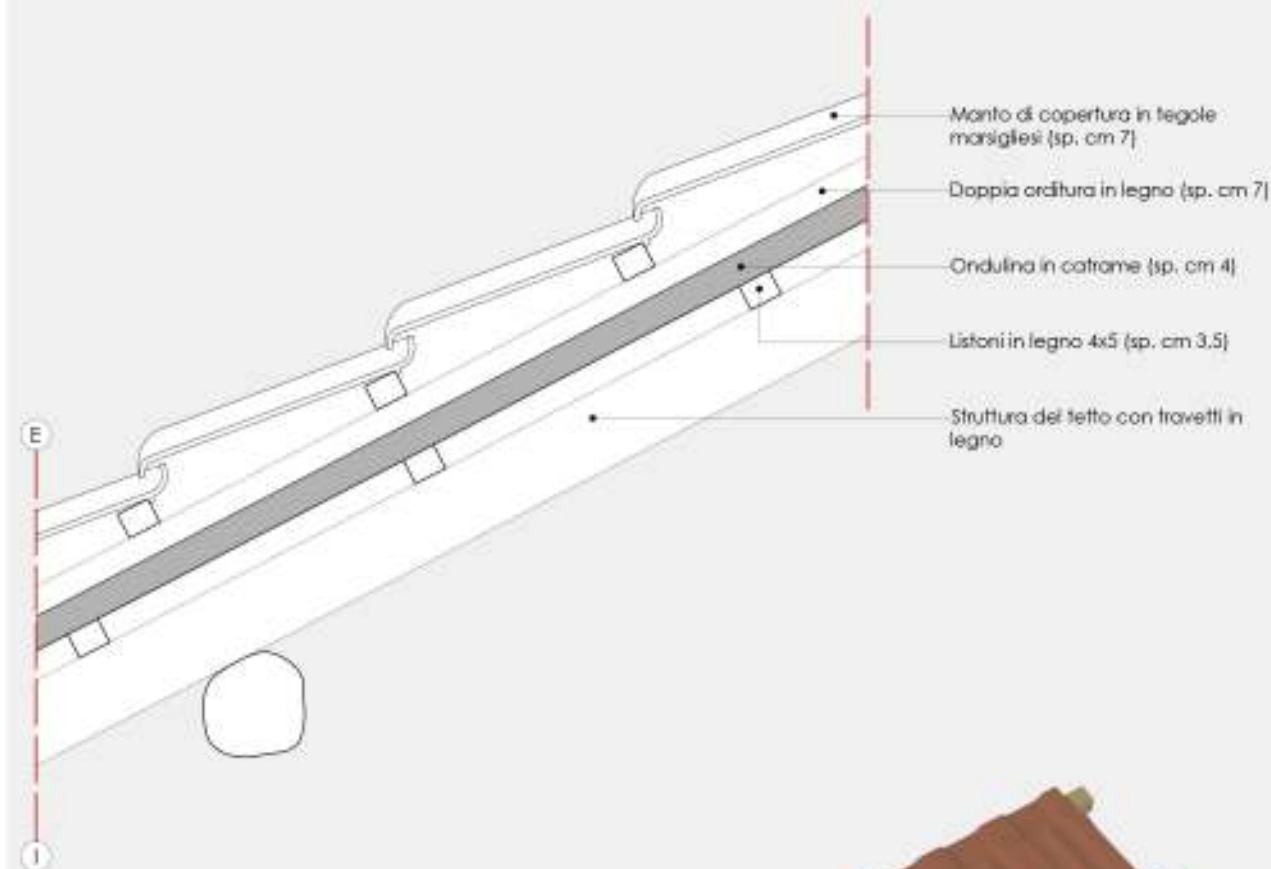
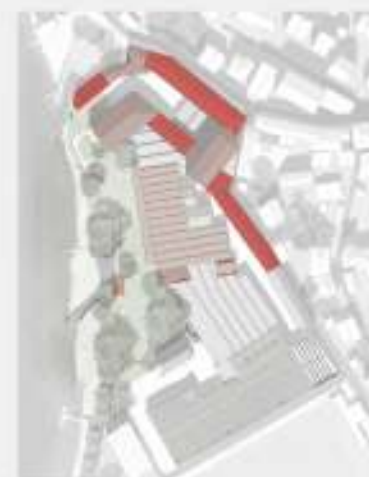
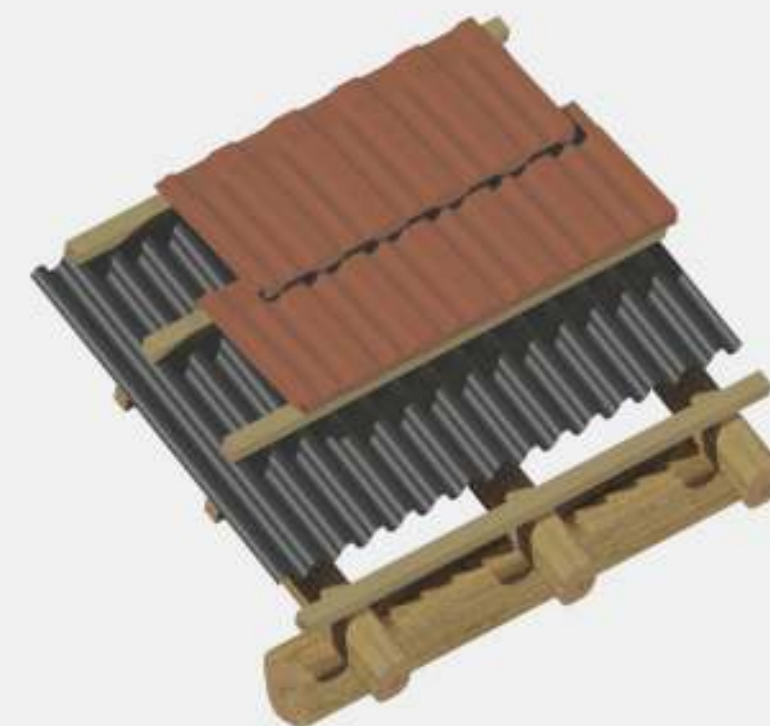
### CO 2 - TETTO IN LEGNO CON COPERTURA IN TEGOLE MARSIGLIESI

Verifica condensa interstiziale  
**NON SODDISFATTA**

Verifica trasmittanza  
**NON SODDISFATTA**

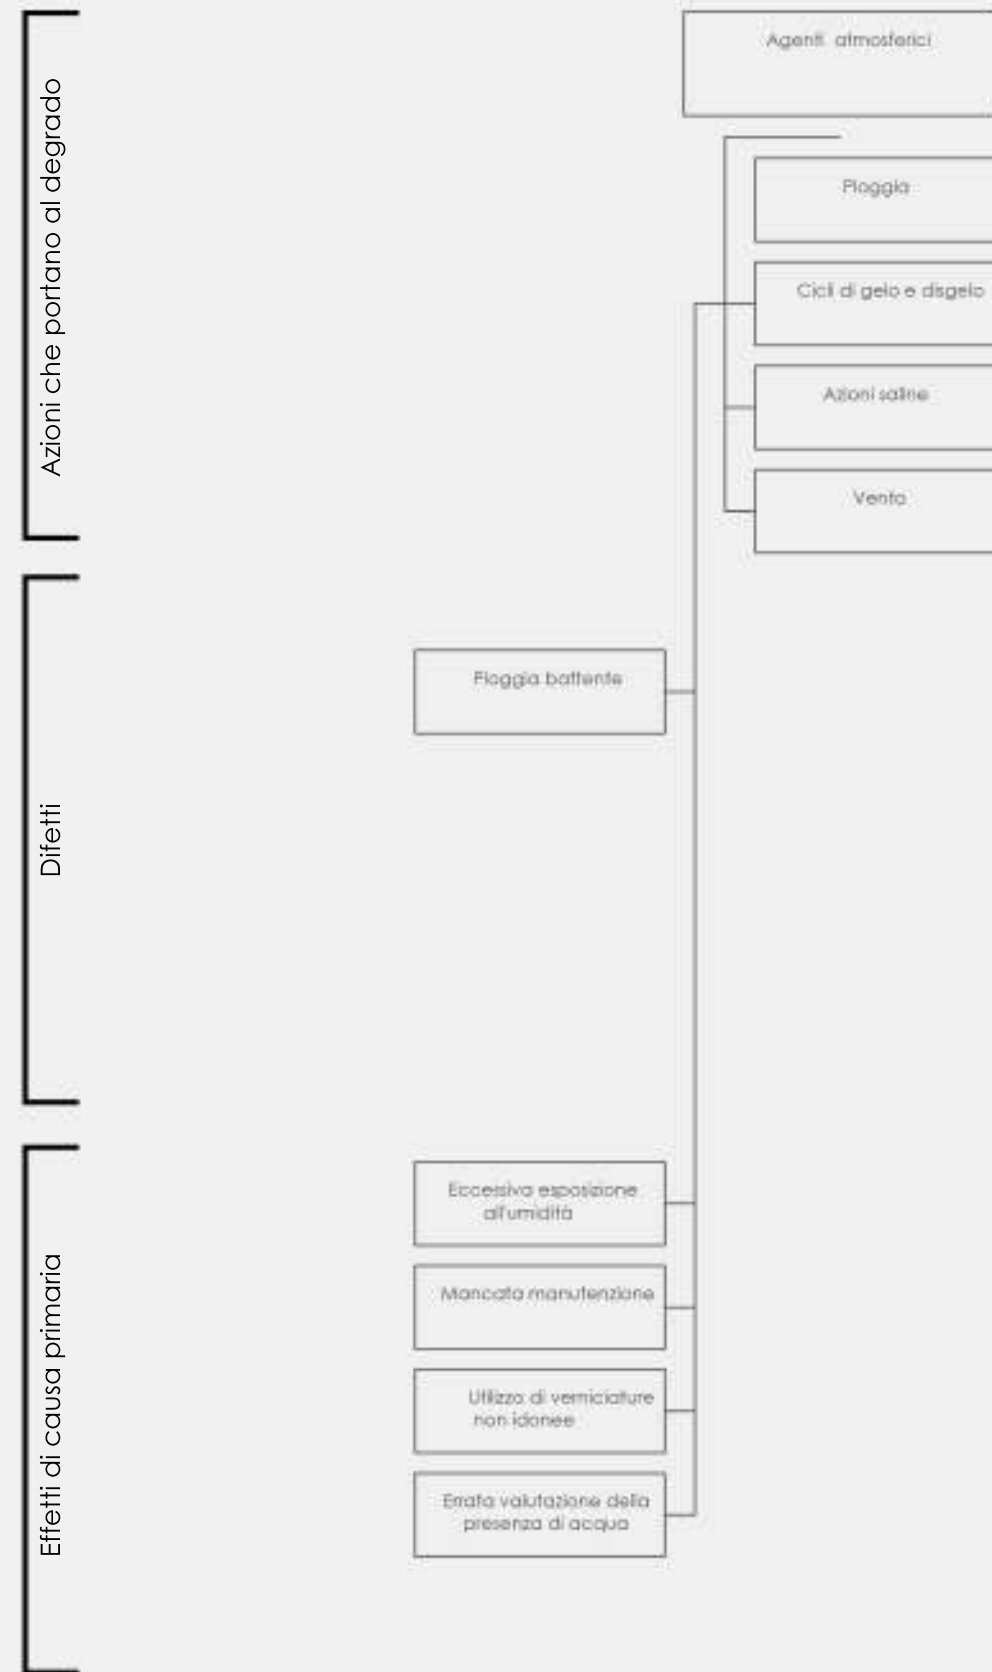
## ALBERO DEGLI ERRORI

Codice del degrado	Pi
Edificio	G
Spazio interessato	Piano terra-primo
Orientamento	Est
Unità tecnologica	Serramenti
Codice tecnologico	/
Elemento tecnico	/

Materiale danneggiato	Grate in ferro
Patologia	Pitting
Stato di progressione	In corso
Definizione normal	Tendenza, da parte di un metallo, di ritornare allo stato del minerale originario da cui è stato ottenuto, tramite la perdita di elettroni
Descrizione anomalia	Creazione di una pellicola di ruggine sopra gli elementi in ferro
Diffusione	Fenomeno localizzato in più parti dell'edificio
Anomalie correlate	/
Posibili cause	Presenza di umidità e scarsa protezione dagli agenti atmosferici
Anomalie o errori progettuali	Eccessiva presenza di umidità, mancata manutenzione
Indagini supplementari	/
Abaco	CV 1 - Muratura in sassi e mattoni pieni
