Polo territoriale di Lecco  
Scuola di Architettura Urbanistica e Ingegneria delle Costruzioni  
Corso di Laurea in Ingegneria Edile-Architettura

**MANDELLO MUCH MORE**  
**RIQUALIFICAZIONE E RECUPERO DELL'ARCHEOLOGIA INDUSTRIALE RIGUARDANTE**  
**L'AREA DELL'EX VELLUTIFICIO REDAELLI A MANDELLO DEL LARIO**  
**PARTE 1 - STATO DI FATTO**

## 2 EX VELLUTIFICIO REDAELLI - RILIEVO STATO DI FATTO

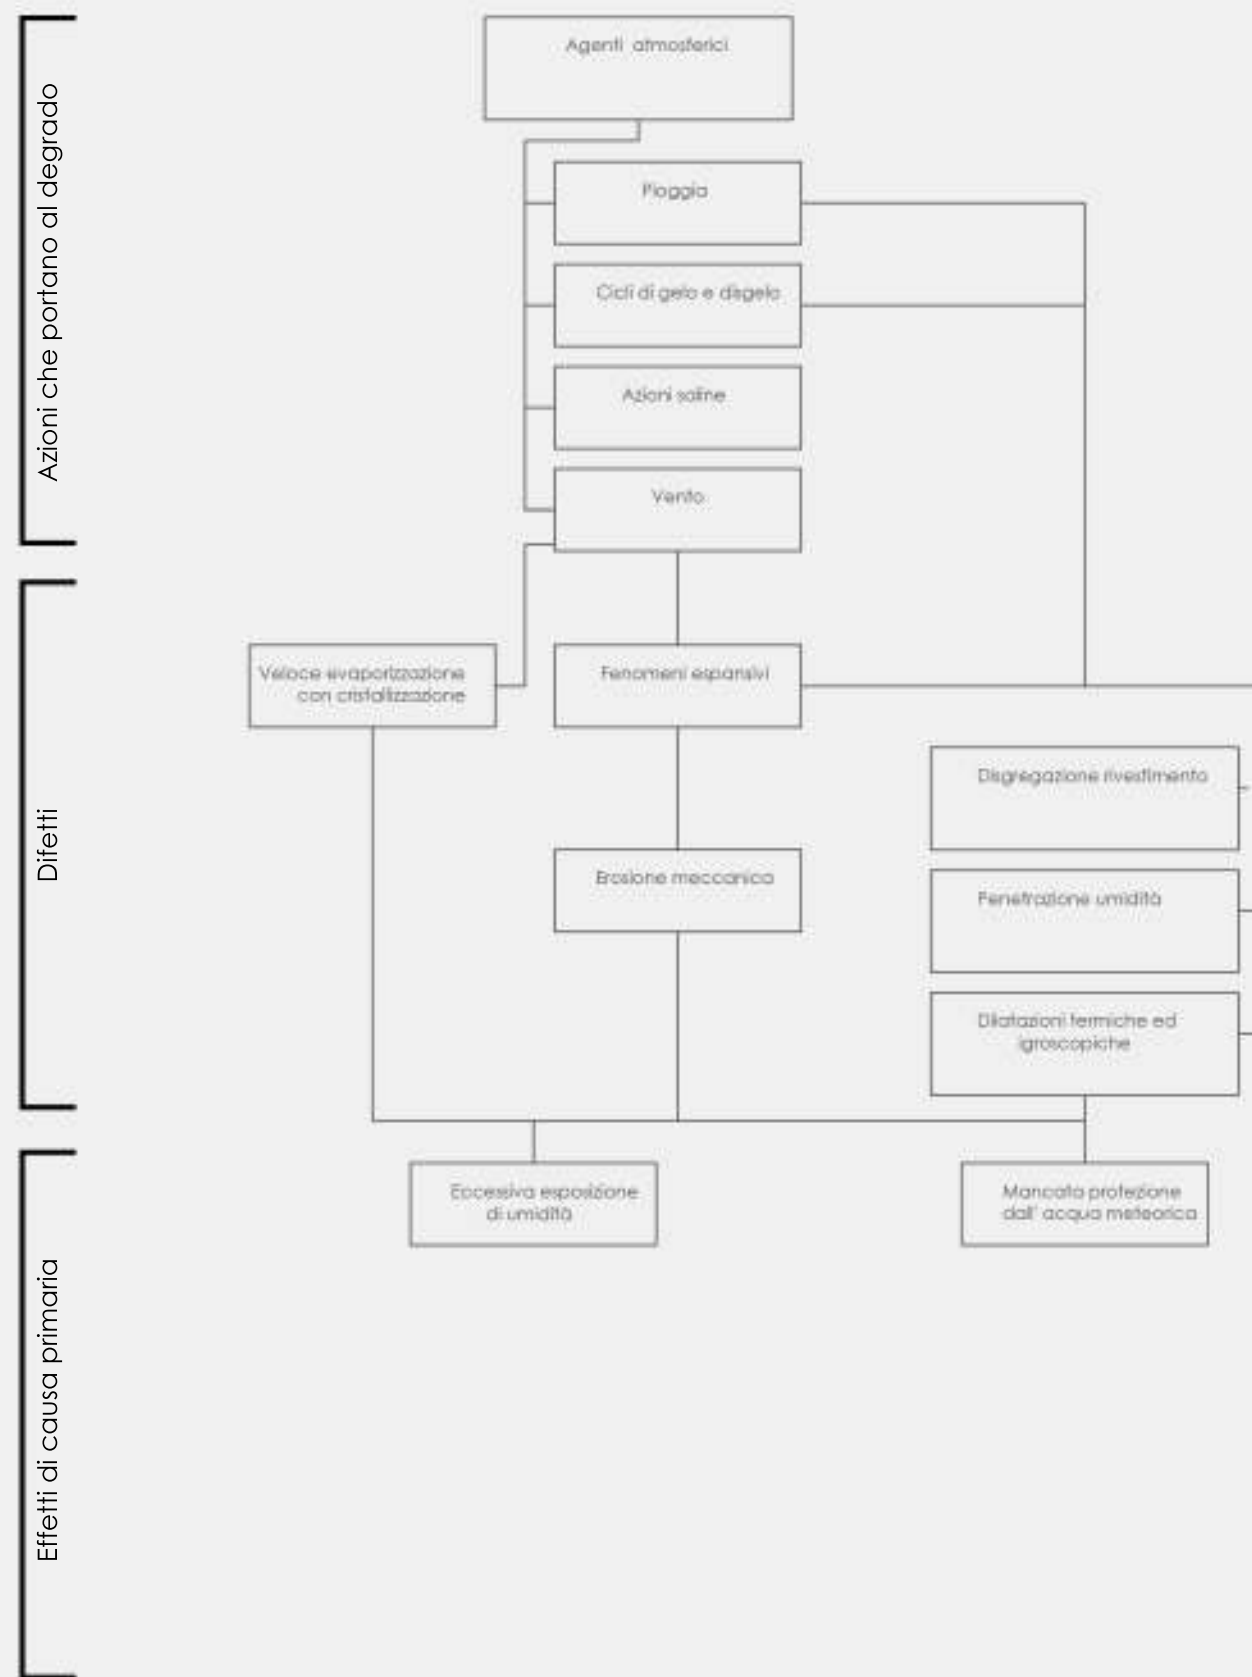
## ALBERO DEGLI ERRORI

Codice del degrado	Ac
Edificio	B
Spazio interessato	Piano terra
Orientamento	Nord
Unità tecnologica	Chiusura verticale
Codice tecnologico	CV 1
Elemento tecnico	Muratura esterna

Materiale danneggiato	Intonaco civile esterno
Patologia	Alterazione cromatica
Stato di progressione	In corso
Definizione normal	Alterazione che si manifesta attraverso l'alterazione di uno o più parametri che definiscono il colore: tinta, chiarezza, saturazione. Può manifestarsi con morfologie diverse a seconda delle condizioni
Descrizione anomalia	La parete presenta una estesa alterazione del colore dell'intonaco
Diffusione	Fenomeno localizzato in più parti dell'edificio
Anomalie correlate	Accumulo di umidità, Dilavamento
Posibili cause	Facciata poco protetta agli eventi atmosferici e utilizzo di materiali poco adatti
Anomalie o errori progettuali	Mancata manutenzione
Indagini supplementari	/
Abaco	CV 1 - Muratura in sassi e mattoni pieni

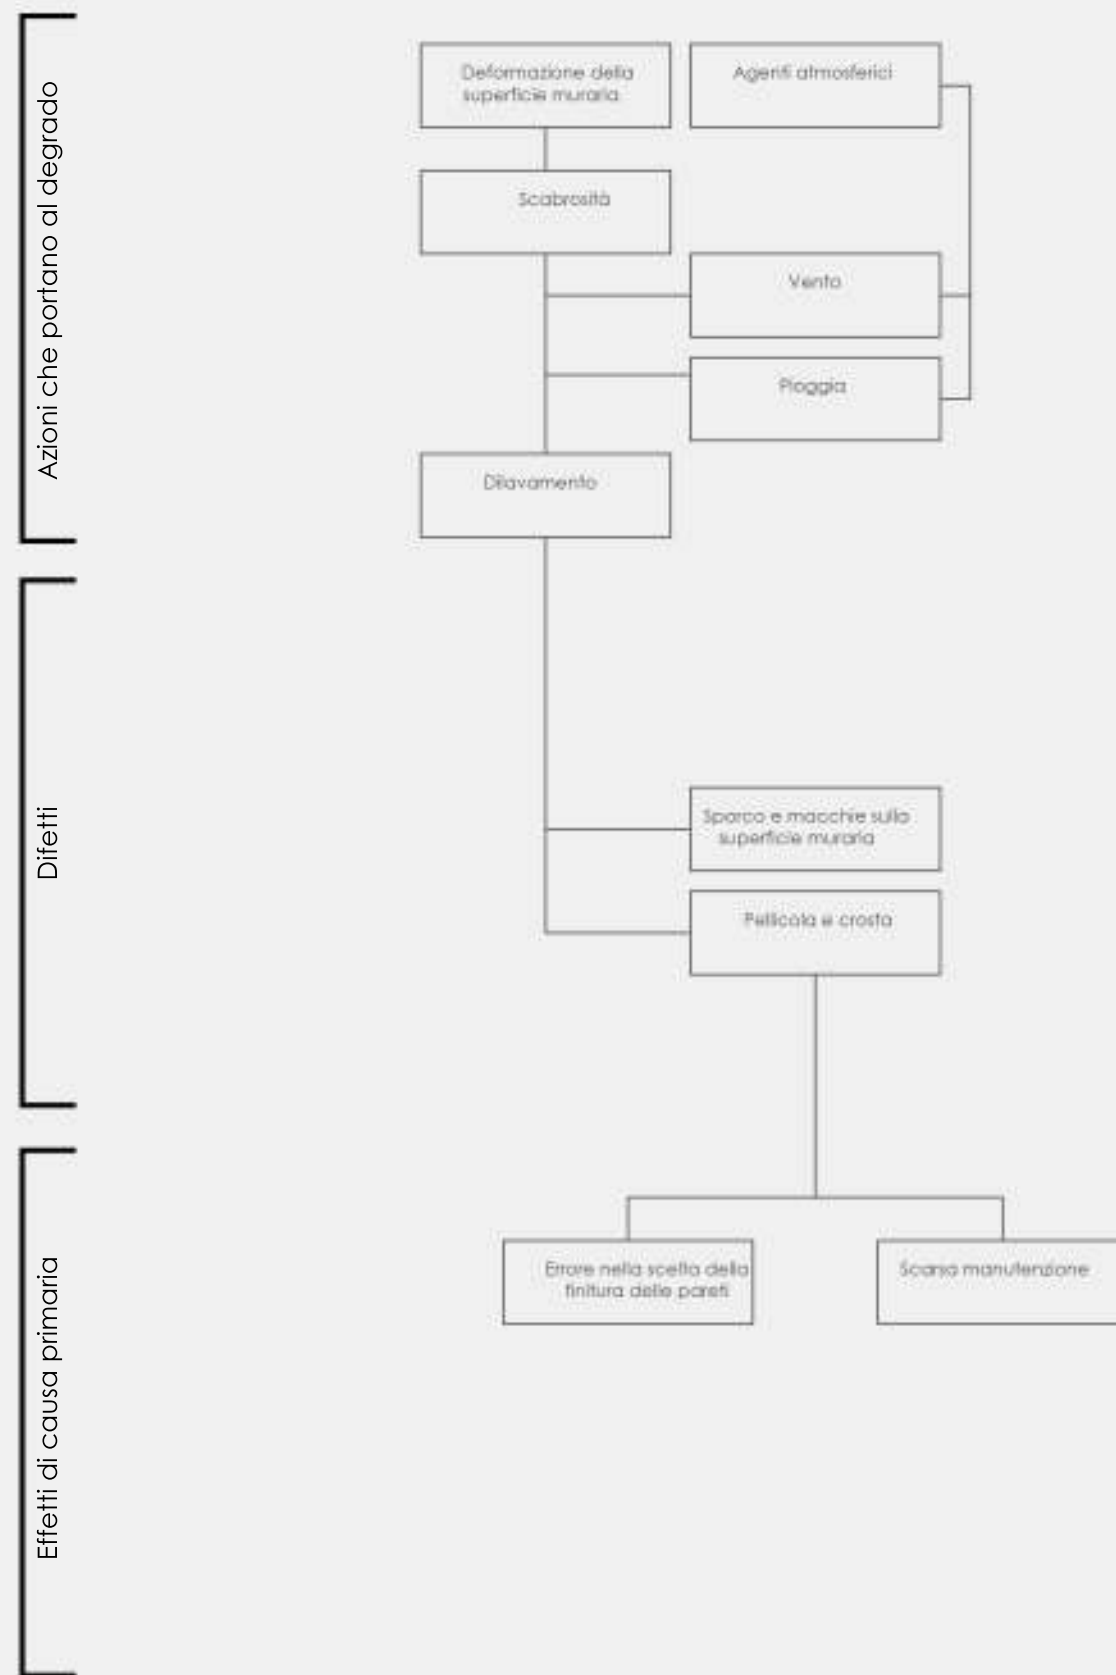
## ALBERO DEGLI ERRORI

Codice del degrado	Ds
Edificio	E
Spazio interessato	Piano terra
Orientamento	Sud
Unità tecnologica	Chiusura verticale
Codice tecnologico	CV 1
Elemento tecnico	Muratura esterna

Materiale danneggiato	Intonaco rustico esterno
Patologia	Deposito superficiale
Stato di progressione	In corso
Definizione normal	Accumuli di materiali di varia natura, quali terriccio, guano ecc. ha spessore variabile e generalmente scarsa coerenza ed aderenza al materiale sottostante
Descrizione anomalia	Deposito di materiali e di sostanze nella parte dove avviene il percolamento porzione di impasto o di rivestimento ceramico, tessere di un mosaico)
Diffusione	Fenomeno localizzato in più parti dell'edificio
Anomalie correlate	Macchia, Percolamento, Alterazione cromatica
Posibili cause	Contatto della superficie muraria con agenti inquinanti, polveri, prodotti biologici ed azione degli agenti atmosferici
Anomalie o errori progettuali	Inadeguata manutenzione
Indagini supplementari	/
Abaco	CV 1 - Muratura in sassi e mattoni pieni

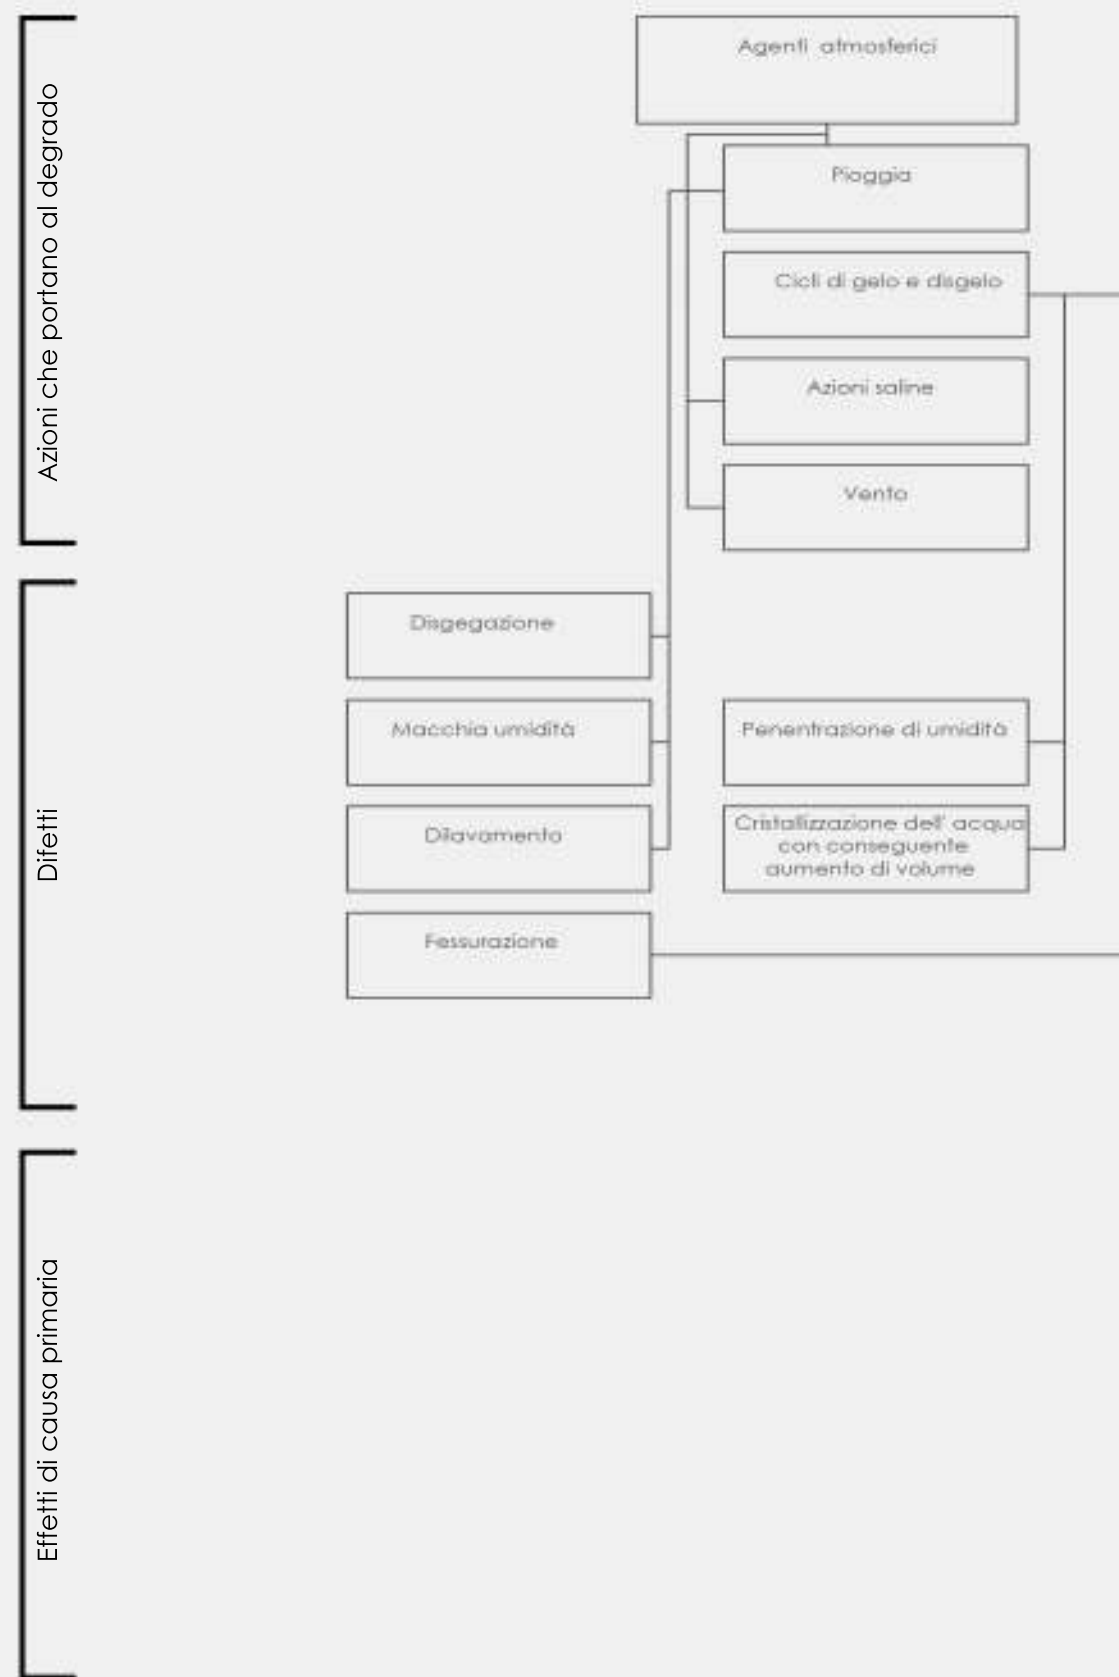
## ALBERO DEGLI ERRORI

Codice del degrado	Di
Edificio	V
Spazio interessato	Piano terra-primo
Orientamento	Nord
Unità tecnologica	Chiusura verticale
Codice tecnologico	CV 1
Elemento tecnico	Muratura esterna

Materiale danneggiato	Intonaco civile esterno
Patologia	Distacco
Stato di progressione	In corso
Definizione normal	Soluzione di continuità tra gli strati di un intonaco, sia tra loro che rispetto al substrato, che, prelude in genere, alla caduta degli strati stessi
Descrizione anomalia	La parete in diversi punti presenta rigonfiamenti e distacco della parte superficiale dell'intonaco esterno
Diffusione	Fenomeno localizzato in più parti dell'edificio
Anomalie correlate	Mancanza, Polverizzazione
Posibili cause	Presenza di umidità nell'intonaco intonaco che, a seguito di fasi di gelo e disgelo, provoca il distacco della parte superficiale
Anomalie o errori progettuali	Eccessiva presenza di umidità, mancata manutenzione
Indagini supplementari	/
Abaco	CV 1 - Muratura in sassi e mattoni pieni

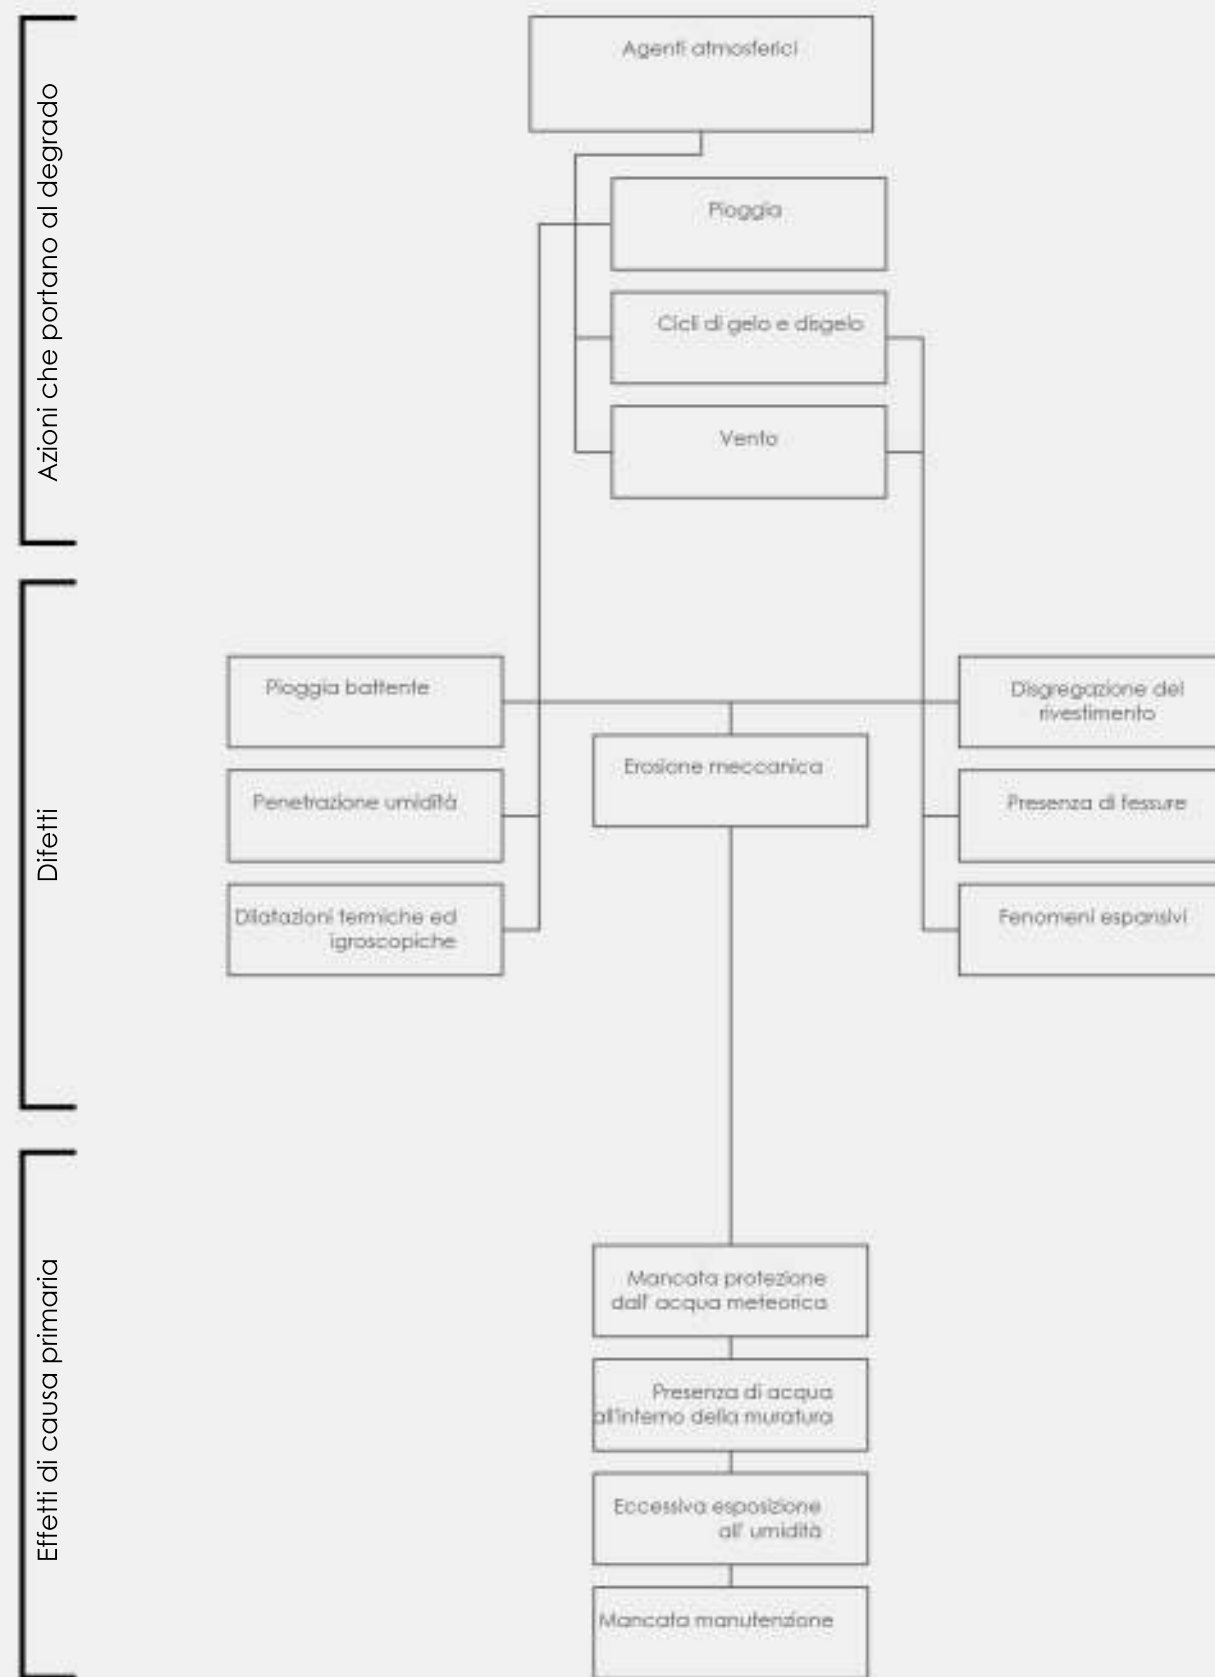
## ALBERO DEGLI ERRORI

Codice del degrado	Er
Edificio	H
Spazio interessato	Piano terra
Orientamento	Ovest
Unità tecnologica	Chiusura verticale
Codice tecnologico	CV 2
Elemento tecnico	Muratura esterna

Materiale danneggiato	Intonaco esterno
Patologia	Erosione
Stato di progressione	In corso
Definizione normal	Asportazione di materiale dalla superficie dovuta a processi di natura diversa. Quando sono note le cause possono essere utilizzati anche termini come erosione da abrasione per corrosione e usura
Descrizione anomalia	La parete presenta una grave ed estesa asportazione del materiale superficiale
Diffusione	Fenomeno localizzato in più parti dell'edificio
Anomalie correlate	Mancanza, Polverizzazione
Posibili cause	Mancanza di un elemento che protegga la parete dagli eventi atmosferici e dall'umidità di risalita
Anomalie o errori progettuali	Eccessiva presenza di umidità, mancata protezione della parete
Indagini supplementari	/
Abaco	CV 2 - Muratura in laterizio

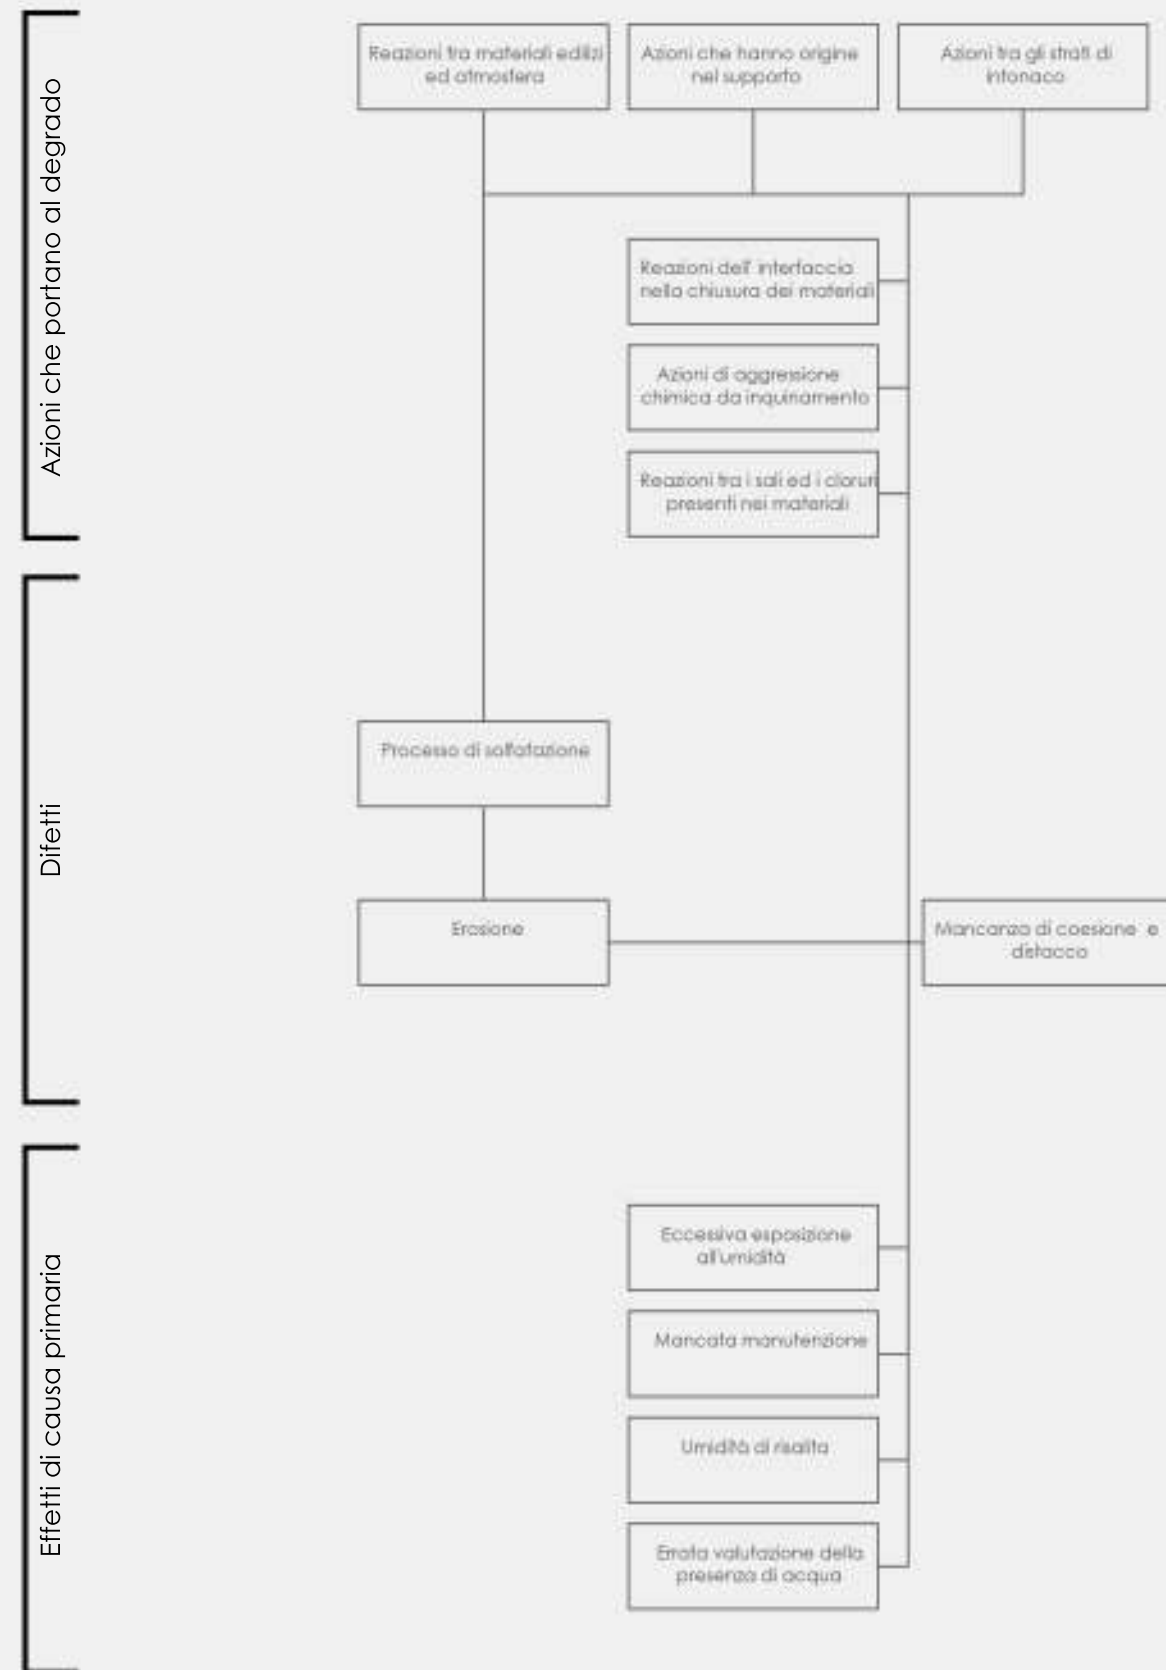
## ALBERO DEGLI ERRORI

Codice del degrado	La
Edificio	D
Spazio interessato	Piano terra
Orientamento	Nord
Unità tecnologica	Chiusura verticale
Codice tecnologico	CV 1
Elemento tecnico	Muratura esterna

Materiale danneggiato	Intonaco rustico esterno
Patologia	Lacuna
Stato di progressione	Esaurito
Definizione normali	Perdita di continuità di superfici (parte di un intonaco e di un dipinto, porzione di impasto o di rivestimento ceramico, tessere di un mosaico)
Diffusione	Fenomeno localizzato in più parti dell'edificio
Anomalie correlate	Distacco, Lacuna
Posibili cause	Fenomeni di umidità, errori di posa in opera ed utilizzo di malte e sabbie poco idonee
Anomalie o errori progettuali	Inadeguata manutenzione e posa in opera degli elementi tecnici
Indagini supplementari	Indagini su intonaco e muratura sottostante, riguardante la composizione e lo stato di conservazione (spessore, consistenza e resistenza)
Abaco	CV 1 - Muratura in sassi e mattoni pieni

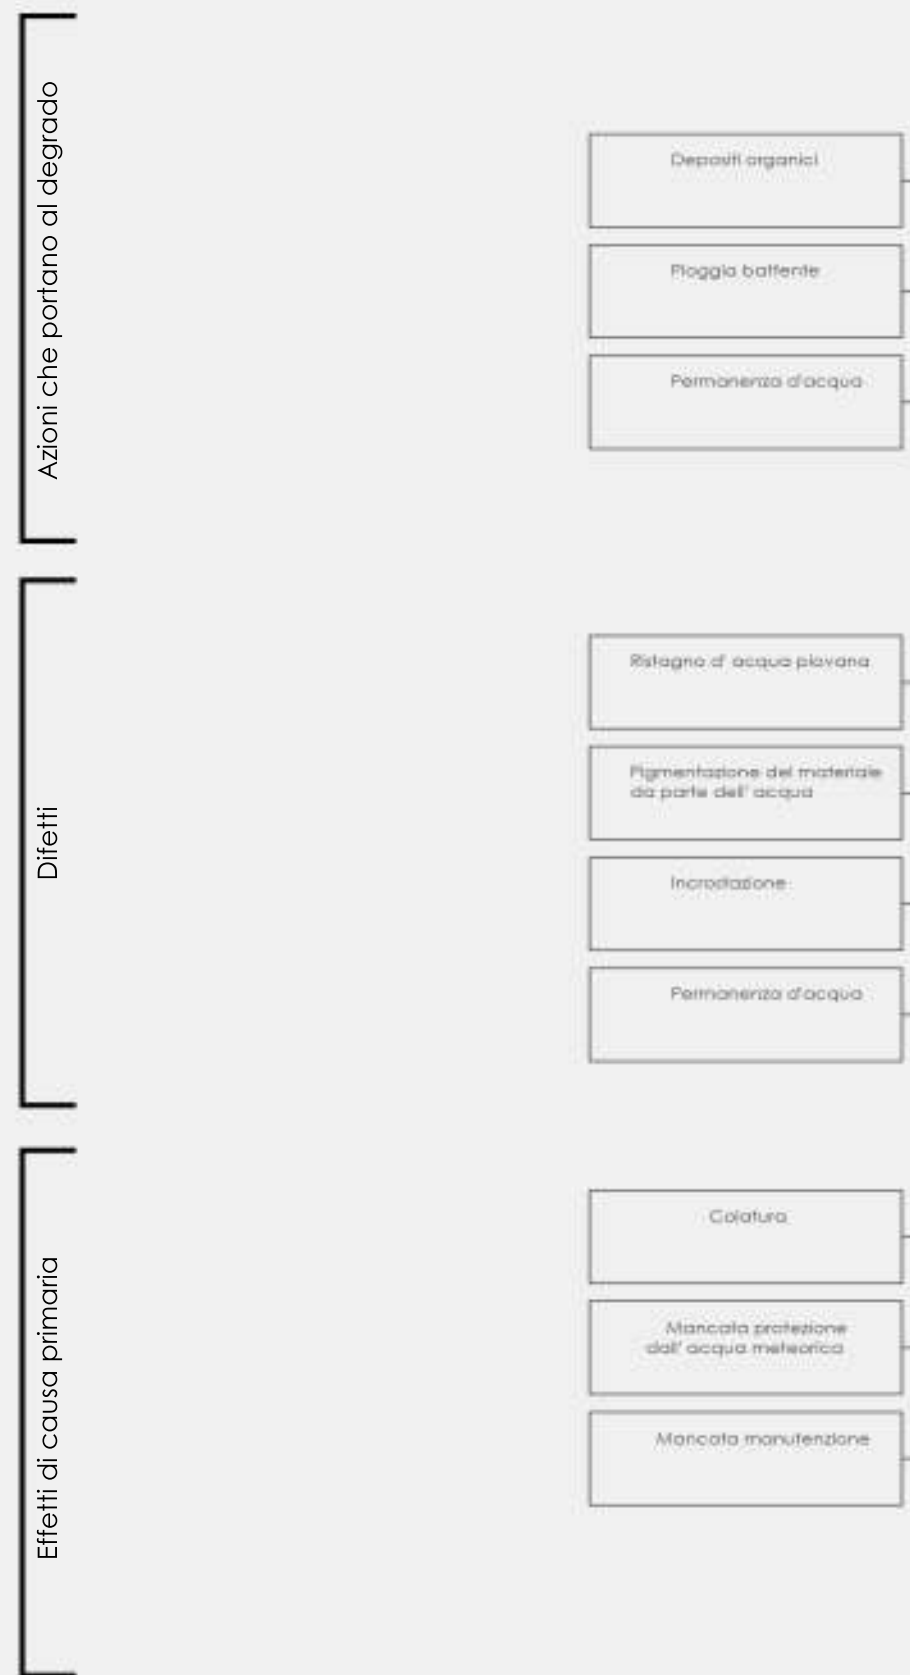
## ALBERO DEGLI ERRORI

Codice del degrado	PE
Edificio	C
Spazio interessato	Piano terra
Orientamento	Est
Unità tecnologica	Chiusura verticale
Codice tecnologico	CV 1
Elemento tecnico	Muratura esterna

Materiale danneggiato	Intonaco civile
Patologia	Percolamento
Stato di progressione	In corso
Definizione normal	Traccia ad andamento verticale. Frequentemente se ne riscontrano numerose ad andamento parallelo
Descrizione anomalia	Deposito di materiali sull'intonaco della facciata
Diffusione	Fenomeno localizzato in più parti dell'edificio sotto ai davanzali
Anomalie correlate	Macchia, Deposito superficiale
Posibili cause	Possibile discontinuità nei davanzali in cemento delle finestre, senza gocciolatoio, che permette all'acqua di correre sulla facciata
Anomalie o errori progettuali	Mancata realizzazione di idoneo gocciolatoio
Indagini supplementari	Verifica dello stato di manutenzione dei davanzali
Abaco	CV 1 - Muratura in sassi e mattoni pieni

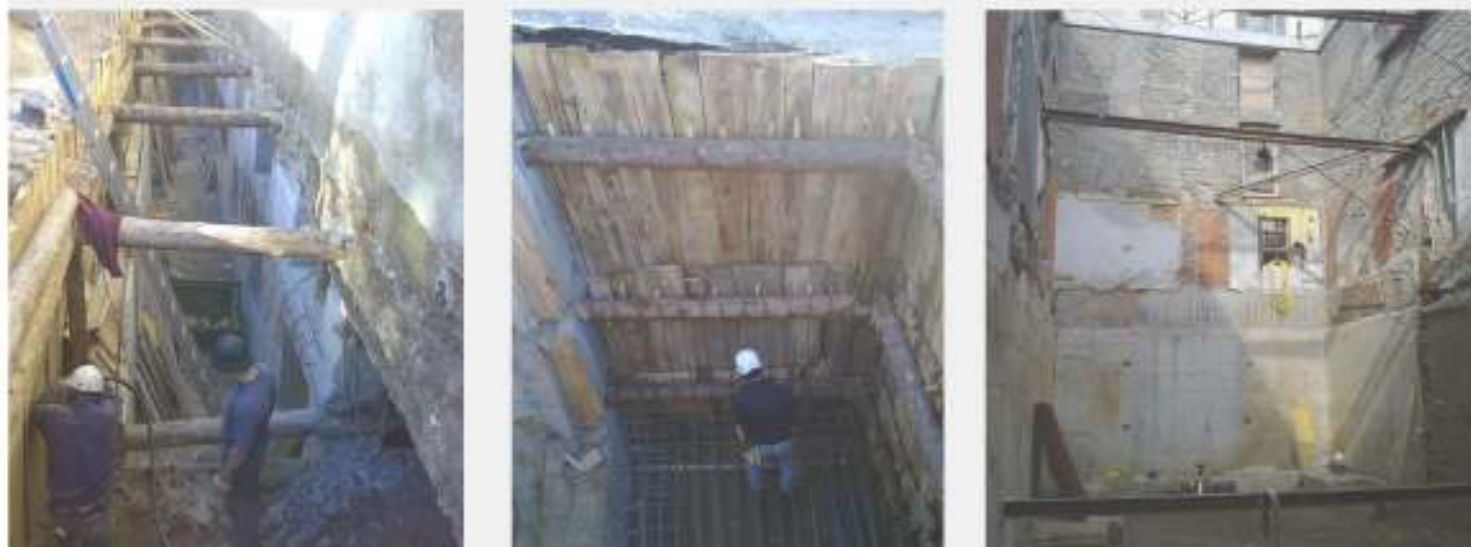
## INTERVENTO 01

**CAUSA E TIPOLOGIA DEL DEGRADO:**

Questo intervento richiede la realizzazione di scavi di dimensioni ridotte divisi in fasi distinte, al fine di garantire la sicurezza del sito, mantenendo l'integrità e la conservazione della struttura in ferro - acciaio che si vuole mantenere dell' edificio esistente; in seguito andranno a completarsi in un unico scavo e si realizzerà la nuova parete interrata che offrirà un nuovo livello di impermeabilizzazione e di sostegno strutturale al sito esistente, generando contemporaneamente nuova volumetria per gli edifici interessati progetto.

- 1)Puntellare le strutture esistenti degli edifici interessati dall'intervento.
- 2)Realizzazione di scavi fino alla quota di fondazione esistente, lungo tutta l'estensione delle chiusure su cui si intende intervenire, curandosi di sostenere trasversalmente l'intera parte scoperta.

- 5)Predispone di un livello di impermeabilizzazione in aderenza alle strutture da sacrificare con la funzione di protezione nei confronti di agenti esterni (infiltrazioni d'acqua ed umidità di risalita) la nuova sottomurazione e sottofondazione.

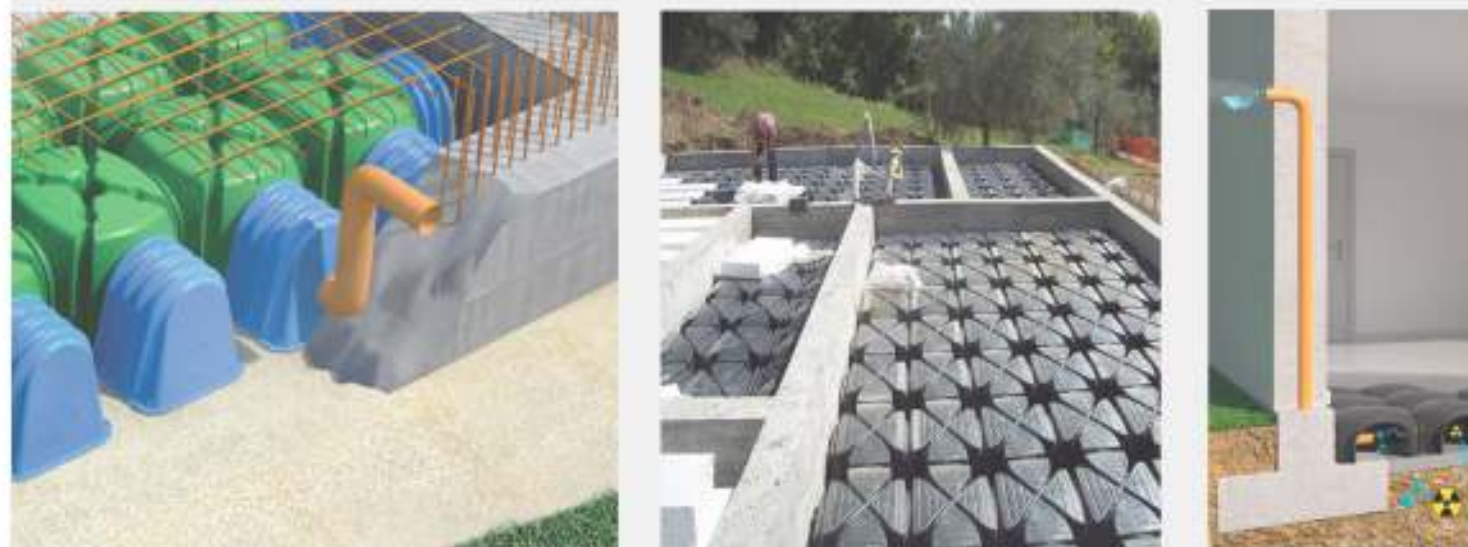
**CAUSA E TIPOLOGIA DEL DEGRADO:**

La nuova pavimentazione è strettamente necessaria alla nuova funzione insediata negli edifici H ed R.

Nell'edificio H, ricordiamo che questo intervento è una soluzione ottimale per poter regolarizzare la quota di calpestio del piano terra in modo da risolvere i dislivelli interni ed esterni esistenti, mentre nell'edificio R, è una soluzione conseguente all'operazione di sottomurazione e sottofondazione.

- 1)Demolizione e rimozione della pavimentazione esistente tramite mezzi meccanici, ove possibile.
- 2)Realizzazione di uno scavo che arrivi fino alla quota della fondazione per gli edifici esistenti e anche per quelli di nuova progettazione.
- 3)Realizzazione di un getto con bassa percentuale di cemento, strato di ripartizione dei carichi e con funzione di irrobustire il terreno, magrone, prima di realizzare il vespaio tramite igloo.
- 4)Posa degli elementi cupolari e delle tubazioni che garantiscano una coretta areazione.
- 5)Realizzazione del getto di completamento, massetto in CLS con rete elettrosaldata.
- 6)Realizzazione degli strati conseguenti della chiusura controterra, con inserimento di uno strato di coibentazione isolante, del massetto per gli impianti e della nuova pavimentazione.
