POLITECNICO DI MILANO

NOTRE-DAME DE PARIS: L'EVOLUZIONE DEL DANNO
ALLA COPERTURA DURANTE L'INCENDIO

Tesi di Laurea Magistrale di:
Sofia Boroni
Matr. n. 978033

Anno accademico: 2022 – 2023

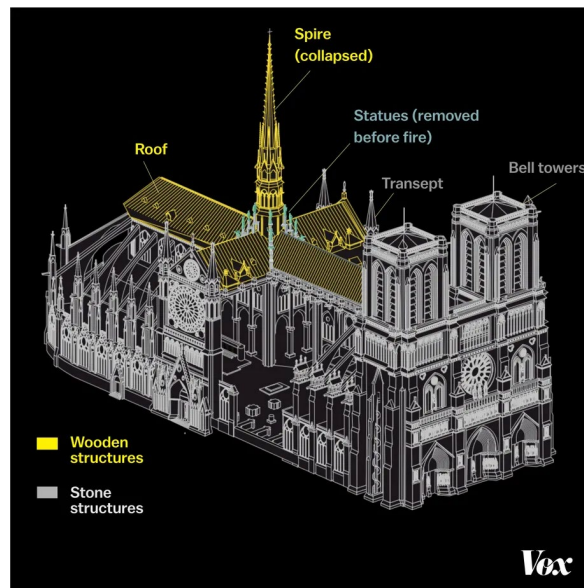
Figura 9 – Le parti della cattedrale interessate dall'incendio [7]

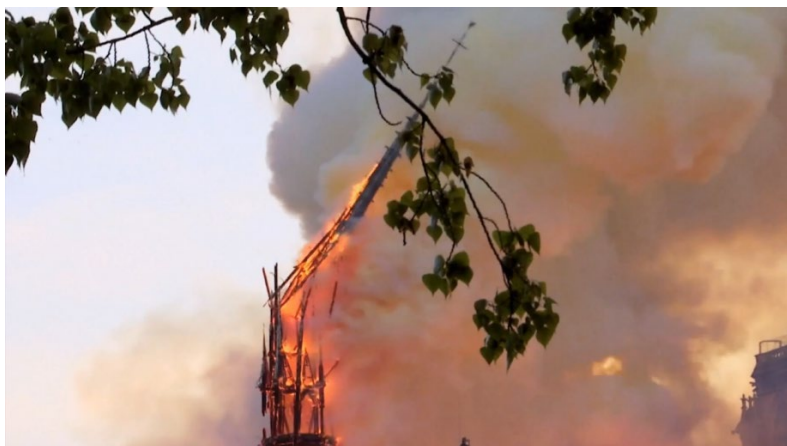
Alle ore 20.00 la guglia crolla e perfora la volta in pietra che fino a quel momento proteggeva l'interno della cattedrale dalle fiamme. Esse iniziano a propagarsi anche all'interno della cattedrale, colando dai fori nelle volte.

Figura 10 – Ore 20.00, il crollo della guglia [8]

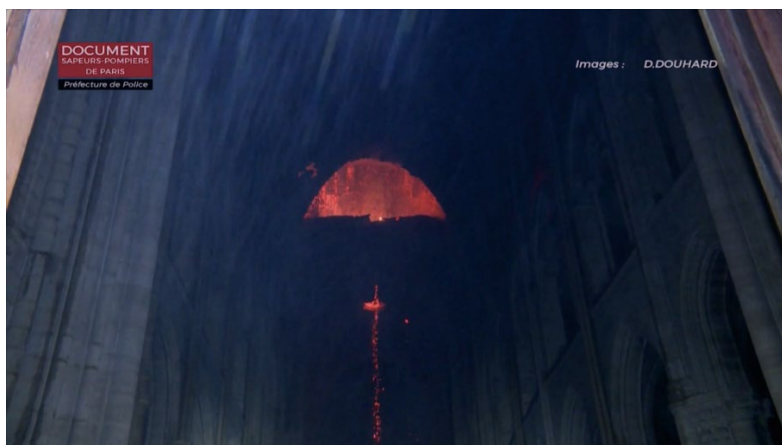
Figura 11 – Le fiamme all'interno della cattedrale [8]

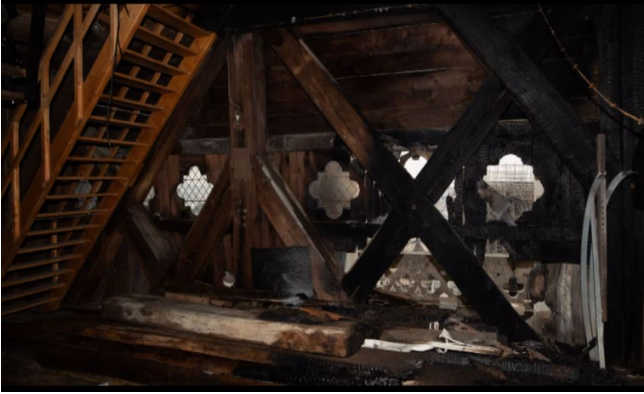
Alle 20:30 circa, il corpo dei vigili del fuoco dà l'annuncio dell'impossibilità di salvare la copertura; ma un altro problema preme nelle menti dei presenti: il fuoco si stava propagando velocemente nella torre Nord, con il rischio sempre crescente del crollo della struttura di sostegno delle campane e, di conseguenza, del collasso dell'intera copertura su sé stessa.

Figura 13 – L'interno della torre Nord [8]

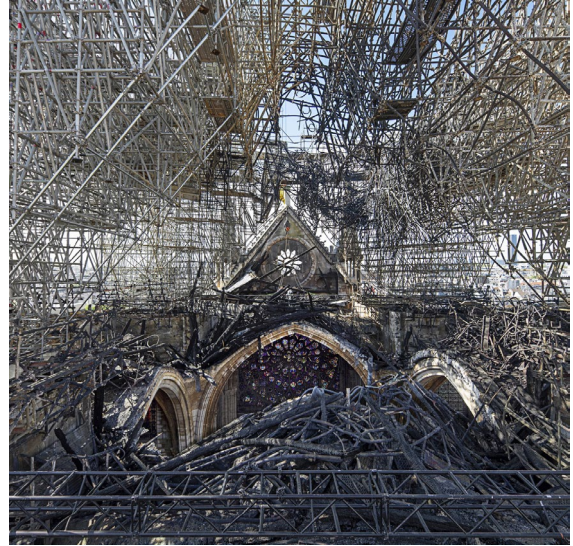
Figura 14 – Vista della cattedrale dopo l'incendio [9]

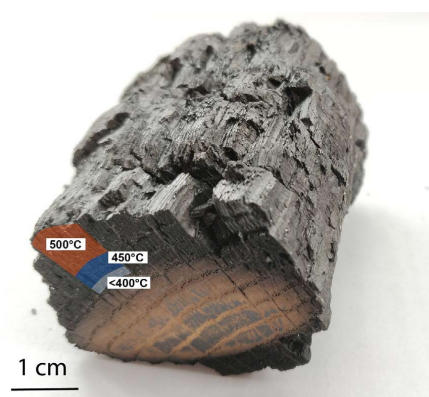
Figura 23 – Sezione trasversale di un pezzo di legno parzialmente bruciato. Una corona carbonizzata circonda il nucleo intatto. Le temperature indicate sono state determinate mediante paleotermometria Raman [17]

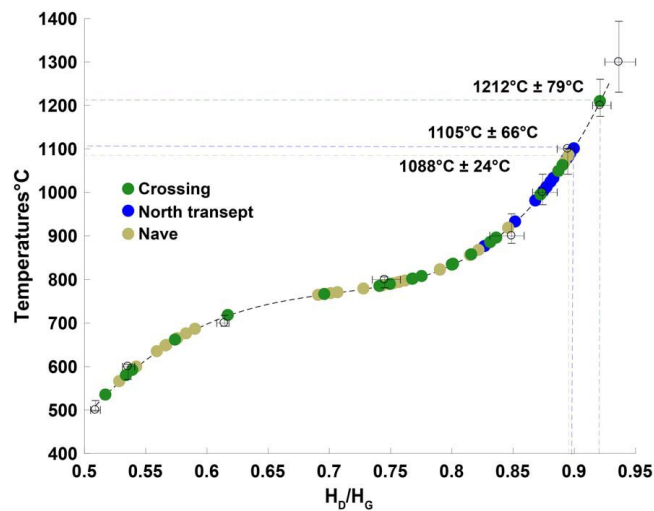
Figura 26 – Paleotemperature ricavate dai rapporti H_D/H_G nell’incrocio (punti verdi), nel transetto Nord (punti blu) e nella navata (punti kaki) [17]

La temperatura maggiore è stata individuata nell’incrocio ed è pari a $1212 \pm 79^\circ\text{C}$. Nella navata e nel transetto le massime temperature raccolte sono state rispettivamente $1088 \pm 24^\circ\text{C}$ e $1105 \pm 66^\circ\text{C}$. Ciò spinge a pensare che l’innesco dell’incendio sia avvenuto nell’incrocio, ma ci sono da valutare anche altri parametri, come il carico di incendio.

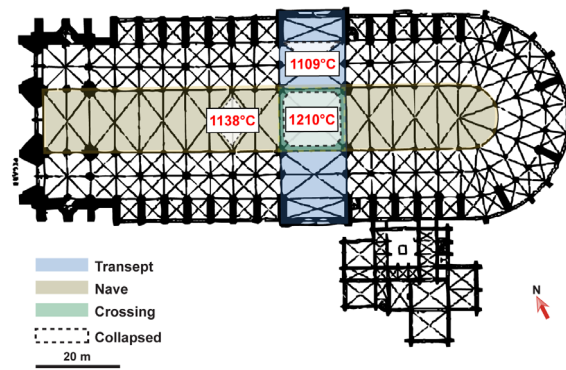
Figura 27 – Mappatura iniziale della temperatura della Cattedrale Notre-Dame de Paris. Temperature massime (in rosso) raggiunte nella navata, nel transetto Nord e nell'incrocio [17]

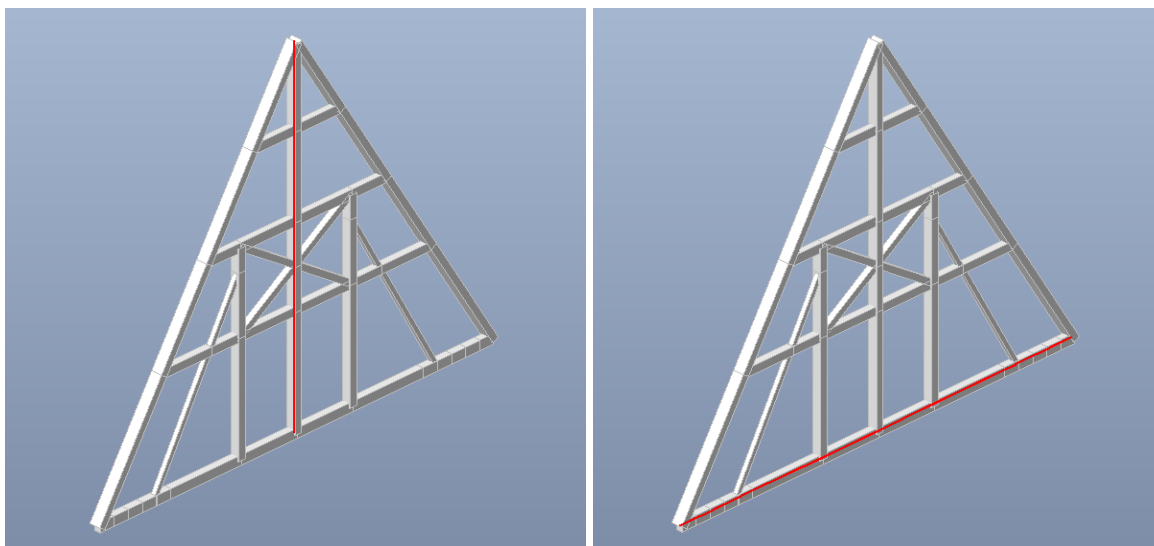
Figura 60 – A sinistra il monaco e a destra la catena principale

In una terza fase, a circa 72 e 73 secondi perdono la loro resistenza anche il monaco e la catena principale:

Come già spiegato in precedenza, le aste di sostegno della guglia che appoggiano sugli elementi rimossi, perdendo il secondo appoggio diventano delle mensole scariche; quindi, per facilità di modellazione si rimuovono completamente.

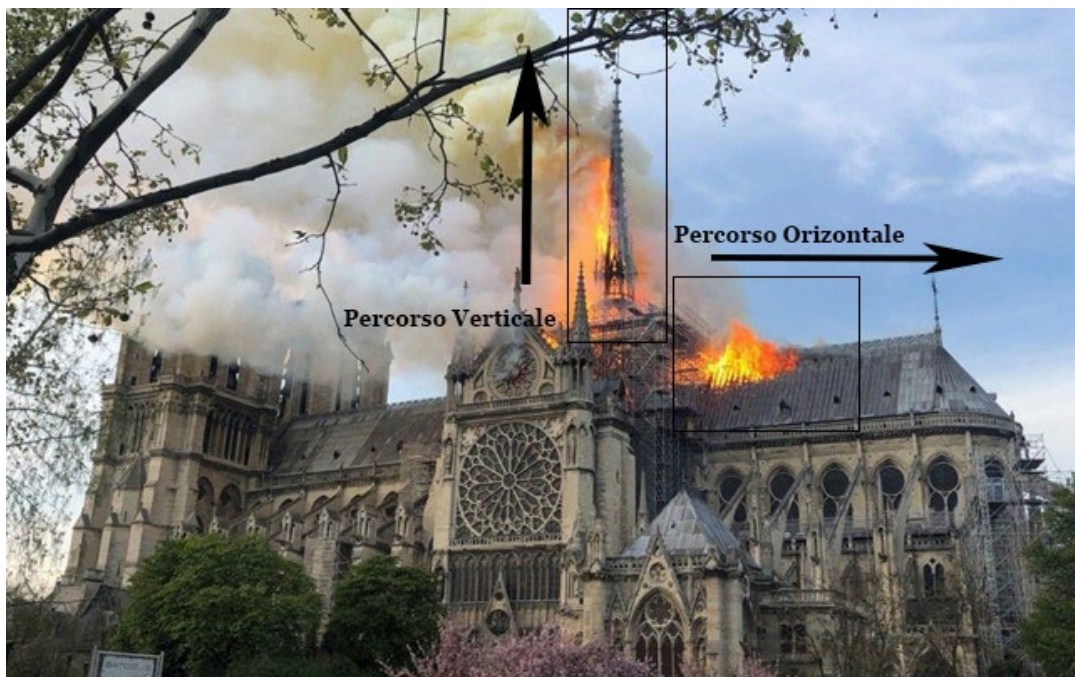
Figura 62 – La guglia in fiamme

Il secondo percorso, quello verticale, si sviluppa una volta che il fuoco ha raggiunto la base della guglia. Da lì si è provocato un effetto camino, facendo propagare le fiamme velocemente verso l'alto; quindi, non solo la base della guglia bruciava, ma anche tutta la guglia stessa era avvolta dalle fiamme, come si può vedere dai video dell'incendio:

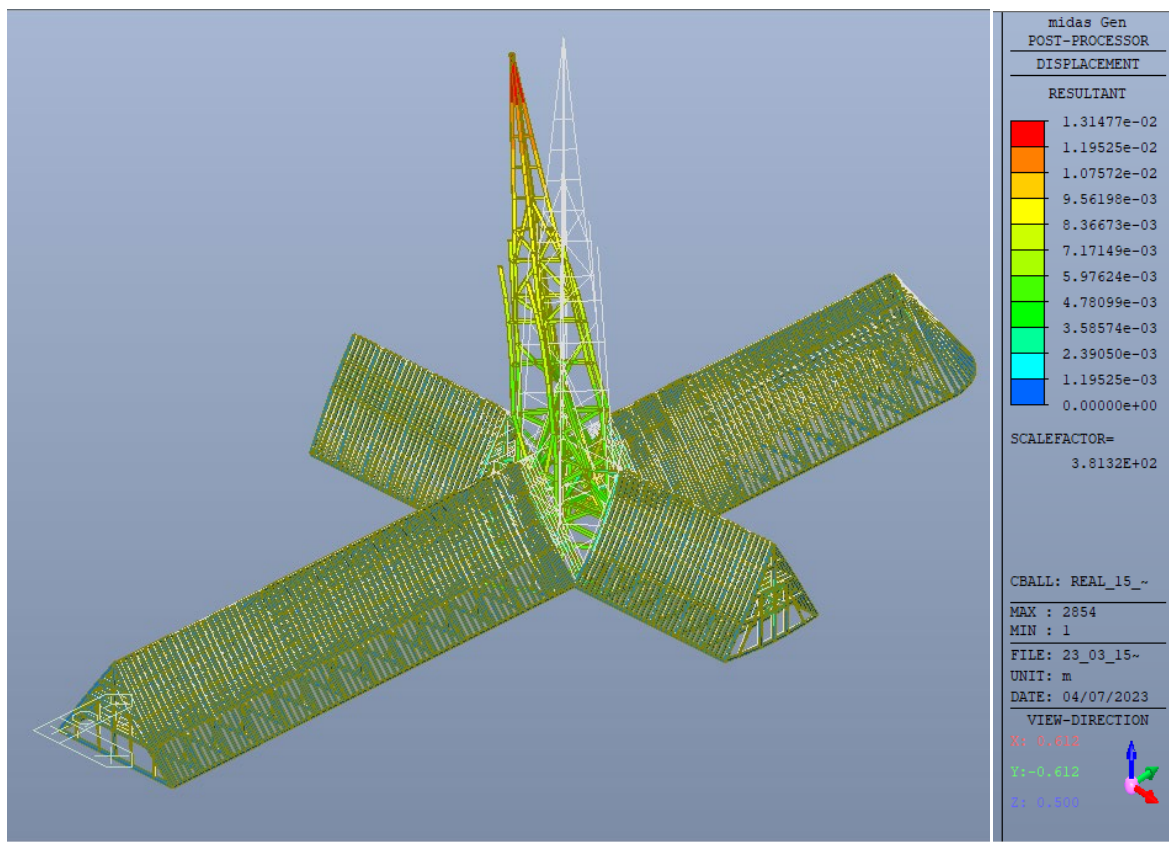
Figura 66 – Le deformazioni iniziali del telaio

Le prime sezioni ad essere eliminate sono quelle dell'interno della guglia, dove il fuoco si è propagato ed era più caldo una volta eseguita l'analisi si osservano le deformazioni con quelle dello stato iniziale:

Da questa analisi eseguita si visualizza un cambiamento della deformata, dovuta alla perdita di appoggio nel lato del transetto dove è scoppiato l'incendio. Dove si nota un abbassamento della base della guglia.

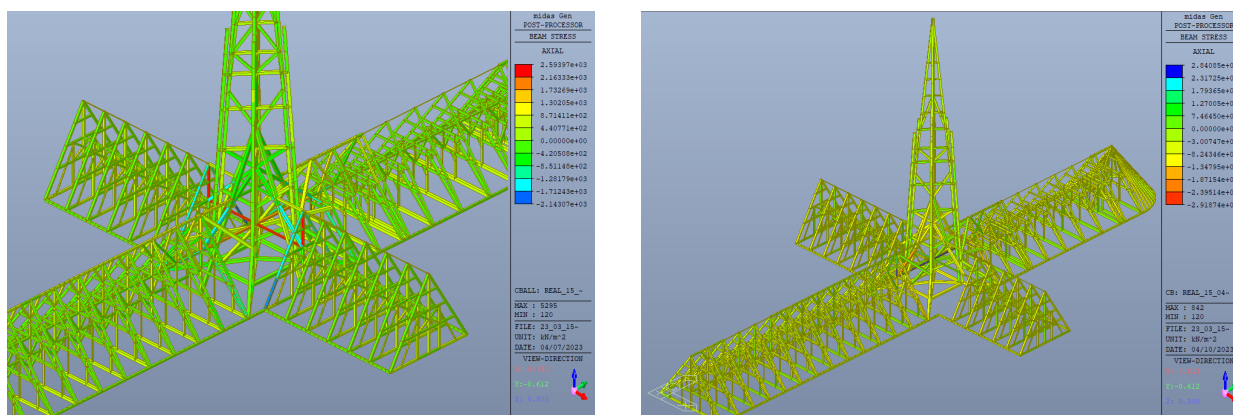
Si evidenzia una redistribuzione degli sforzi alla base della guglia che è dovuta al collasso del primo telaio; invece, nella parte alta non si nota alcuna redistribuzione dovuta allo svuotamento della guglia stessa.

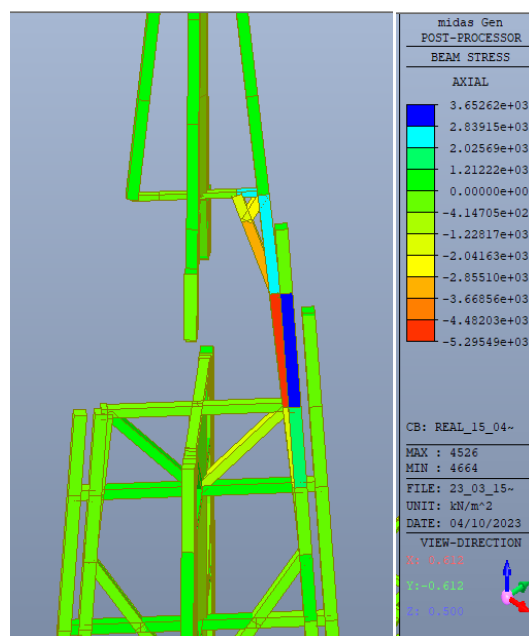
Figura 70 – Dettaglio della ridistribuzione degli sforzi nella fase 5

In questa fase si denota un aumento dello svergolamento della guglia, dovuto alla perdita di rigidità della stessa. Una differenza sostanziale nella distribuzione delle forze si vede, però solo nella fase 5, dove, a causa di questa redistribuzione si arriva anche alla rottura di alcune delle travi di collegamento trasversale.

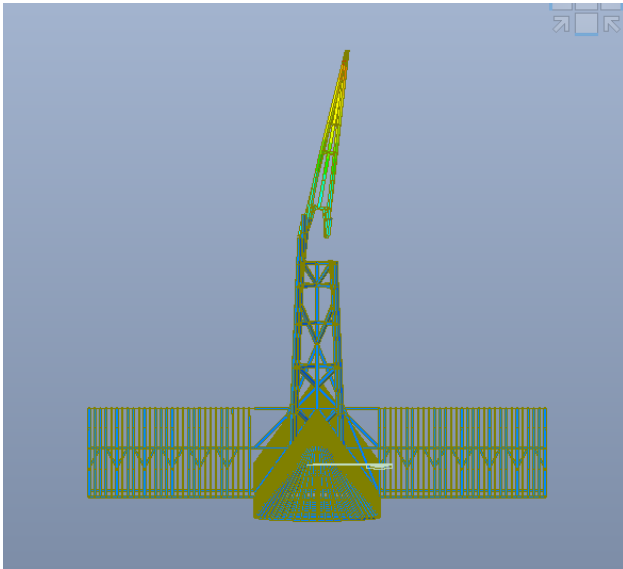
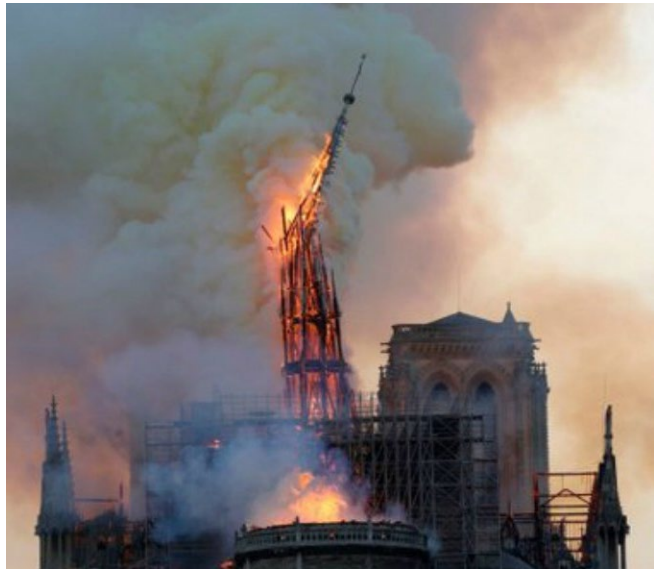
Figura 71 – Confronto tra modello e realtà

Nella fase 6 si raggiunge una fase di equilibrio precario, che però è irrealistico, in quanto le fiamme hanno sicuramente indebolito tutte le sezioni resistenti, compresa quella rimasta.

Dalle analisi effettuate è emerso che la progressione del fuoco ha certamente consumato le componenti strutturali della cattedrale, ma che la ridondanza nei vincoli ha evitato crolli nelle altre zone della copertura. Il crollo della guglia non è infatti avvenuto a causa della creazione di un meccanismo di collasso, ma proprio per la perdita di resistenza degli elementi dovuta alle fiamme.

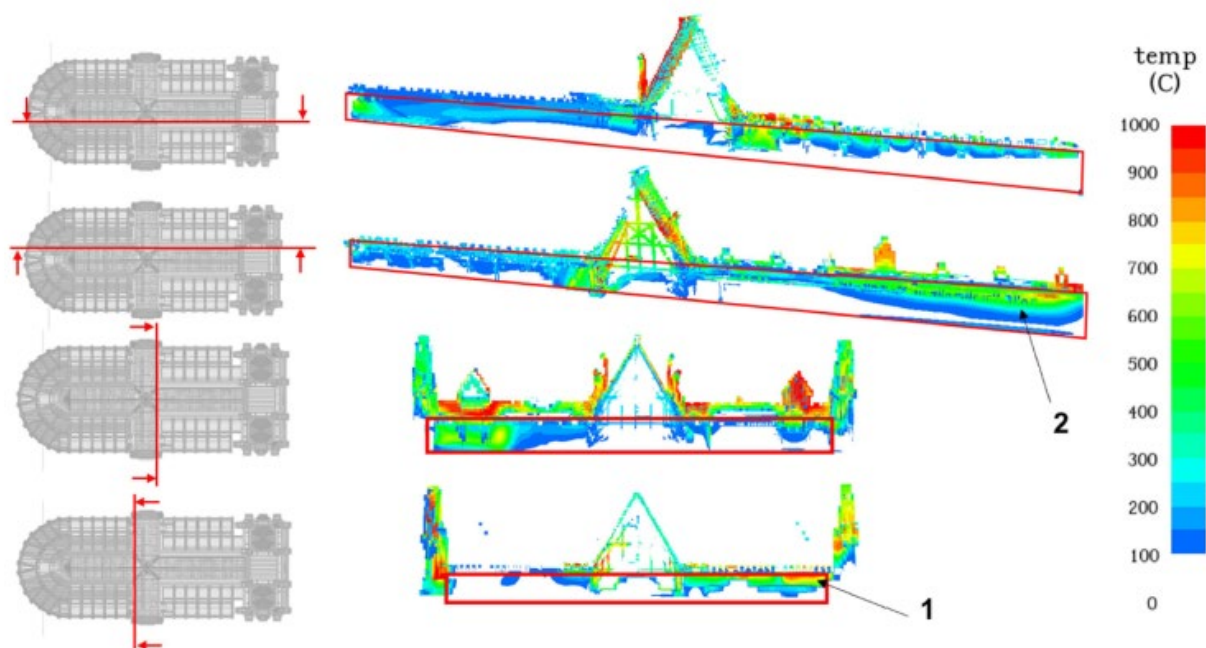
Figura 80 – Step 1. Distribuzione delle temperature nei maschi murari [18]

Nella seguente figura si mostra la distribuzione delle temperature dei maschi murari e il grafico relativo alle temperature raggiunte in due punti della cattedrale: il Punto 1 (transetto) e il Punto 2 (navata centrale).

Il punto uno è stato scelto dove era presente la maggior densità di elementi combustibili e vicino al rosone che forniva aria come carburante della combustione. Il punto due, invece, corrisponde al punto di collasso della copertura e crollo delle volte.

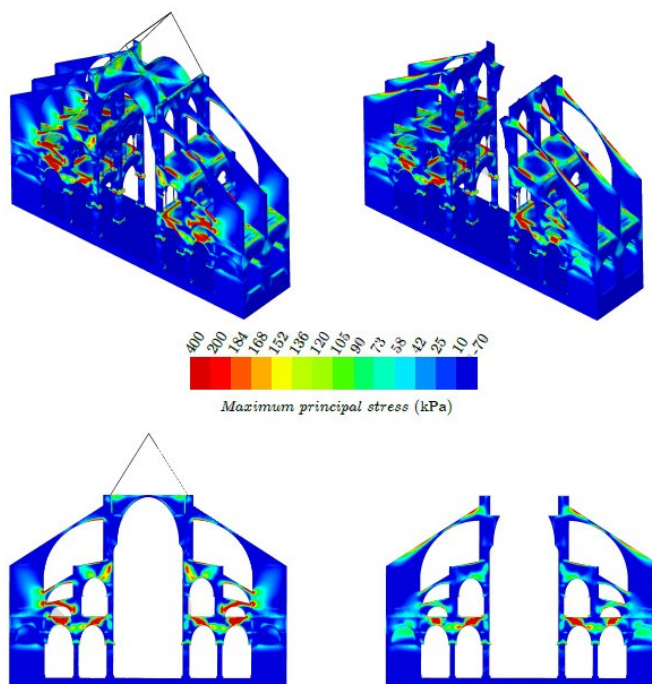
Figura 86 – Distribuzione massima principale dello stress, prima (sinistra) e dopo (destra) l'incendio [21]

Come ipotizzato, l'assenza delle volte produce una spinta non equilibrata negli archi rampanti e, per questo motivo, i muri del cleristorio tendono ad avvicinarsi tra di loro di 2,7 mm, con uno sforzo massimo di trazione pari a 0,25 MPa. Dalle immagini si può osservare anche come la distribuzione degli sforzi sia variata nei due casi.

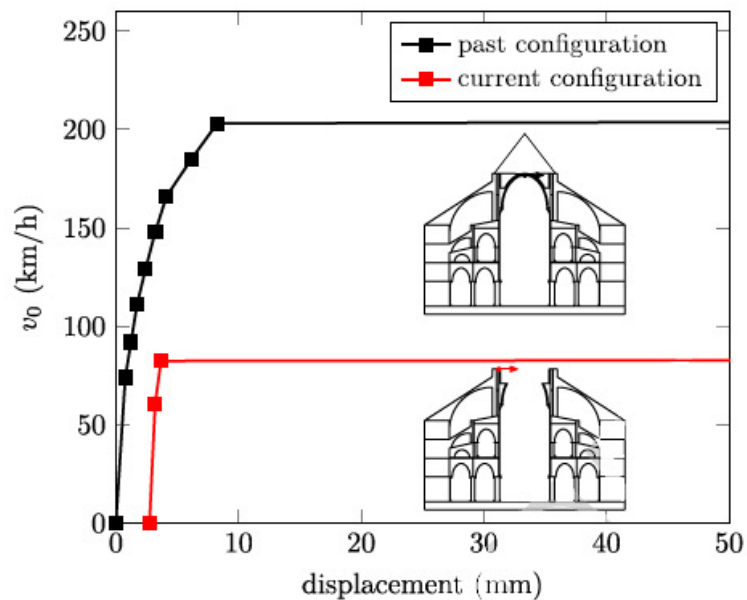
Figura 87 – Velocità del vento confrontata con gli spostamenti orizzontali [21]

La seconda analisi, che considera anche il vento, è confrontata con uno studio di Vannucci del 2019, il quale afferma che la velocità critica del vento è pari a 222 km/h nel caso di cattedrale integra. Per valutare la velocità ultima del vento, nel caso post crollo, si usano condizioni quasi statiche e si valuta lo spostamento dei muri quando questa aumenta di molto e velocemente, in questo caso si può affermare che si è raggiunto lo stato limite ultimo, dove le fessurazioni formano un meccanismo di collasso, e ciò accade alla velocità di 90 km/h, con una riduzione della resistenza ultima del 60%.

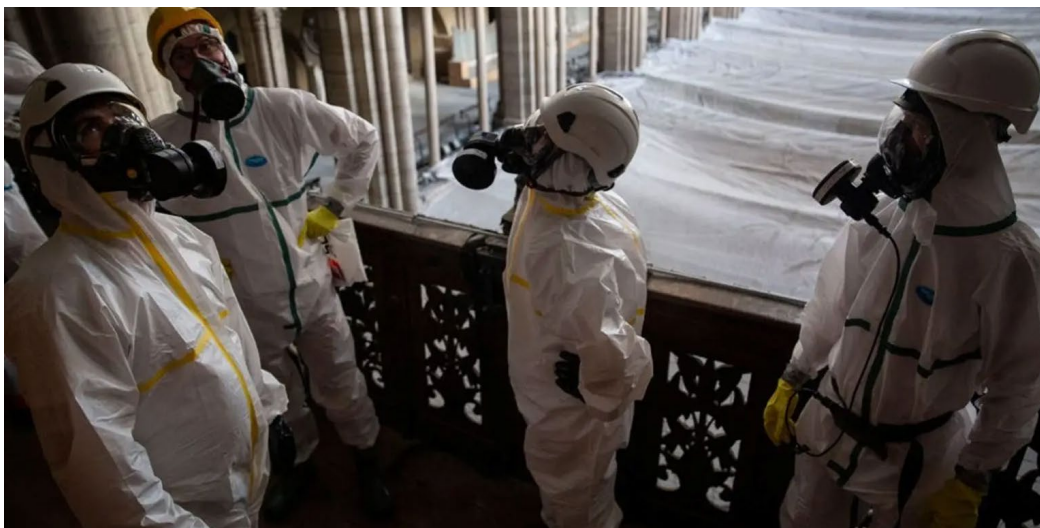
Figura 89 – Le operazioni di valutazione del danno [20]

La prima fase operativa, a seguito dell'incendio, è stata quella di assestamento e di valutazione del danno sofferto dalla cattedrale.

Ad essa, è seguita la fase di messa in sicurezza dell'edificio, per proteggere i lavoratori e prevenire ulteriori danni alla struttura. Questa fase comprende:
