POLITECNICO DI MILANO

## **FAILURE ANALYSIS DI UN CUSCINETTO VOLVENTE**

Stefano BORRONI

Anno Accademico 2009/2010

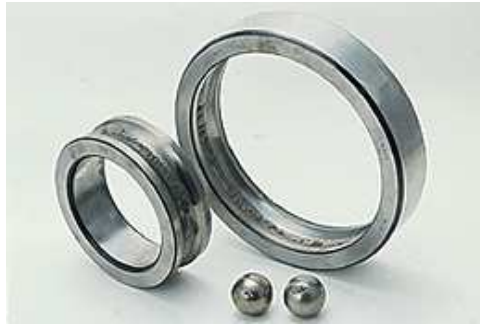
**Figura 1.7:** Cuscinetto a sfere. Il flaking si manifesta sull'anello interno l'anello esterno e le sfere a causa del carico eccessivo.

Rimedi: trovare le cause che generano un carico eccessivo, aumentare la viscosità del lubrificante ed aumentare la portata di lubrificante per garantire un adeguato film d'olio, maggiore precisione durante l'installazione del cuscinetto.

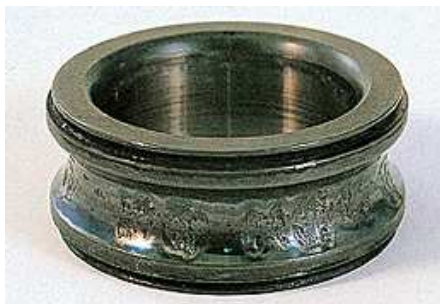
**Figura 1.8:** Cuscinetto a sfere. Flaking dell'anello interno a causa di un carico assiale eccessivo.

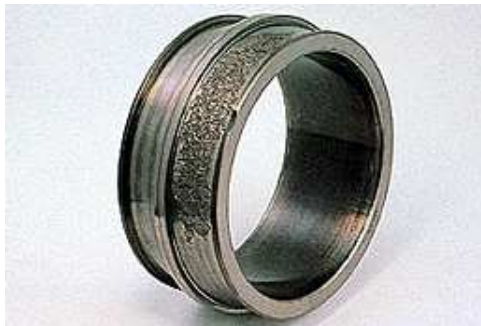
**Figura 1.9:** Cuscinetto a sfere. Flaking solo da un lato dell'anello interno a causa carico assiale eccessivo.

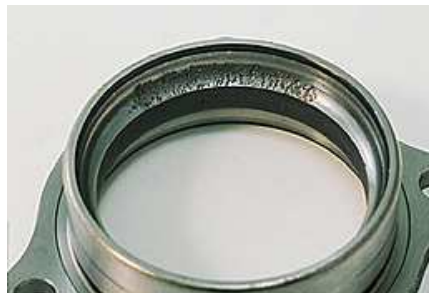
**Figura 1.10:** Cuscinetto a sfere. Flaking di un quarto della pista dell'anello esterno per via di una installazione errata del cuscinetto.

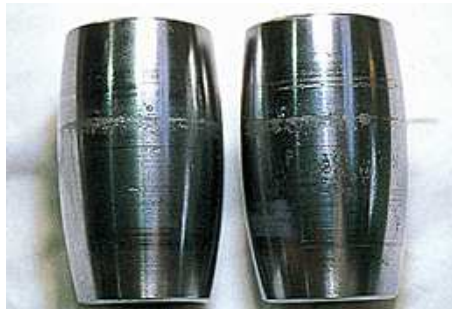
**Figura 1.11: Rulli a botte. Peeling tondeggiante sui rulli a botte del cuscinetto per via di una scarsa lubrificazione.**

Rimedi: controllo della rugosità superficiale, utilizzare un lubrificante appropriato, migliorare le tenute.

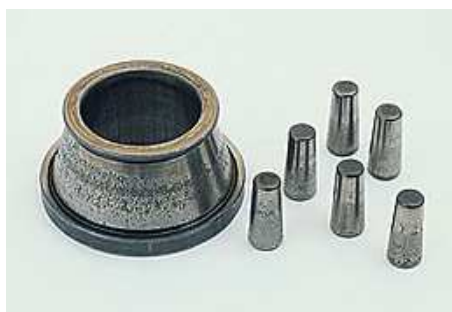
**Figura 1.12: Cuscinetto a rulli conici. Peeling presente sia sull'anello interno che sui rulli conici per via di una scarsa lubrificazione.**

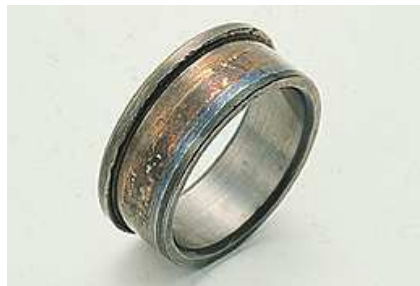
**Figura 1.13: Cuscinetto a rulli cilindrici. Spalling dell'orlo per un carico eccessivo.**

Rimedi: migliorare le tecniche di assemblaggio e di smontaggio dei cuscinetti, correzione del pre-carico, utilizzare un lubrificante adeguato e un adeguato sistema di lubrificazione, migliorare la tenuta delle guarnizioni.

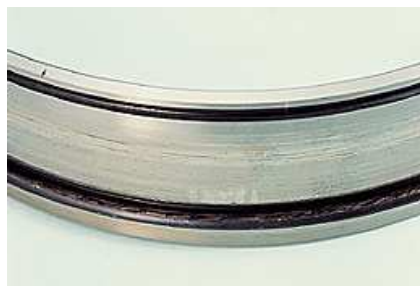
**Figura 1.14: Anello interno di un cuscinetto a rulli cilindrici. Spalling della superficie della pista di rotolamento per una scarsa lubrificazione.**

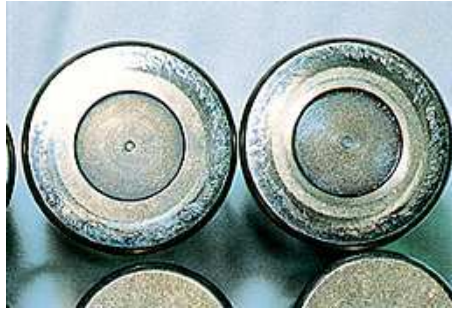
**Figura 1.15: Rulli di un cuscinetto a rulli conici. Spalling circolare sulla faccia dei rulli per via di una cattiva lubrificazione.**

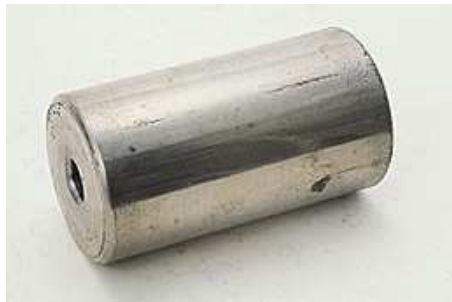
**Figura 1.16: Rulli di un cuscinetto a rulli cilindrici. Spalling, in direzione assiale, della superficie del rullo causata durante il montaggio del cuscinetto.**

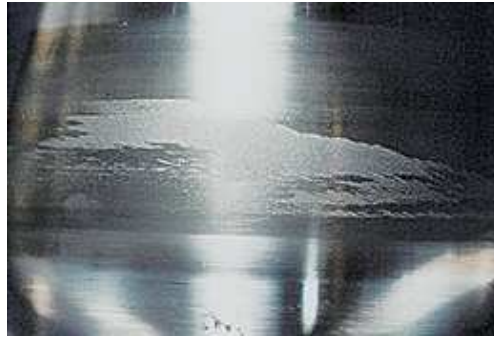
**Figura 1.17: Anello interno di un cuscinetto a rulli cilindrici. Lo smearing sulla superficie della pista è causata dalla presenza di detriti, intrappolati tra i rulli, che provocano lo slittamento dei rulli.**

Rimedi: selezionare un opportuno lubrificante, utilizzare un lubrificante con additivi ad alta pressione, applicare un piccolo gioco radiale e un piccolo pre-carico per evitare lo slittamento.

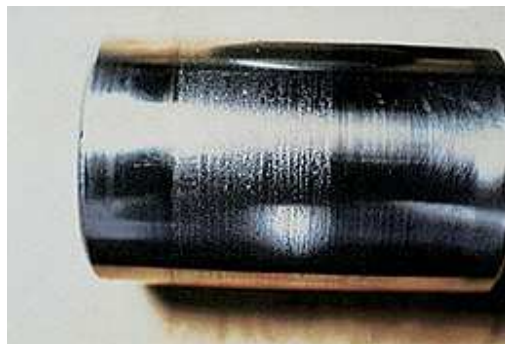
**Figura 1.18: Rullo cilindrico del cuscinetto mostrato in Fig 1.17. Lo smearing sulla superficie del rullo è causata dalla presenza di detriti, intrappolati tra i rulli, che provocano lo slittamento dei rulli.**

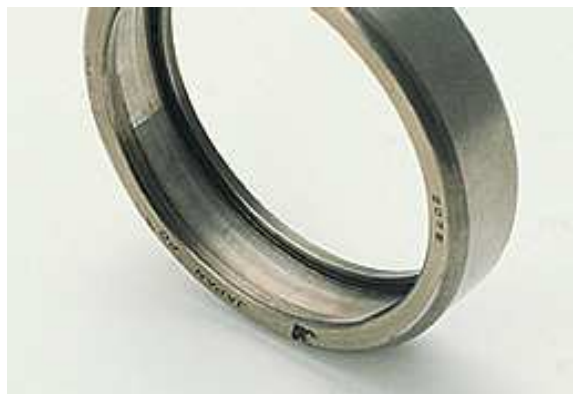
**Figura 1.19: Anello esterno di un cuscinetto a rulli cilindrici. Segni di usura sulla superficie della pista di rotolamento a causa di una scarsa lubrificazione.**

Rimedi: utilizzare un ottimo adeguato lubrificante e un adeguato sistema di lubrificazione, migliorare l'efficienza di tenuta delle guarnizioni, filtrare il lubrificante, eliminare i disallineamenti.

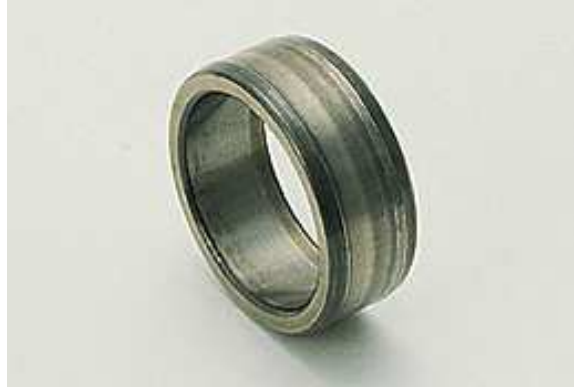
**Figura 1.20: Anello interno di un cuscinetto a rulli cilindrici. Lungo tutta la circonferenza sono evidenti segni di usura della pista di rotolamento, a causa di una scarsa lubrificazione.**

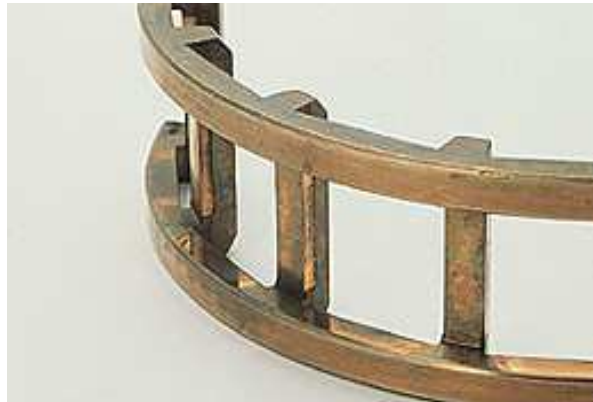
**Figura 1.21: Gabbia di un cuscinetto a rulli cilindrici. Usura da abrasione della gabbia in ottone.**

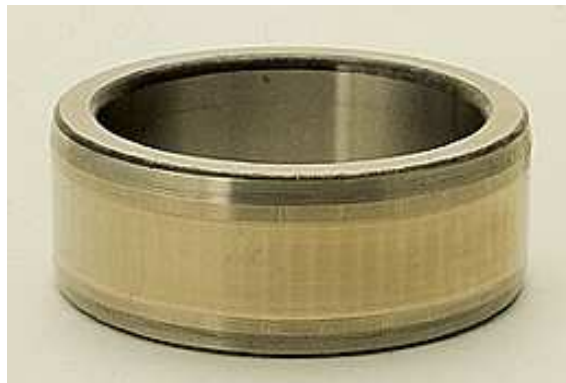
**Figura 1.22: Anello interno di un cuscinetto a rulli cilindrici. A causa delle vibrazioni, su tutta la superficie della pista di rotolamento è presente fretting wear.**

Rimedi: l'anello interno e l'anello esterno devono essere imballati separatamente durante il trasporto, se non possono essere separati i cuscinetti devono essere precaricati, modificare il lubrificante, modificare l'albero e l'alloggiamento del cuscinetto.

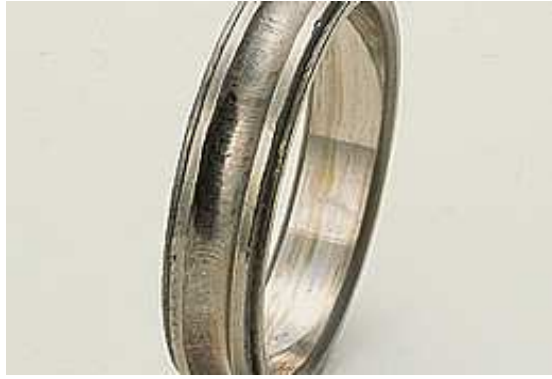
**Figura 1.23: Anello interno di un cuscinetto a sfere. A causa delle vibrazioni, su tutta la superficie della pista di rotolamento è presente fretting wear.**

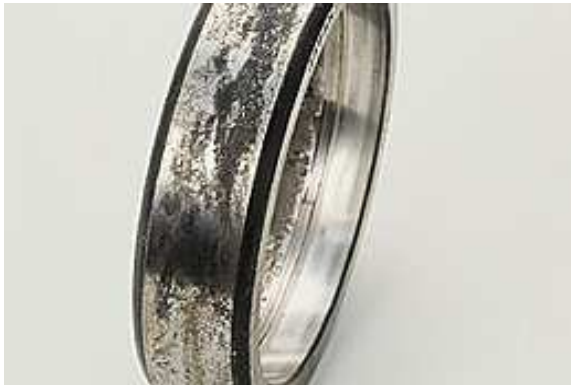
**Figura 1.24: Anello esterno di un cuscinetto a rulli cilindrici. In corrispondenza del diametro esterno dell'anello, tutta la superficie presenta fretting corrosion.**

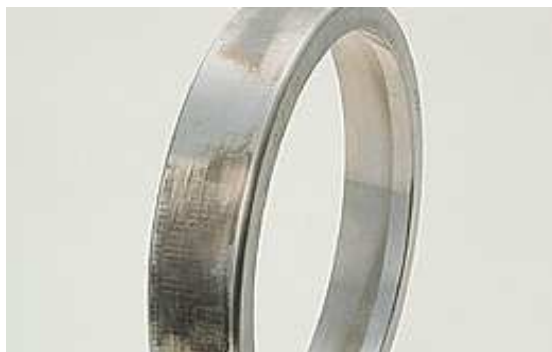
**Figura 1.25: Anello esterno di un cuscinetto a rulli conici. In corrispondenza del diametro esterno dell'anello, tutta la superficie presenta fretting corrosion.**

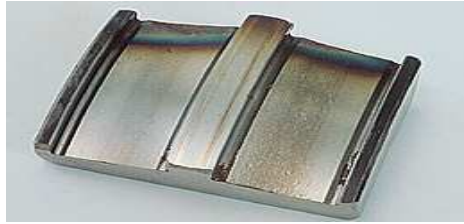
**Figura 1.26:** Anello interno di un cuscinetto a rulli cilindrici. Le indentazioni sono presenti su un solo lato della pista a causa della presenza di corpi solidi interposti tra i rulli e la pista di rotolamento.

Rimedi: eliminare particelle estranee all'interno del cuscinetto, filtrare l'olio, migliorare l'assemblaggio del cuscinetto.

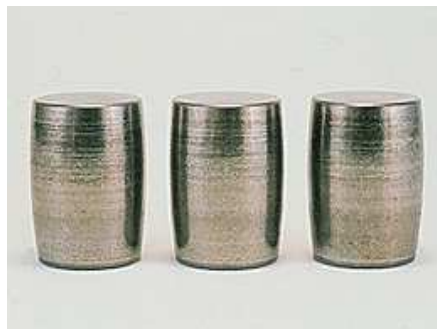
**Figura 1.27:** Rulli a botte di un cuscinetto a rulli. Le indentazioni sono presenti sulla superficie di contatto dei rulli a botte a causa della presenza di corpi solidi interposti tra i rulli e la pista di rotolamento.

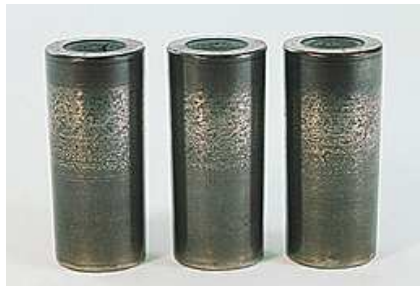
**Figura 1.28:** Rulli conici di un cuscinetto a rulli. Le indentazioni sono su tutta la superficie di contatto dei rulli conici a causa di corpi solidi presenti all'interno del lubrificante.

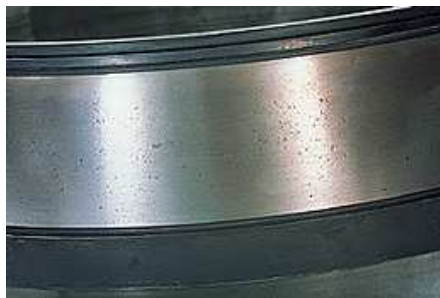
**Figura 1.29:** Anello interno di un cuscinetto a rulli conici. Le indentazioni sono visibili sulla superficie della pista, sono causate della presenza di corpi solidi interposti tra i rulli conici e la pista di rotolamento.

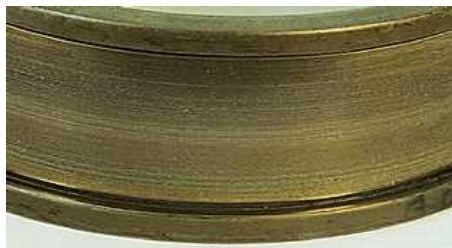
**Figura 1.30:** Anello interno di un cuscinetto a rulli conici. La superficie è macchiata a causa del pitting elettrico.

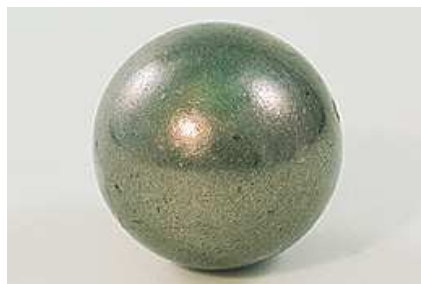
**Figura 1.31:** Sfera di un cuscinetto a sfere. Le macchie sono ovunque, sono causate da una scarsa lubrificazione e dalla presenza di corpi solidi interposti tra le sfere e la pista di rotolamento.

Rimedi per le macchie: aumentare l'efficienza delle tenute, filtrare l'olio, migliorare il sistema di lubrificazione.

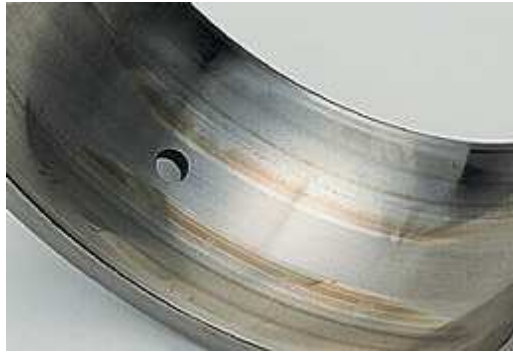
**Figura 1.32: Anello esterno di un cuscinetto a rulli a botte. Parziale deposizione di olio sulla superficie della guida.**

Rimedi per il cambiamento di colore: i depositi d'olio sono rimovibili strofinando l'area danneggiata con un solvente organico.

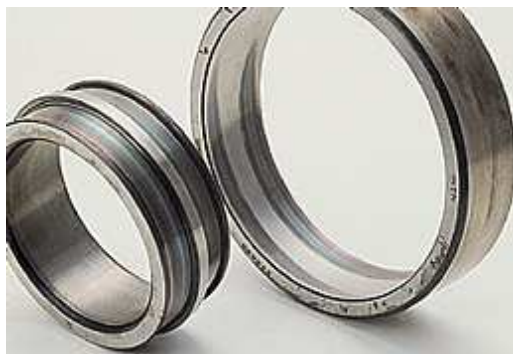
**Figura 1.33: Anello interno ed esterno di un cuscinetto a rulli a botte. La perdita di colore della superficie, della pista dell'anello interno ed esterno, è causata dalla deterioramento del lubrificante.**

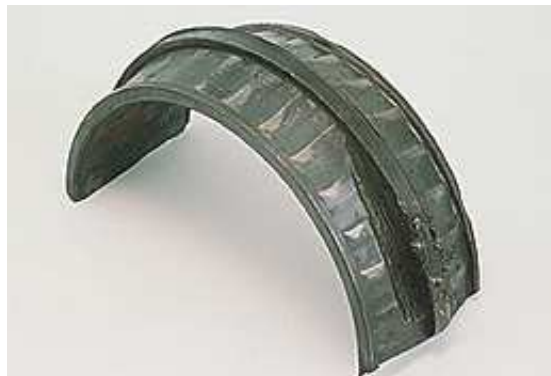
**Figura 1.34:** Anello interno di un cuscinetto a rulli conici a doppia fila. La causa del grippaggio è una scarsa lubrificazione.

Rimedi: migliorare lo smaltimento del calore dal cuscinetto, utilizzare un lubrificante adatto, prevenire il disallineamento, modificare il pre-carico, migliorare le condizioni di funzionamento.

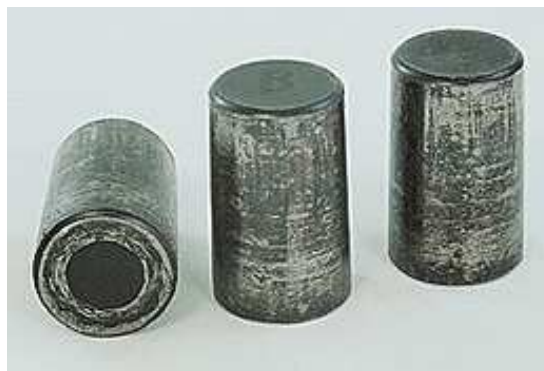
**Figura 1.35:** Rulli conici appartenenti all'anello interno mostrato in figura 1.34. A causa del grippaggio, i rulli hanno subito una perdita di colore, una scheggiatura e una adesione.

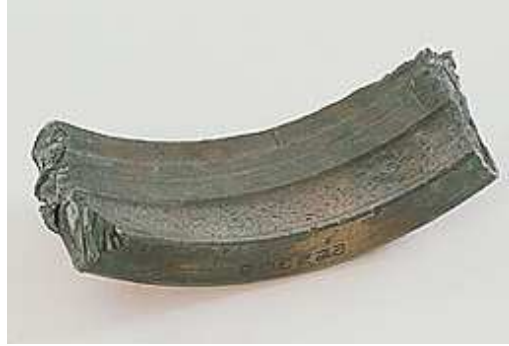
**Figura 1.36: Anello esterno di un cuscinetto a rulli a botte. Il grippaggio è dovuto ad una scarsa lubrificazione.**

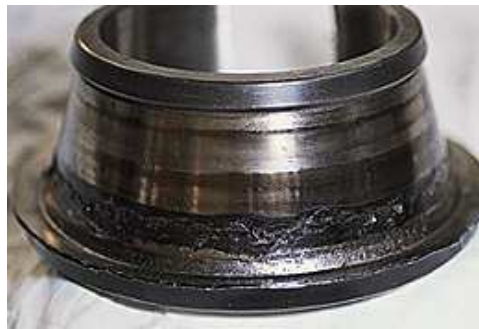
**Figura 1.37: Anello interno di un cuscinetto a rulli conici. Grippaggio avvenuto per carico eccessivo e lubrificazione inadeguata.**

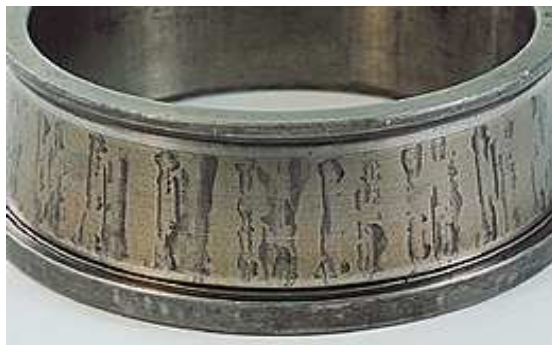
**Figura 1.38: Anello interno di un cuscinetto a rulli conici. Corrosione della pista di rotolamento a causa della presenza di acqua nel lubrificante.**

Rimedi: migliorare l'efficienza delle tenute, controllo periodico dell'olio di lubrificazione, prendere misure preventive, per evitare la ruggine, quando il cuscinetto non è operativo per un lungo periodo di tempo.

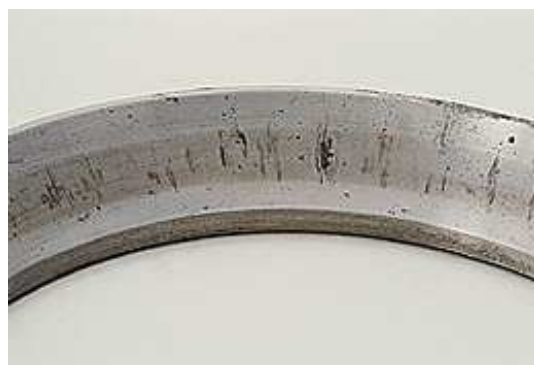
**Figura 1.39: Anello esterno di un cuscinetto a rulli conici. Corrosione della pista di rotolamento a causa della presenza di acqua nel lubrificante.**

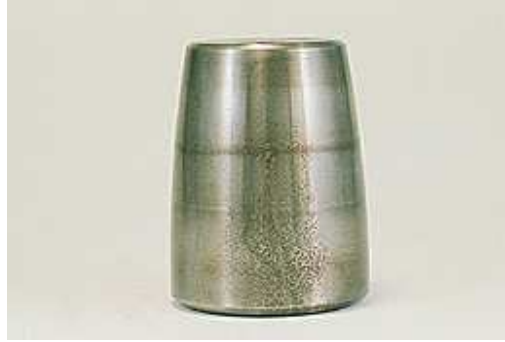
**Figura 1.40: Rullo a botte. Corrosione della superficie di contatto del rullo a causa dell'ingresso di acqua nel cuscinetto.**

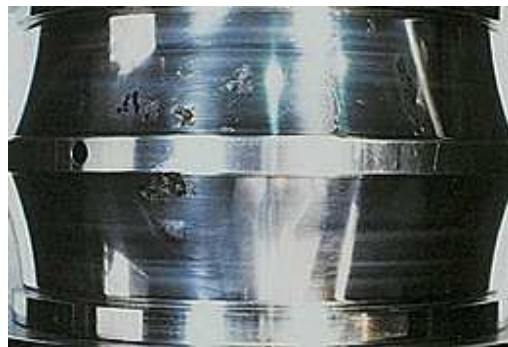
**Figura 1.41: Anello interno di un cuscinetto a rulli. Corrosione della pista di rotolamento a causa della presenza di acqua nel lubrificante.**

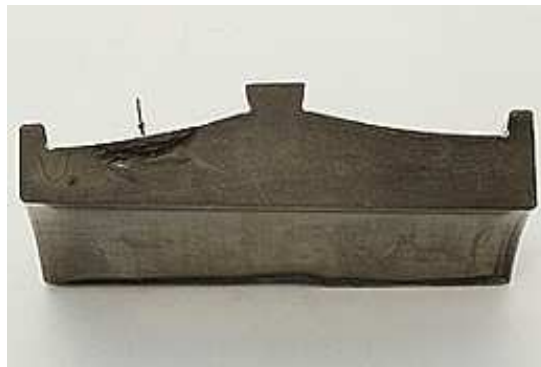
**Figura 1.42: Anello interno di un cuscinetto a rulli a botte. La rottura è causata da una eccessiva interferenza, il punto di origine della cricca si osserva nel mezzo della superficie della pista di sinistra.**

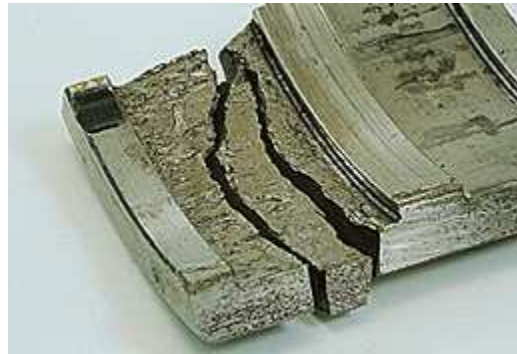
**Figura 1.43: Anello esterno di un cuscinetto a rulli cilindrici. Suddivisione, in direzione circonferenziale, della pista di rotolamento a causa di un elevato sfaldamento.**

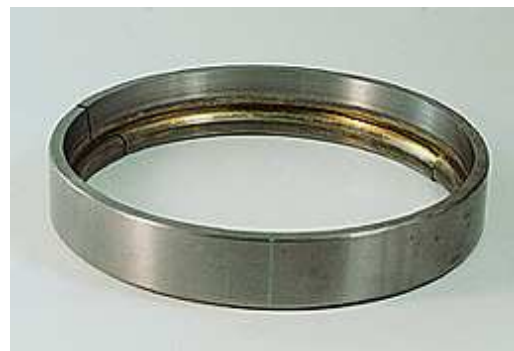
**Figura 1.44: Anello esterno di un cuscinetto a sfere a contatto obliquo. Suddivisione della superficie della pista in direzione circonferenziale a causa dello slittamento della sfere e della scarsa lubrificazione.**

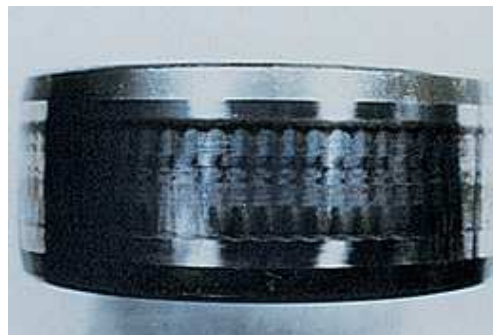
**Figura 1.45:** Anello interno di un cuscinetto a rulli cilindrici. La superficie della pista risulta ondulata a causa del pitting elettrico.

Rimedi: utilizzare un cuscinetto isolato elettricamente.

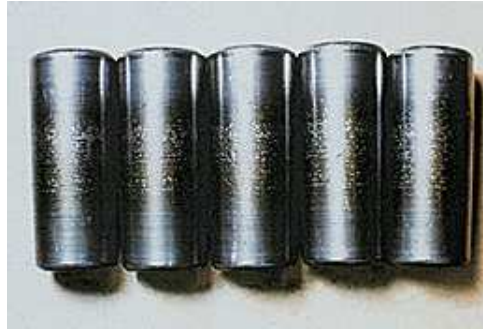
**Figura 1.46: Rulli conici. Il pitting elettrico si verifica nel mezzo della superficie di contatto dei rulli.**

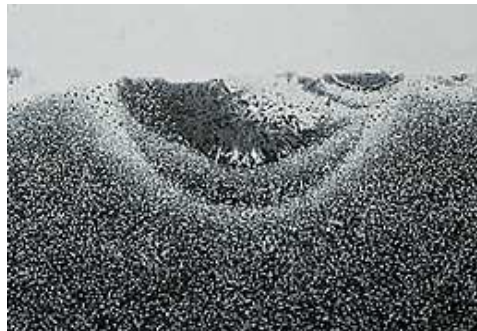
**Figura 1.47: Ingrandimento del pitting elettrico relativo ai rulli di figura 1.46.**

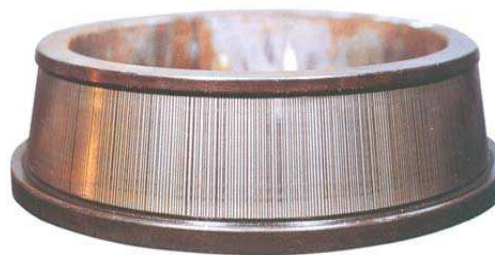
**Figura 1.48: Anello interno di un cuscinetto a rulli conici. Le scanalature sulla superficie della pista sono causate dalla corrosione elettrica “flutting”.**

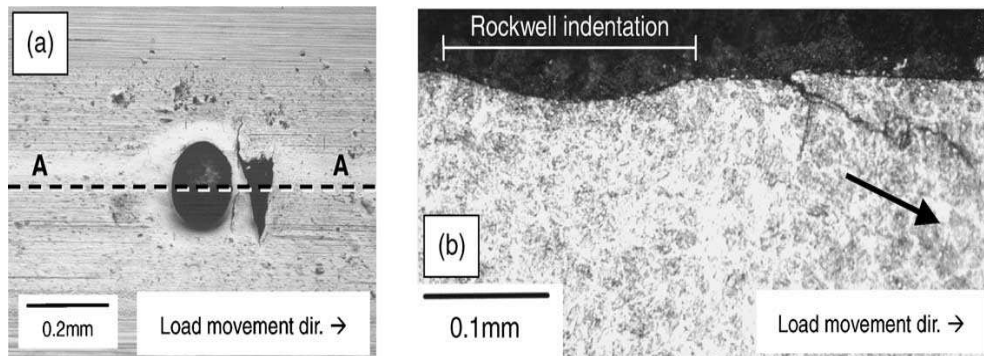
La figura 1.49 mostra una vista dall'alto e una sezione trasversale di un flaking causato da una indentazione di 0,18 mm realizzata artificialmente sulla superficie di contatto.

**Figura 1.49:** Mostra l'esempio di una flaking failure, accompagnata da cricche iniziate sul bordo di uscita di una indentazione, e che si estendono nella direzione di movimento del carico: (a) vista dall'alto della flaking failure in prossimità della indentazione; (b) sezione trasversale lungo la linea A-A mostrata in figura (a).

In questo caso la indentazione agisce come origine dello sfaldamento. Una cricca di solito parte dal bordo esterno della indentazione e si estende nella direzione del movimento del carico. La propagazione di una cricca opposta alla direzione di movimento del carico si osserva raramente.

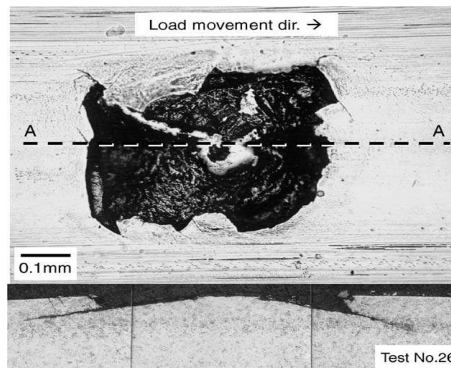
La figura 1.52 mostra una vista dall'alto e una sezione trasversale di un flaking. Questo flaking si è sviluppato sulla superficie senza difetti del piccolo rullo; quest'ultimo ruotando veniva a contatto con la superficie indentata del grande rullo.

**Figura 1.52: Vista dall'alto e sezione trasversale di una flaking failure osservata sulla superficie del piccolo rullo priva di difetti, la rottura è accompagnata da cricche estese in due direzioni rispetto alla direzione di movimento del carico .**

La sezione trasversale mette in evidenza che lo sfaldamento avviene con cricche dirette come il carico e opposte al carico, quindi con cricche bidirezionali.

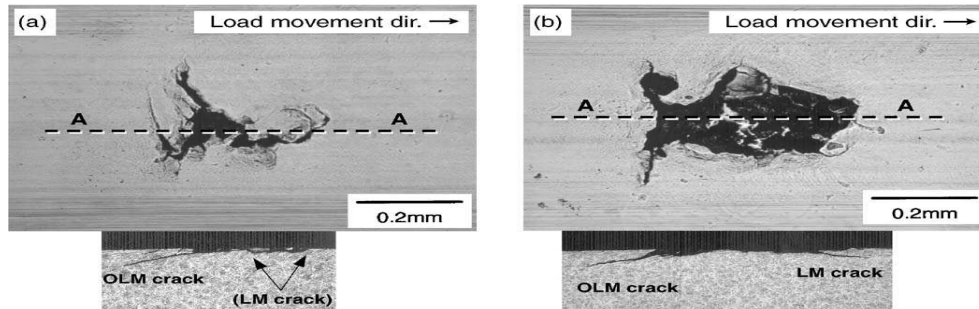
Entrambe le figure 1.53 (a) e 1.53 (b) mostrano rispettivamente una vista dall'alto e una sezione trasversale di due flaking failures, individuate sul piccolo rullo privo di difetti.

**Figura 1.53: (a) Vista dall'alto e sezione trasversale di una piccola flaking failure, (b) vista dall'alto e sezione trasversale di una grande flaking failure.**

La figura 1.53 (a) mostra una piccola flaking failure con una piccola cricca diretta con la direzione del carico, essa è una frazione della cricca opposta alla direzione del carico. La figura 53 (b) mostra una grossa flaking failure con cricche bidirezionali.

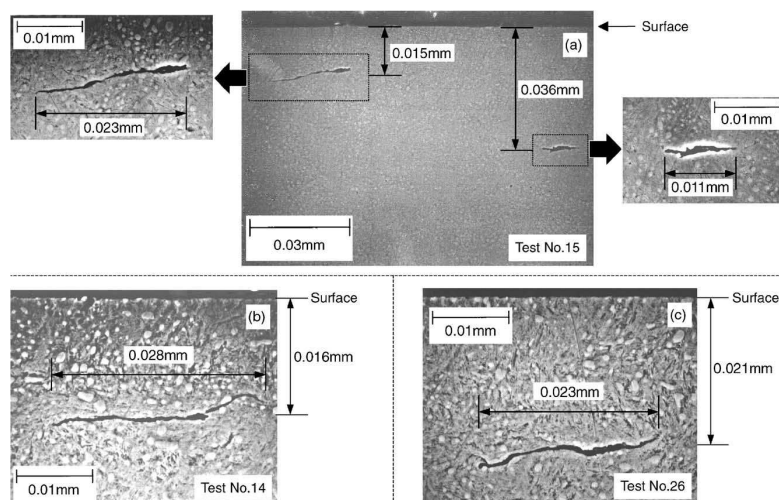
Per valutare la flaking failure i ricercatori analizzarono, al microscopio elettronico, le sezioni trasversali del piccolo rullo appartenenti a zone non colpite in superficie da flaking. Dall'analisi effettuata, è stata notata la comparsa, al disotto della superficie, di micro cricche quasi parallele alla superficie di contatto come illustrato in figura 1.54.

Figura 1.54: Micro cricche al di sotto della superficie e parallele alla superficie di contatto.

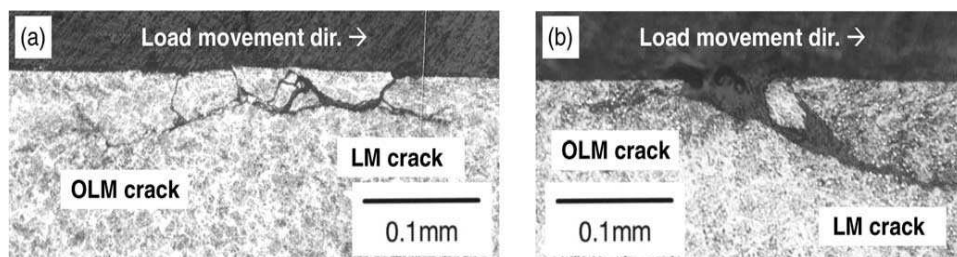
La figura 1.60 (a,b) mostra due sezioni che mettono in evidenza una piccola flaking failure. Analizzando queste sezioni si può dedurre che: nella sezione 60 (a) si osservano cricche LM e OLM che si estendono equamente in direzioni opposte, mentre nella sezione 60 (b) si osserva che si estende principalmente una cricca LM.

Figura 1.60: Sezioni trasversali di una piccola flaking failure osservata sulla superficie del piccolo rullo.

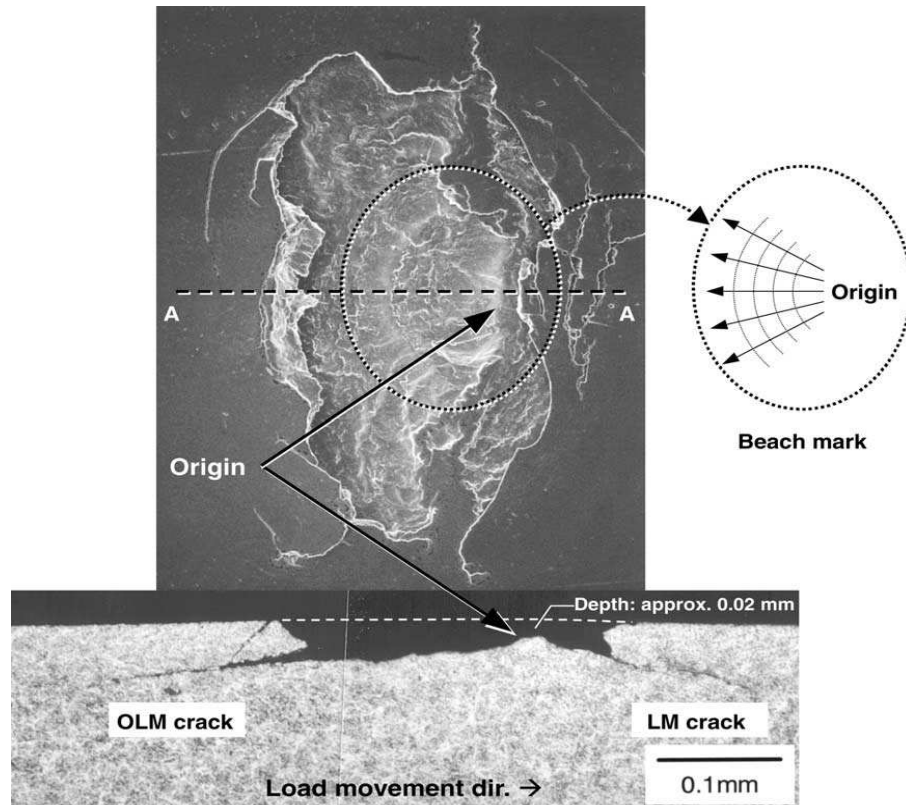
In aggiunta, la figura 1.61 mostra, attraverso la vista dall'alto e attraverso la sezione trasversale, una tipica flaking failure con cricche bidirezionali.

Figura 1.61: Una tipica flaking failure accompagnata da cricche LM e OLM.

La posizione indicata come “origine”, mostrata nella sezione trasversale, sembra il picco di una montagna. La profondità a cui si trova questo picco è approssimativamente di 0,02 mm sotto la superficie di contatto e coincide con la profondità media osservata per la formazione di micro cricche al di sotto della superficie. Si può dedurre che, una micro cricca al di sotto della superficie, iniziata nella posizione di picco, genera una piccola flaking failure accompagnata da una cricca OLM in accordo con il processo spiegato in figura 1.59 e con conseguente formazione della flaking failure con cricche bidirezionali come è mostrato in figura 1.61.

La figura alla destra della foto 1.61 indica la direzione di estensione della cricca rispetto all'origine. L'area di estensione della cricca adiacente all'origine è caratterizzata dalle "linee di spiaggia".

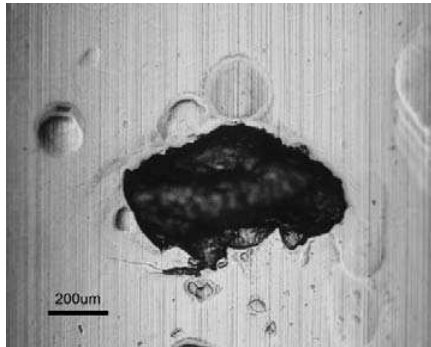
Tutti i flaking apparsi sulla pista di rotolamento derivano dalla indentazione iniziale.

**Figura 1.63: Indentazione che da inizio allo sfaldamento.**

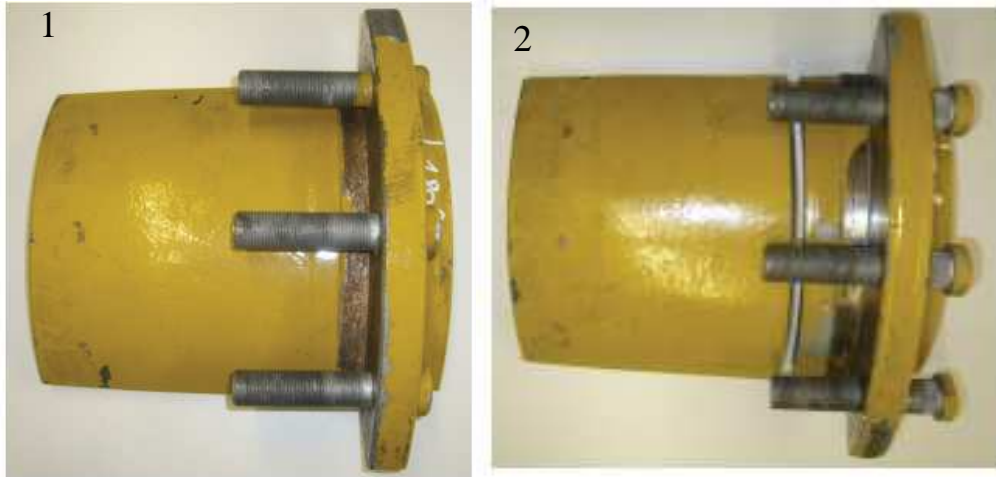
Figura 3.1: Primo campione e secondo campione del sistema di trazione.

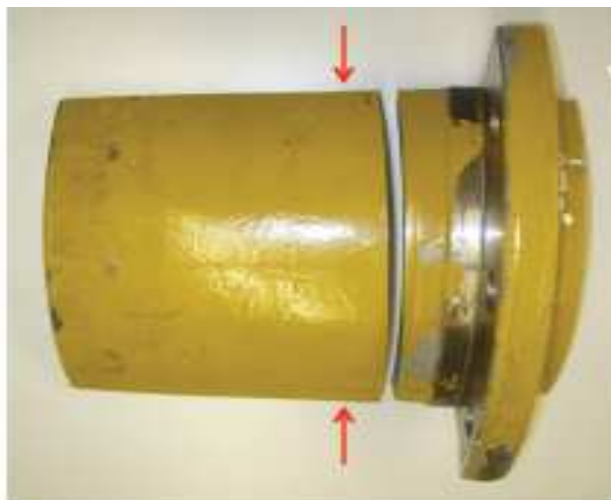
Il secondo campione, quello con il danno maggiore, è stato sezionato.

Figura 3.2: Secondo campione.

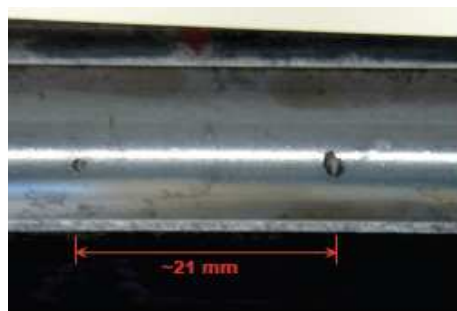
Sulla pista “GS” sono visibili due grossi danni, entrambi hanno una larghezza superiore ad 1 mm.

Figura 3.4: Distanza tra i due danni principali individuati sulla pista “GS”.

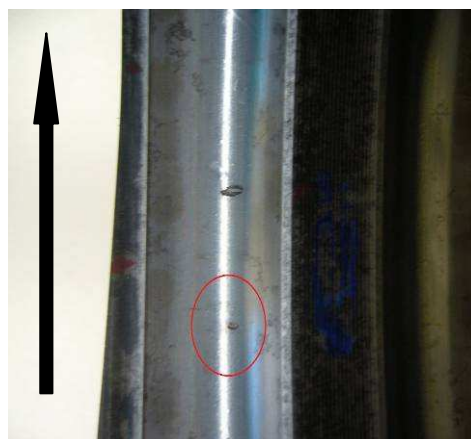
L’espansione laterale del difetto avviene in due direzioni, inoltre la rimozione di detriti sembra essere avvenuta in direzione normale a quella di rotolamento.

Figura 3.7: Direzione di rotolamento.

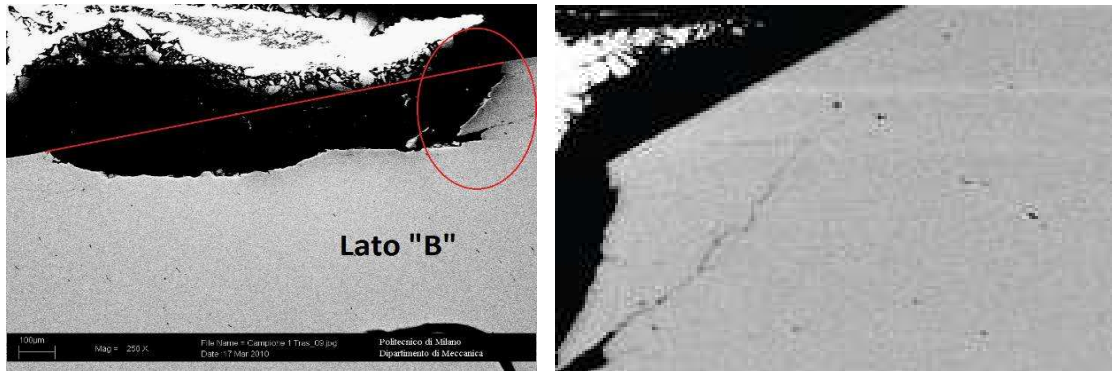
Figura 3.24: Cricche in uscita dell'indentazione sviluppatasi al di sotto della superficie.

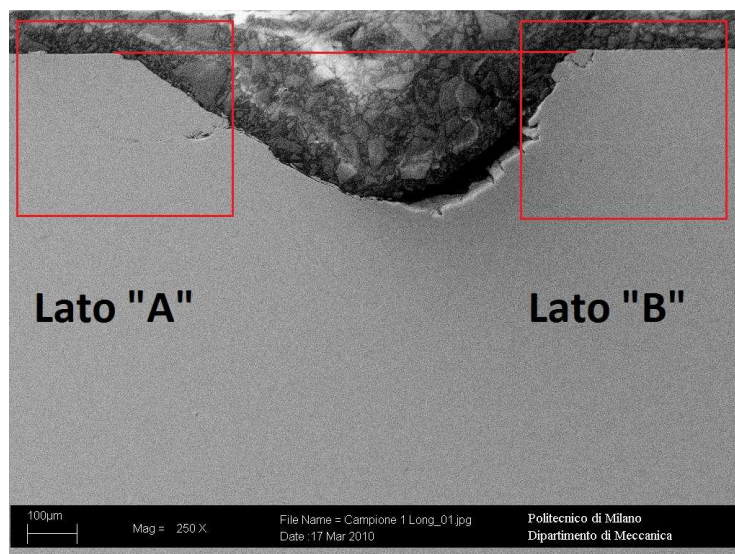
Figura 3.26: Micrografia, ottenuta tramite l'analisi al SEM, della sezione longitudinale del danno più grande.

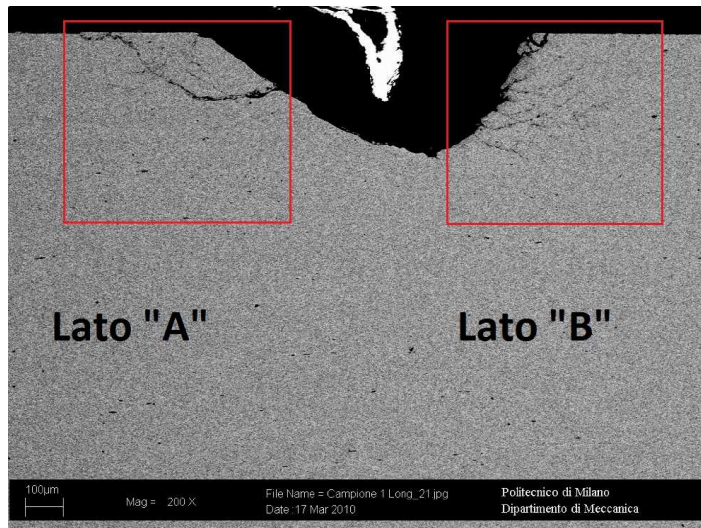
**Figura 3.27: Micrografia, ottenuta tramite l'analisi al QSBD, della sezione longitudinale del danno più grande**

La micrografia del campione ottenuta tramite la tecnica QSBD mette in evidenza che il danneggiamento, intorno al danno principale, risulta essere molto esteso.

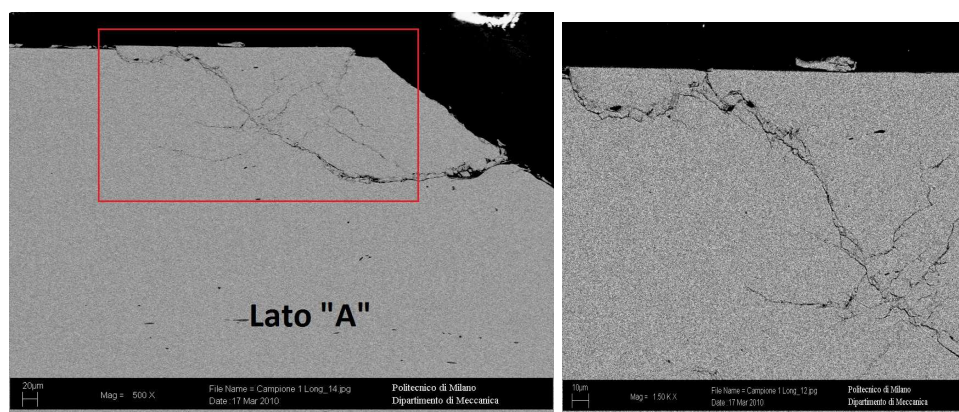
La micrografia mette in evidenza molte cricche al di sotto della superficie del materiale, in corrispondenza del bordo di ingresso dell'indentazione ovvero il lato "A". Il materiale della pista risulta essere quasi scheggiato.

**Figura 3.28: Propagazione delle cricche al di sotto della superficie in corrispondenza del bordo d'ingresso.**

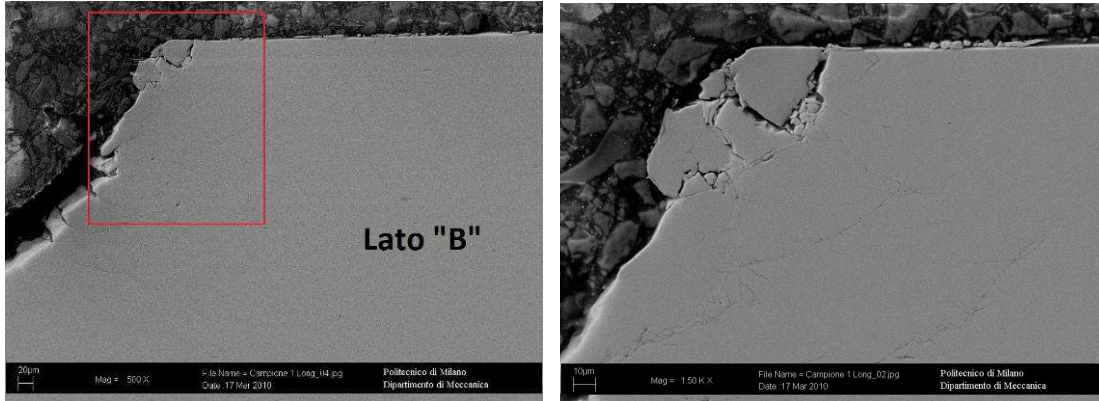
**Figura 3.29: Propagazione delle cricche al di sotto della superficie in corrispondenza del bordo d'uscita lato "B".**

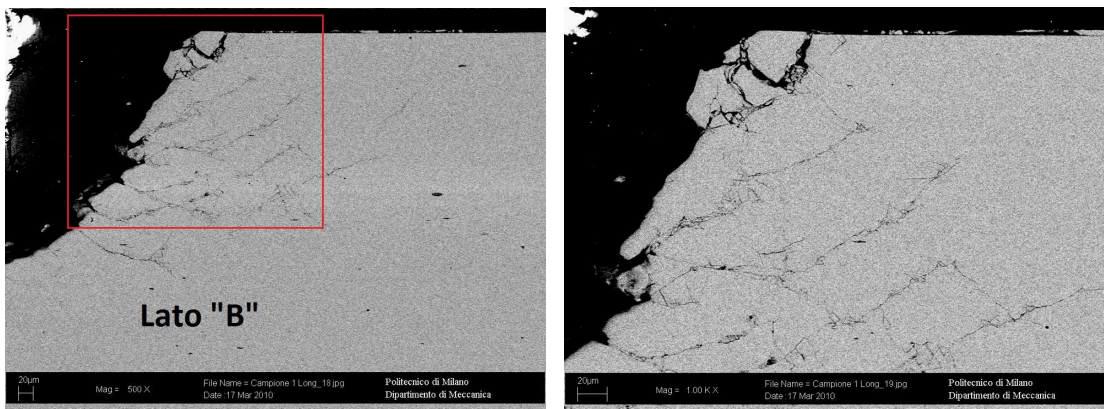
Anche in questo caso la micrografia, ottenuta tramite la tecnica QBSD, mette meglio in evidenza le cricche che si sono generate in corrispondenza del bordo d'uscita dell'indentazione, al di sotto della superficie del materiale. Inoltre il materiale della pista risulta essere quasi scheggiato

**Figura 3.30: Propagazione delle cricche al di sotto della superficie in corrispondenza del bordo d'uscita lato "B".**

Attraverso le micrografie ottenute tramite la tecnica QBSD ci si è accorti che i danni al di sotto della superficie del materiale sono più profondi di quanto ci si aspettava.

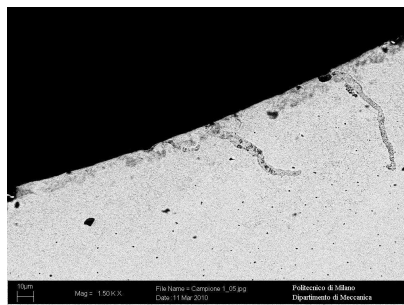
Gli spettri EDS sottolineano la presenza di ossido.

**Figura 3.33: Presenza di ossido nelle cricche.**

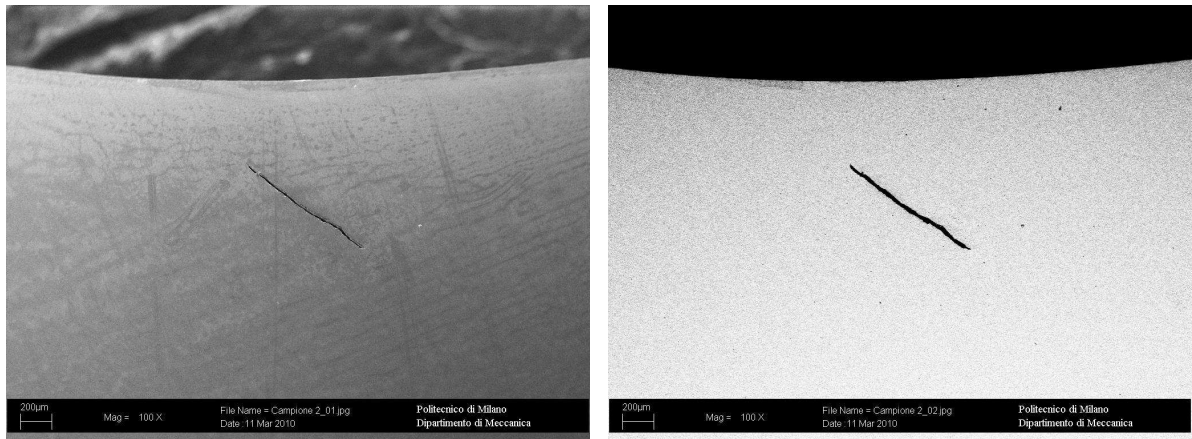
A 0.5 millimetri di profondità, al di sotto della pista “GS” del cuscinetto, è presente una cricca lunga circa 1 mm. La comparsa di questa cricca è probabilmente dovuta all'indurimento della superficie.

**Figura 3.34: Cricca comparsa al di sotto della superficie della pista “GS”.**

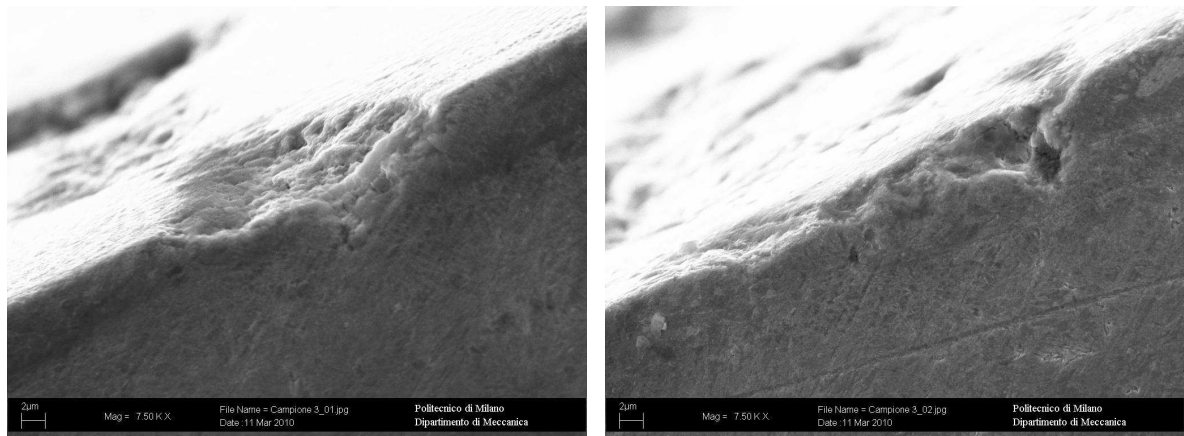
**Figura 3.35: Morfologia dei danni appartenenti alla superficie della pista “GS”.**

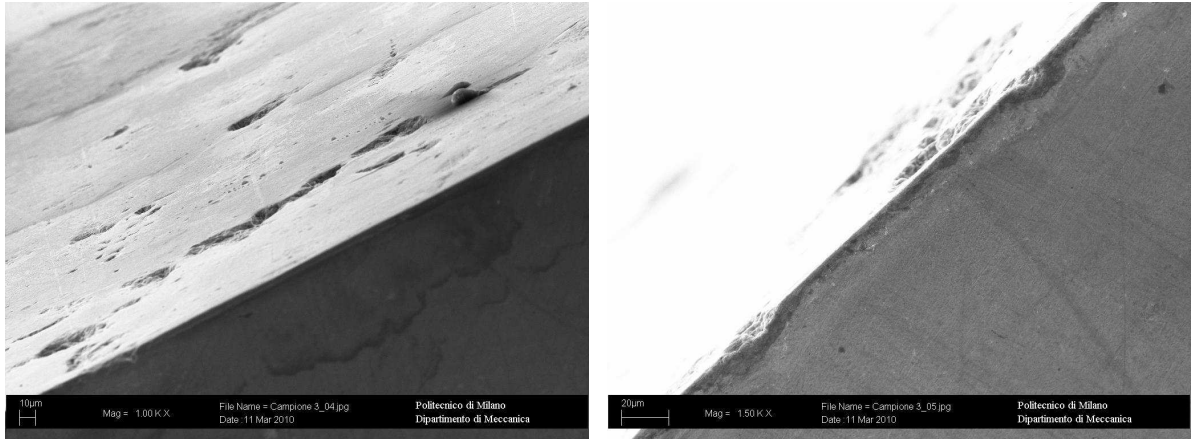
**Figura 3.36: Morfologia dei danni appartenenti alla superficie della pista “GS”.**

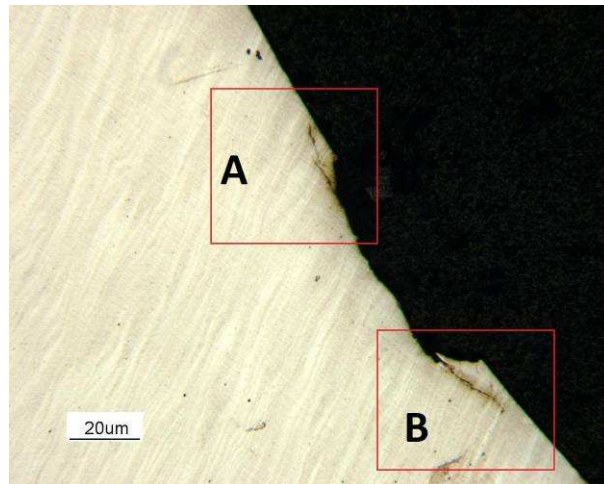
Attraverso l'analisi metallografica, del campione relativo alla pista "GS", si osserva che non sono presenti difetti metallurgici in prossimità del danneggiamento macroscopico principale.

Figura 3.45: Sezione trasversale del danno principale.

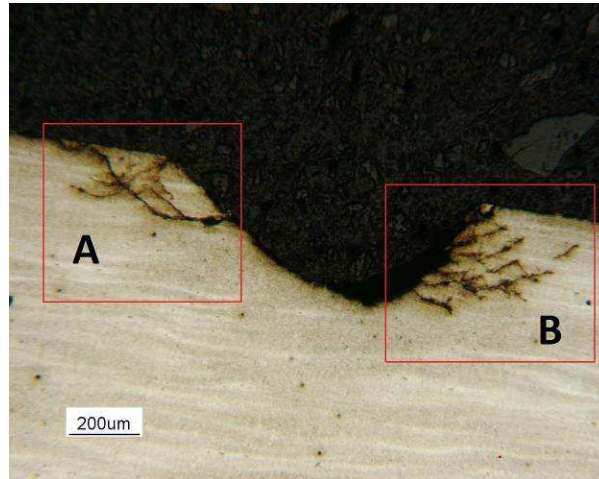
Analizzando la sezione longitudinale si nota che non sono presenti anomalie metallurgiche in prossimità del danneggiamento macroscopico principale.

Figura 3.49: Sezione longitudinale del danno principale.

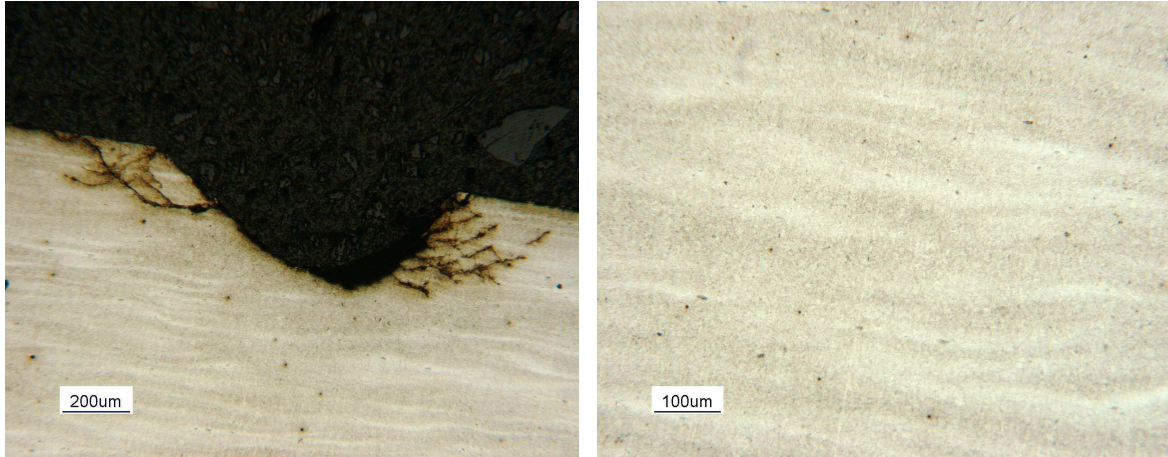
Si nota, attraverso un elevato ingrandimento della sezione longitudinale, che all'interno delle bande più chiare sono presenti i solfuri di manganese.

Figura 3.51: Concentrazione di solfuri di manganese.

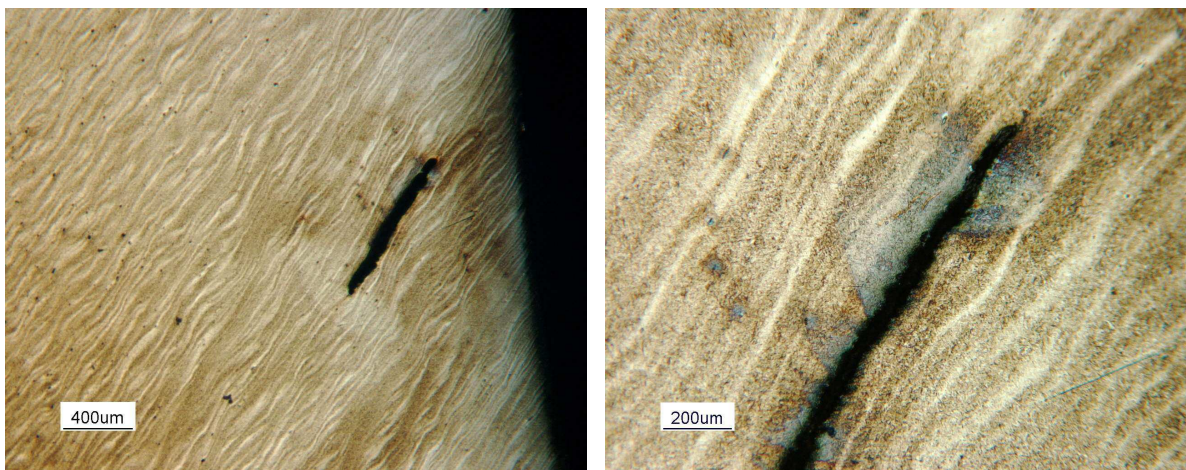
**Figura 3.54: Cricca presente al di sotto della superficie di rotolamento della pista “GS”. La cricca è lunga circa 1 mm.**

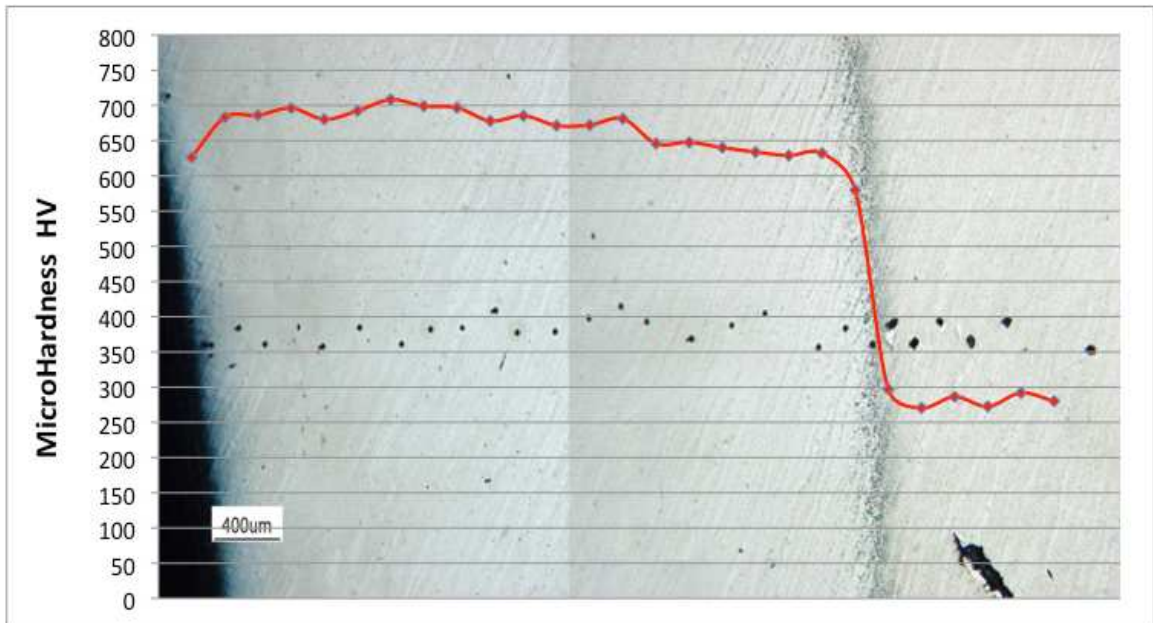
Dopo aver effettuato il test sul provino il profilo di microdurezza che si è ottenuto ha un andamento tipico dei componenti temprati ad induzione.

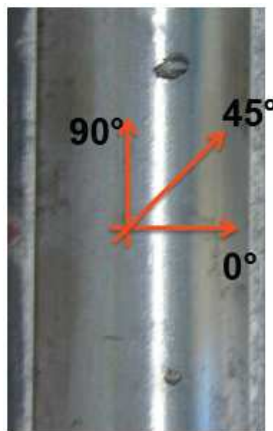
Sono stati misurati gli sforzi residui, essi risultano essere di compressione lungo tre direzioni e sono coerenti con gli sforzi hertziani di contatto applicati sulla pista di rotolamento del cuscinetto.

Figura 3.56: Direzioni principali degli sforzi.

Lungo la direzione 0° gli sforzi residui di compressione sono più del doppio rispetto a quelli nella direzione di 90°: questi dati spiegano soddisfacentemente bene il perché di un elevato sforzo assiale.

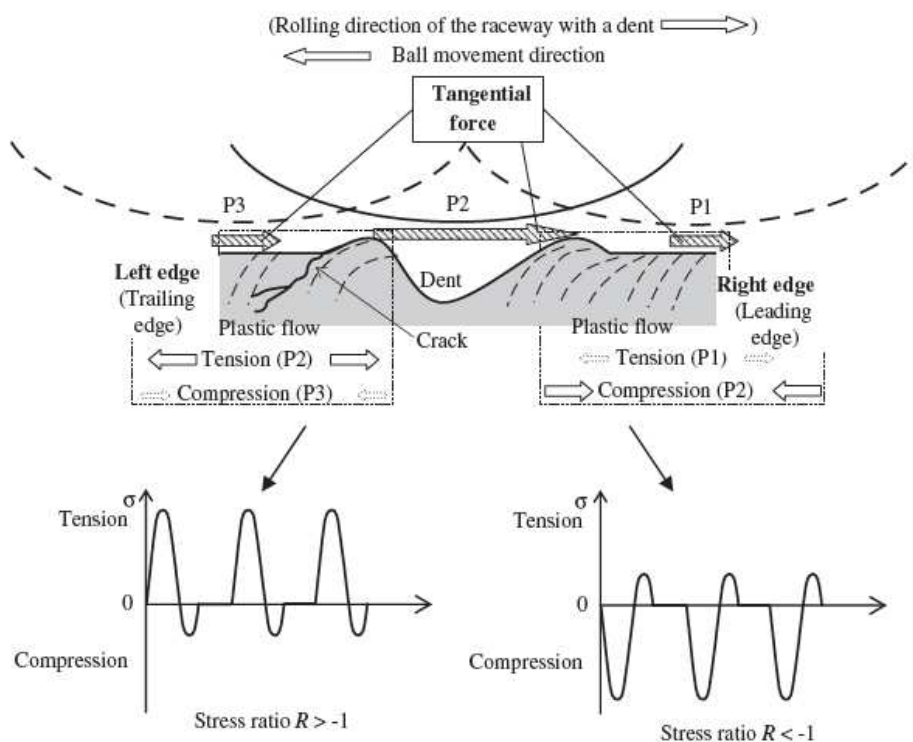
Figura 3.57: Azione degli sforzi sui bordi dell'ammaccatura.

Il flaking tende ad accadere sul bordo di un'ammaccatura a causa del passaggio, sopra l'ammaccatura, della sfera e conseguentemente del carico. Per via del rigonfiamento di materiale in questa zona (P2), si genera una grande forza tangenziale sul bordo dell'ammaccatura. La stessa forza tangenziale è quella che provoca lo scorrimento plastico del materiale intorno all'ammaccatura.
