POLITECNICO DI MILANO

## **FAILURE ANALYSIS DI UN CUSCINETTO VOLVENTE**

Stefano BORRONI

Anno Accademico 2009/2010

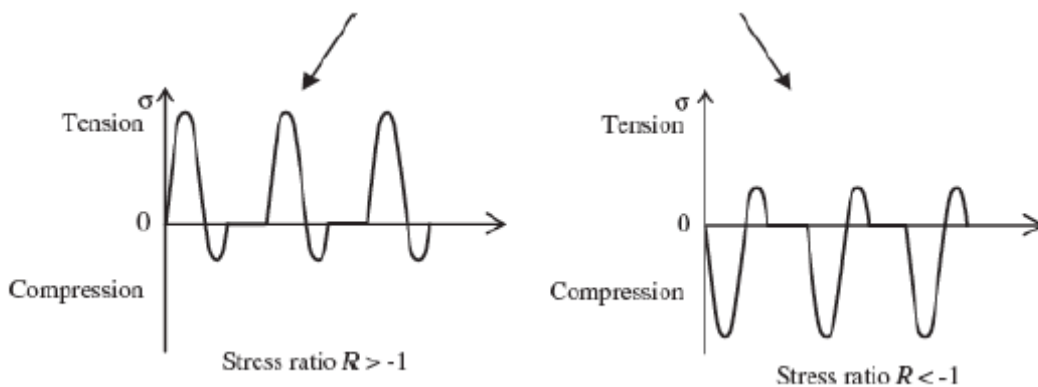
Figura 3.58: Andamento del ciclo di tensione-compressione.

Si indica con  $R$  il rapporto di fatica degli sforzi ciclici,  $R = \sigma_{\max} / \sigma_{\min}$ . Sul bordo sinistro dell'ammaccatura il rapporto degli sforzi ciclici vale  $R > -1$ , mentre sul bordo destro dell'ammaccatura il rapporto degli sforzi ciclici vale  $R < -1$ .

Quindi, si evince che, una crepa iniziata sull'angolo sinistro dell'ammaccatura si propaga facilmente fino a causare la flaking failure.
