POLITECNICO DI MILANO

CORSO DI LAUREA IN ARCHITETTURA

**IL RESTAURO DELLA CHIESA ED OSPITALE
DI SANTA MARIA DELLE MISERICORDIA IN CORREGGIO
ANALISI DELLO STATO DI FATTO ED
IPOTESI DI CONSOLIDAMENTO STRUTTURALE**

Anno Accademico 2009/2010

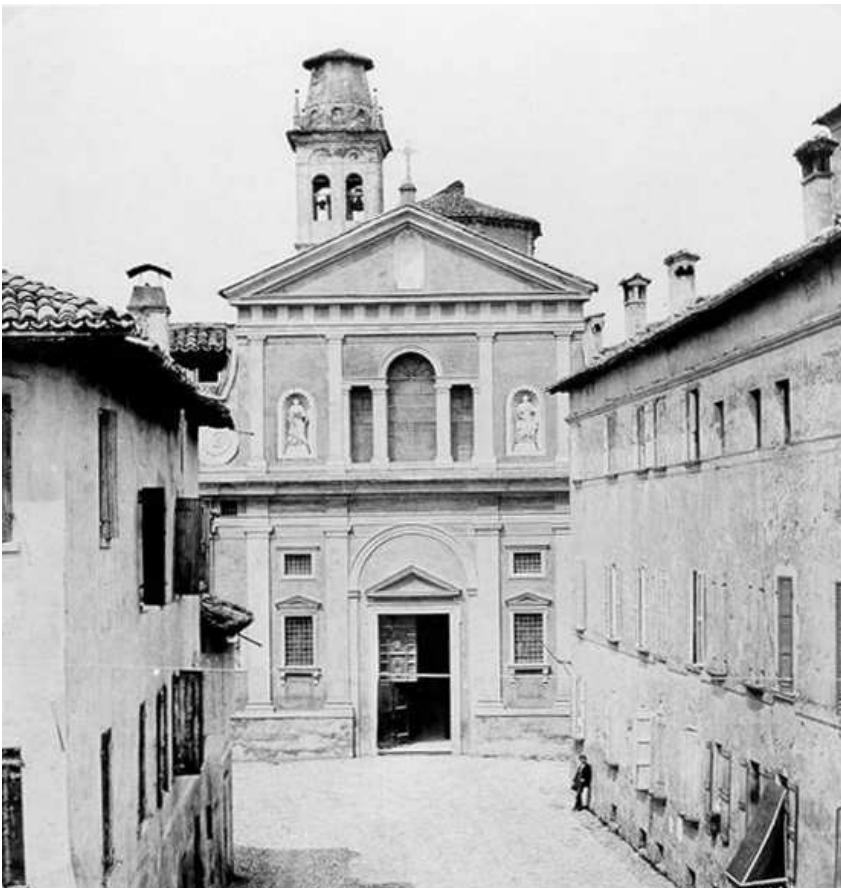
Figura 2.7: Correggio, 1880.

La chiesa di San Giuseppe Calasanzio con la cuspidata della torre mozzata dal sisma del 1832. Fotografia Gildardo Bassi.

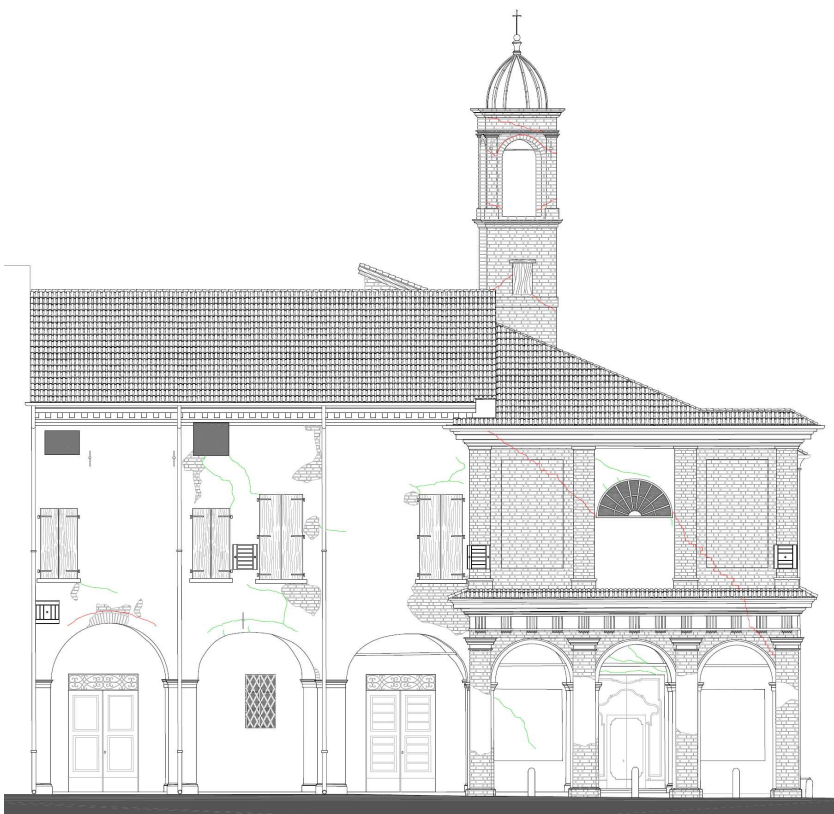
Figura 4.1: prospetto dell'ospitale e della chiesa su via Santa Maria. Sono visibili le piastre per le catene provvisorie inserite dal ingegnere Teneggiani dopo il sisma del 2000 per contenere il ribaltamento della facciata.

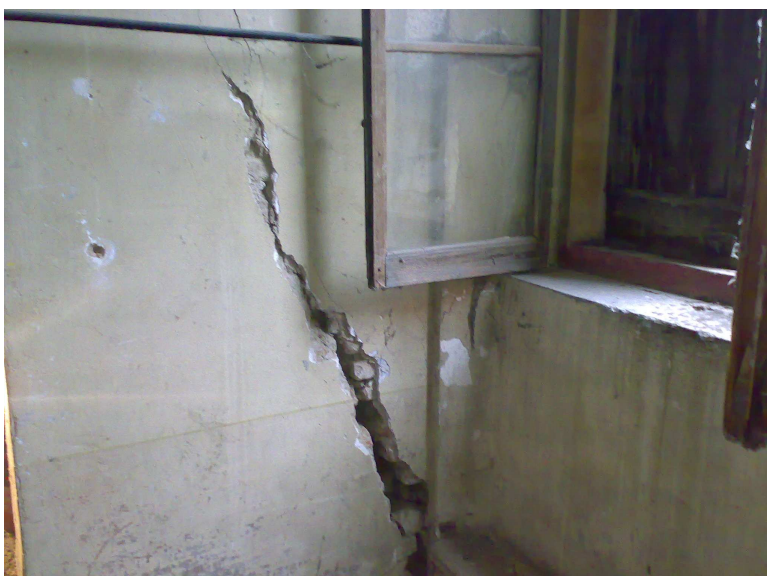
I volti del portico presentavano lesioni diffuse sui costoloni extradossali e risultavano, in più punti, staccati dai setti murari di contorno, mentre la facciata dell'ospitale e quella della chiesa manifestava un ribaltamento verso l'esterno. Indice della rotazione verso la strada del paramento murario erano una serie di lesioni, con inclinazione a 15° rispetto la verticale, poste ad un metro dalla quota di calpestio del primo piano, in corrispondenza degli ammorsamenti tra il fronte su via Santa Maria e le murature interne dell'ospitale. (Figura 4.3)

Figura 4.3: lesione originata dal ribaltamento verso l'esterno del prospetto dell'ospitale.

1. in corrispondenza delle lesioni nelle volte furono eseguiti degli intagliolamenti con cunei in ferro e risarcitura con malta ad espansione e resine epossidiche all'intradosso, mentre all'extradosso, essendo le volte gravemente lesionate ed essendosi registrate cadute di malta fra i conci della volta, si ritenne necessario intervenire con una cappa in betoncino armato su tutto lo sviluppo delle volte lesionate (corrispondenti all'area sottostante la *camera delle Congregazioni*) ed al collegamento di tale cappa alle murature perimetrali, mediante ferri di richiamo;
2. per evitare la rotazione e il conseguente collasso della facciata furono inseriti dei tiranti metallici di presidio innestati ad un metro e mezzo dalla quota del primo piano (vedi tavole di rilievo) ancorati alla muratura perimetrale tramite piastre realizzate con profili metallici a struttura reversibile.

staticità dell'edificio, in quanto l'ancoraggio delle catene di presidio per il contenimento della facciata è stato male eseguito, allestendo le piastre interne di richiamo in corrispondenza di discontinuità murarie (porte o restringimenti di sezione del setto murario).

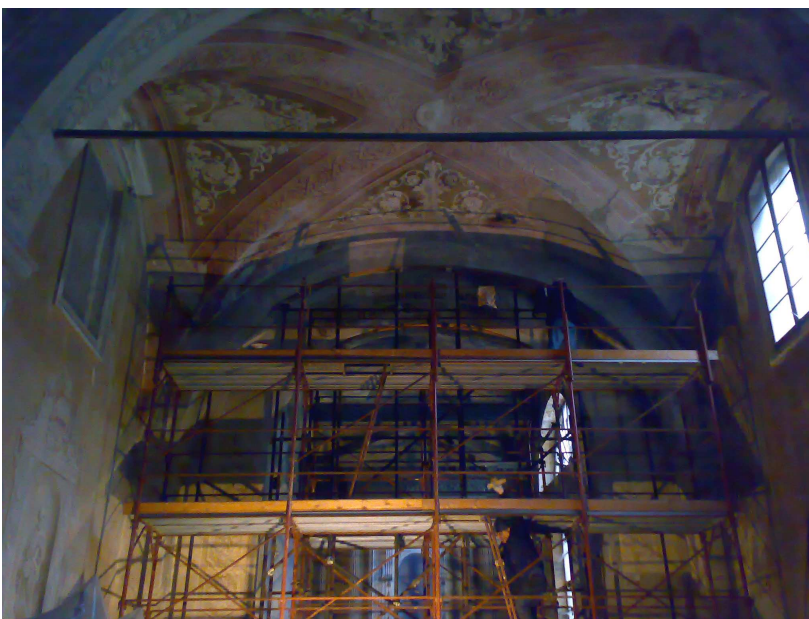
La proprietà diede mandato all'ingegnere Corrado Prandi di Correggio di intraprendere nuove opere di messa in sicurezza, così da ottemperare alle richieste del Comune e di liberare in tempi celeri la via. I rilievi evidenziarono l'acutizzarsi di una rotazione sull'esterno, già in atto da decenni, del contrafforte dell'ultima campata prima del presbiterio, con un fuori piombo misurato in circa 14 cm. L'assenza di una catena intradossale, unitamente all'aumento del carico strutturale determinato dalla nuova copertura in latero-cemento e capriate metalliche realizzata nel 1979, hanno provocato un aumento della presso flessione sui paramenti murari perimetrali; a questa si è sovrapposta

l'azione ribaltante dei vari terremoti solo in parte contenuta dalle capriate metalliche, posizionate non conformemente le geometrie delle crociere. Per contrastare la rotazione sul contrafforte esterno e arrestare l'aumento del quadro fessurativo dell'archivolto presbiterale, fu

Figura 4.4: l'intervento di puntellamento dell'arco del presbiterio. (Gennaio 2009)

deciso di puntellare l'arco mediante l'impiego di un ponteggio strutturale controventato. (Figura 4.4) La seconda parte delle opere provvisorie interessò la trave lignea portamuro posta in corrispondenza del portico: in questo punto il muro passante sul volto del portico gravava ancora sul dormiente ligneo, di modestissima sezione residua, martellando il volto sottostante. A questo si era sovrapposto l'effetto dell'interruzione, in corrispondenza della trave, della caldana consolidante realizzata nel 2000 rendendo la situazione molto critica. Non è da escludere una corresponsabilità di questo elemento nel collasso della sovrastante porzione della volta a padiglione della *camera delle Congregazioni*. L'intervento ha previsto di consolidare il nodo sfilando prima i mattoni dal di sotto della trave così da collegare i due lembi della caldana consolidante, poi sono stati inseriti due profili metallici Ipe, rispettosi del livello della pavimentazione, liberando la trave lignea dal carico e interrompendo la trasmissione di questo al volto sottostante. (Figura 4.5)

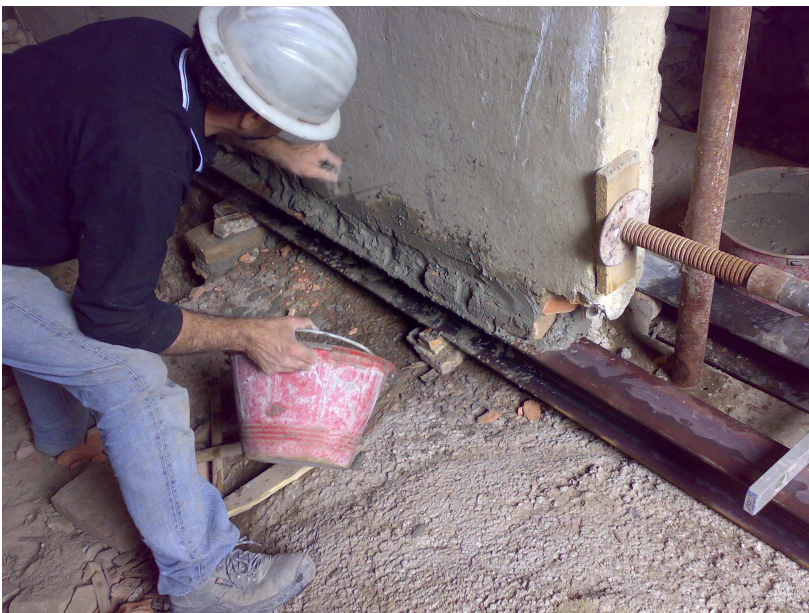
Figura 4.5: Posizionamento del doppio profilato metallico rinforzo della trave portamuro. (Gennaio 2009)

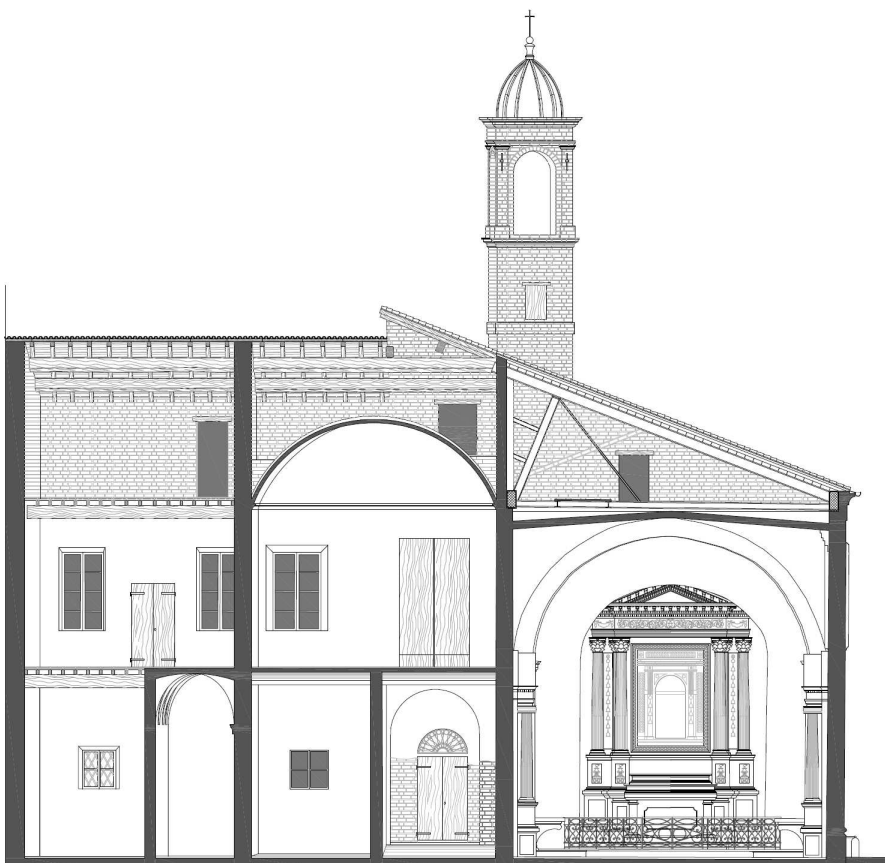
Figura 4.6: sezione trasversale della chiesa e ospedale della Misericordia. La sezione F-F evidenzia le quote della chiesa e della camera della Congregazioni; il cordolo in conglomerato cementizio armato coincide con la quota d'imposta della volta a padiglione. Questa coincidenza ha favorito, durante l'azione del sisma, il generarsi di un azione di martellamento sul volto della camera delle Congregazioni.

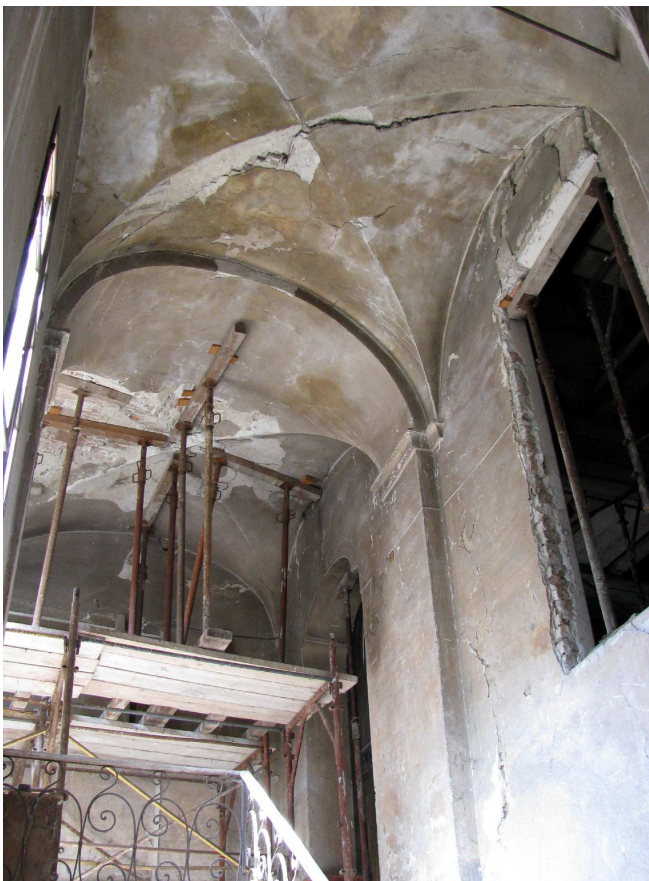
dell'ospitale, l'azione del terremoto ha messo in evidenza la vulnerabilità dell'edificio e le scarse proprietà meccaniche delle malte magre con le quali furono rifatte nel Settecento la gran parte delle volte a crociera. Il vano scala risulta particolarmente compromesso: profonde lesioni hanno segnato le murature, trasferendo alle crociere della scalinata i movimenti ribaltanti dei paramenti verticali. L'arco di congiunzione tra queste ed il loggiato del primo piano è lesionato in più punti, mentre la crociera adiacente si trova in precarissime condizioni, tanto da minacciare il collasso strutturale. (Figura 4.7)

Figura 4.7: pericolosa lesione della seconda crociera del vano scala. (marzo 2010)

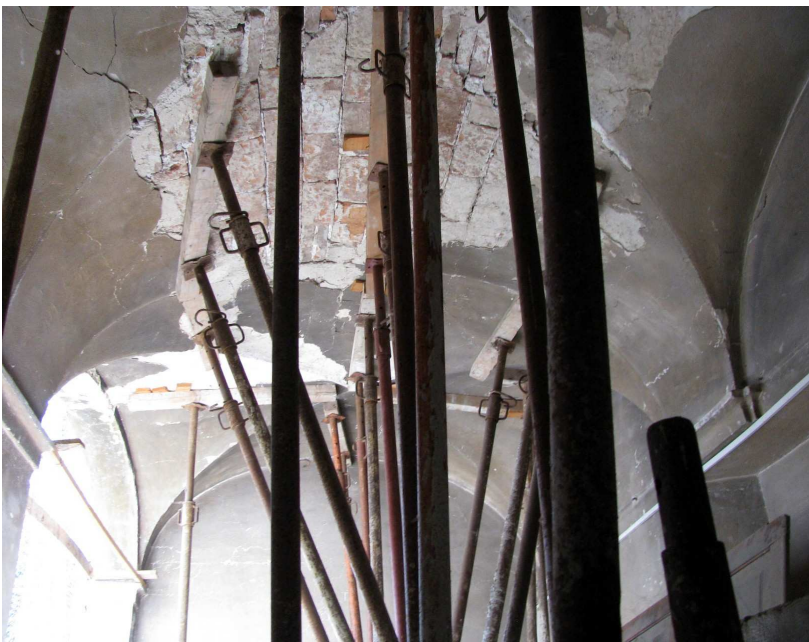
Tutti i locali del primo piano e gli elementi in affaccio sul cortile interno risultano gravemente lesionati, con situazioni però differenti fra una zona e l'altra: gravi lesioni si rilevano in tutta la zona sotto stante al campanile, aggravata dall'assenza di un'autonoma struttura di fondazione che isoli la torre dal resto della chiesa e dell'ospitale. (Figura 4.8) Questo ha determinato una serie di lesioni sia alle strutture sottostanti, sia alla torre campanaria, la quale, dopo aver subito una prima rotazione

durante il sisma del 1996, a fronte di un intervento sommario di consolidamento che ha portato al tamponamento di un fornice della cella campanaria, in seguito al sisma 2000 la torre, sprovvista sul lato occidentale di una propria fondazione sostituita da una trave portamuro, ha subito una nuova rotazione ed oggi si trova in precarie condizioni strutturali.

Figura 4.8: particolare delle volte del loggiato del primo piano. (Marzo 2010)

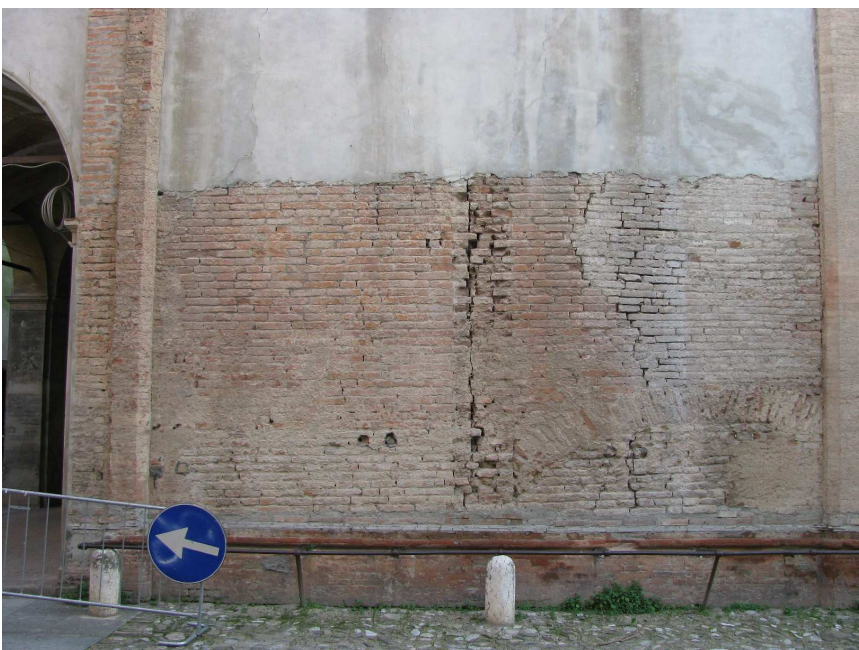
L'analisi delle murature alla base dell'edificio non manifesta particolari sofferenze dovute al carico strutturale. Non si segnalano pertanto cedimenti recenti o antichi delle fondazioni. Sul prospetto nord è presente un arco di scarico, probabilmente realizzato verso la fine del Quattrocento durante i lavori di ricostruzione della chiesa. (Figura 4.17)

È probabile che in quella particolare zona il terreno risultasse cedevole e per questo si preferì redistribuire il carico su più parti. Dai calcoli preliminari effettuati emerge che i valori unitari a compressione alla base delle murature, mediamente, sono pari a $4 - 5 \text{ daN/cm}^2$ e localmente in corrispondenza dei piloni delle arcate di sostegno delle crociere della chiesa non si superano i 7 daN/cm^2 . Per questo, in via preliminare, si ritiene che possano essere ammissibili per le murature laterizie presenti. I valori medi del sovraccarico sul terreno di fondazione sono inferiori a 3 daN/cm^2 il valore, abbastanza elevato, contando sulla sovraconsolidazione della parte di terreno prossima alle strutture fondali ed escludendo impropri disturbi conseguenti a scavi o ad altro, si ritiene possa ancora garantire un buon margine di sicurezza. Un effetto non trascurabile sui cedimenti delle fondazioni, rilevabile sui volti del portico, è alla base di un indebolimento del fronte dell'ospitale, è causato da un alterazione del cuneo di spinta, originato dalle fondazioni della facciata sul terreno, aggravato dai ripetuti interventi sulla rete idrica e fognaria di via Santa Maria. Gli scavi effettuati negli ultimi decenni per il rifacimento delle fogne oltre al posizionamento delle nuove condutture della rete del metano hanno modificato le zone di compensazione del cuneo di spinta dell'edifici, indebolendo la resistenza del terreno a sostenere il carico. Dunque, è ipotizzabile che alla base della rotazione sull'esterno del prospetto dell'ospitale e della chiesa vi sia una

differente capacità del terreno di resistere ai carichi trasmessi dall'edificio, specialmente durante un evento sismico dove il terreno tende a fluidificarsi.

Figura 4.17: Particolare della muratura del prospetto settentrionale della chiesa. Si noti l'arco di scarico e l'attacco fra l'antica muratura della chiesa e quella tardo quattrocentesca del muro del sottoportico.

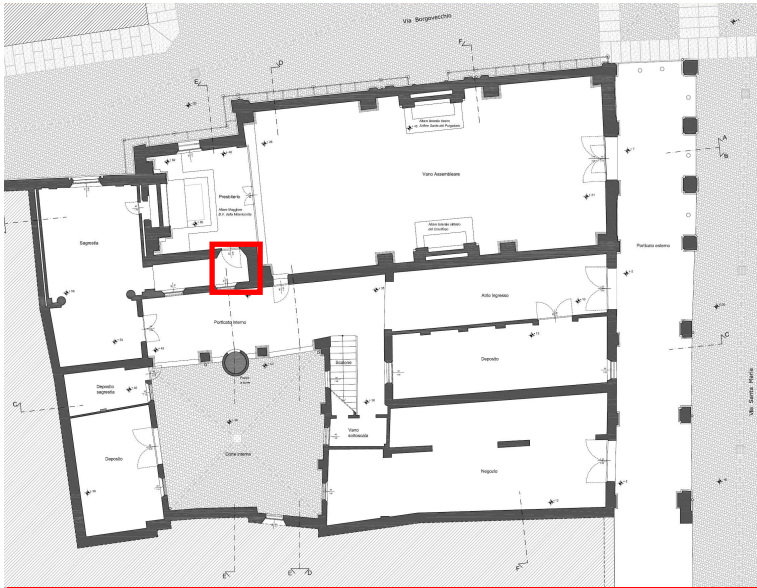
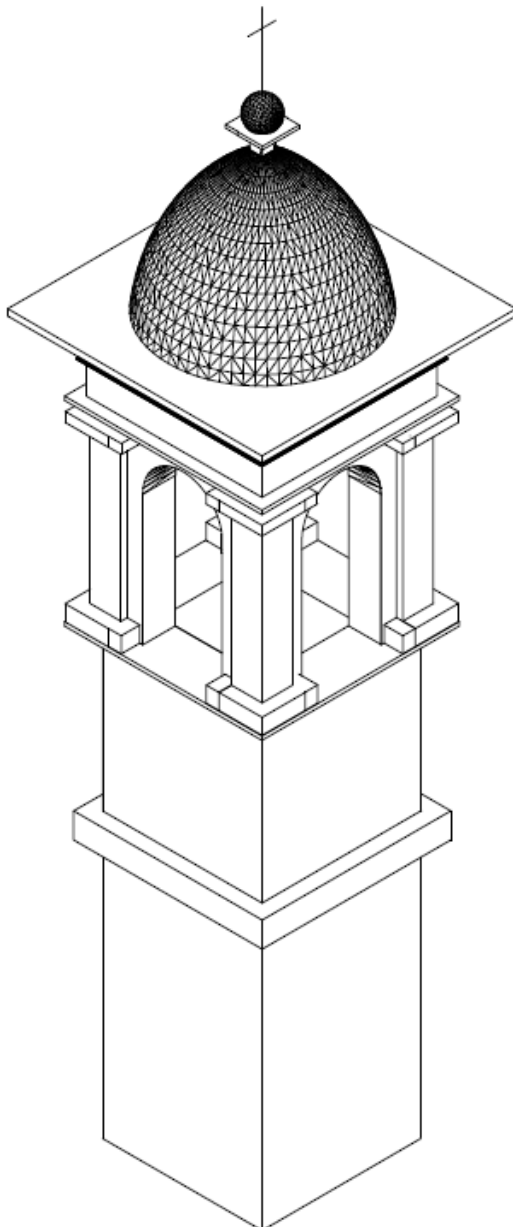
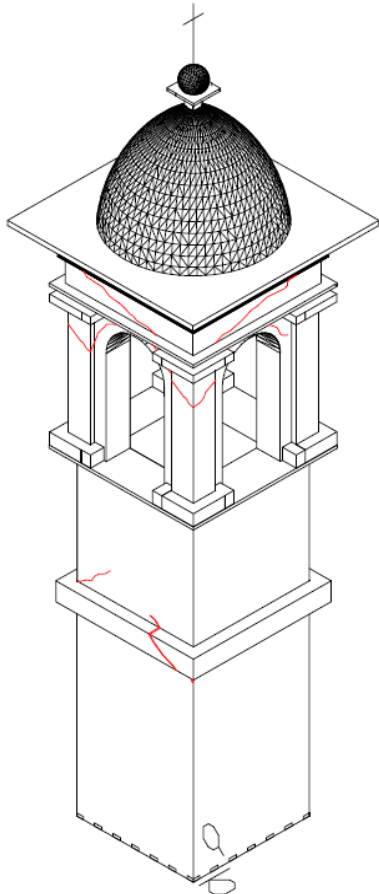
MACROELEMENTO TORRE CAMPANARIA

- Dopo aver subito una prima rotazione durante il sisma del 1996, a fronte di un intervento sommario di consolidamento che ha portato al tamponamento di un fornice della cella campanaria, in seguito al sisma 2000 la torre, sprovvista sul lato occidentale di una propria fondazione sostituita da una trave portamuro, ha subito una nuova rotazione ed oggi si trova in precarie condizioni strutturali.

- **MECCANISMO 1:** *traslazione o rotazione fuori piano delle angolate o delle pareti murarie verticali;* sensibile traslazione orizzontale fuori piano, probabilmente a seguito dei diversi periodi di oscillazione dei due corpi accostati;
- **MECCANISMO 2:** *meccanismo per rottura da taglio del piano;* in alcune aree delle pareti si possono osservare delle lesioni inclinate che suggeriscono la comparsa di azioni torsionali nel macroelemento; il fenomeno è evidenziabile anche dai tagli verticali nei prospetti nord, ovest e sud.

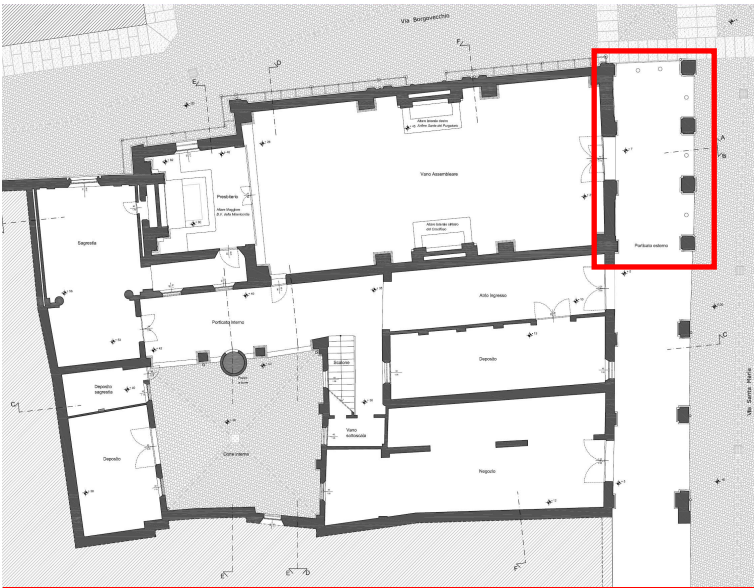
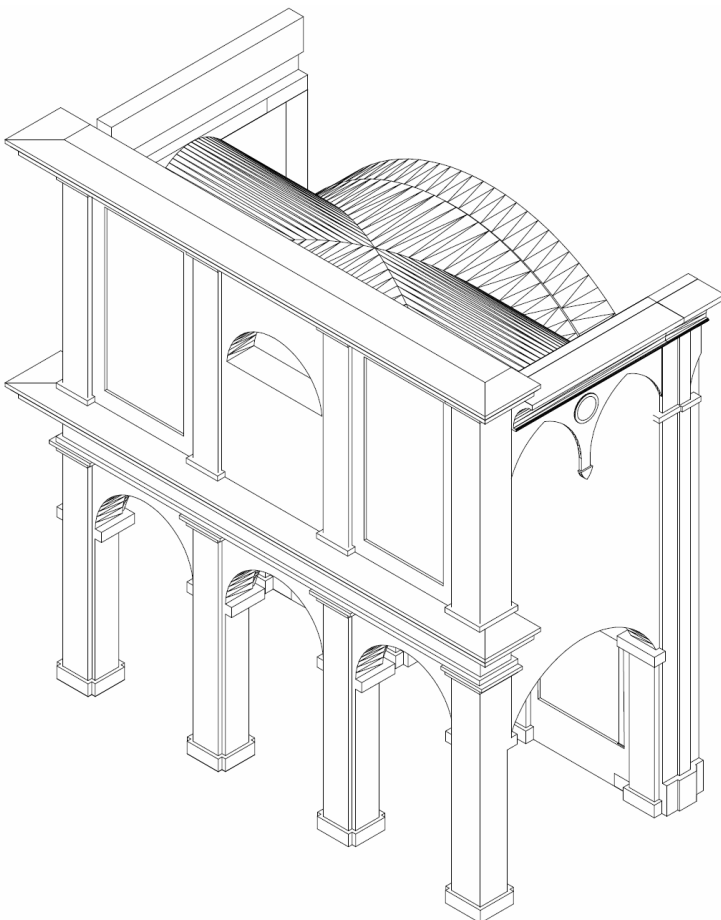
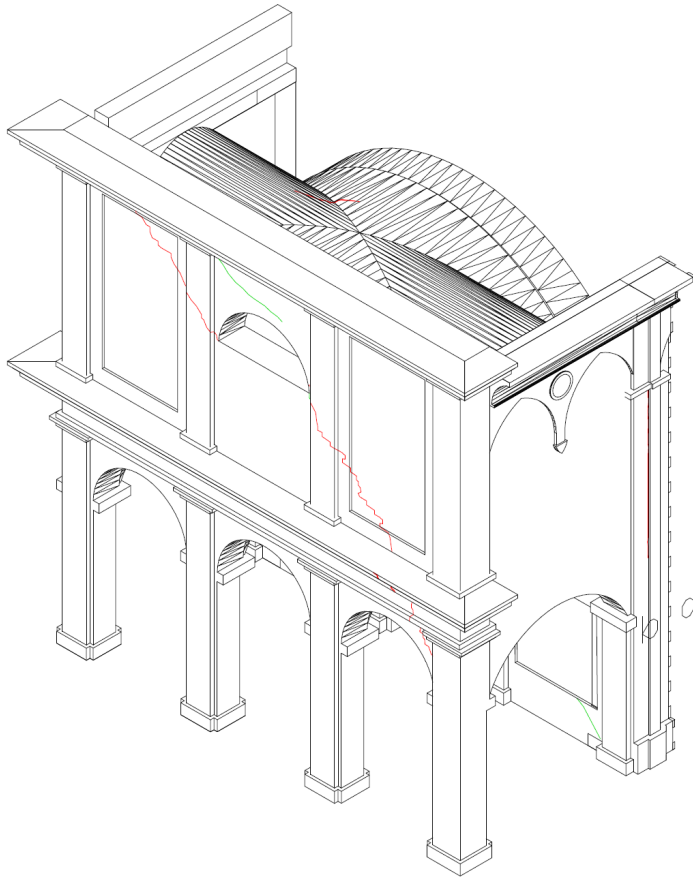
MACROELEMENTO PROSPETTO CHIESA

- Dopo aver subito una prima rotazione durante il sisma del 1996, a fronte di un intervento sommario di consolidamento mediante puntelli metallici del sottoportico successivamente al sisma del 2000 la facciata ha manifesta una lesione passante che taglia il fronte della cantoria da sinistra a destra con andamento inclinato a 45° dall'alto verso il basso.
- Alla lesione corrisponde una rotazione del prospetto sull'ultimo pilastro di destra, fuori piombo che ha generato azioni di trazione sulle tre crociere del portico che si sono lesionate in più parti.

- **MECCANISMO 1:** *ribaltamento della facciata con formazione di cerniera cilindrica alla base;* la formazione del meccanismo è provocata dallo scollegamento della facciata dalla copertura e dal corpo dell'aula che, si manifesta con la rottura delle murature nella fascia di sovrapposizione con le pareti trasversali provocato da un ammorsamento eseguito in tempi differenti inefficacie;
- **MECCANISMO 2:** *meccanismo per rottura da taglio del piano;* in alcune aree delle pareti si possono osservare delle lesioni inclinate che suggeriscono la comparsa di azioni torsionali nel macroelemento; il fenomeno è evidenziabile anche dai tagli inclinati nel prospetto est.

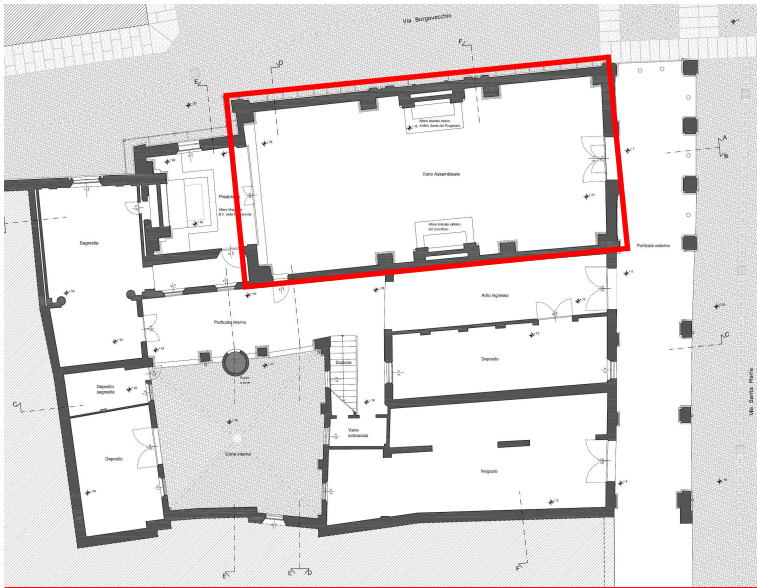
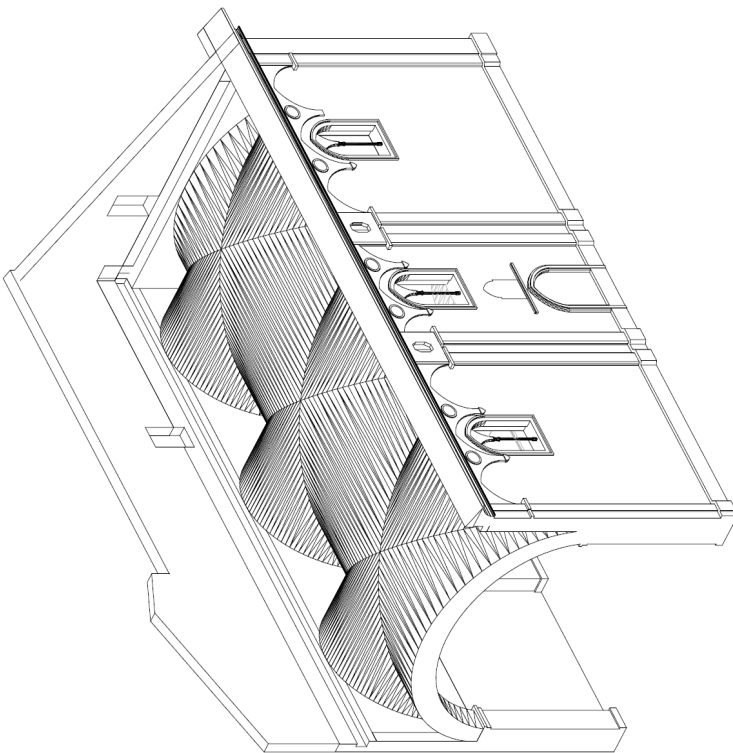
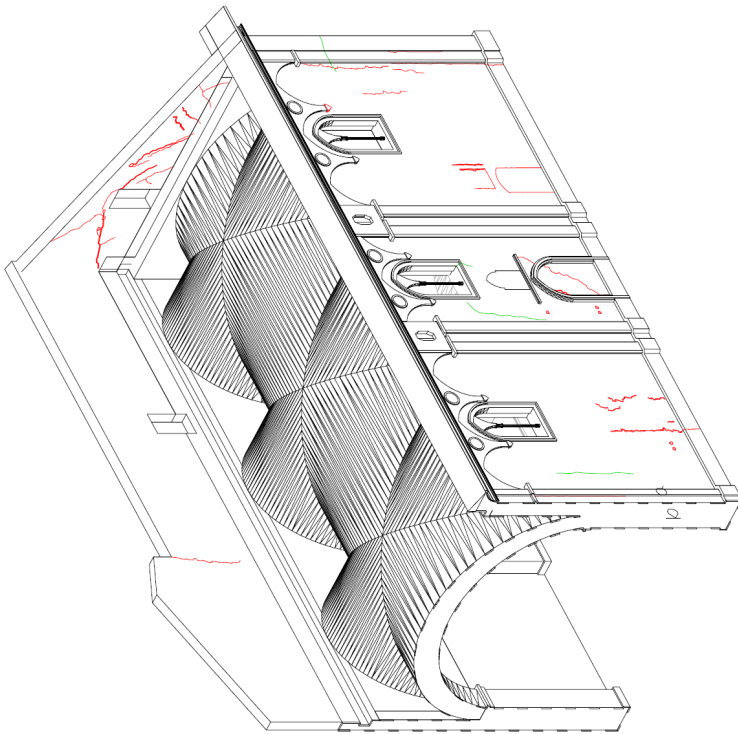
MACROELEMENTO NAVATA

- Il movimento ondulatorio generato del sisma del 1996 ha determinato un complesso quadro fessurativo particolarmente grave in alcune zone della navata. Come si evince dall'andamento delle lesioni, ortogonali alla direzione principale del terremoto, sono tali per aver ricevuto l'effetto di martellamento delle murature parallele alla direzione dell'oscillazione.
- Sia l'arco trionfale, sia il contrafforte esterno registrano un fuori piombo di 14 cm. sul paramento esterno e di 8 cm. all'interno. Questa rotazione non è da attribuirsi solo all'effetto del terremoto, quanto ad una concausa di fattori tra i quali la pressoflessione generata dalla nuova copertura, più pesante e rigida di quella antica in legno, collegata al cordolo innestato per i 2/3 dello spessore della muratura.

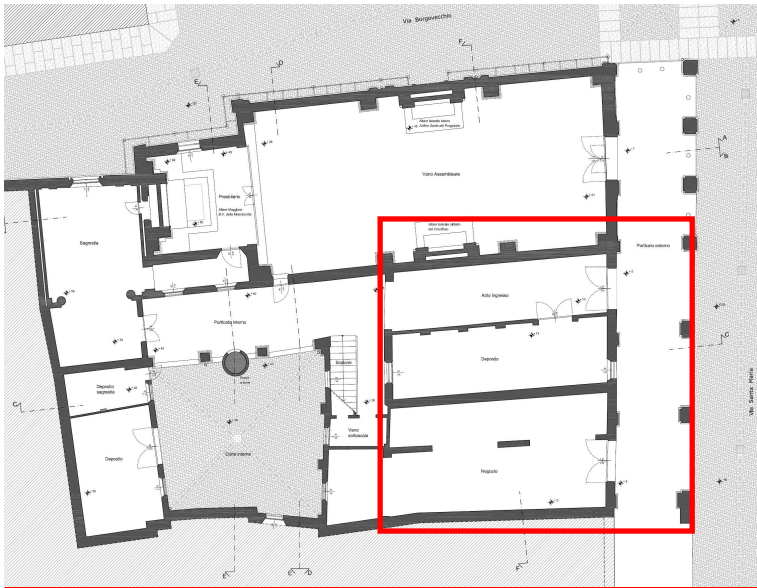
- In questa porzione di fabbricato il quadro fessurativo è contenuto. Si registra il crollo di una parte del controsoffitto in arelle gessate posto a rivestimento del solaio fra il primo e il secondo piano – sottotetto.
- La presenza di solai lignei posti alla medesima quota ha favorito la controventatura e il contenimento delle spinte di traslazione o rotazione verso l'esterno dei paramenti murari perimetrali.
- Il setto maggiormente lesionato risulta essere il prospetto settentrionale (su via Borgovecchio) dove si registrano alcune lesioni sotto intonaco e un fuori piombo, in gronda, di 5 cm.

- **MECCANISMO 1:** *traslazione o rotazione fuori piano delle angolate o delle pareti murarie verticali;* sensibile traslazione orizzontale fuori piano, probabilmente a seguito dei diversi periodi di oscillazione dei due corpi accostati;
- **MECCANISMO 2:** *meccanismo per rottura da taglio del piano;* in alcune aree delle pareti si possono osservare delle lesioni inclinate che suggeriscono la comparsa di azioni torsionali nel macroelemento; il fenomeno è evidenziabile anche dai tagli verticali nei prospetti nord, ovest e sud.

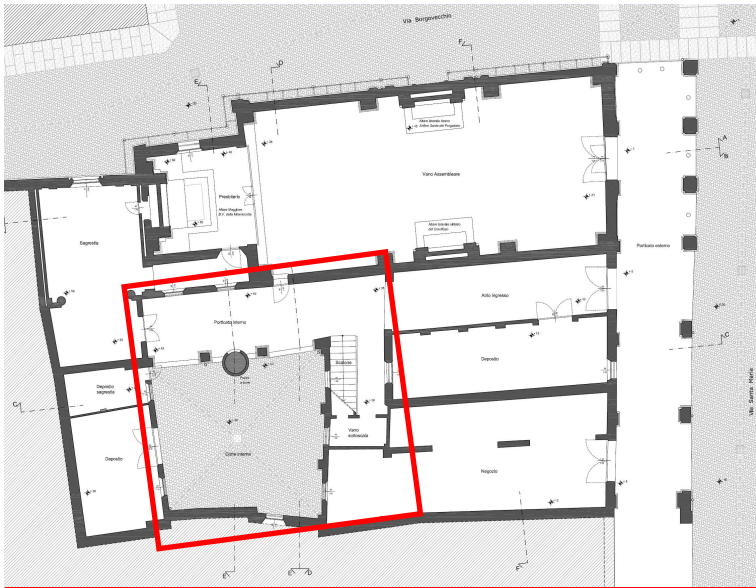
- La parete interna del portico presenta in più zone cavillature ramificate dell'intonaco, evidente segnale della presenza di sottostanti lesioni di diversa entità.
- Entrando nell'atrio, sulla parete destra confinante con il vano della chiesa ed oggi priva d'intonaco, si notano alcune profonde lesioni ad andamento prevalentemente verticale, in corrispondenza dell'attacco della seconda arcata della chiesa. Osservando la muratura si riscontrano la presenza di almeno due distinte fasi costruttive e l'esistenza di una intercapedine nella zona retrostante l'altare laterale destro.
- Le volterrane dell'atrio sono in più punti lesionate e, in un punto, è avvenuta la caduta di un concio, successivamente tamponato con del calcestruzzo

- **MECCANISMO 1:** *rotazione fuori piano delle angolate o delle pareti murarie verticali;* sensibile traslazione orizzontale fuori piano, probabilmente a seguito dei diversi periodi di oscillazione dei vari corpi accostati;
- **MECCANISMO 2:** *meccanismo per rottura da taglio del piano;* in alcune aree delle pareti si possono osservare delle lesioni inclinate che suggeriscono la comparsa di azioni torsionali nel macroelemento; il fenomeno è evidenziabile anche dai tagli sulla corona esterna degli archi sul fronte su via Santa Maria.

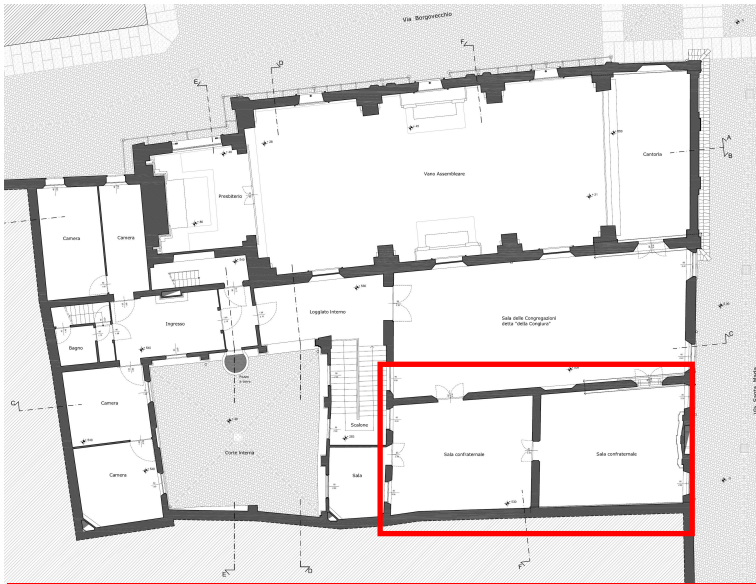
- La presenza del portico di via Santa Maria e dell'atrio di ingresso, sono state concause dell'indebolimento delle murature dei piani superiori: le sollecitazioni generate dal sisma del 1996 hanno mandato in crisi l'intero sistema strutturale del vano, provocando il ribaltamento verso l'esterno della facciata dell'ospedale.
- I costoloni di sostegno della volta, specialmente quelli posti nel mezzo del lato corto, hanno trascinato con se le rispettive porzioni della volta in foglio, non riuscendo a reggere alle tensioni originate dal sisma.
- Anche il sistema di travi lignee poste al contorno, per contenere le spinte orizzontali sulla volta, non sono bastate per arrestare le deformazioni scatolari del vano, provocando il collasso di 1/3 della volta in corrispondenza dell'attacco con la parete di controfacciata della sala.

- **MECCANISMO 1:** *ribaltamento della facciata con formazione di cerniera cilindrica alla base*; la formazione del meccanismo è provocata dallo scollegamento della facciata dalla copertura e dal corpo dell'aula che, si manifesta con la rottura delle murature nella fascia di sovrapposizione con le pareti trasversali;

- **MECCANISMO 2:** *meccanismo per rottura da taglio del piano*; in alcune aree delle pareti si possono osservare delle lesioni inclinate e verticali che suggeriscono la comparsa di azioni torsionali nel macroelemento;

- **MECCANISMO 3:** *rotazione bilaterale simmetrica nel piano delle spalle*; il meccanismo è simmetrico e prevede che entrambi gli appoggi delle volte subiscano una rotazione verso l'esterno. Questo meccanismo di collasso tipico per l'arco anche in condizioni statiche per cui è possibile una sua attivazione anche per effetto dei soli carichi verticali; in fase sismica il macroelemento tende a progredire secondo un cinematismo predefinito.

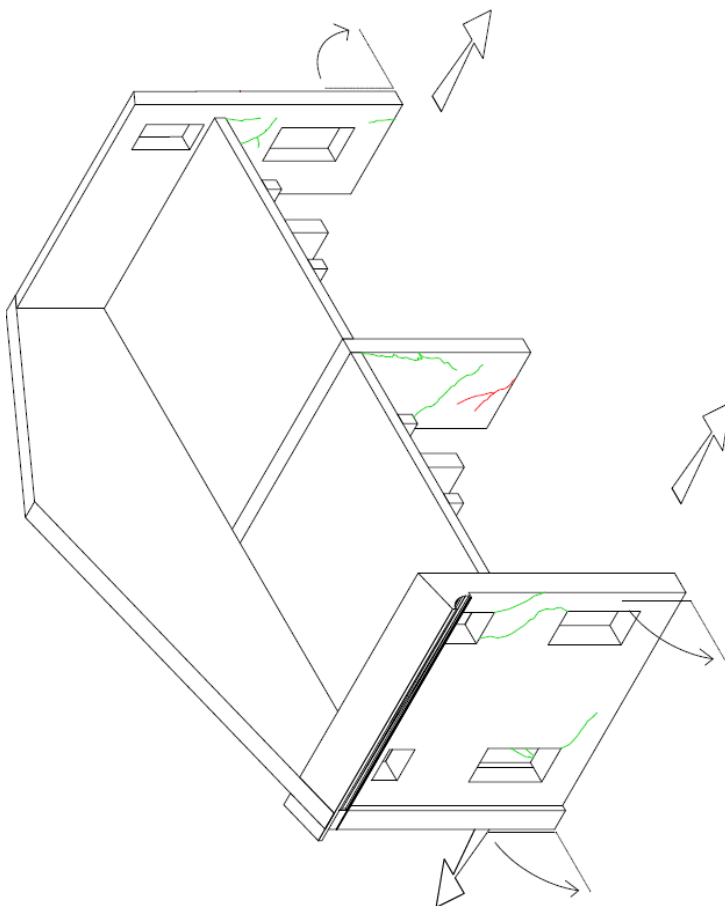
- Il setto divisorio fra le due sale presenta in vari punti cavillature ramificate dell'intonaco, evidente segnale della presenza di sottostanti lesioni di diversa entità.
- Similmente la parete settentrionale comunicante con la camera delle Congregazioni è lesionata in diverse parti.
- Nel 2008 al fine di migliorare la situazione strutturale si è provveduto a scaricare la trave lignea portamuro posta in corrispondenza del portico: in questo punto il muro passante sul volto del portico gravava ancora sul dormiente ligneo, di modestissima sezione residua, martellando il volto sottostante.

- **MECCANISMO 1:** *rotazione fuori piano delle pareti murarie verticali;* sensibile traslazione orizzontale fuori piano, probabilmente a seguito dei diversi periodi di oscillazione dei due corpi accostati;
- **MECCANISMO 2:** *meccanismo per rottura da taglio del piano;* in alcune aree delle pareti si possono osservare delle lesioni inclinate e verticali che suggeriscono la comparsa di azioni torsionali nel macroelemento;
- **MECCANISMO 3:** *ribaltamento della facciata con formazione di cerniera cilindrica alla base;* la formazione del meccanismo è provocata dallo scollegamento della facciata dalla copertura e dal corpo dell'ospitale che, si manifesta con la rottura delle murature nella fascia di sovrapposizione con le pareti trasversali provocato da un inefficace ammassamento eseguito in tempi differenti.

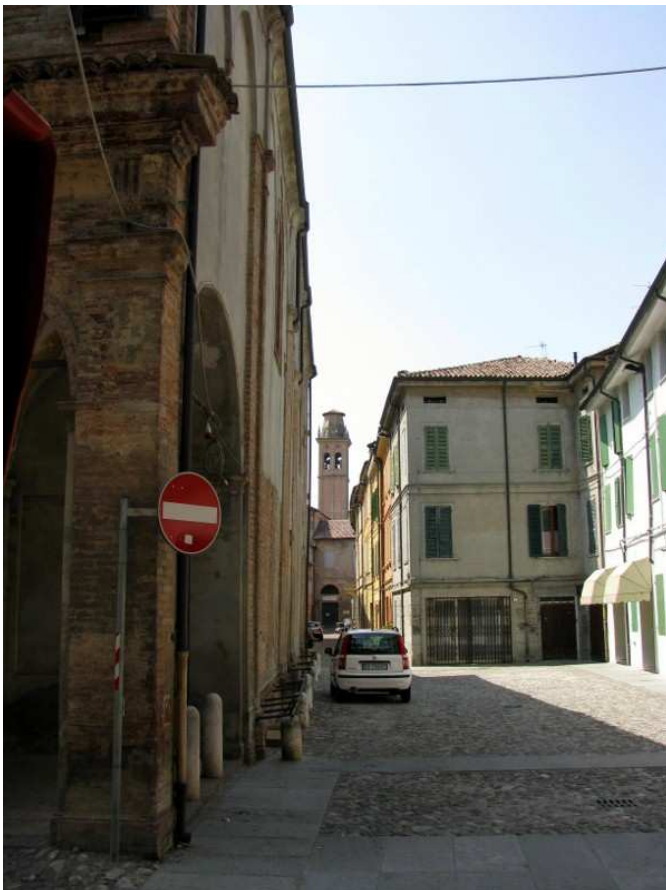
- Fotografia 1.4

Veduta della piazzetta di Borgovecchio. Si noti il fuoripiombo del prospetto settentrionale della chiesa.

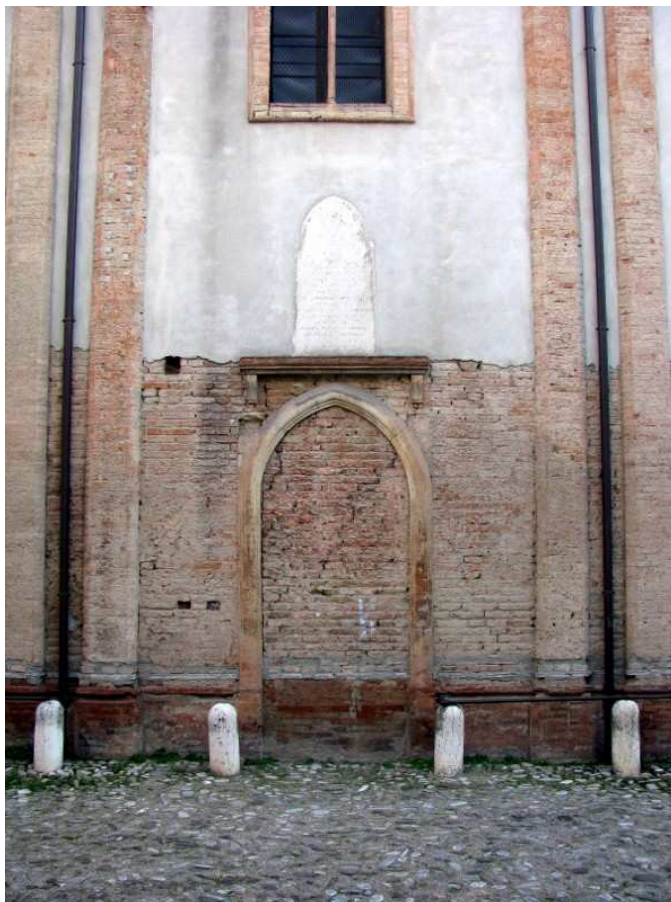
- Fotografia 1.6

Prospetto settentrionale della chiesa – intercolumnio centrale. Nell'immagine è evidenziata la caduta dell'intonaco realizzato nel 1985 in prossimità della finta porta gotica inserita nel fianco di Santa Maria dall'architetto Francesco Forti durante i lavori del 1832.

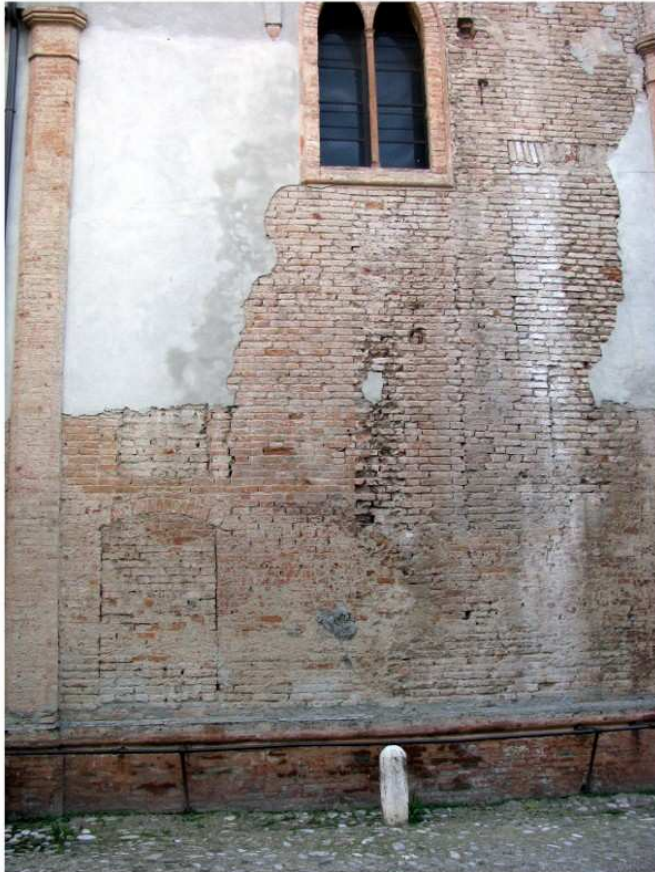
- Fotografia 1.8

Prospetto settentrionale della chiesa – fianco del presbiterio. L'intonaco presenta evidenti segni di infiltrazioni di acqua meteorica dal tetto e la caduta a seguito del sisma del 1996 di alcuni conci della decorazione in cotto della finestra semicircolare.

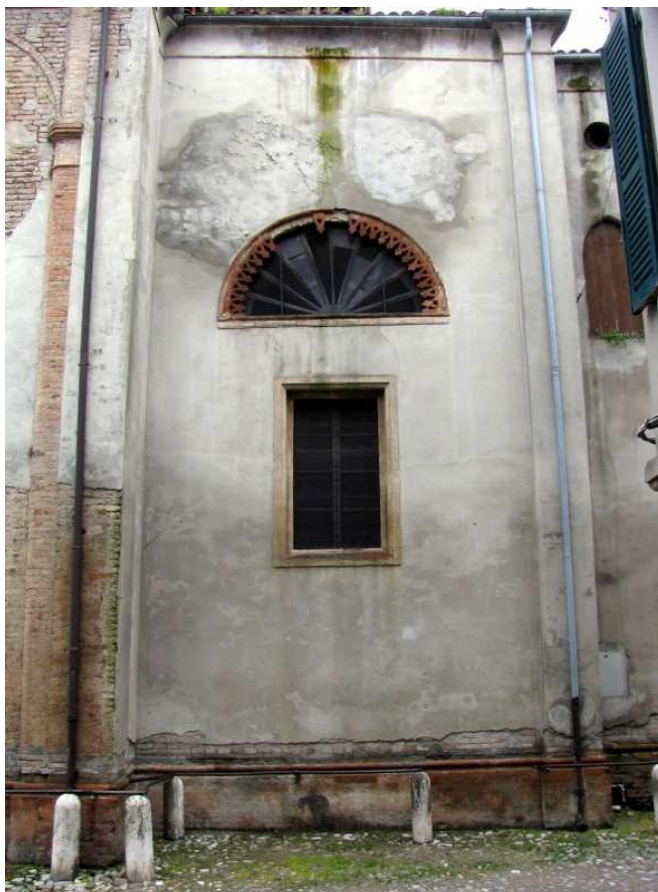
- **Fotografia 1.9**

Prospetto settentrionale della chiesa – fianco del presbiterio. Dall'immagine si evince lo sganciamento del prospetto settentrionale della chiesa e le lesioni del setto murario in corrispondenza dell'archivolto del presbiterio.

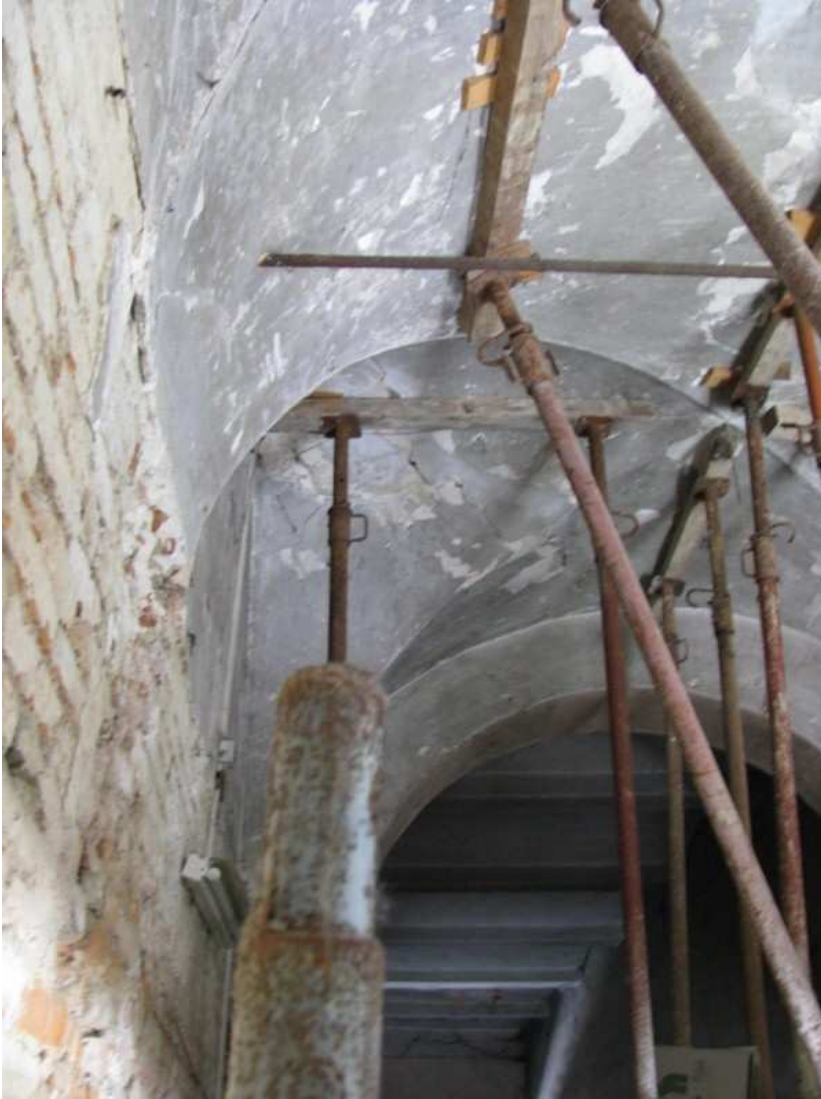
• **Fotografia 2.4**

Ospedale di Santa Maria della Misericordia. Particolare delle volte a crociera del piano terra del loggiato lesionate dal sisma dell'ottobre del 1996 e puntellate per evitarne il collasso.

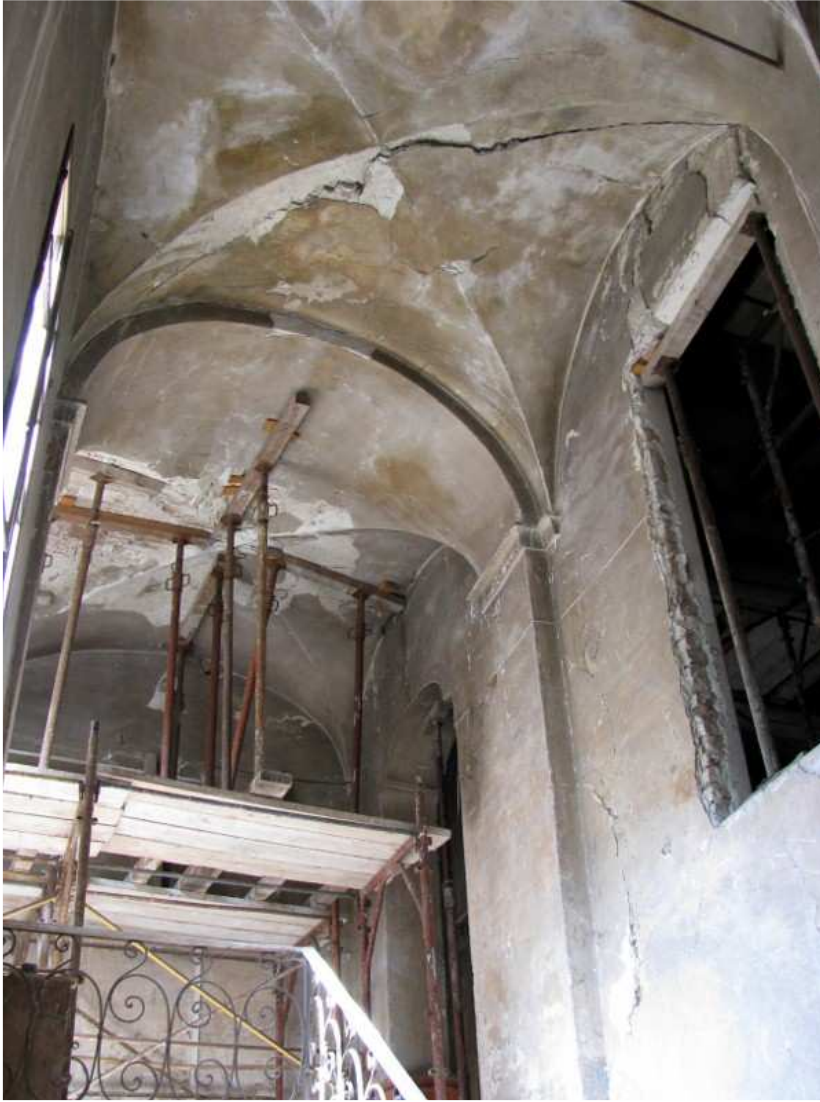
- Fotografia 2.8

Ospedale di Santa Maria della Misericordia. Particolare della volte a crociera del vano scala in attacco al loggiato del primo piano dell'ospedale. Si noti il costolone sconnesso alla muratura di tamponamento delle vele della volta e rotto in chiave.

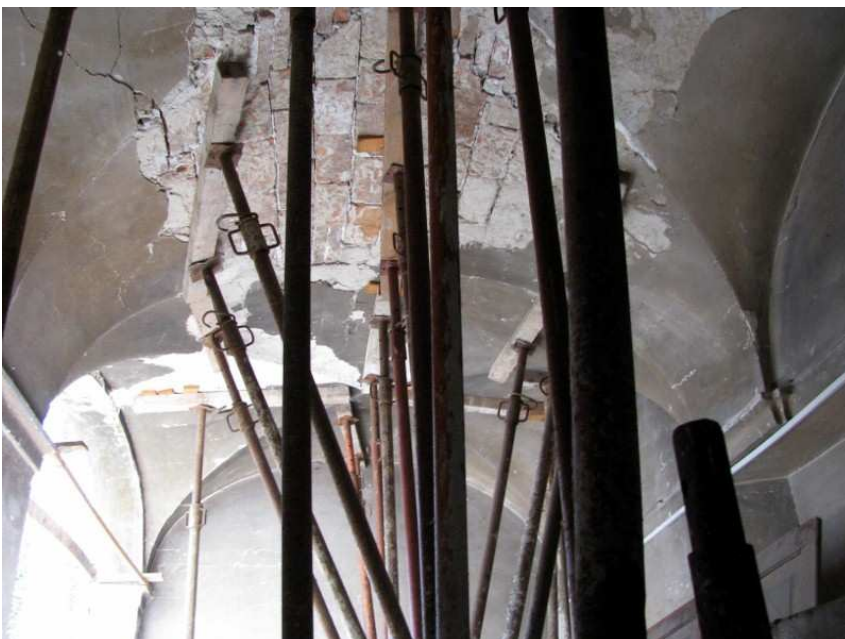
- **Fotografia 2.10**

Ospitale di Santa Maria della Misericordia. Particolare delle crociere del loggiato al primo piano dell'ospitale, lesionato dai terremoti del 1996 e del 2000.

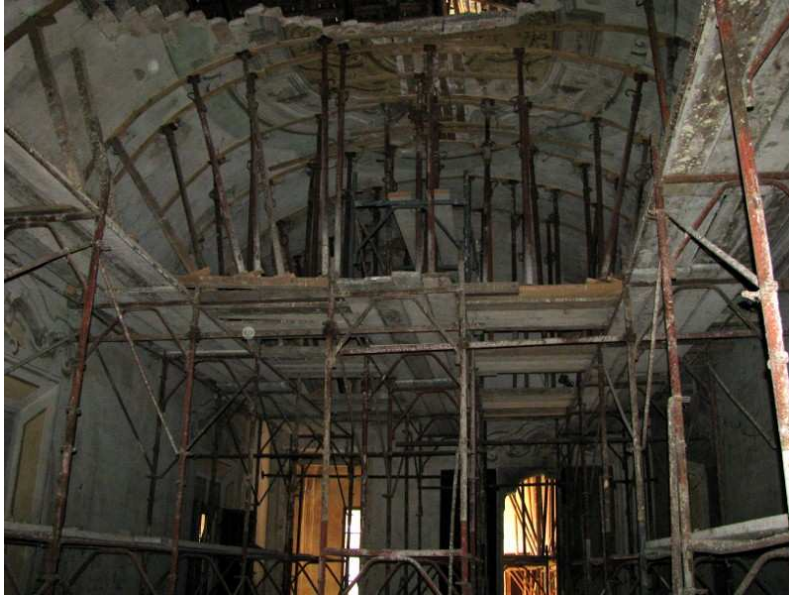
- Fotografia 2.11

Ospedale di Santa Maria della Misericordia – *camera delle Congregazioni*. Veduta della grande aula assembleare del sodalizio con la settecentesca volta a padiglione collassata durante il sisma del 1996 e d oggi sostenuta, nella parte superstie, da un impalcato di puntelli.
