POLITECNICO DI MILANO

CORSO DI LAUREA IN ARCHITETTURA

**IL RESTAURO DELLA CHIESA ED OSPITALE
DI SANTA MARIA DELLE MISERICORDIA IN CORREGGIO
ANALISI DELLO STATO DI FATTO ED
IPOTESI DI CONSOLIDAMENTO STRUTTURALE**

Anno Accademico 2009/2010

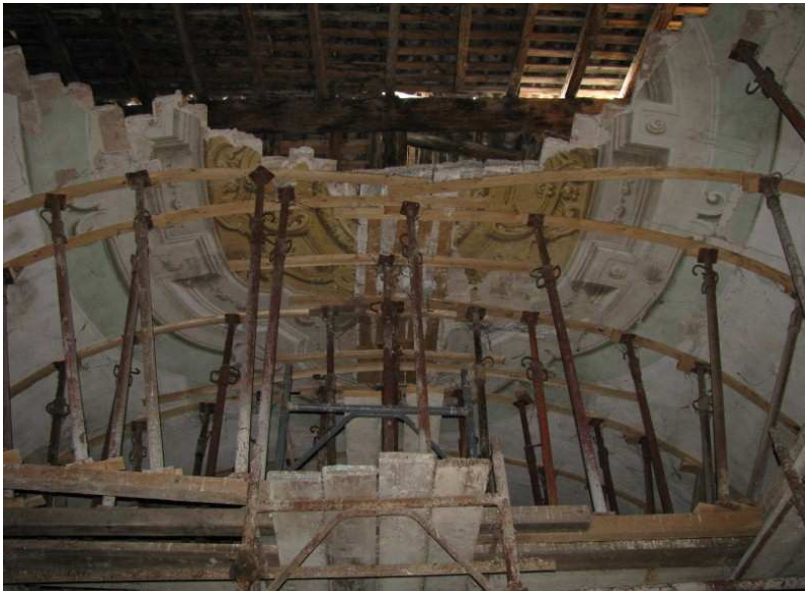
- Fotografia 2.12

Ospedale di Santa Maria della Misericordia – *camera delle Congregazioni*. Particolare del crollo della volta a padiglione e della decorazione a chiaroscuro realizzata nel 1752-53 da Francesco Cipriano Forti.

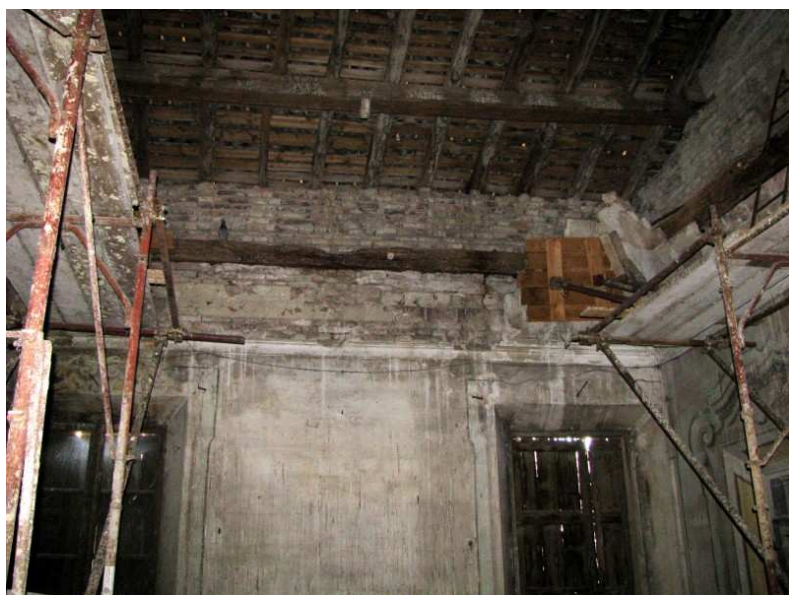
- Fotografia 2.13

Ospedale di Santa Maria della Misericordia – *camera delle Congregazioni*. Particolare del crollo della volta a padiglione in corrispondenza della facciata su via santa Maria dell'ospedale. Si noti la cerchiatura lignea realizzata nel settecento per contenere gli sforzi sulla volta.

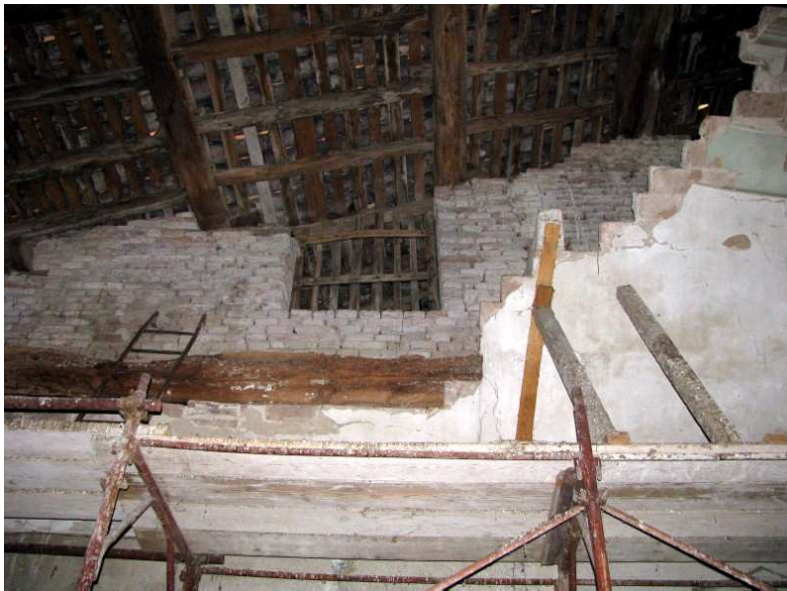
• Fotografia 2.15

Ospitale di Santa Maria della Misericordia – *camera delle Congregazioni*. Particolare di della muratura sovrastante la camera con evidenti segni di sgranamento dei laterizi che la compongono. (parete sud)

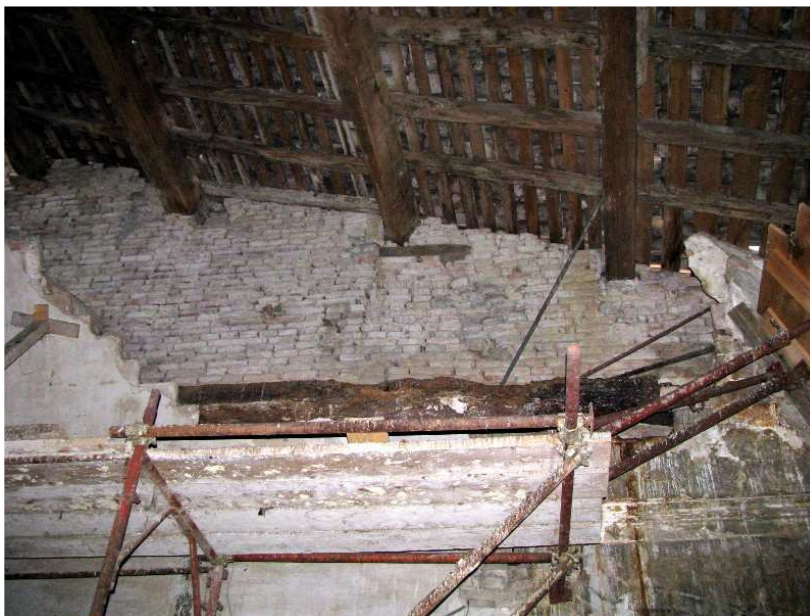
• Fotografia 2.16

Ospitale di Santa Maria della Misericordia – *camera delle Congregazioni*. Particolare di della muratura sovrastante la camera con evidenti segni di sgranamento dei laterizi che la compongono. (parete nord)

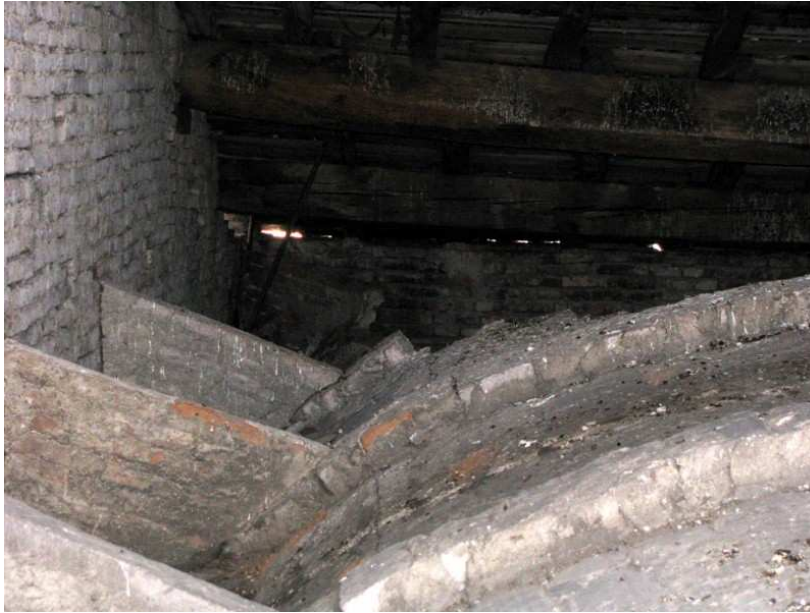
- Fotografia 2.17

Ospedale di Santa Maria della Misericordia – *camera delle Congregazioni*. Veduta dall'alto della porzione superstite della volta a padiglione della *camera delle Congregazioni*. Si notino i franelli distaccatisi dalla muratura perimetrale a seguito del sisma.

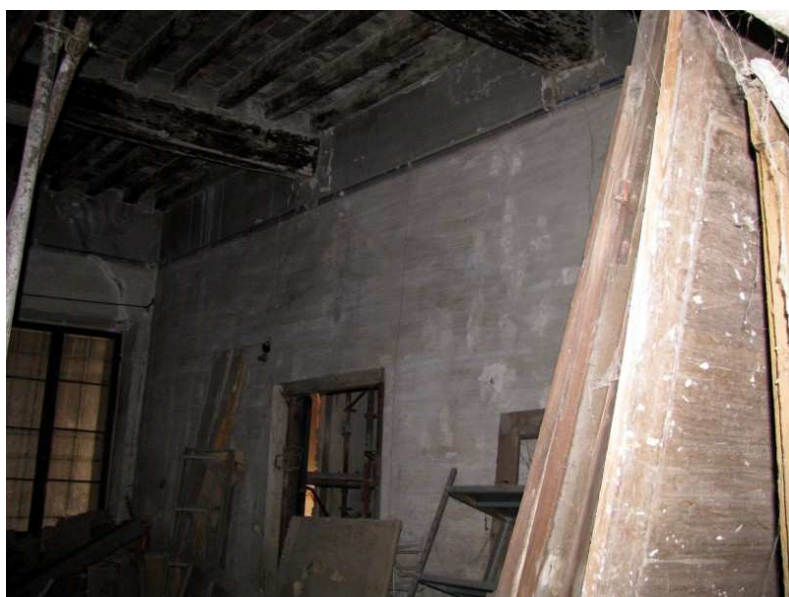
- Fotografia 2.22

Ospedale di Santa Maria della Misericordia – *camere dell'ospedale*. Veduta del intradosso del solaio il legno e laterizio della camera sud dell'ospedale

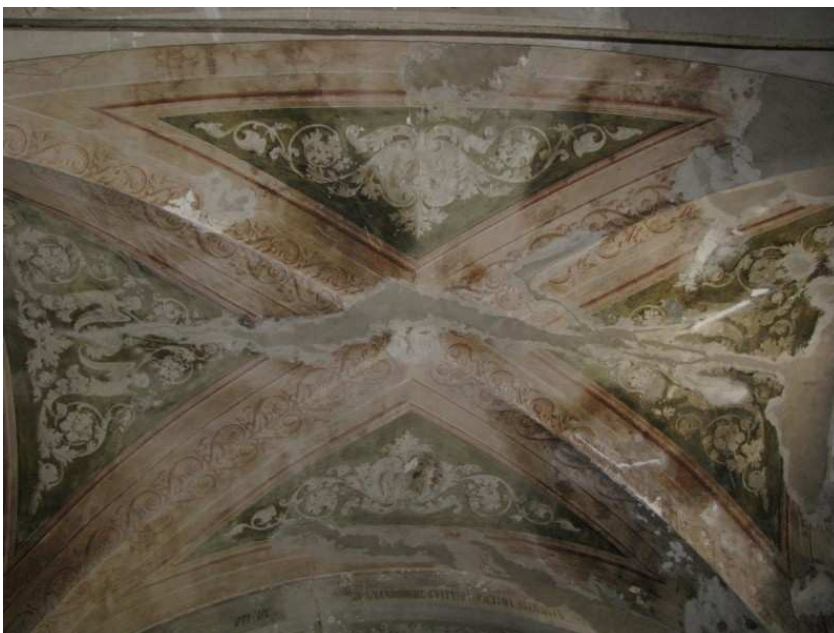
• Fotografia 3.3

Chiesa di Santa Maria della Misericordia. Particolare della decorazione della crociera centrale della navata, realizzata nel 1851, con tecnica a chiaroscuro, dal correggese Andrea Capretti.

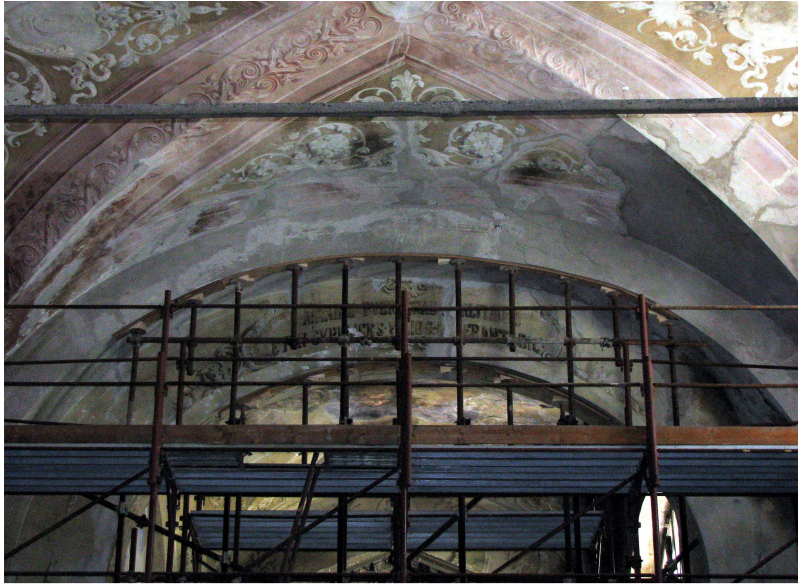
- **Fotografia 3.4**

Chiesa di Santa Maria della Misericordia. Particolare dell'impalcatura realizzata nel gennaio 2009 a seguito del sisma del mese precedente a sostegno dell'archivolto del presbiterio.

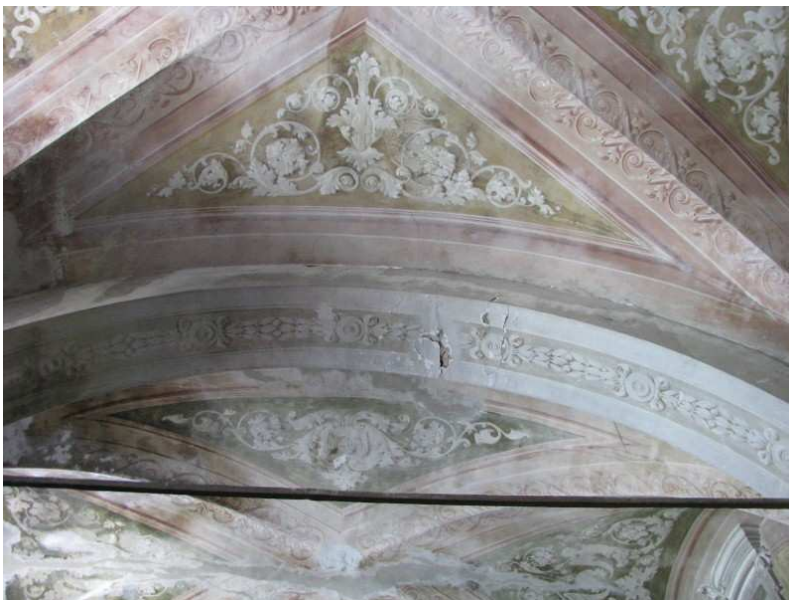
- **Fotografia 3.5**

Chiesa di Santa Maria della Misericordia. Particolare del terzo arcone della navata. Si notino le lesioni sui reni e i corrispondenza con la vela centrale della terza crociera della chiesa.

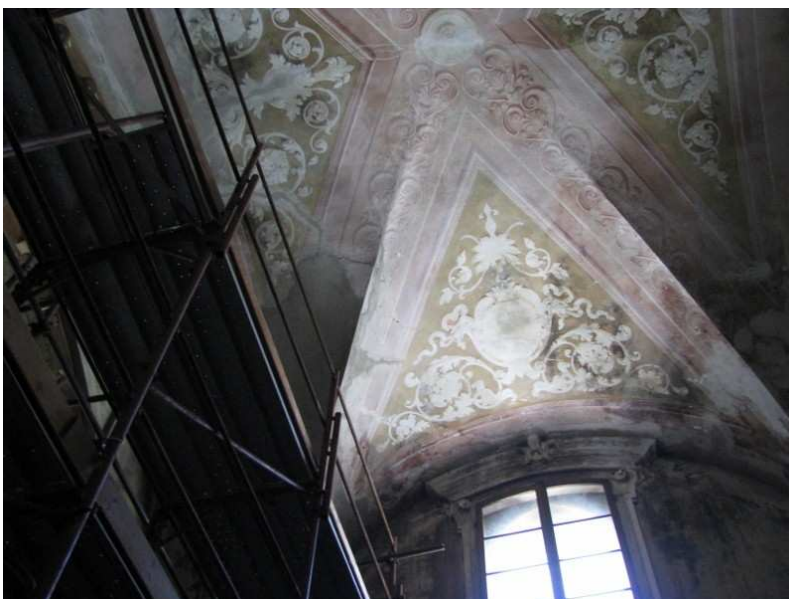
- **Fotografia 3.6**

Chiesa di Santa Maria della Misericordia. Particolare della decorazione chiaroscurale della terza crociera della navata, in appoggio al presbiterio. Si notino le macchie di umidità dovute alle infiltrazione di pioggia dalla copertura della chiesa.

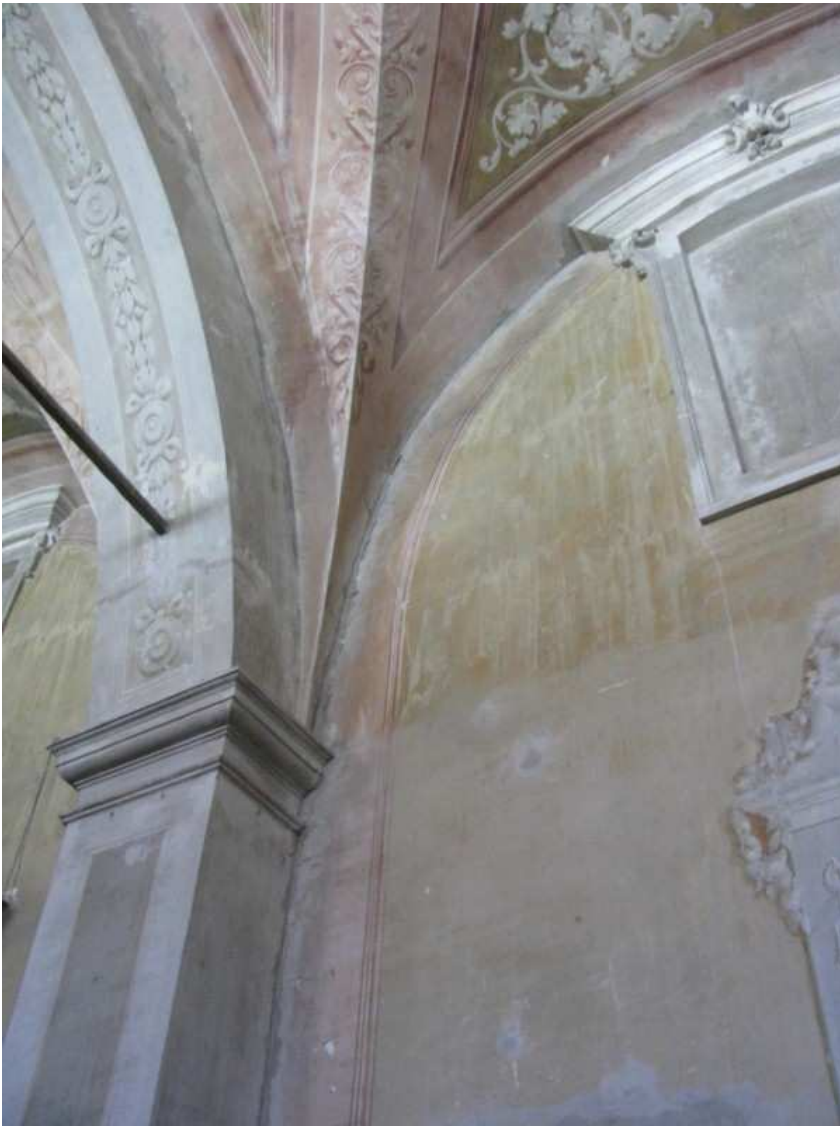
- **Fotografia 3.7**

Chiesa di Santa Maria della Misericordia. Particolare del terzo intercolumnio sud della navata. Si noti la lesione che corre lungo l'aggancio della vela della crociera con la parete verticale della navata.

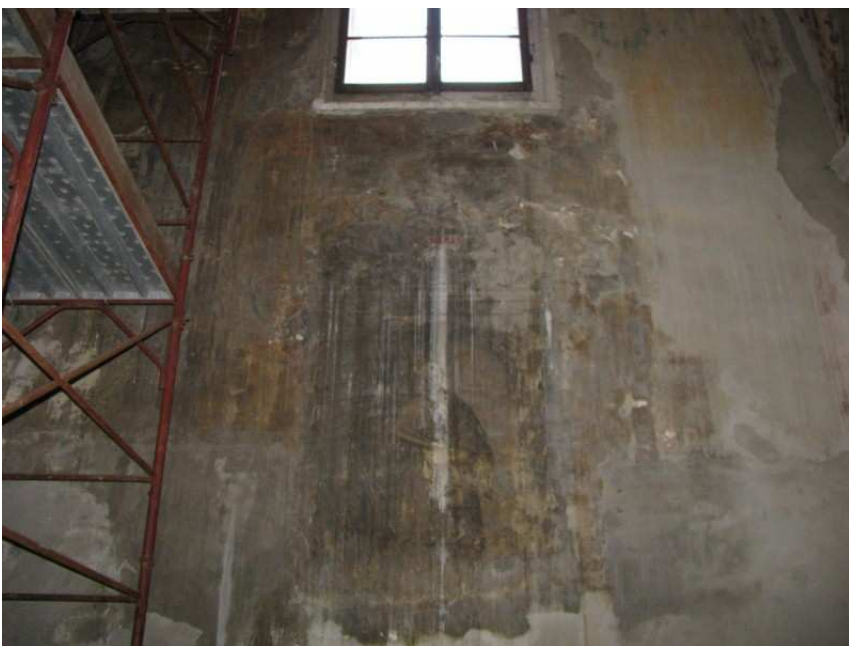
- **Fotografia 3.8**

Chiesa di Santa Maria della Misericordia. Particolare del terzo intercolumnio nord della navata. Si noti il degrado della decorazione chiaroscurole dovuta alle infiltrazioni di acque meteoriche dal tetto della chiesa.

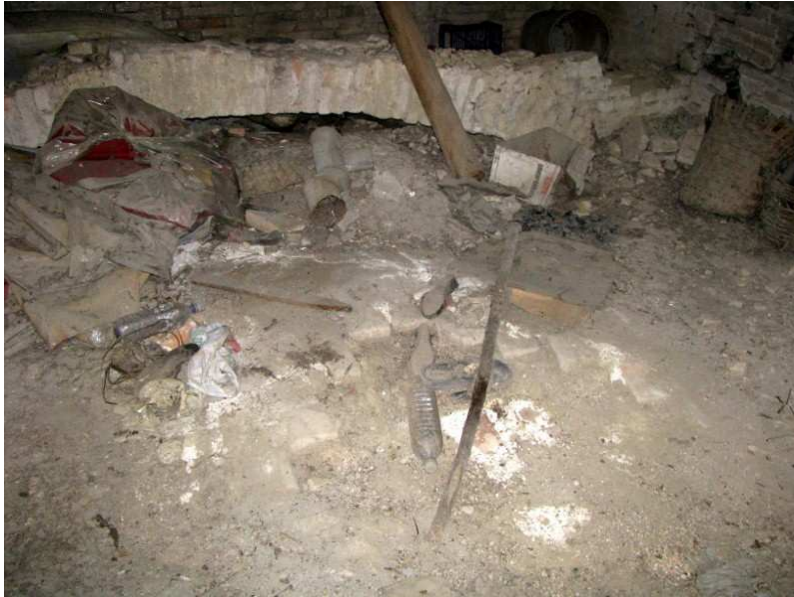
• Fotografia 4.1

Chiesa di Santa Maria della Misericordia – vano sottotetto presbiterio. Particolare della volta a crociera del presbiterio completamente ricoperta da un eccessivo rinfiaccio strutturale.

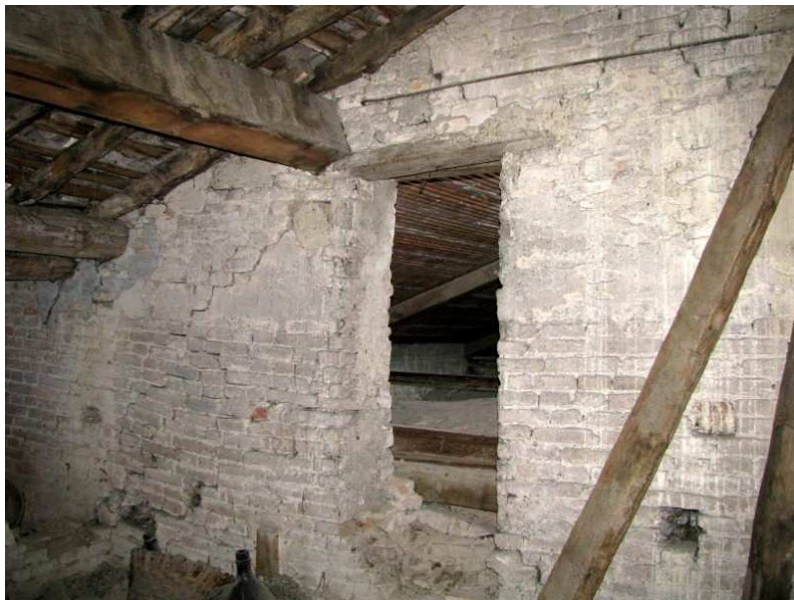
• Fotografia 4.2

Chiesa di Santa Maria della Misericordia – vano sottotetto presbiterio. Particolare della copertura lignea e della muratura sovrastante l'archivolto del presbiterio. Si notino le lesioni e il dilavamento dei corsi di malta causata dalle infiltrazioni di acqua dal tetto.

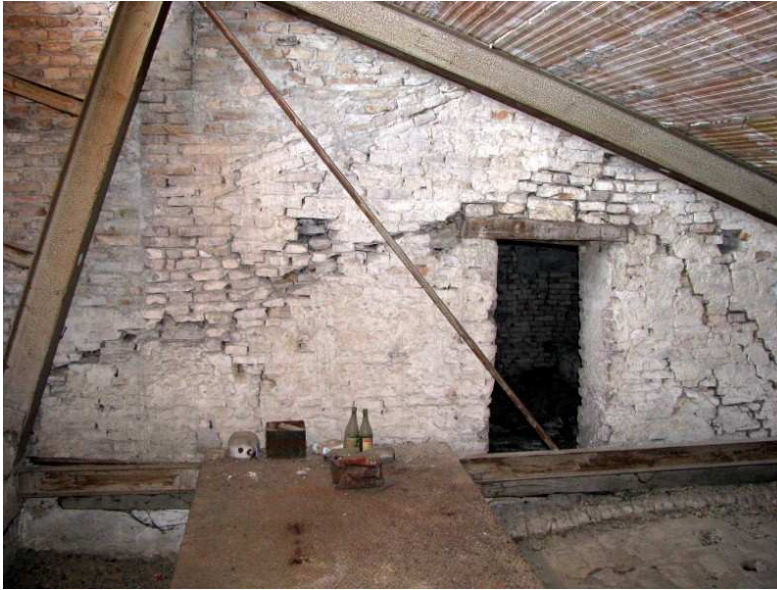
• Fotografia 4.4

Chiesa di Santa Maria della Misericordia – vano sottotetto navata. Particolare della muratura sopra l'archivolto del presbiterio. Si notino le profonde lesioni e lo sgranamento generalizzato dei corsi. A sinistra della foto e visibile l'innesto della muratura della torre campanaria . (Luglio 2010)

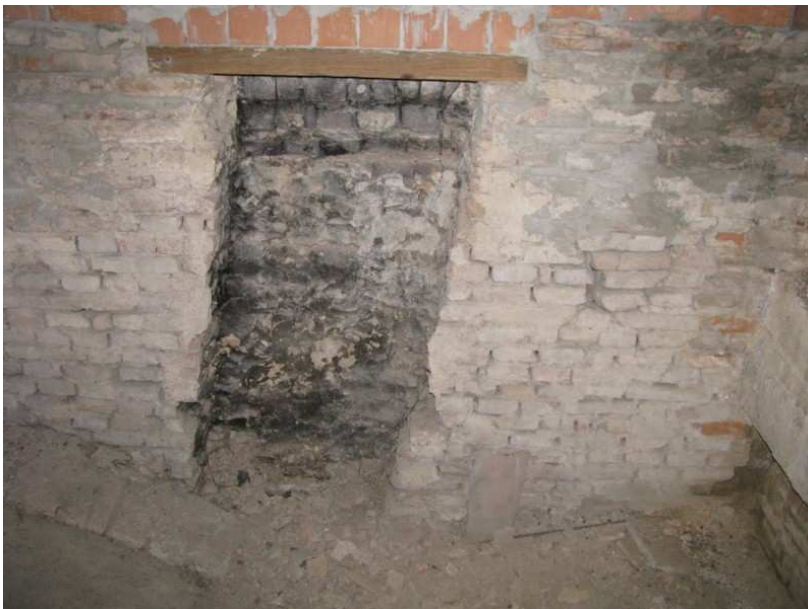
- Fotografia 4.8

Chiesa di Santa Maria della Misericordia – vano sottotetto navata. Particolare della muratura interna del prospetto su via Santa Maria. Si noti la tracce di una vecchia canna fumaria che indebolisce la sezione del muro in questa zona.

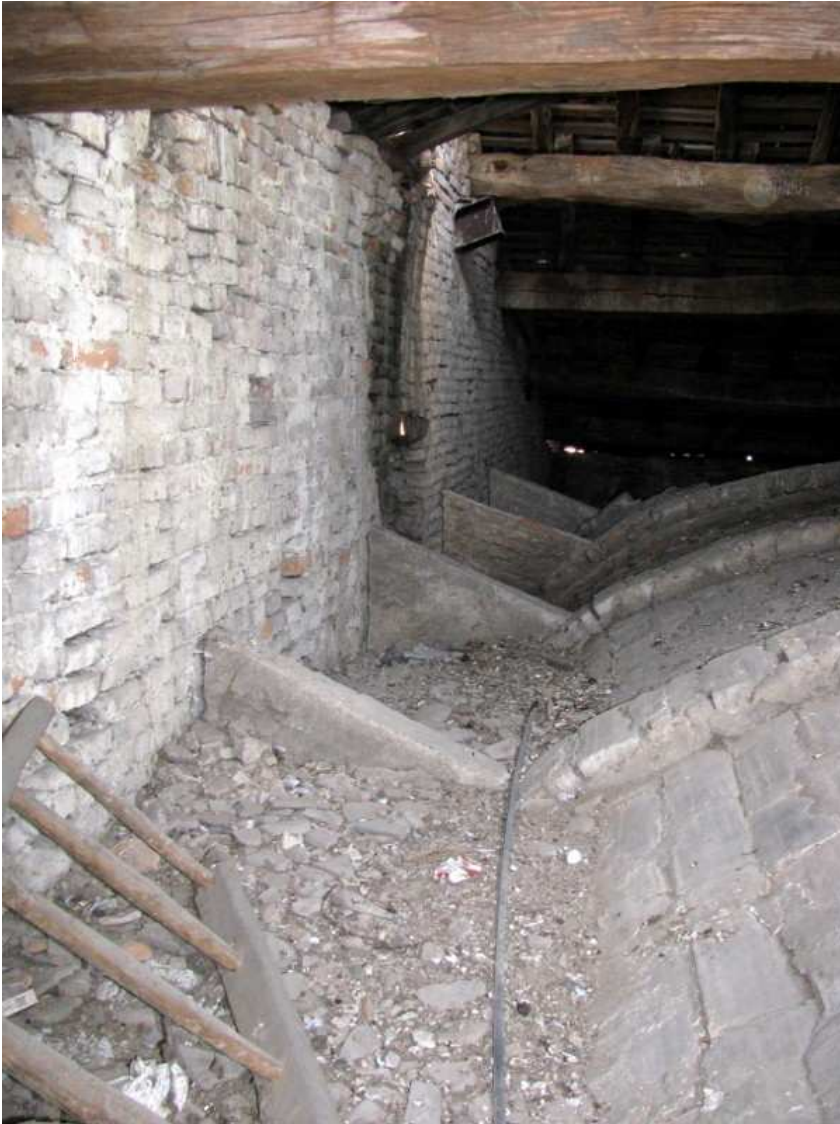
- Fotografia 4.10

Ospitale di Santa Maria della Misericordia – vano sottotetto *camera delle Congregazioni*. Si noti la muratura del sottotetto fortemente sgranata e deformata dall'azione spingente delle capriate metalliche della chiesa. (parete nord)

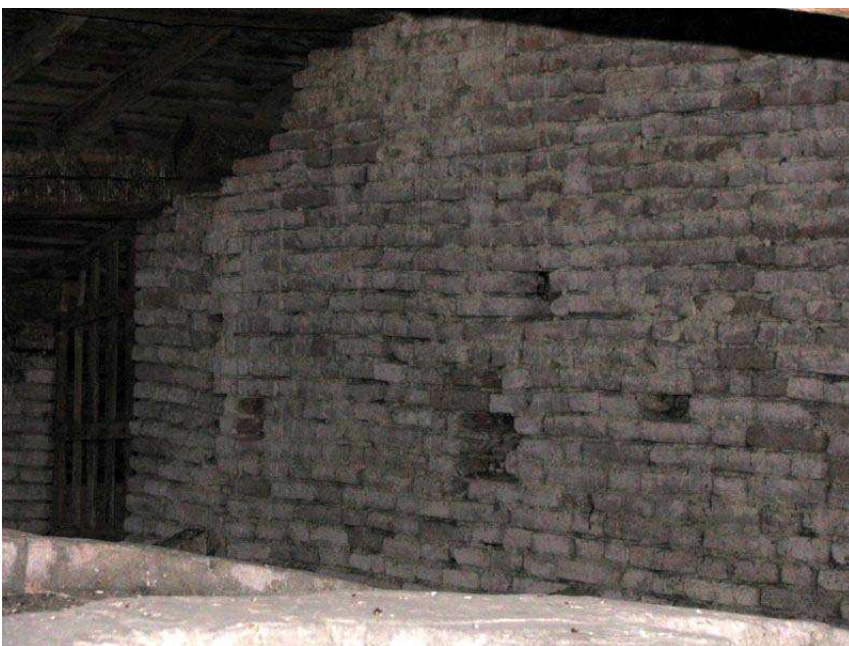
- Fotografia 4.11

Ospitale di Santa Maria della Misericordia – vano sottotetto *camera delle Congregazioni*. Si noti la muratura del sottotetto fortemente sgranata. (parete sud)

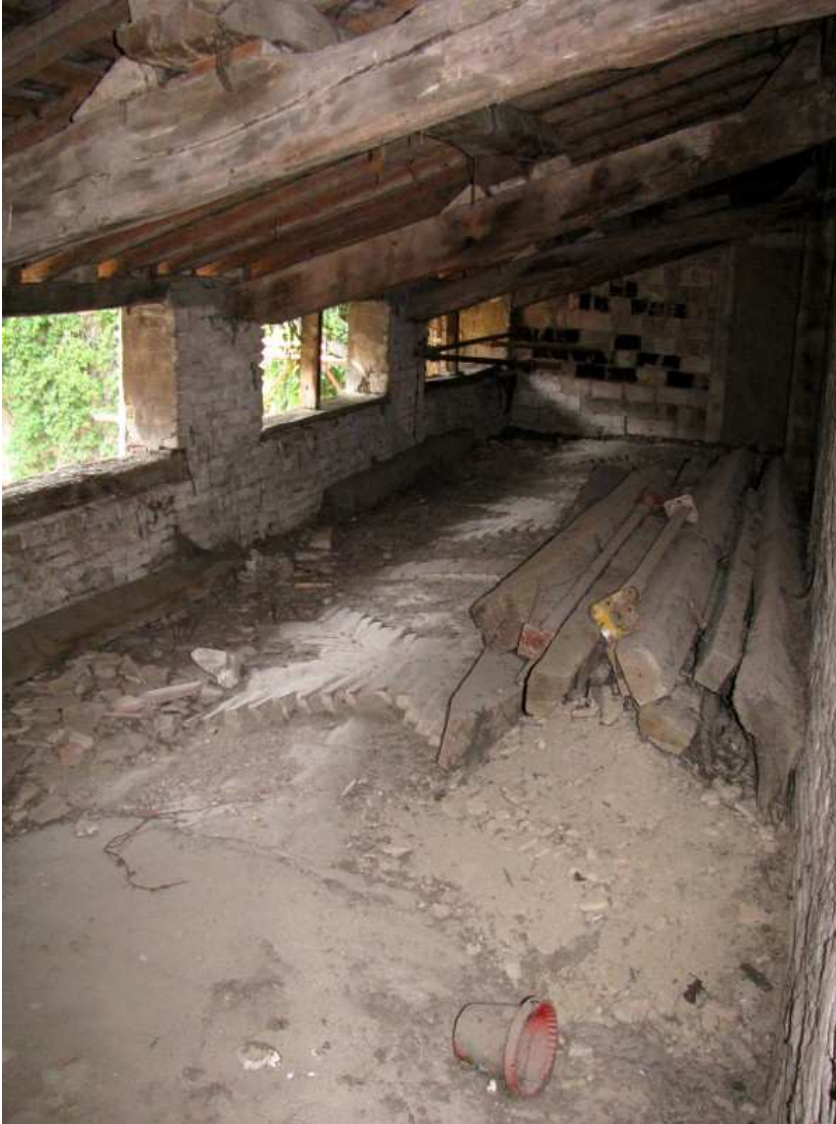
• Fotografia 4.12

Ospedale di Santa Maria della Misericordia – vano sottotetto del loggiato. Si noti le volte a crociera con costoloni extradossali realizzate nella prima metà del XVIII secolo. Come nella coeva volta del presbiterio anche in questo caso il rinfianco strutturale copre quasi completamente le volte aggravandole di un eccessivo carico dannoso durante il sisma.

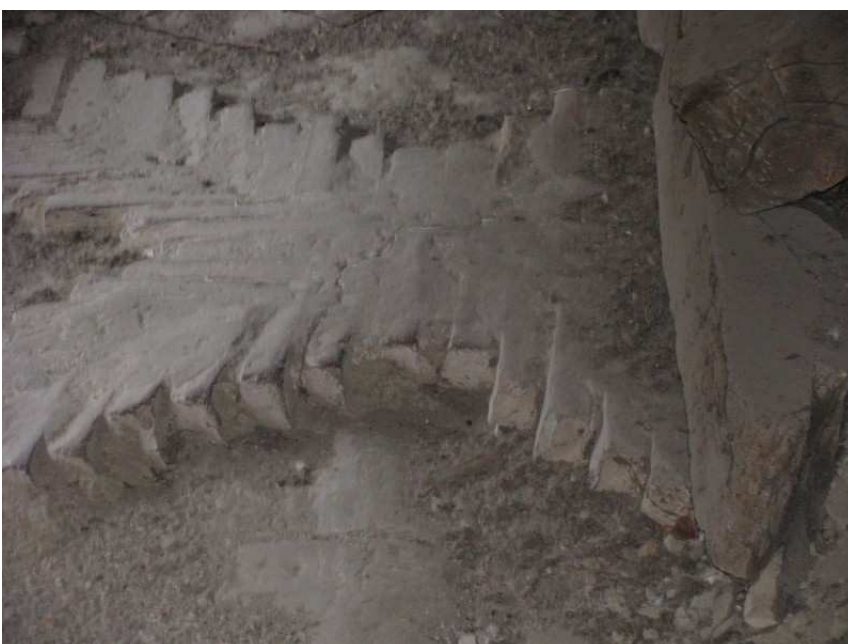
• Fotografia 4.13

Ospedale di Santa Maria della Misericordia – vano sottotetto del loggiato. Particolare della lesione passante in uno dei costoloni a spina di pesce delle volte del loggiato dell'ospedale. Si noti come la cappetta della volta realizzata in calce aerea sia in più parti completamente deteriorata.
