POLITECNICO DI MILANO

***STUDIO DELLO STATO DI DANNEGGIAMENTO DEL COMPLESSO DI SAN BIAGIO E
SAN GIUSEPPE DEI MINIMI A L'AQUILA COLPITO DAL SISMA DEL 6 APRILE 2009***

TESI di LAUREA di:

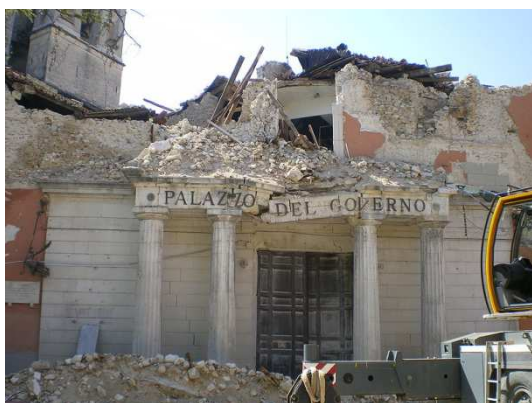
Figura 1.16 - La Prefettura dell'Aquila dopo il sisma

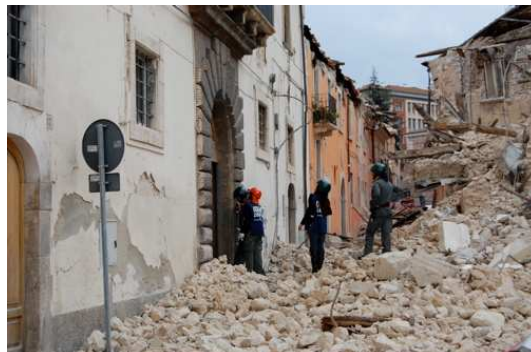
Figura 1.17 - Soccorsi tra le macerie

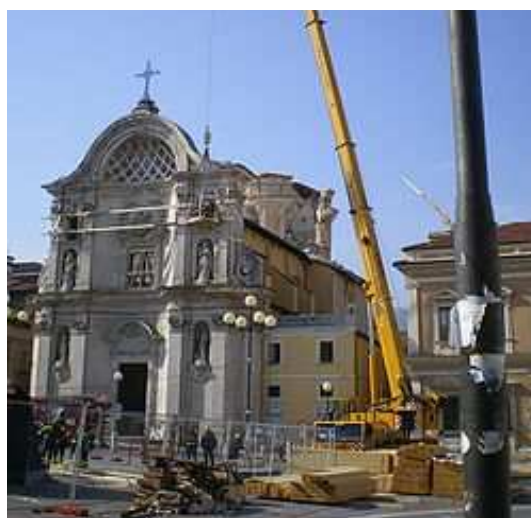
Figura 1.18 - La chiesa dell'Animesante all'Aquila

Tra gli edifici più importanti crollati in città ci sono, appunto, la Prefettura, la cupola della chiesa delle Anime Sante, una parte della Casa dello Studente, il Dipartimento di Storia e il Polo d'Ingegneria dell'Università dell'Aquila e l'hotel "Duca degli Abruzzi". Si stima che 10/15 mila siano gli edifici danneggiati.

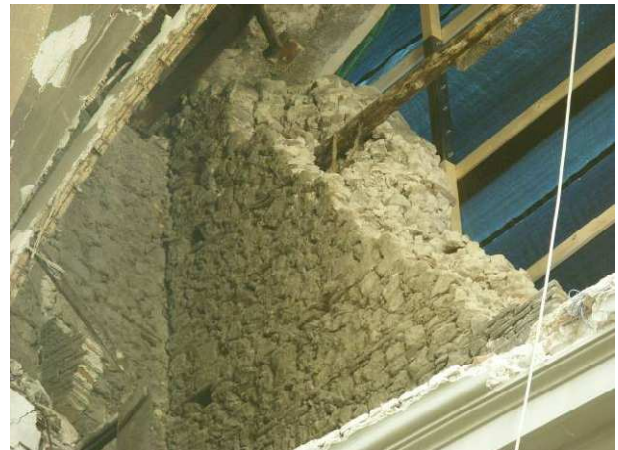
L'assenza dell'intonaco sulla faccia interna (fig. 2.15) si spiega con la presenza di una fodera muraria sottile, destinata a compensare la rotazione della facciata e restituire allo spazio interno una parete di fondo ortogonale con i muri longitudinali

Figura 2.15 - Muratura della porzione sommitale della facciata

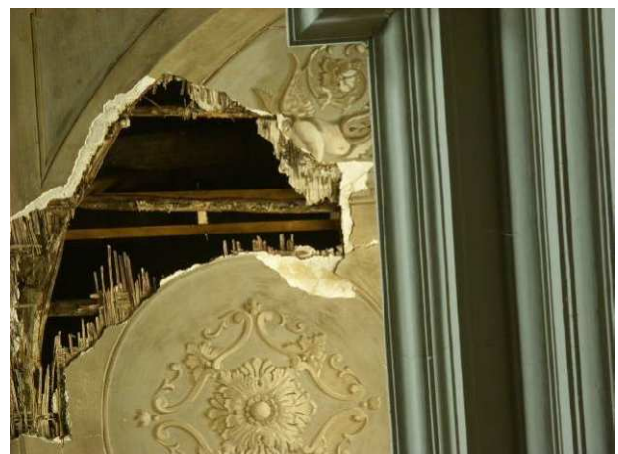
Figura 2.17 - Volta in camorcanna in corrispondenza di una lacuna

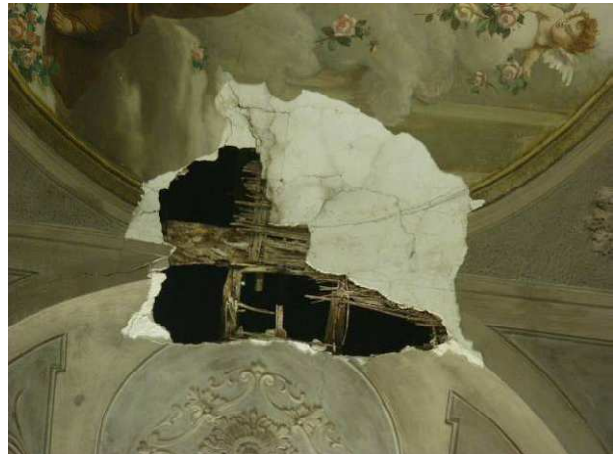
Figura 2.20 - Volta in camorcanna, messa in luce grazie ad una lacuna avvenuta a seguito del sisma

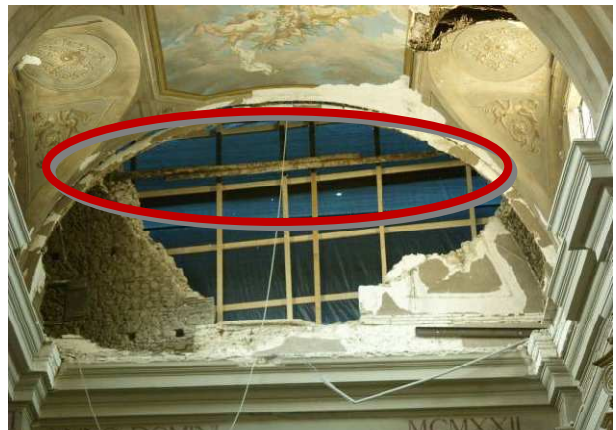
Catene lignee con capo chiave metallico: Un secondo tipo di presidio impiegato è costituito dall'impiego di catene lignee con capochiave metallico. Una di queste catene, realizzata con elementi lignei giuntati mediante chiodi, è stata messa in evidenza dal crollo in facciata. All'interno della muratura la catena è costituita da elementi lignei giuntati mediante chiodi. Dall'esterno, simili presidi possono apparire interamente metallici. Considerata la posizione interna della muratura, è da assumere che la posa sia avvenuta al momento della costruzione, verosimilmente dopo il 1703. I capochiavi sono presenti anche in senso longitudinale, nella facciata posteriore e in corrispondenza dei vani accessori. La lunghezza, pari a 30 cm circa, e la sezione contenuta connotano questo particolare tipo di capochiavi rispetto ad altri più tardi.

Figura 2.21 - Catena lignea presente in facciata e messa in luce mediante il crollo della facciata stessa vista dall'interno della chiesa.

L'efficacia di queste catene è difficile da valutare. Sono sicuramente molto numerosi i casi in cui non hanno funzionato, apparentemente per cedimento delle connessioni. Il legno immerso nella muratura è infatti particolarmente soggetto a decadere e gli elevati sforzi che si verificano in corrispondenza delle connessioni superano facilmente le capacità resistenti del materiale deteriorato. Assai più raro è vedere i capochiavi metallici cementati. È quindi chiaro che a cedere è usualmente la parte lignea. In conclusione è difficile fare affidamento su questi presidi in occasione di eventi futuri, sia in questo sia in altri edifici analoghi. Tuttavia essi dovrebbero venire conservati quali testimonianze di una pratica costruttiva e di una consapevolezza sismica¹⁴.

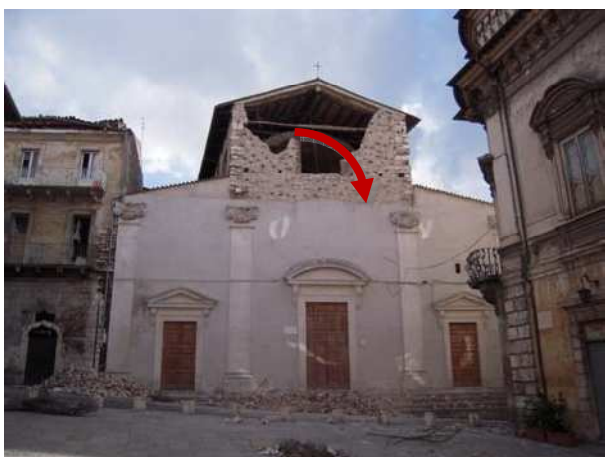
La facciata: Il danneggiamento di questa parte è caratterizzato dal collasso della porzione superiore della fascia corrispondente alla navata centrale. Accanto al ribaltamento della porzione sommitale della facciata è da citare anche il ribaltamento del paramento interno di chiusura della navata centrale.

Figura 2.24 - Collasso della porzione superiore della facciata

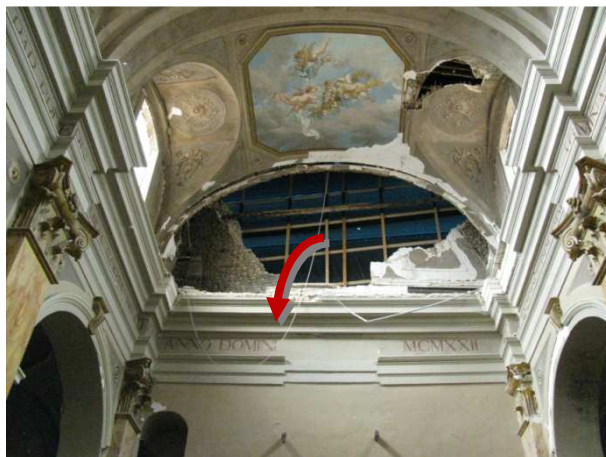
Figura 2.25 - Collasso della porzione superiore della facciata e della parete a una testa interna.

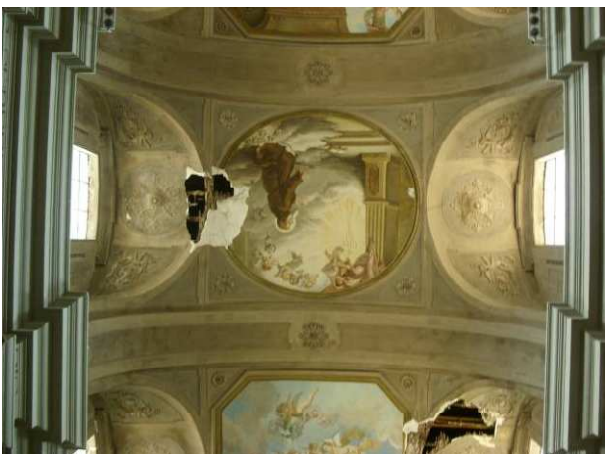
Figura 2.26 - Crolli della volta in camorcanna sulla navata centrale.

La volta in camorcanna: La volta in camorcanna della navata centrale ha subito due crolli, uno nella prima e uno nella seconda campata, nonché il crollo dell'arco adiacente alla facciata. Tale danni sono imputabili non tanto alle scosse simiche, quanto al distacco e alla conseguente caduta di alcuni elementi dalla copertura soprastante.

Nella scheda per il rilievo del danno tale dissesto è stato inquadrato come meccanismo 8. Non è tuttavia da escludere che il danneggiamento osservato sia dovuto al distacco di piastrelle dalla copertura soprastante; simili problemi si erano infatti verificati in precedenza, pur in assenza di un sisma tanto severo

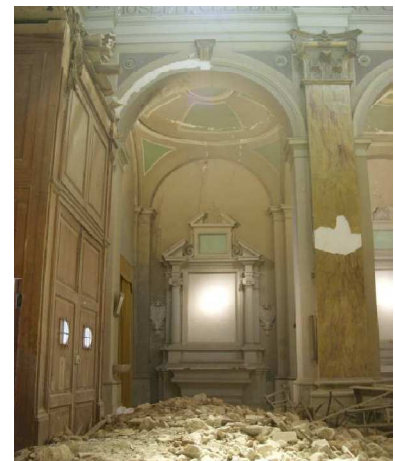
Altri danneggiamenti nella chiesa: Sulle murature laterali appaiono lesioni in genere molto sottili. Fa eccezione la sola prima campata della navata sinistra.

Figura 2.29 – Lesioni sulle murature laterali della prima campata della navata sinistra.

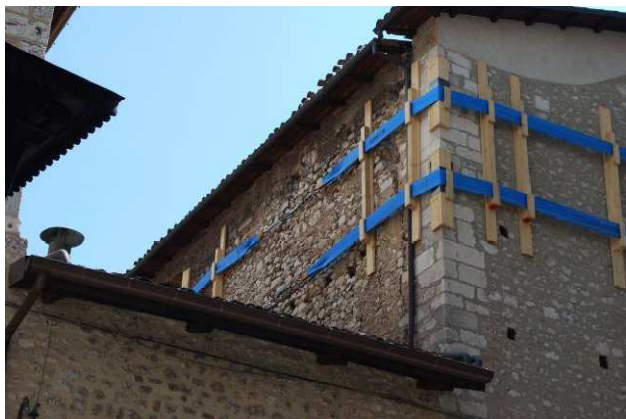
Nonostante l'innesco del meccanismo di distacco della facciata, la muratura della facciata stessa non mostra segni di disgregamento.

Figura 2.41 – Porzione sommitale di facciata

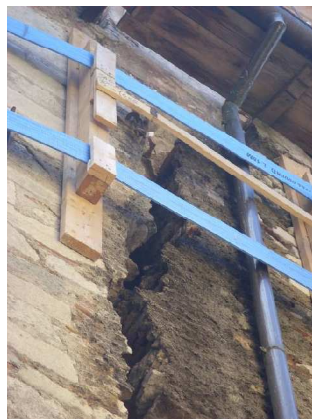
L'ammorsamento in angolo fra via Roio e via Scardassieri si è dimostrato di modesta qualità, essendo la muratura caratterizzata da elementi piccoli e non squadrati²⁹.

Figura 2.42 – Ammorsamento in angolo fra via Roio e via degli Scardassieri, vista esterna.

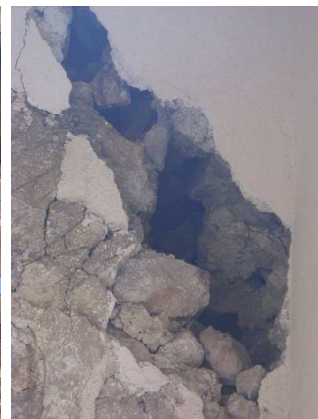
Figura 2.43 - Ammorsamento in angolo fra via Roio e via degli Scardassieri, vista interna.

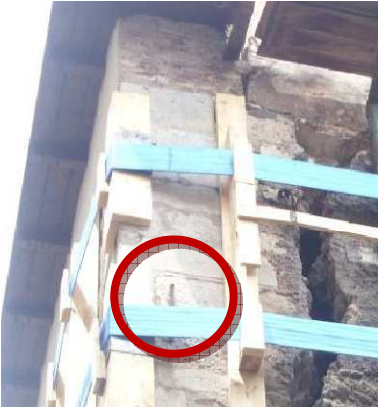
Figura 2.46 - Capochiavi presenti in facciata

Catene lignee con capochiave metallico: un esempio di provvedimento resistente al sisma è costituito dalle catene lignee con capo chiave metallico. Una di queste catene è stata messa in evidenza dal fuori piombo della facciata e dalla sua conseguente lesione. Considerata la posizione all'interno del volume murario è da assumere che la posa del tirante sia avvenuta al momento della costruzione del muro, verosimilmente nel Settecento ma già diversi decenni dopo il sisma del 1703. Mentre la catena in senso stretto è lignea, i capochiavi sono metallici. Tali capochiavi sono presenti anche in senso longitudinale, anche se interrotti dalla finestra circolare. Non è stato possibile valutare se siano presenti analoghe catene anche nella zona absidale³².

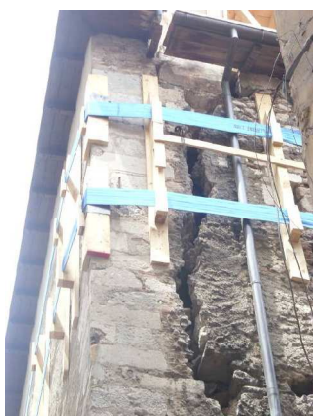
Il collegamento fra facciata e murature longitudinali non appare del tutto adeguato ma non è chiaro se il restauro abbia interessato questa porzione di edificio³⁵.

Figura 2.48 – Collegamento fra facciata e muro longitudinale: estremo destro

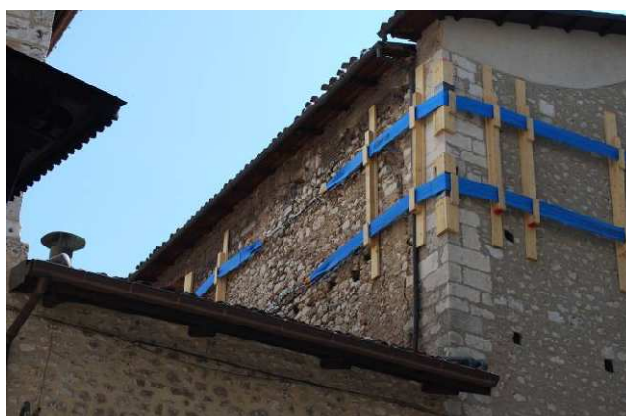
Figura 2.49 – Collegamento fra facciata e muro longitudinale: estremo sinistro

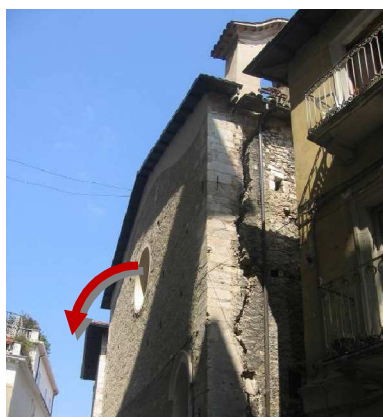
Figura 2.50 – Innesco del meccanismo di ribaltamento di facciata.

La facciata: Il danneggiamento della facciata è caratterizzato dall'innesco del ribaltamento che crea un fuori piombo si può stimare in un angolo di circa 0.69° . Oltre questa problematica, il fronte presenta una lieve lesione verticale.

Al ribaltamento della facciata, sono legate diverse lesioni visibili all'interno dell'aula e negli ambienti secondari d'angolo. In particolari in questi ultimi è possibile rilevare il distacco della facciata dalle strutture orizzontali. Sui lati della cantoria è possibile rilevare lesioni sub-orizzontali, anche se di ampiezza molto inferiore alle precedenti. Non è quindi da escludere che l'inserimento dell'elemento architettonico della

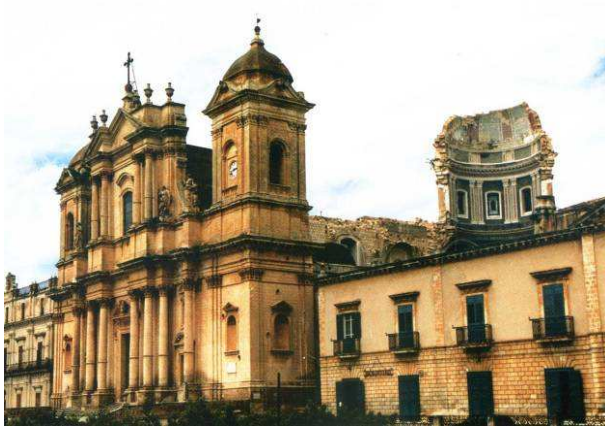
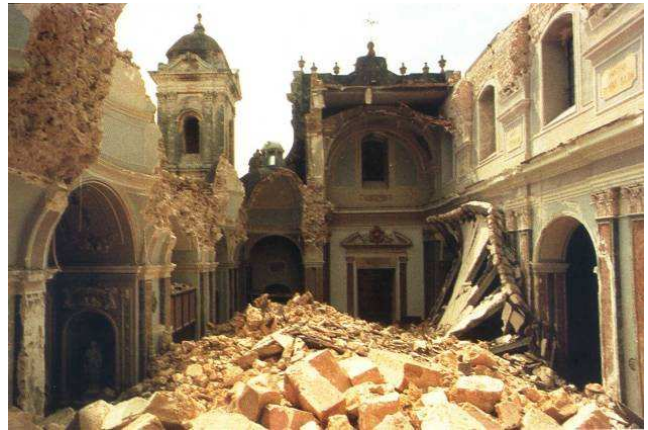
Va rilevato come il progetto di ricostruzione prevedesse la salvaguardia di tutta la muratura del lato superstite al crollo della navata centrale (figg. 3.5 e 3.6), previo opportuno consolidamento.

Figura 3.5 – La cattedrale di Noto dopo il crollo.

Figura 3.6 – Veduta del crollo all'interno della cattedrale.

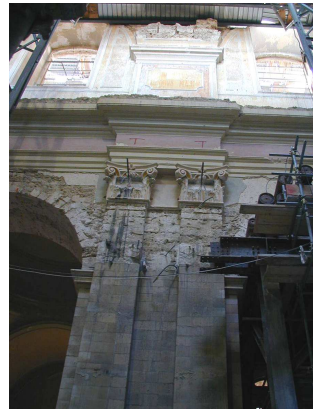
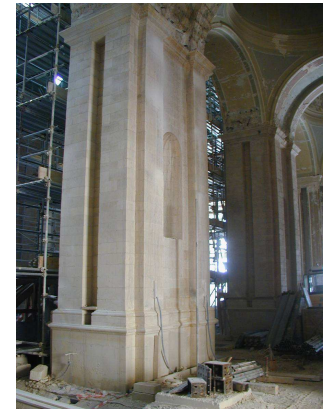
Figura 3.8 – Vedute dei pilastri ricostruiti e dell'innesto con la muratura sovrastante originale (cortesia di Lorenzo Cantini).

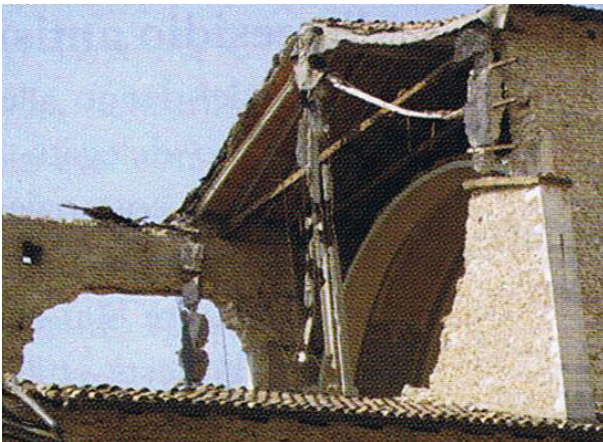
Figura 4.21 - La moderna copertura latero-cementizia della chiesa di S. Maria Paganica: capriate in travetti prefabbricati tipo "Varese"

Infine, anche nelle chiese aquilane si è constatata la vulnerabilità indotta dal cattivo comportamento dei moderni interventi di consolidamento strutturale –si fa riferimento a quegli interventi che nel secolo scorso hanno fatto uso delle moderne tecniche costruttive, in particolare del cemento armato e dell'acciaio-. Coperture lignee, leggere e relativamente flessibili, sono in molti casi state sostituite da pesanti e rigide solette in calcestruzzo o latero-cementizie, con effetti quasi sempre negativi sul piano strutturale.

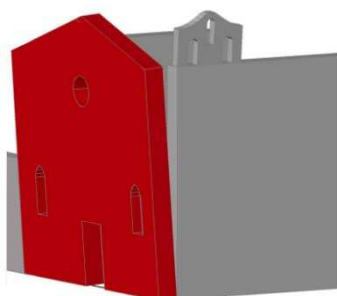
La facciata costituisce quasi sempre uno degli elementi più vulnerabili della chiesa, spesso soggetto a meccanismi di ribaltamento fuori dal piano a tutta altezza (come è accaduto nel fronte dell'Oratorio di San Giuseppe dei Minimi) o limitati alla porzione sommitale –timpano- della facciata stessa (episodio verificatosi nella facciata della chiesa di San Biagio Amiternum).

Figura 4.23 - Schematizzazione del meccanismo di ribaltamento della facciata dell'oratorio di san Giuseppe dei Minimi.

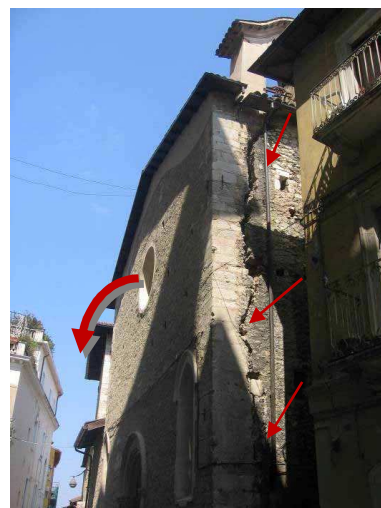
Figura 4.24 - Innesco del meccanismo di ribaltamento della facciata dell'oratorio di san Giuseppe dei Minimi.

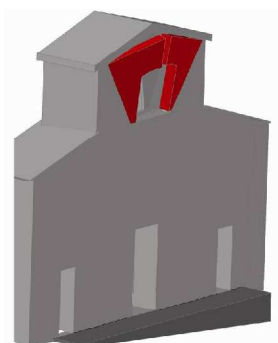
Figura 4.28 - Schematizzazione del meccanismo di ribaltamento della porzione sommitale della facciata della chiesa di san Biagio.

La facciata è quasi sempre vincolata ai muri laterali con “radicamenti” lignei e la copertura costituisce un ulteriore vincolo, attraverso travi di colmo e le terzere. Lo spostamento indotto dal terremoto si concentra quindi nell’unica porzione non vincolata, con frequenti casi di crollo o di disarticolazione dei conci lapidei che costituiscono il paramento murario della facciata stessa.

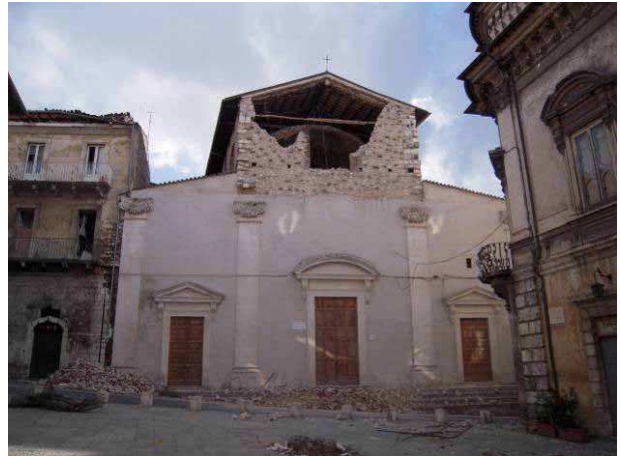
Figura 4.30 - Collasso della porzione sommitale della facciata nella chiesa di san Biagio.

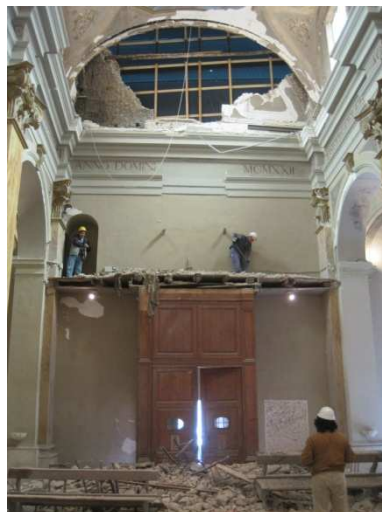
Figura 4.34 – Interno della chiesa di san Biagio dopo il crollo della parte sommitale della facciata.

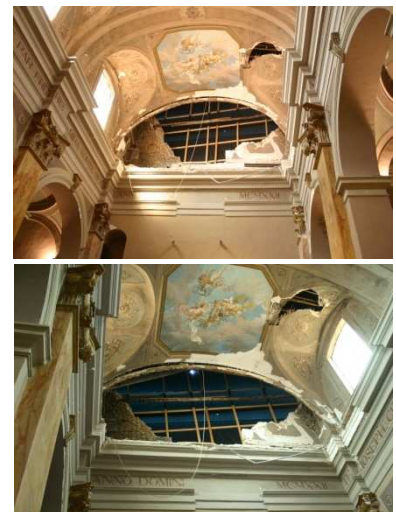
Figure 4.35/4.36 – Collasso interno della sommità della facciata.

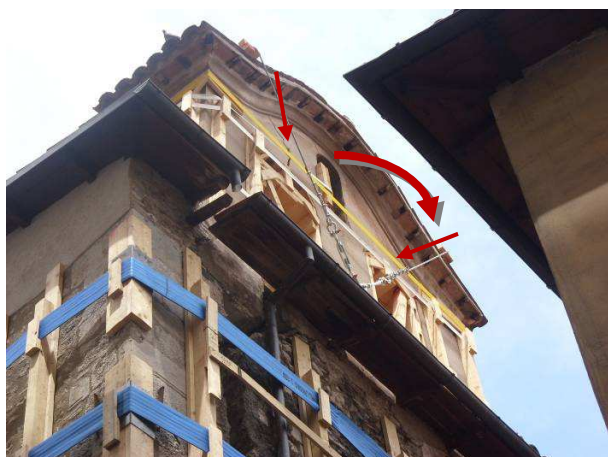
Figura 4.37 - Innesco del meccanismo di ribaltamento della vela campanaria.

Anche questo elemento risulta essere tra i macroelementi più vulnerabili all'interno di una chiesa. Tale elemento è costituito da un sistema arco-piedritto che ha mostrato la formazione di cerniere plastiche alla base dei piedritti. Tali fenomeni si manifestano anche in presenza di bassi valori della componente orizzontale dell'azione sismica. A questo si aggiunge il fatto che l'azione sismica applicata a tale struttura non è quella che si verifica a livello del terreno ma risulta fortemente amplificata dalla fabbrica sulla quale poggia ad una quota discretamente elevata²⁷.

Proprio a causa della loro vulnerabilità, i danni si presentano frequentemente in queste strutture. La soluzione per limitarli sarebbe quella di assecondare gli spostamenti, garantendo duttilità, facendo in modo che questi spostamenti possano manifestarsi senza provocare perdita di equilibrio o collasso locale di materiale.

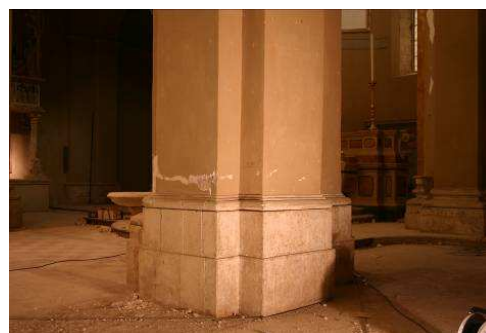
Figura 4.41 – Fessurazioni alla base dei pilastri.

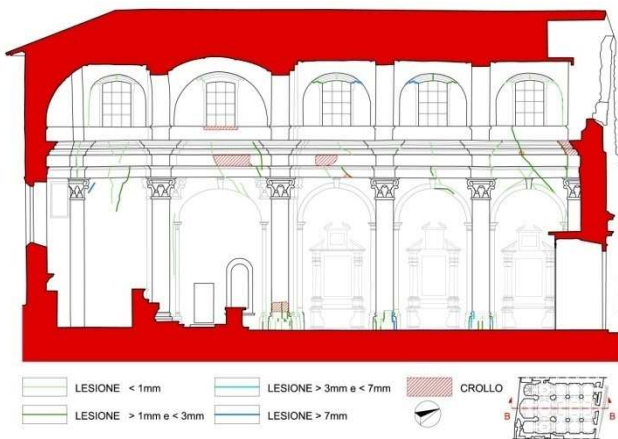
L'ipotesi del movimento longitudinale della struttura trova conferma dall'analisi delle fessurazioni situate sulle murature laterali della navata centrale, al di sopra del sistema di arcate. Tali fenditure presentano andamento inclinato, caratteristico dell'azione di taglio³⁰.

Figura 4.43 – Quadro Fessurativo: sezione B-B

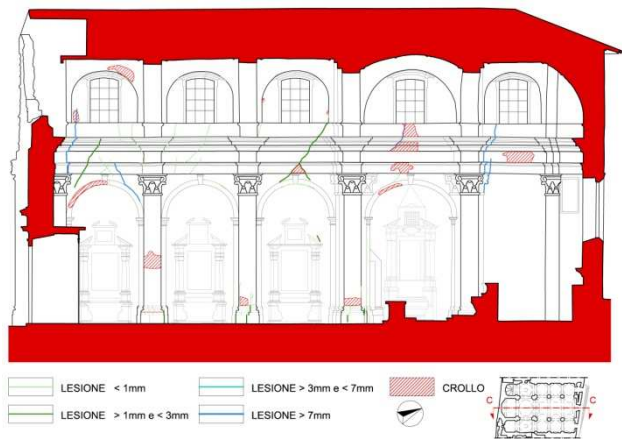
Figura 4.44 – Quadro Fessurativo: sezione C-C'

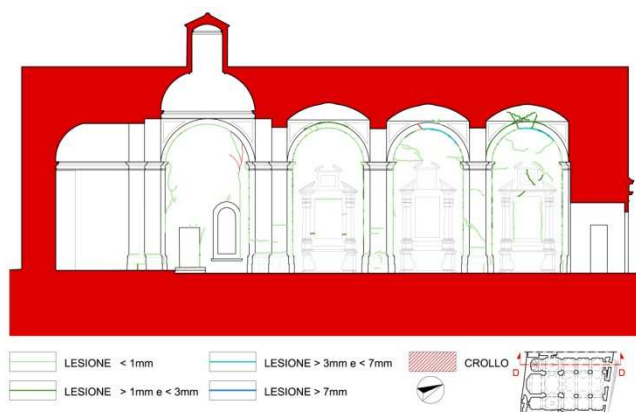
Figura 4.48 – Quadro fessurativo – sezione D-D.

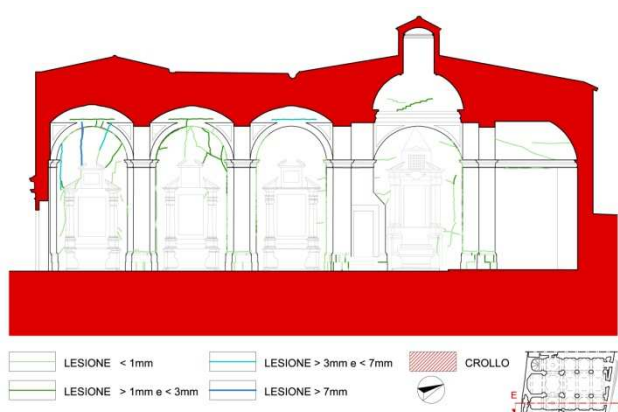
Figura 4.49 – Quadro fessurativo – sezione E-E.

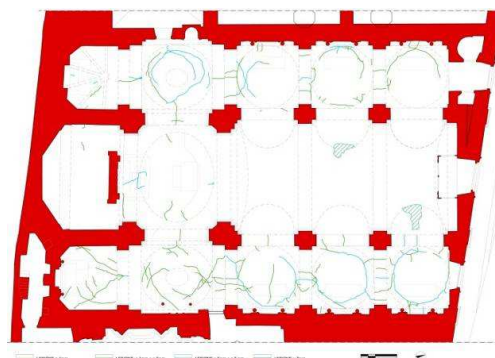
Figura 4.51 – Quadro fessurativo delle cupolette ribassate delle navate laterali.

Anche le volte ribassate delle navate laterali sono caratterizzate dalla presenza di fessurazioni evidenti dovute alla sommatoria dei meccanismi di sollecitazione longitudinale e trasversale sopracitati. Tali lesioni si sono sviluppate con andamento tendenzialmente circolare e presuppongono una rottura dei giunti di malta, che tenevano collegati tra loro i laterizi, causata dall’azione di taglio³².

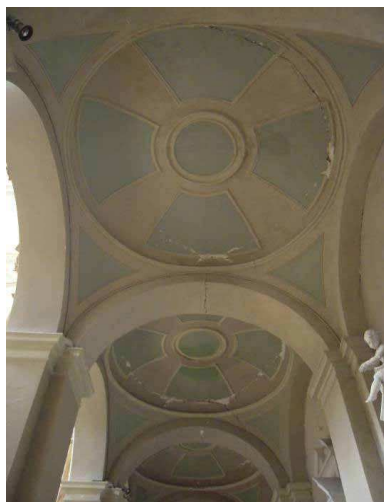
Figura 4.52 – Lesioni nelle cupolette della navata laterale di destra, viste verso la facciata.

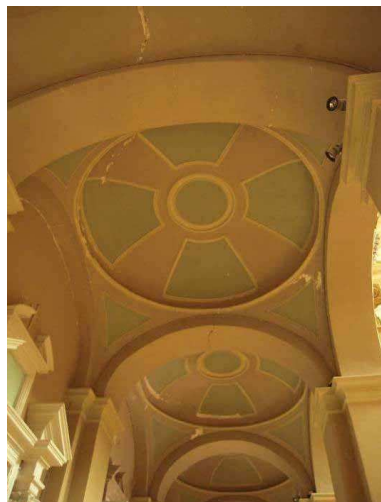
Figura 4.53 – Lesioni nelle cupolette della navata laterale di sinistra, viste verso la facciata.

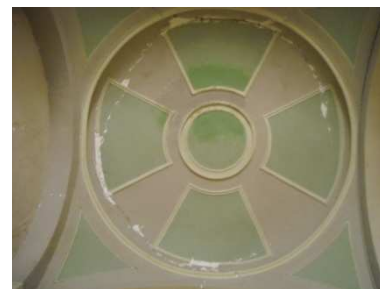
Figura 4.54 - Fessurazione circolare nelle volte delle navate laterali.

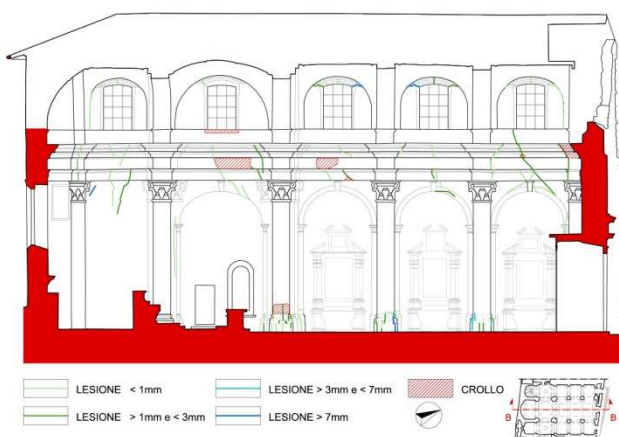
Figura 6.8 – Quadro Fessurativo: sezione B-B

Il quadro fessurativo dei pilastri e delle pareti della navata principale evidenzia il tipico meccanismo di risposta dei colonnati sollecitati in direzione longitudinale (tra l'altro già identificato mediante l'analisi della scheda chiese).

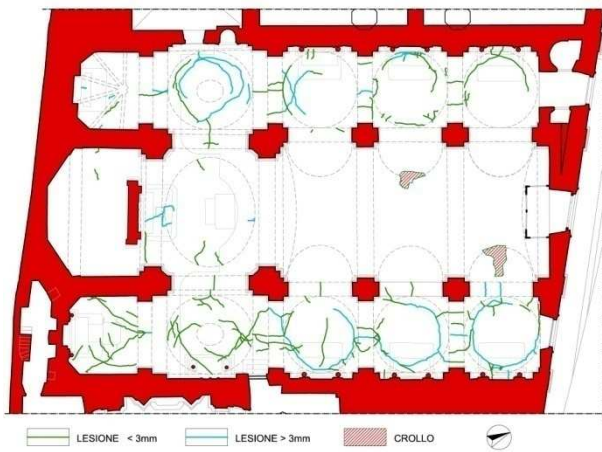
Figura 6.10 – Quadro Fessurativo nelle volte

Anche le volte ribassate delle navate laterali sono caratterizzate dalla presenza di fessurazioni evidenti, che sono sviluppate con andamento tendenzialmente circolare. Tali lesioni presuppongono una rottura causata da un'azione di taglio agente su una struttura il cui spessore è ridotto. Il numero delle lesioni è di minore entità grazie alla presenza dei costoloni sull'estradosso.

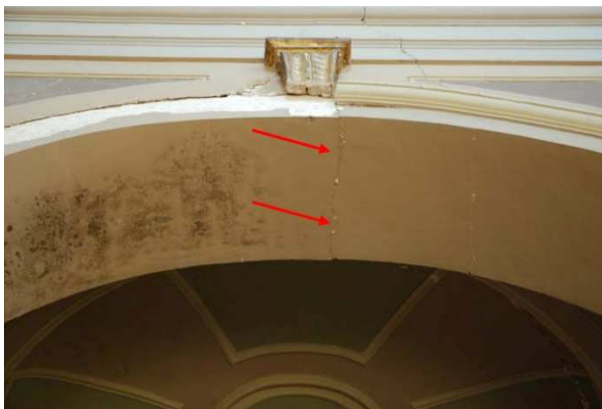
Si ritiene importante rilevare che le strutture della chiesa hanno subito intense sollecitazioni anche in direzione trasversale nonostante l'azione di confinamento esercitata sulla chiesa stessa dall'edificio circostante. A conferma di questo si ritrovano alcuni fenomeni fessurativi nelle paraste e nelle murature perimetrali delle navate laterali in cui si possono osservare lesioni orizzontali e la

Figura 6.14 – Scorrimento trasversale della prima arcata sul lato sinistro.

sconnessione di porzioni di rivestimento delle pareti dei muri perimetrali in pietra⁶.

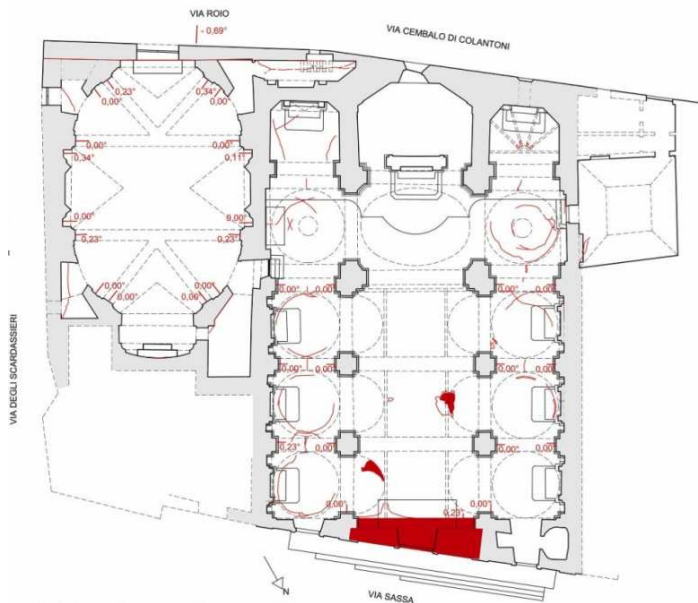
Figura 6.17 – Quadro fessurativo e deformativo. In rosso le lesioni e i valori degli angoli del fuori piombo della parete.

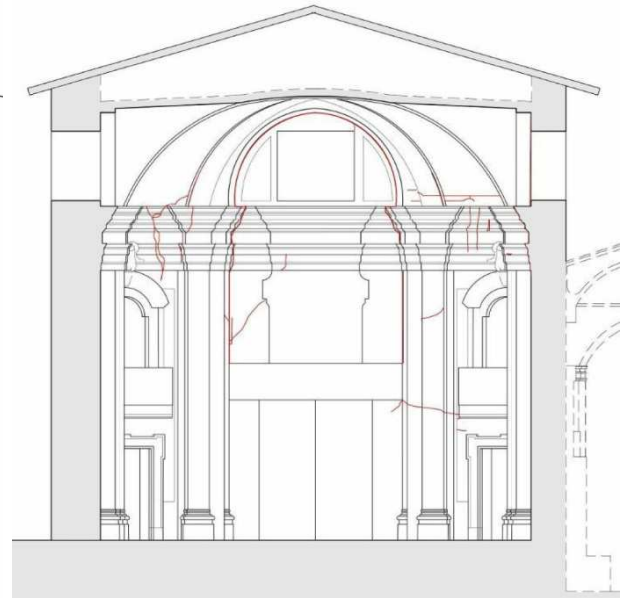
Figura 6.18 – Quadro fessurativo. Sezione trasversale verso la facciata.

Al ribaltamento della facciata sono associabili diverse lesioni osservabili dall'interno dell'aula e negli ambienti secondari d'angolo. In particolare in questi ultimi è stato possibile rilevare il distacco della facciata dalle strutture orizzontali. Al di sotto del matroneo è possibile notare fessure aventi orientamento orizzontale anche se di ampiezza nettamente inferiore alle precedenti. Si ipotizza l'indebolimento della muratura nell'area contenente le fessure proprio a causa dell'inserimento di questo elemento architettonico⁹.

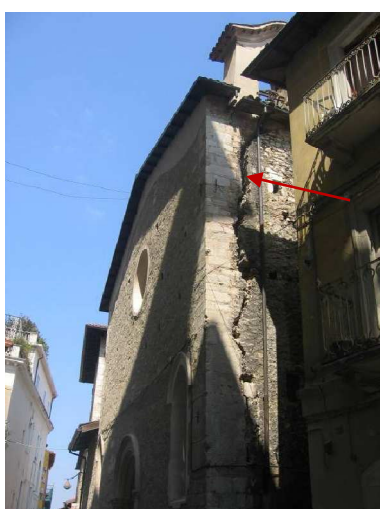
Figura 6.23 – Innesco di ribaltamento della facciata.

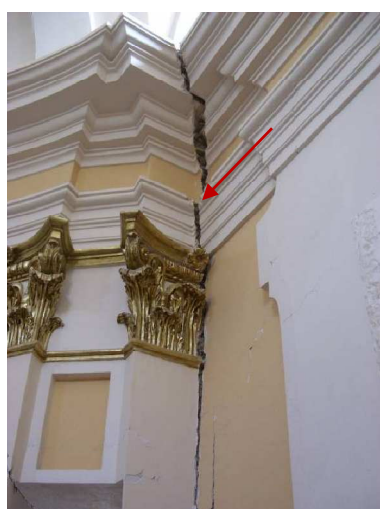
Figura 6.24 – Lesioni interne legate al ribaltamento della facciata.

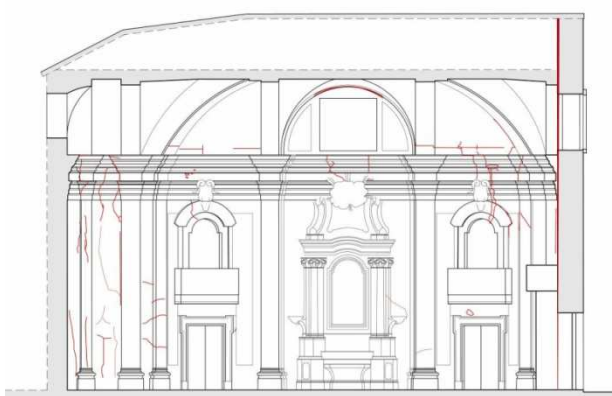
Figura 6.26 – Quadro fessurativo. Sezione longitudinale verso via degli Scardassieri.

L'esame del quadro fessurativo sulle murature laterali della chiesa, analizzato alla luce e congiuntamente al rilievo del meccanismo di fuori piano della facciata, ha permesso di identificare un comportamento della struttura caratterizzato da un moto globale in direzione longitudinale.

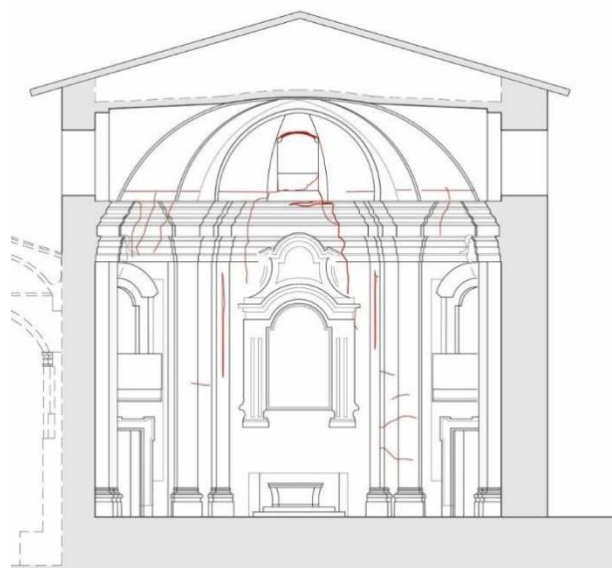
Figura 6.30 – Quadro fessurativo. Sezione trasversale verso l'abside.

Altri dissesti molto marcati riguardano l'abside. Su questo elemento è possibile osservare un quadro fessurativo caratterizzato da lesioni con andamento verticale¹⁰.

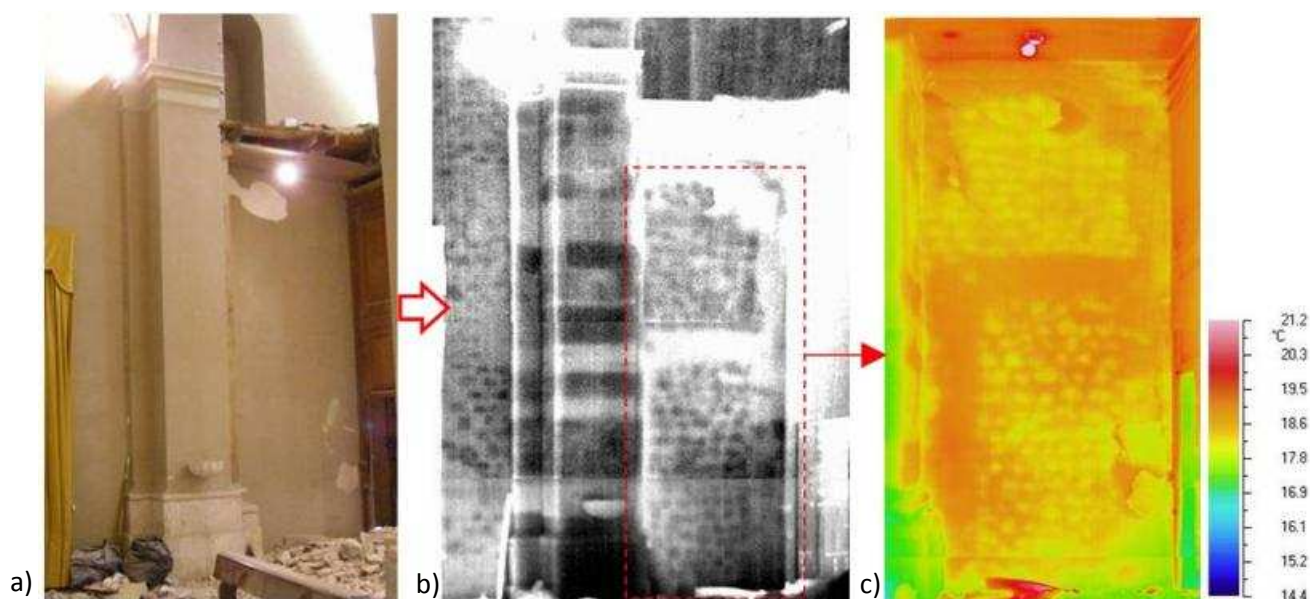
La prova termografica SB-TL1 è stata condotta sulla controfacciata, previo riscaldamento attivo delle superfici, in modo da poter prendere in esame un'area considerevolmente ampia a sinistra dell'ingresso centrale della Chiesa. È stato possibile osservare la tessitura muraria della struttura di controfacciata e della parasta addossata alla parete stessa. Con riferimento alla muratura, l'indagine ha mostrato una tessitura muraria composta da blocchi di pietra squadrati disposti in modo da ottenere giunti di malta orizzontali piuttosto regolari e giunti verticali sfalsati. Nella parasta che affianca l'ingresso è invece possibile riconoscere blocchi di pietra regolari di discrete dimensioni alternati a corsi di laterizi (termogramma 2). Si nota, inoltre, la geometria di un elemento inglobato nella muratura ma caratterizzato da temperature differenti da quelle dei conci di pietra della controfacciata (termogramma 1): si presume, data la sua forma, che tale elemento un tempo fosse l'architrave di una precedente apertura, in seguito tamponata¹¹.

Figura 6.33 – risultati delle prove termografiche condotte sulla controfacciata: a) area esaminata con la termocamera; b) termografia ottenuta dalla mosaicatura dei singoli termogrammi acquisiti sull'area di prova; c) dettaglio dell'area che presenta un'apertura tamponata con relativo architrave.

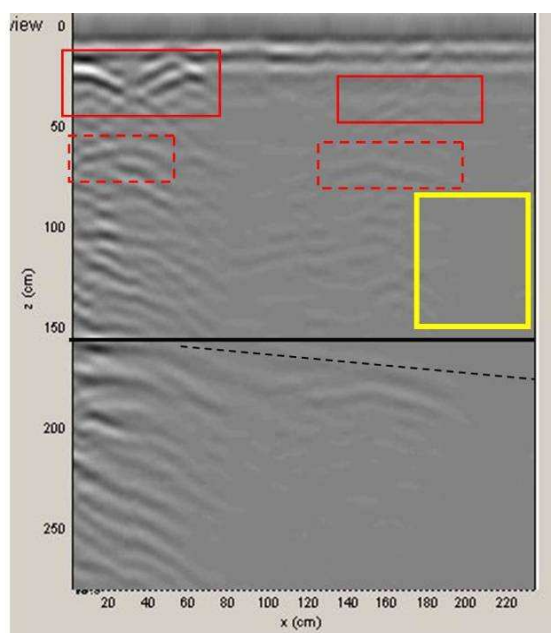
Figura 6.43 – Elaborazione dati. La figura presenta un profilo verticale (il terzo) dell'area della controfacciata a sinistra dell'ingresso. Si sono messi in evidenza i tratti caratteristici dell'interpretazione: i rettangoli rossi identificano delle riflessioni, che possono essere il fondo della pietra, tratti del paramento, distacchi...; il rettangolo giallo evidenzia la zona d'ombra del segnale vicino al pavimento; la linea nera orizzontale è il fondo del muro, ovvero la parete esterna della facciata; in linea tratteggiata mette in evidenza l'effetto dell'umidità sul seganle.

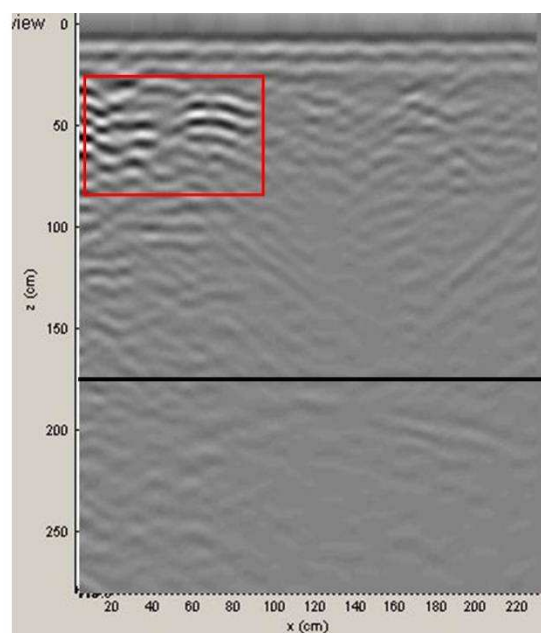
Figura 6.44 – Tredicesimo profilo della controfacciata. In questo caso il rettangolo rosso mette in evidenza le riflessioni energetiche che coinvolgono la parte superiore di quest'area. Tale fenomeno è riscontrato sia con i profili orizzontali sia con quelli verticali.

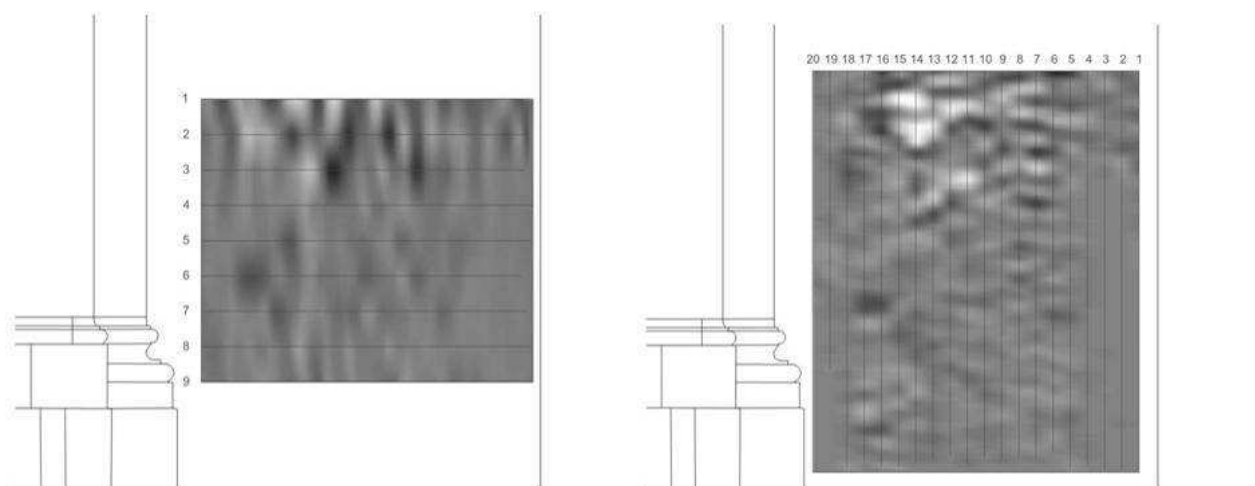
Figura 6.45 – Risultati dei profili orizzontali (a sinistra) e verticali (a destra) a profondità determinate. È possibile notare come nella parte alta di entrambi i radiogrammi sia presente un particolare fenomeno che potrebbe essere dovuto ad un lieve distacco, un eventuale riempimento con materiale grezzo e disomogeneo. Si esclude la possibilità di un distacco importante.

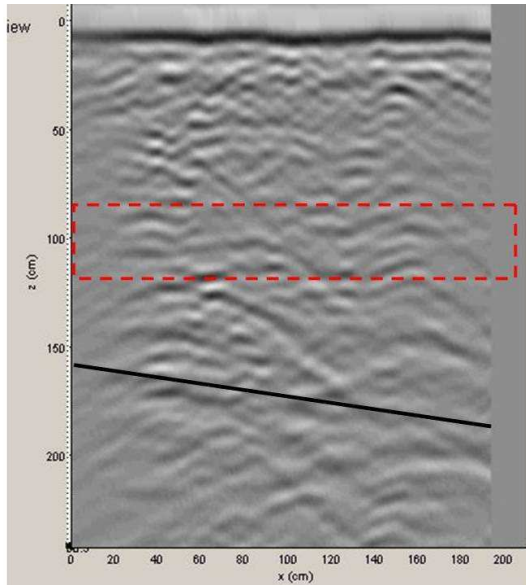
Lo spessore del paramento è di circa 25-35cm, si notano bene le iperboli generate dall'alternarsi di mattoni e malta (rettangolo rosso, figura 6.46). I primi disturbi indicano la presenza di materiale minuto. Infatti sulla superficie esterna della muratura si nota una specie di incrocio¹⁵.

Figura 6.46 - Profilo orizzontale della facciata esterna. Si evidenzia il fondo muro della controfacciata (linea nera) e un'interessante riflessione a un metro di profondità. Questa sembra essere presente su tutti i profili della parte esterna.

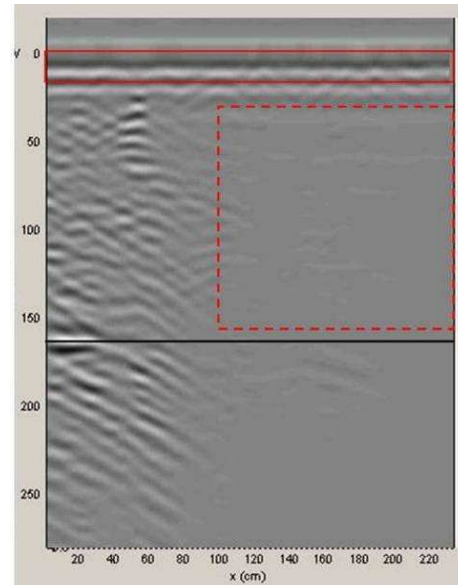
Figura 6.47 - Profilo a destra dell'ingresso, nella controfacciata. Questo rappresenta un profilo verticale, nel triangolo rosso tratteggiato è evidenziata la zona d'ombra. Il segnale è, per la maggior parte, assorbito e attenuato.

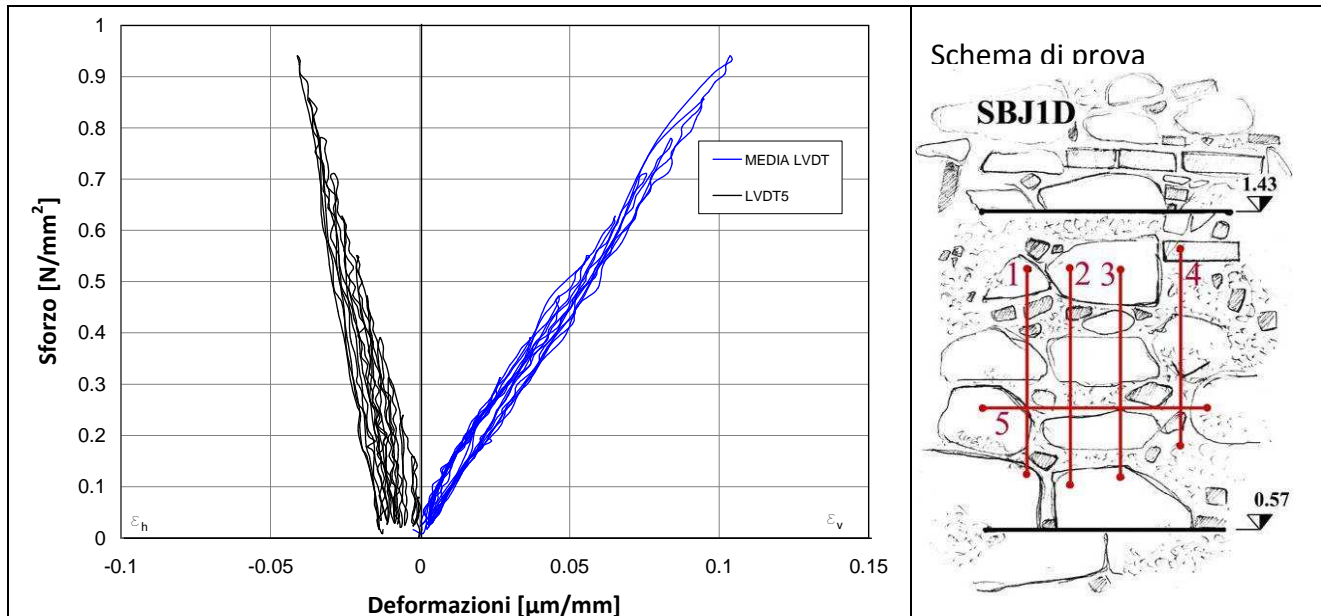
Grafico 6.1 – Prova martinetto doppio SB-J1D. Grafico sforzi-deformazioni ottenuto dalla media dagli LVDT 1, 2, 3, 4 e 5.

La prova, condotta fino a raggiungere uno sforzo massimo pari a 0.99 N/mm², mostra una muratura sufficientemente rigida in direzione verticale, i cui elementi costitutivi sviluppano forme d'ingranamento efficaci, in risposta alla sollecitazione di compressione. La dilatazione trasversale pari a 0.4 dimostra invece una notevole deformabilità in

quella direzione. Il diagramma sforzi-deformazioni ottenuto dalla prova è riportato nell'allegato 3¹⁸. L'andamento delle deformazioni verticali è stato sostanzialmente simile per tutti i trasduttori impiegati nella prova. E' quindi stato possibile calcolare una curva media tra i 4 trasduttori verticali di spostamento e costruire su di essa una curva di involuppo, in modo da riuscire a calcolare il modulo elastico tangenziale. Nel grafico e nella tabella seguente vengono riportati i valori che definiscono le proprietà tenso-deformative di questo pannello murario.

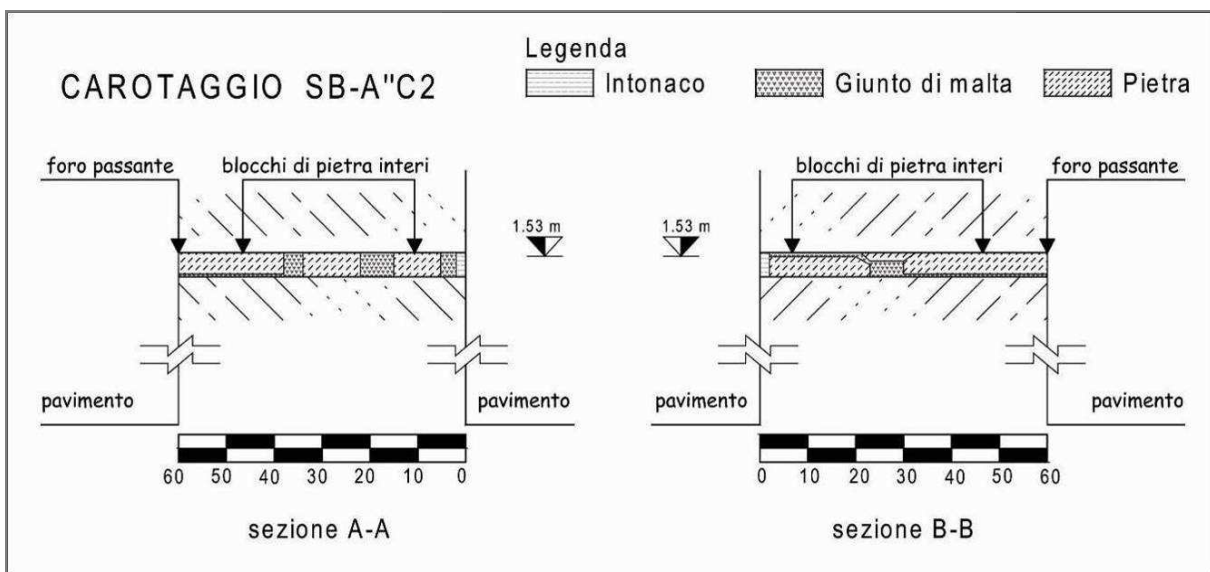
Figura 6.56 - Schema della stratigrafia ottenuta dalla video endoscopia SB-A''-C2.

A completamento delle analisi stratigrafiche condotte su questo elemento architettonico si è eseguito un carotaggio e, a seguito di questo, una video endoscopia per indagare la stratigrafia della sezione muraria. Dall'osservazione del foro ottenuto dal carotaggio passante SB-A''-C2 condotto nell'angolo ovest della controfacciata (60cm), si nota una

tessitura composta da conci di pietra esterni regolari che contiene all'interno conci di più piccole dimensioni.

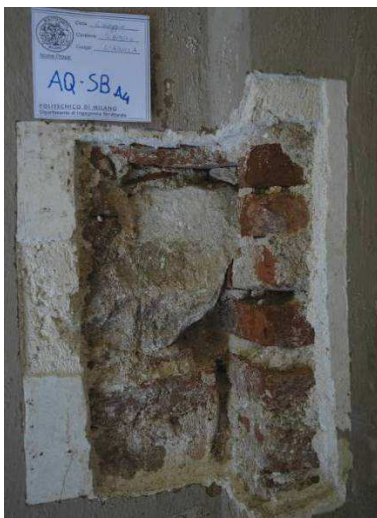
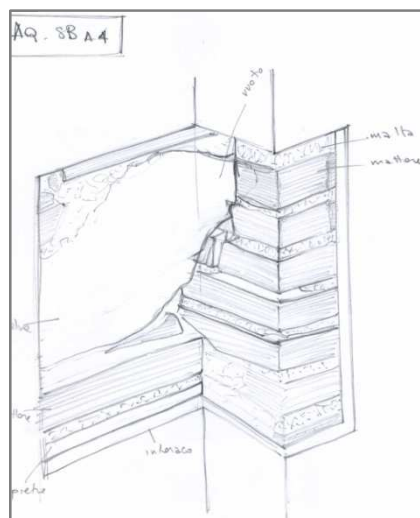
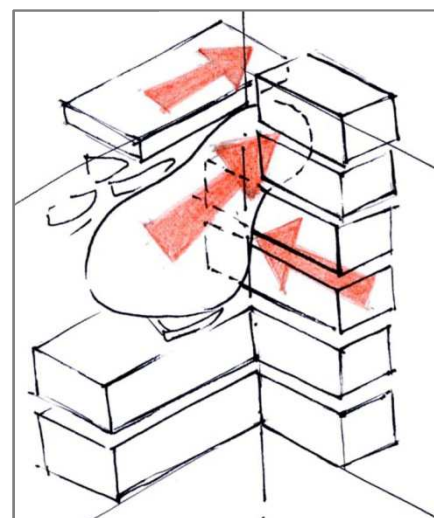
VERIFICA AMMORSAMENTO AQ-SBA4

Dall'analisi dell'ammorsamento AQ-SB –A4, si può notare una muratura costituita da pietre sbazzate e mattoni. Gli elementi laterizi costituenti la lesena paiono ben ammorsati con l'elemento lapideo e i mattoni costituenti la muratura di facciata denunciando quindi una valida connessione²⁰.

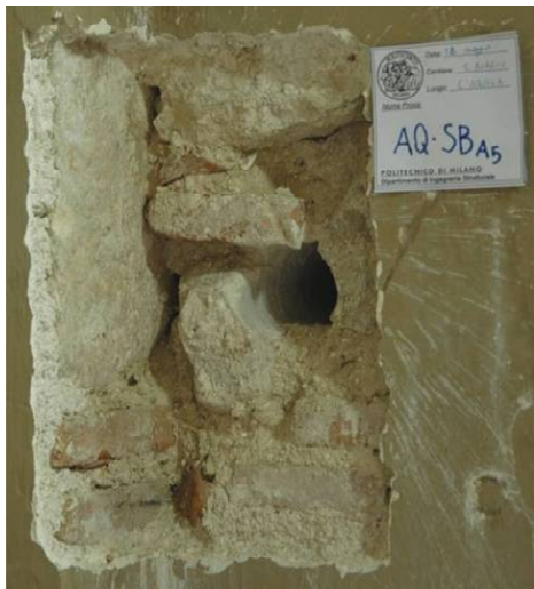
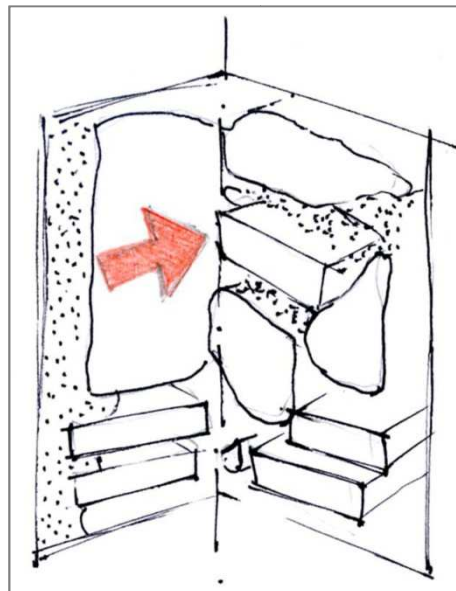
VERIFICA AMMORSAMENTO AQ-SBA5

La verifica dell'ammorsamento AQ-SB –A5, mette in evidenza una muratura costituita da pietre sbazzate e mattoni; la muratura della controfacciata sembra ben ammorsata alla lesena realizzata anch'essa con pietre sbazzate e mattoni²¹.

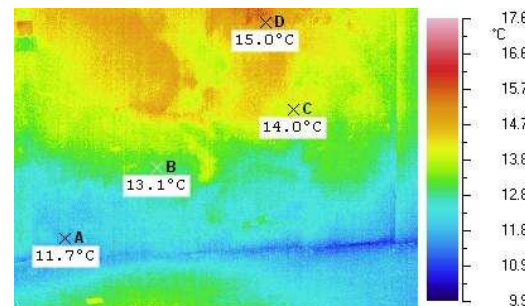
Figura 6.65 – Termografia attiva sulla muratura centrale dell'abside, prova SB-TF2.

Per quanto riguarda la muratura centrale dell'abside si sono riscontrate, durante l'esecuzione della prova, diverse alterazioni che hanno determinato gradienti di temperatura differenti e interferendo con il risultato stesso della prova, tanto da non renderla efficace. Si ritiene che la problematica principale nel creare questi disturbi sia stata la presenza di umidità interna alla muratura²⁶.

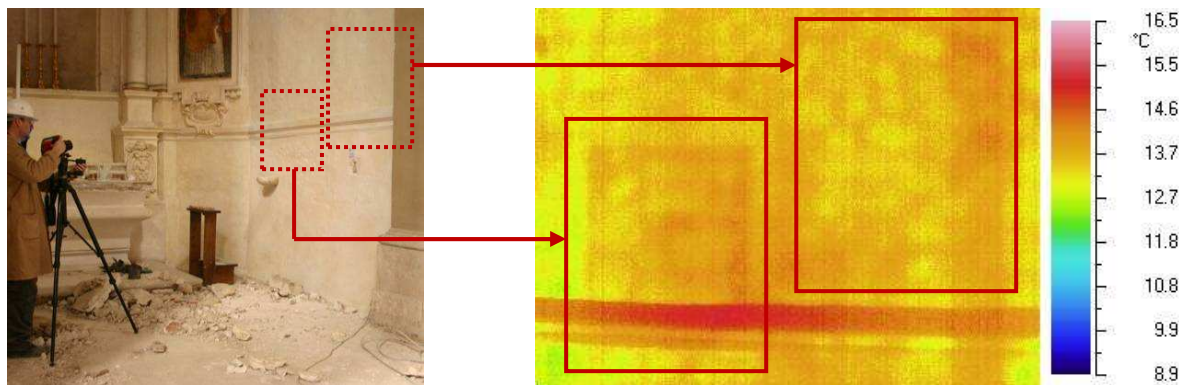
Figura 6.66 – Termografia attiva sulla muratura ovest dell’abside minore adiacente alla sagrestia, prova SB-TE1.

Un'altra prova termografica è stata condotta sulla muratura est dell'abside minore adiacente alla sagrestia. L'esecuzione del test ha dato buoni risultati, riuscendo a mostrare la tessitura muraria composta da elementi lapidei. Si riesce inoltre a visualizzare anche un'area stretta ed alta con una temperatura maggiore che indica un distacco dell'intonaco dal supporto. In oltre a quanto già descritto si nota una sagoma geometrica quadrangolare al di sopra della modanatura²⁷.
