POLITECNICO DI MILANO

***STUDIO DELLO STATO DI DANNEGGIAMENTO DEL COMPLESSO DI SAN BIAGIO E
SAN GIUSEPPE DEI MINIMI A L'AQUILA COLPITO DAL SISMA DEL 6 APRILE 2009***

TESI di LAUREA di:

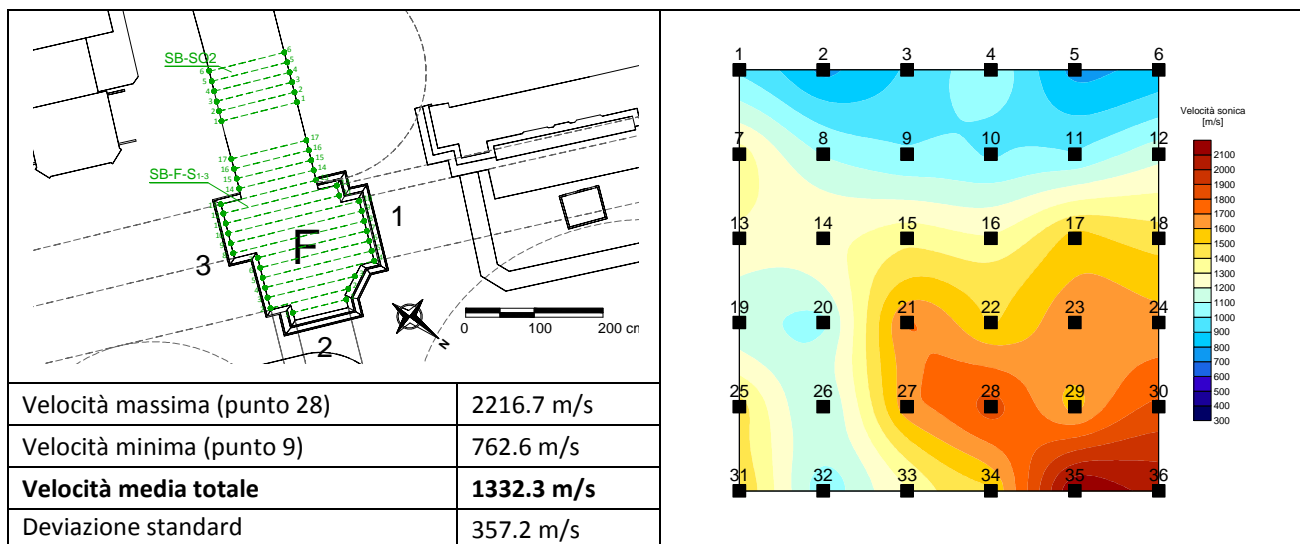
Tabella 6.5 – Sintesi dei risultati della prova sonica condotta sulle muratura della facciata.

La distribuzione delle velocità risulta essere disomogenea con un valore medio di 1332.3 m/s, ma non si riscontrano valori prossimi alla propagazione delle onde elastiche nell’aria²⁸.

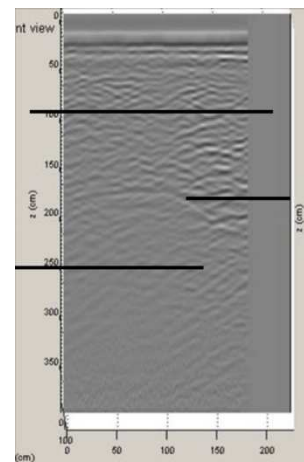
Figura 6.68 - Profilo Abs-10.

Dal primo profilo del gruppo Abs 10, si può osservare lo spessore del paramento avente una profondità regolare di 30-40cm. Si osserva inoltre una riflessione continua e profonda a 100cm e una sezione più discontinua tra i 40 e i 100cm. Dal quarto profilo dell'acquisizione orizzontale di ABS-10, si osserva a circa 170-180 cm, una riflessione più energetica, che potrebbe essere il fondo muro. Nella parte finale del profilo, tra i 130 e i 170cm sull'asse orizzontale, si può notare una forte riflessione, con molta probabilità si è individuata la nicchia presente nella muratura dell'oratorio di S.Giuseppe²⁹.

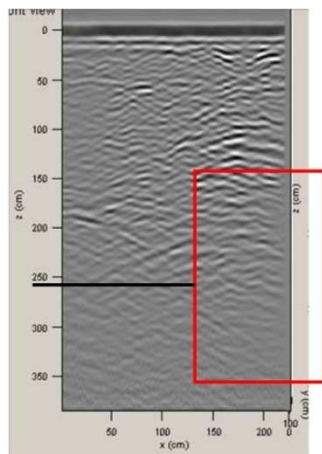
Figura 6.70 - Primo profilo Abs-2v.

effettuare una prova con martinetto piatto. L'elaborazione dei dati del primo profilo verticale Abs-2v (figura 6.70), realizzato sulla lesena di sinistra dell'abside, ha messo in evidenza la profondità dei conci, rispettivamente di 50 cm, e l'alternanza del segnale superficiale corrispondente ai vari corsi. Lo spessore della muratura in questo punto risulta essere di 190 cm circa nella parte alta. Nella parte finale del profilo, si è andati ad intercettare la nicchia, che genera una forte riflessione, ma anche un segnale "spurio" con riflessioni in aria. L'elaborazione dei dati del quarto profilo verticale Asb-2v (figura 6.71), realizzato sulla lesena di sinistra dell'abside mette in evidenza uno spessore che sembra essere 190cm-200cm³⁰.

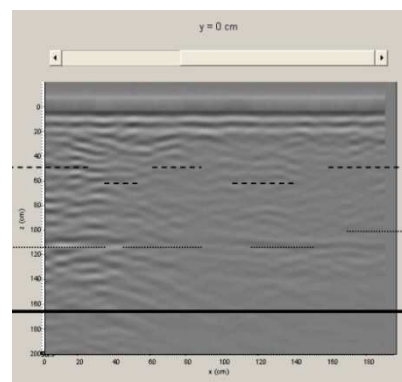
Figura 6.73 - Profilo Abs-3v.

Infine sono state eseguite delle scansioni anche sulla muratura sinistra del catino absidale. Il primo profilo di questo gruppo, Abs-3V, mette in evidenza una probabile muratura a sacco. Ben evidente è lo spessore della muratura, di circa 110 e i 120cm.

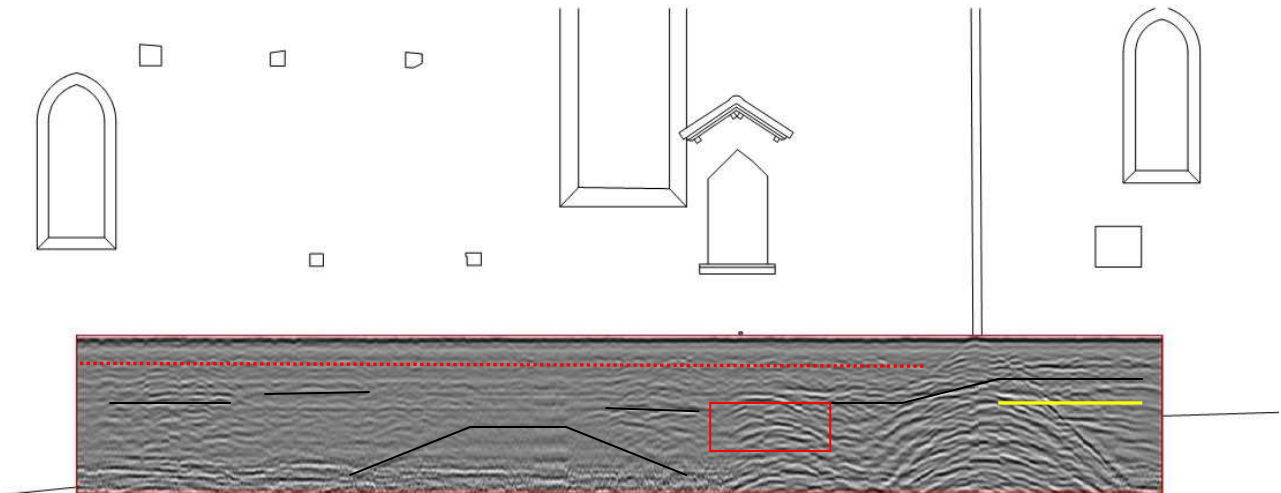
Figura 6.74 – Radargramma ottenuto da un profilo condotto sulla muratura esterna dell’abside della chiesa.

Con l’antenna da 600MHz è stato possibile far propagare il segnale fino a 2 m all’interno della struttura. Con l’ausilio di semplici simboli grafici, viene messa in evidenza la geometria dell’abside e il muro inclinato che la compone. Si può affermare che le riflessioni orizzontali che si trovano a 30cm (in tratteggiate in rosso) corrispondono al paramento esterno del muro. Le tre riflessioni orizzontali o sub-orizzontali (linee nere) presenti a 60-80cm sono dovute presumibilmente al muro che prosegue verso l’oratorio fino a diventarne parte in prossimità della canalina di scolo delle acque piovane. A destra della canalina stessa si trova la riflessione del muro interno della stanza di servizio dell’oratorio, sotto la finestrella. La riflessione indicata con la riga gialla è il segnale che rimbalza sulla parete opposta e torna indietro, ancora molto energetico. Nel rettangolo rosso, sono evidenziate delle riflessioni riferibili alla cassetta delle offerte in corrispondenza dell’edicola della Madonna.

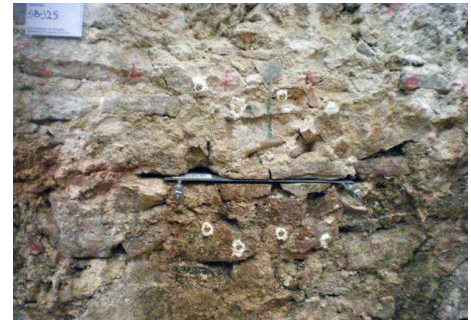
Figura 6.75 - Prova SB-J2S.

La prova è stata condotta eseguendo in primis il taglio per il martinetto nella muratura est dell’abside centrale, nell’area precedentemente caratterizzata con la prova sonica SB-SO2. Il taglio è stato effettuato ad un’altezza dal piano di calpestio pari a 52 cm³¹.

Nell’ allegato 5 vengono riportati i valori delle variazioni di lunghezza riscontrate ad ogni livello di carico. L’andamento della prova è rappresentato nei diagrammi riportati nell’allegato medesimo. Lo stato di sforzo agente nella muratura è pari a 0.21 N/mm².

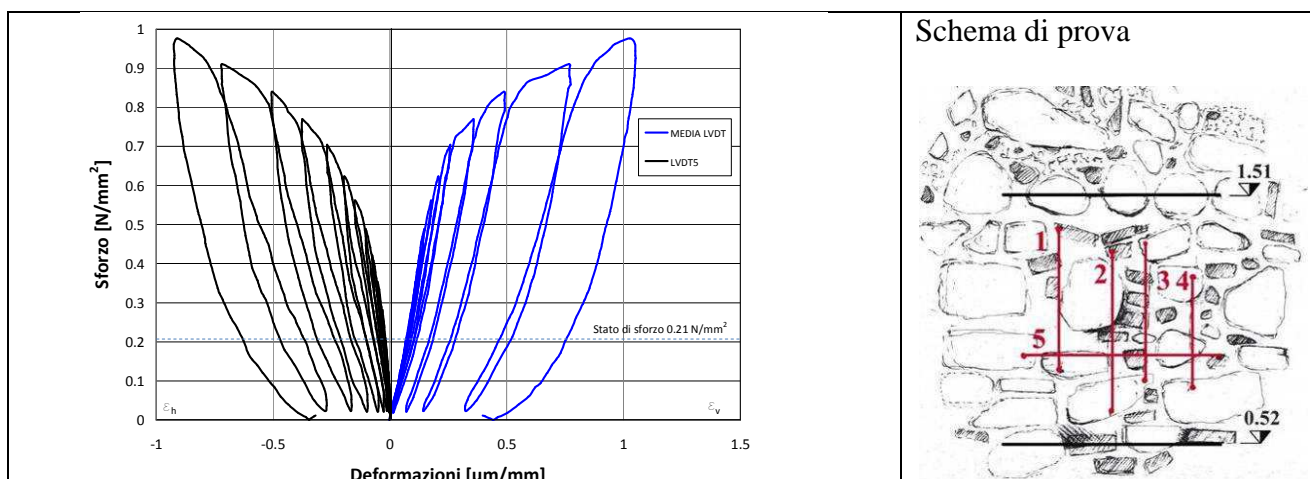
Grafico 6.2 – Prova martinetto doppio SB-J2; grafico sforzi-deformazioni ottenuto dalla media dei 4 LVDT.

L'andamento delle deformazioni verticali è stato sostanzialmente simile per i trasduttori 2, 3 e 4 impiegati nella prova. E' stato quindi possibile calcolare una curva media tra questi tre trasduttori verticali di spostamento e costruire su di essa una curva ad involuppo. Si è quindi calcolato il modulo elastico del pannello murario provato. Di seguito vengono riportati i valori che definiscono le sue proprietà tenso-deformative³².

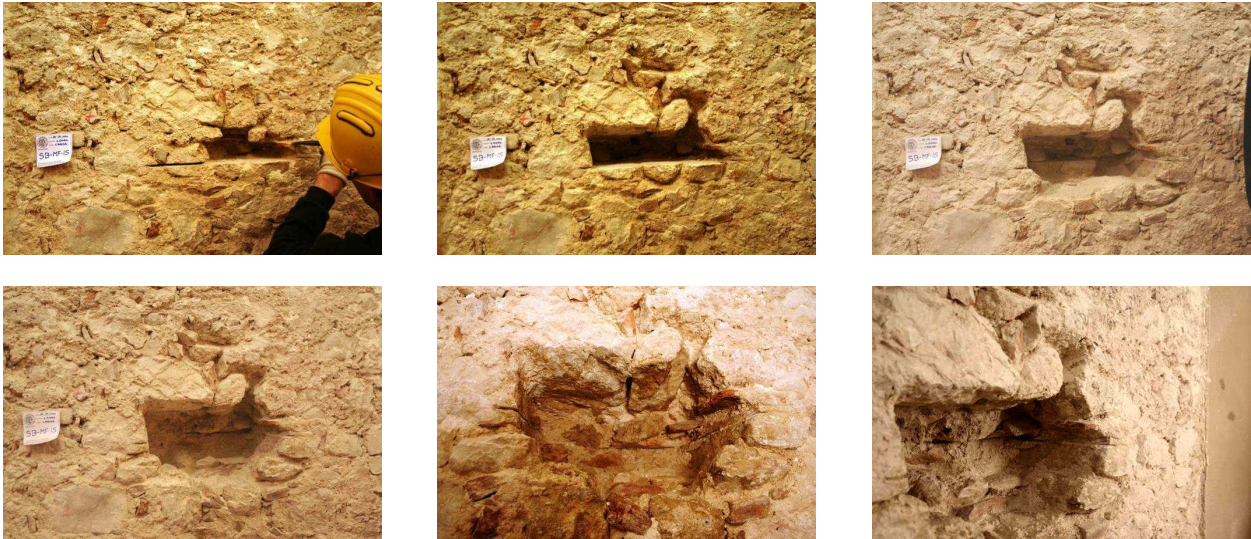
Di seguito viene riportata la sequenza delle operazioni che illustrano la progressiva asportazione dei conci interni alla muratura. La tessitura muraria rilevata in corrispondenza dell'abside mette in evidenza una muratura formata da pietre, mattoni e frammenti di laterizi. Anche in questo caso gli elementi lapidei erano ben ammassati tra loro e la profondità raggiunta dallo smontaggio è stata di circa 35 cm³³.

Figura 6.78 - Smontaggio parziale della muratura in corrispondenza del taglio superiore della prova SB-J2D.

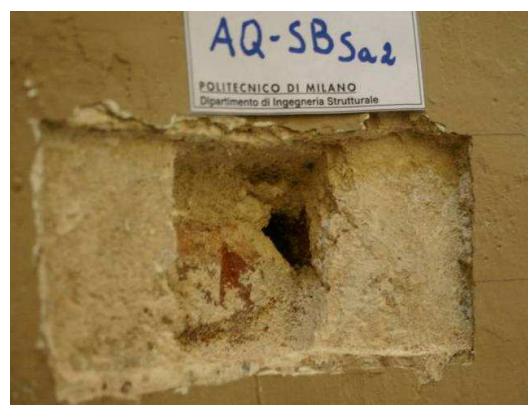
Figura 6.81 - Saggio AQ-SBa2: particolare dei due strati d'intonaco sovrapposti e della pietra.

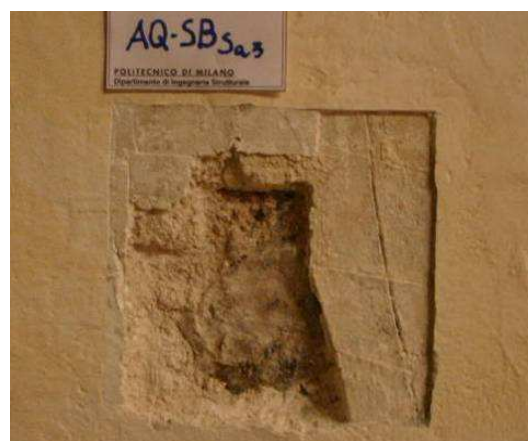
In corrispondenza del saggio stratigrafico AQ-SBSa3 si evidenziano due intonaci affiancati: il primo costituito da uno strato, un arriccio caratterizzato da una colorazione bianca e uno strato di finitura di 2 mm. L'intonaco più a destra indicato dalla ricerca storica come il più antico, rigato e avente spessore di circa 0,3 mm). I due differenti intonaci presentano entrambi un intonaco sovrapposto (spessore circa 0,3 mm) ad indicare che quest'ultimo è stato realizzato successivamente, il quale a sua volta è stato sovrapposto da una finitura bianca (spessore circa 0,3 mm)³⁴.

Figura 6.82 - Saggio AQ-SBa3: particolare dei due strati d'intonaco sovrapposti e della pietra.

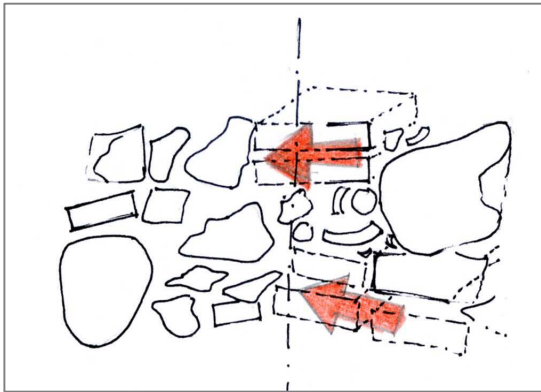
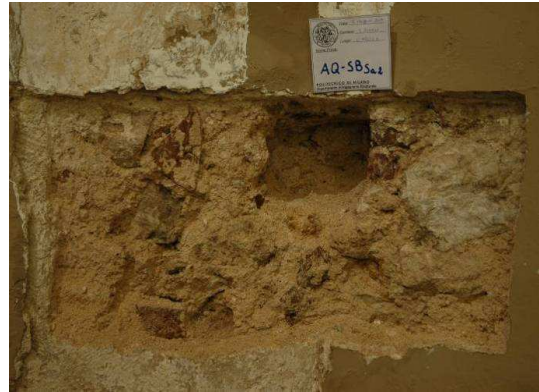
Figura 6.83 – Verifica ammorsamento AQ-SBA8.

La verifica dell'ammorsamento AQ-SB-A8, mette in evidenza una muratura molto compatta, costituita da pietre sbazzate. Si osserva la presenza di mattoni, utilizzati per inspessire la muratura, o utilizzati come piccole zeppe. Le due murature sono tra loro ben ammorsate³⁵.

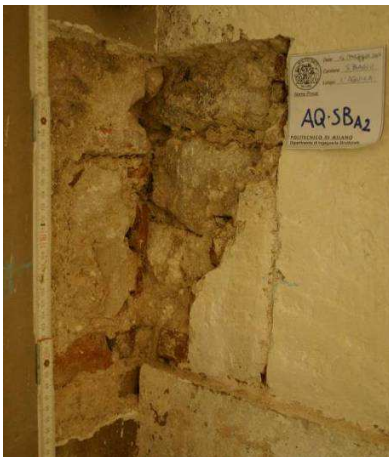
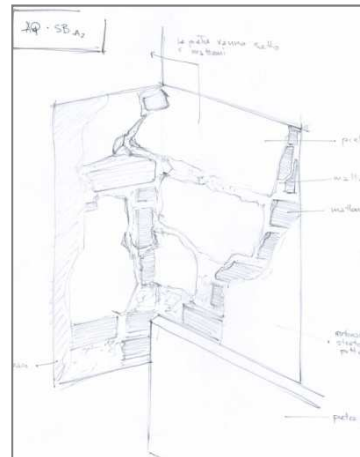
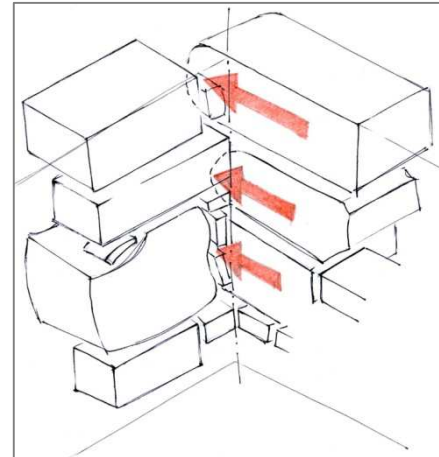
Figura 6.85 – Ammorsamento AQ-SBA2.

La verifica dell'ammorsamento AQ-SB -A2, mette in evidenza una muratura costituita da pietre sbazzate e/o squadrate, e alcuni mattoni, la muratura sembra ammorsata alla lesena anch'essa costituita da pietre e mattoni³⁶.

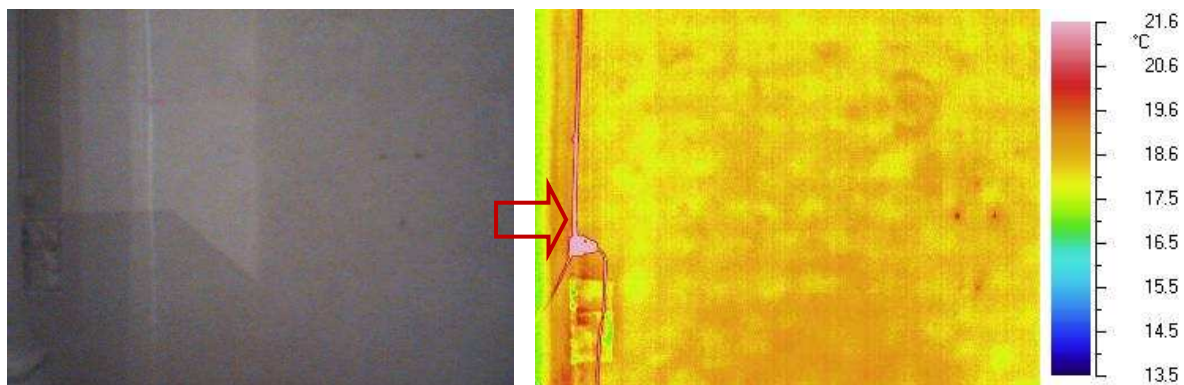
La prova termografica di tipo attivo ha permesso di ottenere immagini utili per identificare la geometria dei conci di pietra nascosti al di sotto dell'intonaco. Si tratta di un paramento in conci di pietra con le proporzioni analoghe a quelle osservate per la muratura dell'abside centrale³⁷.

Figura 6.89 – Confronto tra l'immagine visibile e termica della muratura perimetrale tra san Biagio e san Giuseppe.

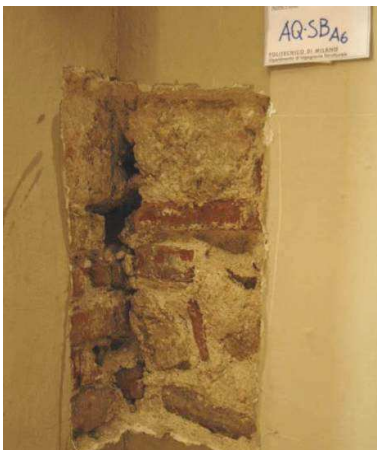
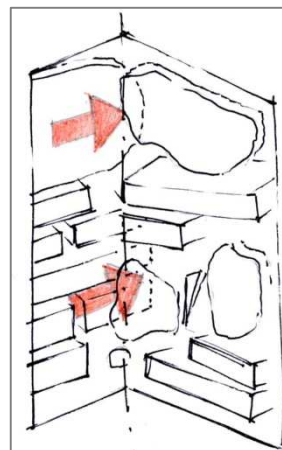
Figura 6.96 – Ammorsamento AQ-SBA6

La verifica dell'ammorsamento AQ-SB –A6, mette in evidenza una muratura costituita da pietre sbazzate e mattoni. La muratura perimetrale sembra ben ammorsata alla lesena in pietra e mattoni.

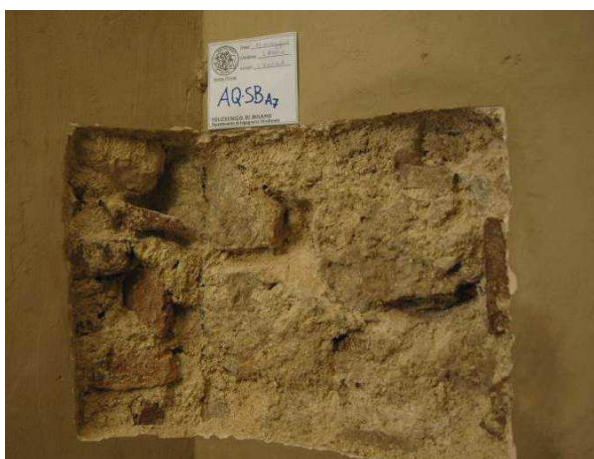
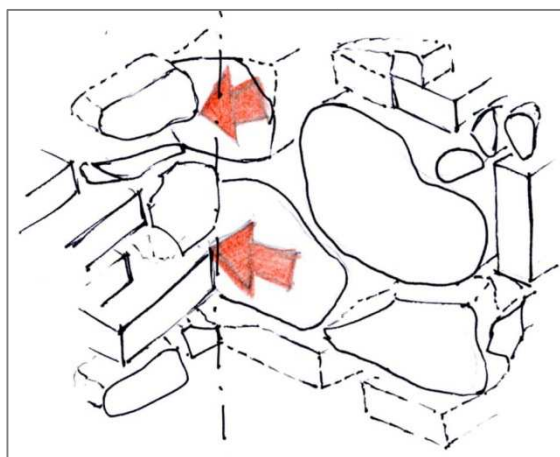
Figura 6.98 – Ammorsamento AQ-SBA7

La verifica dell'ammorsamento AQ-SB –A7, mette in evidenza una muratura molto compatta, costituita da pietre sbazzate. Si osserva la presenza di mattoni utilizzati per inspessire la muratura, o utilizzati come piccole zeppe. Le due murature sono ben ammorsate.

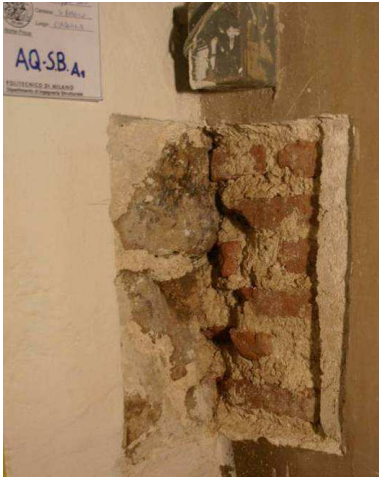
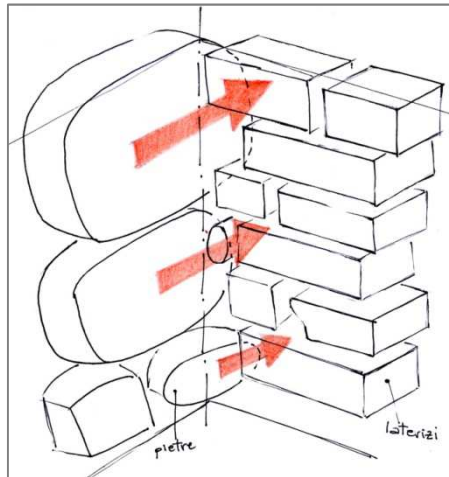
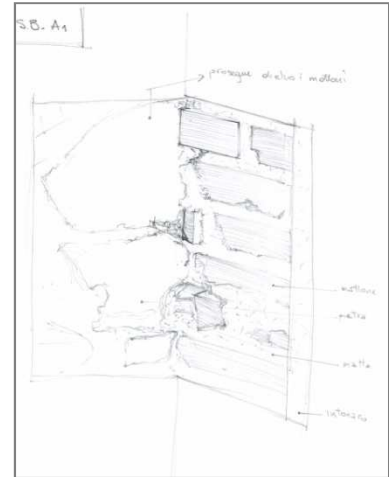
VERIFICA AMMORSAMENTI AQ-SBA1

Il saggio AQ-SB A1, mette in evidenza una muratura costituita da pietre sbozzate e la lesena realizzata in mattoni. Per quanto riguarda l'ammorsamento, la lesena sembra appoggiata alla muratura⁴¹.

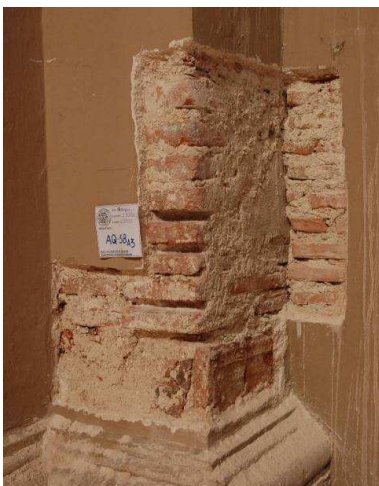
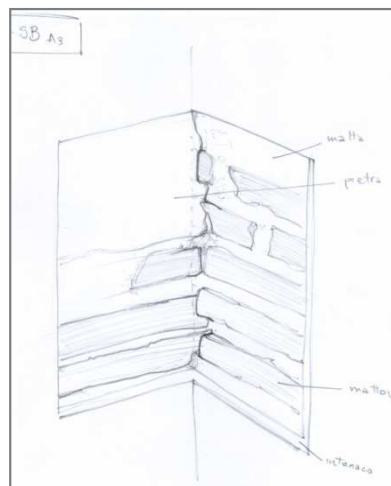
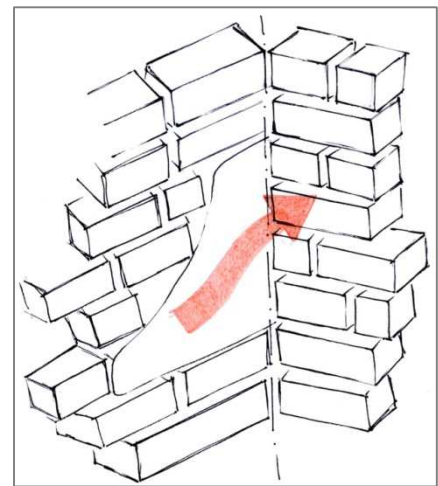
AMMORSAMENTO AQ-SBA3

La prova AQ-SB A3, mette in evidenza una muratura realizzata in mattoni appoggiata alla lesena. Per approfondire l'indagine si è realizzato un secondo saggio ad un'altezza di circa 130 cm. Tale analisi mette in evidenza la muratura in mattoni della lesena, ammorsata ad una pietra sbozzata probabilmente preesistente.

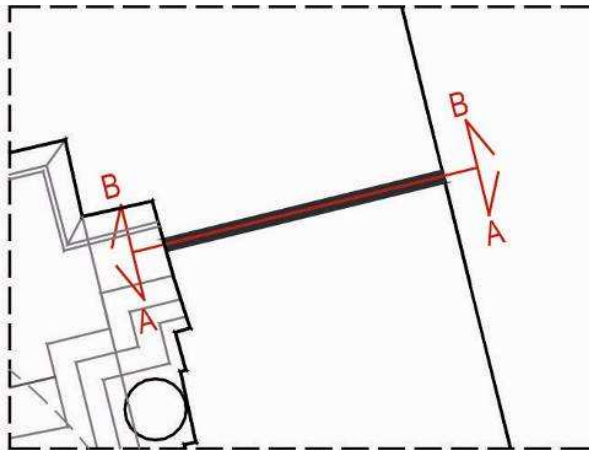
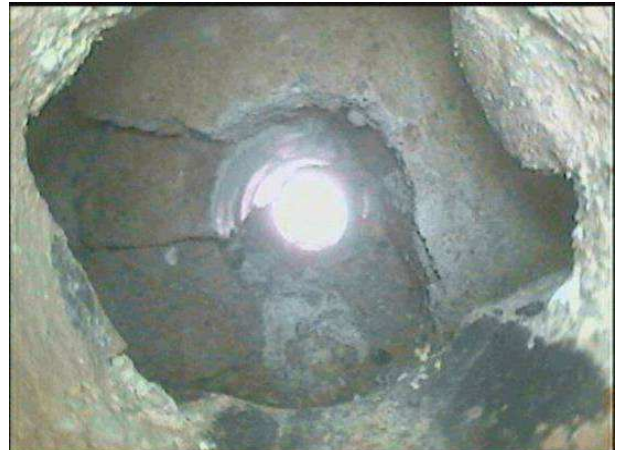
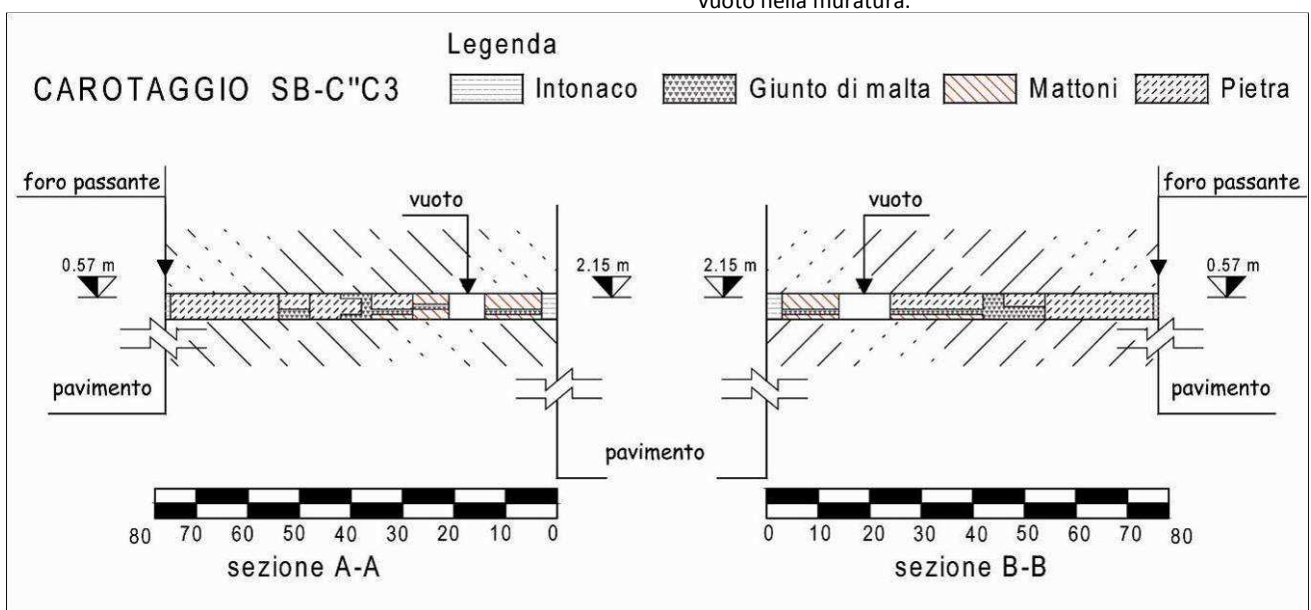
CAROTAGGIO E VIDEOENDOSCOPIA SB-C''-C3

Sulla muratura tra lesena ed altare in corrispondenza del pilastro C è stato eseguito un carotaggio passante per tutto lo spessore murario (78cm). In questo caso è stata osservata una sezione composta da conci di pietra regolari e mattoni. A circa 12 cm di distanza dalla superficie interna è presente un'area vuota profonda 7 cm (figura 6.108). Da una attenta osservazione è emerso che questo vuoto potrebbe indicare una fodera in mattoni e in corrispondenza dell'altare ammassata alle paraste laterali⁴².

Figura 6.108 – Vista endoscopica in corrispondenza del vuoto nella muratura.

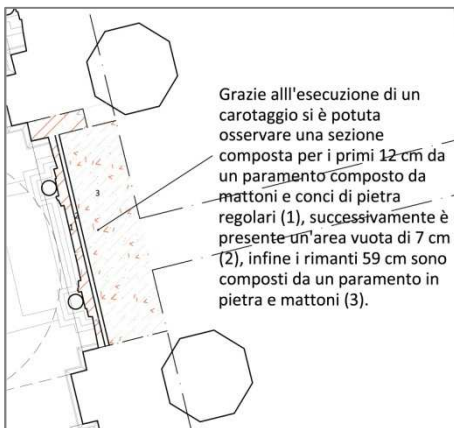
Le prove diagnostiche effettuate su questa muratura mostrano un paramento costituito da pietre sbazzate nella parte corrispondente alla parete ovest dell'abside minore ovest, la cui parasta, realizzata in mattoni appare appoggiata alla muratura e non **connessa** ad essa. Nella parte centrale della muratura, rispetto al lunghezza della navata, si è individuata una muratura composta da laterizi che si appoggiano alla lesena, la quale appare ammorsata ad una pietra sbazzata probabilmente preesistente. Per approfondire queste conclusioni si è realizzato, nell'area in questione, un **carotaggio**. Analizzando il foro è stato possibile **osservare** una sezione muraria composta da conci di pietra regolari e mattoni. A soli 12 cm di profondità è presente una cavità profonda 7 cm. Tale vuoto potrebbe indicare una fodera in mattoni che risulterebbe, probabilmente, ammorsata alle paraste laterali corrispondenza dell'altare⁴³.

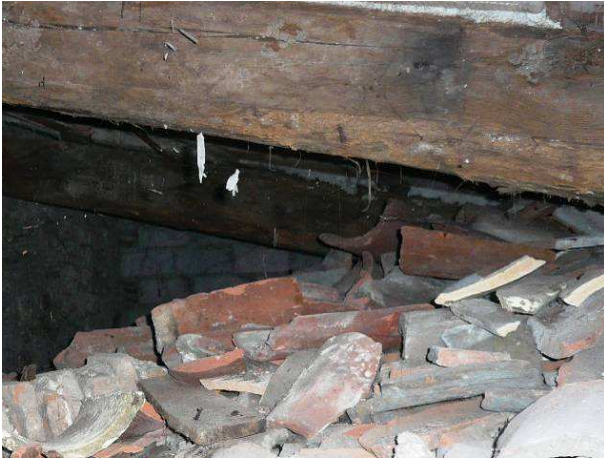
L'unica volta ispezionata è stata solo la prima posta a destra dell'ingresso a causa dell'accumulo di materiale (coppi e pietre) probabilmente derivanti dalla vecchia copertura della chiesa oggi sostituita. È

Figura 6.117 – Accumulo di materiale al di sopra della cupola laterale e timpano di chiusura della campata.

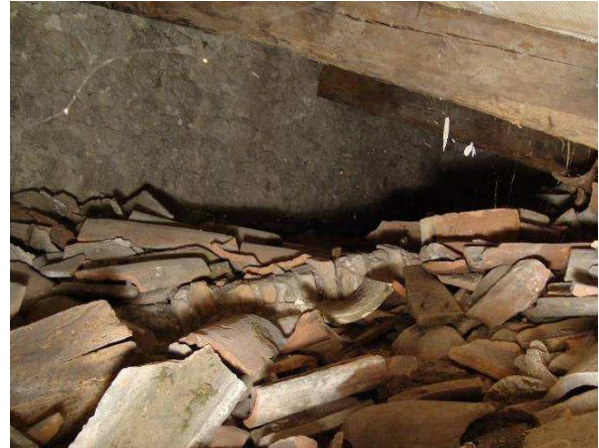
Le cupole delle volte laterali sono costituite in laterizi e malta. L'osservazione dell'estradosso ha permesso di rilevare la presenza di una nervatura, costituita da mattoni posti di testa, in corrispondenza della diagonale della volta⁴⁵.

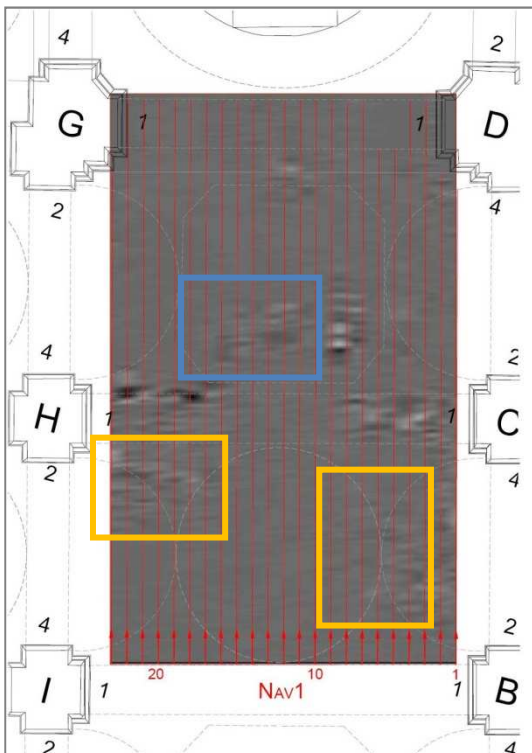
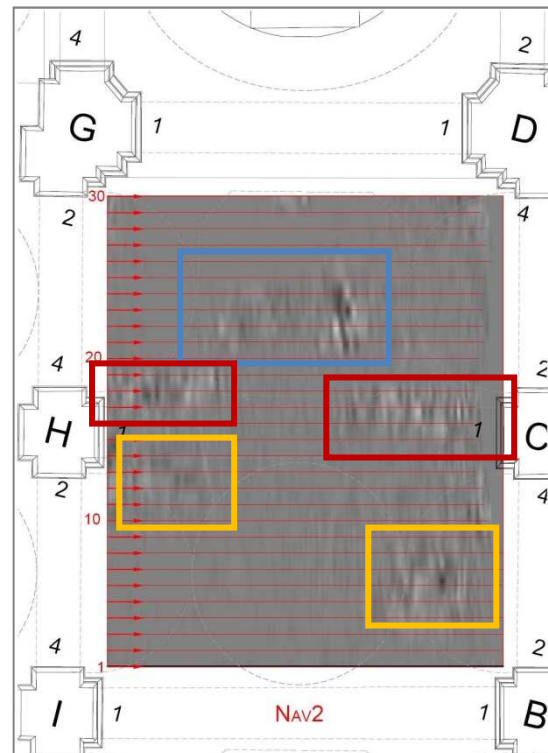
Nelle immagini seguenti, aventi sezione radar riferita alla profondità di 53 cm, si può notare una parte del presunto muro in corrispondenza dei pilastri H e C, a circa 5 metri e mezzo dal profilo dei profili. Questo target si estende per quasi 2 metri nella parte centrale della navata. Tra i pilastri H e C si riscontrano delle riflessioni ben distinte e presenti nei profili ottenuti in entrambe le direzioni. Compiono abbastanza in

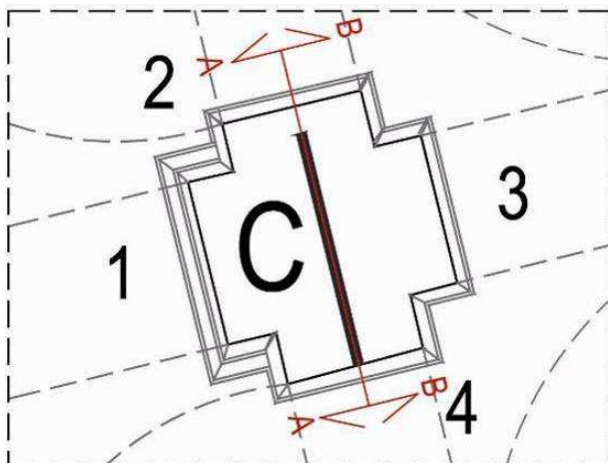
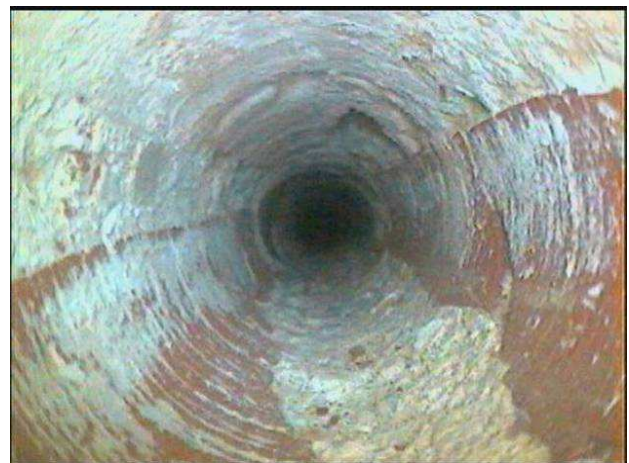
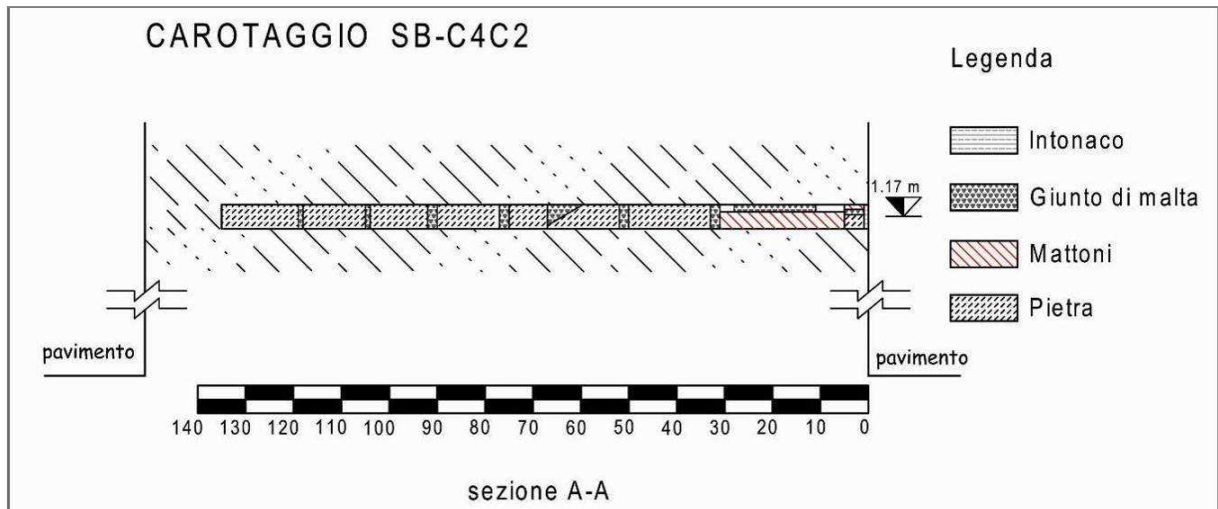
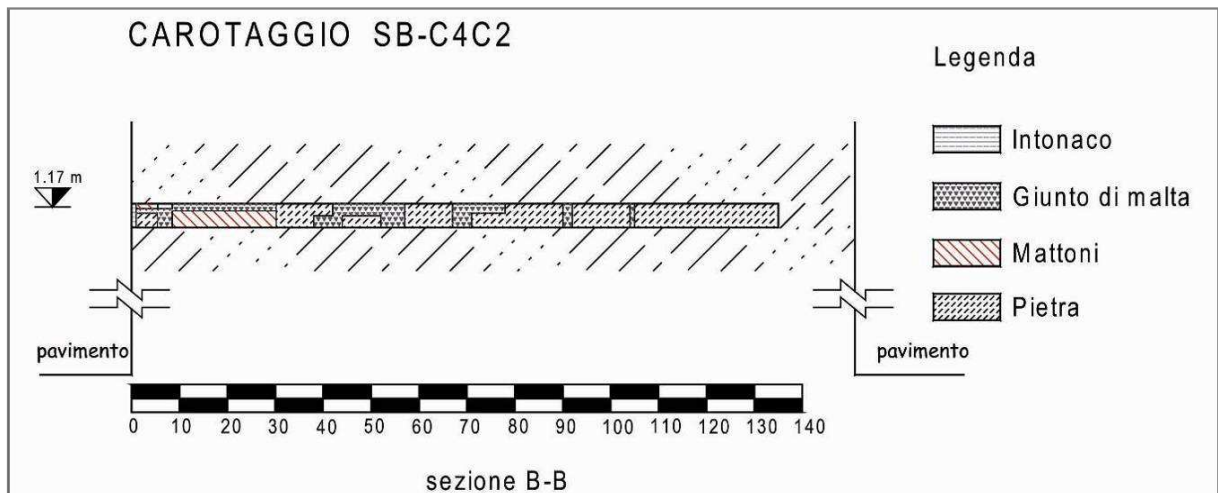
CAROTAGGIO E VIDEOENDOSCOPIA SB-C4-C2

Il pilastro C è stato caratterizzato anche attraverso un carotaggio, nominato SB-C4-C2, profondo 135cm e in corrispondenza del lato 4. La struttura sembra essere caratterizzata dalla presenza di laterizi nella parte esterna e conci di pietra intervallati da giunti di malta per la rimanente sezione.

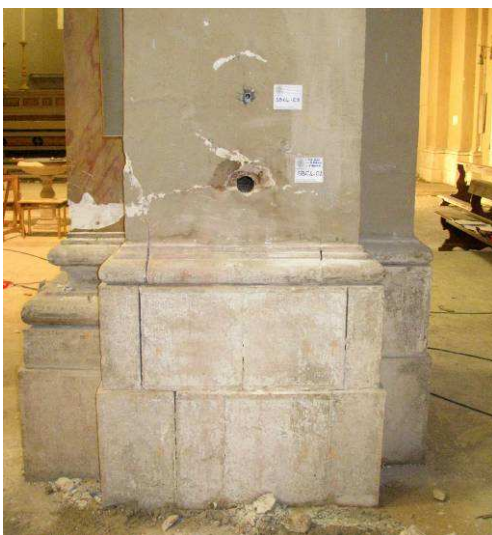
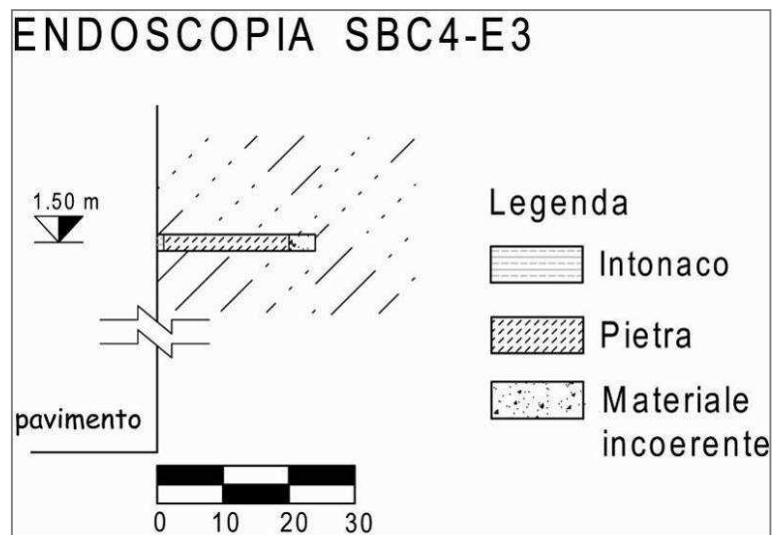
Il pilastro C è stato caratterizzato attraverso anche alcune endoscopie. In particolare l'endoscopia SBC4-E3, effettuata a circa 30cm al di sopra del carotaggio, ha messo in evidenza la presenza di conci di pietra nel paramento esterno.

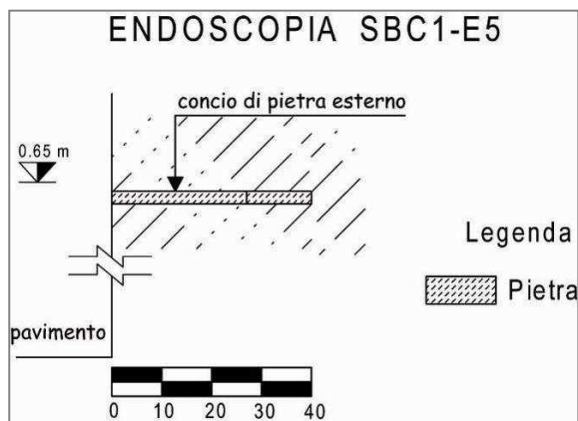
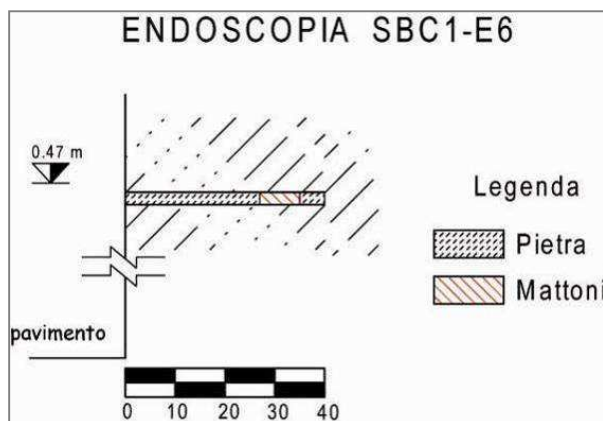
Mediante il rilievo della stratigrafia nella prova SB-C1-E5 si è messo in evidenza che il blocco di pietra appartenente allo spigolo destro arriva fino ad una profondità di 27cm, mentre la pietra del prospetto frontale ad una profondità di 15 cm. Quest'ultimo concio risulta essere staccato dalla muratura retrostante costituita sempre di conci di pietra. Il rilievo della stratigrafia nella prova SB-C1-E6 ha messo in evidenza due conci di pietra seguiti da un mattone⁴⁹.

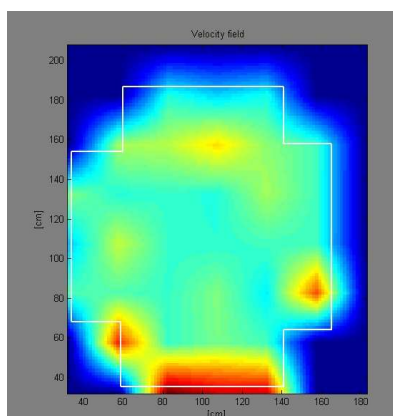
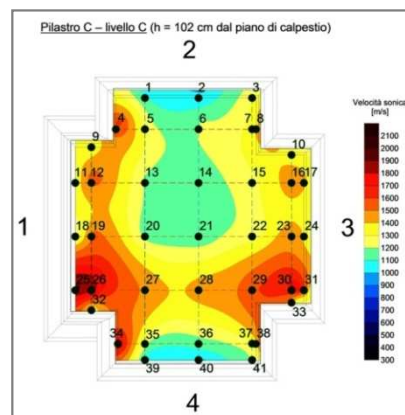
Nella figura 6.133 si riesce a vedere il risultato della tomografia radar effettuato sull'elemento C ad un'altezza di circa 90 cm dal piano di calpestio, corrispondente al livello C della prova sonora (confronto con immagine 6.134). Si notano picchi di velocità, ma tale effetto è conseguente agli effetti di bordo che vengono a crearsi a seguito dell'algoritmo di inversione. È possibile però dichiarare che il pilastro non presenta vuoti interni e che le velocità riscontrate esternamente sono mediamente più alte rispetto alle velocità interne alla sezione⁵⁰.

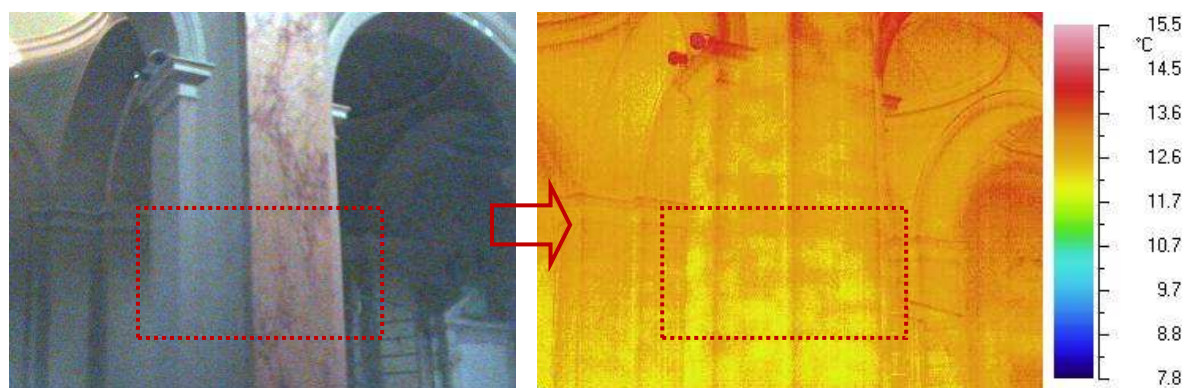
Il pilastro D è stato ulteriormente studiato mediante alcune prove termografiche. È stata condotta una prova termografica passiva, inquadrando i lati 1 e 3. La tessitura è percepibile, ma trattandosi di prova con riscaldamento passivo il dettaglio non è ben visibile.

Figura 6.135 – Termografia passiva condotta sul pilastro D.

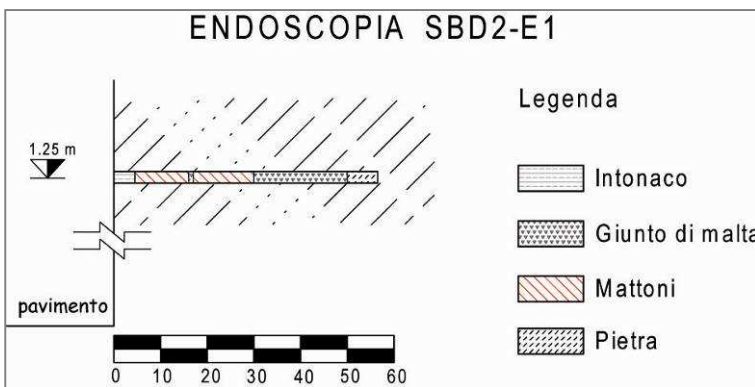
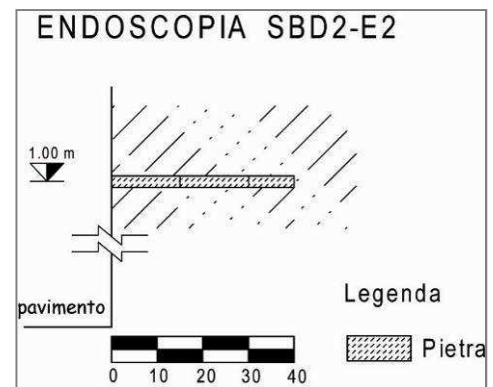
Dallo schema interpretativo della stratigrafia SB-D2-E1 si nota una sezione muraria composta da mattoni verso l'esterno e conci di pietra. Questa disposizione confrontata con la stratigrafia del pilastro C (SB-C2-C4) presenta delle notevoli analogie. Le due ispezioni sono infatti state eseguite a due quote lievemente differenti tra loro.

L'endoscopia SB-D2-E2 effettuata ad una quota di 25 cm più bassa della precedente e appena al di sopra del basamento mette in evidenza una muratura costituita da conci di pietra⁵².

Figura 6.138 – Restituzione grafica della stratigrafia osservata.

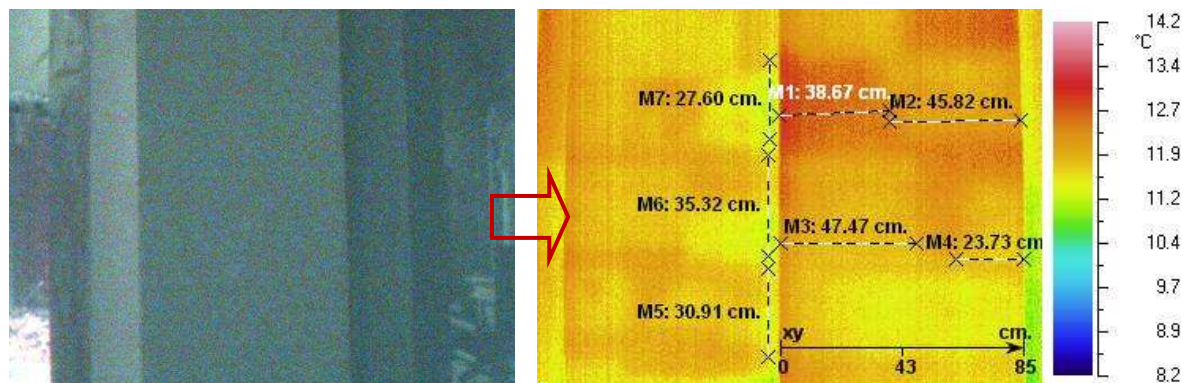
Sul pilastro G sono state condotte prove di termografia attiva sui lati 3 e 4. In questo caso il profilo geometrico dei conci di pietra è ben riconoscibile. Attraverso il software di elaborazione sono state anche stimate le proporzioni di alcuni elementi lapidei.

Figura 6.140 – Termografia attiva SB-TG3.

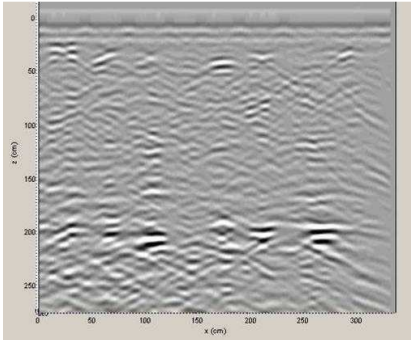
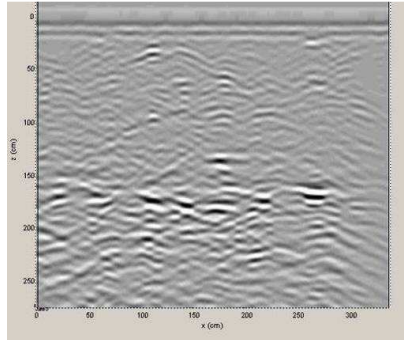
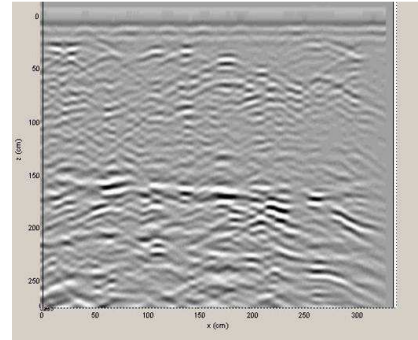
Figura 6.142 – Profilo 1 del lato 1 del pilastro G.

Figura 6.143 – Profilo 5 del lato 1 del pilastro G.

Figura 6.144 – Profilo 7 del lato 1 del pilastro G.

L'indagine ha mostrato che l'elemento non presenta danni critici al suo interno. I profili sono, per la maggior parte regolari, senza dare indicazioni di vuoti o fessure interne⁵⁴.

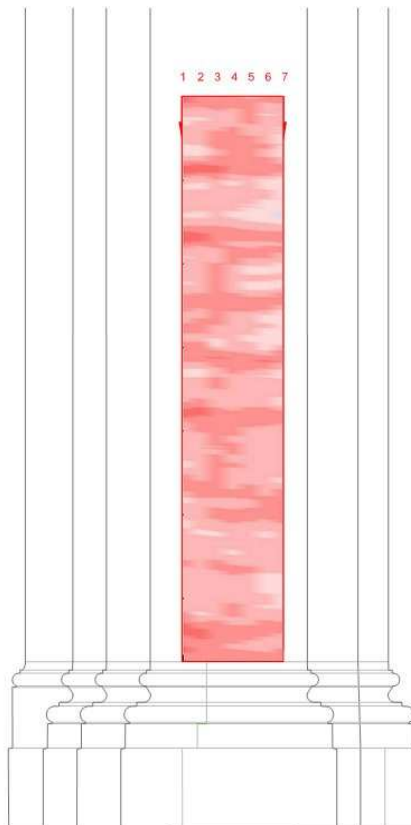
Figura 6.145 – Radargramma del volume 3D alla profondità di 8cm ricavato dalla prova condotta sul lato 1 del pilastro G. Si osserva l'alternanza delle pietre e la difficoltà, dovuta allo strumento, di mettere in evidenza i corsi dei mattoni.

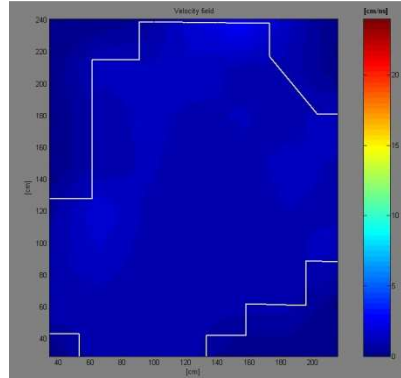
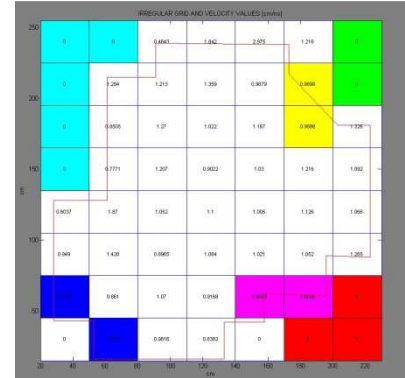
Figura 6.147 – Risultato della tomografia radar effettuata alla base del basamento.

Figura 6.148 – Indicazione dei valori del campo di velocità.

A seguito di un errore nella visualizzazione del risultato della tomografia eseguita, le velocità sono state scalate di un fattore -10. Per poter legger i risultati si è redatta una tabella (figura 6.148) nella quale i dati sono moltiplicati per un fattore 10 per ottenere il valore reale della velocità in cm/ns.

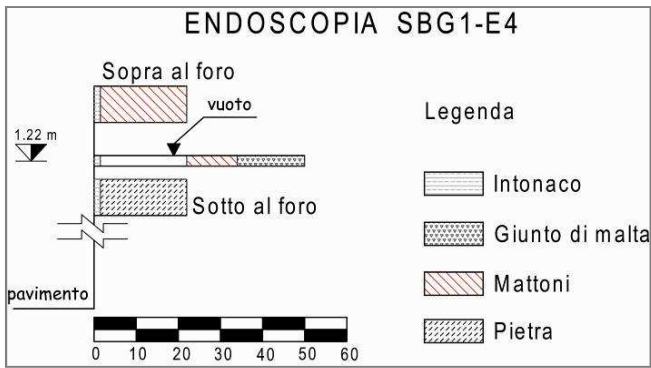
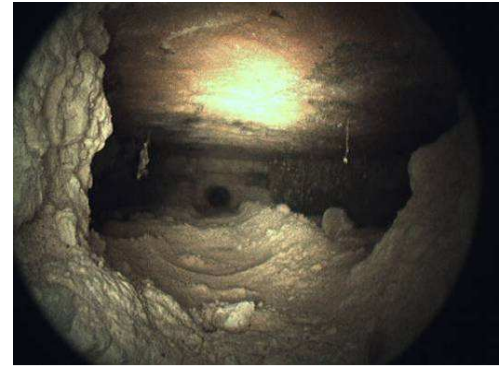
Figura 6.151 – Ricostruzione della stratigrafia osservata.

Il rilievo della stratigrafia (SB-G1-E4) ha messo in evidenza la presenza di una buca puntaia profonda circa 20cm⁵⁶.

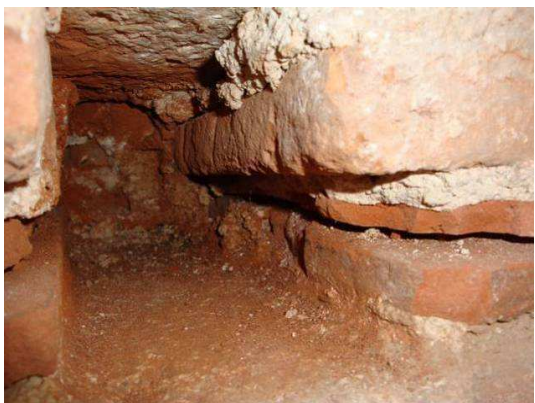
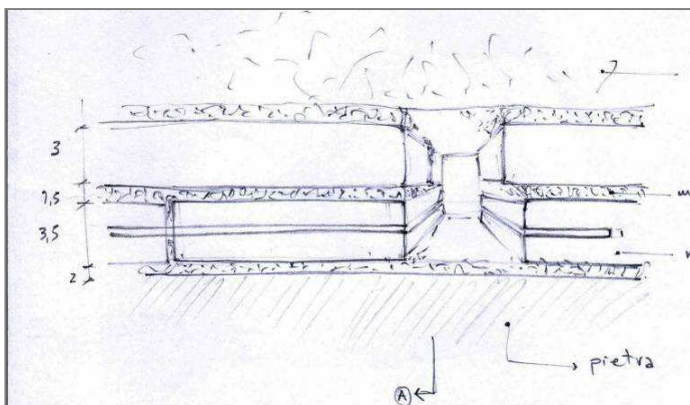
Figura 6.154 – Smontaggio parziale della muratura in corrispondenza del taglio per la prova con martinetto piatto.

Figura 6.155 – Schizzo mostrante la tessitura muraria visibile dopo lo smontaggio parziale della muratura.

L'ispezione effettuata in corrispondenza del taglio della prova SB-J3S ha permesso di rilevare la presenza di una buca puntaia profonda circa 26 cm⁵⁹.

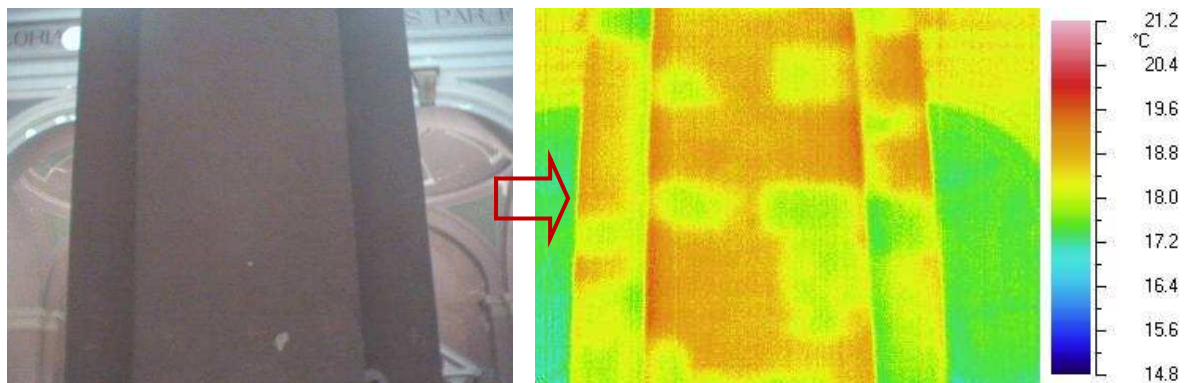
Sul pilastro H sono state eseguite delle prove termografiche in modalità attiva sul lato 3, sono state ottenute utili informazioni per identificare l'apparecchio murario presenti al di sotto dell'intonaco: come ci si aspettava, a seguito dei risultati della medesima indagine condotti sugli altri pilastri, la tessitura muraria è identificabile come composta da elementi lapidei quadrati intervallati da corsi di laterizi.

Figura 6.126 – Termografia attiva condotta sul pilastro H.

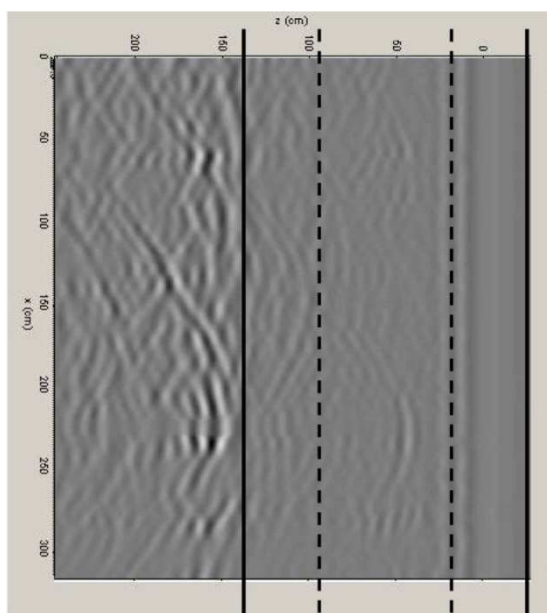
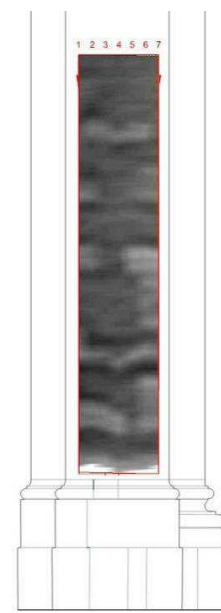
Figura 6.159 – Radargramma riferito al quarto profilo.

Figura 6.160 – Radargramma riferito al volume dati 3D ad una profondità di 4 cm.

Esaminando i risultati ottenuti è stato possibile definire che anche questo pilastro non presenta lesioni critiche al proprio interno; i profili analizzati non hanno mostrato la presenza di vuoti o fratture⁶⁰.

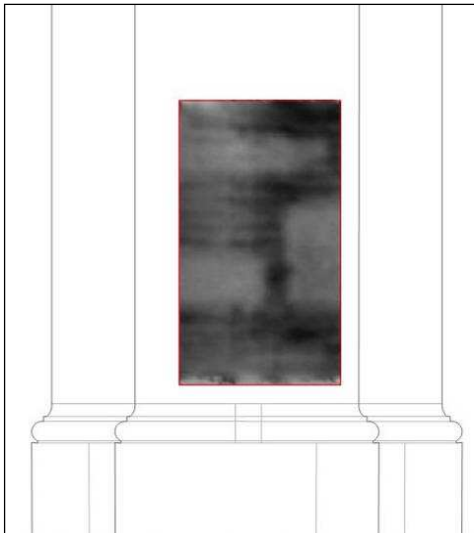
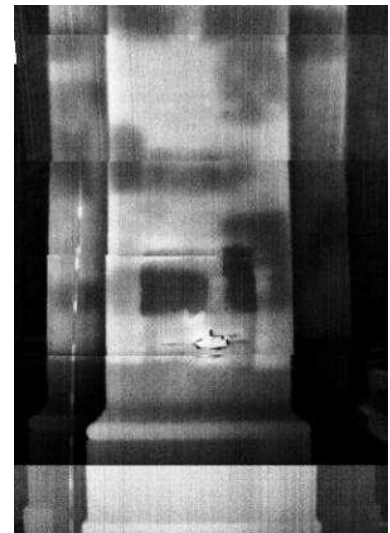
Figura 6.161 e 6.162 – Confronto della restituzione finale del radargramma 3D (immagine a sinistra) con la termografia in scala di grigi (immagine a destra). Si può notare la perfetta corrispondenza dei risultati.
